Rescate, rehabilitación y conservación del patrimonio histórico:  
El caso del ex convento de  
**San Francisco Totimehuacan.**  
Totimehuacan, Puebla.

Tesis que para obtener el título de Arquitecto presenta:  
**Luis Fernando López Cortés**

# 03. ESTADO ACTUAL DEL EX CONVENTO

### Reporte de daños por el último sismo del día 10 de diciembre de 2011

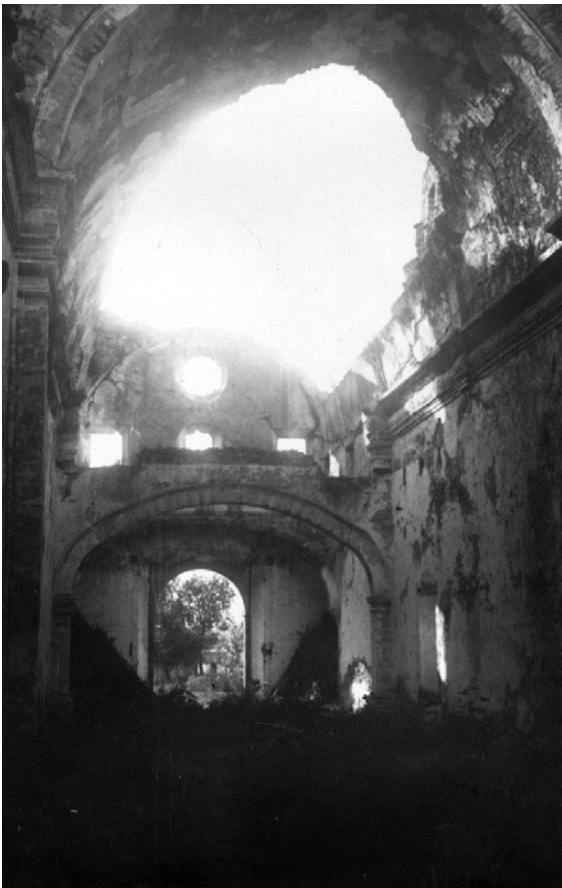
Fig. 3.1.1. Interior de la nave. Fototeca Constantino Reyes-Valerio CNMH / INAH

En la época en que el historiador José Rivera Carvallo fecha la construcción del convento (entre 1528 y 1530) o en la que George Kubler menciona como posible fecha de edificación (posterior a 1569), podemos fechar la primera etapa constructiva, donde de acuerdo a las observaciones, la nave del convento se construyó en un solo momento. Sin embargo no era tan alta como hoy la podemos ver, el aparejo del material nos indica que en esta primera etapa tendría 9 metros de altura. Sólo una parte de la nave tenía cubierta y era a base del sistema llamado “par y nudillo”, que consiste en una doble armadura de madera que recibe el tejado. Estas características podemos notarlas principalmente por las huellas en la estructura de los muros, puesto que el sistema constructivo se nota de un grosor diferente en la parte superior, además del

sistema de montaje de mampostería e incluso el color por el exterior de la nave, que cambia con respecto a la parte superior exactamente donde, en la parte interior, se vuelve más delgado el muro. Las calas no son necesarias para notarlo, puesto que el aplanado de la parte exterior ha desaparecido en su totalidad y en la parte interna basta con observar el grosor de los muros.

La nave se construye a razón de una proporción de 6:1 al interior de la misma, siendo los muros la cuarta parte del módulo que es definido por el ancho de la nave. Los contrafuertes sobresalen de los muros a razón de un octavo de módulo; el ancho de estos contrafuertes es de un cuarto de módulo, siendo la parte exenta de los mismos de una proporción 2:1.

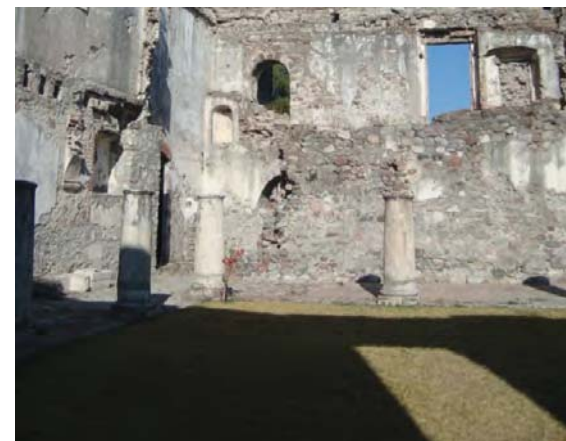
Fig. 3.1.6. Segunda etapa constructiva

Es en una segunda etapa constructiva, en el siglo XVI, en el sur del templo se delimita el espacio del claustro. Esto se ha podido deducir por el grosor de los muros, un poco más delgados que los de la primera etapa constructiva y los materiales de los muros semejantes. Además, por las fuentes sabemos que los frailes tuvieron contiguas al templo sus viviendas de materiales perecederos y le daban especial y preferente atención a la construcción del primero. De esto último naturalmente no se encuentran huellas en los muros o el piso del claustro, y de ser las fuentes ciertas, tampoco en una excavación se encontrarían huellas de una antigua construcción en esta zona, ya que mencionan haber tenido materiales perecederos.

A razón de dos veces el módulo hacia el sur, partiendo de la parte externa de los contrafuertes, se considera un cuadrado que es el límite del claustro, dentro del cual se plantean construcciones temporales. A partir del segundo y hasta el cuarto módulo dentro de la nave puede considerarse para ubicar el centro de este claustro, así mismo como el grosor de los muros, el cual cambia para ser un octavo de módulo.

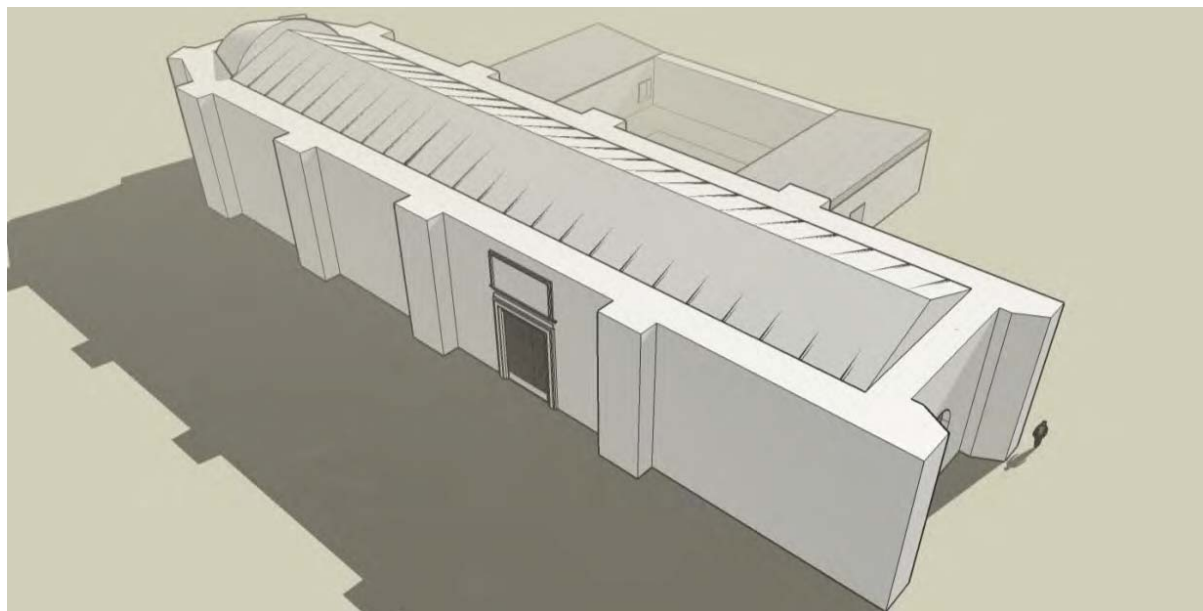
Fig. 3.1.7 y 3.1.8. Tercera etapa constructiva

En su tercera etapa constructiva se edifica el primer cuerpo del claustro con la sala capitular al oriente y la anteportería y sala de profundis al poniente. Nuevamente el grosor de los muros vuelve a cambiar, así como los materiales utilizados en la construcción de los muros, tanto la mampostería como el mortero. Para proporcionar el primer cuerpo al poniente, se toma desde el tercer octavo del segundo módulo dentro de la nave hacia el sur para el muro exterior, siendo también éstos de un octavo de módulo. Para el segundo cuerpo, al oriente del claustro, se parte de siete octavos del quinto módulo hacia el sur. Hasta esta etapa se utiliza un sistema modular para el diseño del convento, pues en adelante se diseña en base a las necesidades que van surgiendo con el tiempo y las proporciones dejan de regir el diseño estético del edificio.

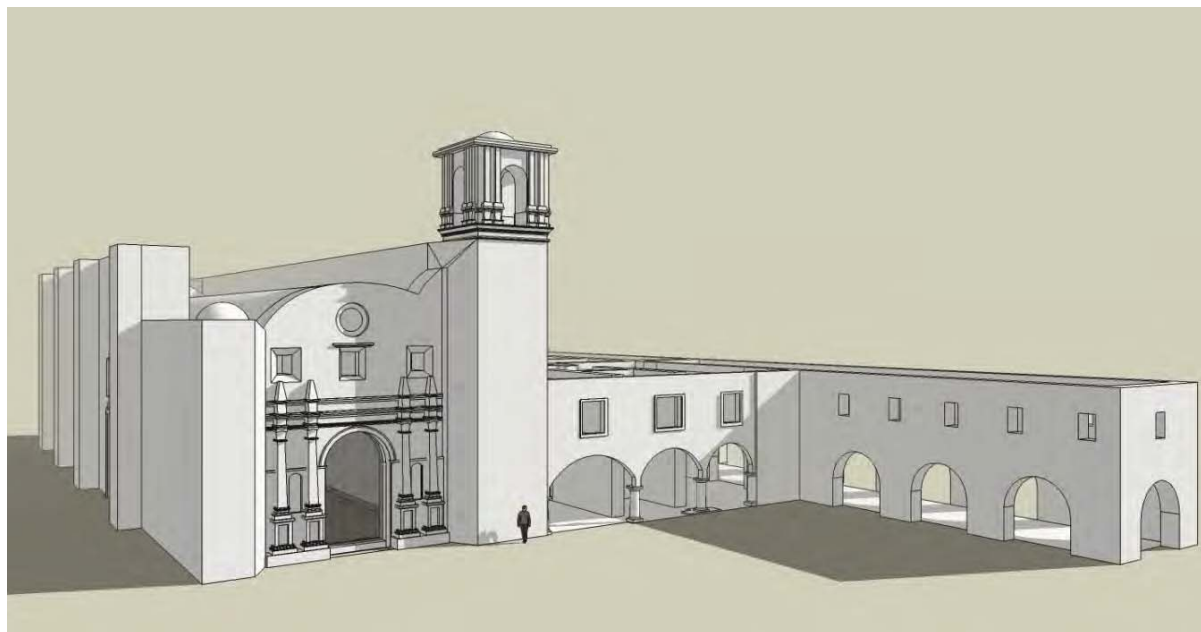
Fig. 3.1.15, 3.1.16, 3.1.17 y 3.1.18. Sexta etapa constructiva

En una sexta etapa constructiva, en el siglo XVI-II, se concluyeron en el cuadrante sureste una bodega y silos, caballerizas y otras accesorias en planta alta que en este momento resulta imposible determinar a qué se destinaron. Al frente del convento se construyó lo que podemos intuir como la portería en el primer cuerpo y más celdas en el segundo. De este espacio en la actualidad sólo se conservan la base de los muros.

En la parte sur del conjunto conventual se construyó un aljibe, mismo que continúa en el sitio hasta el día de hoy y el cual no ha sido modificado desde su edificación.

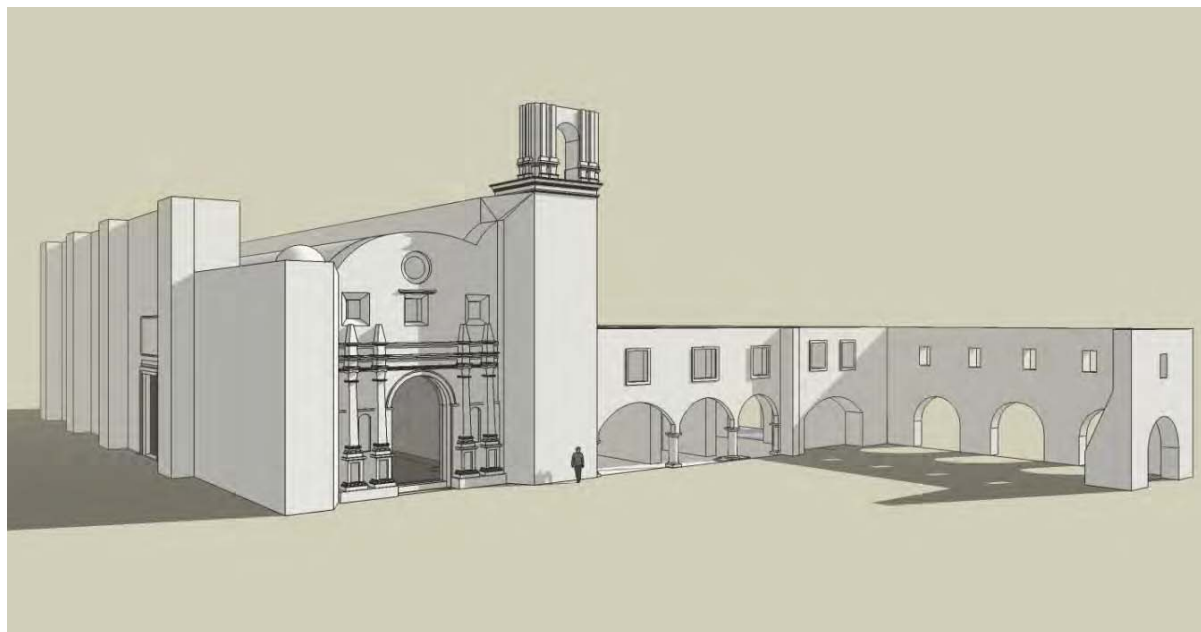
Fig. 3.1.19 y 3.1.20. Séptima etapa constructiva

Para la séptima etapa constructiva es de suma importancia el temblor fechado el 7 de abril de 1845, el cual derribó el muro norte del cuerpo anexo del seminario del cuadrante suroeste y la mitad de la torre (Fig 3.1.21). Se adecuó entonces una fachada que tiene continuidad hasta cubrir el antiguo muro límite del seminario. Quizá la venta coincide con este terremoto porque provocó terribles desastres en construcciones y muertes.

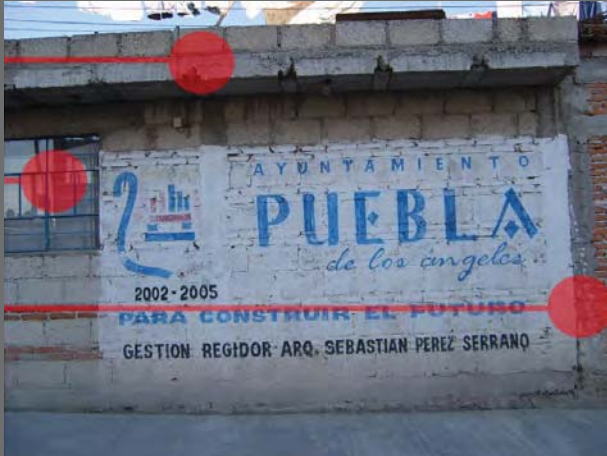
Ventana de herrería

Casa de tabique rojo

Varillas en parte superior de la casa

Aplanado y pintura vinílica

Malla cilónica

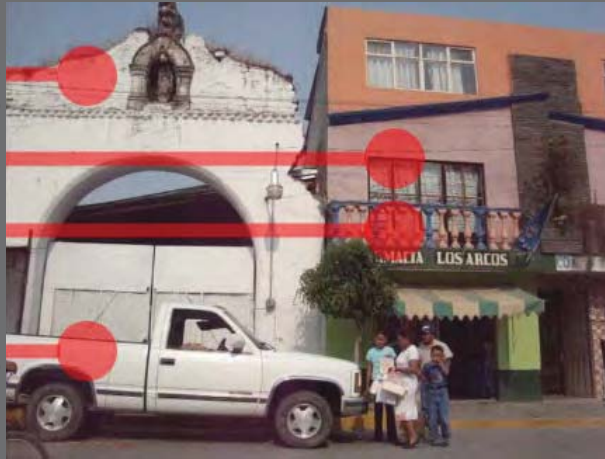
Ruinas de arcada de acceso  
 Fachada con pintura vinílica  
 Balaustrada prefabricada  
 Portón metálico en acceso al mercado

Varillas en parte superior de la tienda

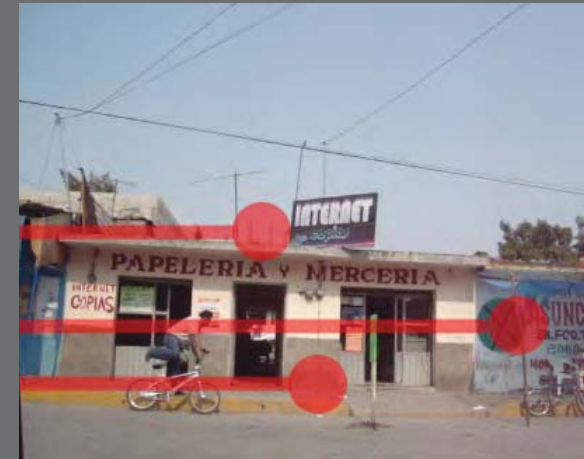
Anuncios en los muros  
 Rodapié en las casas

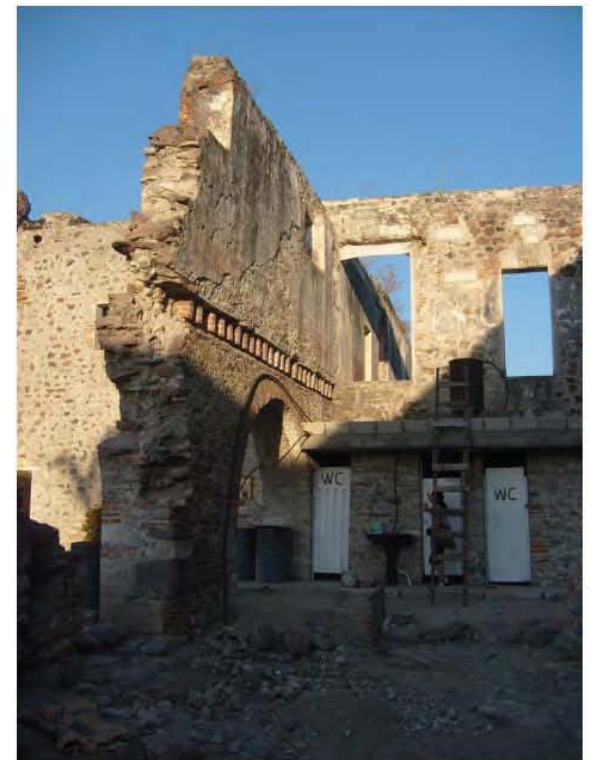
Fig. 5.0.1. Servicios sanitarios en ex convento. Fotografía: Frida GES

Actualmente, en el ex convento se pueden encontrar unos sanitarios, hechos en el sistema de autoconstrucción. Se puede obviar, por supuesto, que es incorrecto emplazar servicios sanitarios sobre un monumento histórico afectando su estructura original y sin ningún diseño, pero fue únicamente la respuesta ante una necesi-

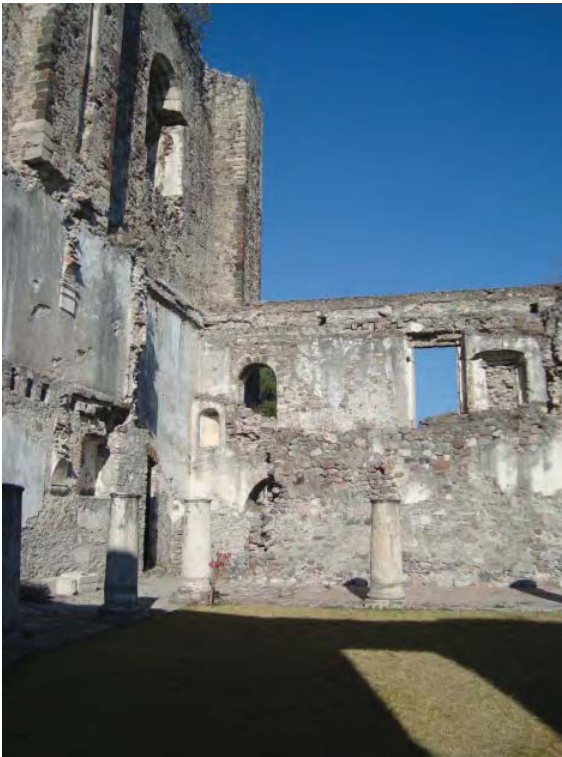
Fig. 5.0.2. Claustro del ex convento. Fotografía: Frida GES

El estado de deterioro del ex convento es considerable. Es así que un levantamiento exacto sobre el mismo, además de inexacto, resultaría en un trabajo sin solidez, pues cambia constantemente con cada lluvia, con cada viento considerable y con cada temblor por pequeño que sea. **El levantamiento que presento en esta tesis contiene la estructura básica del edificio, sobre la cual se puede intervenir para la conservación del mismo y sobre la que se puede tener un acceso en cuanto a materiales consolidantes.** Aunque presento planta baja y planta alta, en muchos casos la planta alta no tiene piso, sino únicamente muros y la huella de las trabes que alguna vez tuvo el edificio, así como sus sistemas constructivos totalmente expuestos y diferenciados entre cada etapa.

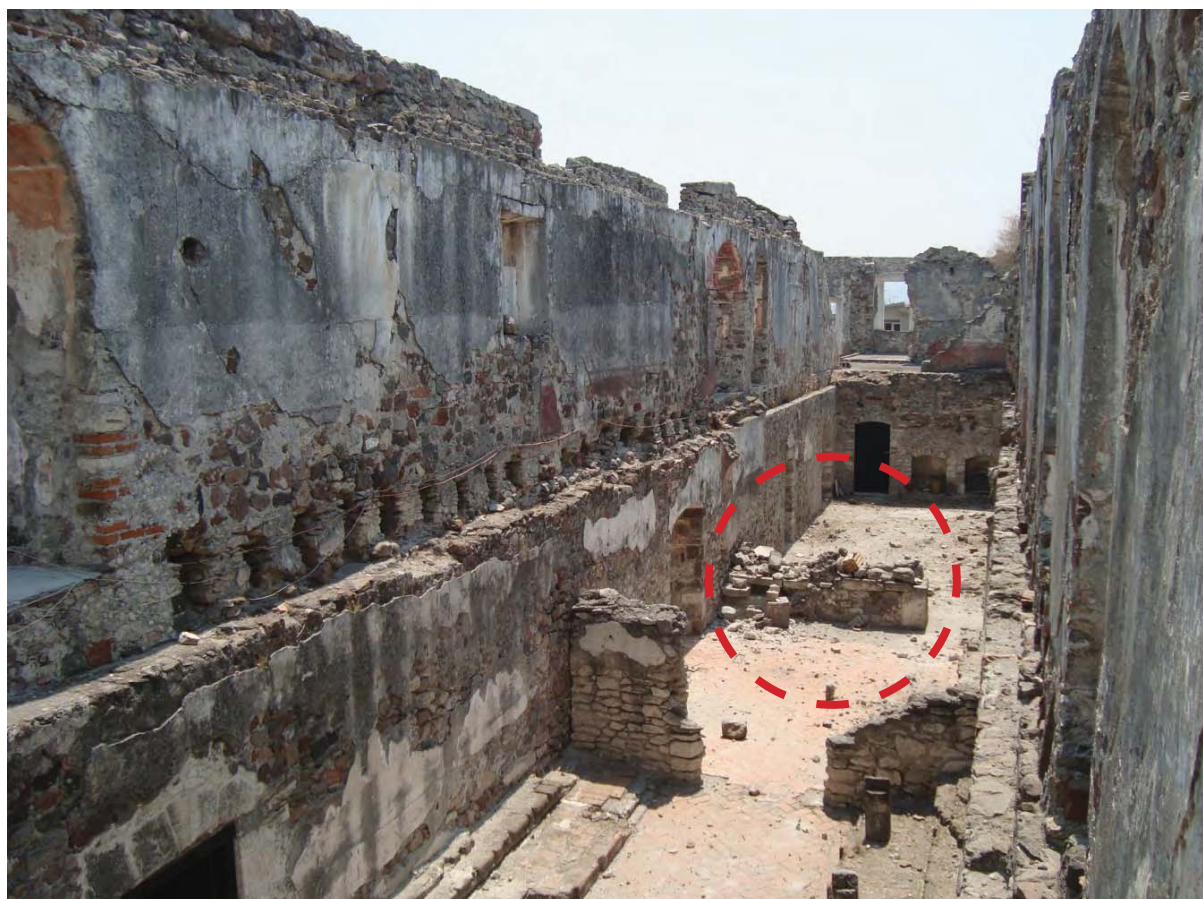
Fig. 5.0.3. Vista superior del primer cuerpo de celdas y en la parte inferior, refectorio y restos de escalera (en el círculo).  
Fotografía: Frida GES.

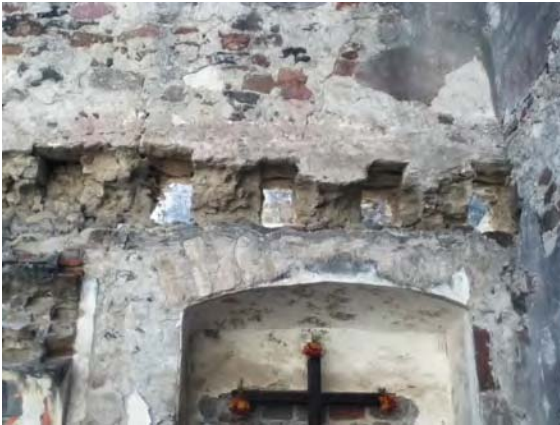
El día 10 de diciembre del 2011 un sismo de 6.8 grados Richter azotó la zona central de México, incluyendo por supuesto a la Ciudad de México y Puebla. En un recorrido hecho el día 11 de diciembre se pudo constatar que la parte superior de algunos muros que delimitan el claustro se derrumbaron. No se observaron mayores daños estructurales en la nave principal ni en el resto del convento, pero las grietas que ya existían y que constituyen un gran peligro de derrumbe aumentaron su tamaño y por tanto, su peligrosidad. En algunos puntos solamente fueron algunas piedras superiores las que cayeron, pero en general, en todo el edificio creció la vegetación y las raíces de ésta hacen que las grietas aumenten su tamaño y por lo tanto, su peligrosidad.

Fig. 5.0.4. Reporte de daño en muros de ex convento: Algunas partes del muro cayeron. Fotografía: Fernando López

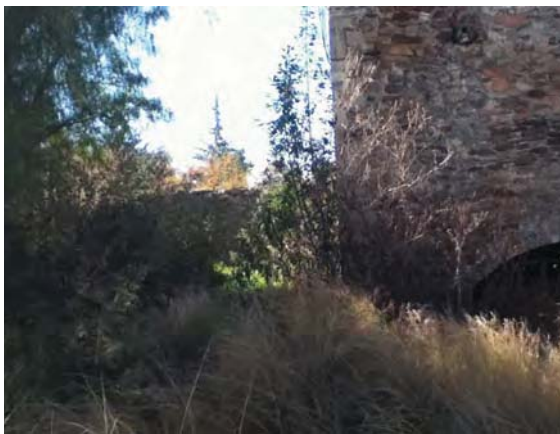
Fig. 5.0.5. Reporte de daño en ex convento: Las raíces de la vegetación agrietan los muros del edificio. Fotografía: Fernando López.

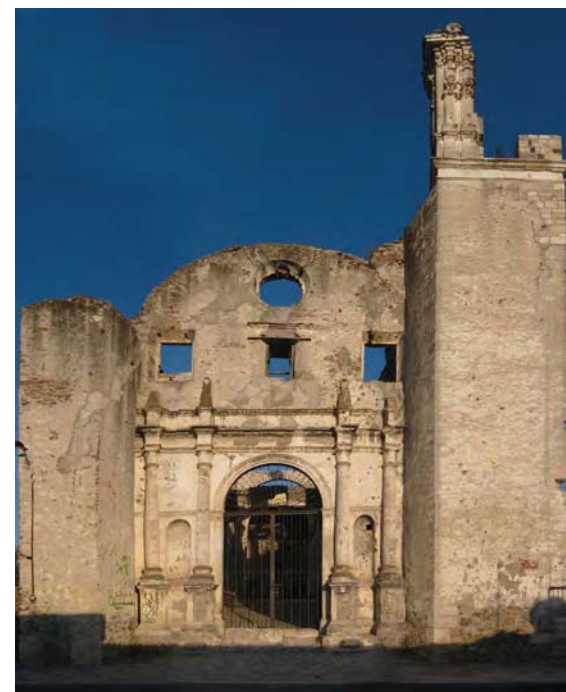
Fig. 5.1.1. Fachada. Fotografía: Fernando López.

Fuera de los daños que presenta la fachada debido a los sismos y la erosión natural, no presenta asentamientos diferenciales, inclinaciones considerables ni presenta un peligro a corto plazo con respecto a otros espacios del convento. Tiene grandes posibilidades de ser rehabilitada sin afectar estructuralmente al resto del edificio. La puerta de madera que en todos los casos presentaban los conventos del siglo XVI, en algún momento que no está documentado, fue reemplazada por la puerta de herrería que tiene actualmente. El nivel original del atrio se puede apreciar en la parte inferior del pedestal de las

medias muestras. En medio de cada par de medias muestras se aprecia un nicho ahora vacío. Las molduras, aunque están dañadas, tienen suficientes elementos como para ser rehabilitadas. De la torre únicamente se conserva una parte, pues lo demás cayó en un sismo. En la parte que ya no existe, en otro momento no documentado se construyó un pequeño murete que a simple vista parece de sillarejos de cantera. Las ventanas lucen completas, aunque la de en medio, del conjunto de tres rectangulares, se ve apuntalada y con resanes de arcillas expansivas (cemento gris), que también están presentes en resanes hechos por todo el conjunto conventual.

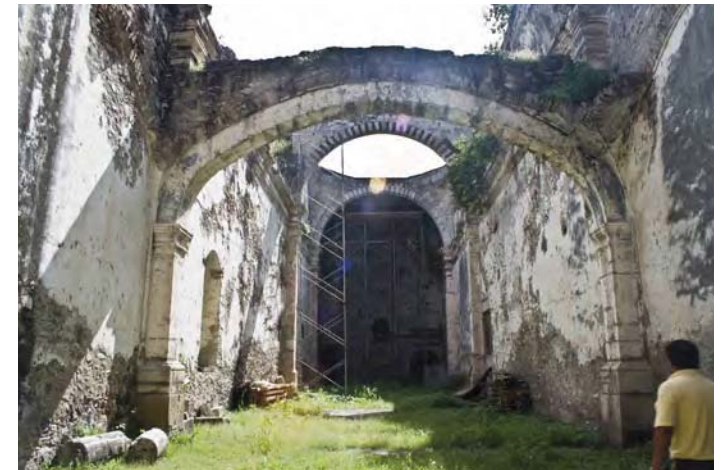
Fig. 5.1.3. Ábside. Nervaduras de la cubierta y pintura mural de Calvario. Fotografía: Frida GES.

Fig. 5.1.4. Ábside. Pintura mural de Calvario (detalle). Fotografía: Frida GES.

Después del muro que se encuentra dividiendo a éste de la nave, se puede ver un antiguo altar, probablemente usado antes de tener ese muro divisorio. En la parte superior del muro oriente de este ábside se puede observar una pintura mural del Calvario, que a pesar de tener daños por haber sido cubierto por un retablo, se mantiene en condiciones óptimas de ser restaurado. Después de haber sido cubierto por el retablo, se construyó el muro que divide el ábside de la nave y sobre éste existió otro retablo y otro altar, dejando la pintura del calvario expuesta, pero detrás del muro, lo que ayudó a su conservación. Al respecto de este hecho, Kubler menciona:

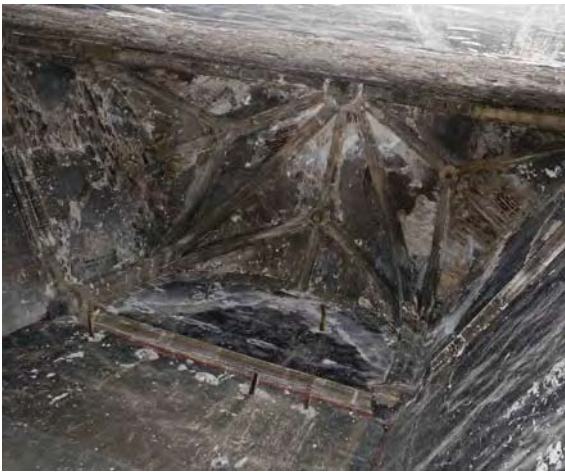
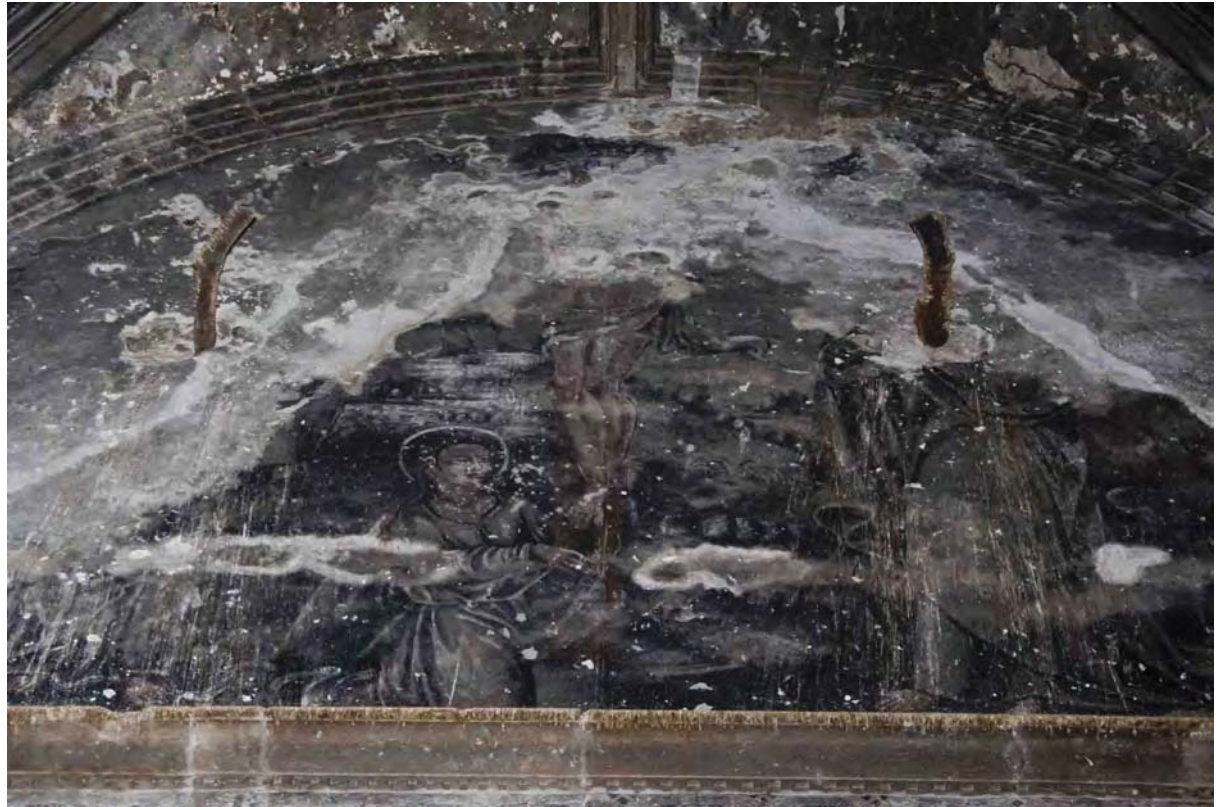
### 3. Ábside

En la parte superior del ábside, aún se encuentra una media bóveda, con sus nervaduras de cantera si no en un óptimo estado, con posibilidades buenas de rehabilitación y restructuración.

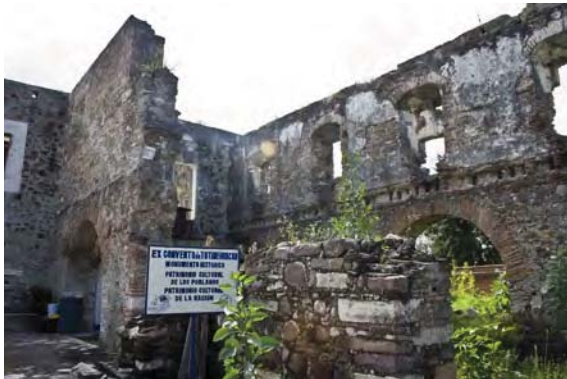
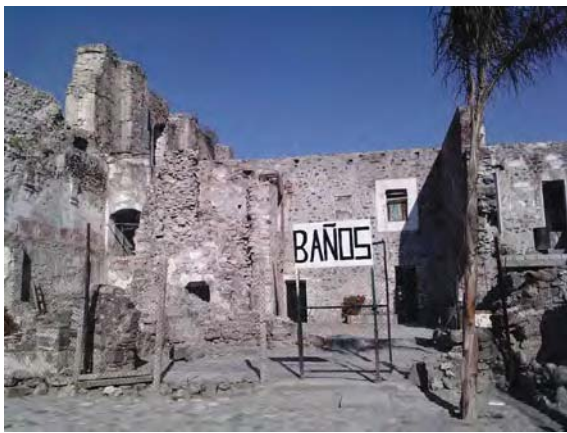
Fig. 5.1.5. Ruinas de convento, cuerpo sur. Fotografía: Frida GES

Fig. 5.1.6. Parte poniente del convento. Fotografía: Fernando López

En el acceso, los espacios que se encontraban son de difícil interpretación, pues además de que todos se han derrumbado, se han hecho adecuaciones y construcciones que no corresponden con el lugar, por ejemplo, baños públicos. El cuerpo que se encontraba al sur del conjunto y que tenía la función de celdas en su parte superior, mientras que en la inferior tenía la hipotética función de caballerizas se derrumbó, dejando solamente el muro sur del mismo y cimientos y pequeños restos de muro en su muro norte. La vegetación nociva crece dentro de este cuerpo y en su parte sur, afectando los muros que siguen en pie. Por demás, aun quedan restos del aplanado y pintura a la cal que existieron en la parte superior, mientras que en la inferior apenas puede distinguirse el aplanado de cal. En caso de que existiera una posterior reconstrucción, no se podría determinar un momento constructivo que fuera considerado "real", pues cada adecuación al edificio ha traído consigo demoliciones y construcciones que si bien no responden a una geometría contenida en los tratados, responde a una necesidad espacial por parte de los usuarios. Una reconstrucción además podría ser errada, pues de algunas zonas no existen fotografías históricas, ya que cayeron antes de que pudieran ser registradas en fotografía.

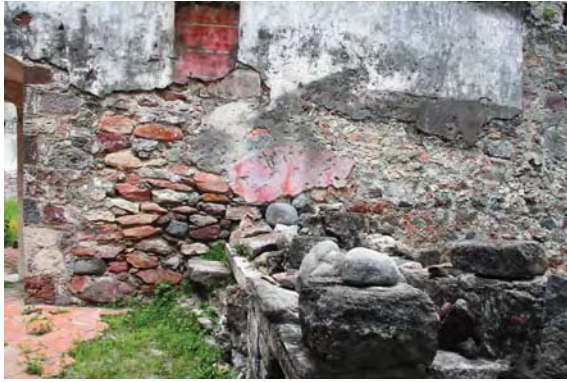
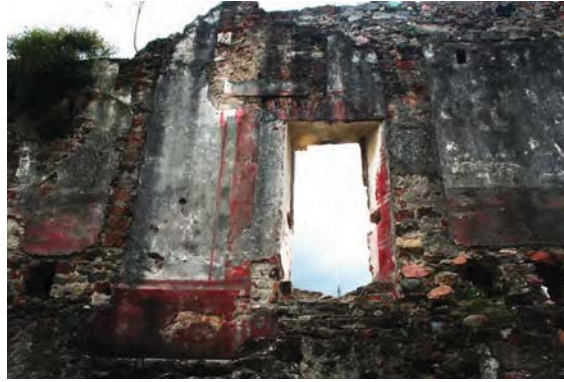
Fig. 5.1.7. Claustro. Fototeca Constantino Reyes-Valerio CNMH / INAH

Fig. 5.1.8. Vista actual del claustro del convento. Fotografía: Frida GES.

El claustro, a principios de siglo XX, tenía aun sus dos niveles, pero en la actualidad quedan únicamente las columnas de la planta baja. En la parte superior del muro norte, adosado al templo, pueden observarse huellas de los muros que existieron en ese sitio, así como arcos que sostenían la cubierta, además de huellas de la viguería que sostenía el entrepiso. Las columnas que existen actualmente en el claustro no son en su totalidad las originales del sitio, pues algunas, por sus huellas, presentan características físicas de haber estado en otro lugar y no corresponden con el sitio donde se encuentran actualmente. Las columnas de las esquinas presentaban una sección mayor y totalmente cilíndricas, con la misma sección tanto en la parte inferior como en la superior. En la parte superior incluso se podían observar columnas de sección cuadrada y al parecer estaban hechas de tabiques, presentando arcos entre cada una (fig. 5.1.8). Ya en la fotografía de principios del siglo XX se puede ver un gran deterioro en el claustro, presentando invasión de flora nociva. El descuido por el edificio no es algo exclusivo del siglo XX.

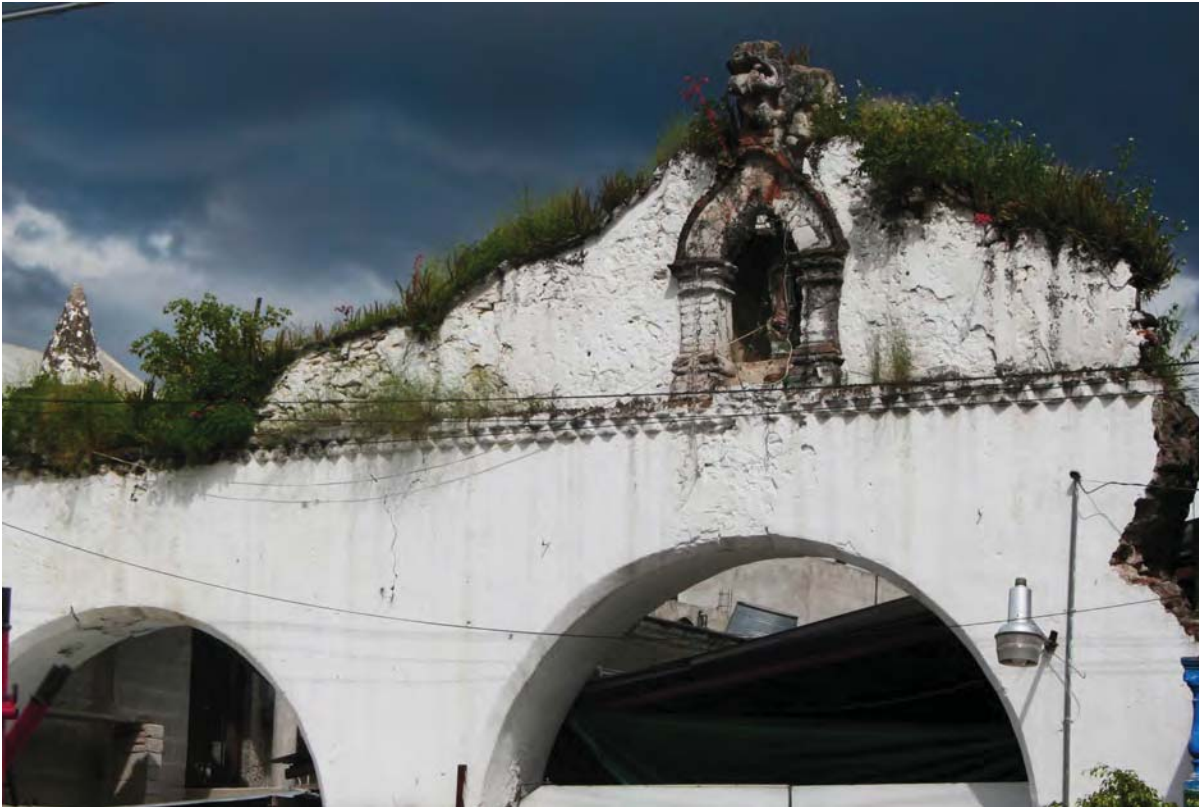
Fig. 5.1.9. Huellas de pintura mural reflejando barandal. Fotografía: Frida GES.

Fig. 5.1.10. Huellas de pintura mural reflejando barandal. Fotografía: Frida GES.

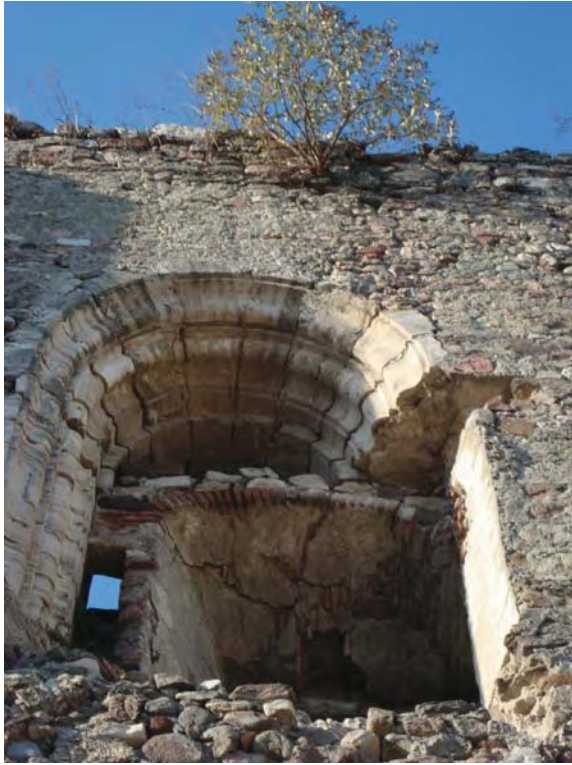
La humedad en todo el sitio es un enorme problema, pues está escasamente protegido contra la intemperie. Afecta tanto a la estructura de la cimentación como a la estructura general del edificio, así como a los elementos que están por caer. Al penetrar la humedad en elementos pétreos, por su capacidad de absorción, provoca diferente tipo de daños dependiendo del tipo de material que se encuentre expuesto. La humedad genera un problema aún mayor: Vegetación nociva invasiva.

Fig.7.4. Daños por vegetación invasiva. Fotografía: Frida GES.

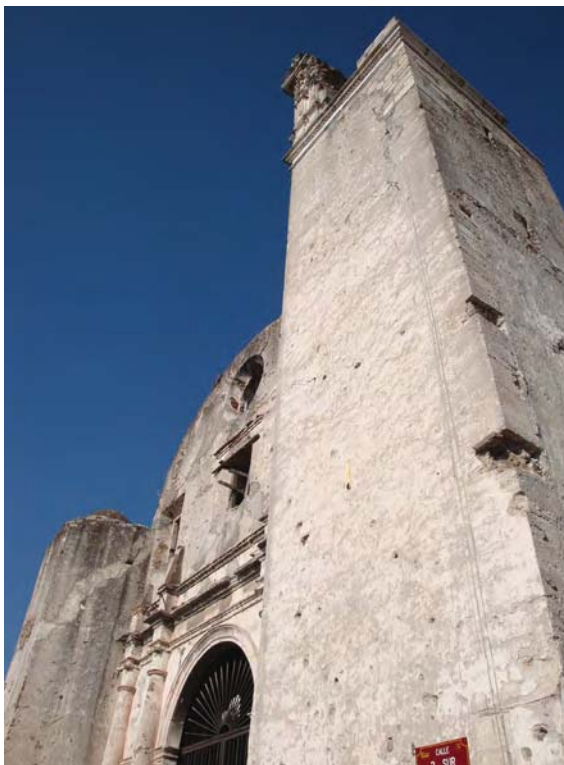
Aunque son un problema ocasional, los sismos afectan al ex convento. Como mencioné antes, en el siglo XIX, debido a los daños provocados por los sismos, los frailes franciscanos abandonaron el edificio. Los sismos que vinieron posteriormente afectaron el edificio, que si ya se encontraba con daños por muchas otras razones, hicieron que estos problemas se sumaran. Es imposible predecir cuándo ocurrirá un sismo, lo único certero es que no terminarán en mucho tiempo y hay que estar prevenidos para cuando ocurra uno nuevo.

Fig.7.5. Daños por sismos en todo el edificio. Fotografía: Claudia Sabag.

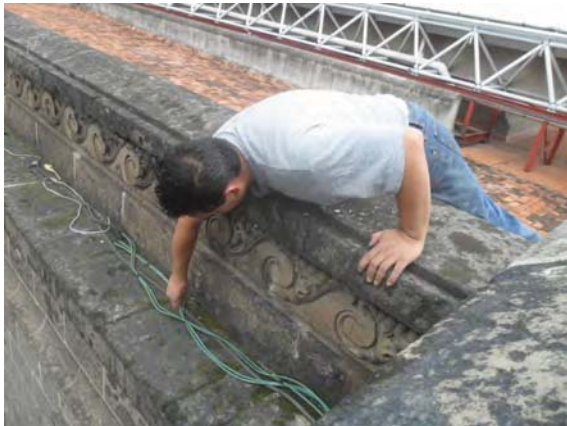
Fig.7.1.1. Ejemplo de retiro de flora nociva en elementos de cantera. Museo Nacional de Historia. Fotografía: Fernando López.

Existen tres maneras de combatir la flora nociva: de manera mecánica, de manera química y de manera biológica. El **desyerbado de elementos de mampostería ordinaria expuesta**, mampostería ordinaria cubierta de sillarejos de lajas de cantera, así como de muros de tabique rojo y de sillares de cantera, se realizará de manera mecánica, es decir, a mano, extrayendo la flora nociva desde la raíz, que va desde líquenes y musgo que surgen por la humedad atrapada en la permeabilidad de los materiales, hasta plantas que al crecer, generan grietas que arriesgan la resistencia mecánica de los materiales y pueden generar pérdida de estabilidad.

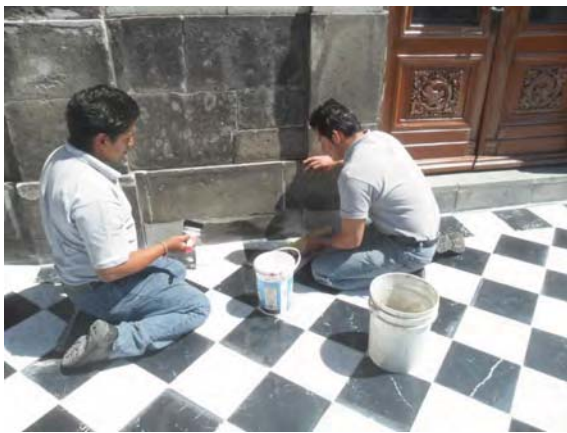
Fig.7.1.2. Ejemplo de aplicación de hidrofugante en cantera. Museo Nacional de Historia. Fotografía: Fernando López.

Posteriormente, de manera preventiva, se procederá a la fumigación con químicos autorizados por el INAH y a un *sellado de los materiales expuestos con una solución hidrofugante de resina silicona en solvente volátil*, que sea penetrante. Esto hará que los poros de los materiales se modifiquen, de tal manera que se impide la penetración de

En este paso también se fumigará con químicos autorizados por el INAH y se hará un sellado de los materiales expuestos con una solución hidrofugante de resina silicona en solvente volátil, que sea penetrante, utilizando el producto que se usó en la primer fase. Es importante mantener libre de flora nociva cada parte, pues aunque el problema disminuye considerablemente con este producto, no se elimina en su totalidad, por lo que requiere mantenimiento periódico programado.

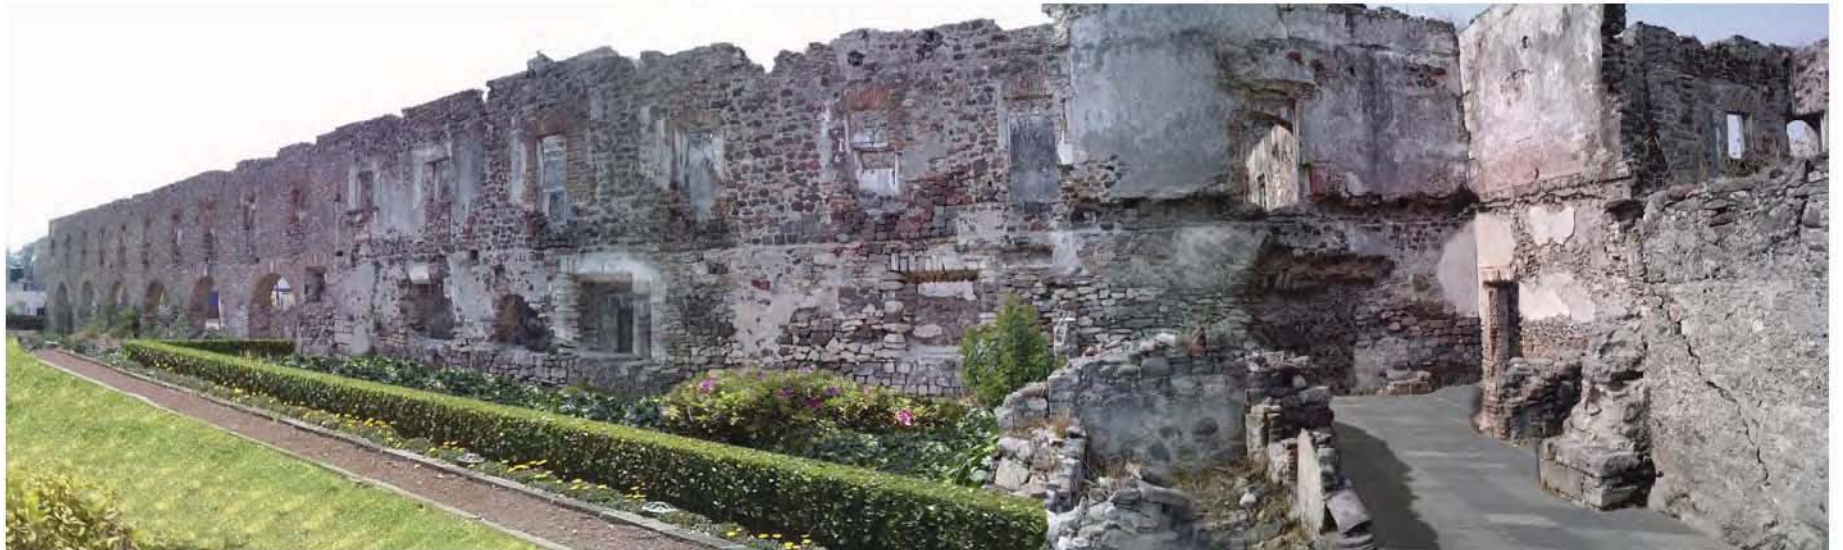
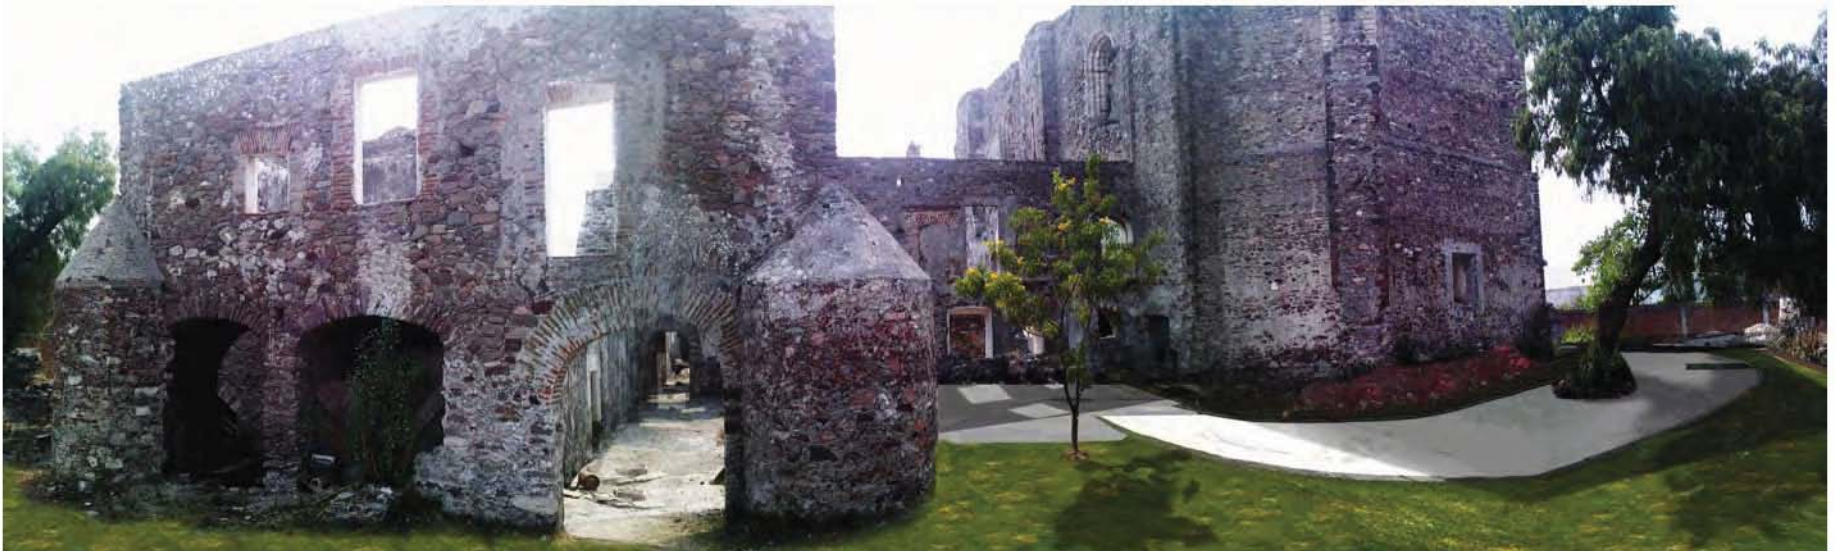
Fig. 8.1. Estado actual y propuesta de paisaje en zona sur.  
Fotografía y edición: Fernando López.
