“Caracterización dinámica de fachadas de iglesias
coloniales ”

TESIS
QUE PARA OBTENER EL TÍTULO DE
Ingeniero Civil

PRESENTA:
Claudia Elisa Cruz Cazañas

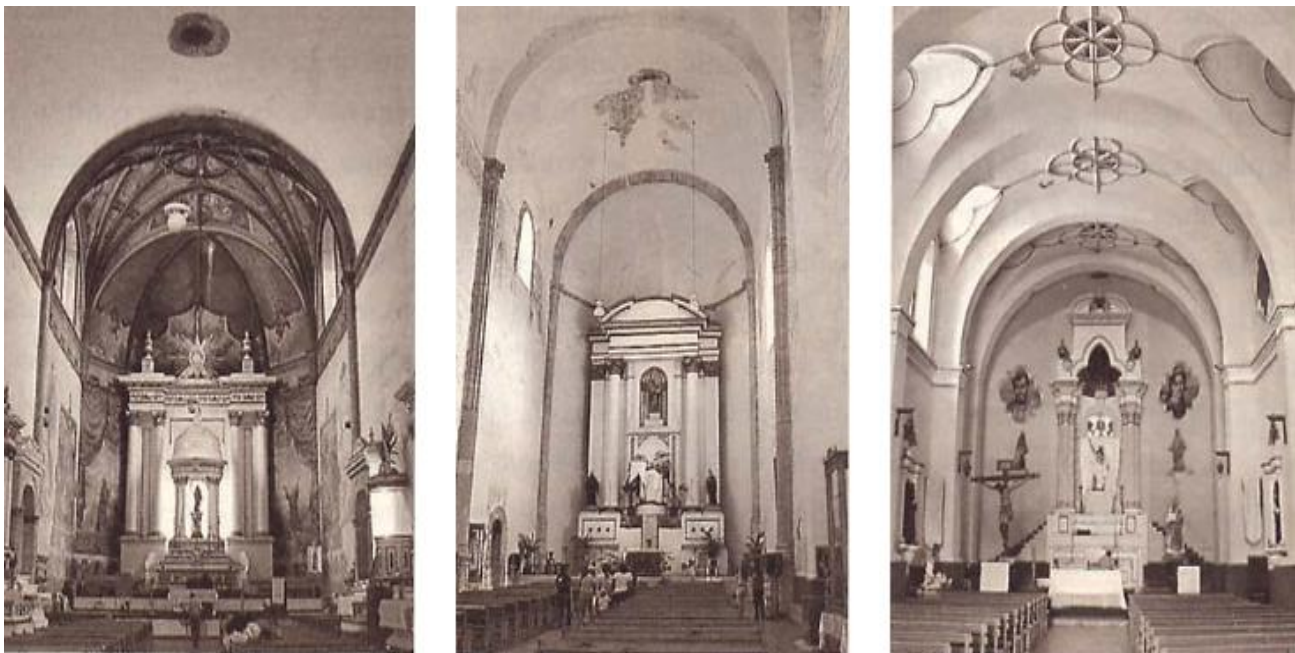
Fig. 3. Bóvedas de cañón corrido (Tepoztlán, Morelos), con arcos fajones (Tlayacapan, Morelos) y con lunetos (Jonacatepec, Morelos) (Meli, 2011)

Las naves de las iglesias cubiertas con este tipo de bóvedas suelen ser de mayor longitud que las de las cubiertas por bóvedas de nervaduras. En el extradós tiene una superficie muy homogénea en la que resalta el volumen de la bóveda del presbiterio. En este contexto, la bóveda de cañón corrido ofrecía la ventaja de poder cubrir tramos más largos sin enfrentarse todavía al problema de la colocación de nervaduras. Por ello el cañón corrido es el abovedamiento característico de los templos de contrafuertes. Al respecto, Kubler (1983) afirma que estructuralmente están más próximas a las bóvedas de cañón de diseño Románico (Fig. 6) que a las bóvedas del renacimiento.

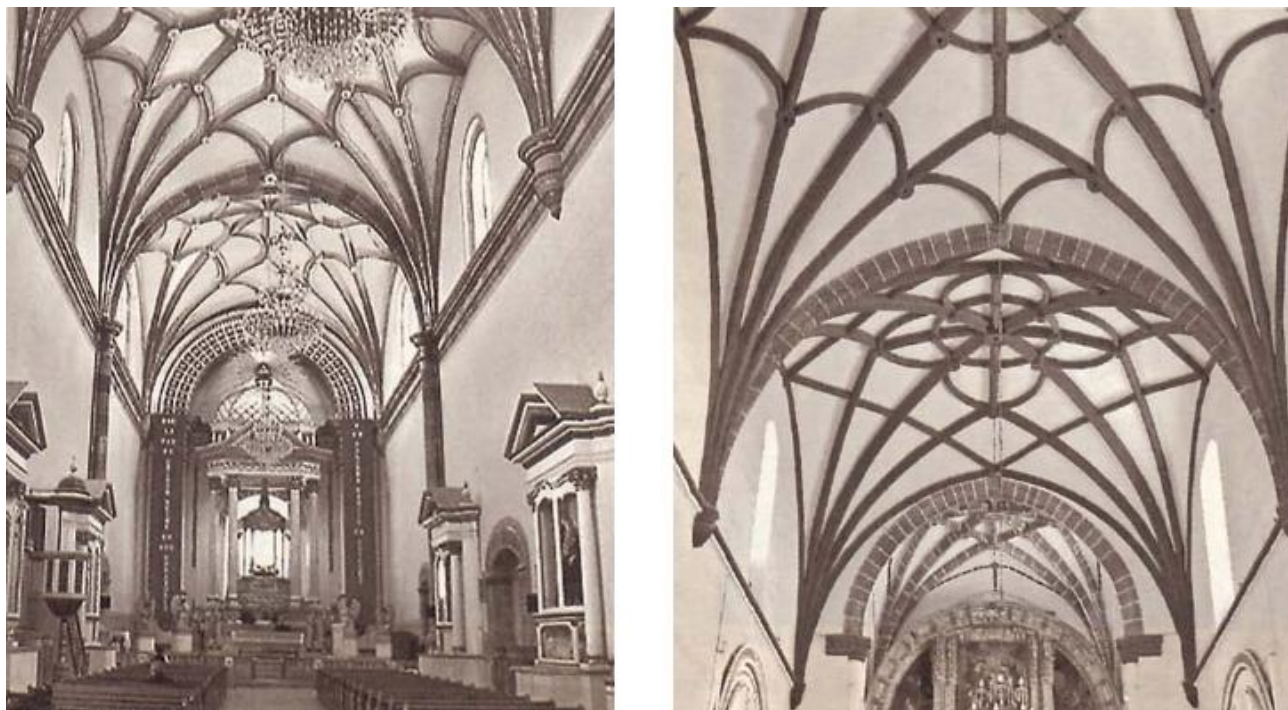
*Fig. 4. Bóvedas de cañón con nervaduras decorativas (Tochimilco y Huaquechula, Puebla)
(Meli, 2011)*

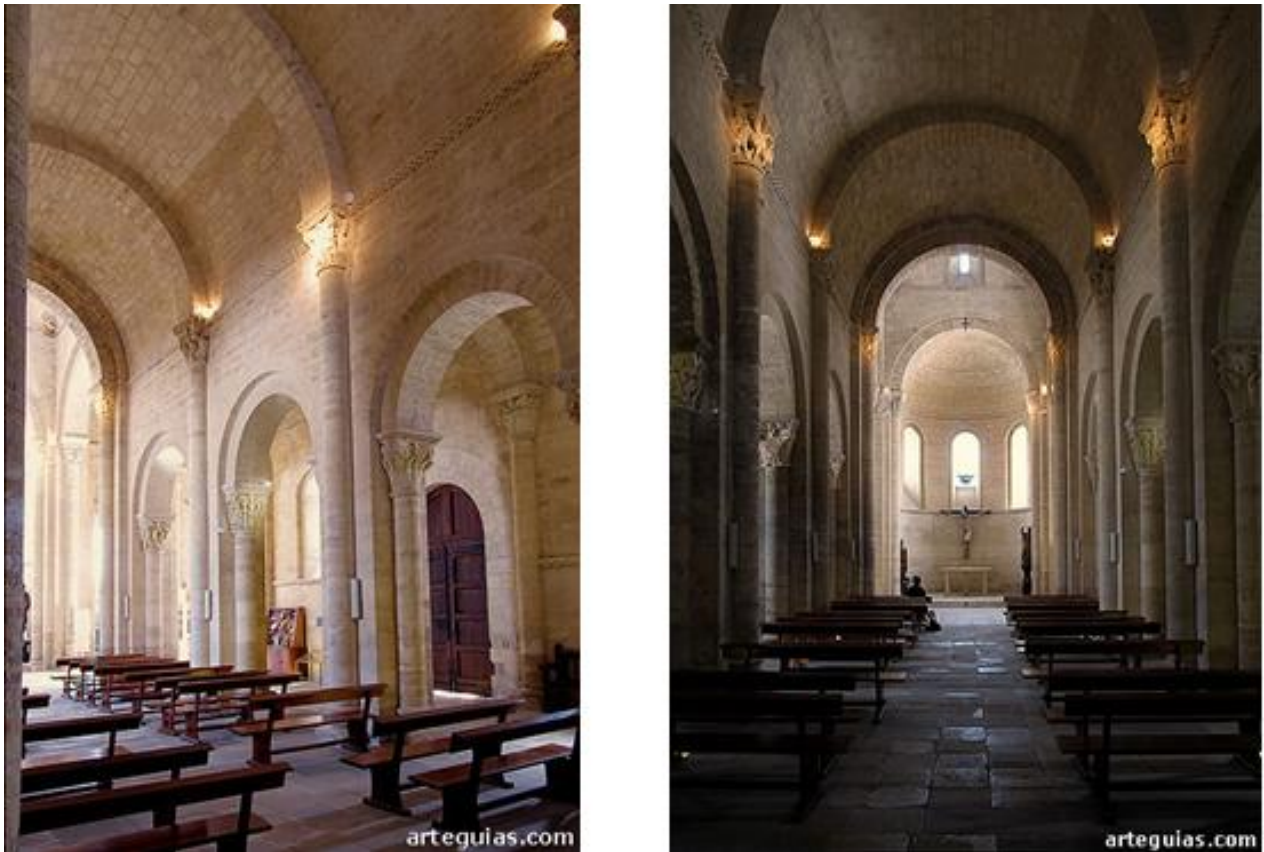
Fig. 6. Bóveda de medio cañón con arcos fajones (Palencia, España) (arteguias.com, 2015)

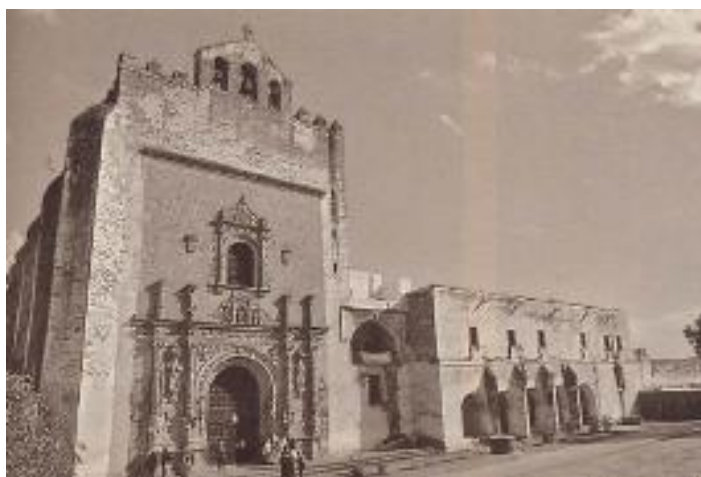
Fig. 8. Componentes típicos de una fachada de un templo conventual: Portada, espadaña, capilla abierta y portería (Acolmán, Estado de México) (Meli, 2011)

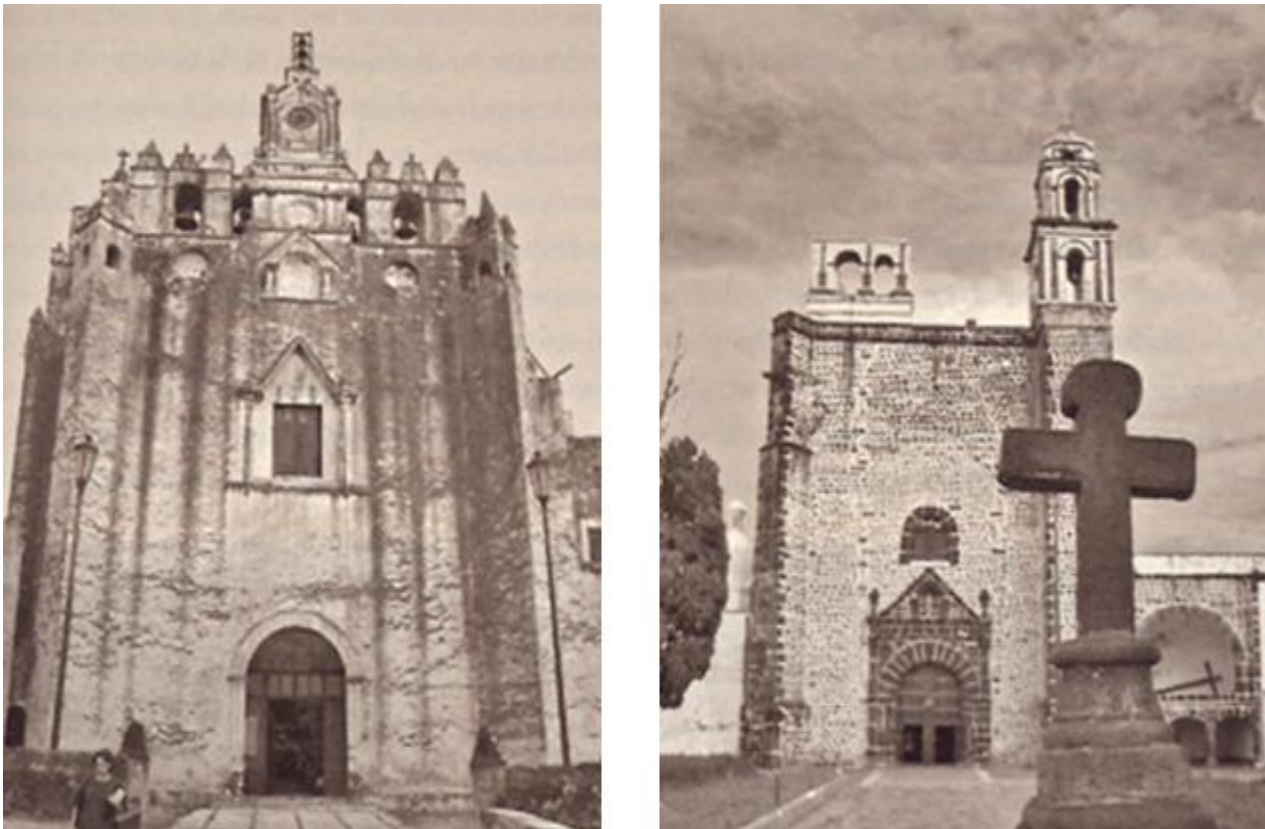
Fig. 9. Fachadas con contrafuertes diagonales (Atlatlahuacan, Morelos; Tochimilco, Puebla) (Meli, 2011)

Resulta interesante y original la adición de contrafuertes diagonales en los extremos de las fachadas (Fig. 9). Esta solución se empleó con bastante frecuencia en los templos de la primera época, para confinar la fachada. Esta fue la primera medida tomada específicamente para mejorar el desempeño sísmico de los templos, los que deben haber experimentado daños en sus fachadas por los fuertes sismos. Los contrafuertes se habrían puesto con la intención de evitar que la fachada se separara del cuerpo principal del templo.

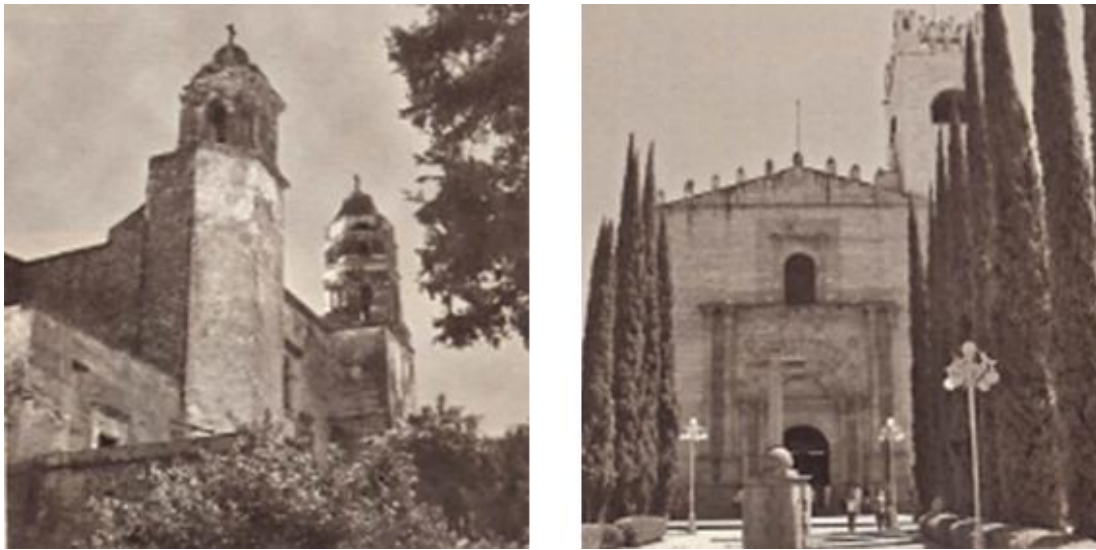
Fig. 10. Fachadas con torres (Tepoztlán, Morelos; Actopan, Hidalgo) (Meli, 2011)

En los templos posteriores fue común que la fachada tuviera dos torres a ambos lados, al menos una de ellas con un campanario de baja altura. Las torres también producen un confinamiento de la fachada, de manera semejante al efecto de los contrafuertes diagonales (Fig. 10). Kubler (1983) atribuye también esa modalidad al propósito de mejorar el comportamiento sísmico de la fachada. Adicionalmente, es de considerarse si la práctica de mantener las torres de baja altura en los templos se derivó de la intención de conservar la impresión de austeridad y el aspecto militar del conjunto, o si tuvo el propósito de evitar los daños frecuentes que los terremotos habían ocasionado en esos elementos (Meli, 2011).

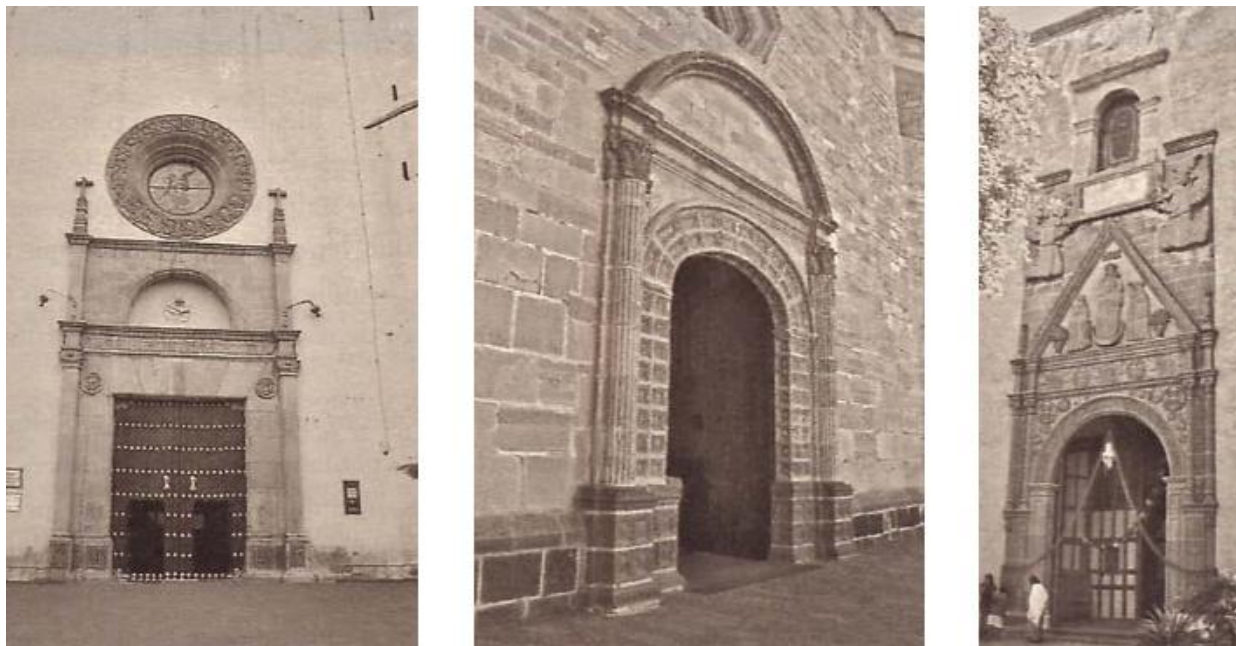
Fig. 11. Detalles de algunas portadas de la fachada principal de templos conventuales (Cholula, Puebla; Tula, Hidalgo; Tepoztlán, Morelos) (Meli, 2011)

A medida que avanzaba el siglo se fue dando mayor importancia a la portada de la fachada principal (Fig. 11) y también a la de la fachada lateral opuesta al templo. La puerta de entrada se enmarcaba con relieves escultóricos, frecuentemente, muy refinados y que demostraban la gran capacidad artística alcanzada por los canteros locales. El estilo era preferentemente plateresco y los motivos aludían a la orden a la que pertenecía el templo.

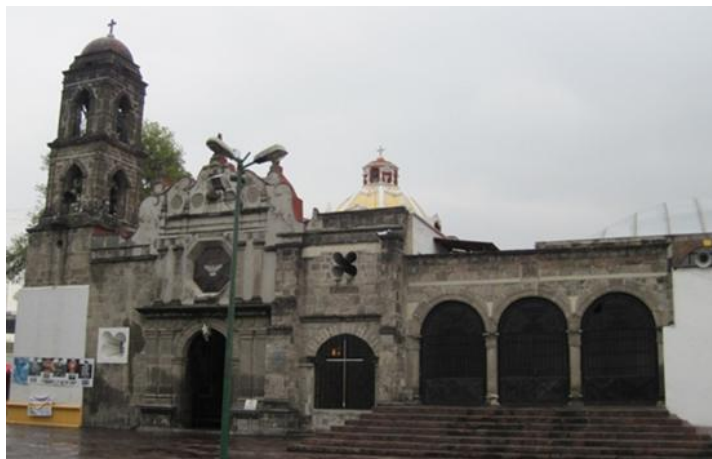
Fig. 16. Vista actual de la Parroquia de San Bartolomé Apóstol

La Parroquia de San Bartolomé Apóstol se encuentra ubicada en el municipio de Naucalpan, Estado de México (Fig. 15). La orden sacerdotal por la que estuvo dirigida fue la franciscana, que fue la primera en llegar a la Nueva España en el año 1524 (Robles, 2012). La parroquia fue fundada entre 1600 y 1750 (Gutiérrez, 2011). La orden franciscana se caracterizó por su arquitectura modesta y simple, siendo poco afectos a la decoración excesiva de sus templos (Astorga y Rodríguez, 2009), visible en el templo de San Bartolomé (Fig. 16).

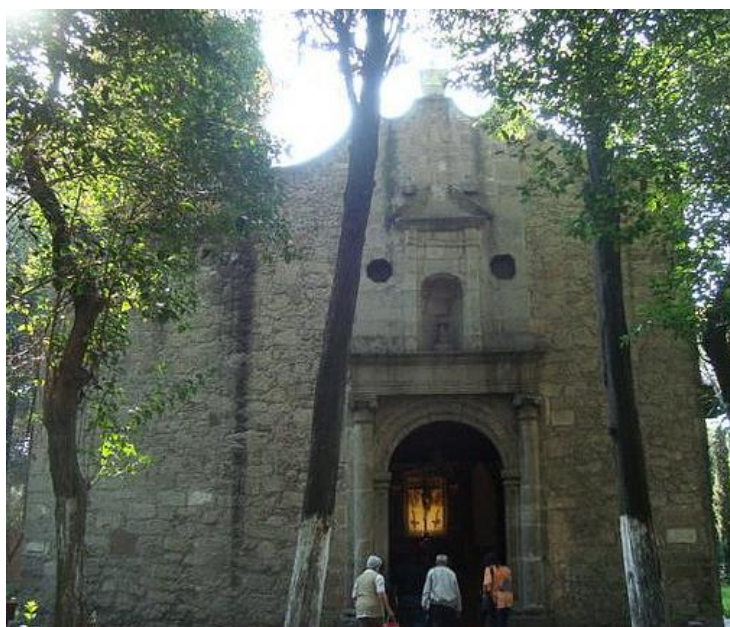
Fig. 18. Vista actual de la fachada de la Parroquia de Santa María Nativitas

La Parroquia de Santa María Nativitas se encuentra localizada en el municipio de Naucalpan, Estado de México (Fig. 17). En un principio, al iniciarse la conquista espiritual por los franciscanos, existieron varios pueblos de visita en los que no se oficiaba misa, uno de ellos fue Santa María Nativitas. En los pueblos de visita los frailes construyeron pequeñas capillas con materiales perecederos ayudados por la mano indígena. Probablemente eso también sucedió en Nativitas (Fig.18).

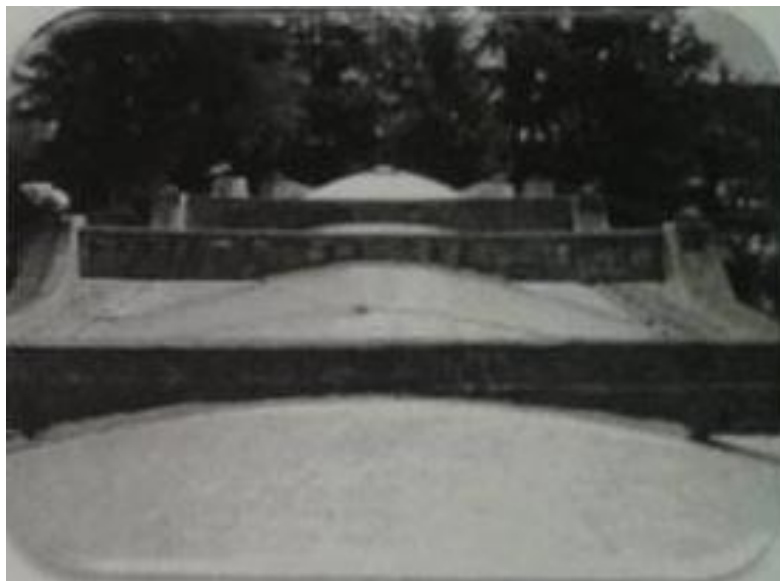
Fig. 20. La bóveda de cañón corrido construida de concreto reforzado sustituyó una techumbre de bóveda catalana en 1950 (Gutiérrez, 2011)

La iglesia de Santa María Nativitas se convirtió en Parroquia en 1970 y tomó el nombre de La Preciosa Sangre por la preciada imagen que se ha venerado en ella desde mucho tiempo atrás y que aún se aloja en este inmueble. Durante el siglo XX, la iglesia sufrió varios cambios. Entre ellos la sustitución del techo de bóveda catalana por una bóveda de cañón corrido construida con concreto armado en 1950 (Fig. 20) y la construcción del campanario del mismo material en el mismo año (Fig. 21) (Gutiérrez, 2011).

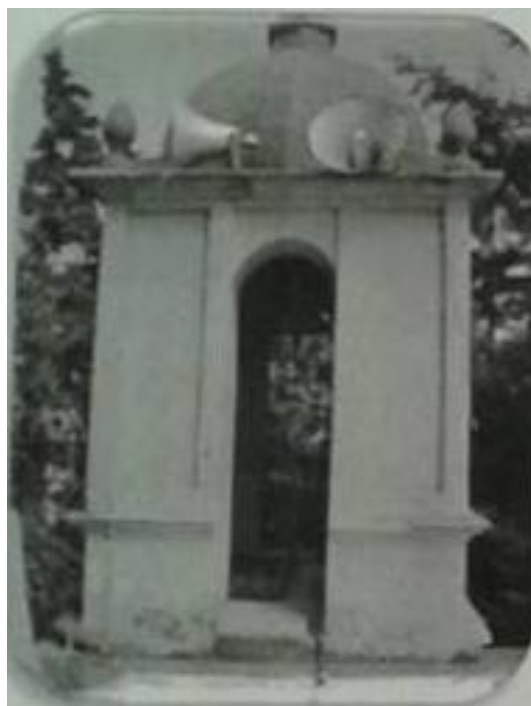
Fig. 21. El campanario no existió sino hasta 1950 (Gutiérrez, 2011)

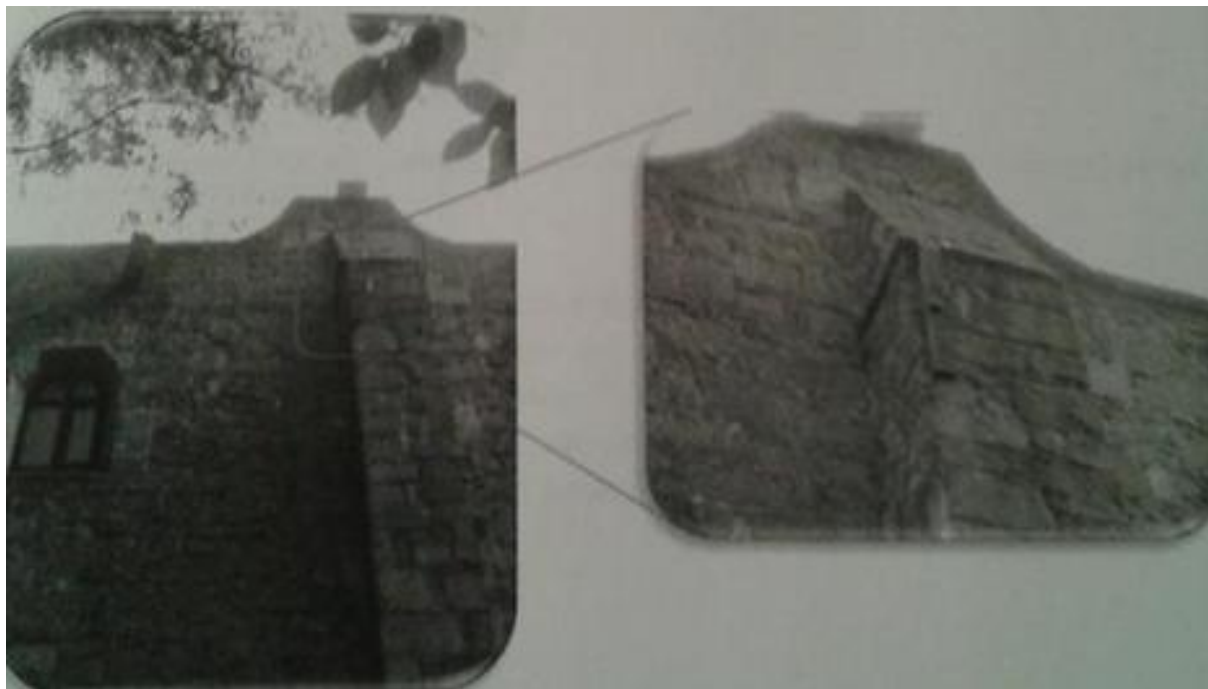
Fig. 22. Vista del refuerzo que se colocó en los muros para evitar que abrieran y provocaran la fractura del arco toral (Gutiérrez, 2011).

acero con la finalidad de evitar que los juros se abrieran en la parte superior (Fig. 22). Con la situación de la cubierta, este implemento dejó de funcionar ya que se colocaron traveses en la azotea que realizan la función de unir los muros (Gutiérrez, 2011).

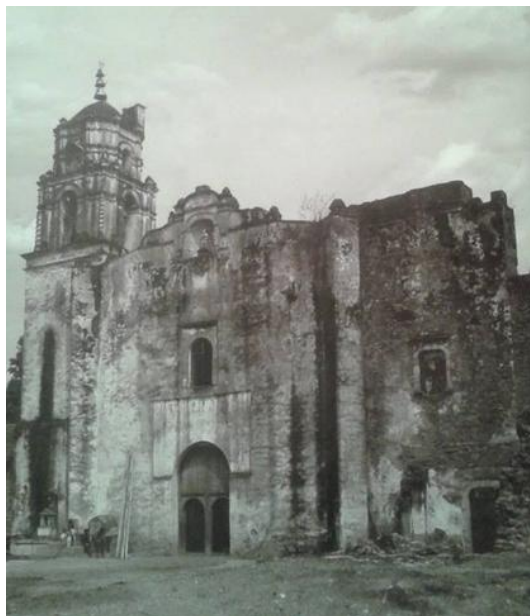
Fig. 29. Parroquia de San Juan Bautista 1964 (Cama, 2006)

Como se ha mencionado, el conjunto conventual fue construido en el siglo XVI, sin embargo el templo no resistió el paso del tiempo y tuvo que ser necesaria su reconstrucción a principios de siglo XIX (Harfush, 1995). En la figura 29 se puede observar el deterioro que presentaba esta parroquia en el año de 1964.

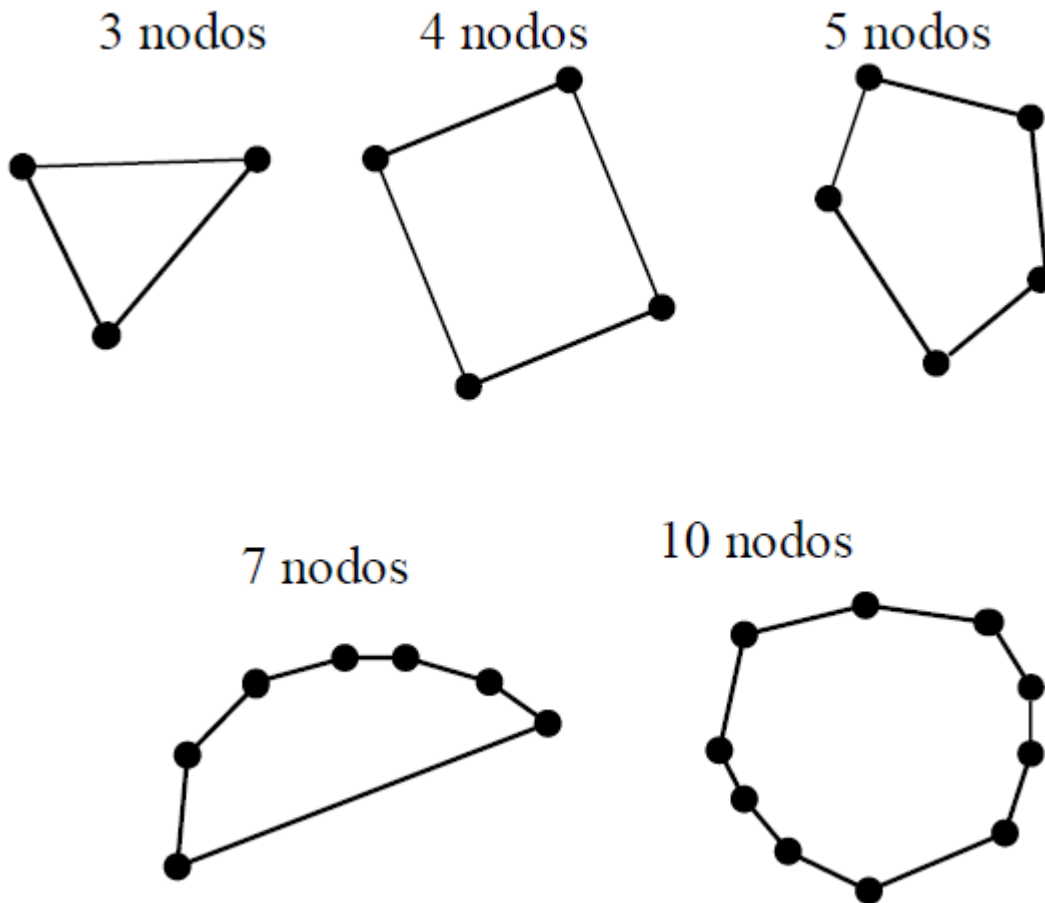
Fig. 40. Geometría de los elementos (Peña y Casolo, 2010)

Para poder formar los elementos de cada modelo, RIGID acepta elementos formados con tres y hasta diez nodos (Fig. 40), aunque se recomienda que se utilicen mallas solo con elementos rectangulares (cuatro nodos). Los elementos triangulares o de más de cuatro nodos sólo se deberían utilizar para obtener geometrías complejas, donde la malla quedaría muy distorsionada si se usaran únicamente elementos de cuatro lados.
