**ANÁLISIS DEL MONITOREO DE LOS DESPLAZAMIENTOS REGISTRADOS EN  
LA TORRE DEL CENTRO CULTURAL UNIVERSITARIO TLATELOLCO CON  
GPS**

**T E S I N A**

**ESPECIALISTA EN ESTRUCTURAS**

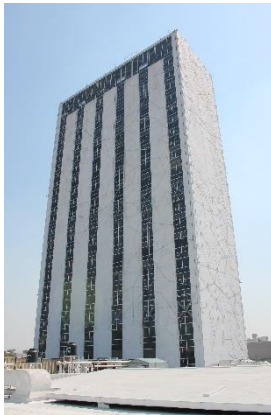
Figura 4. Fachada Sur de la torre del CCUT

En las fachadas norte-sur de la torre (ejes H y K) existen muros de concreto reforzado con 4.3 m de longitud (fig 3), los cuales presentan patines en sus extremos y en la parte central (fig 4), estos muros se encuentran ligados mediante traveses de concreto. En el lado este de la torre (eje 12) existen dos muros con una longitud de 7.15 m cada uno los cuales están ligados mediante traveses de concreto, por otra parte en el lado oeste de la torre (eje 6) existe un muro continuo de concreto con dos patines en su interior (figs 5 y 6) (Ávila *et al.*, 2009).

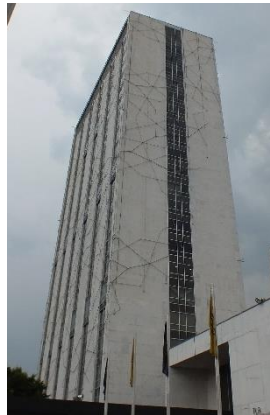
Figura 5. Vista oriente de la torre del CCUT

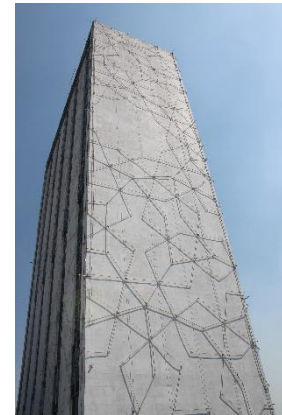
Figura 6. Vista poniente de la torre del CCUT
