“ÍNDICES DEL CONTROL DE CALIDAD EN LA EVALUACIÓN DE
LA CONDICIÓN SUPERFICIAL DE LOS PAVIMENTOS DE LA
RED CARRETERA NACIONAL”

TESIS

INGENIERO CIVIL

HUGO ARIEL MIRANDA SALAZAR

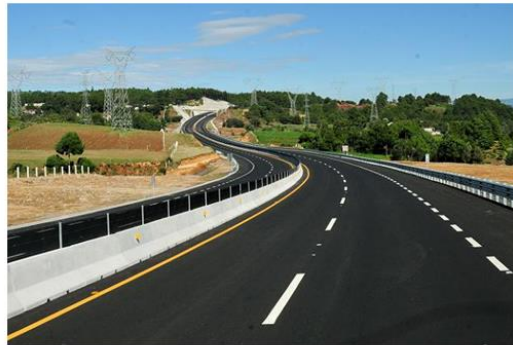
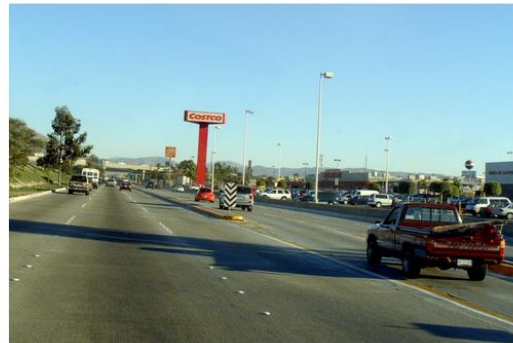
- ❖ **Autopistas (AP).** Carreteras de sentidos separados físicamente por una faja central o mediana, control total de acceso, dos o más carriles por sentido de circulación, *cuatro carriles B4, dos carriles B2.*
- ❖ **Vías rápidas (VR).** Carreteras de sentidos separados físicamente por una faja central o mediana, y que en relación con uno o varios de los demás elementos (control de acceso, número de carriles por sentido, etc.) no cumple con los estándares de las autopistas.

Imagen 1.5 Comparativa entre Autopista de Veracruz (Imagen Superior) y Vía Rápida en Tijuana (Imagen Inferior).

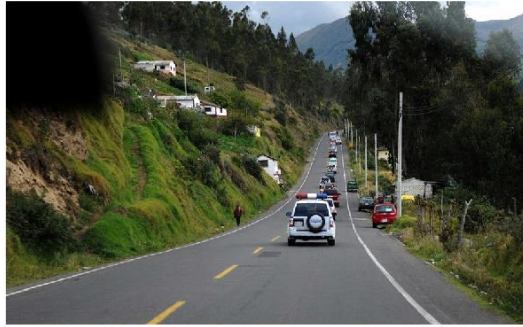
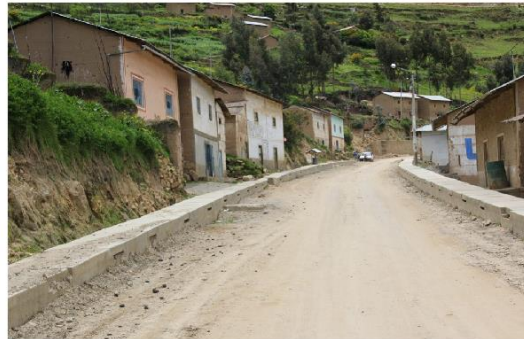
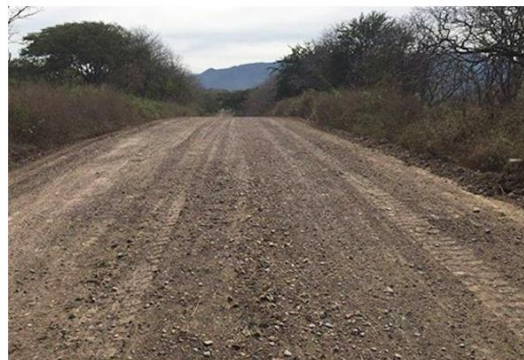
- ❖ **Locales (L).** Carreteras de un sólo cuerpo, sin control de acceso, un carril por sentido de circulación.
- ❖ **Brechas (Br).** Carreteras de un sólo cuerpo, sin control de acceso, un carril de circulación.

Imagen 1.7 Comparativa entre Carretera Colectora en Ecuador (Imagen Superior), Carretera Local en Perú (Imagen Central) y Brecha en Nayarit (Imagen Inferior) ².

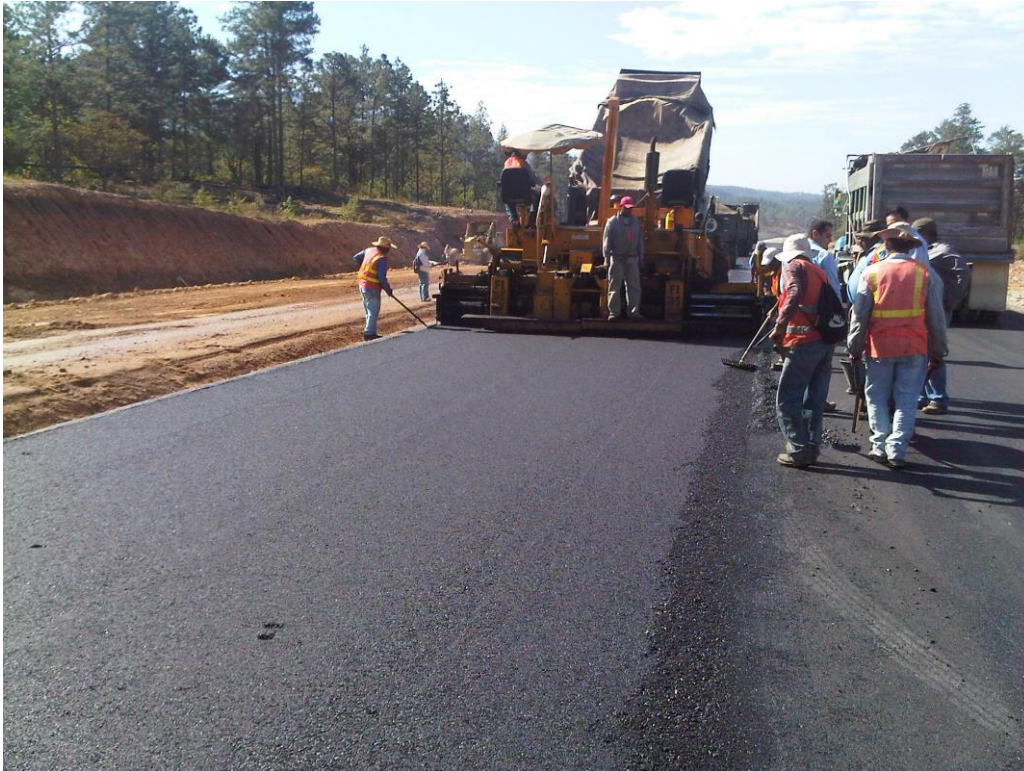
Imagen 2.2 Tendido de Mezcla Asfáltica en Caliente usando entendedor Finisher.

Para ejemplificar lo anterior se muestra como se realiza el tendido de mezcla asfáltica en caliente a través de la siguiente imagen.

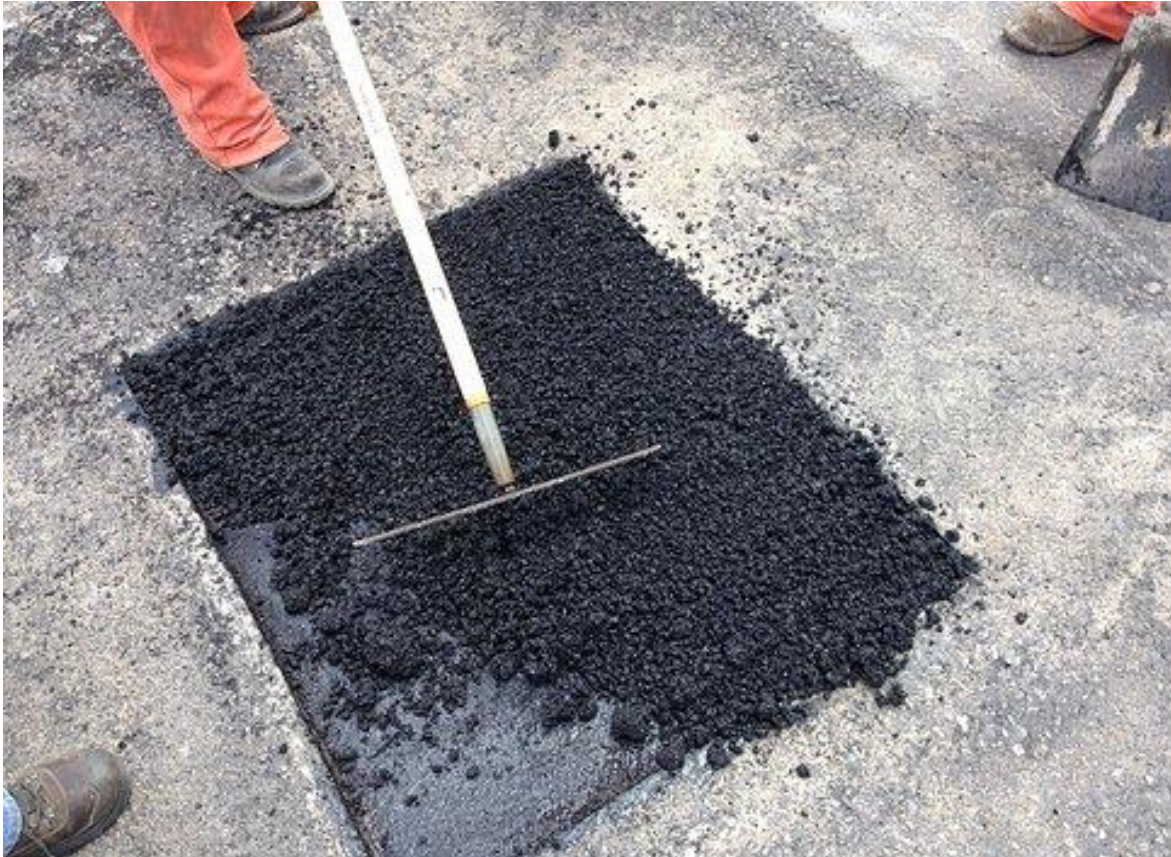
Imagen 2.3 Bacheo mediante Mezcla Asfáltica en Frío.

construcción de carpetas asfálticas para nuevos pavimentos, los cuales no requieran una alta resistencia estructural, por lo tanto son utilizadas en casos donde la intensidad de tránsito es igual o menor a un millón de *ejes equivalentes*, y también pueden ser utilizadas en la conservación de carreteras para la reparación de baches, como se muestra en la siguiente imagen.

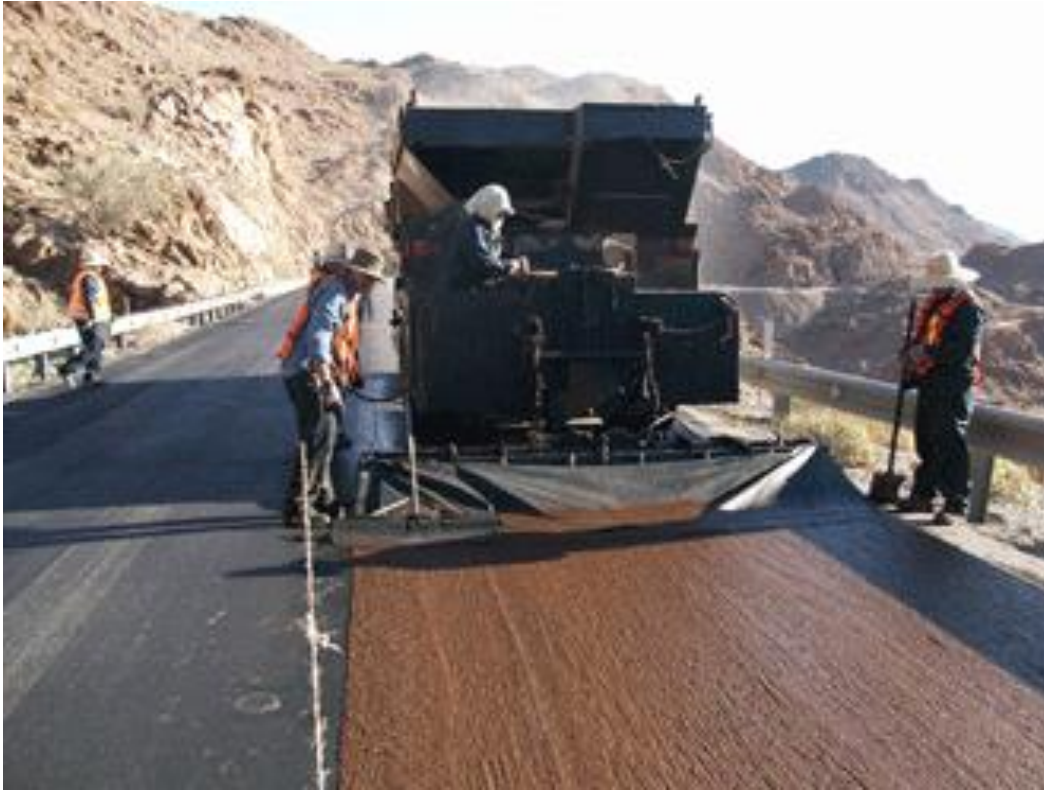
Generalmente es utilizado para la conservación carretera, es colocado sobre una base impregnada o una carpeta asfáltica sirviendo como capa de rodadura brindando una nueva textura al pavimento de esta manera (Ver imagen 2.4), regularmente su espesor va de 1 a 2 cm, su elaboración de igual forma es con emulsión asfáltica o asfalto rebajado, agua y arena con un tamaño máximo de 2.36 mm.

Imagen 2.4 Aplicación de Mortero Asfáltico.

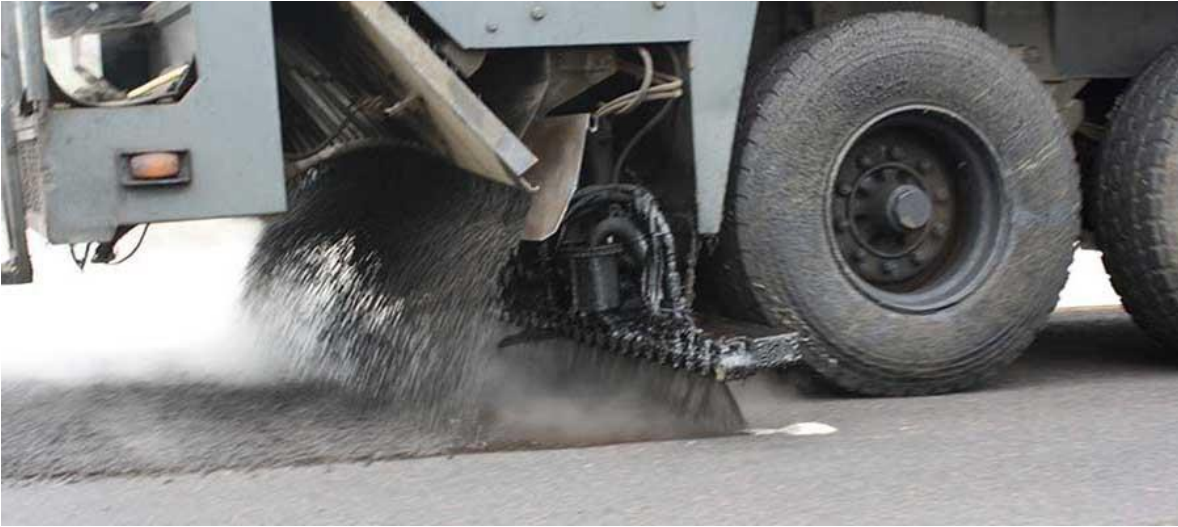
Se construyen mediante la aplicación de uno o dos riegos de material asfáltico (conocidas como riego de sello, ver imagen 2.5), intercalado con hasta tres capas sucesivas de material pétreo triturado con granulometría decreciente, debido a esto se clasifican en carpetas de uno, dos y tres riegos, pudiendo ser premezcladas o no (esto se logra mezclando previamente el material asfáltico y la capa de material pétreo con emulsión asfáltica) en su última capa en el caso de carpetas de dos o tres riegos y obviamente para las de un riego, se pueden utilizar tanto en la construcción como en la conservación de carreteras colocándose sobre una base impregnada o una carpeta asfáltica como capa de rodadura con la finalidad de proporcionar una textura que favorezca a la fricción y aumente su resistencia al pulimento.

Imagen 2.5 Aplicación sincronizada de Emulsión Asfáltica y Sello.

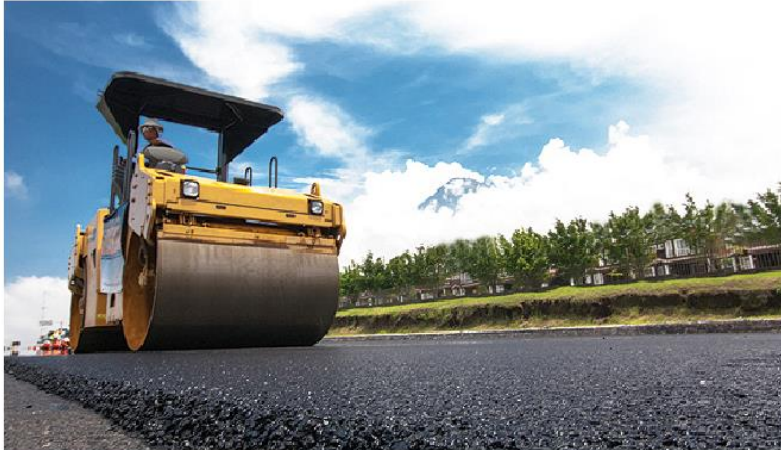
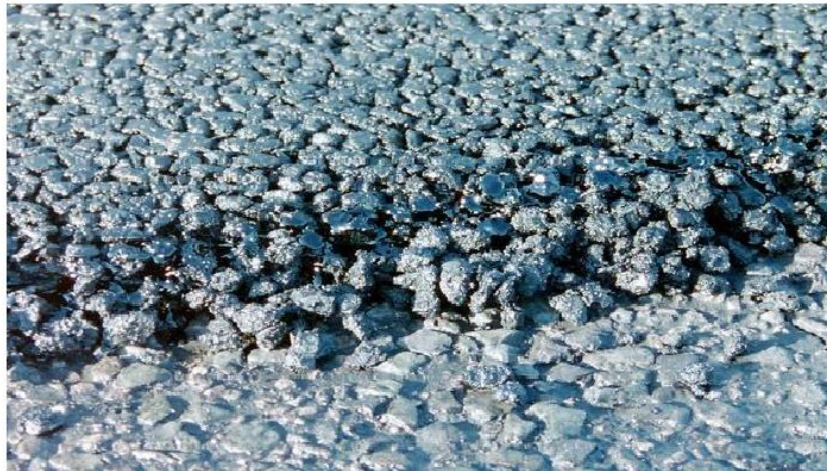
cantidad de finos esta capa resiste fácilmente la formación de roderas, su construcción es rápida lo que facilita la pronta apertura al tránsito, en la imagen que se muestra a continuación, se puede observar como es el acabado de esta capa de rodadura.

Imagen 2.6 Compactación y Textura de Mezcla Asfáltica SMA.

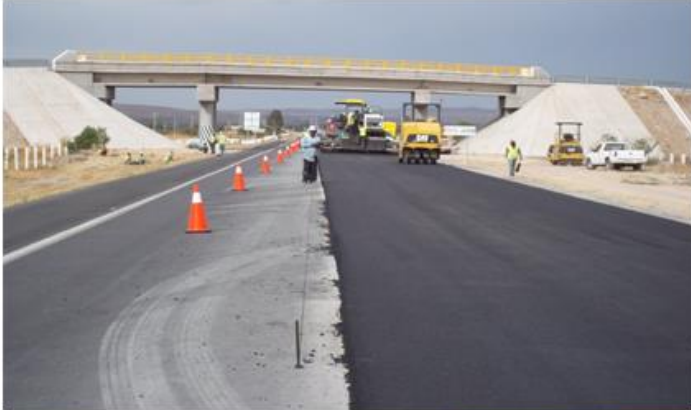
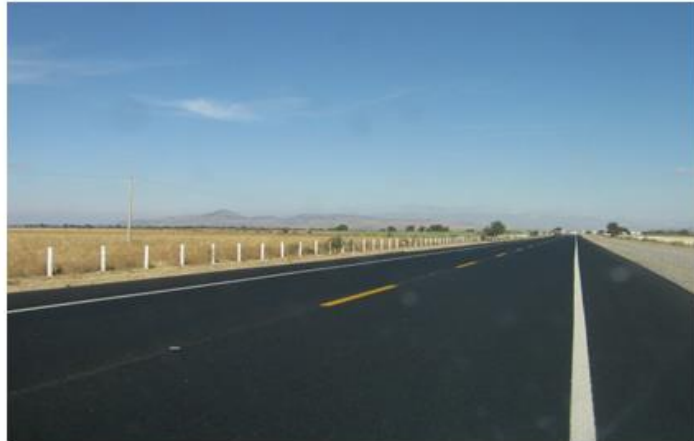
Antes de su construcción se debe de aplicar sobre la superficie a tratar un riego con emulsión modificada con polímeros para garantizar la impermeabilidad de dicha superficie y una óptima adherencia con la carpeta, también su construcción es rápida al igual que su apertura al tránsito, para ejemplificar esta capa de rodadura se muestra la siguiente imagen.

Imagen 2.7 Tendido y Acabado de carpeta CASA.

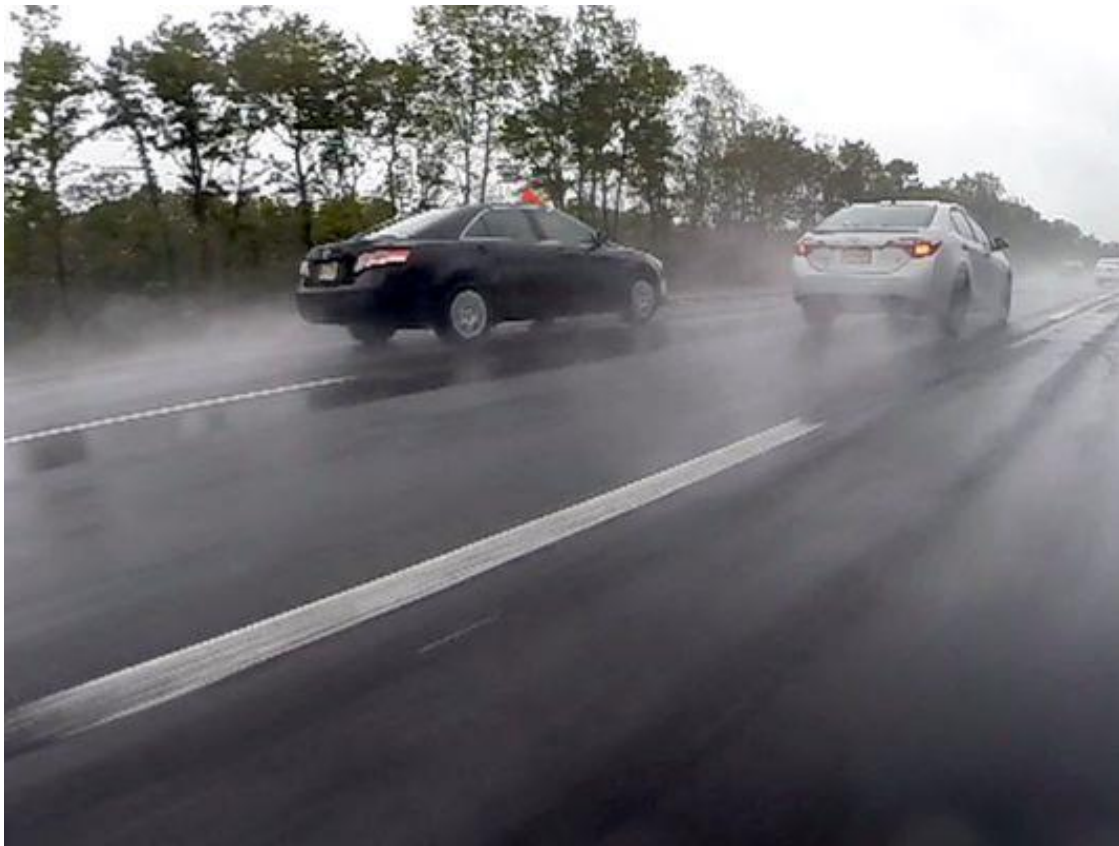
Imagen 2.8 Reducción del efecto *Spray Back* en carpetas Open Graded.

Generalmente se construyen sobre pavimentos con mezclas asfálticas impermeables, cuya carpeta no presenta fallas como agrietamientos ni roderas, la manera en la que el agua sea eliminada de la superficie de una forma rápida estará en función del bombeo transversal que está presente.

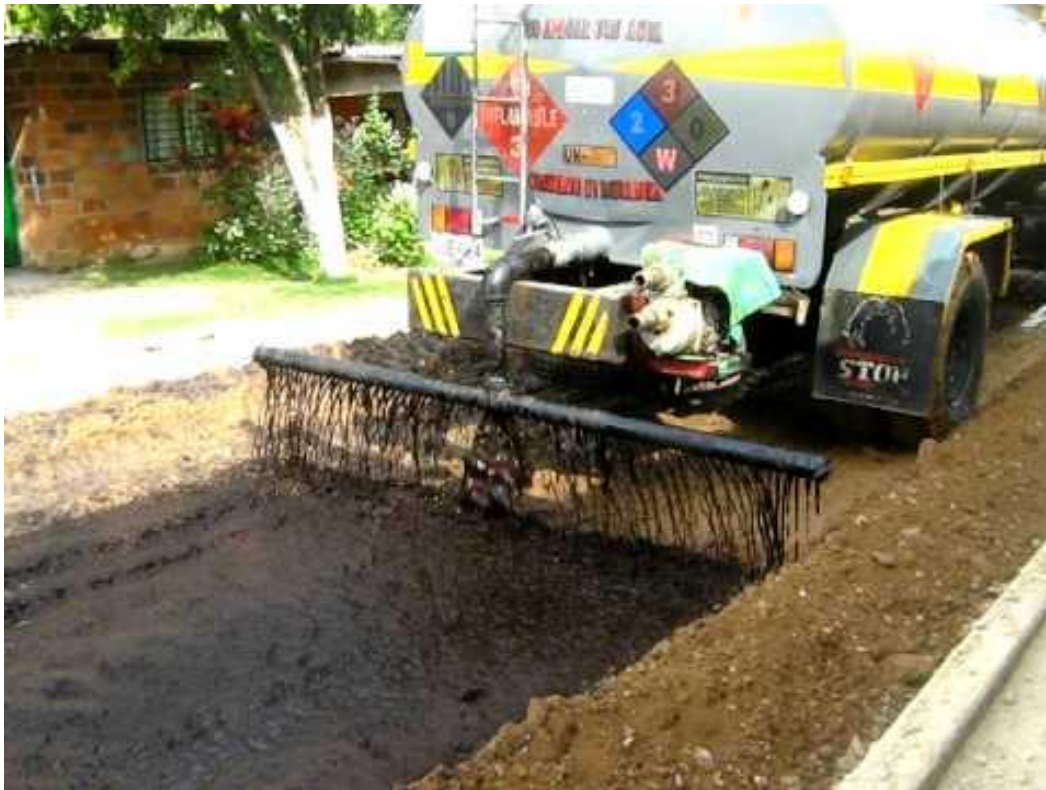
Imagen 2.9 Base estabilizada con Emulsión Asfáltica.

- ❖ **Asfáltica.** También conocida como Base Negra, se añade al suelo que integra la base, de 4 a 5% en masa de cemento asfáltico para formar una capa de concreto asfáltico magro, el asfalto se puede añadir en caliente o en frío.
- ❖ **Concreto Hidráulico Magro o de Baja Resistencia.** Se agrega al suelo que formara la capa, cemento hidráulico necesario para obtener una resistencia a la compresión simple a los 28 días de edad de 150 kg/cm² a 200 kg/cm².

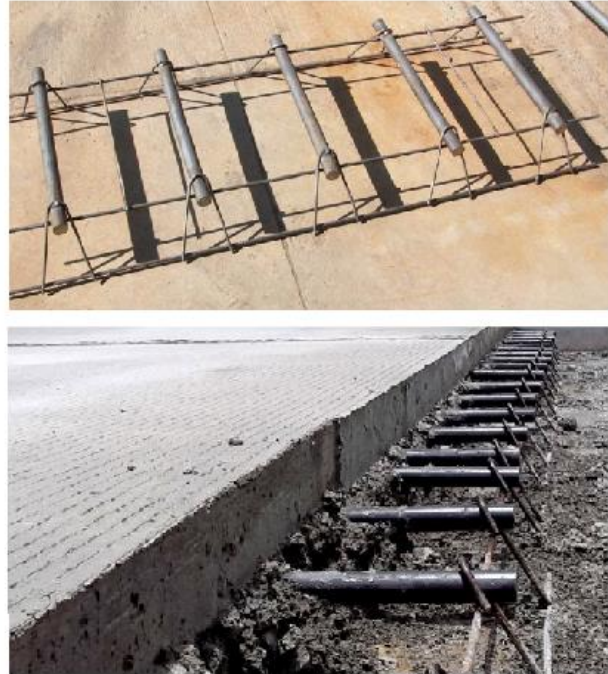
Imagen 2.12 Distribución de carga en Pasajuntas y colocación.

Este tipo de losas puede llevar *pasajuntas* (Ver imagen 2.12), las cuales serán colocadas antes del colado de la carpeta de concreto hidráulico y a la misma distancia donde serán aserradas las juntas transversales de contracción, a manera que coincidan cuando sea terminado el trabajo, estas pasajuntas ayudan a distribuir los esfuerzos producidos por los neumáticos entre las losas adyacentes que conforman la carpeta reduciendo de esta manera las deflexiones en las juntas evitando fallas como el agrietamiento.

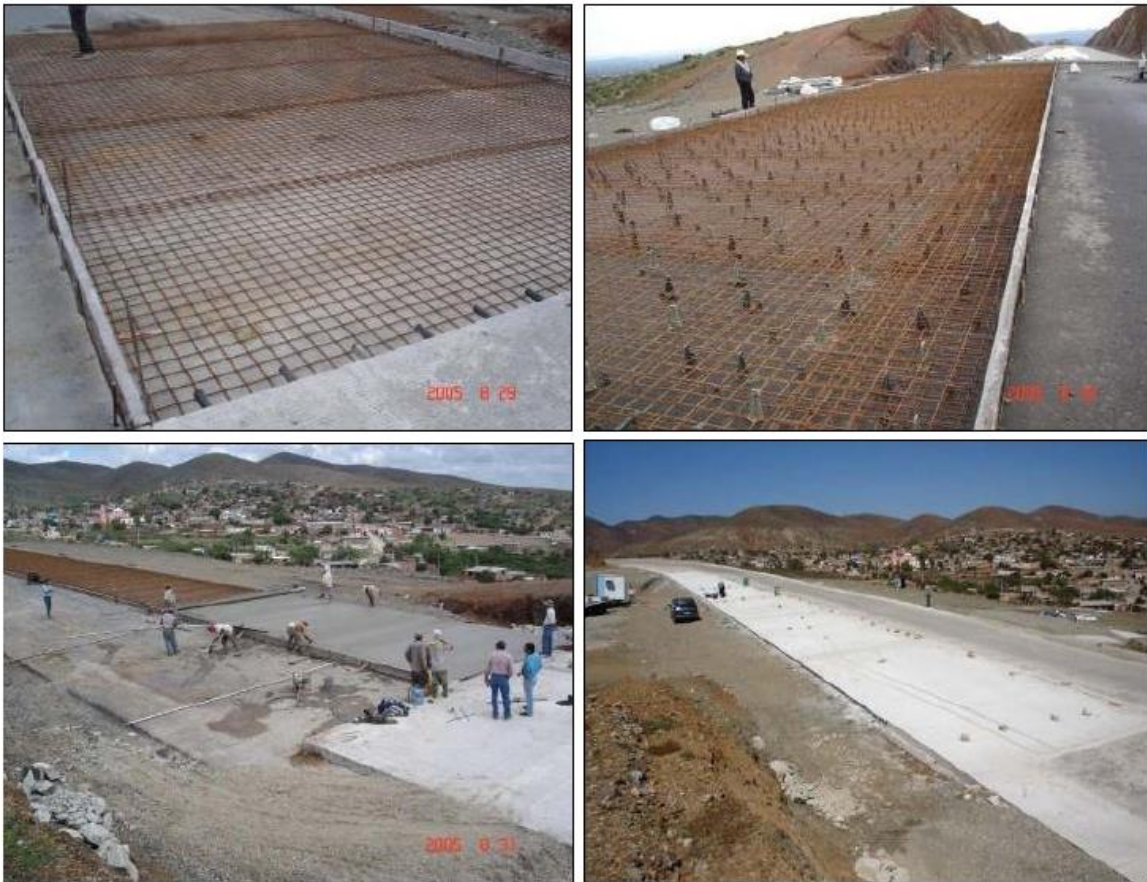
Imagen 2.13 Libramiento Osiris – Morelos en Zacatecas, el cual implemento Losas de Concreto Hidráulico con Refuerzo Continuo en su construcción.

De igual forma antes del colado de la carpeta se procederá con la colocación del refuerzo continuo, será acero de refuerzo, como varillas de acero o mallas electrosoldadas prefabricadas colocadas longitudinalmente de forma continua con la finalidad de resistir los esfuerzos de tensión (Imagen 2.13), en este tipo de losas es común la aparición de grietas transversales en espaciamentos cortos, pero estas se mantienen unidas por medio del acero de refuerzo, asegurando de esta manera que queden cerradas totalmente.

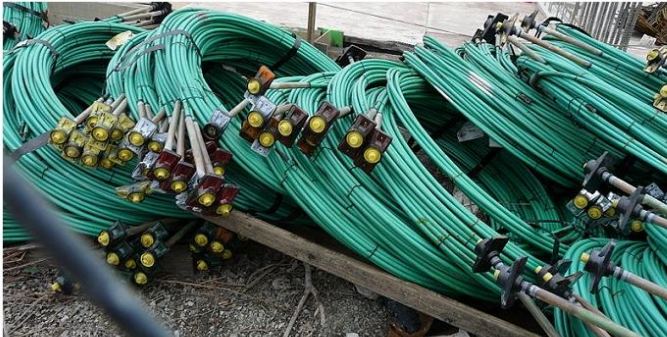
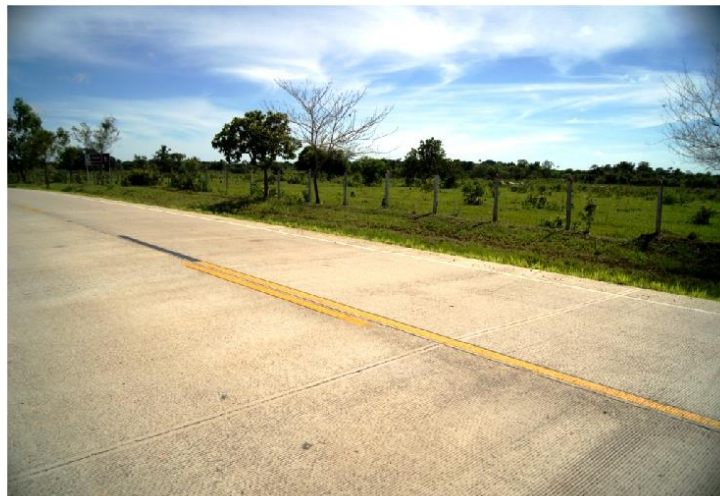
Imagen 2.14 Presforzado de losa mediante Tendones de Pretensado para vialidades de Concreto Hidráulico.

Se conforman de secciones de concreto hidráulico simple, las cuales mediante un sistema de Pretensado o Postensado son sujetas a compresión, al igual que las anteriores el acero de refuerzo (que actuará de manera pasiva) y la colocación de los tendones o torones de pretensado (Ver imagen 2.14) será antes del colado de la carpeta, este sistema de Presforzado permite que el concreto se comprima a un valor superior a las tensiones que se producen en él, como la retracción por fraguado o las cargas del tránsito, evitando así la aparición de grietas o fisuras y

reduciendo considerablemente a su vez el espesor de la losa y el número de juntas transversales.

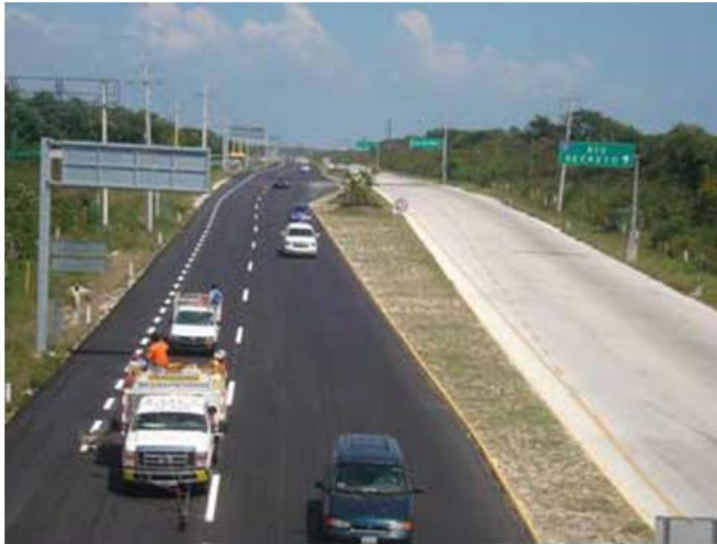
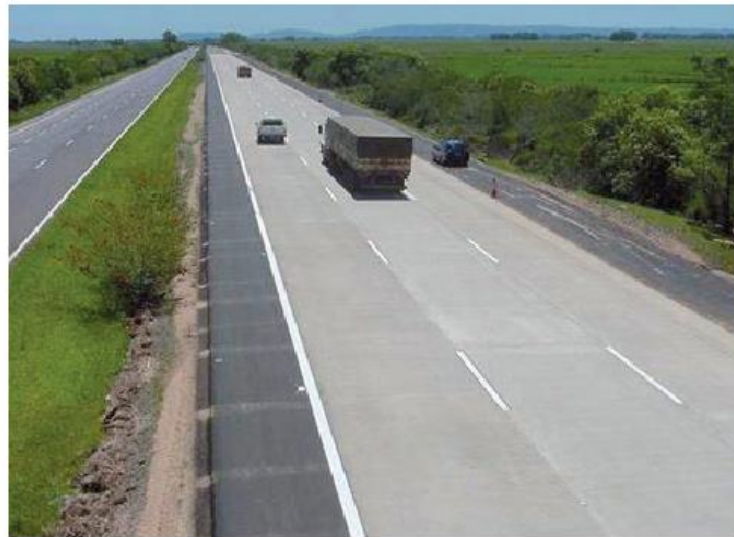
llamados *Blacktopping*, también se da el caso de pavimentos flexibles que son reforzados mediante losas de concreto hidráulico, a estos se les llama *Whitetopping*, e inclusive también se llegan a implementar pavimentos cuya base se estabilizo con ligante hidráulico, es decir una base hidráulica y en su superficie presenta mezcla asfáltica, en la siguiente imagen se podrá apreciar la diferencia entre estos dos tipos de pavimentos semirrígidos.

Imagen 2.15 Diferencia entre el Blacktopping (Imagen Arriba, Carretera Federal 307 Cancún – Chetumal) y el Whitetopping (Imagen Abajo).

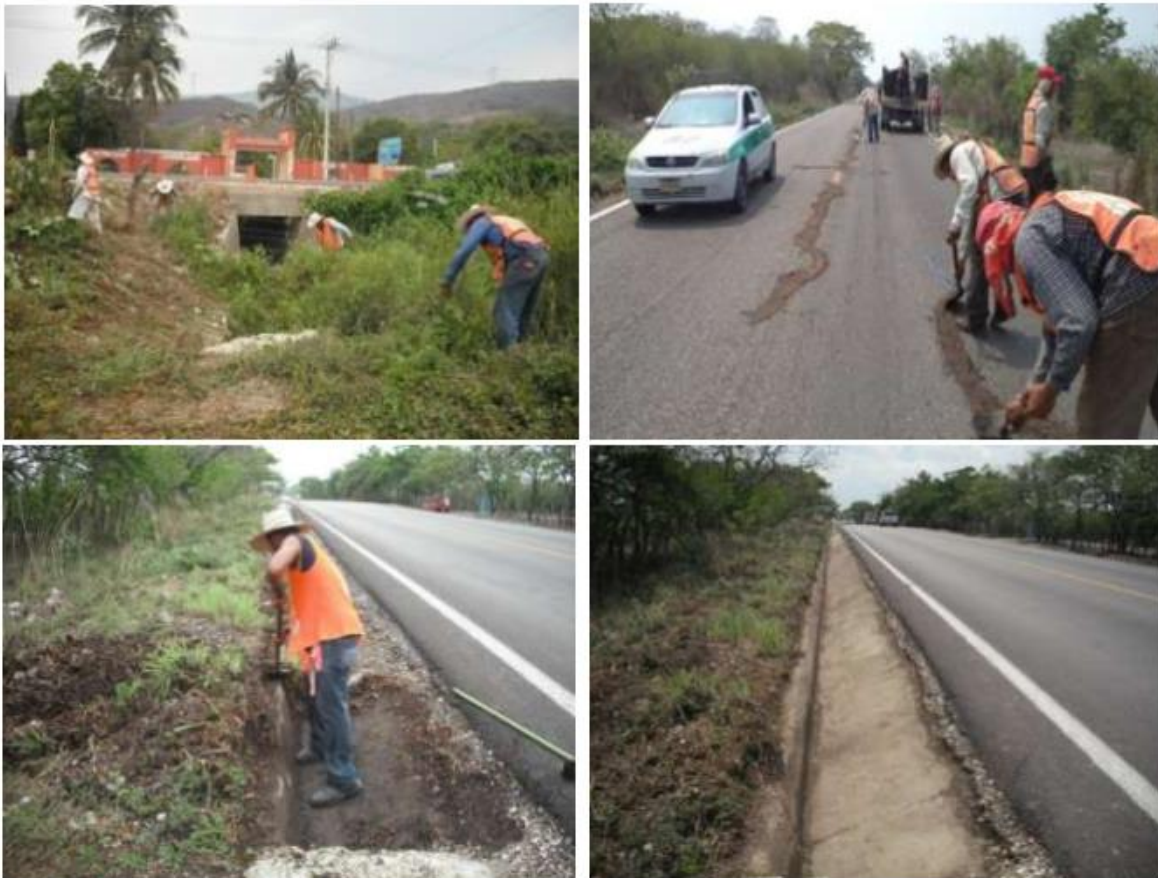
Son los trabajos que se realizan cotidianamente en la red con la finalidad de mantener las condiciones originales de circulación y seguridad de la carretera, como son: limpieza de cunetas y contracunetas, corrección de grietas, bacheo, amacizamiento y corrección de taludes, reparación de obras de drenaje superficial, pintura y señalamiento, logrando con esto detectar a tiempo deterioros naturales de carácter menor corrigiéndolos a su vez oportunamente, algunos de estos trabajos se ejemplifican en la imagen siguiente.

Imagen 2.19 Trabajos de Conservación Rutinaria.

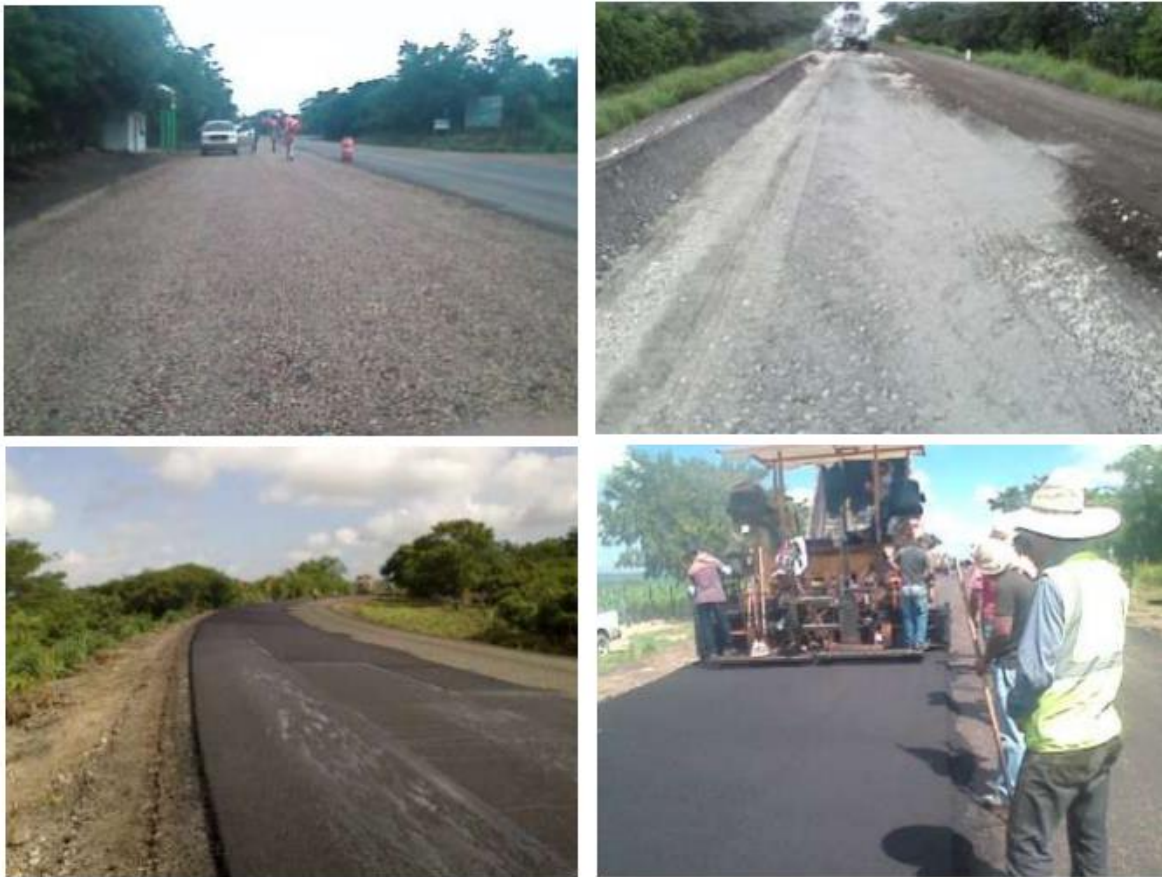
costa una conservación correctiva la cual siempre generara sobrecostos de operación inútiles y excesivos, y en ese sentido adaptar la vía en caso de que vaya presentando un crecimiento de tránsito mayor al esperado, ya sea en número, peso o importancia, seguirá manteniendo aun así el nivel de servicio considerado como adecuado al inicio de sus operaciones, estas acciones se consideran dentro de un periodo de mediano plazo, manteniendo la calidad de la superficie de rodadura con una vida útil de 3 a 6 años, los trabajos principales que se llevan a cabo son recuperaciones de pavimento y carpeta; riego de sello; fresado, nivelación y construcción de carpeta; nivelación construcción de carpeta y/o riego de sello; nivelación y estabilizaciones con asfaltos o cemento portland, de igual forma en la imagen que se muestra a continuación se ejemplifican algunos de estos trabajos.

Imagen 2.20 Trabajos de Conservación Periódica.

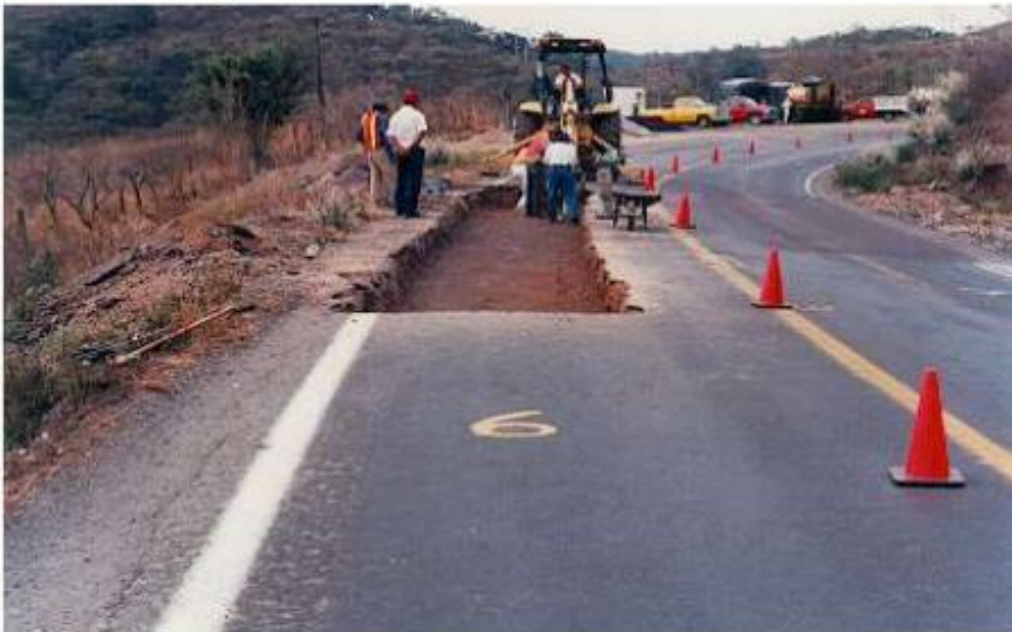
Imagen 2.21 Bacheo Profundo para trabajos de Reconstrucción de Tramos.

Por lo general estos trabajos buscan restituir las características originales de un tramo o carretera buscando con esto darles una vida útil mayor a 10 años. Siendo las más relevantes la colocación y/o sustitución de alcantarillas, muros de contención, construcción de subdrenajes y terraplenes, bacheo profundo (Imagen 2.21), recuperaciones y renivelaciones de carpetas, así como la colocación de carpetas asfálticas o hidráulicas.

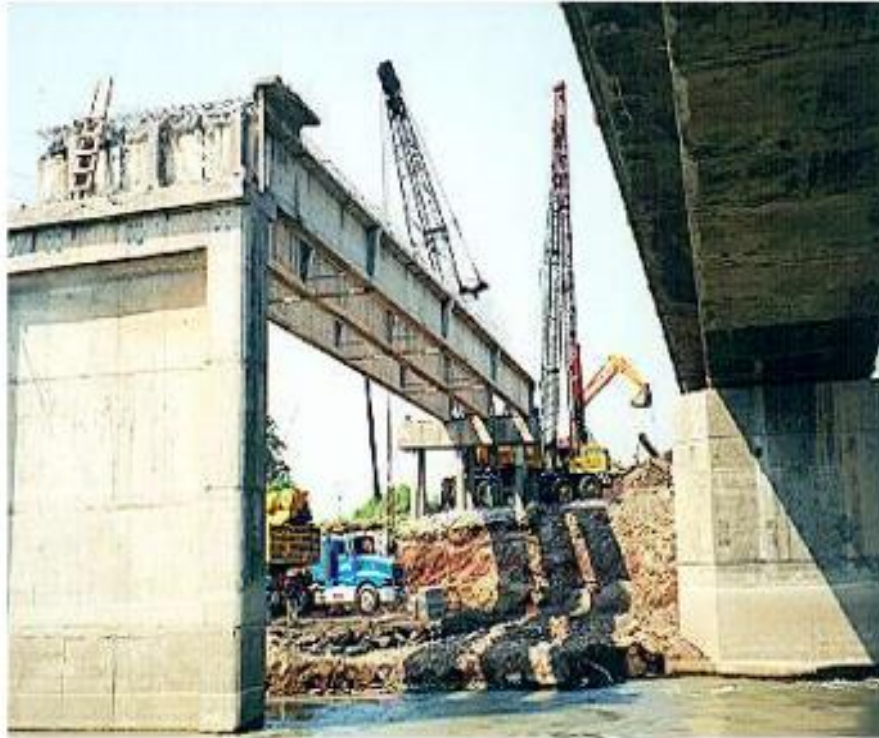
Imagen 2.22 Sustitución de Superestructura para trabajos de Reconstrucción de Puentes.

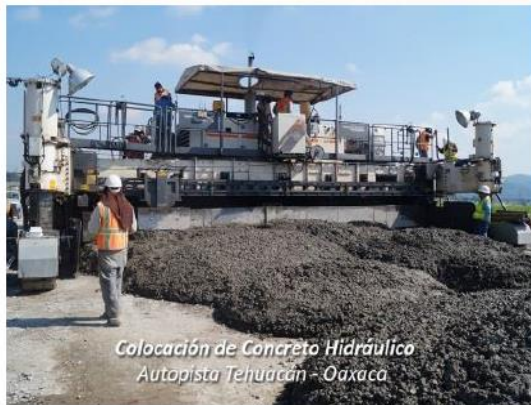
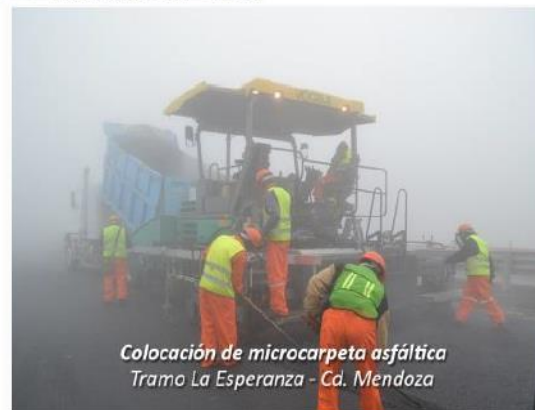
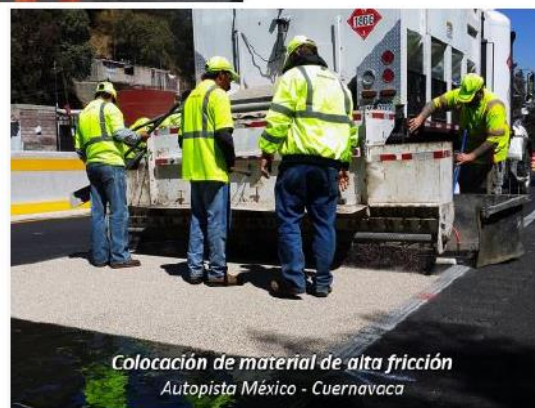
La manera en que se llevan a cabo los trabajos de conservación y mantenimiento de estas autopistas, es prácticamente igual a los que se realizan en las carreteras federales libres de cuota del país como se pudo apreciar en lo anterior, ya que en ambas redes o sistemas carreteros, fueron empleados los mismos tipos de pavimentos desde su construcción, este tipo de trabajos se pueden apreciar con mejor detalle con ayuda de la siguiente imagen.

Imagen 2.26 Trabajos de Mantenimiento en Autopistas operadas por CAPUFE.

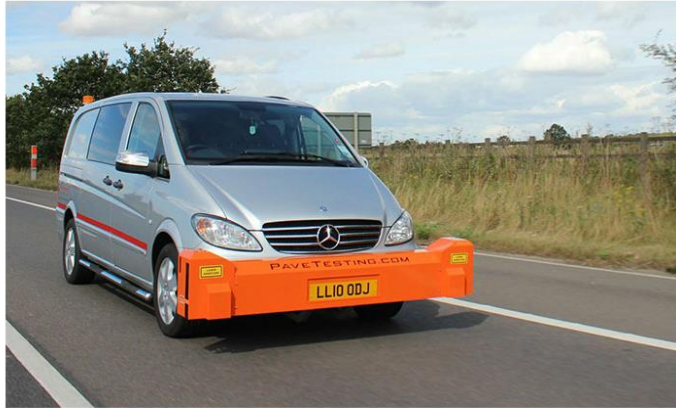
En la imagen siguiente podrá apreciarse como se puede obtener el IRI mediante un perfilógrafo laser, este equipo es de gran utilidad al evaluarse tramos largos de una carretera o autopista, siendo utilizado generalmente para conocer el estado superficial de estas, ubicando de esta manera las secciones donde se requiere algún tipo de mantenimiento en la superficie de rodadura, una vez realizado dicho mantenimiento y dada la proporción del tramo, puede ser utilizado un perfilógrafo tipo california para determinar si dicha corrección está dentro de los parámetros aceptables.

Imagen 2.27 Medición del IRI mediante un Perfilógrafo Laser.

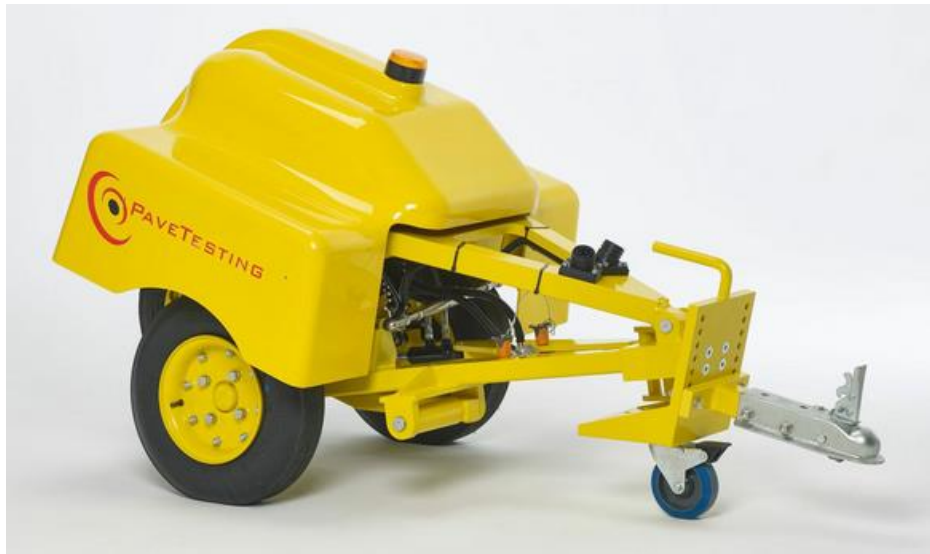
En México, generalmente se utiliza el equipo *Mu-Meter* para determinar el coeficiente de fricción (CF) en la RCN (Ver imagen 2.28), simulando mediante una película de agua las condiciones de un pavimento mojado, si al realizar la evaluación al pavimento de la autopista llegase a presentar un CF menor a 0.6, la concesionaria estará obligada a corregir la superficie, esta evaluación se realizara cada año con alguno de los equipos que determinen este coeficiente y que al igual que el personal estén aprobados por la SCT.

Imagen 2.28 Equipo CFT para determinar el Coeficiente de Fricción (Tipo Mu-Meter).

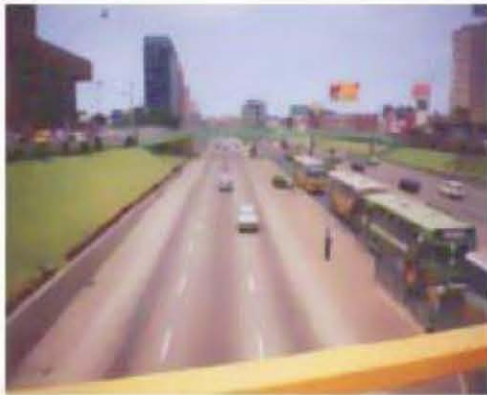
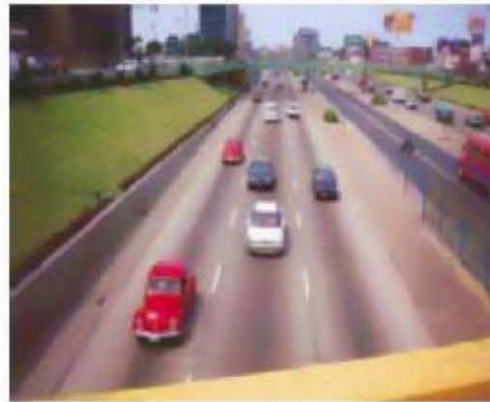
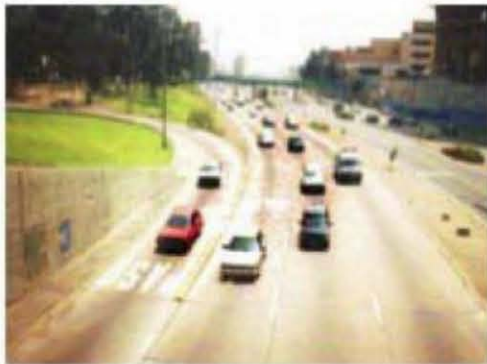
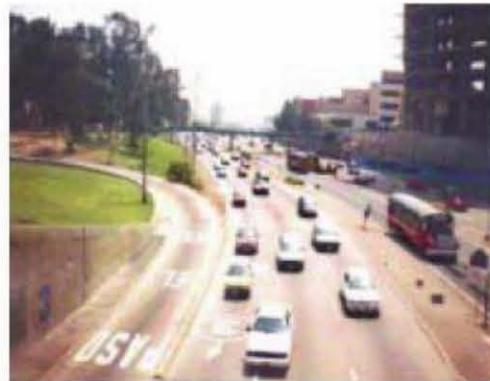
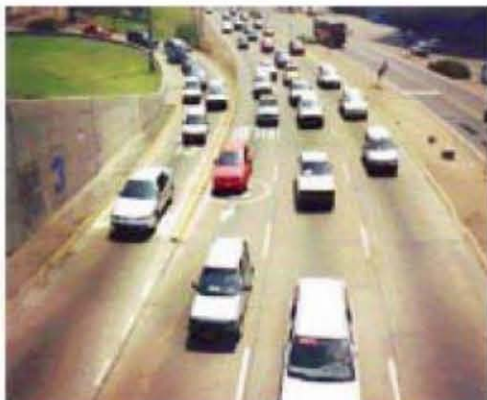
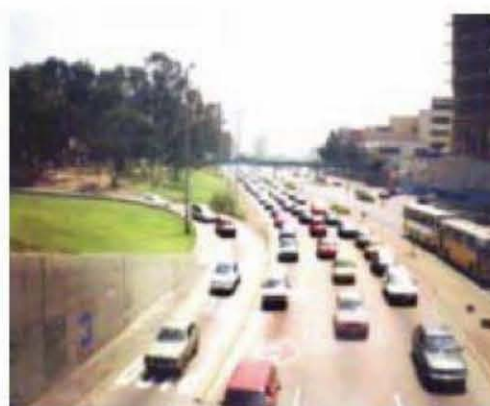
Imagen 2.29 Niveles de Servicio en Carreteras.

A continuación se describirá brevemente de que constan estos 6 niveles de servicio, los cuales se ejemplifican en la imagen 2.29.

- ❖ **F.** Las condiciones de circulación se realizan de una manera forzada. La formación de filas vehiculares abarca prácticamente todo el cuerpo de la vía, por lo mismo el avance es casi nulo, y cuando se presenta se realiza acelerando y frenando sucesivamente.

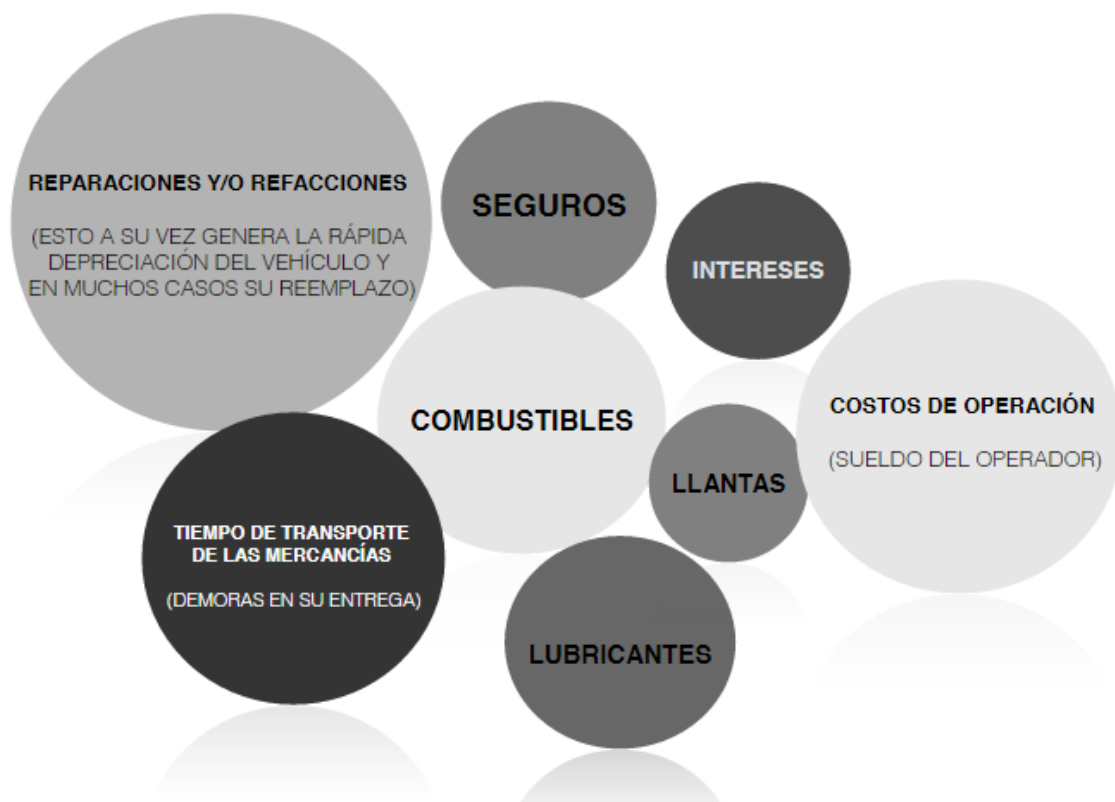
Figura 3.1 Principales costos de operación de los vehículos.

En la figura siguiente se aprecian los COV más significativos y de los cuales se hacía referencia en lo anterior.

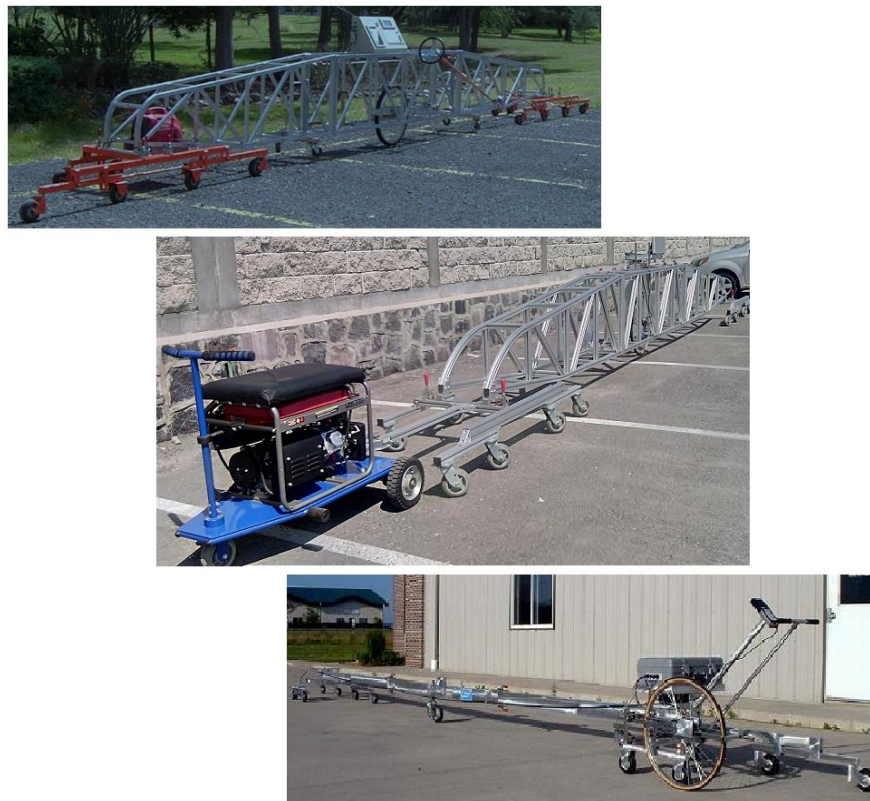
Imagen 3.4 Tipos de Perfilógrafos.

El equipo requerido para realizar esta prueba es el perfilógrafo tipo California, el cual está autorizado por la SCT para evaluar la superficie de rodadura de un camino, en la actualidad existen varios tipos de perfilógrafos (Ver imagen 3.4), pero su función y ejecución es prácticamente la misma, en un principio el procesamiento de los datos se obtenía de forma manual pero en hoy en día la mayoría de estos equipos lo hace de manera automática *in situ*.

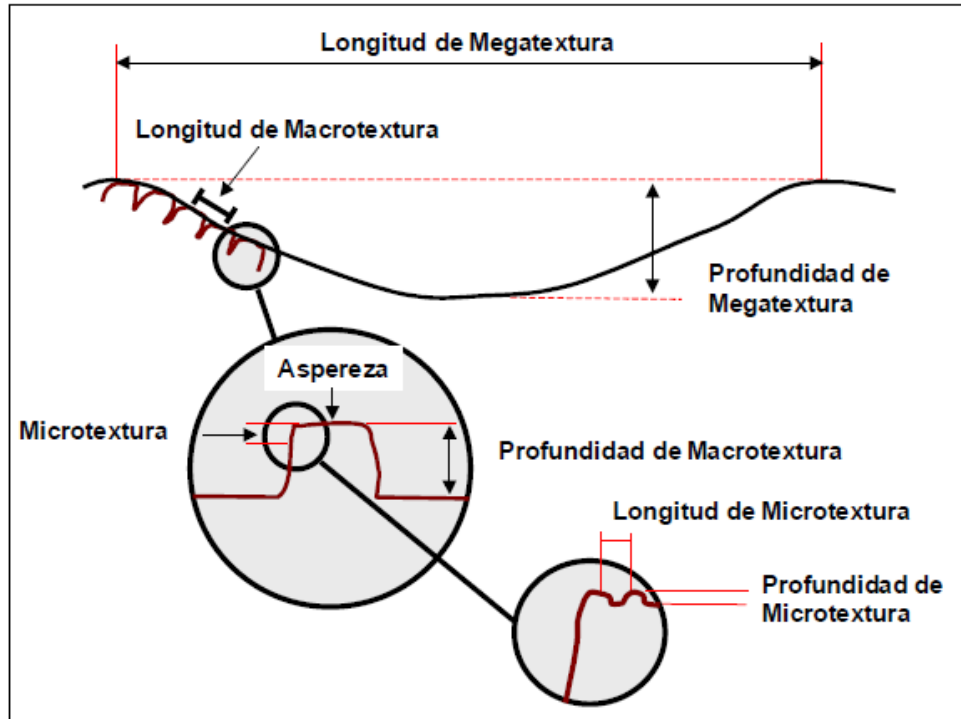
Figura 4.1 Comparativa entre los tipos de Textura.

Se clasifica en *Microtextura*, *Macrotextura*, y *Megatextura* dependiendo de su longitud de onda y su periodicidad en un espacio determinado, como se muestra a continuación en la figura 4.1.

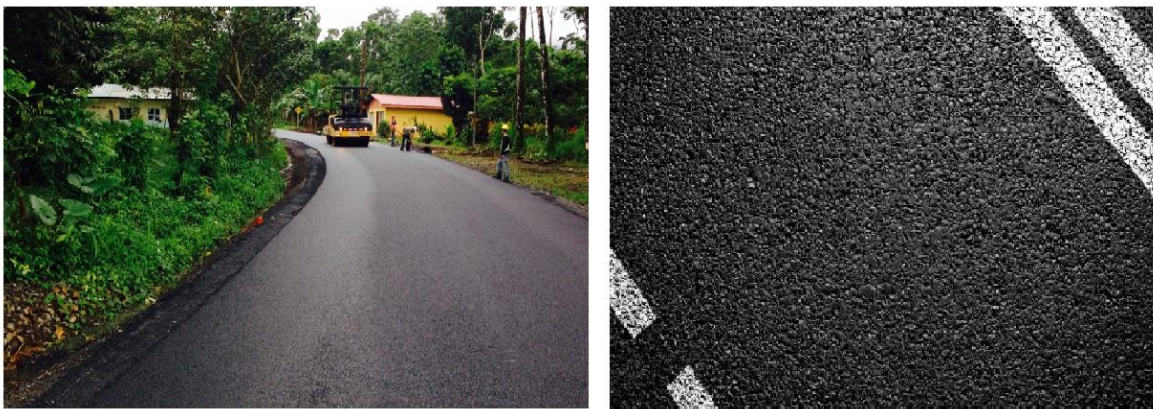
Imagen 4.5 Compactación y acabado de carpeta asfáltica.

Para el caso de una carpeta asfáltica, este acabado o textura se logra con la compactación realizada a la mezcla asfáltica inmediatamente después de haber sido tendida sobre la superficie (Imagen 4.5), en base al tipo de carpeta o capa de rodadura se determinará el equipo a utilizarse y su proceso de compactación lo cual viene indicado en su normativa correspondiente, el tipo de agregados utilizados, así como su cuantificación y distribución será determinante para garantizar dicha textura, agregados de textura áspera con tamaño máximo de 3/8" a 1/2", serán capaces de brindar una mejor resistencia al deslizamiento, siendo los agregados calcáreos más susceptibles al pulimento a diferencia de los agregados silíceos.
