“ÍNDICES DEL CONTROL DE CALIDAD EN LA EVALUACIÓN DE
LA CONDICIÓN SUPERFICIAL DE LOS PAVIMENTOS DE LA
RED CARRETERA NACIONAL”

TESIS

INGENIERO CIVIL

HUGO ARIEL MIRANDA SALAZAR

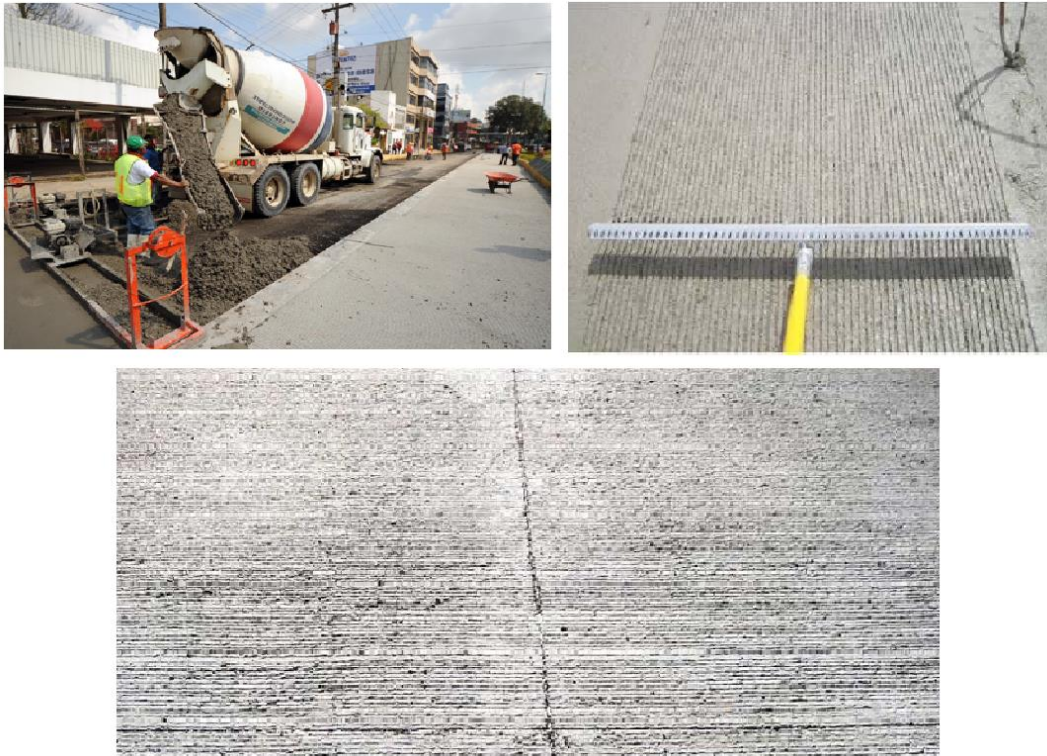
Imagen 4.6 Colado y Texturizado del Concreto Hidráulico⁶.

curado la superficie tendrá una textura áspera uniforme a lo largo de toda la carpeta que garantizará la correcta adherencia con el neumático, como se muestra en la imagen siguiente.

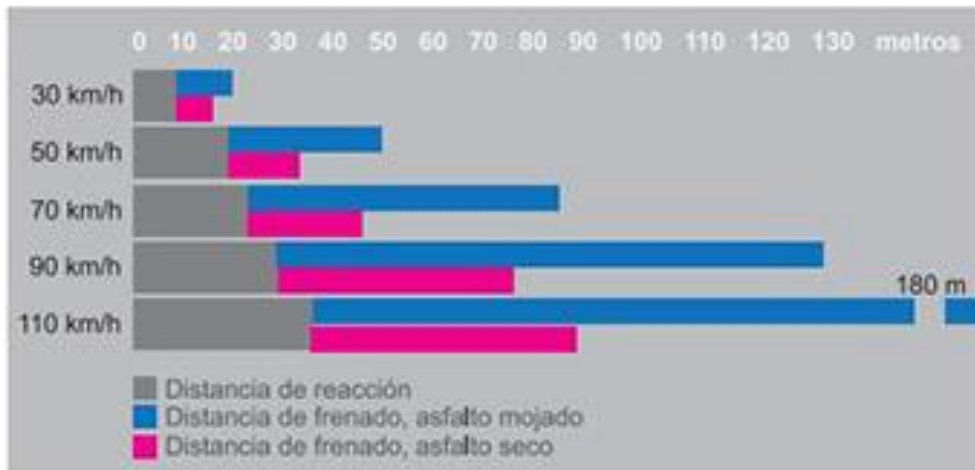
Gráfica 4.8 Comparativa entre la distancia de frenado en relación a la velocidad y como varía dependiendo la condición de la carpeta.

probabilidad de sufrir un accidente debido a una carpeta con baja resistencia a la fricción en todos los casos aumenta.

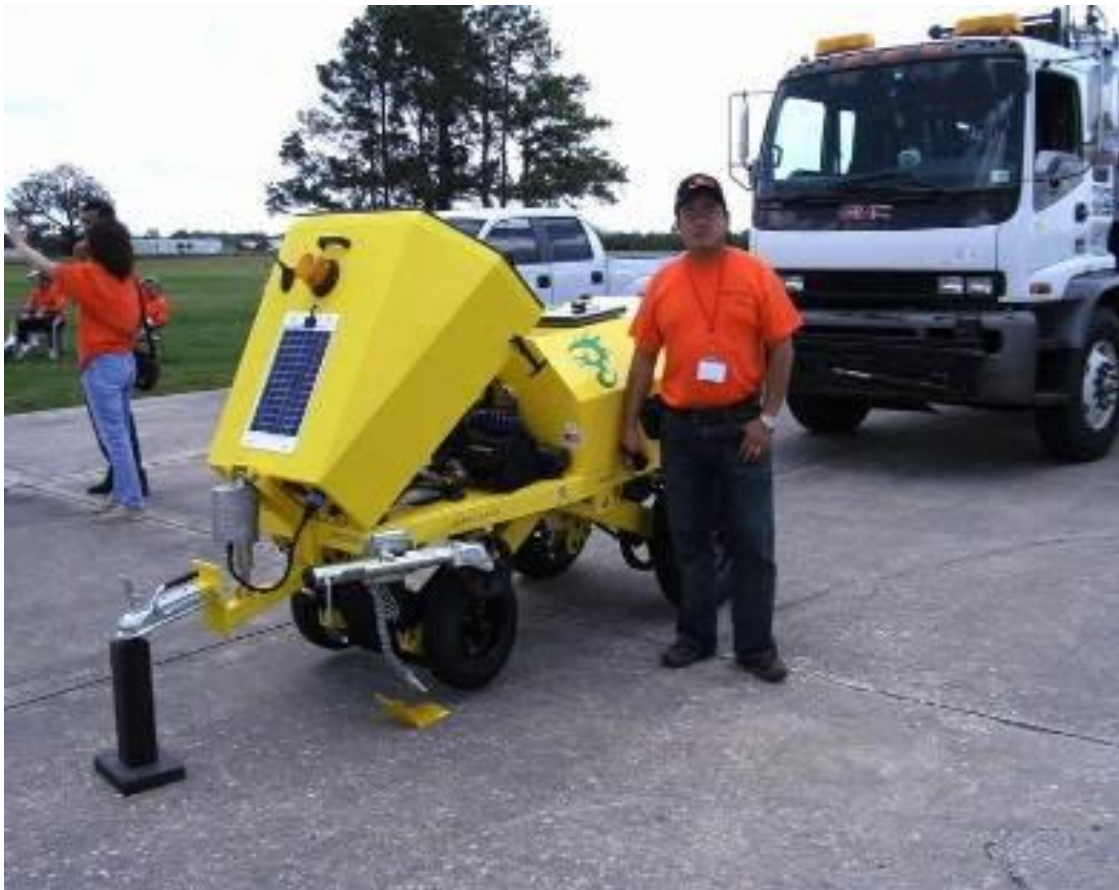
Fotografía 4.11 Equipo DFT utilizado para determinar el CF.

Este equipo puede grabar y archivar las pruebas de hasta 10,000 m. Adicionalmente sensores instalados en él, pueden grabar la temperatura del suelo, temperatura ambiente, presión de los neumáticos y datos de GPS. Cuenta con un tanque de 500 litros capaz de producir una película de agua de 1 mm de espesor sin recarga y con una autonomía de 8000 metros.

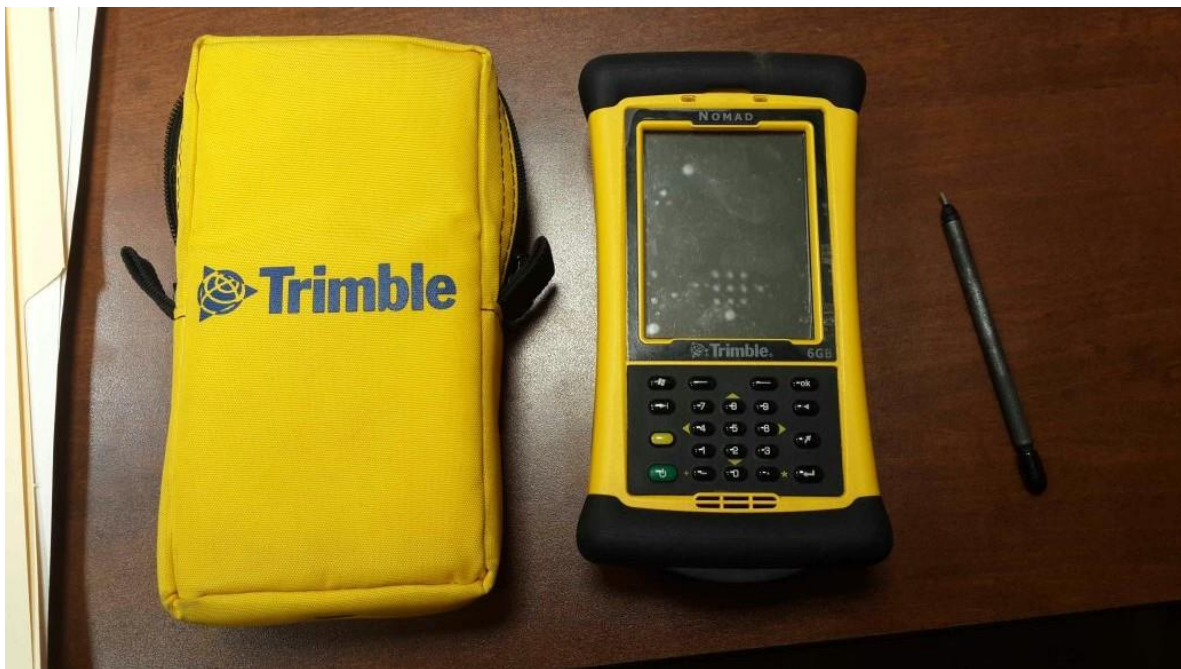
Fotografía 4.12 Equipo GPS utilizado para recopilar Datos Geográficos durante la evaluación del CF.

Cabe hacer mención que la recopilación y obtención de los datos geo-referenciados deberán cumplir con lo especificado en la Norma *N-OPR-CAR-3-01/12* referente a la *Obtención y Presentación de Datos Geoespaciales* de la SCT.

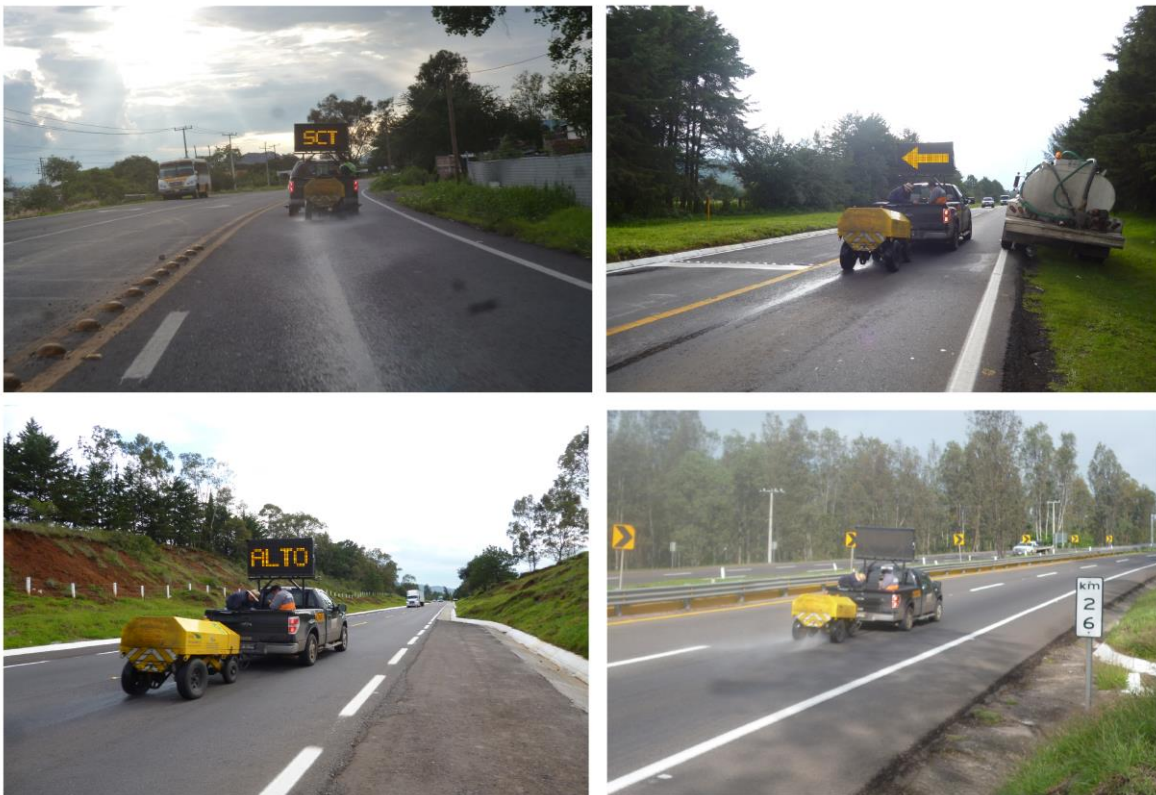
Fotografía 4.13 Prueba del CF realizada con el Equipo DFT.

En la fotografía siguiente se puede apreciar este procedimiento durante la medición del CF.

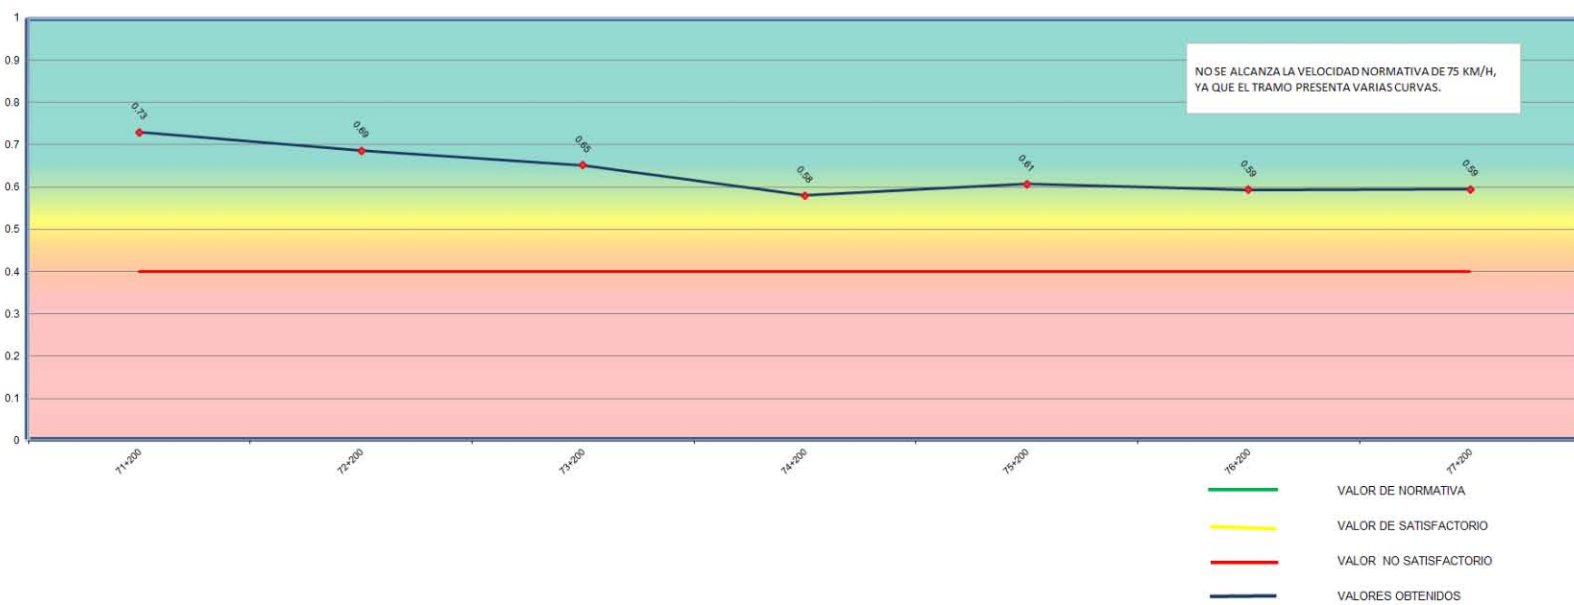
**CARTA ESTADISTICA
RESUMEN DE VALORES OBTENIDOS, CARRIL DERECHO**

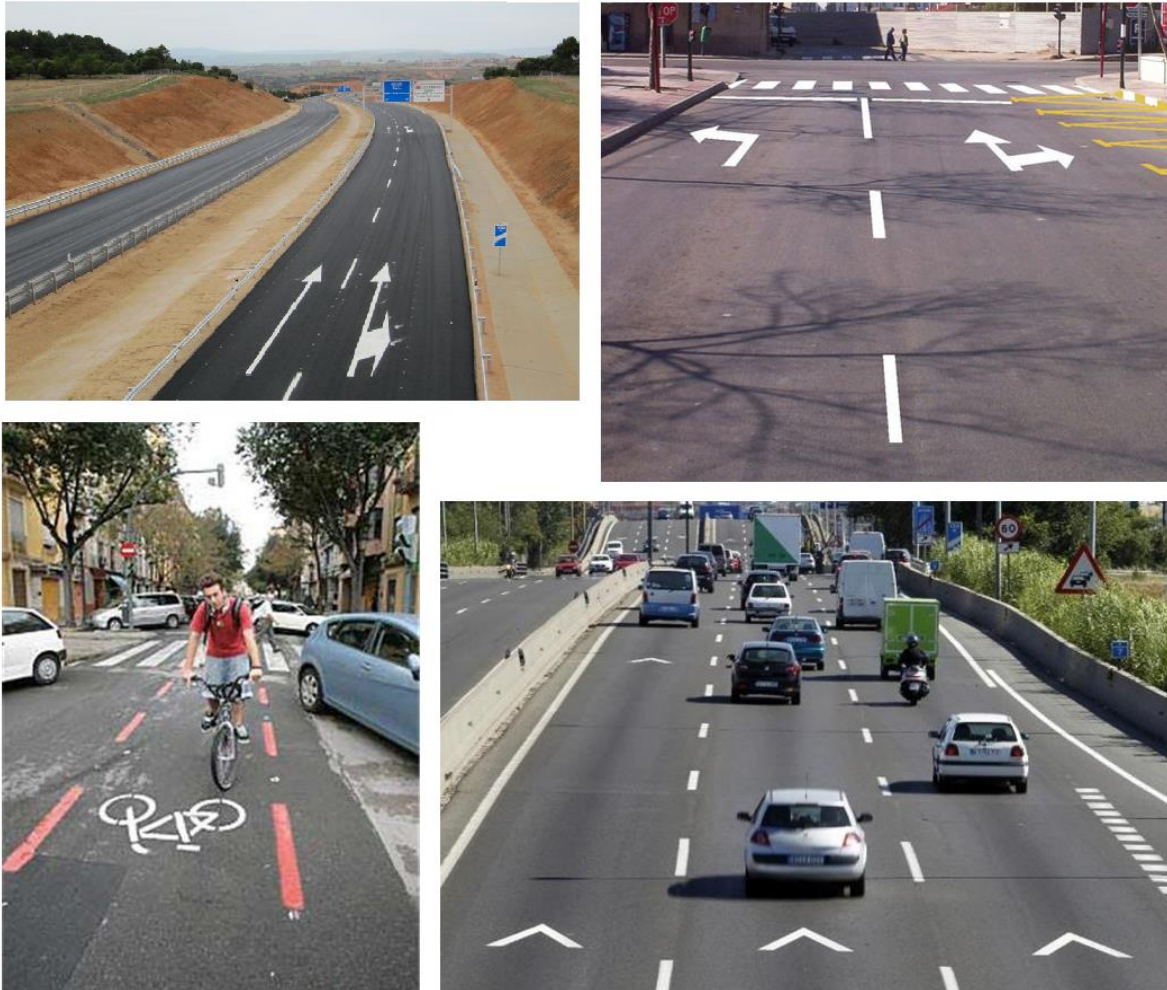
Imagen 5.1 Ejemplos de Señalamiento Horizontal, Marcas en el Pavimento⁷.

Son pintadas o colocadas sobre la superficie del pavimento con la finalidad de regular y canalizar el tránsito de vehículos tratándose de una carretera o autopista, o bien sobre la banqueta delimitando el área de la misma y también para regular y canalizar el flujo peatonal (Ver imagen 5.1).

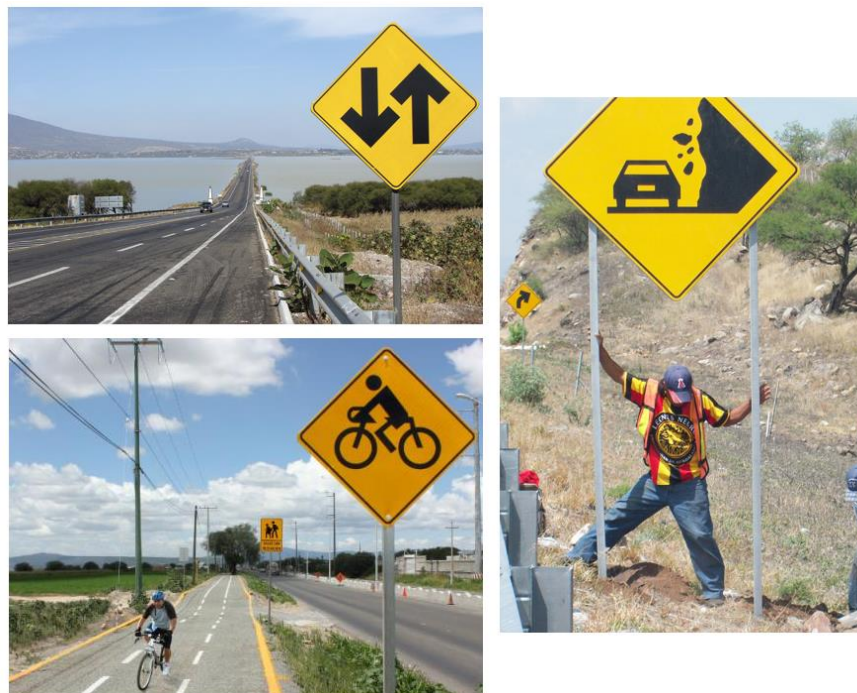
Imagen 5.4 Ejemplos de Señales Preventivas.

Están fijados mediante postes, estos tableros en su mayoría tienen forma cuadrada con las puntas redondeadas, son colocados formando una diagonal vertical, tomando de esta manera una forma, por así decirlo, de diamante, este tipo de señales podrá reconocerse fácilmente pues su color de fondo es amarillo y los símbolos, caracteres y el filete del tablero son de color negro (Ver imagen 5.4), más adelante se hablara con mayor detalle sobre esta característica.

Como regla general, para el caso de caminos que presenten en su sección transversal una corona menor a 6 metros, el acabado de todos los señalamientos verticales y sus respectivos tableros adicionales deberá ser en mate, es decir, para este caso deberán ser color amarillo tránsito mate, conservando el color negro para las letras, símbolos y filetes. A su vez, los postes y el reverso de los tableros conformantes de todas las señales, es decir, preventivas, restrictivas y de información, serán de color gris mate.

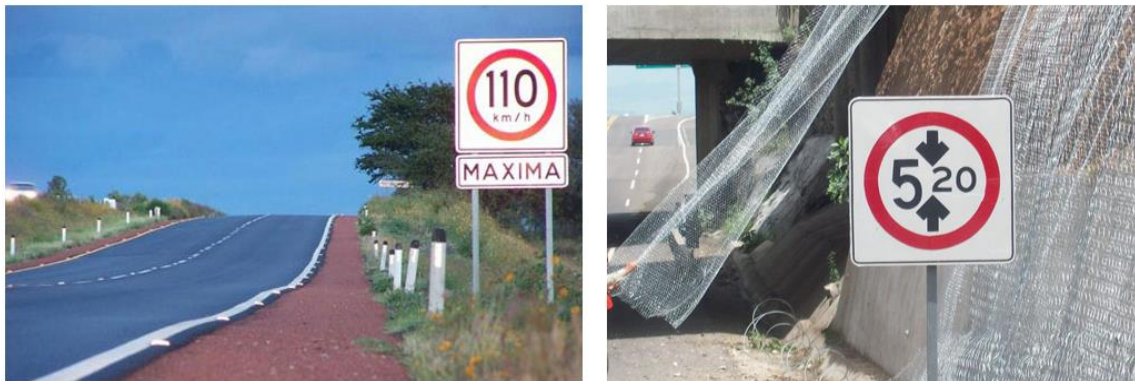
Imagen 5.6 Ejemplos de Señales Restrictivas.

Al igual que el caso anterior, se puede requerir complementar la señal con un tablero adicional, este deberá ser rectangular y del mismo color para formar un juego completo con la señal (Ver imagen 5.6).

Estas señales se diferencian de las SP porque en este caso el color de fondo de la lámina es blanco reflejante, donde los anillos y las franjas diametrales prohibitivas son de color rojo reflejante, al igual que las anteriores, los símbolos, letras y filetes son color negro, solo con excepción de la señal SR-6 “ALTO”, el fondo deberá ser color rojo reflejante con las letras y el filete de color blanco reflejante, y para el caso de la señal SR-7 “Ceda el Paso”, el fondo será blanco, el contorno rojo, ambos reflejantes y las letras color negro.

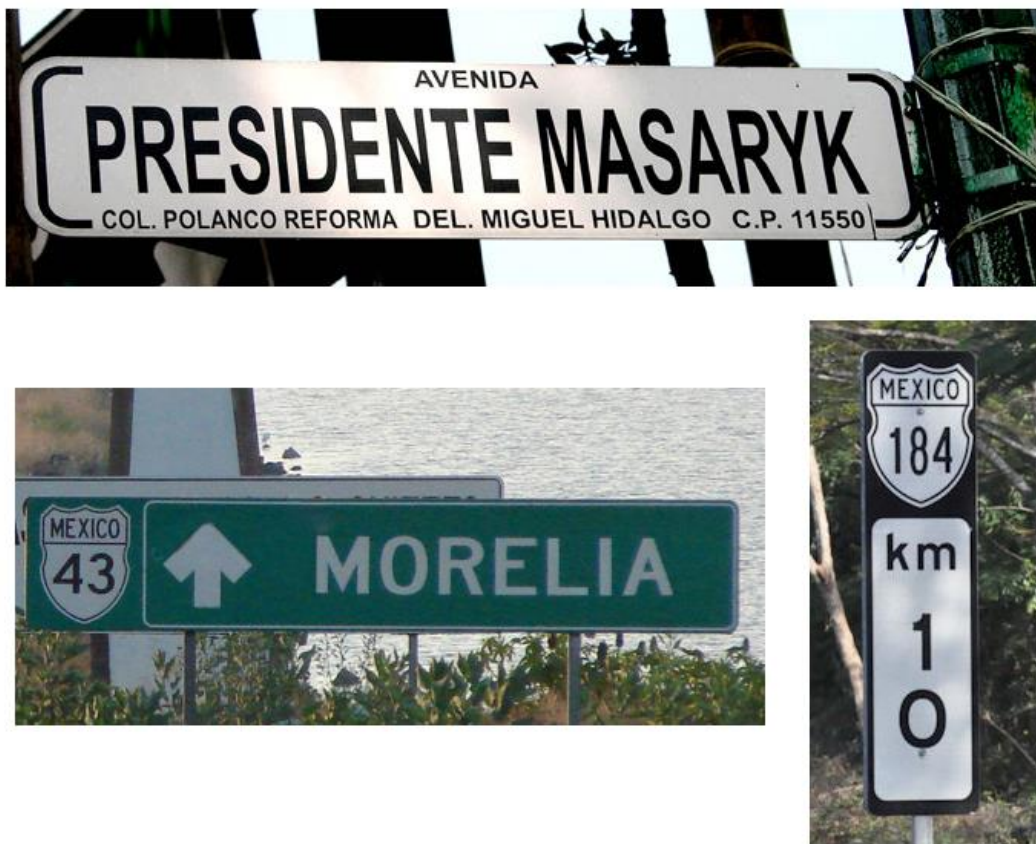
Imagen 5.7 Ejemplos de Señales de Identificación (Imagen superior: Nomenclatura, Imagen inferior izquierda: De Ruta, Imagen inferior derecha: De Kilometraje).⁹

La forma de estos tableros será rectangular con esquinas redondeadas y con su respectivo filete, sin embargo en el caso de los tableros de señales de *Nomenclatura*, el filete se suspende en su parte inferior para informar la colonia, delegación y código postal; para los tableros de las señales de *Ruta*, dentro de ellos estará pintado un escudo cuya forma será diferente dependiendo el tipo de camino, carretera federal, estatal, o rural, al igual que los símbolos de flechas que indiquen la dirección de la vía; finalmente en los tableros de las señales de Distancia en kilómetros, su mayor dimensión estará en posición vertical, mostrando para el caso de distancias que sean múltiplos de cinco, el escudo de la ruta correspondiente a las carreteras federales y estatales en la parte superior del tablero, para las demás distancias la señal no llevara ningún escudo, esto último aplicara para los caminos rurales, lo anterior se ejemplifica mediante la imagen 5.7.

Estas señales también podrán identificarse por llevar un color de fondo blanco reflejante, cuyas letras, flechas, contornos y filetes son de color negro.

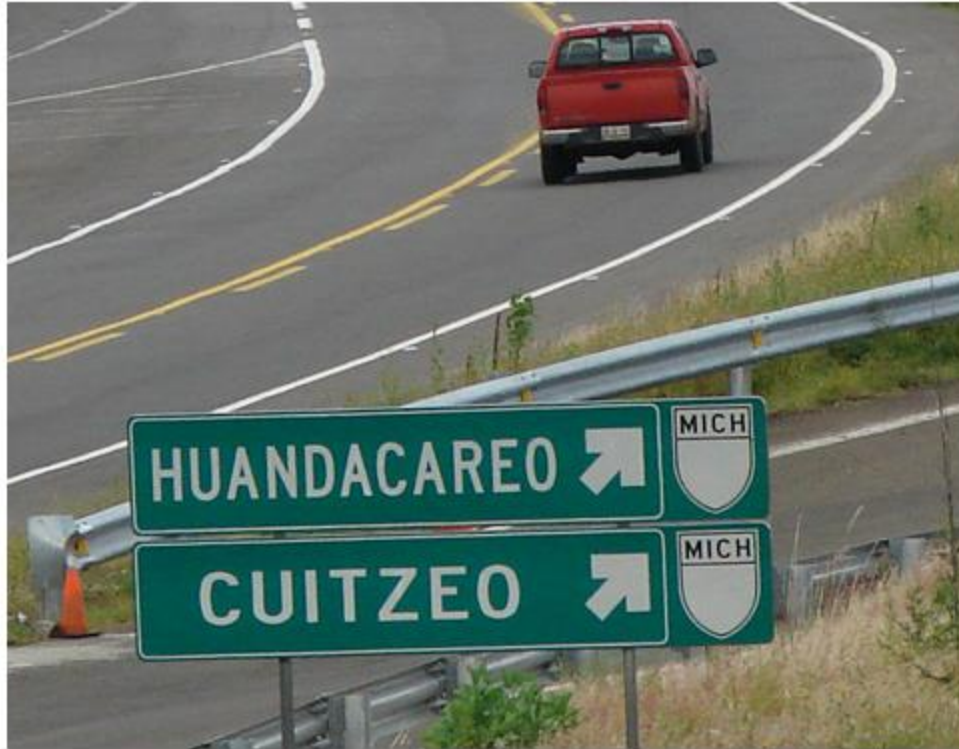
Imagen 5.8 Ejemplo de Señales Informativas de Destino.

Son rectangulares y con las esquinas redondeadas (Ver imagen 5.8), de igual forma se clasifican a su vez en cuatro tipos, *Previas*, *Diagramáticas*, *Decisivas* y *Confirmativas*, como se muestra a continuación.

Estas señales podrán reconocerse por tener un color de fondo verde reflejante, los símbolos, caracteres y filetes serán de color blanco reflejante.

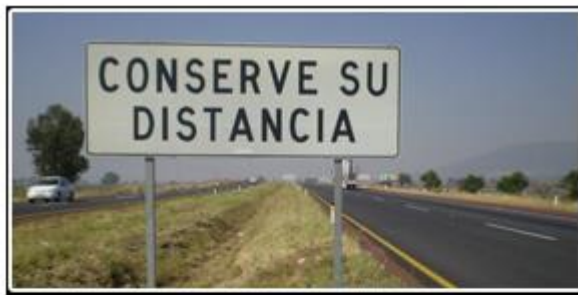
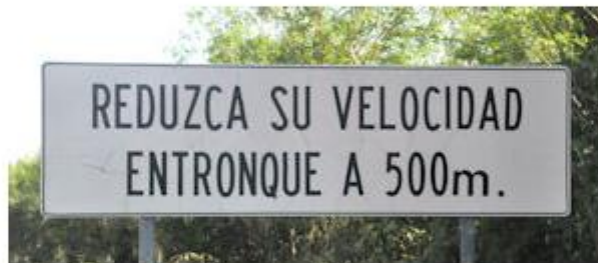
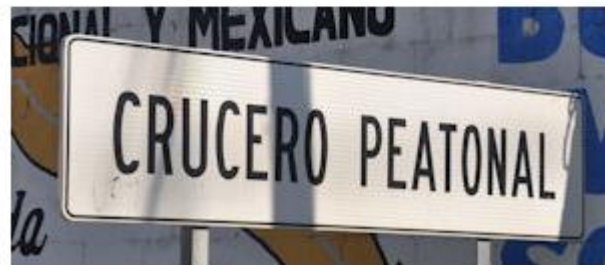
Imagen 5.9 Ejemplos de Señales Informativas de Recomendación.

Son utilizadas para recordar al usuario disposiciones o recomendaciones de seguridad que son pertinentes atender durante el recorrido, su forma es rectangular presentado en sus esquinas un redondeo, pueden complementarse en algunos casos con tableros adicionales debiendo llevar las mismas especificaciones para formar un complemento (Imagen 5.9).

Estas señales podrán reconocerse por llevar un color blanco reflejante en el tablero, a excepción de la señal informativa de recomendación especial para rampas de frenado de emergencia, en cuyo caso se reconocerá por ser de color amarillo reflejante (Ver imagen 5.10), en ambos casos con caracteres y filetes en color negro.

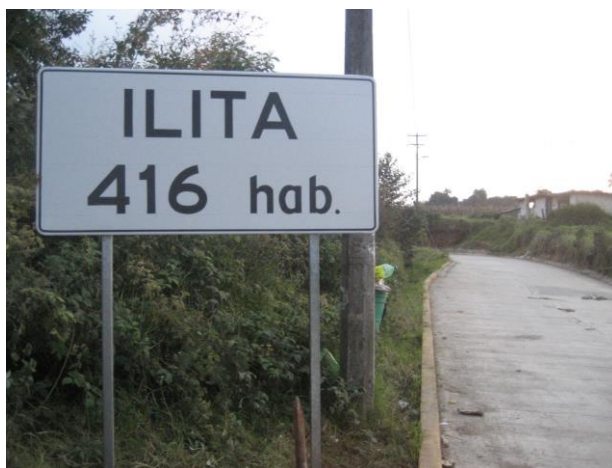
Imagen 5.11 Ejemplo de Señales de Información General.

Se utilizan para brindar al usuario información de tipo general que podrá encontrar a lo largo del viaje, como información de carácter poblacional y geográfico de alguna región (Imagen 5.11), nombres de obras relevantes, límites políticos, así como la ubicación de ciertos elementos de control y seguridad como pueden ser casetas de cobro y puntos de inspección, o bien las ya comentadas anteriormente rampas para frenado de emergencia.

Podrán reconocerse por tener forma rectangular con sus respectivas esquinas redondeadas, y tener un color de fondo blanco reflejante, con los caracteres y filetes en color negro, colocándose generalmente en el sitio donde se desea proporcionar la información al usuario, y si es posible al inicio de este, tratándose de las señales que indiquen un punto de control o de seguridad, deberán indicar la distancia en metros para llegar a él.

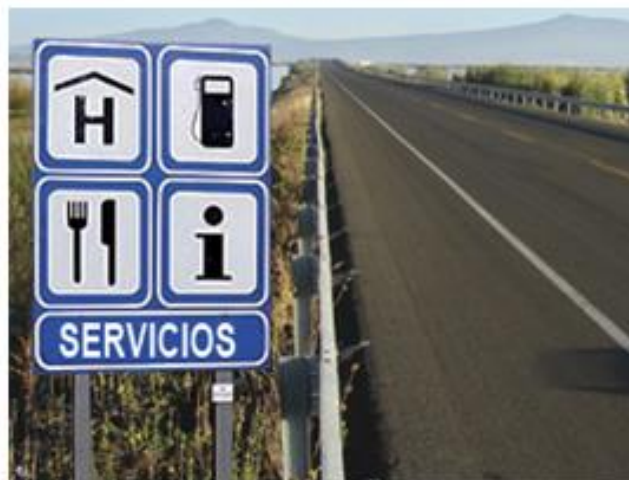
Imagen 5.12 Ejemplo de Señales Turísticas y de Servicio.

Podrán reconocerse por tener un tablero de forma cuadrada, con sus esquinas redondeadas, y en caso de ser necesario deberán complementarse con flechas indicando la dirección a seguir para llegar al lugar indicado, de igual forma podrán complementarse con tableros adicionales por si es necesario brindar más información al usuario sobre el lugar de destino (Ver imagen 5.12), como la distancia para llegar, el horario de servicio, siglas “SOS” o la palabra “Entrada”.

Se distinguen por tener un color de fondo en la mayoría de las señales azul reflejante, cuyos pictogramas, caracteres y filetes serán de color blanco reflejante, solamente las señales “Auxilio Turístico” y “Médico” llevarán una cruz de color rojo reflejante en un fondo blanco reflejante.

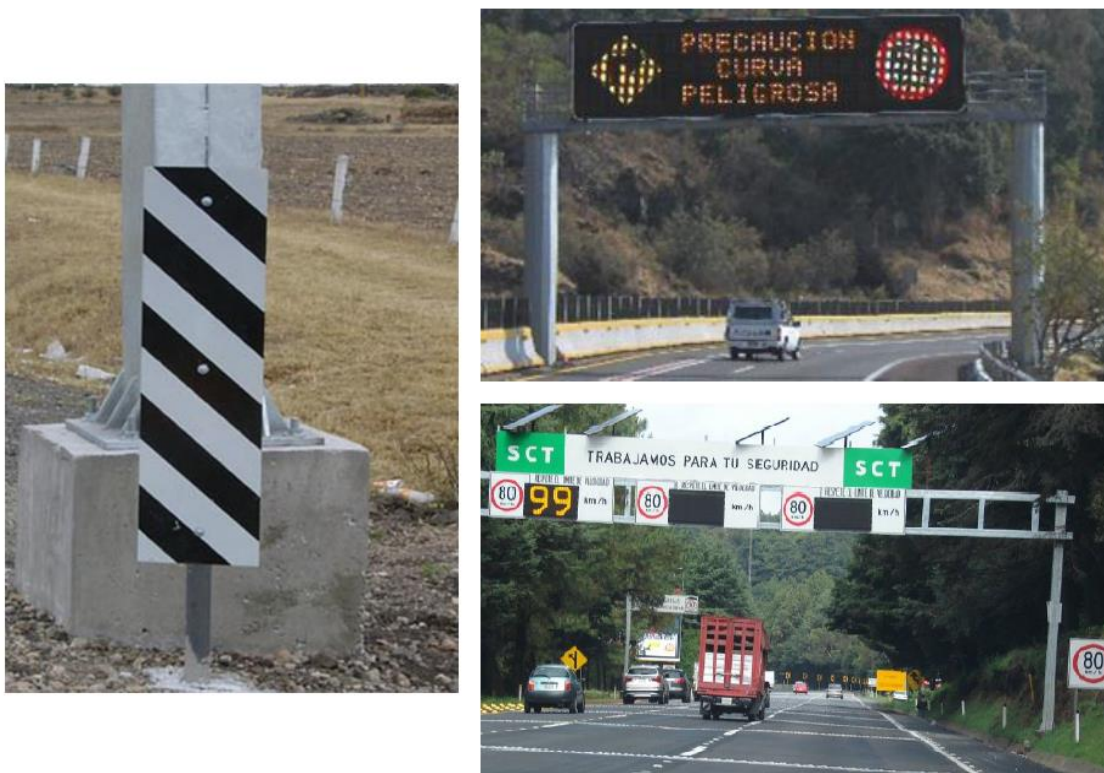
Imagen 5.13 Ejemplo de Señales Diversas (Imagen Izquierda: Indicador de Obstáculos, Imágenes Derecha: Señales de Mensaje Cambiable).¹⁰

Son dispositivos que se colocan para encauzamiento y prevención de los usuarios de las carreteras y vialidades urbanas.

Como se pudo apreciar en la Tabla 5.2, se clasifican a su vez en *Indicadores de Obstáculos*, *Indicadores de Alineamiento*, *Reglas y Tubos Guía para Vados*, *Indicadores de Curvas Peligrosas* y *Señales de Mensaje Cambiable*, algunos de estos se ejemplifican en la siguiente imagen.

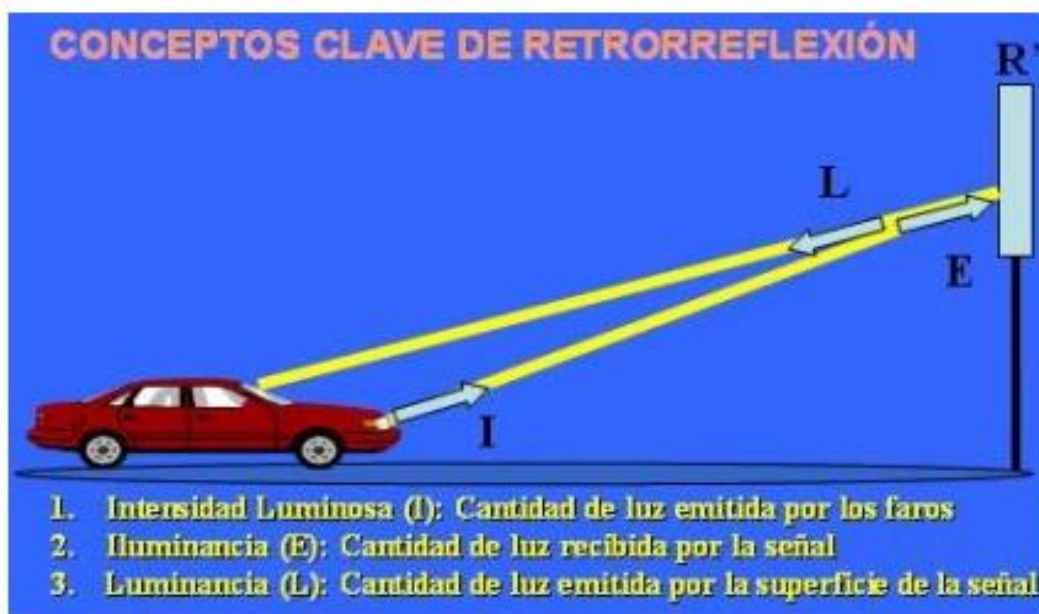
Figura 5.14 Representación Gráfica de la Retrorreflexión.

Al igual que la anterior, la Retrorreflexión es la capacidad que tiene un objeto de devolver la luz incidente proveniente de una fuente ajena, sin embargo, en este principio la luz regresa sin importar el ángulo de incidencia original, lo cual es importante para el caso de estudio de este capítulo, específicamente, una lámina de señalamiento vertical, la cual reflejara la luz proveniente de los faros de un vehículo y gracias a esta cualidad podrá ser susceptible a la vista del conductor, esto se puede apreciar mejor en la figura siguiente:

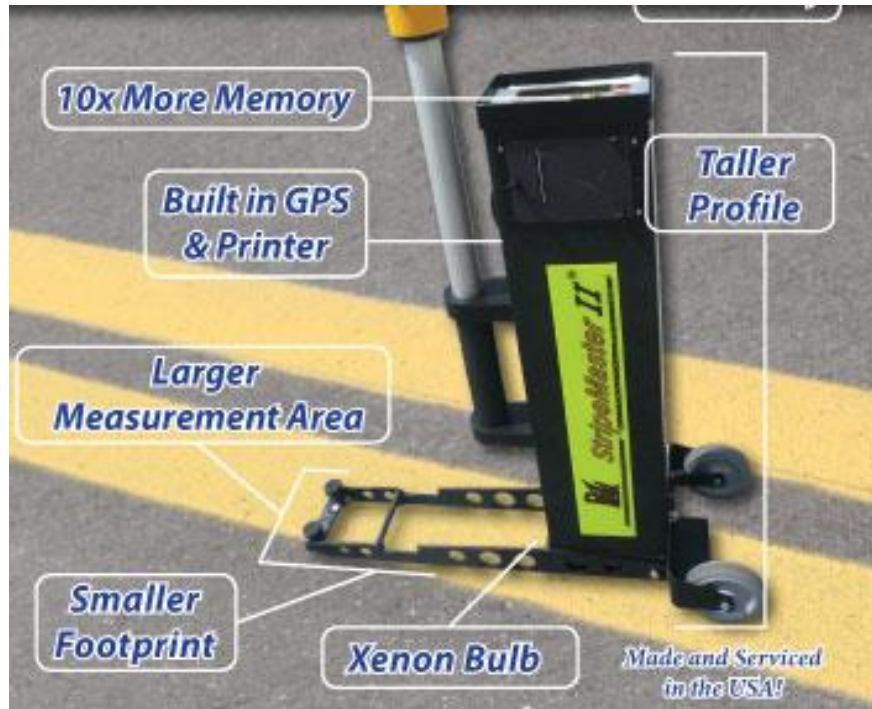
Imagen 5.17 Equipo Reflectómetro para Medir el Coeficiente de Reflexión del Señalamiento Horizontal.

Para determinar el Coeficiente de Reflexión del señalamiento horizontal, deberá utilizarse un reflectómetro horizontal (Imagen 5.17), en la actualidad existen gran cantidad de equipos que miden la Retroreflexión, sin embargo el principio que

utilizan para realizar dicha medición es el mismo, para el caso de la presente Tesis el equipo empleado es el reflectómetro StripeMaster II de la marca RoadVista, en las figuras siguiente podrá apreciarse con mayor detalle este equipo.

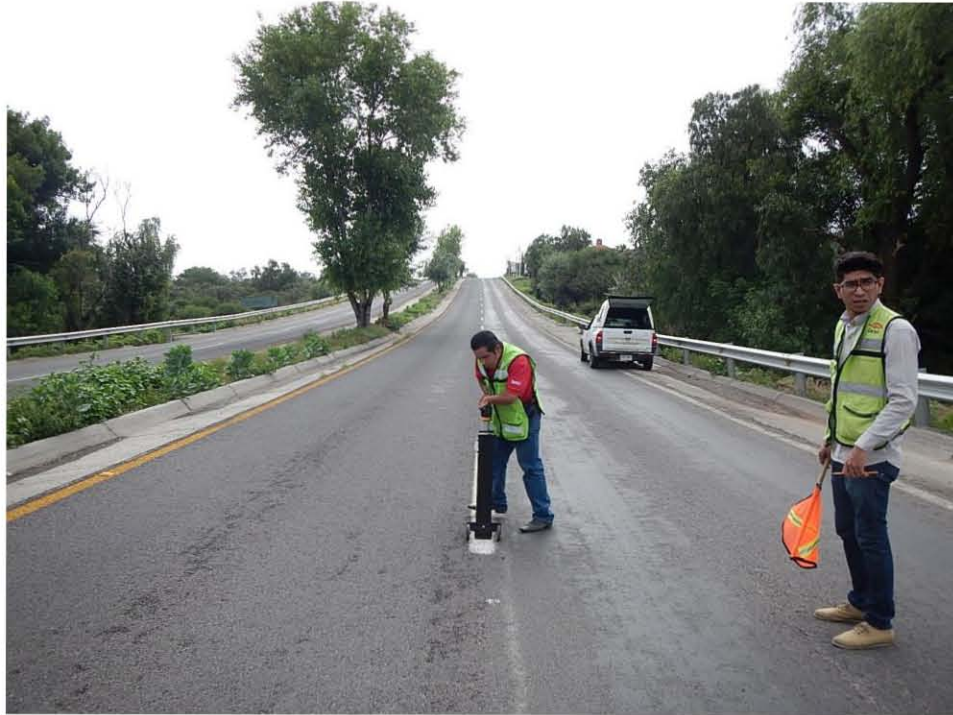
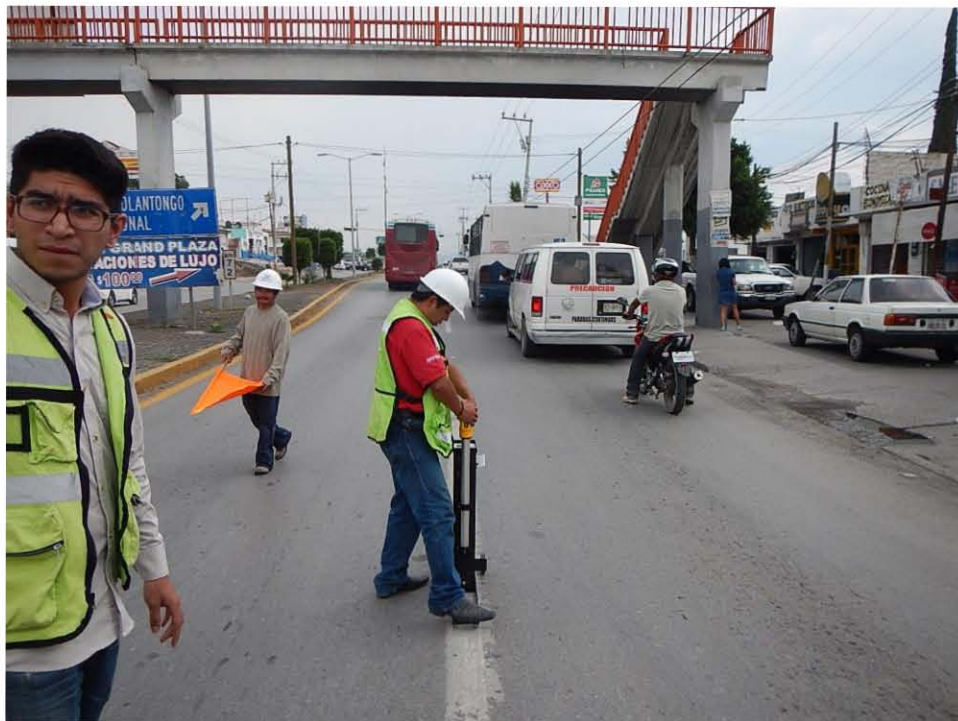
Fotografía 5.20 Evaluación de la Retroreflexión en Marca M-2.3.

Posteriormente se procederá con la calibración del equipo Reflectómetro, con ayuda de la placa de calibración, una vez concluido esto se podrá empezar con la evaluación al señalamiento horizontal correspondiente, esta evaluación podrá apreciarse con mayor detalle en la fotografía 5.20.

Fuente: Propia, Medición realizada con el equipo Reflectómetro StripeMaster II, durante la evaluación de la Retroreflexión en el estado de Hidalgo.

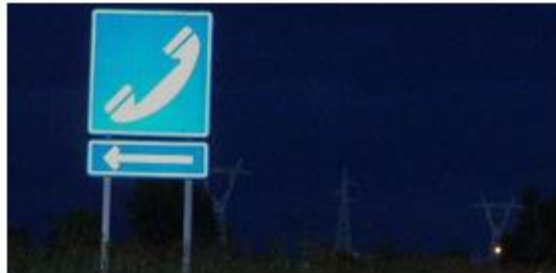
Imagen 5.21 Señal Informativa de Servicio con Película Reflejante Grado Ingeniería.

Aunque este tipo de película reflejante no es utilizada en carreteras o autopistas, es el más utilizado en zonas urbanas puesto que maneja un índice de Retroreflexión menor, adecuado para las características de la vía en horas pico, considerando que la intensidad de luz reflejada hacia el usuario no debe causar una molestia a su

visión al estar en un vehículo en poco movimiento, es decir, en niveles de servicio D al F, en donde el flujo vehicular no es tan fluido recordando lo visto en el capítulo II, y sin embargo siga siendo una señal clara, visible y fácil de interpretar por el usuario (Imagen 5.21), su ciclo de vida es relativamente corto comparado con los tipos de película siguientes.

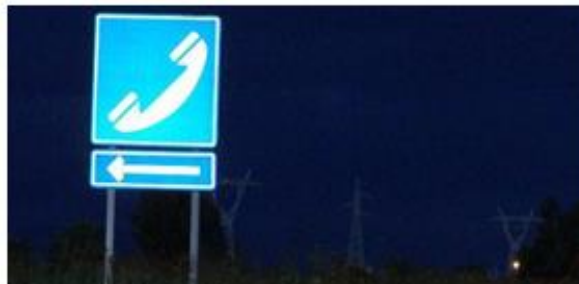
Imagen 5.22 Señal Informativa de Servicio con Película Reflejante Tipo A.

También conocidas como películas de *Alta Intensidad*, son elaboradas con microprismas o en algunos casos también pueden emplearse microesferas de vidrio, este tipo de películas son utilizadas en carreteras o autopistas de dos carriles y también en vías secundarias de zonas urbanas, este tipo de películas tienen un índice de Retrorreflexión alto y por lo tanto además de ser utilizadas en todos los señalamiento verticales también pueden ser utilizadas en dispositivos de seguridad de obra y en los indicadores de alineamiento (fantasmas) garantizando así la seguridad de la vía en condiciones nocturnas, o bien en caso de lluvia o neblina, su ciclo de vida puede ser mayor a los 5 años con un buen cuidado, en la imagen siguiente se ejemplifica este tipo de señal.

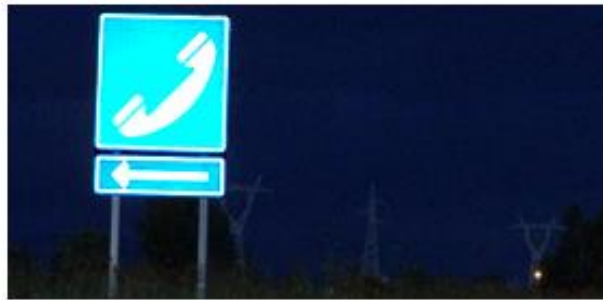
Imagen 5.23 Señal Informativa de Servicio con Película Reflejante Tipo B.

En este caso, estas películas son conocidas como de *Muy Alta Intensidad* o *Grado Diamante*, por sus grandes niveles de Retrorreflexión (Imagen 5.23), los cuales pueden mantenerse por tiempos realmente prolongados, garantizando un ciclo de vida de más de 7 años con condiciones de uso normal, siendo ideales en carreteras o autopistas de cuatro o más carriles y en las vías primarias de las zonas urbanas, en estas películas son utilizados microprismas sintéticos, por lo tanto de las 3 películas reflejantes es considerada la mejor.

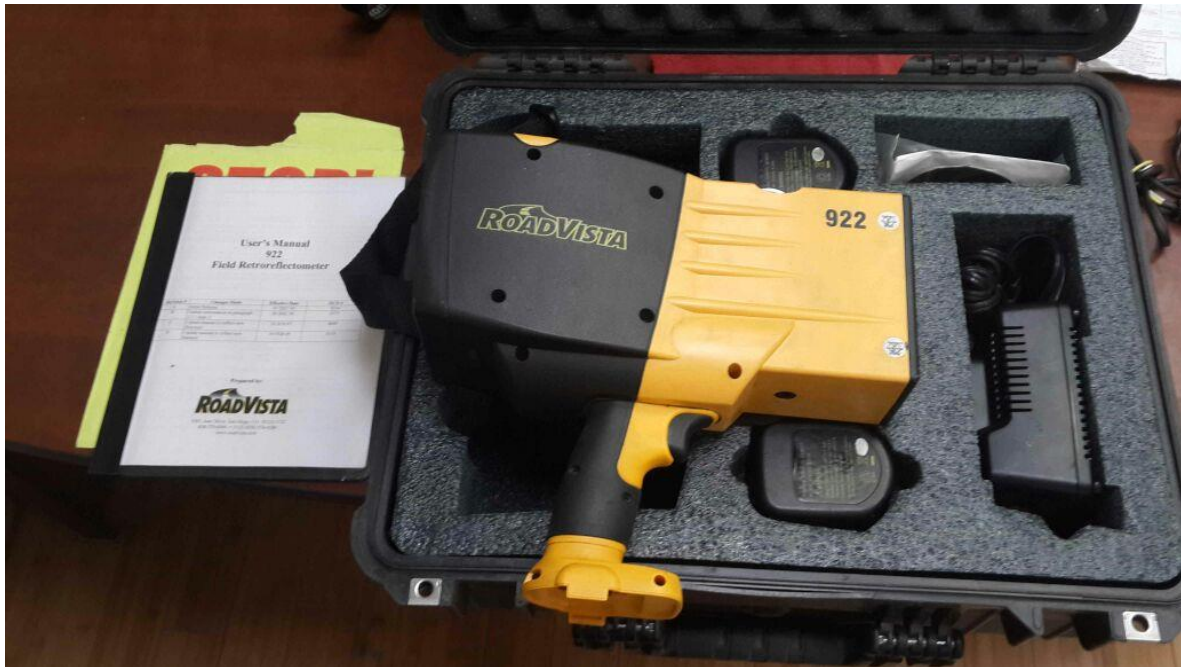
Fotografía 5.24 Equipo Reflectómetro para Medir el Coeficiente de Reflexión del Señalamiento Vertical.

varios equipos que miden la Retrorreflexión de estas señales, y en todos los casos se realiza de la misma manera, para el caso de la presente Tesis el equipo empleado es el reflectómetro de mano 922 de la marca RoadVista, el cual se podrá apreciar de mejor manera en la figura siguiente.

Fuente: Propia, Equipo utilizado para evaluar la Retrorreflexión de las películas reflejantes.

Posteriormente se procederá con la calibración del Reflectómetro Portátil, con ayuda de la placa de calibración, una vez se haya corroborado que los valores de calibración que trae la placa coincidan con los valores de calibración que muestra el reflectómetro en pantalla al terminar la calibración, se podrá empezar con la medición de las señales verticales correspondientes.

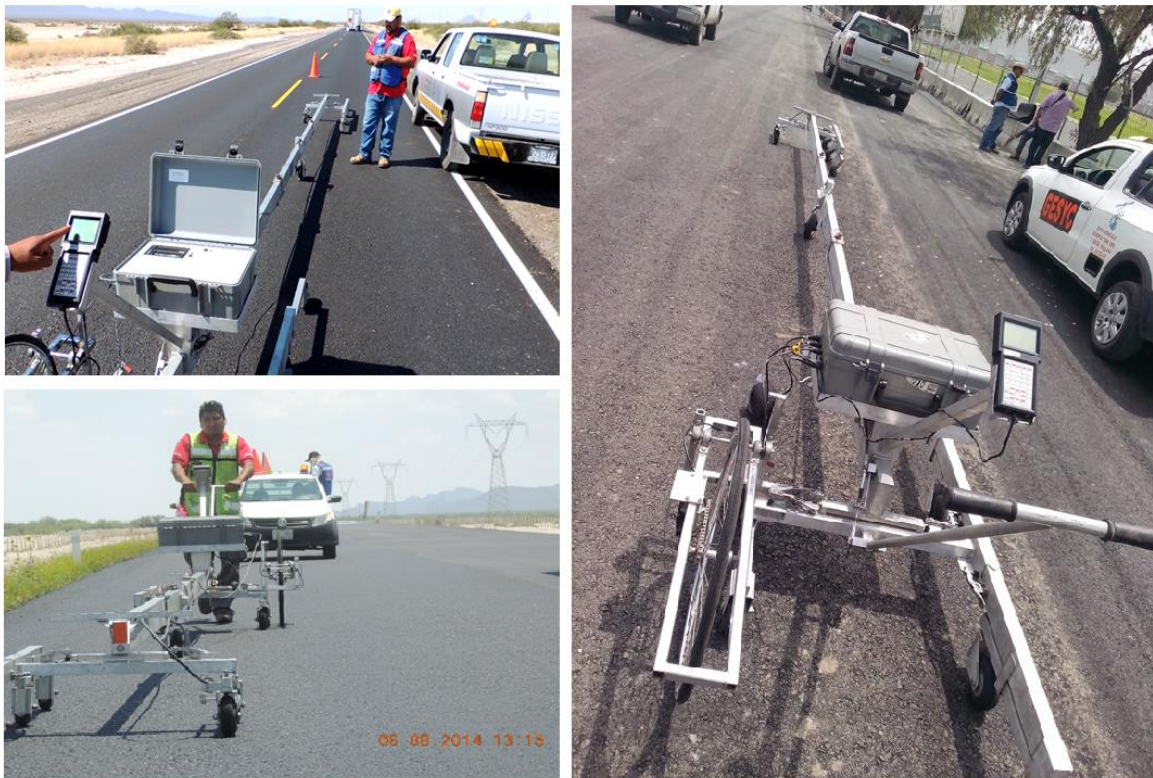
Fotografía 6.1 Perfilógrafo computarizado Tipo California de la marca Ames Engineering utilizado para determinar la Rugosidad del Pavimento.

- ✓ Recorrido por el tramo a evaluarse ubicando posible eventos y corroborando que esté limpio y libre de partículas como grava suelta, lodo o material que pueda afectar los valores de la medición.

- ✓ Inspección visual para comprobar que el equipo este completo y no tenga daños en ninguna de sus piezas.
- ✓ Comprobar presión de la llanta.
- ✓ Ensamblar el equipo.

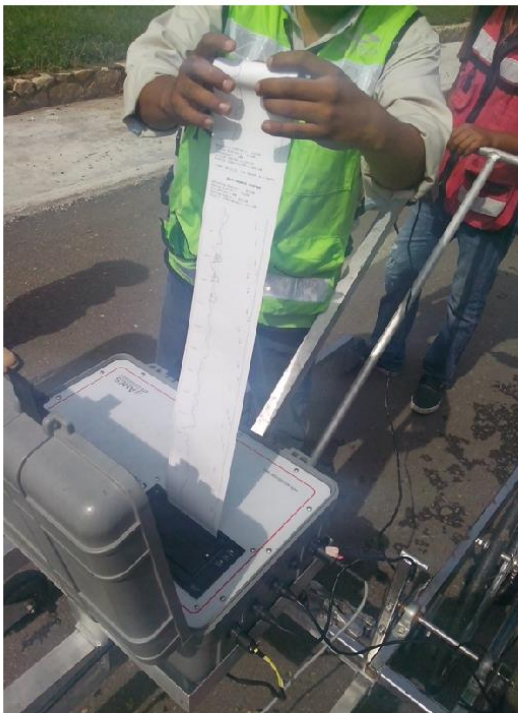
Fotografía 6.2 Impresión del Perfil Longitudinal terminada la prueba de Índice de Perfil.

Referente a la impresión de resultados, la SCT indica que la obtención del perfilograma de la superficie de rodadura del pavimento deberá hacerse por subtramos, los cuales deberán ser de 200 mts de longitud cada uno.

En la fotografía siguiente se podrá observar la impresión en campo del perfil longitudinal del equipo a través de la impresora del Perfilógrafo, y a su vez, en la imagen 6.3 se observará como está conformado el rollo de impresión correspondiente a dicha impresión en la evaluación del IP.

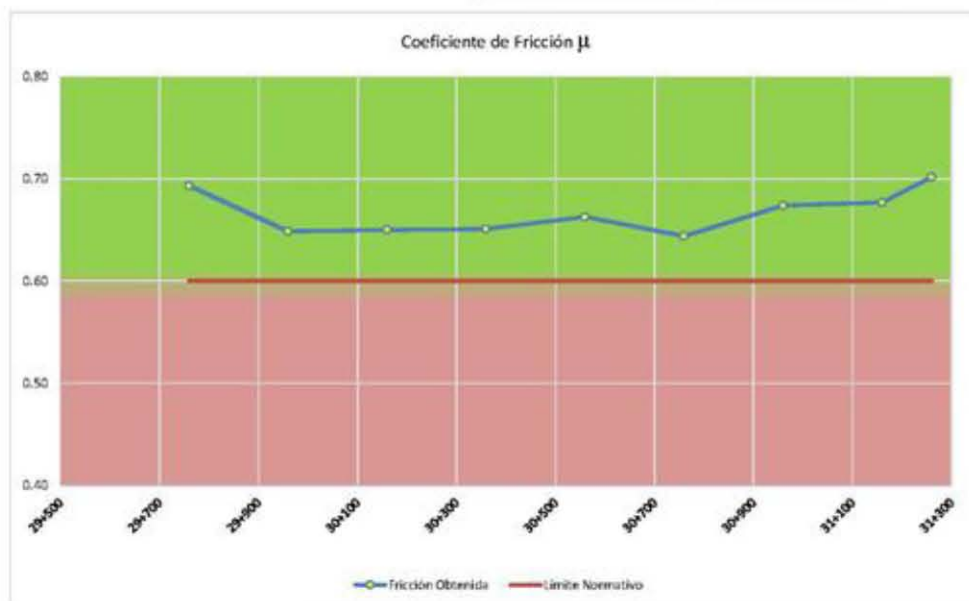
RESUMEN DE VALORES OBTENIDOS, CPO "A" CARRIL DERECHO

KILOMETRAJE		VELOCIDAD PROMEDIO	TEMPERATURA DEL PAVIMENTO	FLUJO DE AGUA	FRICCIÓN PROMEDIO (Mu)	FRICCIÓN CORREGIDA 1.2243*Mu - 0.1822	ESTADO SUPERFICIAL
DEL KM.	AL KM.						
29+560	29+760	44.29	21.38	119.19	0.71	0.69	CUMPLE NORMATIVA
29+760	29+960	62.30	20.75	119.43	0.68	0.65	CUMPLE NORMATIVA
29+960	30+160	67.37	20.73	119.45	0.68	0.65	CUMPLE NORMATIVA
30+160	30+360	65.72	20.58	118.68	0.68	0.65	CUMPLE NORMATIVA
30+360	30+560	68.11	19.83	121.06	0.69	0.66	CUMPLE NORMATIVA
30+560	30+760	68.56	19.75	120.53	0.67	0.64	CUMPLE NORMATIVA
30+760	30+960	67.78	20.13	119.97	0.70	0.67	CUMPLE NORMATIVA
30+960	31+160	59.79	22.35	119.94	0.70	0.68	CUMPLE NORMATIVA
31+160	31+260	54.25	22.55	119.56	0.72	0.70	CUMPLE NORMATIVA
VALOR PROMEDIO:						0.67

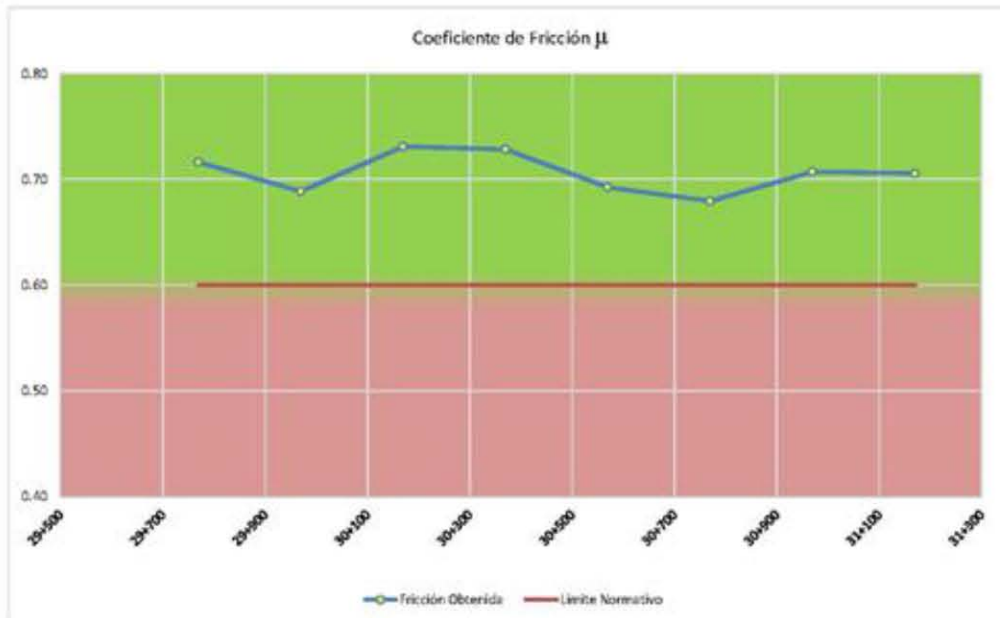
RESUMEN DE VALORES OBTENIDOS, CPO "A" CARRIL IZQUIERDO

KILOMETRAJE		VELOCIDAD PROMEDIO	TEMPERATURA DEL PAVIMENTO	FLUJO DE AGUA	FRICCIÓN PROMEDIO (Mu)	FRICCIÓN CORREGIDA 1.2243*Mu - 0.1822	ESTADO SUPERFICIAL
DEL KM.	AL KM.						
29+570	29+770	43.48	28.20	118.57	0.73	0.72	CUMPLE NORMATIVA
29+770	29+970	60.27	27.93	117.71	0.71	0.69	CUMPLE NORMATIVA
29+970	30+170	65.38	26.23	117.50	0.75	0.73	CUMPLE NORMATIVA
30+170	30+370	64.23	23.65	117.19	0.74	0.73	CUMPLE NORMATIVA
30+370	30+570	67.15	22.20	117.46	0.71	0.69	CUMPLE NORMATIVA
30+570	30+770	68.60	22.25	117.39	0.70	0.68	CUMPLE NORMATIVA
30+770	30+970	68.98	22.58	117.96	0.73	0.71	CUMPLE NORMATIVA
30+970	31+170	61.43	22.55	116.84	0.73	0.71	CUMPLE NORMATIVA
VALOR PROMEDIO:						0.71

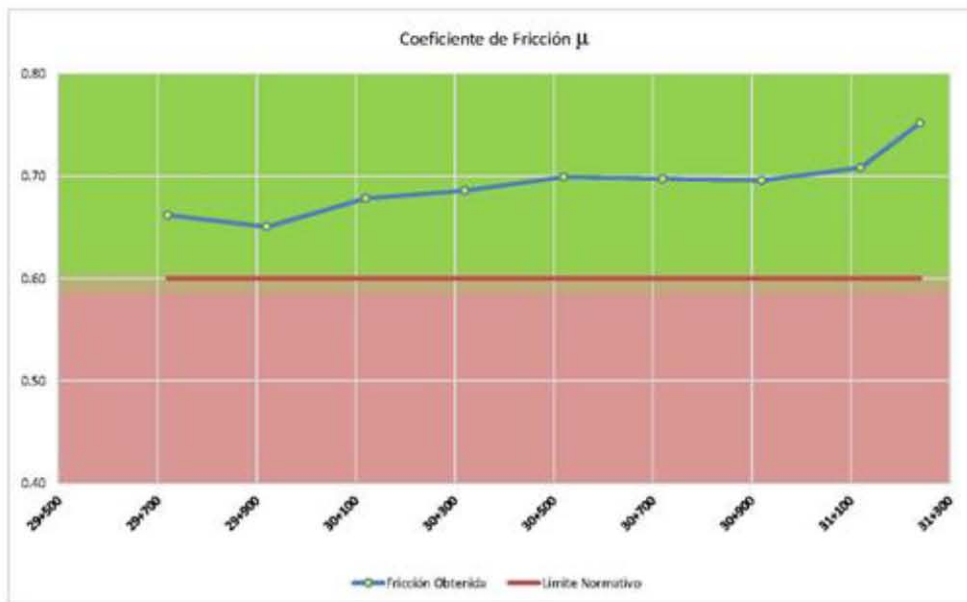
RESUMEN DE VALORES OBTENIDOS, CPO "B" CARRIL DERECHO

KILOMETRAJE		VELOCIDAD PROMEDIO	TEMPERATURA DEL PAVIMENTO	FLUJO DE AGUA	FRICCIÓN PROMEDIO (Mu)	FRICCIÓN CORREGIDA	ESTADO SUPERFICIAL
DEL KM.	AL KM.					1.2243*Mu - 0.1822	
29+520	29+720	50.57	21.00	120.43	0.69	0.66	CUMPLE NORMATIVA
29+720	29+920	69.94	21.08	120.86	0.68	0.65	CUMPLE NORMATIVA
29+920	30+120	72.50	20.53	119.98	0.70	0.68	CUMPLE NORMATIVA
30+120	30+320	66.00	21.70	120.41	0.71	0.69	CUMPLE NORMATIVA
30+320	30+520	65.88	23.10	120.91	0.72	0.70	CUMPLE NORMATIVA
30+520	30+720	68.16	25.58	119.27	0.72	0.70	CUMPLE NORMATIVA
30+720	30+920	63.48	26.38	120.54	0.72	0.70	CUMPLE NORMATIVA
30+920	31+120	59.30	28.33	119.84	0.73	0.71	CUMPLE NORMATIVA
31+120	31+240	37.83	28.04	118.90	0.76	0.75	CUMPLE NORMATIVA
VALOR PROMEDIO:						0.69
