“ÍNDICES DEL CONTROL DE CALIDAD EN LA EVALUACIÓN DE
LA CONDICIÓN SUPERFICIAL DE LOS PAVIMENTOS DE LA
RED CARRETERA NACIONAL”

TESIS

INGENIERO CIVIL

HUGO ARIEL MIRANDA SALAZAR

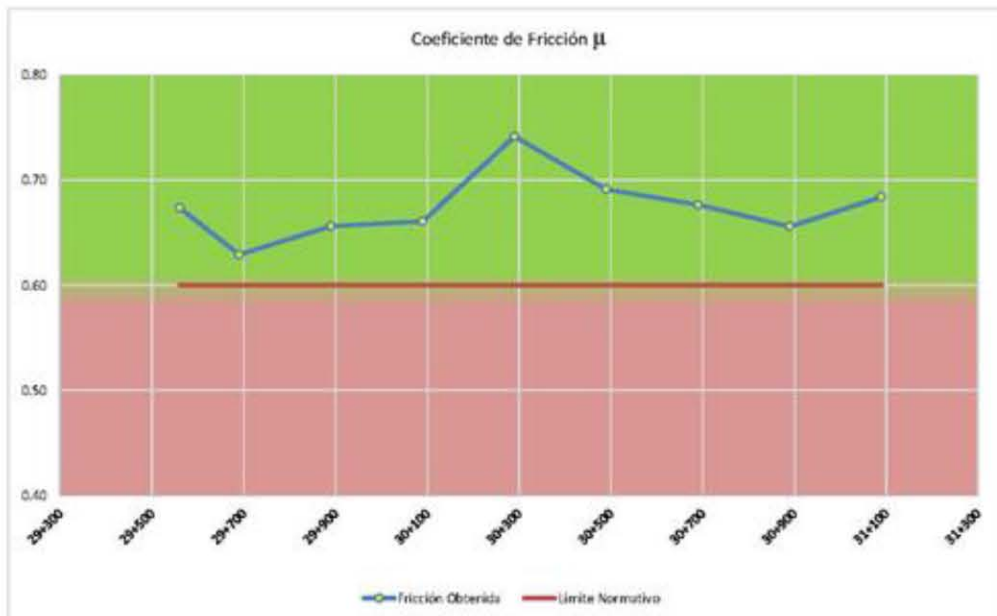
RESUMEN DE VALORES OBTENIDOS, CPO "B" IZQUIERDO

KILOMETRAJE		VELOCIDAD PROMEDIO	TEMPERATURA DEL PAVIMENTO	FLUJO DE AGUA	FRICCIÓN PROMEDIO (Mu)	FRICCIÓN CORREGIDA $1.2243 * Mu - 0.1822$	ESTADO SUPERFICIAL
DEL KM.	AL KM.						
31+290	31+090	45.55	25.35	120.68	0.71	0.68	CUMPLE NORMATIVA
31+090	30+890	64.11	24.23	121.50	0.68	0.66	CUMPLE NORMATIVA
30+890	30+690	70.67	23.10	120.91	0.70	0.68	CUMPLE NORMATIVA
30+690	30+490	70.04	22.35	120.47	0.71	0.69	CUMPLE NORMATIVA
30+490	30+290	68.18	21.50	118.62	0.75	0.74	CUMPLE NORMATIVA
30+290	30+090	75.95	20.10	120.53	0.69	0.66	CUMPLE NORMATIVA
30+090	29+890	80.16	20.00	119.63	0.68	0.66	CUMPLE NORMATIVA
29+890	29+690	75.40	20.58	120.99	0.66	0.63	CUMPLE NORMATIVA
29+690	29+560	60.71	20.92	120.31	0.70	0.67	CUMPLE NORMATIVA
VALOR PROMEDIO:						0.67

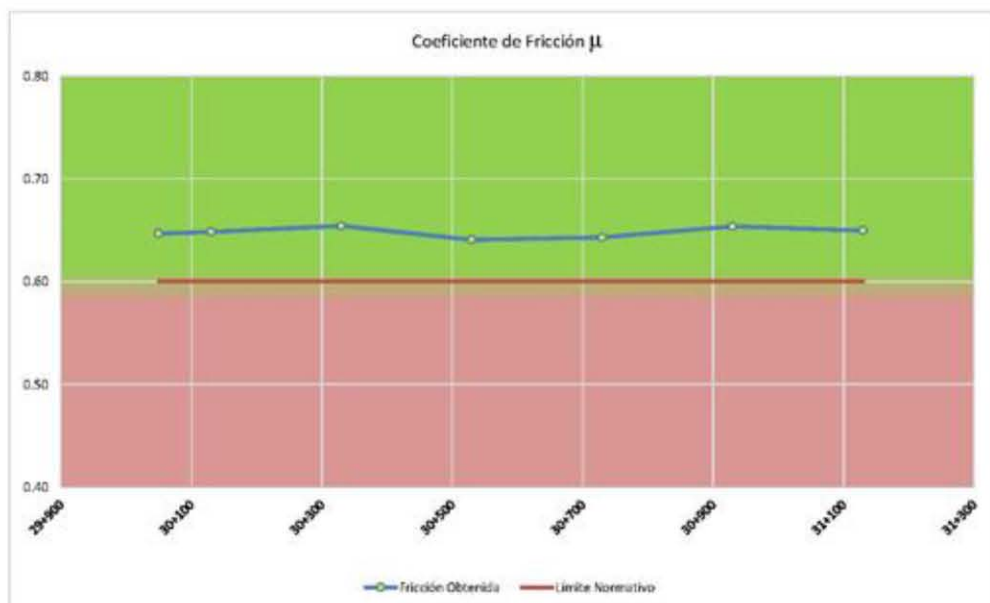
RESUMEN DE VALORES OBTENIDOS, CPO "B" FRANJA XX (COSTADO DE BARRERAS)

KILOMETRAJE		VELOCIDAD PROMEDIO	TEMPERATURA DEL PAVIMENTO	FLUJO DE AGUA	FRICCIÓN PROMEDIO (Mu)	FRICCIÓN CORREGIDA 1.2243*Mu - 0.1822	ESTADO SUPERFICIAL
DEL KM.	AL KM.						
31+330	31+130	45.7	25.2	121.4	0.68	0.65	CUMPLE NORMATIVA
31+130	30+930	70	24	121	0.68	0.65	CUMPLE NORMATIVA
30+930	30+730	80	24	120	0.67	0.64	CUMPLE NORMATIVA
30+730	30+530	85	25	120	0.67	0.64	CUMPLE NORMATIVA
30+530	30+330	81	24	120	0.68	0.65	CUMPLE NORMATIVA
30+330	30+130	77	21	119	0.68	0.65	CUMPLE NORMATIVA
30+130	30+050	70	21	118	0.68	0.65	CUMPLE NORMATIVA
VALOR PROMEDIO:						0.65

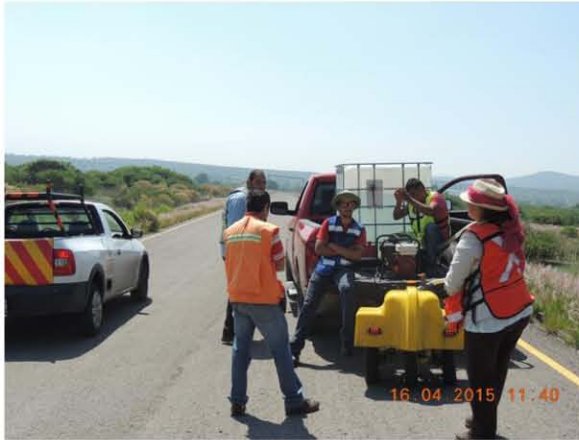
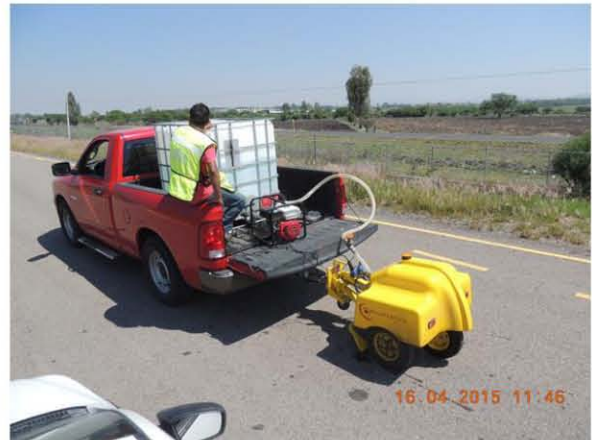
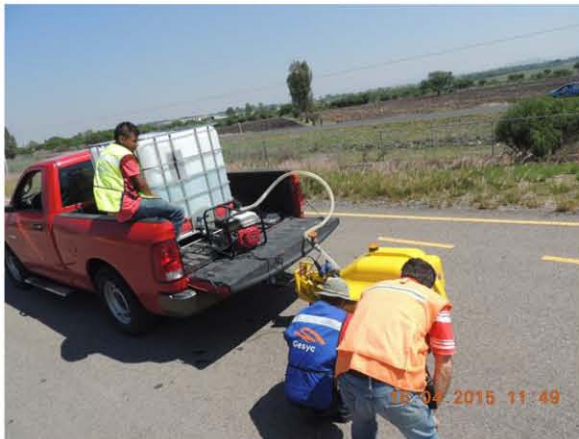
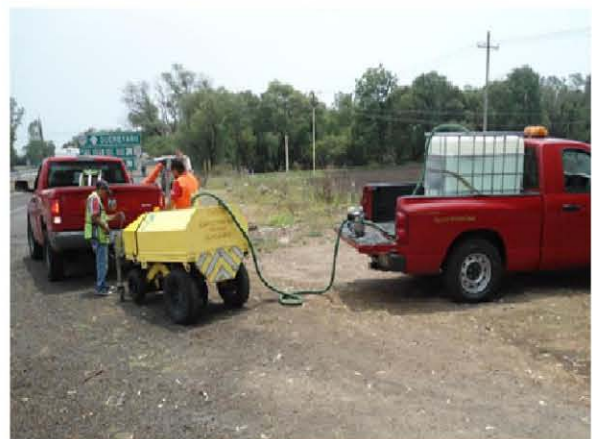
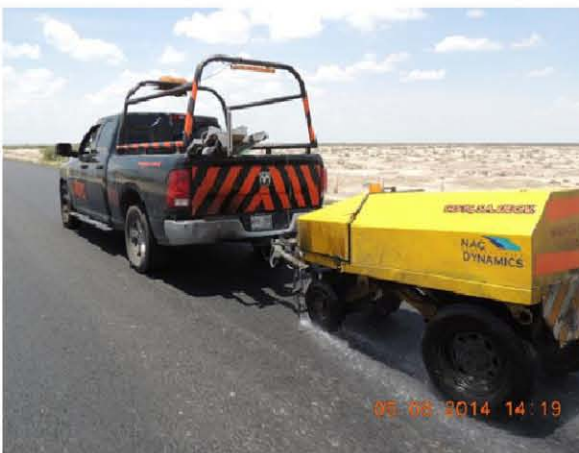
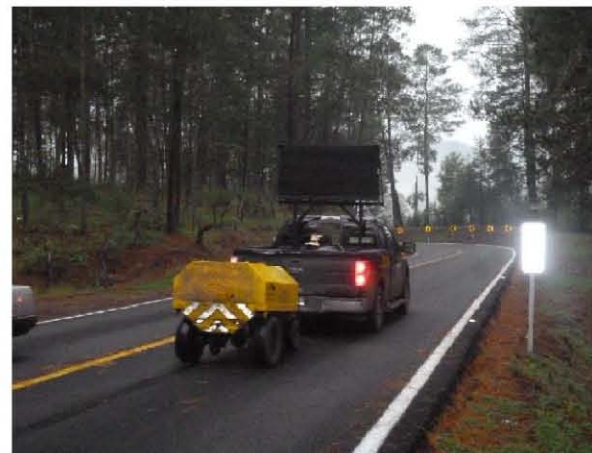
A manera de complemento, se integran las siguientes fotografías correspondientes a la medición del Coeficiente de Fricción, utilizando el DFT y el Mu-Meter.

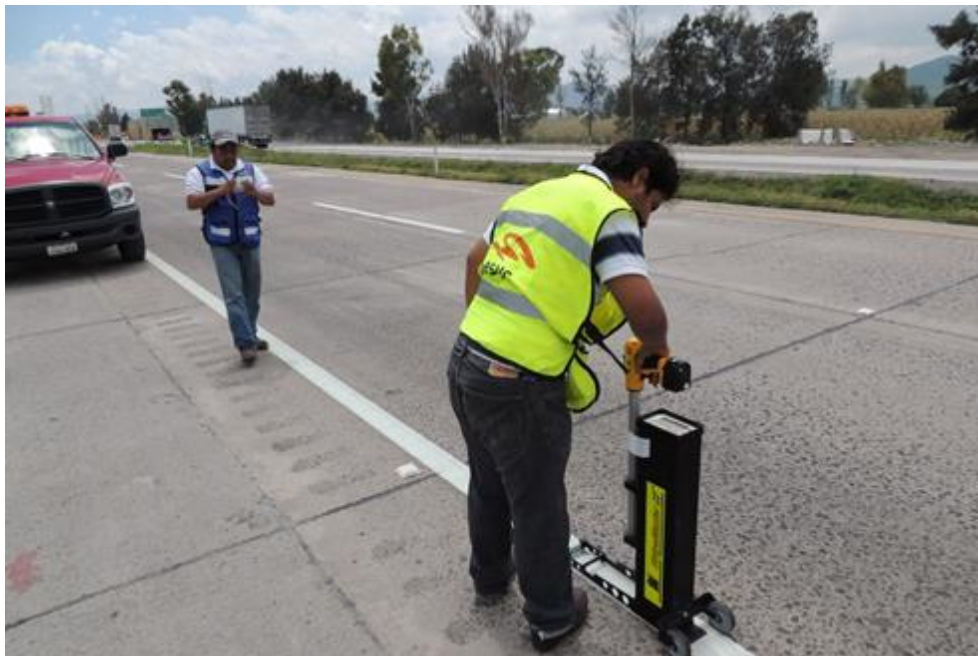
Fotografía 6.9 Medición de la Retroreflexión en Marca M-3.1, pintada sobre Carpeta Hidráulica.

Parte de los trabajos adicionales que tienen que ser realizados al momento de evaluar la Retroreflexión del señalamiento horizontal y que son requeridos por la Secretaría, son verificar las dimensiones de las marcas pintadas sobre el pavimento (Ancho y Espesor), así como la determinación de la dosificación de la pintura (litros por metro lineal), la cantidad de pruebas que se tienen que realizar para estas verificaciones (incluyendo la Retroreflexión) en el caso de la Supervisión será de 1 prueba a cada 200 ml en una longitud de 1 kilómetro, sumando un total de 5 pruebas, con una periodicidad de 1 lote de 15 pruebas representativas de 1 kilómetro por cada 10 kilómetros de línea de pintura aplicada. Es importante aclarar que se deberá verificar todo lo anterior solamente si la medición se realiza justo en el momento en el cual se esté tendiendo la pintura sobre la superficie de rodadura, es decir, dentro del parámetro *inicial* del coeficiente de reflexión, para el caso de que la evaluación se realice a los 180 días o durante la vida de proyecto de la pintura, solamente se podrán verificar el ancho de la línea y su Retroreflexión correspondiente. En la fotografía siguiente se podrá observar la evaluación de la Retroreflexión en la carretera Saltillo – Torreón, cuyo informe se podrá apreciar a continuación, mientras tanto, en la fotografía 6.10 se muestra como se realiza la dosificación de la microesfera posterior al pintado del señalamiento horizontal.

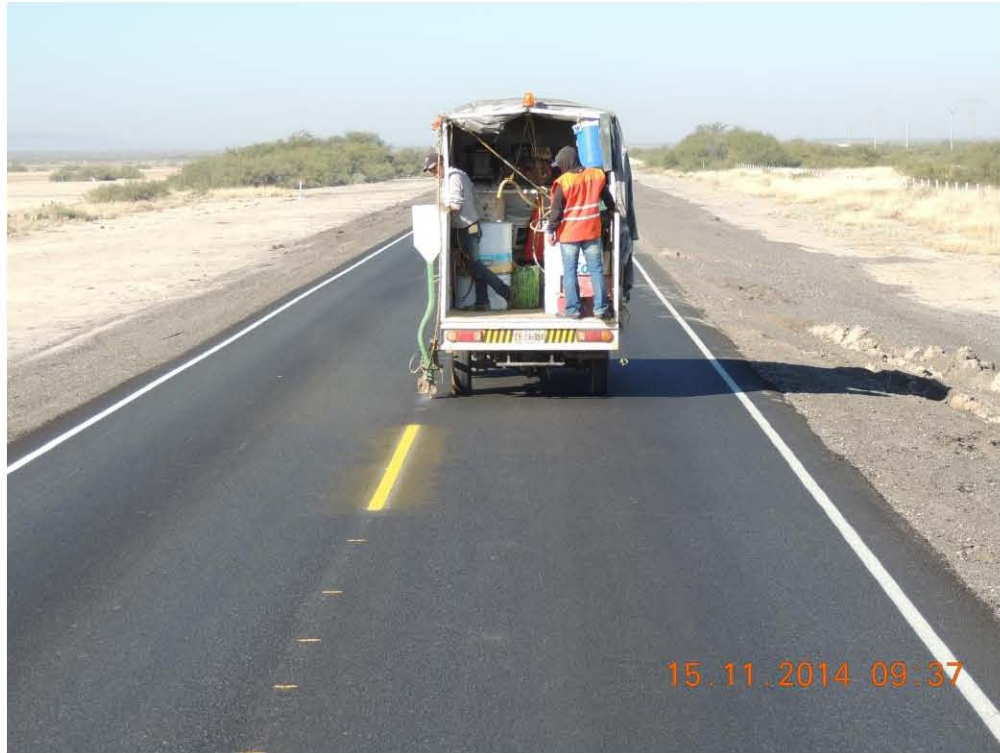
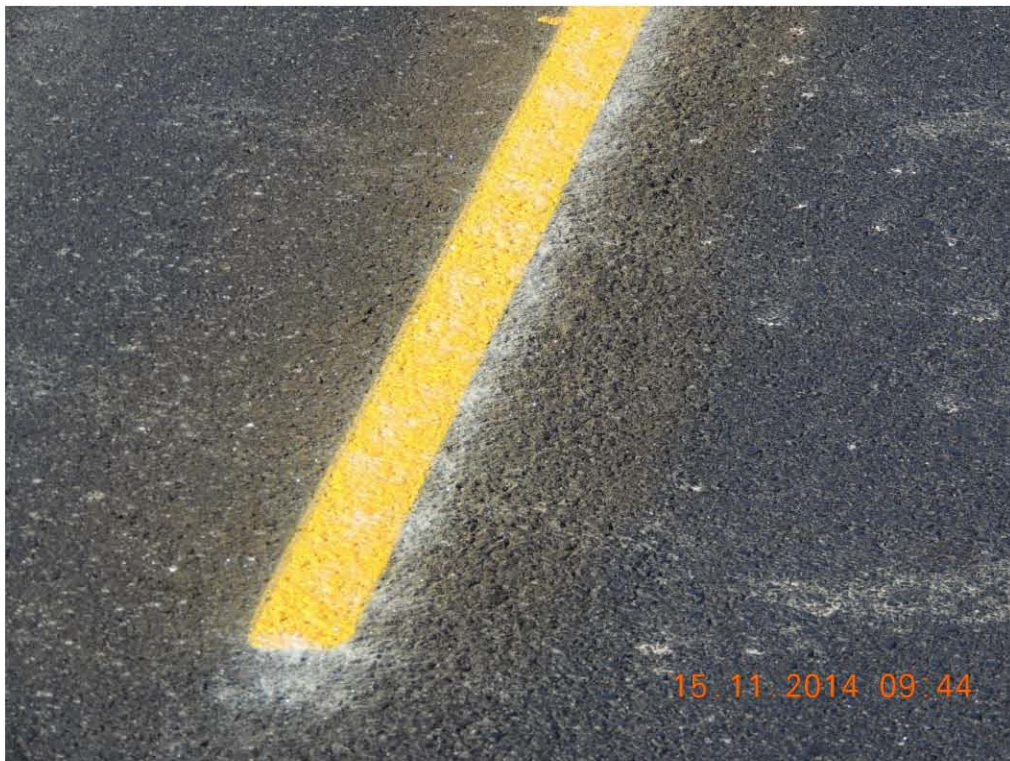
Fotografía 6.10 Dosificación de Microesfera.

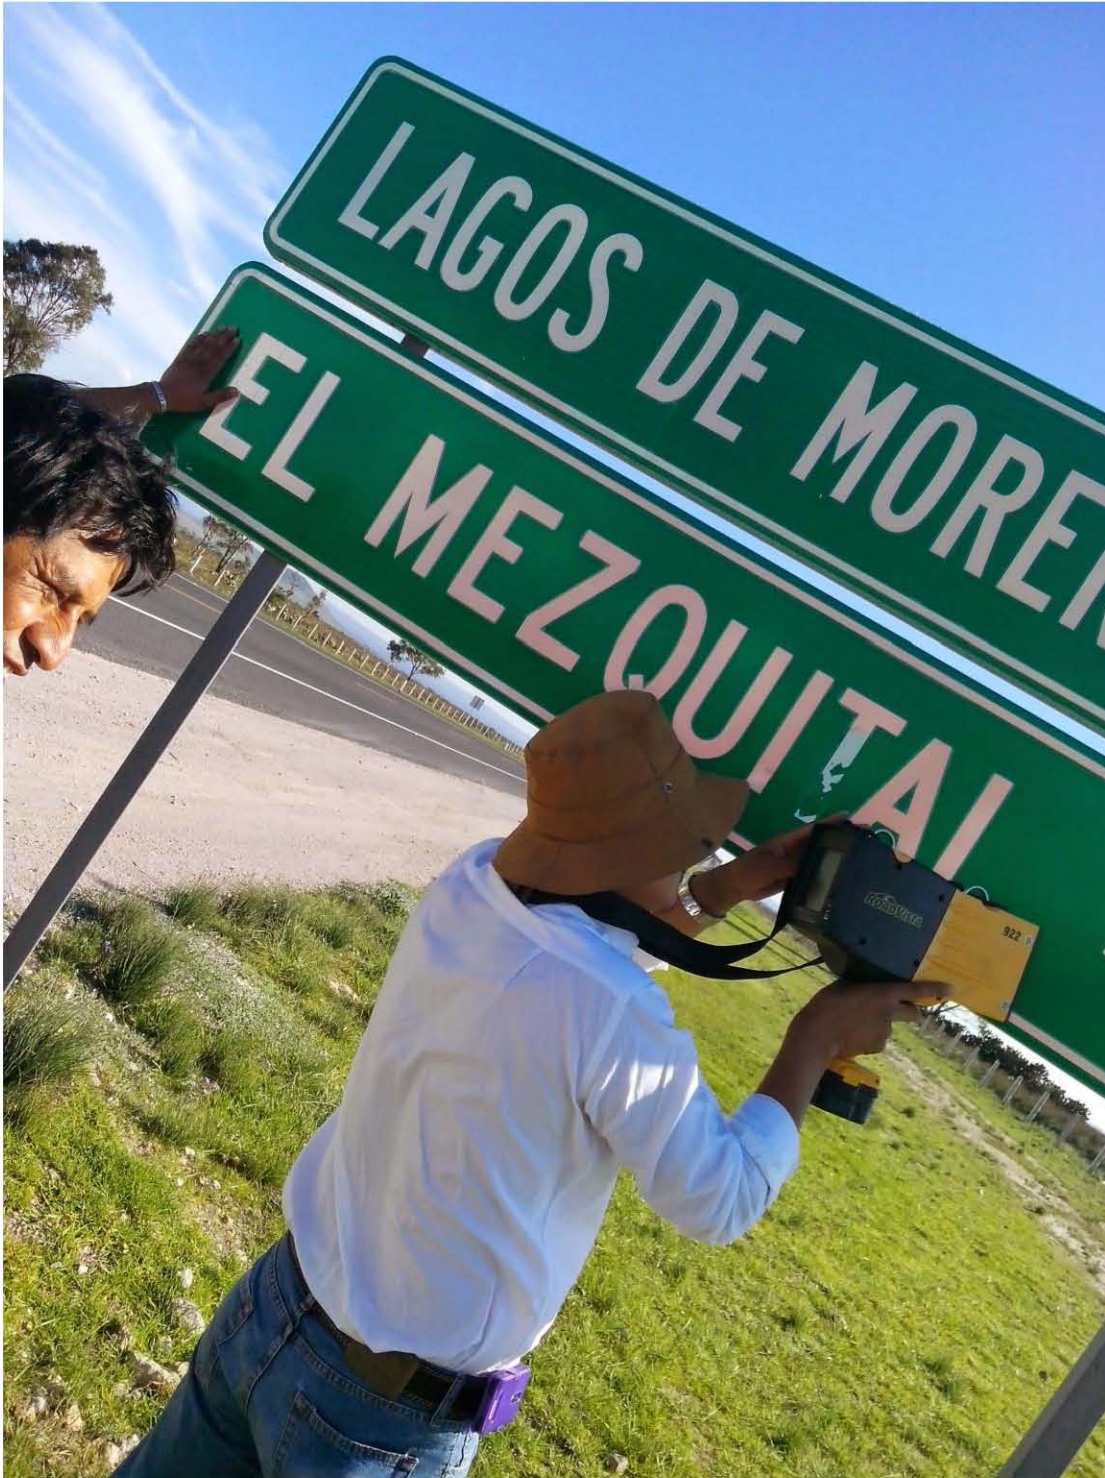
Fotografía 6.11 Medición de la Retroreflexión en el Señalamiento Vertical.

En la fotografía 6.11, se podrá apreciar cómo se realiza esta medición, la cual formo parte de los trabajos de evaluación del Señalamiento Horizontal en el CPCC San Luis Potosí del año pasado.

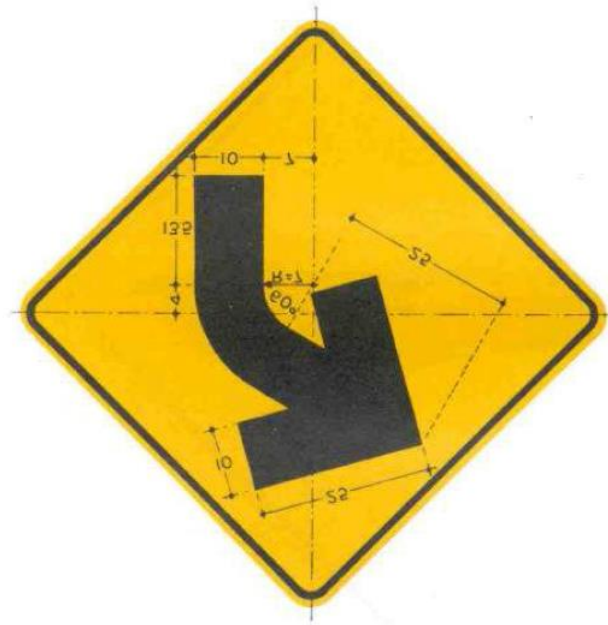
SP-6 Curva Peligrosa

Indica próxima curva peligrosa a la derecha o a la izquierda.

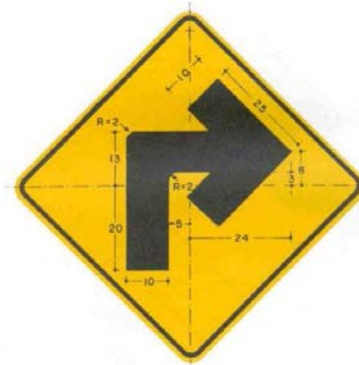
SP-7 Codo

Indica curva cerrada a la izquierda o a la derecha.

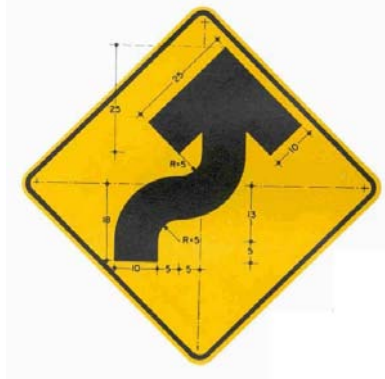
SP-8 Curva Inversa

Indica la presencia de dos curvas peligrosas consecutivas de dirección contraria.

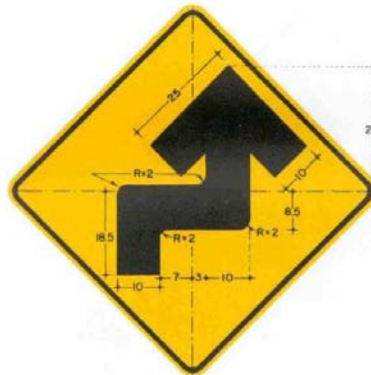
SP-9 Codo Inverso

Indica la presencia de dos curvas cerradas consecutivas de dirección contraria.

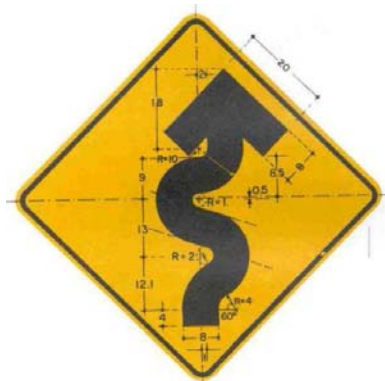
SP-10 Camino Sinuoso

Indica tres o más curvas consecutivas.

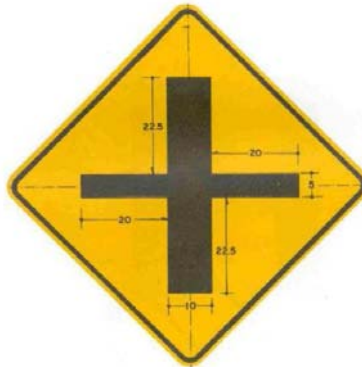
SP-11 Cruce de Caminos

Indica la intersección a nivel de dos caminos.

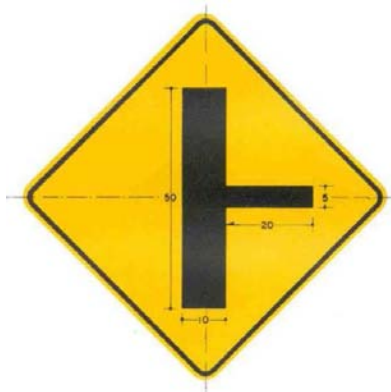
**SP-12 Entronque en T**

Indica una intersección a nivel de tres ramas.

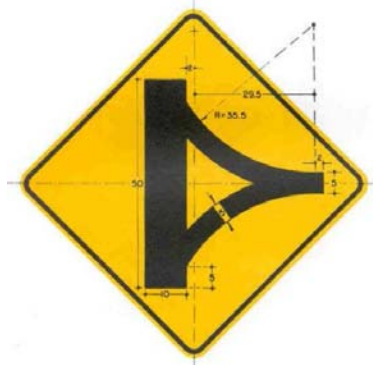
**SP-13 Entronque en Delta**

Indica una intersección a nivel de tres ramas, con isleta triangular central.

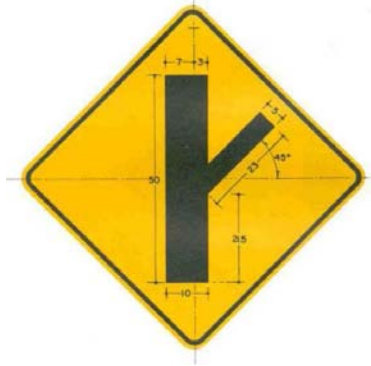
SP-14 Entronque Lateral Oblicuo

Indica una intersección a nivel de tres ramas, cuando el ramal que entronca sea oblicuo.

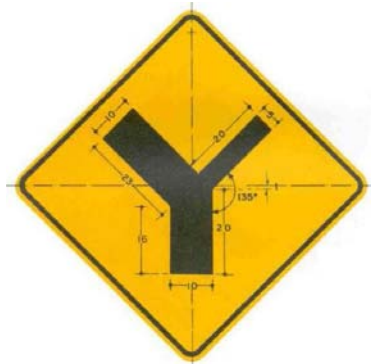
SP-15 Entronque en Y

Indica la bifurcación de un camino.

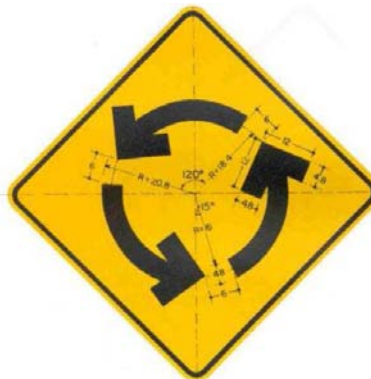
SP-16 Glorieta

Indica una intersección a nivel de dos o más caminos que tenga una isleta central.

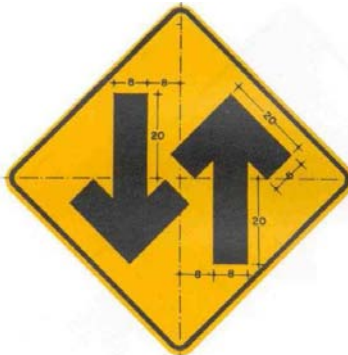
**SP-18 Doble Circulación**

Indica el cambio de circulación en un solo sentido, a otro de dos carriles con circulación en ambos sentidos.

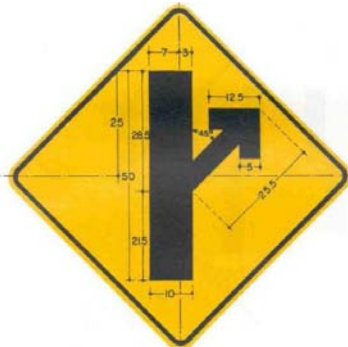
**SP-19 Salida**

Indica la proximidad de una salida en los caminos de acceso controlado.

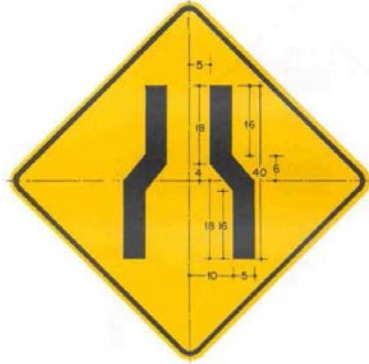
SP-20 Estrechamiento Simétrico

Indica la reducción simétrica de la anchura del camino.

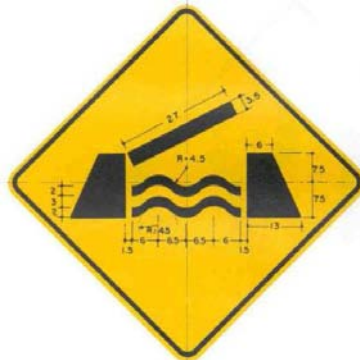
SP-22 Puente Móvil

Indica la proximidad de un puente cuyo sistema de piso pueda estar momentáneamente desplazado.

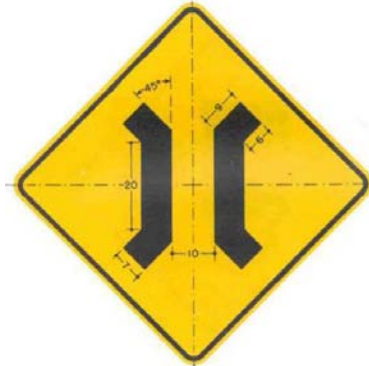
SP-23 Puente Angosto

Indica la proximidad de un puente angosto (reducción de su anchura).

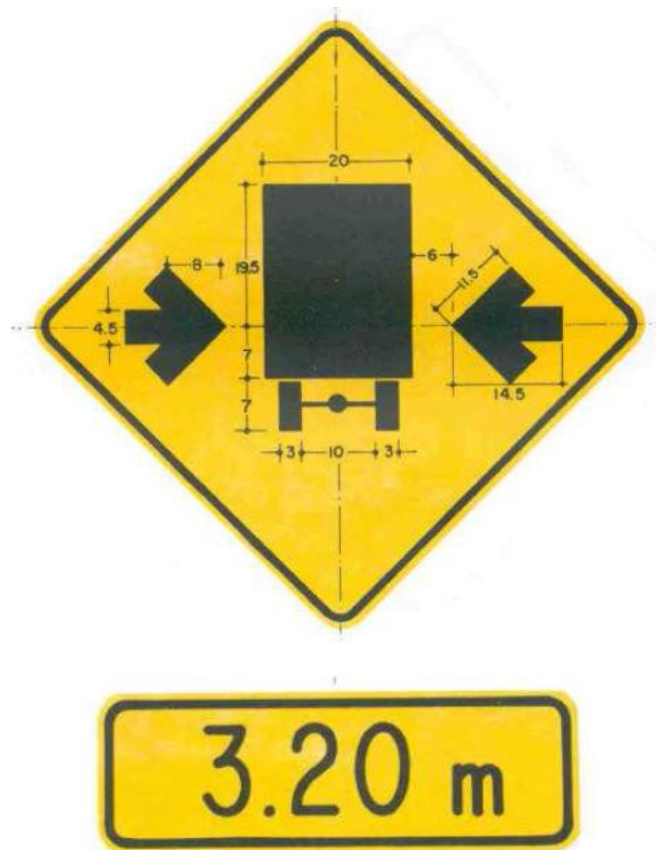
**SP-24 Anchura Libre**

Indica la proximidad de pasos estrechos o estructuras angostas que no permitan la circulación simultánea de dos vehículos. La anchura libre, aproximada al decímetro inferior, se indicará en un tablero adicional.

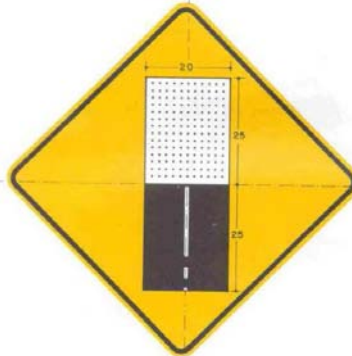
SP-27 Termina Pavimento

Indica la proximidad de la terminación del pavimento.

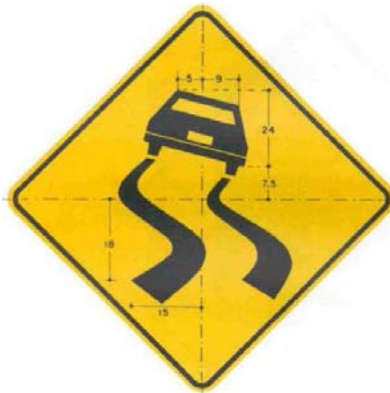
**SP-28 Superficie Derrapante**

Indica la proximidad de un tramo con pavimento resbaloso.

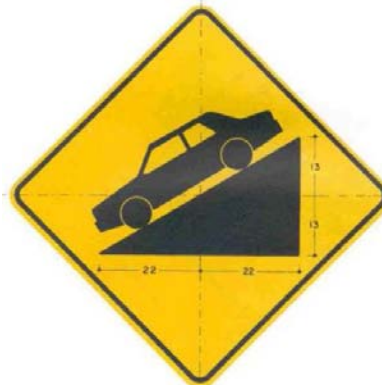
**SP-29 Pendiente Peligrosa**

Indica la proximidad de una pendiente descendente.

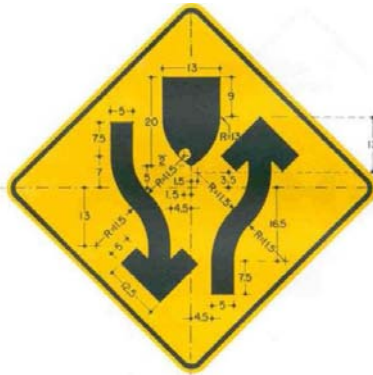
**SP-38A Camino Dividido**

Se usara para advertir a los usuarios, la proximidad de una faja separadora central u otro obstáculo temporal que divide a un camino de un solo sentido de circulación.

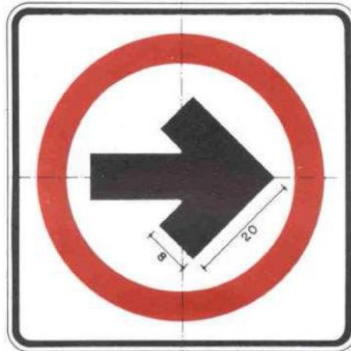
SR-11A Circulación

Indica el inicio de una faja separadora central.

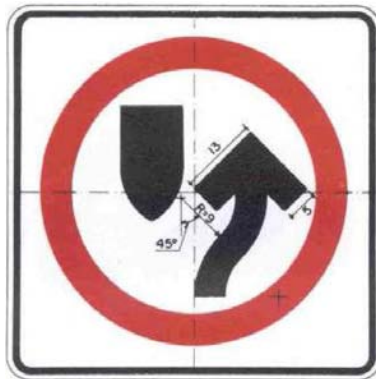
SR-12 Solo Vuelta a Izquierda

Indica que uno o más carriles deberán usarse exclusivamente para vuelta izquierda.

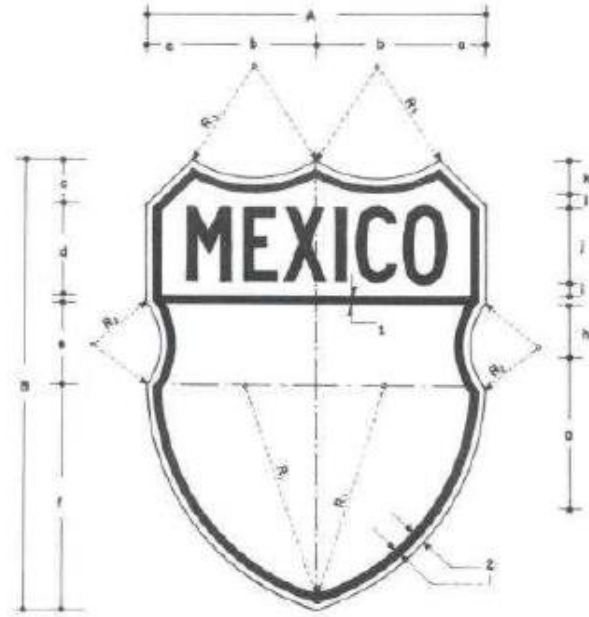
SII-8 Escudo de Carretera Federal Directa de Cuota

Indica carreteras federales de cuota.

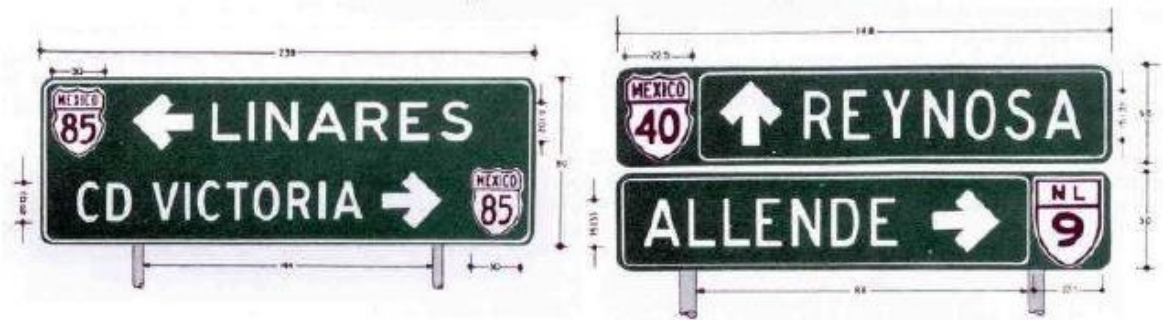
SID-10 Cruce

Se utilizaran en las intersecciones rurales de cuatro ramas, a nivel y a desnivel, para indicar a los usuarios el nombre de la población que tiene como destino cada una de las ramas.

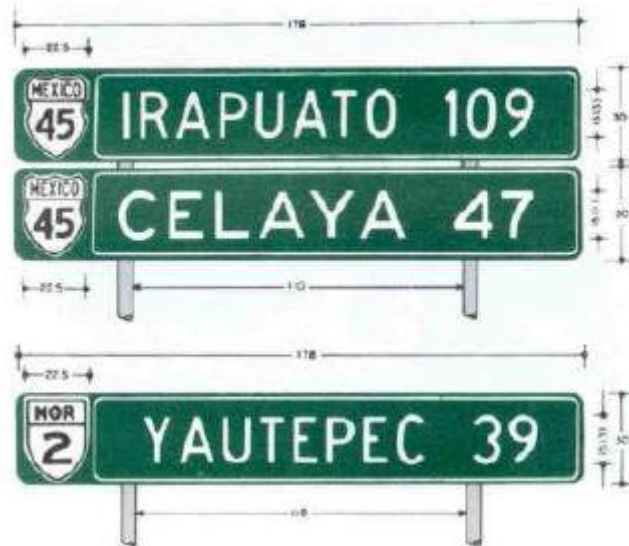
SID-11 Confirmativa

Se usaran para indicar a los usuarios, después de su paso por una intersección o población, el nombre y la distancia por recorrer a las próximas poblaciones, además de confirmar la ruta seleccionada.

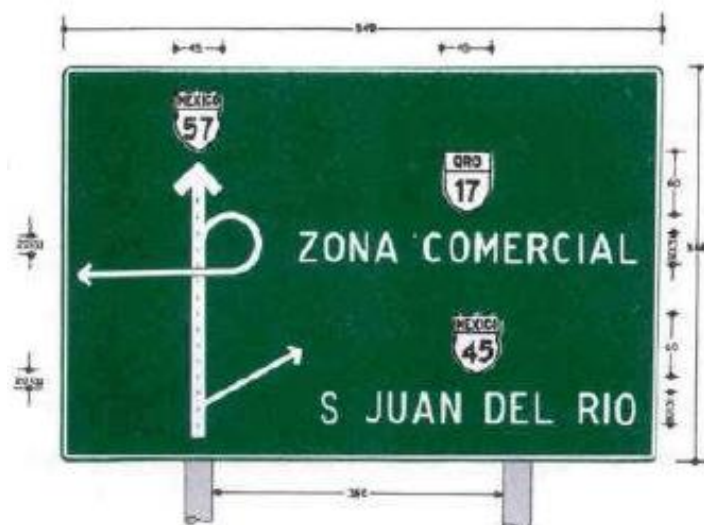
SID-12 Diagramática

Se utilizara en las intersecciones rurales a nivel o a desnivel y en retornos rurales, cuando la carretera sea de cuatro o más carriles, indicando al usuario, además de los destinos, la geometría de las trayectorias a seguir en el entronque.

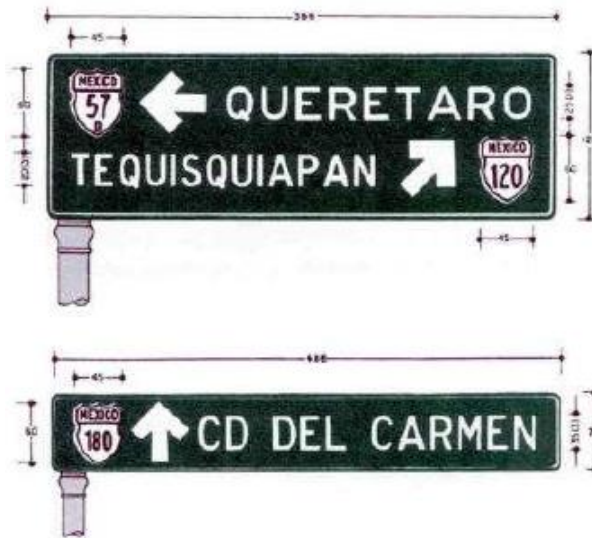
SID-13 Bandera

Se utilizara en las intersecciones rurales o urbanas, a nivel o desnivel, indicando a los usuarios el nombre de la población que tiene como destino cada una de las ramas.

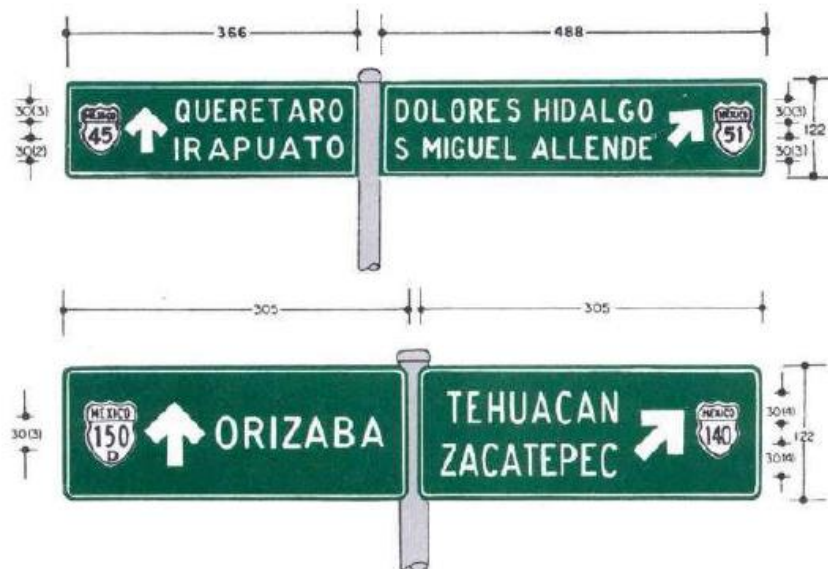
SID-14 Bandera Doble

Se utilizaran en las bifurcaciones de las intersecciones rurales o urbanas a nivel o desnivel, para indicar a los usuarios el nombre de la población que tiene como destino cada una de las ramas.

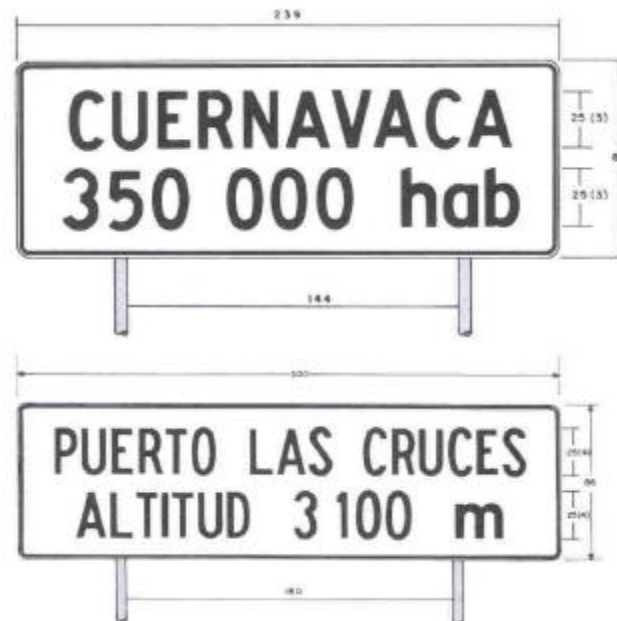
SIG-7 Lugar

Indica el nombre del poblado o lugar de interés al cual se está llegando.

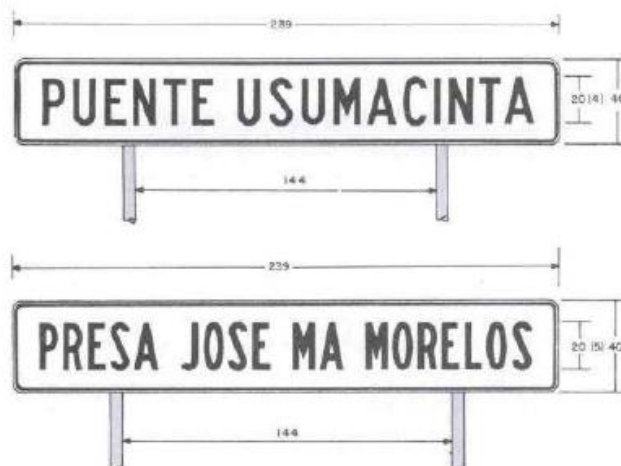
SIG-8 Nombre de Obras

Indica el nombre de obras importantes por lo que cruza el usuario, colocándose al principio de la obra.

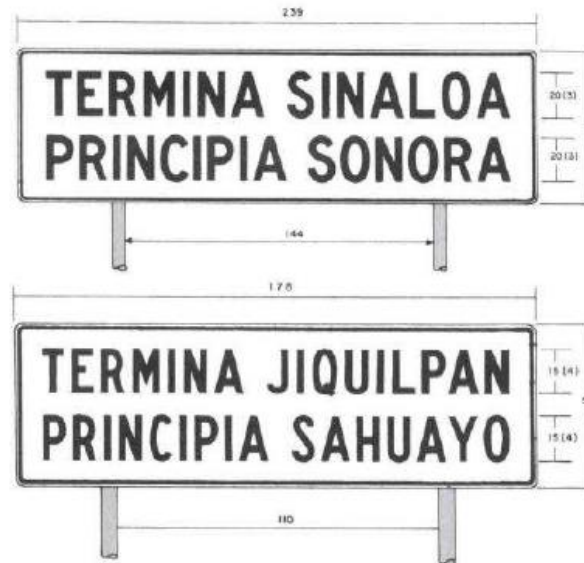
SIG-9 Límites Políticos

Indica el cruce de un límite político, ya sea Estados, Municipios, Delegaciones, Sectores, o Colonias.

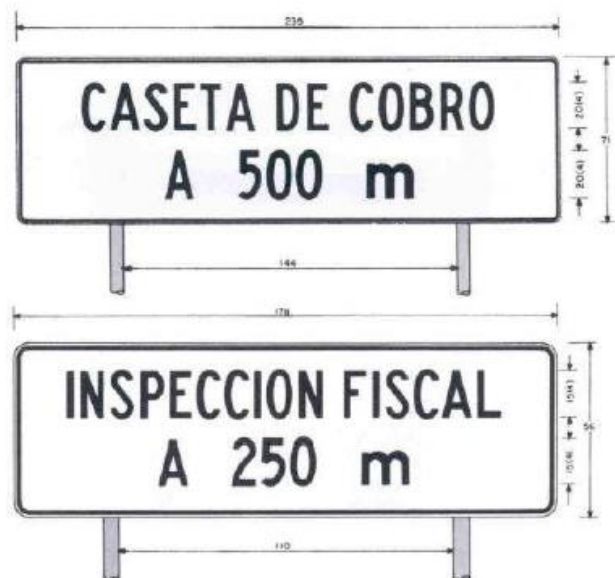
**SIG-10 Control**

Indica la proximidad de un sitio en donde se debe hacer alto o un punto de control en las calles o carreteras, como casetas de cobro, inspección aduanal, forestal, militar, sanitaria, etc.

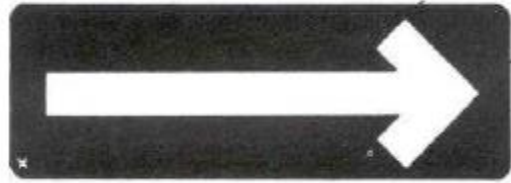
SIG-11 Sentido del Tránsito

Indica la dirección permitida para el tránsito de vehículos.

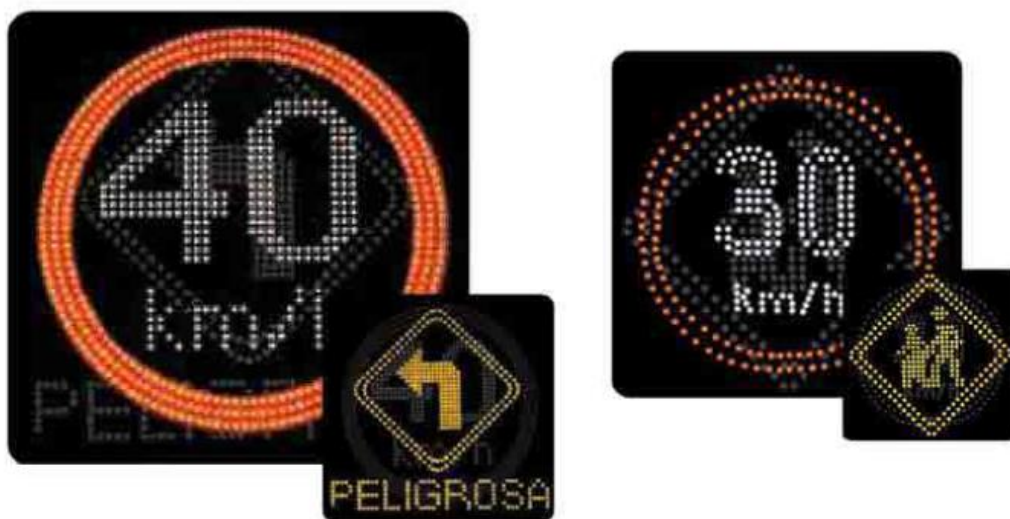
OD-13 Señales de Mensaje Cambiable

Son señales generalmente elevadas, que se utilizan para informar a los usuarios, mediante mensajes luminosos y en tiempo real, sobre el estado del tránsito en la carretera o vialidad urbana, el estado físico del camino y la existencia de algún peligro potencial derivado por la ocurrencia de un accidente, la realización de trabajos que afecten el arroyo vial o por cualquier otra causa, así como para transmitir recomendaciones útiles que faciliten la conducción segura y eficaz de los vehículos.

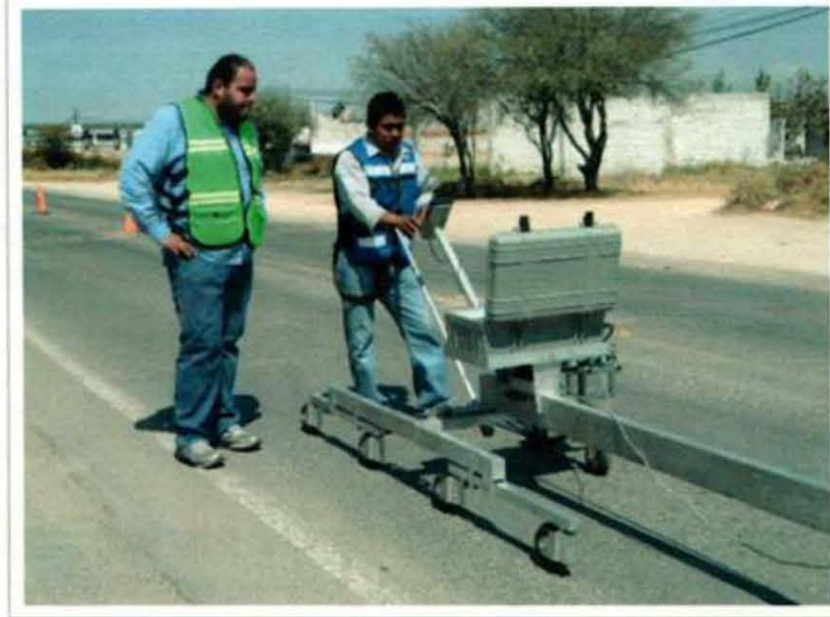
De acuerdo con la Tabla 1.1, el equipo cumple las especificaciones conforme al procedimiento de prueba utilizado y las condiciones a las cuales fue ensayado, tales como la presión de inflado, la temperatura ambiente, la velocidad inducida al equipo en el momento de ejecutar la prueba, entre otras, y que son aquellas a las cuales el cliente opera el equipo, asimismo se hace la recomendación de mantenerlas constantes para evitar que alteren el desempeño del mismo (Ilustración 1.1).

Ilustración 1.1 Verificación del funcionamiento y parámetros del equipo de [REDACTED]

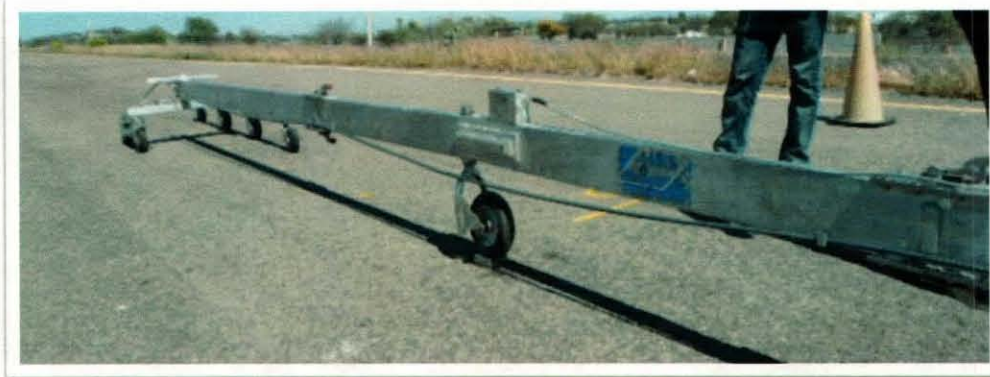
Ilustración 3.1 Procedimiento de calibración del perfilógrafo en la escala vertical.

Una vez calibrado el equipo en la escala vertical, se procedió a realizar la verificación del índice de perfil (IP) en centímetros por kilómetro (cm/km). Para la verificación del IP, se lleva el equipo a varios tramos de referencia de 200 m, los cuales se encuentran en las cercanías del Instituto y están marcados con una determinada trayectoria (Ilustración 3.2); sobre dichos puntos circula el equipo a una velocidad no mayor a 5 km/h de acuerdo a la norma de referencia. La velocidad promedio de circulación a la que se verificó el equipo fue 4,4 km/hr, con un promedio de recorrido de 2 min 44 seg para 200 m.

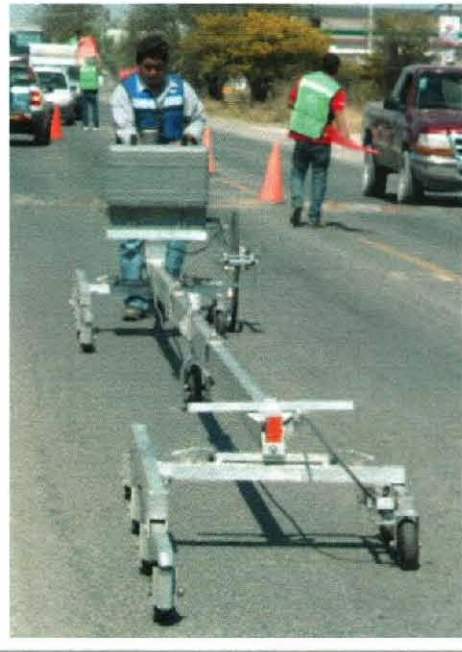
Ilustración 3.2 Recorrido sobre los tramos de referencia para la verificación del perfilógrafo.

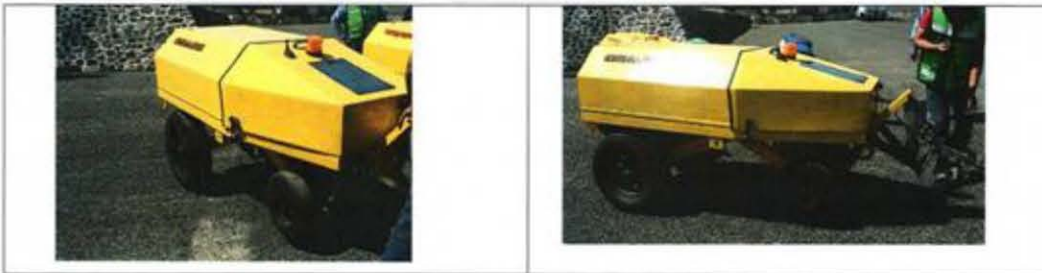
Se verificó que los componentes del equipo estuvieran de acuerdo con la norma ASTM E 670. El presente reporte fue elaborado por el Ingeniero

Figura 1 Equipo DFT perteneciente al cliente.

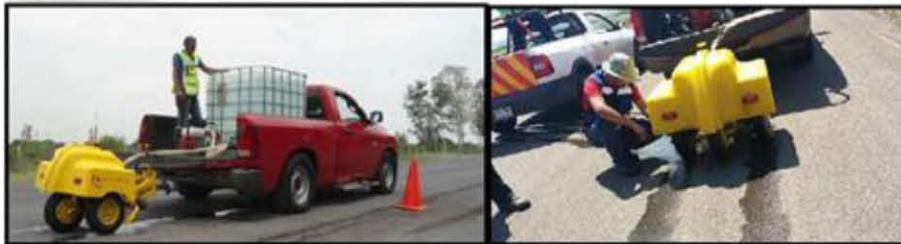
Se verificó que los componentes del equipo estuvieran de acuerdo con la norma ASTM E 670. El presente reporte fue elaborado por el Ingeniero *[Nombre Redactado]*

Figura 1 Equipo CFT perteneciente al cliente.

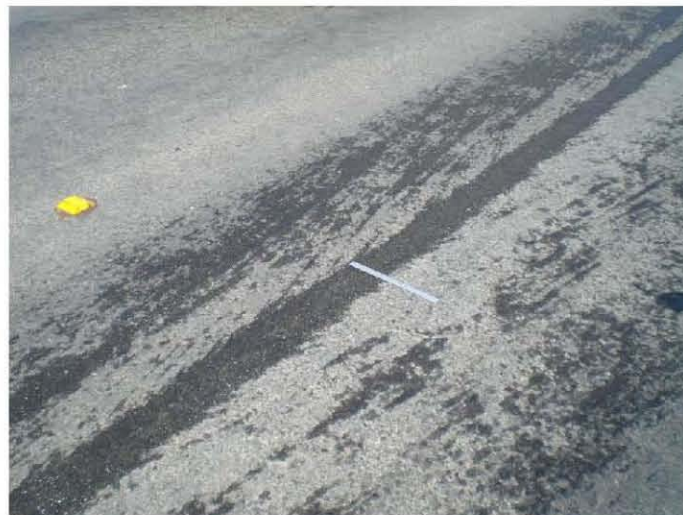
En la Figura 3 se puede observar la determinación del ancho de la franja mojada que el equipo registra cuando realiza las determinaciones de fricción.

Figura 3 Determinación del ancho de franja mojada para la determinación del gasto por unidad de ancho.

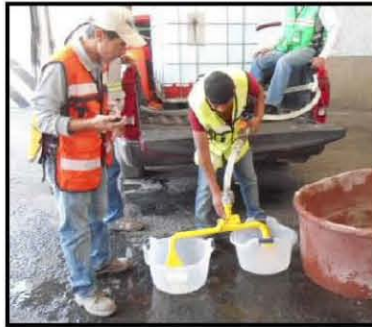
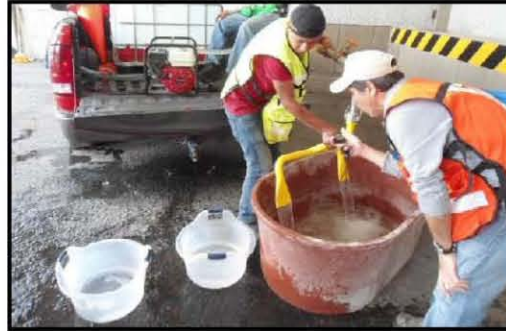
En la Figura 4 se puede apreciar el procedimiento desarrollado para la medición del gasto de agua entregado por el equipo para ambas boquillas y en la Tabla 2 se presentan los resultados obtenidos.

Figura 4 Equipo durante el proceso de verificación del gasto proporcionado por el equipo a la velocidad de operación.

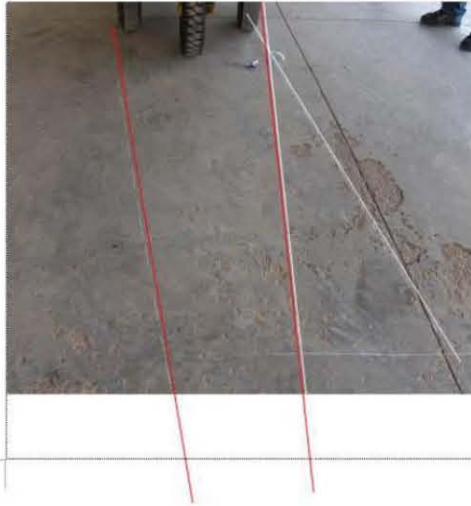
Se verificó el ángulo de abertura de las ruedas en posición de medición de fricción, proyectando las líneas de los ejes de las ruedas como se muestra en la Figura 5, posteriormente se complementan los trazos de tal manera que se tenga un esquema como el presentado en la Figura 6, en este caso se obtuvo un ángulo de 8.12° que se encuentra en el rango comprendido entre 6.75° y 8.25° que establece la norma ASTM correspondiente.

Figura 5 Trazo de la proyección de las ruedas en posición de medición de la fricción

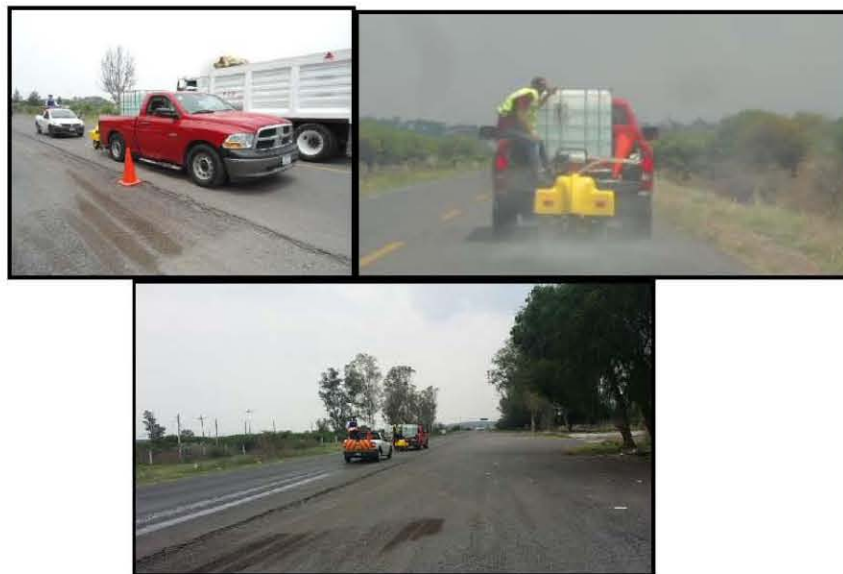
Figura 11 Equipo en verificación durante el proceso de medición de la fricción en tramo de referencia.
