**Vulnerabilidad urbana en el Conjunto Habitacional
Nonoalco-Tlatelolco, Distrito Federal**

T E S I S

LICENCIADA EN GEOGRAFÍA

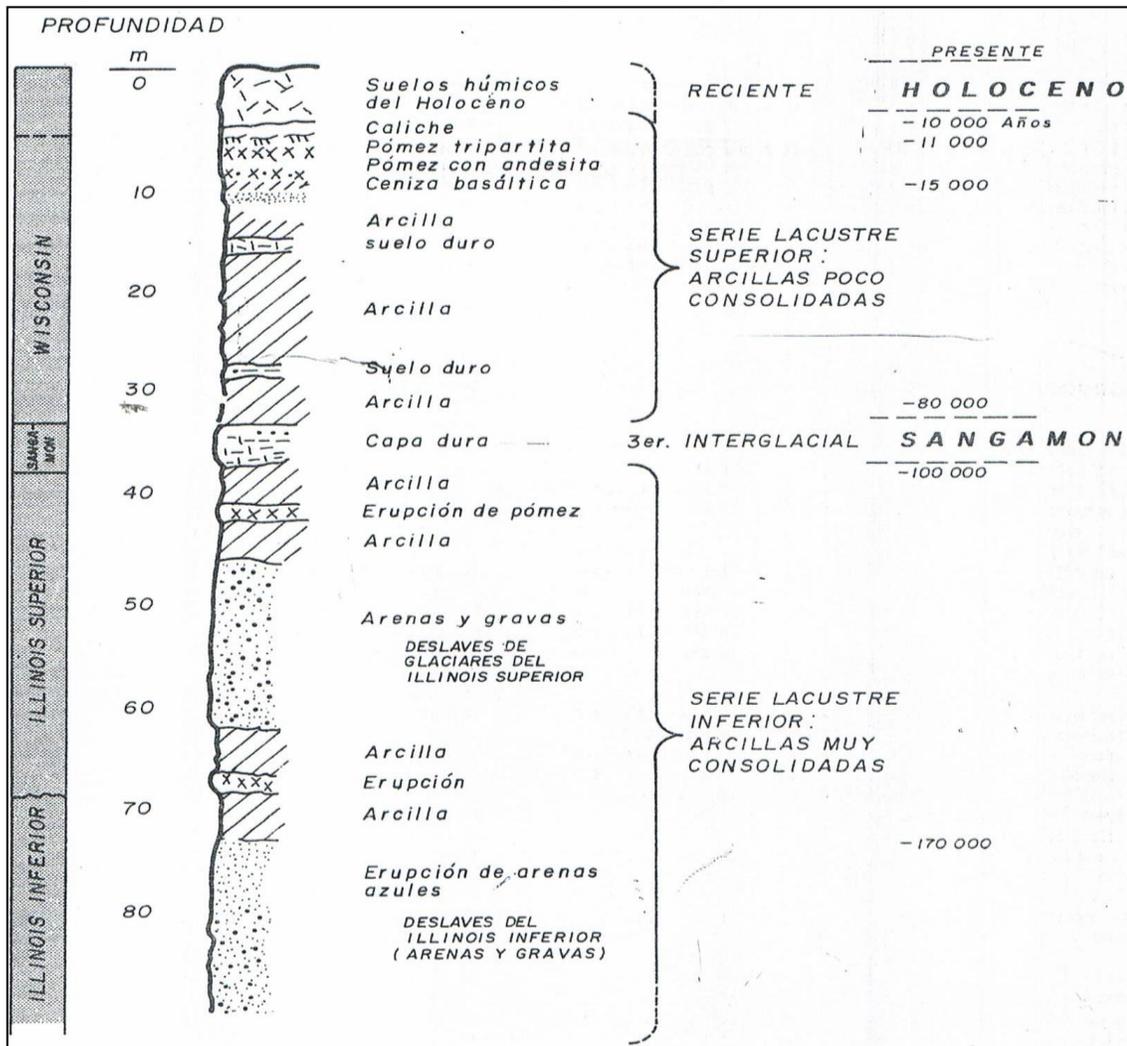
Figura 2.4 Ciudad de México: Estratigrafía de la planicie lacustre, 1986.

¹⁴ Díaz-Rodríguez (2006) describe que los sedimentos lacustres son heterogéneos, altamente compresibles y con una variedad de microfósiles (ostrácodos y diatomeas) que adicionan compuestos solubles a la microestructura del suelo, lo que ha dado lugar a intrincados problemas de cimentación para la construcción de edificios elevados y de gran peso.

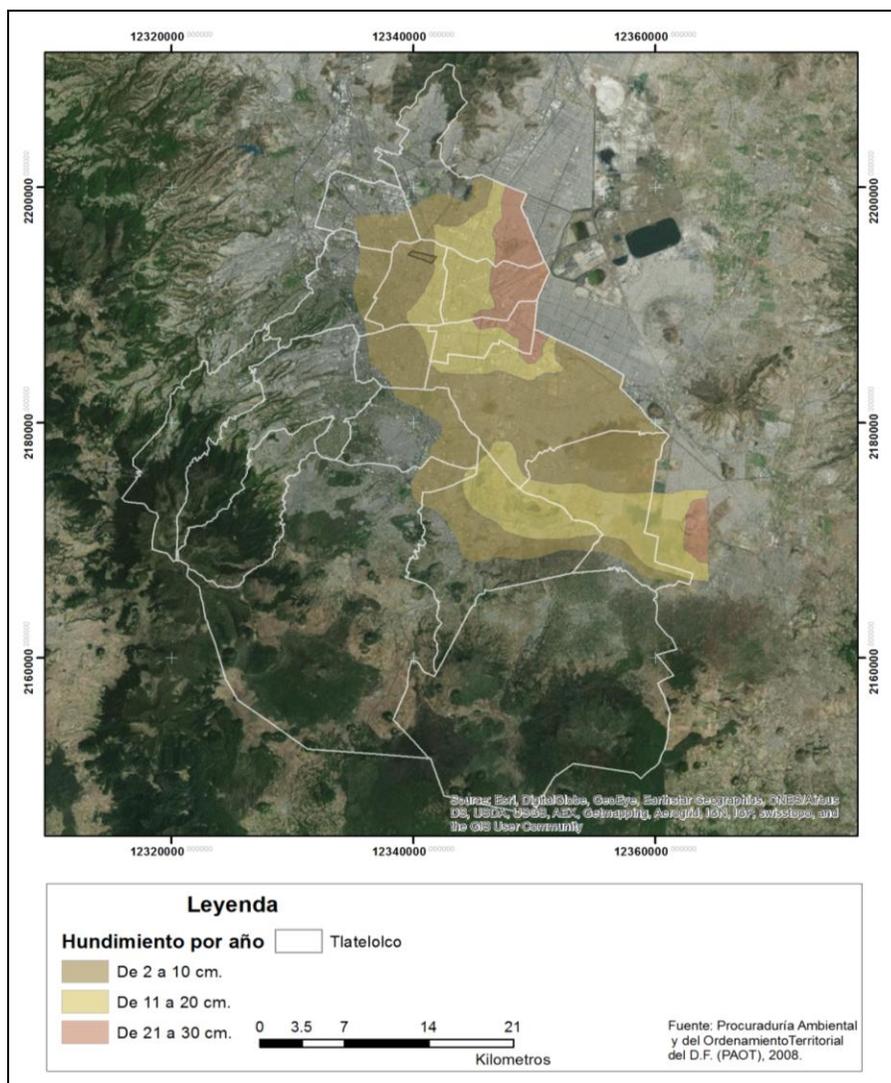
Mapa 2.7 Distrito Federal: Zonas de Hundimientos, 2008.

La manifestación del hundimiento regional (mapa 2.7) tiene una velocidad de 40 cm/año (Aguilar *et al.*, 2003), y con la zonificación estratigráfica es posible determinar qué zonas son las más propensas a daños.

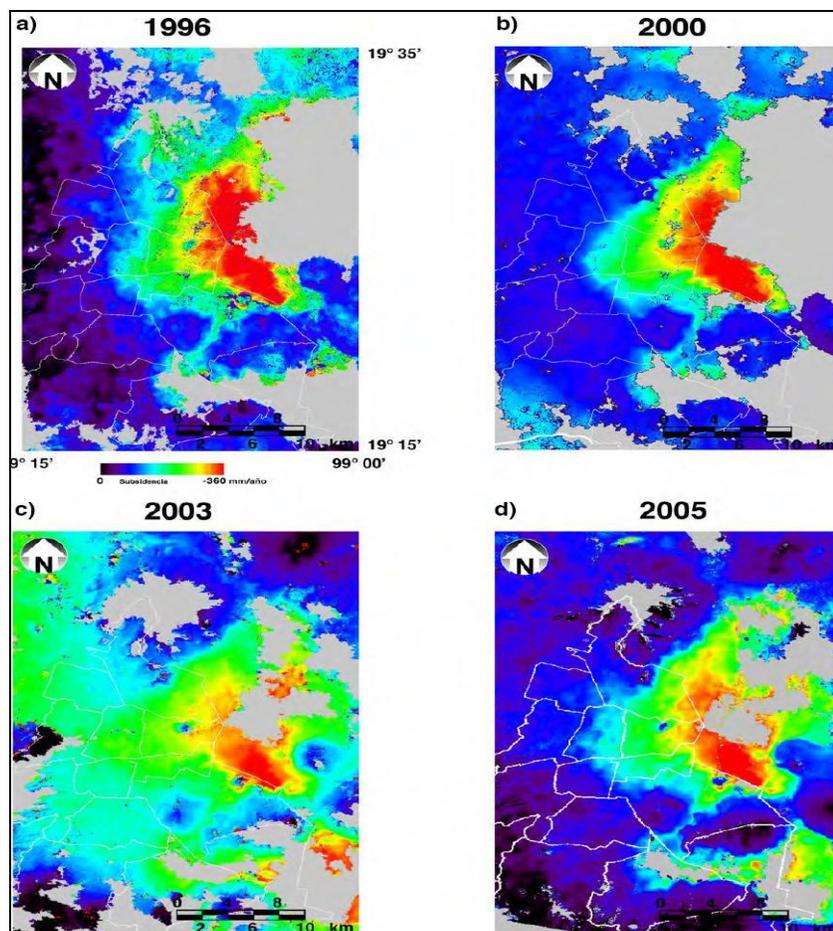
Mapa 2.8 Subsistencia de la Zona Metropolitana de la Ciudad de México para el periodo 1996-2005.

En el mapa 2.8 de carácter predictivo, elaborado por Cabral (2011), se puede apreciar una cuantificación de la magnitud de subsidencia mediante la técnica de InSAR (observaciones de desplazamiento) en el Distrito Federal, el cual, determina el gradiente horizontal del hundimiento durante el periodo 1996–2005, comprobando un patrón que delimita claramente cuatro zonas, donde el alto gradiente horizontal de subsidencia se muestra en rojo, es decir dónde se observa un nivel potencial de peligro por movimientos diferenciales o fracturamientos. Las principales zonas son:

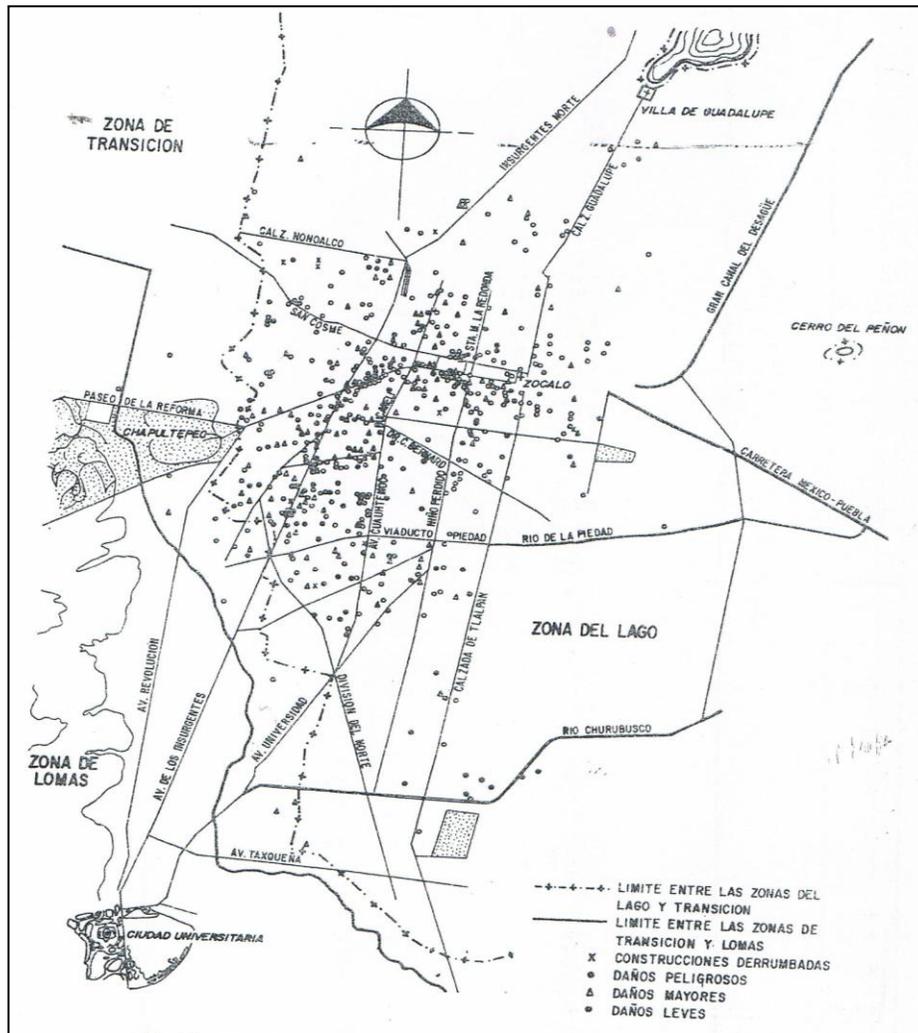
Mapa 2.10 Distribución de daños ocasionados por sismo del 28 de julio 1957 en la Ciudad de México.

El efecto local no fue descubierto hasta 1940 cuando el hundimiento regional comienza a ser notorio en los terrenos ubicados al centro de la ciudad. En 1952, Marsal y Mazari (1990) establecieron con base en las características del subsuelo, una zonificación estratigráfica de la Ciudad de México, la cual sería puesta a prueba por el sismo 1957 (mapa 2.10), revelando la correspondencia entre la distribución espacial de los daños ocasionados por el sismos y la ubicación de los sedimentos lacustres.

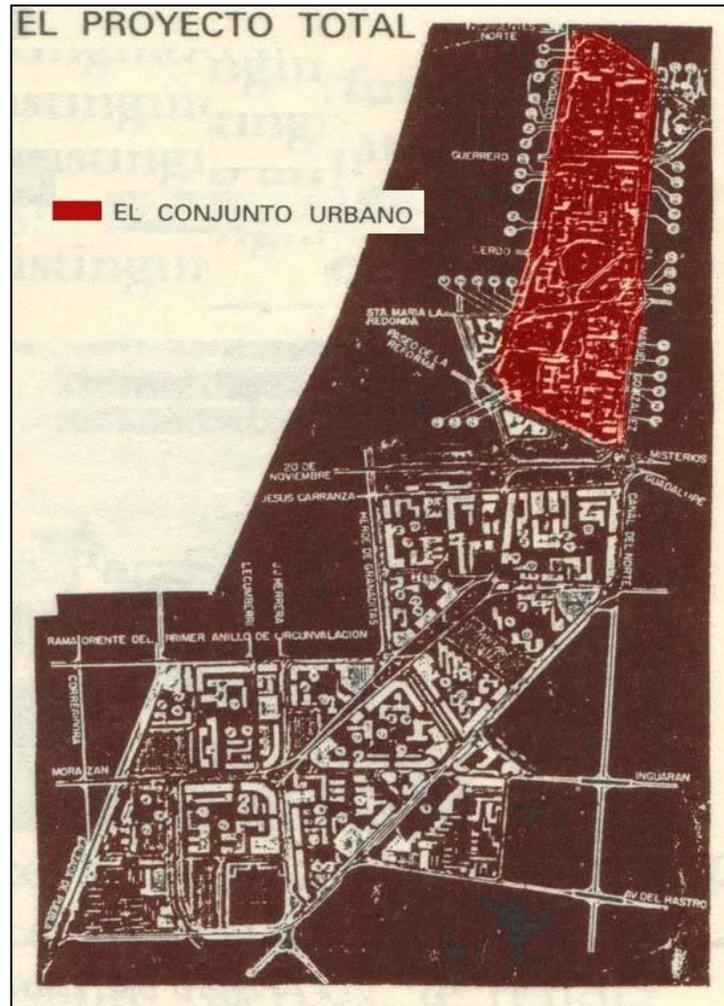
Figura 3.2 Tlatelolco: Proyecto Total Original, Conjunto Urbano Nonoalco-Tlatelolco.

El Conjunto Habitacional Nonoalco-Tlatelolco, como se le conoce actualmente, se proyectó para ser construido en tres macro manzanas (figura 3.2: en rojo): La Independencia, La Reforma y La República, las cuales se podían caminar peatonalmente sin el cruce de vehículos a través de jardines, plazas y andadores.

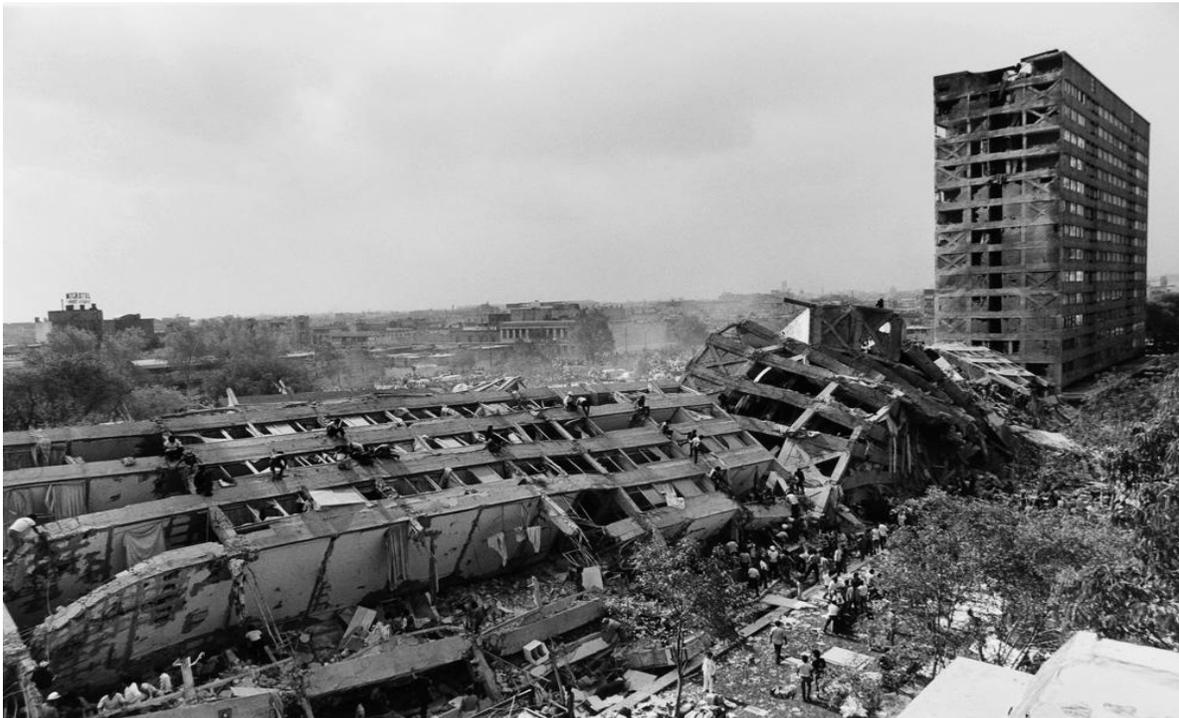
Fotografía 3.9 Edificio Nuevo León septiembre de 1985, Nonoalco Tlatelolco, Ciudad de México,

En Tlatelolco, el daño más significativo fue cuando el módulo central-norte del edificio Nuevo León (Tipo C) se derrumbó (fotografía 3.9), destruyendo 192 departamentos. Después del terremoto (fotografía 3.10), el complejo urbano se transformó, se retiraron los grandes paneles que daban una elegante forma a los edificios, debido a que estaban hechos de material altamente inflamable y ocasionaban incendios, en vez de eso, se construyeron columnas en sus fachadas para hacerlos más seguros y más fuertes.

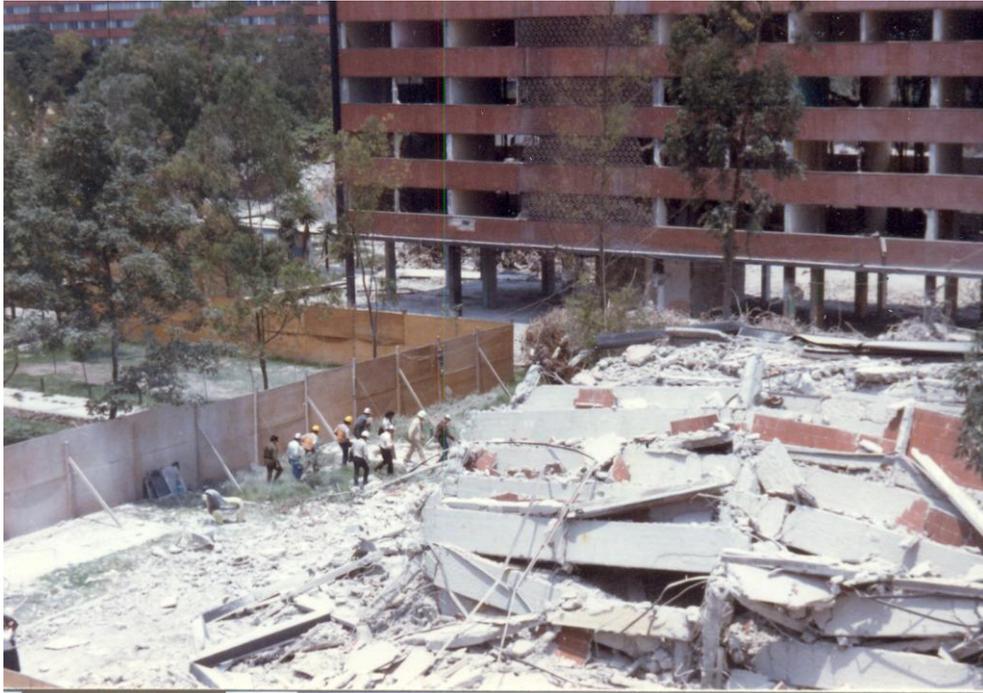
Fotografía 3.11 Tlatelolco: El terremoto a 25 años después.

Posteriormente, en los noventa, se demolieron seis edificios más, dejando actualmente 90 edificios en total. Entre las acciones realizadas se ampliaron las columnas que originalmente eran de 40cm a 6m (fotografía 3.11); sin embargo, esto implicó un aumento del 60% en el peso de los edificios, por lo que fue necesario ampliar los cimientos para equilibrar pesos (Fonseca, 2009).

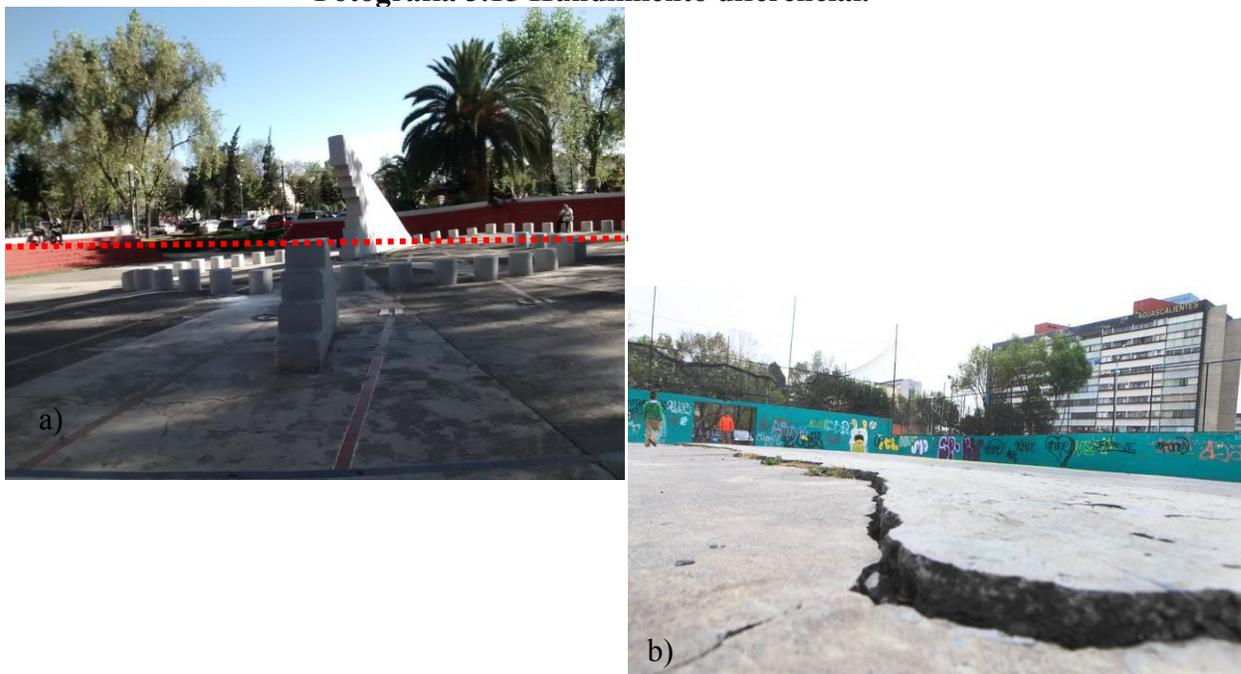
Fotografía 3.15 Hundimiento diferencial.

Fuente: Fotografía tomada por la autora, en trabajo de campo, 26 de noviembre 2014. **a)** Asentamiento diferencial en el jardín memorial al sismo de 1985, este espacio era donde se encontraba el edificio Nuevo León. **b)** Agrietamiento del terreno cancha de football en la Tercera sección, imagen tomada de El Universal, 2014, La unidad que vive en “toque de queda” de Karla Casillas y Valentina Pérez, lunes 13 de enero. En: [<http://www.eluniversal.com.mx/ciudad-metropoli/2014/impreso/la-unidad-que-vive-en-121104.html>].

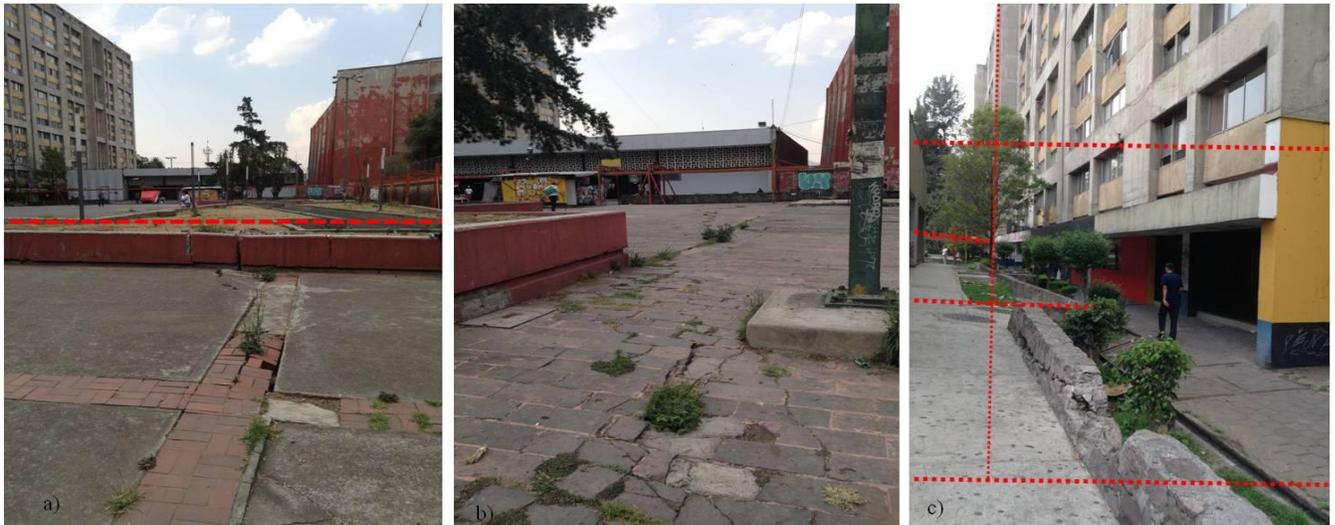
Fotografía 3.16 Metro Tlatelolco: Hundimiento diferencial.

Fuente: Fotografía tomada por la autora, en trabajo de campo, 7 de septiembre 2013. a) Hundimiento diferencial, b) Agrietamiento del terreno y c) Nivelación diferenciales Metro Tlatelolco.

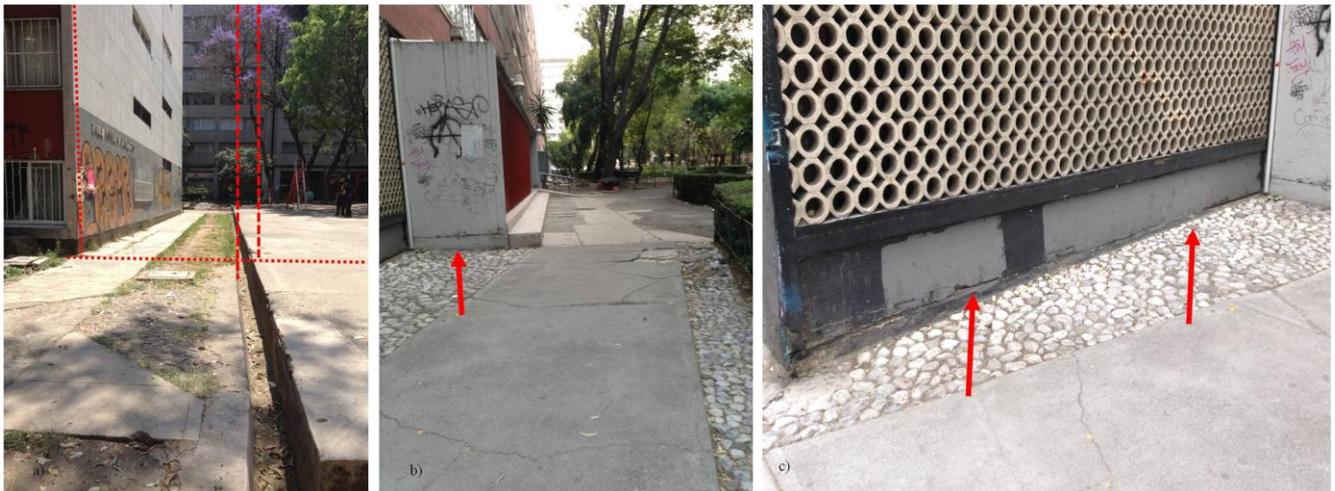
Fotografía 3.17 Hundimiento diferencial dentro de la Segunda Sección.

Fuente: Fotografía tomada por la autora, en trabajo de campo, 7 de septiembre 2013. a) Diferencia de los desniveles dentro del Conjunto Habitacional Nonoalco-Tlatelolco, b) Daños y añadido de escalón por asentamiento y c) Agrietamiento por asentamiento del edificio.

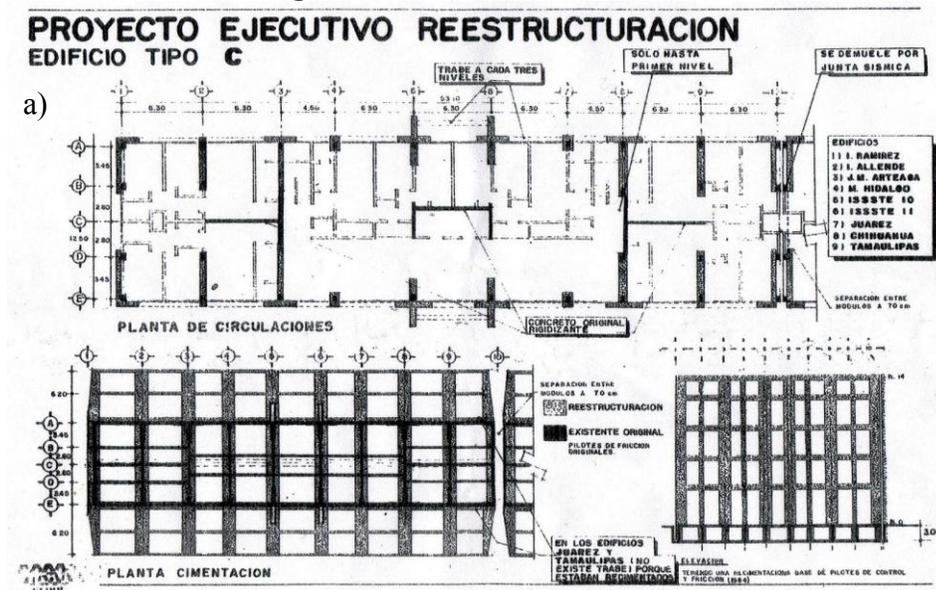
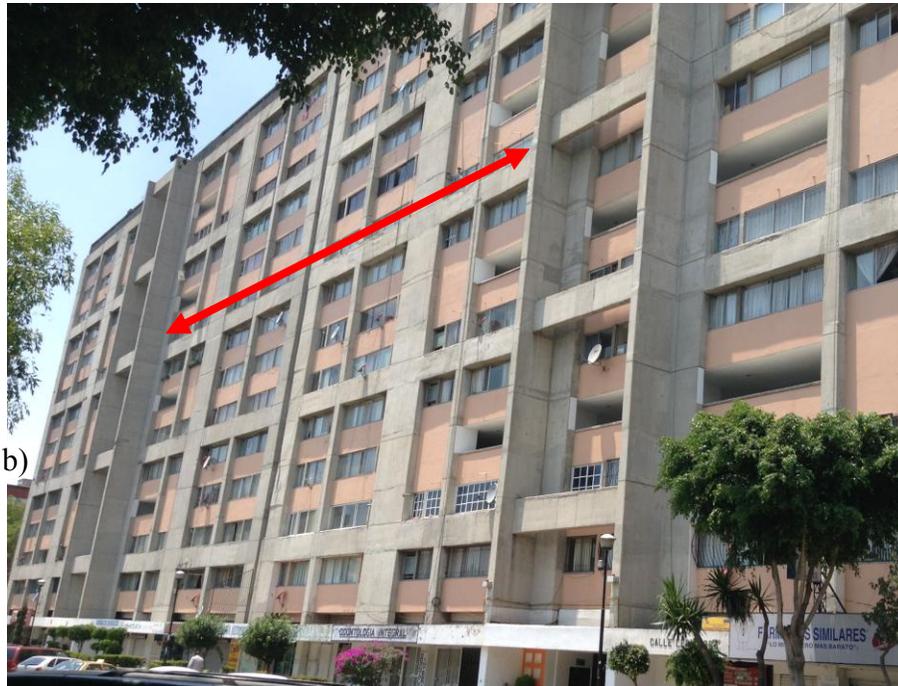
Fotografía 3.22 Marcos de Concreto.

Fuente: a) Plano de edificio Tipo C del Arquitecto Santiago Jordán Salazar. b) Fotografía tomada por la autora, en trabajo de campo, 7 de septiembre 2013.

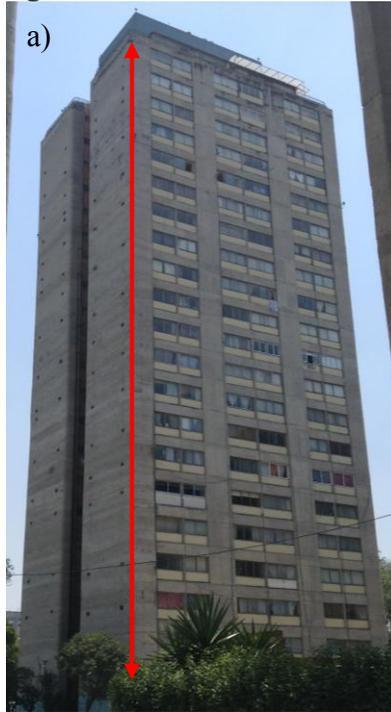
Fotografía 3.23 Muros de concreto.

3. *Muros de concreto*. Esta reestructuración consistió en incrementar la rigidez de las estructuras con muros (fotografía 3.23) internos y externos para mejorar el comportamiento o respuesta estructural del edificio ante futuras acciones sísmicas. Se llevo a cabo únicamente en los edificios Tipo M y N.

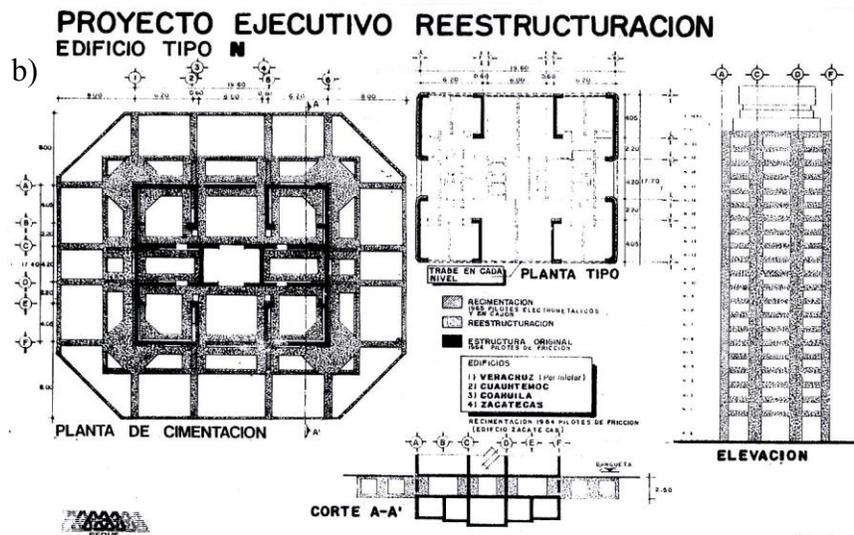
Fuente: a) Fotografía tomada por la autora, en trabajo de campo, 7 de septiembre 2013. b) Plano de edificio Tipo N del Arquitecto Santiago Jordán Salazar.

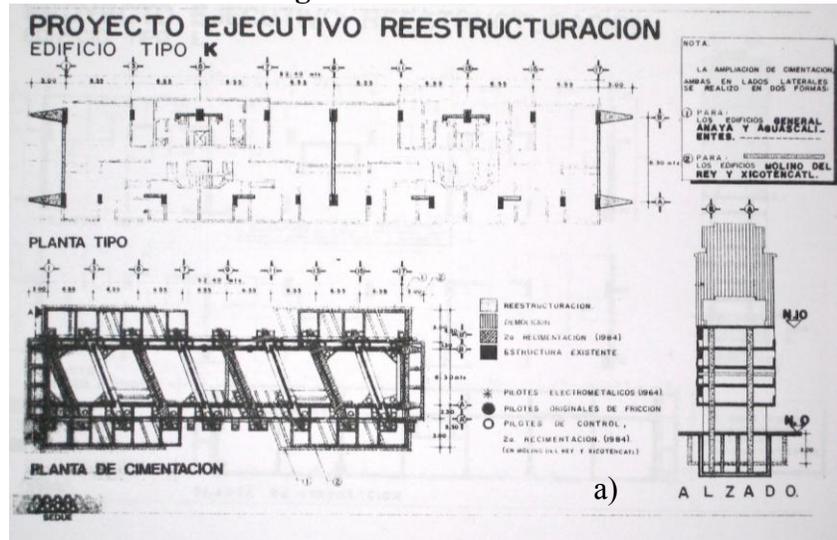
Fotografía 3.24 Contrafuertes.

Fuente: a) Plano de edificio Tipo K del Arquitecto Santiago Jordán Salazar. b) Fotografía tomada por la autora, en trabajo de campo, 7 de septiembre 2013.

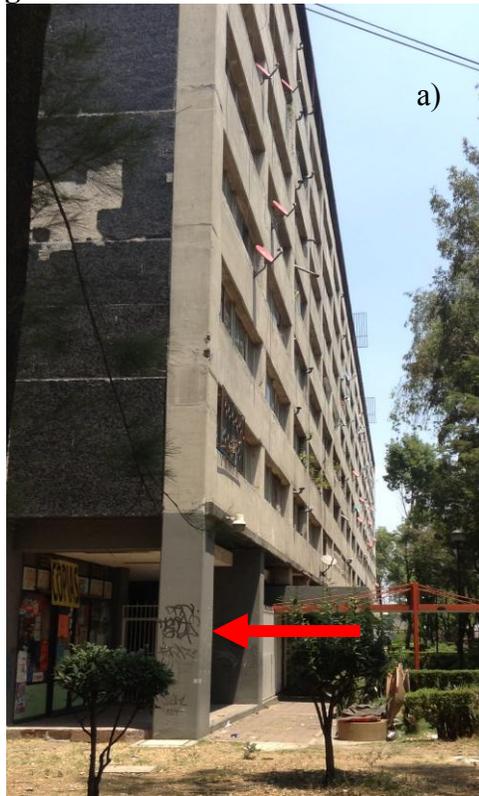
Fotografía 3.25 Ensanchamiento de columnas.

5. *Reforzamientos por ensanchamiento de de columnas.* Utilizados para dar un refuerzo al edificio (fotografía 3.25) y que su estabilidad mejorara, esta corrección se le dio a los Tipo I.

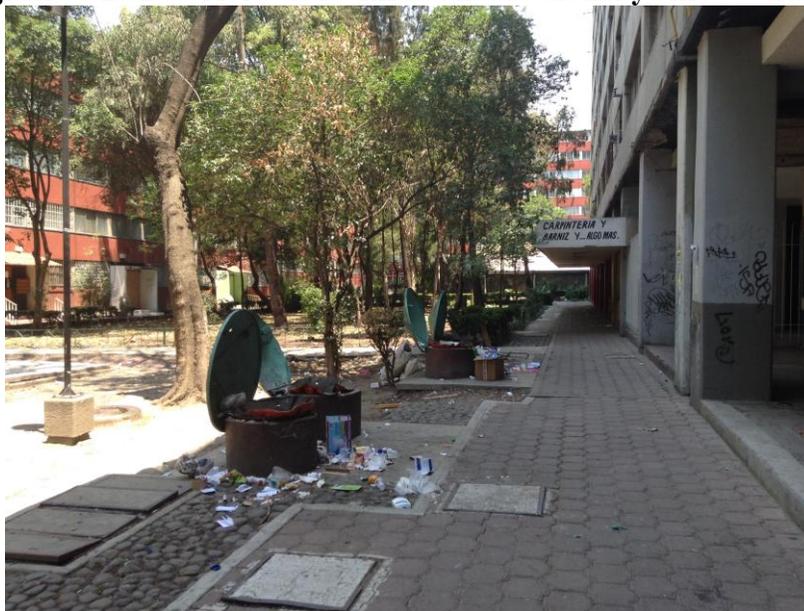
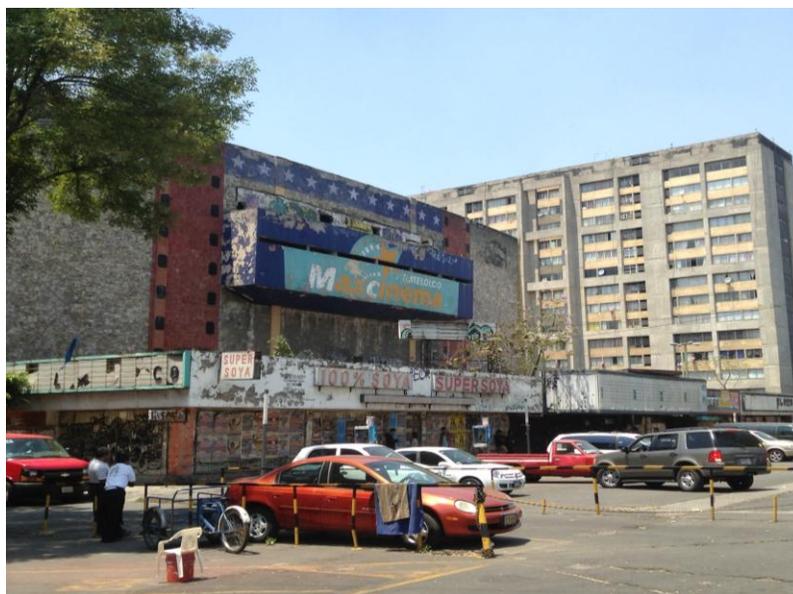
Fotografía 3.26 Deterioro de la unidad habitacional y cine abandonado.

Asimismo se observó que el mantenimiento del Conjunto Habitacional Nonoalco-Tlatelolco era deficiente, ya que no presenta un cuidado en las instalaciones públicas y las áreas verdes; los andadores y calles necesitan reparaciones y pintura (anexo5). La zona del Metro presenta ambulante y la demolición del cine se suspendió como se muestra en la fotografía 3.26.

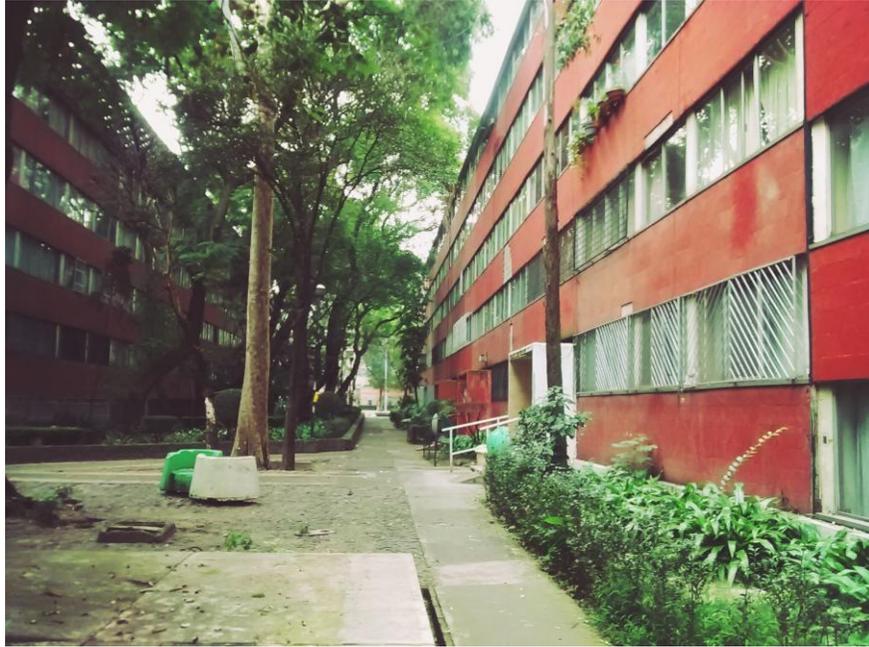
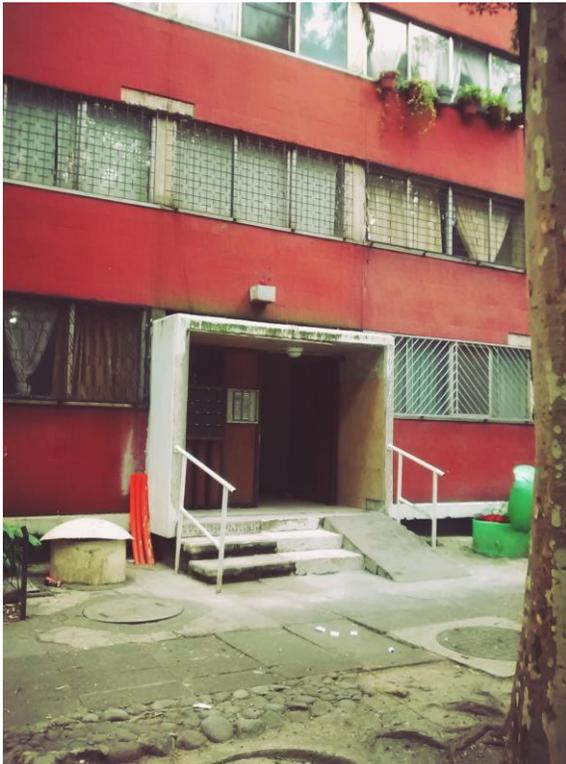
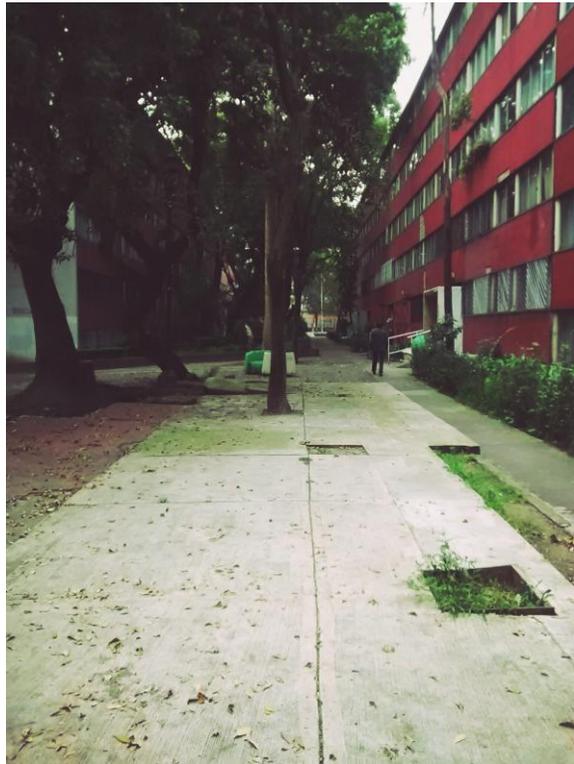
Fotografía 3.27 Edificio Estado de México: Remodelaciones en la entrada y áreas verdes.

Localizado en la tercera sección “La República”, es una estructura de cuatro pisos (Tipo A), con áreas verdes extensas. Son los edificios más numerosos y estables del conjunto habitacional (fotografía 3.27). En particular, esta estructura estaba en remodelación, y su amenaza potencial en un sismo es que se genere un incendio debido a la cercanía con otros edificios.

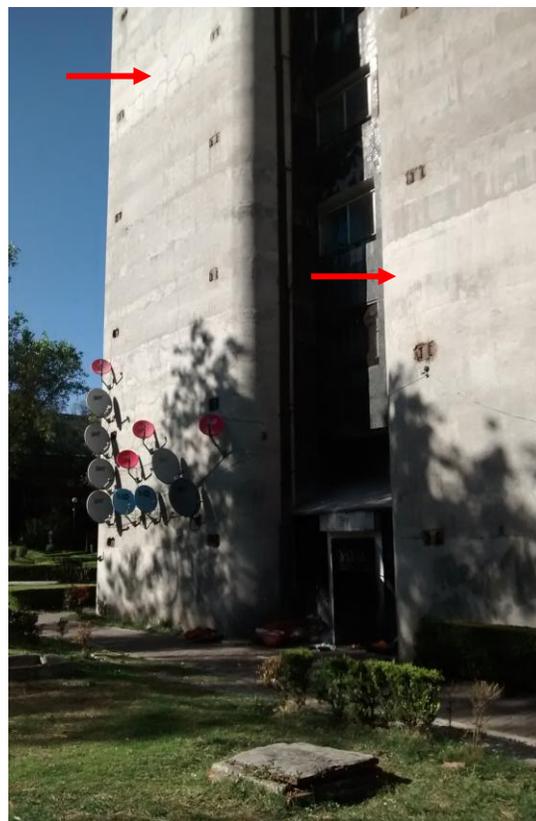
Fotografía 3.30 Edificio Veracruz: Escaleras angostas y muros de concreto.

Es uno de los edificios más altos del conjunto habitacional (22 pisos – Tipo N) fue reforzado con muros de concreto después del sismo de 1985 (fotografía 3.30), se localiza en la tercera sección “La República” sobre la avenida Paseo de la Reforma. A pesar de tener áreas verdes a su alrededor, no es posible desalojar a los habitantes, y a uno de sus costados está otra torre similar, por lo hay un riesgo potencial de choque entre edificios en caso de sismo.

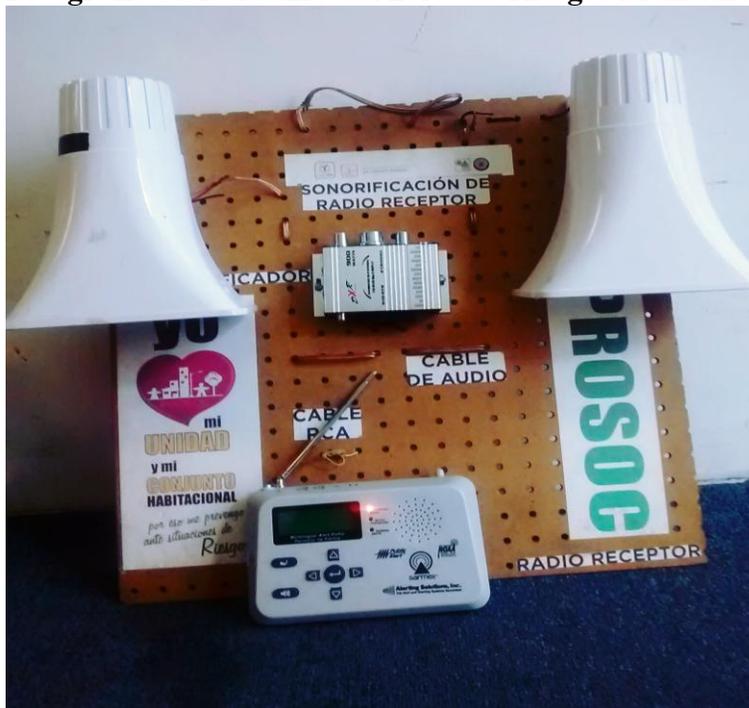
Fotografía 3.31 Sistema de Alerta de Riesgos Mexicano.

e) *Ofrecen*. Las cuatro dependencias mencionadas en la categoría anterior brindan atención específica de acuerdo a su función institucional, así la Procuraduría Social del D.F. se encarga de otorgar las alarmas sísmicas (SARMEX, fotografía 3.31) a las asambleas generales de Tlatelolco que cumplan con su capacitación, la Secretaría de Protección Civil y su dependencia Subdelegacional y Delegacional hacen las evaluaciones de los daños, dan mantenimiento y reparación a los edificios y les dan recomendaciones a sus habitantes para tenerlos en mejor estado y estar preparado ante un sismo.

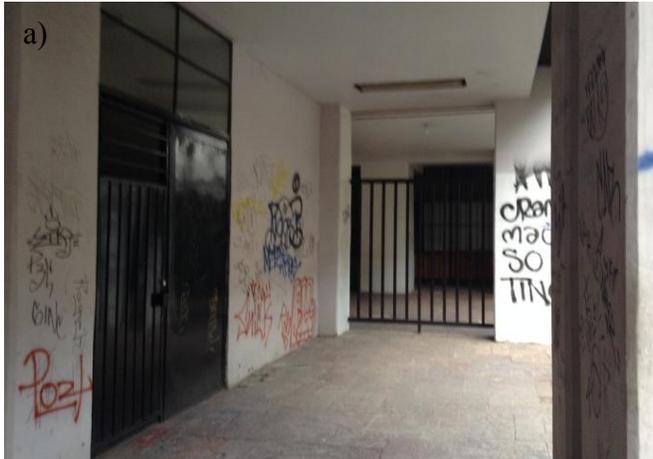
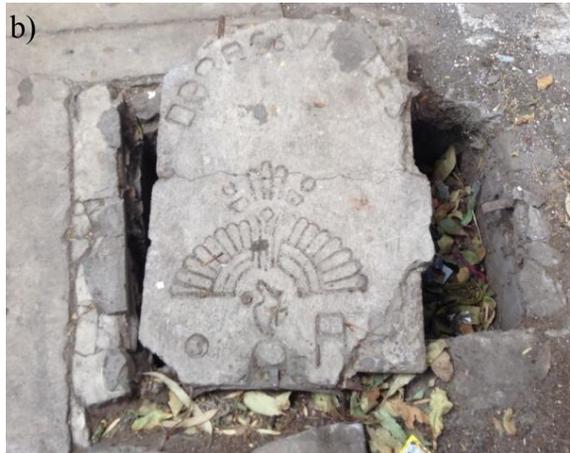
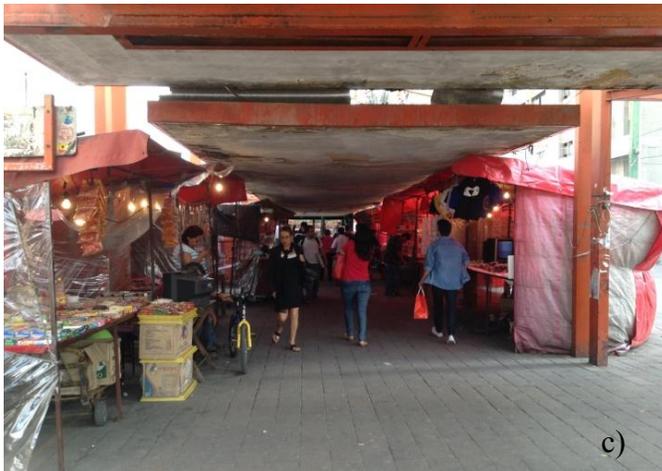
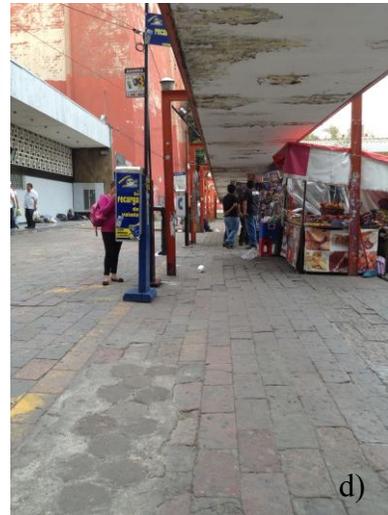
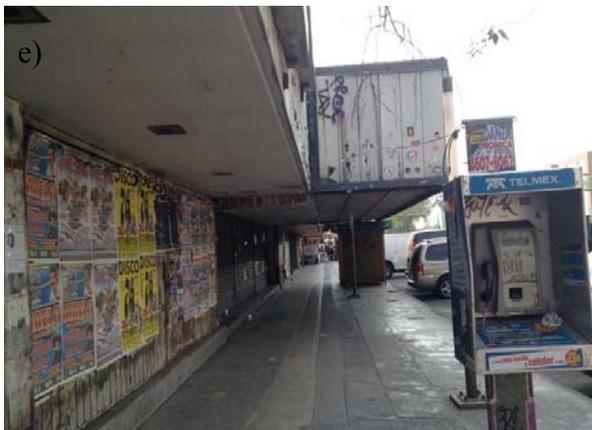
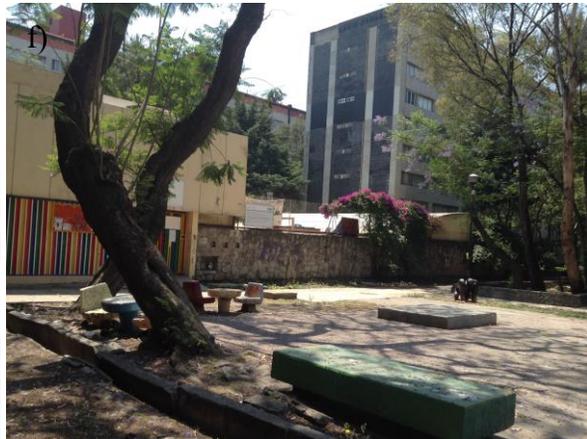
Anexo.6 Falta de Mantenimiento

Fuente: Fotografía tomada por la autora, en trabajo de campo, 7 de septiembre 2013. **a)** Daño por humedad, **b)** Daños en servicios, **c)** Ambulantaje entrada de la estación Tlatelolco, **d)** Falta de mantenimiento, **e)** Cine abandonado y **f)** deterioro de jardines y edificios.
