UNIVERSIDAD NACIONAL AUTÓNOMA DE MÉXICO
PROGRAMA DE MAESTRÍA Y DOCTORADO EN INGENIERÍA
INGENIERÍA CIVIL – HIDRÁULICA

“ANÁLISIS DE ESTABILIDAD DE TALUDES EN CENTRALES
HIDROELÉCTRICAS DURANTE EL PRIMER LLENADO, VACIADO RÁPIDO O
SISMO”

TESIS
QUE PARA OPTAR POR EL GRADO DE:
MAESTRO EN INGENIERÍA

MÉXICO, D.F SEPTIEMBRE 2015

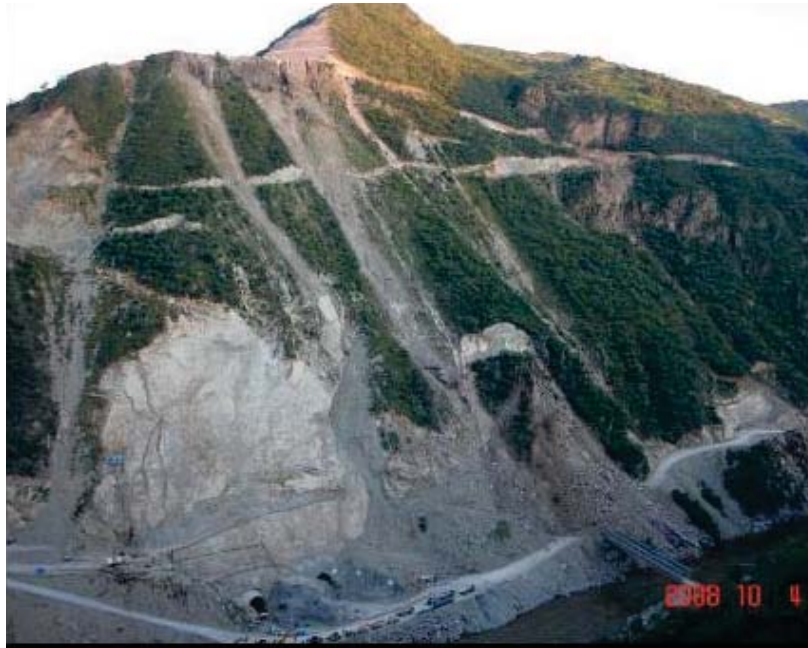
Figura 2. 1 Portal de salida de los túneles de desvió excavados sobre el plano de la falla lavadero, aguas abajo del túnel 2 se observa el bloque deslizado frente al puente Mabey.

En los portales de entrada de los túneles se encontró roca de mala calidad desde la elevación 550 hacia las bermas inferiores, la roca de calidad regular a buena se encontró en el dique granítico y en sus inmediaciones, dicho cuerpo estuvo presente desde la elevación 550 hasta el nivel del piso del túnel 1 (elevación 392). Los portales de salida estaban afectados por la falla lavadero, debido a la mala calidad de roca que constituía el bloque del alto de la falla, se requirió retirar este material dejando expuesto el plano de la falla en todo el portal de salida. Las excavaciones adicionales que se realizaron aguas abajo de la salida del túnel de desvío 2, afectaron el plano de la falla lavadero creando condiciones que favorecieron el deslizamiento del bloque ubicado frente al puente Mabey, ocurrido en el mes de octubre de 2008.

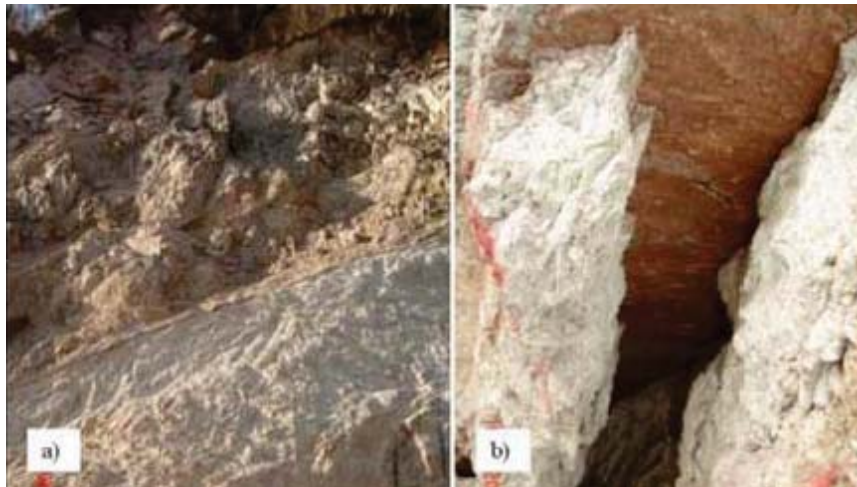
Figura 2. 2 Falla expuesta en el camino 6MI, a) desarrollo de la ceja o saliente sobre el plano de la falla, se observa el espesor de aproximadamente 5 m de zona de falla constituida por material de brecha con arcilla. b) estrías generadas en el plano de la falla por el movimiento del bloque del alto de la falla.

En marzo de 2008 se excavó el camino 6MI a partir de la plataforma de lumbreras de cierre provisional (elev. + 456), ubicada arriba del portal de entrada de los túneles de desvío, esta excavación dejó expuesta una falla importante de la ladera con echado de 32° hacia el interior de la misma. En el mes de abril, se observaron los primeros indicios de movimiento de una gran masa en la ladera sobre este plano de falla, desarrollándose una “ceja” o saliente al alto de la falla y estrías de dirección $N20^\circ E$, que indicaban en ese momento, la dirección de movimiento de la ladera. Posteriormente, esta estructura también se descubrió en el camino ribereño 9MI y en las excavaciones de los caminos 2VD y 15Bis.

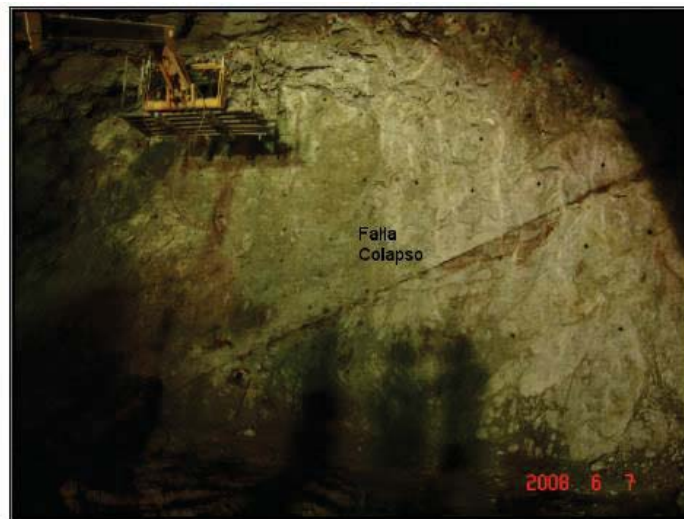
Figura 2. 3 Falla colapso en el túnel de desvío 1.

cadena 0+085, sobre una estructura que se comprobó como la extensión hacia el interior de la ladera de la falla expuesta en el camino 6MI. En los primeros 50 m de este túnel, se desarrollaron grietas de tensión en el concreto de revestimiento orientadas al N70°-80°W. La interpretación geológica de esta estructura condujo a denominarla como falla Colapso por correlación con la falla definida con este nombre en la etapa de estudios, sólo que a diferencia de aquella, su traza en la ladera no define por sí sola un rasgo semicircular, sino que se identificó como un superficie ligeramente alabeada y con rumbo preferencial NE30° , cuya asociación con otras fallas que se denominaron Colapso 1, Colapso 2, Vertedor 1 (ya conocida anteriormente) y La Curva al parecer delimitaban la zona de movimientos. Dichas estructuras se caracterizaron como las más importantes de la margen izquierda, por el potente espesor de, roca brechada y alterada y la presencia de una capa de arcilla de muy baja resistencia al corte que presentaba continuidad en todo el plano de falla. En consecuencia se interpretaron como las zonas de debilidad del macizo rocoso donde podía ocurrir el desgarre de la masa.

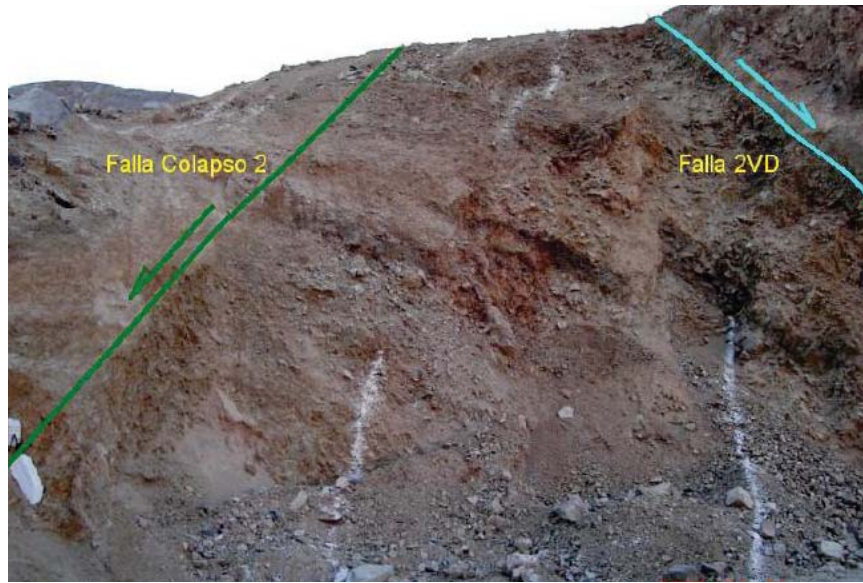
Figura 2. 8 Camino 15 bis. Zona donde se aproximan las fallas Colapso 2 y 2VD, originando una zona de roca totalmente fracturada y alterada.

Representa una variación en rumbo y echado de la falla Colapso 1, prácticamente es una continuidad de ésta y ambas tienden a formar una trayectoria semicircular; su dato es $N40^{\circ}W/62^{\circ}NE$. En la zona del punto PI-3 del anterior trazo del plinto, la falla colapso 2 y 2Vd se encuentran muy próximas, lo cual origina una zona de roca totalmente fracturada y alterada.

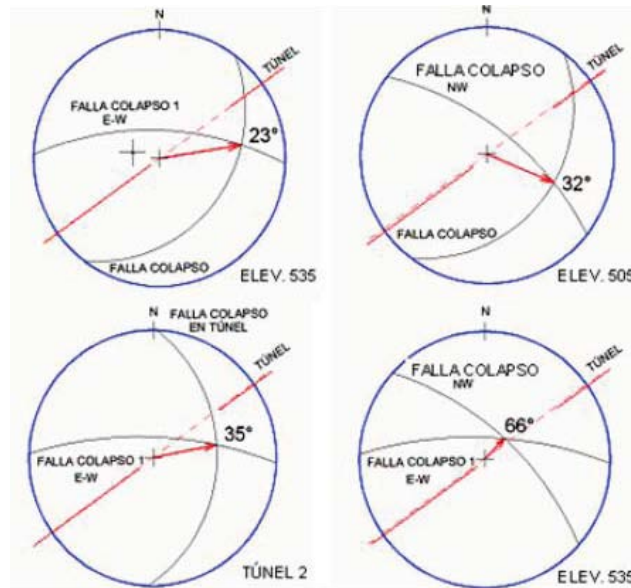
Figura 2. 10 Estereogramas que muestran las intersecciones entre los planos de las fallas Colapso, Colapso 1 y Colapso 2, en la ladera y a nivel del túnel de desvío 2.

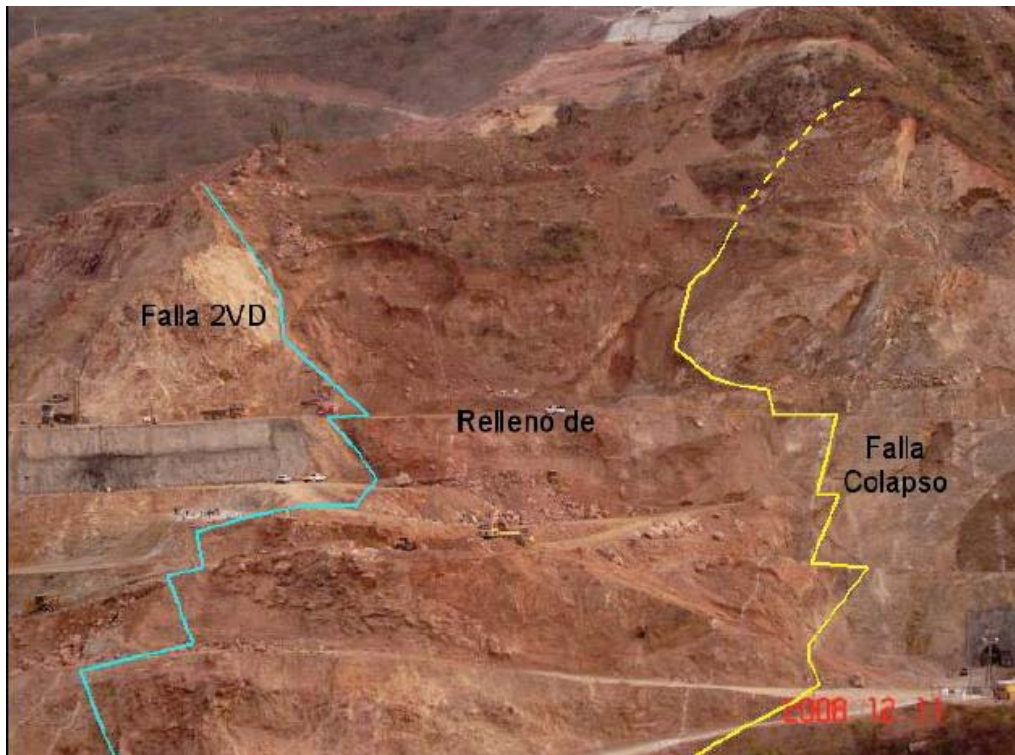
Figura 2. 12 Fosa Limitada por las fallas Colapso y 2VD, rellena por depósitos de talud y material de pumicitas. La base de la fosa consiste en roca muy fracturada. Oxidada y propilitizada.

La falla Colapso está inclinada hacia el interior de la ladera, por otra parte la franja de material arcilloso que contiene le atribuye características impermeables, estas condiciones favorecen la acumulación del agua infiltrada por encima de la falla Colapso, lo cual satura al macizo rocoso y con ello incrementa la condición de inestabilidad del bloque. Esta agua colgada fue la que se vació cuando el túnel de desvío 1 atravesó la falla Colapso en el cadenamiento 0+110, tiene relación con la fosa de las fallas Colapso y 2VD, ya que es a través de esta donde tiene lugar la mayor infiltración de agua a la ladera, tal como se observó en las filtraciones que aparecieron en el acceso a la galería GI-3, las cuales se ubicaron justo por debajo de la fosa.

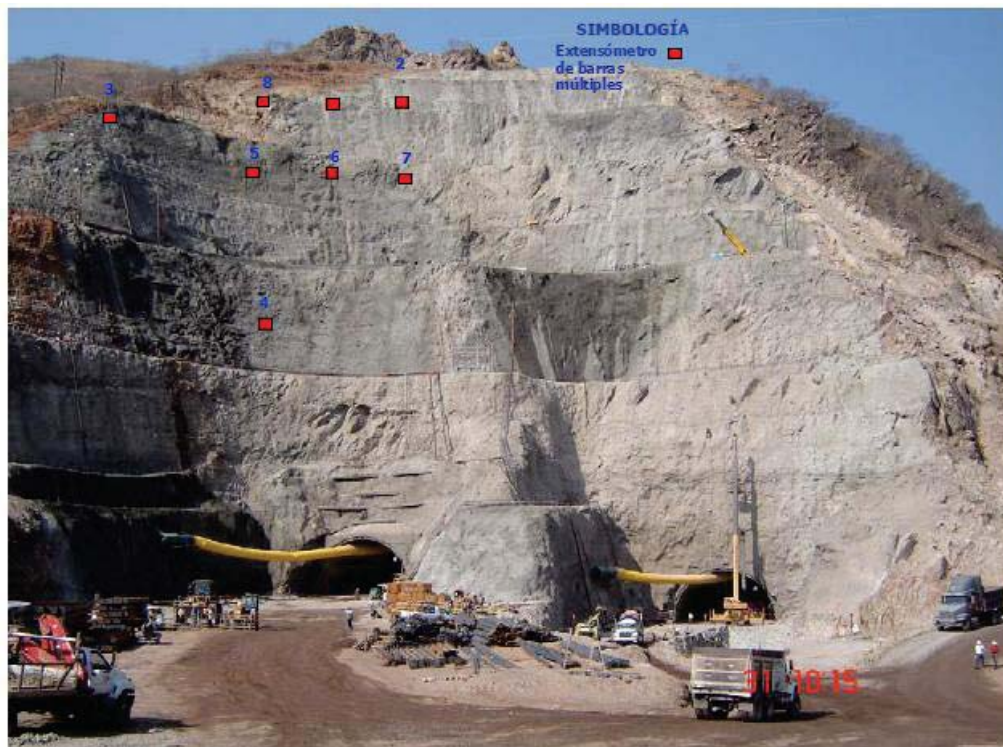
Figura 2. 13 Localización de los extensómetros de barra, primera etapa.

Los extensómetros se instalaron para verificar la estabilidad de los cortes y la efectividad de los tratamientos. Los movimientos que muestran son superficiales por la descompresión de la roca en una longitud máxima de 24 m. y no se relacionan con la masa inestable ya que las barras no cruzan las fallas principales.

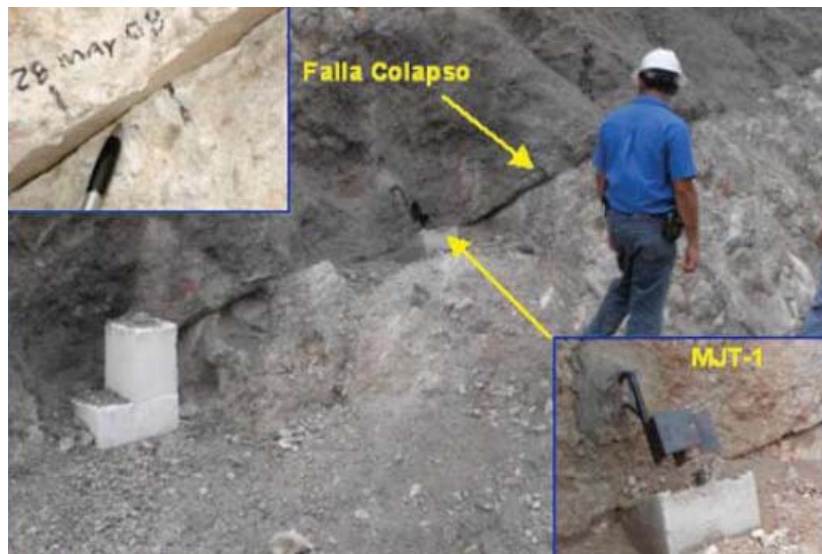
Figura 2. 14 Desplazamiento detectado visualmente el 13 de mayo de 2008 en el camino 9MI. Elevación 395 m y ubicación del medidor de juntas tridireccional MJT-1.

Durante recorridos de inspección fueron detectadas visualmente cuatro zonas de movimiento en las fallas Colapso y Colapso 1; la primera se observó el 13 de mayo de 2008 en el camino 9 MI a la elevación 395 m. En estas zonas se colocaron medidores de junta tridireccionales para conocer la magnitud y la dirección de los desplazamientos.

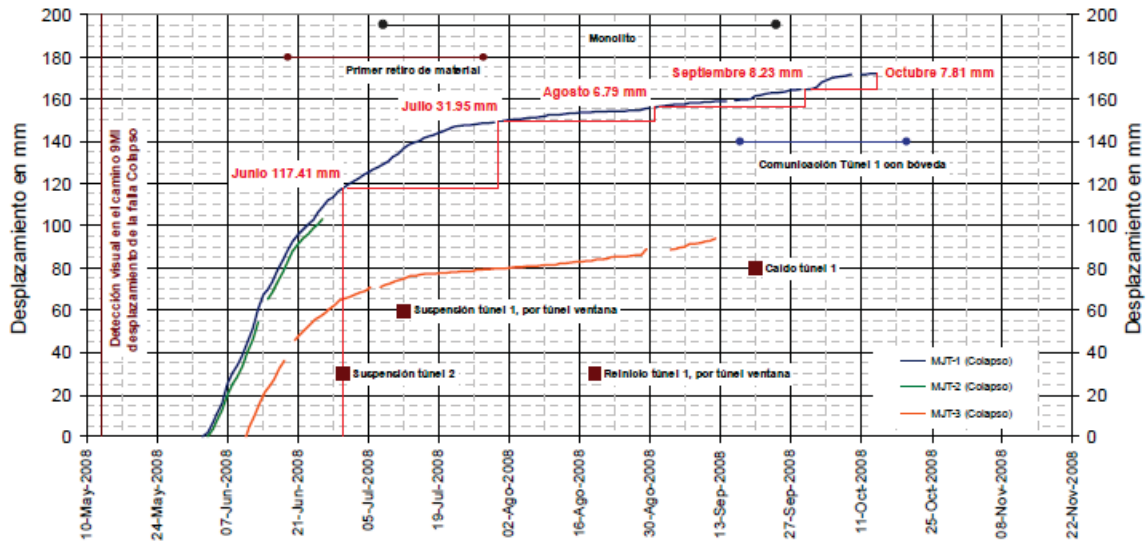
Figura 2. 16 Desplazamientos resultantes (X, Y, Z) en los medidores de juntas MJT's 1, 2 y 3.

Los primeros medidores instalados fueron los de la Falla Colapso: MJT-1 (02-junio-08), MJT-2 (02-junio-08) y MJT-3 (02-junio-08), los dos primeros en el exterior y el tercero dentro del túnel 1. Las mediciones indicaron velocidades de desplazamiento de 9 a 5 mm/día del 2 al 19 de junio de 2008. A partir del 20 de junio disminuyó a 0,3 mm/día debido al primer retiro de 240,000 m³ de material realizado del 19 al 28 de junio de 2008 entre las elevaciones 550 a 525 m. Los tres medidores fueron removidos por actividades constructivas.

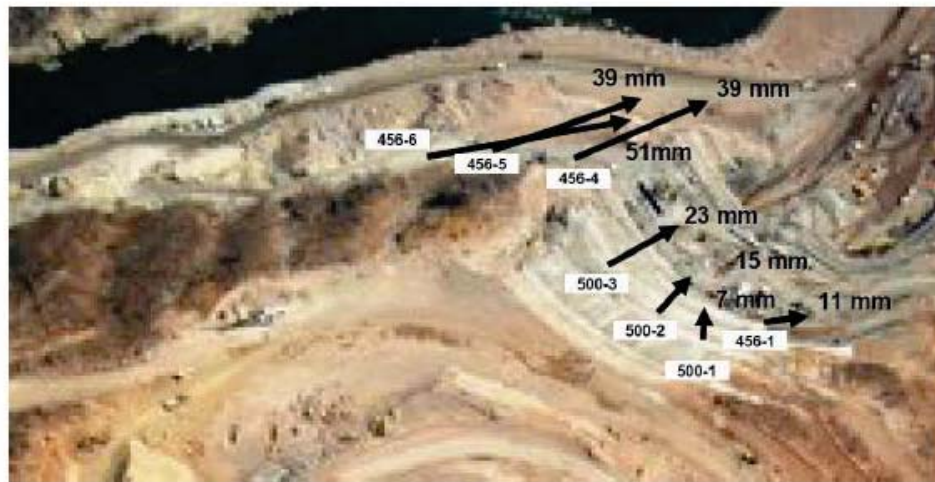
Figura 2. 18 Dirección del desplazamiento obtenida con referencias superficiales, junio de 2008.

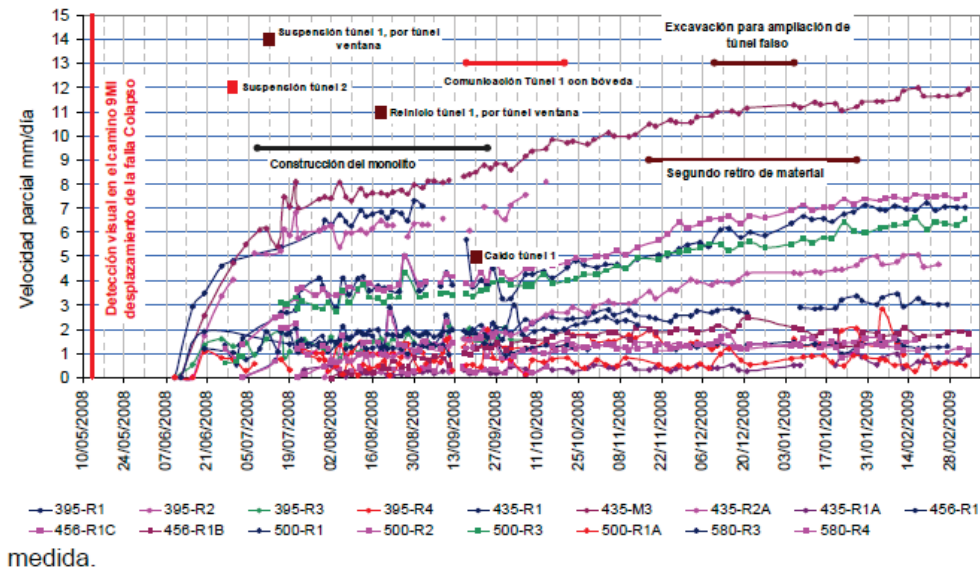
Figura 2. 20 Desplazamiento (X, Y) en las referencias superficiales.

Las referencias superficiales indicaron desplazamiento entre las elevaciones 535 y 435 m con dirección hacia el cauce; en estas mismas elevaciones se registraron los máximos asentamientos. Como se muestra en la figura, la pendiente de los desplazamientos resultantes (X, Y) disminuyó con el primer retiro de material, lo que constató la efectividad de la medida.

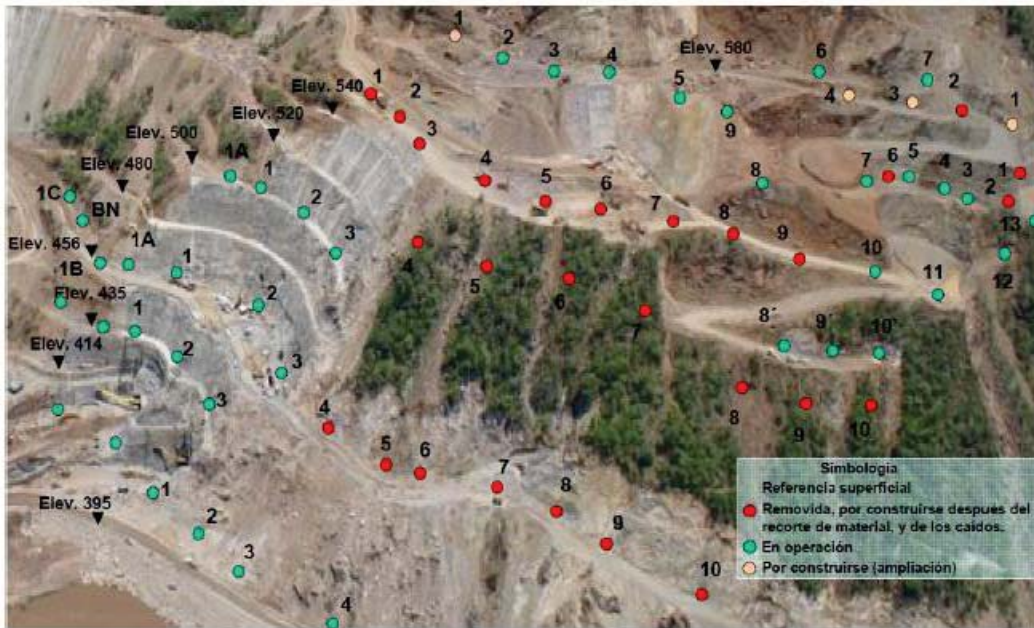
Figura 2. 22 Referencias superficiales instaladas y retiradas en agosto de 2008.

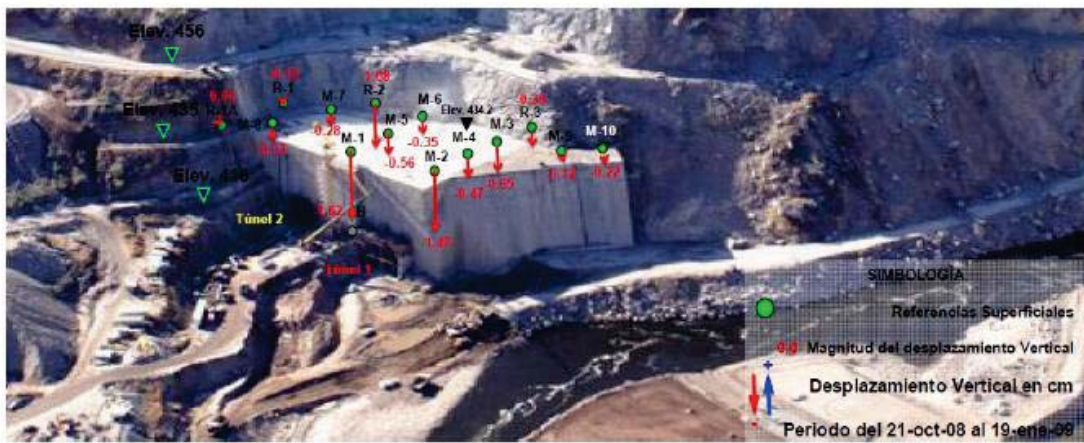
Figura 2. 25 Referencias superficiales instaladas sobre el monolito de atraque, octubre de 2008.

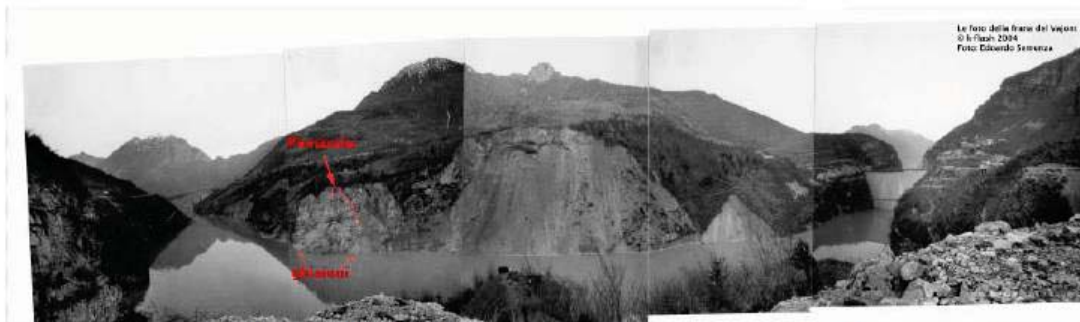
Figura 2. 27 Fotografía tomada por Eduardo Semenza el 4 de noviembre de 1960, se aprecian los deslizamientos del primer llenado y la presa a la derecha.

Primer llenado: Se inicia en febrero de 1960 antes de la terminación de la construcción de la presa (septiembre de 1960) y ya en marzo ocurre el primer deslizamiento. Se prolonga el llenado hasta el 4 de noviembre de 1960 ascendiendo hasta la cota 650, momento en el cual se interrumpe el llenado a causa de un segundo deslizamiento en la margen izquierda del embalse (Monte Toc) de 700.000 m³ en 10 minutos. La velocidad de movimiento de la ladera es de 3-4 cm/día (Oct 1960) y su movimiento máximo de 100 cm. Este deslizamiento alerta al Director de Obra, quien decide construir entre febrero y octubre de 1961 un túnel Bypass en la margen derecha de 2 Km. de longitud y 5 m de diámetro, para asegurar que, en caso de que un nuevo deslizamiento cortase el embalse, se pudiera dar salida al agua de la parte alta del vaso. El embalse se vacía hasta las cotas 585-600 durante su construcción.

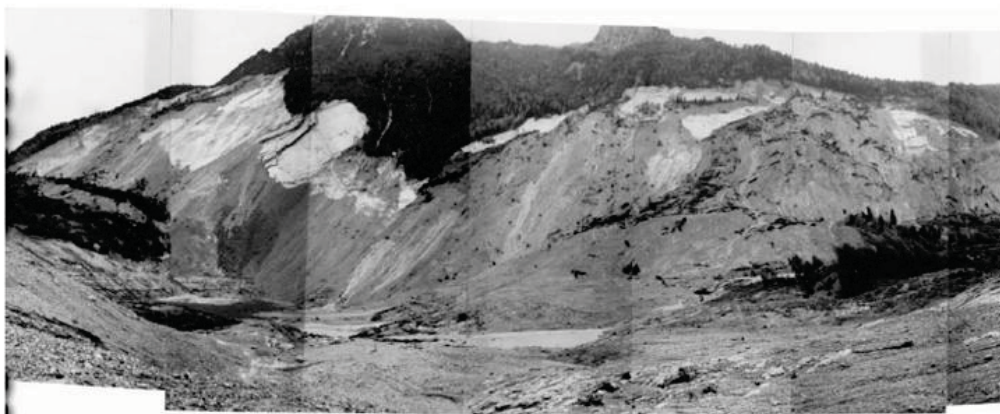
Figura 2. 29 Idéntica vista tomada por Daniele Rossi a finales de octubre de 1963 después del desastre.

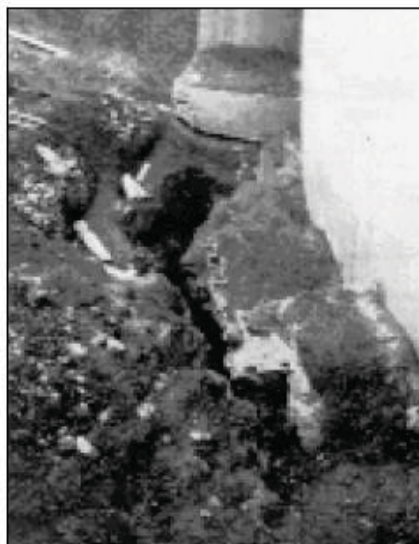
Figura 2. 32 Grieta observada en el arranque de la bóveda, aguas arriba (Londe, 1987)

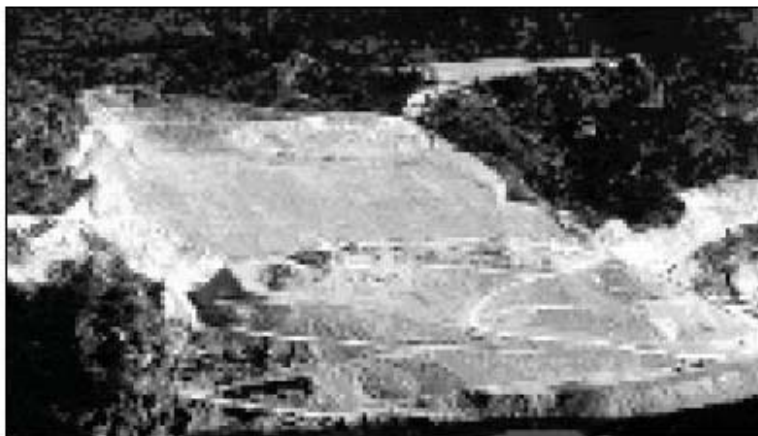
Figura 2. 33 Ladera izquierda del Júcar, aguas arriba de la Presa de Cortes, inmediatamente después de terminarse los trabajos de estabilización del deslizamiento.

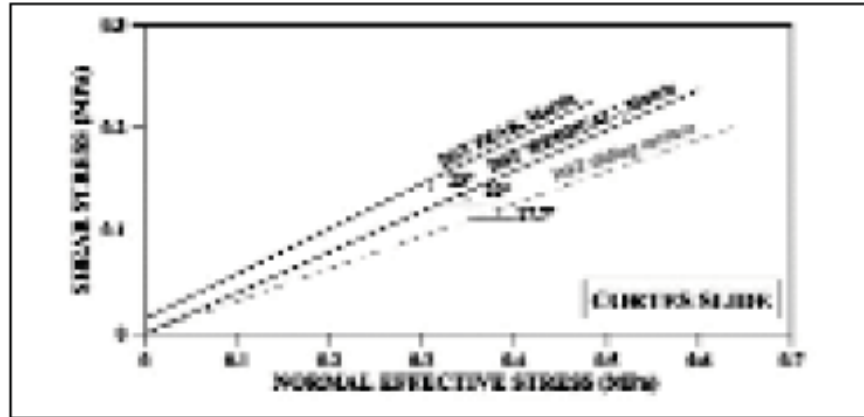
Figura 2. 35 Envolventes de rotura de Coulomb de la argilita dolomítica donde se sitúa la superficie de deslizamiento de Cortes.

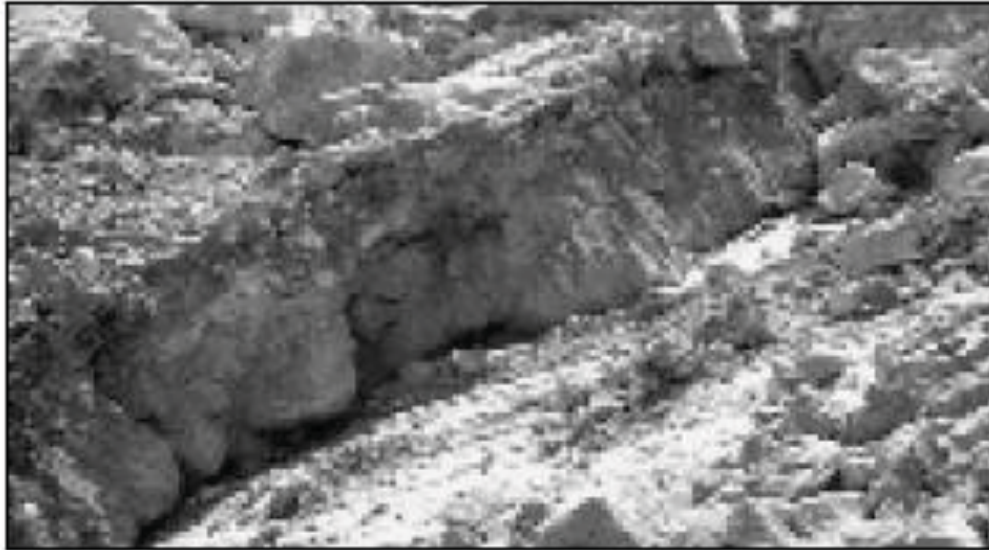
Figura 2. 36 Superficie estriada de rotura en el deslizamiento de Cortes.

desaparecido de la banda de corte: en la banda sólo aparecían minerales de la arcilla (illita y caolinita).

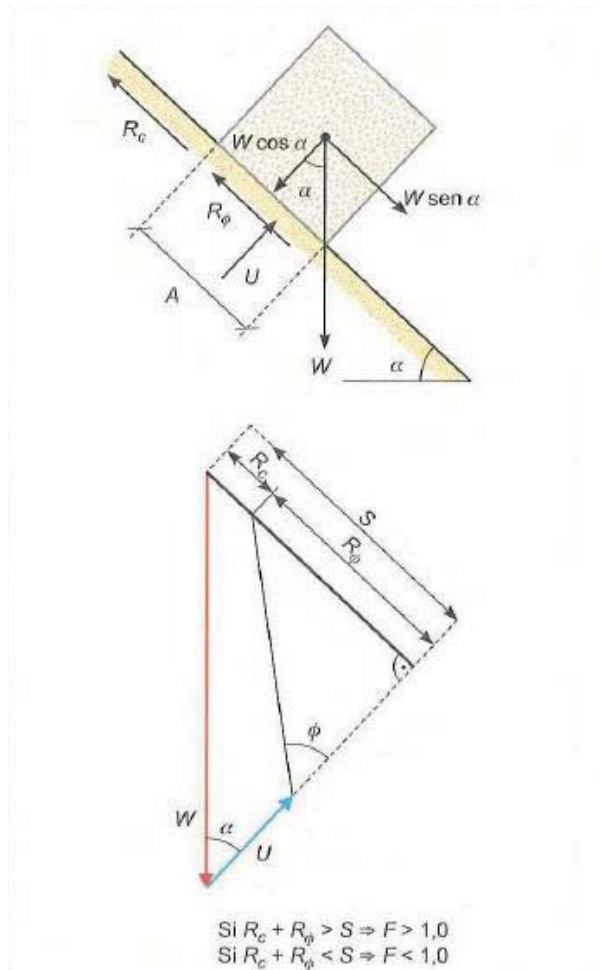
Figura 3. 37 Diagrama de fuerzas

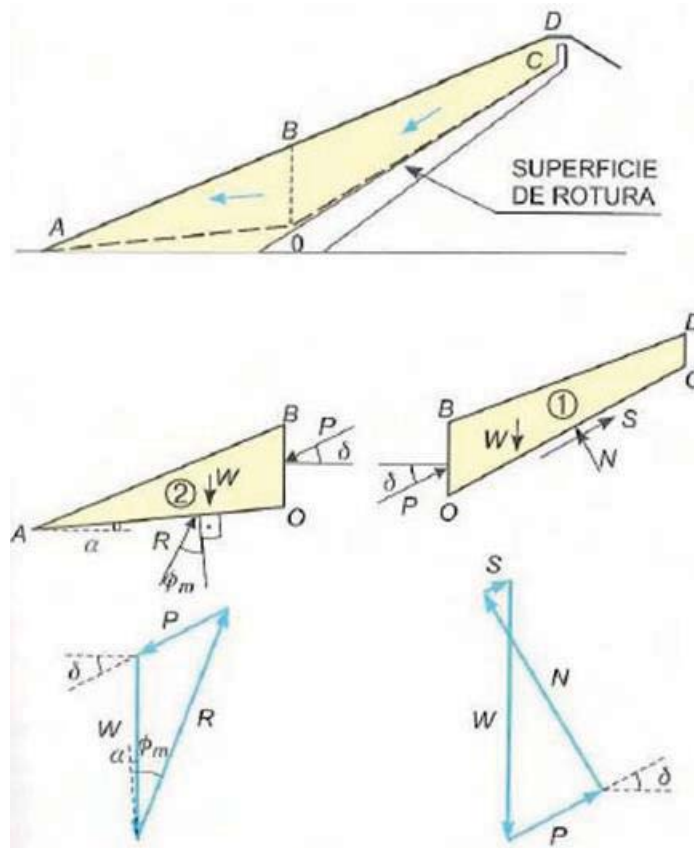
Figura 3. 40 Método de las cuñas para análisis de rotura poligonales.

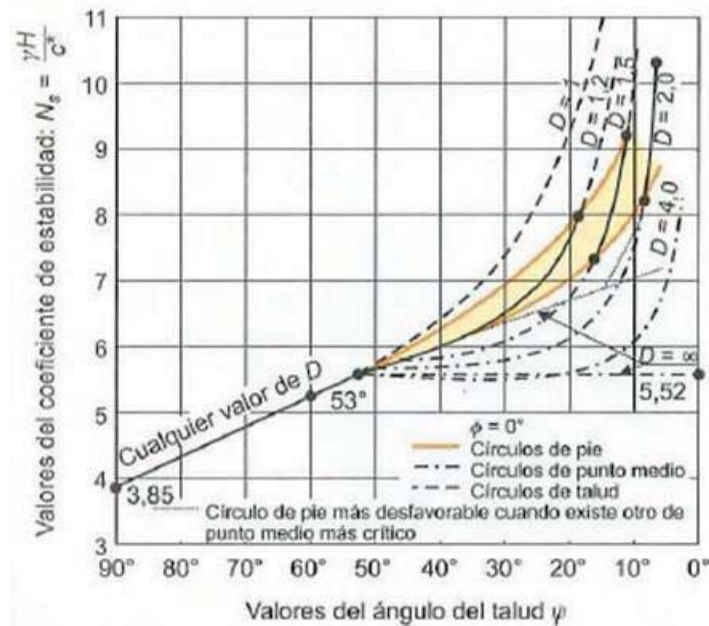
Figura 3. 43 Estabilidad a corto plazo en arcillas saturadas (Jiménez Salas y otros, 1976).

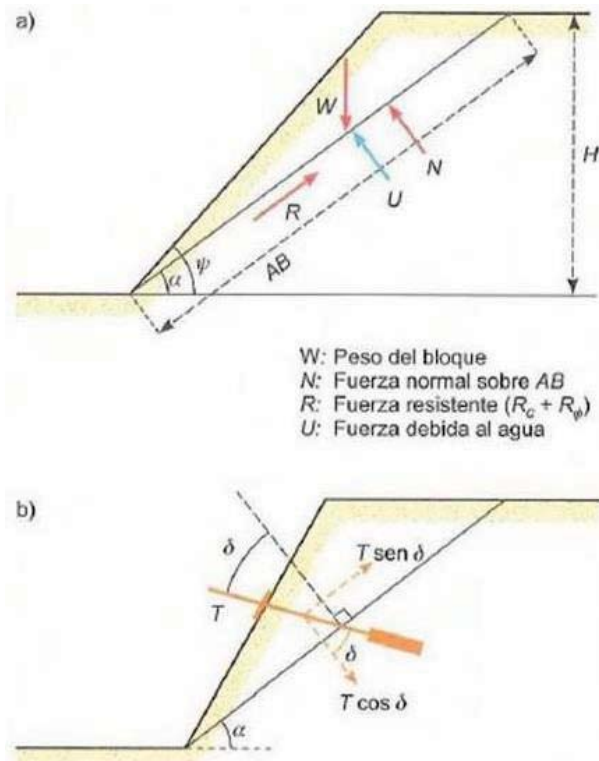
Figura 3. 51 a) Fuerzas actuando sobre una superficie de deslizamiento plana b) Fuerzas ejercidas por un elemento externo resistente (anclaje) aplicando sobre el talud.

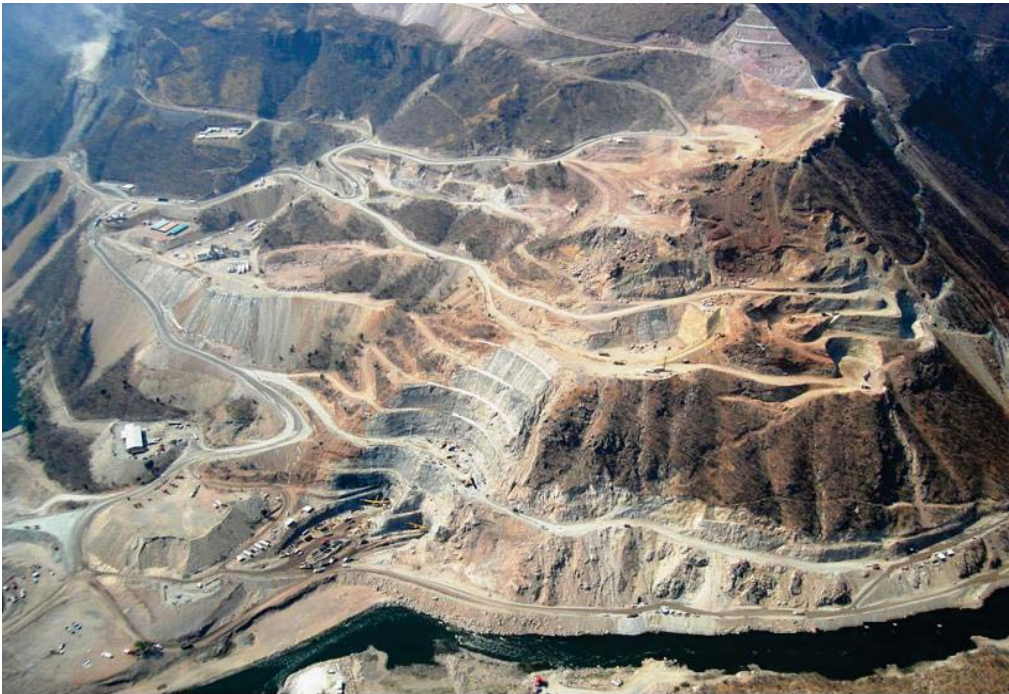
Figura 5. 64 Vista aérea de la Margen Izquierda.

El problema de inestabilidad es originado por la presencia en la zona de fallas geológicas que abarcan una porción considerable de la Margen Izquierda, dicho volumen de roca inestable forma la ladera sobre los túneles de desvío presentando un deslizamiento gradual que representa un riesgo latente a las condiciones de seguridad de la obra en general. Debido a esto surgió la necesidad de buscar un método de estabilización para el macizo rocoso potencialmente en movimiento, que garantice en la etapa de construcción y operación la integridad de la ladera evitando el colapso.

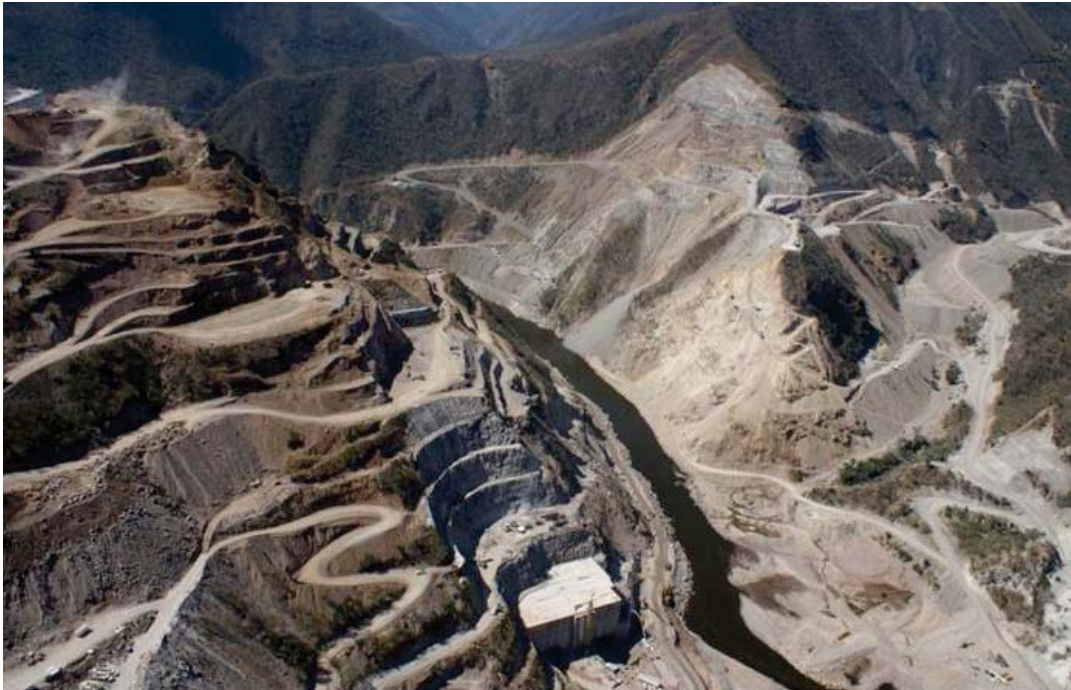
Figura 5. 66 Vista de Contrapeso.

Para contrarrestar las fuerzas provenientes del deslizamiento de la margen izquierda del Proyecto Hidroeléctrico “La Yesca” se realizó la construcción de un bloque de concreto y posteriormente se colocó Material de Recargue para aportar mayor fuerza resistente al conjunto de estructuras para la estabilización de la Margen Izquierda.

Las fuerzas que aporta el Contrapeso y Material de Recargue para contrarrestar los desplazamientos en el Bloque Potencialmente Inestable son:

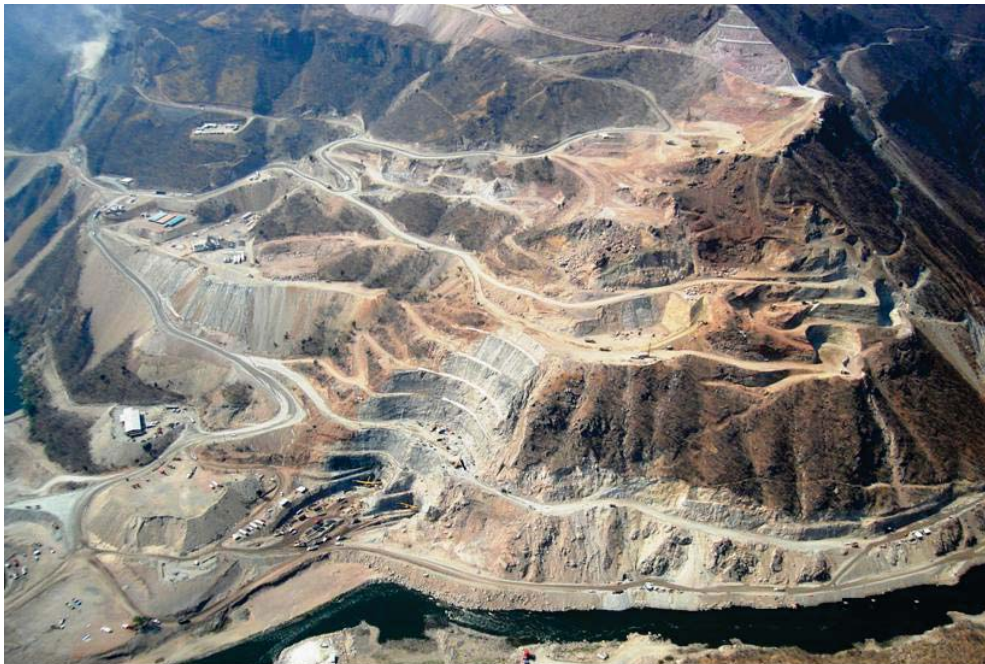
Figura 5. 70 Vista aérea de la Margen Izquierda.

El problema de inestabilidad es originado por la presencia en la zona de fallas geológicas que abarcan una porción considerable de la Margen Izquierda, dicho volumen de roca inestable forma la ladera sobre los túneles de desvío presentando un deslizamiento gradual que representa un riesgo latente a las condiciones de seguridad de la obra en general. Debido a esto surgió la necesidad de buscar un método de estabilización para el macizo rocoso potencialmente en movimiento, que garantice en la etapa de construcción y operación la integridad de la ladera evitando el colapso.

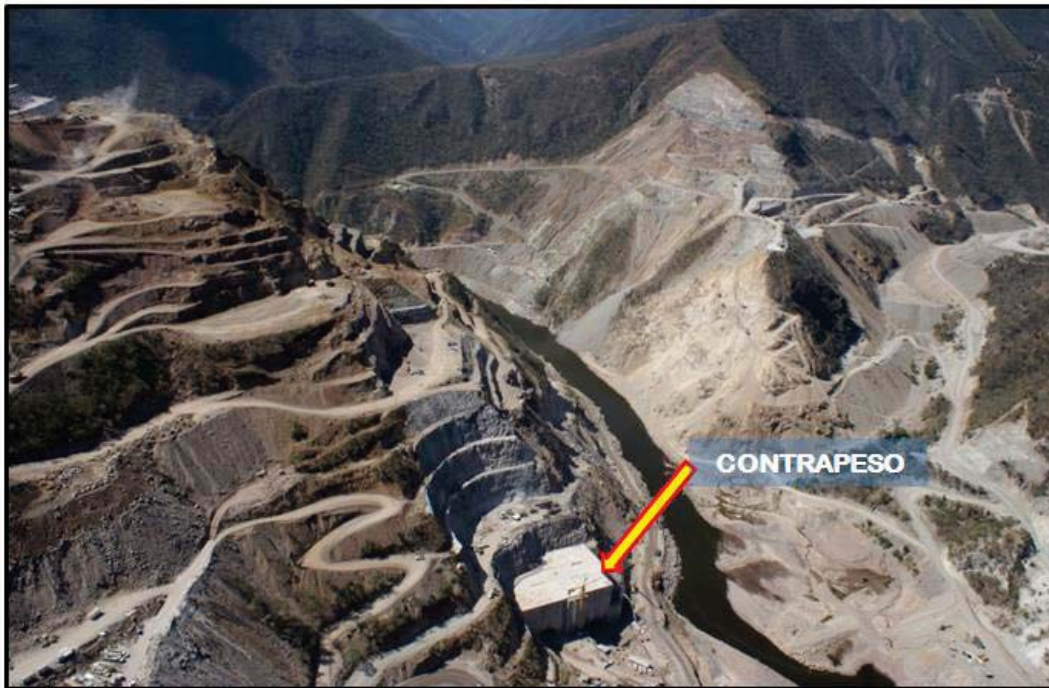
Figura 5. 71 Vista del Contrapeso.

Las fuerzas que aporta el Contrapeso y Recargue para contrarrestar los desplazamientos en el bloque deslizantes son:

- 1.- La fuerza de Fricción en el Desplante del Contrapeso (f_m)
- 2.- El empuje Pasivo del Material de Recargue (FREC), LoSA, Reporte Diciembre 2009.

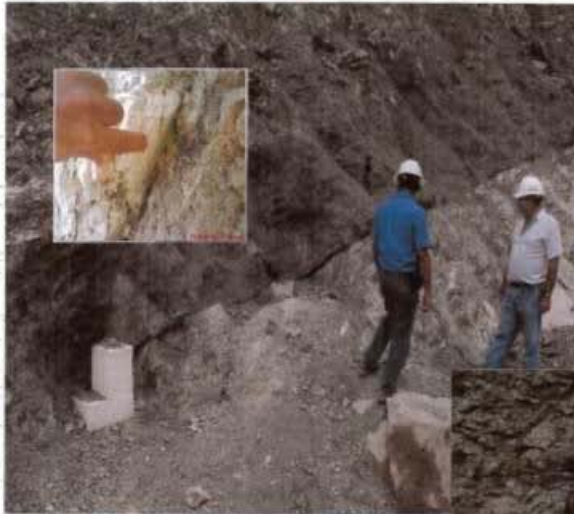
Zonas de movimiento detectadas visualmente

El 14 de mayo de 2008, se confirmaron los desplazamientos de esta gran masa de roca inestable, claramente manifestada en la elevación 448,0 m del talud del camino 6MI (falla Colapso), mostraba su plano de discontinuidad relleno con arcilla plástica, que contenía estrías producidas por movimientos lentos del tipo creep.

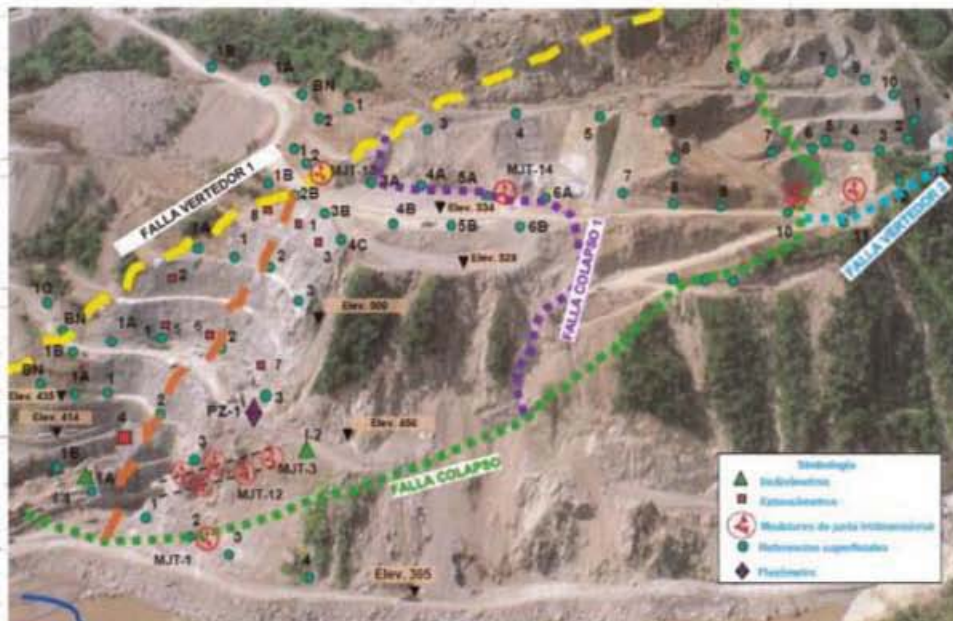
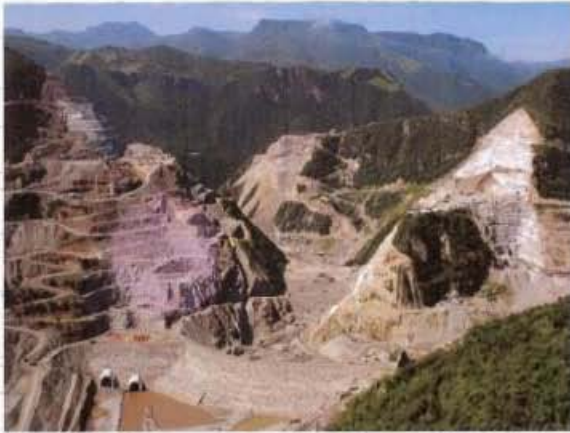
Excavación - Descopete

En una primera etapa se excavaron 186 000 m³ de material, entre las elevaciones 550 y 535 m, este trabajo inició el 5 de junio y concluyó el 30 de julio de 2008.

La segunda etapa, se llevó a cabo entre el 11 de noviembre de 2008 y el 22 de enero de 2009, de la elevación 535 a la 520, el volumen de material removido fue del orden de los 174 000 m³.

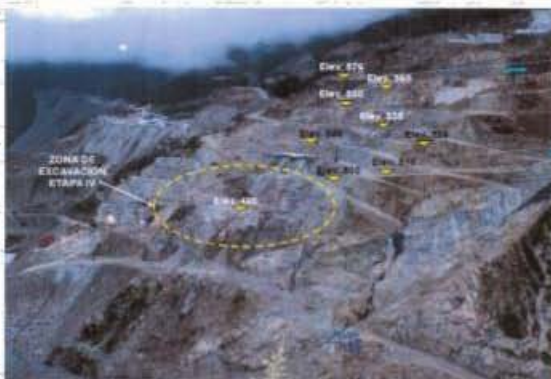
Excavación - Descopete 4ª Etapa

En una cuarta etapa se excavaron 98 041 m³ de material, entre las elevaciones 500 y 480, este trabajo inició el 13 de julio y concluyó en septiembre de 2009.

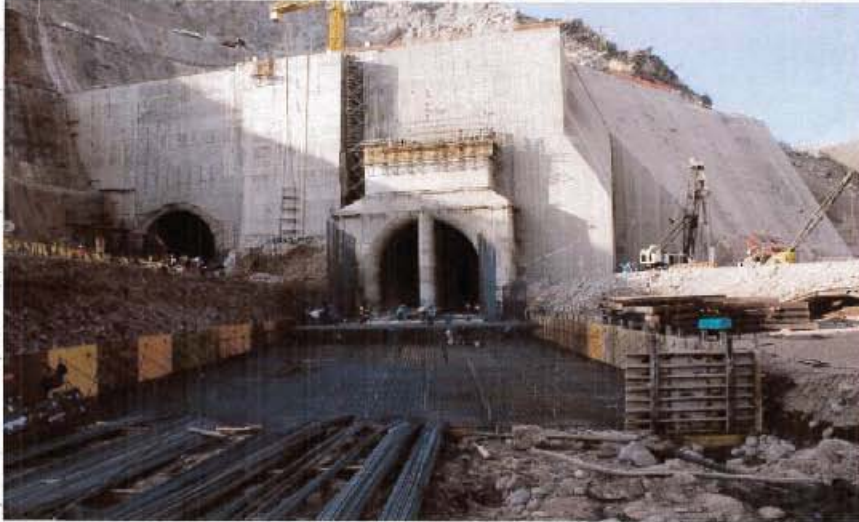
El monolito de concreto simple construido representa 76 800 m³ de volumen. A esta estructura se adicionó una lateral de 33 000 m³, para formar el apoyo a la ataguía de aguas arriba. Así, el volumen de concreto total de esta obra extraordinaria ascendió a 109 800 m³, que corresponden aproximadamente a 260 mil toneladas de peso.

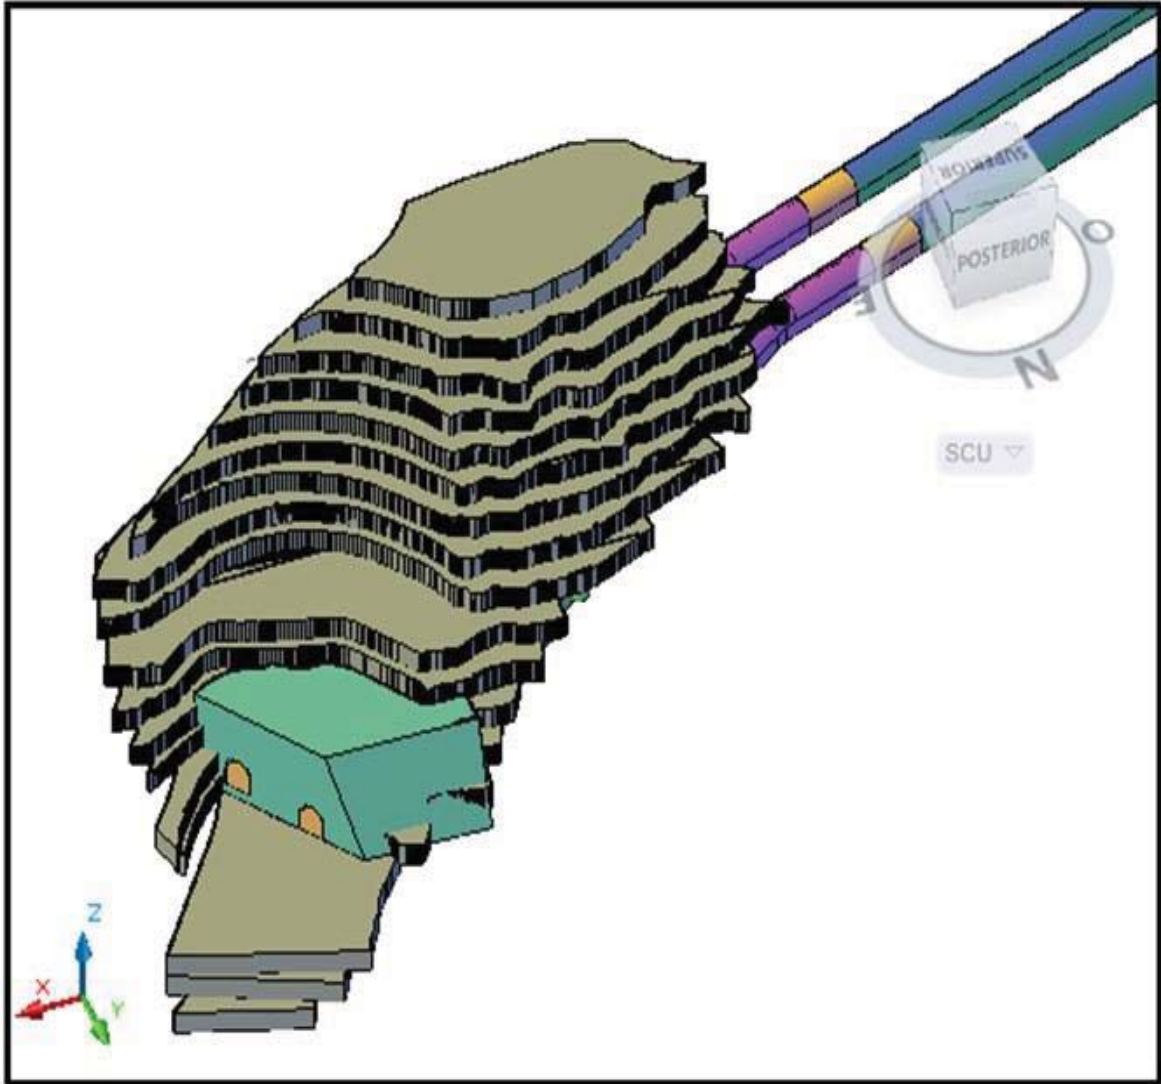
**MODELO EN 3D DEL MACIZO DE ROCA INESTABLE
EN CONJUNTO CON EL CONTRAPESO DE
CONCRETO (SIN DESCOPETES NI MATERIAL DE
RECARGA)
2.183.047,10 m³**
