UNIVERSIDAD NACIONAL
AUTÓNOMA DE MÉXICO

FACULTAD DE ARQUITECTURA

PARÁMETROS DE REHABILITACIÓN DE
EDIFICIOS UNIFAMILIARES
CONSTRUIDOS EN LA CIUDAD DE
MÉXICO ENTRE 1919 Y 1952

TESIS TEÓRICA

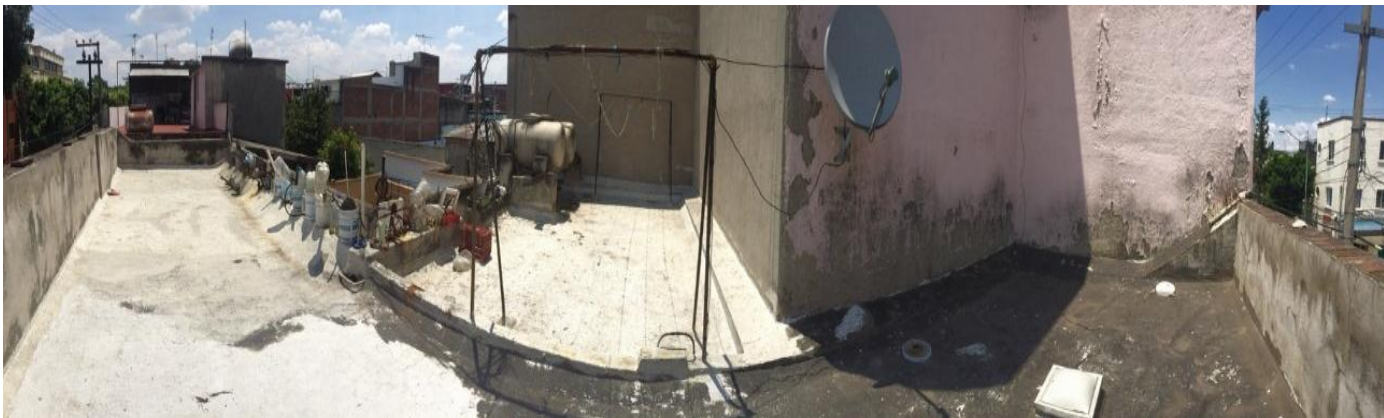
Vista panorámica de la azotea

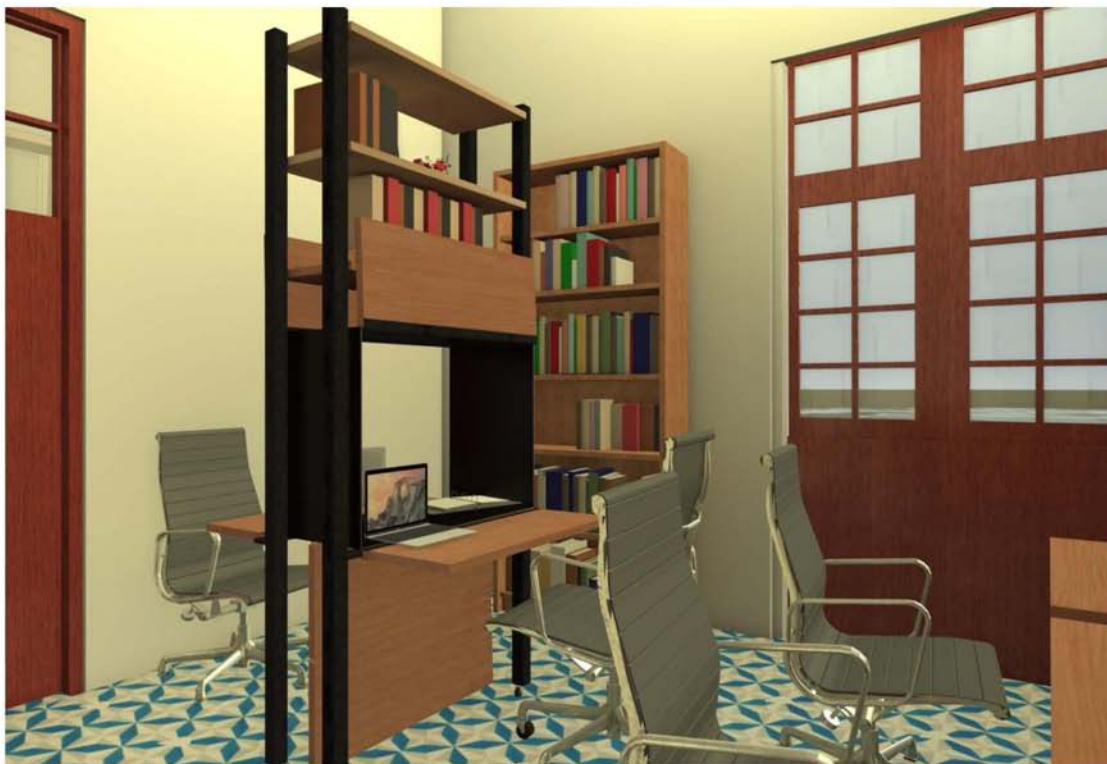
EJEMPLO DE PERFIL DE USO PARA OFICINA

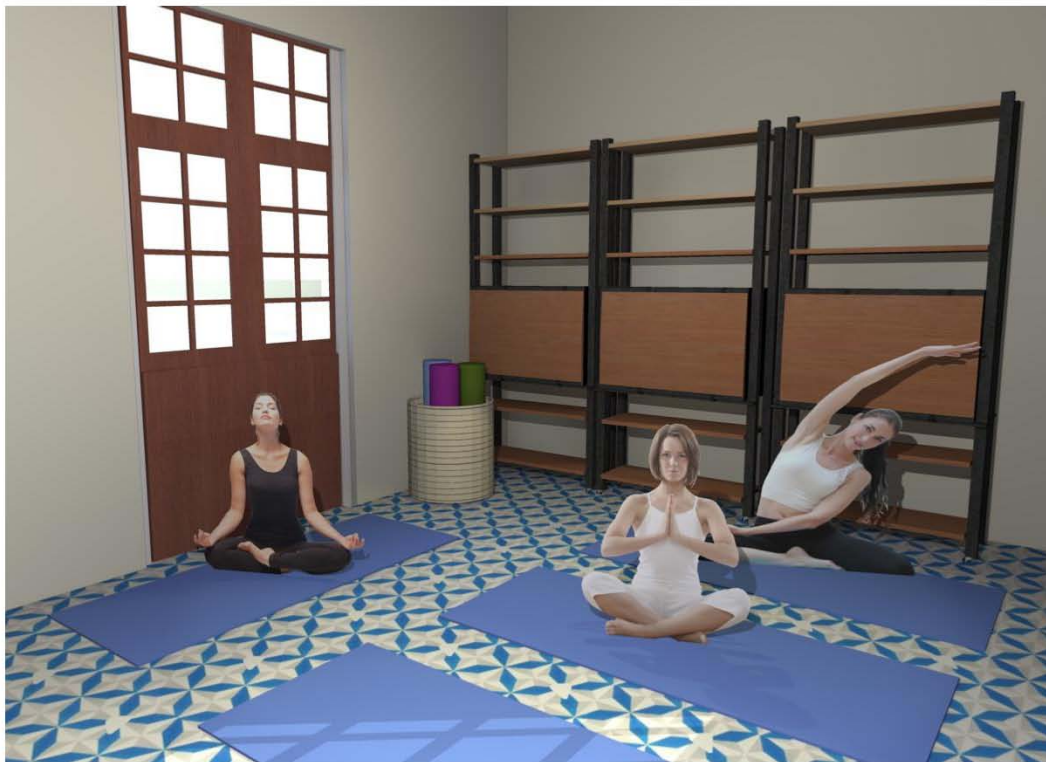
EJEMPLO DE PERFIL DE USO RECREATIVO

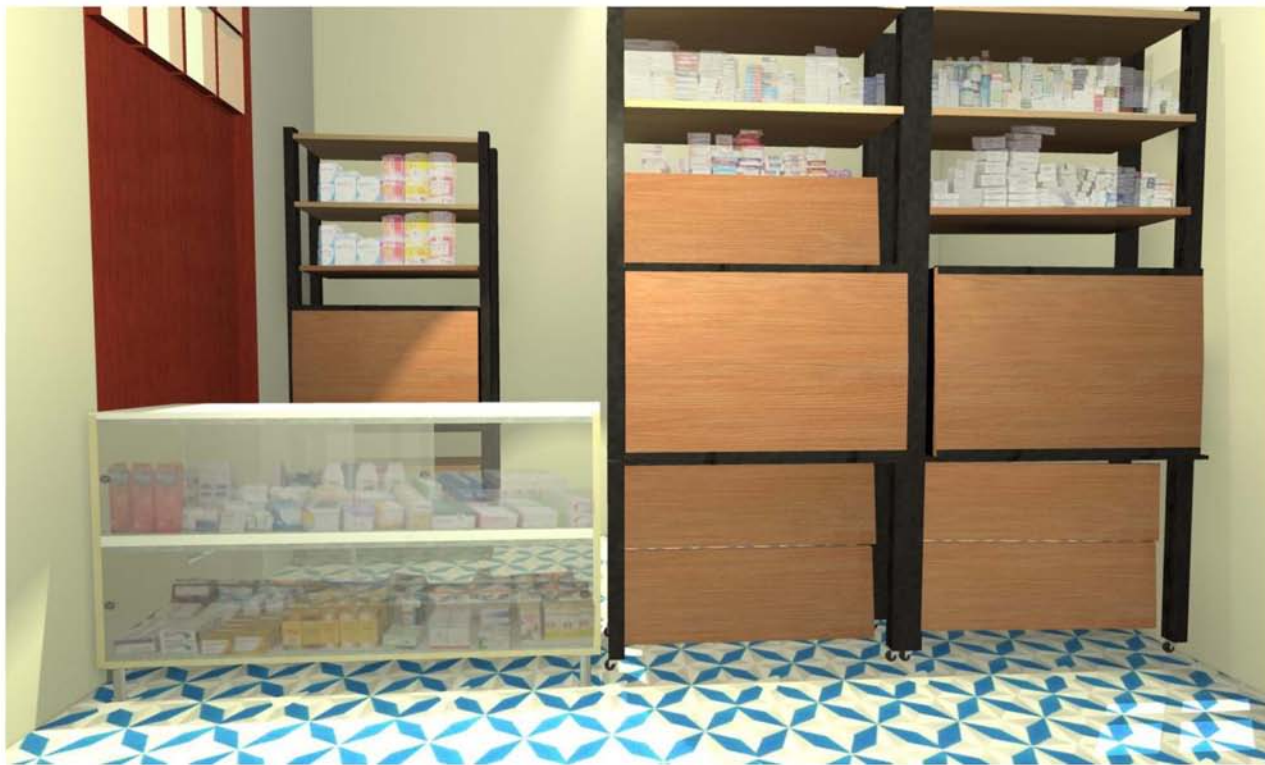
EJEMPLO DE PERFIL DE USO COMERCIAL
