ANÁLISIS ESTRUCTURAL Y PROPUESTA DE REHABILITACIÓN DE UN EDIFICIO DEL SIGLO XVII DENOMINADO “LAS CÁRCELES DE LA PERPETUA”

T E S I S

INGENIERO CIVIL

Abril 2016

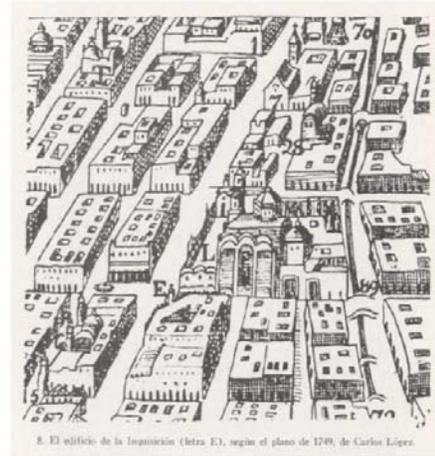
Figura 2.2 Palacio de la inquisición

reparar las cárceles debido a un temblor y que se aprovechó para mejorar las condiciones de seguridad de las mismas (Fig. 2.2).

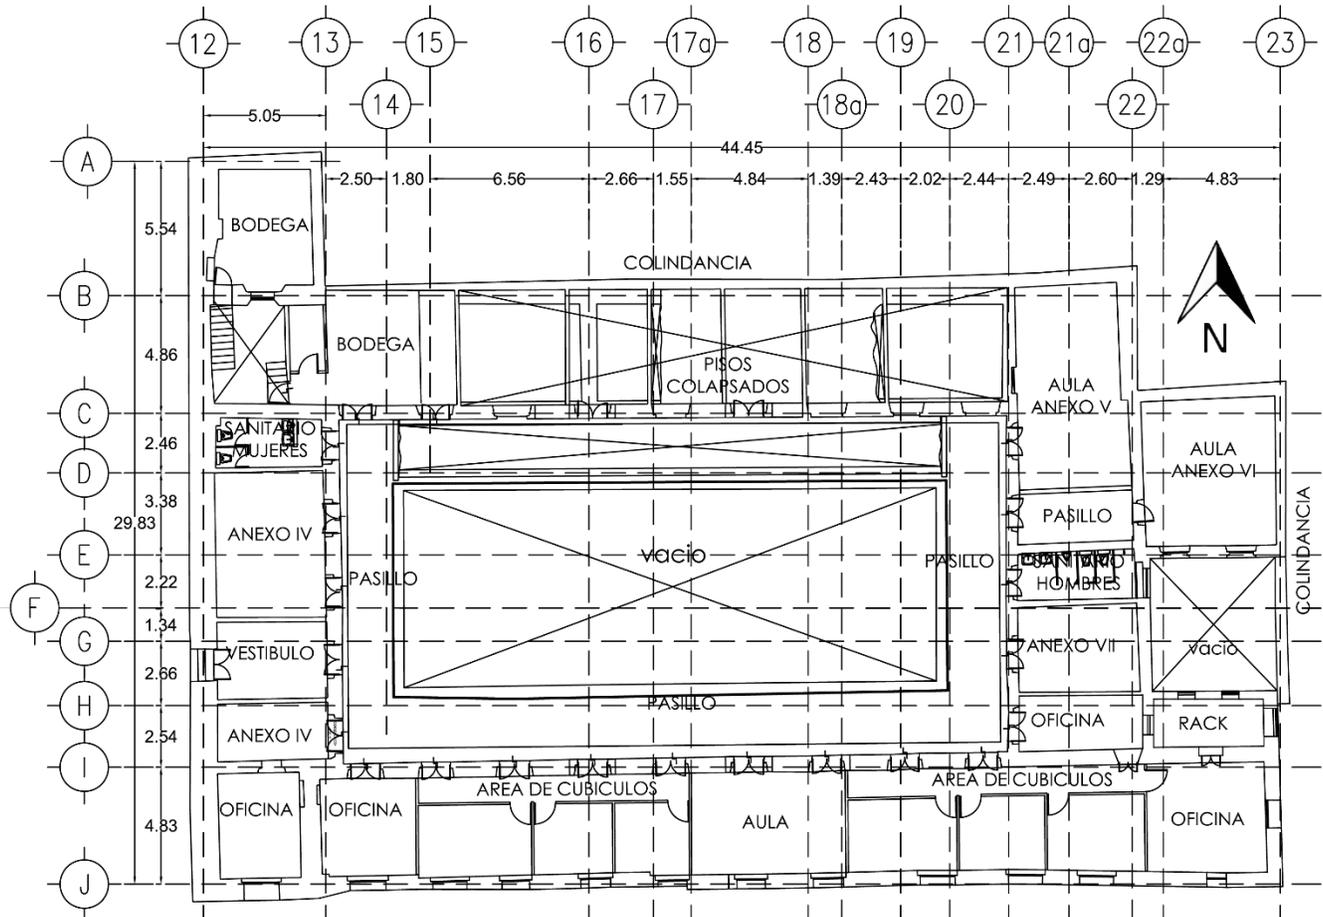
En el primer nivel los salones del inmueble tienen cerramientos de tabique rojo recocido y con excepción de parte del ala norte, todos los entresijos se encuentran estructurados con sistema de losacero soportado por vigas de concreto (Fig. 2.10).

Figura 2.10 Estado actual del patio de cárceles 1er Nivel. Cotas en metros.

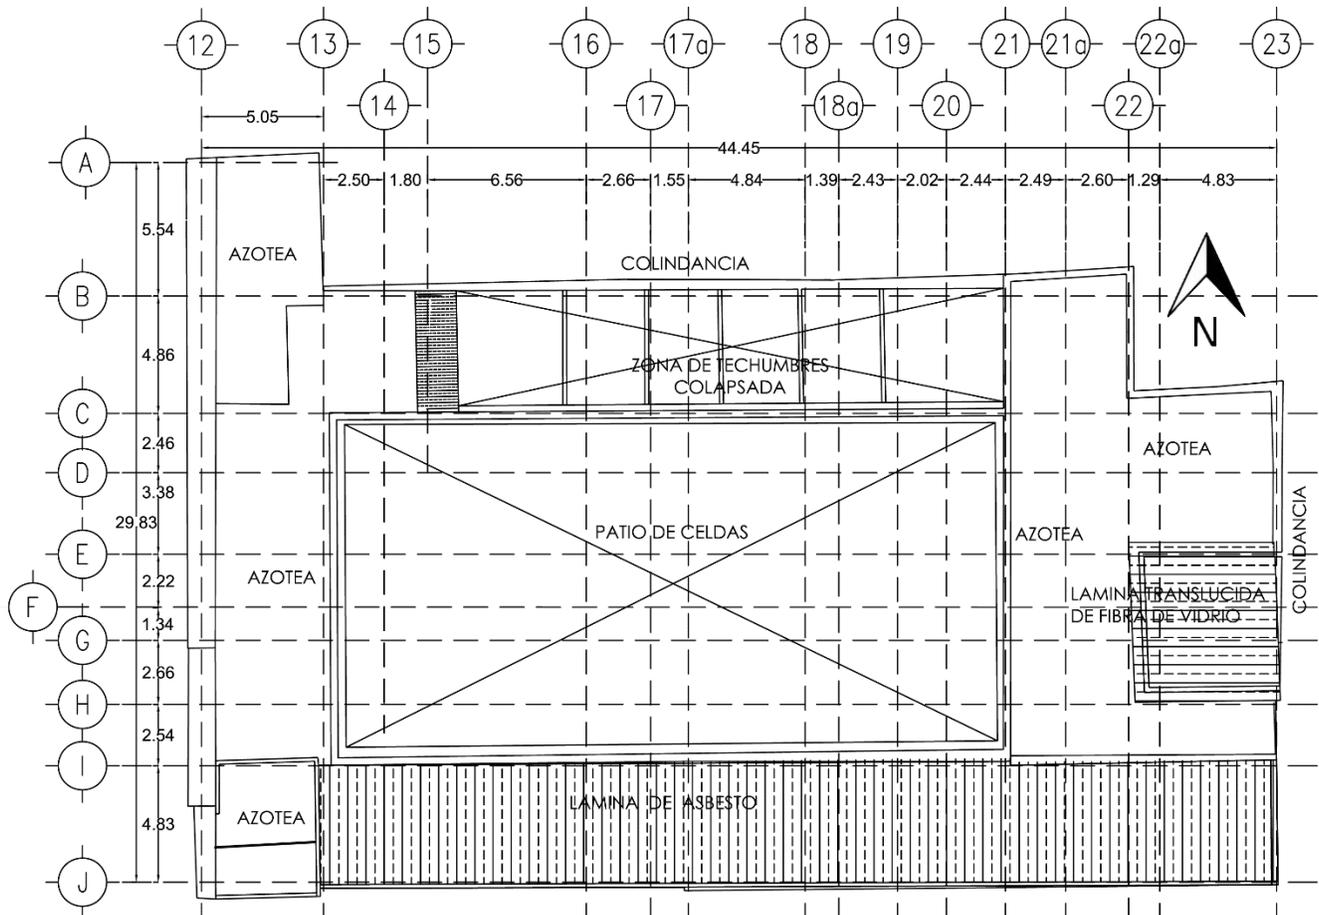
Figura 2.11 Estado actual del patio de cárceles azotea. Cotas en metros.

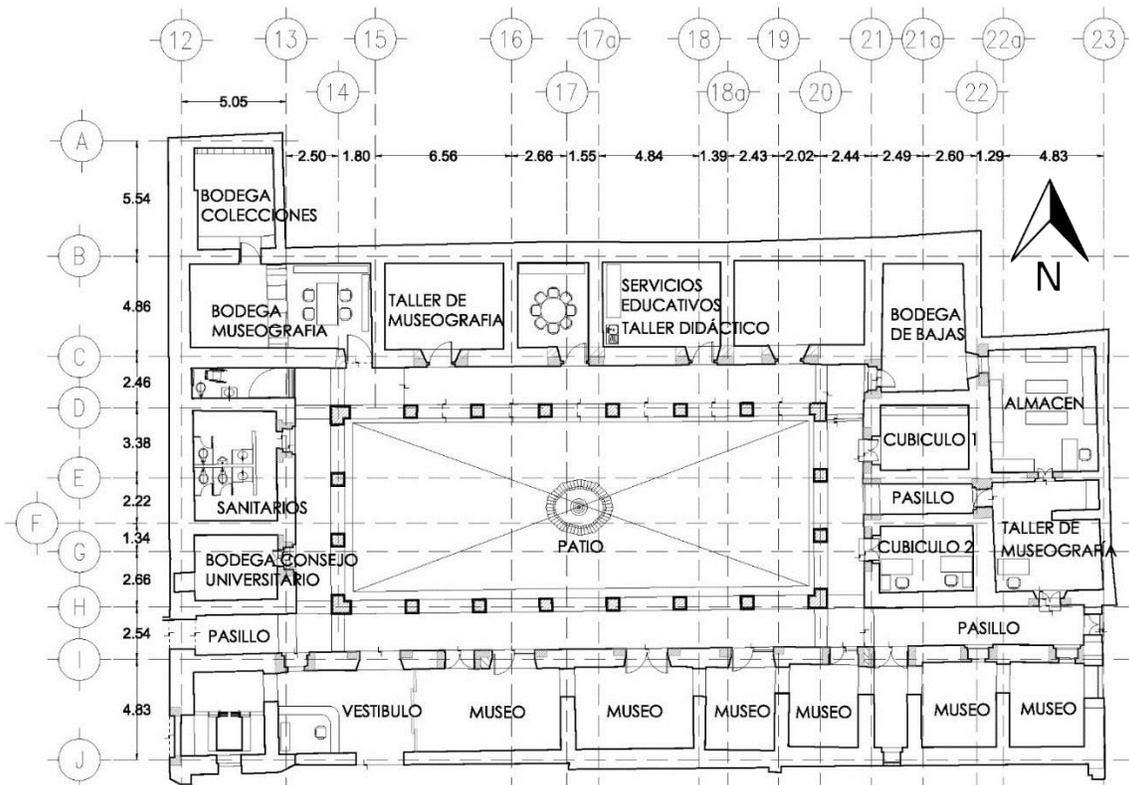
Figura 2.12 Anteproyecto arquitectónico del patio de cárceles planta baja. Cotas en metros.

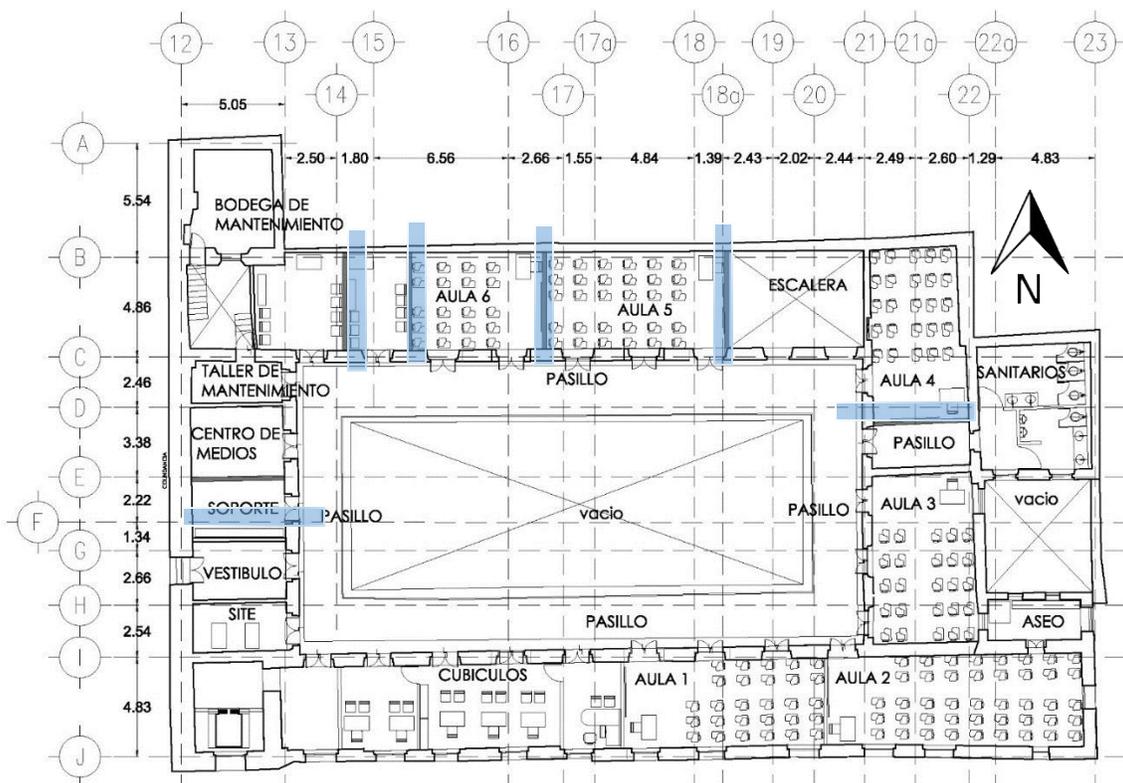
Figura 2.13 Anteproyecto arquitectónico del patio de cárceles 1er Nivel. Cotas en metros.

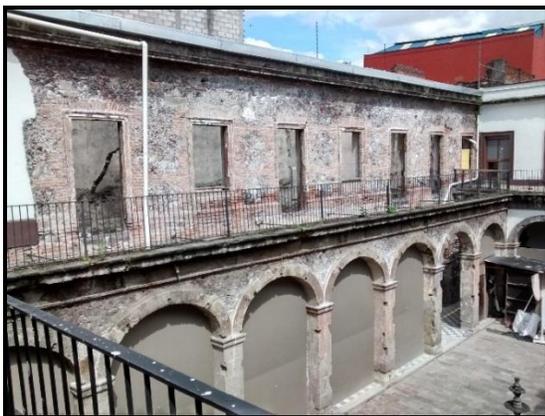
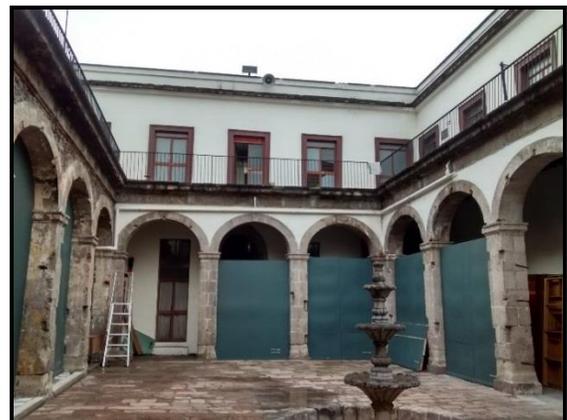
La degradación de los materiales debido al paso del tiempo, sumado a los hundimientos diferenciales del valle de México, así como a la constante actividad sísmica, han afectado severamente al edificio, sin embargo el ala norte ha sido especialmente olvidada encontrándose en condiciones deplorables de conservación (Figs. 3.1 y 3.2).

Figura 3.1 Crujía Norte. Vista N-O

Figura 3.2 Patio central. Vista Oriente

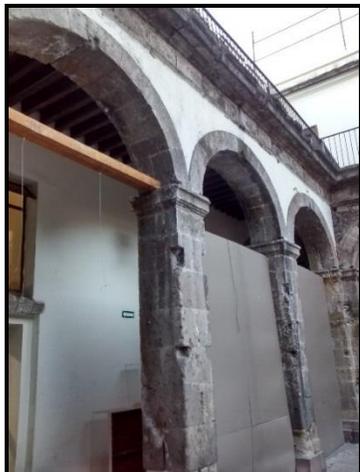
columnas debido a la erosión que en ella se ha producido (Fig. 3.4). El fuste de las columnas al igual que las dovelas que conforman las arquerías presentan en algunos puntos pérdida de sección y en el caso particular de los arcos aberturas en las juntas de mortero que flanquean la clave (Figs.3.3 y 3.7).

Figura 3.3. Arcada Poniente

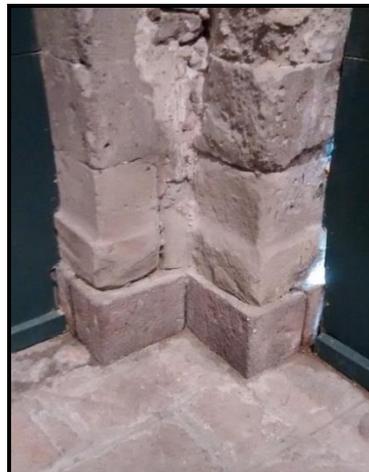
La estructura presenta diversos patrones de agrietamiento, destacan aquellos ubicados en los extremos laterales de muros discontinuos. Las arquerías están deterioradas, en especial el basamento de sus

Figura 3.4 Desgaste en basa de columna

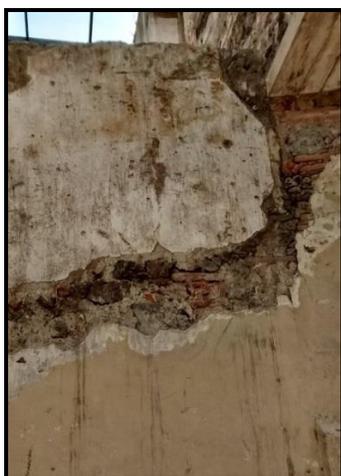
El ala norte no cuenta con entresijos y la mayor parte de muros del primer nivel colapsaron, en planta baja los muros se encuentran fracturados a causa de los hundimientos (Fig.3.5). Los cerramientos de los vanos que dan acceso a cada una de las celdas, también presentan un estado avanzado de deterioro (Fig.3.6).

Figura 3.5. Muro con falla por cortante

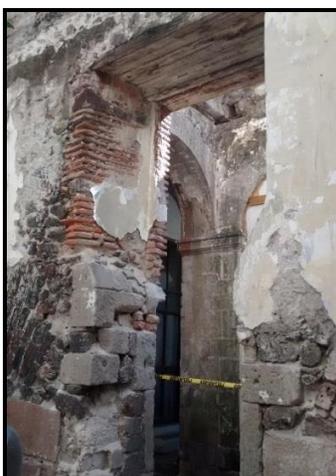
Figura 3.6. Cerramiento en mal estado

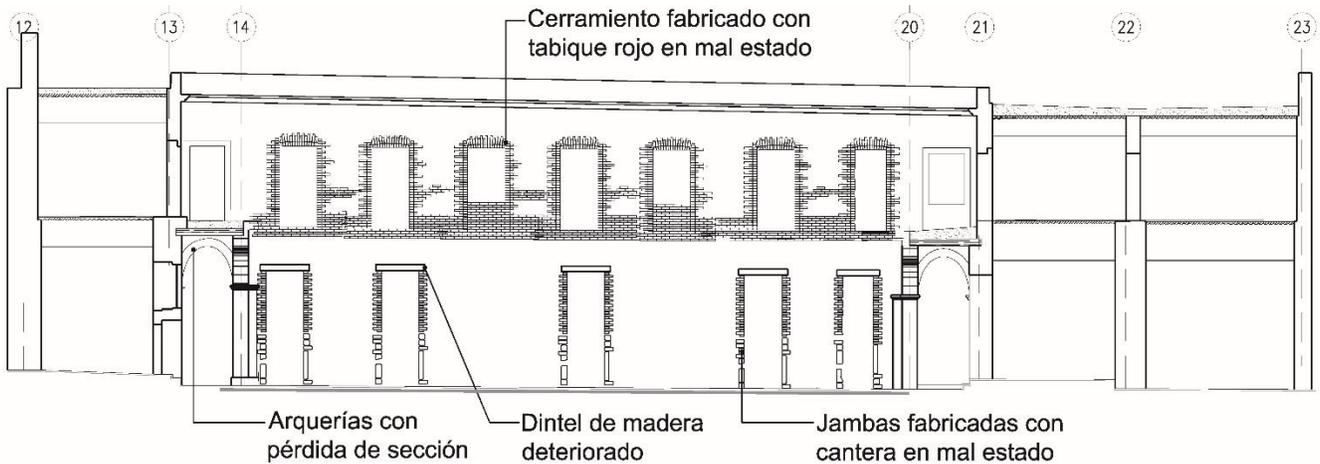
La figuras 3.8 y 3.9 muestran el estado actual de los muros de los ejes C y D correspondientes al ala norte.

Figura 3.8 Estado actual ala norte.

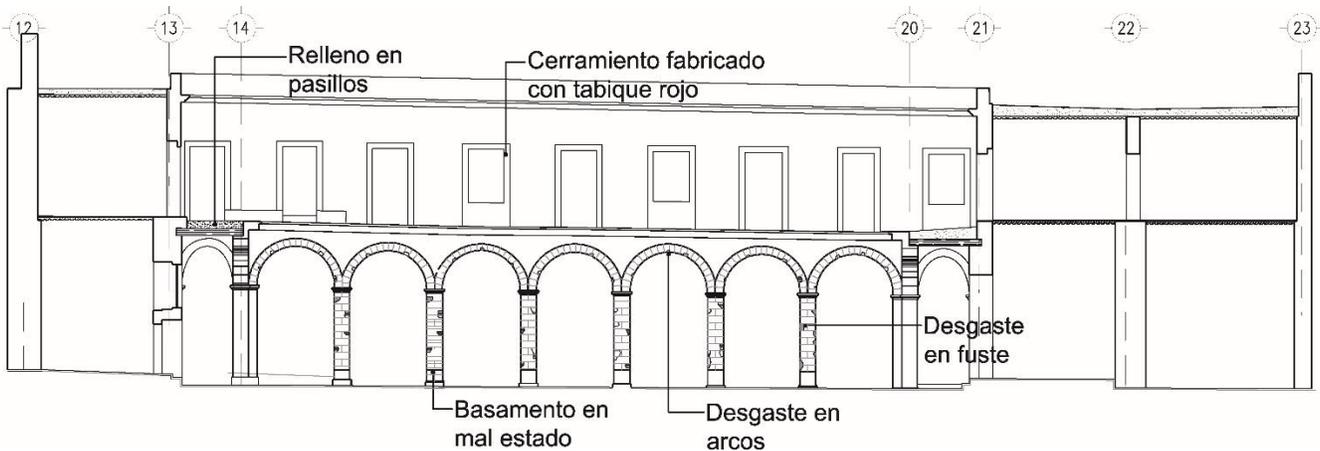
Figura 3.9 Estado actual arquería norte.

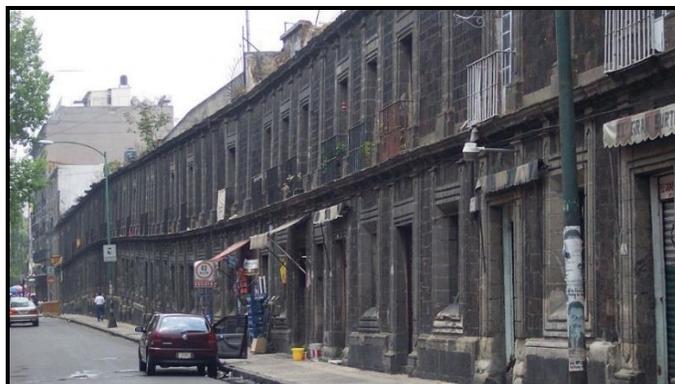
Figura 3.10 Muestra de hundimientos diferenciales en la ciudad de México

El suelo ubicado en el centro del Valle de México es reconocido internacionalmente por su alta deformabilidad y los problemas que produce en las construcciones. El problema de los hundimientos diferenciales se acentúa cuando debajo de los cimientos de las construcciones subyacen restos prehispánicos. Podría decirse que la mayoría de los edificios históricos del centro de la ciudad de México han sufrido repercusiones por este tipo de hundimientos (Fig. 3.10), siendo algunos por su geometría más críticos que en otros.

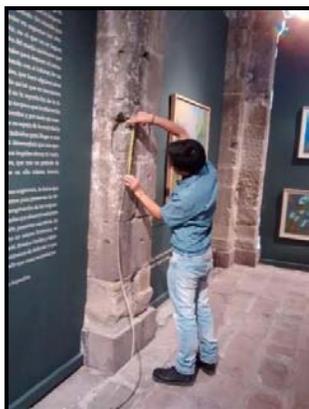
Figura 3.11 Nivelación diferencial en arquería

Con ayuda de una manguera de nivel y un flexómetro se midió la diferencia de elevación que se genera entre los plintos de las columnas (Figs. 3.11 y 3.12).

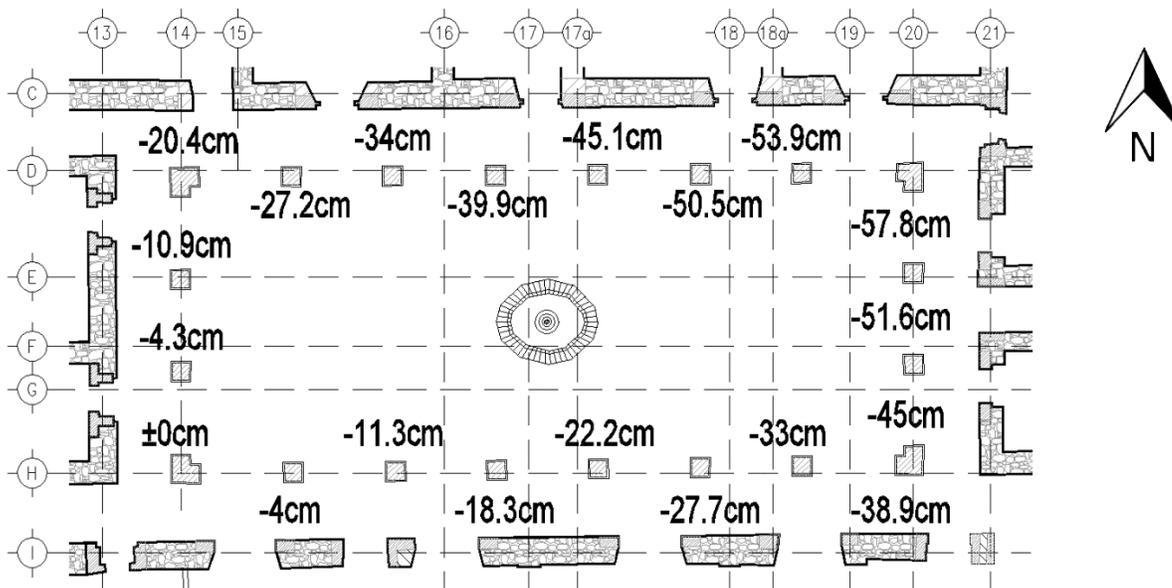
Figura 3.13 Nivelación diferencial en arquerías resultados.

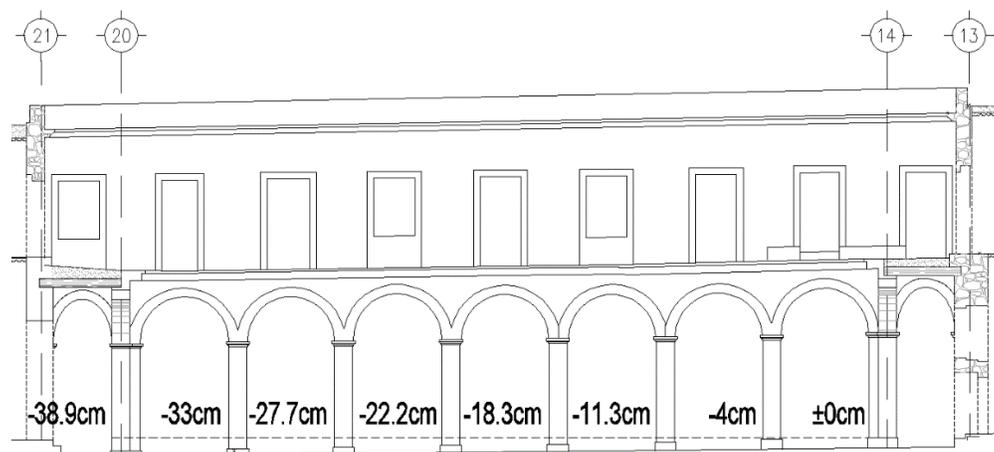
Figura 3.14 Nivelación diferencial en arquería, eje I.

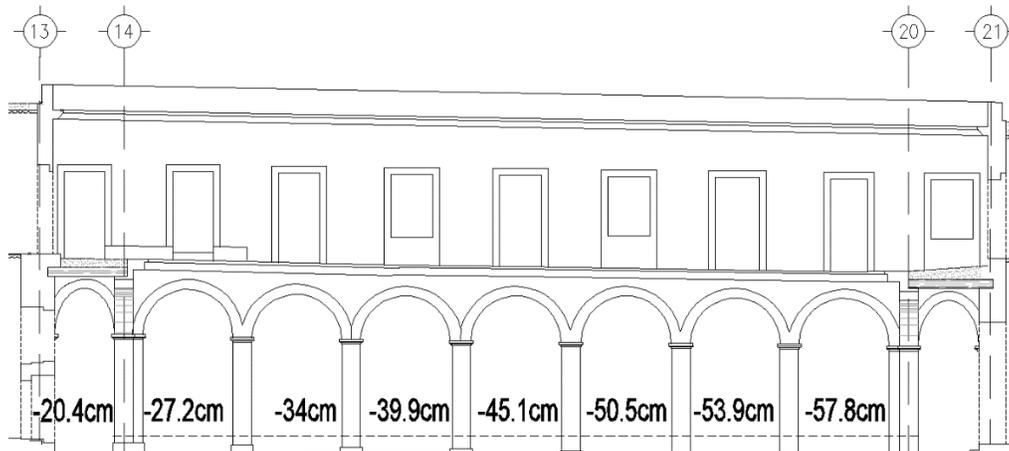
Figura 3.15 Nivelación diferencial en arquería, eje C.

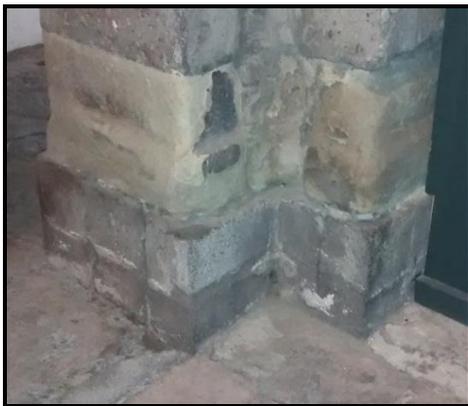
Figura 3.18 Basamento existente en columna de esquina Sur-Poniente.

Los resultados de esta nivelación muestran que entre la columna de la esquina surponiente y la columna de la esquina nororiente existen casi 60cm de diferencia (Fig. 3.13). Debido a los hundimientos que afectan la estructura, es posible notar que algunas de los basamentos de las columnas sobresalen más que otras con respecto al nivel de piso (Figs.3.18 y 3.19).

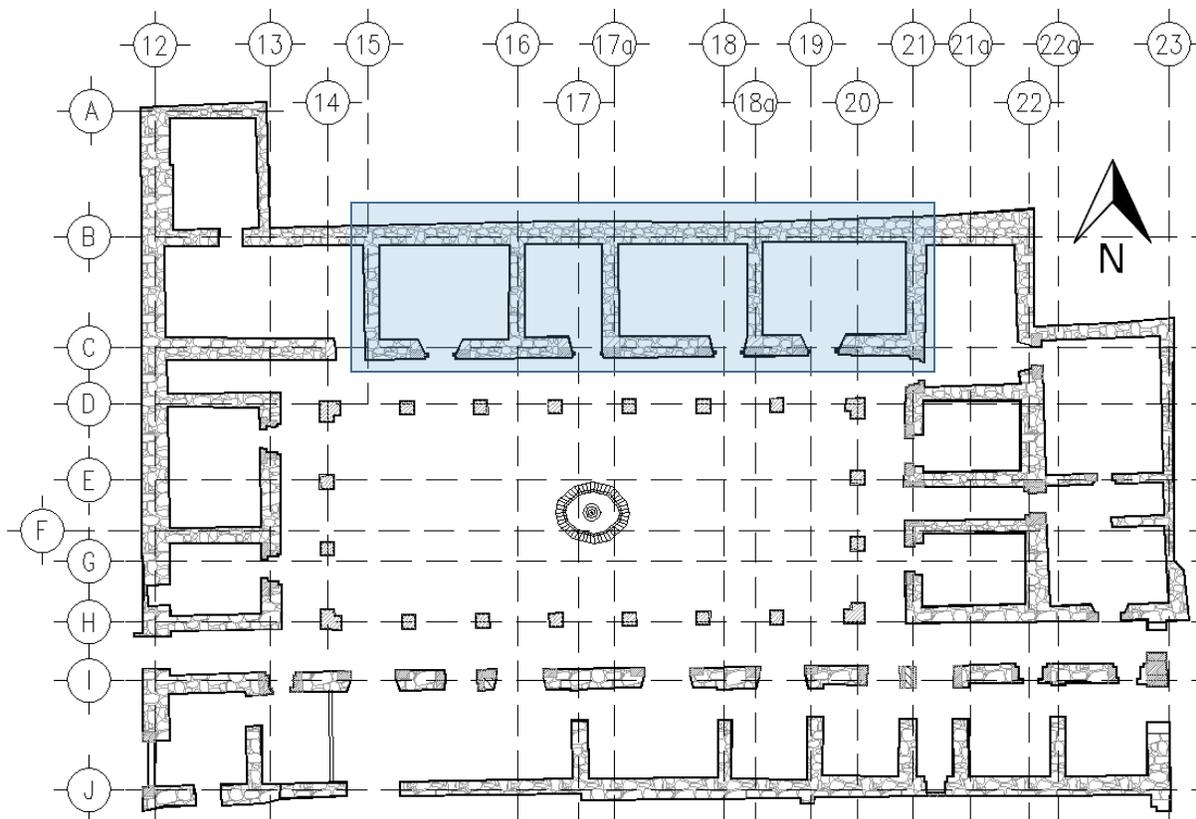
Para conocer las características de la cimentación se efectuaron cinco calas distribuidas en la base de las columnas y muros (Figs. 3.23 y 3.24).

Figura 3.23 Área donde se realizó la exploración.

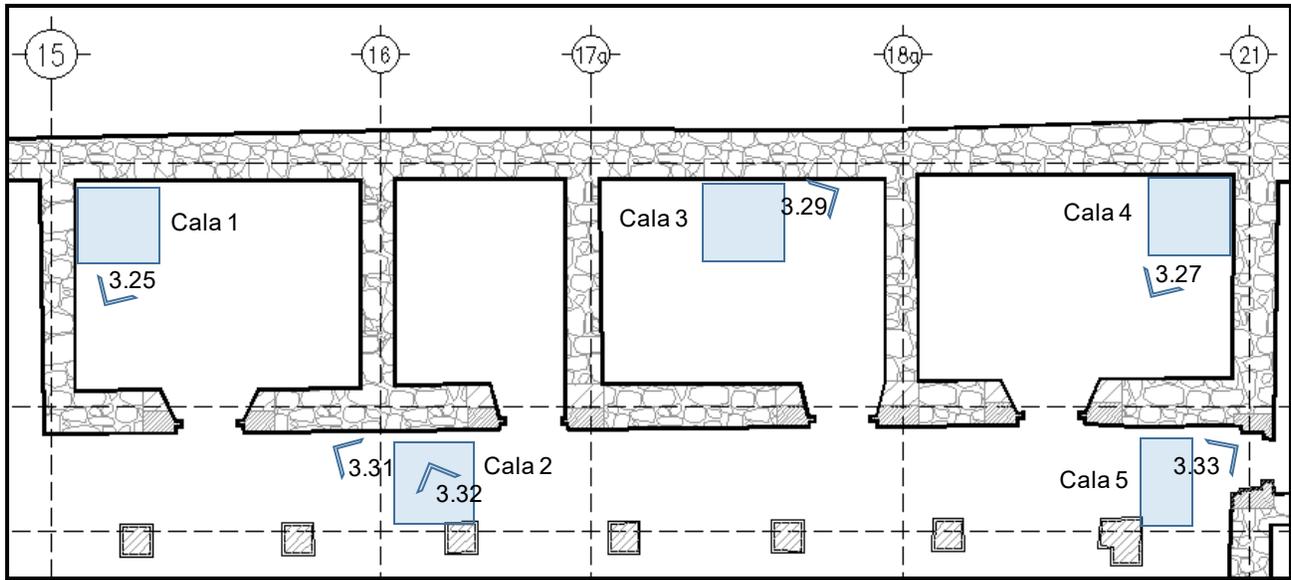
Figura 3.24 Ubicación de calas en salones. Los números que aparecen flanqueando los ángulos corresponden al número de la figura. Los ángulos indican la orientación de las tomas fotográficas efectuadas.

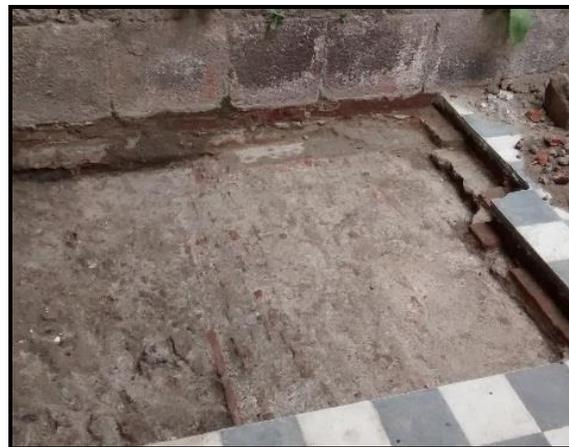
Figura 3.25 Cala 1.

Las calas 1, 3 y 4 permitieron conocer las características principales de la cimentación en muros. Éstas muestran que el piso de los locales está soportado por bóvedas de cañón fabricadas con tabique rojo recocido (Figs. 3.25 a 3.28), dichas bóvedas descansan en muretes intermedios con dirección N-S.

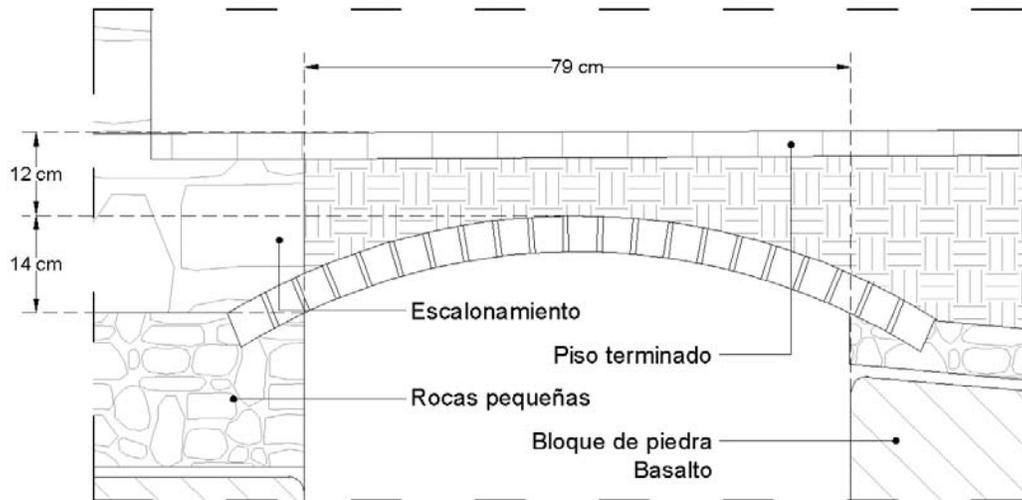
Figura 3.26 Esquema de Cala 1.

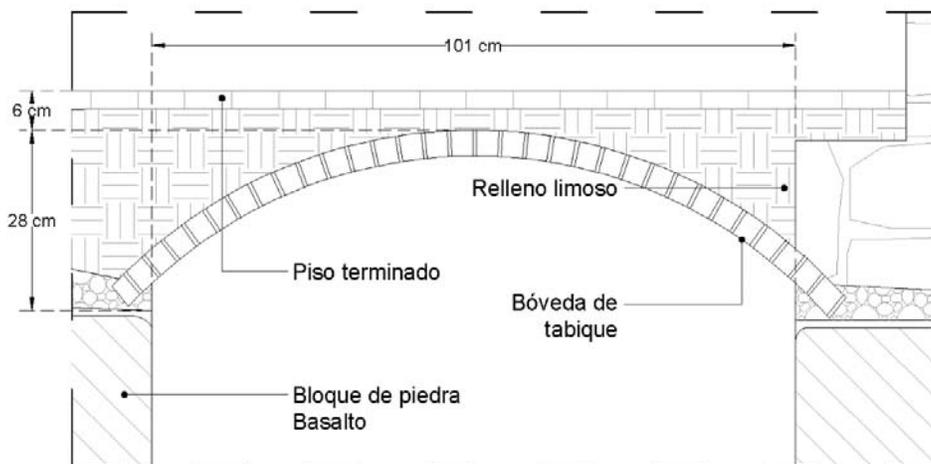
Figura 3.28 Esquema de Cala 4.

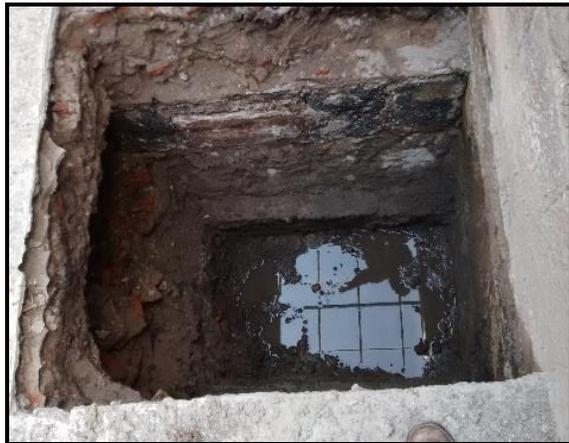
Figura 3.29 Cala 3.

Los muros al llegar a este nivel tienen un escalonamiento de 30cm en todo el perímetro. Se encontró además que el lugar donde fue hecha la cala 3 (Figs. 3.29 y 3.30), las bóvedas ya habían colapsado con anterioridad y en su lugar se construyó una losa de concreto con espesor de 12cm, aún es posible mirar los muretes intermedios donde se soportaban las bóvedas de cañón, así como los escombros de estas últimas ya que sirvieron como relleno.

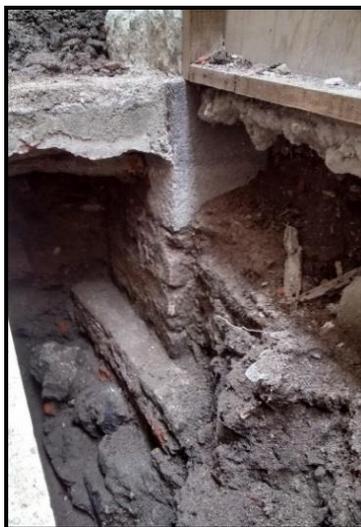
Figura 3.31 Cala 2.

Por otra parte, la cimentación en la arquería norte muestra un deterioro del plinto de la columna por encontrarse en un ambiente húmedo, dicho basamento fue fabricado con piedra chiluca (Figs. 3.31 a 3.34), a su vez, en su parte inferior muestra una zapata de 20cm de altura fabricada con rocas, la cual descansa sobre un terraplén fabricado con piedras basálticas aún de mayores tamaños. Las calas hechas indican que la cimentación de las arquerías es una zapata corrida

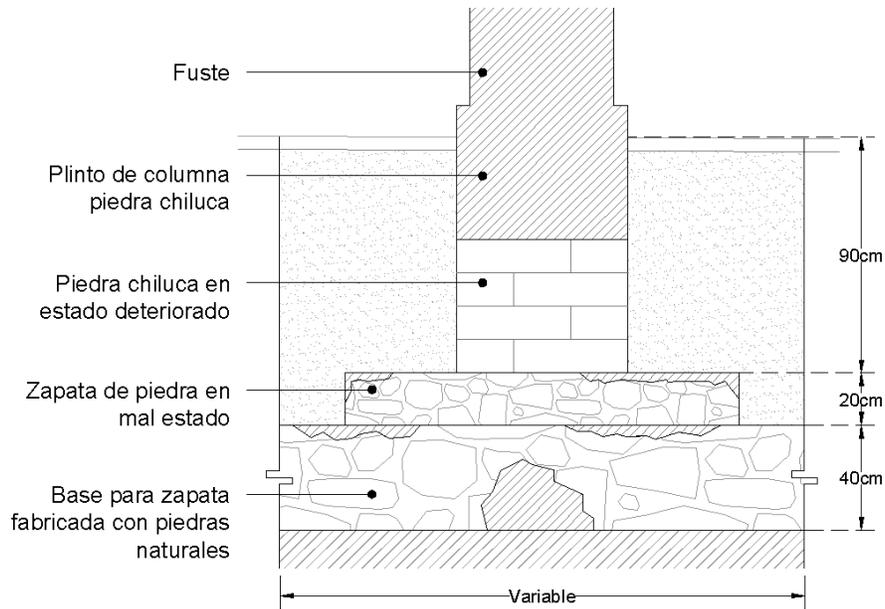
Figura 3.34 Esquema de cimentación de columnas.

La cimentación de las columnas que soportan la arquería no está completamente definida, algunas calas parciales que se efectuaron indican que debajo de las basas existe un dado de mampostería apoyado sobre una placa del mismo material, sin embargo debajo de esta última parece existir una zapata corrida de mampostería, con un estudio posterior se tendrá que complementar la información para tener una visión más amplia acerca de esta parte de la estructura. La figura 3.48 muestra un esquema de la cimentación bajo la hipótesis de que las columnas que soportan las arquerías descansan sobre una zapata corrida.

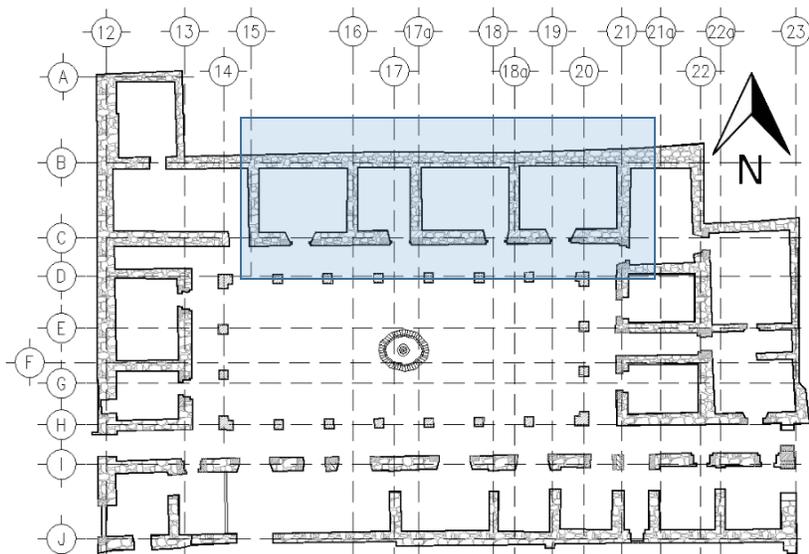
Figura 3.35 Área donde se realizó la exploración.

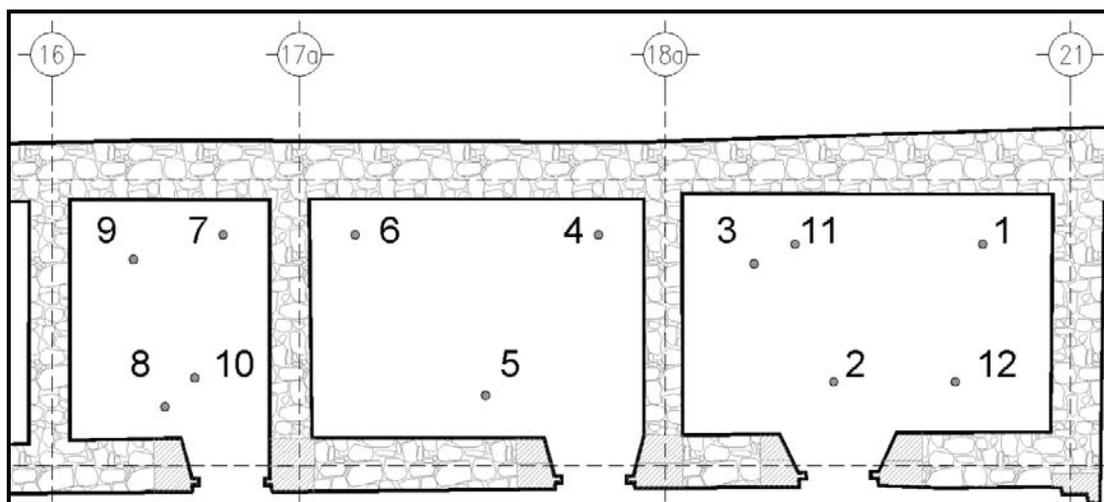
Figura 3.36 Numeración de puntos explorados.

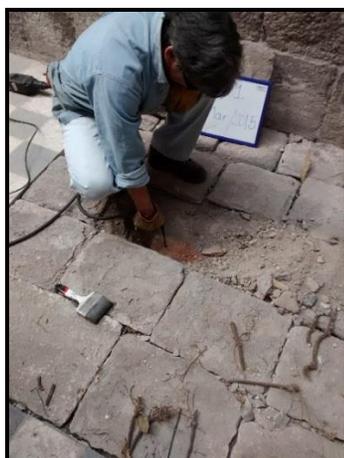
Figura 3.37 Limpieza de orificio para su previa exploración.

El procedimiento de la exploración consiste en realizar perforaciones no mayores a un centímetro de diámetro con ayuda de un taladro automático en lugares previamente establecidos, posteriormente con ayuda de una compresora se limpia la horadación para eliminar material suelto que pueda obstruir o dañar el equipo (Figs. 3.37 y 3.39), en dichas perforaciones se introduce la sonda, la cual transmite imágenes a una pantalla; el equipo cuenta con dispositivos con los que se orienta la visual y captura imágenes (Fig. 3.38). Por último se rellenan las perforaciones, en este caso se utilizó cemento blanco dado que el material se asemeja al color del piso existente.

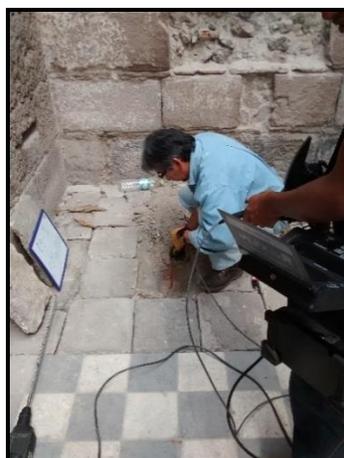
Figura 3.38 Exploración con videooscopio.

Un videoscopio es un instrumento utilizado para explorar zonas de difícil acceso a través de orificios, este equipo tiene una cámara unida a una sonda que es controlada remotamente y la cual puede tomar imágenes (Fig. 3.38)

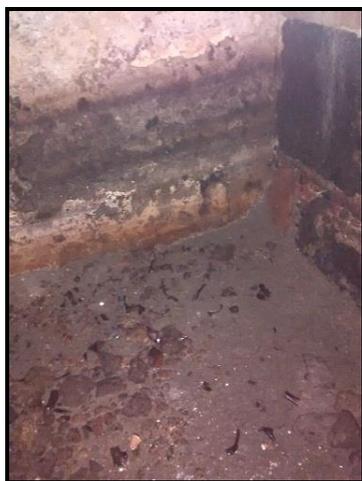
Figura 3.40 Sistema de piso encontrado bajo los salones.

Las figuras 3.40 a 3.42 muestran algunas imágenes obtenidas a partir de la exploración. La interpretación de estas imágenes indica que las celdas poseen una cimentación similar a la encontrada

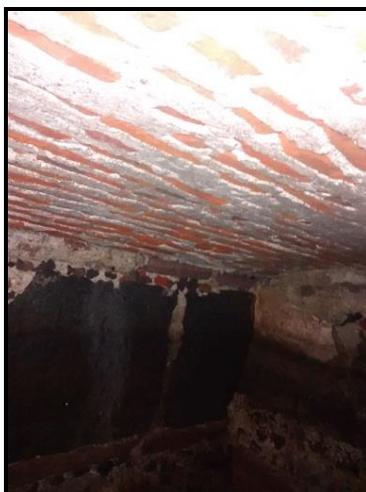
Figura 3.41 Bóveda de tabique tipo.

en aquellas donde se realizaron las calas, es decir que existen bóvedas tipo cañón fabricadas con tabique de barro unido con mortero (Fig. 3.41). Dichas bóvedas descansan en muros intermedios y perimetrales (Fig. 3.44). El claro librado por este tipo de bóvedas resultó ser muy variable, ajustándose al espacio total en cada local, sin embargo, puede señalarse que las distancias varían entre uno y dos metros.

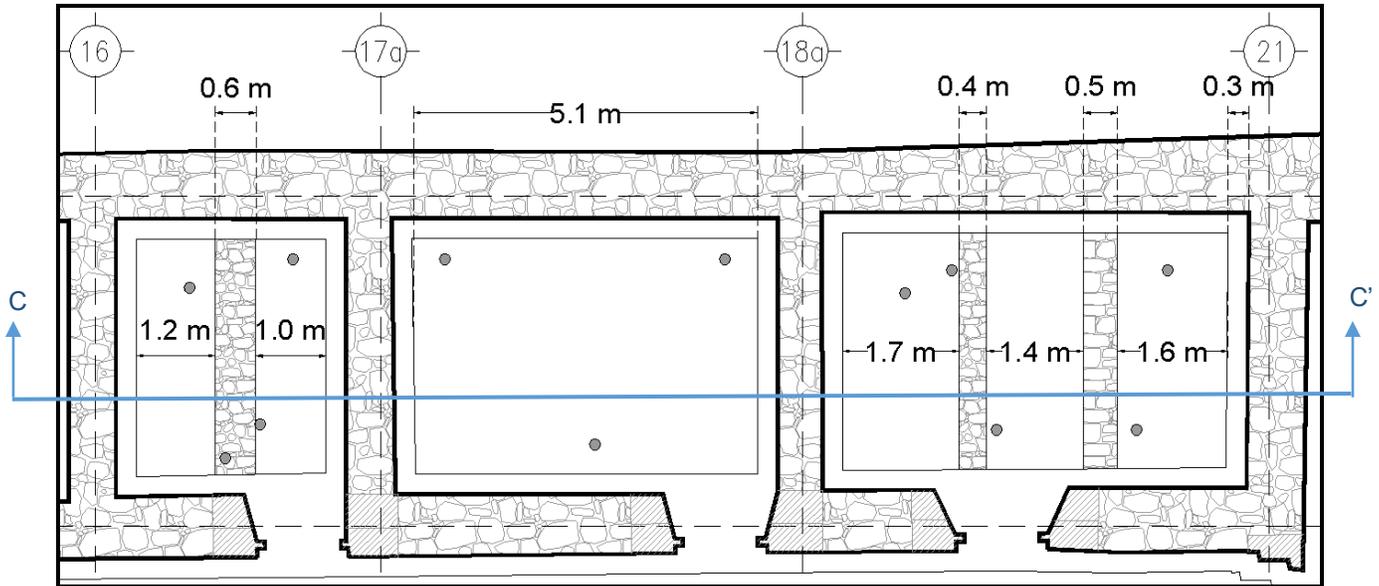
En el salón intermedio donde se realizaron las exploraciones se encontró una losa de concreto con espesor variable de 10 a 14cm. Asimismo bajo la losa de concreto se aprecian restos de las bóvedas de cañón, el espacio entre los cimientos se encuentra relleno de escombros, arena y tepetate.

Figura 3.45 Distribución encontrada de cimentación en locales explorados vista en planta.

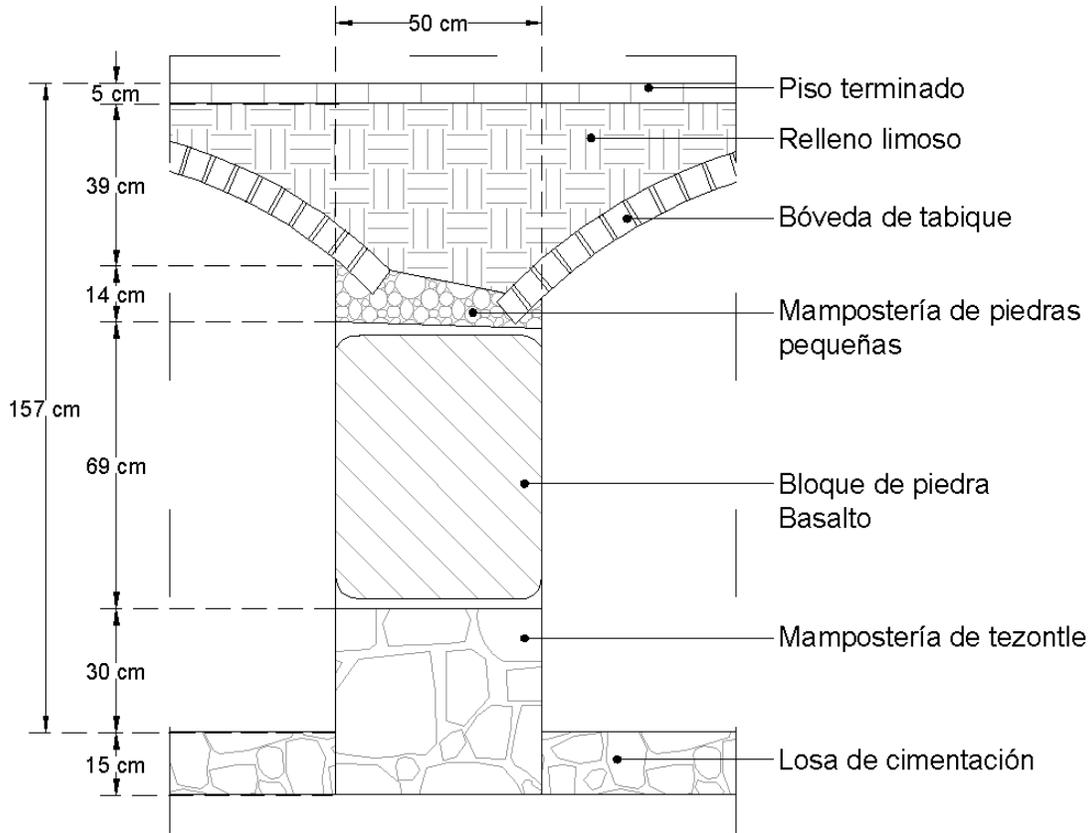
En toda la base de la cimentación se aprecia un material de piedras naturales. La altura total desde nivel de piso terminado hasta el nivel de la losa de cimentación encontrada varía entre 1.50 y 1.60m

Figura 3.47 Estructuración tipo de la cimentación.

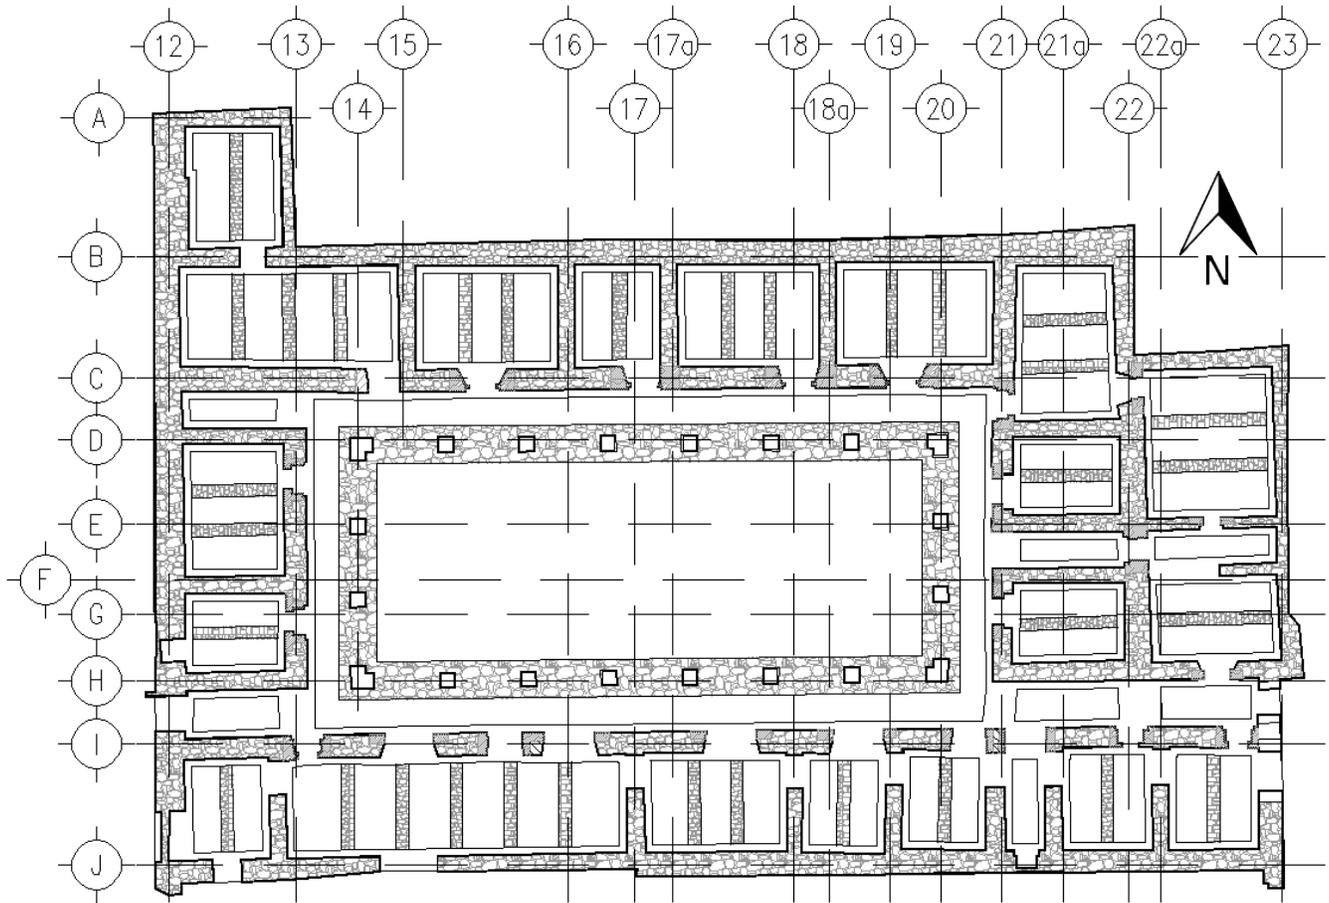
Figura 3.48 Distribución de la cimentación para estudio.

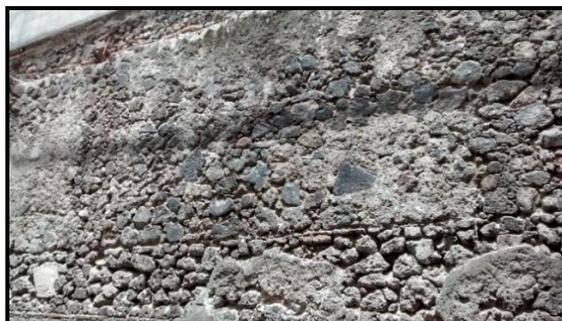
Figura 4.1 Muro fabricado con mampostería de tezontle

Esta roca ígnea extrusiva conocida comúnmente como tezontle fue utilizada en la época virreinal siguiendo el ejemplo de las construcciones previas. Dicha roca además de ser ligera y resistente proporciona una facilidad en los procedimientos constructivos ya que permite que el mortero tenga una buena adherencia debido a la cantidad de vacíos que existen en ella (Fig. 4.1).

Los muros originales del edificio en estudio están contruidos preponderantemente con mampostería de piedras de tezontle aglutinadas con mortero de cal y arena. En ciertos puntos sobre todo en algunos cerramientos existe mampostería de tabique de barro. Los nuevos muros que se construirán para reponer aquellos que fueron eliminados o que colapsaron serán de mampostería de tabique de barro confinada mediante dalas y castillos. Los arcos y algunos cerramientos están elaborados con dovelas de piedra "gris de los remedios". Para las basas de las columnas se utilizó una piedra de mejor calidad conocida como "chiluca". Los cerramiento de la planta alta y de la crujía norte son de tabique rojo recocado.

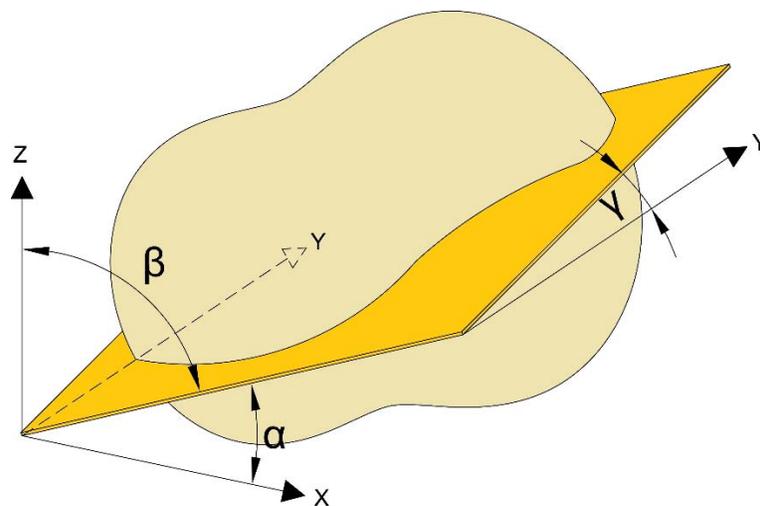
Figura 4.6. Cosenos directores en un sólido.

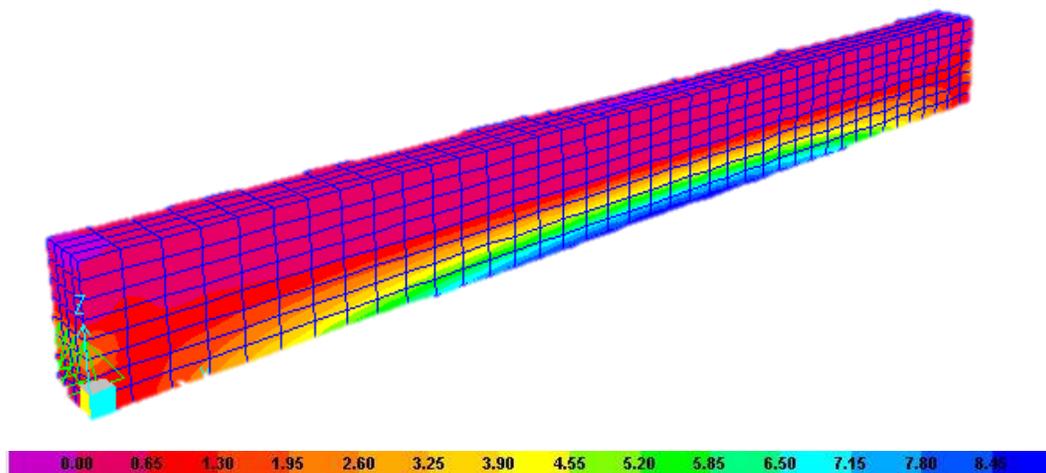
Este tipo de esfuerzos provocan grietas por tensión diagonal y es un caso particularmente delicado en vigas construidas con un material frágil como el concreto.

Figura 4.8 Esfuerzos máximos en una viga de concreto (kg/cm²).

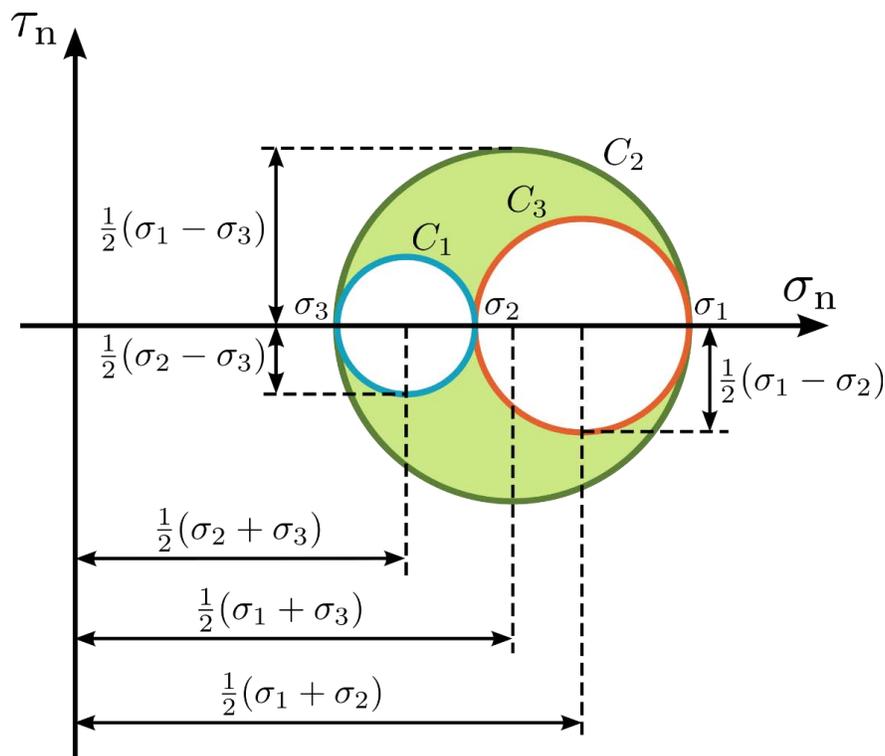
Los valores máximos y mínimos mencionados corresponderían en un círculo de Mohr a los esfuerzos en el eje de las abscisas, limitados por la circunferencia (Fig. 4.9).

Figura 4.9 Esfuerzos descritos en el círculo de Mohr.
