ANÁLISIS ESTRUCTURAL Y PROPUESTA DE REHABILITACIÓN DE UN EDIFICIO DEL SIGLO XVII DENOMINADO “LAS CÁRCELES DE LA PERPETUA”

T E S I S

INGENIERO CIVIL

Abril 2016

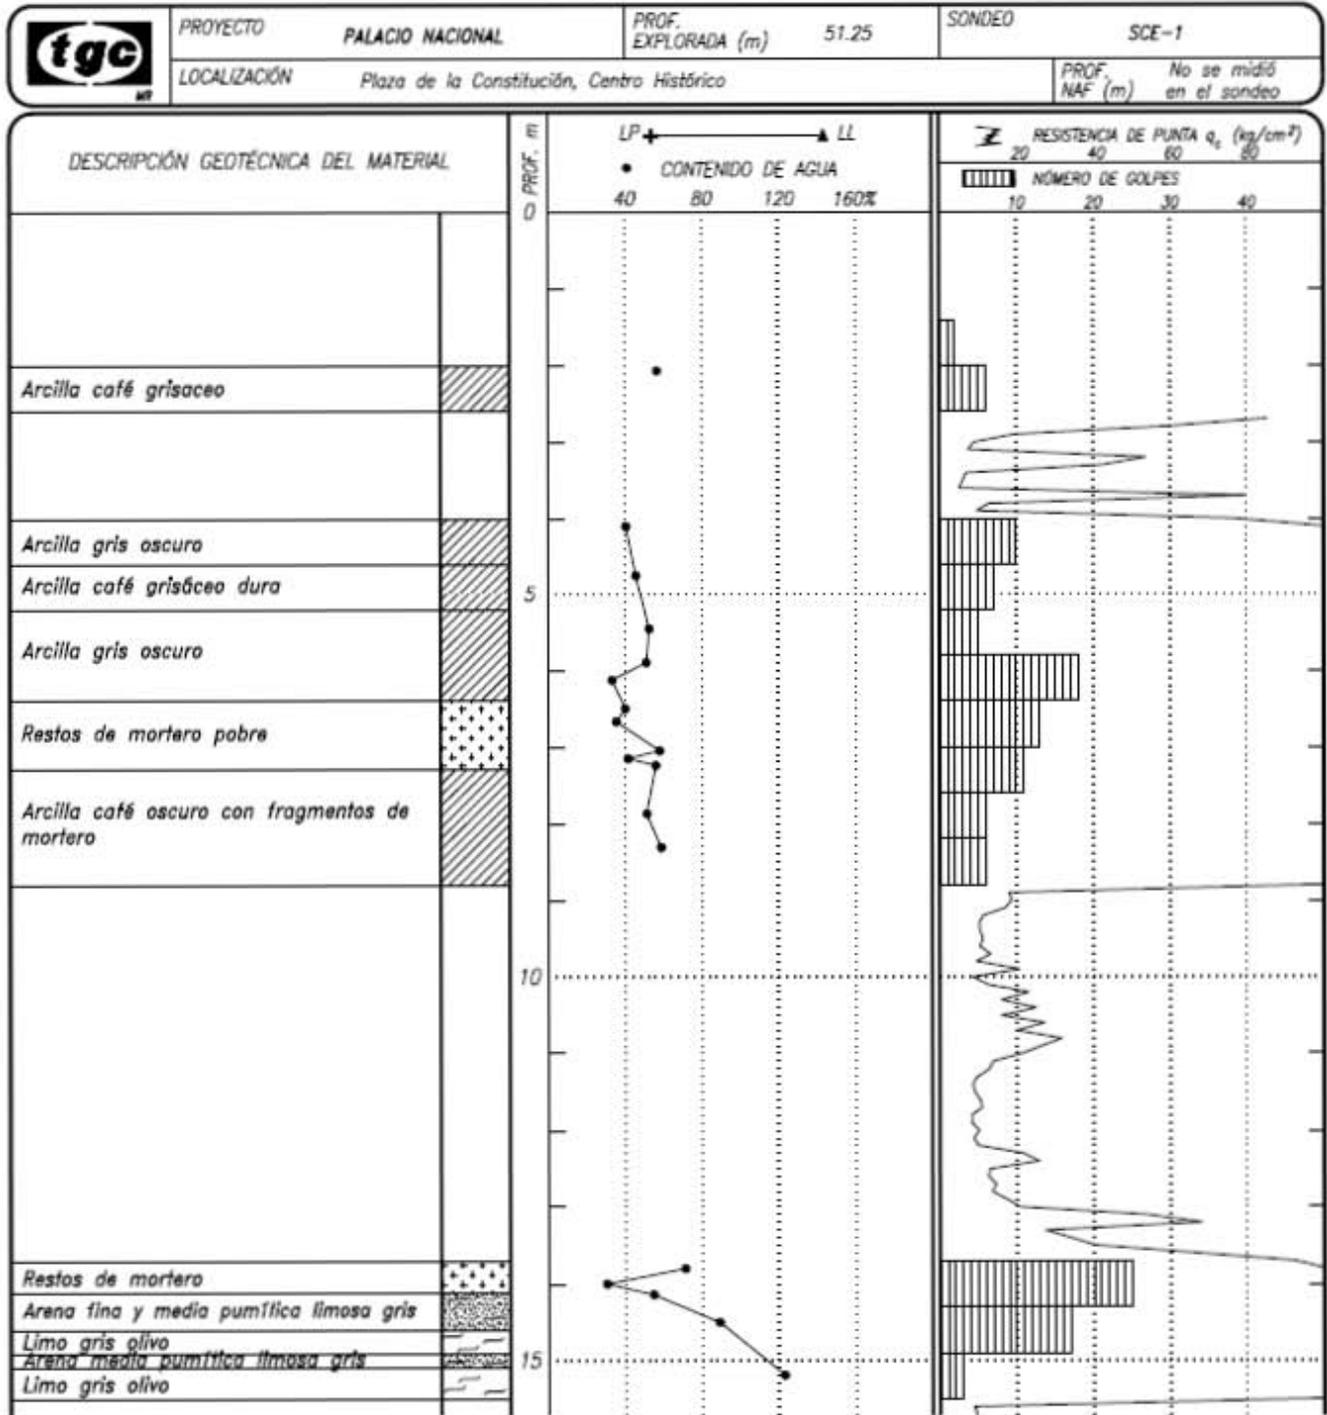
El primero fue de Palacio Nacional el cual muestra el número de golpes necesarios en una prueba de penetración estándar.

Figura 4.10 Evaluación geotécnica de palacio nacional (TGC, 2007)

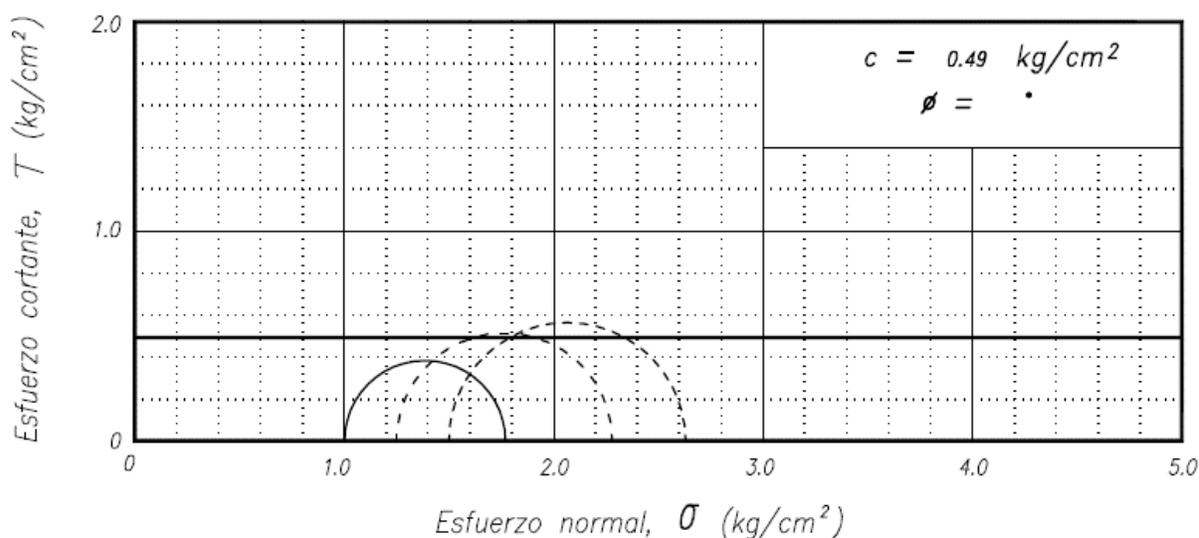
Figura 4.11 Prueba triaxial no drenada (TGC, 2007)

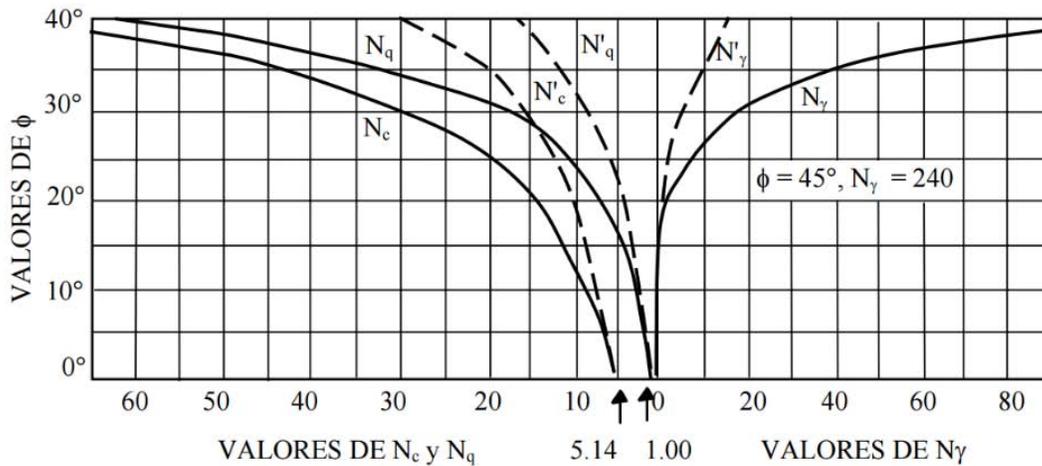
La capacidad de carga fue calculada considerando una falla por corte general dada por:

Figura 4.12. Valores N_c , N_q y N_γ utilizados para el cálculo de capacidad de carga (Badillo y Rico, 2005)

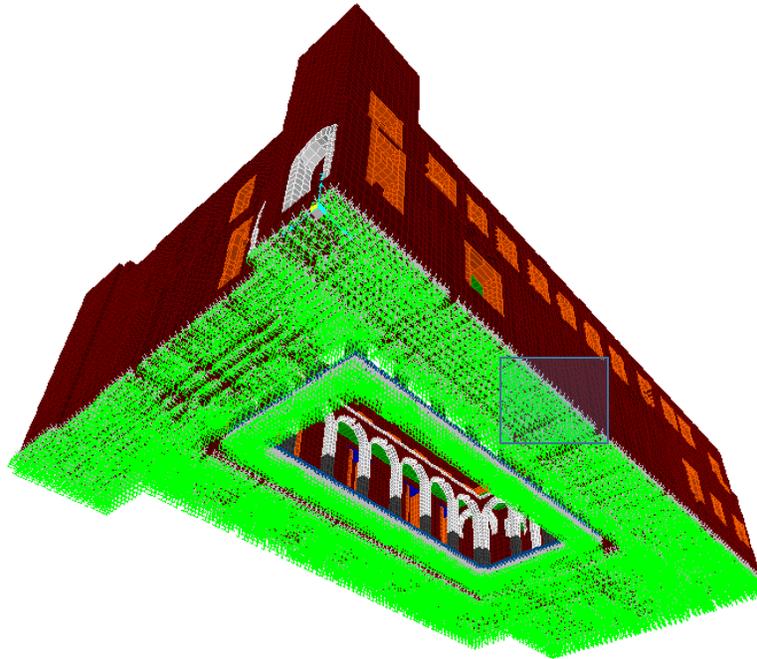
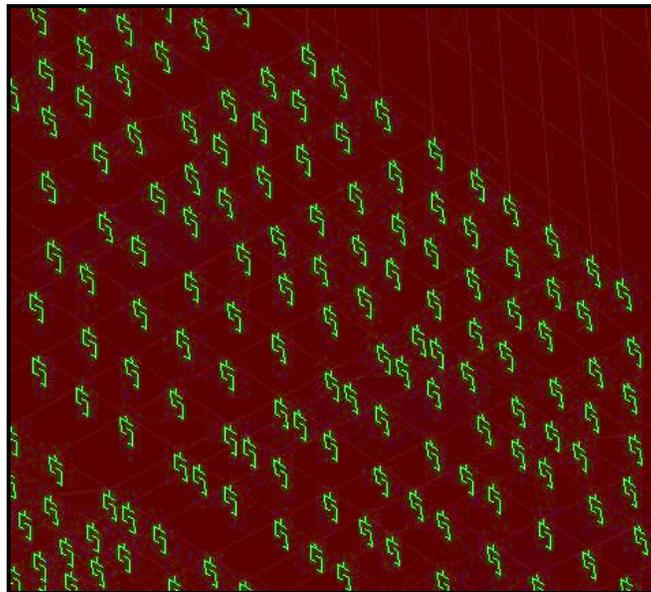
Se optó entonces por incluir un resorte tipo superficie actuando en la cara del sólido que se encuentra en el lecho inferior del mismo (Figs. 4.13 y 4.14).

Figura 4.13. Resortes en superficie de sólidos.

Figura 4.14. Resortes en superficie de sólidos.

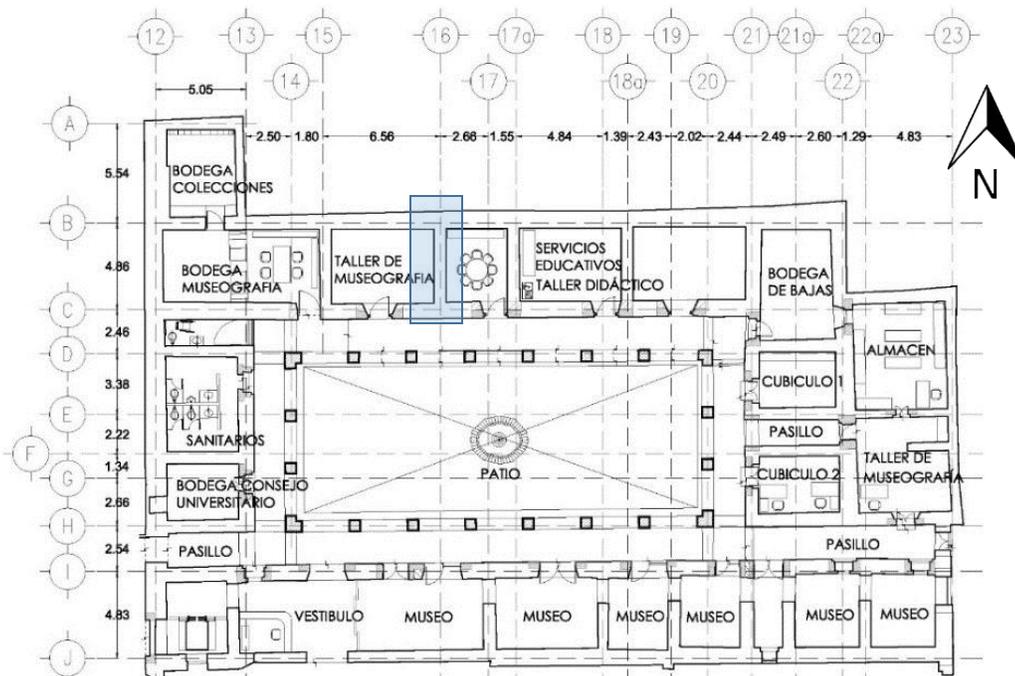
A continuación se muestra el procedimiento realizado para calcular la capacidad de carga tanto vertical como horizontal de un muro de mampostería. Este procedimiento se realizó en cada uno de los muros del edificio, para los resultados mostrados en las tablas 18 y 20 se hizo la sumatoria de todos los muros. En la figura 5.2 se muestra el muro en planta baja seleccionado para calcular su capacidad frente a cargas verticales y laterales.

Figura 5.2 Muro seleccionado para ejemplo de cálculo.

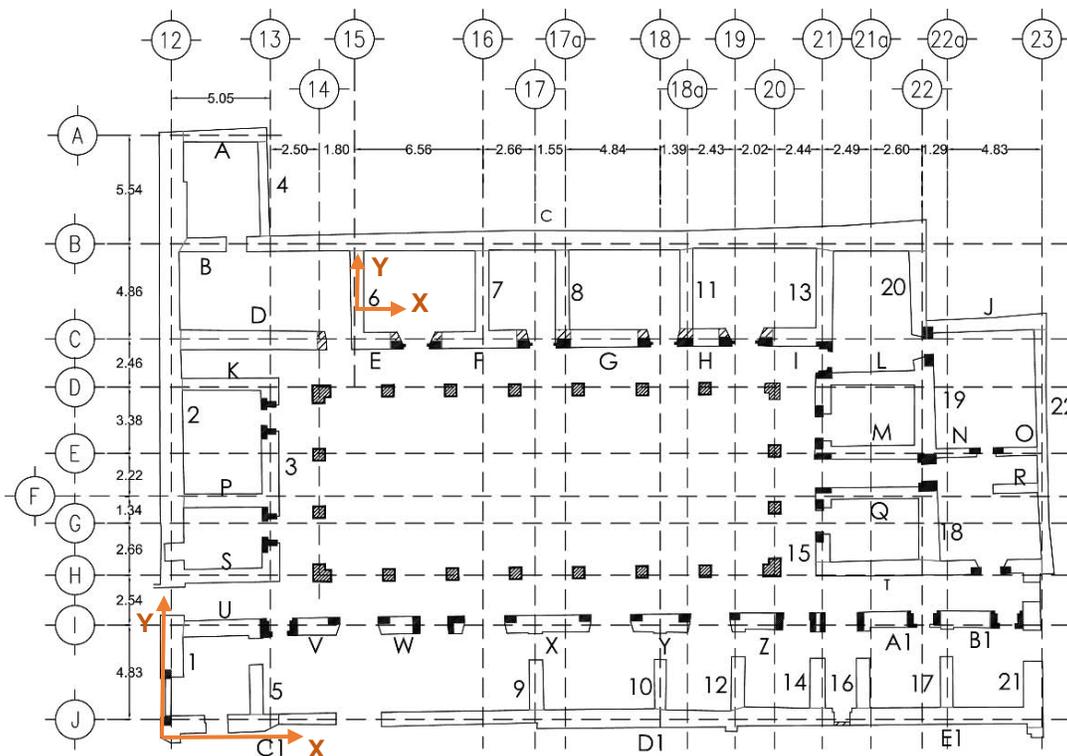
Se numeraron los muros por nivel tanto en sentido X como en Y (Figs. 5.3 y 5.4) y se realizó la sumatoria del producto de la diferencia de coordenadas del centro de cortante y del centro del muro, multiplicadas por su área efectiva (Tablas 21 a 24) en la dirección del análisis para obtener la excentricidad torsional. Las coordenadas de los centros geométricos de los muros se tomaron como se muestra en el muro 6 de la figura 5.3 o en el muro 35 de la figura 5.4.

Figura 5.3 Numeración de muros en planta baja.

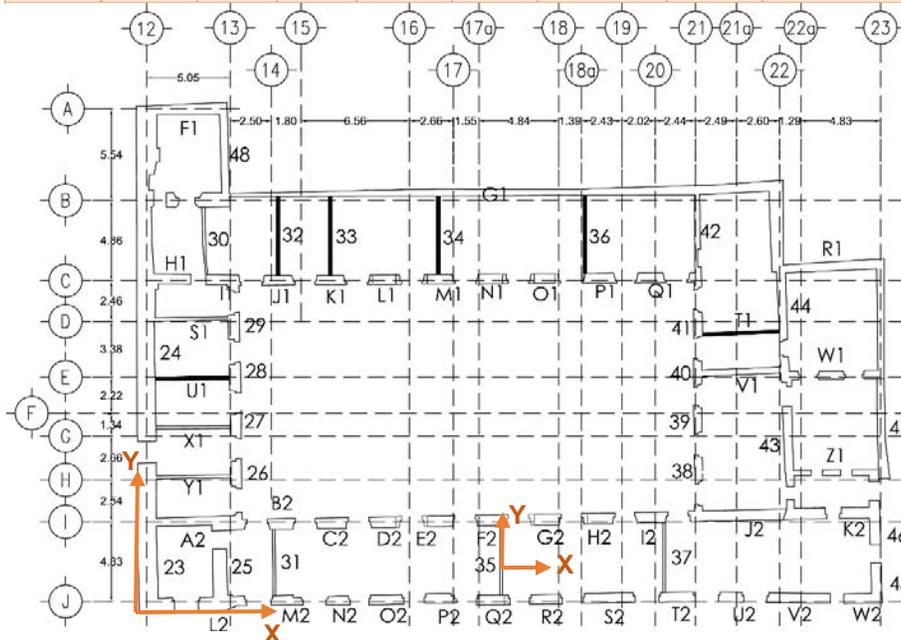
Figura 5.4 Numeración de muros en planta alta.

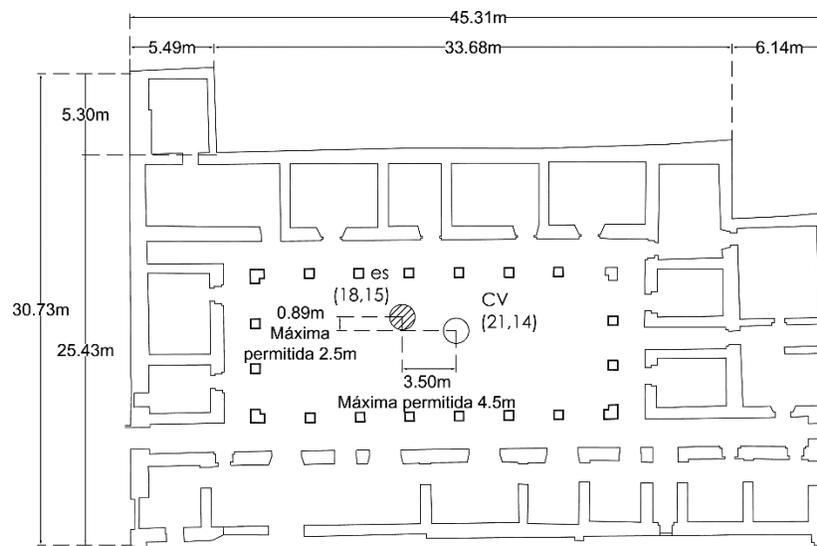
Figura 5.5 Excentricidad torsional y centro de cortante en planta baja.

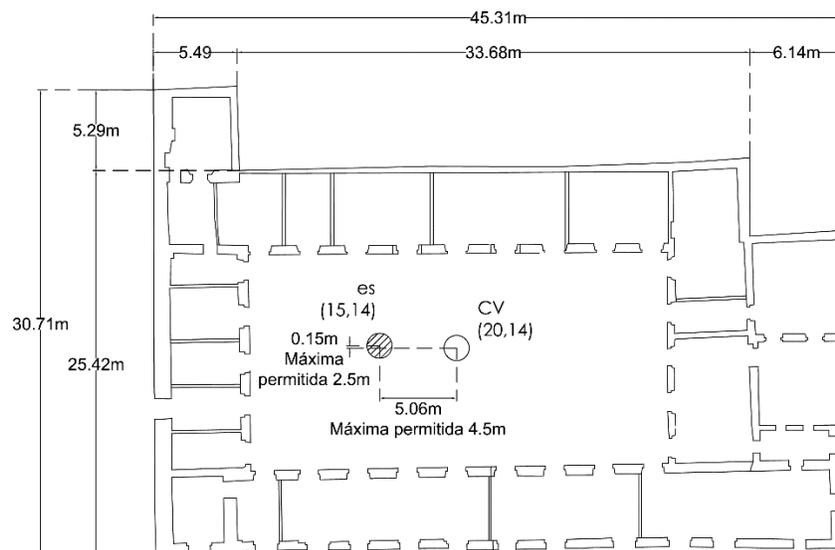
Figura 5.6 Excentricidad torsional y centro de cortante en planta alta.

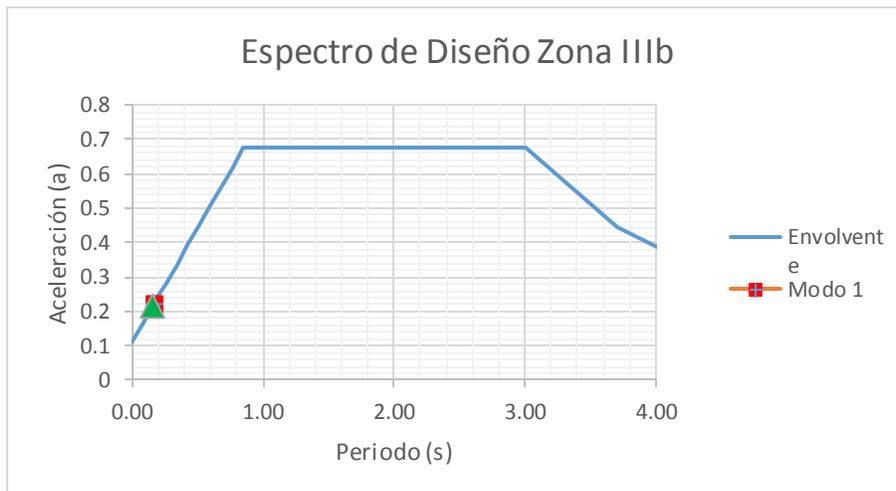
Se utilizó un espectro de diseño calculado según las NTC-Sismo (2004) aumentado un 50% por ser una estructura tipo A y con un $Q=1$ dado que la estructura puede disipar poca energía mediante deformaciones inelásticas sin sufrir daños. El espectro calculado se muestra en la figura 5.7 así como la localización de los dos primeros periodos fundamentales calculados con el modelo de elementos finitos.

Figura 5.7 Espectro de diseño utilizado y periodos fundamentales del edificio.

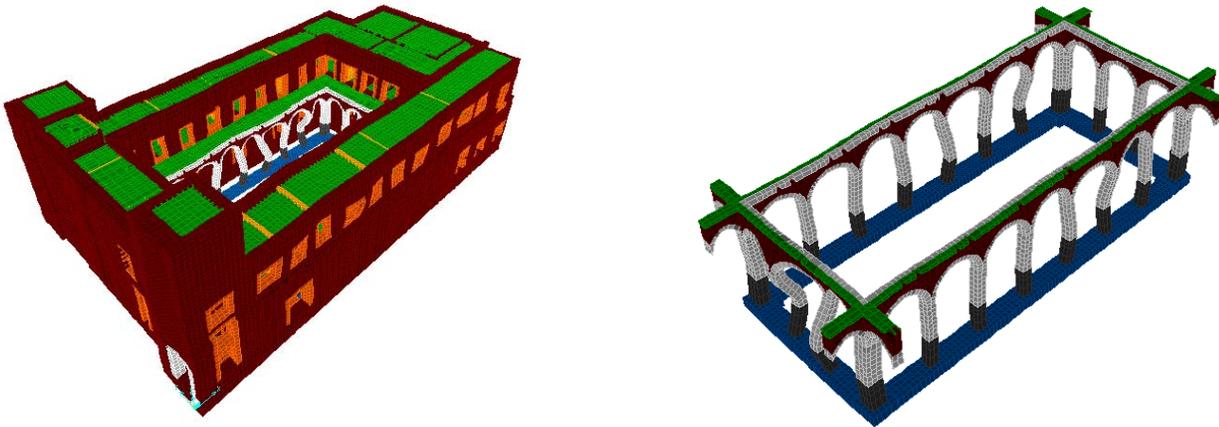
El gran número de modos requeridos para alcanzar este tipo de masas se explica revisando los resultados del programa, ya que algunas formas modales son muy particulares de ciertos elementos pequeños. En las figuras 5.11 a 5.13 se muestran algunas formas modales elevadas, para ilustrar sus pequeñas participaciones, considerando el modelo con su base desplantada sobre apoyos empotrados.

Figura 5.11 Modo 300 $T=0.028s$. Vibración de fustes en arquerías.

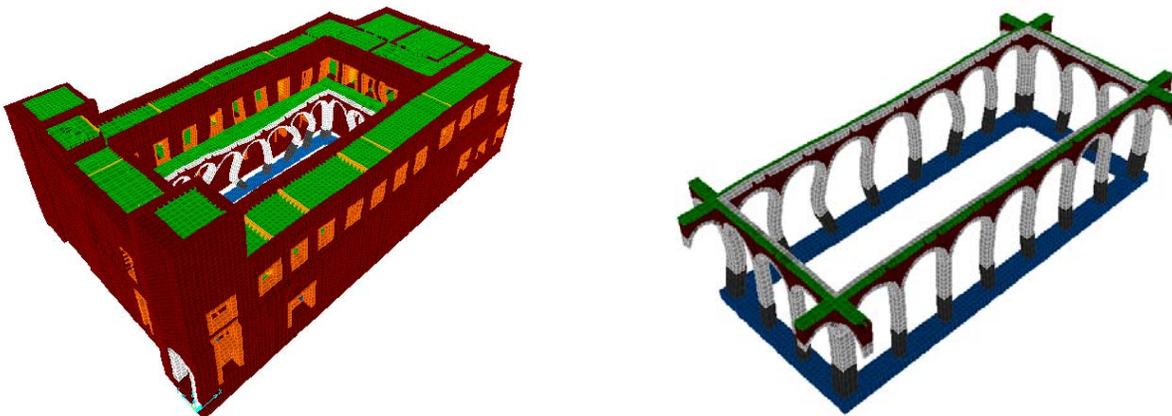
Figura 5.13 Modo 100 $T=0.043s$. Vibración en fuste de arquería norte.

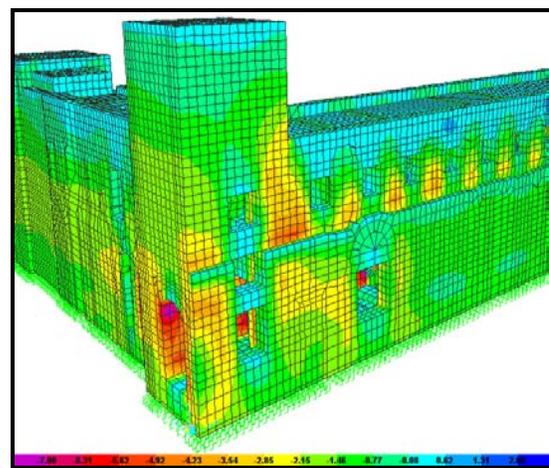
Figura 6.4 Estado de esfuerzos S33 (kg/cm^2)

En las imágenes anteriores (Figs. 6.1 a 6.4) se muestran los cerramientos del inmueble con mayor concentración de esfuerzos. Dichas zonas en la actualidad se encuentran muy deterioradas; este estado de esfuerzos y daños se debe a que el torreón en la esquina sur-poniente proporciona una masa considerable la cual responde con esfuerzos dinámicos grandes, en planta baja todos los espacios de ventanas y puertas debilitan y propician esta concentración de esfuerzos. Es por tanto una de las zonas más críticas de todo el patio de cárceles.

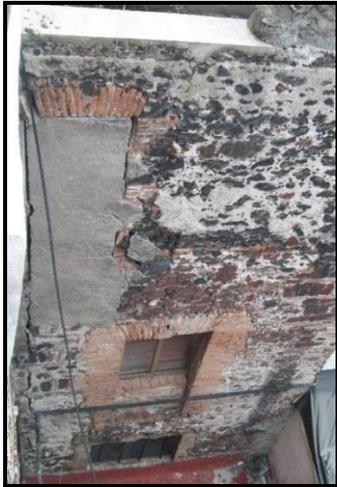
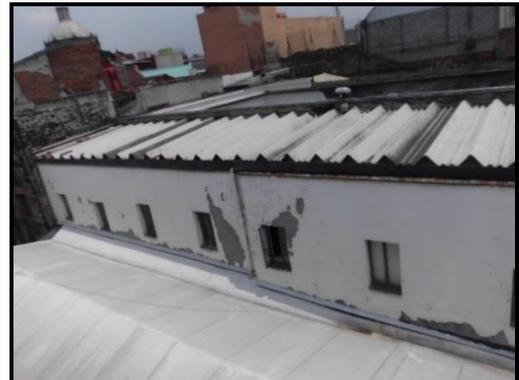
Figura 6.5 Estado actual esquina sur-poniente

Figura 6.9 Estado actual crujía sur.

En las figuras 6.5 a 6.9 es posible observar el estado deteriorado del ala sur. Se puede apreciar el sistema de piso en el nivel de azotea el cual es lámina de asbesto. Dicho sistema no proporciona un diafragma rígido como se teorizó en el modelo por lo que esta ala puede estar sometida a esfuerzos de mayor importancia que los obtenidos en los análisis. Por el movimiento independiente de los muros en el sentido débil.

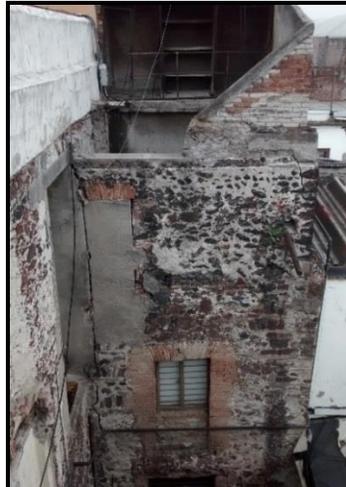
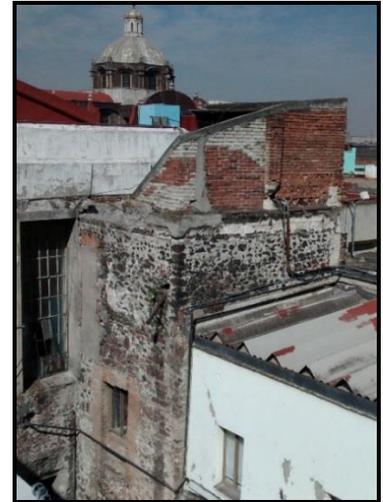
Figura 6.6 Estado actual esquina sur-poniente

Figura 6.7 Estado actual esquina sur-poniente.

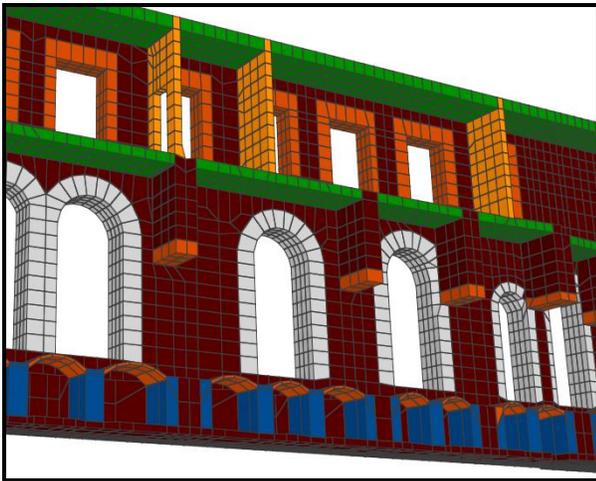
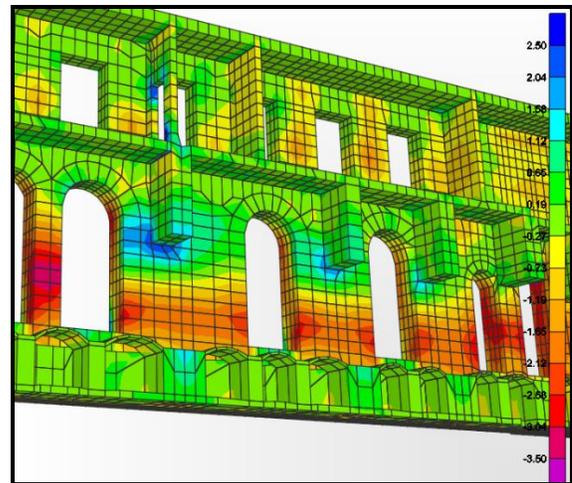
Figura 6.10 Corte en ala sur. Vista N-O

Figura 6.13 Esfuerzos S33 (kg/cm²)

En las figuras 6.10 a 6.13 se muestran los esfuerzos máximos encontrados por cargas dinámicas, como se aprecia, siempre existen esfuerzos de tensión en la unión de muros perpendiculares, por lo que es común encontrar en este tipo de construcciones antiguas grietas en las esquinas. Para muros nuevos estos esfuerzos cortantes y de tensión son absorbidos por las llaves de cortante en el perímetro de los muros. Los esfuerzos encontrados varían entre magnitudes máximas de 3.96 kg/cm² y 4.08 kg/cm².

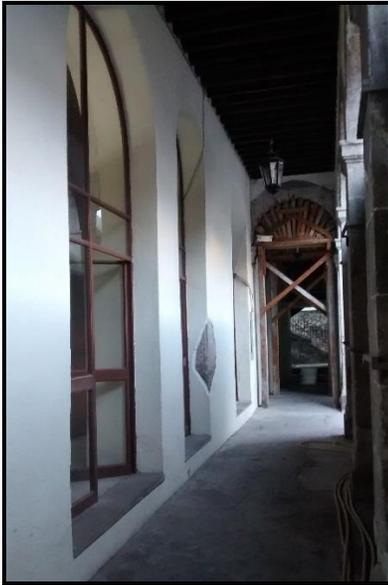
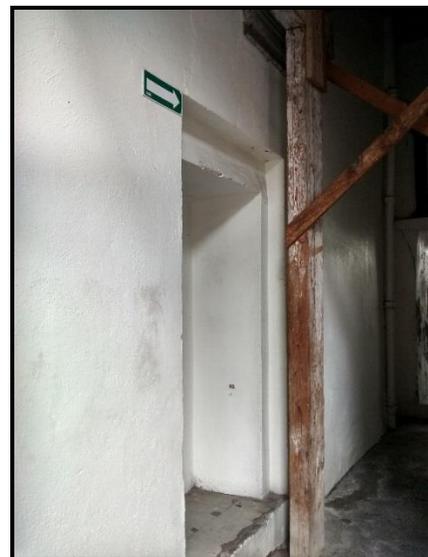
Figura 6.14 Pasillo sur PB

Figura 6.18 Crujía sur eje I entre 13 y 14

En las figuras 6.14 a 6.18 se aprecia el estado actual de los salones en el ala sur, dichos salones muestran pocos y en algunos casos ningún tipo de daño. Sin embargo, sí se detectaron pequeñas grietas en cerramientos como el de la figura 6.18 la cual parece haber sido reparada.

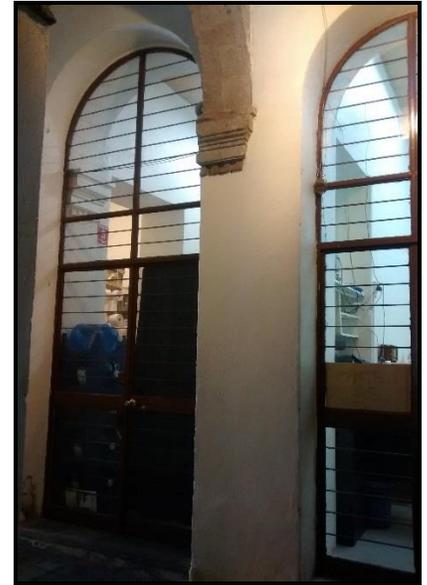
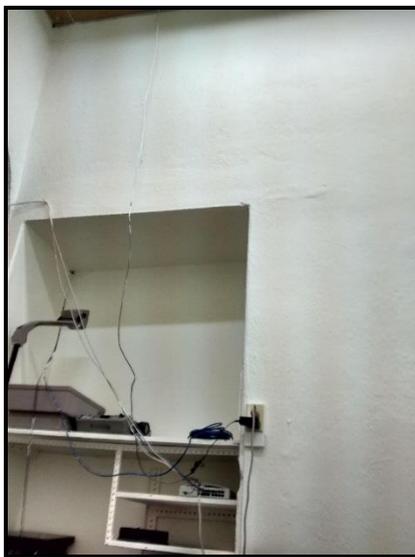
Figura 6.16 Crujía sur eje I
entre 20 y 21a

Figura 6.17 Crujía sur eje 18 entre I y J

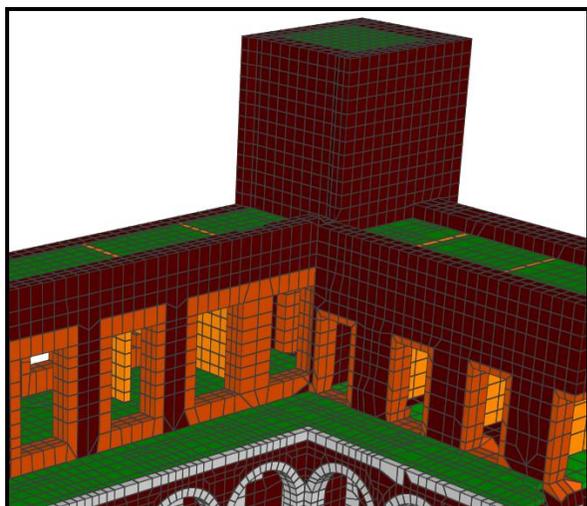
Figura 6.19 Esquina sur-poniente. Torreón en azotea

En las figuras 6.19 a 6.22 se muestra el estado de esfuerzos en la base del torreón así como el estado de esfuerzos que se crea en la unión del ala sur y el ala poniente. Actualmente en esta parte existe una grieta de tamaño considerable (Fig. 6.23 y 6.24). En el modelo se encontraron valores en esta unión de 4, 5.27 y 3.06 kg/cm² en los esfuerzos S11, S22 y S33 respectivamente.

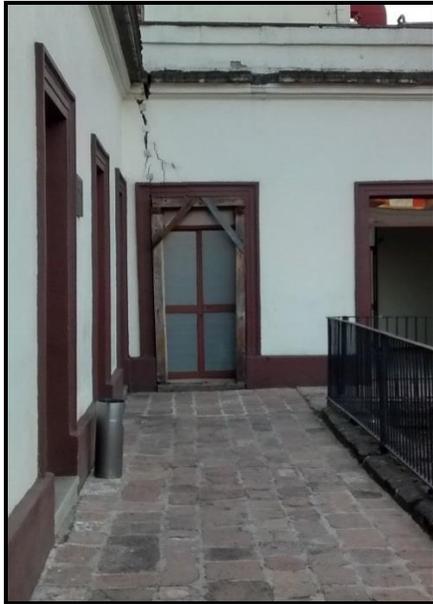
Figura 6.23 Estado actual ala poniente PA

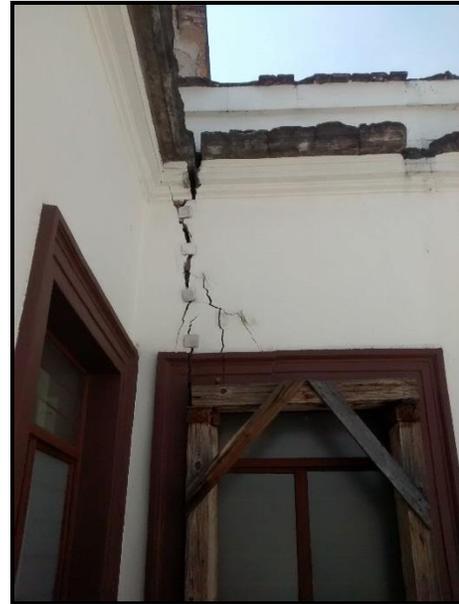
Figura 6.24 Grieta por tensión en ala poniente

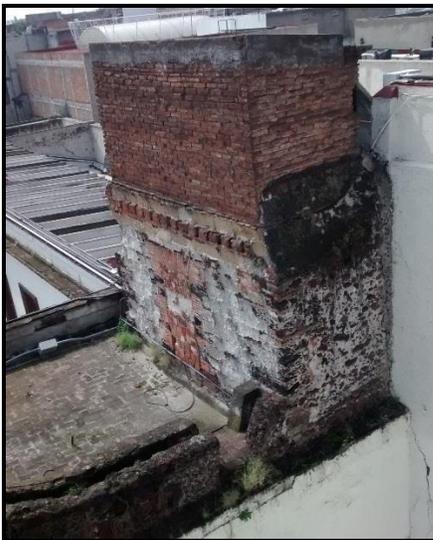
Figura 6.25 Torreón vista Sur-Oriente

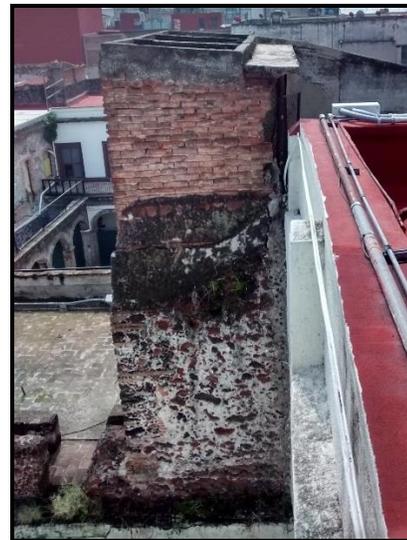
Figura 6.26 Torreón vista Oriente

Las uniones entre muros del ala poniente y sur resultan bastante críticas, como se muestra en las figuras 6.23 y 6.24 dicha unión ha cedido ante los esfuerzos de tensión o cortante; este comportamiento es posible apreciarlo en el modelo de elemento finito; de igual forma las esquinas inferiores del torreón han sufrido un desgaste similar porque la resistencia de los materiales no soporta los esfuerzos de tensiones que se generan ante hundimientos y movimientos accidentales (Figs. 6.25 y 6.26).

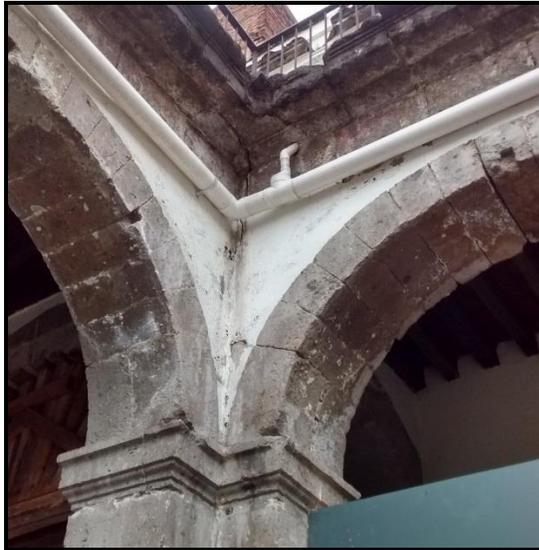
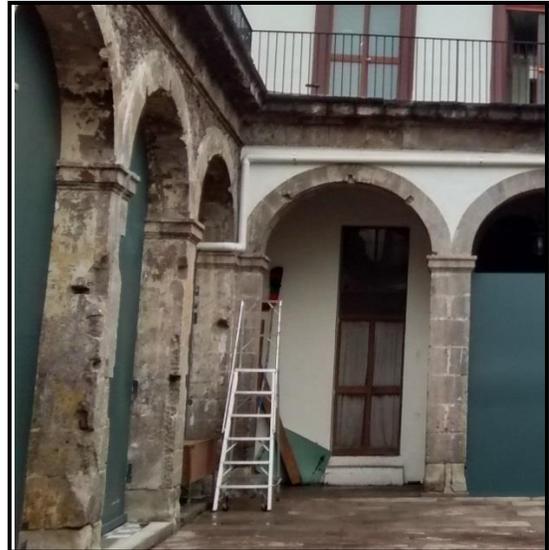
Figura 6.31 Unión de crujía Poniente y Sur

Figura 6.32 Crujía Sur y Poniente.

Es posible encontrar grietas como la mostrada en la figura 6.31 y 6.32. Dicha unión en el modelo de elemento finito nos indica tensiones que en este caso se manifiestan en la fotografía como grietas. Si bien las arquerías se encuentran en un estado no muy peligroso, si es necesario atenderlas.

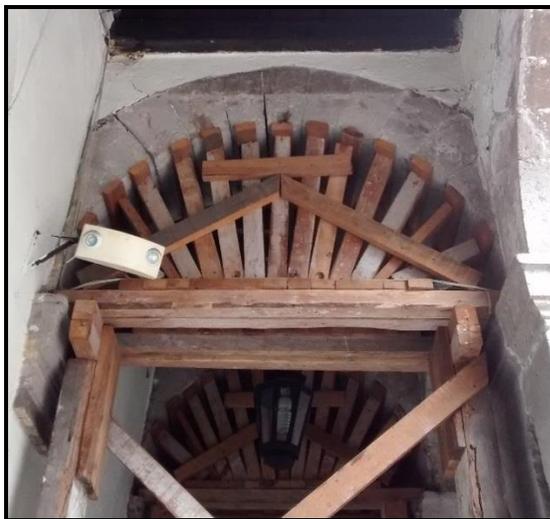
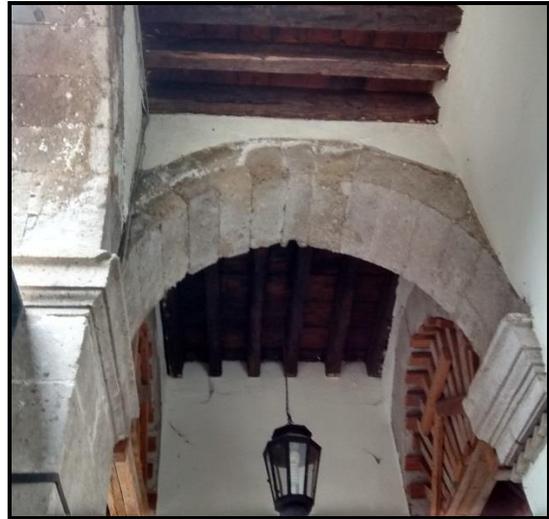
Figura 6.33 Arco apuntalado

Figura 6.34 Union arquería sur con crujía poniente

En sitio es posible encontrar varios arcos apuntalados debido a que la junta entre los bloques de piedra no soporta los esfuerzos actuantes (Fig. 6.33 y 6.34).

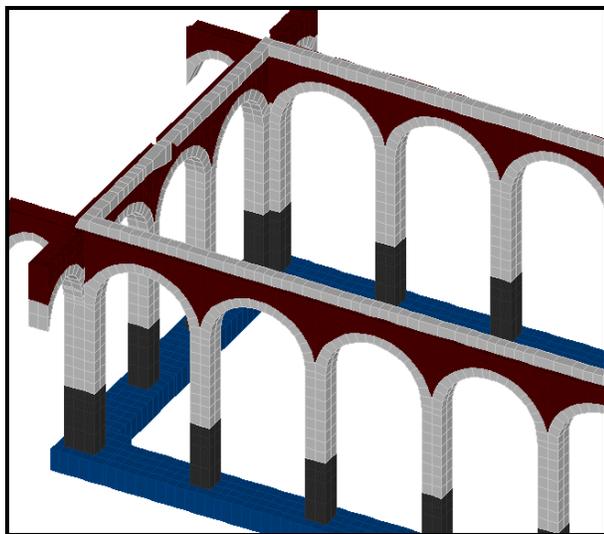
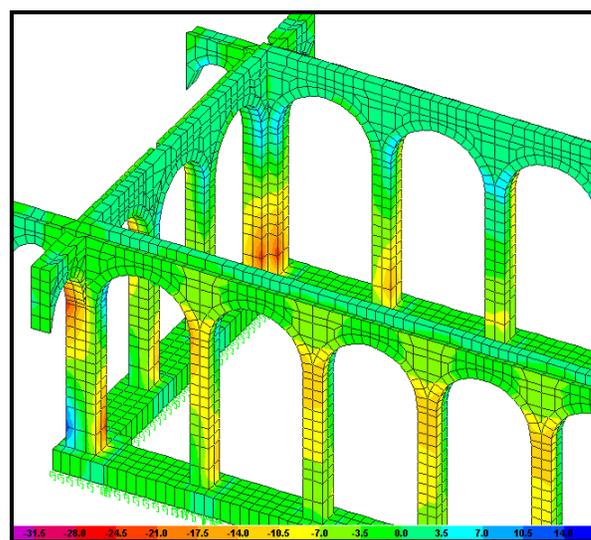
Figura 6.35 Arquería poniente. Vista N-P

Figura 6.38 Esfuerzos S33 (kg/cm²)

Los esfuerzos en las arquerías corresponden a magnitudes máximas hasta de 15 kg/cm² (Figs.6.35 a 6.38) que si bien no fracturan la roca en cuestión (Piedra chiluca) si pueden ocasionar grietas o separaciones en las juntas pegadas con mortero; sobre todo porque la cimentación encontrada resulto estar en un estado precario.

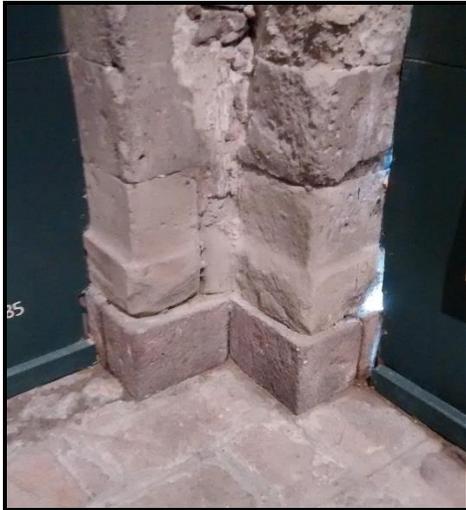
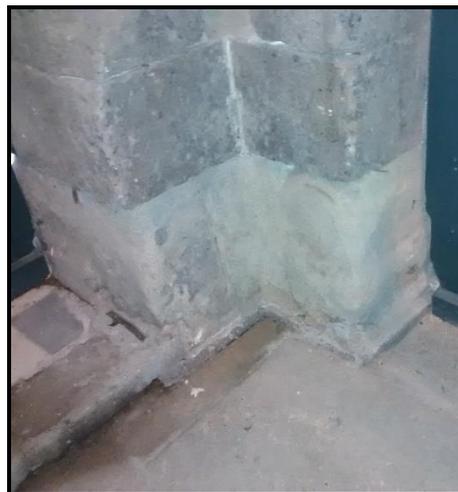
Figura 6.39 Columna de esquina Nor-Poniente

Figura 6.41 Columna Nor-Oriente

Los esfuerzos encontrados en el modelo señalan que la base de las columnas son las partes críticas de todas las arquerías, en dichos puntos se encuentran las compresiones, así como las tensiones de mayor magnitud y aunque ningún esfuerzo sobrepasa la capacidad de tensión y compresión obtenida de los resultados en laboratorio de la cantera, si es notable el daño incipiente debido al deterioro de los materiales (Figs. 6.39 a 6.41).

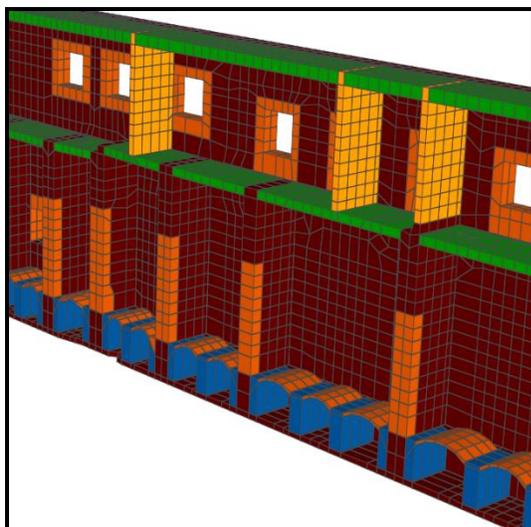
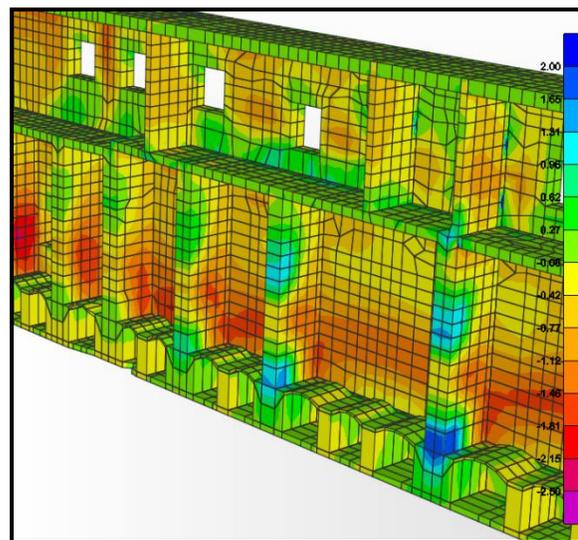
Figura 6.42 Ala sur Corte Longitudinal.
Vista Sur

Figura 6.45 Esfuerzos S33 (kg/cm²)

Del modelo analítico la cimentación en general se encuentra en estado bastante aceptable. Sin embargo, resultaron valores elevados en el ala sur (Figs. 6.42 a 6.45). Estos valores como se muestra en la imagen 6.44 de esfuerzos S22 y 6.45 en esfuerzos S33, son tensiones con magnitudes cercanas a 2.85 kg/cm², que, si bien no es un valor demasiado alto, puede ocasionar pequeñas fallas en la cimentación. Asimismo en la imagen con esfuerzos S22 es importante remarcar aquellos mostrados en la unión de la losa y los muros adyacentes.

Dichas tensiones creadas en esta parte son muestra de que el sistema constructivo debe estar firmemente empotrado en los muros debido a que estos no presentan daños como los que corresponderían a los idealizados en el modelo.

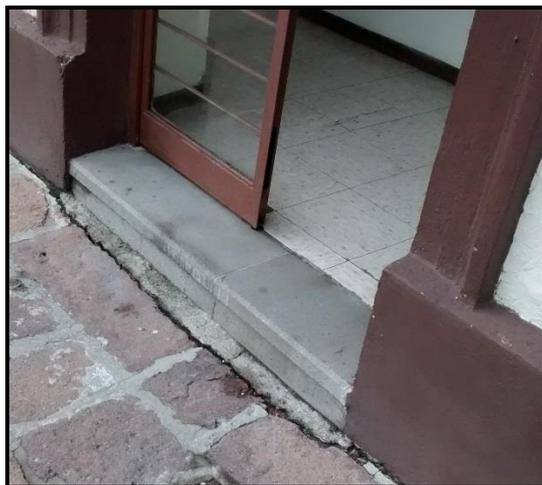
Imagen 6.46 Separación de crujía sur con Pasillo en 1er Nivel.

Actualmente no es posible mirar grietas en los pisos, sin embargo si existe una separación aparente de la losa del pasillo con el ala sur.

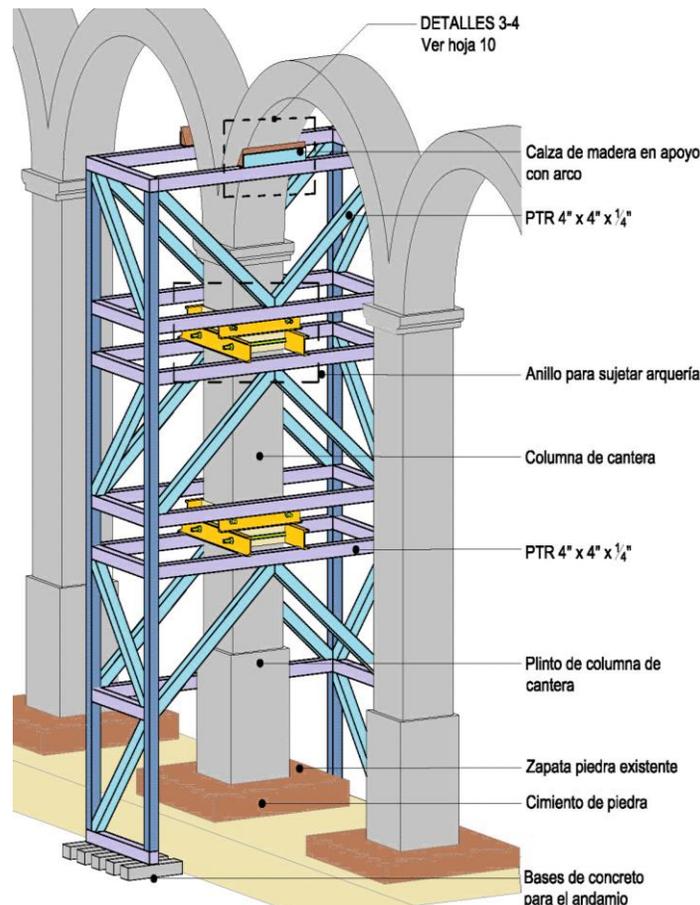
- Retirar el plinto de cada una de las columnas rescatando los sillares que se encuentren en buen estado.
- Consolidar la cimentación de mampostería de piedra, reintegrando piezas faltantes e inyectando lechadas de alto desempeño.
- Reintegrar el plinto de cada una de las columnas aprovechando los sillares sanos y sustituir aquellos que se encuentren deteriorados o que se hayan perdido conservando la geometría y el material original.
- Consolidar los fustes y arcos de cantera utilizando la misma lechada que en la cimentación; además de la consolidación se ejecutarán injertos en las partes donde sea necesario, dichos injertos serán del mismo material que el original.

Figura 7.1 Apuntalamiento propuesto para restauración de arquería.

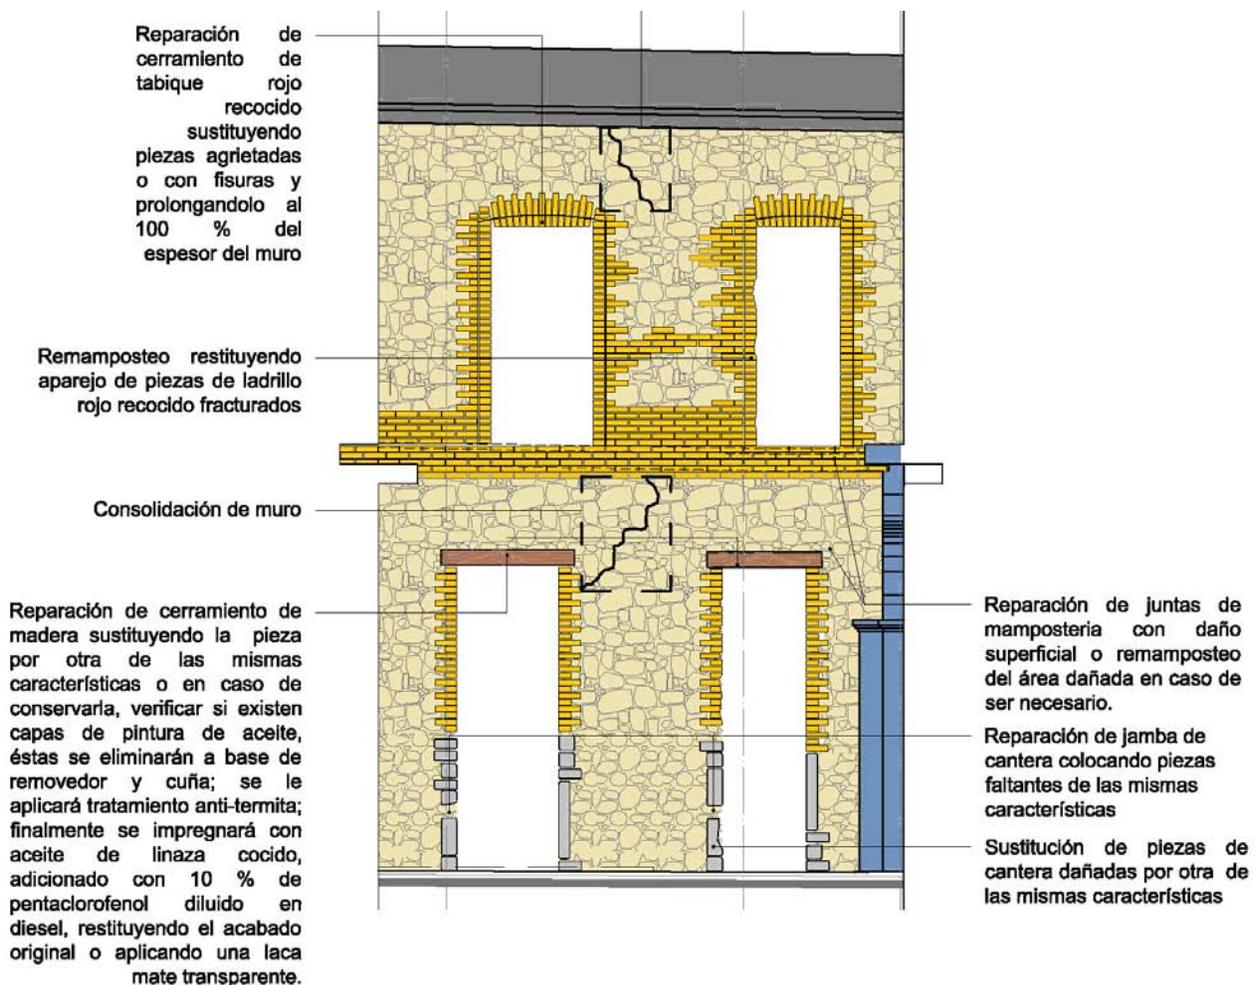
- En los muros de tabique rojo recuperar el mortero de las juntas y reemplazar las piezas deterioradas o fracturadas.
- En los muros de mampostería de cal y canto será necesario consolidar las grietas, recuperar el mortero de las juntas, añadir piezas faltantes e inyectar la mampostería con lechada de cal-arena.
- Reparar las jambas en cerramientos de piedra y restituir las piezas de madera en cerramientos de planta baja.

Figura 7.2 Acciones a realizar en ala norte.

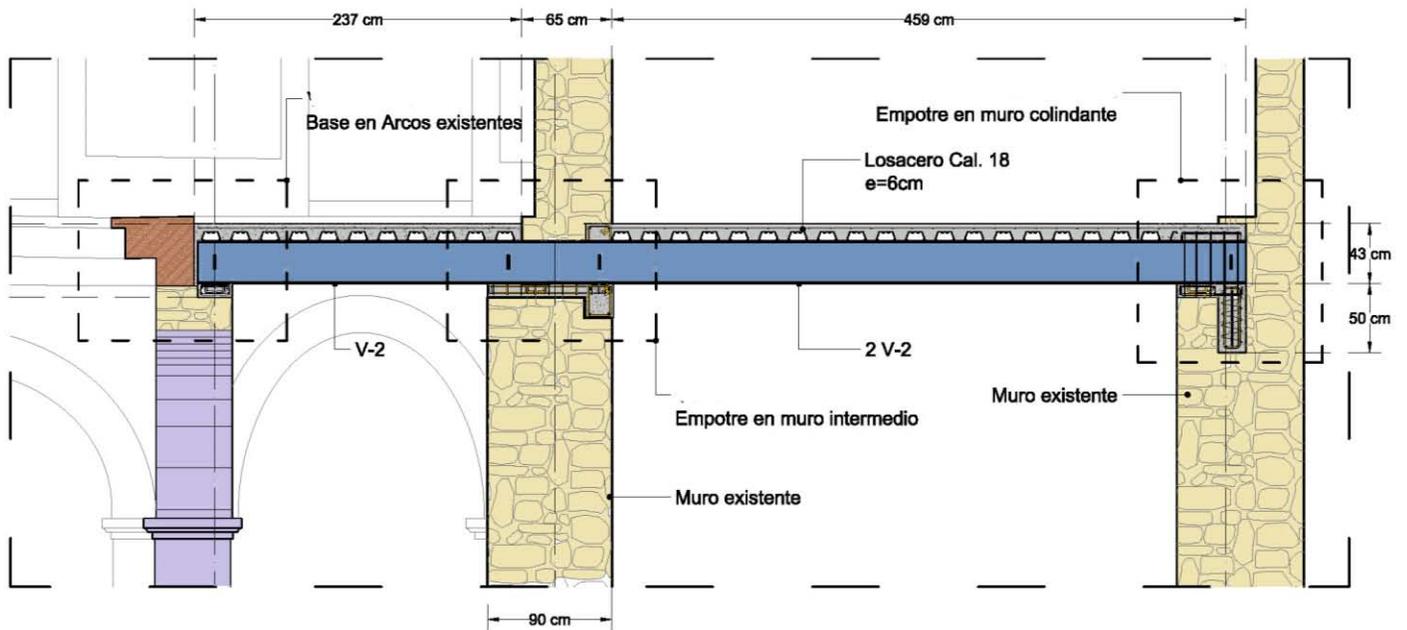
Figura 7.3 Vista lateral del sistema de entrepiso propuesto.

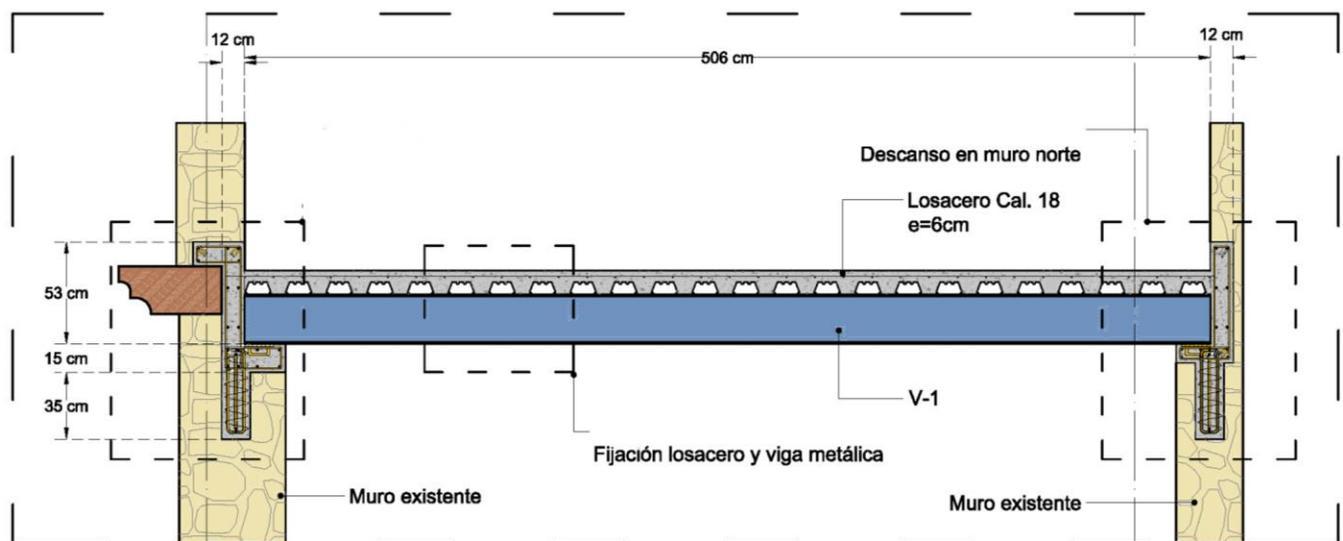
Figura 7.4 Vista lateral del sistema de azotea propuesto.

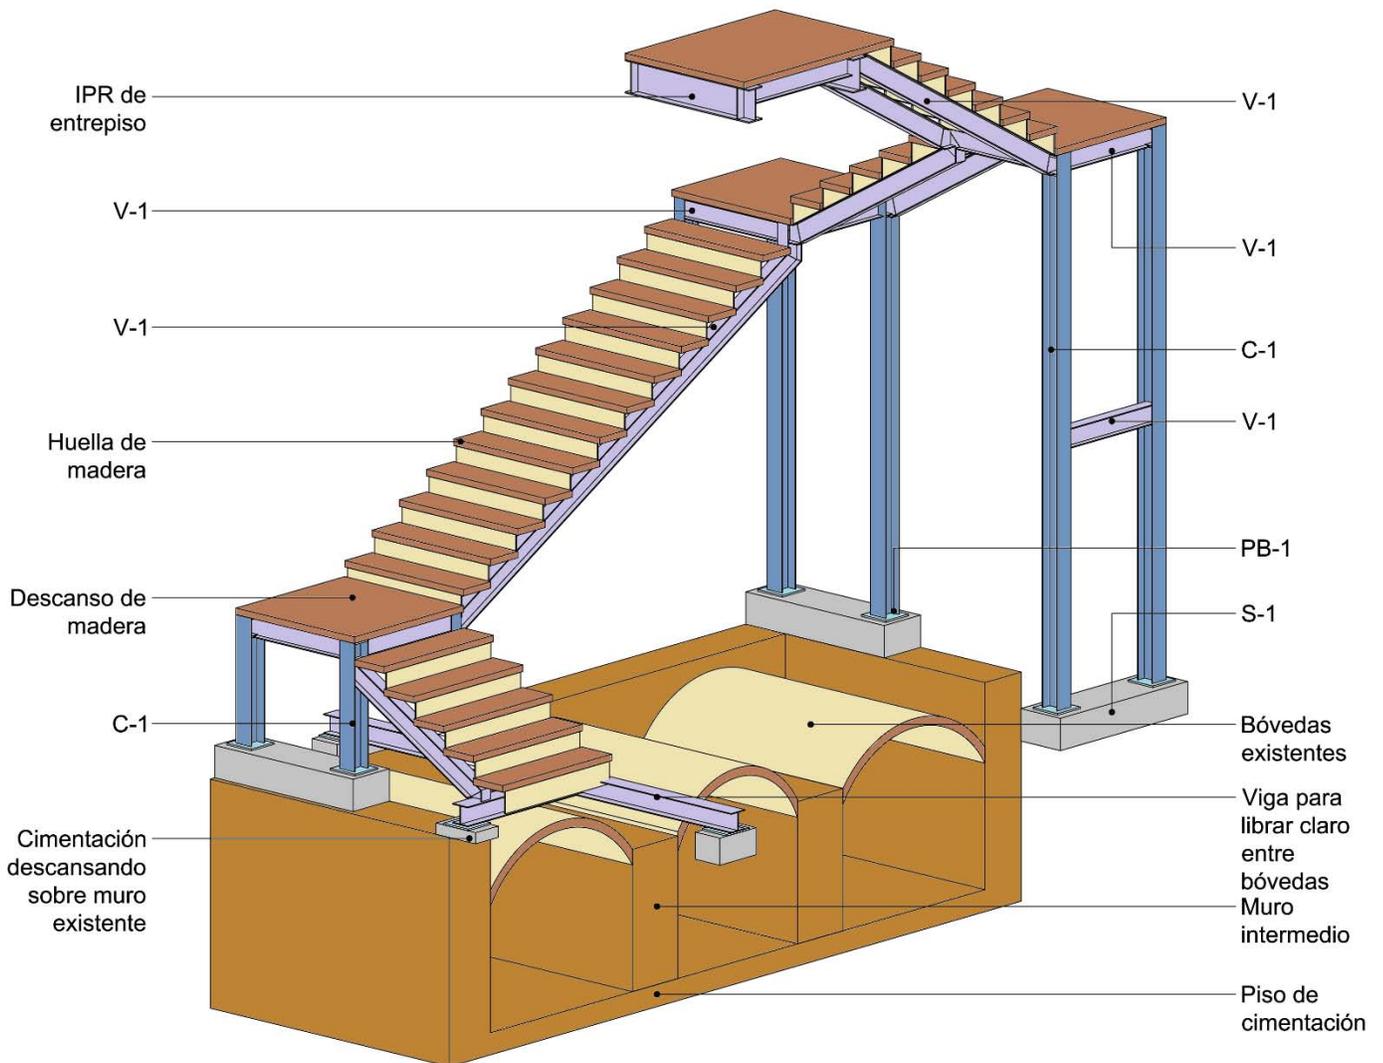
Figura 7.5 Configuración estructural de la escalera.
