EL EX CONVENTO AGUSTINO DE OCUILAN: UN ESTUDIO ARQUEOLÓGICO DE
LOS USOS DE LOS ESPACIOS

TESIS

QUE PARA OPTAR POR EL GRADO DE:
DOCTOR EN ESTUDIOS MESOAMERICANOS

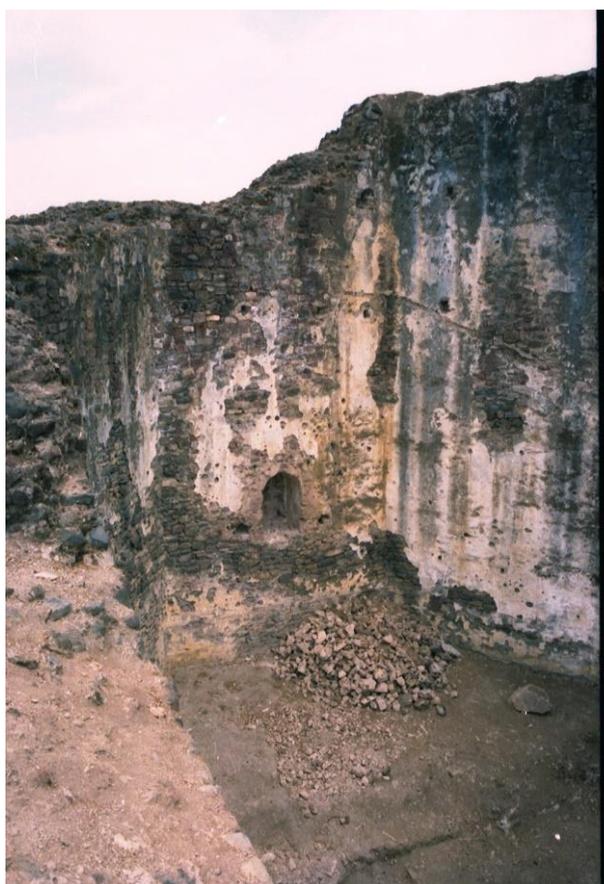
Figura 7. Limpieza y liberación de escombros del presbiterio poligonal del templo de *Ocuilan* (siglo XVI), durante el trabajo arqueológico de 1989.

El presbiterio recibía el tratamiento más elaborado de acuerdo con las posibilidades de la localidad; además los agustinos le imprimieron rasgos peculiares en su construcción, ya que éste podía ser de dos tipos: de forma poligonal y más angosto que la nave, y plano, de la misma anchura que la nave. Frecuentemente se techaba con bóveda de nervadura; todos los presbiterios se consideran “ciegos” ya que no tienen ventana en la pared posterior⁸⁰ (véase la figura 7).

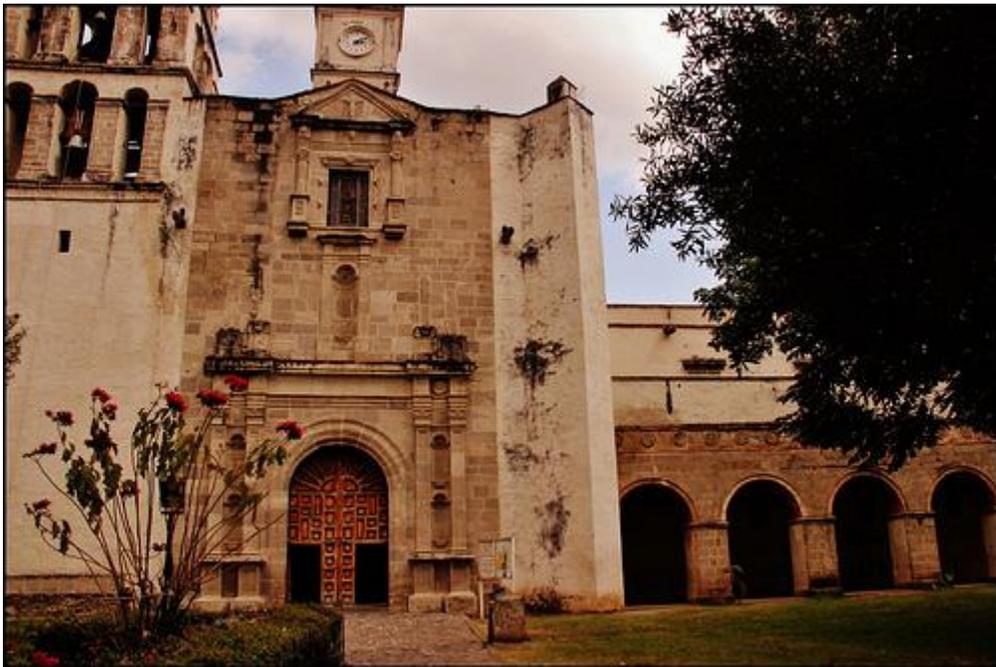
Figura 8. Fachada del templo agustino de *Malinalco*.

Referente a las fachadas, sabemos que éstas son muy sencillas y de portadas muy modestas; el tipo más común fue el muro llano reforzado en las esquinas por contrafuertes colocados en forma diagonal. En las fachadas, el sello agustino se manifiesta de dos maneras: en una termina en forma triangular, como si fueran frontones y, en la segunda, a partir de una moldura o cornisa, que corre por todo lo ancho de la parte superior de la fachada (véase la figura 8), se desplanta una espadaña. El templo tiene cierto carácter militar defensivo.

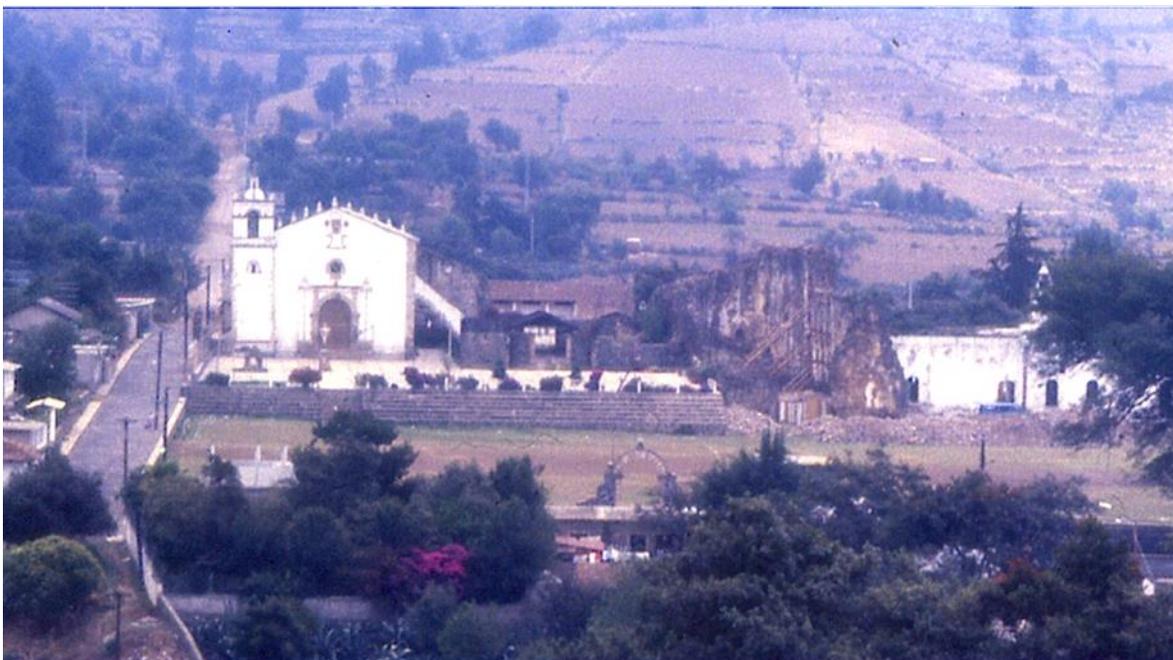
Figura 10. Panorámica. De izquierda a derecha: parroquia del siglo XVIII, construcción siglo XX, nave del templo y claustro agustino del siglo XVI (foto de 1988).

El ex convento agustino de *Ocuilan* se caracteriza definitivamente por su estado ruinoso, lo cual se aprecia de manera notable en la nave del templo, del que persisten solamente los muros. El inmueble está acompañado en su costado norte por dos construcciones independientes, una de ellas es la parroquia que actualmente cubre las necesidades del culto religioso de la población y que data del siglo XVIII. La segunda edificación es contemporánea, que afortunadamente no fue concluida y deberá ser liberada del conjunto.¹⁰⁸ Al frente de estos tres edificios existe un gran espacio abierto, cerrado en sus costados poniente y norte por una barda, mientras que al sur colinda con una escuela y el auditorio del poblado, utilizado como campo de fútbol y en donde probablemente existió el atrio del siglo XVI (véase la figura 10).

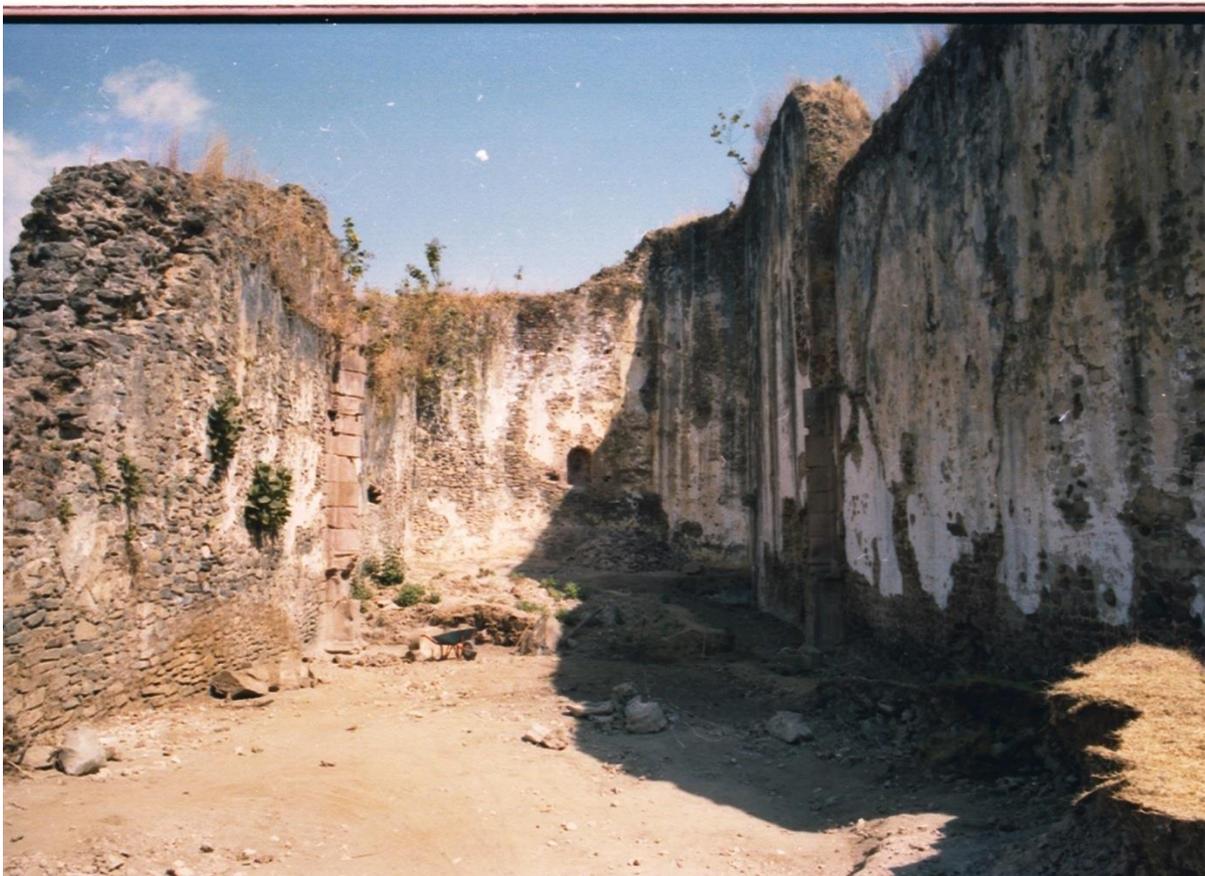
Figura 11. Interior de la nave del templo (trabajos de limpieza y liberación de escombros, noviembre de 1988).

El ábside poligonal se encuentra en un nivel superior al de la nave, lo cual da forma al altar mayor. Los muros que lo conforman se encuentran completos casi en su totalidad y, en general, se puede observar el aplanado que los cubría. Al oriente y al centro del muro está el nicho de venera, el cual, enmarcado con cantera careada¹⁰⁹ y cubierto de enlucido, presenta un aspecto muy deteriorado (véase la figura 11).

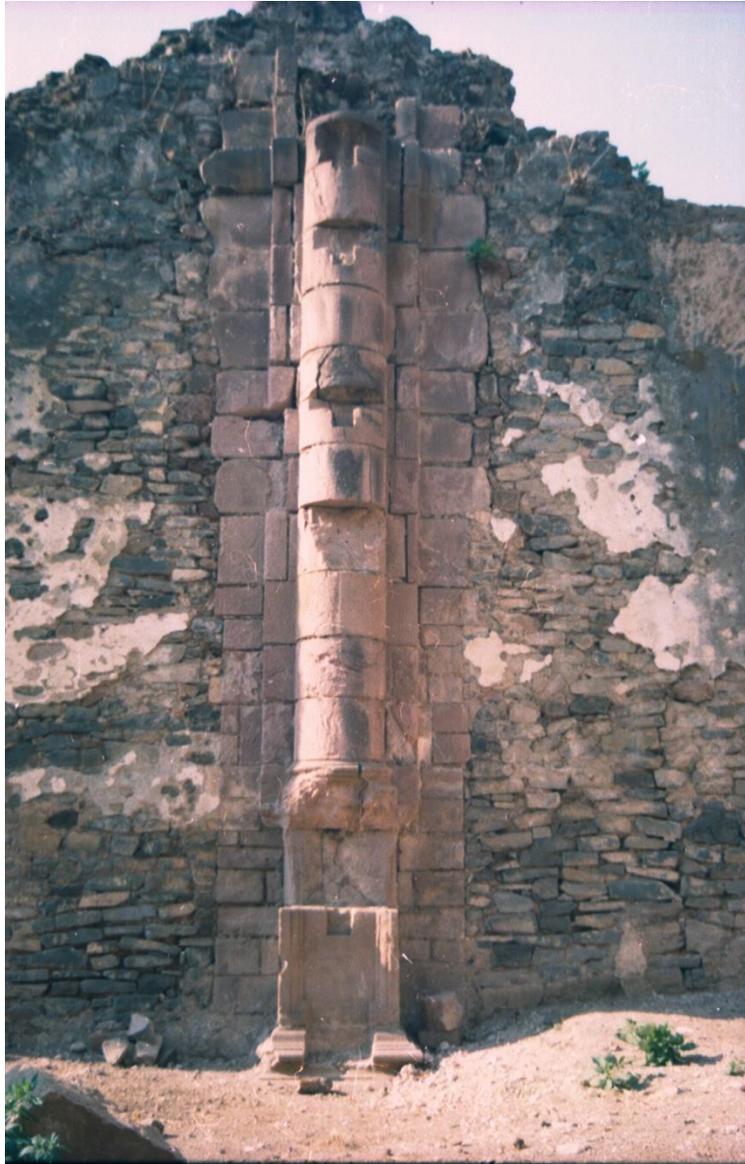
Figura 12. Columna adosada que daba forma al arco toral o triunfal.

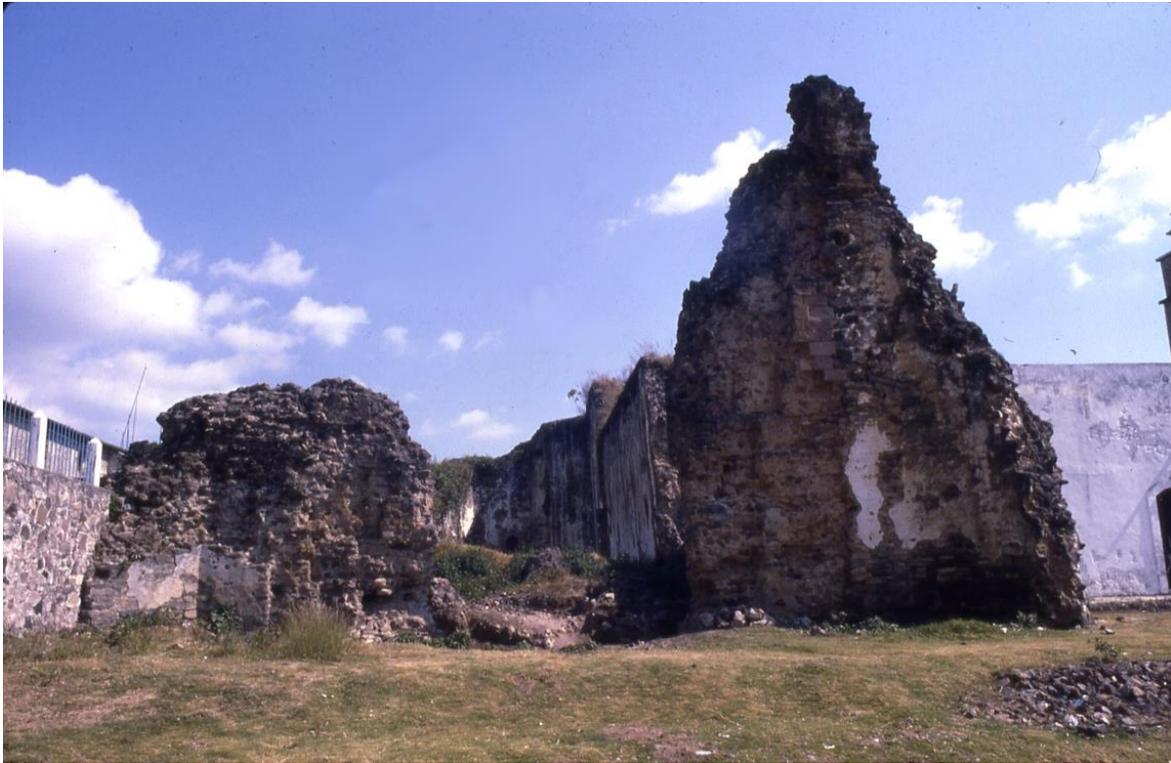
Figura 13. Restos de la fachada del templo (1987).

La fachada principal es la más deteriorada: el muro llano esta reforzado en las esquinas por contrafuertes colocados en forma diagonal; el del lado sur se encuentra en mejores condiciones, aunque no completo y, además, presenta restos de aplanado con pintura roja. Del lado norte sólo se observa el arranque del contrafuerte.

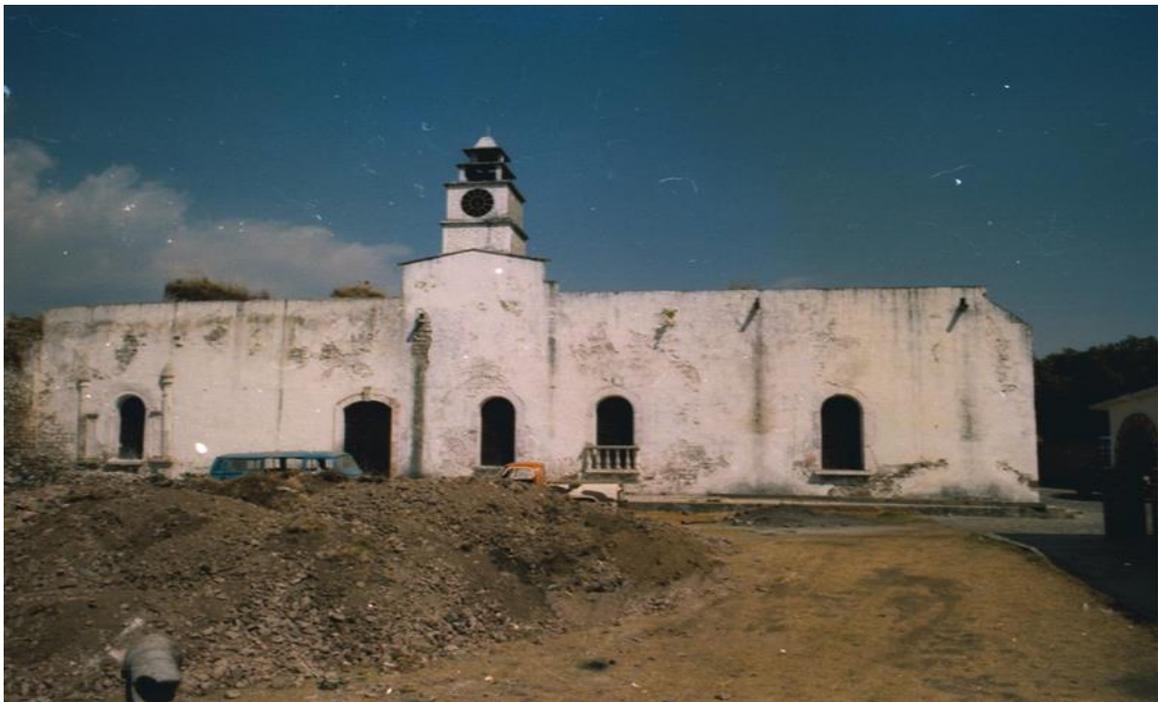
Figura 14. Fachada poniente del claustro (1987).

El siguiente vano corresponde al acceso actual al inmueble, construido a finales del siglo XIX, para ser precisos en el año 1892, fecha inscrita en la clave del arco de medio punto. Además, esta fecha corresponde al año en que el edificio fue ocupado como Presidencia municipal. Hacia su lado derecho encontramos otros tres vanos, enmarcados con arcos de medio punto, uno de los cuales fue modificado al agregarle una repisa¹¹² de concreto y una balaustrada. En la parte superior de la fachada aún quedan tres gárgolas que muy posiblemente sean las originales.

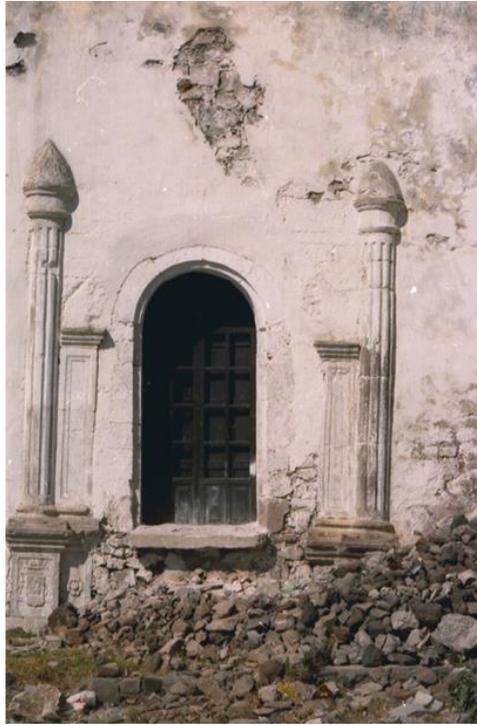
Figura 15. Detalle de fachada, acceso original al claustro (1987).

Hacia el sur de la nave del templo, colindando con éste, se localiza el convento; su estado de destrucción es avanzado debido al abandono y especialmente a los diferentes usos que se le ha dado al inmueble a través de los siglos. El convento es de una sola planta de forma cuadrada (65m x 65m); al interior, las habitaciones se organizan alrededor de un patio central (véase la figura 19). Vista de frente, la fachada principal —orientada al poniente— presenta varias modificaciones, aunque conserva gran parte de sus elementos originales (véase la figura 14). Comenzando por la izquierda encontramos los siguientes elementos: ventana enmarcada con una portada (cantera rosa), el vano flanqueado por las jambas y un arco de medio punto, que a su vez se encuentra enmarcado por una singular portada de dobles soportes que arrancan de sendos pedestales, exonerados por un elemento ornamental consistente en una flor y el escudo agustino, respectivamente¹¹¹ (véanse las figuras 15 y

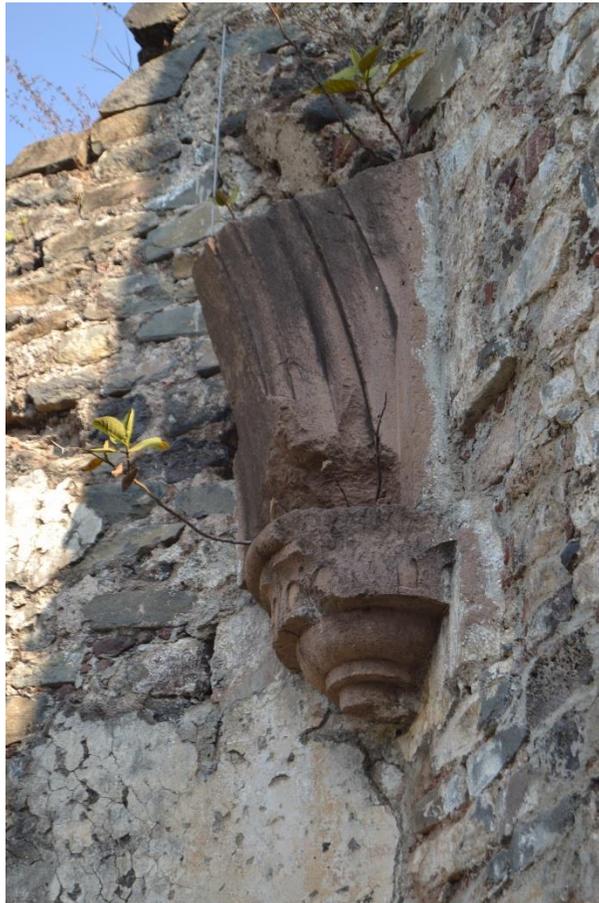
Figura 17. Ménsula y salmer (arranque de un arco).

Durante los años sesenta le fue añadida la torre hecha de tabicón y concreto, utilizada para colocar un reloj mecánico. Hacia el norte, colindando con el muro de la nave del templo y empotrado sobre el muro y en ángulo con el contrafuerte, se observa el arranque de un salmer (véase la figura 17); es de roca tallada y descansa sobre una ménsula semicircular de cono invertido con honduras y decoración foliar. Lo anterior nos hace inferir que en esta área, frente a la fachada actual del convento, se encontraba un portal (el cual debió ser muy parecido al convento de *Malinalco*).

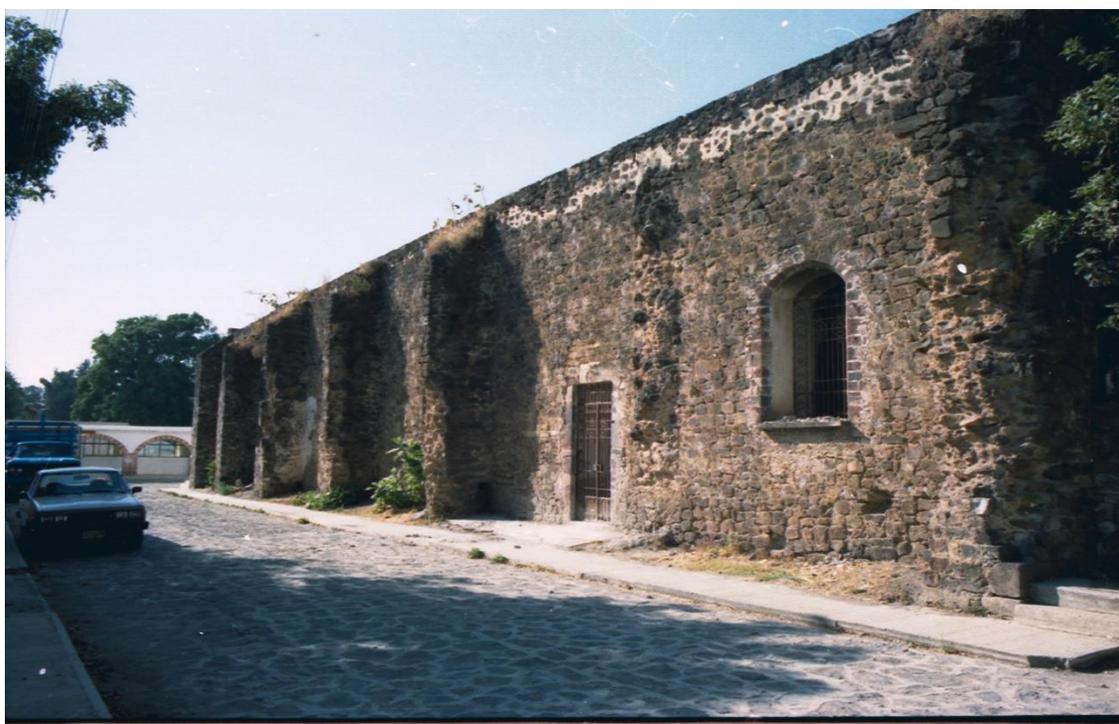
Figura 18. Fachada sur.

inmueble, cantera y basalto, adheridas con cemento.¹¹³ Los contrafuertes son los que presentan un avanzado deterioro; incluso, de uno de ellos tan solo se observa la huella. Los vanos (seis) fueron intercalados entre los contrafuertes; todos ellos presentan las mismas características: marco de tezontle careado con protección de herrería actual. En el tercer espacio se observa una puerta tapiada, y en el quinto un acceso a uno de los cuartos aún en uso (adecuación contemporánea). La fachada norte colinda hacia el jardín de propiedad privada, por lo que no se pudo hacer un levantamiento de las condiciones en que se encontraba.

¹¹³ En la década de 1960, la Presidencia municipal que construyó la torre del reloj, también mandó hacer algunos arreglos al convento, como fue la restitución de “faltantes” a muros y contrafuertes, como se puede observar en la figura 18.

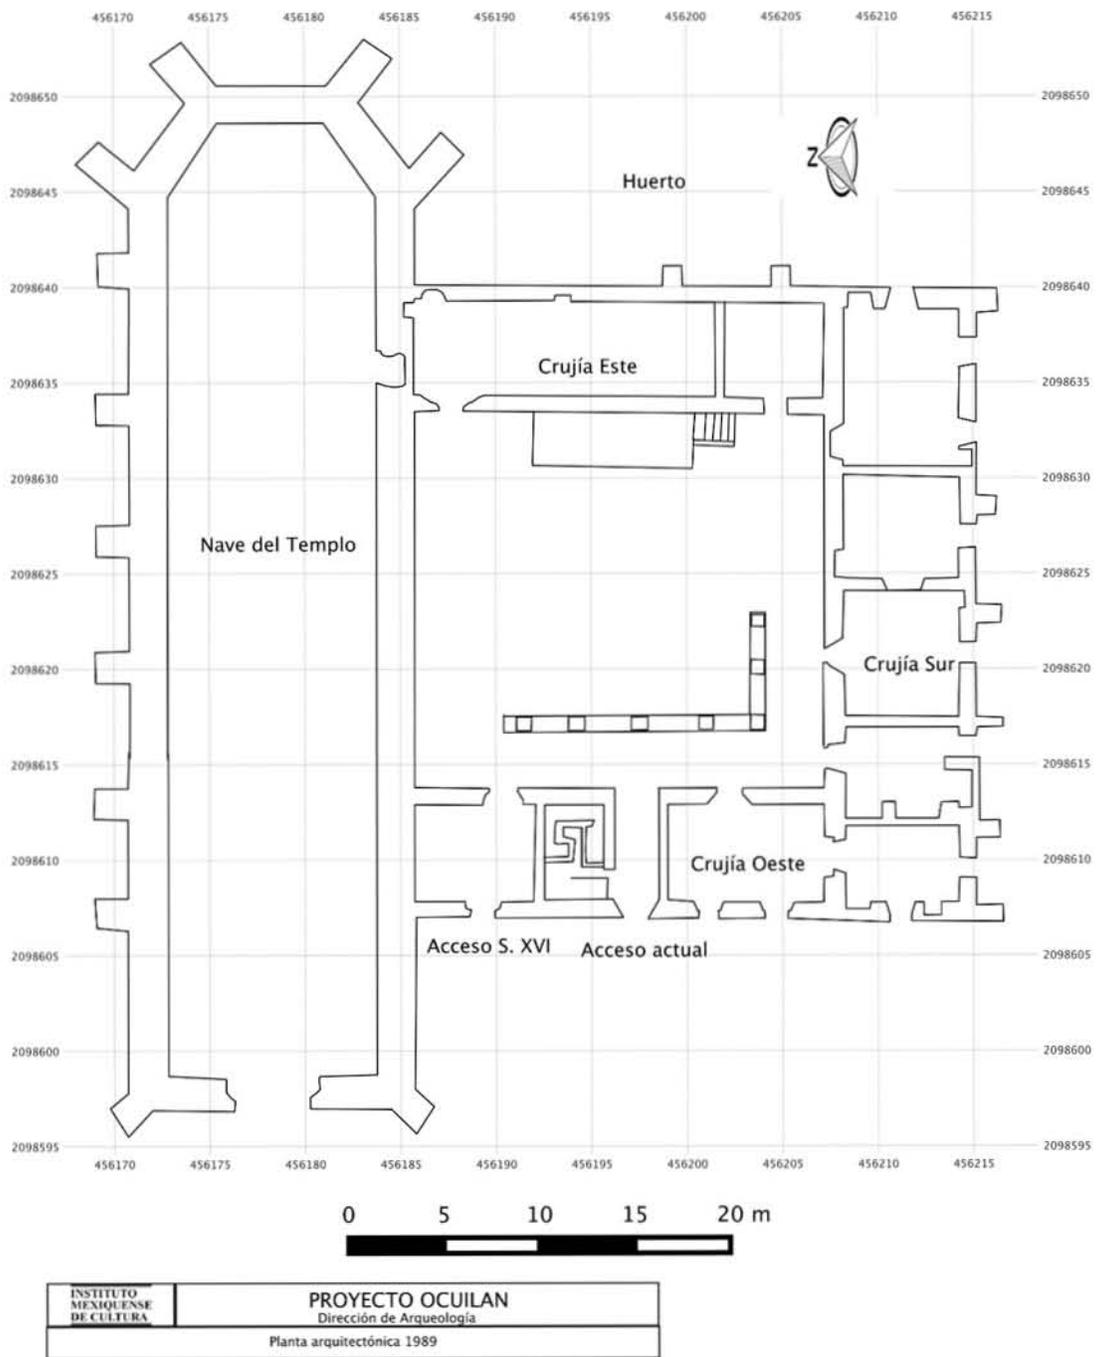
Figura 19. Planta arquitectónica.

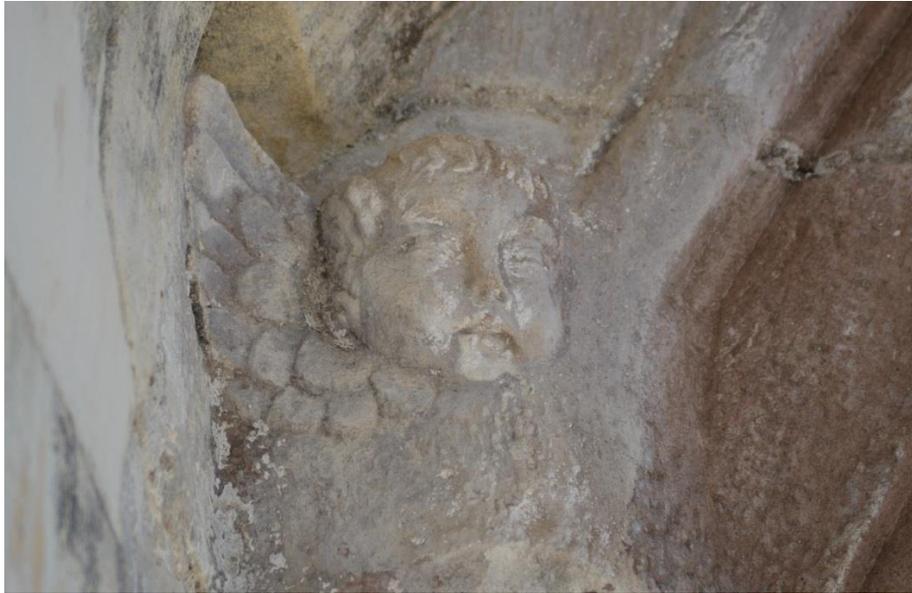
Figura 20. Querubín.

¹¹⁴ “Por cierto el querubín es de muy buena obra de talla en piedra hecha por un español: manejo de volumen del rostro y el peinado” (Vences Vidal, comunicación personal).

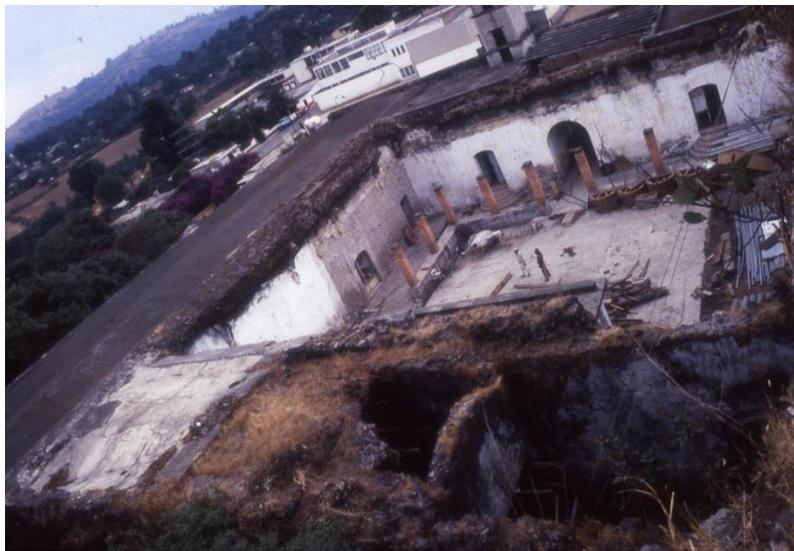
Figura 21. Bóvedas del claustro.

Las tres crujías presentan cubierta de bóveda de cañón corrido, excepto el acceso principal que tiene como techumbre una lámina de asbesto. La mayor parte de las bóvedas están en buen estado; únicamente la habitación nororiente, colindante con el templo, presenta una parte totalmente descubierta y la otra con la bóveda muy dañada (véase la figura 21).

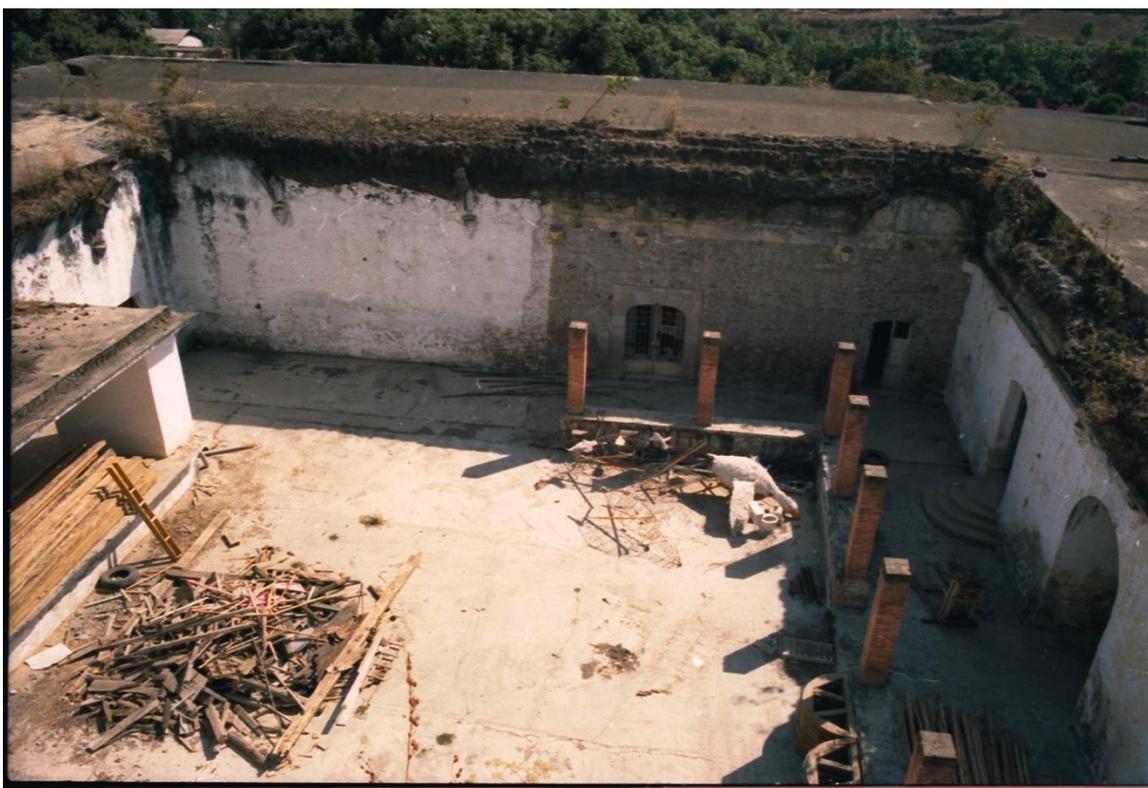
Figura 22. Patio interior del claustro.

Al interior del claustro el estado de conservación en general es malo y esto se debe a varias modificaciones realizadas por el municipio entre los años de 1974 y 1975. El patio presenta piso de materiales modernos; sobre el murete o antepecho —donde debió haber una arquería, que muy posiblemente fuera la original— se agregaron pilares de tabique, los cuales fueron utilizados en la construcción de un tejado, causando con esto un gran deterioro. Adosado a la crujía oriente se encuentra un foro de concreto.

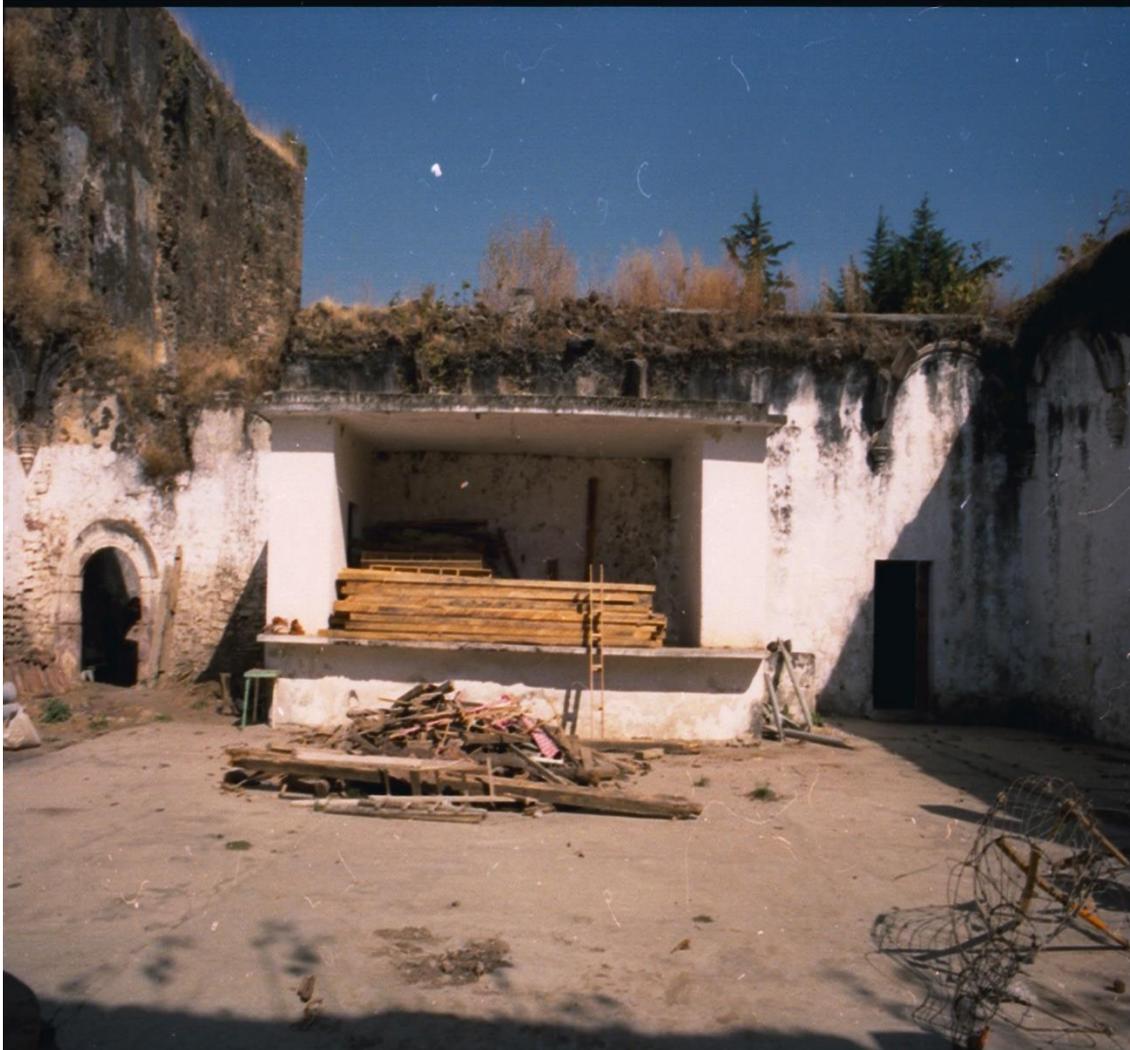
Figura 23. Crujía este.

El claustro se conforma de un total de 10 habitaciones: tres al este; cinco al sur y tres al oeste. Los cuartos de la crujía este son los que presentan mayor deterioro, ya que en uno de ellos falta la bóveda de cañón corrido y en el otro el faltante es casi de la mitad de la bóveda; también encontramos una colonia de murciélagos habitando en este espacio. En el muro este se observa un vano tapiado que colinda con lo que fuera la huerta, creemos que éste era el acceso a ella. Las habitaciones colindan al norte directamente con el ábside y

altar mayor del templo, por lo que estas corresponden a la sacristía. En estos cuartos aún quedan restos de pintura mural (diseños geométricos).

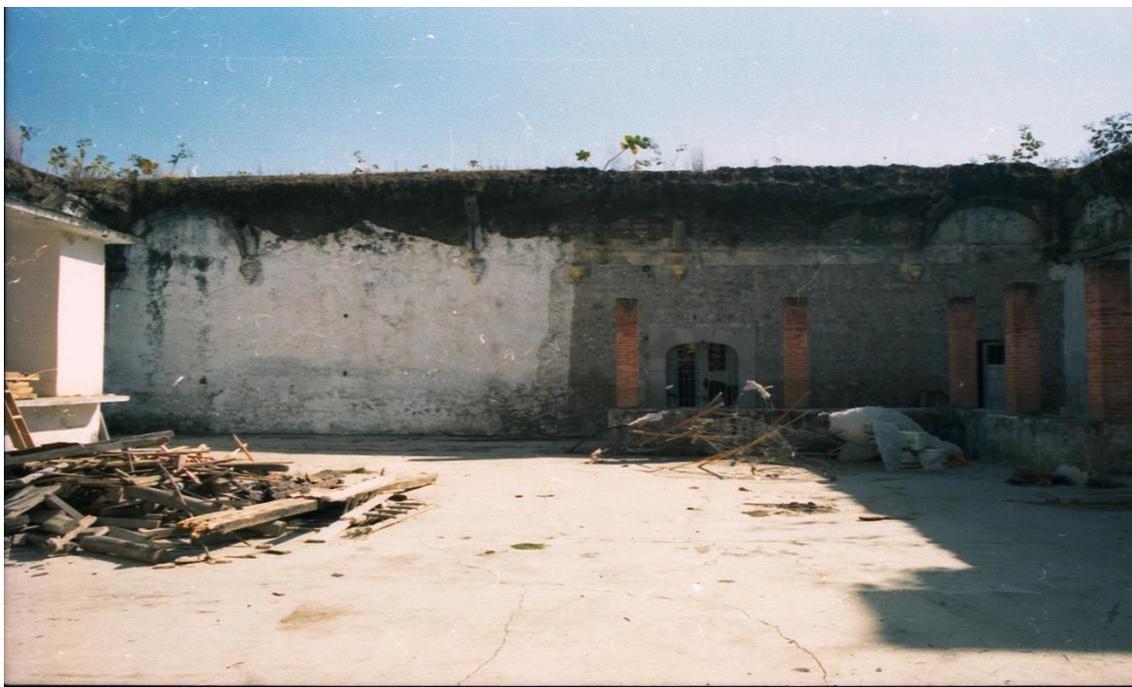
Figura 24. Crujía sur.

Las habitaciones de la crujía sur (véase la figura 24) están ocupadas como bodegas de la presidencia municipal; aquí existen tres vanos; uno de ellos fue enmarcado con un arco conopial que da acceso a dos cuartos, los cuales presentan acabados modernos y aún están en uso (véase la figura 25). En la habitación contigua al espacio antes descrito encontramos la cocina con sus dos fogones (véase la figura 26). El tercer vano que se localiza en la esquina sureste se halla tapiado (el acceso es por afuera).

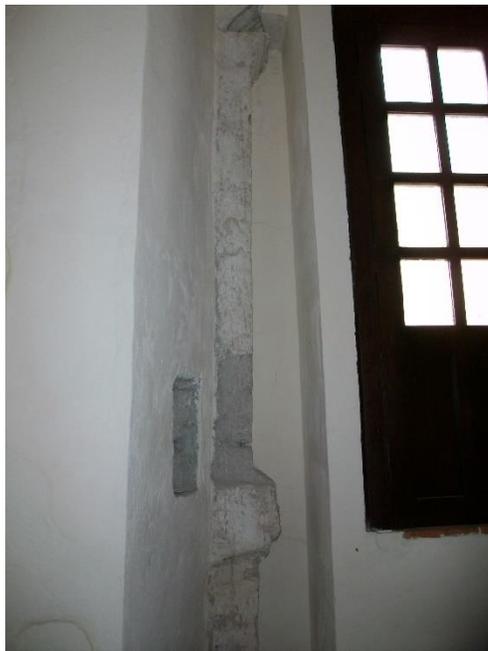
Figura 28. Huella de uso de tranca en la puerta de entrada del siglo XVI.

Las modificaciones en las habitaciones de la crujía poniente (véase la figura 27) fueron muy drásticas; en principio se elevó la altura del piso interior y para dar acceso a ellas fue necesario adosar pequeñas escalinatas; los muros fueron pintados utilizando colores y material modernos. En la habitación norte que colinda con la nave del templo, en el vano de la ventana, se observan las huellas donde en algún momento se utilizó una tranca para cerrar un portón del siglo XVI (véase la figura 28).

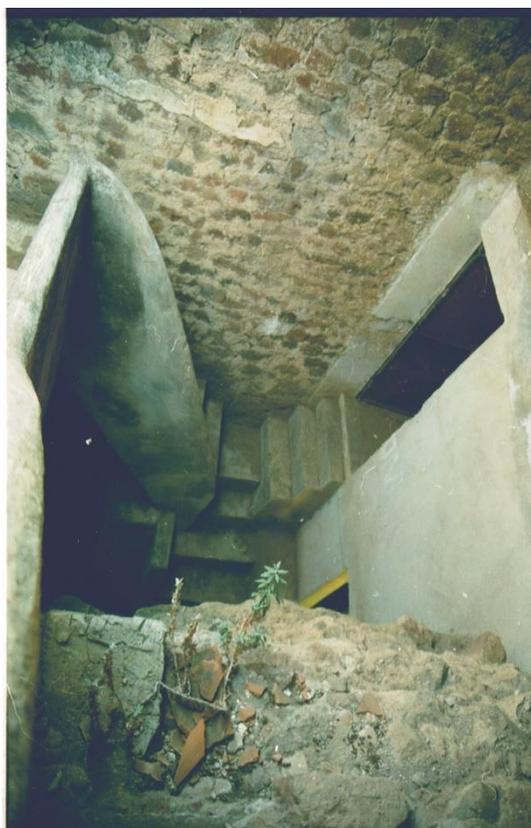
Figura 29. Escalinatas, siglos XVI y XX.

La habitación contigua a la entrada del claustro es la que presenta mayor número de modificaciones: se construyeron dos pequeños cuartos y una escalera que conduce a la azotea, aún se observan huellas de la escalera original; todo este espacio se encuentra cubierto con láminas de asbesto. Debido al uso continuo del inmueble en años pasados, la azotea tuvo un ligero mantenimiento el cual consistió en aplicarle una lechada de cemento para prevenir goteras.

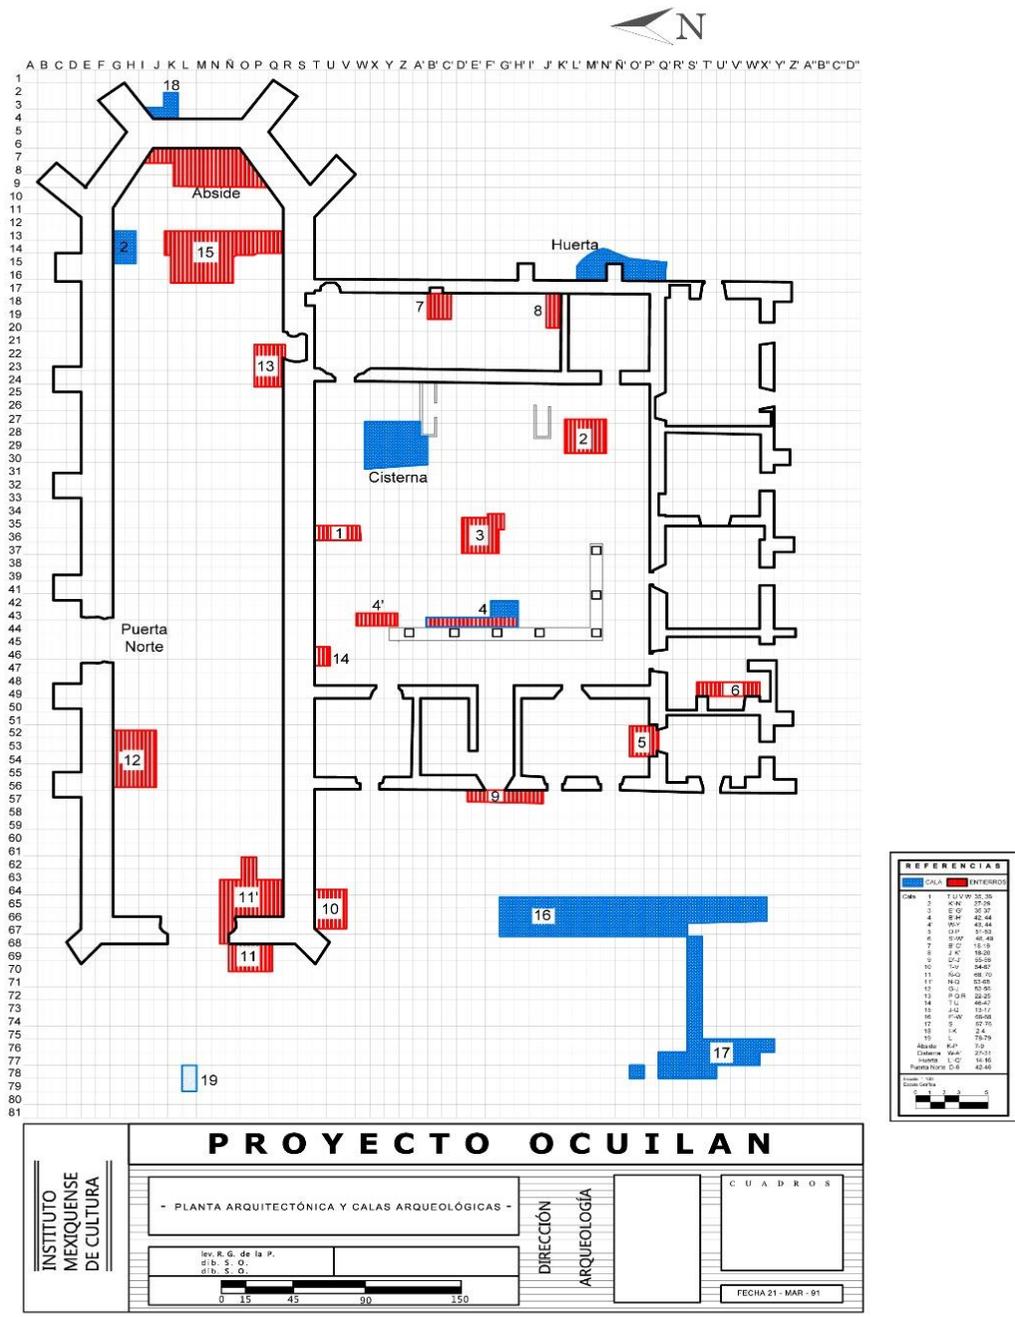
Figura 30. Planta arquitectónica: localización de calas arqueológicas.

En cuanto al trabajo de campo, hasta el momento las excavaciones se han concentrado al interior de la nave y del claustro. Se realizaron 11 calas en el claustro y tres en la nave (véase la figura 30). Dichas calas se trazaron tratando de resolver los problemas arqueológicos específicos, así como los arquitectónicos.

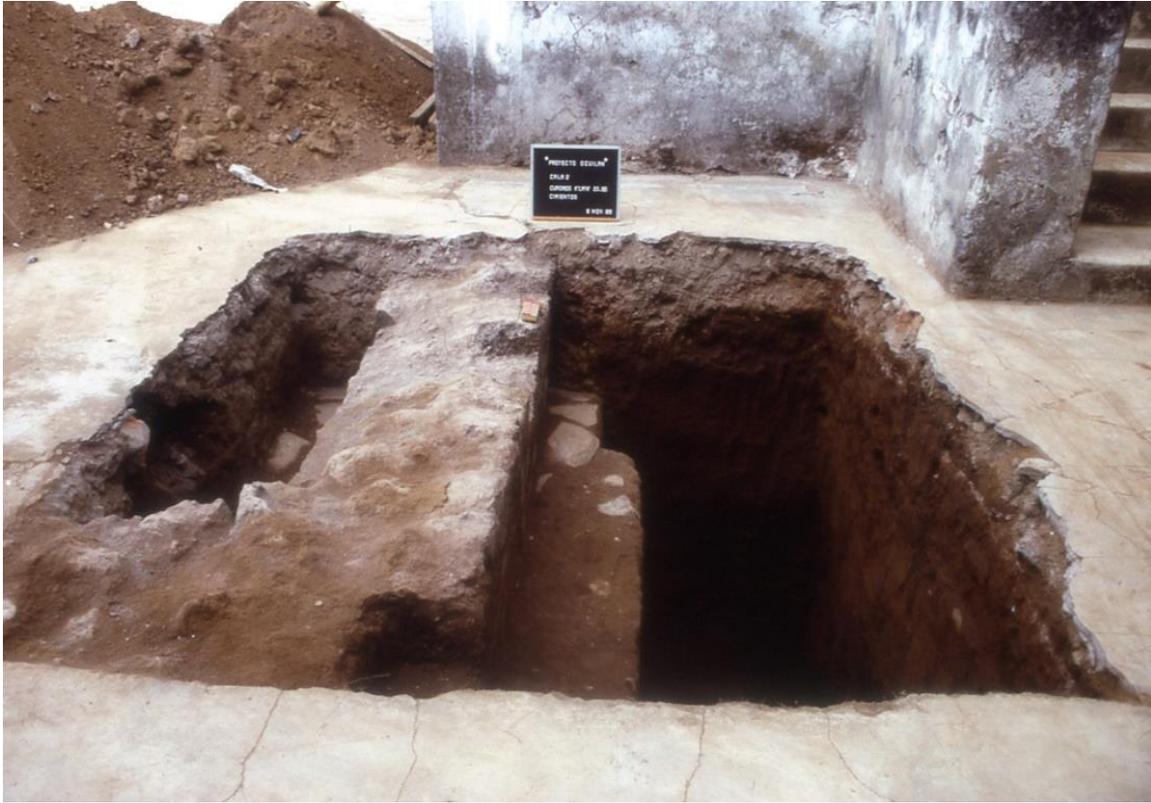
Figura 32. Cala 2, cimientos.

En el perfil este de la cala se puede observar claramente una capa apisonada de tezontle rojo molido y compactado, con restos de argamasa, al tacto se desmorona fácilmente; muy posiblemente éste corresponda al piso original del deambulatorio. En el cuadro M' N'-29 el muro de cimentación hace esquina y se continúa hacia el oeste, siguiendo la dirección del murete del pasillo actual. Por el lado oeste del muro se llegó exclusivamente al desplante del muro de cimentación; la mampostería que se ensancha para formar la cimentación está hecha de piedra laja aglutinada con una mezcla de cal, arena gruesa y tezontle rojo molido, además éste cubre totalmente algunas lajas.

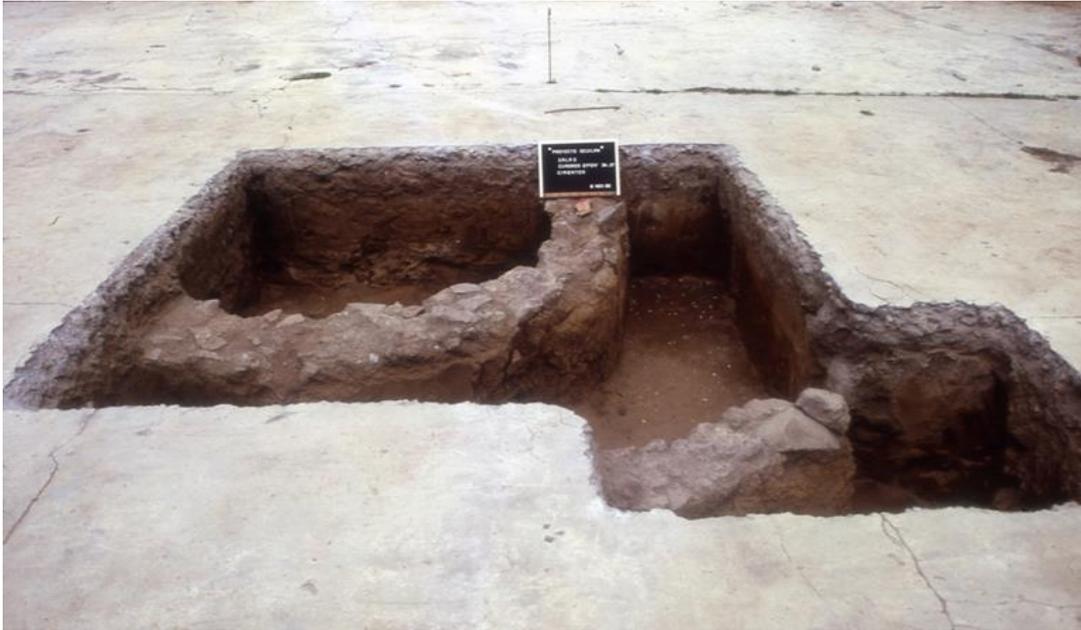
Figura 33. Cala 3, cimientos fuente.

Descripción: primero se quitó el piso actual de cemento, a 1.47m bajo el nivel 0 comienza a salir el cimiento de la fuente colonial de forma redonda, hecho de piedra de diferentes tamaños aglutinada con arcilla, tiene 0.45m de grosor y abarca los cuadros E' F'-36, 37. En la esquina sureste de la cala se encontró parte de una hilada de piedra semejante a la antes descrita, por lo que ésta se amplió 0.50m más en los cuadros G' H'-34, 35, 36; esto sólo fue una pequeña hilada de piedra sobrepuesta. Se encontró material arqueológico (tiestos).

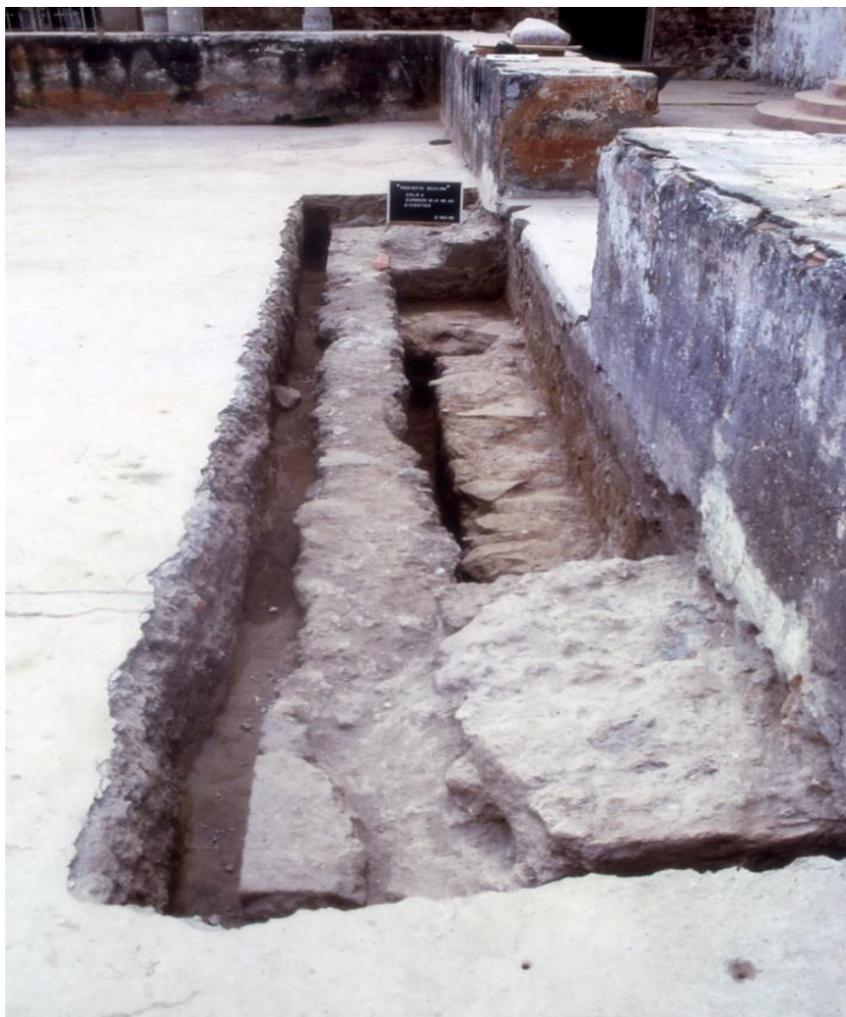
Figura 34. Cala 4, cimientos.

Descripción: al quitar la capa de cemento que corresponde al nivel de piso, el muro de cimentación aparece inmediatamente, hecho de piedra de tezontle aglutinado con cal, arena y tezontle molido. En los cuadros G' H'-42, 43 y C' D'-42,43 se localizaron los cimientos de los contrafuertes que daban forma al deambulatorio, hecho de piedra tezontle careada, aglutinada con fragmentos de tezontle y cal. A 0.50m de profundidad se encuentra el desplante de mampostería que se ensancha para formar la cimentación, hecho de piedra laja aglutinada con cal, arena y tezontle molido. Se encontraron algunos tiestos coloniales.

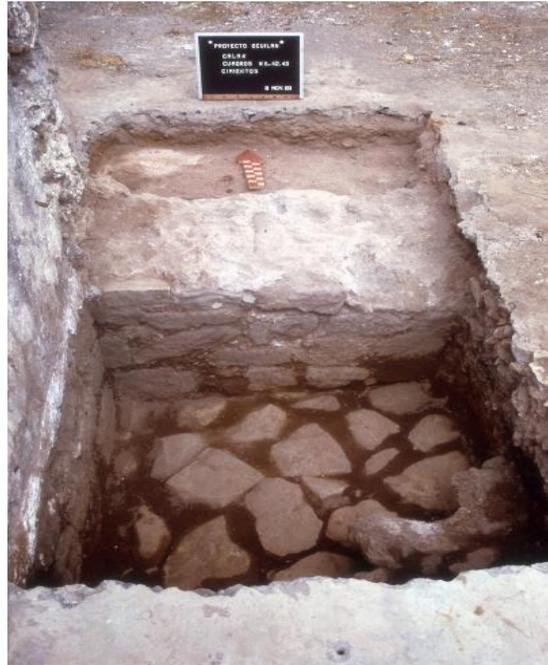
Figura 35. Cala 4', cimientos.

Descripción: a escasos 0.18m bajo nivel del piso actual se descubrió el cimiento del murete del corredor, hecho de piedra careada y aglutinada con cal, arena y fragmentos de piedra. El muro de cimentación tiene de ancho 0.60m; se excavó por ambos lados: al norte se quitó el piso actual —cemento— apareciendo un apisonado de cal, arena y fragmentos de ladrillo de consistencia muy dura. Del lado sur, a 0.74m del nivel 0, se llegó a un piso de lajas

aglutinadas con cal, arena y tezontle molido, esto forma parte del cimiento del murete del corredor. En la esquina suroeste de la cala, a 0.48 m bajo nivel 0, se descubrió parte de un relleno de piedra de tezontle aglutinado con cal, arena y tezontle rojo molido —relleno semejante al encontrado en las calas antes descritas.

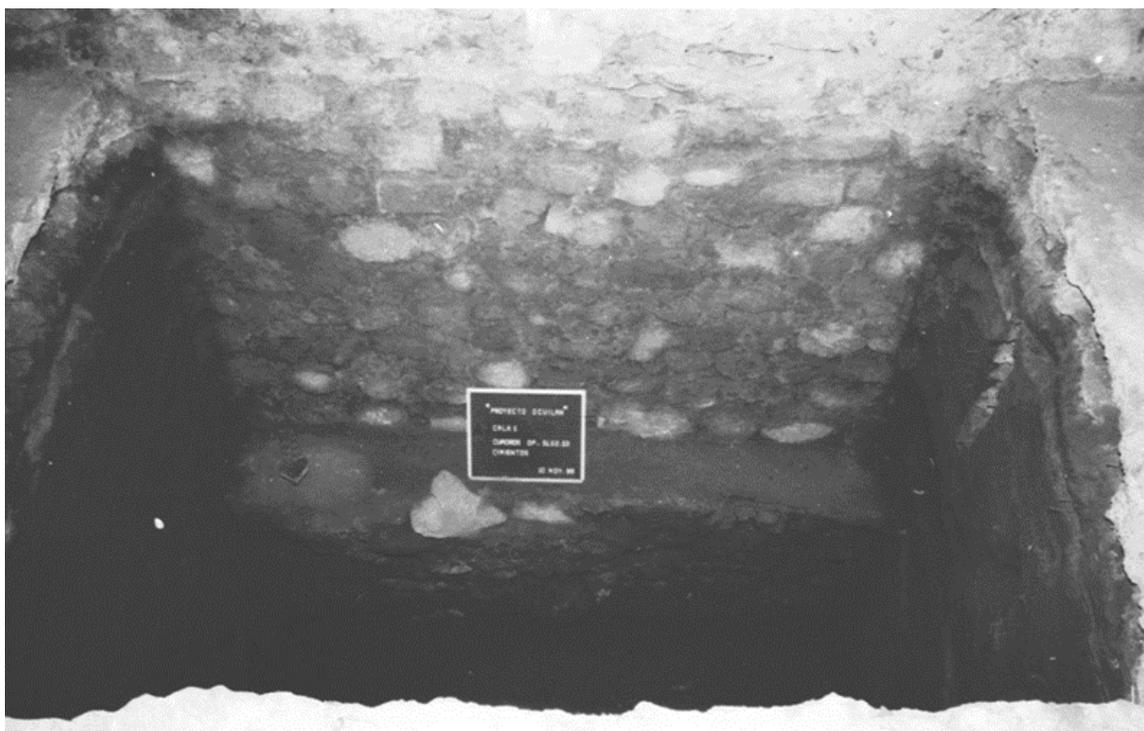
Figura 36. Cala 5, cimientos.

arena y tezontle molido, éste se encuentra muy fragmentado y casi suelto, y aglutina algunas lajas de cantera; esto corresponde a la mampostería que se ensancha para formar la cimentación. Parte del cimiento fue rehecho en época reciente —piedra de diferentes tamaños, aglutinados con cemento, grava y arena—, el resto es de piedra careada, aglutinados con cal, arena y arcilla. En esta cala se llegó a una profundidad máxima de 3.60m bajo el nivel 0. En las capas I y II encontramos tiestos y fragmentos de navajillas prismáticas.
