EL EX CONVENTO AGUSTINO DE OCUILAN: UN ESTUDIO ARQUEOLÓGICO DE
LOS USOS DE LOS ESPACIOS

TESIS

QUE PARA OPTAR POR EL GRADO DE:
DOCTOR EN ESTUDIOS MESOAMERICANOS

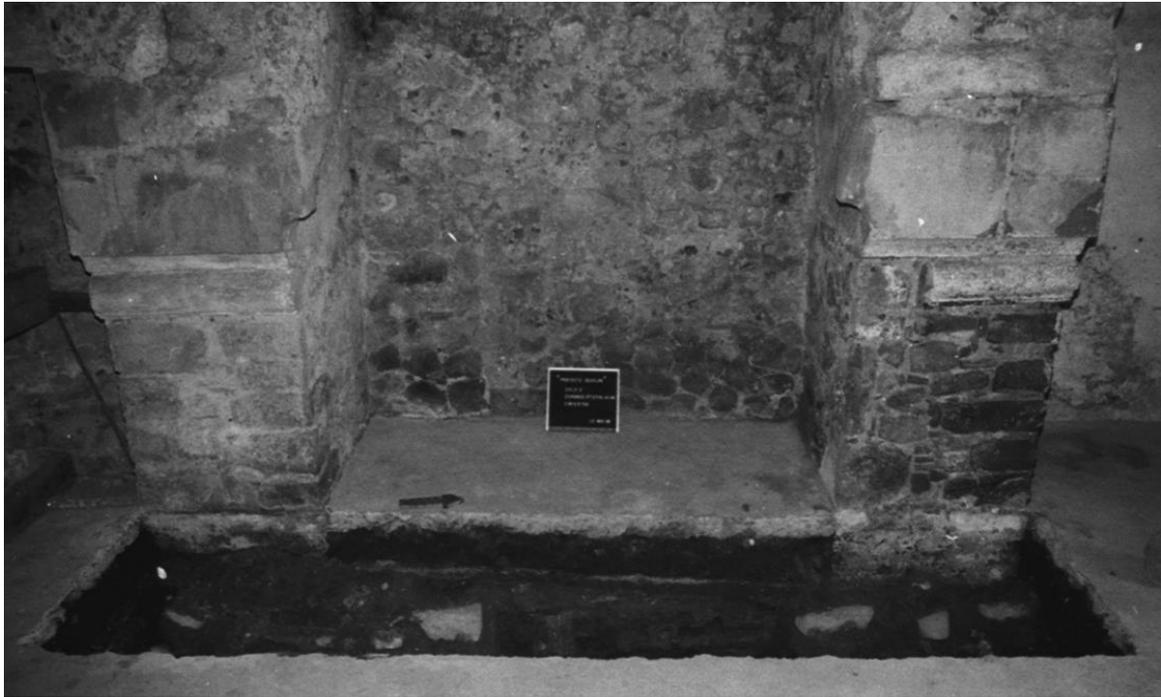
Figura 37. Cimientos fogón.

Descripción: primero se quitó el piso de cemento, en la capa I apareció parte de un canal de desagüe que va de norte a sur, es decir, del centro del patio a la calle; está hecho de

pedra grande aglutinada con mezcla. A 2.18m bajo el nivel 0 hay mayor concentración de material por lo que se cribó toda la tierra de la capa III. En la esquina noroeste se encontró gran cantidad de carbón y a esta misma profundidad, al centro de la cala, salieron algunos huesos de animales. El desplante del fogón se encuentra a 1.62m de profundidad, hecho de piedra laja aglutinada con cal, arena y tezontle rojo molido; esto se ensancha para formar la cimentación de piedra de diferentes tamaños aglutinados con tierra, cal y arena. Se excavó a una profundidad máxima de 3.58m bajo el nivel 0. En las capas I y II aparecen algunos tepalcates modernos, pedazos de plástico y latas; en la capa III, compuesta de arcilla café, encontramos algunos tiestos.¹¹⁷

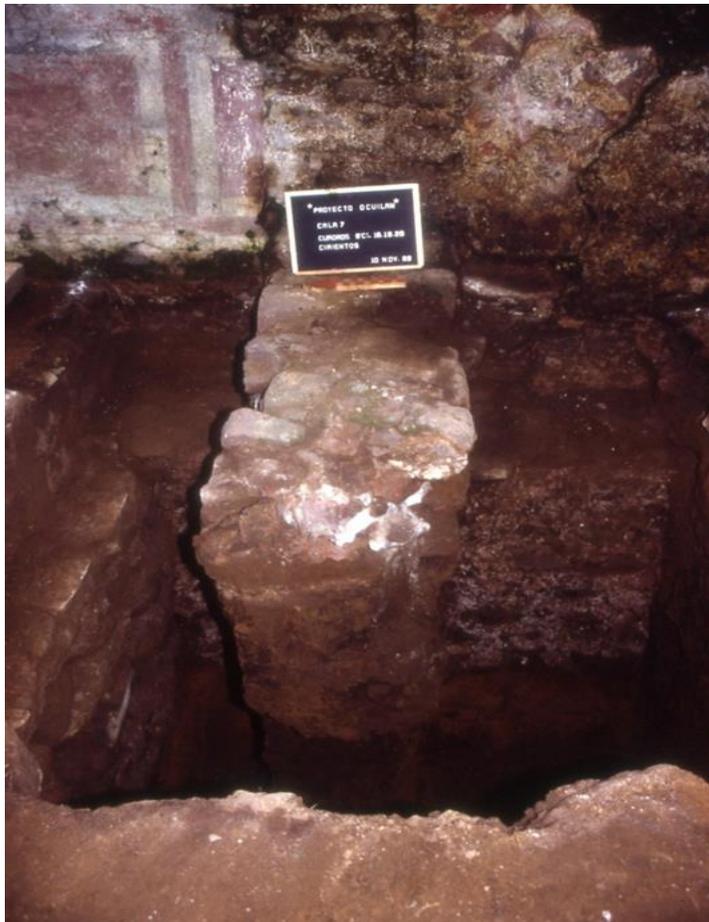
Figura 39. Cala 7 (sacristía), cimientos y restos de pintura mural.

de cal, arena y tezontle molido. En la parte media de la cala se observa el desplante de un muro orientado oriente poniente, hecho de piedra aglutinada con tierra. Tiene un ancho de 0.60m y corresponde al muro apuntalado, el cual es posterior a la construcción del edificio. A 1.40m bajo el nivel 0 se encontró piedra laja aglutinada con cal, arena y tezontle molido, lo cual se ensancha para formar el muro de cimentación hecho de piedra de diferentes tamaños aglutinados con cal, arena y tezontle rojo molido. Del lado norte de la cala se observa otro muro de cimentación con las mismas características del antes descrito; muy posiblemente este formaba parte de un muro que limitaba la sacristía con el resto del convento.

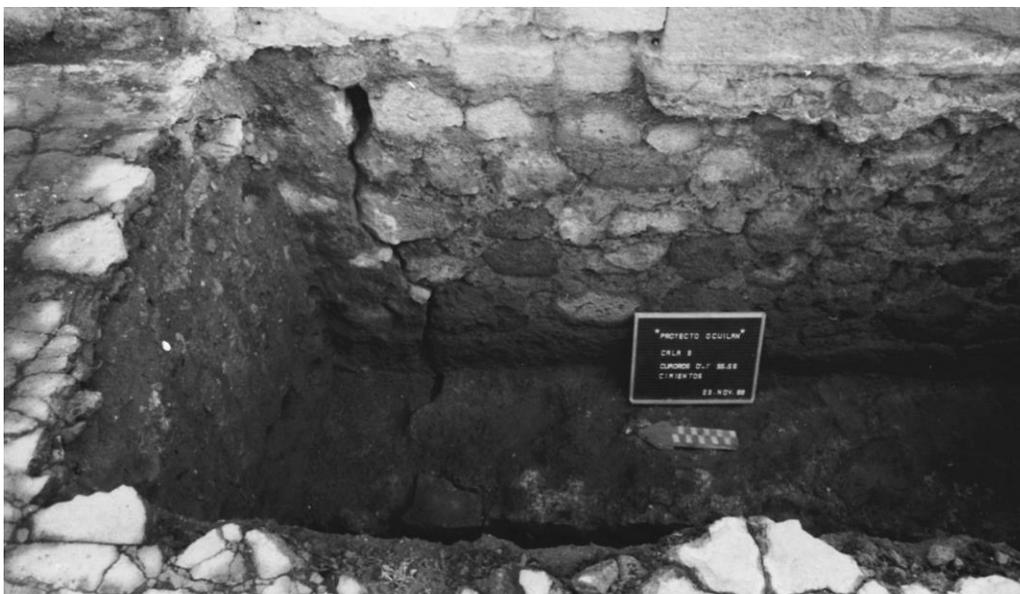
Figura 41. Cala 9, cimientos.

Descripción: en los cuadros G' H'-55, 56 hacia el vano derecho de la puerta, a 1.51m de profundidad salió parte de un muro de cimentación orientada de oriente a poniente, tiene de ancho 1.40m; fue elaborado con una capa de piedra cantera careada y aglutinada con arcilla, arena y poca cal, y luego continúa una mampostería de piedra de diferentes tamaños aglutinada con tezontle rojo molido, arena y cal. La cala se excavó por ambos lados del cimientto: hacia la derecha, cuadros H' I'-55, 56. A 2.52m de profundidad se encontró la mampostería que se ensancha para formar la cimentación, ésta se inicia con una capa de tezontle rojo molido con cal muy bien aglutinada, y el resto del cimientto lo forma un relleno de piedra de diferentes tamaños aglutinada con cal y tezontle rojo molido. Del lado izquierdo del muro de cimentación, a 2.32m de profundidad salió la mampostería que se ensancha para formar la cimentación; la cual inicia con un pisillo de piedra laja aglutinada con cal, poca arena y tezontle molido. En las capas I y II se encontraron restos de estuco con pintura roja y gran cantidad de tiestos coloniales, fragmentos de obsidiana, huesos de animales y un clavo. En la capa III sólo algunos tiestos.

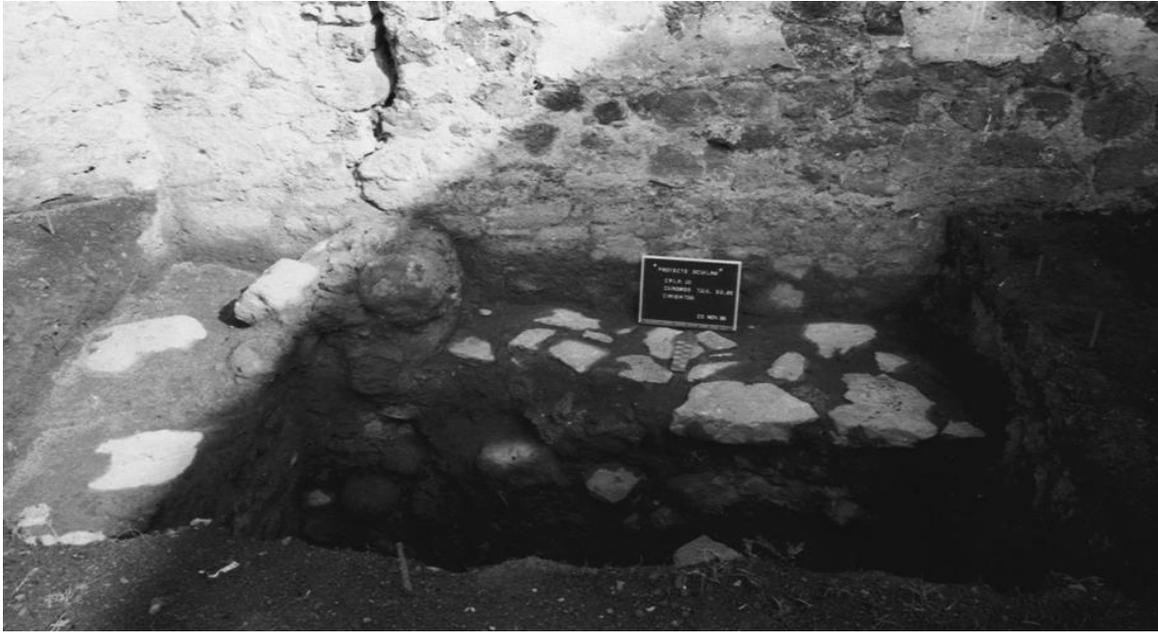
Figura 42. Cala 10, cimientos.

Descripción: a escasos 0.37m de profundidad salió la cimentación del muro de la nave de la iglesia, hecho de piedra grande aglutinada con poca cal, arena y tezontle molido; en el cuadro T U-64, 65 el cimiento hace escuadra y se continúa hacia el sur (paralelo a la fachada principal), este cimiento muy probablemente corresponda a una arcada que a manera de vestíbulo antecede y sirve de acceso a los conventos. La capa III con gran cantidad de material cerámico, que fue disminuyendo al profundizar la excavación (4.46m bajo cota de nivel).¹¹⁹

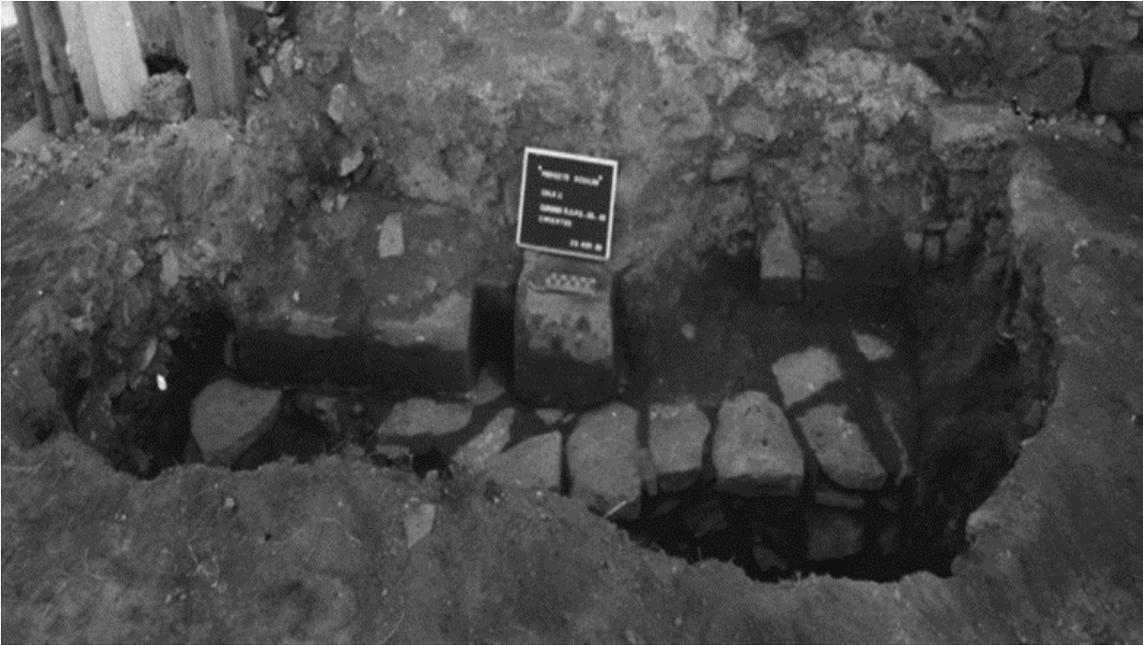
Figura 43. Cala 11, cimientos.

Descripción: a 0.40m de profundidad se descubrió el muro de cimentación, éste se compone de un pequeño murete¹²⁰ hecho de cantera careada y lajas aglutinadas con arena, tezontle molido y cal, tiene de ancho 0.50m, se encuentra sobre otro muro que tiene un ancho de 0.85m y está hecho de piedra grande aglutinada con arcilla y muy poca cal, llega a 1.10m de profundidad, y en el relleno se encontró parte de una lápida y un osario. Se llegó a una profundidad máxima de 3.47m del nivel 0, muy poca cerámica.

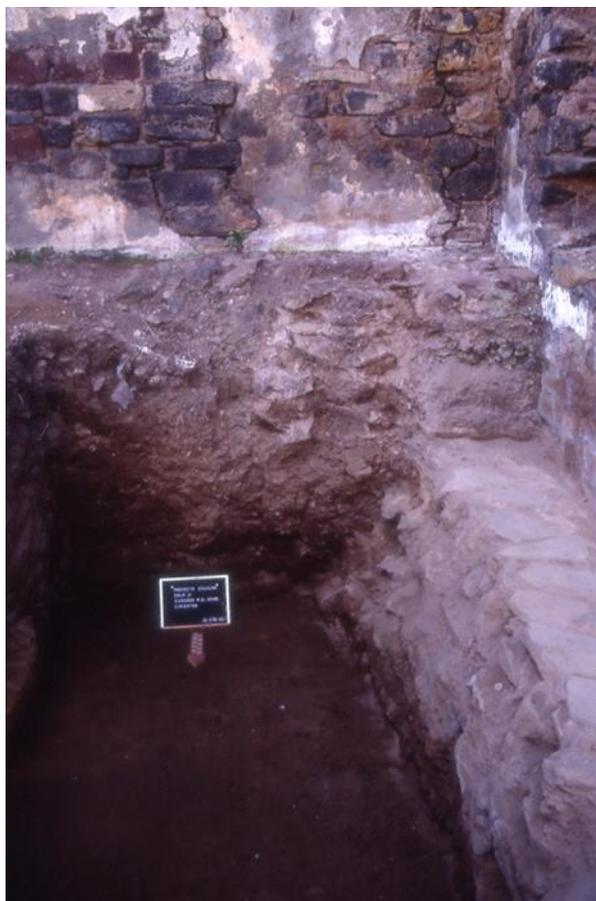
Figura 44. Cala 11', cimientos, nivel de piso original y restos de pintura mural.

Descripción: en los cuadros Q-63, 64 a 1.24 m de profundidad, hay parte de un piso de estuco el cual muy posiblemente sea el piso original de la nave. A 3.16m bajo el nivel 0 se encuentra un pisillo de lajas aglutinadas con arena, cal y tezontle rojo molido, éste es parte de la mampostería que se ensancha para formar la cimentación (cuadros N-Q, 64-66) y de ahí continúa una mampostería de piedra grande aglutinada con tierra, cal, arena y tezontle molido. En el cuadro P-63 a una profundidad de 2.95m, salió gran concentración de material arqueológico de época colonial: cerámica, vidrio decorado y una medalla de concha.

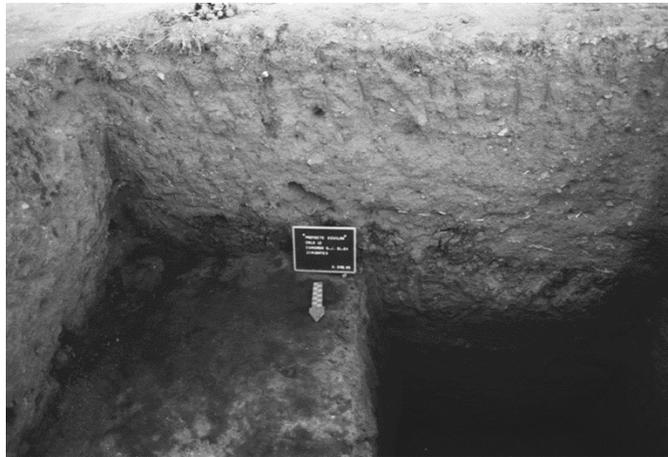
Figura 50. Cala 12.

Localización: dentro de la nave, cuadros G, H, I, J-51, 52, 53, 54, 55, 56, mide 3.50m x 4m.

Descripción: a 1.45m del nivel 0, junto al muro de la nave, apareció parte de un piso hecho de cal, arena fina y tezontle rojo molido, éste presenta restos de pintura roja. El desplante del muro de cimentación se encuentra a 1.93m de profundidad, se compone de piedra laja aglutinada con cal, arena y tezontle molido, el cual se ensancha para formar el cimiento de piedra grande aglutinada con tierra, cal y algo de arena. En los cuadros H I- 51, 52, 53 a una profundidad de 1.20m se descubrió un sepulcro hecho de lajas y piedra bola, de forma rectangular de 1.17m x 2.33m; se registró como tumba 1; sin embargo, al excavar sólo se encontraron algunos huesos humanos muy fragmentados y dispersos. A una profundidad de 2.71 m del nivel 0, en los cuadros H I-53, 54 se descubrieron cuatro cráneos (Entierro No.

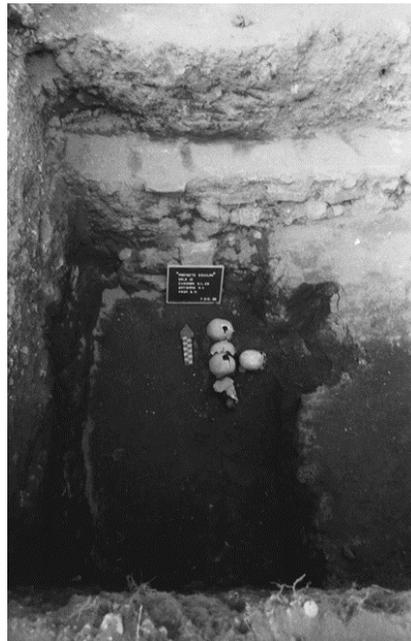
Figura 51. Cala 12, Entierro

4), tres están casi completos y del otro sólo había un fragmento; junto a estos había una parte de una pelvis, Sin embargo, no se encontraron evidencias arqueológicas que nos permitieran definir a qué época corresponden. Se continuó excavando y a 3.08m de profundidad, en los cuadros I J-53 se encontró un entierro removido, pelvis y extremidades inferiores incompletas. El material cerámico fue muy escaso; se encontró una figurilla colonial junto con unos clavos a 2.44m de la cota de nivel.

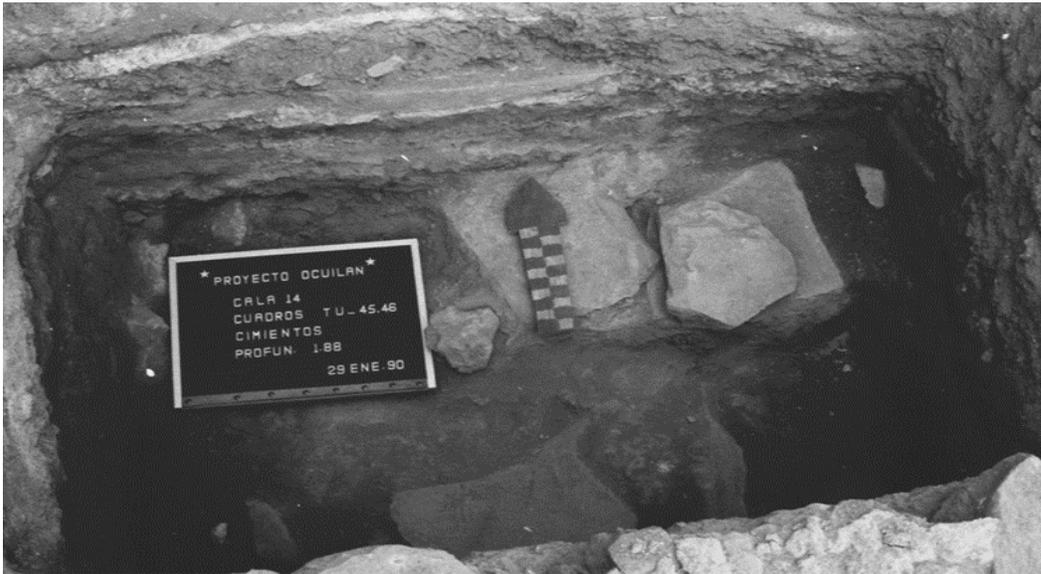
tezontle molido y bajo ésta una capa de tezontle molido rojo compactado, estas dos capas son semejantes a las excavadas en la cala 1. A 1.88m se llegó al desplante del muro, hecho de piedra laja aglutinada con cal, arena y tezontle rojo molido, esto se ensancha para formar la cimentación; algunos tiestos.

Figura 53. Cala 14, cimientos.

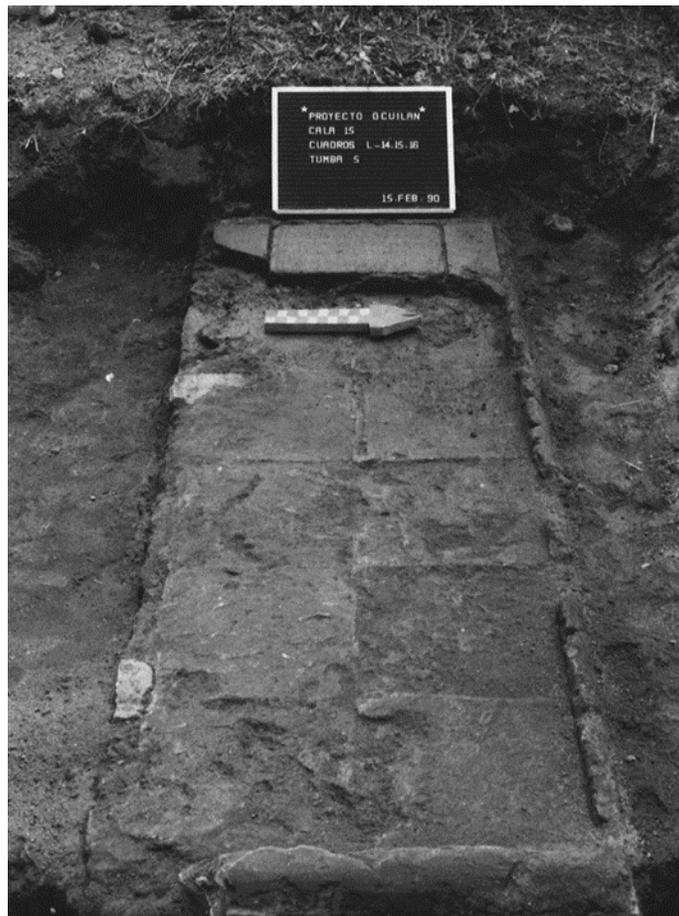
Figura 55. Cala 15, tumba 5.

En los cuadros M N Ñ-12, 15 a escasos 0.63m de profundidad bajo la cota de nivel se descubrió un sepulcro, el cual fue registrado como tumba 5; del lado izquierdo del Entierro No. 5, en los cuadros K L, 15-17, se descubrió otro sepulcro, registrado como tumba 6. Estos dos sepulcros no fueron explorados, ya que se encontraban muy cerca del apuntalamiento del muro del sur de la nave, y cualquier excavación podría causar algún problema; sin embargo, éstas fueron intervenidas en la segunda etapa de excavación, ya que se pretendía recuperar el nivel original de la nave.

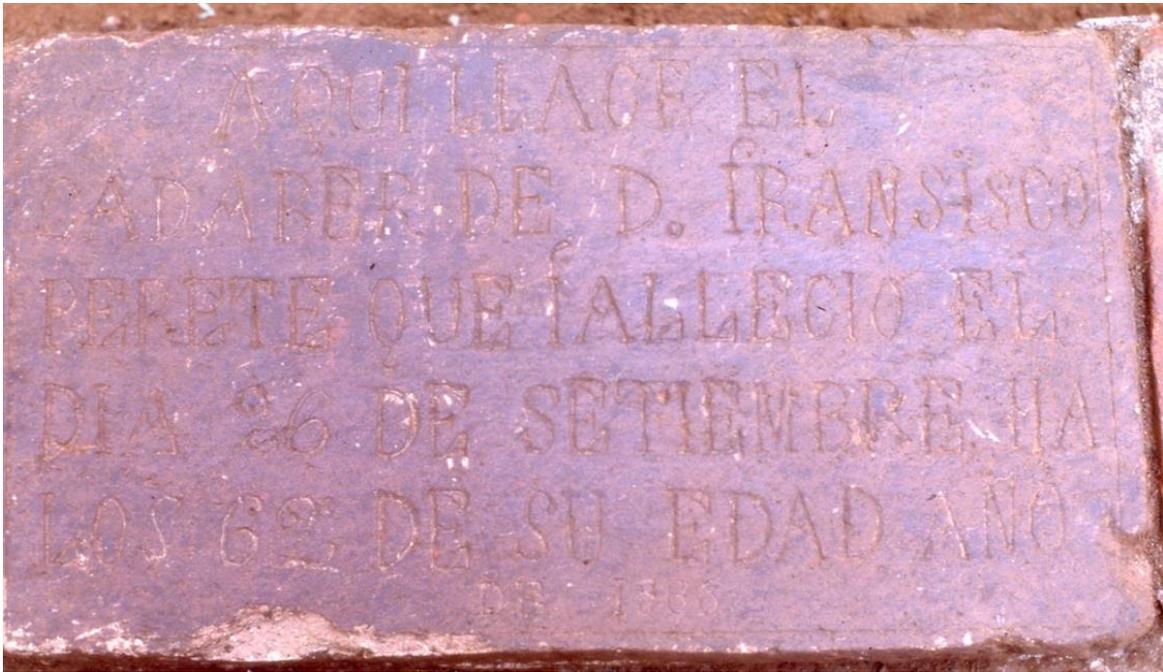
Figura 56. Cala 15, tumba 5, epitafio.

Observaciones: este entierro presentaba una lápida con su epitafio, en el cual dice que se llamaba Bictor (*sic*) Perete fallecido a los 15 años de edad; sin embargo el esqueleto parece de un hombre mayor, el cual estaba totalmente cubierto de cal, y además se encontraron restos de madera y algunos clavos. Sobre los pies habían varios huesos fragmentados, muy posiblemente estos fueron encontrados cuando se cavó la fosa de enterramiento. La capa II presenta gran cantidad de fragmentos de huesos humanos y muy poca cerámica.

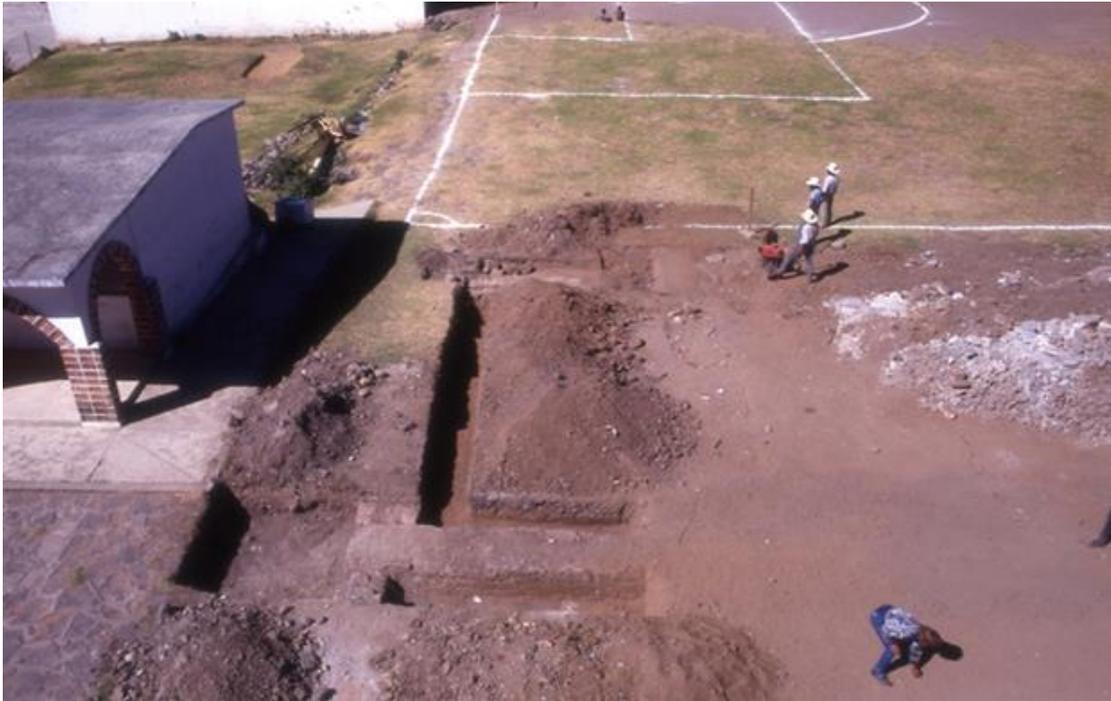
Generalidades: el proceso de deterioro y las modificaciones del inmueble hacen que la imagen actual del mismo se aleje de lo que fue originalmente. Afortunadamente, se cuenta con algunos datos que nos permiten suponer la posible existencia de un portal. Entre otras cosas, en el lado sur —en exterior y haciendo esquina con uno de los contrafuertes de la nave de la iglesia— se conserva el arranque-moldura de un arco que apunta en dirección sur, en forma paralela a la fachada actual del convento. Este dato nos sirvió como base para trazar una cala susceptible de proporcionarnos datos sobre la existencia de la cimentación del portal.

Figura 61. Cala16, cimientos.

Localización: el trazo de la cala se inició en los cuadros G H I-64, 65 de la retícula general. Con el hallazgo del muro de cimentación la cala se amplió en dirección norte y sur, de tal modo que las unidades que se excavaron son H'-Z', 65-68 (véase figura 30).

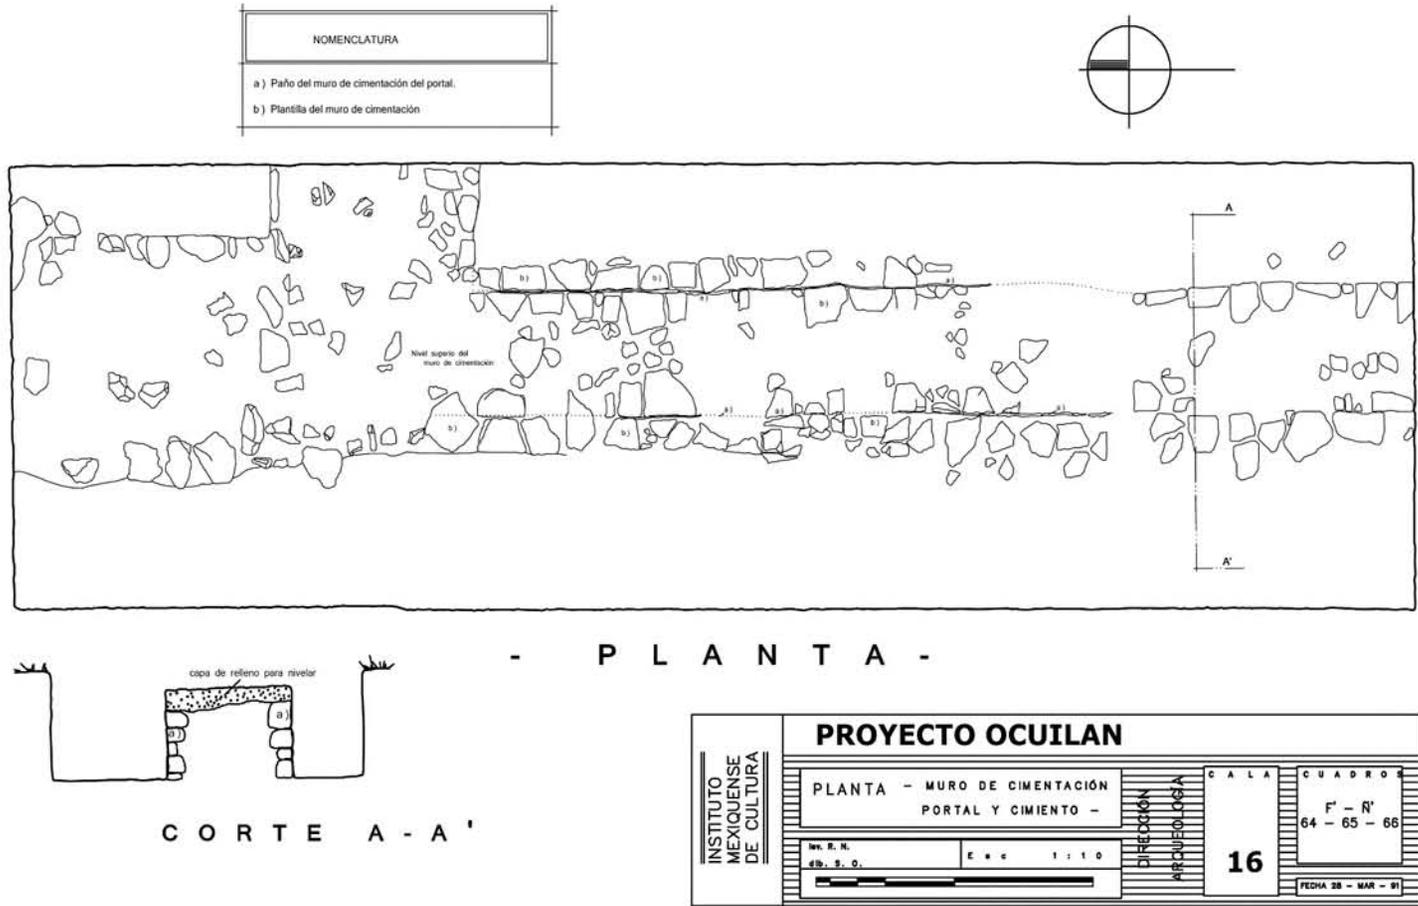
Figura 62. Cala 16, dibujo de planta y corte cimentación del portal.

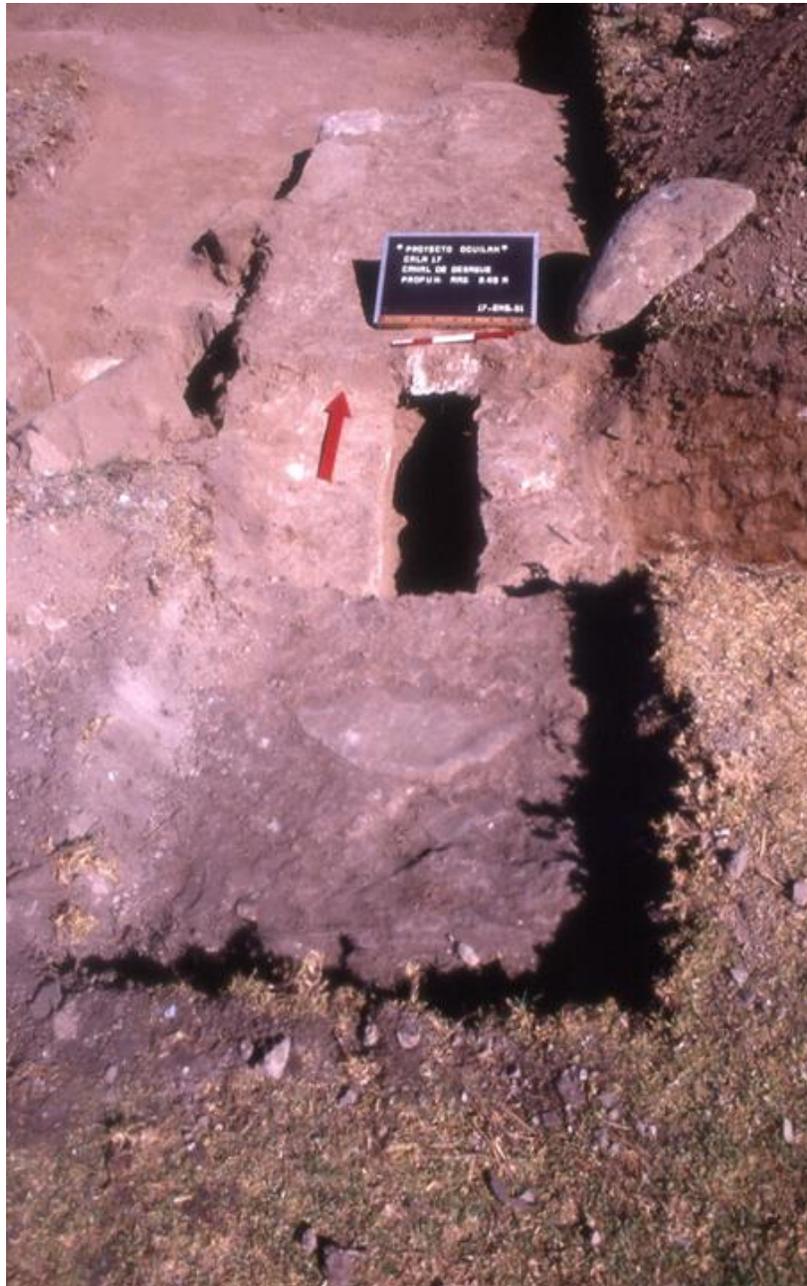
Figura 63. Cala 17, canal.

Durante el proceso de liberación del piso de estuco descrito en la capa anterior, se localizó una especie de alineación compuesta por piedras de tamaño grande. Conforme avanzamos, nos pudimos percatar de que presentaban un orden específico. De esta forma fue posible encontrar los restos de los que pudo ser un canal. No está revestido con aplanado alguno, pero las rocas están firmemente unidas con una argamasa compuesta principalmente de cal y arena. Quizás se trate de una obra de finales de la colonia ya que, según la información de algunos de los pobladores, hace años existió un canal de abastecimiento de agua que llegaba hasta el centro del poblado, el cual partía de un manantial que se encontraba en el barrio de San Miguel. El canal se desplanta directamente sobre el piso de estuco.

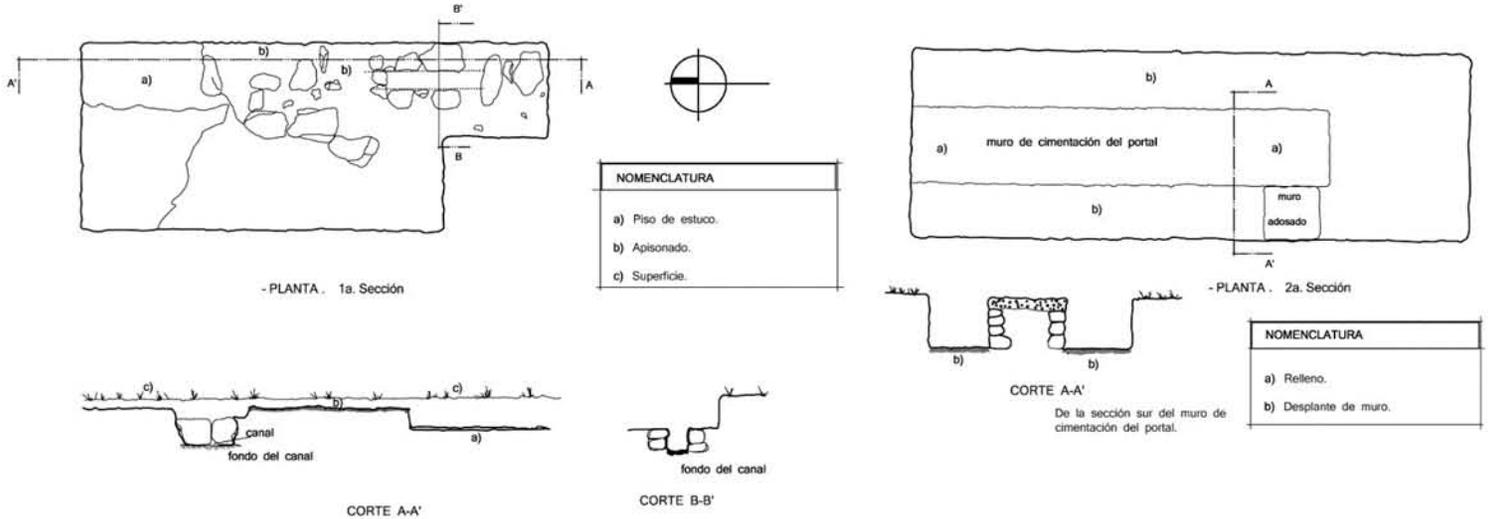
Figura 64. Cala 17, dibujo del canal.

INSTITUTO MEXIQUENSE DE CULTURA	PROYECTO OCUILAN			DIRECCIÓN ARQUEOLOGÍA	CALA 17	CUADROS 1a. Sección 1' a X' 75 - 76 - 77 2a. Sección P' - U' 64 - 65
	- NAVE DE LA IGLESIA - PLANTA Y CORTE - TUMBA 6					
	lev. R. N. dib. S. O.	E x o 1 : 1 0	FECHA 04 - MAR - 91

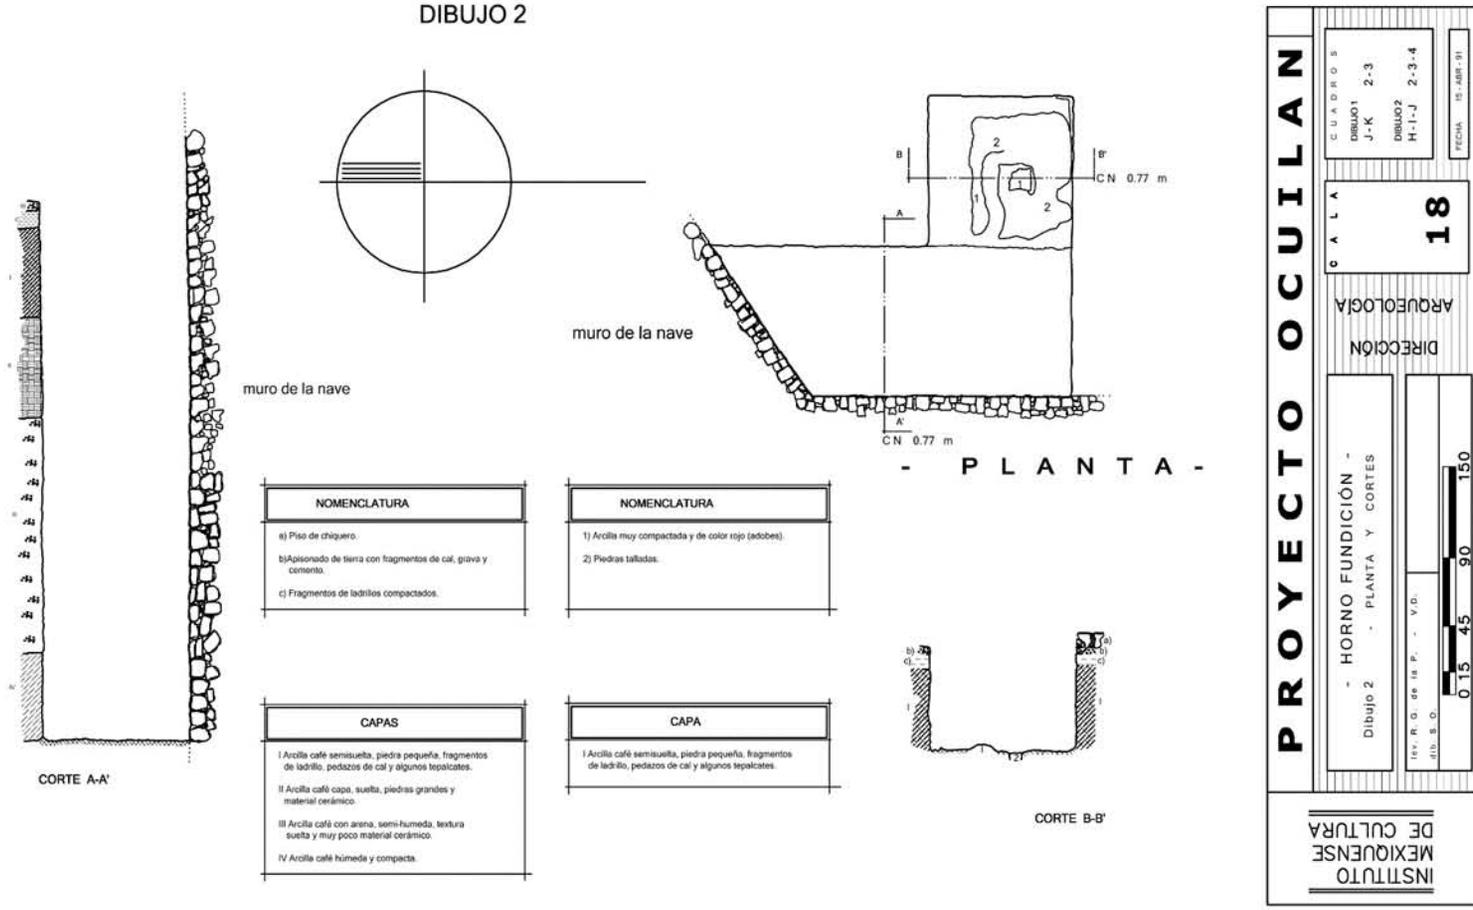
Figura 68. Cala 18, planta y corte, horno de fundición.

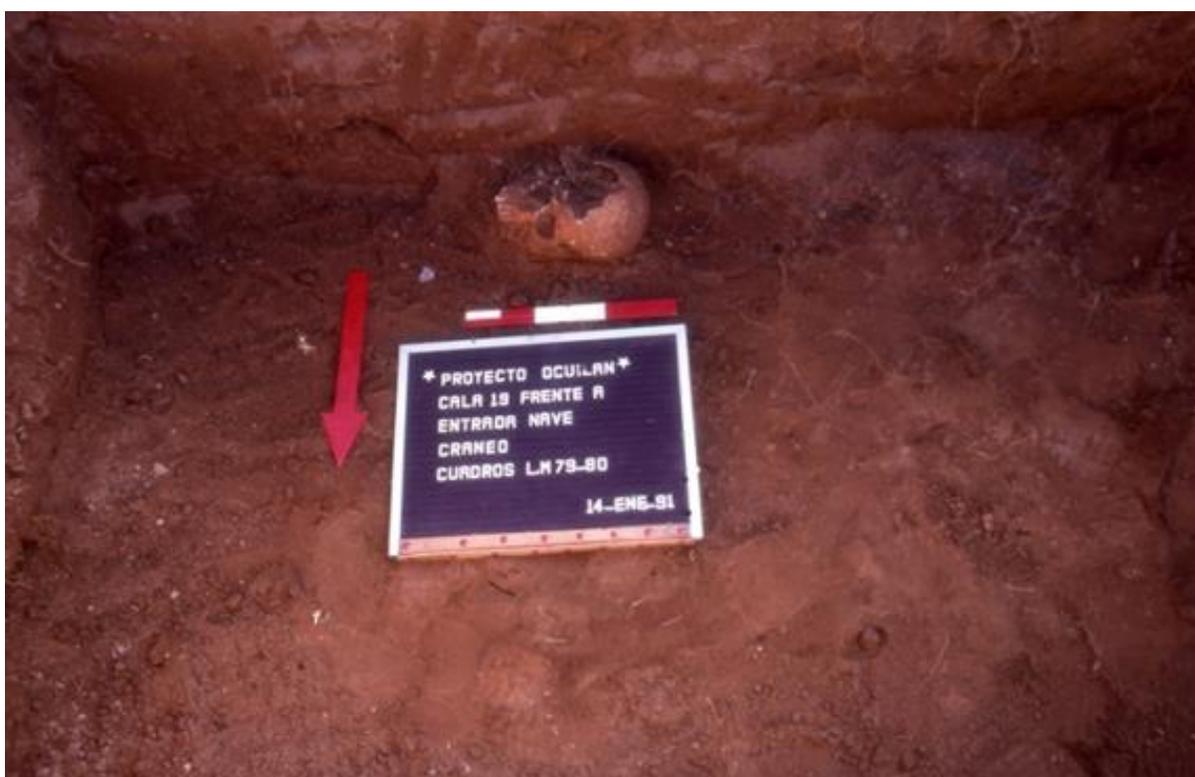
Figura 69. Cala 19, cráneo.

Descripción: la cala se excavó a 2m de profundidad, encontrando solamente un cráneo humano (véase la figura 69). No hubo material cerámico.

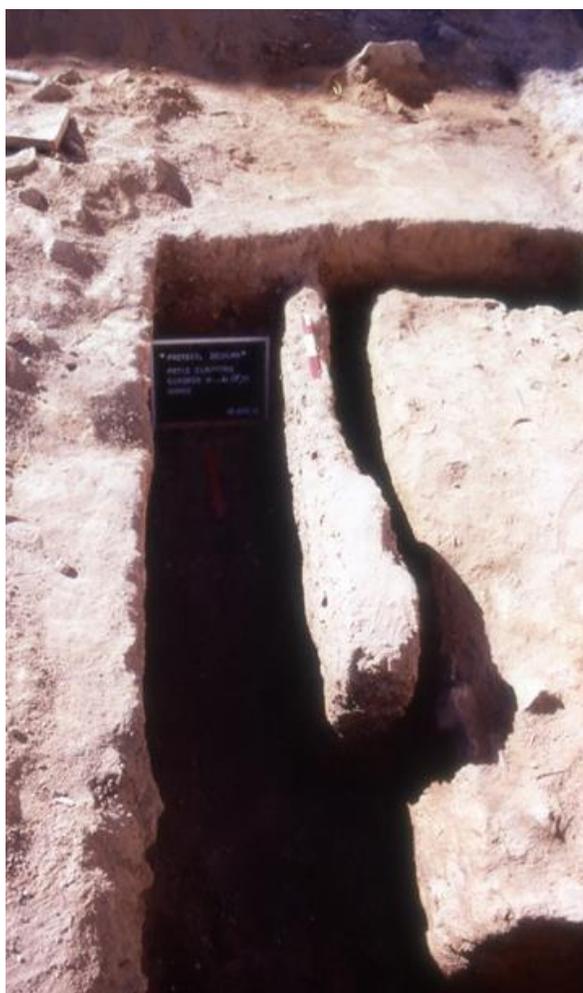
Descripción: a 0.30m de profundidad comenzó a salir un horno de fundición semejante al de la sala 18. El horno estaba hecho de adobes aglutinados con arcilla, teniendo una profundidad de 0.60m; éste se fue excavando poco a poco y se identificaron cuatro capas de relleno: fragmentos de arcilla cocida, cenizas, piedra roja quemada, desechos de fundición y tepalcates.

Figura 71. Horno de fundición.

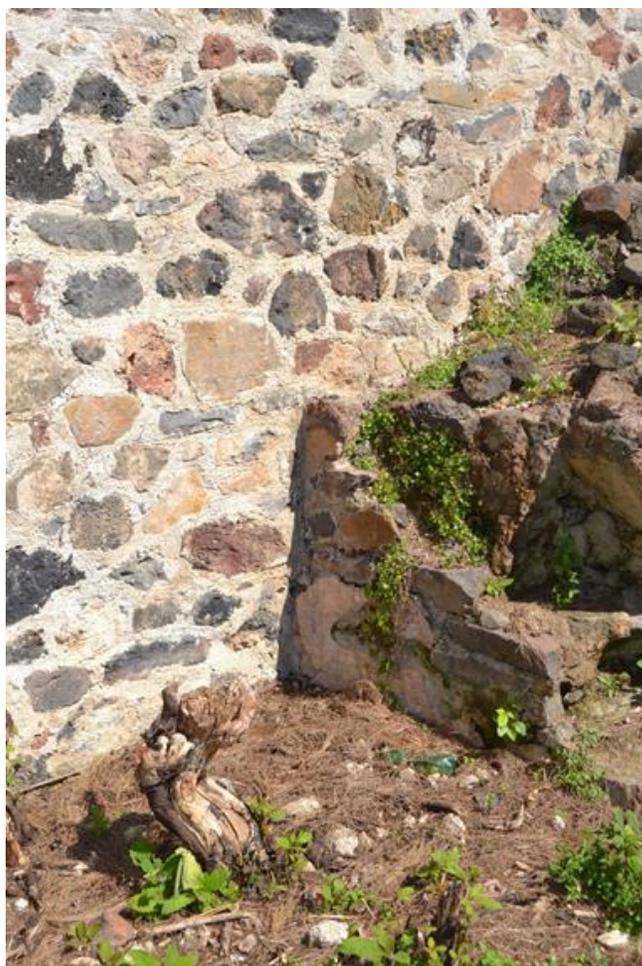
Descripción: a 18.40m de la puerta principal de la iglesia y del lado del muro norte se descubrió la huella de la “puerta norte”, la cual tiene 3.75m de largo por el ancho del muro. Se observan los derrames de la puerta hechos de cantera rosa careada, restos de un piso de estuco fino de color rojo y en las paredes estuco blanco. También se observan restos de un muro que en alguna época tapeó esta puerta.

Figura 73. Detalle, vano puerta norte del templo

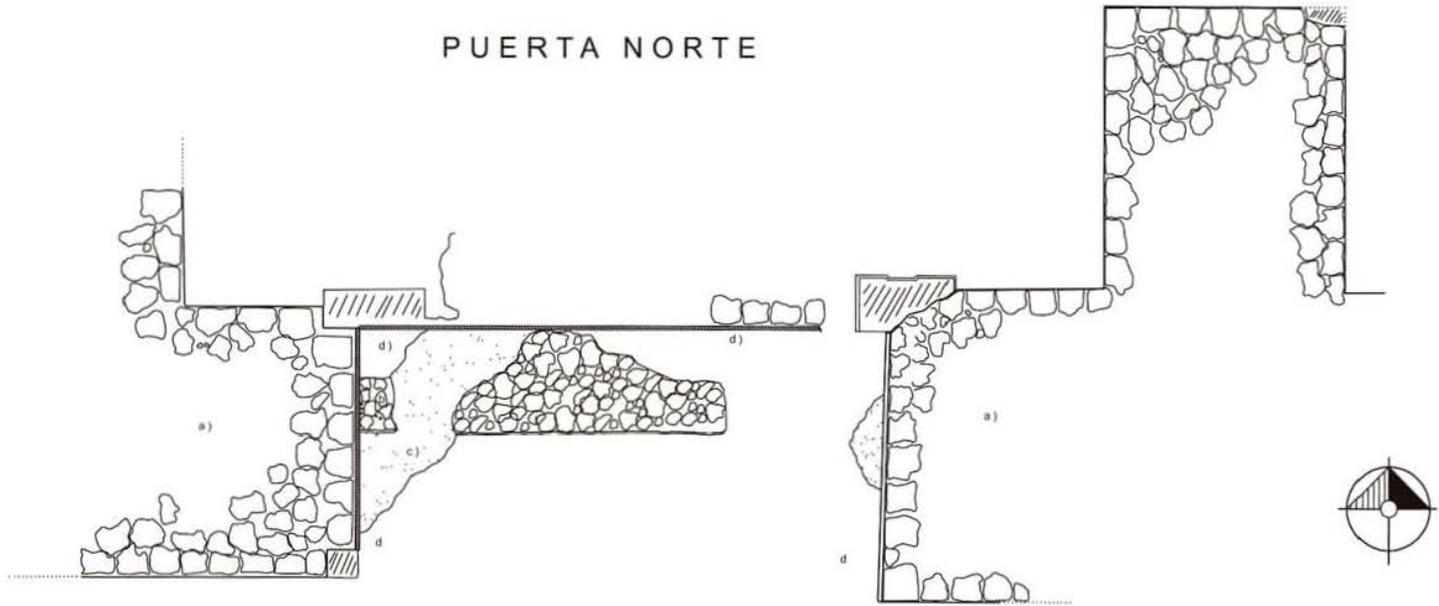
- a) MURO NAVÉ DE LA IGLESIA; PIEDRA DE TEZONTLE AGLUTINADO CON CAL, ARENA Y TEZONTLE MOLIDO.
- b) MURO "MURO POSTERIOR", PIEDRA AGLUTINADO CON CAL Y ARENA.
- c) PISO DE ESTUCO COLOR ROJO.
- d) MUROS CON RESTOS DE APLANADO ROJO.

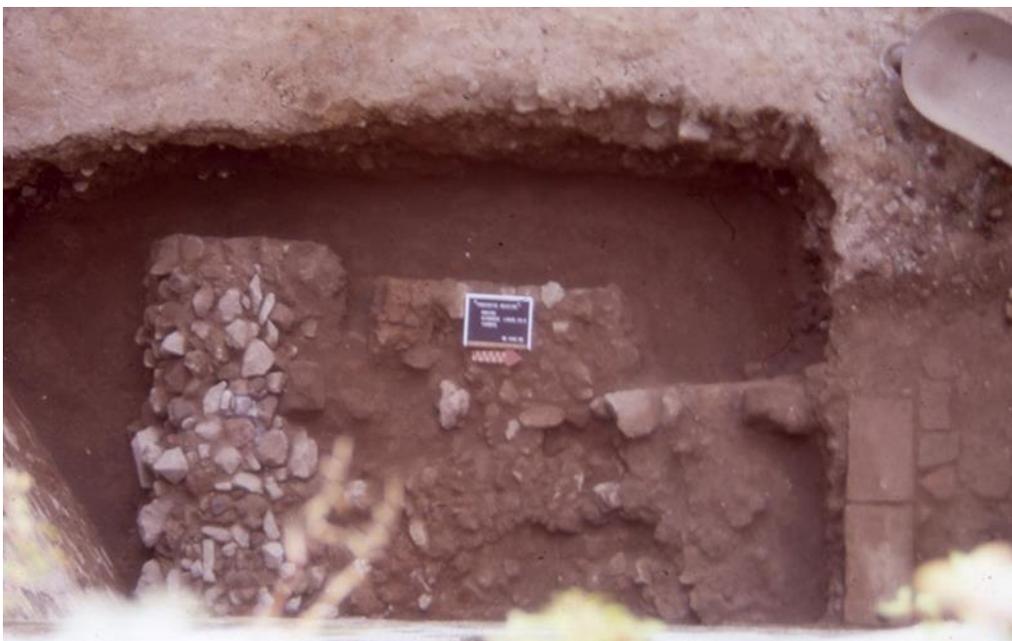
Descripción: al efectuarse los primeros trabajos de limpieza en la nave de la iglesia, en el ábside al pie del altar mayor y al nivel de piso original, se descubrió un sepulcro, localizado en los cuadros I-Q, 7, 8, 9, mide 2.20m x 1.22m, hecho de losas de barro aglutinadas con cal, arena fina y tezontle rojo molido. Se quitaron las losas, y se liberó una tumba, la cual recibió el número 2. Delimitada dicha tumba, hacia el lado izquierdo de estas se describió otra tumba la cual lleva el número 3 y se localiza en los cuadros M N-7, 8, presenta el mismo tipo de relleno que la anterior.

Antes de descubrir las tumbas, la excavación se amplió hacia los cuadros J K L M-7, 8; a 0.78m de profundidad se descubrió parte de un piso de losas de cantera, a 1.14m en el mismo lugar se encontraron dos losas semejantes a las anteriores. Al continuar excavando, en los cuadros K L M-7, 8, se localizó una tercera tumba, con las mismas características a las dos anteriores; éstas se registraron con los números 2, 3 y 4, correspondiendo a los entierros 8, 9 y 10, respectivamente.

Figura 76. Tumbas, ábside.

Las tres tumbas, aunque independientes, presentan la misma técnica de enterramiento: bóvedas hechas de diferentes piedras (tezontle y cantera careada), aglutinadas con argamasa muy dura. En el interior presentan restos de un repellado bastante burdo de cal y arena. Los cuerpos fueron enterrados en cajas de madera, encontrándose restos de éstas y varios clavos. En la tumba 2, al liberarse algunas piedras de la bóveda se encontraron restos de cuerda, de la cual se tomaron algunas muestras que serán analizadas.

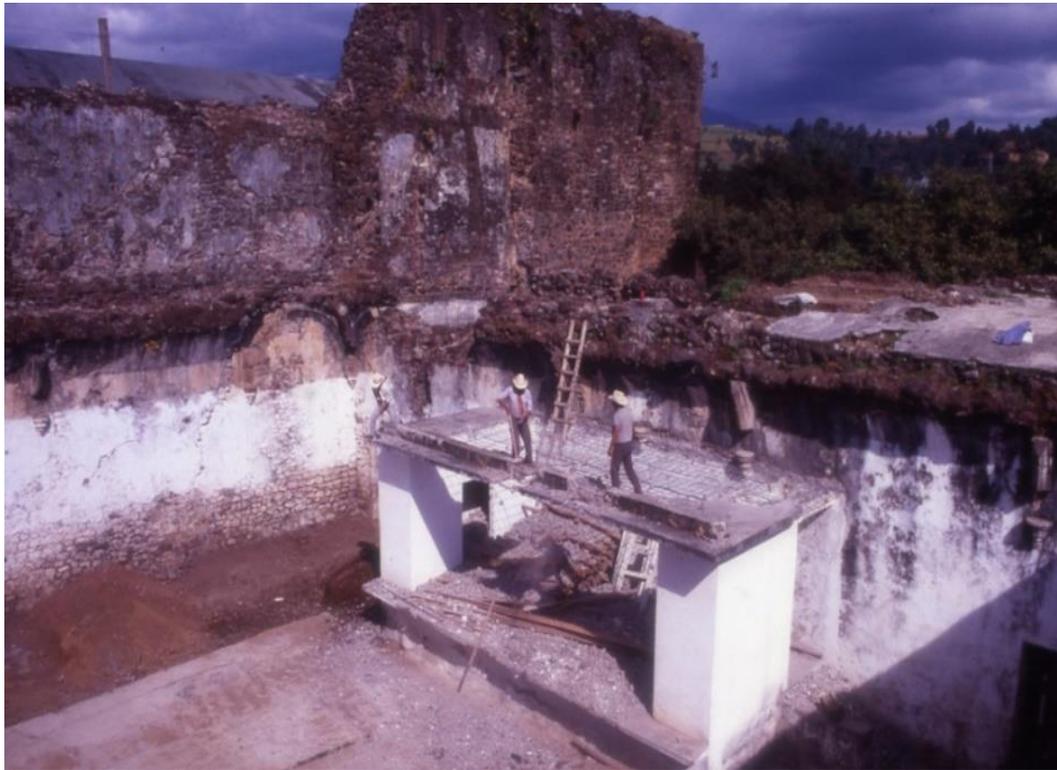
Figura 80. Demoliciones de elementos arquitectónicos del siglo XX.

Aunque pudiera parecer un tanto arbitraria la evaluación, entre lo que sí y lo que no ha de quedar; afortunadamente en el caso de *Ocuilan* los elementos que alteraban y deterioraban al inmueble de manera considerable eran muy claros. De 1982 se retiraron básicamente los tapias de los vanos en la crujía oriente y los pisos de los locales en el ala poniente. En cambio, de la última intervención se demolió la mayor parte de sus “aportaciones” ya que fue tremendamente irrespetuosa, sobre todo con el agregado de volúmenes nuevos que alteraban de sobremanera al claustro original.

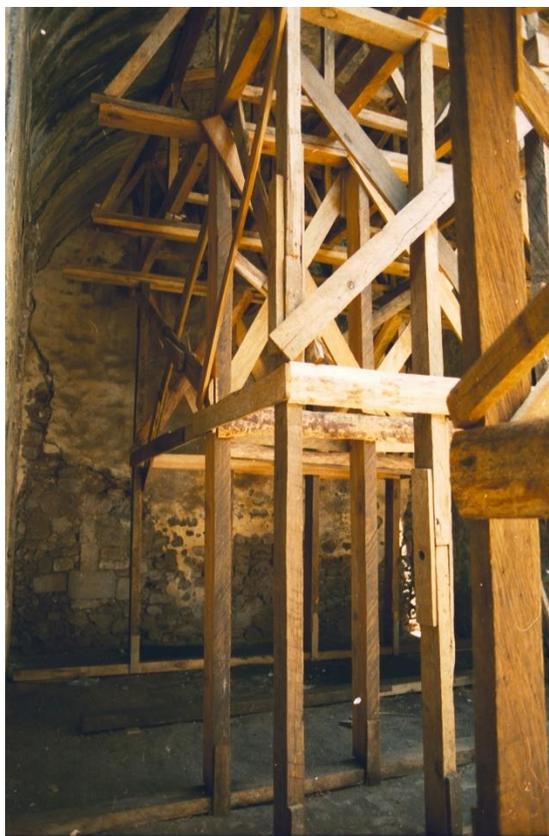
Figura 82. Apuntalamiento de la bóveda de cañón, crujía este –Sacristía-.

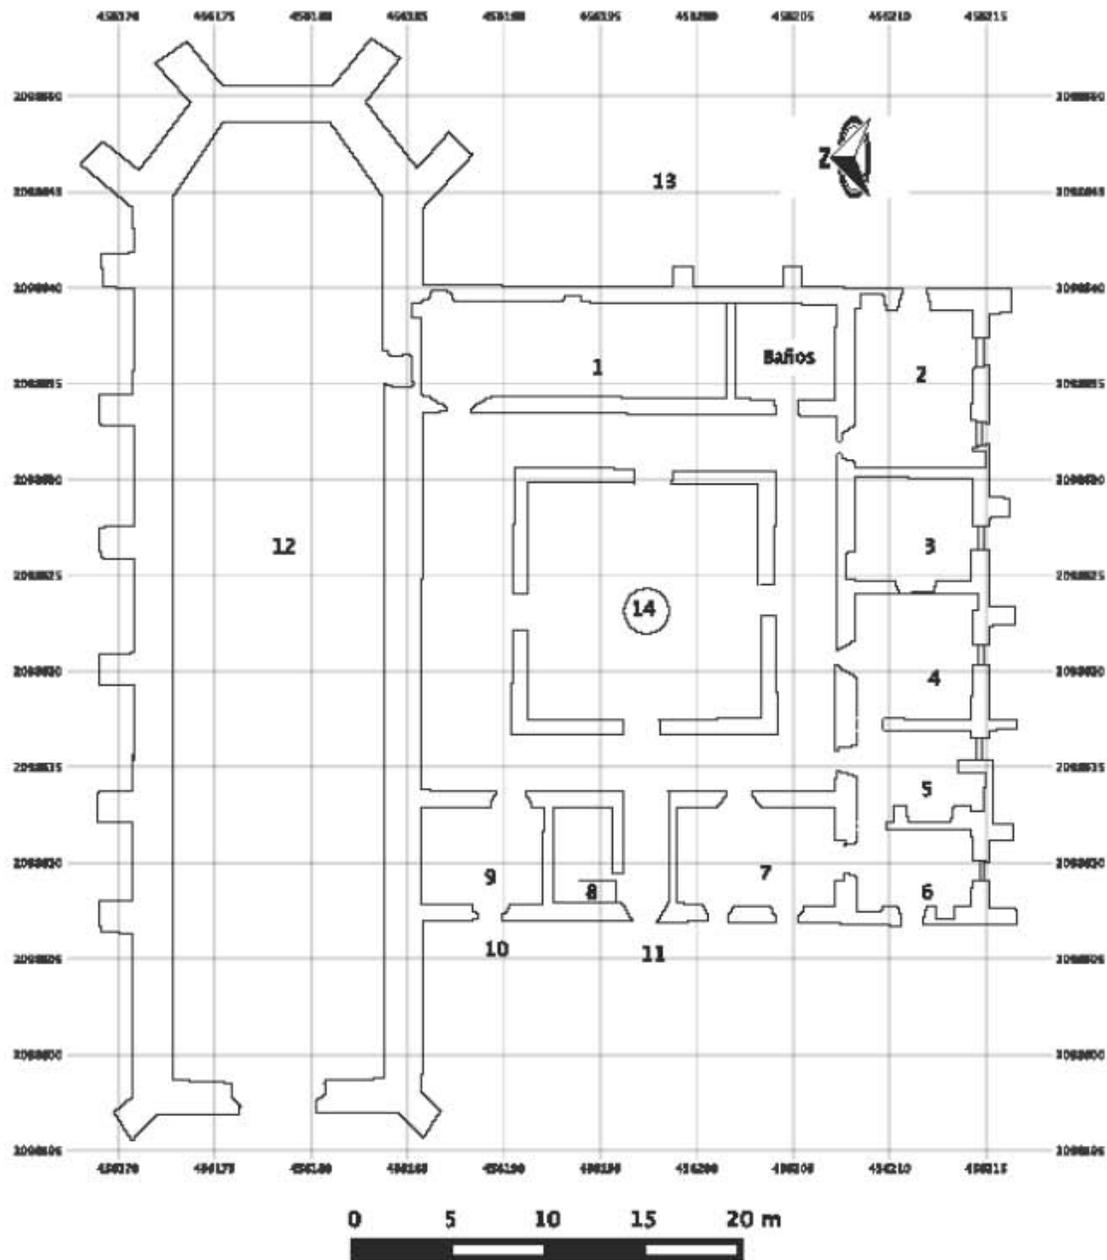
INSTITUTO VERAGUEÑESE DE CULTURA		PROYECTO OCUILAN	
		Dirección de Arqueología	
Plano arquitectónico 1994			
1	Sacristía	4	Refectorio
2	Biblioteca	5	Cocina
3	Celdas	6	Alacena
7	Sala de Profundis	8	Escaleras
10	Acceso S. XVI	9	Porterías
11	Acceso actual	12	Nave del Templo
13	Huerto
