EL EX CONVENTO AGUSTINO DE OCUILAN: UN ESTUDIO ARQUEOLÓGICO DE
LOS USOS DE LOS ESPACIOS

TESIS

QUE PARA OPTAR POR EL GRADO DE:
DOCTOR EN ESTUDIOS MESOAMERICANOS

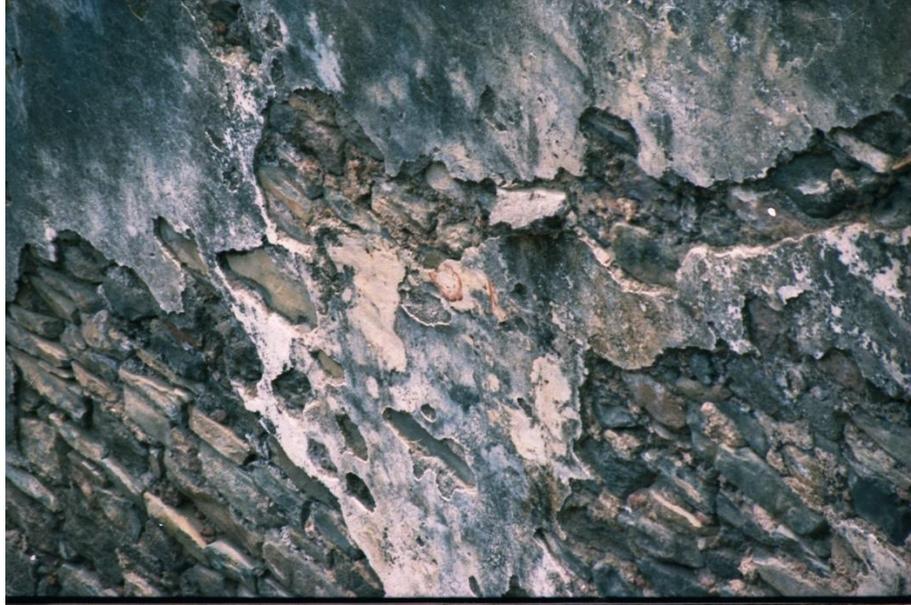
Integrada a la arquitectura tanto en la nave del templo como en el claustro, se encontraron restos pintura mural. Las grandes paredes de la nave estaban decoradas con estas magníficas pinturas, sobresaliendo en la parte superior del muro norte la imagen de una figura fitomorfa (véase la figura 92). Circundando la nave se observa un guardapolvo de color rojo (véase la figura 93) y en algunas partes se aprecian restos de pintura con diseños geométricos (véase la figura 94). En el claustro encontramos restos de pintura en tres de las habitaciones. En primer lugar tenemos la crujía este: en lo que muy probablemente fue la sacristía quedan fragmentos del guardapolvo (véase la figura 95) y figuras geométricas decorando un nicho. Por otra parte, en la habitación de la esquina sureste, decorando la bóveda de cañón corrido, encontramos un fragmento de pintura en forma de hojas de parra, muy parecidas a las representadas en los murales de *Malinalco*. Finalmente, en la crujía oeste, en lo que consideramos la sala de profundis, en la bóveda de cañón corrido se localizó parte de una cenefa decorada con motivos grotescos en grisalla, que representan

Figura 91. Pintura mural: al centro de la imagen se observa una figura fitomorfa (roja sobre el aplanado blanco).
