VISIÓN INTEGRAL PARA EL PROYECTO DE CONSERVACIÓN: ASUNCIÓN TLACOLULITA, YAUTEPEC, OAXACA

TESIS QUE PARA OPTAR POR EL GRADO DE MAESTRA EN ARQUITECTURA

ARQ. KARINA FLORES FLORES

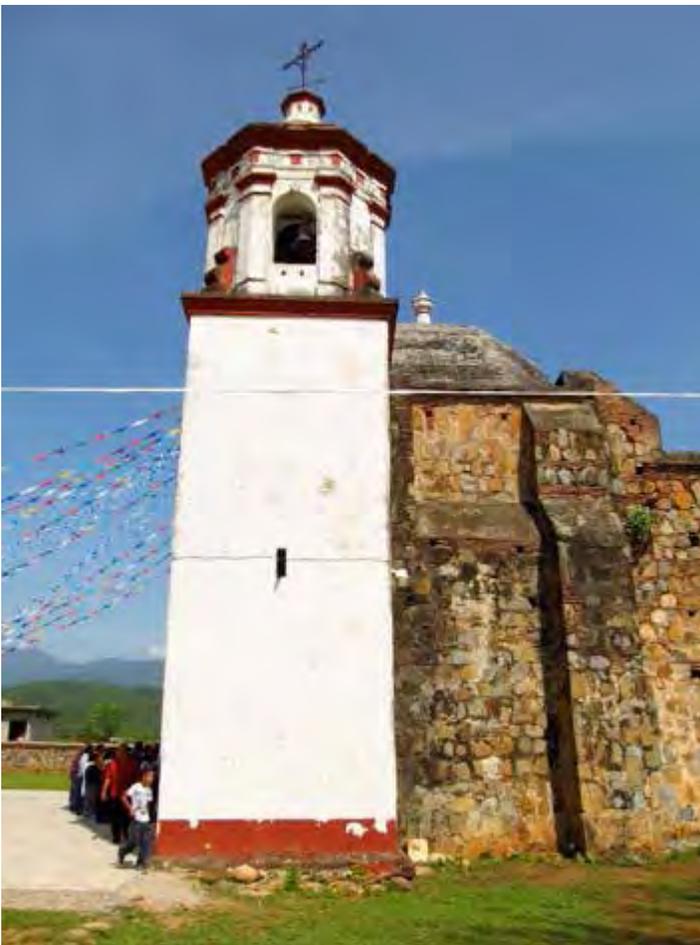
Fig. 7 Vista lateral de la torre oriente. Donde se perciben el cambio de materiales entre elementos constructivos, así como las diferencias en los planos estructurales. KFF, 2012

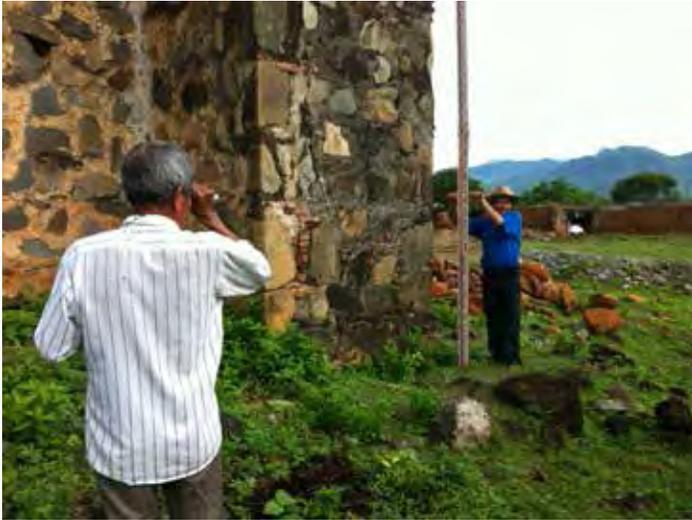
Fig. 8 Levantamiento de niveles exteriores, muro lateral derecho del presbiterio. KFF, 2012.

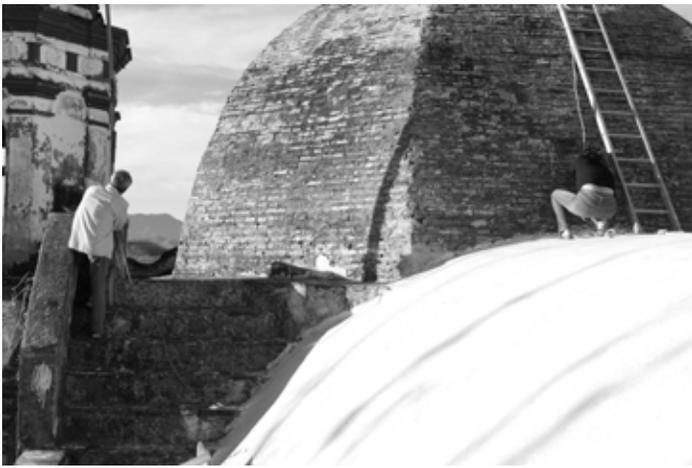
Fig. 9 Levantamiento de la altura de cúpula octogonal KFF, 2012

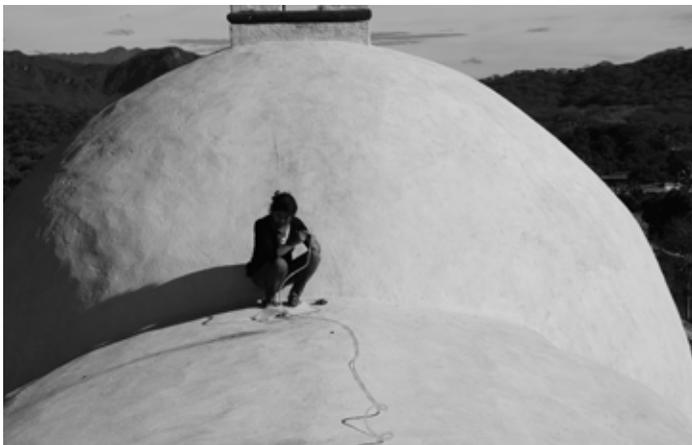
Fig. 10 Levantamiento arquitectónico de techos. Nivel y dimensiones de la bóveda. KFF, 2012.

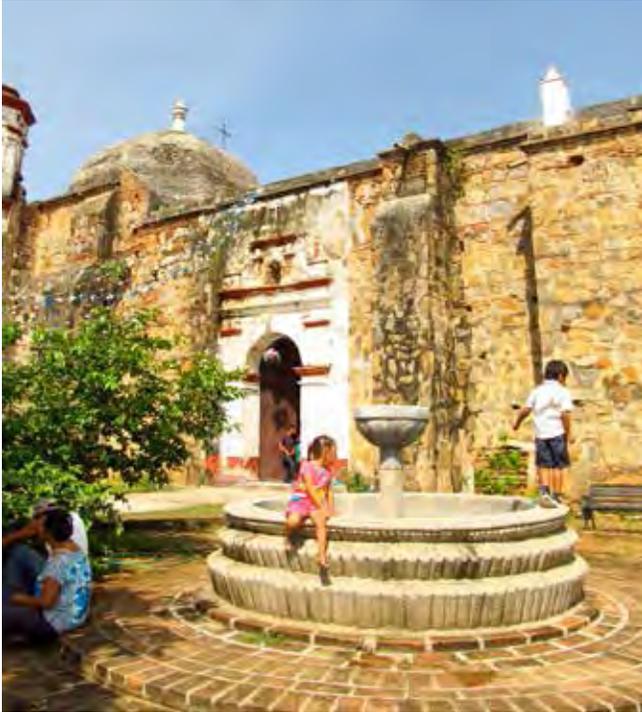
Fig. 11 Fachada lateral oriente, con la vista de la fuente, re ubicada recientemente, antes se encontraba sobre el camino procesional. KFF, 2013.

Hay un espacio abierto que rodea los tres frentes del inmueble y contenido por una barda atrial de tres accesos, uno frontal y dos laterales. En el espacio frontal tiene una cruz atrial de herrería, que por comentarios de la gente mayor ubican su colocación a mediados del siglo XX. En el espacio lateral derecho, correspondiente al oriente, donde fue el muro de la epístola, hay una fuente construida en la última década del siglo XX, fue movida de lugar, ya que estaba en el camino procesional de la puerta al oriente (ver fig. 11).

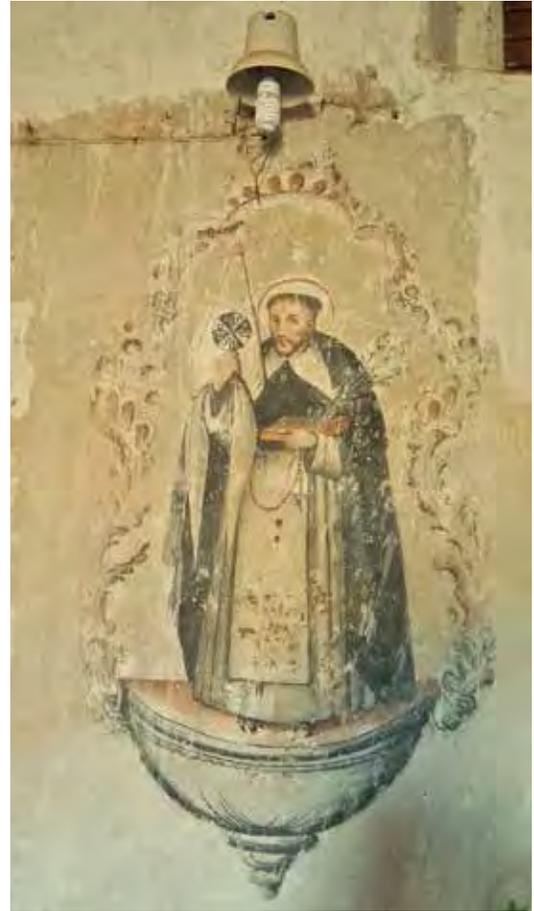
Fig. 12 Pintura mural de Santo Domingo en la Sacristía de la iglesia. KFF, 2013.

sacristía, la conexión a este es por un acceso abocinado, al interior en el muro sur se aprecia una pintura mural de Santo Domingo de Guzmán, con los atributos propios a la advocación, en colores negro y rojo, también hay una puerta que conecta con el exterior y un espacio para el aguamanil.

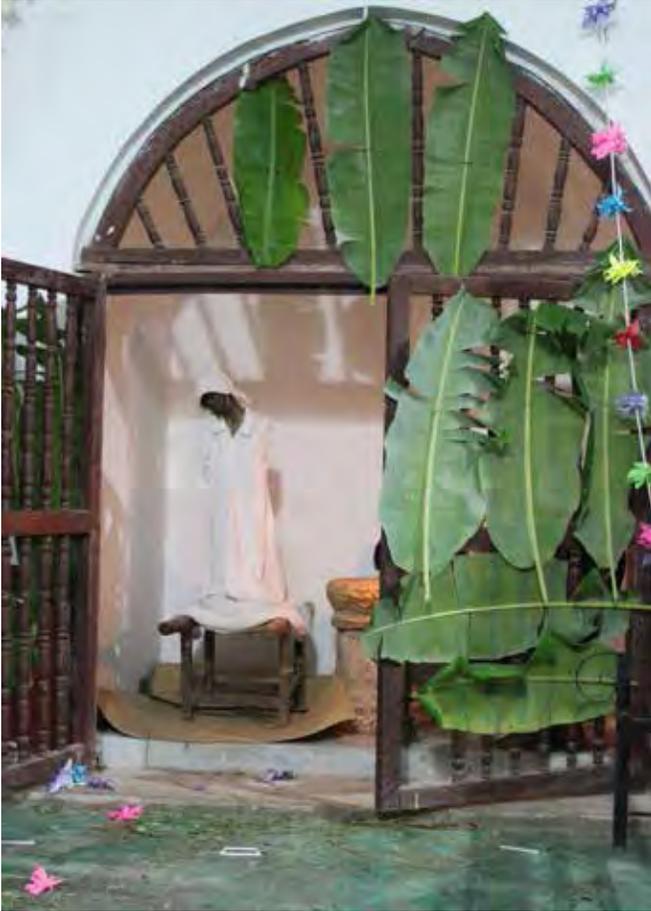
Fig. 13 Bautisterio cavado en el muro del lado derecho con reja de madera, uso en Semana Santa KFF, 2014.

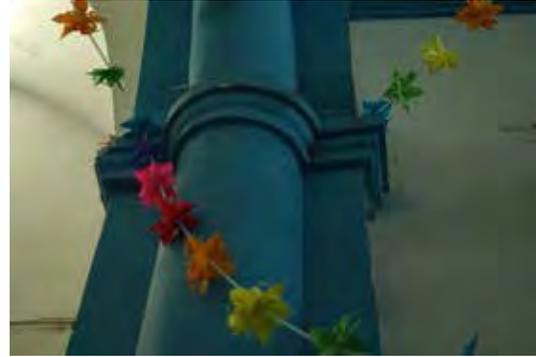
Fig. 15 Imposta al estilo toscano en el arco toral KFF, 2013.

La cubierta de la nave principal es una bóveda de cañón corrido, que remata con otro arco toral, que descansa sobre una pilastra semicircular con capitel, fuste y plinto al estilo toscano, sin embargo no hay basa, según comentario del sacristán ahí existió un tornavoz y púlpito.

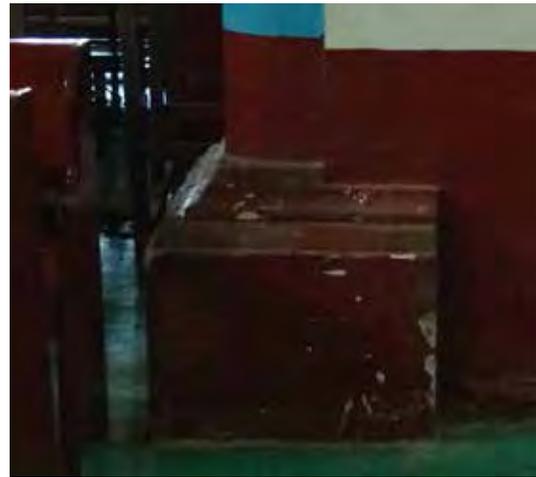
Fig. 16 Pedestal al estilo toscano en el arco toral KFF, 2013.

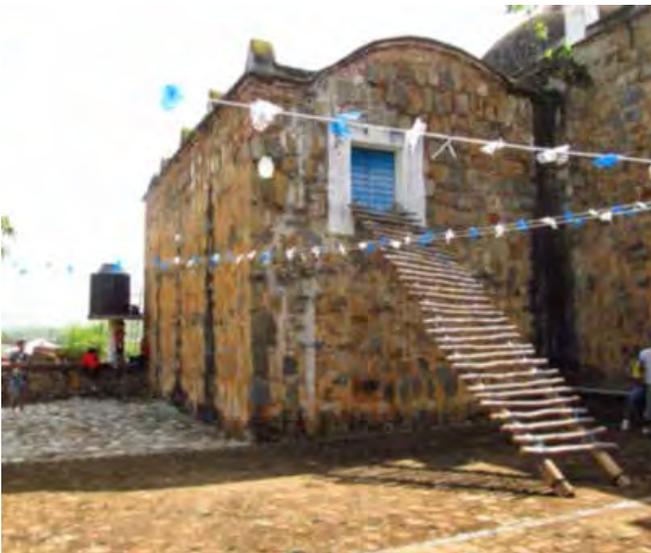
Fig. 14 Vista de la sacristía, grieta en el muro sur. Espacio de danzas. KFF, 2012

Los muros que presentan grietas importantes son el muro sur de la sacristía, donde hay una ventana que comienza a menos de 1.5m del muro oeste, esta grieta tiene un patrón diagonal que empieza en la parte superior cercano a la clave de la bóveda y va hasta dos terceras partes en lo bajo del muro, por su forma y que ha sido rellenada con mortero se considera como fractura. Se determina como consecuencia a la en la clave de la bóveda de la sacristía, al tener una serie de esfuerzos que separan la mampostería.

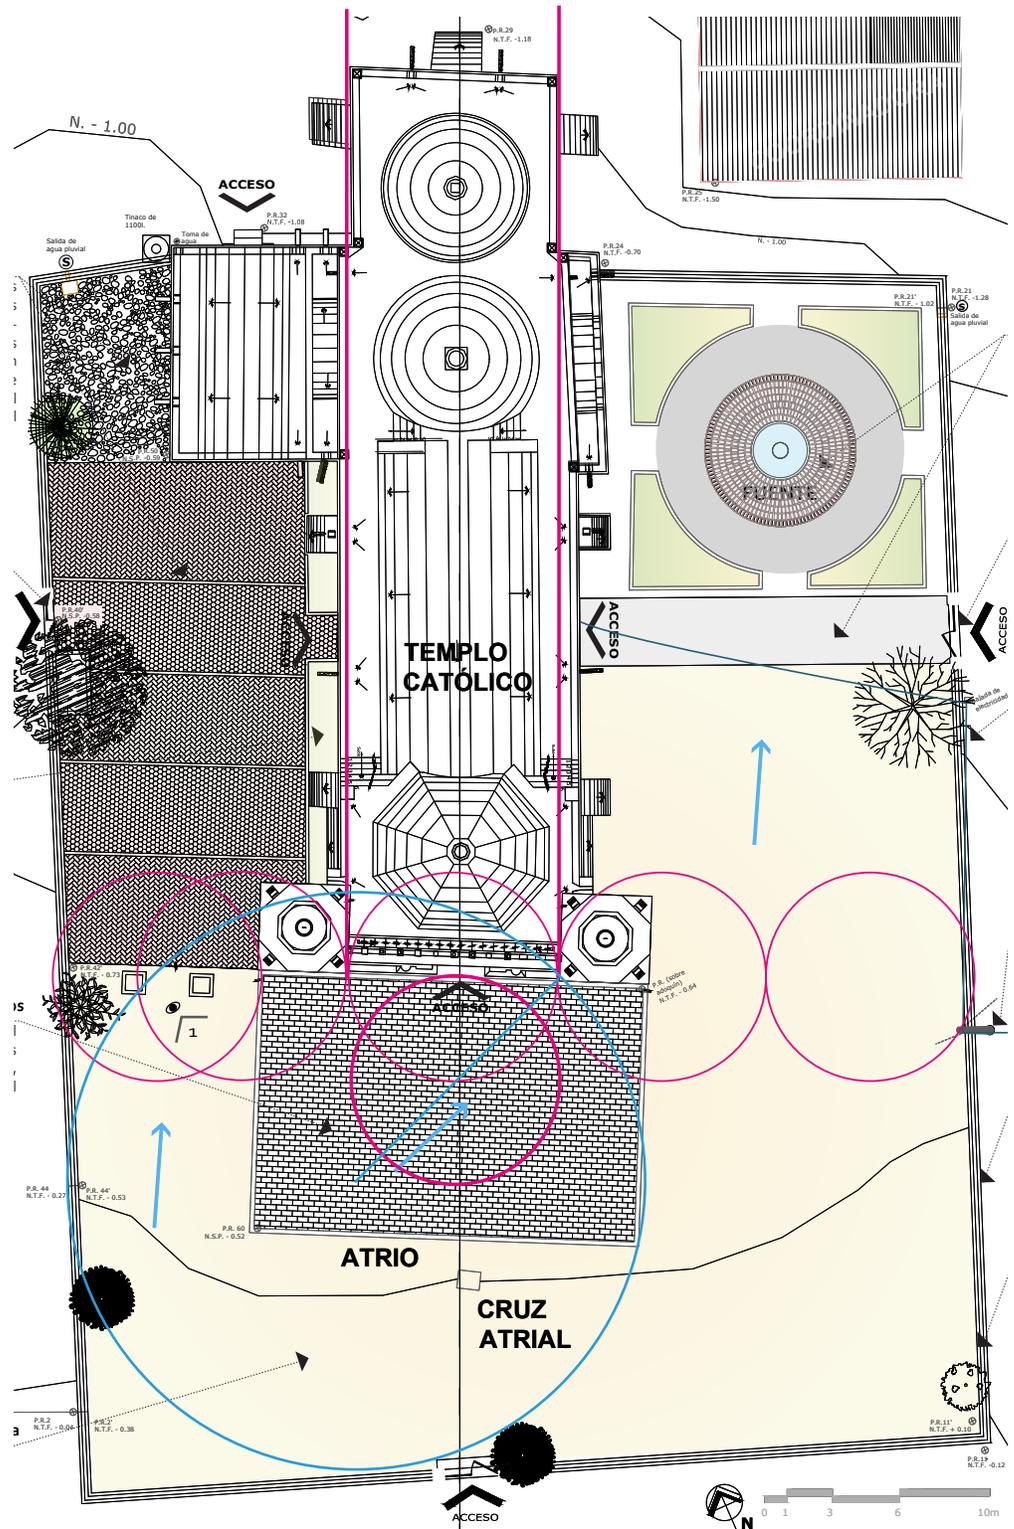
Fig. 17 Análisis de las proporciones del espacio exterior entono al templo. La línea azul es la hipotenusa que se relaciona a la altura que tiene el inmueble (ver fig. 18), así el círculo azul es la relación que tiene la altura con el espacio exterior. Mientras que los círculos rosas enmarcan el ancho de la nave y como este se relaciona dos veces hacia el oriente y 1.3 veces al poniente. KFF, 2016

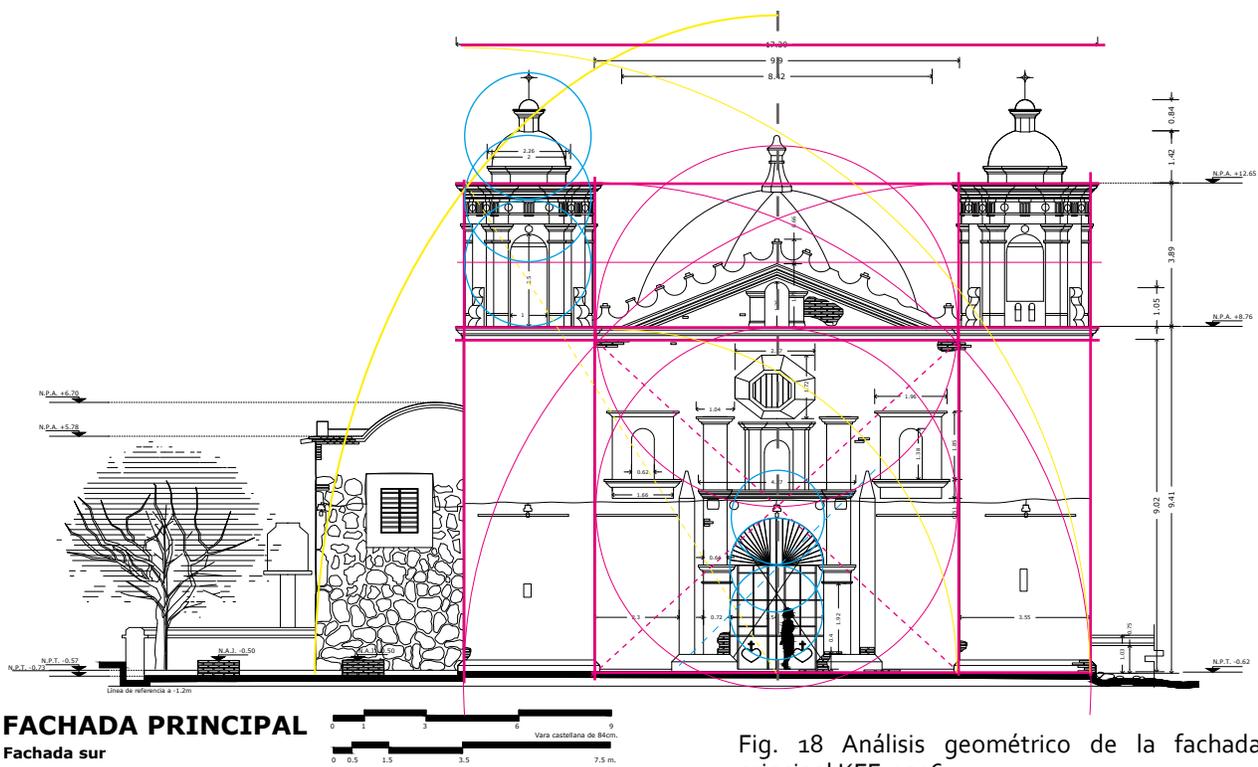
Fig. 18 Análisis geométrico de la fachada principal KFF, 2016

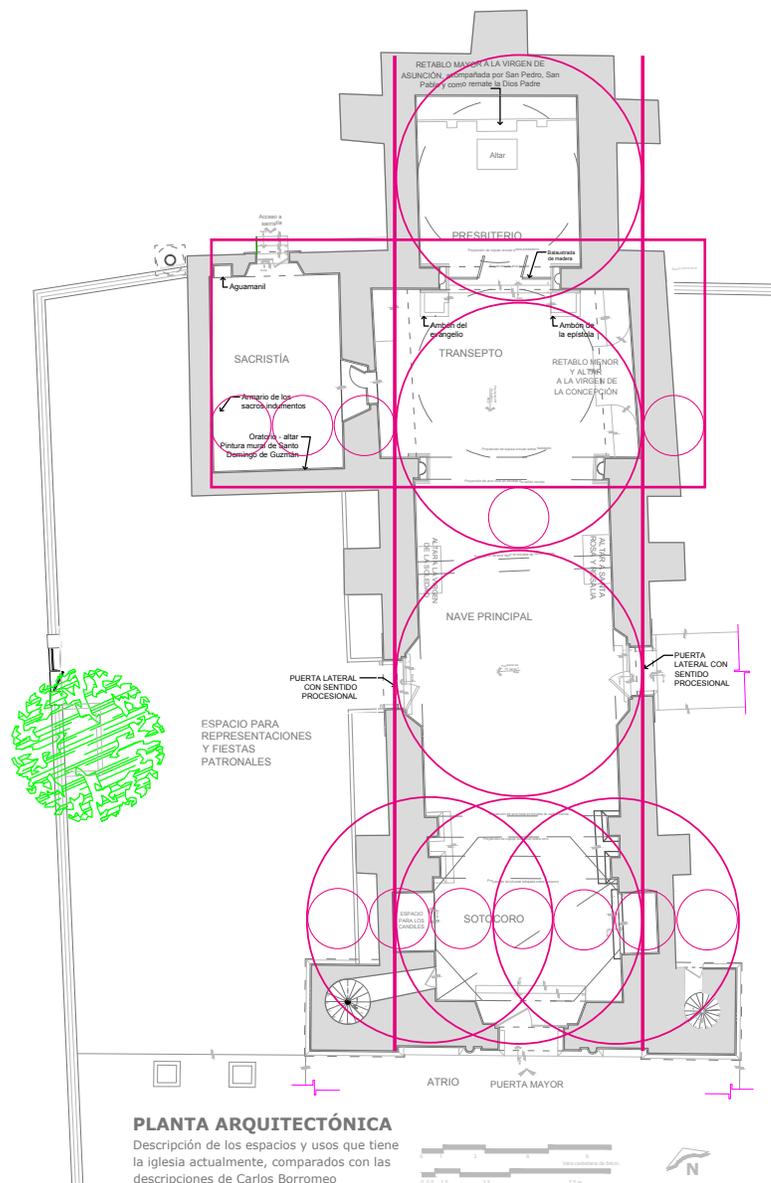
Fig. 20 Relación entre largo y ancho del inmueble en planta. KFF, 2016

Otros elementos constructivos fueron trazados a partir de un análisis geométrico, mismos que están ligados al sistema constructivo, en la búsqueda de estabilidad estructural, por ejemplo el ancho de muros responde a una proporción de la

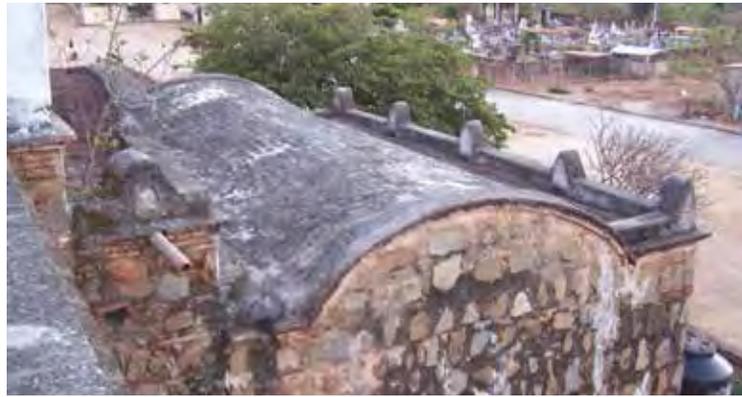
Fig. 21 Vista de la bóveda sobre la sacristía. KFF, 2013

Se identifican dos grietas, cada una corre a lo largo de la clave en la bóvedas de cañón corrido, en la sacristía y nave principal.

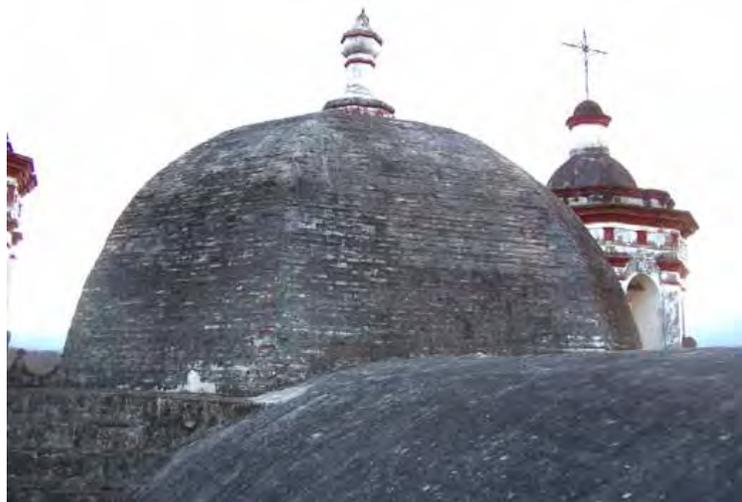
Fig. 22 Perdida de aplanado por incuria sobre la cúpula octagonal sobre el coro, donde la fabrica de ladrillo puede ser observada. KFF, 2012

Se ha desarrollado un proyecto completo con los daños y deterioros, el principal es el riesgo de colapso de la cúpula octogonal del coro.

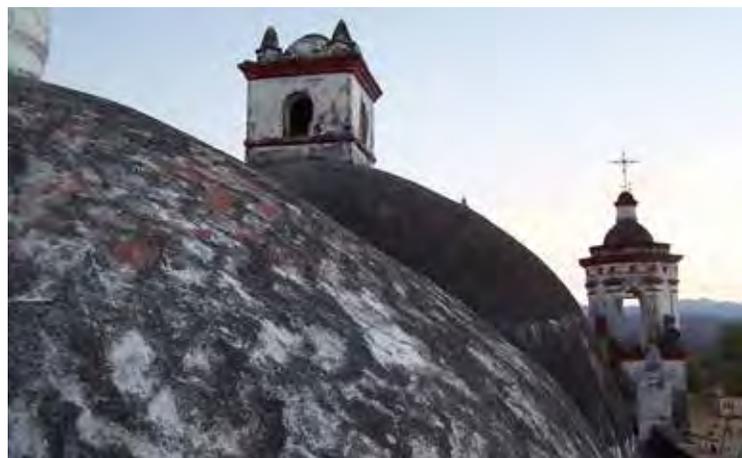
Fig. 23 Vista de Cúpulas semiesféricas del presbiterio y transepto. KFF, 2013

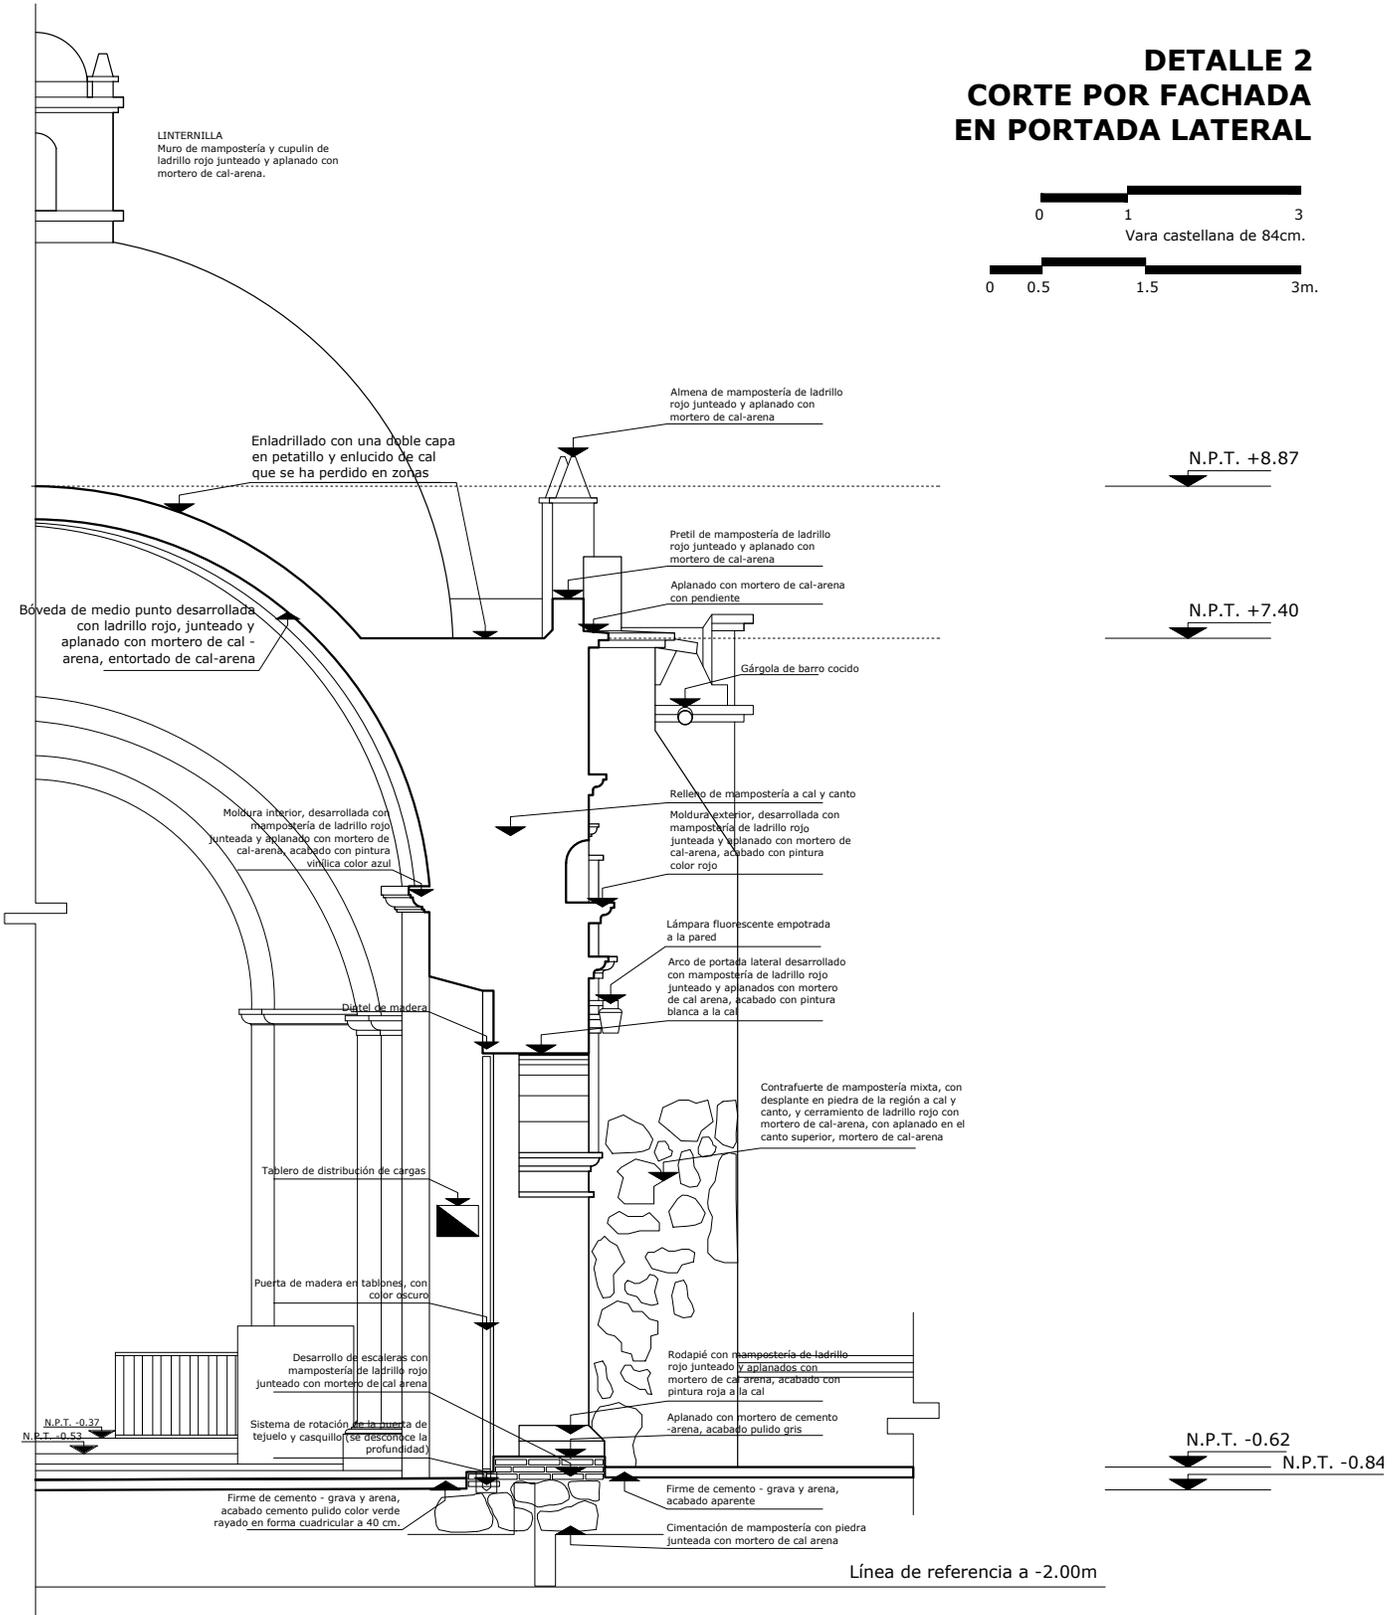
DETALLE 2 CORTE POR FACHADA EN PORTADA LATERAL

nervaduras y la clave con una moldura, esta estructura descarga en su lado más largo sobre un arco fajón, mismo que tiene pilastras adosadas a los muros laterales y contrafuertes al exterior.

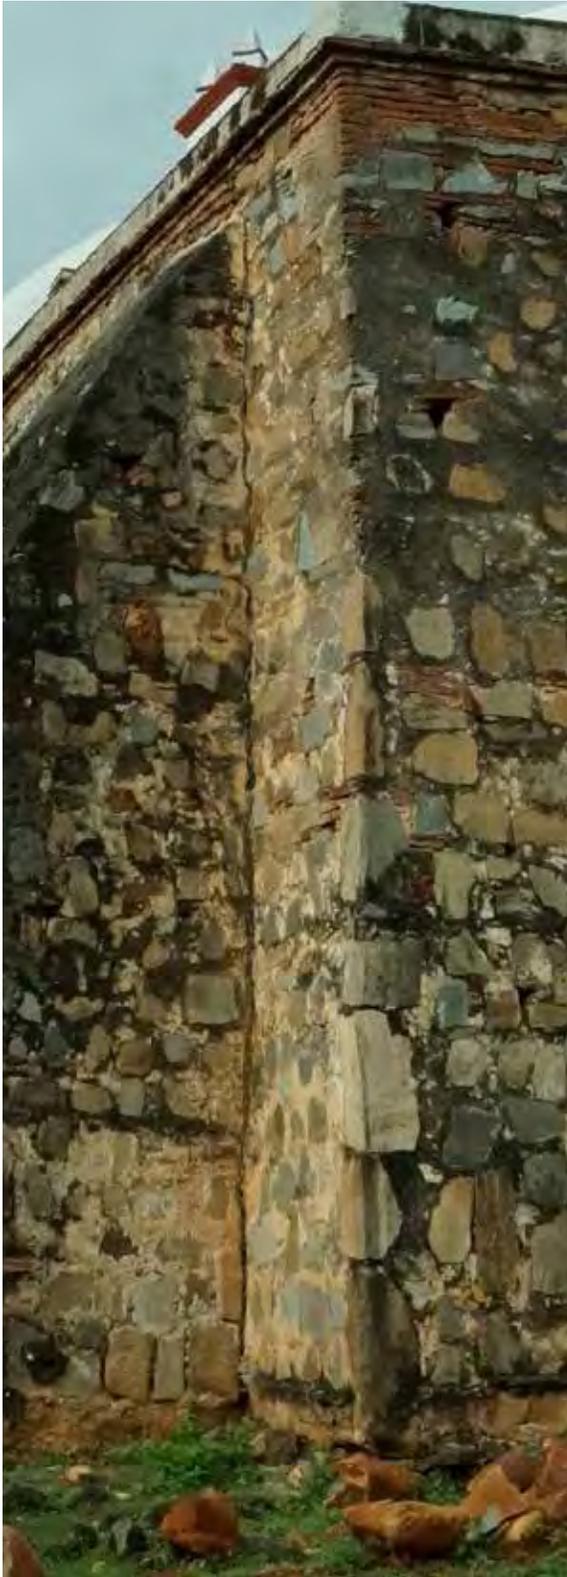
Fig. 24 Grieta entre el contrafuerte y el muro lateral del presbiterio. KFF, 2013

Se identificaron una serie de fracturas entre los contrafuertes y muros del presbiterio. Sí bien no son totales, si separan al contrafuerte del muro soportante de 3 a 5 cm con una profundidad de 15 a 20cm.

Por otra parte los contrafuertes del eje A-5 y B-2, presentan fracturas con los muros a los que apoyan, también los de los ejes F-2 y F-8 tienen problemas de desplome. Por lo que se propone

inyectar estas fracturas para estabilizar su movimiento, así como revisar la cimentación de los mismos. Por lo menos los ubicados en el presbiterio pueden tener un problema en la cimentación.

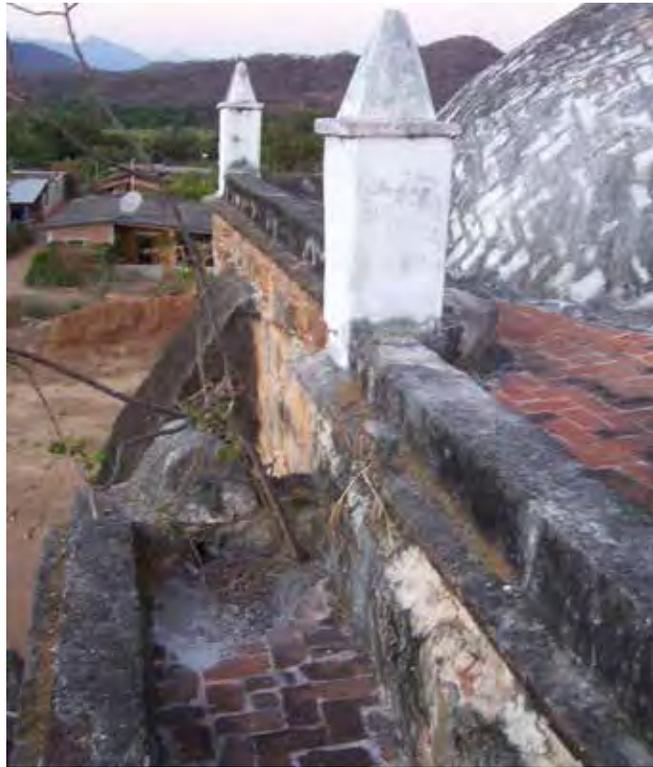
Fig. 25 Crecimiento de flora parasitaria y obstrucción de bajada de aguas pluviales en transepto. KFF, 2012

Otros daños importantes son la disgregación en las juntas de la mampostería, producto del crecimiento de flora parasitaria en muros y techos, que genera humedades, y baja la resistencia en los materiales de fábrica.

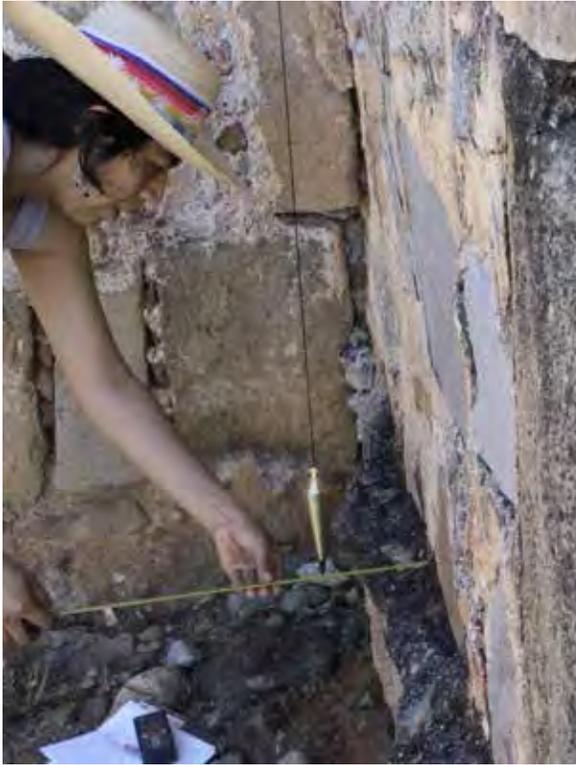
Fig. 26 Toma de desplomo con trompo de 16 libras. KFF, 2013

Para comprender como se están deformando las estructuras que componen al edificio, utilizamos la siguiente metodología: se realizó el levantamiento de daños y deterioros, luego se registraron a partir de mediciones los desplomes en elementos estructurales, se desarrolló la bajada de cargas con el registro de materiales, por ultimo se hicieron cálculos y gráficas de cortantes, momentos y excentricidad para obtener la forma fonicular, así como donde se presentan los riesgos más importantes y encaminar así una toma de decisiones de intervención para mantener al inmueble.

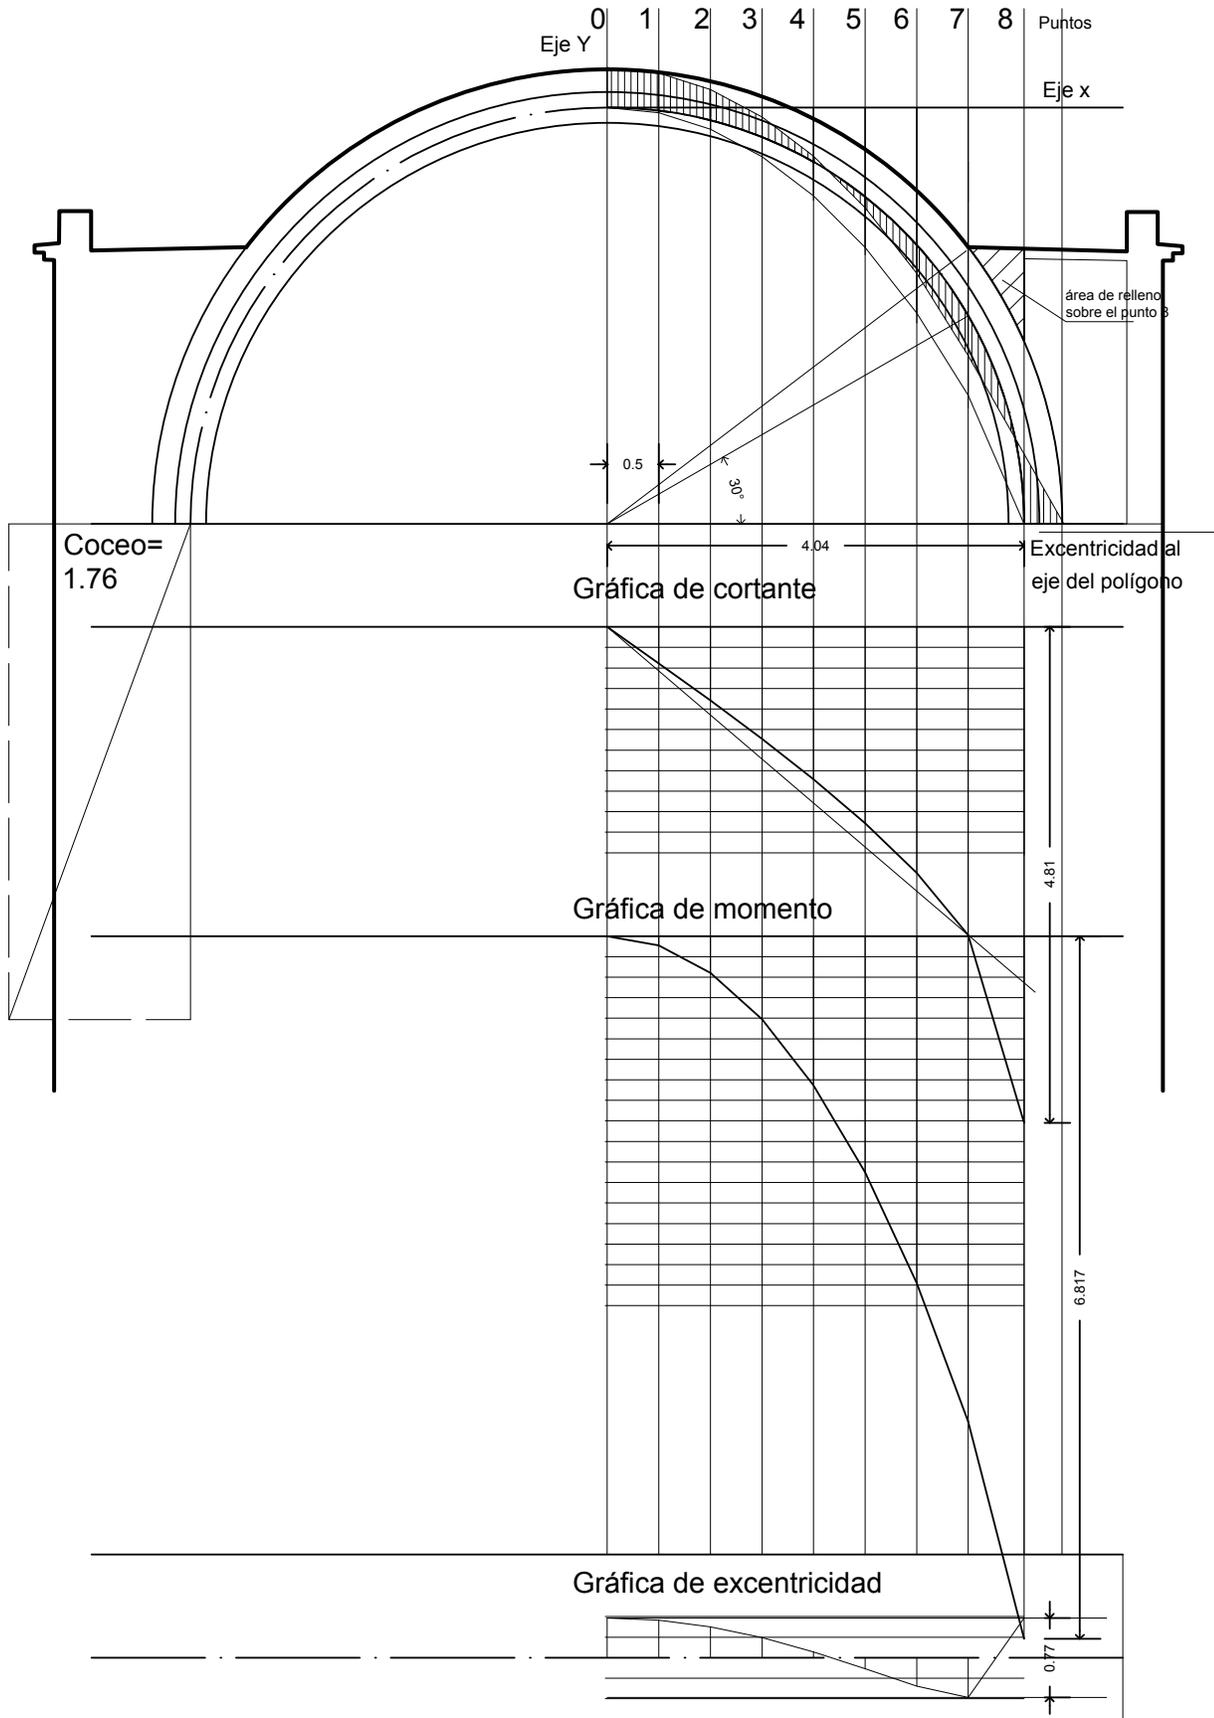
Fig. 27 Gráficas de esfuerzos. KFF, 2014

La excentricidad a eje, es producto de dividir entre dos la excentricidad máxima, que en este caso se encuentra en el punto 7 y es de 0.7713m, siendo el punto máximo de la excentricidad a eje 0.3857m.

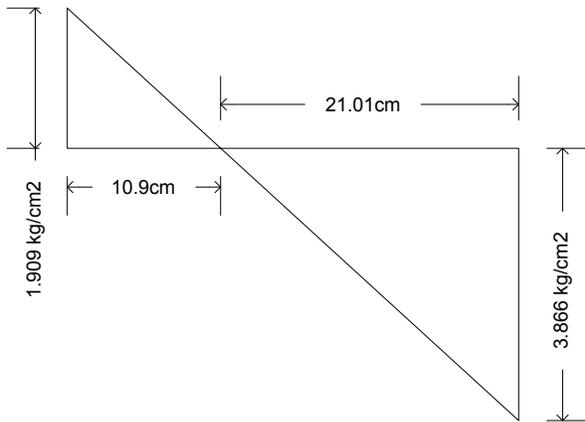
Fig. 28 Gráfica con el espesor de la bóveda de cañón corrido donde se señala la profundidad posible de la grieta. Elaboración propia 2014

De este análisis podemos definir que la bóveda presenta tres puntos críticos de sobre esfuerzo a tracción y por los cuales hay grietas. Uno de ellos es la clave, los otros dos están a 30° del arranque de la bóveda, esto se hace evidente con la aparición de humedad a esa altura.

Una vez obtenidos los datos sobre el inmueble y su comportamiento estructural, se determina, que las bóvedas de cañón corrido de la nave principal y la sacristía tienen grietas en la clave. La profundidad de las grietas es de un tercio aproximado del espesor de la bóveda (32cm.). Por lo que es recomendable inyectar la grieta con mortero de cal, para mejorar su capacidad de esfuerzo a tracción.

La bóveda de la nave principal presenta microfracturas en el ángulo de 30° del arranque, lo cual está produciendo humedades y presencia de sales en materiales de fábrica. También en este punto crítico la profundidad de la grieta es de la tercera parte del espesor de la bóveda. A pesar de presentar estos problemas, se puede actuar de forma no tan invasiva atendiendo oportunamente las causas de estos problemas. Por lo que se recomienda mejorar el relleno y el aislamiento a la concentración de la humedad.

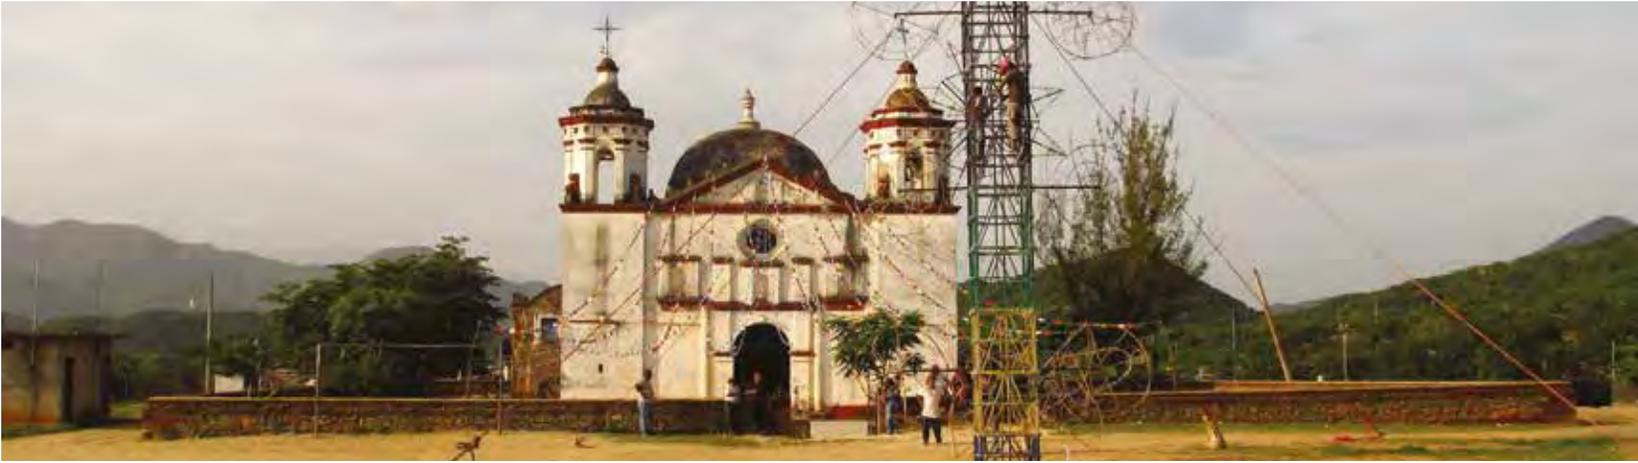
Larguillo fotográfico
FACHADA SUR DEL ATRIO DE LA IGLESIA

Daños y deterioros
FACHADA SUR DEL ATRIO DE LA IGLESIA

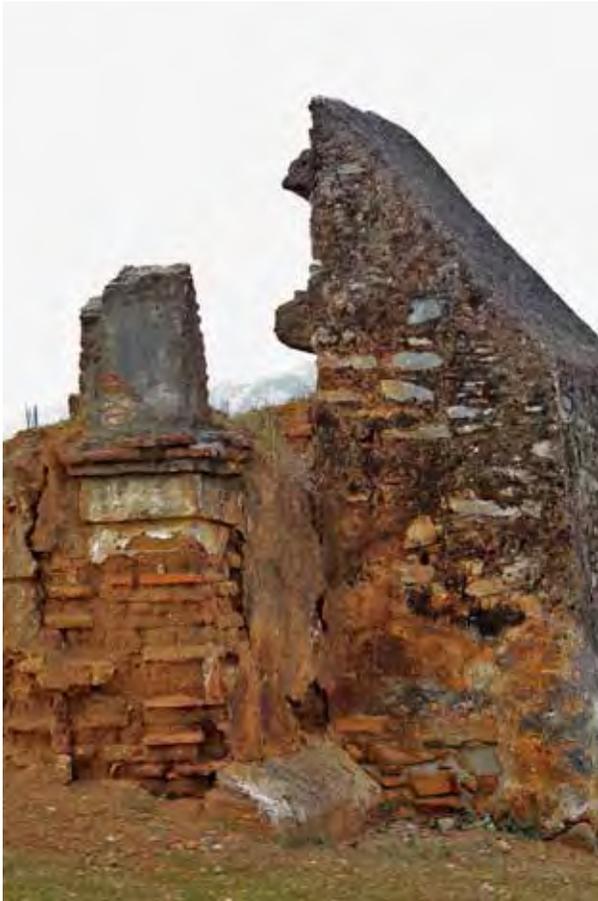
Fig. 30 Contrafuerte oriente en el cuerpo principal, muros de adobe y restos de aplanados de cal. KFF, 2013

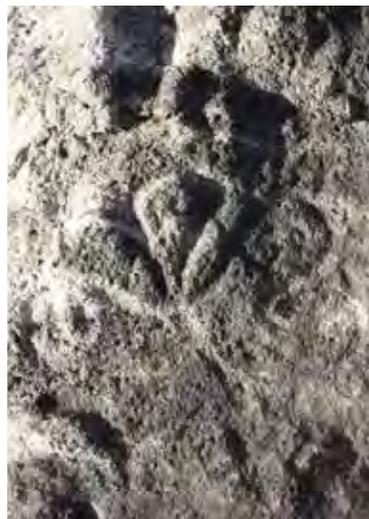
Además de estos inmuebles, al poniente del panteón municipal se encuentran grabados en piedra al bajo relieve, dos petrograbados, que señalan diferentes cosas, una de ellas la imagen que se muestra abajo (fig. 31), tiene como cuarenta centímetros de diámetro, en ella se puede ver una serie de formas que concluyen en el centro, que para mí indica puntos cardinales ya que coinciden con lo que indica la brújula, como una flor con pétalos, que de una forma ornamental

Fig. 31 Foto y extracción del petrograbado al poniente del panteón municipal. KFF, 2013

indican una orientación, que a su vez guarda una relación con el contexto geográfico. El cambio en una de sus puntas nos señala al cerro preñada, es por eso que llegamos³ a esta conclusión.

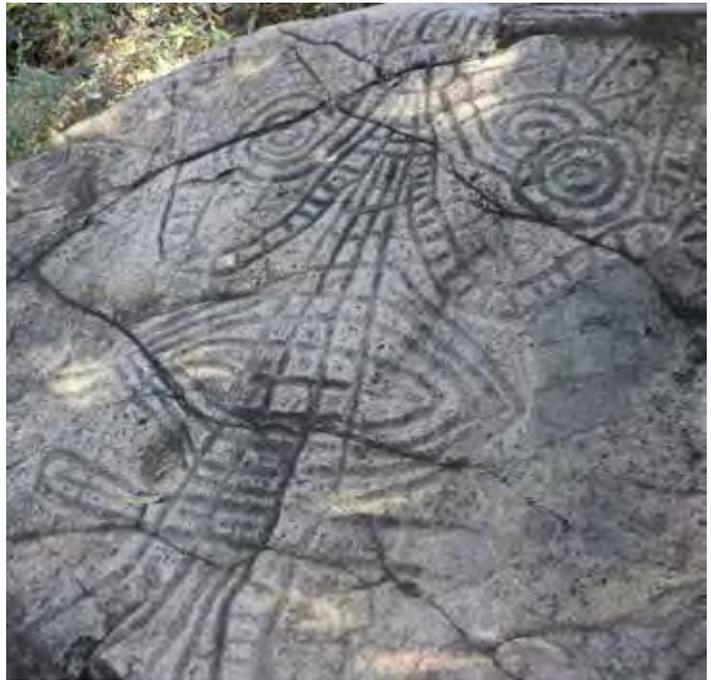
Fig. 32 Petrograbado en el canal de riego, parte baja del sitio donde se encuentra el petrograbado de la imagen anterior. KFF, 2013

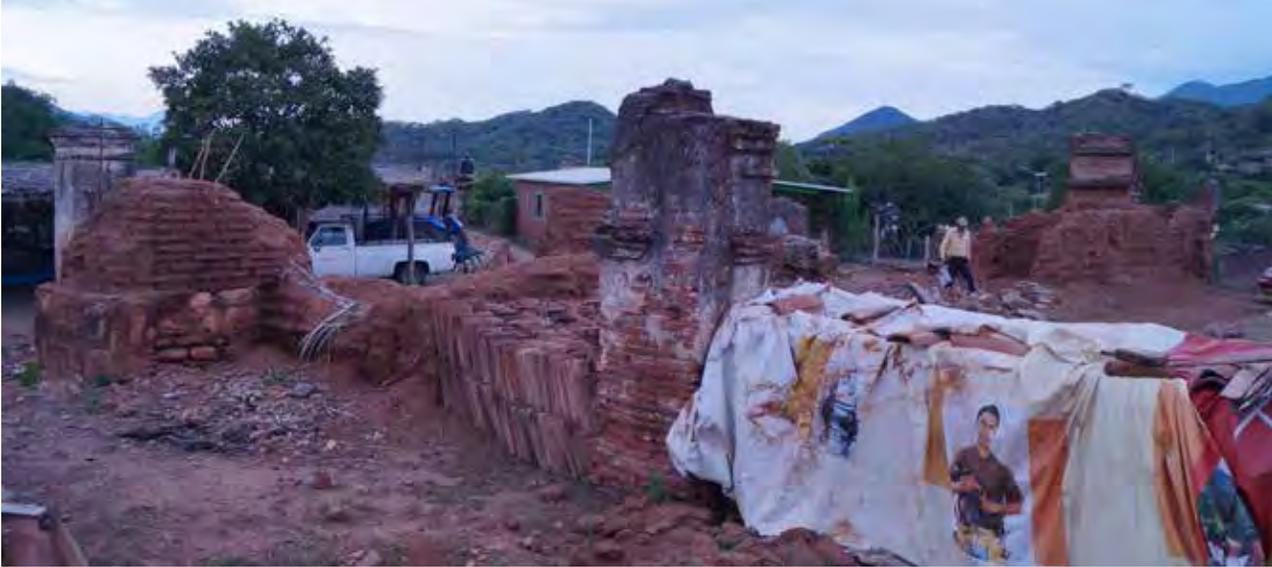
Fig. 33 Restos en la fachada poniente, contrafuerte de piedra y adobe, con pilastra del pórtico . KFF, 2013

Color	
Época	Siglo XVII-XVIII
Uso de suelo	Casa de visita - Curato
Altura	3 m. (pudo tener 5m de altura)
Niveles	1
Descripción	Ruina público/ religioso/ histórico
Materiales y sis. constructivo	Muros de adobe de una vara de ancho (84cm.), que conservan vestigios de aplanados de cal. Con enmarcamiento en las puertas de tabique rojo. Piso de tierra, con vestigios de cuarterones de barro. Contrafuertes de piedra a cal y canto. Se ven amontonadas las tejas y morillos que formaron parte del techo.

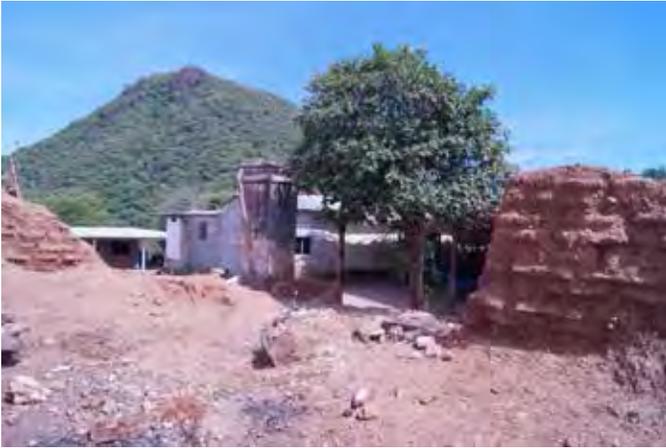
Fig. 34 Vestigios de adobe muros interiores, y pilastra del norponiente. KFF, 2013

Las fábricas son muros de adobe, con medidas de 80cm de ancho x140cm x 8cm de altura; cimentación de piedra, contrafuertes de piedra y adobe, pavimentos de cuarterón, con retenciones de tabique rojo. Por los vestigios que se encuentran

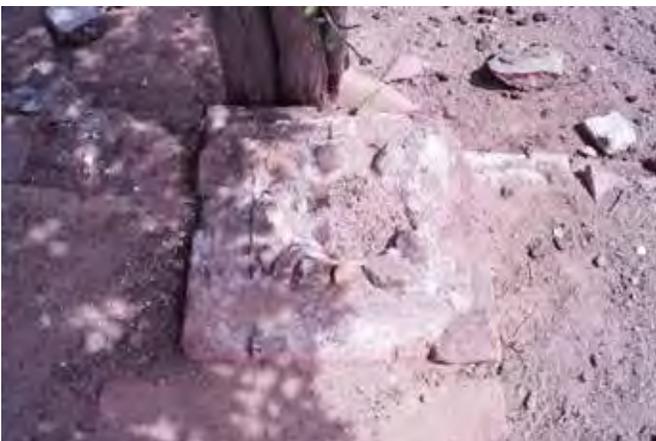
Fig. 36 Vestigios de pilastras en pórtico, con ladrillo rojo al contorno. KFF, 2013

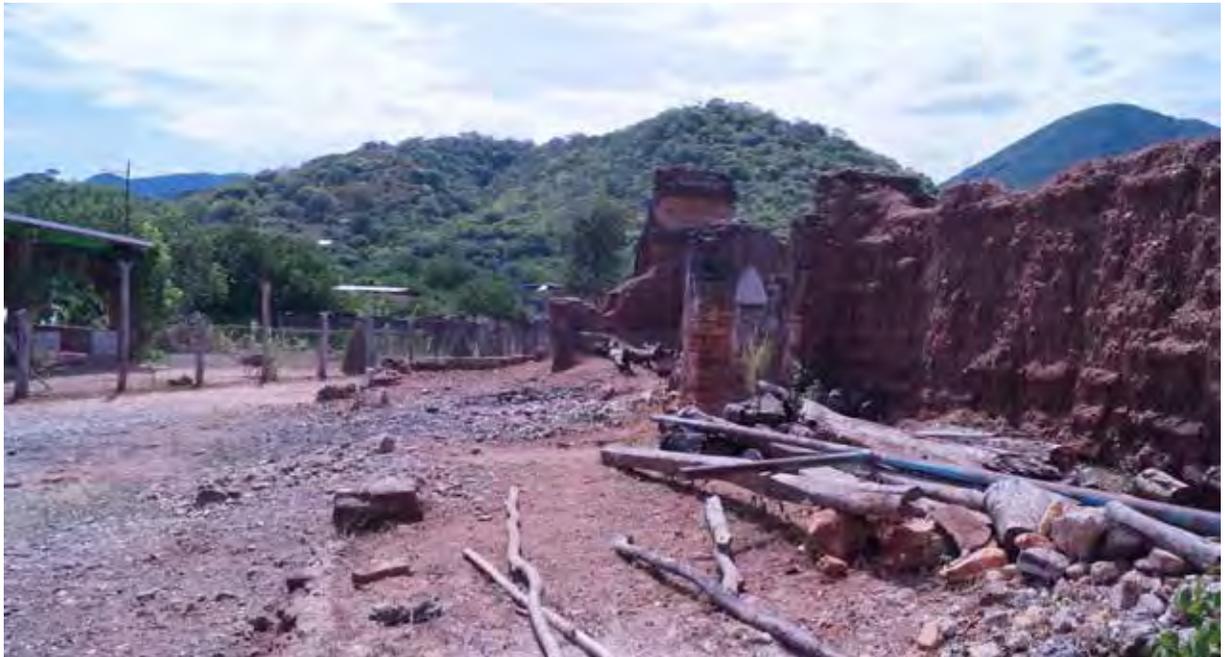
Fig. 37 Fachada y pórtico al norte, enmarcamiento de puerta con ladrillo rojo, arranques de las pilastras del pórtico. KFF, 2013

en el terreno, además de la memoria histórica local, dicen que la techumbre fue con morillos, tejamanil y teja de barro, hay restos de acabados, aplanados con mortero de cal, color blanco. Los enmarcamientos de las puertas, son abocinadas, y las esquinas son con tabique rojo.

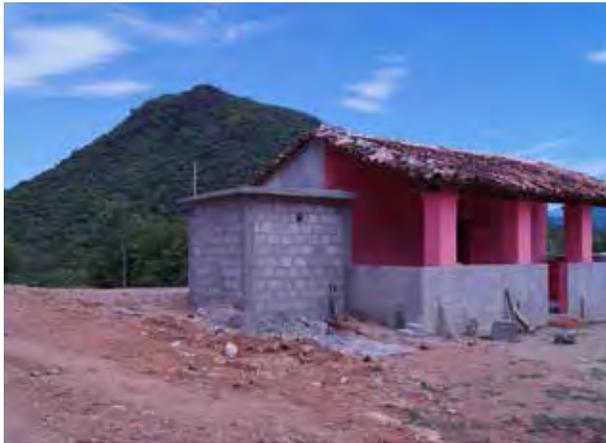
Fig. 43 Casa del cura y baño en la vista este. KFF, 2014

La casa fue construida con un sistema mixto entre adobe, ladrillo, block, el techo es de teja, sobre puesto en tejamanil y vigas de madera. Con aplanados de cemento, la instalación del baño no se realizó completamente.

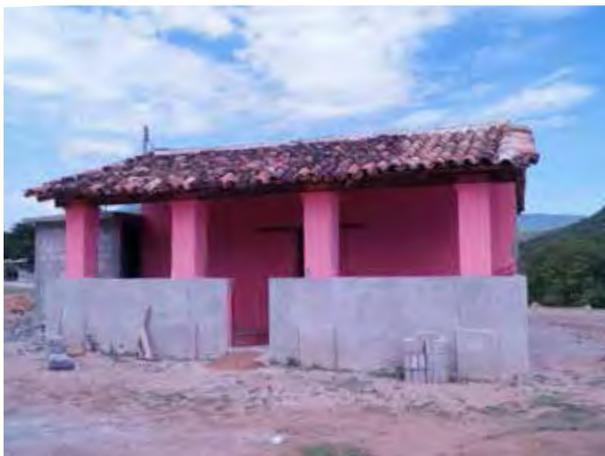
Fig. 44 Casa del cura, fachada principal. KFF, 2014

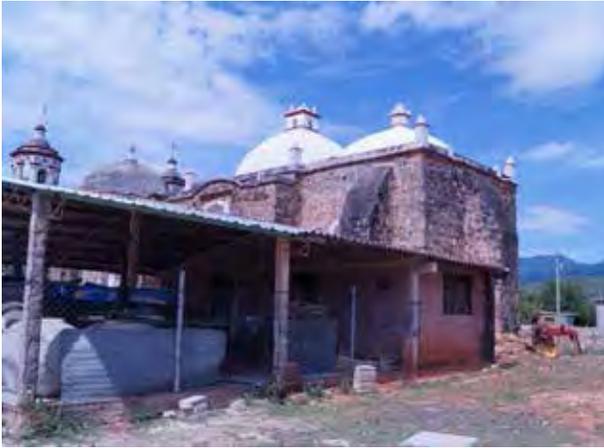
Fig. 48 Coordinadora vista norte, donde se ve como es usado como bodega. KFF, 2014

carpintería, el edificio fue construido a escasos 3m de la fachada este en su lado posterior. Este edificio que funcionó por poco tiempo para cumplir con su objetivo, fue usado por el municipio para guardar agroquímicos, un tipo de pesticida, que según personas locales, termino por contaminar el inmueble.

Actualmente es usado como bodega del municipio y de la iglesia, nadie toma la responsabilidad por su mantenimiento. Y por los contaminantes que tiene el edificio tampoco es usado con frecuencia.
