VISIÓN INTEGRAL PARA EL PROYECTO DE CONSERVACIÓN: ASUNCIÓN TLACOLULITA, YAUTEPEC, OAXACA

TESIS QUE PARA OPTAR POR EL GRADO DE MAESTRA EN ARQUITECTURA

ARQ. KARINA FLORES FLORES

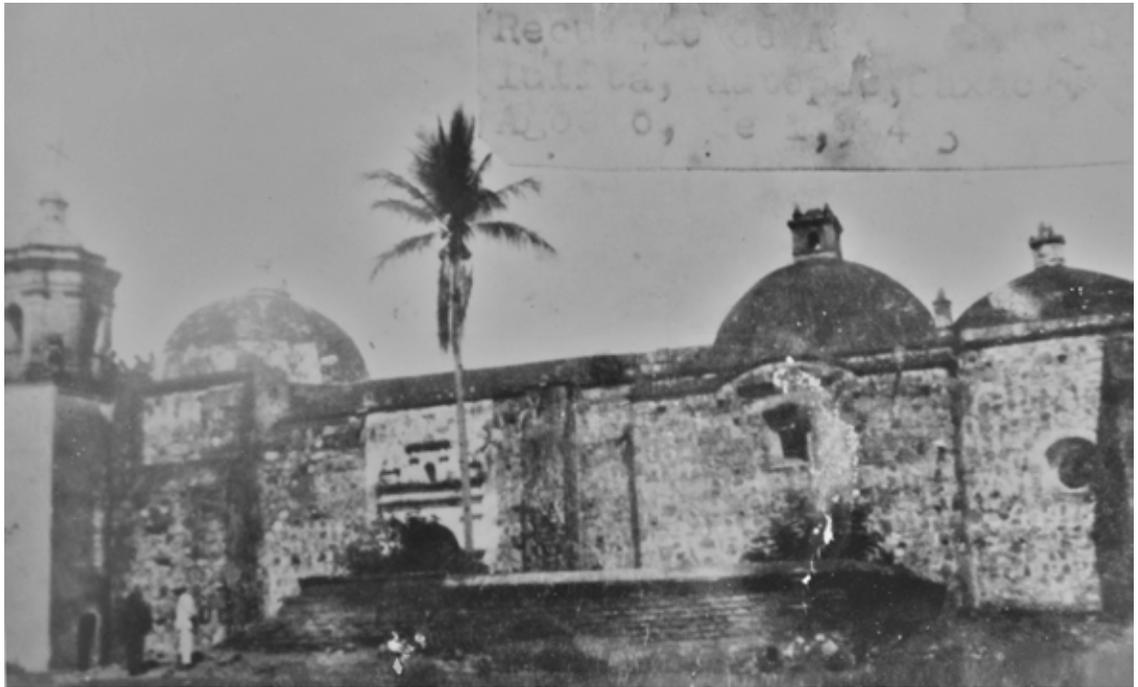
Fig. 49 Iglesia del pueblo, foto de 1943, en la que se ve la distribución y la arquitectura que hoy tiene la iglesia, entre las cosas que son distintas se encuentra la barda atrial de adobe, actualmente es de piedra con ladrillo rojo, aunque el remate se distingue igual que el de ahora, se ve que una parte de la barda se cayo, también se ve la presencia de una palma. Foto proporcionada por la familia Guadalupe, foto de los años cincuenta. 2015

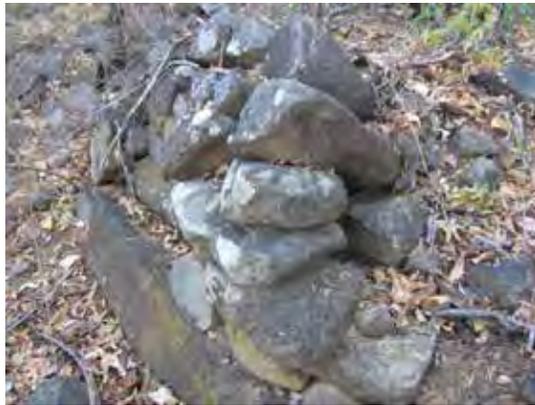
Fig. 54 Muro de piedra acomodada en el Cerro Preñada. KFF, 2013

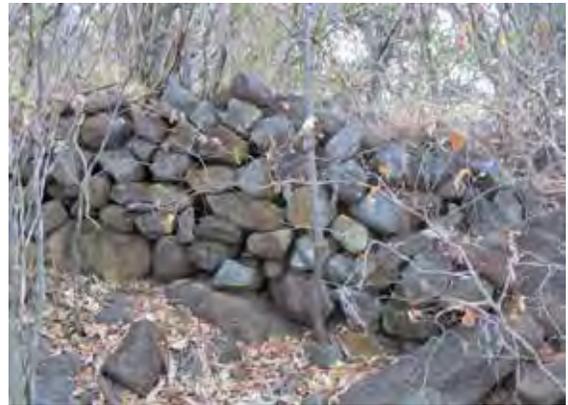
Fig. 56 Vista frontal del muro en el Cerro Preñada, vestigios de zona habitacional. KFF, 2013

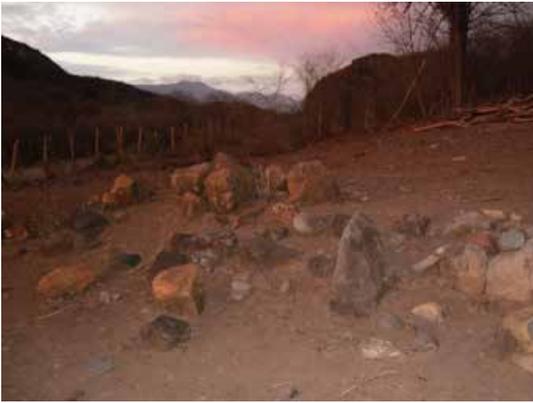
Fig. 57 Vestigios Arqueológicos - Desplante de Juego de Pelota, según descripción de Arqueol. Roberto Zárate Morán en terrenos de cultivo del Sr. Hilario Sosa. KFF, 2011

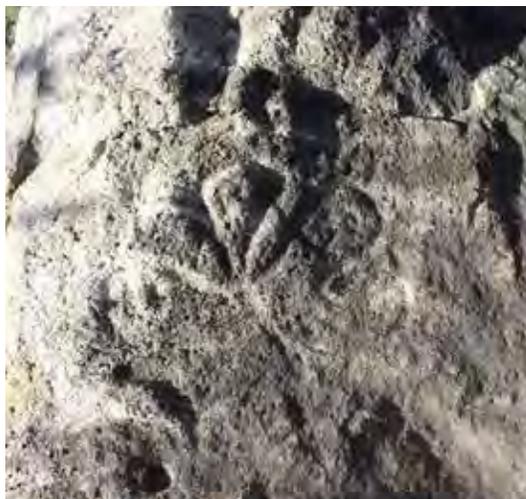
Fig. 64 Vista del petrograbado en la parte trasera del panteón KFF, 2014

Entre los vestigios que delimitan el polígono de protección para el conjunto religioso que se definió en el capítulo anterior se encuentra el petrograbado (imagen al margen inferior izquierdo), en el se distinguen pétalos que en uno de cuatro sentidos cambian su forma, indicando posiblemente rumbos cardinales, pero sobre todo por lo evidente entre su colocación y el entorno natural, señala por el poniente al cerro Preñada y por el oriente al Calandria, siendo este un eje perpendicular a la orientación de la Iglesia.

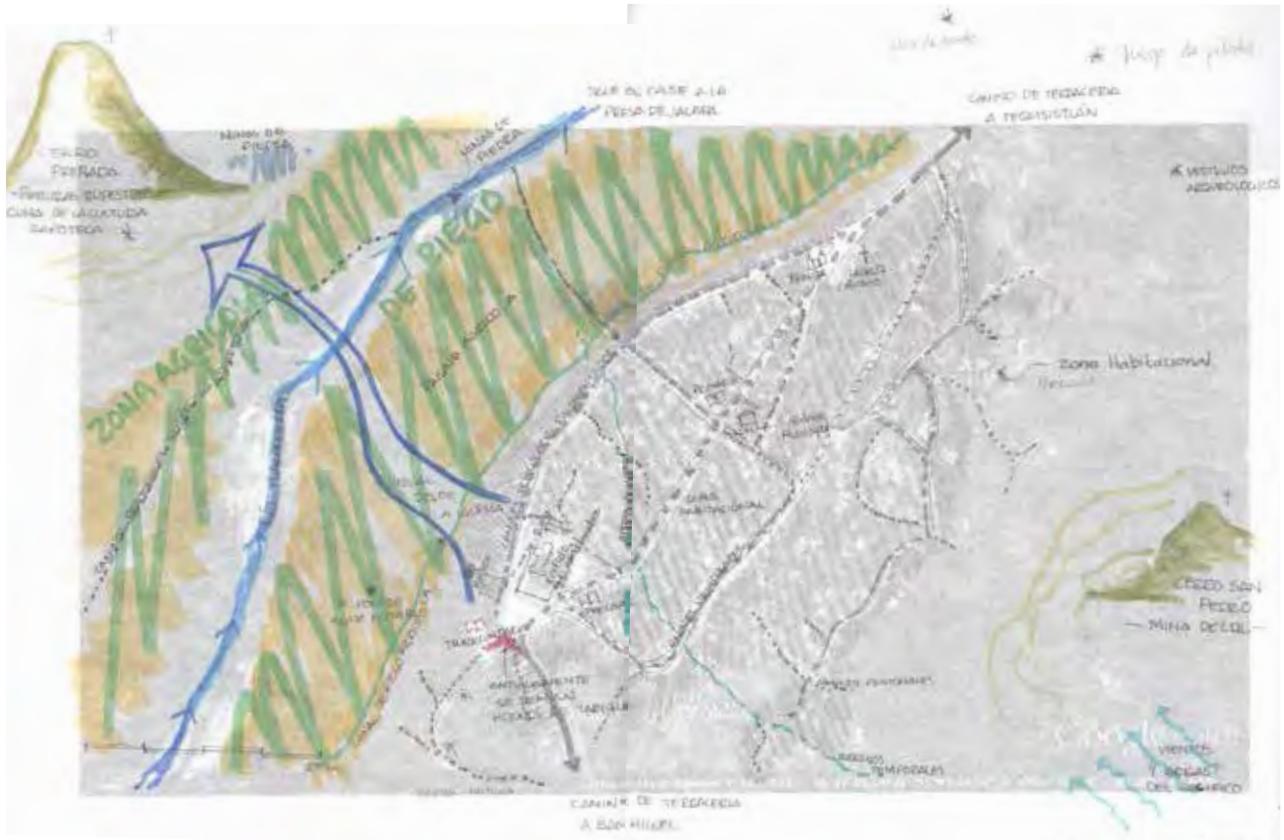
Fig. 65 Esquema de zonificación, para identificar la relación de la zona urbana con el entorno natural. KFF, 2014

En las siguientes páginas, hay un esquema de la zona urbana, y las proximidades con el entorno natural de Asunción Tlacolulita, la intención primaria era identificar los puntos de referencia en la comunidad y resumir en imágenes la organización territorial, localizando puntos de interés que se valoraron como patrimonio cultural y

natural, para lograr dar valor a aspectos que para la comunidad son cotidianos, pero que pueden perderse si se descuidan o abandonan, en segundo lugar el mapeo nos da idea si existe una zonificación de uso en el espacio.

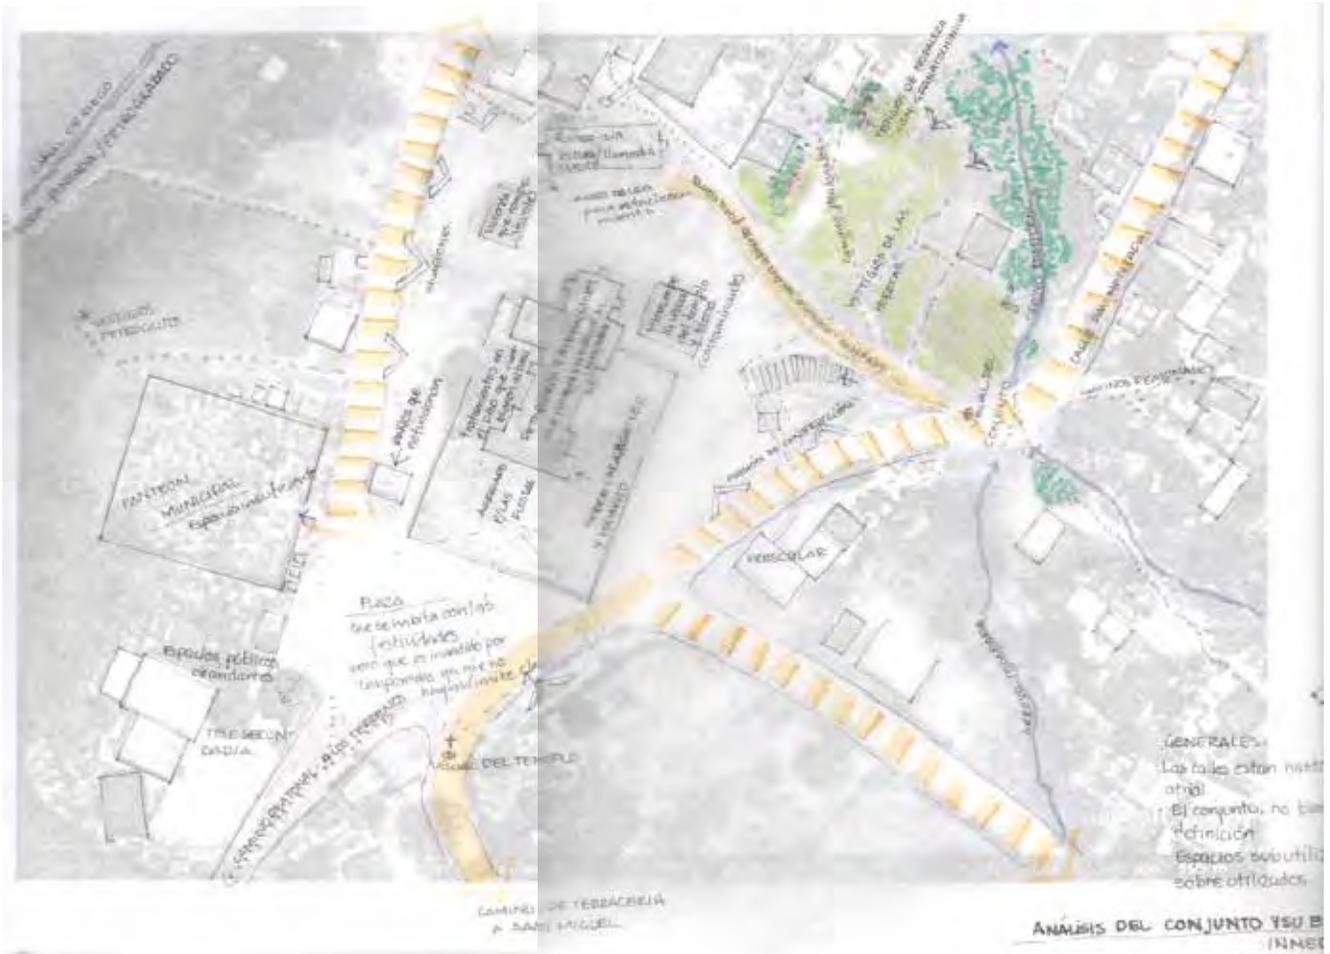
Fig. 66 Documentación del proceso de análisis de la interacción entre la arquitectura y el urbanismo, en el conjunto religioso. KFF, 2013

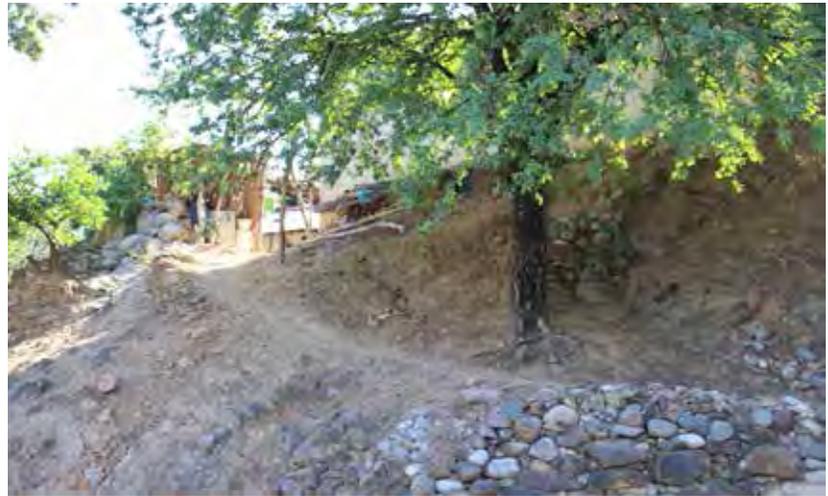
Fig. 70 Caminos peatonales a viviendas. KFF, 2013

Para definir la traza del pueblo, se identifican tres caminos principales, que ahora son vehiculares, para acceder a las viviendas hay pasos peatonales, que han surgido recientemente por la construcción de bardas para delimitar el espacio privado. Estos cambios en la estructura de las viviendas están relacionados con la introducción de otros conceptos en la identidad traídos por los migrantes, como el delimitar la propiedad privada, que antes no era necesario porque se compartían los espacios exteriores para circular y descansar. Hay otros caminos

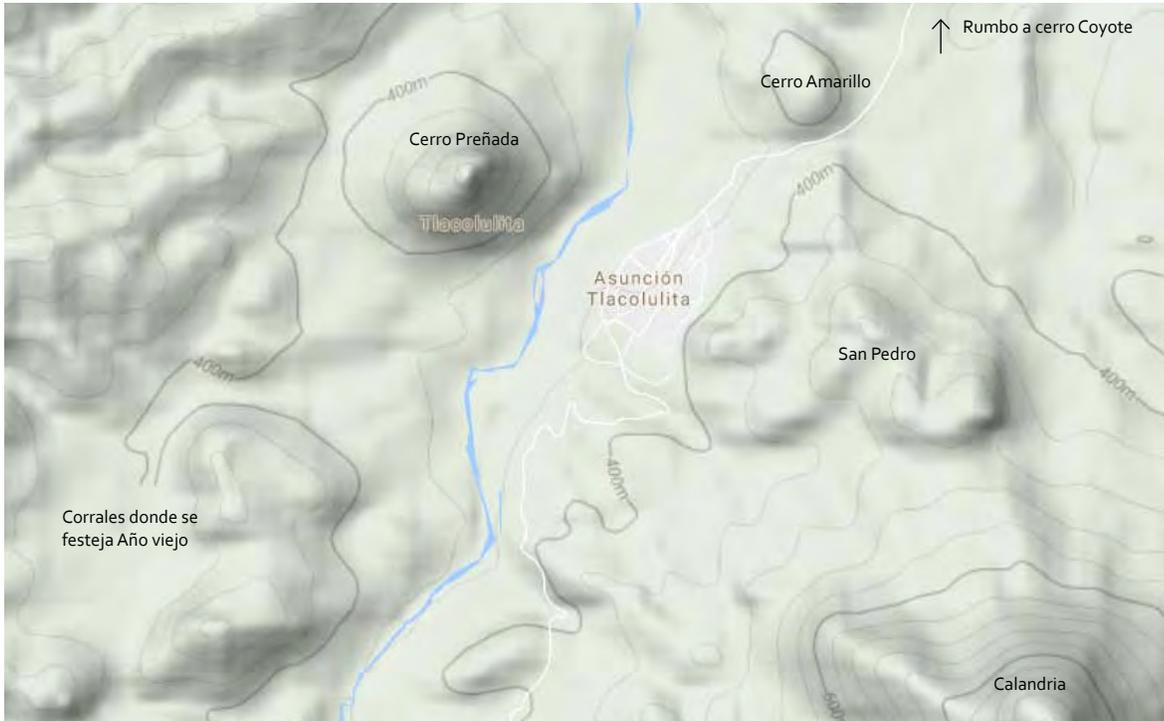
Mapa 4 Relieve y contexto de Asunción Tlacolulita. Fuente Google maps, 2016

El pueblo crece en una meseta, de noreste a suroeste, se limita por una acequia, reconstruida con materiales más fuertes, que se usa para el riego de la zona agrícola, que va de esta frontera al río. Más lejos de este punto existen espacios para criar ganado y tierras de temporal.

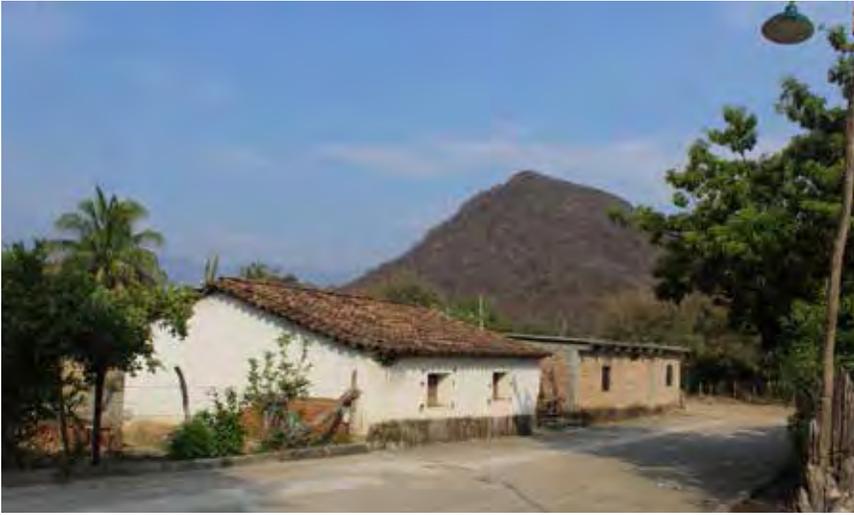
Fig. 72 Vista de calle frente a la Ermita, calle pavimentada con concreto y vistas de los cerros. KFF, 2014

La introducción cotidiana del auto en la vida de las personas está modificando la forma del espacio de tránsito, los caminos peatonales se están ampliando para que el carro entre, y el peatón que transitaba bajo la sombra en caminos más angostos y con vegetación, ahora tienen que ir por el espacio diseñado para el vehículo,

que refleja el calor y no está definido el espacio de tránsito.

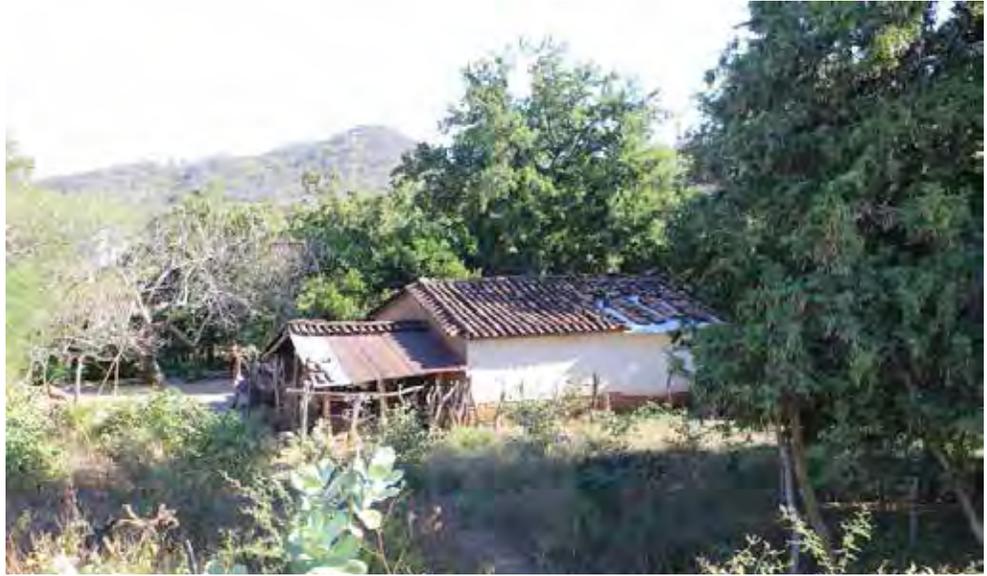
Fig. 73 Vista de vivienda vernácula y su terreno. KFF, 2013

El emplazamiento de la vivienda, ocupa pequeñas dimensiones en proporción al predio. Generalmente, dependiendo del tamaño de la familia, tiene una habitación multifuncional con una enramada dando al patio y la cocina exenta a la habitación.

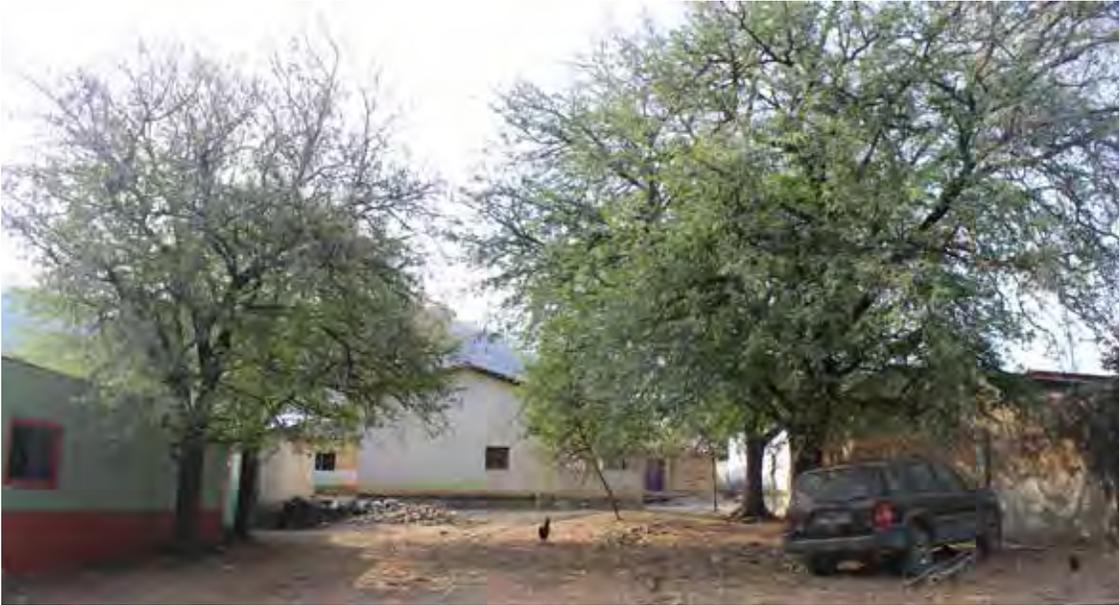
Fig. 74 Disposición de las viviendas en el pueblo, que dejan espacios sin ocupación, los árboles que se aprecian son tamarindos. KFF, 2013

De la observación en campo, cuando se encontraron terrenos que tienen una superficie mayor a los 1000 m², es por que son ocupados por varias familias pertenecientes a un tronco familiar, la disposición de sus habitaciones se hace entorno a un patio central, además comparten la cocina.

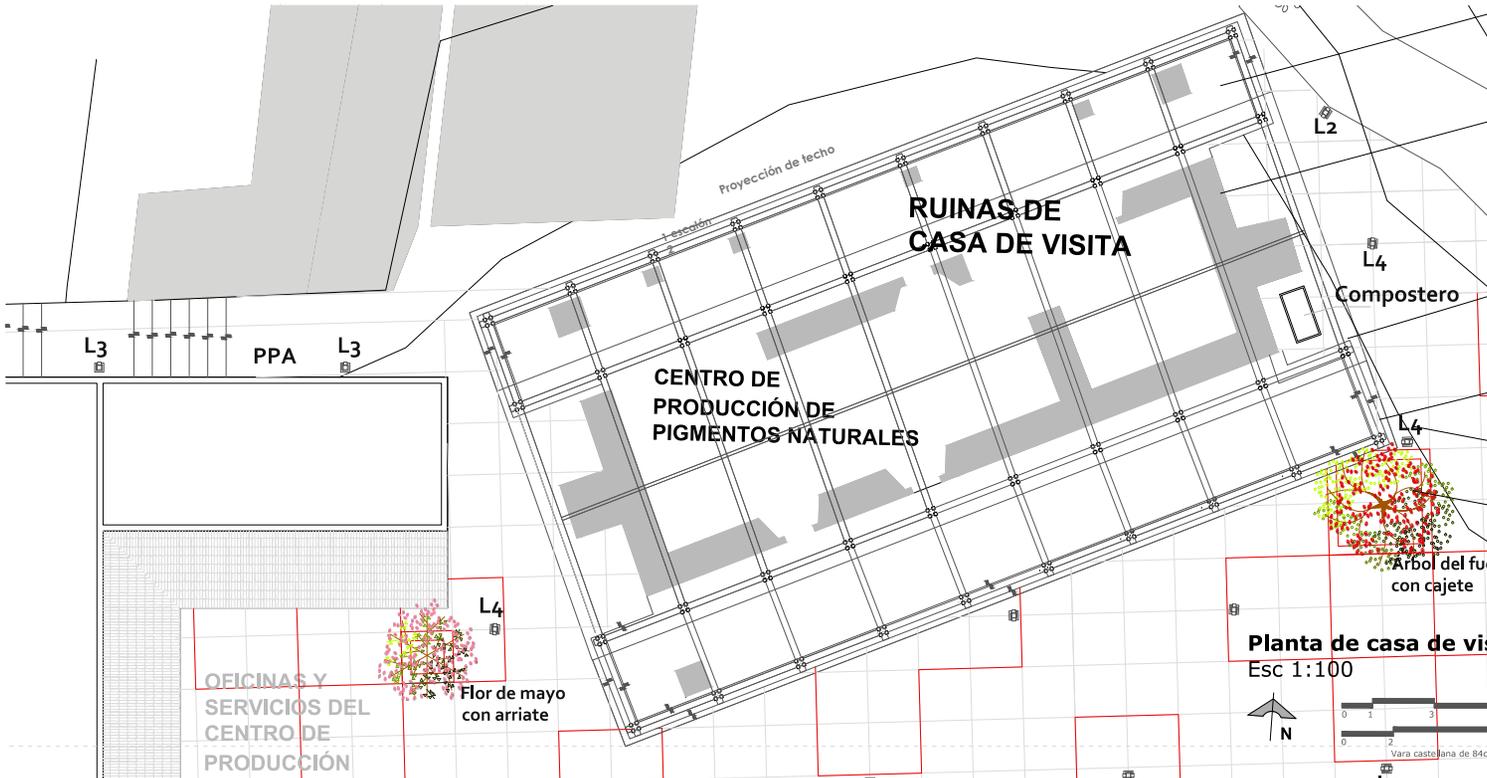
Piso con cuarteron de barro 30x30c. Asentado sobre un firme de cal - arena y consolidado el contorno con mampostería de tabique rojo, colocado por canto.

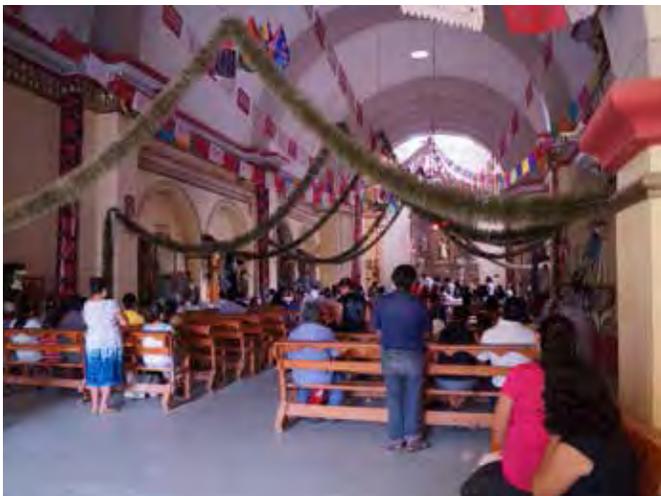
Fig. 91 Vista interior de la Iglesia en Nejapa. KFF, 2013

La iglesia tiene una planta de nave raza, propia del siglo XVI, con un ritmo de arcos formeros, en los que se hacen vacíos para dar espacio a nichos.

Una vez entrando al inmueble, a forma de vestíbulo bajo, nos encontramos en el sotocoro, del lado derecho esta el bautisterio, en el muro del evangelio (según la liturgia antigua), por encima del mismo se encuentra el coro, se desarrolla la nave de feligreses, aproximadamente en el centro entre el arco toral del sotocoro y la bema, se encuentran puertas de acceso lateral. Al fondo esta el

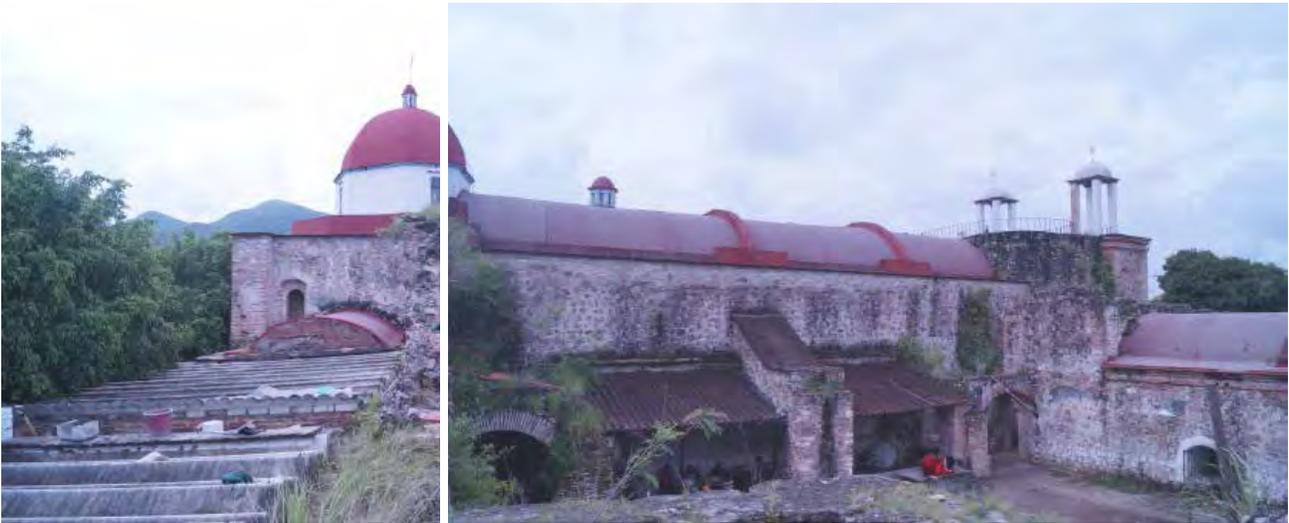
Fig. 92 Vista norte del Templo de Nejapa, donde se puede observar sus sistemas de cubiertas, sobre el coro hay una reja, también hay que apreciar que no tiene pretil ni almenas. KFF, 2013

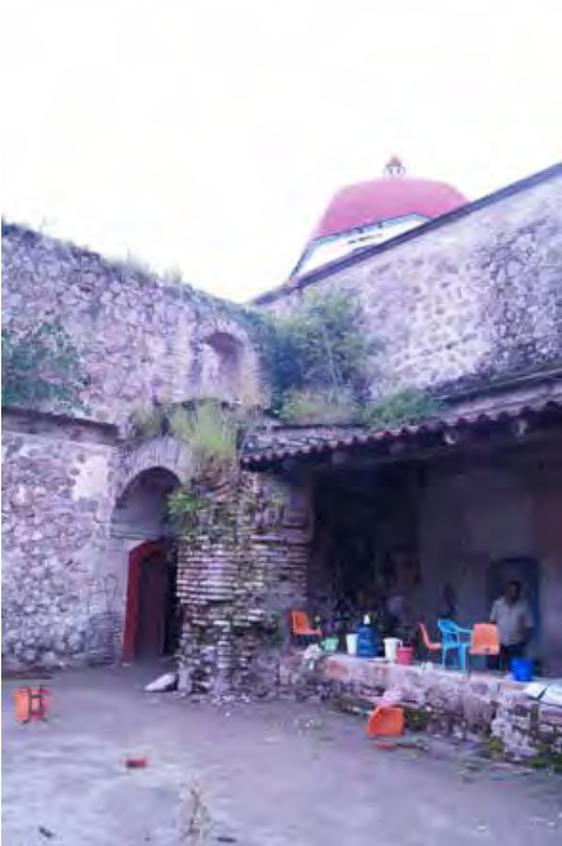
Fig. 93 Vista desde lo que fue el patio del convento, al lado derecho se nota un vano tapiado y una puerta de menor tamaño que comunicaba con la iglesia. KFF, 2013

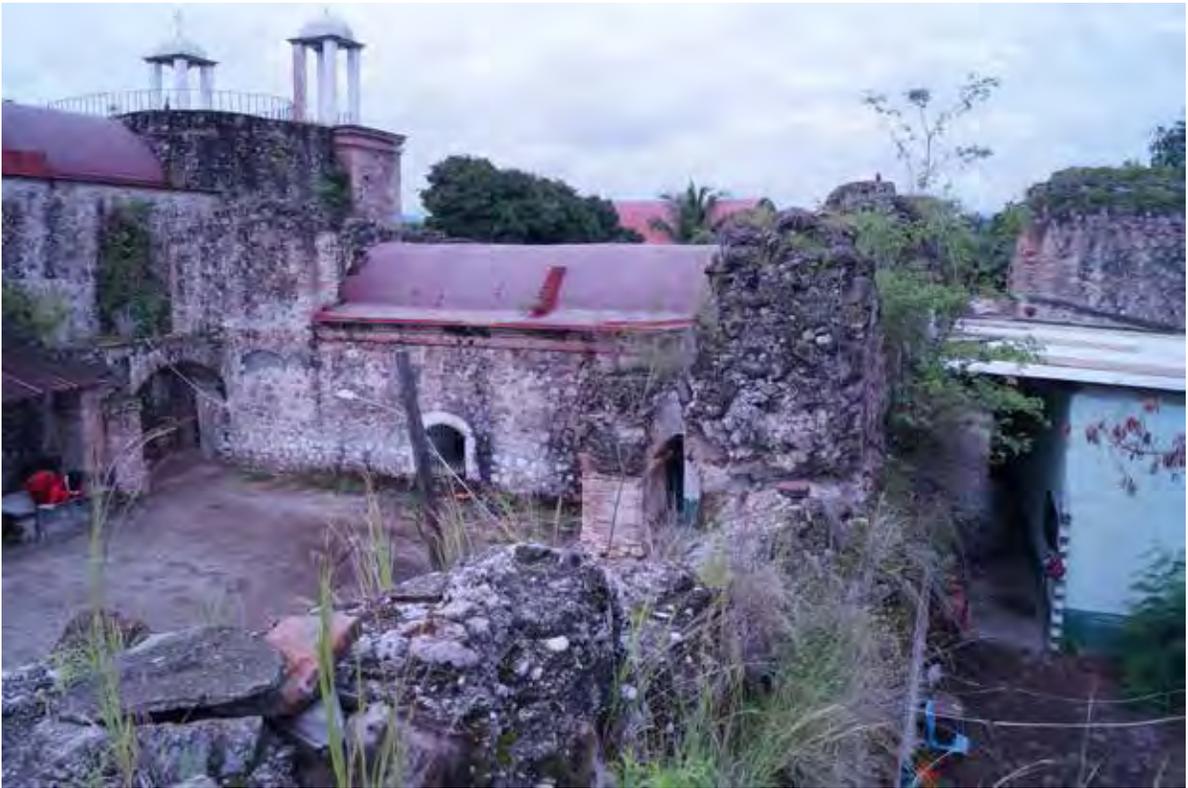
Fig. 94 Vista de lo que fue el patio del convento, se pueden distinguir la altura de los muros. KFF, 2013

Tiene varios techos colapsados, algunos de los cuales han sido reconstruidos con sistemas contemporáneos. La altura de algunos muros y los vestigios de mechinales en algunos de ellos, así como las escaleras nos hablan de un segundo nivel, del cual ya no queda nada concreto.

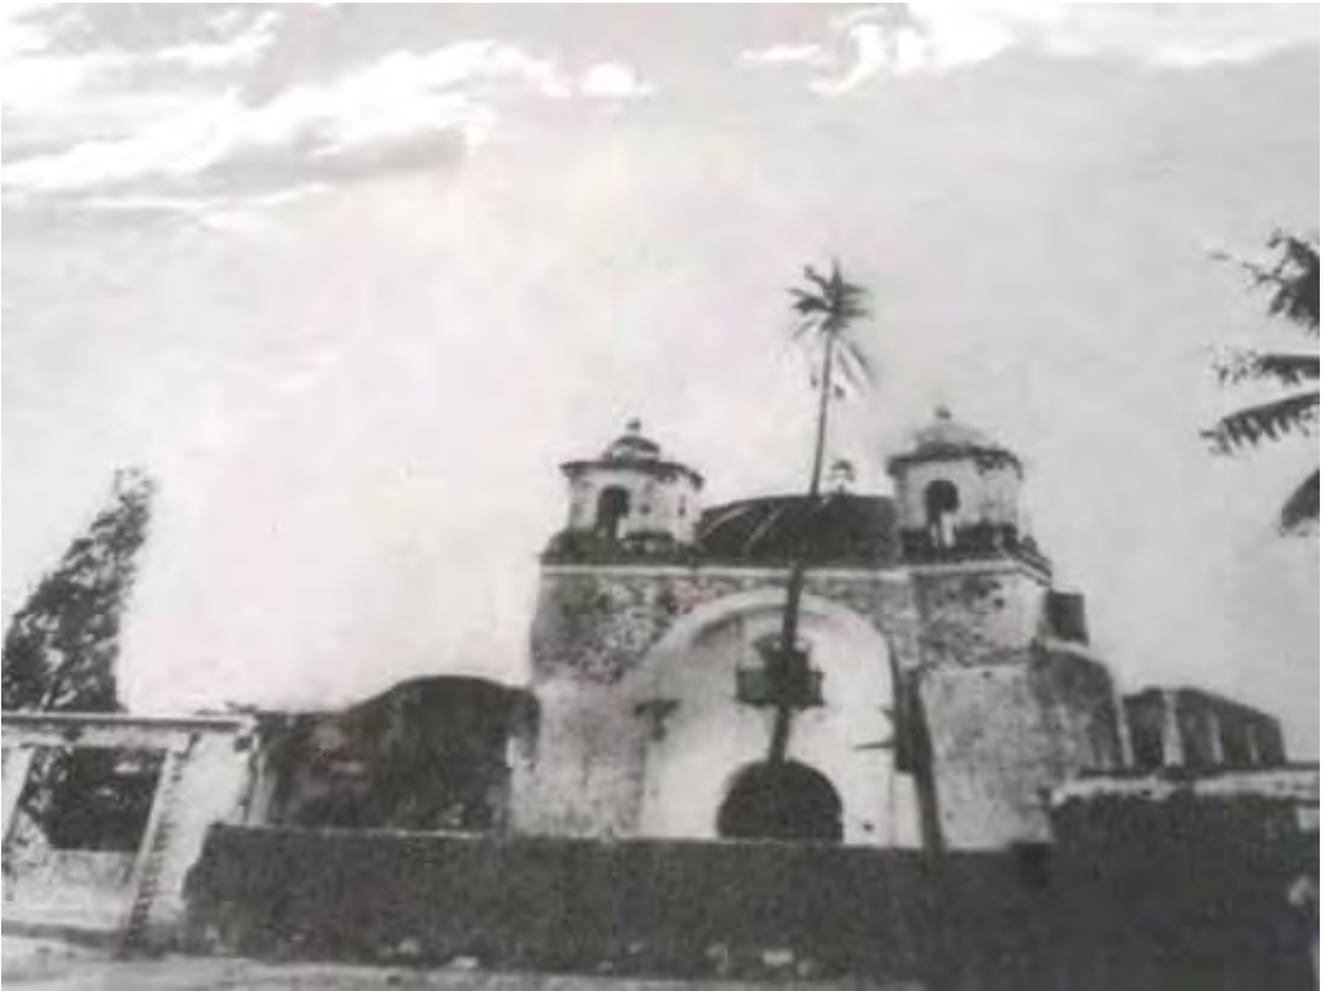
Fig. 95 Fachada del Templo en Nejapa de Madero. Foto de la presidencia municipal, donde todavía se ven las torres y la cúpula octogonal sobre el coro, también se distingue que la barda atrial era de adobe y la vegetación no era con especies de gran tamaño. No se tiene la fecha en la que fue tomada la foto, pero esta fue proporcionada por el cabildo municipal.

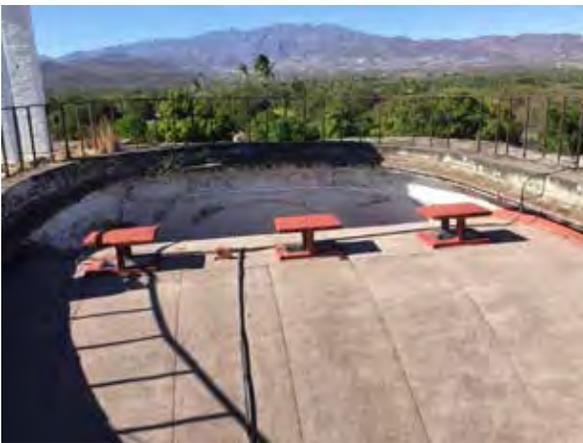
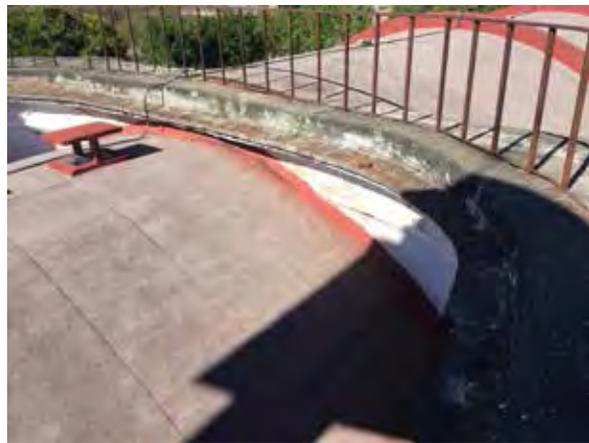
Fig. 96 Espacio que fue ocupado por una cúpula octogonal y sustituido por una bóveda de cañón corrido a mediados del siglo pasado, según información del fiscal. KFF, 2016.

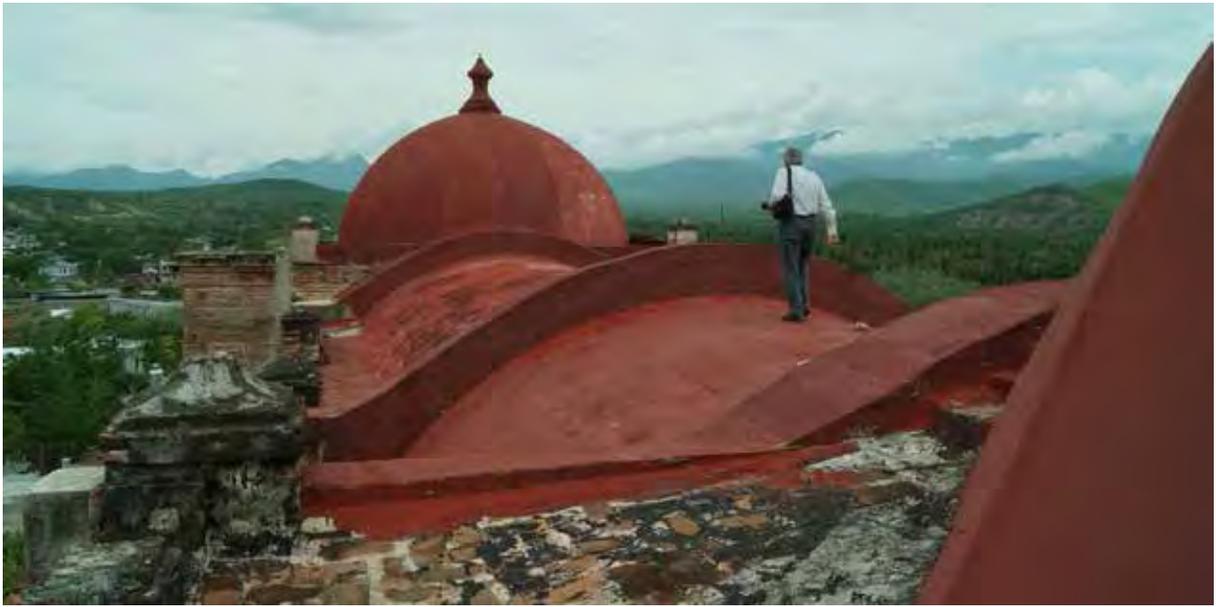
Fig. 104 Vista de la bóveda y la cúpula octogonal del coro. No hay pretil y se apresian los refrezcos de concreto. KFF, 2013

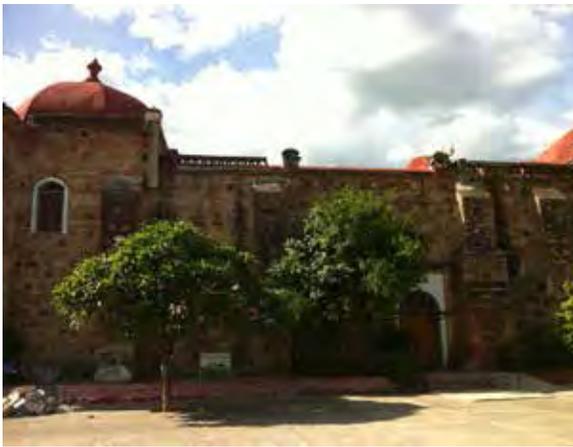
Fig. 105 Vista de la fachada sur, donde se encuentra la puerta lateral, los contrafuertes predominan en la fachada y en el espacio que ocupa el coro predomina la fabrica con tabique rojo. KFF, 2013

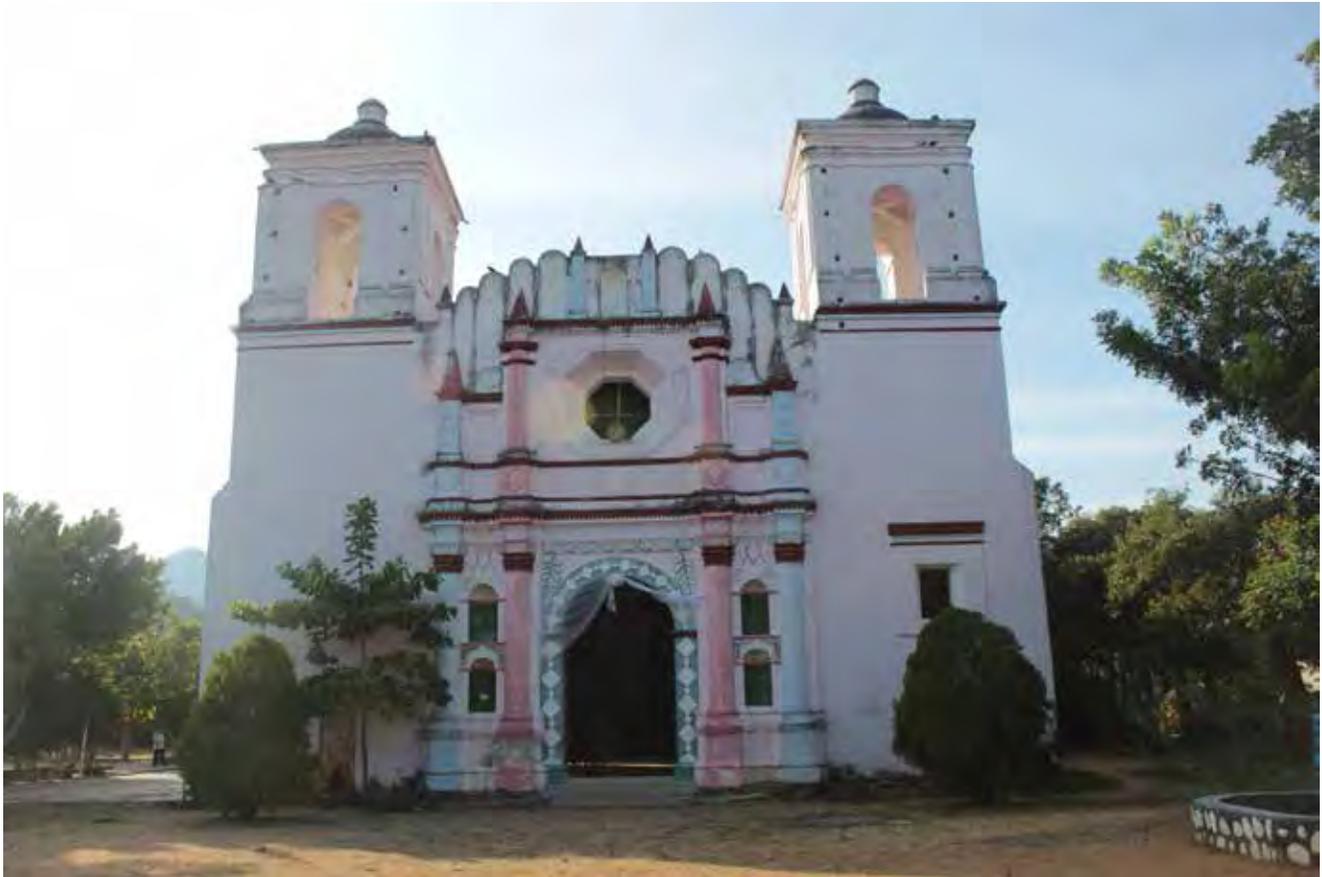
Fig. 108 Vista de la fachada principal en de la iglesia en San Pedro Huamelula. Tiende más a un cuadrado, pero la composición es consistente con Tlacolulita, con cuerpo central flanqueado con dos torres campanario, puerta de acceso con arco de medio punto, oculo en el coro y remate. KFF, 2014

Entre los elementos similares en estilo a los de Tlacolulita tenemos la composición de la fachada, el acceso principal al centro con arco de medio punto, sobre el tenemos el oculo octogonal abosinado y las dos torres campanario que enmarcan los cuerpos centrales. Hablando sobre las proporciones en la composición estas son más esbeltas tendiendo a un equilibrio 1:1, considerando las torres, mientras la 1:1.41 tendiendo a la horizontalidad.

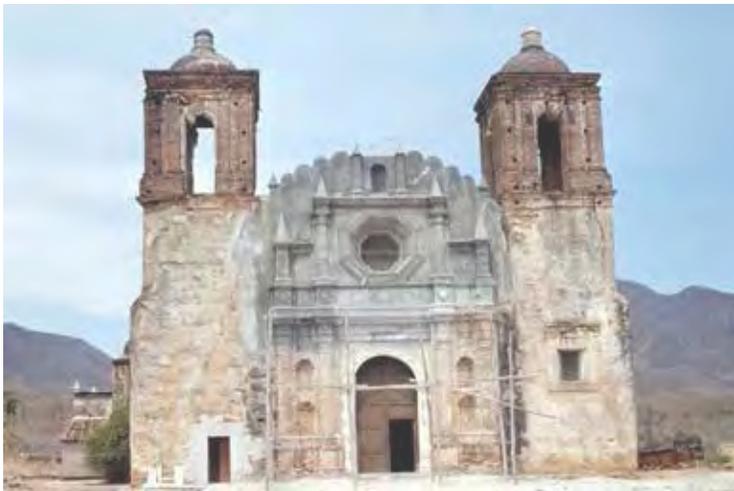
Fig.109 Fachada del Templo de San Pedro Huamelula, aunque la foto no tiene la fecha de toma, es muy evidente que tiene mucho tiempo, pero de las cosas que más se notan aparte del deterioro, es que no hay construcciones al rededor y los árboles del atrio son recientes. También la barda atrial estana incompleta. Foto de Jaime Zárate Escamilla

Es difícil describir la complejidad del conjunto, lo que si se puede resaltar es la importancia y el respeto que se conserva por el espacio abierto que circunda a estos inmuebles. Aunque comparando la foto histórica con la actual, se nota que se ha construido alrededor de la iglesia y lo contiene este crecimiento es la barda atrial.

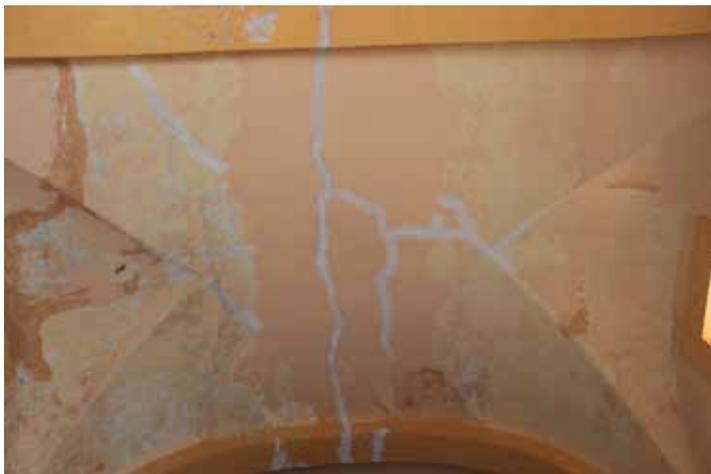
Fig. 114 Vista de bóveda de cañón corrido con lunetos sobre la nave principal. KFF, 2014

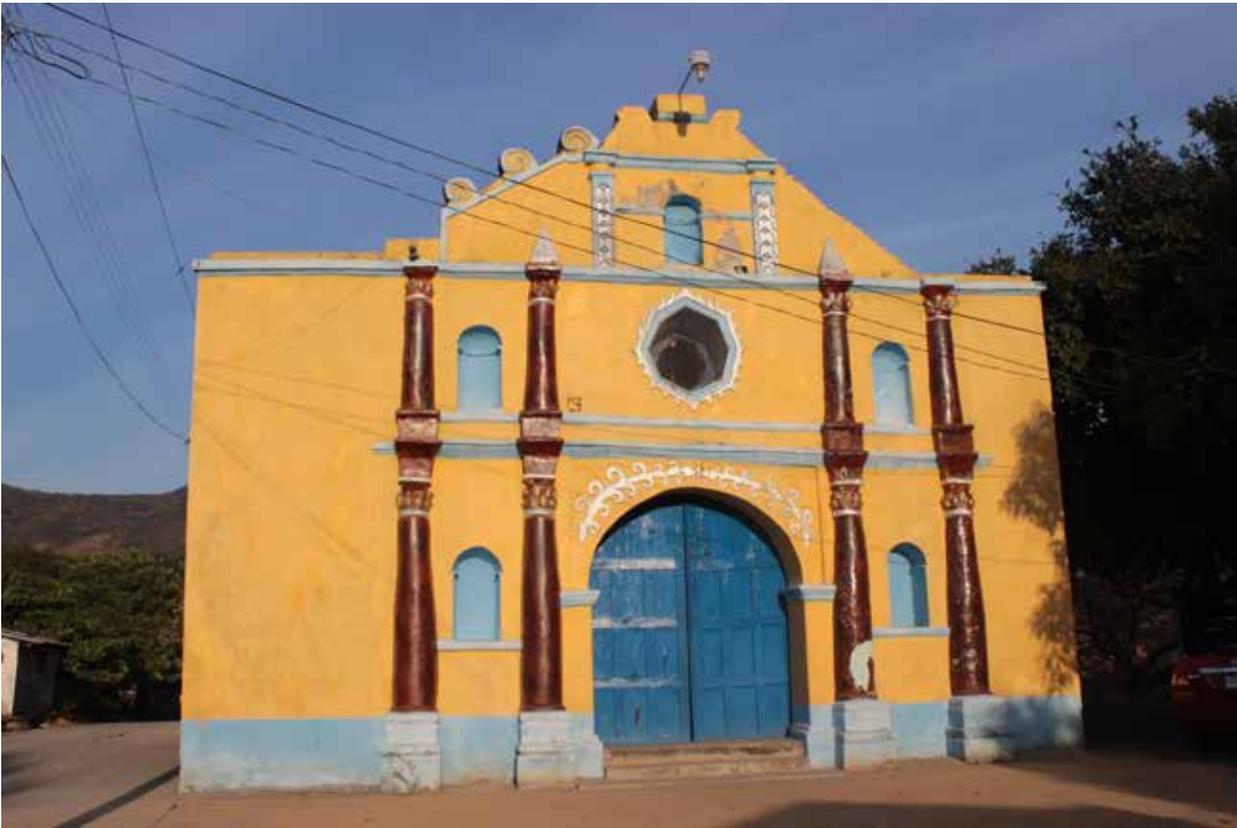
Fig. 115 Fachada de la Ermita en San Pedro Huamelula. KFF, 2014

La ermita es una iglesia que se encuentra cerca de la entrada al pueblo. La fachada tiene un acceso central con arco rebajado un oculo ochabado y fronton de remate. Compuesta por tres calles y dos cuerpos.

Los muros son de adobe y el frontispicio de piedra con aplanado de mortero con cal. La techumbre de teja apoyada sobre una vigería de madera.

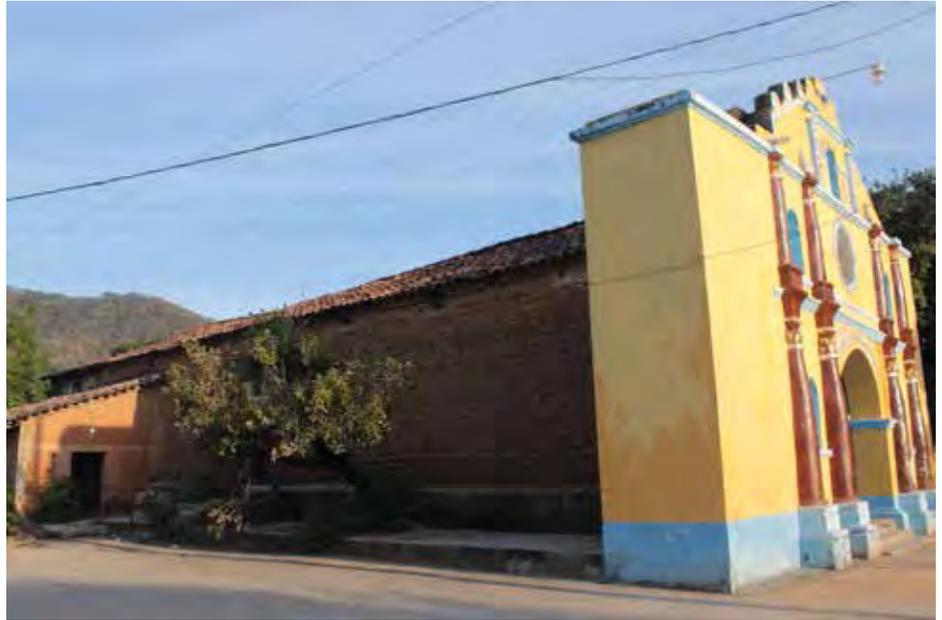
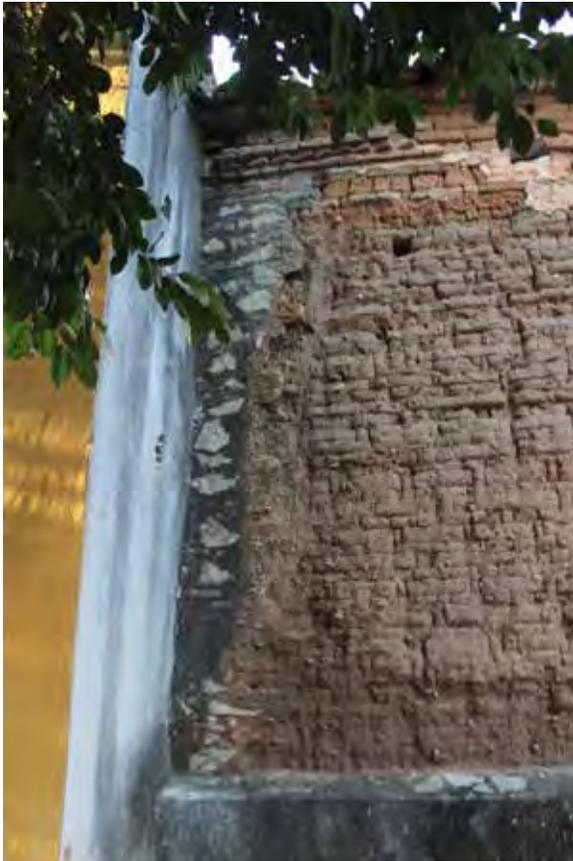
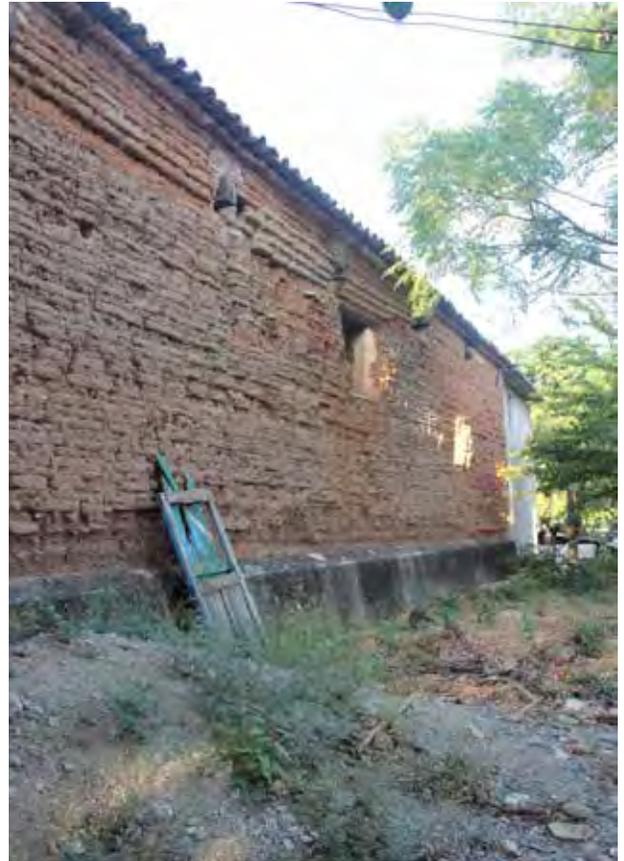
Fig. 117 Ermita en San Pedro Huamelula, donde se ve e sistema constructivo con adobe y cubierta con teja. KFF, 2014

Fig. 117 Ermita en San Pedro Huamelula, donde se ve e sistema constructivo con adobe y cubierta con teja. KFF, 2014 187

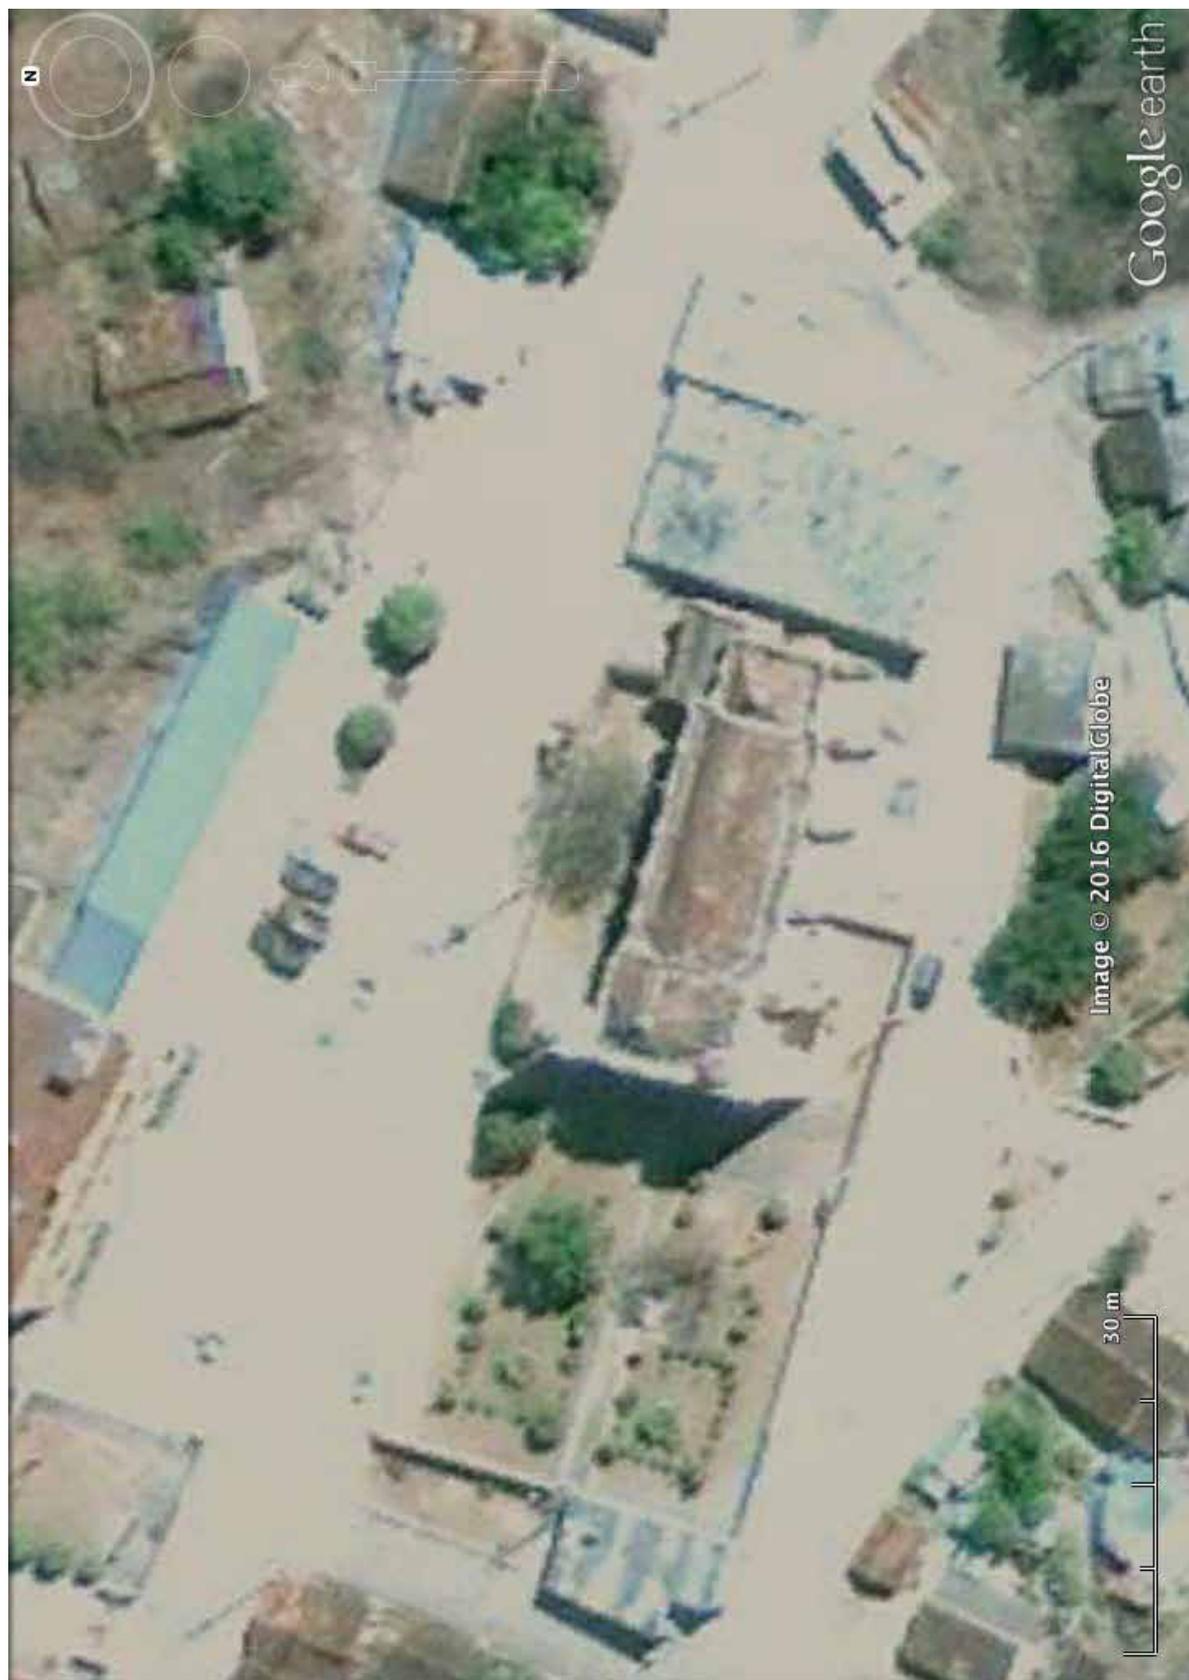
Fig. 118 Planta y orientación del Templo en San Bartolo Yutepec. Fuente Google Earth, 2014

Fig. 118 Planta y orientación del Templo en San Bartolo Yautepec. Fuente Google Earth, 2014 188

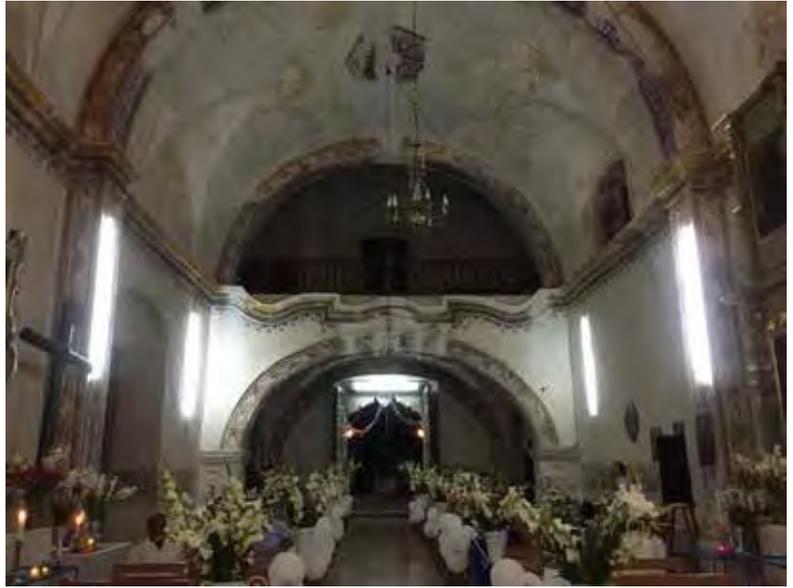
Fig. 120 Vista del coro y sotocoro. En la foto se ve una bóveda de cañón corrido con lunetos y arcos formeros. KFF, 2014

Fig. 120 Vista del coro y sotocoro. En la foto se ve una bóveda de cañón corrido con lunetos y arcos formeros. KFF, 2014 190
