VISIÓN INTEGRAL PARA EL PROYECTO DE CONSERVACIÓN: ASUNCIÓN TLACOLULITA, YAUTEPEC, OAXACA

TESIS QUE PARA OPTAR POR EL GRADO DE MAESTRA EN ARQUITECTURA

ARQ. KARINA FLORES FLORES

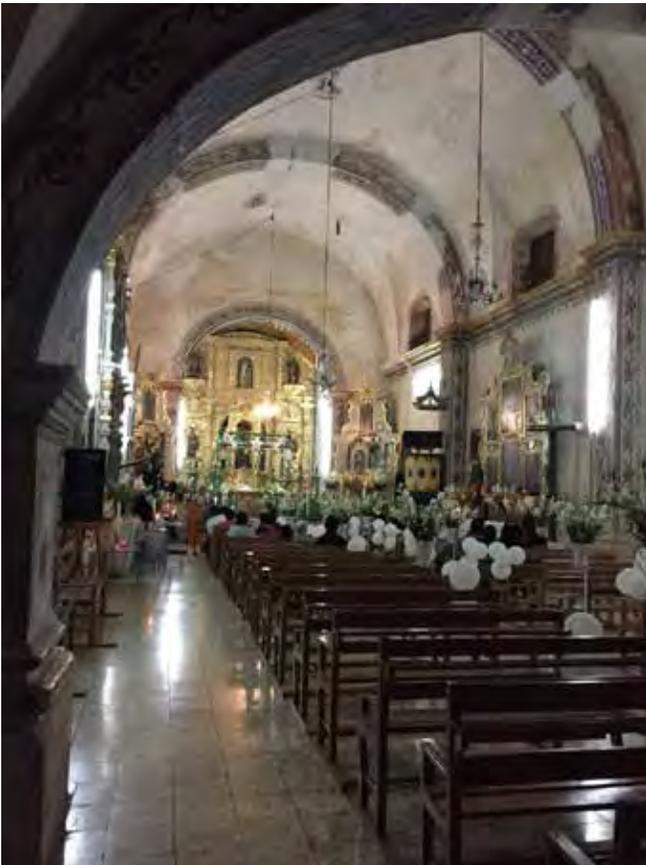
Fig. 121 Bóveda de cañón corrido con lunetos y arcos formeros. KFF, 2014

Fig. 121 Bóveda de cañón corrido con lunetos y arcos formeros. KFF, 2014 190
