JARDÍN DE INVESTIGACIÓN Y AVISTAMIENTO DE COLIBRÍES PARA LA UNIDAD DE POSGRADO.

EL MANEJO DEL HÁBITAT COMO ECOTONO PARA LA CONSERVACIÓN Y RESTAURACIÓN DEL BORDE DE CONTACTO CON LA RESERVA DEL PEDREGAL.

Tesis para obtener el título de Arquitecto Paisajista

Jardín de Investigación y Avistamiento de Colibríes
para la Unidad de Posgrado, UNAM

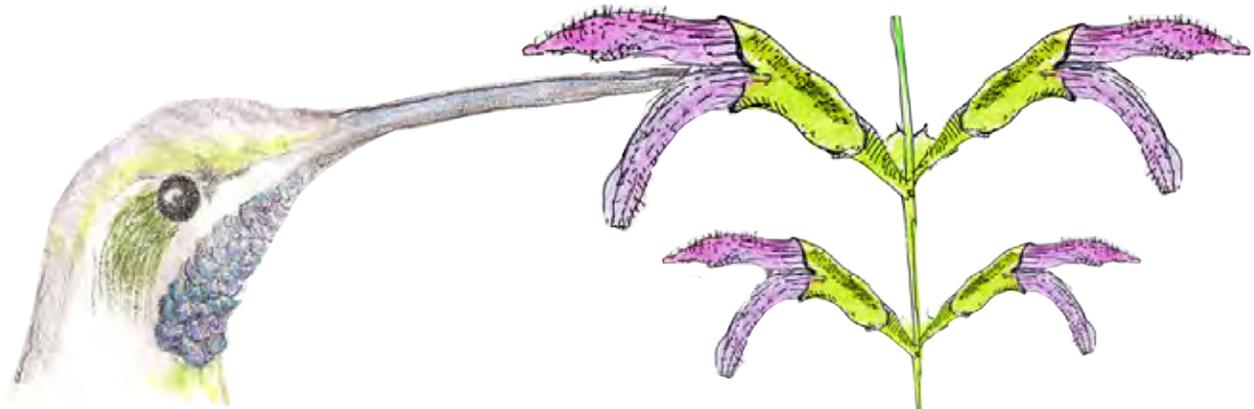
Mutualismo entre colibríes y flores de corolas tubulares

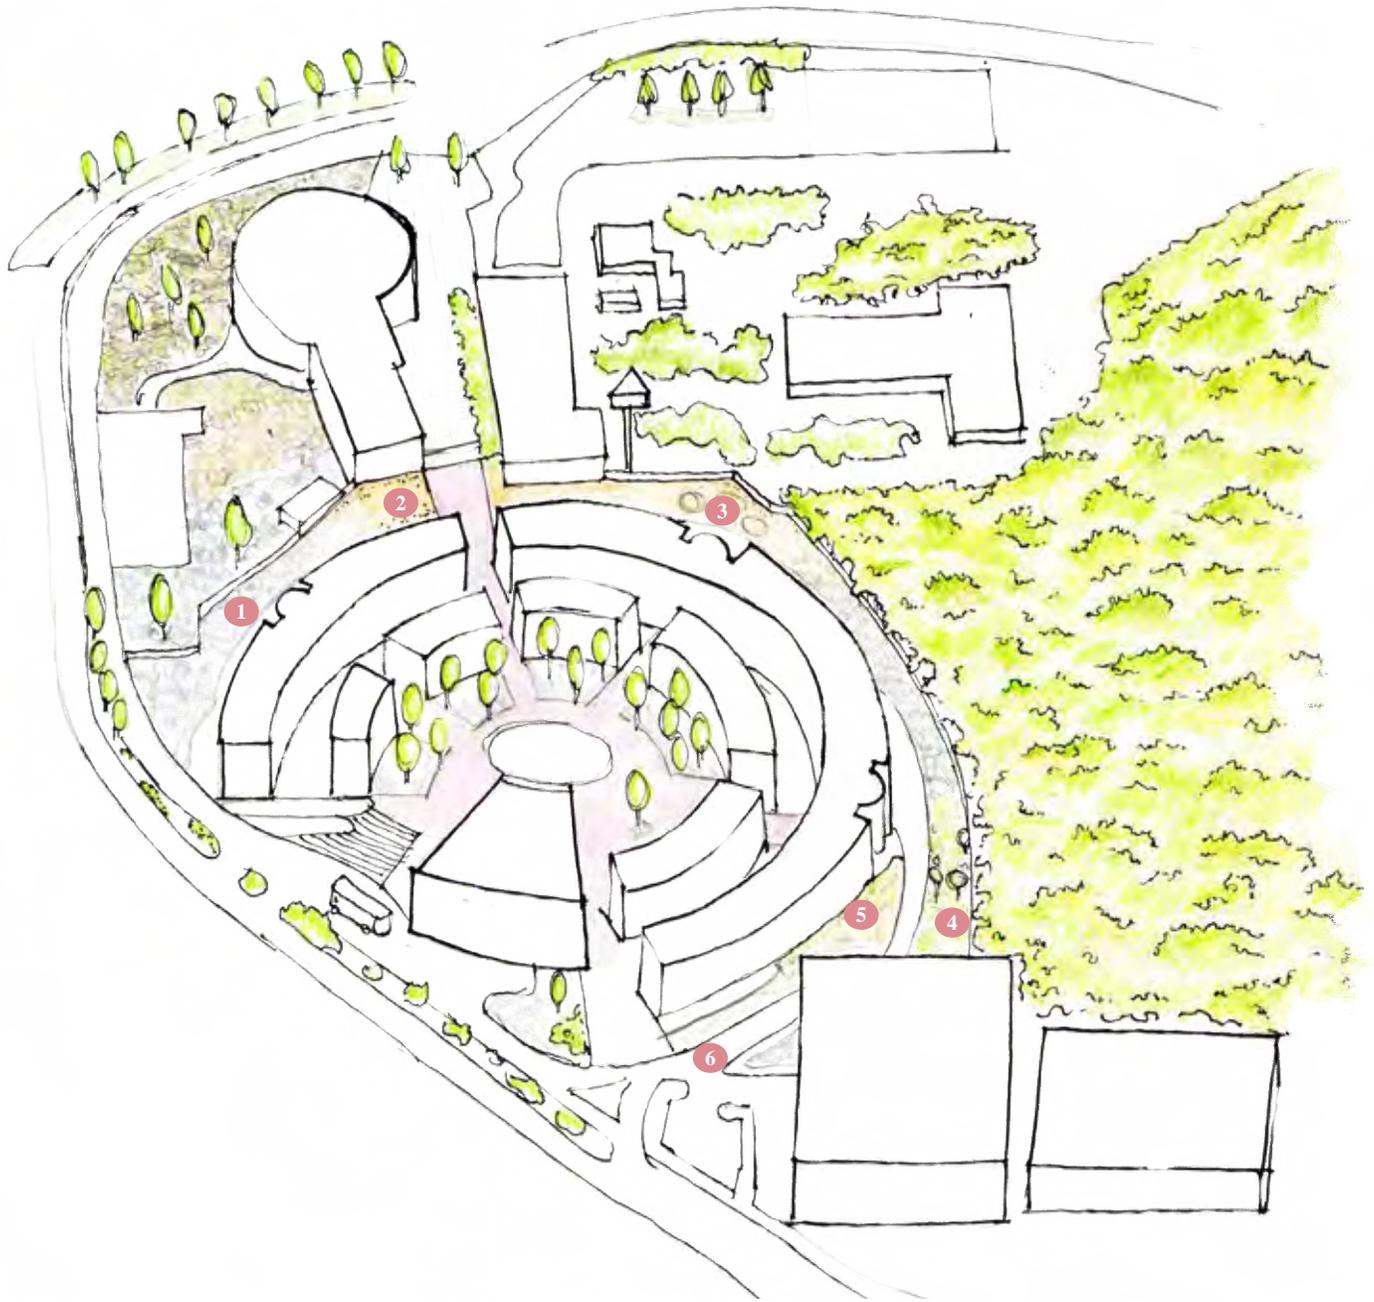
Vista aérea del Conjunto y ubicación de fotografías. Unidad de Posgrado.

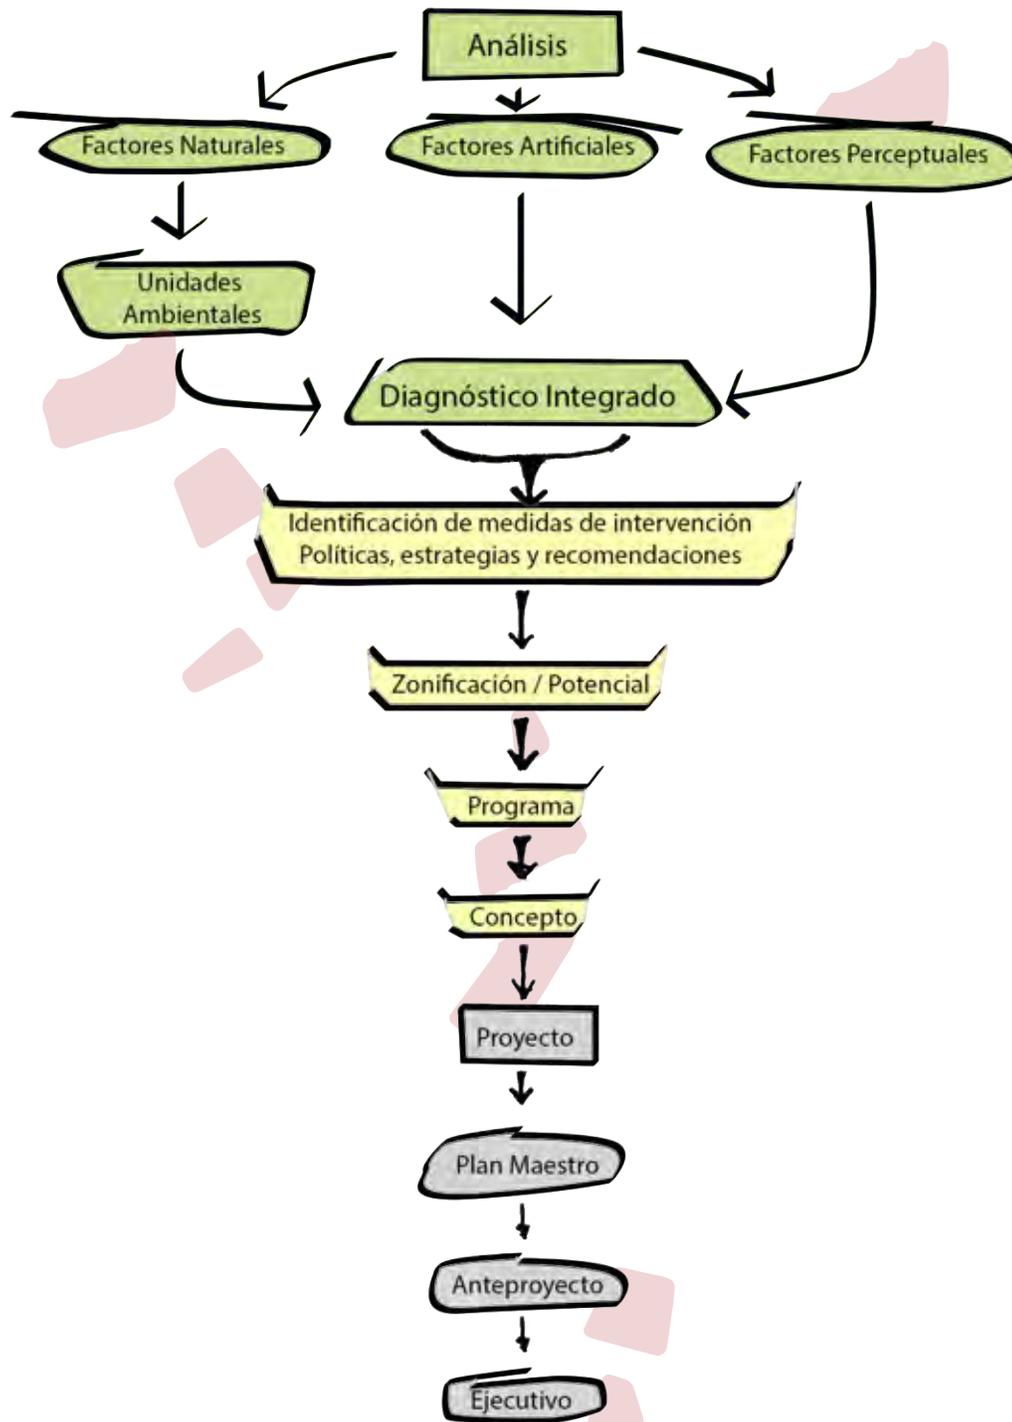
Diagrama realizado a partir de la metodología de análisis planteada por la Dra. Rocío López de Juambelz y Mtro. Alejandro Cabeza Pérez.²⁶

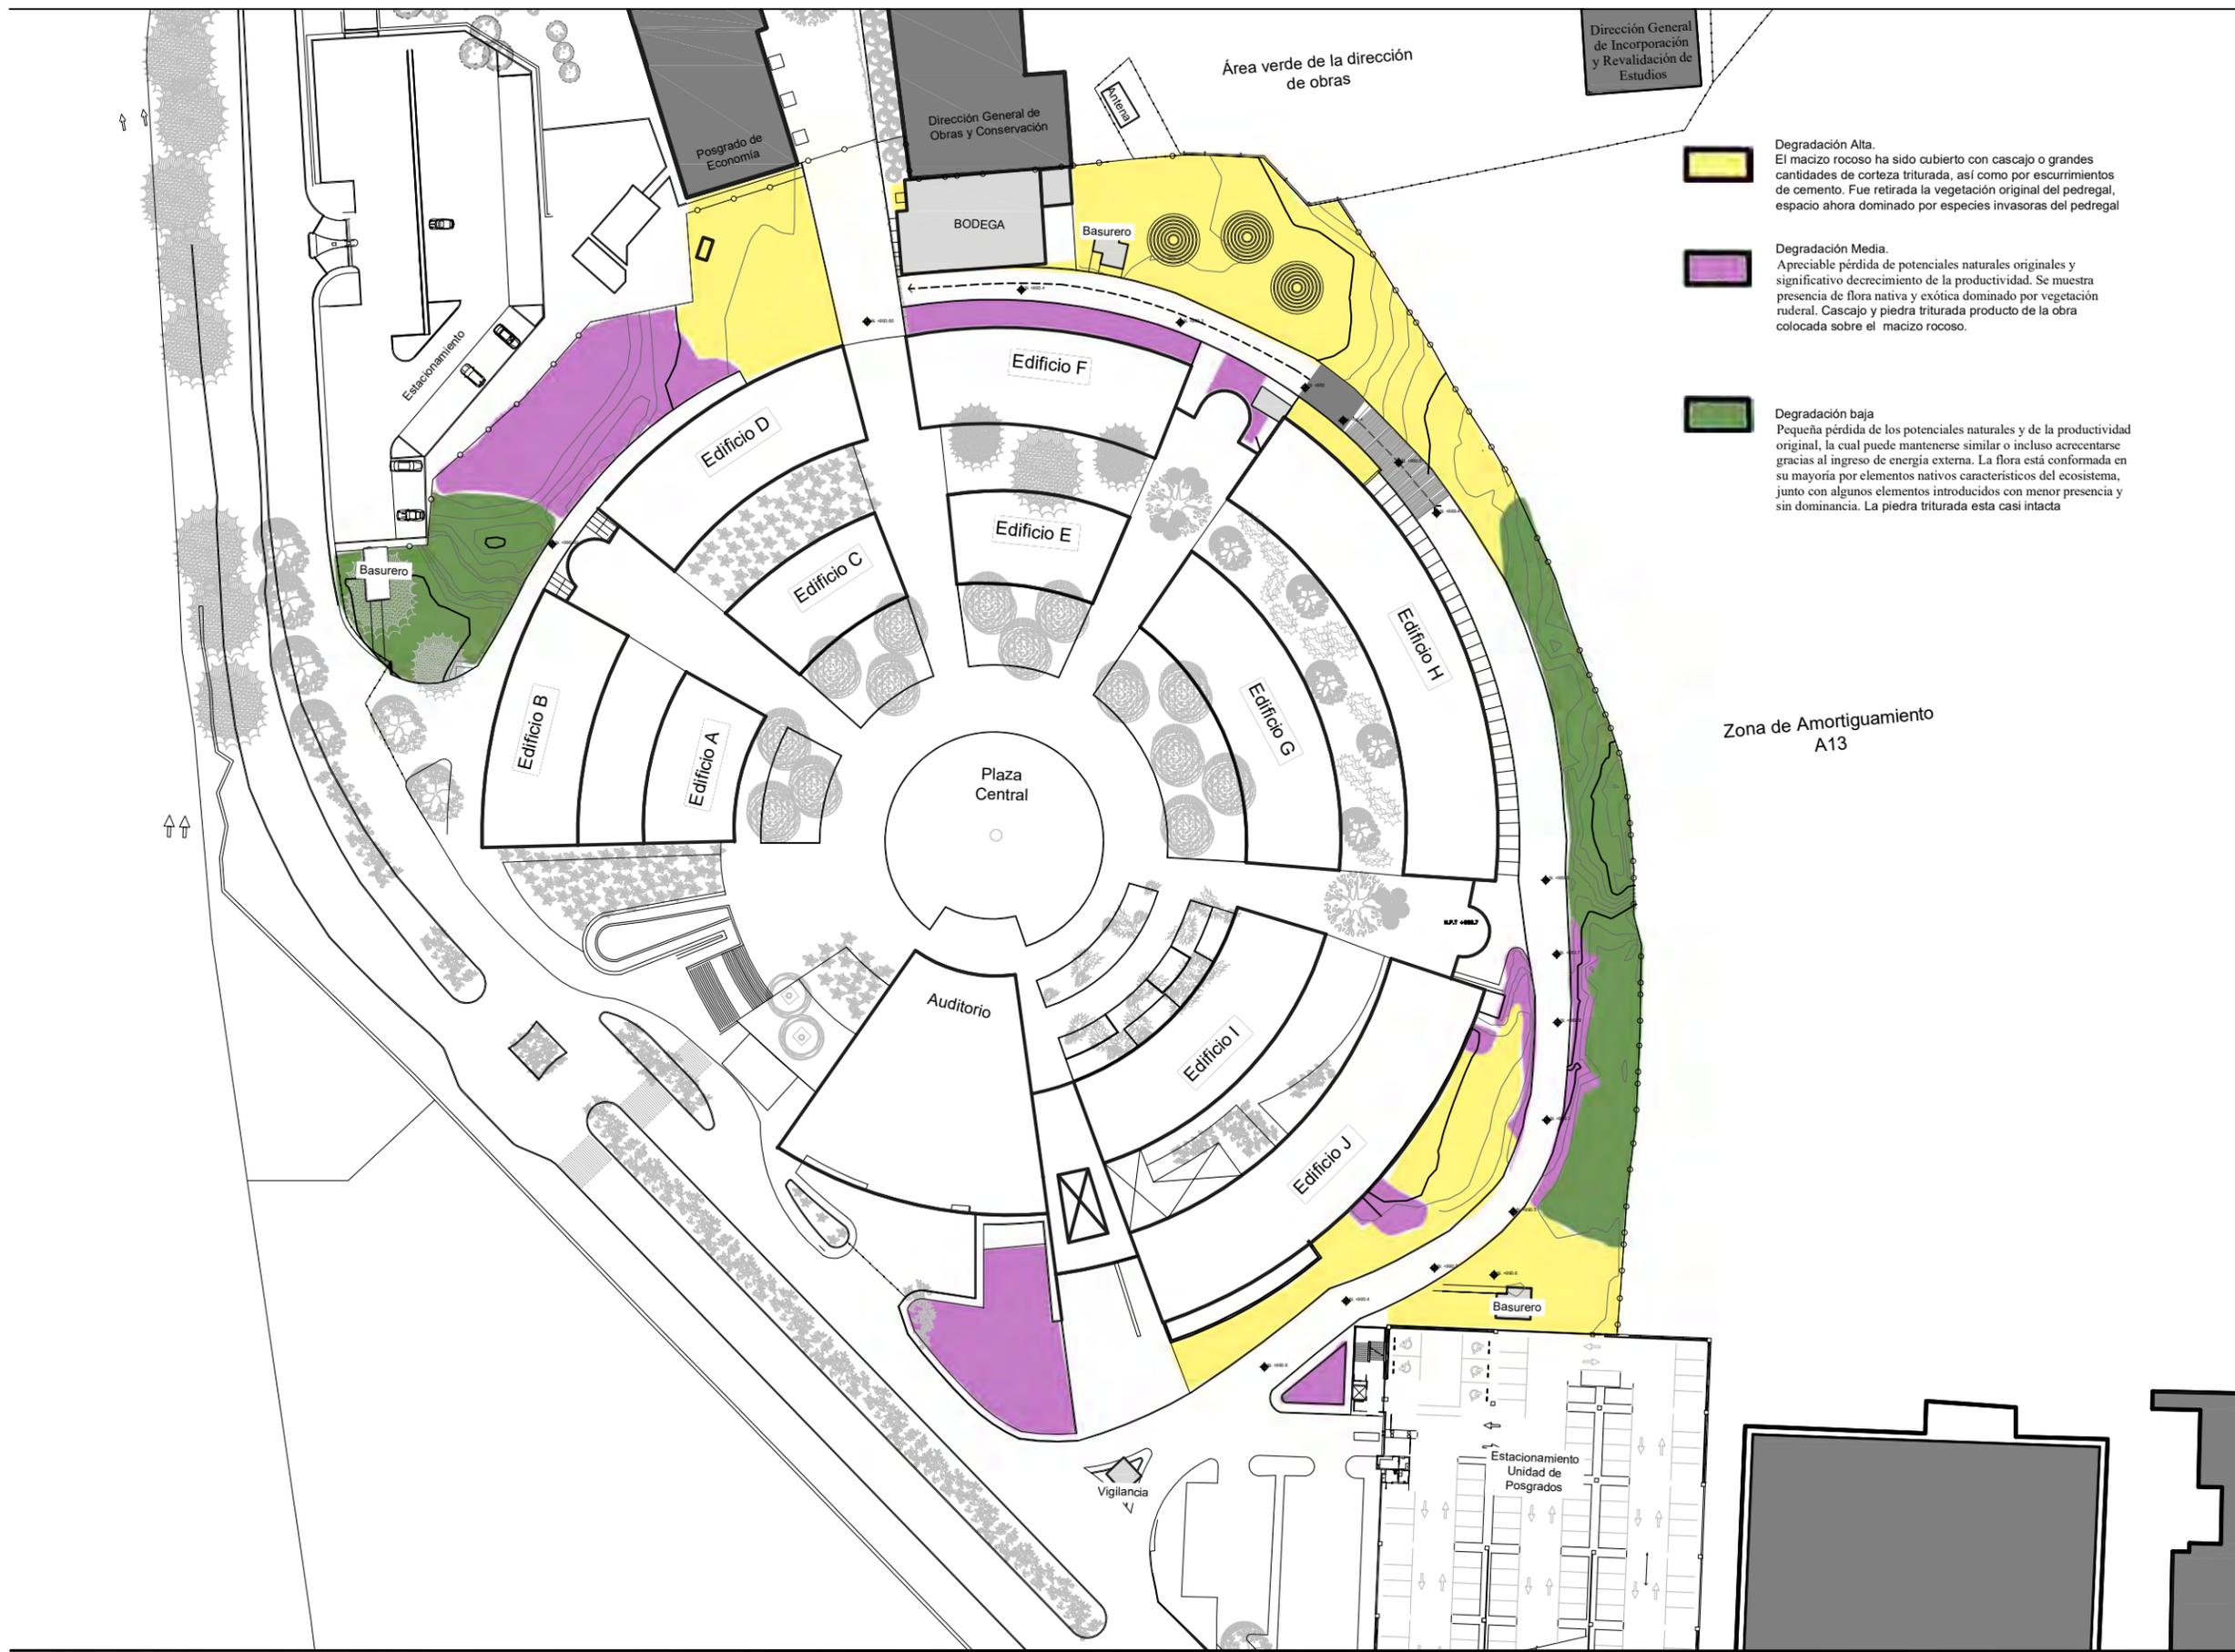
Escala: 1:100
Escala Gráfica: m
Clave: **A-ND**

- Degradación Alta.
El macizo rocoso ha sido cubierto con cascajo o grandes cantidades de corteza triturada, así como por escurrimientos de cemento. Fue retirada la vegetación original del pedregal, espacio ahora dominado por especies invasoras del pedregal.

5.3.9 PERTURBACIÓN Y DEGRADACIÓN (Ver Plano A-ND)

Fecha: 21/04/2016
Plano: Análisis Niveles de Degradación

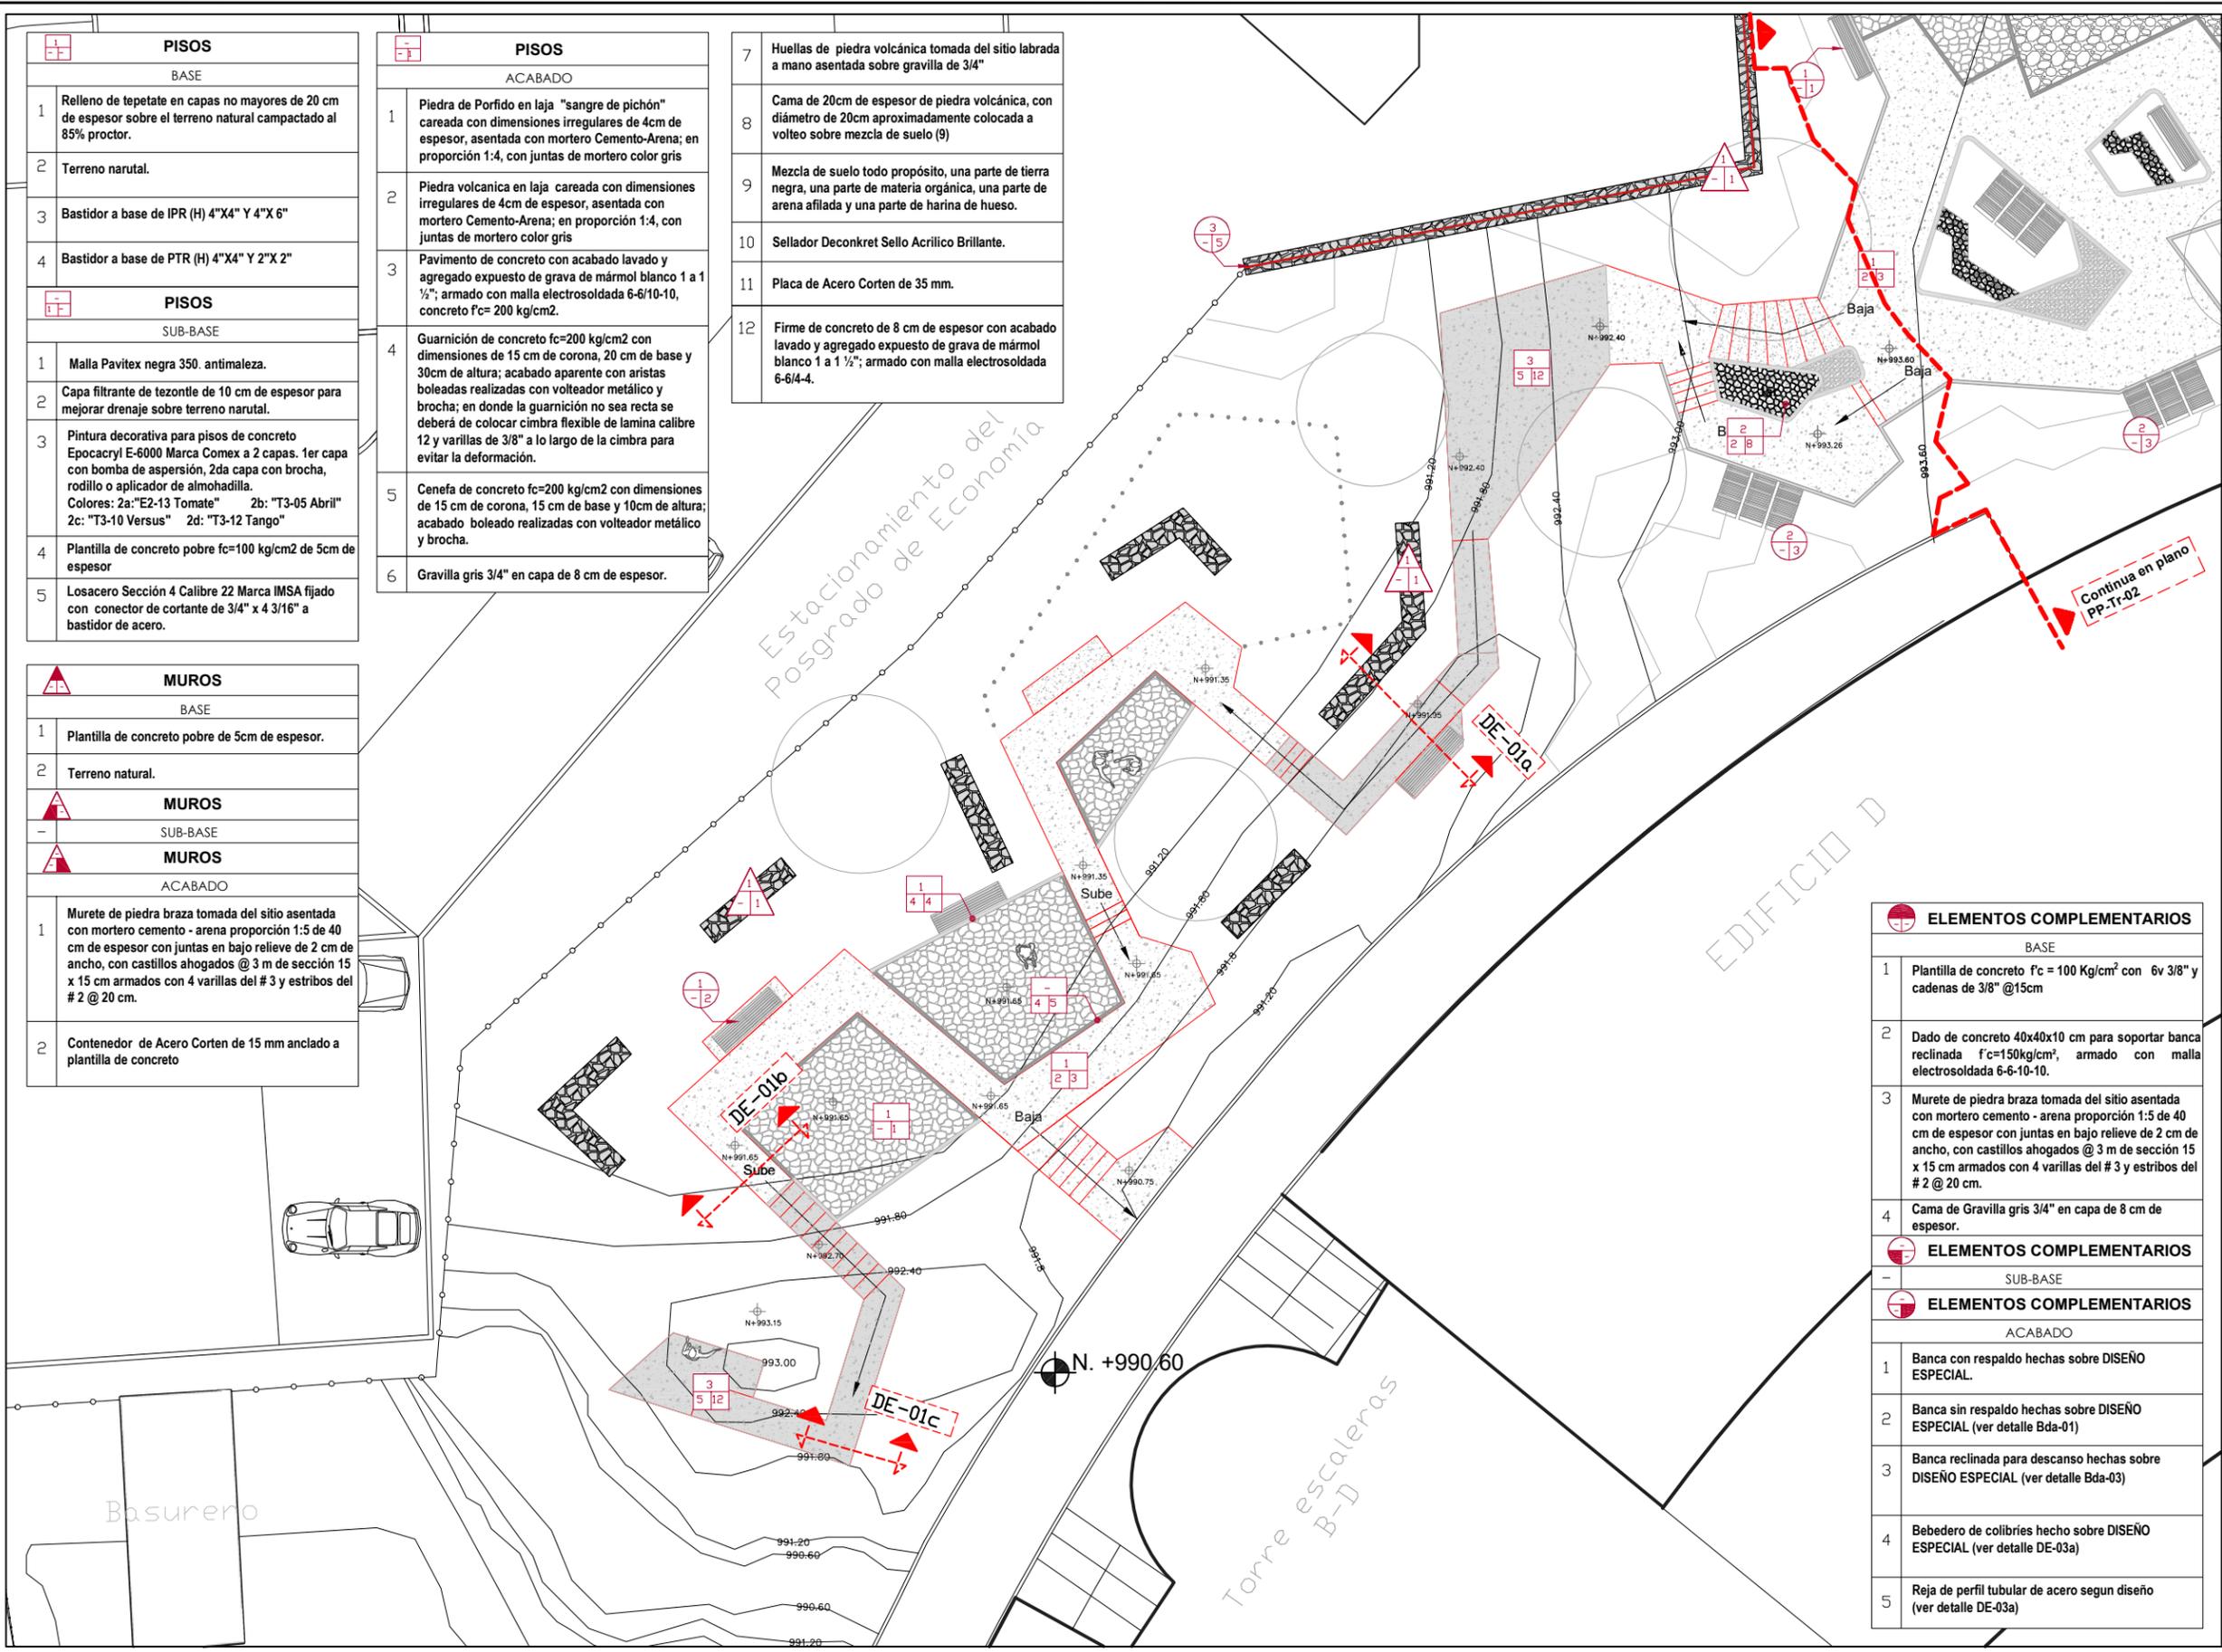
PISOS	
BASE	
1	Relleno de tepetate en capas no mayores de 20 cm de espesor sobre el terreno natural compactado al 85% proctor.
2	Terreno natural.
3	Bastidor a base de IPR (H) 4"X4" Y 4"X6"
4	Bastidor a base de PTR (H) 4"X4" Y 2"X2"
PISOS	
SUB-BASE	
1	Malla Pavitex negra 350. antimaleza.
2	Capa filtrante de tezontle de 10 cm de espesor para mejorar drenaje sobre terreno natural.
3	Pintura decorativa para pisos de concreto Epocacryl E-6000 Marca Comex a 2 capas. 1er capa con bomba de aspersión, 2da capa con brocha, rodillo o aplicador de almohadilla. Colores: 2a: "E2-13 Tomate" 2b: "T3-05 Abril" 2c: "T3-10 Versus" 2d: "T3-12 Tango"
4	Plantilla de concreto pobre f _c =100 kg/cm ² de 5cm de espesor
5	Losacero Sección 4 Calibre 22 Marca IMSA fijado con conector de cortante de 3/4" x 4 3/16" a bastidor de acero.

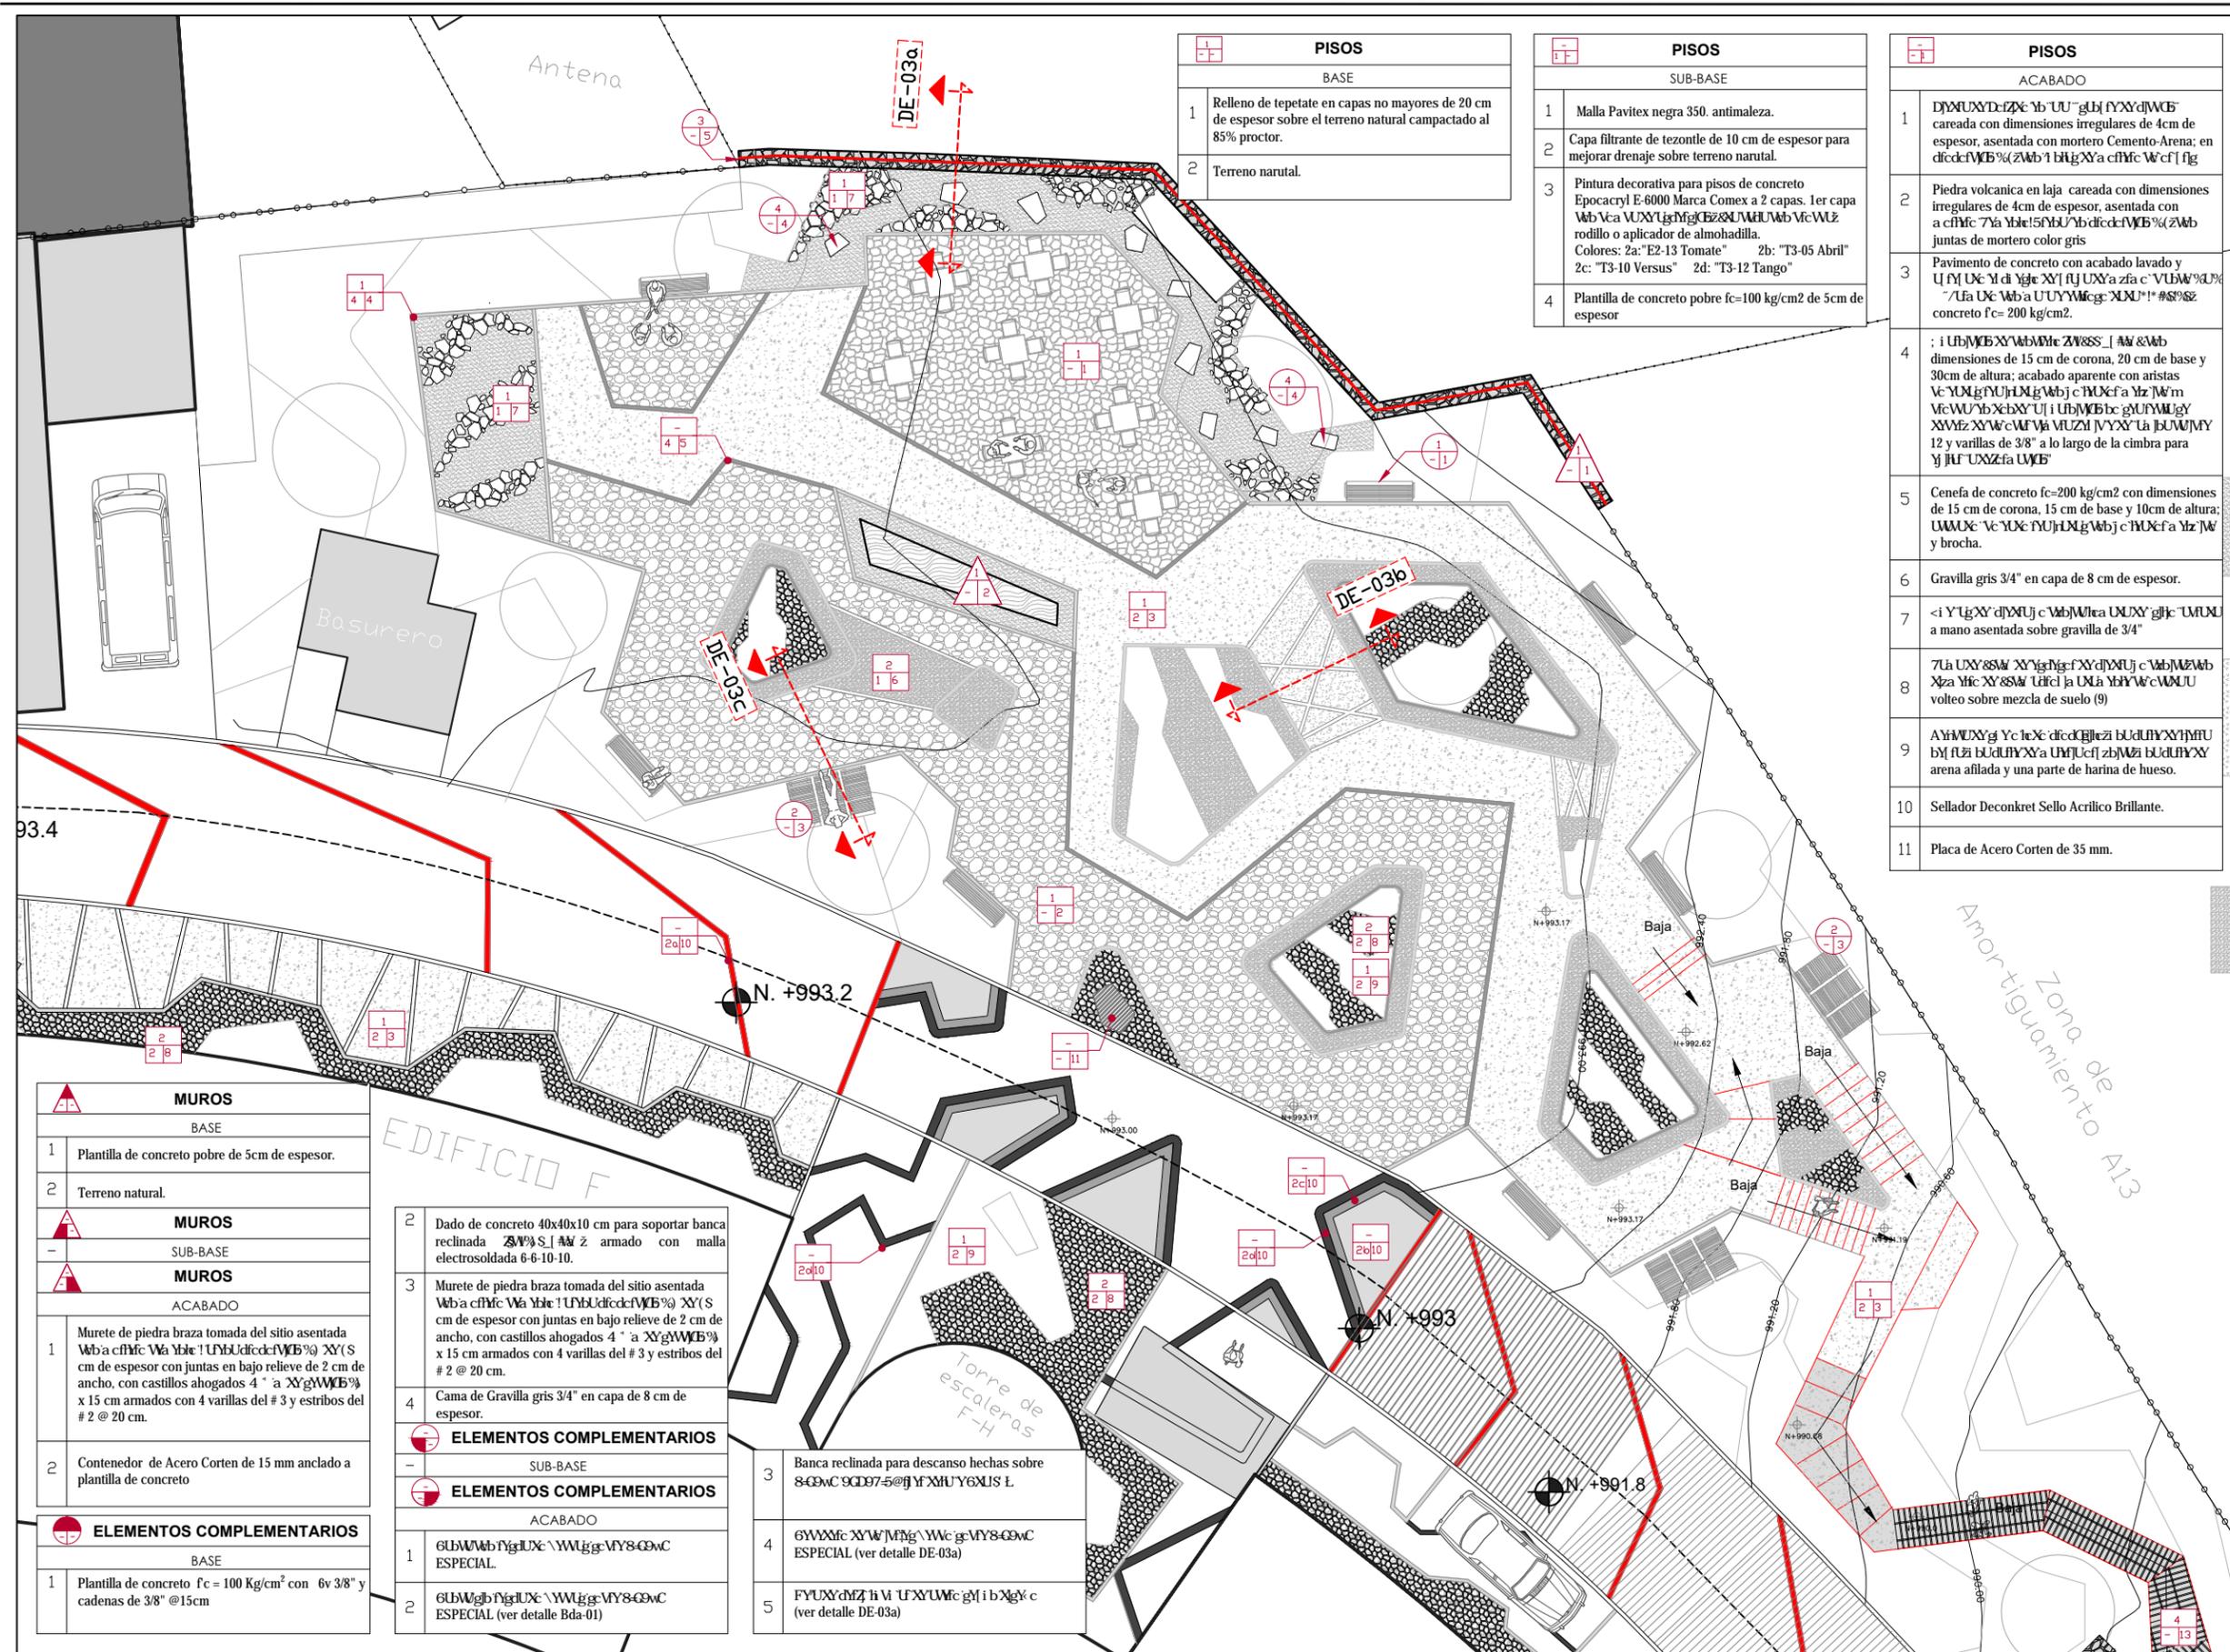
PISOS	
BASE	
1	Relleno de tepetate en capas no mayores de 20 cm de espesor sobre el terreno natural compactado al 85% proctor.
2	Terreno natural.

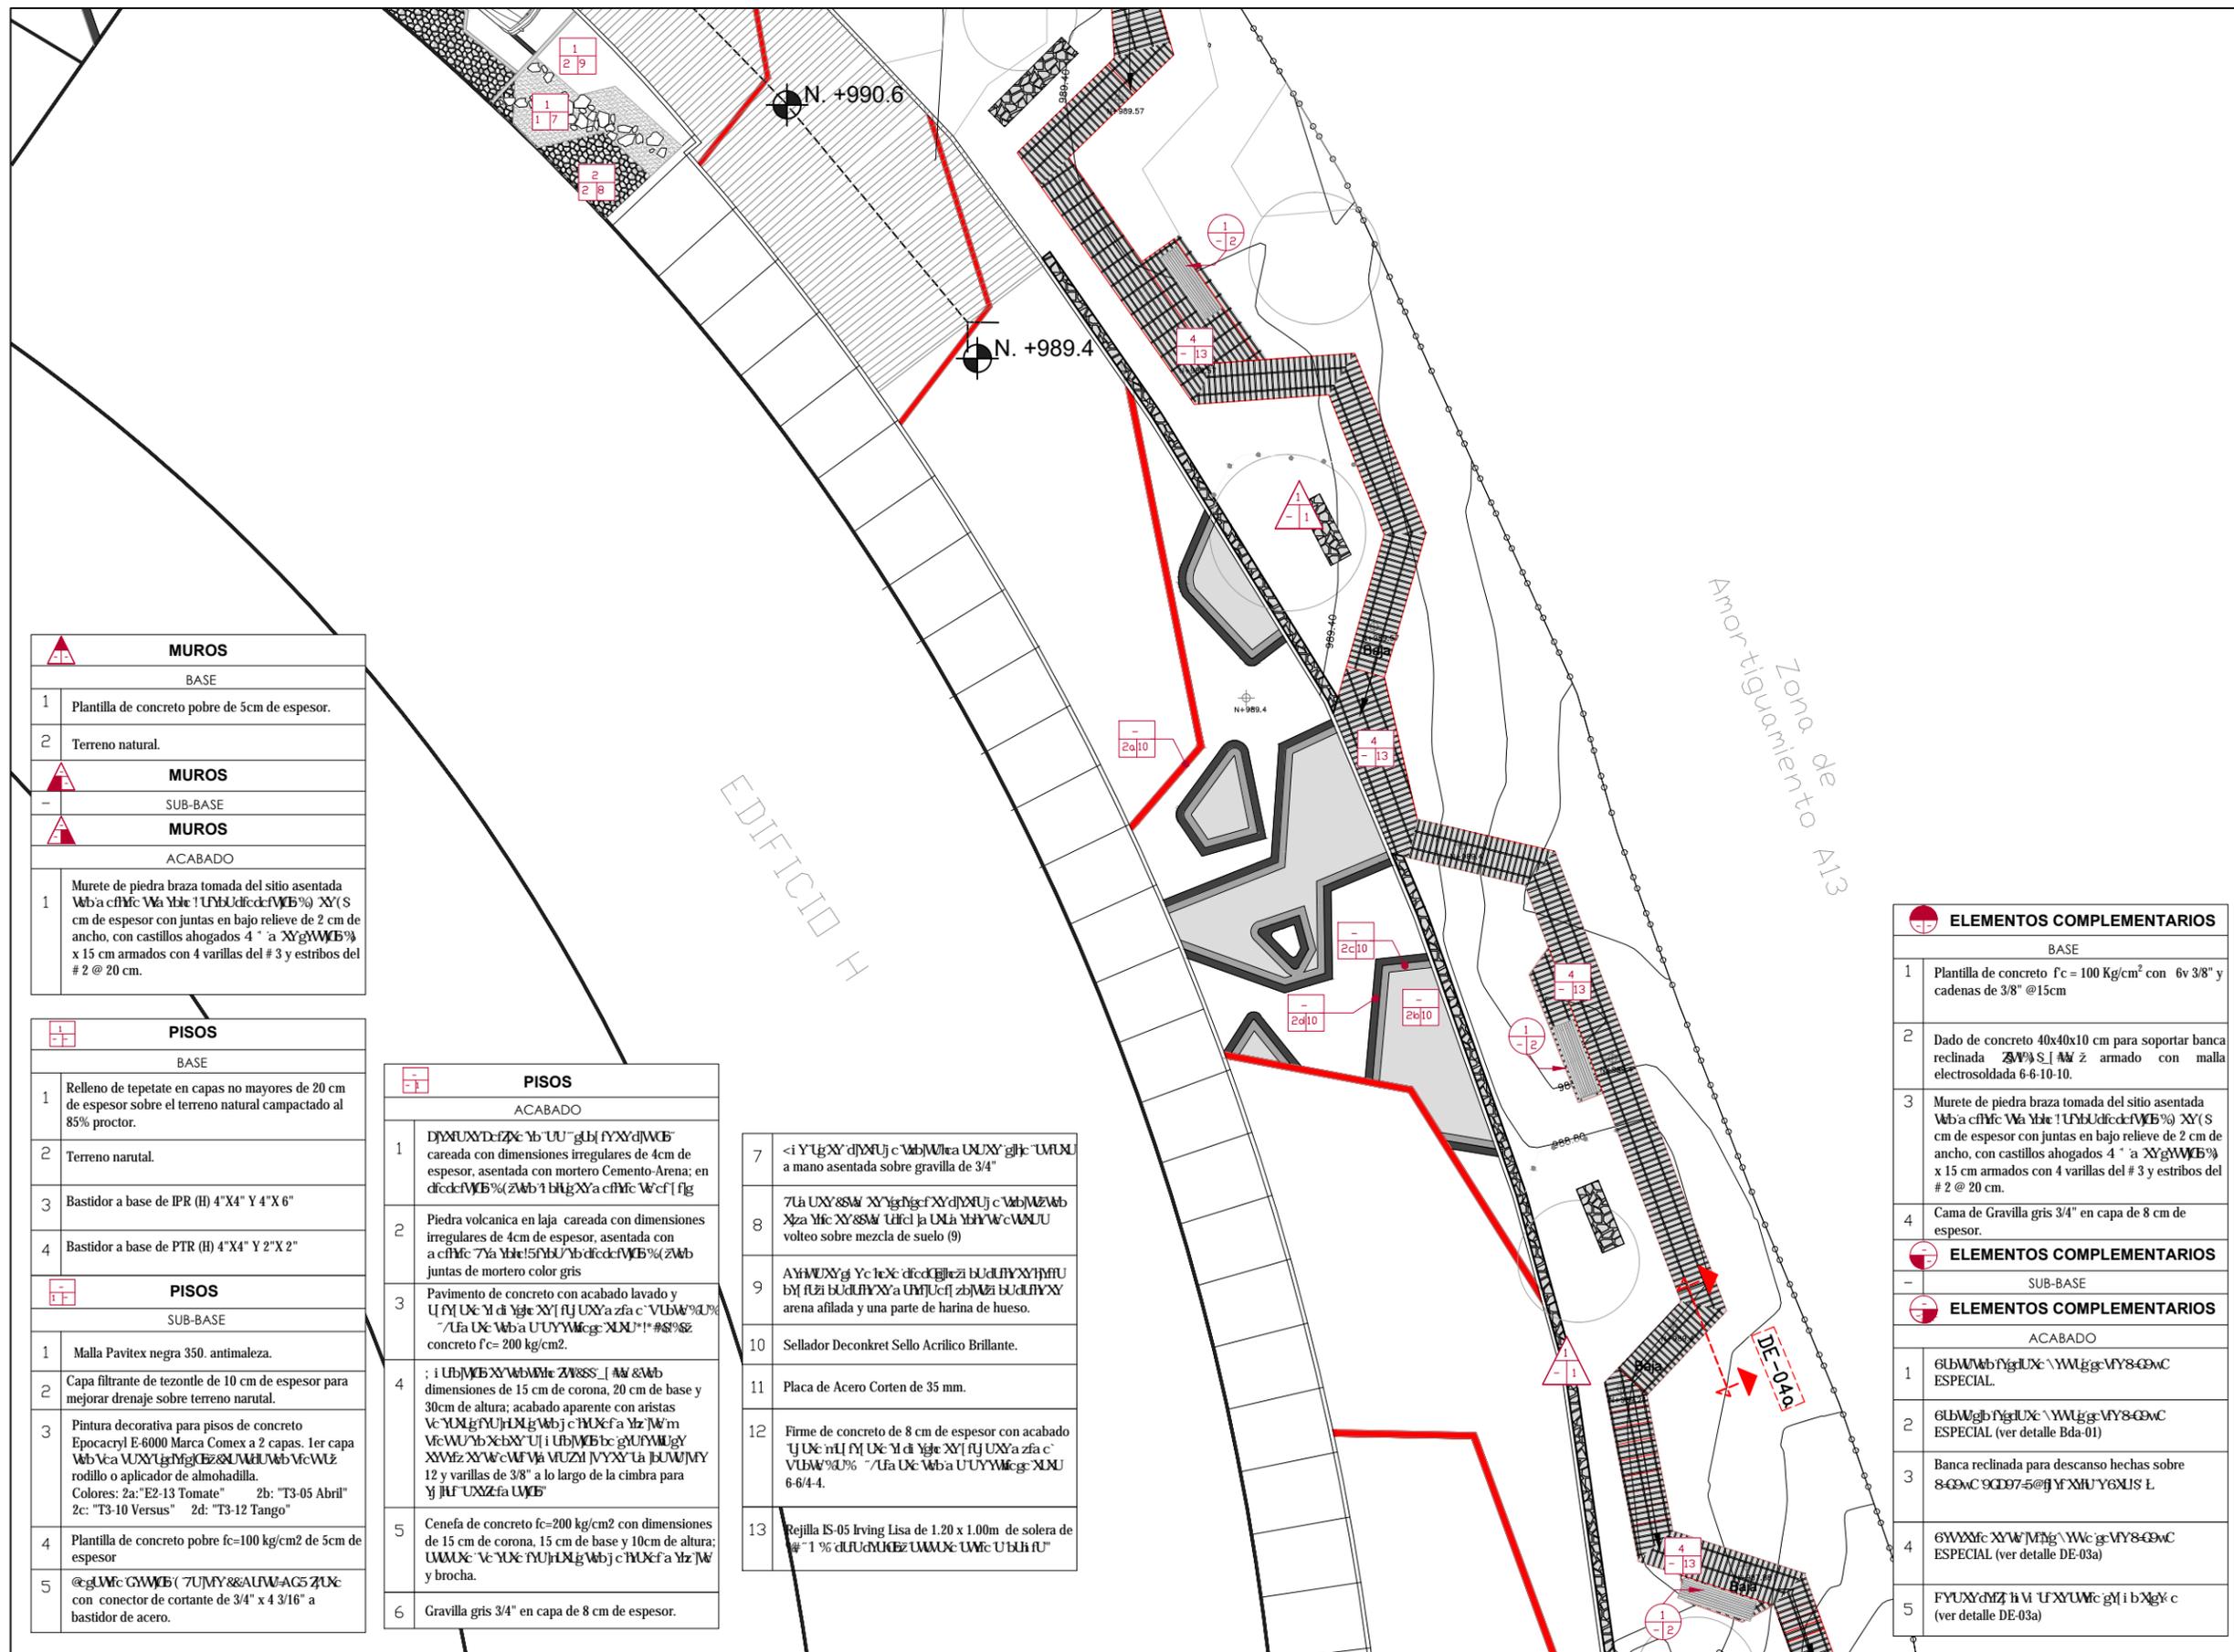
MUROS	
BASE	
1	Plantilla de concreto pobre de 5cm de espesor.
2	Terreno natural.
SUB-BASE	
ACABADO	
1	Murete de piedra braza tomada del sitio asentada a 15 cm de espesor con juntas en bajo relieve de 2 cm de ancho, con castillos ahogados 4" x 15 cm armados con 4 varillas del # 3 y estribos del # 2 @ 20 cm.

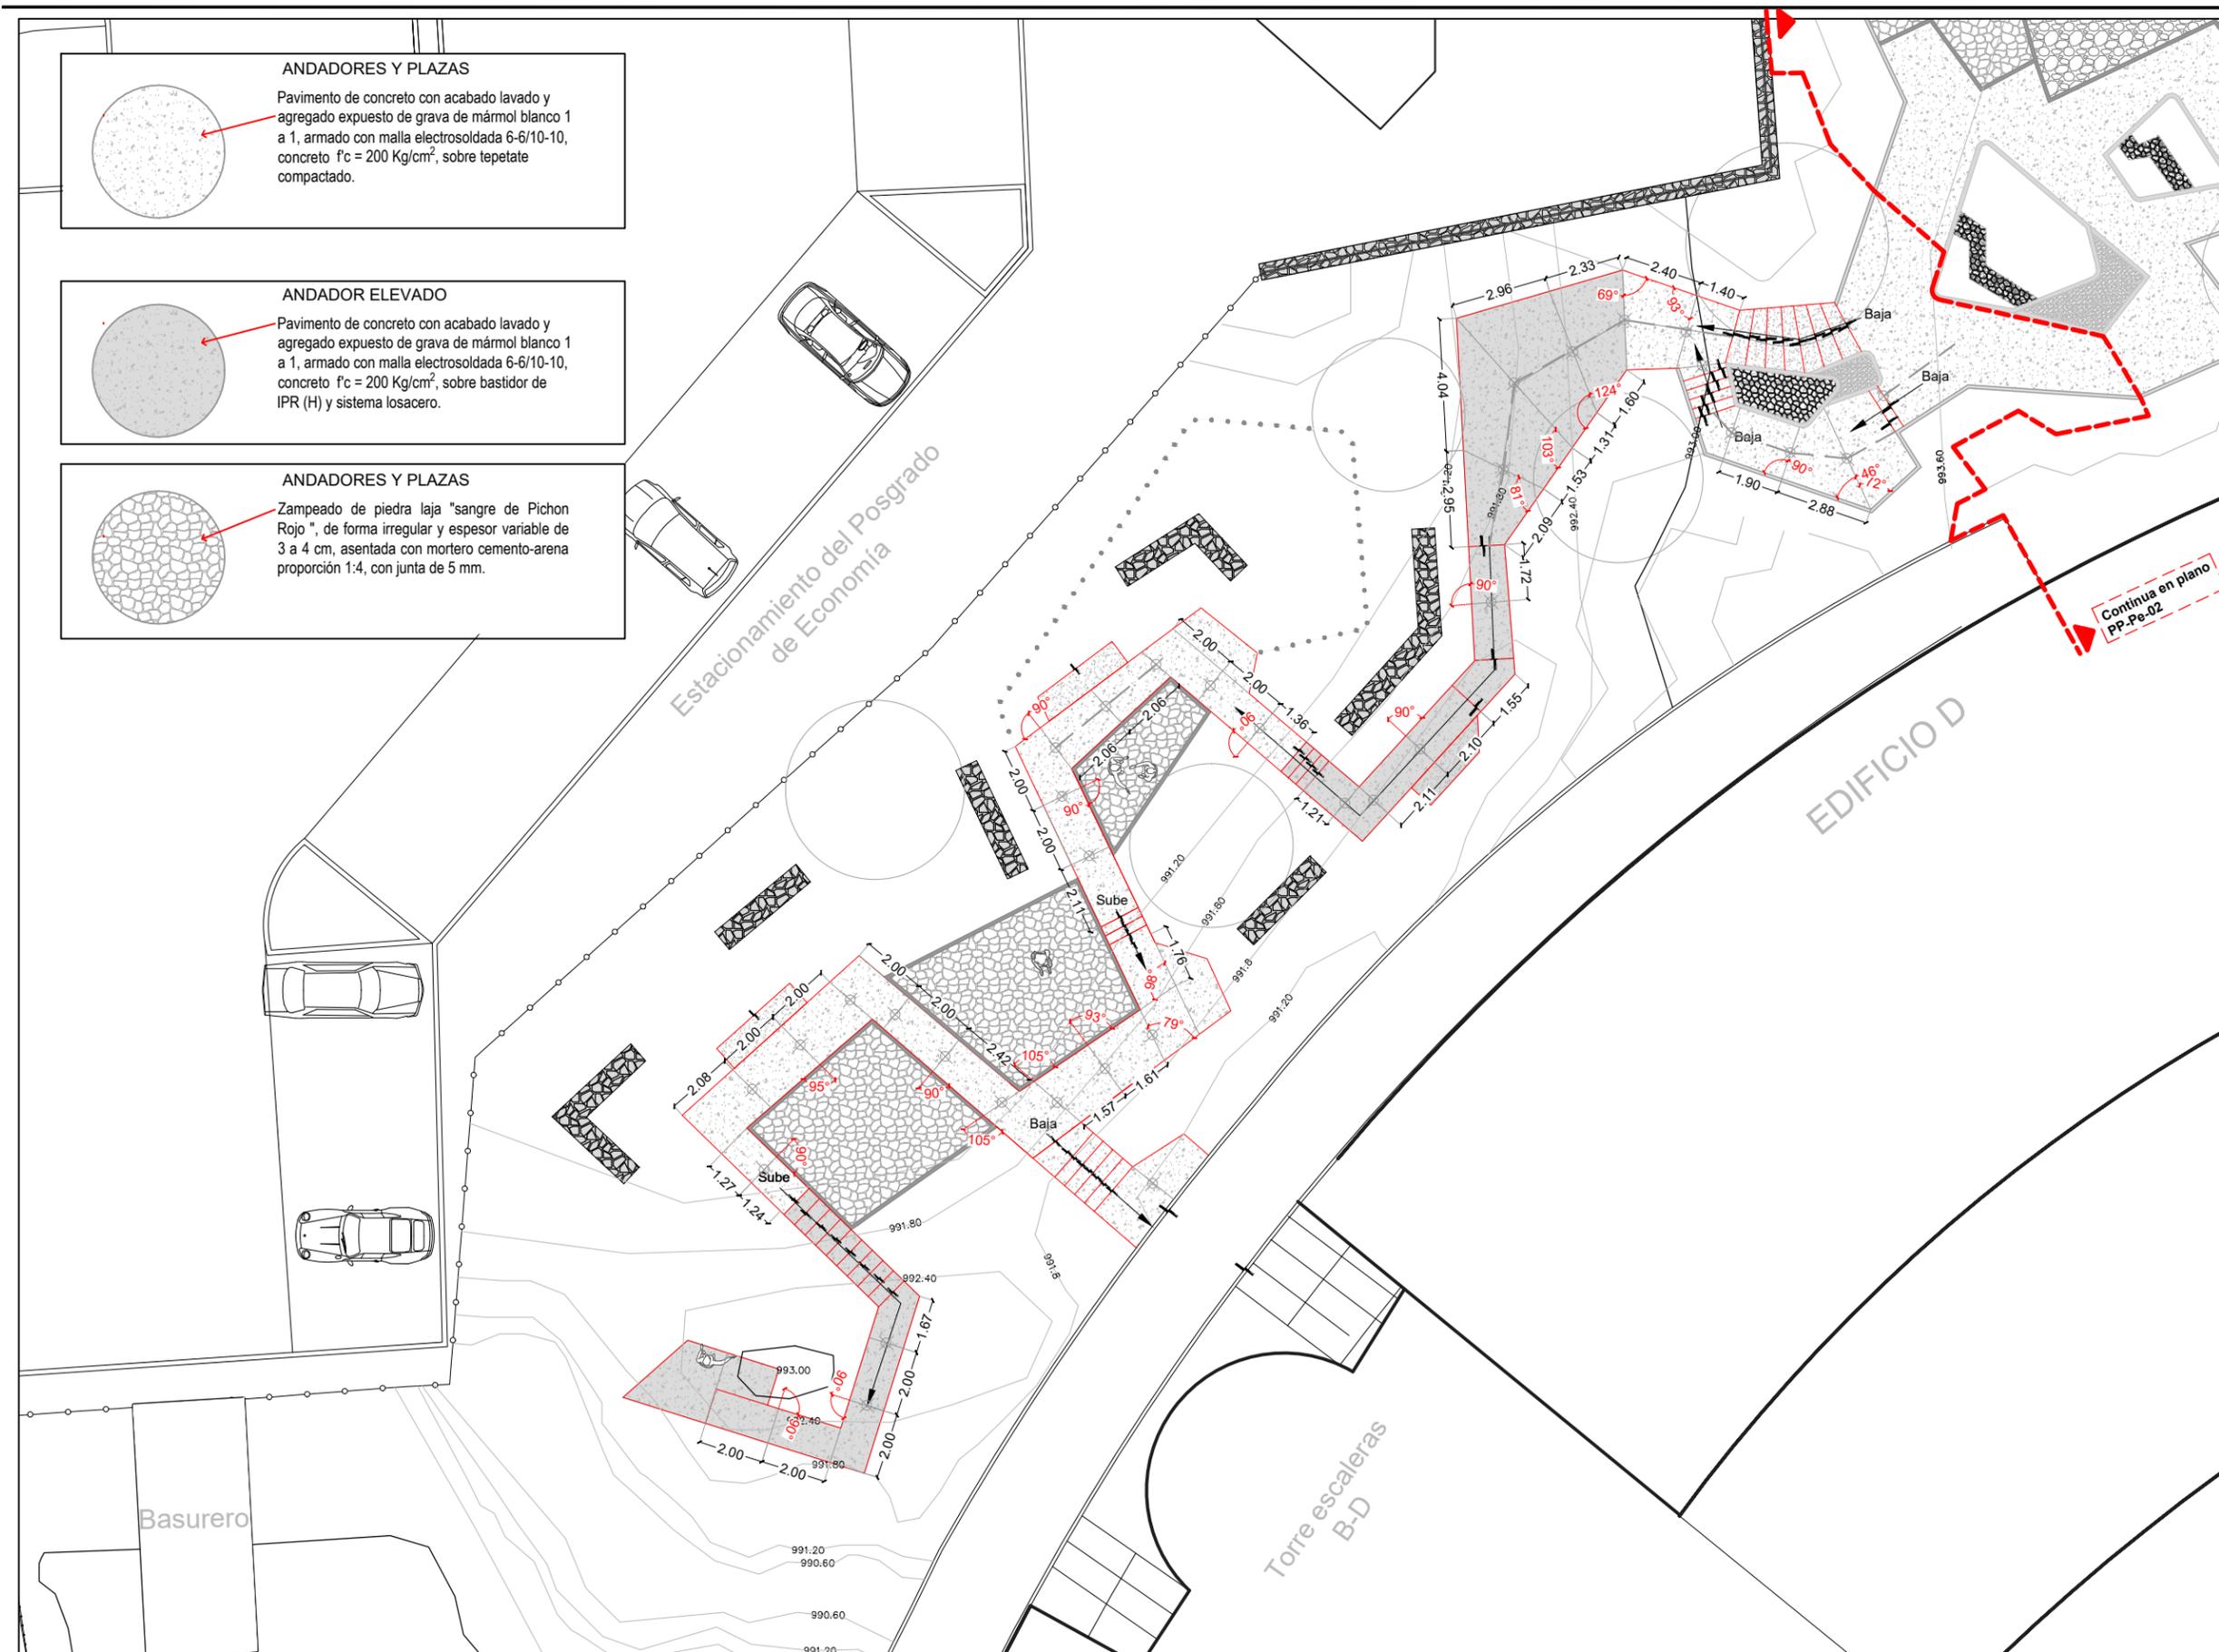
ANDADORES Y PLAZAS
 Pavimento de concreto con acabado lavado y agregado expuesto de grava de mármol blanco 1 a 1, armado con malla electrosoldada 6-6/10-10, concreto $f'c = 200 \text{ Kg/cm}^2$, sobre tepetate compactado.
