JARDÍN DE INVESTIGACIÓN Y AVISTAMIENTO DE COLIBRÍES PARA LA UNIDAD DE POSGRADO.

EL MANEJO DEL HÁBITAT COMO ECOTONO PARA LA CONSERVACIÓN Y RESTAURACIÓN DEL BORDE DE CONTACTO CON LA RESERVA DEL PEDREGAL.

Tesis para obtener el título de Arquitecto Paisajista

Jardín de Investigación y Avistamiento de Colibríes
para la Unidad de Posgrado, UNAM

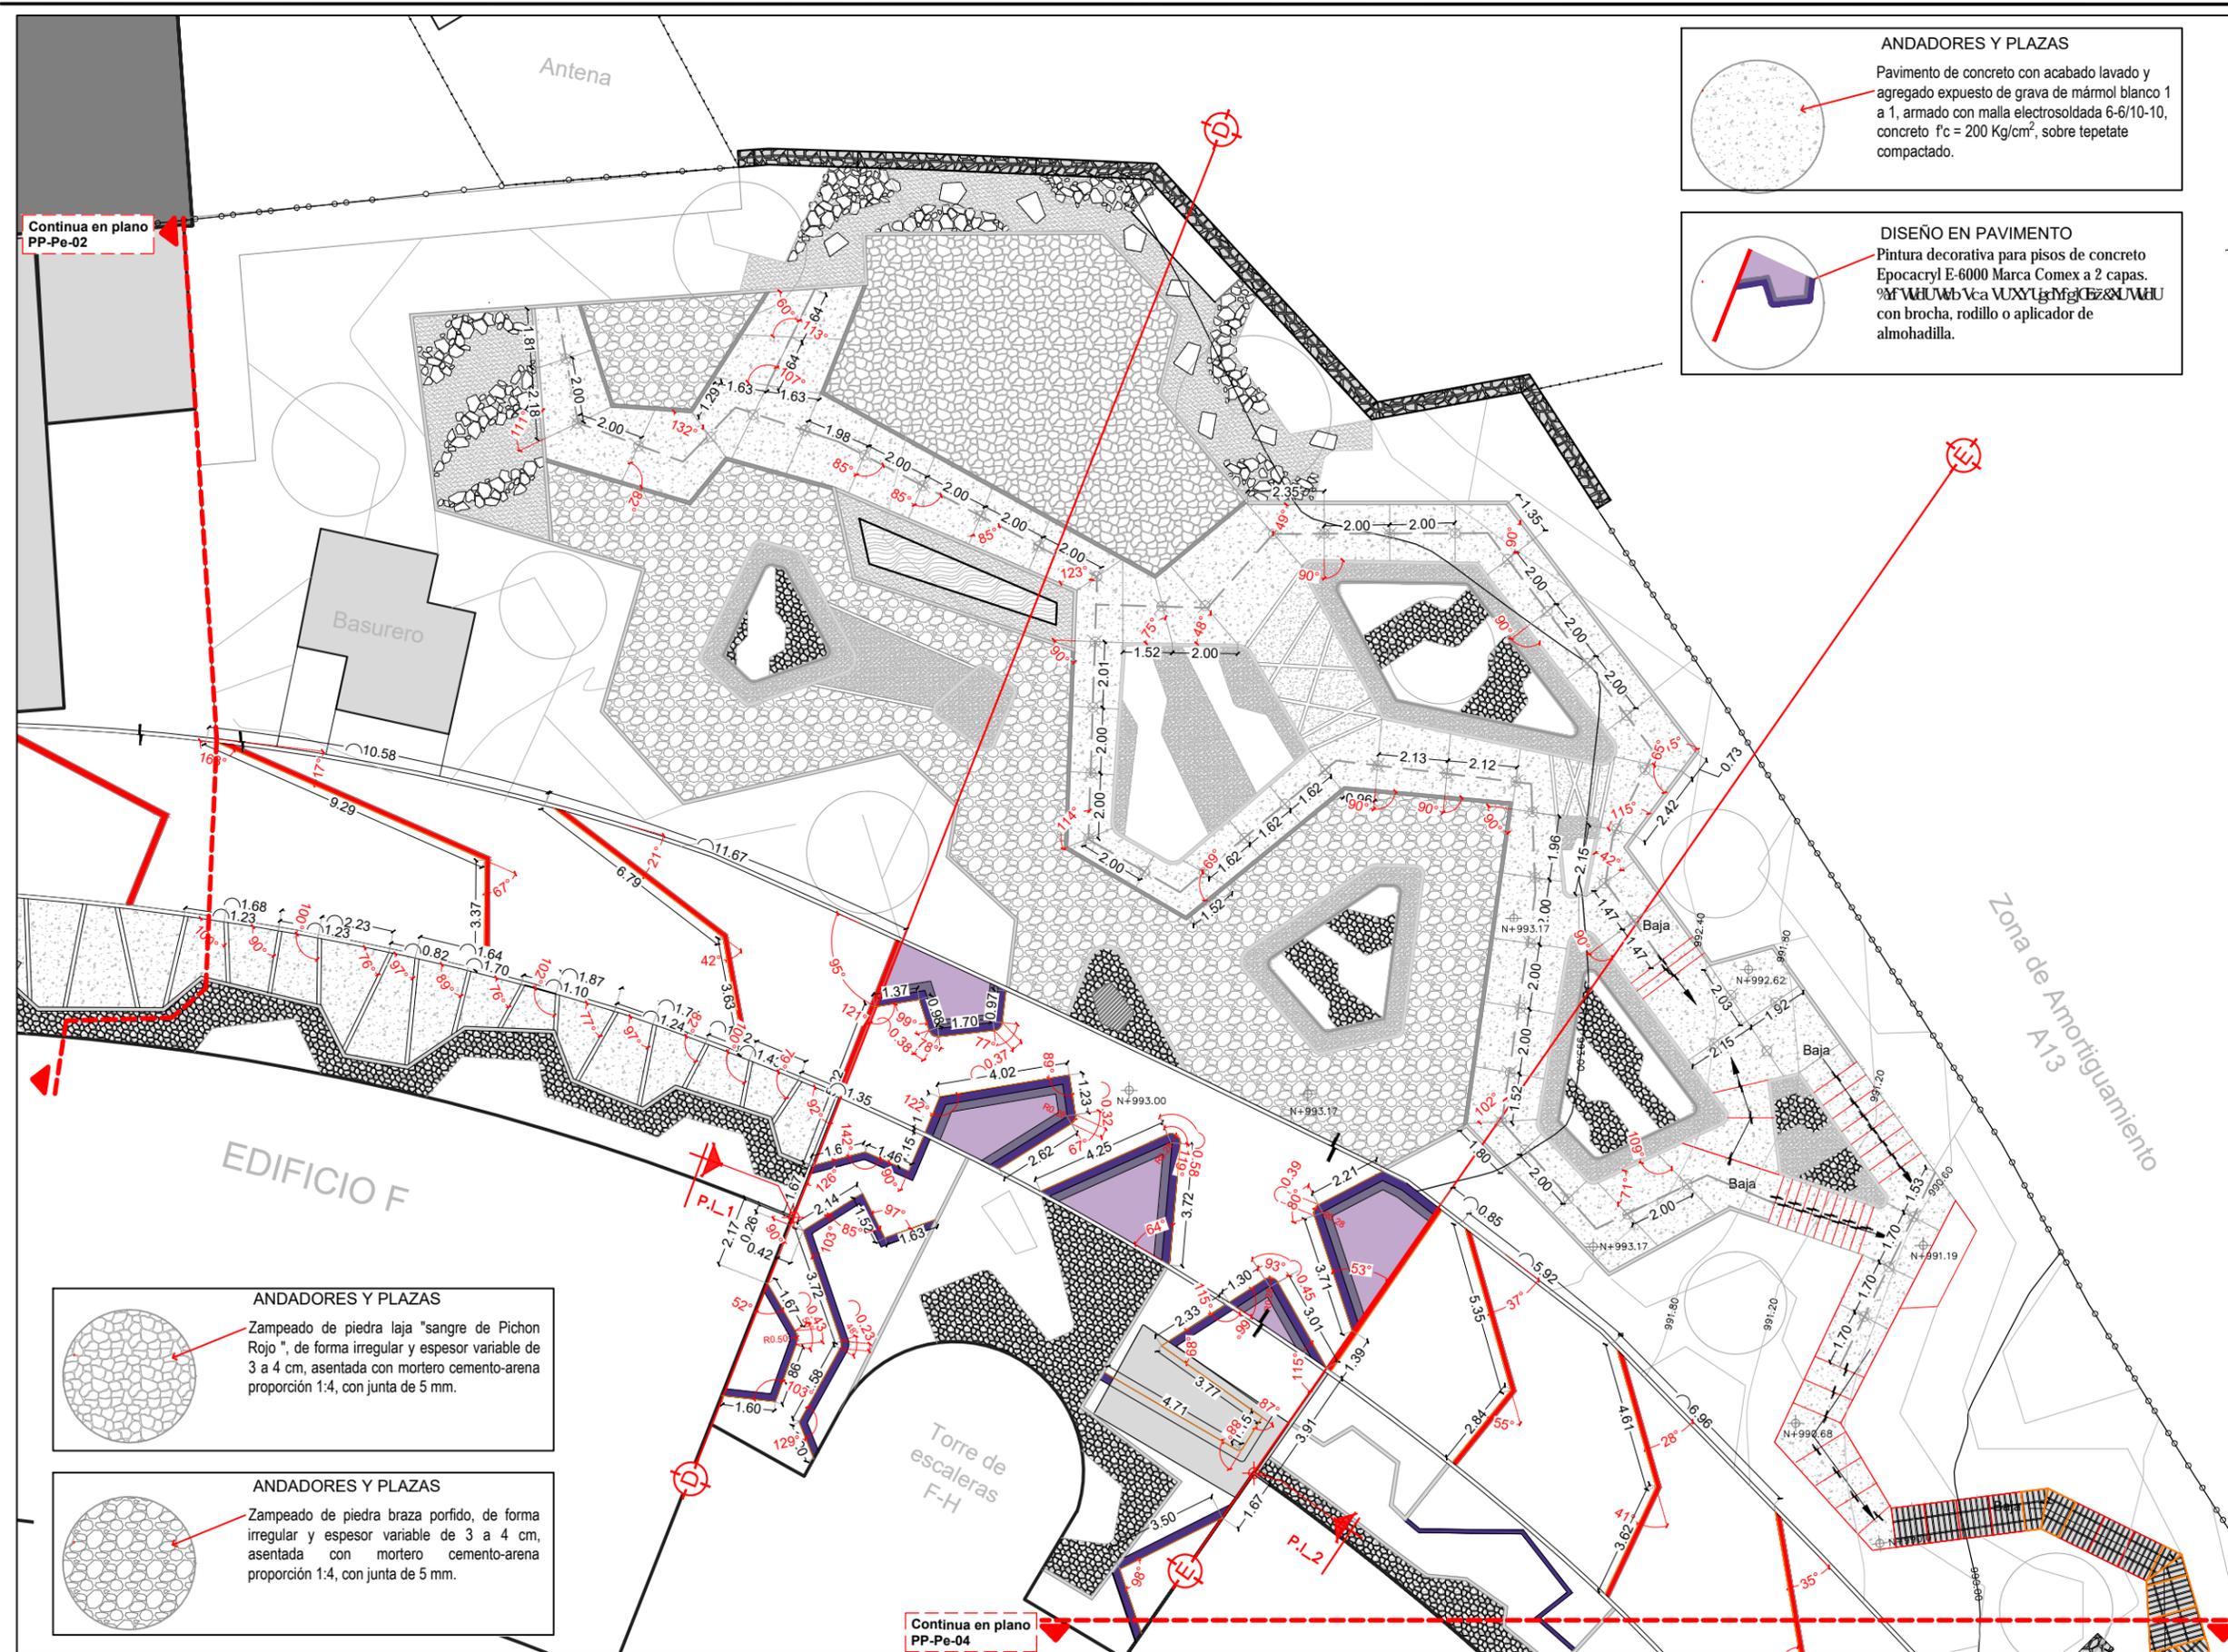
ANDADORES Y PLAZAS
 Pavimento de concreto con acabado lavado y agregado expuesto de grava de mármol blanco 1 a 1, armado con malla electrosoldada 6-6/10-10, concreto $f_c = 200 \text{ Kg/cm}^2$, sobre tepetate compactado.

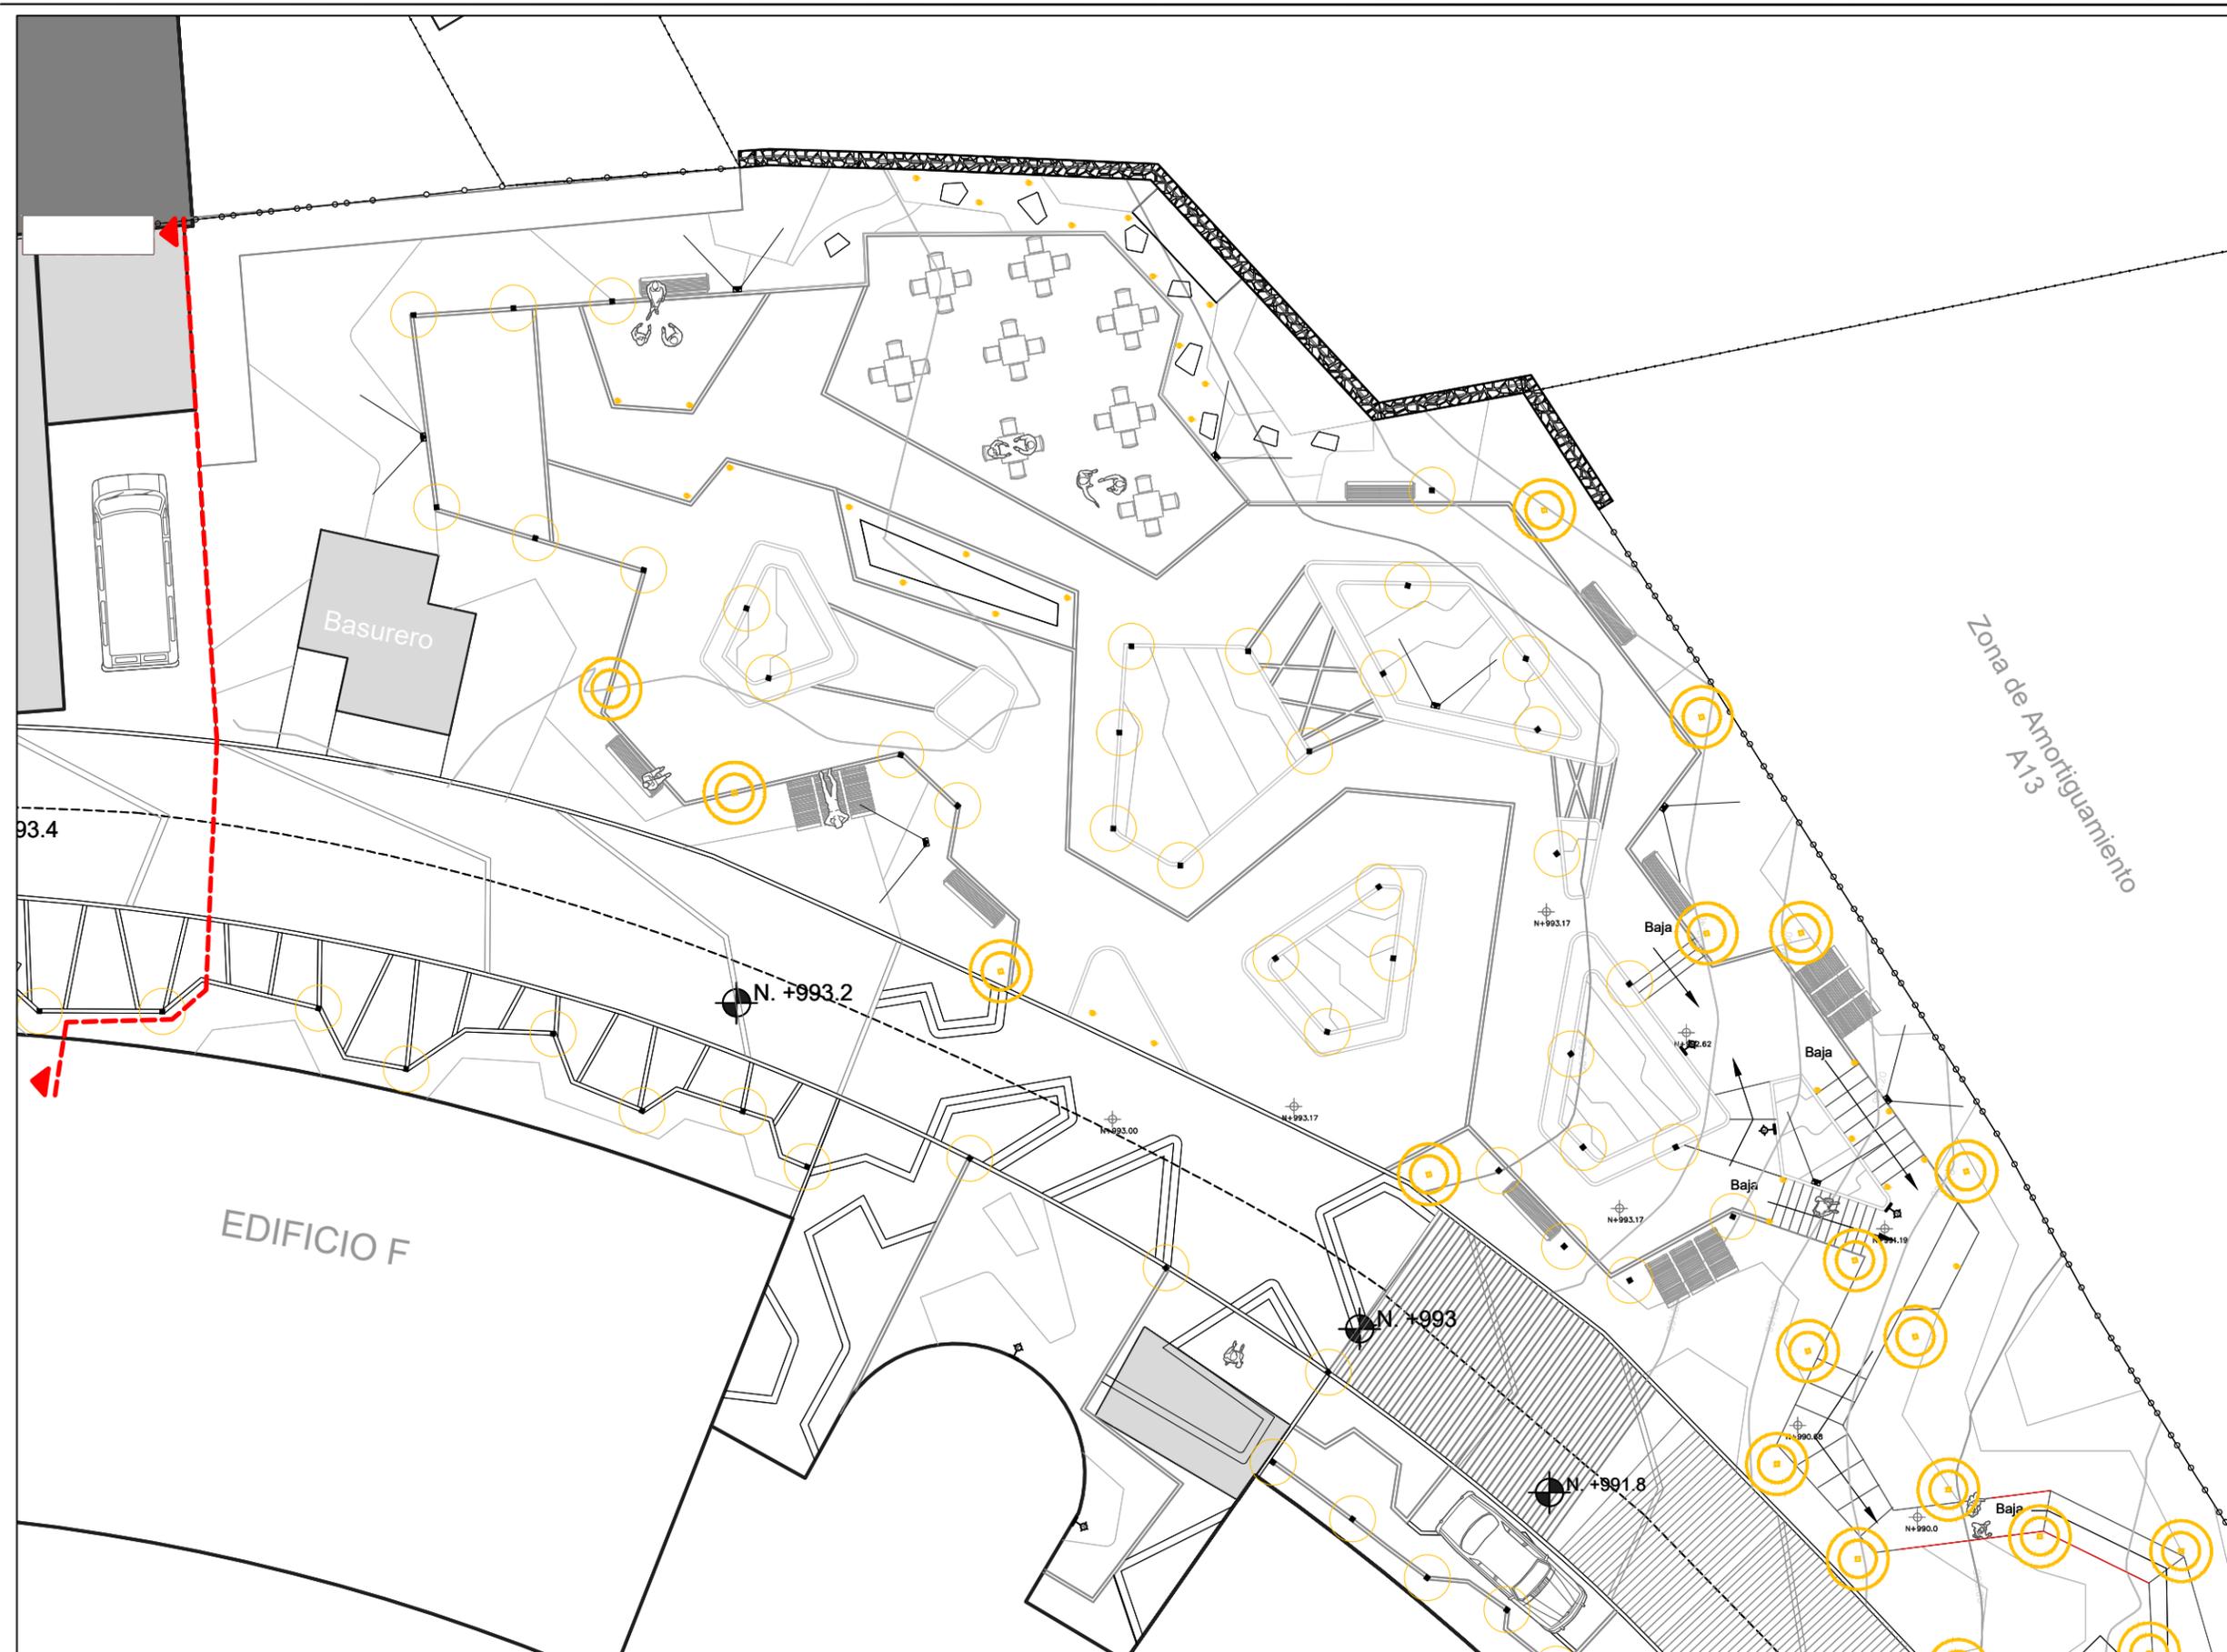
- Simbología:
- Poste solar modelo BS-020
 Marca Solaractenergy
 15 cm x 200 cm
 Panel solar Monocristalino
 20 Leds CREE
 Color Bronce
 Sobrepuesto en piso
 - Bolardo solar modelo BS-010
 Marca Solaractenergy
 15cm x 58 cm
 Panel solar Monocristalino
 16 Leds CREE
 Color Bronce
 Sobrepuesto en piso
 - Azulejo solar modelo SDL-0502
 Marca Solaractenergy
 Panel solar Monocristalino 1.2 V21
 Leds CREE
 Color Bronce
 Sobrepuesto en piso
 - Lampara solar modelo DCL20-CP
 Marca Solaractenergy
 Panel solar Monocristalino 40W
 20 Leds SMD
 Color Bronce
 Sobrepuesto en piso
 - Lampara solar Tipo reflector
 Marca greenin
 Panel solar Monocristalino 2 V
 30 Leds Luz Blanca
 Color Negro
 Sobrepuesto en piso

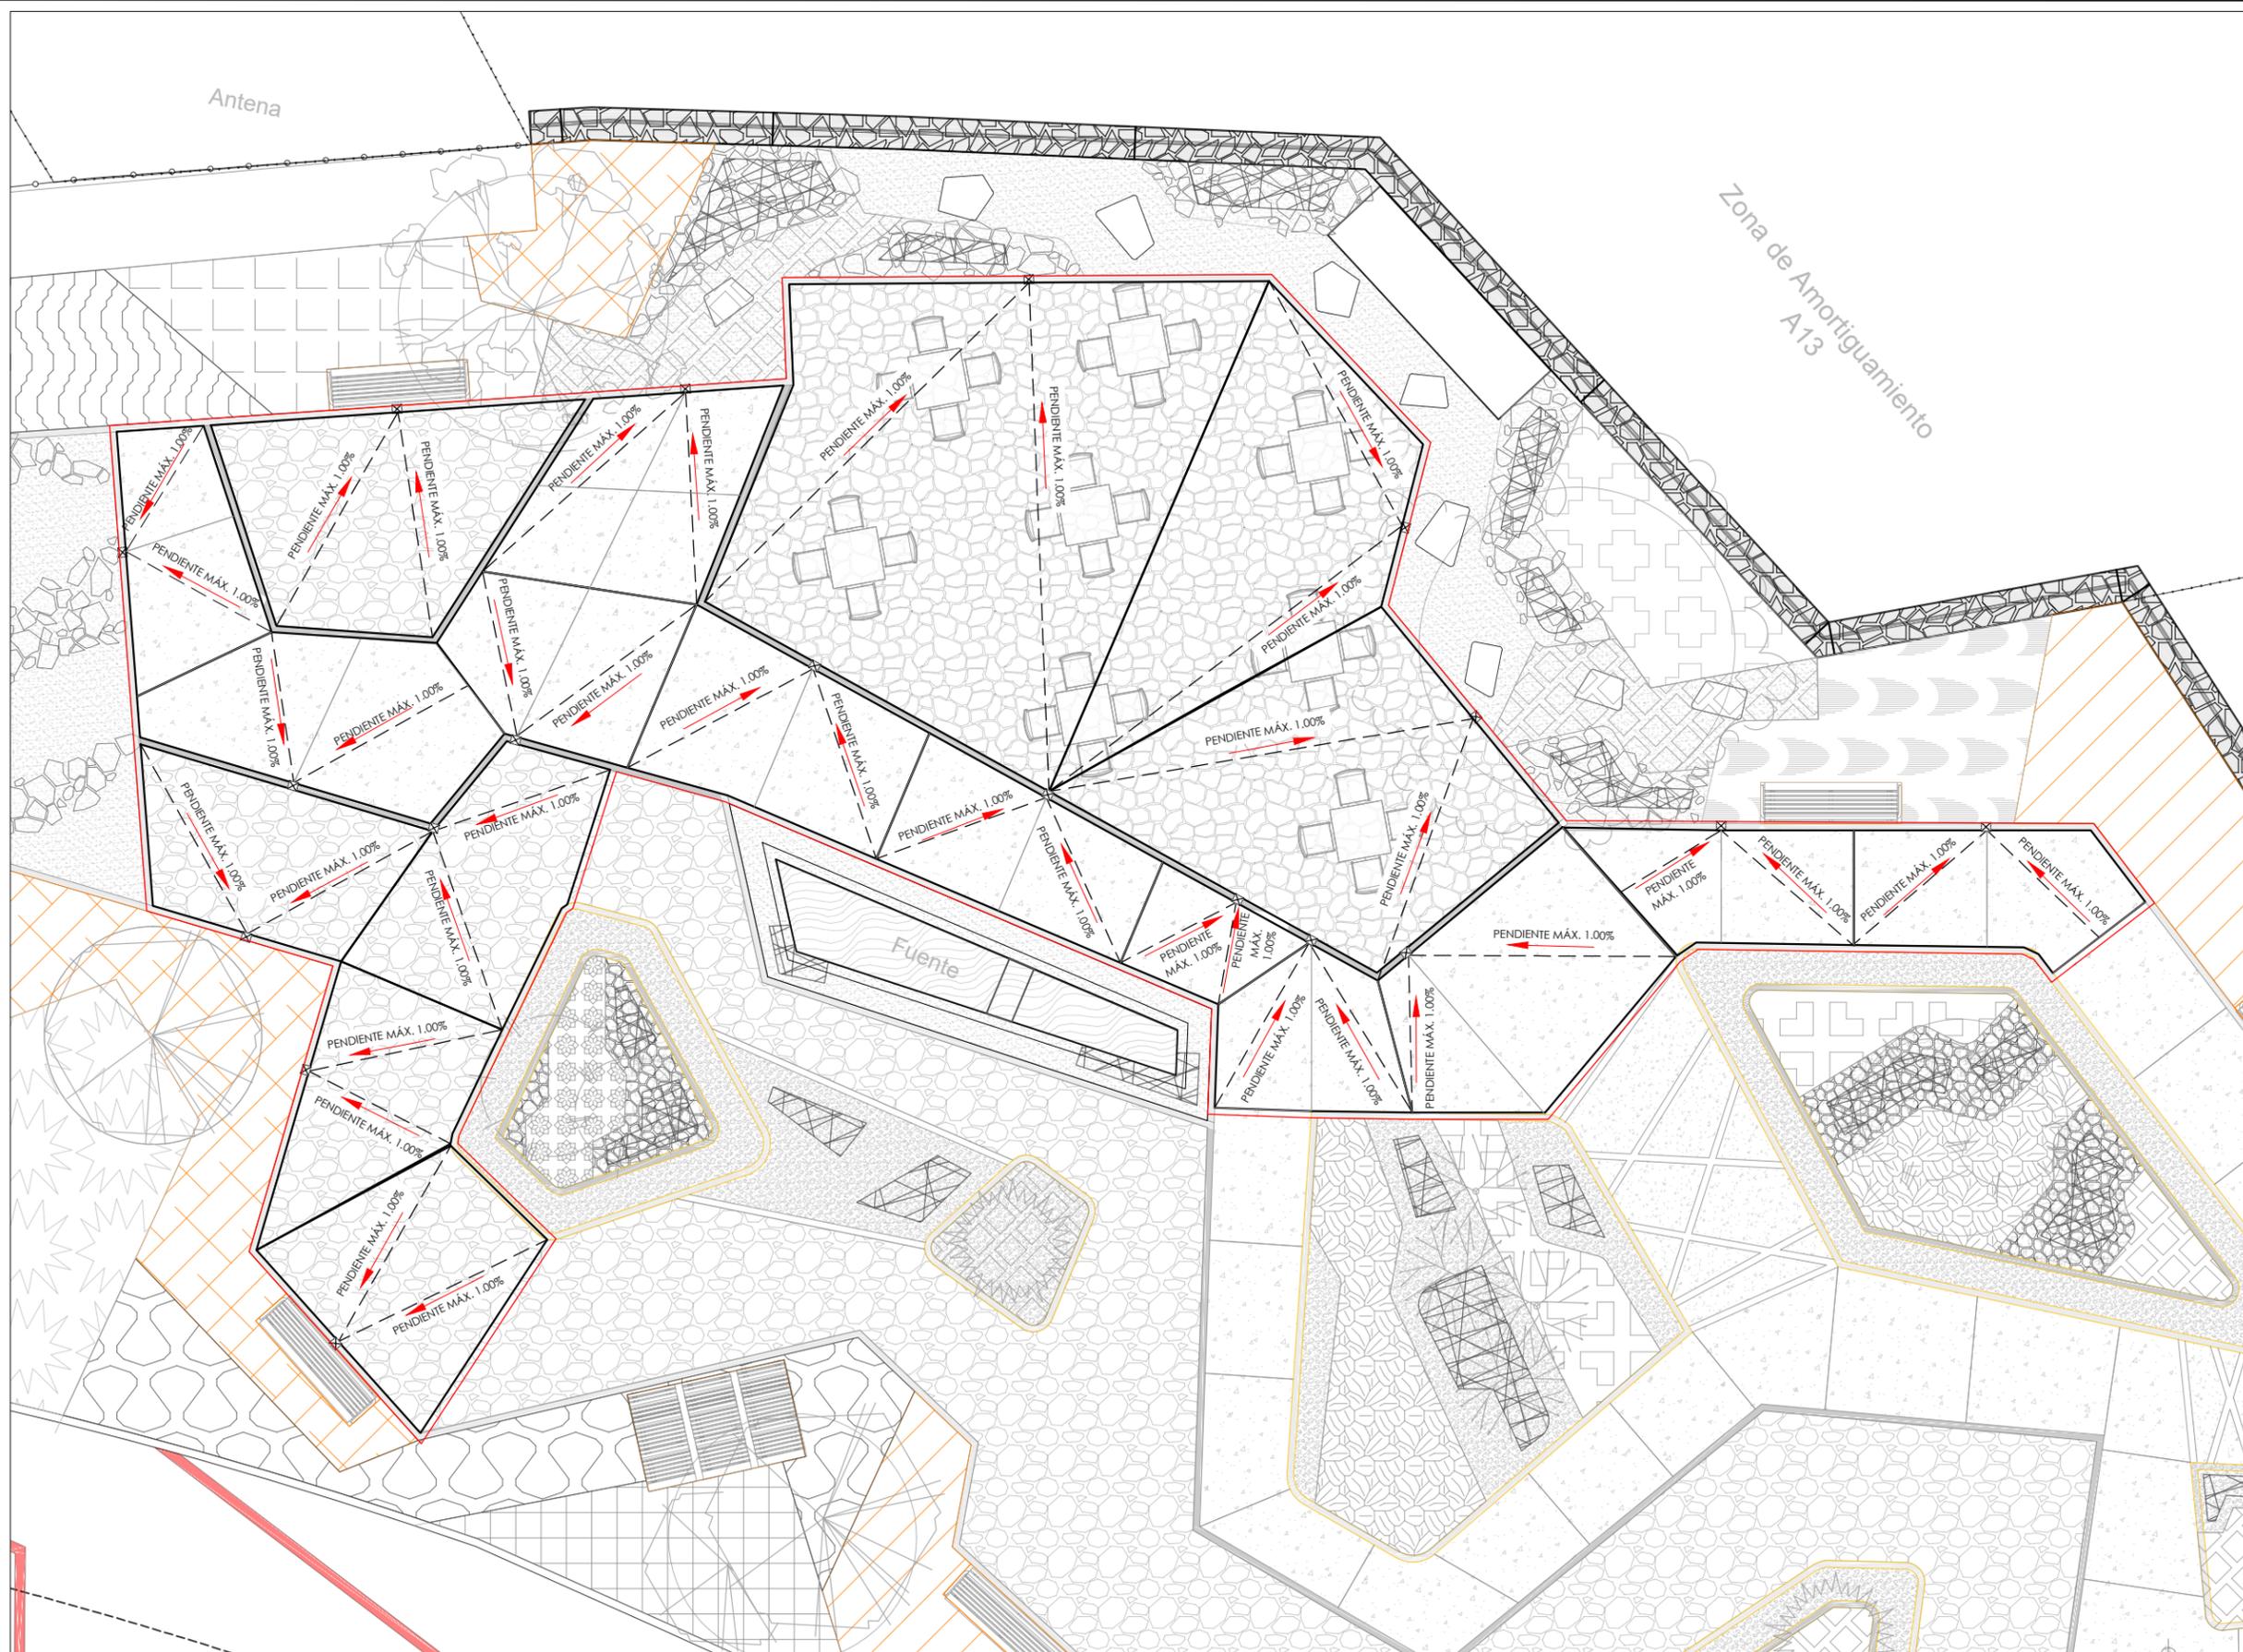
- Simbología:
- Cárcamo de agua pluvial
 - Área de captación
 - Conducción de agua pluvial
 - Modulación para captación
 - PENDIENTE MÁX. 1.00% Pendiente

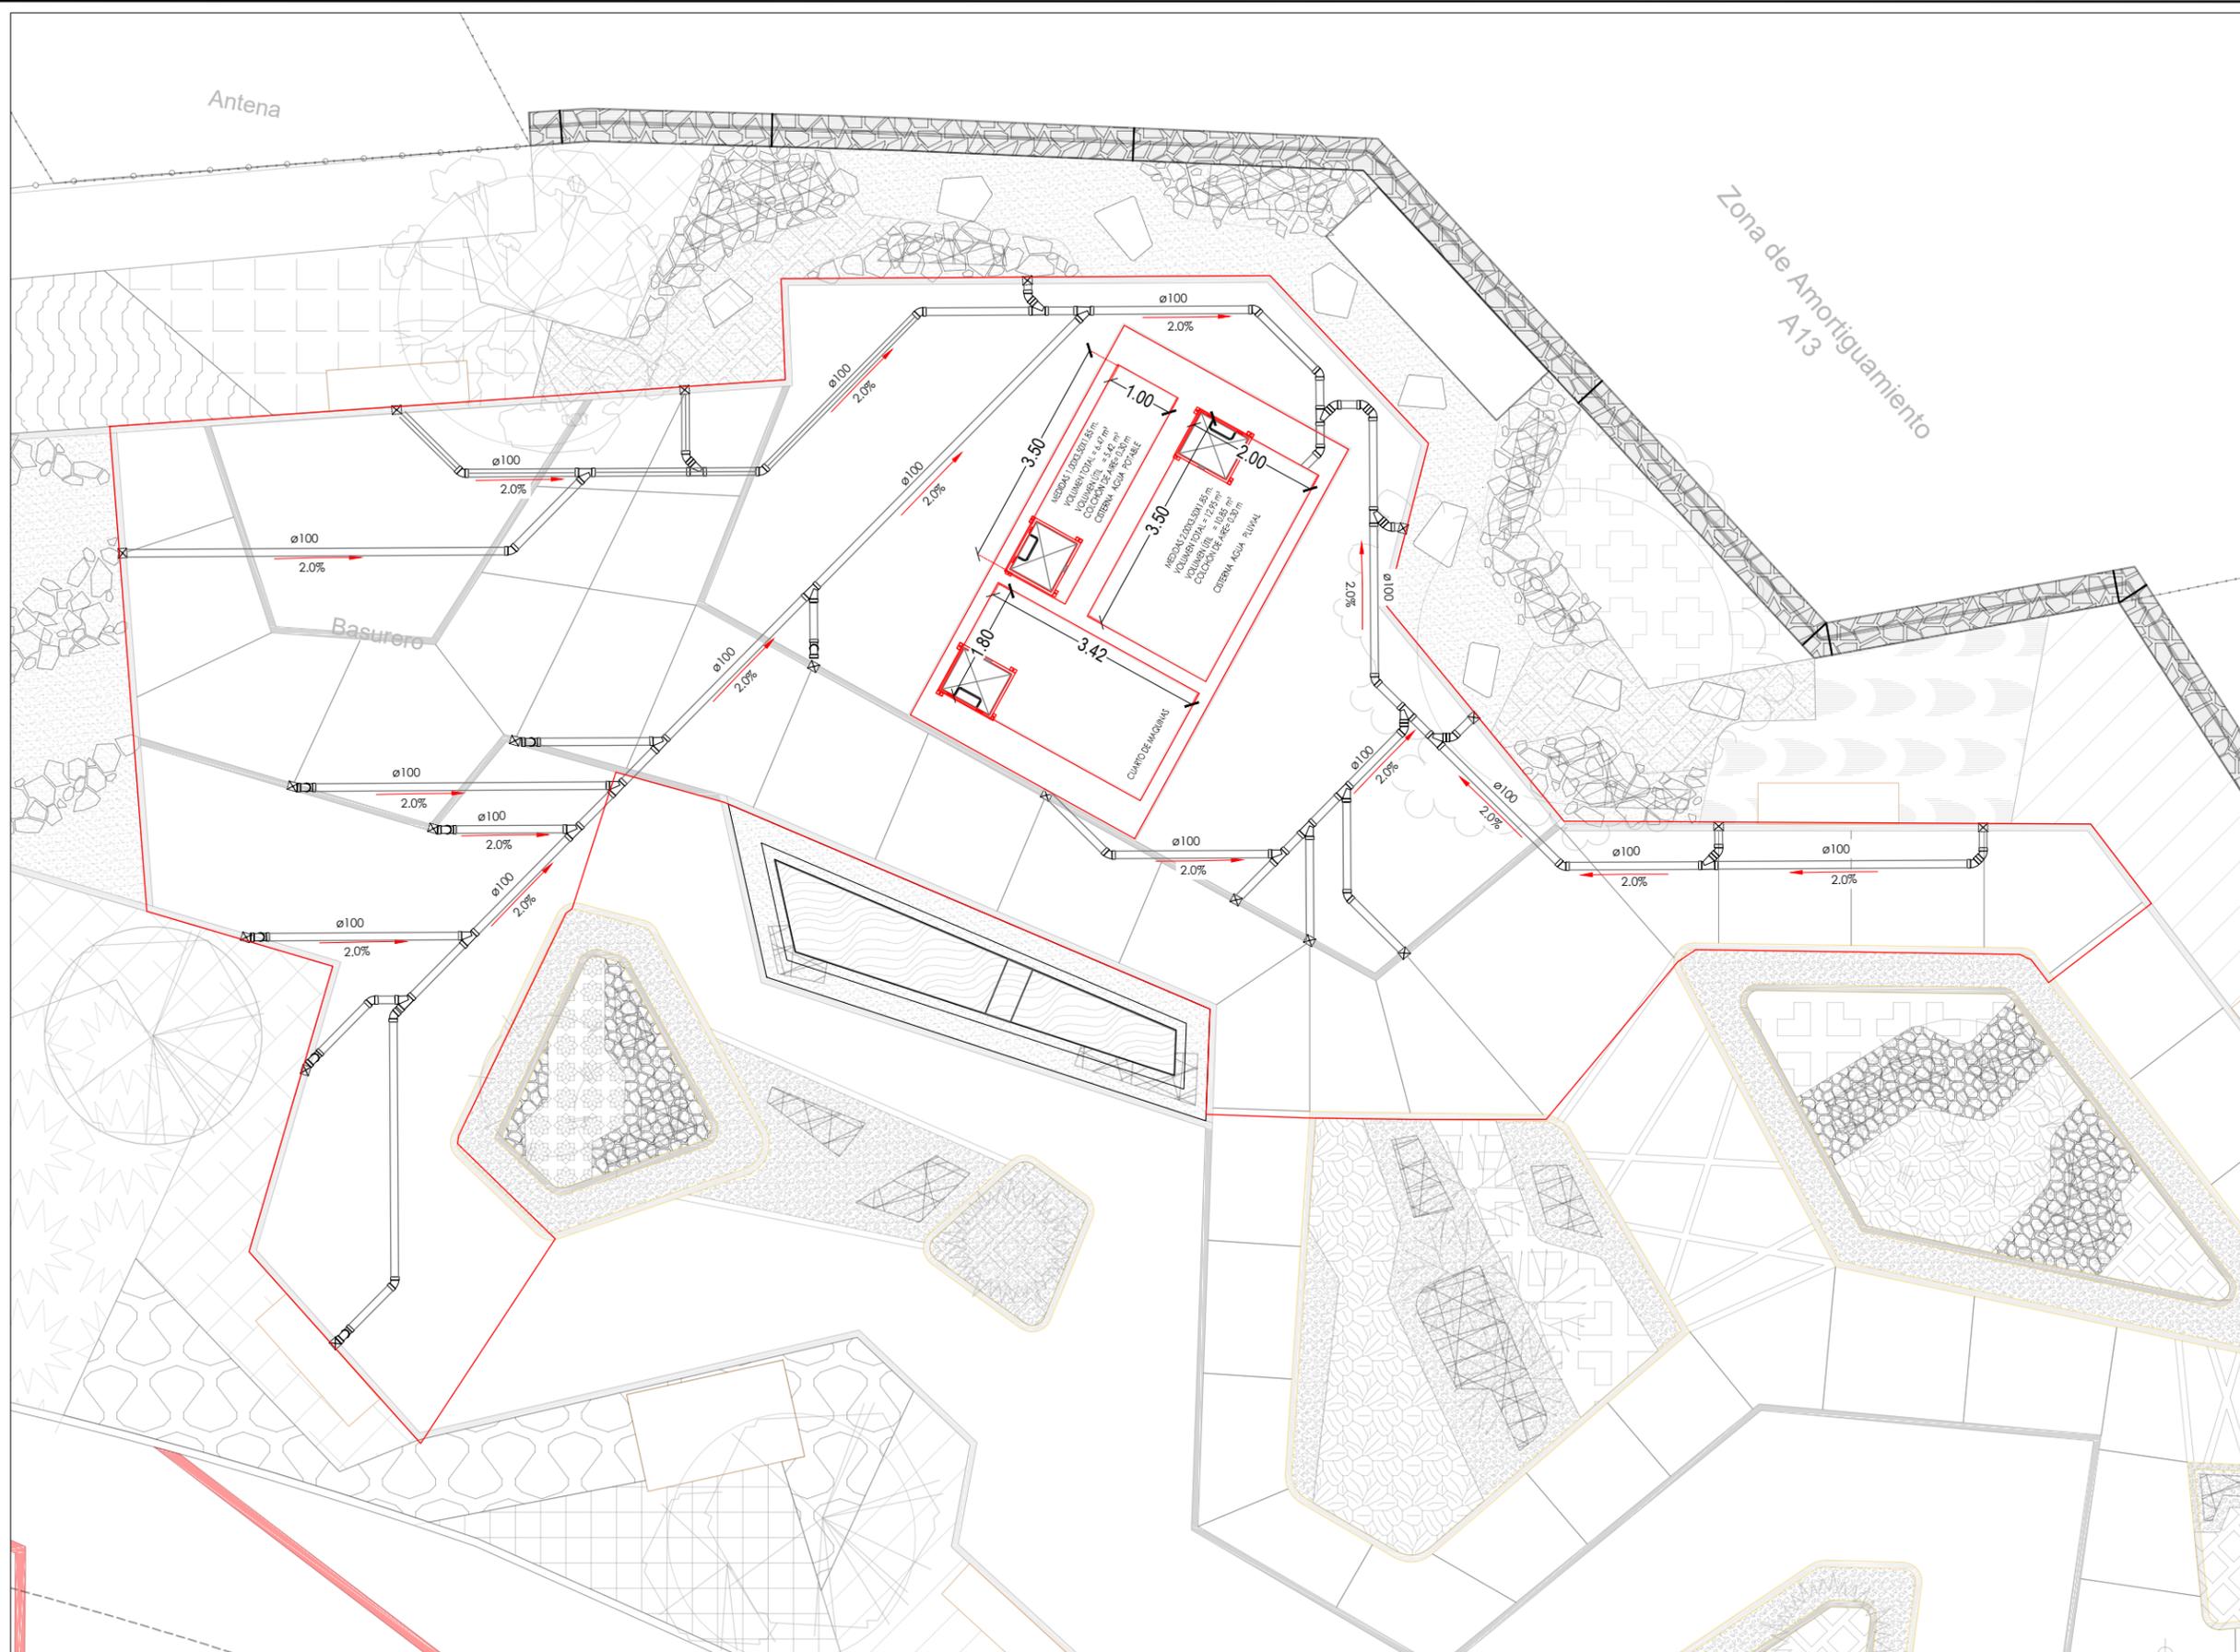
- Simbología:
- Cárcomo de agua pluvial
 - Área de captación
 - Tubería PVC sanitaria
 - Diámetro / Pendiente
 - Puerta de visita
