**UNIVERSIDAD NACIONAL AUTÓNOMA DE MÉXICO**

**FACULTAD DE INGENIERÍA**

**Análisis y resolución de fallas en la  
instalación y operación de una red GPON  
de fibra a la casa**

**TESIS**

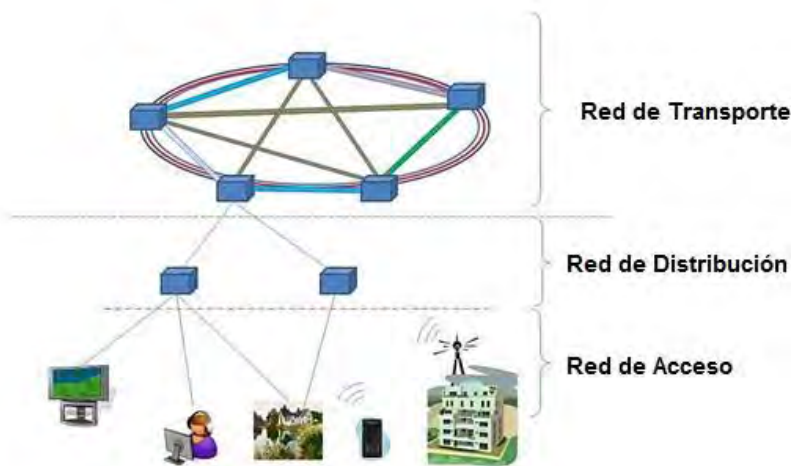
Figura 1. Estructura de una red [7]

En las redes de comunicaciones, se pueden distinguir tres tipos de redes tomando en referencia sus alcances: una de ellas es la red de transporte que comprende los enlaces de larga distancia que forman el núcleo de la red de comunicaciones, otro tipo es la red de distribución abarcando los enlaces metropolitanos, y finalmente está la red de acceso que permite conectar a los usuarios finales con los proveedores de servicios y acceder así a las redes de mayor cobertura para lograr la interconexión de redes. Un ejemplo de la forma en que interactúan estas redes se puede ver en la Figura 1.

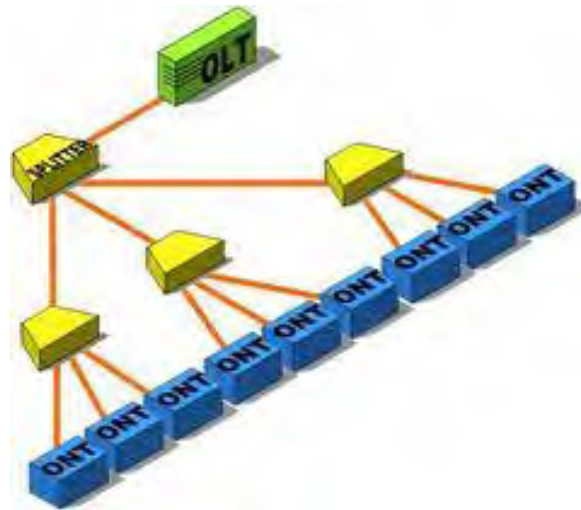
Figura 2. Elementos de una red PON [10]

Una red PON consiste básicamente de tres componentes: un OLT (Optical Line Termination) del lado del proveedor de servicios, un ONT (Optical Network Termination) en el extremo donde se conectan los usuarios, y entre los OLT y ONT está un acoplador óptico pasivo llamado Splitter o Divisor óptico, que se encarga de dividir la luz en un número determinado de flujos de salida de hasta 128 líneas (ver Figura 2). Las longitudes de onda empleadas son tres: 1310 [nm] para el flujo de subida (Upstream), 1490 [nm] para el flujo de bajada (Downstream) y 1550 [nm] para el transporte de video de RF (radiofrecuencia), aunque también es posible enviar el video mediante IPTV en forma de datos con un ancho de banda reservado [8]; el alcance de una red PON es de hasta 20 [km], ello debido a la ausencia de elementos activos que regeneren o amplifiquen la señal para contrarrestar la atenuación y pérdidas existentes desde el OLT hasta el ONT [9].

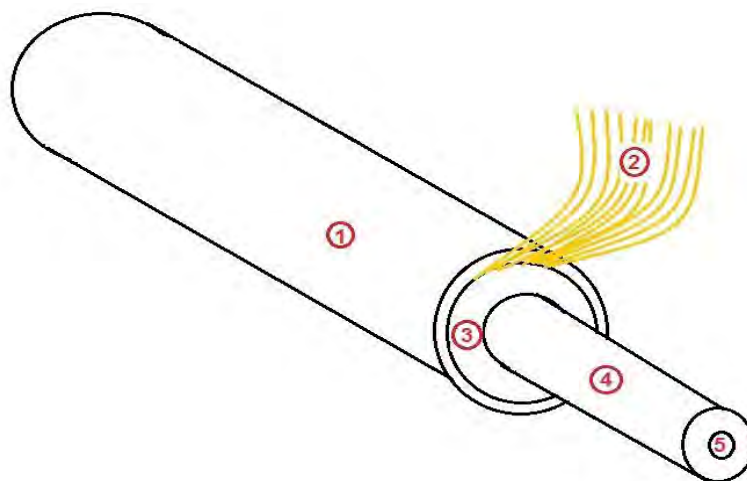
Figura 3. Estructura de una fibra óptica

La fibra óptica de manera genérica está formada por varios recubrimientos, unos específicos para transmitir la señal óptica y otros para la protección y resistencia mecánica, a continuación, se muestra en la Figura 3 la composición de una fibra óptica:

1.- Recubrimiento: en ocasiones llamado jacket, es una cubierta de plástico que sirve para proteger a la fibra de la intemperie y otros elementos físicos que la puedan dañar.

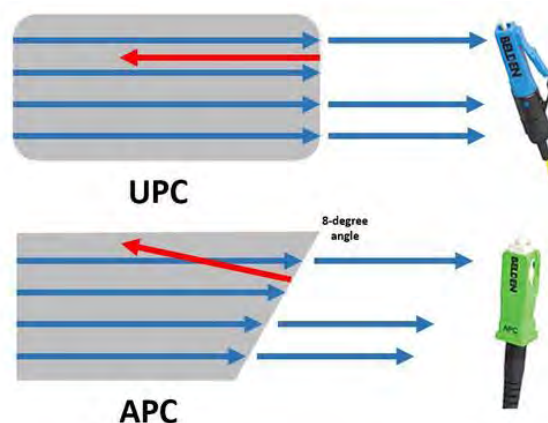
Figura 4. Pulidos UPC y APC, los rayos incidentes en azul y los reflejados en rojo [14]

Mientras que los conectores son las piezas utilizadas para ajustar los extremos de fibras a los elementos de la red de enlaces. Los conectores se distinguen por su modo de enganchar y por la forma de la terminación del pulido: por modo de enganche se pueden distinguir el conector FC (de rosca, como el usado para las antenas de los televisores), el conector SC (cuadrado, con mecanismo push-pull) y el LC (tipo clip como el del cable RJ-45, parecido al SC pero de menor tamaño); en cuanto a la forma del pulido se encuentra el UPC (Ultra Physical Contact), simbolizado con color azul y de tipo aplanado, debido a que origina reflexiones es útil en conexiones de larga distancia porque en los equipos estas reflexiones serán despreciables, también se tiene el APC (Angled Physical Contact), de terminación angulada (un ángulo de  $8^\circ$ ) referido con color verde, su forma inclinada permite desviar las reflexiones y que se pueda usar en cortas distancias sin dañar los equipos transmisores (ver Figuras 4, 5 y 6). Las pérdidas por retorno típicas con conectores UPC están alrededor de 45 [dB] y de 55[dB] para los APC [13].

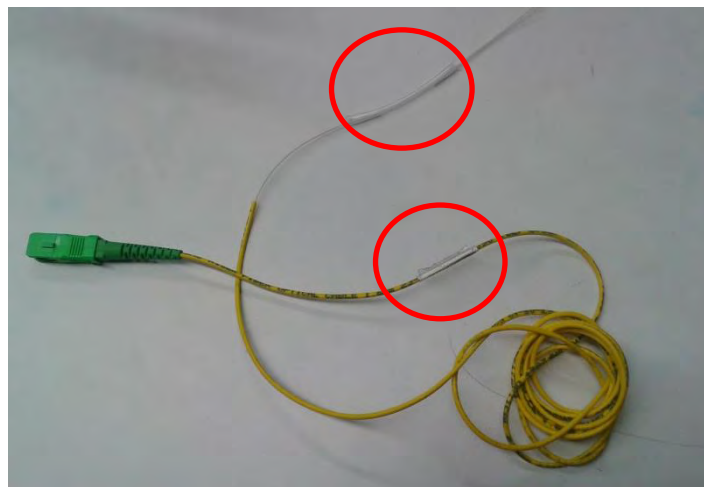
Figura 7. Fibra óptica con dos empalmes indicados en los círculos

El empalme por fusión consiste en calentar los dos hilos que se unirán, y debido a sus características de manipulación semejantes al vidrio, se pueden fundir los dos extremos para crear un empalme uniforme y homogéneo, para lo cual es necesario que previamente los extremos estén preparados, es decir, que deben haber sido cortados de forma perpendicular sin imperfecciones como muescas, astillas o protuberancias, así como estar libres de polvo y suciedad. La técnica más utilizada para el empalme por fusión es por medio del arco eléctrico ya que, a comparación de otros métodos como el de fusión por láser o gas, permite un fácil control del calor y es más óptimo para el trabajo en campo; el método consiste en una descarga eléctrica entre dos electrodos con un ligero espacio entre ellos, espacio en que se colocan correctamente alineados los hilos a unir. En la figura 7 se puede apreciar una fibra con dos mangas en los dos empalmes que se le realizaron.

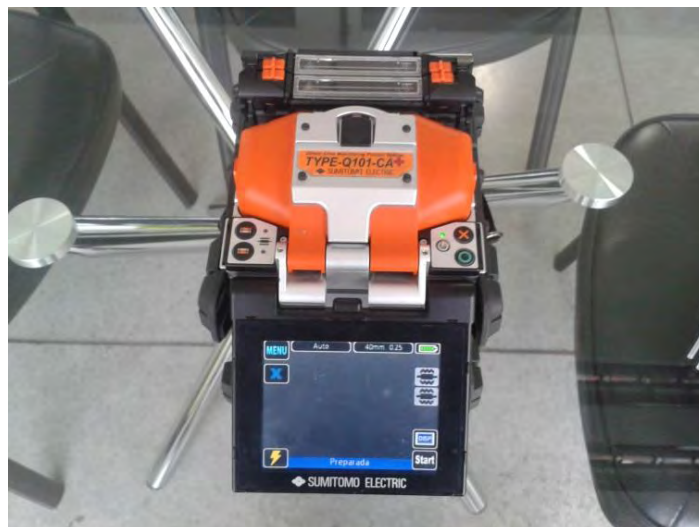
Figura 8. Empalmadora de fusión por alineación de núcleo

Básicamente las empalmadoras presentan las funciones de empalme, precalentamiento y auto alineación, pero modelos más recientes tienen pantallas de visualización de las fibras, tanto de forma longitudinal como transversal para que el operador pueda verificar la correcta colocación de las fibras; también tienen la característica de desplegar una estimación de las pérdidas que se tienen por el empalme para saber si está dentro del intervalo aceptable y que eventualmente no se pierda la comunicación; además, para asegurar la resistencia del empalme es posible colocar un refuerzo consistente en una pequeña barra metálica dentro de un tubo de plástico (manga de empalme) que cubre la unión y parte de la fibra alrededor de esta, pero para quede firme y sujeto a la fibra las empalmadoras incluyen un horno de calentamiento que permite que el plástico se ajuste al hilo y el empalme resista a la intemperie y a esfuerzos mecánicos. En la Figura 8 se puede apreciar una empalmadora de última generación de la marca Sumitomo, cuyos electrodos pueden durar hasta 6000 empalmes [19].

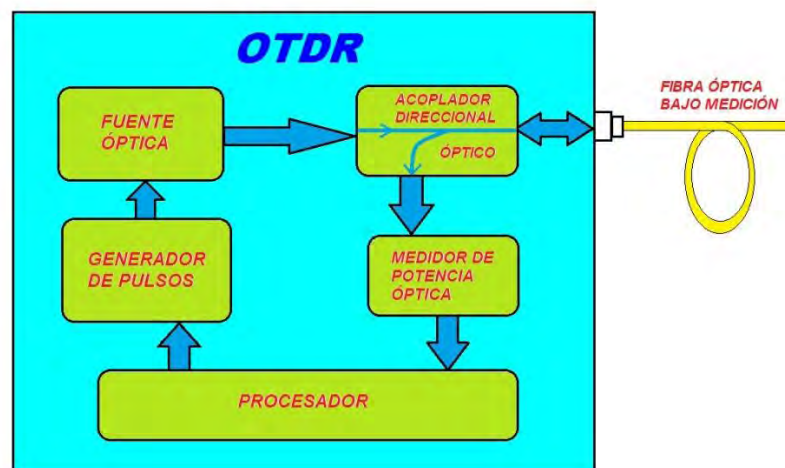
Figura 9. Diagrama de bloques de un OTDR

Para lograr determinar con precisión la atenuación en el enlace de fibra, su longitud, las pérdidas por empalmes y conectores y la localización de estos, es posible usar un OTDR (Optical Time Domain Reflectometer), que se basa en el fenómeno de retro esparcimiento de Rayleigh para poder localizar dichos eventos (efectos y procesos detectables que modifican la forma de propagación de la luz dentro de la fibra). Básicamente, un OTDR está compuesto conforme el diagrama de la Figura 9.

Primero, el procesador ajusta al generador de pulsos en cuanto al ancho y duración, para crear un tren de pulsos eléctricos cortos que servirán para encender la fuente óptica, que por lo regular se trata de un láser, este tren de pulsos ópticos de alta potencia pasa por el acoplador direccional óptico con dirección a la fibra que se medirá. Mientras los pulsos de luz viajan a lo largo de la fibra, sufrirán retrodifusiones provocadas por el esparcimiento Rayleigh en una fibra óptica común y por irregularidades, ondulaciones, curvaturas, empalmes, conectores, agrietamientos, reflexiones en el extremo final, etc., lo cual se verá reflejado al resultar una pérdida de potencia luminosa, es decir, se presentará atenuación.

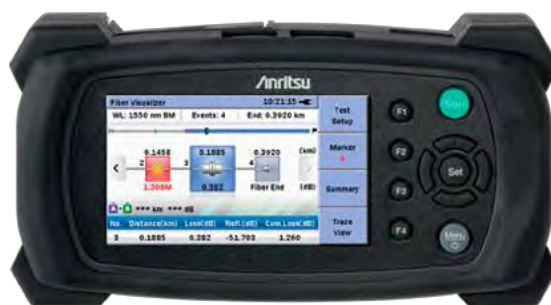
Figura 10. OTDR Anritsu [20]

Es notable la utilidad que un OTDR ofrece en la caracterización de fibras ópticas, ayudando a la rápida localización de cualquier inconveniente en el enlace, es por ello que cuanto más precisa sea la localización de los eventos, así como el alcance en distancia de la medición y el “rango dinámico” (intervalo de potencia que puede medir un OTDR que va desde el punto de saturación hasta el piso del ruido), el precio del equipo se incrementará. En la Figura 10 se presenta un OTDR de la marca japonesa Anritsu, este equipo además de funcionar como un OTDR de gran resolución para localización de eventos, tiene la capacidad de hacer mediciones de potencia óptica funcionando como un MPO, también puede funcionar como un visualizador de fibra e incluso como una fuente de luz roja para la localización visual de fallas, es decir, es una completa herramienta para mantenimiento de instalaciones de fibra óptica.

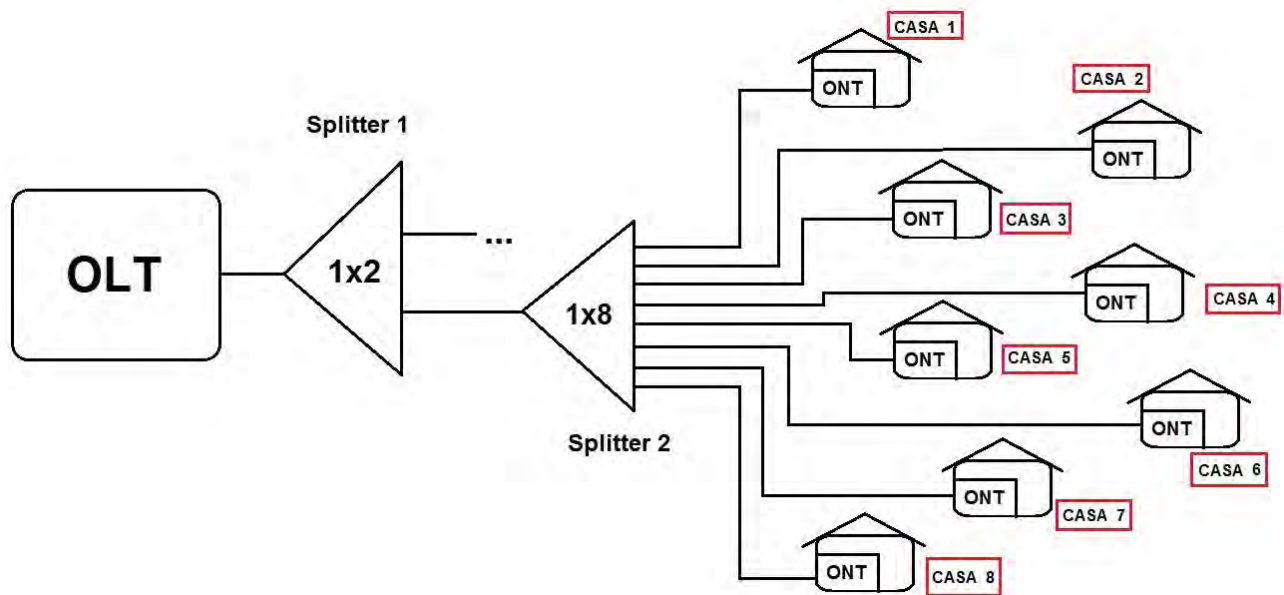
Figura 11. Red GPON de fibra a la casa

Para la realización de este trabajo, se analizó una red de fibra óptica a la casa en la cual se encontraban presentes los elementos típicos de una red GPON, como lo son un OLT consistente en el transmisor multiservicios Huawei MA5600T y los ONT representados por las terminales receptoras GPON Huawei EchoLife HG8245 que estaban situados en cada una de las casas de los nuevos suscriptores, y entre estos elementos había dos divisores ópticos encargados de distribuir la señal de voz, video y datos hacia los clientes que lo solicitaron, el siguiente diagrama esquemático de la Figura 11 muestra la configuración de una sección de esta red FTTH.

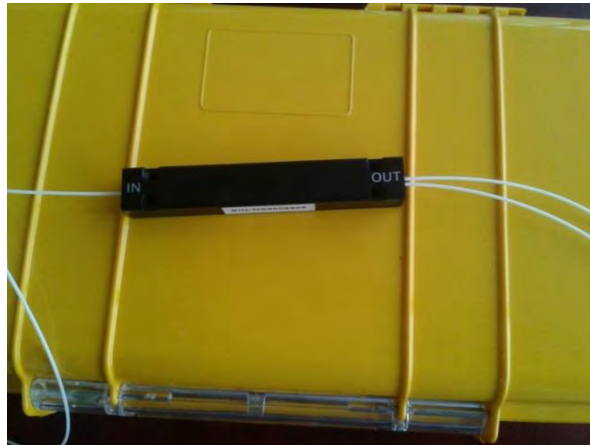
Figura 12. Divisor óptico 1x2

Primero, se obtuvieron los valores de pérdidas por inserción de los divisores ópticos, se iniciaron las mediciones con el divisor 1x2 (ver Figura 12) a tres diferentes longitudes de onda empleadas en las redes GPON, aunque el intervalo de operación dado por el fabricante es de 1260 a 1650 [nm], dicho divisor óptico está fabricado con fibra óptica que cumple con el estándar G.657A, que es la indicada para las redes de acceso por su capacidad de ser más flexibles sin presentar pérdidas [21]. Los registros de pérdidas por inserción se presentan en la Tabla 1.

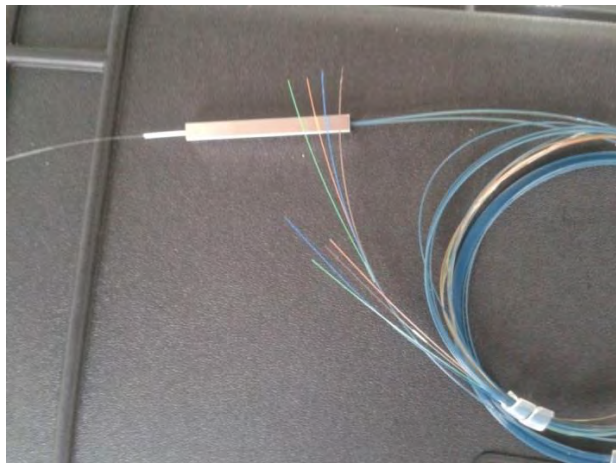
Figura 13. Divisor óptico 1x8

Luego se recabaron los datos de pérdidas por inserción del segundo divisor 1x8 (ver Figura 13) también a tres longitudes de onda de 1310 [nm], 1490 [nm] y 1550 [nm], este divisor óptico posee al igual que el otro, fibra óptica G.657 apropiada para desplegar fibra a la casa por su mayor flexibilidad. Estos valores de pérdidas se registraron en la Tabla 2.

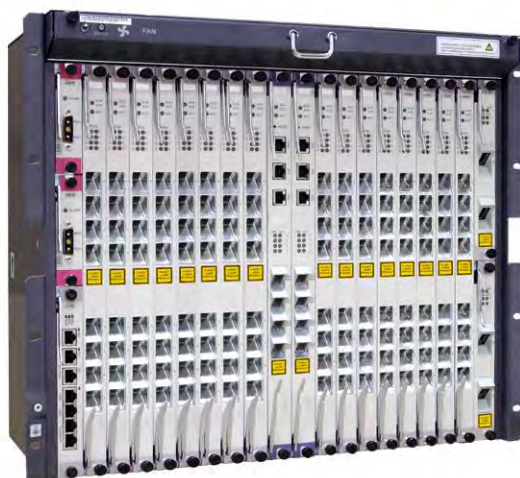
Figura 14. OLT Huawei [23]

Después de trabajar con los divisores, se midieron los valores de potencia de transmisión y recepción del OLT de la marca Huawei mostrado en la Figura 14, para comprobar que operaba de acuerdo con las especificaciones de su hoja de datos [22], algunos de las características más importantes del OLT se indican en la Tabla 3:

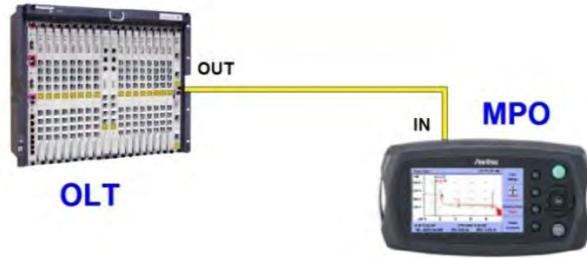
Figura 15. Configuración de conexiones para la prueba de Tx del OLT

Para la evaluación de la transmisión y sensibilidad se utilizó un medidor de potencia óptica conectado al OLT (la conexión de presenta en la Figura 15) para medir la potencia al transmitir en 1490 [nm] obteniéndose las mediciones del MPO, como la de la Figura 16, registradas en la Tabla 4, de las que se obtuvo su promedio y su desviación estándar.

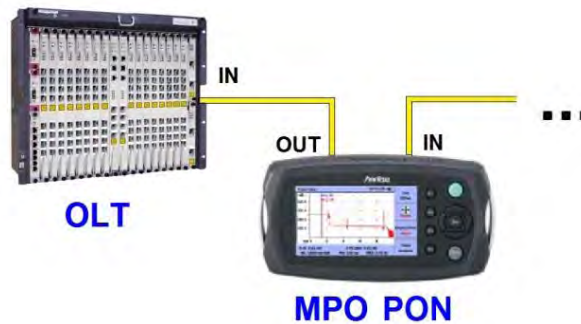
Figura 17. Configuración de conexiones para la prueba de Rx del OLT

De la misma manera se comprobó la operación del OLT en cuanto a la potencia de recepción conectando el equipo como se muestra en la Figura 17 y obteniendo las mediciones (ver Figura 18) expuestas dentro de la Tabla 6.

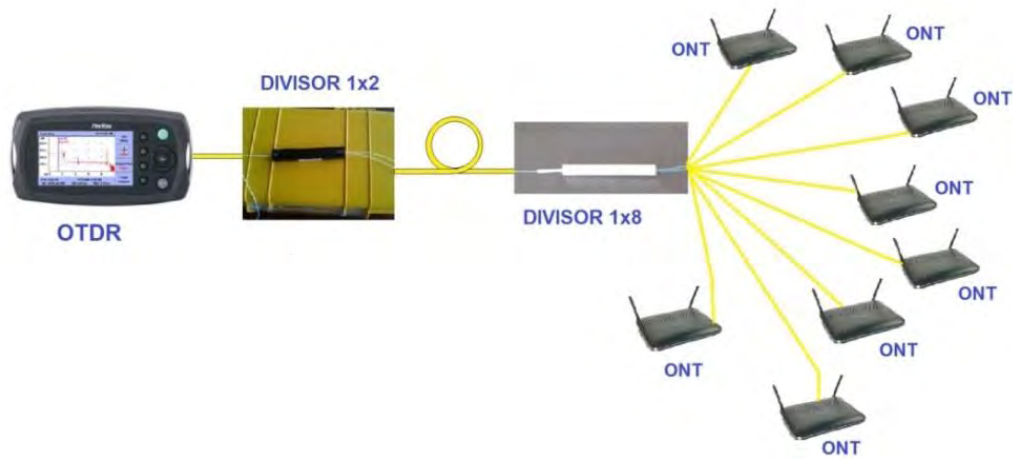
Figura 19. Configuración de conexión para el OTDR

Para realizar la prueba el OTDR se configuró para medir en 1550 [nm], con un alcance de 2.5 [km], un tiempo de adquisición de 60 [s], una resolución de 0.10 [m] y un ancho de pulso de 10 [ns], dando como resultado el reporte de la Figura 20:

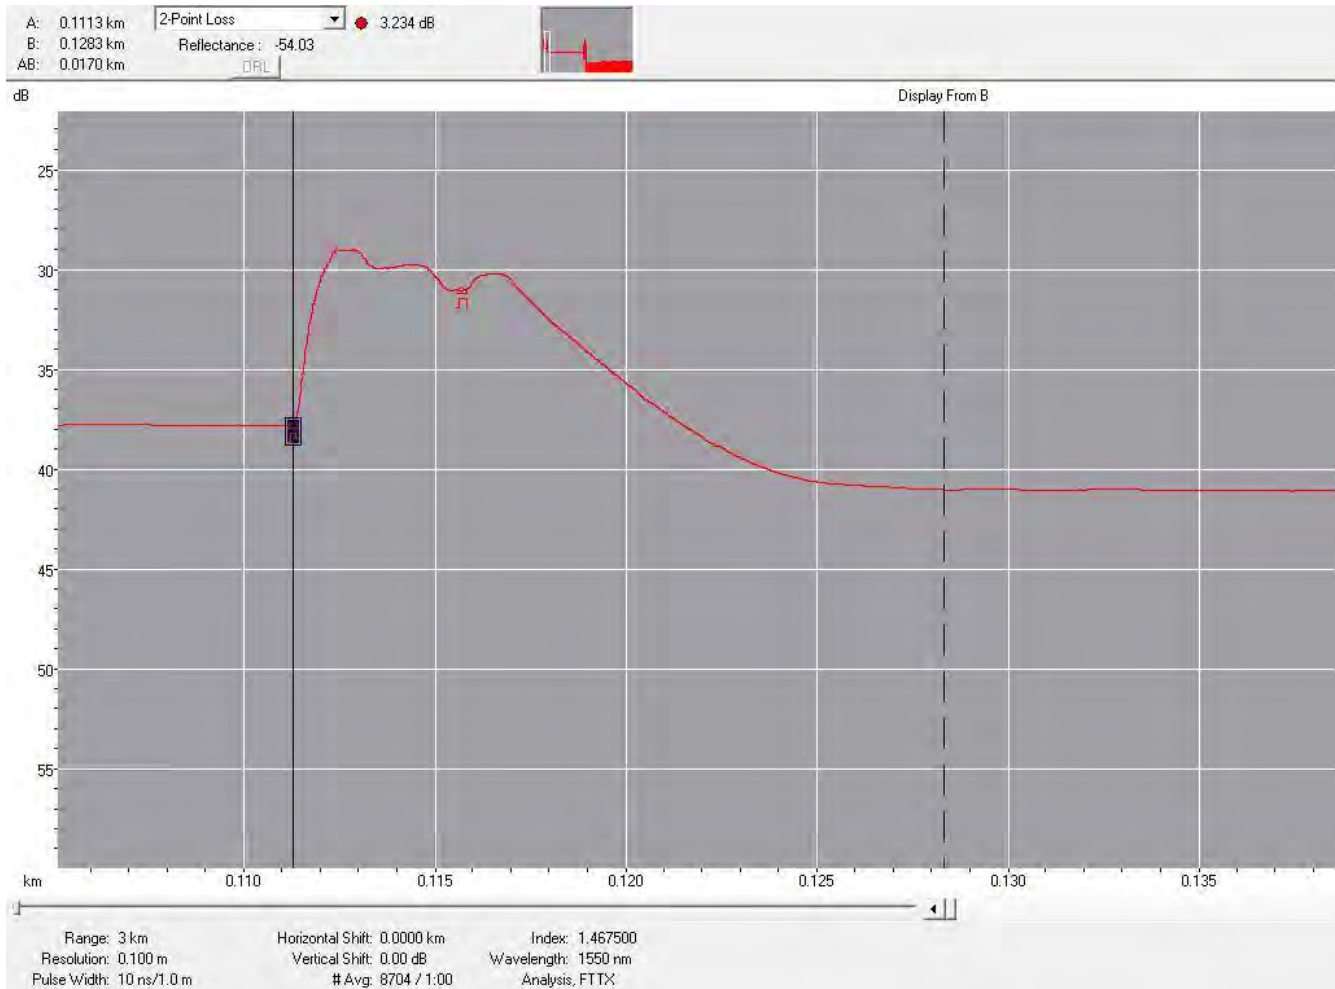
Haciendo un acercamiento al primer evento que se encontró a los 111 [m], que se observa en la Figura 21, fue posible notar la presencia de eventos reflectivos correspondientes a los conectores UPC del primer divisor 1x2, que además generó una pérdida de la mitad de la potencia, es decir, de alrededor de 3 [dB], el cual se comprueba por el valor mostrado de pérdidas entre los puntos A y B que fue de 3.234 [dB], valor que incluye las pérdidas por conectores.

**Figura 21. Primer evento reflectivo originado por el primer divisor 1x2**

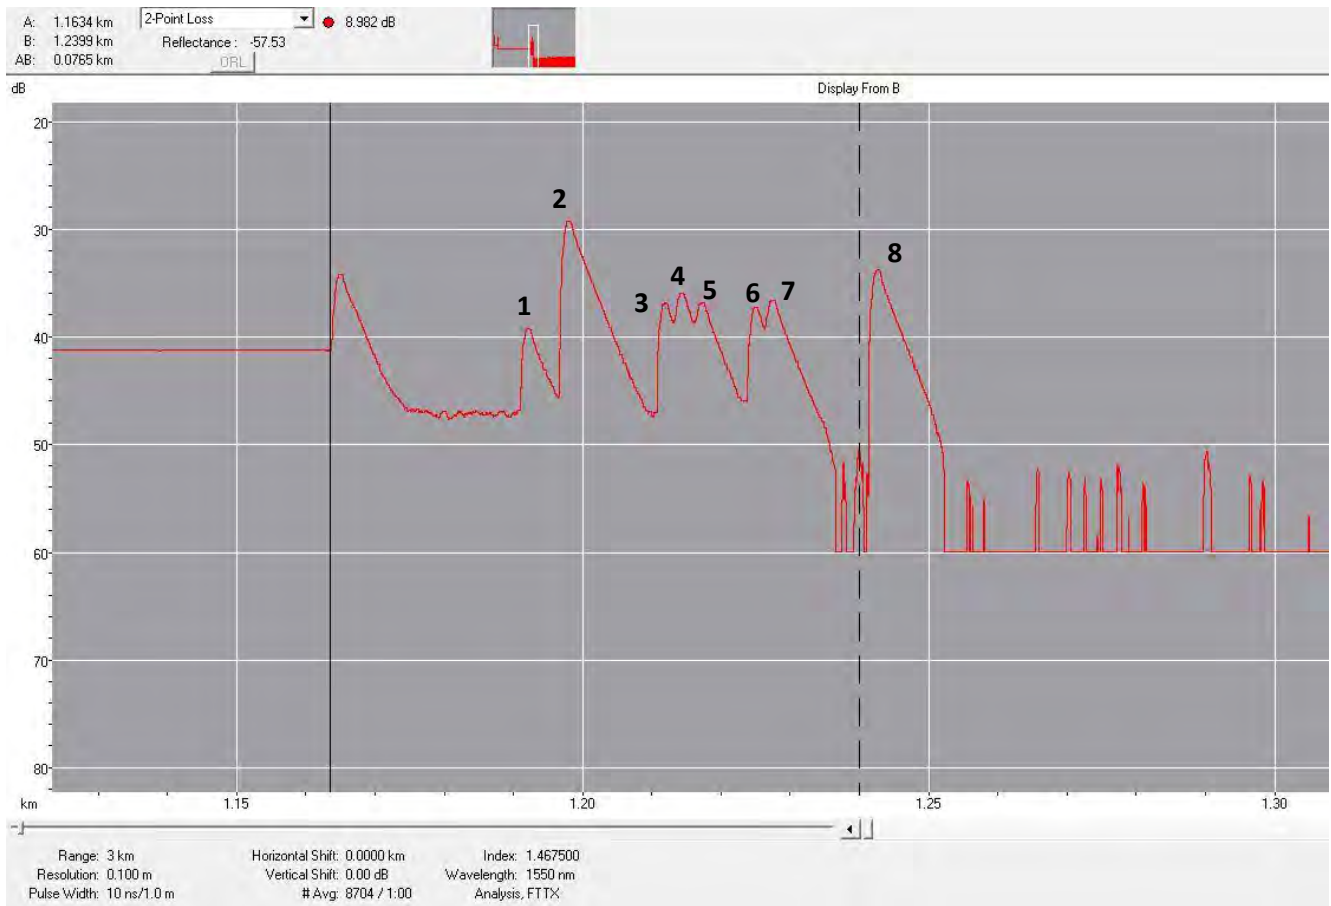
En el siguiente segmento de eventos, mostrado por la Figura 22, fue posible ver cómo después del evento reflectivo por conectores a 1.1634 [km], hubo otra caída de potencia debida a la presencia del segundo divisor 1x8, provocando que la caída fuera alrededor de 9 [dB] y que se empezara a detectar el piso del ruido, pero por efectos de la reflexión al final de cada una de las ocho fibras fue posible notar que hay ocho eventos en diferentes distancias, los cuales corresponden a cada una de las casas en las que se instalaron los servicios de comunicaciones residenciales. Con esta traza se pudo constatar que la operación de la red era la adecuada para todos los suscriptores que solicitaron los servicios correspondientes.

**Figura 22. Presencia del segundo divisor y de los ocho hogares de los usuarios**

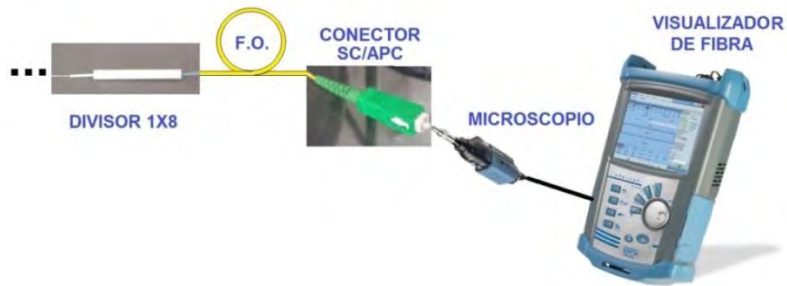
**Figura 23. Configuración de conexiones para visualización de fibra**

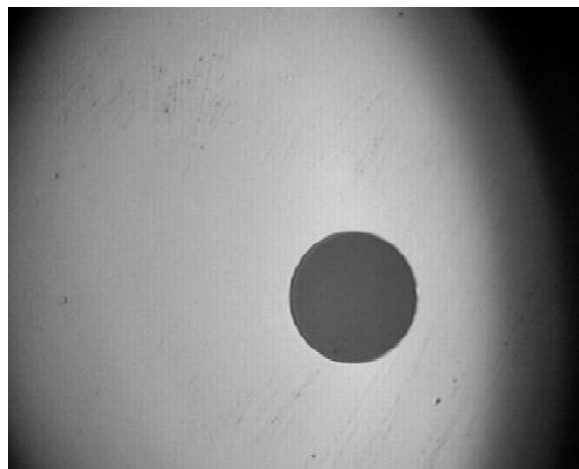
Tras el despliegue del enlace en el hogar del suscriptor, se revisaron los conectores dispuestos luego de haber realizado los empalmes requeridos, entonces, conforme a la configuración de conexiones de la Figura 23, se obtuvo en el microscopio la Figura 24, que deja ver que el conector no estaba totalmente libre de suciedad e imperfecciones.

**Figura 24. Conector para ONT de casa 1 con algunas partículas de suciedad**

Debido a la presencia de suciedad en el conector, seguramente el enlace hubiera presentado inconvenientes como la disminución de las potencias recibidas y transmitidas, por lo que se procedió a hacer la limpieza de dicho conector para que pudiera pasar la inspección, resultando la imagen de microscopio de la Figura 30.

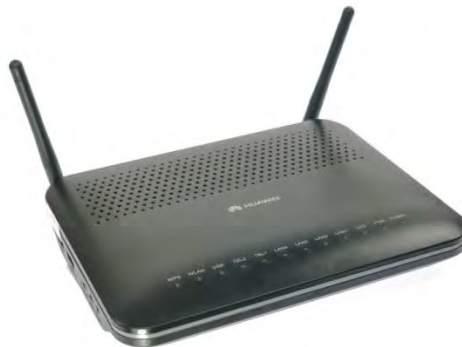
Figura 25. ONT Huawei

Luego de la revisión de conectores, se procedió con la comprobación del funcionamiento del ONT que se presenta en la Figura 25 de acuerdo a las especificaciones de su hoja de datos [24], algunas de las características más importantes se pueden observar en la Tabla 9.

Una vez de terminada la revisión de los conectores se inició la comprobación del funcionamiento del ONT presentado en la casa 1 (ver Figura 25), tanto en transmisión como en recepción. Para los datos de potencia de transmisión se utilizó una configuración de conexiones como la empleada en la casa 1 (ver Figura 26), obteniendo las mediciones de la Tabla 16.

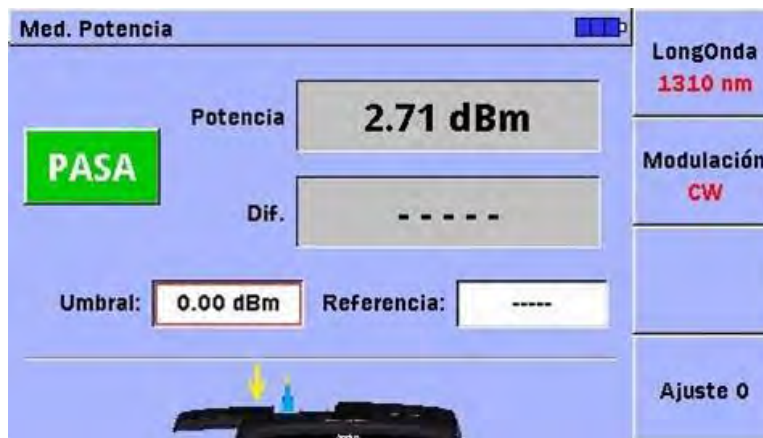
Así, para medir la potencia se empleó un medidor de potencia especial para este tipo de redes, el cual permite que la comunicación sea ininterrumpida y se midan las potencias reales, este dispositivo es un MPO PON y se conectó como se presenta en la Figura 26, del que se recabaron las potencias (ver Figura 27) registradas en la Tabla 10.

Figura 27. Potencia de Tx (Upstream) del ONT en casa 1 a 1310 [nm]

Potencia de salida permitida	Medición	Resultado
0.5 a 5.0 dBm	2.70 ± 0.05	PASA

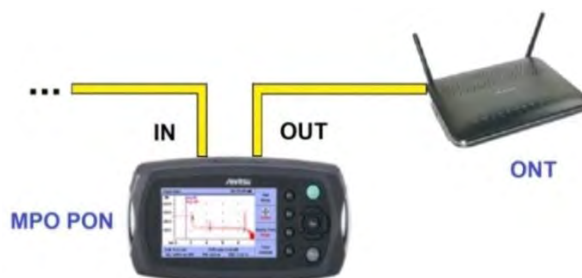
Mientras que para la recepción se realizaron las conexiones de la Figura 28, con las que se pudieron obtener mediciones como la de la Figura 29, estos datos se registraron en la Tabla 12 que se muestra a continuación.

**Figura 28. Configuración de conexiones para medir recepción en ONT**

Por el lado de la recepción, se conectaron los equipos de manera idéntica que la casa 1 (ver Figura 28), con dicha conexión, se registraron los datos presentados por la Tabla 18.

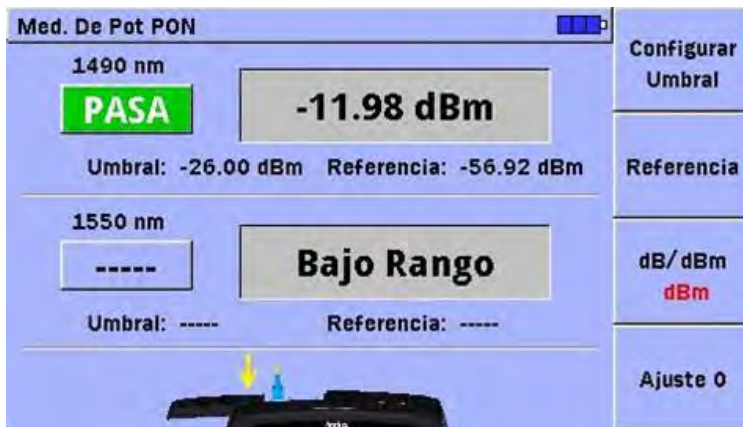
**Figura 29. Potencia de Rx (Downstream) del ONT en casa 1 a 1490 [nm]**

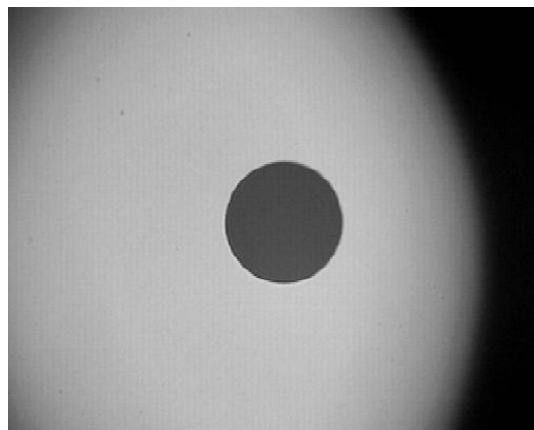
**Figura 30. Conector para ONT de casa 1 limpio**

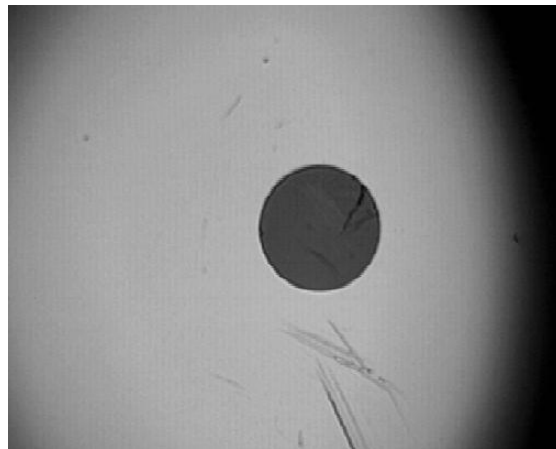
Para hacer la instalación en la segunda casa, el equipo y herramienta empleados fueron los mismos que en la casa 1, los cuales se mostraron en la Tabla 8. Entonces, luego de hacer la instalación de fibra necesaria al hogar del suscriptor, se inició la revisión del estado de conectores empleando la misma conexión usada en la casa 1 (ver Figura 23), y resultando la imagen al microscopio que se muestra por la Figura 31.

Figura 31. Conector para ONT de la casa 2 muy rayado a pesar de la limpieza

En este caso, el conector empleado presentó ralladuras que no desaparecieron con la limpieza, por lo que tal conector estaba dañado y la mejor solución fue hacer un nuevo empalme (ver Figura 32) y utilizar un nuevo conector, el cual tenía el aspecto en el microscopio exhibido en la Figura 33. Con el nuevo conector en buen estado y limpio se consigue asegurar la confiabilidad de un buen desempeño de la instalación FTTH.

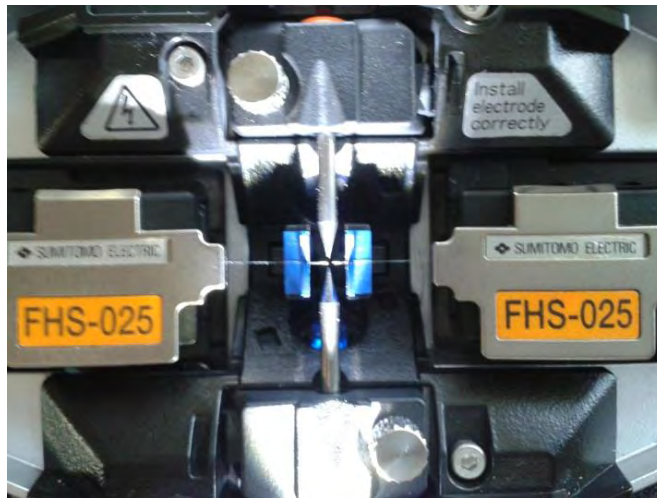
Figura 32. Preparación de empalme para el nuevo conector

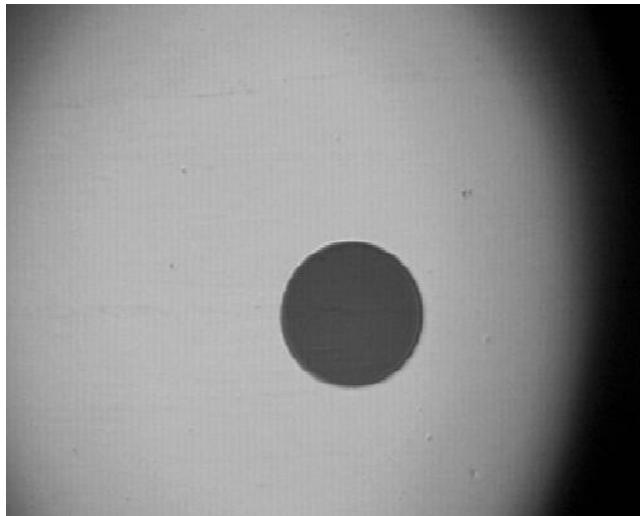
Figura 33. Nuevo conector del ONT de la casa 2 limpio

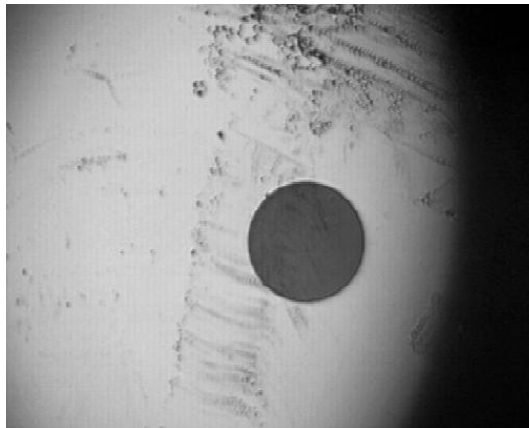
Para el despliegue del enlace en la tercera casa, el material requerido fue el mismo que el de las anteriores casas (ver Tabla 8). Tras instalar la fibra óptica en el hogar del cliente, se prosiguió con el chequeo de los conectores conforme a las conexiones también utilizadas en las casas anteriores (ver Figura 23), obteniendo la imagen del microscopio de la Figura 34.

Figura 34. Conector para ONT de la casa 3 con imperfecciones

Con la primera inspección del microscopio, el conector aparentaba estar dañado además de sucio, pero con una mejor limpieza se comprobó en una segunda revisión que se encontraba en buen estado y fue posible proseguir las mediciones, prueba de esto se muestra en la Figura 35.

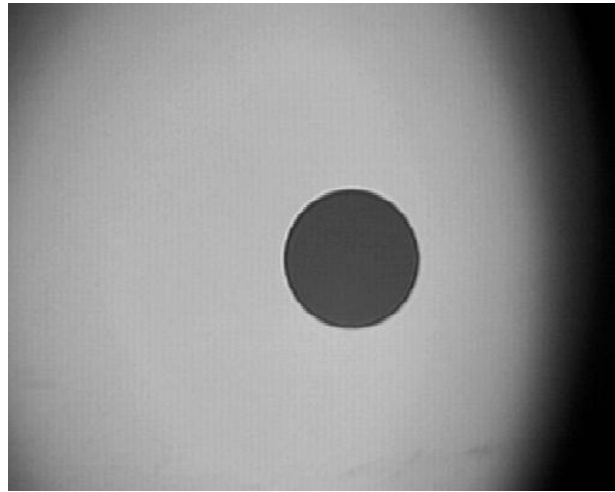
**Figura 35. Conector para ONT de la casa 3 libre de suciedad**

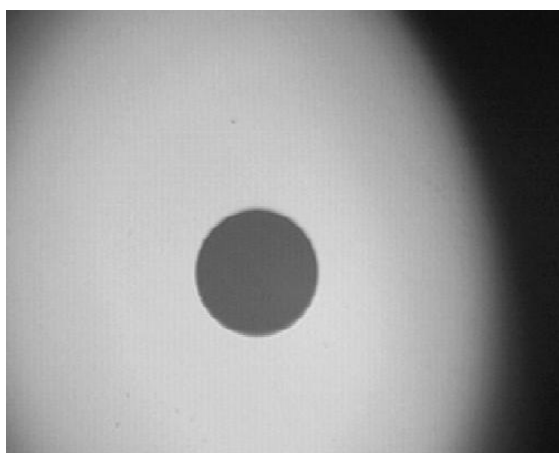
Una vez terminada la instalación, se procedió a iniciar la inspección de integridad de conectores ópticos, poniendo el equipo dispuesto de forma idéntica a las anteriores inspecciones de conectores, resultando la imagen en el microscopio de la Figura 37.

Figura 37. Conector para ONT de la casa 5 limpio

Como el conector estaba en buen estado, se inició la medición de la transmisión y recepción del ONT, primero, se conectaron los equipos conforme a la configuración para recepción empleada en los demás hogares y se obtuvieron las potencias de salida enlistadas en la Tabla 31. Una vez calculado el promedio y desviación estándar, se aprobó la fase de envío de potencia como se muestra en la Tabla 32.

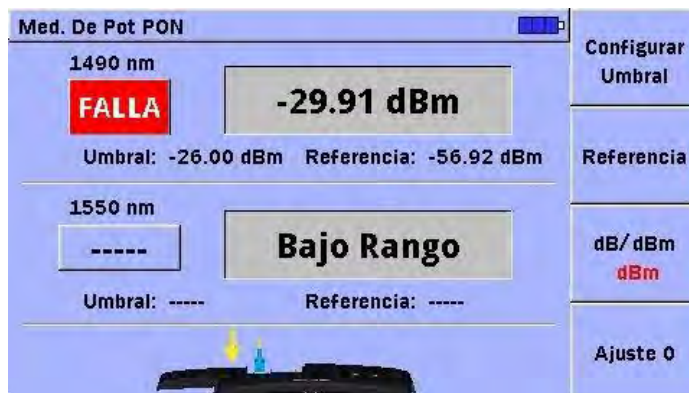
Del mismo modo, se llevó a cabo el registro de potencias recibidas, como la que se obtuvo en la Figura 39, solo que ahora los datos fueron muy bajos menores al umbral, provocando que el propio MPO desplegara el mensaje de falla.

**Figura 39. Potencia de Rx (Downstream) del ONT en casa 6 a 1490 [nm]**

En la parte de la capa física, se halló que la potencia recibida no alcanzaba el umbral de recepción del ONT, por lo que con el VFL se trató de encontrar la pérdida de potencia que hubiera en el cableado, de este modo se encontró que la falla estaba en el lugar donde se colocó el sujetador de pared, el cual hacía mucha presión sobre la fibra y no dejaba completar la comunicación por que impedía el paso libre de la señal óptica. Así que al reajustar la sujeción de la fibra se midieron las potencias de entrada (ver Tabla 42), como la mostrada en la Figura 40.

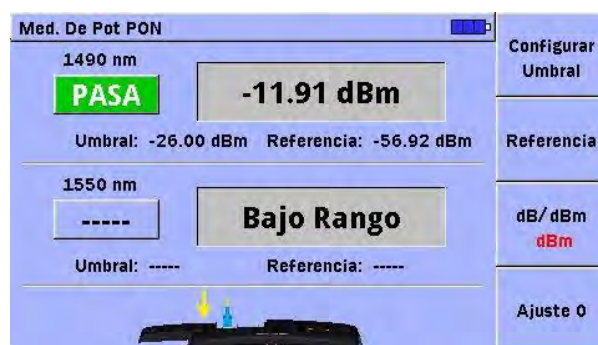
Figura 40. Potencia de Rx (Downstream) del ONT en casa 6 a 1490 [nm] con fibra correctamente sujeta

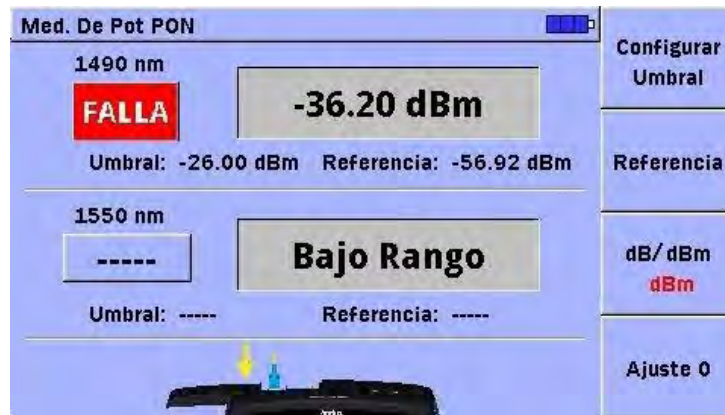
Por su parte, se examinó la potencia recibida (ver Figura 42) usando los equipos del mismo modo que el empleado en las otras casas, enlistando los valores en la Tabla 46, pero de manera parecida a la casa anterior, la potencia fue muy baja, incluso más baja que en la casa 6.

Figura 42. Potencia de Rx (Downstream) del ONT en casa 7 a 1490 [nm]

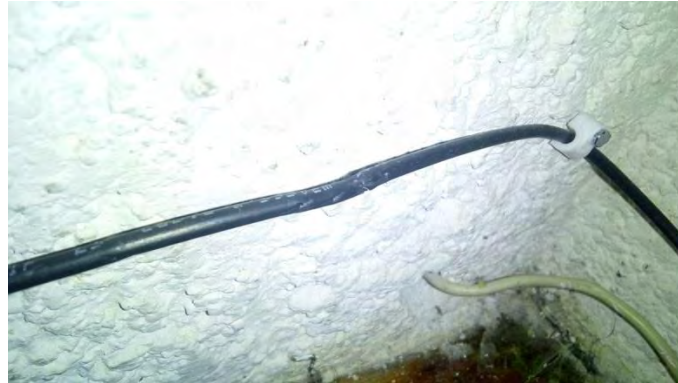
Figura 43. Cable de fibra óptica roto

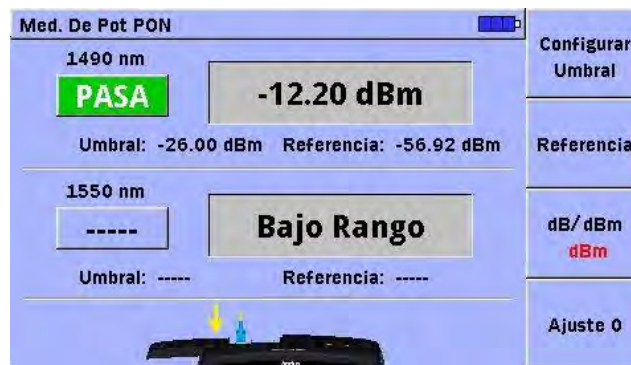
Figura 44. Potencia de Rx (Downstream) del ONT en casa 7 a 1490 [nm] luego de reparado el corte
