**UNIVERSIDAD NACIONAL AUTÓNOMA DE MÉXICO  
PROGRAMA DE MAESTRIA Y DOCTORADO EN ARQUITECTURA  
TECNOLOGÍA**

**PATOLOGÍA DE EDIFICIOS ENFOCADA A LAS LECCIONES APRENDIDAS.  
TESIS  
QUE PARA OPTAR POR EL GRADO DE MAESTRÍA EN ARQUITECTURA**

LIC. EN ARQ. ROSAURA LEAL VELÁZQUEZ

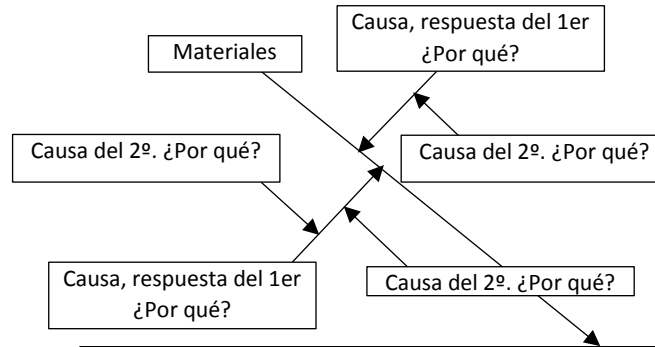
Figura 1.4. Paso cuatro diagrama Ishikawa causa – efecto.

- d) Cuarto paso. Reflexionar el porqué de cada respuesta del paso tres. En el diagrama se dibuja una espina por cada respuesta, los especialistas en calidad sugieren que se pregunte hasta una secuencia de cinco porqués para encontrar las causas raíces (Fig. 1.4)

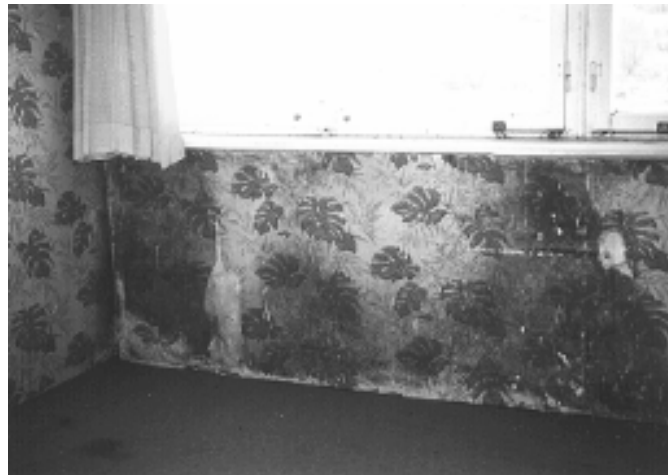
Figura 1.7 fotografía del área analizada; extraída del artículo “Problems in failure analysis in Building pathology” (Molnárka, 2000)

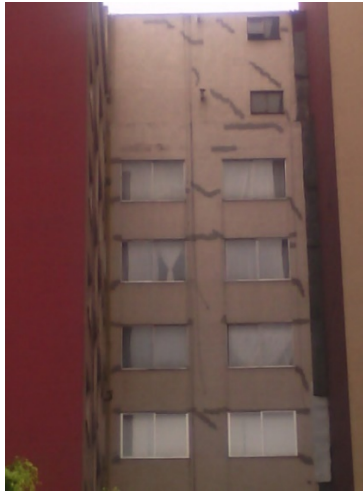
- i) Las fisuras y grietas a 45° en esquinas de vanos presentadas en la figura 2.1 Fisuras de cortante, edificio de la Cd. de México, es muy probable que sean causadas por asentamientos.

Figura 2.1 Fisuras de cortante, edificio de la Cd. de México

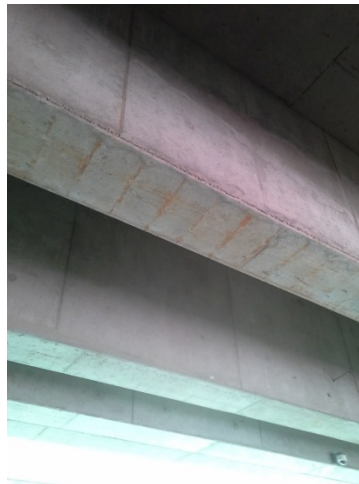
- iii) Las manchas color marrón como se muestran en la figura 2.3. Manchas por oxido, Centro Cultural la Moneda en Santiago, Chile, son patrones patológicos de corrosión cuando se encuentran en elementos de concreto armado en las zonas donde debe existir acero de refuerzo.

Figura 2.3 Manchas por oxido, Centro Cultural la Moneda en Santiago, Chile.

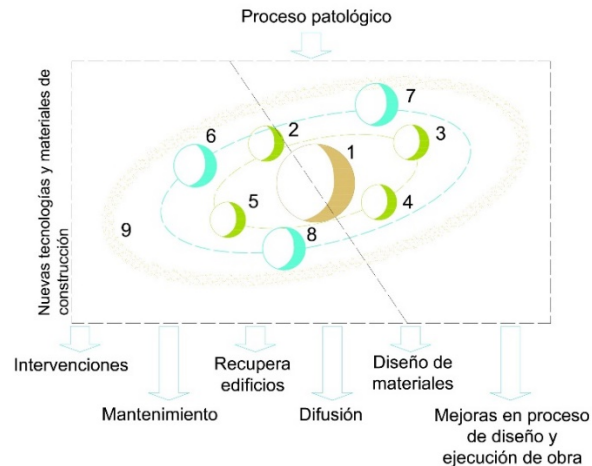
En este modelo de sistema de la patología en edificios se consideran las nuevas tecnologías y materiales en la construcción como factores externos influyentes al sistema.

Figura 3.1 Modelo del sistema de la patología en edificios.

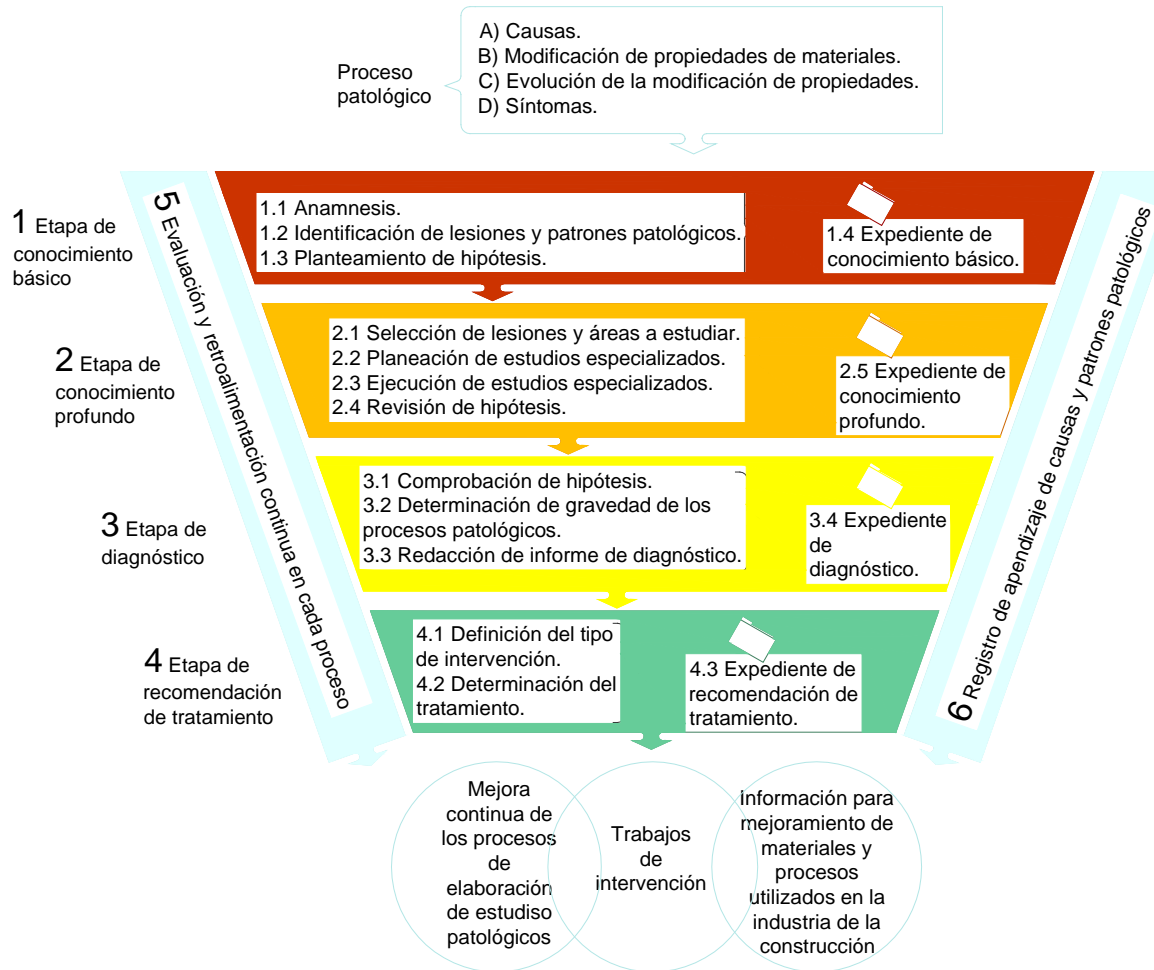
Figura 4.1 Método para la elaboración de estudios patológicos enfocado a las lecciones aprendidas.

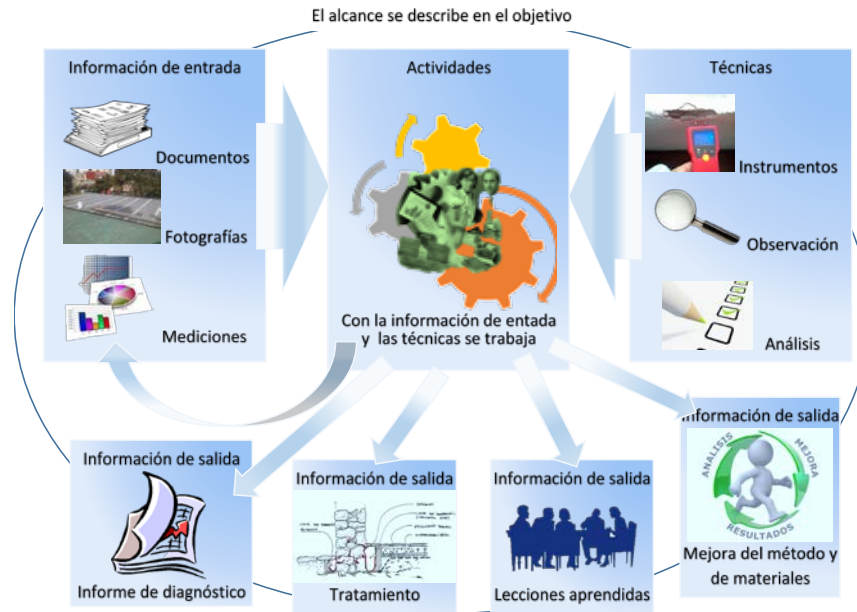
En la figura 4.2 se presenta la relación que existe entre los cinco elementos que compone un proceso. El esquema es aplicable a los dieciocho procesos del método.

Figura 4.2 Esquema general de los procesos para la elaboración de estudios patológicos.

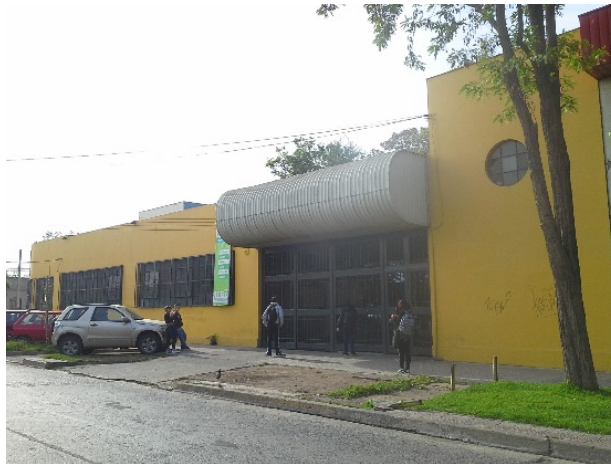
En la figura 5.11 se observa el acceso al Liceo Metropolitano para Adultos, la fachada mide 44.8 m de largo y la mayor altura es de 10 m; en la parte derecha de la fotografía es notable el muro rectangular macizo con una ventana circular característico de la arquitectura moderna.

5.11 Fotografía de la fachada de acceso por la calle Victoria

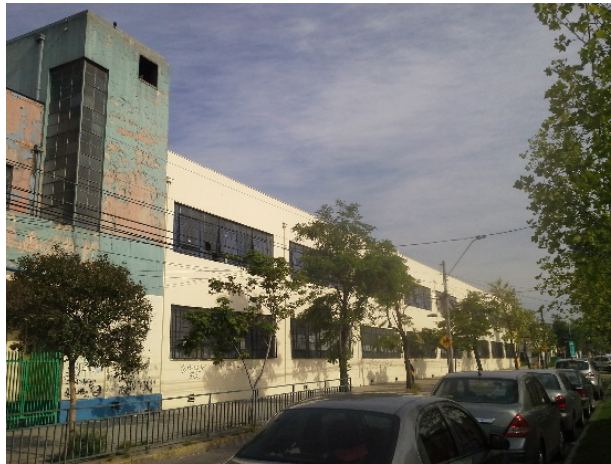
5.12 Fotografía de la fachada de la calle J. A. Tocornal

La imagen de la figura 5.12 muestra la vista de los dos niveles del edificio, así como el manejo de la composición simétrica con las formas y ubicaciones de las ventanas; del lado izquierdo de la fotografía resalta el cuerpo rectangular que sobresale en el paramento de la fachada, el orden y ritmo de ventanas y elementos sobresalientes son característicos de la arquitectura moderna.

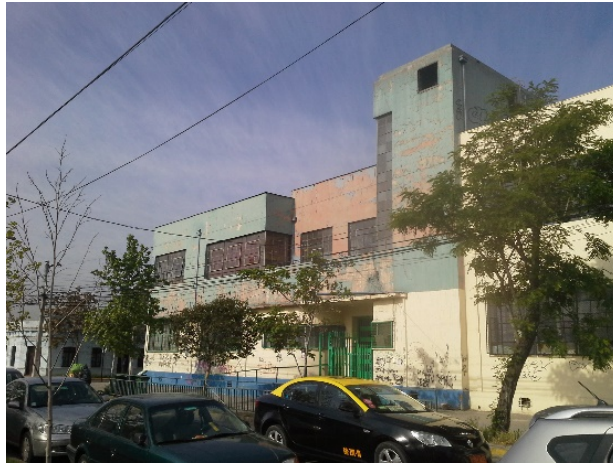
5.13 Vista del Acceso a Jardín Infantil Apóstol Santiago

El inmueble constructivamente es uno solo, sin embargo, administrativamente su comportamiento está dividido en dos escuelas, el estudio patológico fue realizado en el área utilizada para el Liceo Metropolitano para Adultos; en la figura 5.13 es notoria la división administrativa del edificio, del lado derecho de la fotografía la pintura de la fachada es relativamente reciente, mientras que la pintura de la fachada del lado izquierdo a partir del juego de cuerpos sobresalientes por altura y remetimiento en la planta alta está deteriorada y pintada con graffitis.

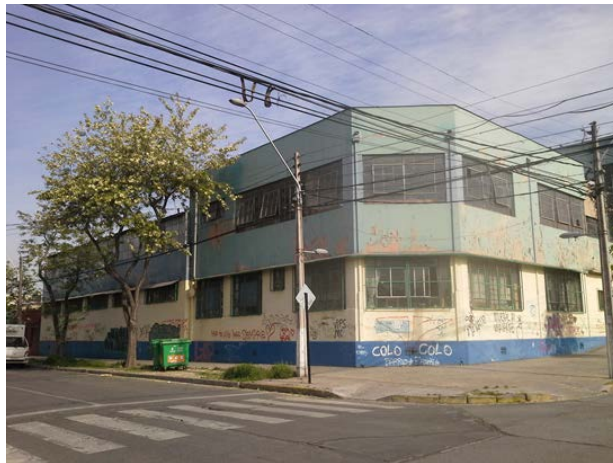
5.14 Fachada del Jardín Infantil Apóstol Santiago

La imagen de la figura 5.14 es una fotografía tomada desde la esquina de las calles J. A Tocornal y Miguel León Prado; en esta imagen se reitera la composición de ritmo y formas en las fachadas, también son visibles los graffitis en los muros de planta baja.

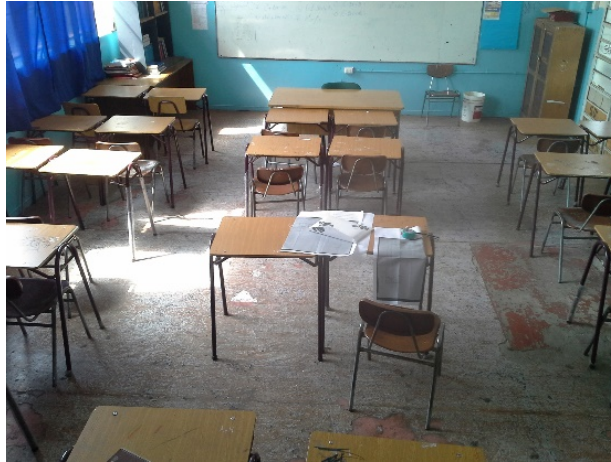
El estado de deterioro del Liceo es más visible en el interior con respecto al exterior. En la figura 5.15 es visible el piso devastado, en otros salones se observan fisuras y grietas en pisos.

5.15 Salón de clases de planta alta

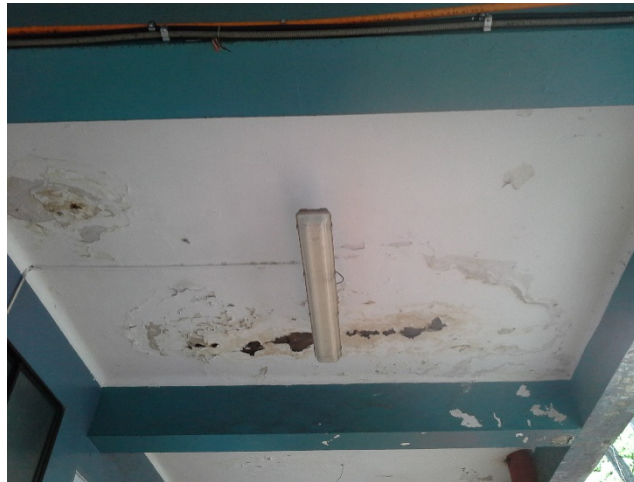
En pasillos de planta baja se observan manchas y desprendimiento de pintura en plafón; ver la figura 5.16

5.16 Plafón de pasillo planta baja

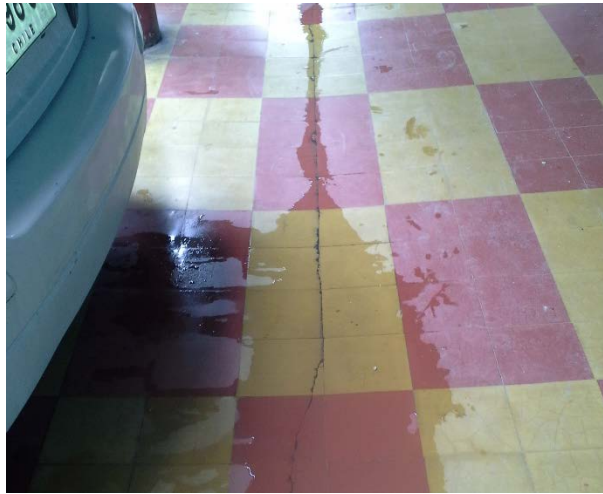
Otra lesión detectada fue la grieta con hundimiento en piso de pasillo de planta baja, ver figura 5.17

5.17 Grietas en piso de pasillo de planta baja

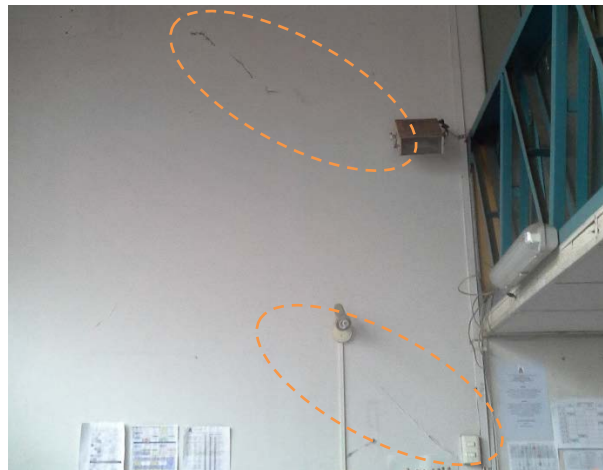
5.18 Fisuras y grietas en sala de maestros

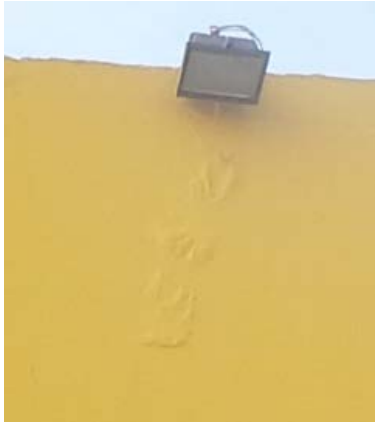
Planteamiento de posibles hipótesis.

- i. La pintura al ser flexible y funcionar de sello se infla con el vapor producido por el agua de lluvia absorbida por el muro de ladrillo y el posterior calentamiento de fachada.
- ii. Problemas de adherencia por la falta de secado del muro previo a la aplicación de pintura.
- iii. Problemas de adherencia por falta de lijado de la superficie y retiro de material de pintura anterior.
- iv. Problemas de adherencia por haber realizado trabajos de aplicación en temperaturas calurosas no adecuadas.
- v. Aplicación incompleta del sistema constructivo al no colocar bota aguas y ser aplicada también en la cara interior del pretil

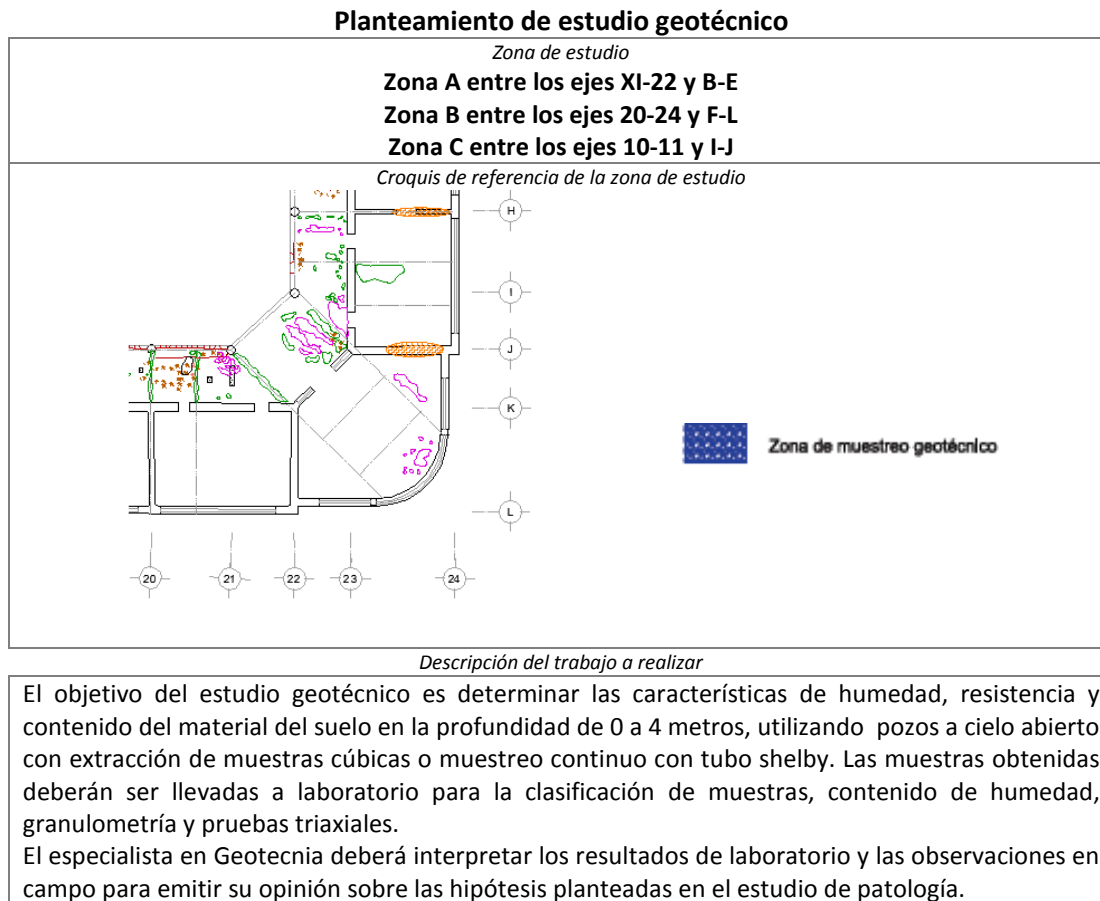
Figura 5.25 Planteamiento de estudio geotécnico.

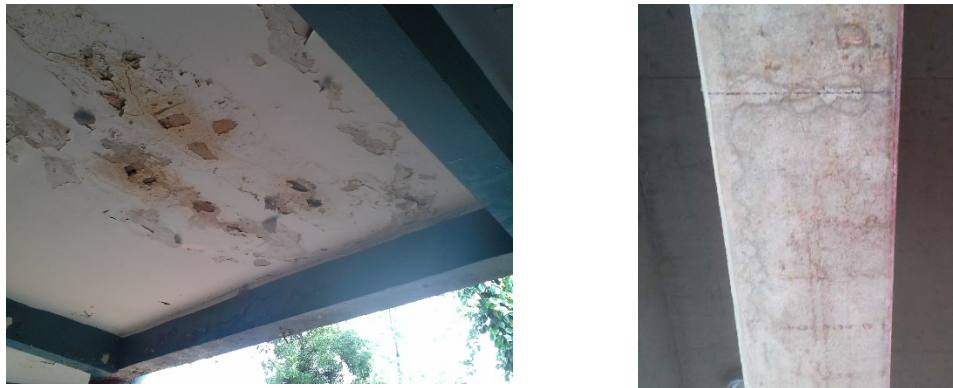
Figura 5.27 Manchas marrón

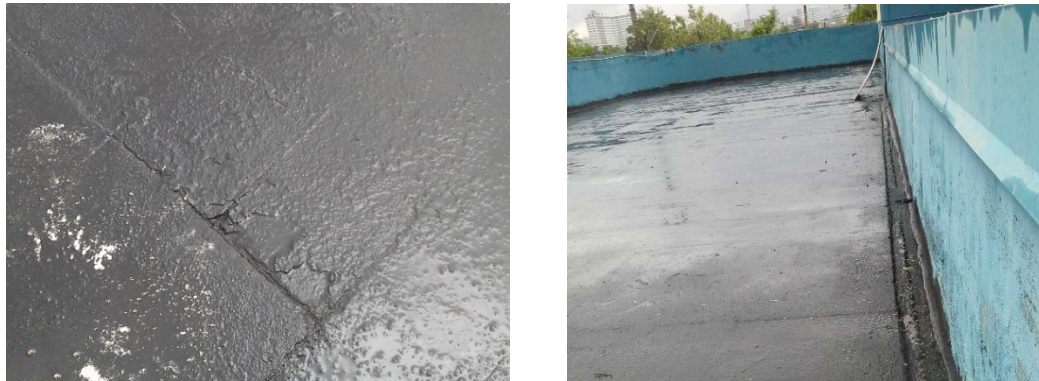
5.28 Impermeabilización en terraza

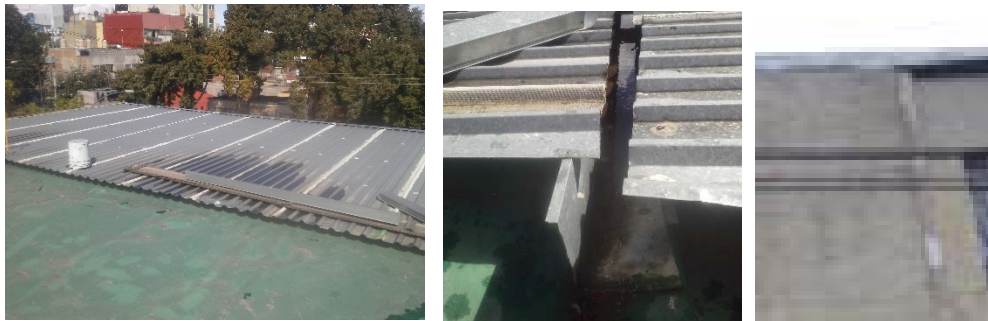
Figura 5.31 Lesiones en cubierta del Gimnasio

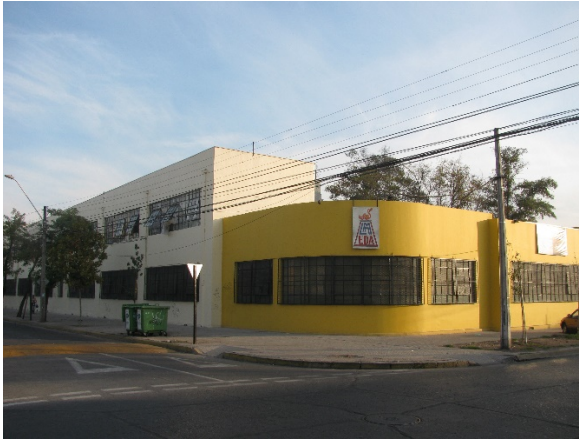
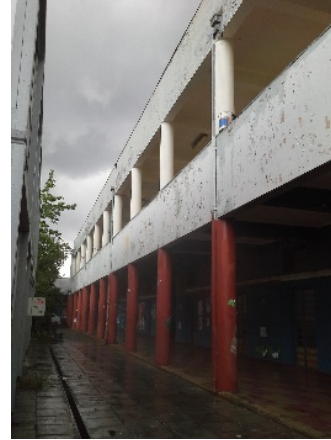
*Fotografías y croquis de los elementos de fachada*

El acabado final de los muros de las fachadas es pintura.  
Los cristales son claros de 6 mm, las piezas están moduladas.

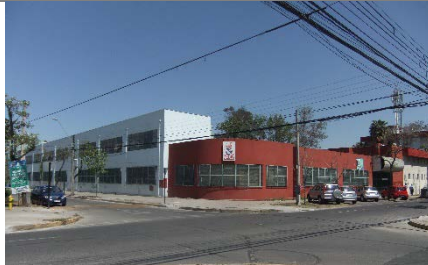
Edificio de dos niveles, elementos curvos.
