Caracterización Dinámica De  
Naves De Templos Coloniales  
Mexicanos

TESIS

Que para obtener el título de  
Ingeniero civil

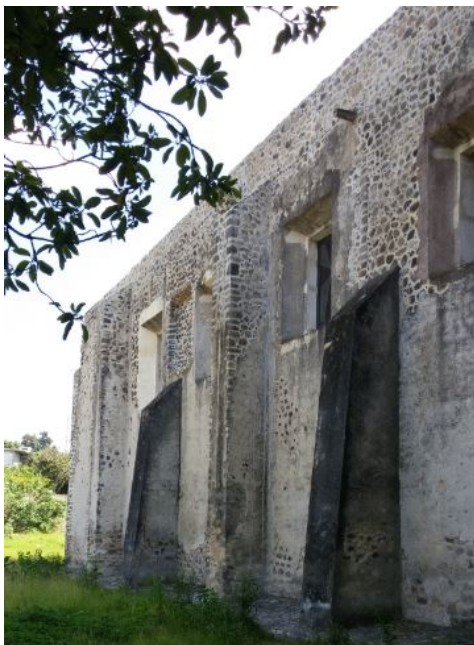
(a) Contrafuertes adosados

De acuerdo con Meli [1998], el peso propio de los muros contrarresta el momento de volteo que ocasionan los empujes laterales de la cubierta; sin embargo, para muros muy altos o para cubiertas muy pesadas, los muros requerirían grandes espesores para garantizar la estabilidad y esto resultaría impráctico. Resulta más adecuado reforzar los muros con contrafuertes, ya que éstos engrosan únicamente un tramo de un muro. Los contrafuertes son elementos estructurales que se disponen verticalmente y su función estructural principal es absorber el coceo de la cubierta. En los templos mexicanos coloniales es frecuente que los contrafuertes estén adosados a los muros, aunque también los hay de tipo Botarel, ver figuras 4a y 4b. Los contrafuertes pueden tener la misma altura que los muros o inclusive ser más altos [García, 2007].

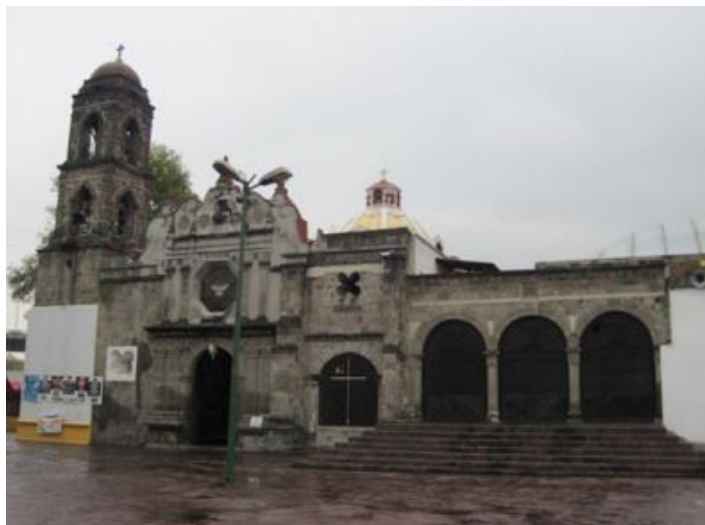
Figura 12: Vista de la fachada principal del templo de San Bartolomé [Robles, 2012]

San Bartolomé es un templo de una sola nave con planta en forma de cruz latina. A través de un levantamiento arquitectónico realizado por Robles [2012], fue posible reconocer y obtener las medidas de los elementos arquitectónicos y estructurales del templo. Los muros del templo son de mampostería. La cubierta es de bóveda de cañón corrido, construida con concreto. En el extradós, la cubierta está reforzada por cinco costillas del mismo material y en el interior está reforzada por seis arcos de mampostería, cuatro de éstos sostienen a la cúpula. Los arcos son soportados por columnas de mampostería unidireccionales y bidireccionales (en la zona del crucero). El templo cuenta con once contrafuertes de mampostería, que están adosados a las distintas fachadas.

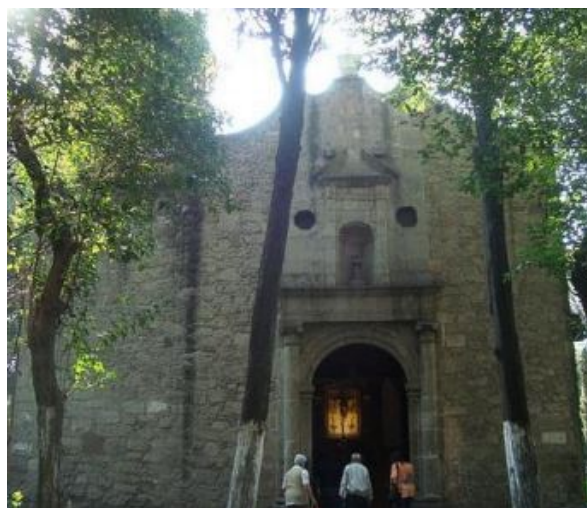
Figura 15: Vista de la fachada principal del templo de Nativitas [Cruz, 2014]

Gracias al levantamiento arquitectónico realizado por Gutiérrez [2011], se pudo obtener la estructuración y la geometría actual del templo de Nativitas, el cual consta de una sola nave, como se puede ver en la figura 16. La nave está cubierta por una bóveda de cañón corrido de concreto, mientras que el presbiterio por una bóveda de pañuelo del mismo material. Adicionalmente, el templo cuenta con tres contratraveses que sujetan la bóveda de concreto. Los muros son de mampostería, están reforzados en el exterior por contrafuertes de mampostería adosados a ambos lados del templo y en el interior por columnas también adosadas y del mismo material. El templo cuenta con un entrepiso para el coro, en el cual se tiene una losa de concreto.

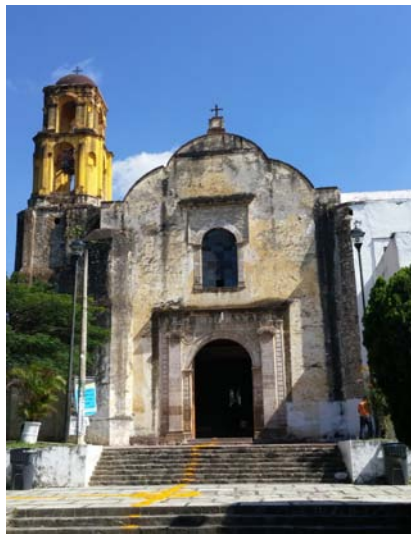
Figura 18: Vista de la fachada principal del templo de Ocuituco

Actualmente el templo de Ocuituco cuenta con una sola nave que está dividida en siete crujías, ver figura 19. En la primera crujía del templo se encuentra un entrepiso, donde queda alojado el coro, éste está construido con un piso y traveses de madera. Entre cada crujía hay un arco de mampostería, que es soportado por pilastras de cada lado del mismo material. El coro y el presbiterio están cubiertos por una bóveda de cañón corrido de mampostería y la nave (que abarca de la segunda a la penúltima crujía) está cubierta por una bóveda de mampostería con lunetos. En el exterior del templo se encuentran cinco contrafuertes adosados a un solo lado del templo que son de mampostería y que en la parte superior tienen una ligera inclinación. La fachada es sencilla, con poca ornamentación, lo que resulta inusual en las construcciones llevadas a cabo por los agustinos [Saldaña, 2014].

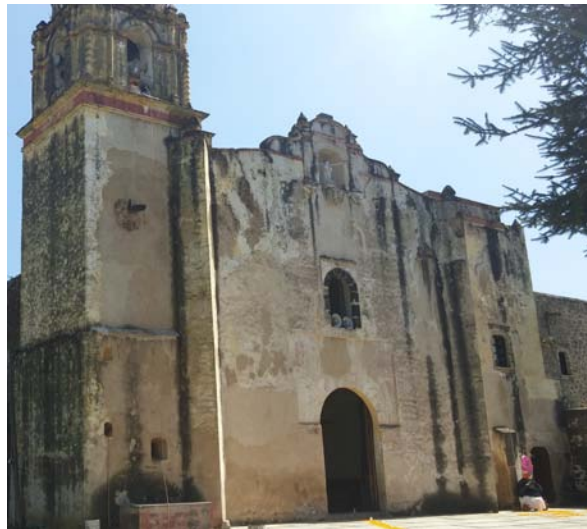
Figura 21: Vista de la fachada principal de Tetela

El templo de Tetela cuenta con una sola nave, como se aprecia en la figura 22. Esta iglesia cuenta con un coro que tiene un piso de madera y está soportado por pilastras de mampostería con sección circular. La nave está cubierta por una bóveda de mampostería con lunetos y reforzada internamente por arcos del mismo material. El presbiterio es cuadrangular, tiene una mayor elevación y en su entrada está resaltado por medio de un arco triunfal. La fachada es simple y austera como marcan los cánones dominicos, la torre que forma parte de ésta parece estar unida al muro del templo. En el exterior, únicamente el muro norte está reforzado por cuatro contrafuertes de mampostería tipo Botarel [Zapata, 2014]

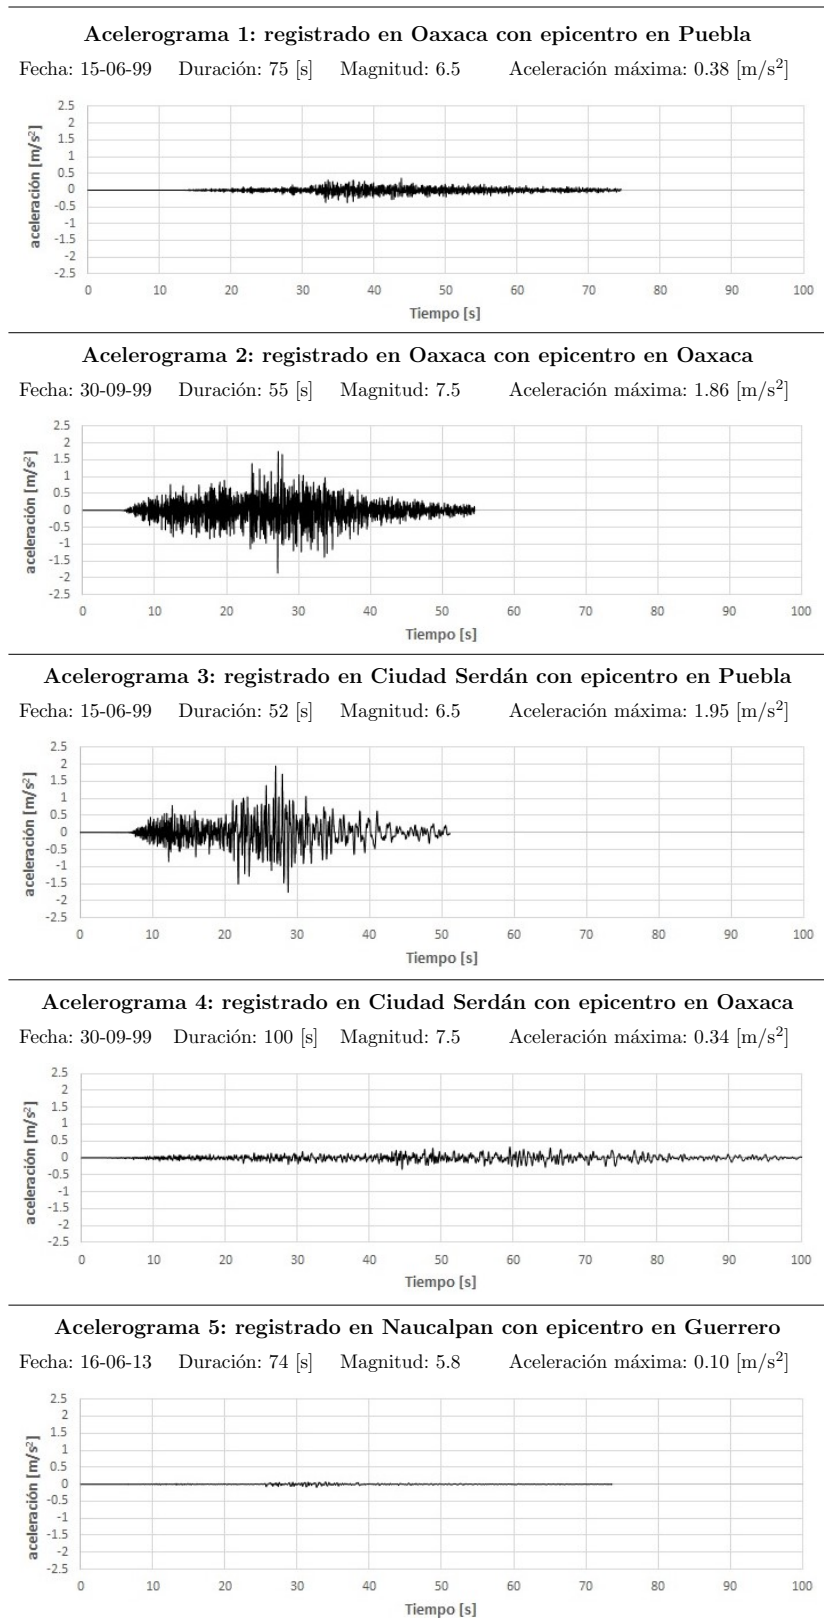
Figura 29: Características de los registros sísmicos utilizados

Se escogieron cinco registros sísmicos reales para realizar los análisis paramétricos, las características de éstos se encuentran en la figura 29. Se incluyeron los sismos ocurridos en Oaxaca y Puebla en junio y septiembre de 1999, pues las características dinámicas de éstos generaron daños significativos en varios edificios de mampostería. Para estos dos sismos se escogieron registros sísmicos cercanos y lejanos al epicentro. También se escogió un sismo de 2013 suscitado en Guerrero y registrado en la estación de la Facultad de Estudios Superiores Acatlán, en el municipio de Naucalpan, Estado de México.

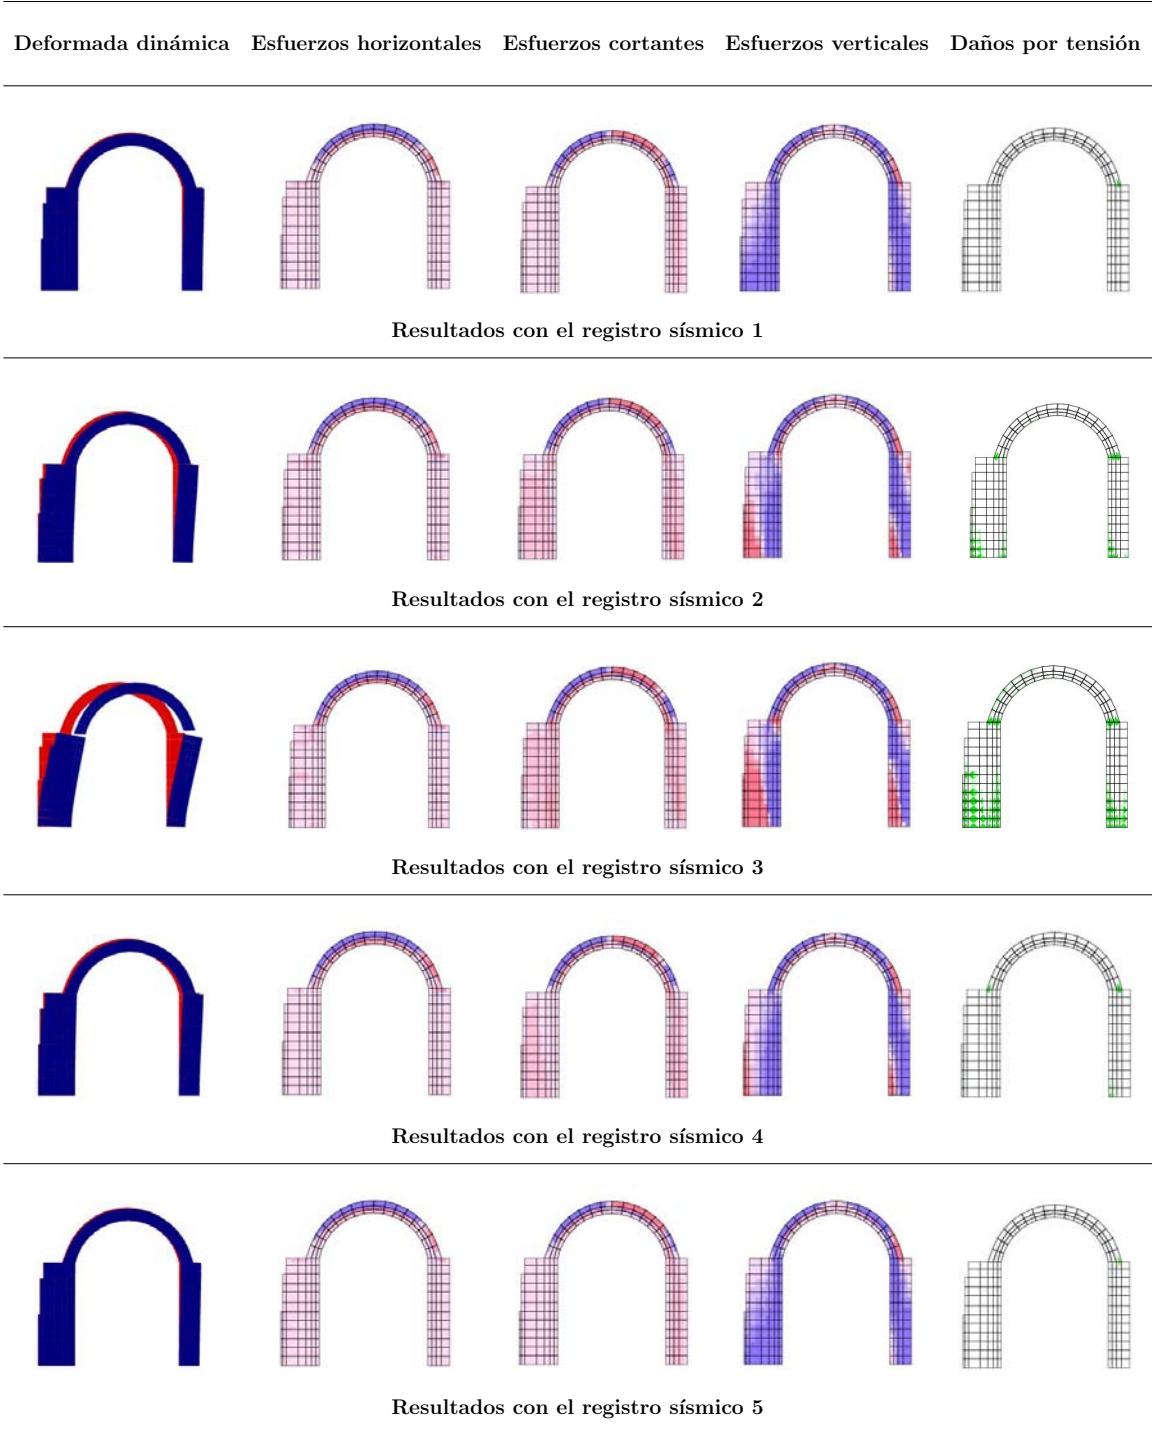
Figura 39: Instantes más críticos durante los análisis con San Bartolomé y mapa de daños por tensión

Con base en los resultados de los parámetros que se mostraron anteriormente y tomando en cuenta los mecanismos de colapso descritos al final del primer capítulo, se consideró que el instante más crítico para la nave es cuando se presenta el mayor desplazamiento horizontal del muro más débil, es decir el que no cuenta con un contrafuerte. Por tanto, los diagramas de esfuerzos, así como su deformada dinámica correspondiente, fueron obtenidos en este instante crítico. Adicionalmente se muestra el mapa de daños a tensión que se generaron al final de cada análisis. En la figura 39 se muestran estos resultados. Los esfuerzos de tensión quedan representados por el color rojo y lo de compresión por el color azul. En los mapas de daños el color blanco representa material sano y el color verde va variando en intensidad, lo que representa mayores degradaciones del material.

La flexión de los muros de San Bartolomé, debida a las fuerzas sísmicas, induce concentraciones de esfuerzos de tensión en la base de las columnas y del contrafuerte, en los arranques de los elementos estructurales abovedados, así como en algunas zonas de los muros. Los sismos 1, 4 y 5 exhiben pocos daños, únicamente se formaron pequeñas grietas en los arranques de la costilla y en la base de una de las columnas. Por su parte, los sismos 2 y 3 presentaron daños significativos en forma de grietas, en especial en los arranques de la cubierta, en la parte inferior del contrafuerte y de las columnas. Sin embargo, la estructura resistió estos sismos, ya que los muros regresaron prácticamente a su posición inicial, lo que indica que las grietas debieron haberse cerrado. El registro sísmico 3 fue el único que generó un mecanismo de colapso, éste se presenta en el arco, ya que se forman dos articulaciones en sus columnas y otras dos en sus arranques.

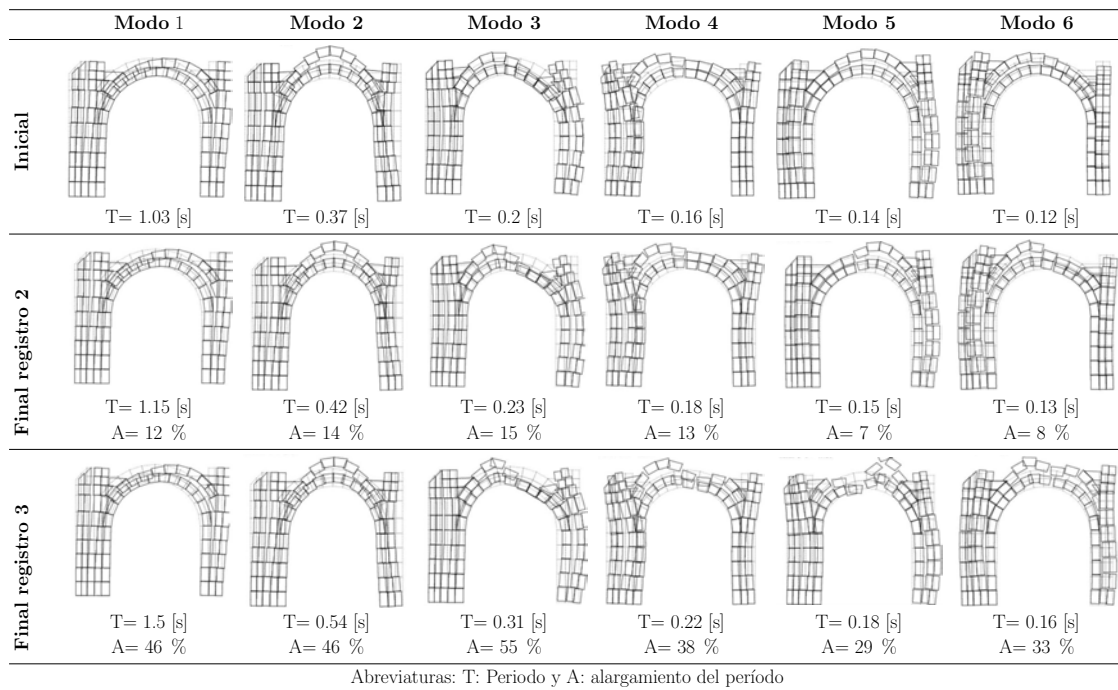
Figura 67: Comparación de las formas modales iniciales y al final de los registros sísmicos 2 y 3, para el modelo de Ocuituco
