UNIVERSIDAD NACIONAL  
AUTÓNOMA DE  
MÉXICO

ESTIMACIÓN DE LA VULNERABILIDAD SÍSMICA EN  
ESTRUCTURAS CON UN PRIMER PISO DÉBIL

T E S I S

QUE PARA OPTAR POR EL TÍTULO DE  
INGENIERO CIVIL

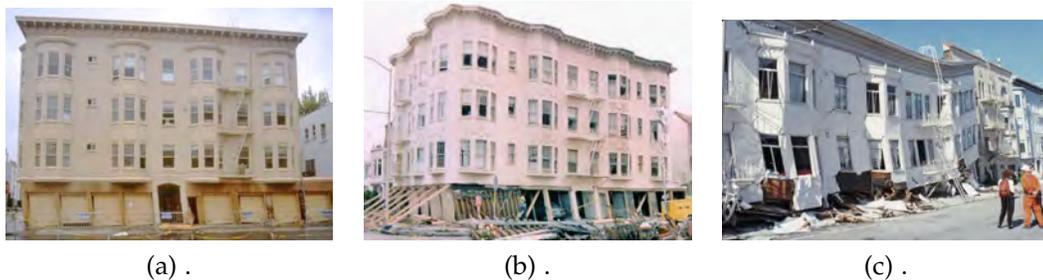
Figura 2: Edificios dañados por el sismo de Loma Prieta, en San Francisco. Fuente: Maison *et al.* (2012).

en esta área, 63 fueron declarados inseguros debido al gran daño con el que contaban. Los edificios colapsados generalmente cayeron lateralmente en las calles, algunos sufrieron deformaciones laterales permanentes (Maison *et al.*, 2012) como se muestra en la figura 2 a y b, además de un colapso (Figura 2 c), todas debidas a la formación de un primer piso débil.

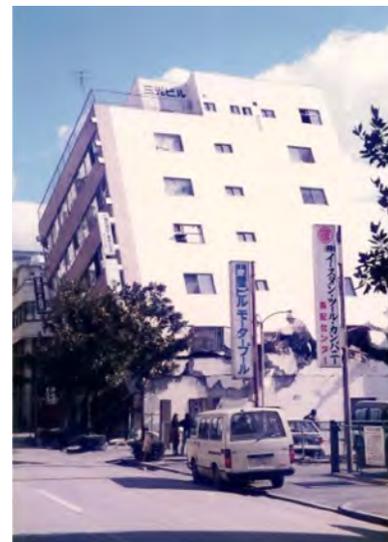
Figura 3: Colapso de un edificio con piso débil, durante el sismo de Kobe, Japón, 1995. Fuente: Tena (2010).

**SISMO DE KOBE, JAPÓN, 1995.** Con una magnitud de  $M = 6.9$  y epicentro ubicado en el extremo norte de la isla Awaji, a 20 km de la ciudad de Kobe, este sismo ocurrió el 17 de enero de 1995. Aunque las fallas que se presentaron en la infraestructura fueron más comunes en vialidades con segundos pisos, se tuvieron colapsos por primer piso débil (Figura 3).

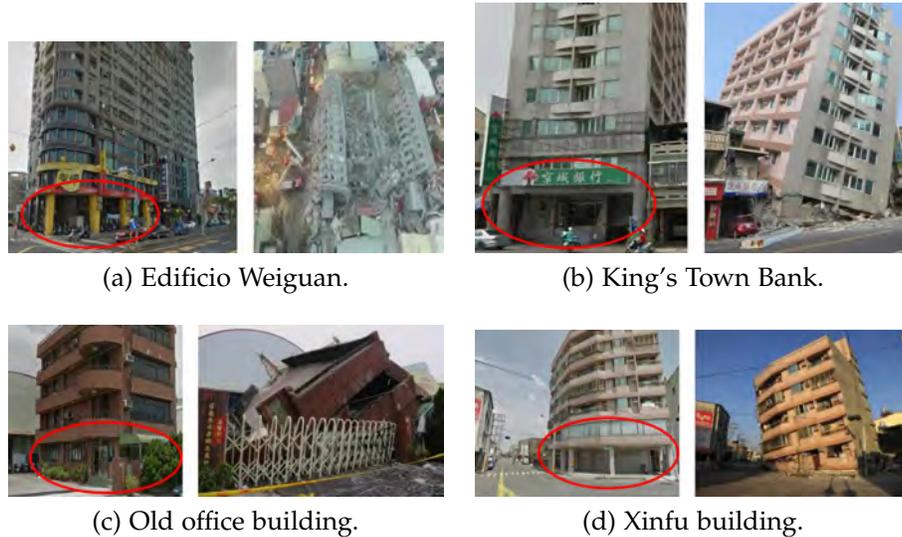
Figura 4: Antes y después de edificios colapsados en el sismo de Taiwán. Fuente: Taiwan Earthquake Clearinghouse website (2016).

muestran varios ejemplos de edificios que colapsaron debido a que tenían una primera planta débil. En el caso del edificio Weiguan, éste contaba con 16 pisos y un sótano, con capacidad para 256 residentes, y fue el que ocasionó más del 90 % de las muertes que se contabilizaron. Cabe destacar que en estos ejemplos, todas las fallas fueron ocasionadas porque tenían una planta baja débil.

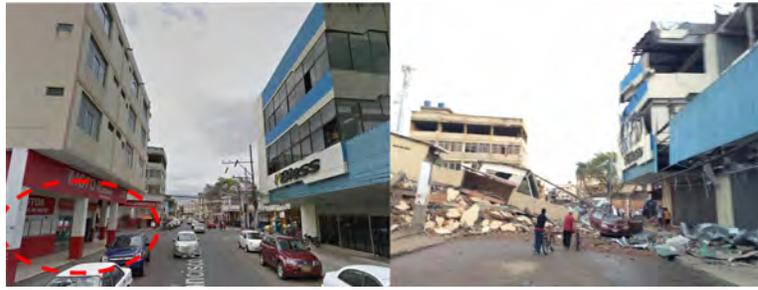
Figura 5: Antes y después de un edificio ubicado en el centro de Poroviejo con piso flexible, durante el sismo de Ecuador 2016. Fuente: Municipio de Balzar.

SISMO DE ECUADOR, 16 DE ABRIL DE 2016. El sismo ocurrido en Ecuador tuvo una magnitud de 7.8, con epicentro a 30 km de Pedernales, Provincia de Manabí, a 19 km de profundidad. Las zonas más afectadas fueron Manabí y Esmeraldas. Aunque no hay cifras oficiales de los daños materiales, las primeras estimaciones en Pedernales y Cojimíes arrojan valores de destrucción de cerca del 80 % de las construcciones. Dentro de las principales razones estructurales de los colapsos, se encuentran los pisos blandos o flexibles (Quinde y Reinoso, 2016). En la figura 5, se puede apreciar un antes y después de un edificio que tenía una primera planta para algún tipo de comercio, lo que representa la configuración de un piso débil.

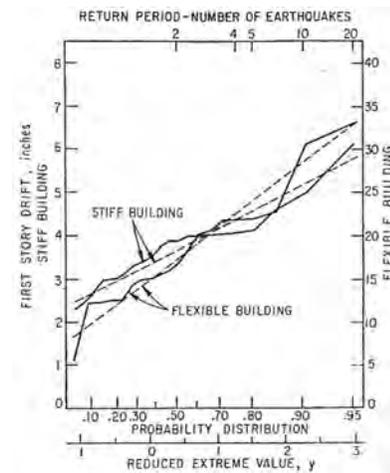
Figura 6: Distribución de probabilidad, Chopra *et al.* (1972).

Dicho lo anterior, Chopra *et al.* (1972) investiga el efecto en la reducción de la resistencia del primer piso por las deformaciones y fuerzas desarrolladas en los pisos superiores, mediante dos modelos de edificios que representan un edificio con un primer piso débil (rígido  $T=0.5$  s) y un edificio sin este (flexible  $T = 2.0$  s). Los resultados de este estudio se presentan mediante un factor de ductilidad, el cual asocia la máxima distorsión absoluta en cada piso durante el sismo dividida entre la distorsión de fluencia. Además, se obtiene la distribución de probabilidad de la máxima distorsión del primer piso por 20 sismos simulados (Figura 6), la cual representa la probabilidad de que dado un valor de distorsión del primer piso éste no sea excedido. Este trabajo demuestra que en un primer piso débil, la capacidad de desplazamiento que se requiere tiene

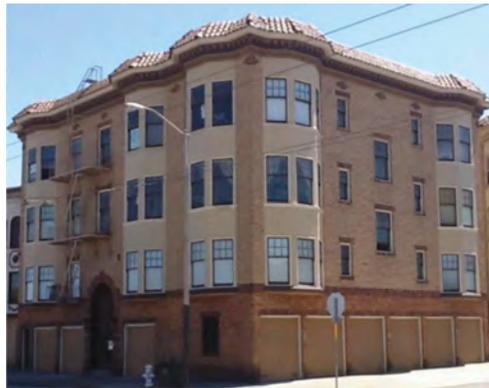
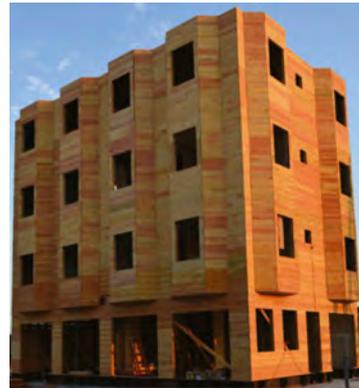
Figura 7: Edificio del proyecto NEES-Soft, Bahmani *et al.* (2015).

(a) Edificio representativo de la bahía de San Francisco.

(b) Edificio diseñado como parte del proyecto NEES-Soft.

Los experimentos de modelos físicos a escala real se han llevado a cabo en varias partes del mundo, siendo Japón el país que ha desarrollado gran parte de este trabajo. Sin embargo, las pruebas en edificios con marcos de madera a escala real, llevados al colapso, se han llevado sólo pocas veces en el mundo, debido a que el equipo requerido y las previsiones de seguridad para este tipo de pruebas pueden ser complejas y costosas. Pese a lo anterior, este tipo de pruebas son necesarias para tener un mejor entendimiento del comportamiento de los edificios cuando se tienen grandes desplazamientos debidos a cargas sísmicas. En el proyecto “NEES-Soft”, citado anteriormente, se hizo el experimento de un edificio de madera a escala real, con 4 pisos de altura, que contaba con piso débil y representaba un edificio típico de la bahía de San Francisco, California (Figura 7). Fue el primer estudio que ayudó a cuantificar el desplazamiento en el colapso además de investigar el mecanismo de colapso de los edificios con piso débil de madera a escala real (Bahmani *et al.*, 2015).

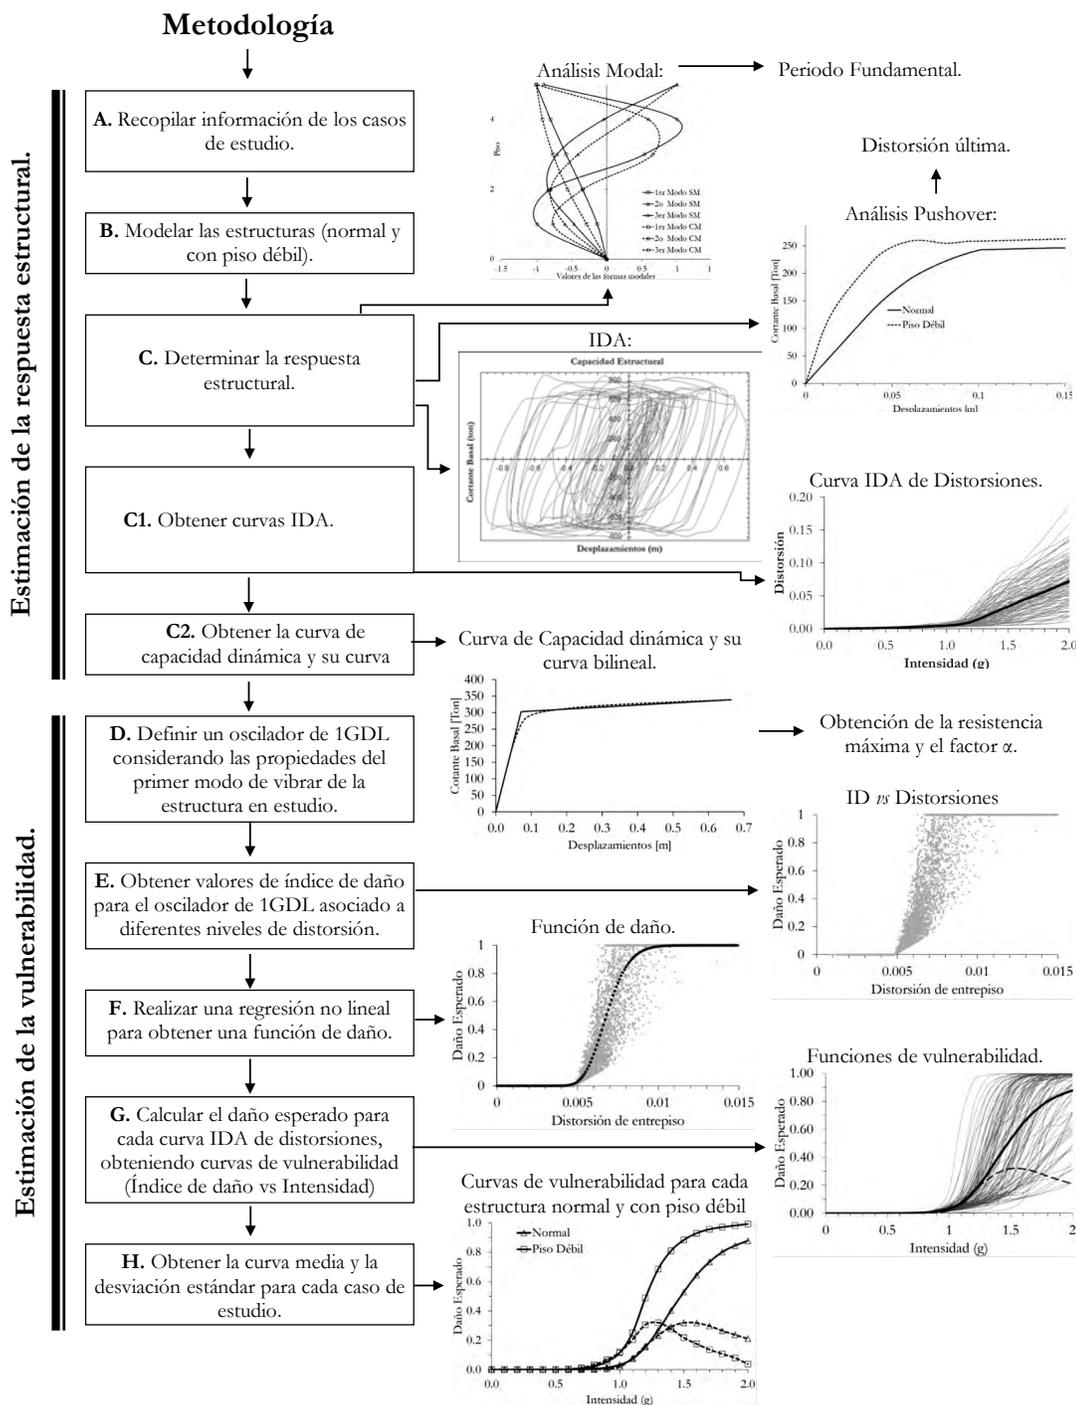
Figura 8: Diagrama de flujo de la metodología.

En la segunda parte de la metodología, se estima la vulnerabilidad estructural, lo que nos lleva al punto D. En este paso se define un oscilador de un grado de libertad (1GDL) con las propiedades del primer modo de vibrar de la estructura en estudio. Después, en el paso E, se obtiene el daño esperado del oscilador de 1GDL, ante un conjunto de acciones sísmicas, mediante la utilización de un índice de daño. En este punto se obtiene valores de índice de daño asociados a la respuesta de la estructura, que puede estar en términos de distorsiones. Para obtener una curva representativa de estos valores, en el paso F, se realiza una regresión no lineal dando como resultado la función de daño del oscilador de 1GDL. En el siguiente paso, G, se obtiene el daño esperado del caso en estudio por medio de las curvas IDA de distorsiones y la función de daño anteriormente descrita. En el paso H, y último, se realiza un análisis estadístico de los resultados, con el que se obtiene la curva media (curva de vulnerabilidad) y la desviación estándar, para realizar un mejor interpretación.

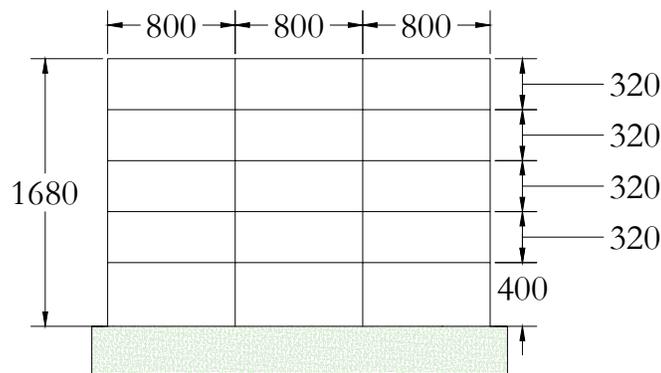
Figura 9: Elevación del marco de 5 niveles (acotaciones en cm).

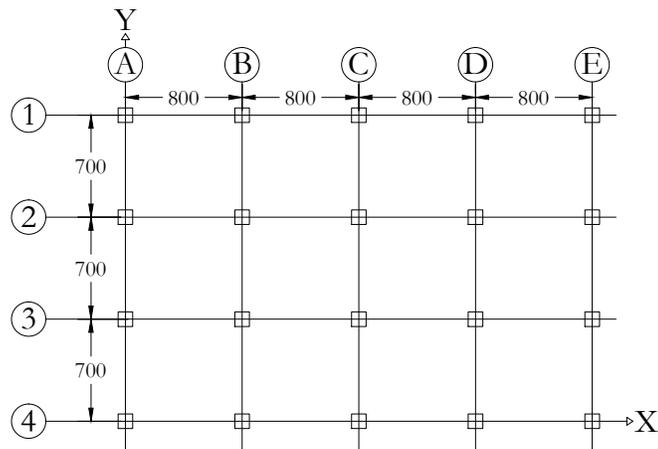
Figura 10: Planta tipo para los marcos de 15 y 25 niveles.

NTC - Sismo (GDF, 2004b) y NTC - Concreto (GDF, 2004c). Ambos marcos cuentan con una planta tipo que se repite en cada nivel (Figura 10), en el eje corto (eje Y) se tienen 3 crujeas de 7 m y en el eje largo (eje X) 4 crujeas de 8 m. El eje que se eligió para el análisis de los marcos de 15 y 25 niveles, fue el B. La altura del primer piso es de 5.4 m y la del los pisos superiores es de 3.2 m para ambos marcos, teniéndose una altura total de 52.7 m y 86.8 m para los marcos de 15 y 25 niveles (Figura 11a y Figura 11b), respectivamente.

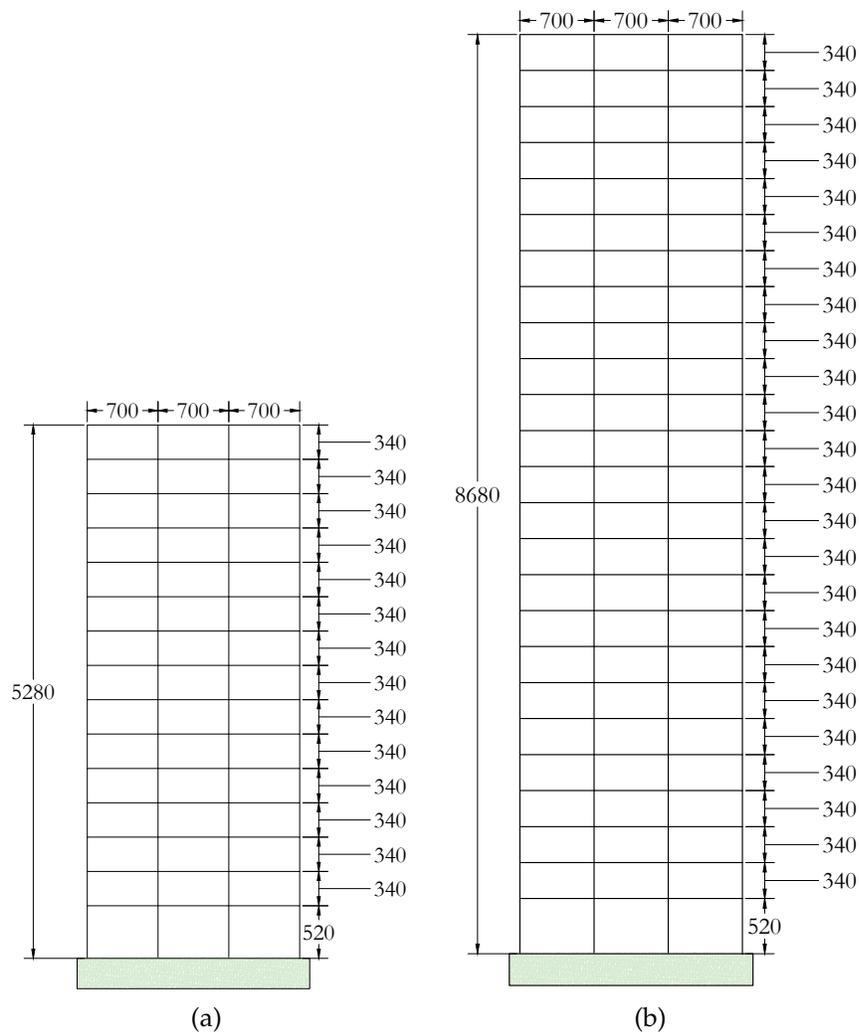
Figura 11: Elevación de lo marcos elegidos de a)15 y b)17 niveles.

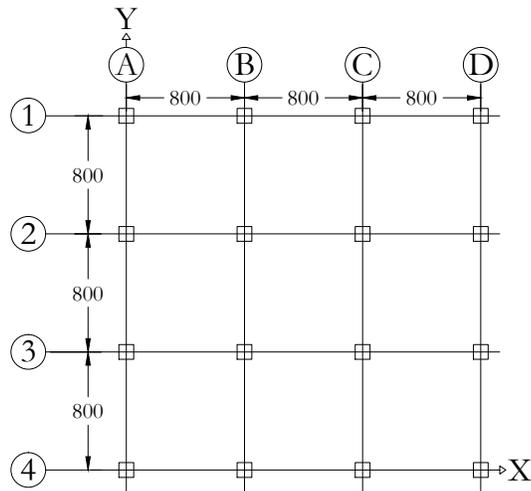
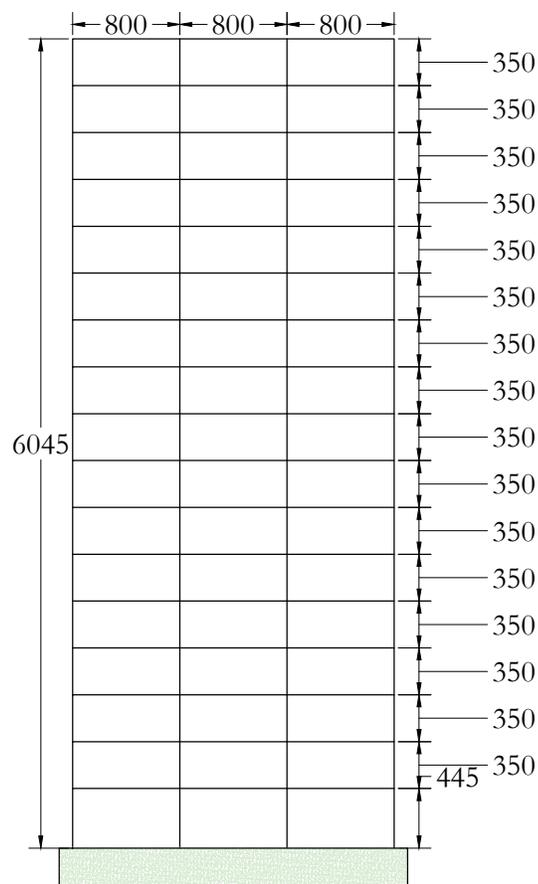
Figura 12: Edificio de 17 niveles.

(a) Planta tipo.

(b) Elevación.

El sistema estructural de 17 niveles es un arco dúctil concreto reforzado diseñado por Villegas (2013). El edificio cuenta con una planta tipo (Figura 12a), dicha planta es cuadrada teniendo 3 crujeas de 8 m. La altura de la planta baja es de 4.45 m y de los pisos superiores de 3.2 m, sumando una altura total de 60.45 m. El eje del marco que se eligió para evaluar el efecto de piso débil fue el B (Figura 12b).

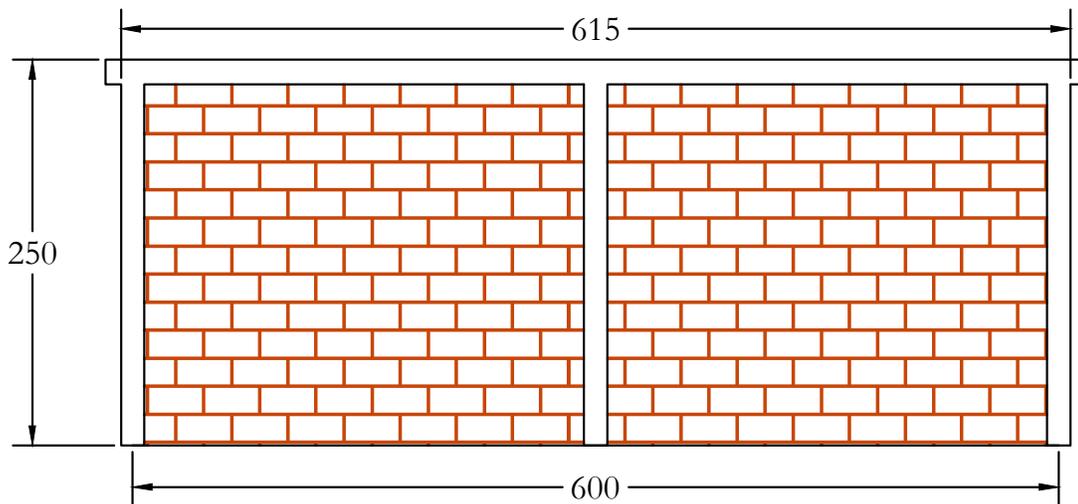
Figura 13: Muro ME6 ensayado por Cruz (2010).

Se muestran sólo las medidas geométricas del muro ME6 debido a que la relación de aspecto para los muros M1, M2 y M3 de este trabajo son de 2.5, 2.1 y 2.3 respectivamente. A continuación se presentan las características más importantes del muro ME6.

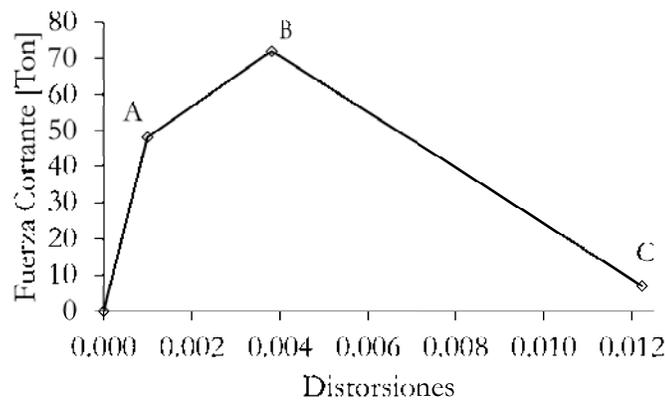
Figura 14: Curva de comportamiento del muro ensayado ME6, aproximada por Cázares (2013).

Cázares (2013), con base en los datos de resistencia a compresión y tensión diagonal del muro ME6, representa analíticamente el comportamiento de la mampostería. En este modelo, el primer agrietamiento del muro se registra con un cortante de  $V_{ag} = 48,25 \text{ Ton}$  y una distorsión de entrepiso de 0.001. El muro presenta una falla frágil con el cortante máximo y se forman grietas horizontales debidas al desplazamiento de las piezas en la parte superior izquierda y en la parte inferior derecha del muro además de una grieta diagonal que atravesó el castillo central. En la Figura 14 se muestra la curva de la respuesta analítica del muro ME6. De esta figura, el punto A representa el primer agrietamiento que se presenta, en el punto B se alcanza el cortante máximo, después de alcanzar el punto anterior, se tiene un comportamiento dúctil. Por último, en el punto C se alcanza la falla del muro.

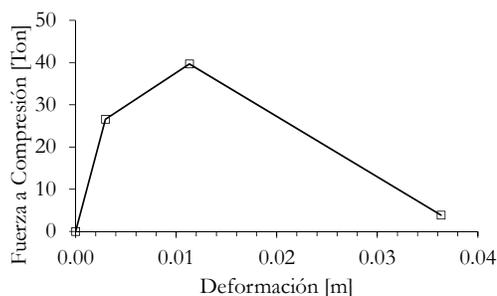
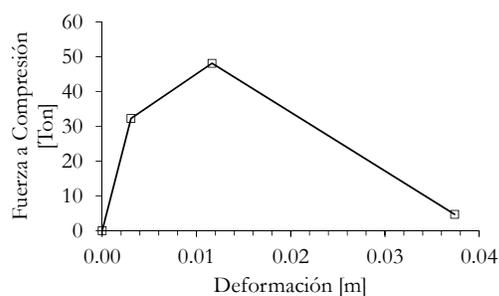
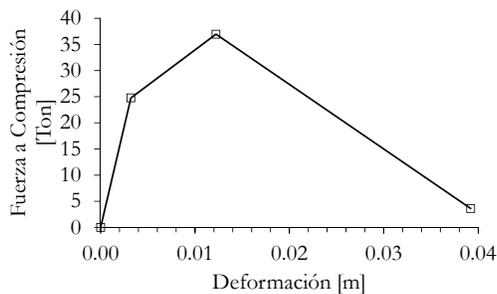
Figura 15: Diagrama de fuerza a compresión y deformación.

(a) Muro M1 de 8 x 3.2m correspondiente al marco de 5 niveles

(b) Muro M2 de 7 x 3.4m correspondiente a los marcos de 15 y 25 niveles

(c) Muro M3 de 8 x 3.5m correspondiente al marco de 17 niveles

Para modelar los muros de mampostería confinada se recurrió a la metodología de diagonales equivalentes para muros presentada en Bazán y Meli (1998). Para representar el comportamiento se utilizaron los datos de la Sección 4.2, para lo cual, las distorsiones del diagrama de la Figura 14 se multiplicaron por la altura de los muros M1, M2 y M3 para obtener los desplazamientos de la parte superior; con estos desplazamientos, los cuales corresponden a la carga de agrietamiento, la carga máxima y la carga última, se calcularon las longitudes de los acortamientos que tendrían las diagonales equivalentes de cada muro, y mediante la expresión  $P = \frac{\delta A E}{L}$ , se calculó la fuerza axial a compresión necesaria para lograr dicha deformación, dando como resultado el diagrama de fuerza axial a compresión contra deformación en las diagonales equivalentes que se muestran en la Figura 15 a), para el muro de 8 x 3.2 m (M1) del marco de 5 niveles; en la Figura 15 b), para el muro de 7 x 3.4 m (M2) de los marcos de 15 y 25 niveles; y en la Figura 15 c), el muro de 8 x 3.5 m (M3) para el marco de 17 niveles. Los resultados que se introducirán en el archivo de datos, serán los relacionados a las pendientes de cada línea de estos diagramas.

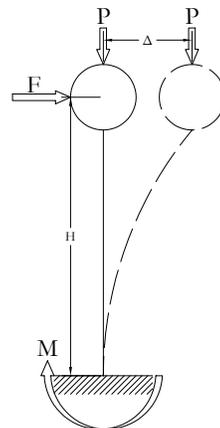
Figura 16: Esquema de efectos  $P - \Delta$ .

$$M = FH + \Delta P \quad (1)$$

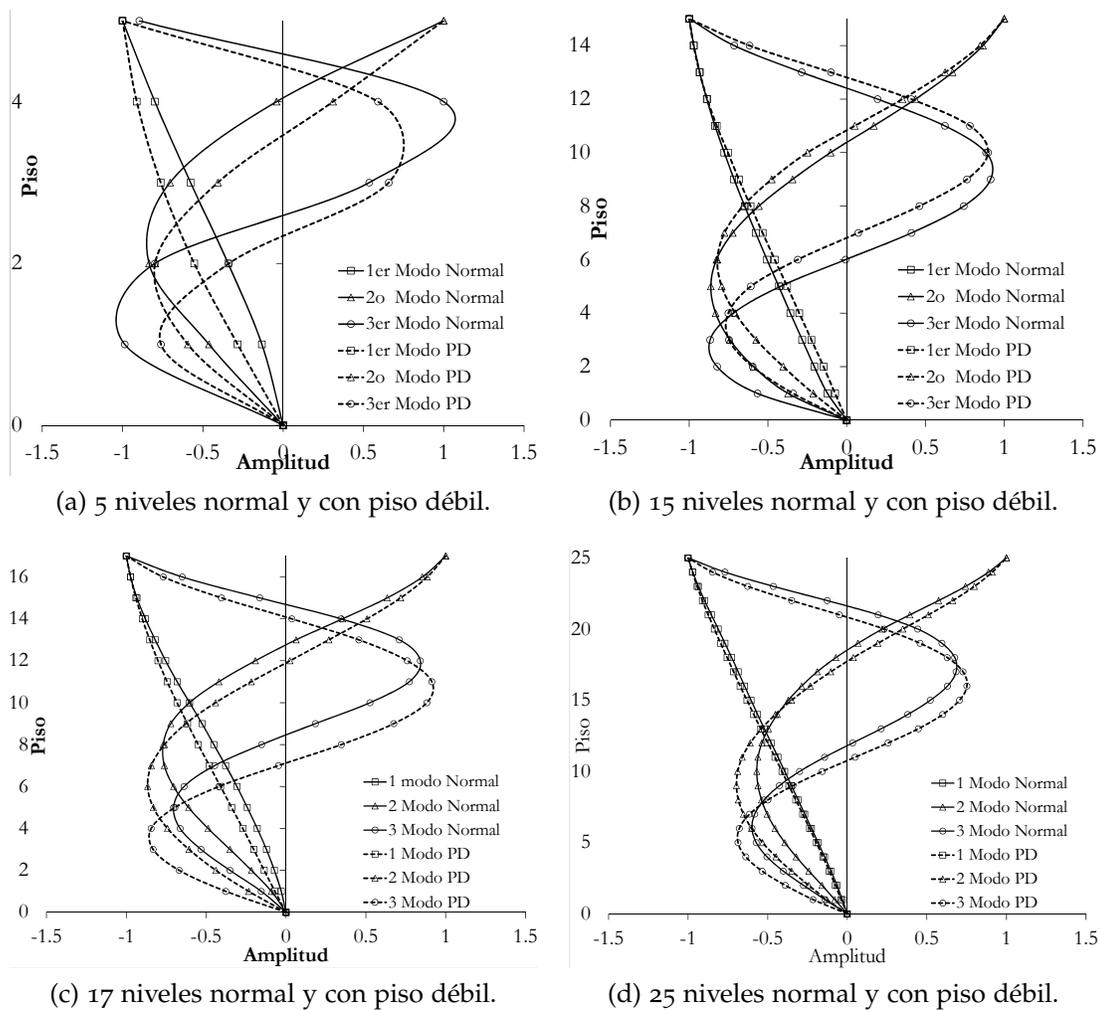
Figura 17: Formas modales.

Marco (Niveles)	T (s)	
	Normal	Piso Débil
5	0.5	0.3
15	1.5	1.1
17	2.1	1.3
25	1.8	1.6

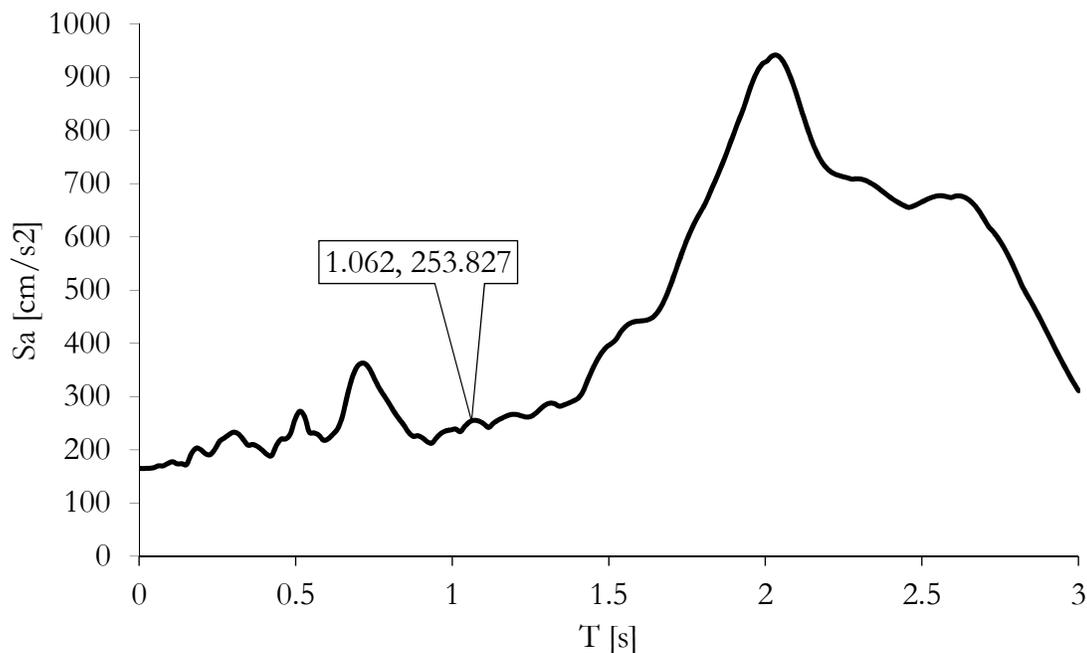
Figura 18: Espectro de respuesta elástico para el registro sísmico SCT B-1 debido al sismo de 1985 en la dirección EW.

Para obtener los factores de escala a emplear, se requiere ingresar al espectro de respuesta elástico de cada registro con el periodo fundamental de la estructura a evaluar y obtener la pseudoaceleración espectral asociada a ese periodo. El factor de escala será entonces, el cociente de la medida de intensidad entre la pseudoaceleración espectral asociada al periodo de cada estructura. Para ilustrar esta metodología, se realiza un ejemplo de aplicación y se utiliza la estructura de 15 niveles con piso débil, con  $T = 1,0617s$  y el espectro de respuesta elástico asociado al registro sísmico SCT B-1 de 1985 en la dirección EW. En la Figura 18 se presenta el espectro de respuesta y la obtención de la pseudoaceleración espectral  $S_a = 253.827 \frac{cm}{s^2}$ .

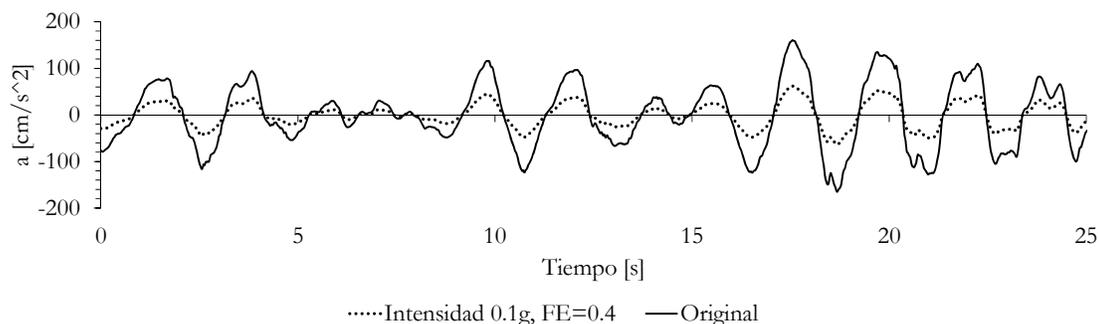
Figura 19: Registro sísmico SCT - 1985 - EW y registro escalado a un nivel de intensidad 0.1g y un FE = 0.4, para 15 niveles con piso débil.

En la Tabla 3 se presenta el resumen de los factores de escala, para los distintos niveles de intensidad. Estos factores se utilizan para escalar el registro sísmico del ejemplo de aplicación antes descrito. En la Figura 19 se muestra el registro sísmico SCT B-1 de 1985 (tiempo *vs* aceleración) en la dirección EW

original y el mismo pero escalado a un nivel de intensidad de 0.1g el cual corresponde a un factor de escala de 0.4.

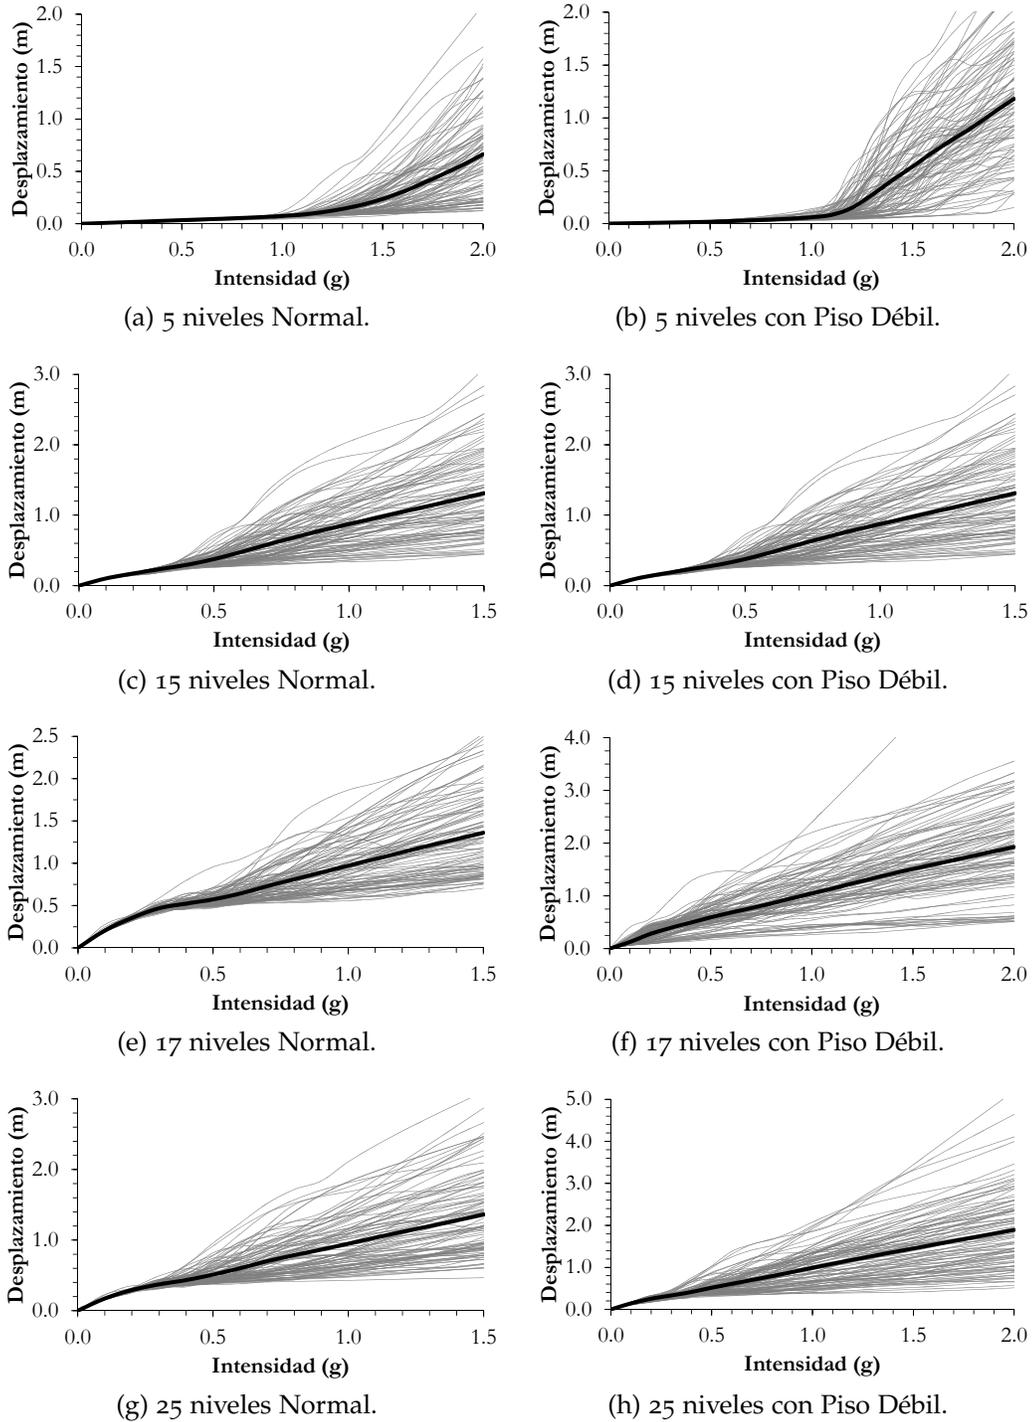
Figura 20: Curvas IDA, Desplazamiento.

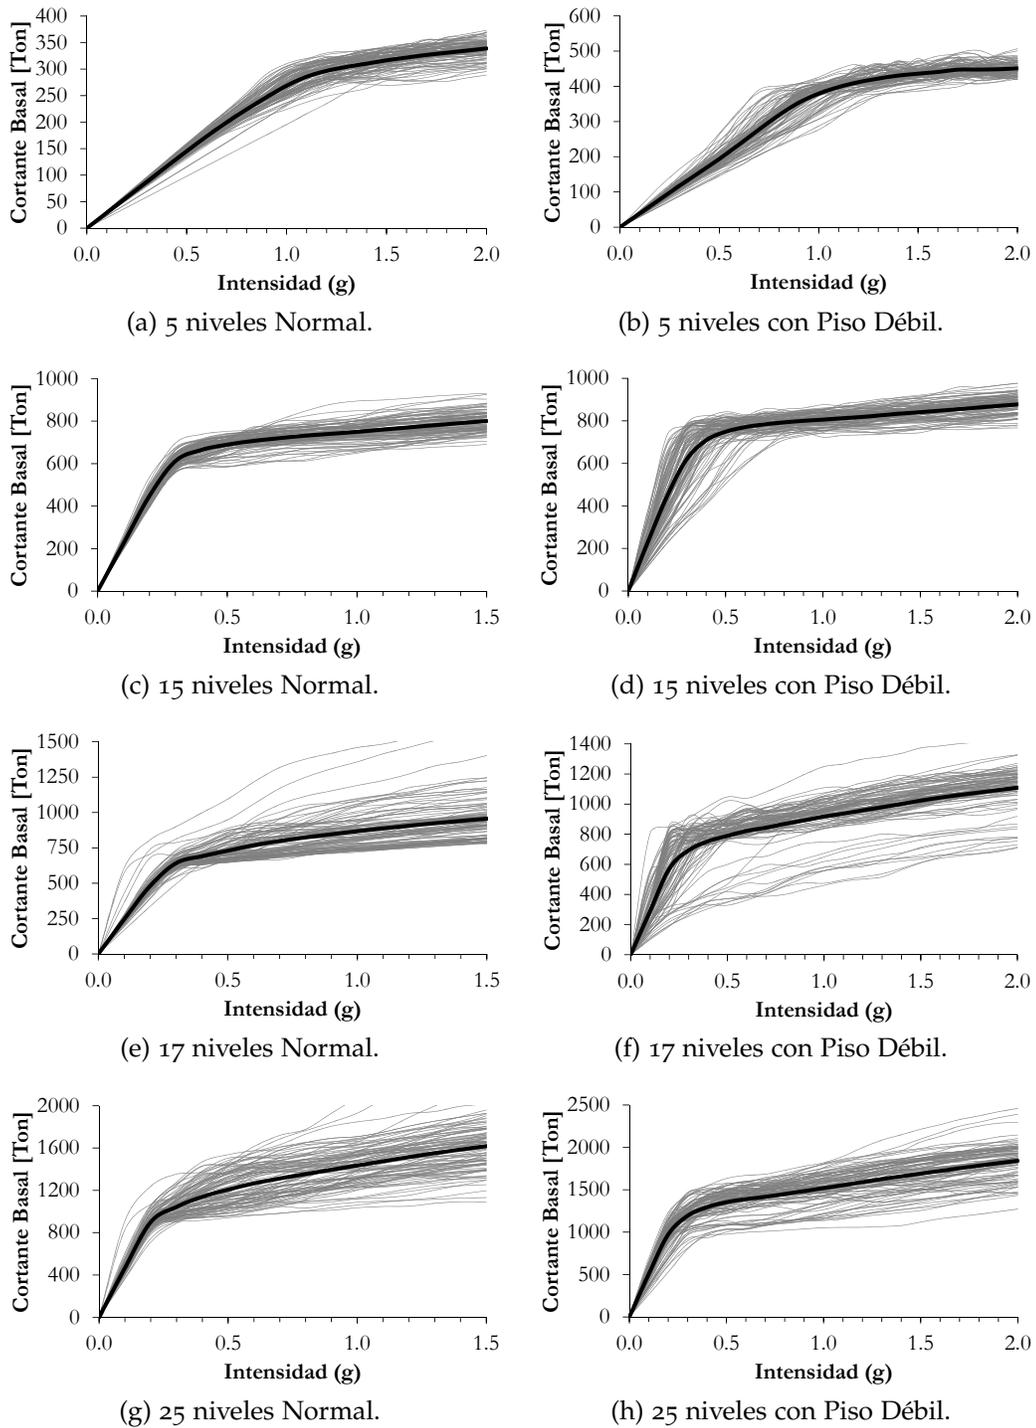
Figura 21: Curvas IDA, Cortante Basal.

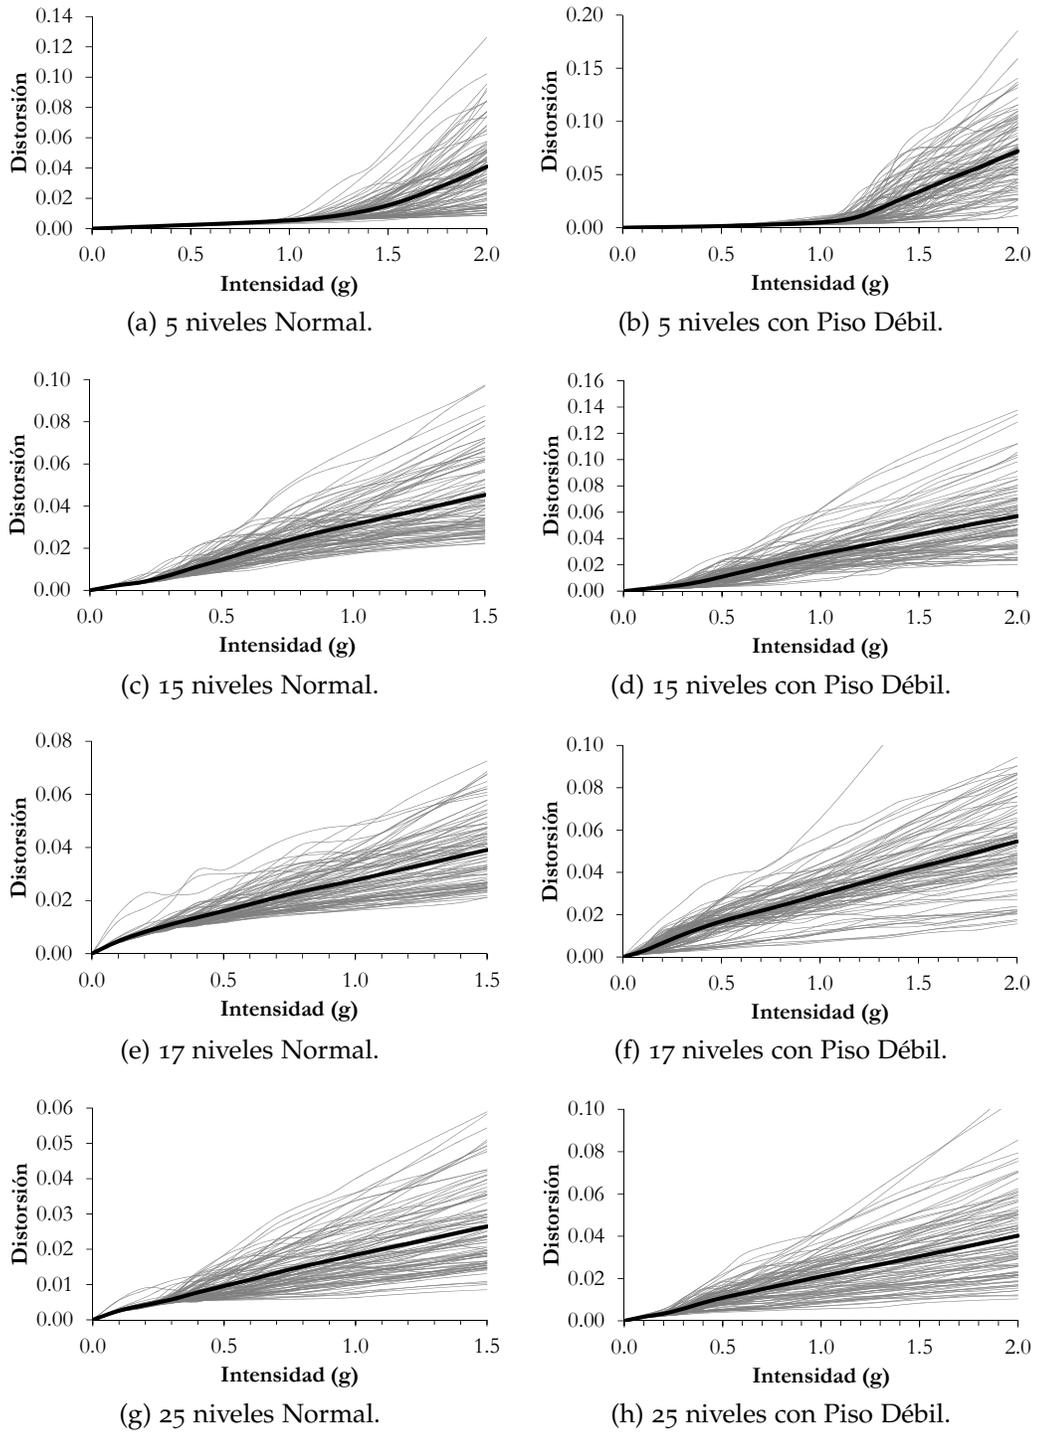
Figura 22: Curvas IDA, Distorsiones.

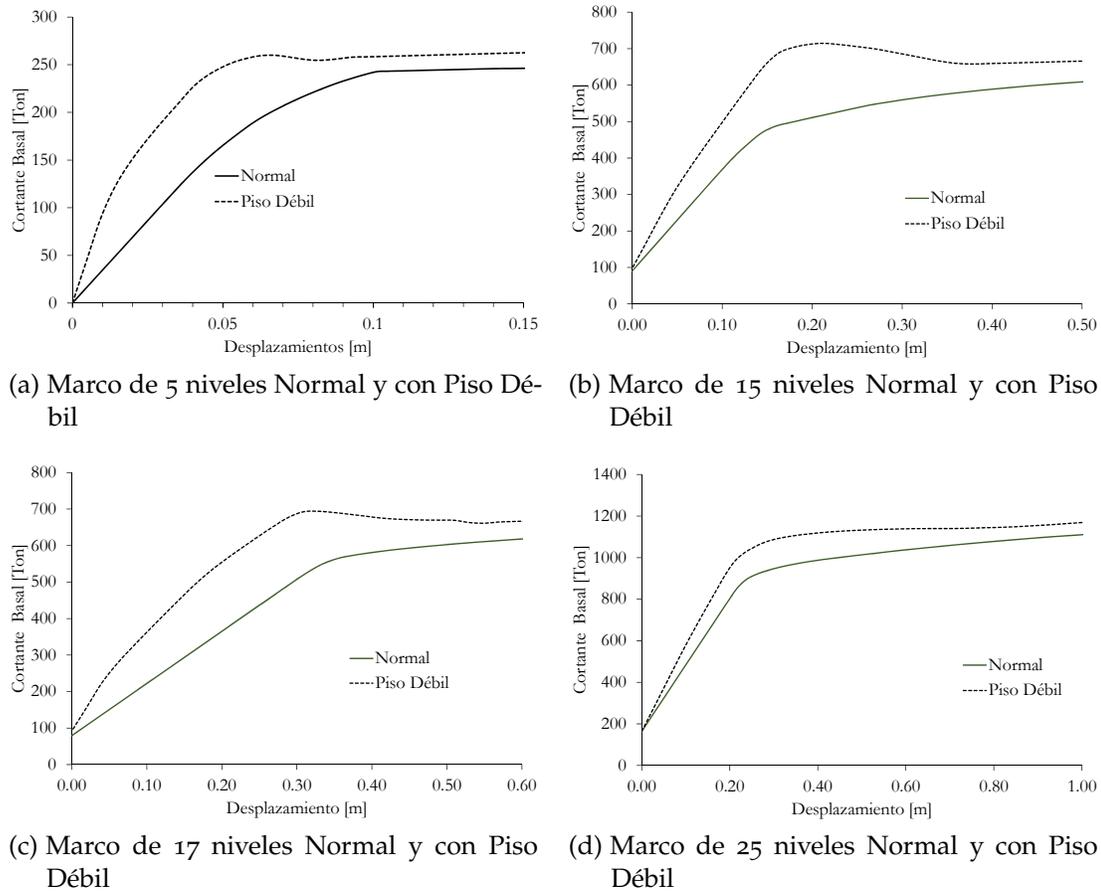
Figura 23: Curvas de capacidad.

baja contra el desplazamiento de la azotea que se obtuvieron de este análisis. En los resultados se puede observar que el cambio de rigidez por la adición de los muros de mampostería confinada provoca un aumento en el cortante de las columnas del primer piso.

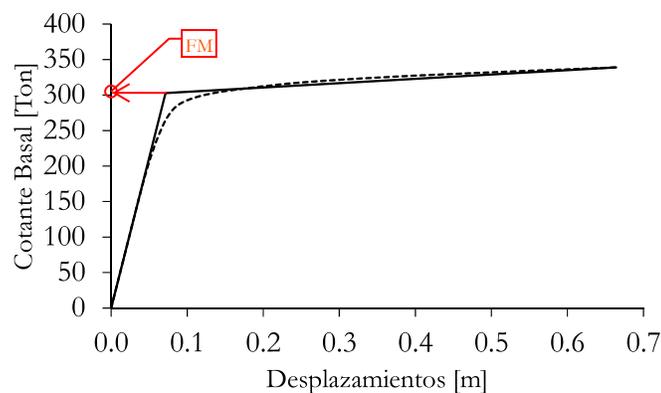
Figura 24: Ejemplo de la obtención de  $F_m$ .

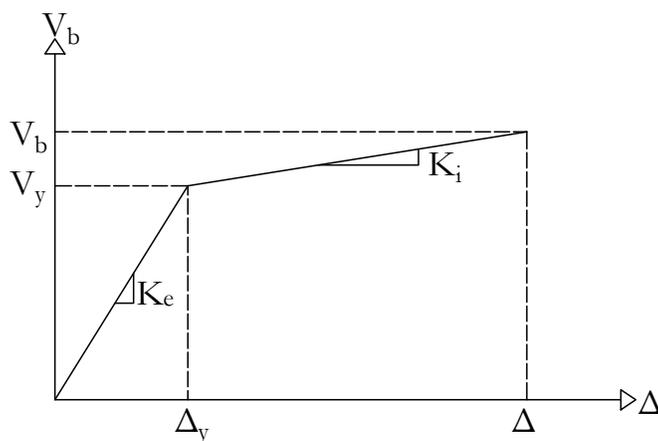
Figura 25: Esquema de una curva de capacidad para la obtención de  $\alpha$ .

$\alpha$ , representa la relación entre las pendientes elástica y elástica de la curva de capacidad dinámica con bilinealización. De acuerdo con la Figura 25, se puede calcular con la Ecuación 3.

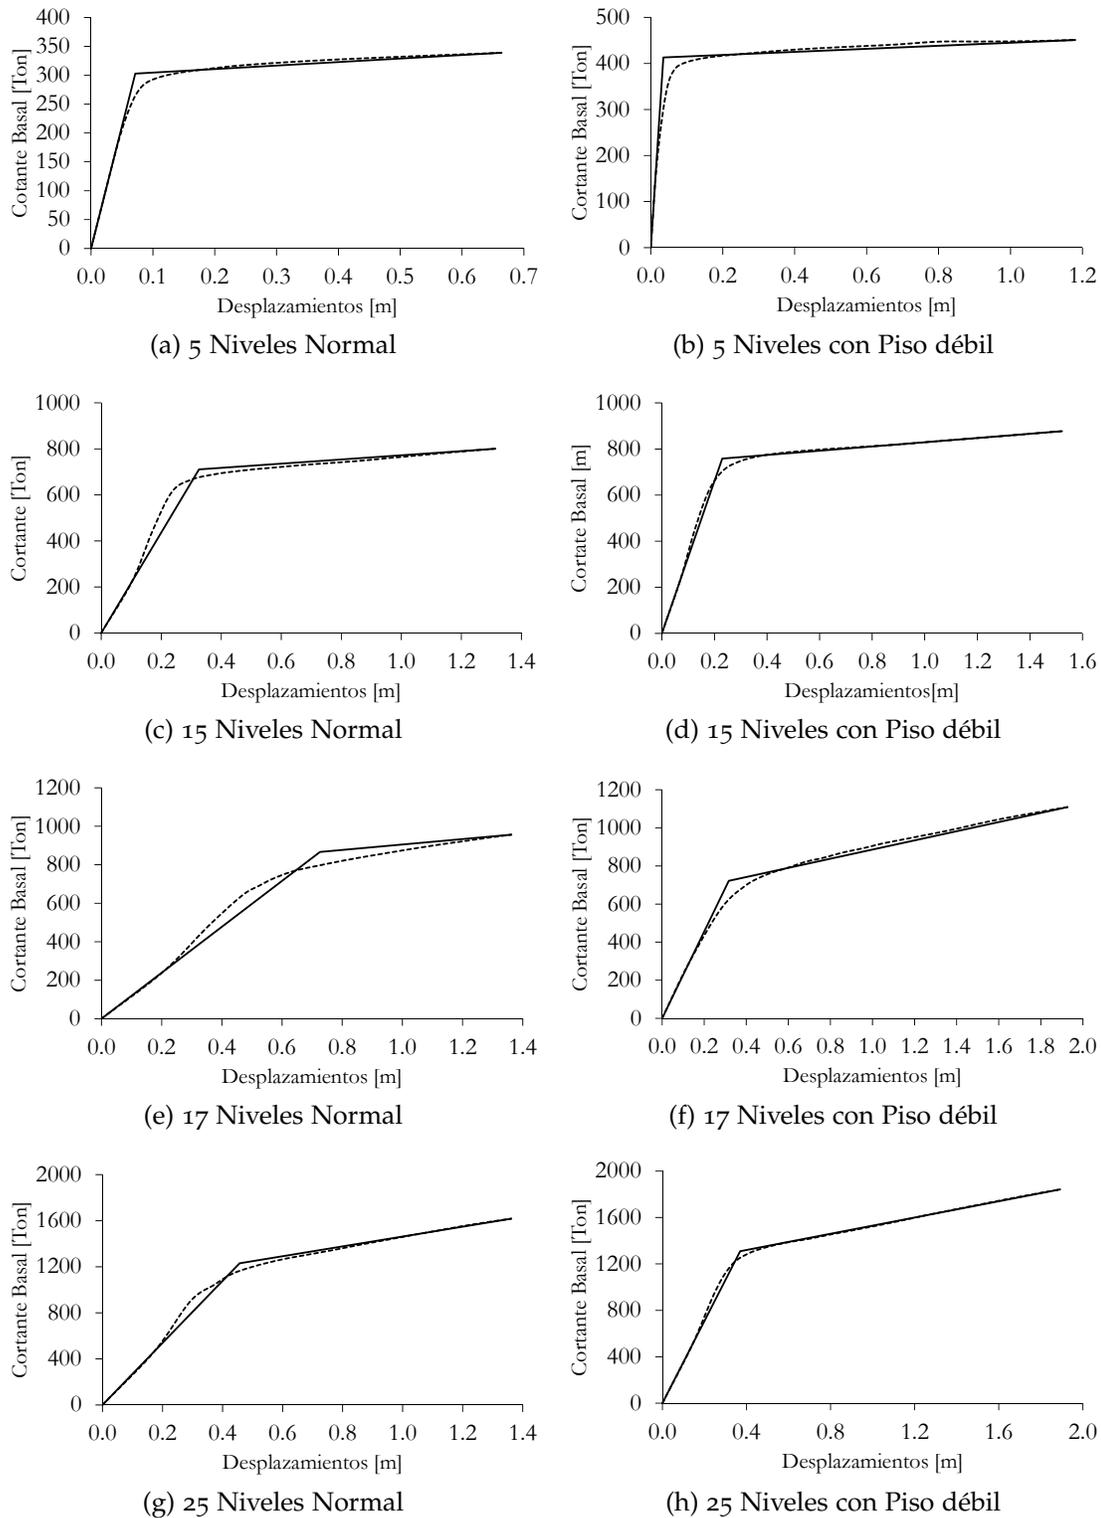
Figura 26: Curvas de capacidad dinámica.

De las curvas de capacidad dinámica mostradas en la Figura 26, se pueden hacer las siguientes observaciones. Al comparar los puntos de fluencia que dan inicio al comportamiento inelástico, o donde termina el comportamiento lineal, de los marcos normal y con el piso débil con el mismo número de niveles, se puede apreciar que para el marco de 5 niveles (Figura 26 a y b) el cortante aumentó 36.38% (de 302.9 ton a 413.1 ton, que corresponden al

caso normal y piso débil, respectivamente), mientras que el desplazamiento disminuyó 51.26 % (de 0.0714m a 0.0348m, valores que corresponden al marco normal y con piso débil, respectivamente).

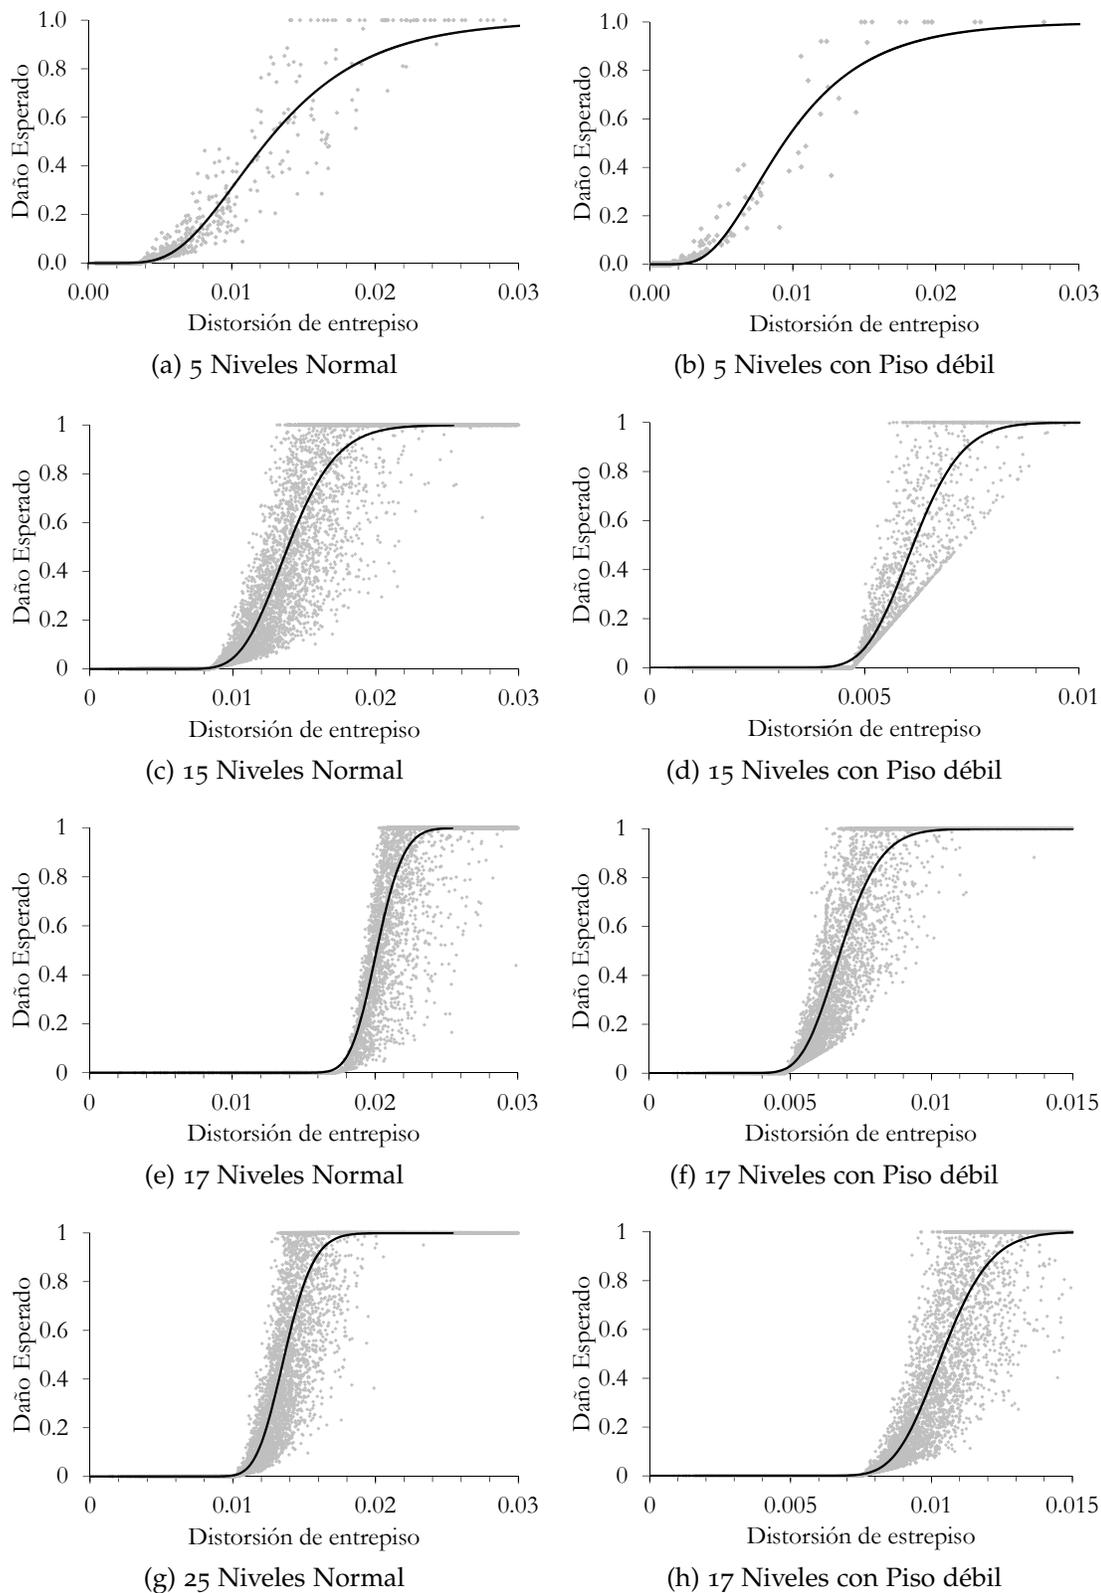
Figura 27: Funciones de daño.
