UNIVERSIDAD NACIONAL  
AUTÓNOMA DE  
MÉXICO

ESTIMACIÓN DE LA VULNERABILIDAD SÍSMICA EN  
ESTRUCTURAS CON UN PRIMER PISO DÉBIL

T E S I S

QUE PARA OPTAR POR EL TÍTULO DE  
INGENIERO CIVIL

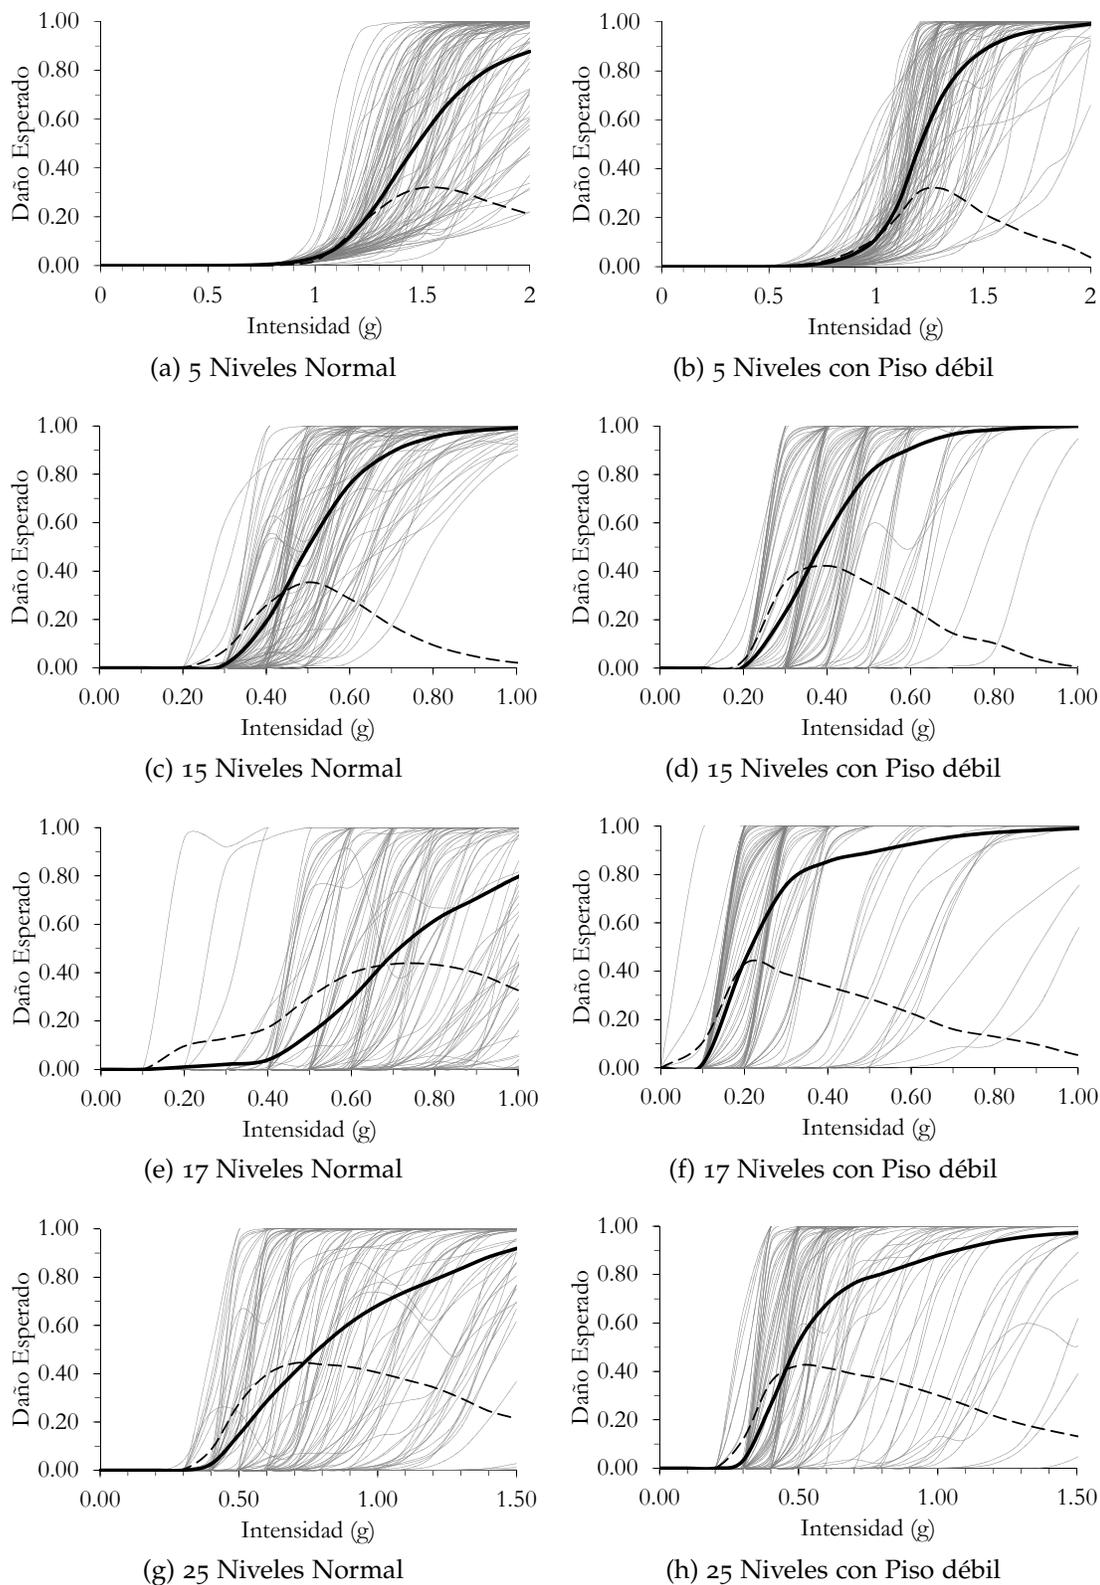
Figura 28: Funciones de vulnerabilidad.

En la Figura 28, se muestran las curvas de daño para todos los casos de estudio para mostrar la variabilidad registro a registro. Sin embargo, se realizó un análisis estadístico y se obtuvo la media geométrica para tener el comportamiento característico de los resultados así como la desviación estándar para conocer la magnitud de dispersión de los resultados, éstas se muestran en la misma figura. Más adelante se presentan las gráficas en que se comparan las curvas de vulnerabilidad para cada marco.

La desviación estándar muestra el orden de dispersión de los datos, la estructura que presenta una mayor desviación estándar es la de 17 niveles y la que presenta mayor diferencia entre los daños esperados con el piso débil y normal. El comportamiento de la desviación estándar está estrechamente relacionado con la duración de cada sismo y no únicamente de la intensidad máxima de éste, por ejemplo se espera que un sismo de mayor duración provoque más daños en la estructura porque se presenta mayores números de incursiones en el rango inelástico. De esta manera, en la estructura de 25 niveles con piso débil de la Figura 28 h), se puede observar que hay un rango muy grande de curvas de vulnerabilidad que provocan daños de diferentes magnitudes, tomando las dos curvas de cada extremo, es decir la curva que provoca mayores daños y la que provoca menos daños, se identifica que éstas pertenecen a los registros sísmicos de XP101294EW y ROM140995NS, los cuales tienen una duración de 108.74 y 59.69s, respectivamente. En este caso se podría utilizar otro parámetro en lugar de la distorsión para los análisis dinámicos incrementales con el fin de disminuir este parámetro.

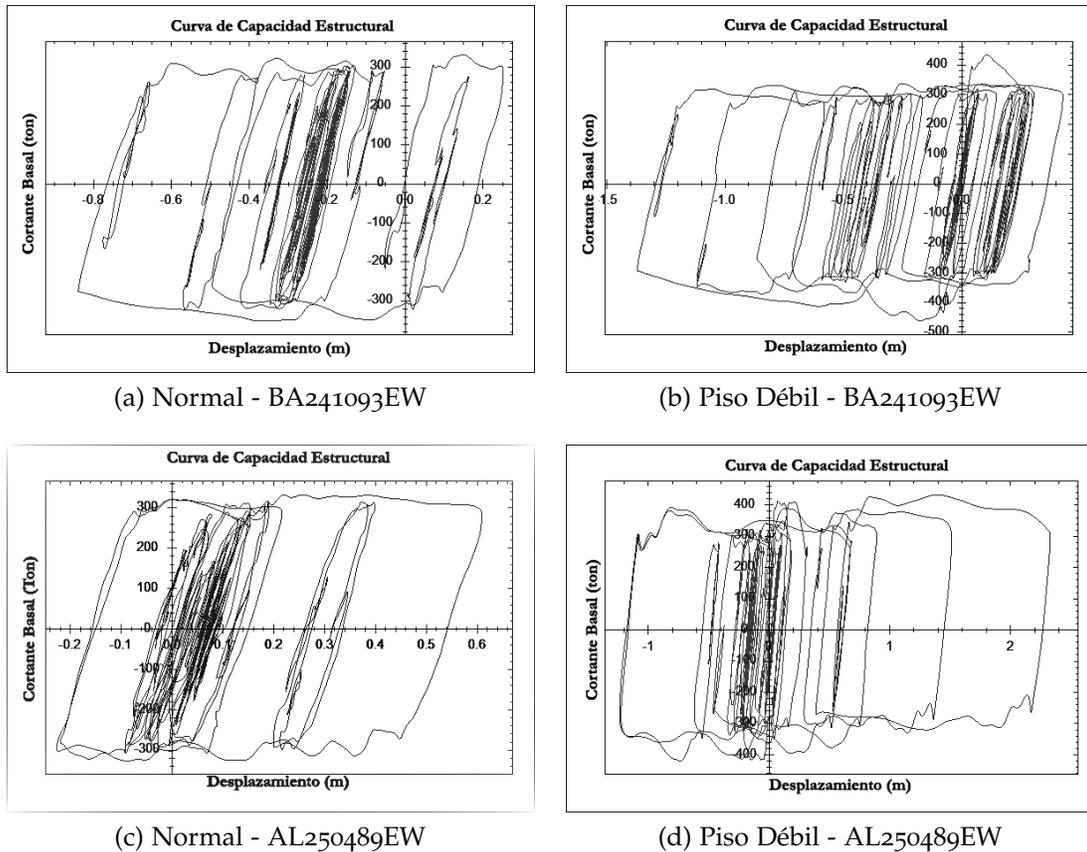
Figura 29: Comportamiento de histéresis del marco de 5 niveles.

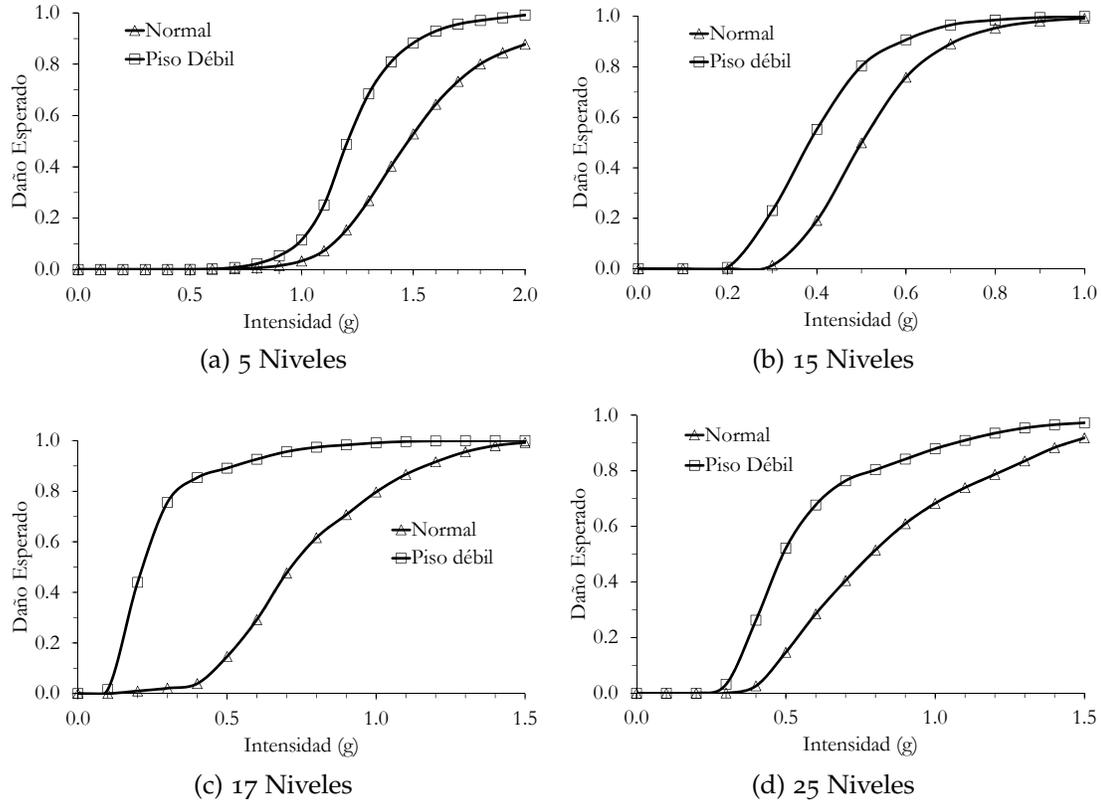
Figura 30: Comparación de las funciones de vulnerabilidad.

bil, pero dado que la falla se presentan ante sismos de gran intensidad, ¿cuál es la magnitud de los daños sufridos en una estructura con esta irregularidad?, ¿difieren con los daños de la misma estructura pero que no tienen esta irregularidad bajo la misma demanda sísmica o es acaso que se presentarían daños en un rango similar? Para poder responder estas preguntas se recurre a las funciones de vulnerabilidad que se presentan en la Figura 28. Como se puede observar, en esta figura se muestra la función de vulnerabilidad para cada caso de estudio, sin embargo para poder realizar un mejor análisis de éstas, conviene comparar la función de vulnerabilidad de cada estructura del mismo nivel con piso débil y normal. Esta comparación se muestra en la Figura 30. De esta figura se pueden desprender las siguientes observaciones, en todos los casos, la función de vulnerabilidad con el piso débil se encuentra por encima de la función de vulnerabilidad para el caso normal, este comportamiento confirma las observaciones descritas en el tipo de falla que se presenta en estructuras con un primer piso débil, en el que los efectos de segundo orden cobran mayor importancia, y la rigidez y resistencia de los elementos estructurales se deteriora de manera importante. Para las estructuras de 5, 17 y 25 niveles, las funciones de vulnerabilidad muestran que los primeros daños se presentan aproximadamente a la misma intensidad, de 0.7

g, 0.2g y 0.3 g, respectivamente. La estructura de 15 niveles muestra un desfase, de aproximadamente 1g, por lo que cuando la estructura con piso débil comienza a sufrir daño, con una intensidad de 0.2 g, la estructura normal no lo hace, siendo hasta una intensidad de 0.4 g cuando comienzan a presentarse los primeros daños.
