UNIVERSIDAD NACIONAL AUTÓNOMA DE MÉXICO

**Monitoreo a nivel capa física de una
red de transporte por fibra óptica
en la Ciudad de México**

TESIS

Ingeniero en Telecomunicaciones

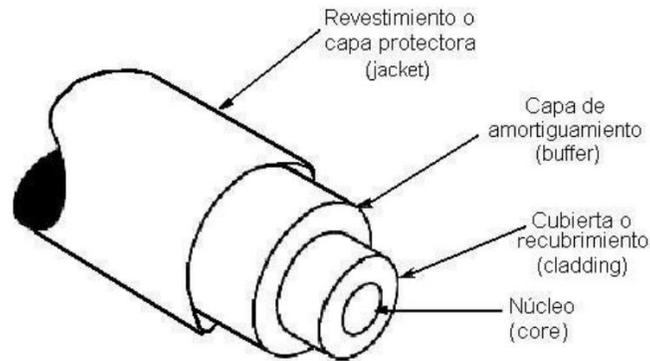
Figura 1.1 Estructura de una fibra óptica [4].

3. Capa de amortiguamiento; está fabricada de plástico y rodea a la fibra, tiene como objetivo principal disminuir o evitar las pérdidas por radiación de potencia en curvaturas y prevenir la ruptura de la fibra, es decir la hace mucho más resistente.
4. Capa protectora; está fabricada por un plástico más resistente, protegiendo a la fibra óptica de factores externos.

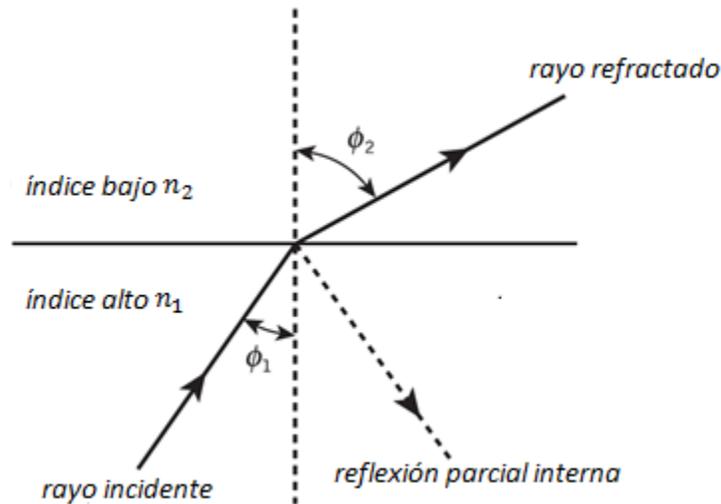
Figura 1.2. Fenómeno de reflexión y refracción [7].

También se observa en la Figura 1.2 que una fracción de la luz incidente sobre la interfaz es reflejada, regresando al medio con índice de refracción n_1 .

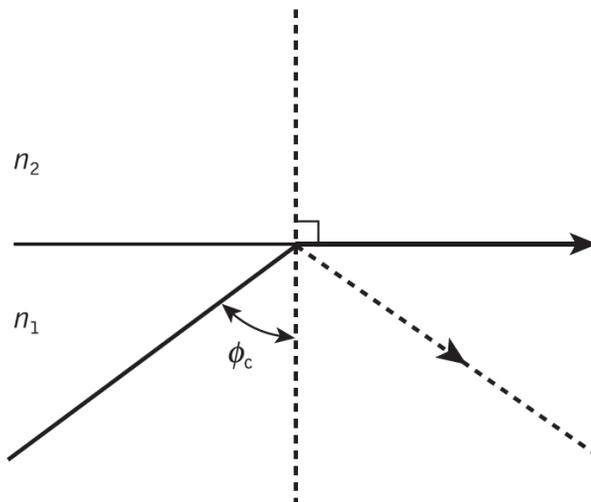
Figura 1.3. Ángulo crítico [7].

Si se toma en cuenta que $n_1 > n_2$, el ángulo del rayo refractado siempre será mayor que el ángulo del rayo incidente. Por lo tanto, cuando el ángulo del rayo refractado es de 90° respecto a la normal, es decir, paralelo a la interfaz entre los dielectricos, el ángulo de incidencia es inferior a 90° . Este es el límite de la refracción y el ángulo de incidencia se identificará con el nombre de ángulo crítico ϕ_c , como se muestra en la Figura 1.3 [7].

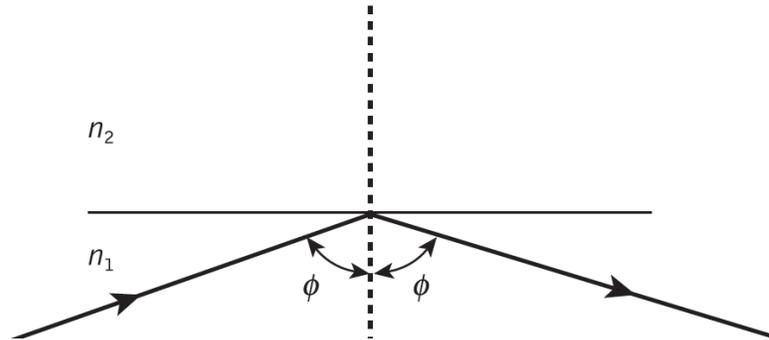
Figura 1.4. Reflexión total interna [7].

la fibra óptica se lleva a cabo por medio de este fenómeno, por lo tanto; $n_1 > n_2$, siendo n_1 valor característico del núcleo y n_2 del revestimiento.

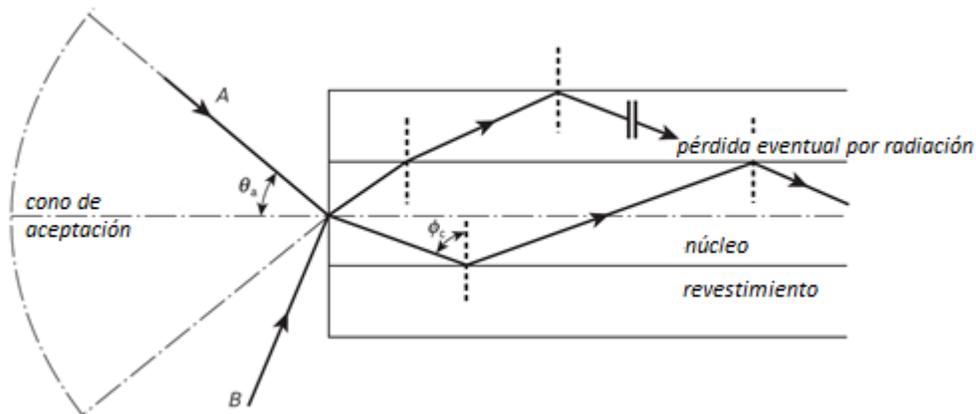
Figura 1.5. Cono de aceptación [7].

En la Figura 1.5 observamos un rayo que incide sobre el núcleo de la fibra óptica con un ángulo ϕ_a respecto a la normal de la interfaz aire-núcleo, al refractarse llega a la interfaz núcleo-revestimiento con un ángulo igual al ángulo crítico, reflejándose a través del interior del núcleo. El ángulo θ_a se llama ángulo de aceptación, los rayos con ángulos de incidencia mayor a este se refractarán en la interfaz núcleo-revestimiento mientras que los ángulos de incidencia menores a este serán transmitidos por medio del fenómeno de reflexión interna total.

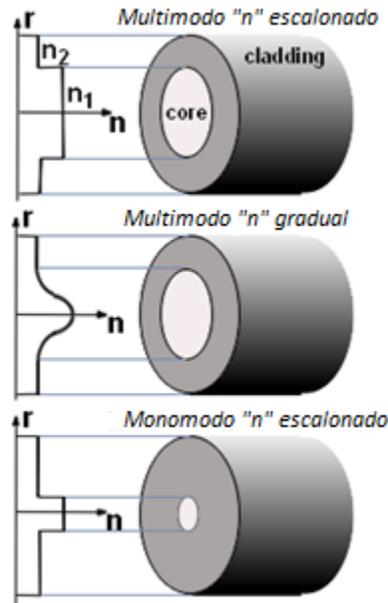
Figura 1.6. Clasificación de fibra óptica.

- Fibra óptica monomodo. (diámetro del núcleo: 5-10 μm , diámetro del revestimiento: 125 μm).
- Fibra óptica multimodo. (diámetro del núcleo: 62.5 μm o 50 μm , diámetro del revestimiento: 125 μm). Este tipo de fibra óptica puede tener dos tipos de diferentes de perfil en el índice de refracción.
 - Fibra óptica de índice escalonado; tanto el índice de refracción del núcleo y del revestimiento son de valor constante.
 - Fibra óptica de índice gradual; el índice de refracción del núcleo no tiene un valor constante, en el centro de este el índice tiene un valor mayor, y va disminuyendo gradualmente conforme se aproxima al revestimiento, el índice de refracción del revestimiento si tiene un valor constante.

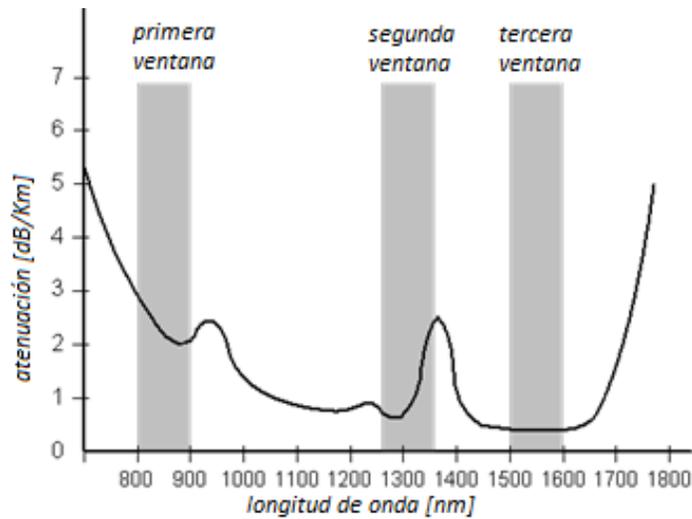
Figura 1.7. Ventanas de transmisión [9].

- Cuarta ventana: 1625 o 1650 nm. Está longitud de onda es utilizada para la realización de pruebas cuando el enlace ya está en servicio, empleando filtros para no producir interferencia.

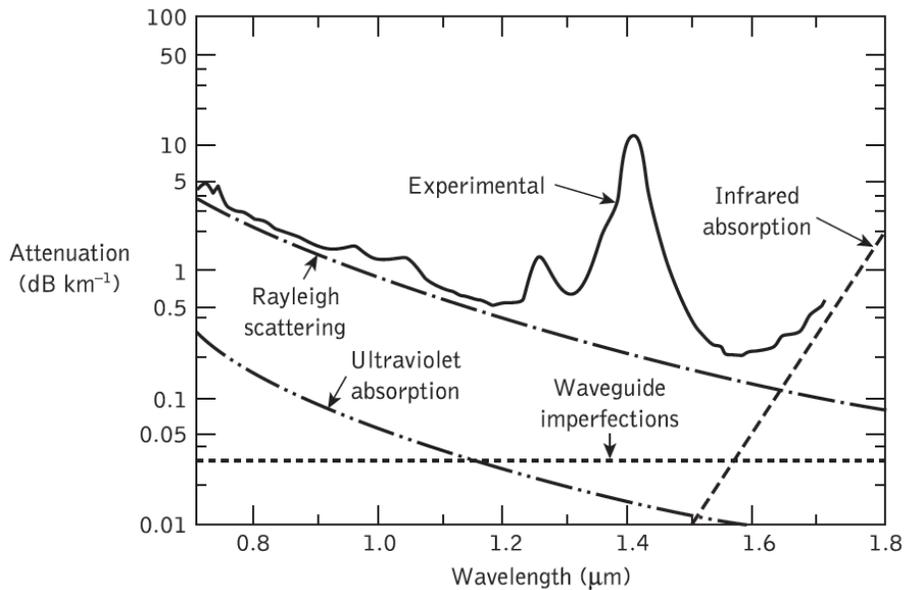
Figura 1.8. Curva de atenuación general [7].

La atenuación de la señal se define como la relación de la potencia de salida óptica P_{out} respecto a la potencia de entrada P_{in} para una fibra de longitud L . Esta relación de potencia está en función a la longitud de onda, como se muestra en la curva de atenuación general en la Figura 1.8 [6].

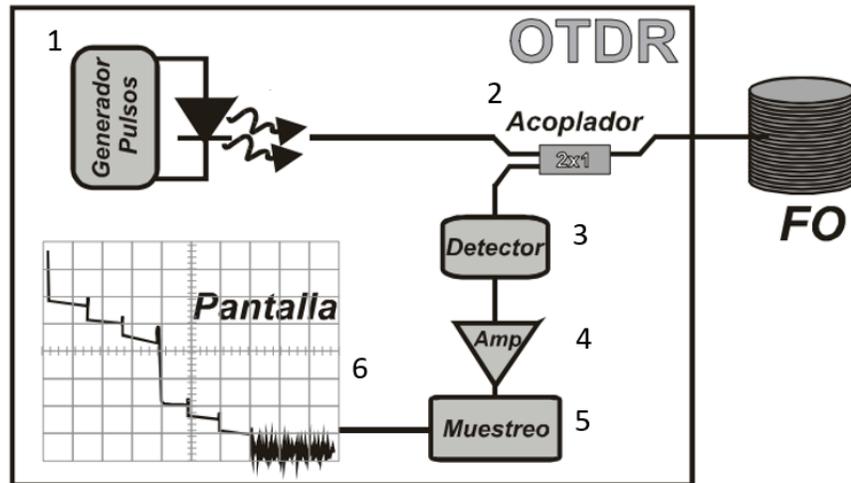
Figura 1.8. Elemento componentes del OTDR.

- 1) Fuente
- 2) Acoplador óptico direccional
- 3) Foto receptor
- 4) Amplificador
- 5) Microprocesador
- 6) Pantalla

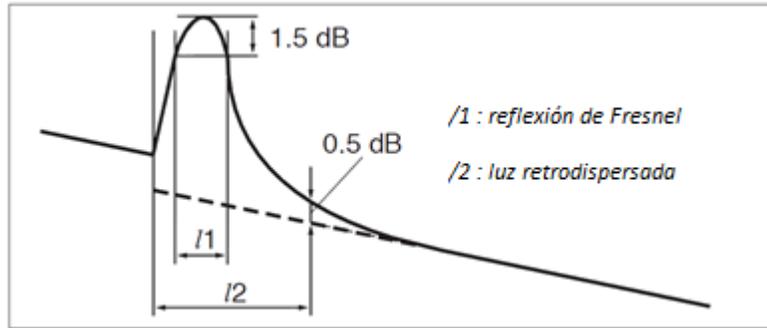
Figura 1.9. Atenuación en evento reflexivo [13].

- Evento no reflexivo. Luz retroesparcida a lo largo de la fibra por imperfecciones o elementos como; curvaturas y empalmes, produciendo una pérdida de potencia.
- Evento reflexivo. Luz retroesparcida a partir de eventos con discontinuidades del índice de refracción como; conectores, roturas y extremos finales. La luz reflejada conlleva una pérdida de potencia mayor en este caso.

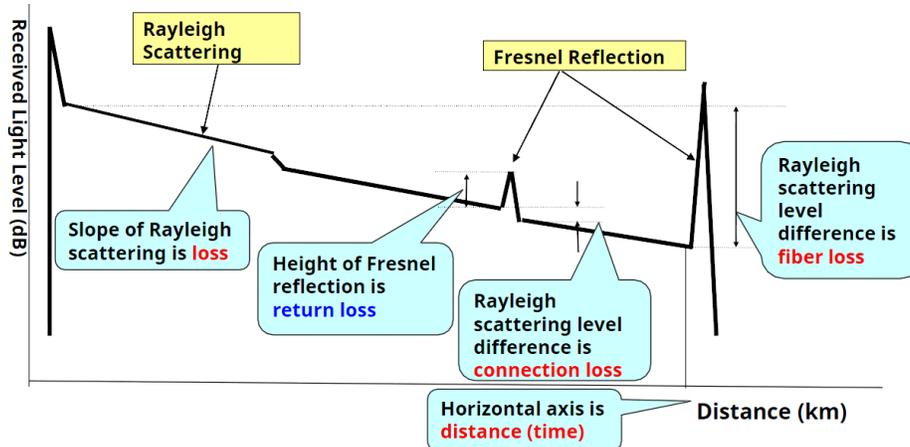
Figura 1.10. Trazo de OTDR.

El detector del OTDR promedia los pulsos devueltos, para procesar la información y finalmente calcular y desplegar los resultados en forma de un trazo, en una pantalla gráfica. El trazo muestra una gráfica en el cual el eje vertical es la atenuación en [dB] y el eje horizontal la distancia óptica [Km]. La pendiente de la traza es aproximadamente igual al coeficiente de atenuación de la fibra bajo prueba. En la Figura 1.13 observamos un ejemplo de trazo de un OTDR.

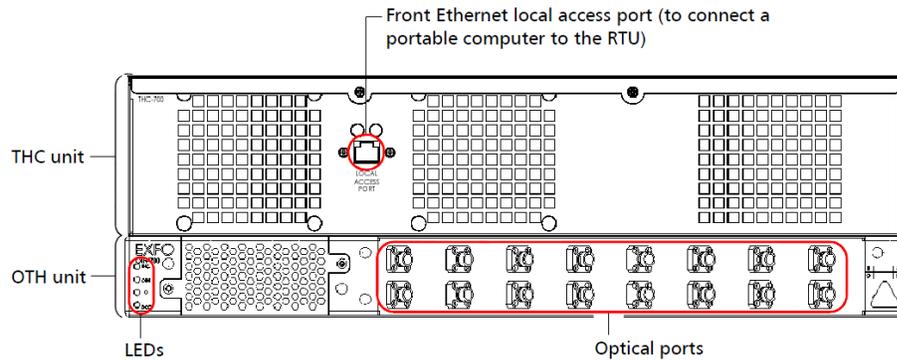
Figura 1.11. RTU. Panel frontal[15].

2. OTH (Optical test head). La unidad OTH contiene el módulo de OTDR y un conmutador óptico. En este caso el OTH cuenta con 16 puertos disponibles, lo que significa que podemos conectar 16 hilos de fibra óptica y monitorearlos todos consecutivamente. Tiene cuatro LEDs en el panel frontal los cuales supervisan el estado del THC, OTH, el láser de OTDR y la comunicación con el servidor EMS (Enterprise Management Server), este último no se utiliza para las unidades autónomas y en este trabajo se manejará un RTU autónomo.

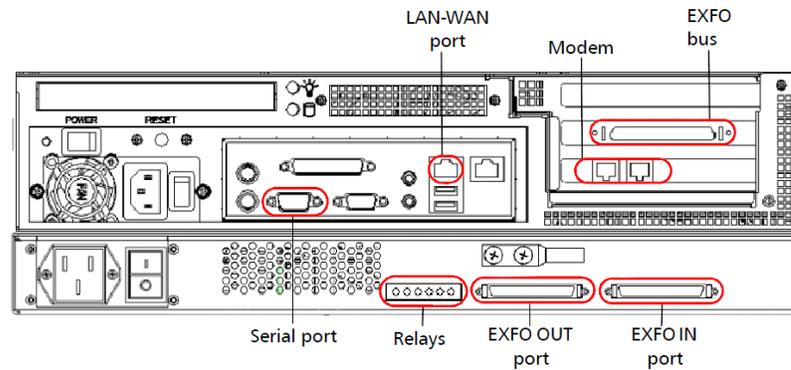
Figura 1.12. RTU. Panel trasero [15].

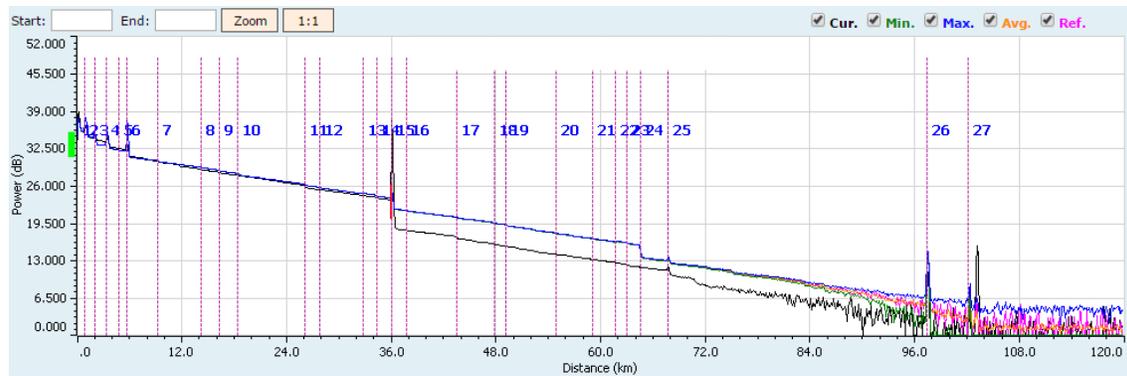
Figura 1.16. Trazo de monitoreo.

5. Reference. Es la traza de referencia, corresponde a la medida con OTDR que se realizó la primera vez que se ejecutó la configuración de la prueba. El análisis de esta primera medida determina la estructura de la tabla de caracterización de eventos que está asociada a la configuración de prueba.

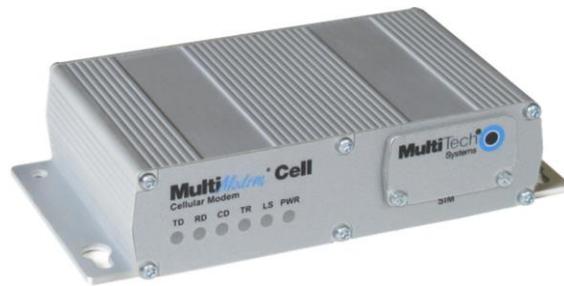
Figura 1.17. Módulo celular.

Para el desarrollo de este trabajo se implementó un módulo celular, de uso especial para aplicaciones automatizadas de monitoreo remoto, para poder notificar mediante un mensaje SMS al usuario administrador, las alarmas que lleguen a presentarse.

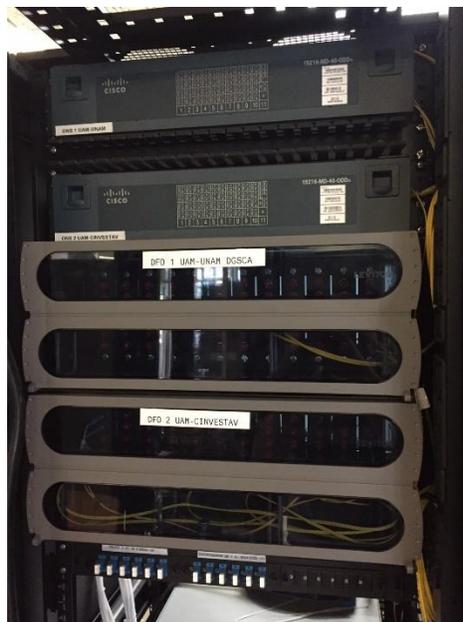
Figura 1.1. Paneles de Distribución de Fibra Óptica.

Cada una de las instituciones antes mencionadas tiene instalados dos paneles de distribución de fibra óptica con el objetivo de que cada una se mantenga comunicada con las otras dos Figura 2.1. De esta manera la infraestructura instalada tiene forma de “delta”, de ahí el nombre que recibe.

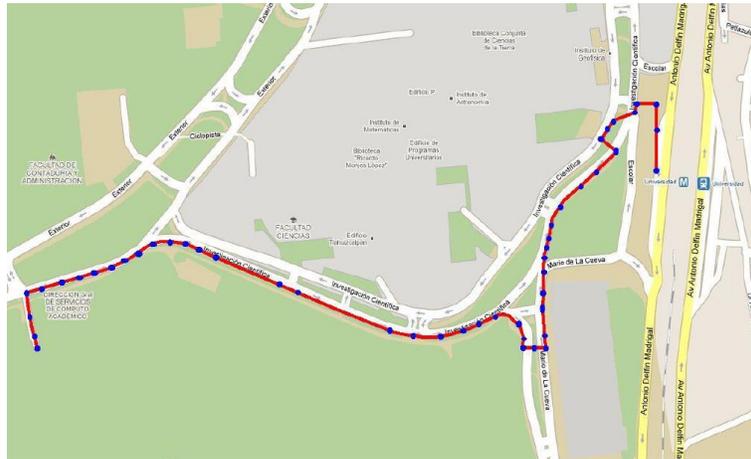
Figura 2.2. Tramo de última milla DGTIC-Metro Universidad [3].

El tramo de última milla que va del edificio de la Dirección General de Cómputo y de Tecnologías de Información y Comunicación (DGTIC, localizado dentro de Ciudad Universitaria) a Metro Universidad tiene una longitud total aproximada de 1.3 Km y sigue la trayectoria de la Figura 2.2.

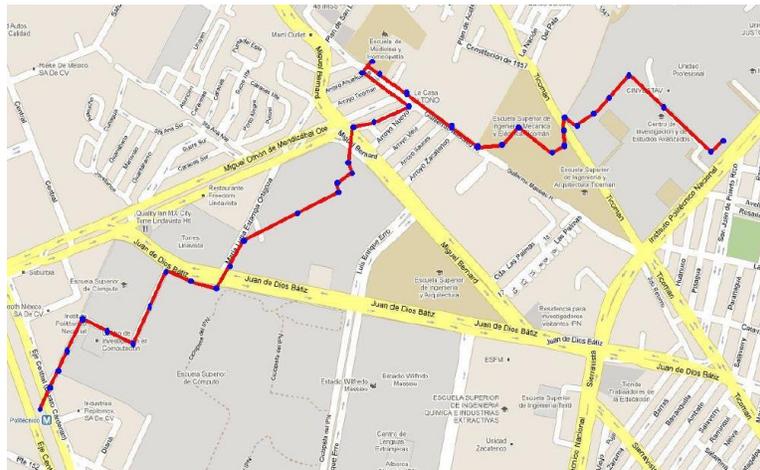
Figura 2.3. Tramo de última milla CINVESTAV-Metro Politécnico [3].

El tramo de última milla que va de CINVESTAV a metro Politécnico tiene una longitud total aproximada de 4.6 Km y sigue la trayectoria de la Figura 2.3.

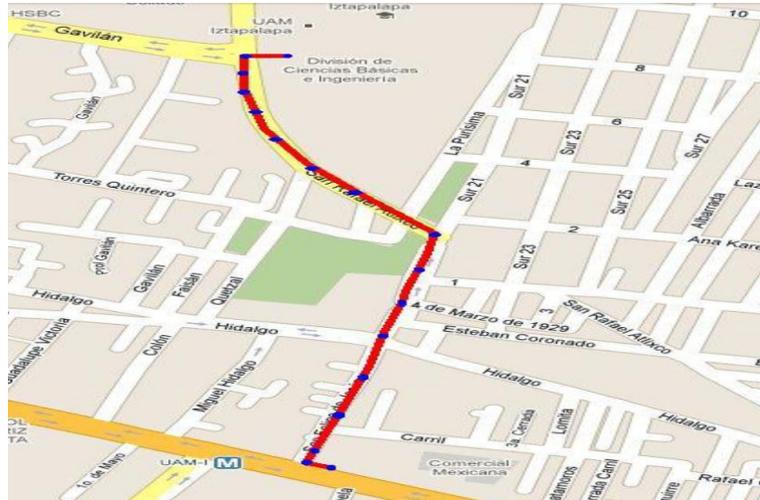
Figura 2.4. Tramo de última milla UAMI-Metro Constitución de 1917 [3].

El tramo de última milla que va de UAM-I a metro Constitución de 1917 tiene una longitud total aproximada de 1.2 Km y sigue la trayectoria de la Figura 2.4.

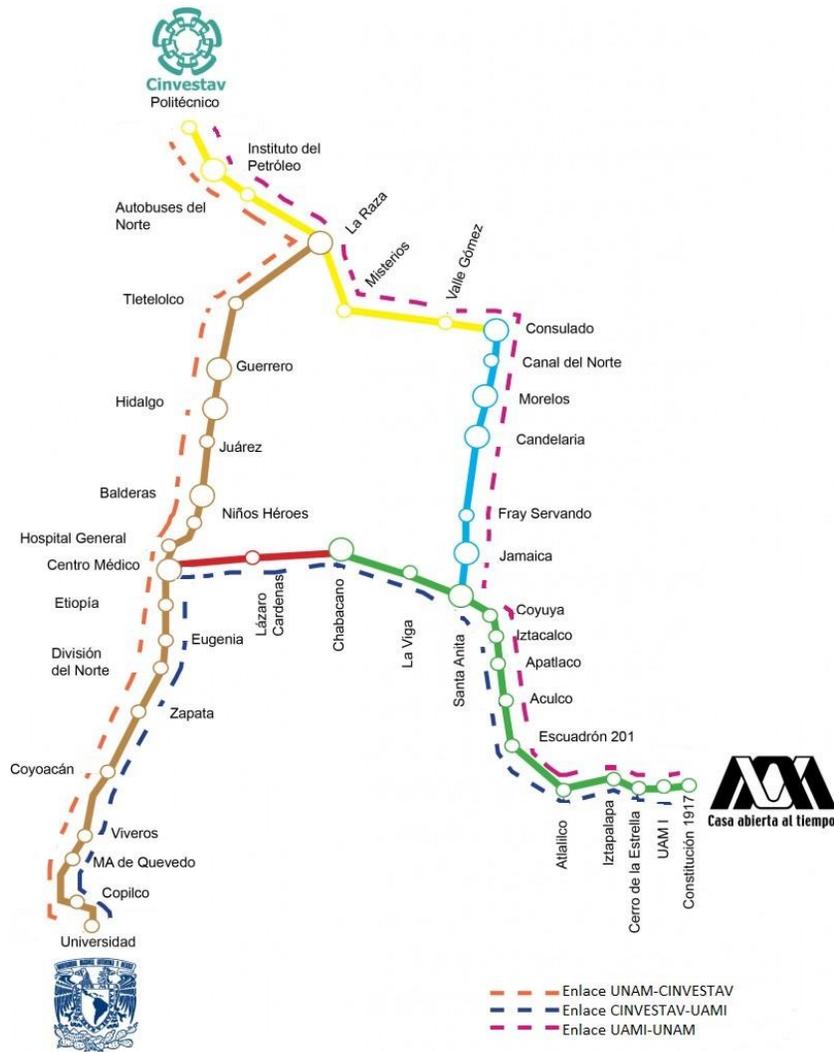
Figura 2.5. Instalación de Red Delta Metropolitana a través del STC.

La capacidad de la Red Delta es de 72 hilos, que están instalados en los túneles del Sistema de Transporte Colectivo (STC), metro de la Ciudad de México. La fibra óptica está instalada a lo largo de las líneas 3, 4, 5, 8 y 9 del STC.

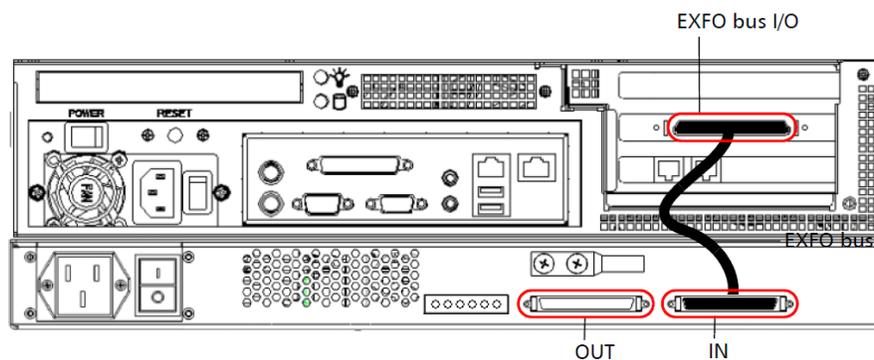
Figura 2.6. Conexión física entre el THC y OTH del RTU [15].

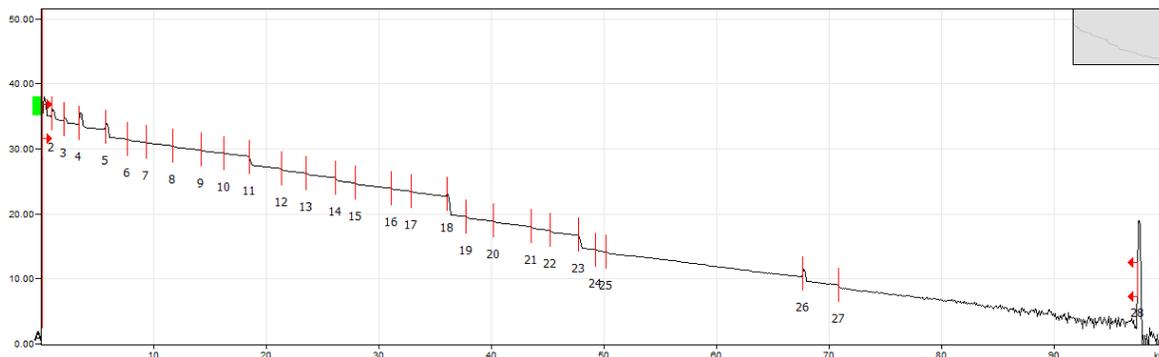
Figura 2.9. Trazo de OTDR en puerto 1 del OTH (hilo 69 de fibra óptica de la Red Delta Metropolitana), anillo DGTIC-UAM-CINVESTAV-DGTIC.

Al finalizar las conexiones necesarias, desde el Instituto de Ingeniería se realizaron pruebas de OTDR con el RTU, tanto para el puerto 1 Figura 2.9 como para el puerto 2 Figura 2.10, con el objetivo corroborar la correcta conexión en cada uno de los sitios y verificar el estado de los enlaces, empleando la siguiente configuración:

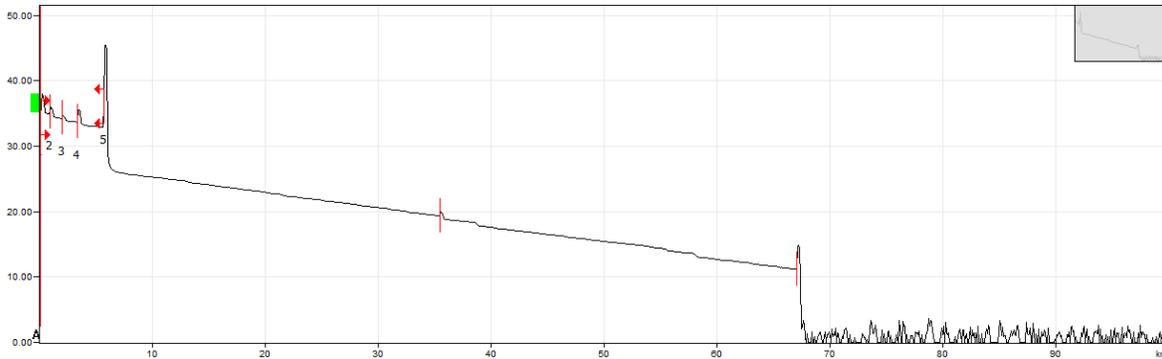
Figura 2.10. Trazo de OTDR en puerto 2 del OTH (Hilo 70 de fibra óptica de la Red Delta Metropolitana), anillo DGTIC-CINVESTAV-UAM-DGTIC

La prueba de OTDR en el hilo 70, arrojó que la potencia en el anillo DGTIC-CINVESTAV-UAM-DGTIC estaba cayéndose por completo a partir de UAM, por lo cual no se lograba observar la longitud total del anillo. El último evento reflexivo observado era aproximadamente a la distancia a la cual se localiza a UAM. Lo que llevó a la conclusión de que posiblemente la conexión en alguno de los dos paneles de distribución localizados ahí, había sido errónea. La solución fue recurrir de nuevo a las instalaciones para revisar la conexión y el estado de los conectores empleados, no se encontró ninguna falla, entonces se decidió realizar pruebas de OTDR desde ese punto.

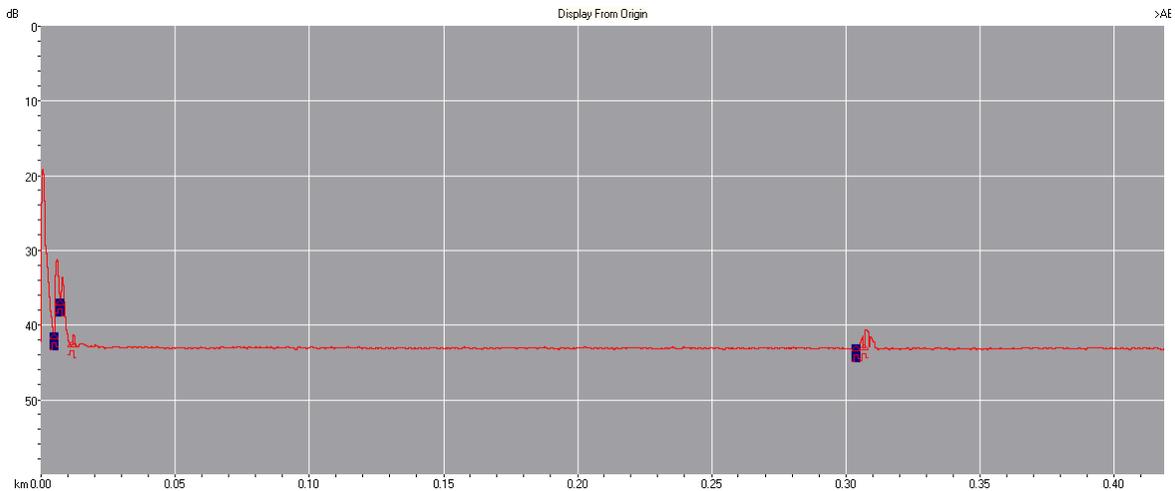
Figura 2.11. Trazo de OTDR de hilo 70 de fibra óptica de la Red Delta Metropolitana. Enlace UAMI-UNAM.

Primero se realizó la prueba en el enlace UAM-UNAM sin encontrar ningún inconveniente Figura 2.11, después se realizó la prueba en el enlace UAM-CINVESTAV Figura 2.12 encontrando que la falla no era exactamente en la conexión realizada en el panel de distribución, la potencia se caía por completo a una distancia aproximada de 146 m a partir del sitio.

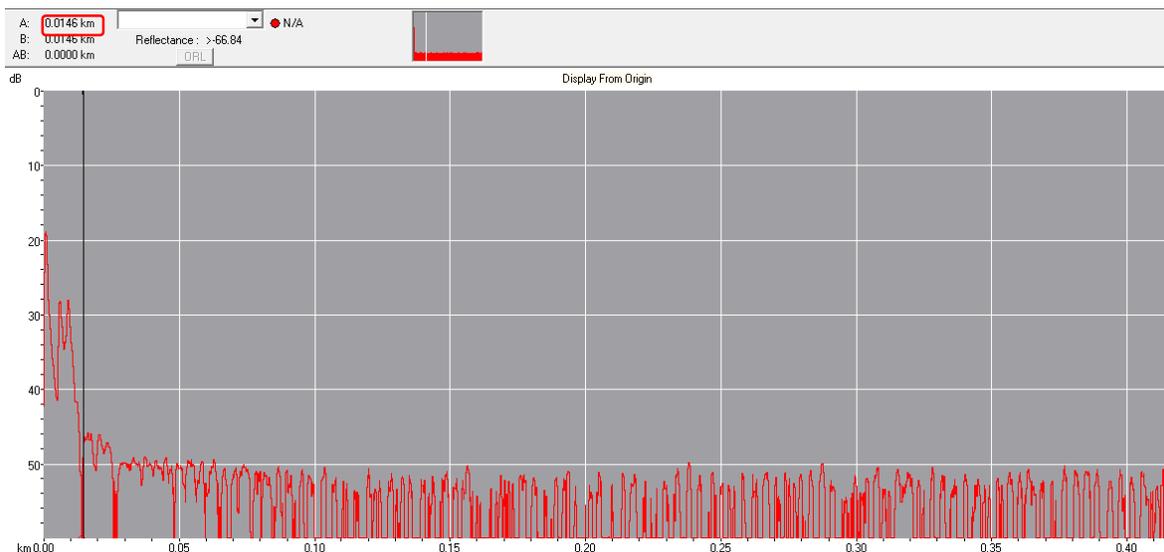
Figura 2.12. Trazo de OTDR de hilo 70 de fibra óptica de la Red Delta Metropolitana. Enlace UAMI-CINVESTAV.

Ahora bien, el hilo 70 presentó una falla la cual estaba en la fibra instalada fuera del sitio de UAM, y no tenía nada que ver con las conexiones realizadas. El poder acceder a la parte de la red afectada para localizar y reparar esta falla, requería de permisos adicionales, los cuales retrasarían

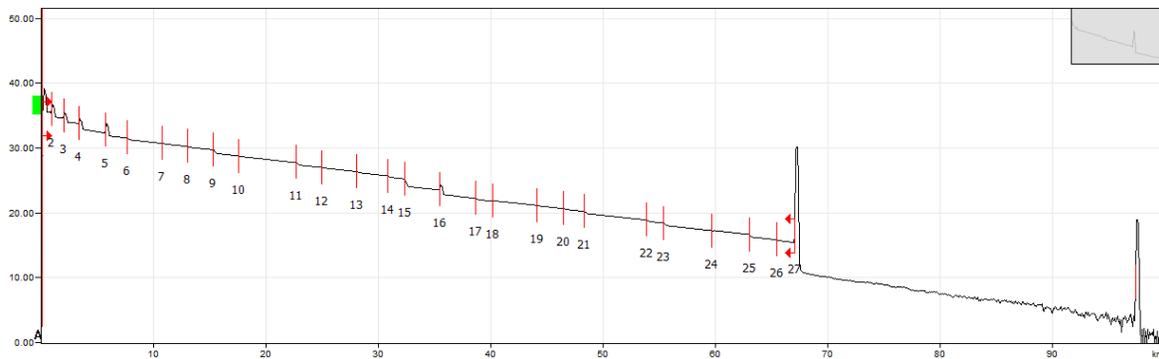
Figura 2.13. Trazo de OTDR en puerto 2 del OTH (hilo 72 de Red Delta Metropolitana, anillo DGTIC-CINVESTAV-UAM-DGTIC).

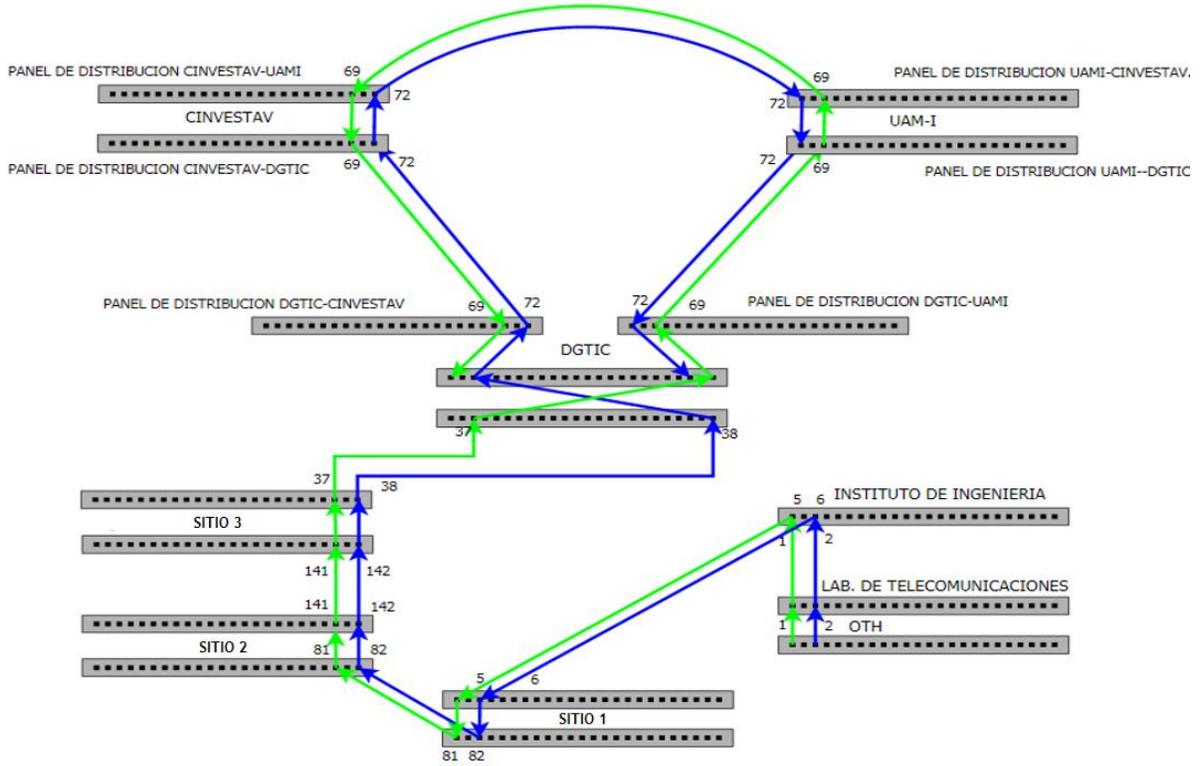
Figura 2.14. Diagrama de conexiones físicas.

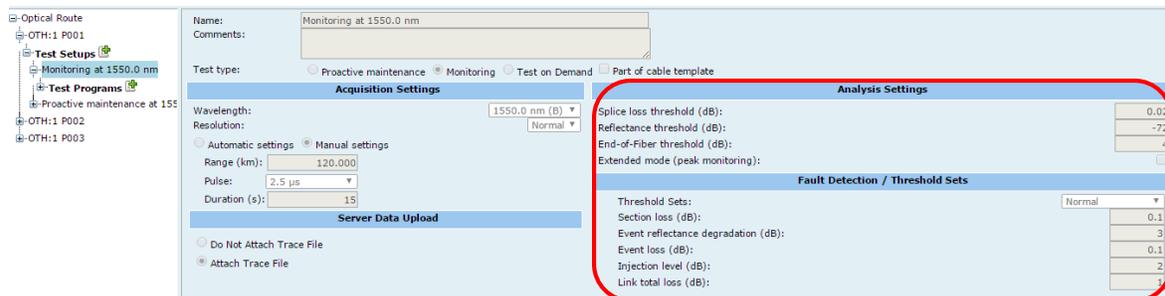
Figura 3.8. Puerto 1 del OTH. Configuración de umbrales para monitoreo.

Threshold sets	Section loss (dB)	Event reflectance degradation (dB)	Event loss (dB)	Injection level (dB)	Link total loss (dB)
Breaks only	4	4	4	4	4
Coarse	0.5	3	0.5	3	2
Demo	0.5	3	0.1	2	1
Normal	0.1	3	0.1	2	1
Sensitive	0.05	1	0.2	1	0.5

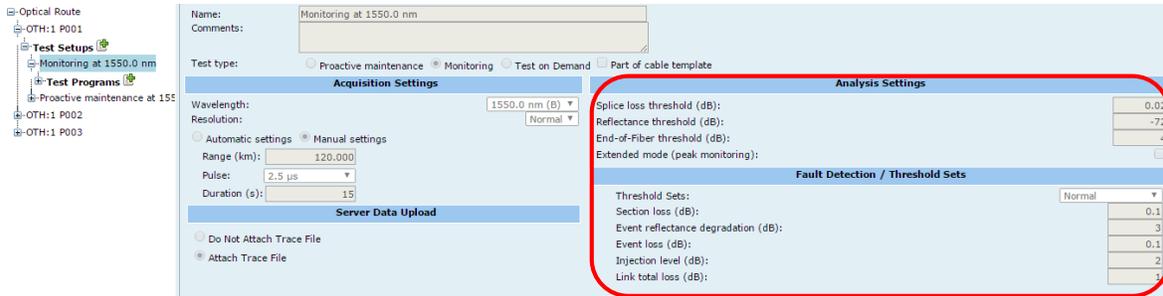
Figura 3.10. Puerto 2 del OTH. Configuración de umbrales para monitoreo.

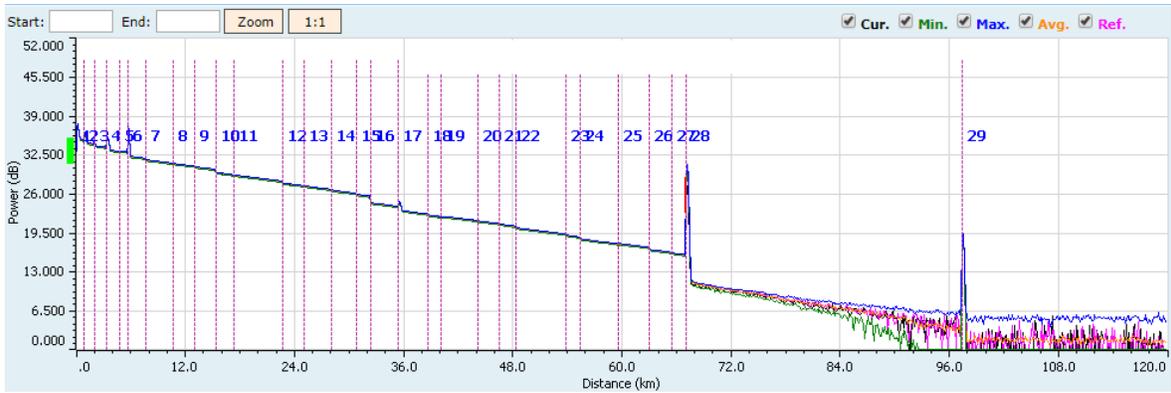
Figura 4.2. Puerto 2 del OTH (hilo 72 de fibra óptica), anillo DGTIC-CINVESTAV-UAM-DGTIC. Comparación de trazos current (falla), reference, average, minimum y máximo.

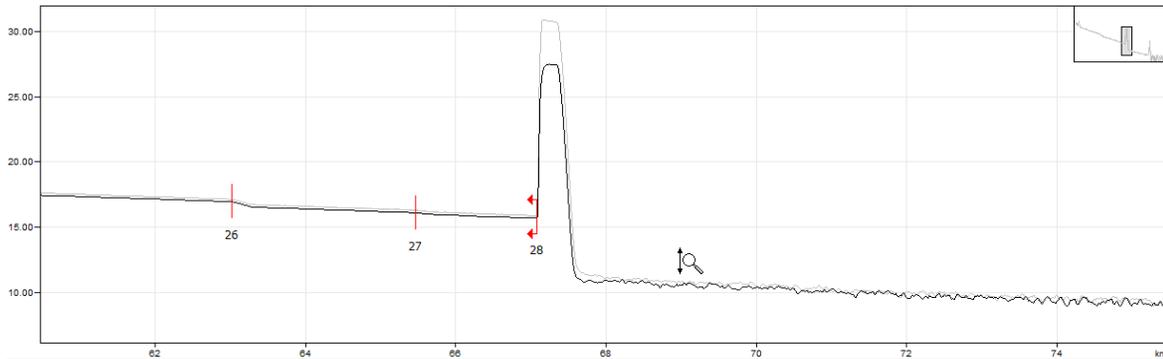
Figura 4.3. Puerto 2 del OTH (hilo 72 de fibra óptica), anillo DGTIC-CINVESTAV-UAM-DGTIC. Comparación entre el trazo de referencia (color gris) y el trazo de la falla detectada (color negro).

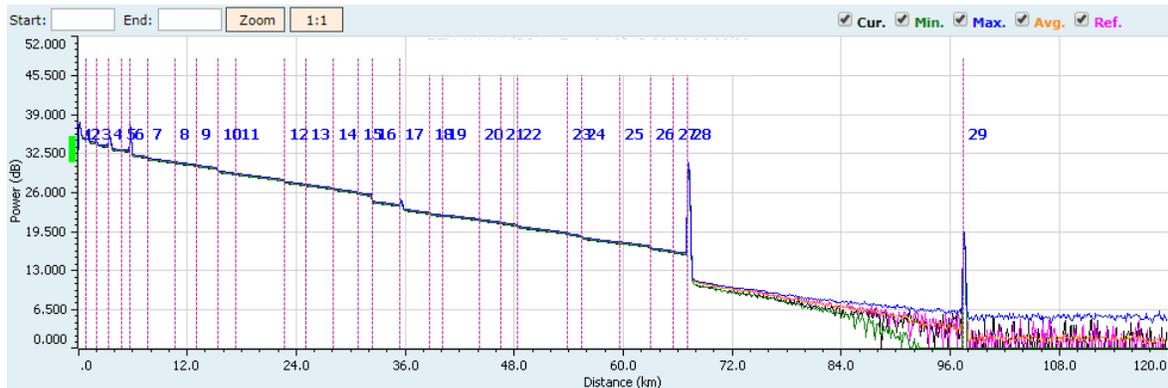
Figura 4.8. Puerto 2 del OTH (hilo 72 de fibra óptica), anillo DGTIC-CINVESTAV-UAMI-DGTIC. Comparación de trazos current (falla corregida), reference, average, minimum y máximo.

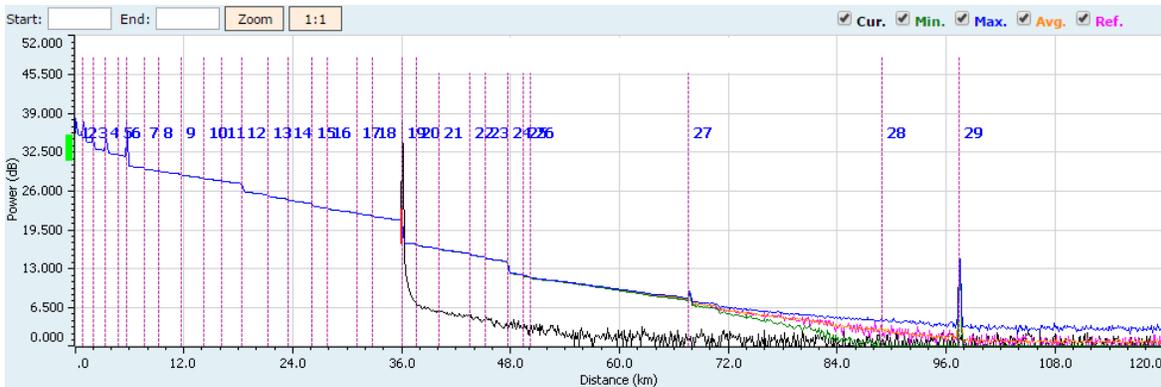
Figura 4.11. Puerto 1 del OTH (hilo 69 de fibra óptica), anillo DGTIC -UAM-CINVESTAV-DGTIC. Comparación de trazos current (falla), reference, average, minimum y máximo.

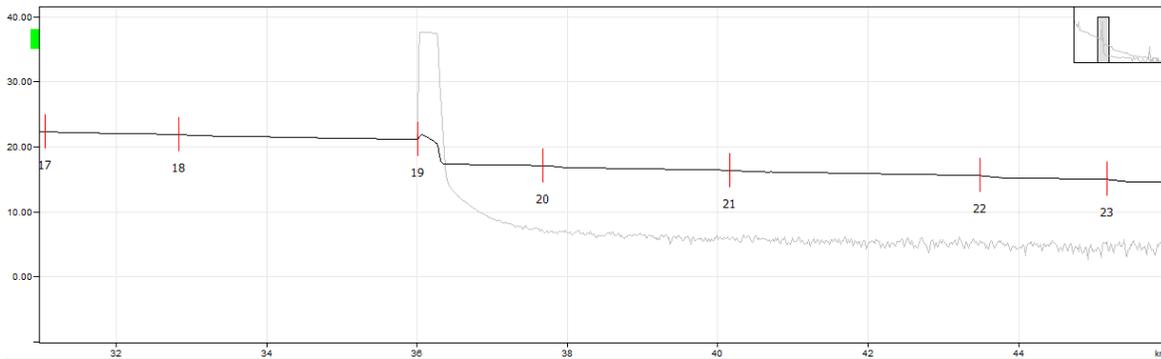
Figura 4.12. Puerto 1 del OTH (hilo 69 de fibra óptica), anillo DGTIC-UAM-CINVESTAV-DGTIC. Comparación entre el trazo de referencia (color gris) y el trazo de la falla detectada (color negro).

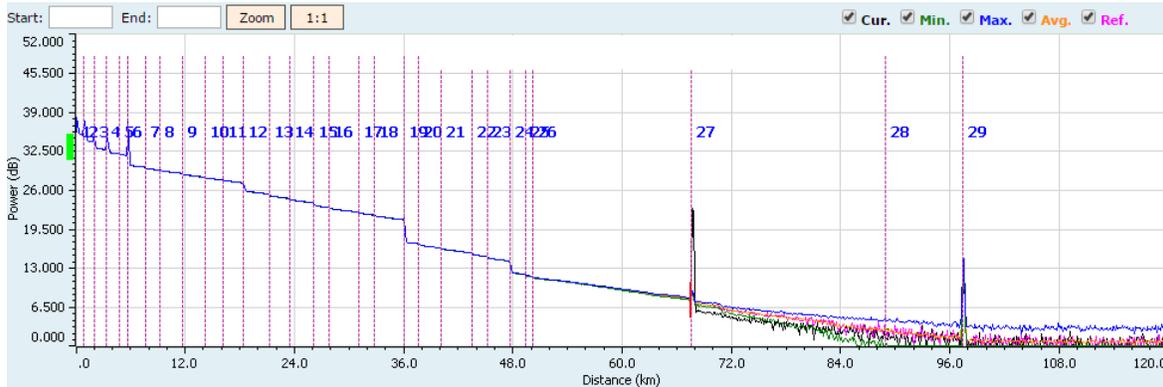
Figura 4.18. Puerto 1 del OTH (hilo 69 de fibra óptica), anillo DGTIC -UAM-CINVESTAV-DGTIC. Comparación de trazos current (falla), reference, average, minimum y máximo.

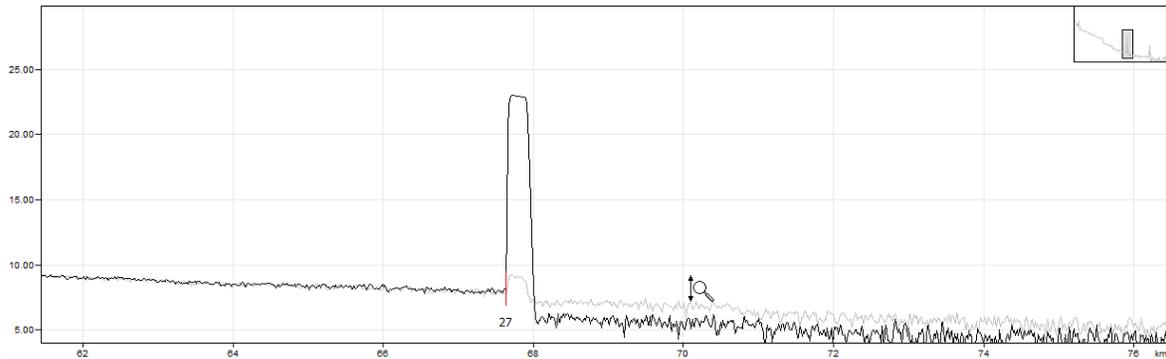
Figura 4.19. Puerto 1 del OTH (hilo 69 de fibra óptica), anillo DGTIC -UAM-CINVESTAV-DGTIC. Comparación entre el trazo de referencia (color gris) y el trazo de la falla detectada (color negro).

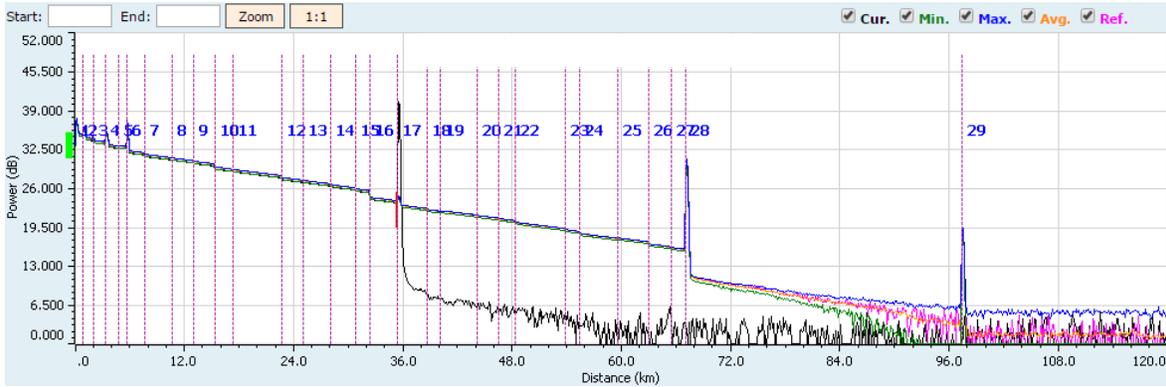
Figura 4.28. Puerto 2 (hilo 72 de fibra óptica), anillo DGTIC-CINVESTAV-UAM-DGTIC. Comparación de trazos current (falla), reference, average, minimum y máximo.

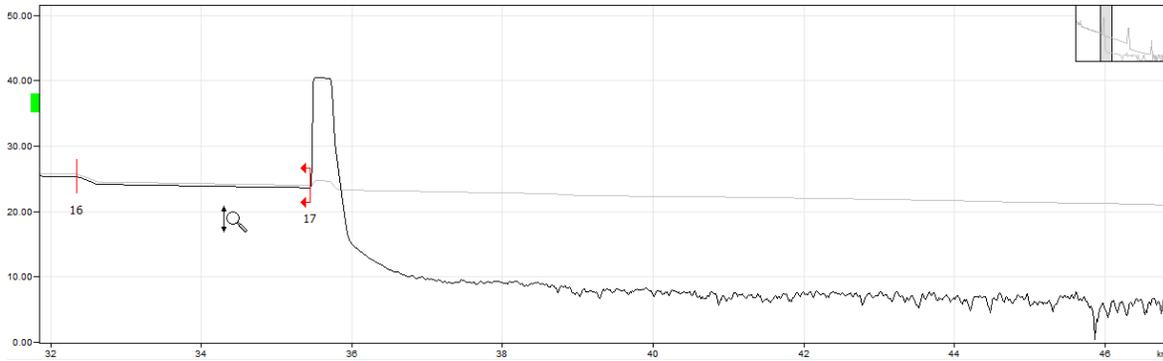
Figura 4.29. Puerto 2 (hilo 72 de fibra óptica), anillo DGTIC-CINVESTAV-UAM-DGTIC. Comparación entre el trazo de referencia (color gris) y el trazo de la falla detectada (color negro).
