Centro Comunal Apanquetzalco

Proyecto de intervención en la Ex Hacienda
Apanquetzalco, en Yauatepec, Morelos

Tesis que para obtener el título de Arquitecto
presenta:
Alejandro Arley Orduña

Universidad Nacional Autónoma de México
Facultad de Arquitectura, Taller Max Cetto

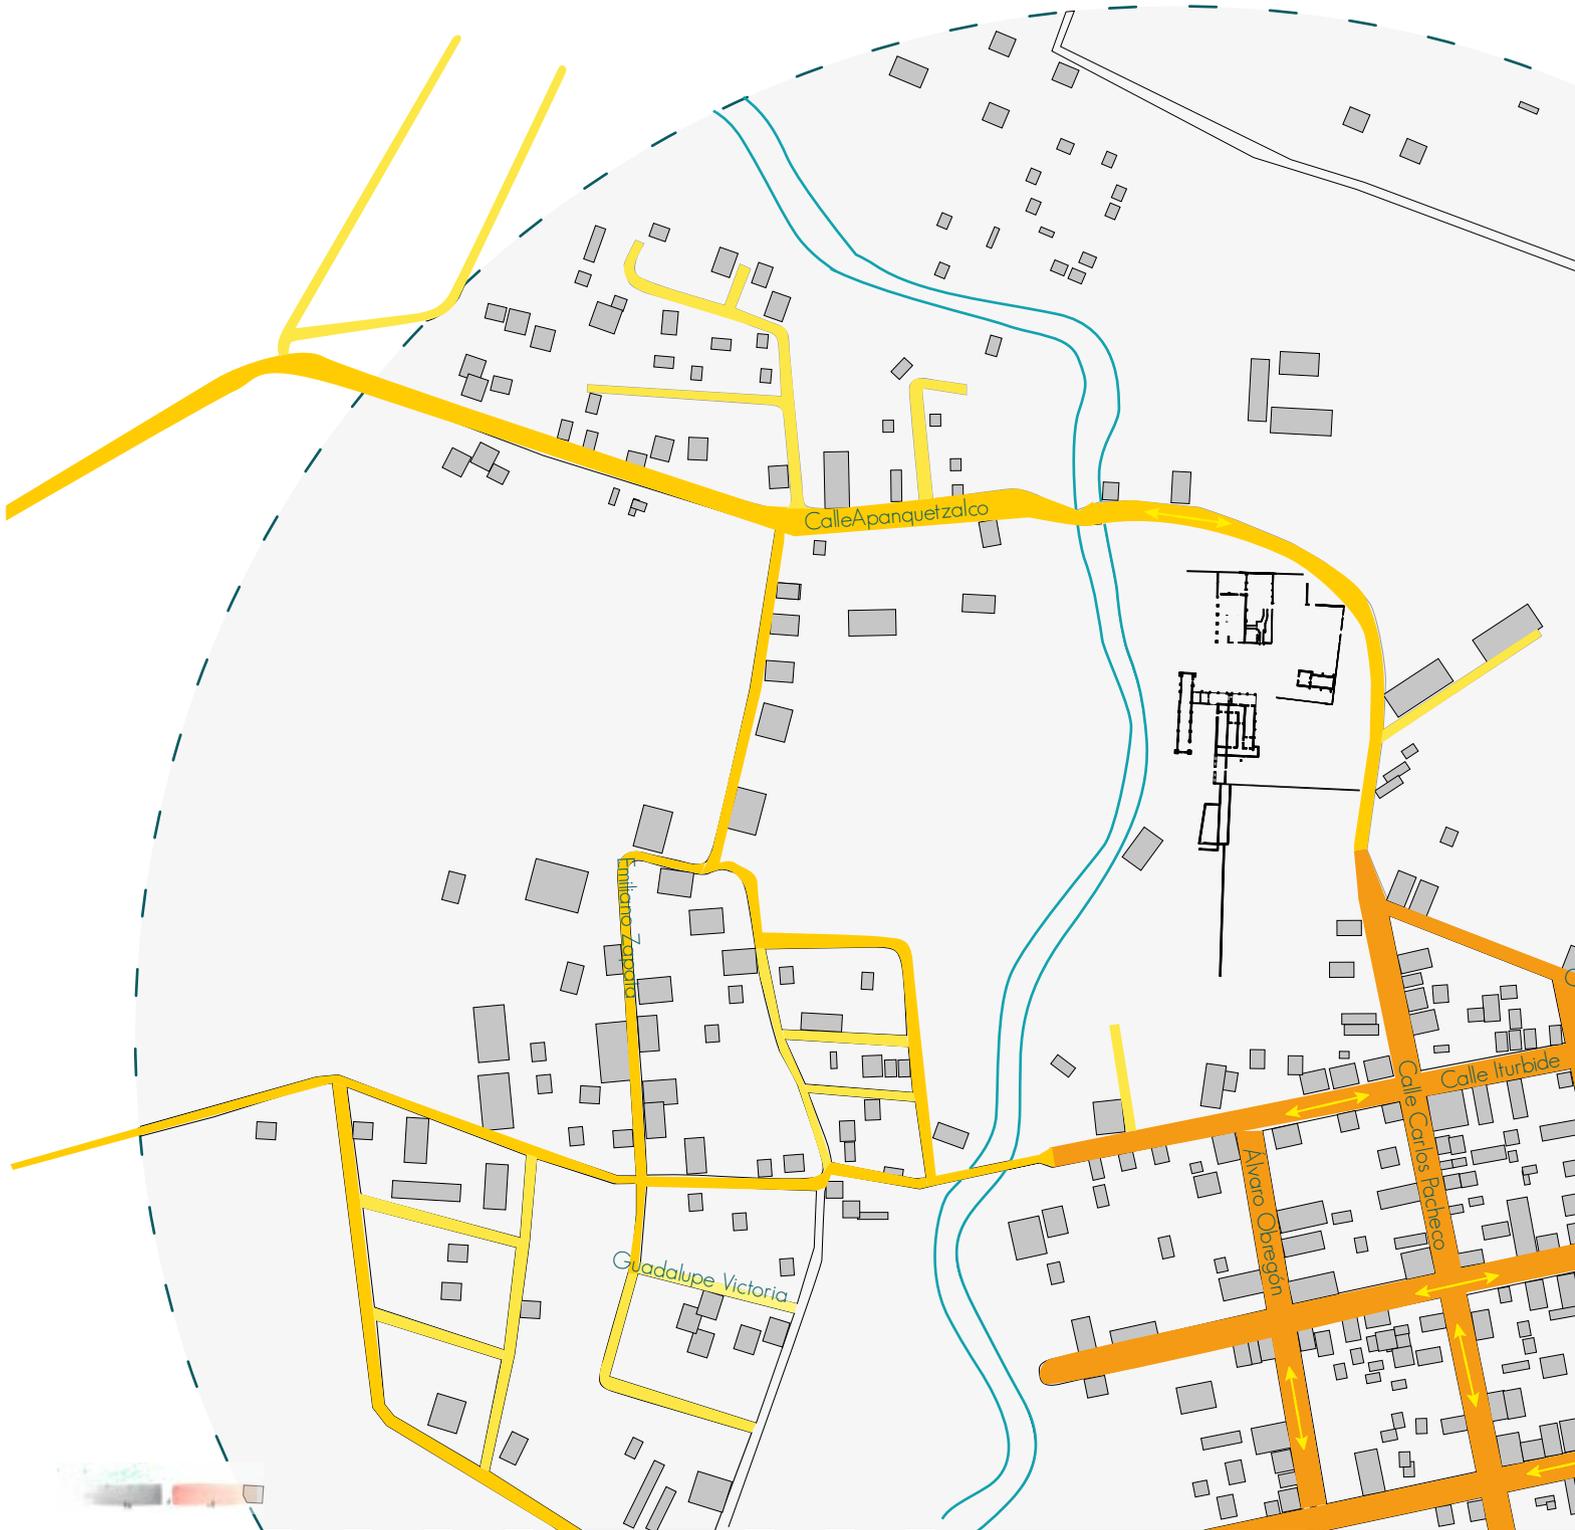
Tipología Urbana

Este esquema muestra una ciudad centralizada. La mayoría de comercios, edificios públicos, servicios y espacios públicos se encuentran aglomerados en la zona centro de Yautepec, en cambio, en las periferias, las construcciones son en principalmente de uso habitacional.

Como se puede apreciar en el esquema, la Comisaría Ejidal se encuentra en el centro de la ciudad, tiene una capacidad de aforo para quinientas personas, mismo que no es suficiente para albergar la reunión anual del "Día del Ejidatario", celebrada el día 13 de septiembre en la plaza central de la ex hacienda, dicho evento tiene una asistencia de al rededor de mil personas.

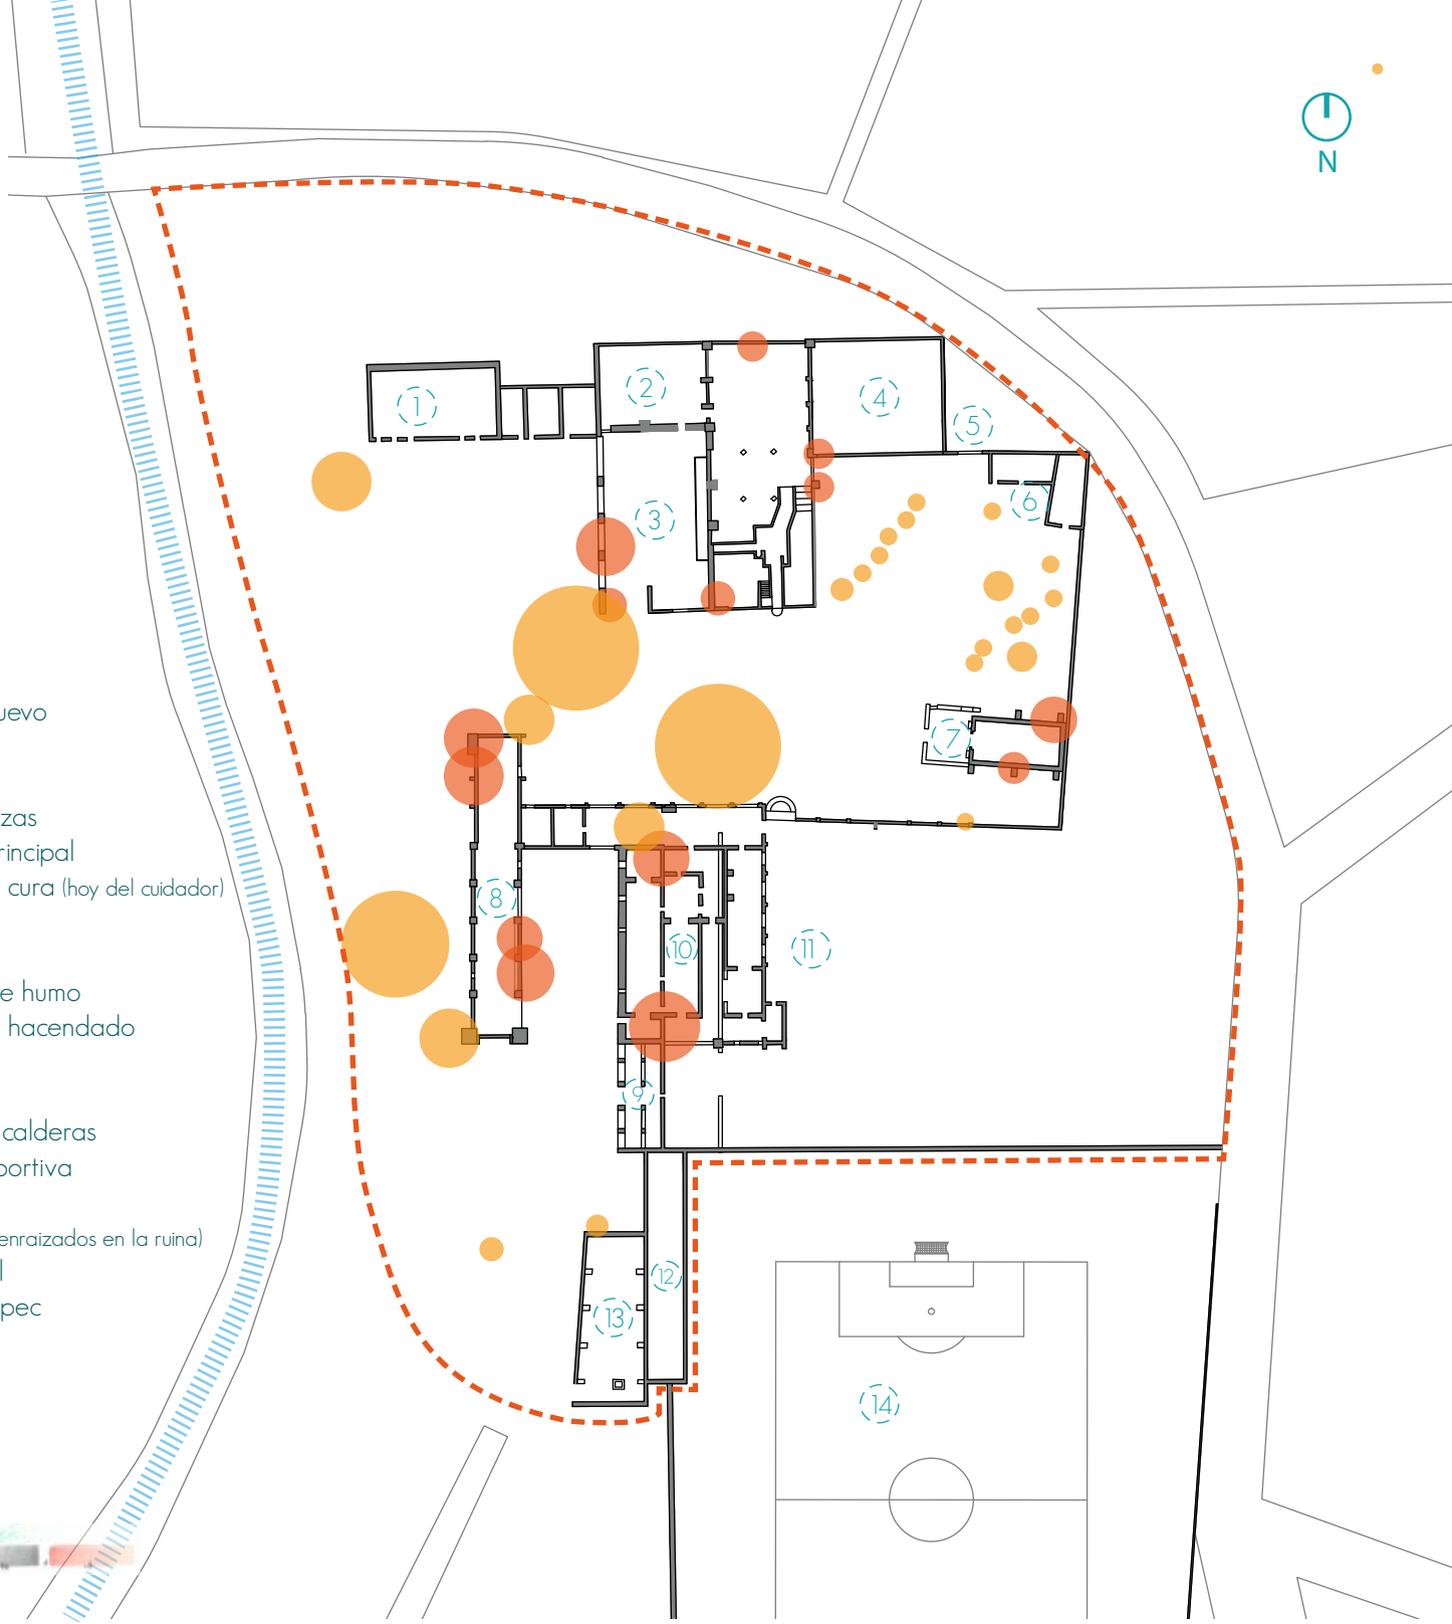
- ① Edificio nuevo
- ② Cañero
- ③ Trapiche
- ④ Caballerizas
- ⑤ Acceso Principal
- ⑥ Casa del cura (hoy del cuidador)
- ⑦ Capilla
- ⑧ Purgares
- ⑨ Cocina de humo
- ⑩ Casa del hacendado
- ⑪ Huerta
- ⑫ Purgar
- ⑬ Casa de calderas
- ⑭ Zona deportiva
- Árboles
- Árboles (enraizados en la ruina)
- Perimetral
- |||| Río Yautepec

La Ruina Hoy

Actualmente sólo podemos observar la sombra de lo que alguna vez fue una importante Hacienda productora de azúcar de caña.

Tras el abandono, el casco de la Hacienda comenzó un proceso de envejecimiento que poco a poco ha desnudado los múltiples edificios del conjunto, lo que antes eran finos acabados, se han caído parcialmente o se han llenado de grietas, dejando aparente la configuración de su interior, ladrillos, piedra volcánica, tezontle, árboles que al notar la falta de presencia humana han decidido proclamar suyo lo que antes fue dominio del hombre, abrazando con sus raíces los muros del casco de la ex hacienda, creciendo grandes y frondosos sobre construcciones de hasta siete metros de altura.

Las ruinas del casco se encuentran en deterioro constante debido a la falta de mantenimiento, causada por la falta de ingresos; es de vital importancia hacer una intervención que le de una segunda vida a este sitio, ayudando a fortalecer el sentimiento de pertenencia de los habitantes de Apanquetzalco para asegurar la preservación de este monumento histórico.

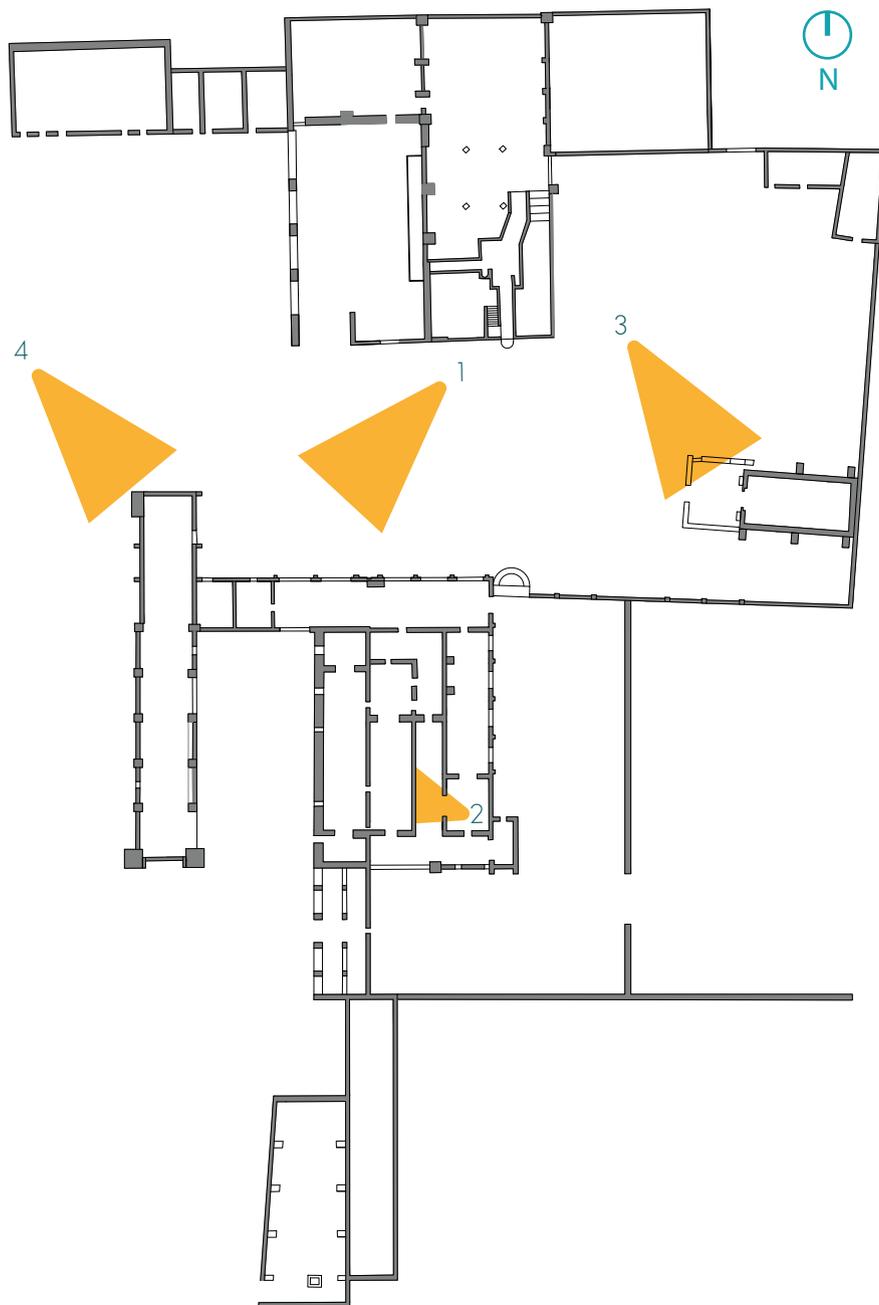
Levantamiento Fotográfico

Vista de las bodegas y los purgares, se aprecia la huella que dejó una escalera ahora inexistente

Desde este punto se observa la división que existía entre los 2 niveles, abajo se hallaban los purgares y arriba la casa habitación

Vista de la capilla desde el pasillo de acceso

Vista del purgar rodeado por plantas que nacieron en sus muros

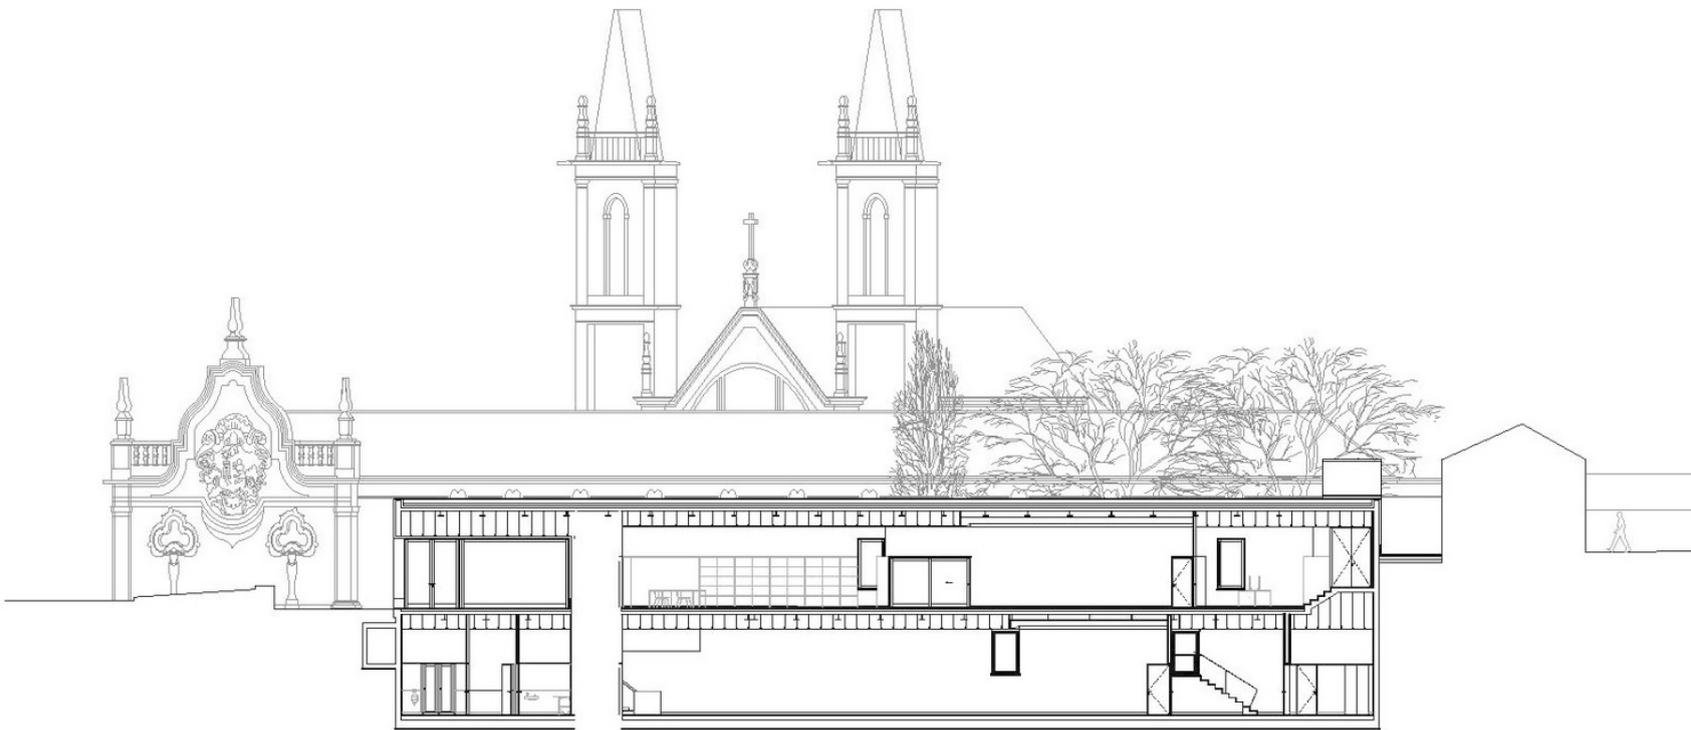
Corte del edificio nuevo donde se aprecia el nivel subterráneo

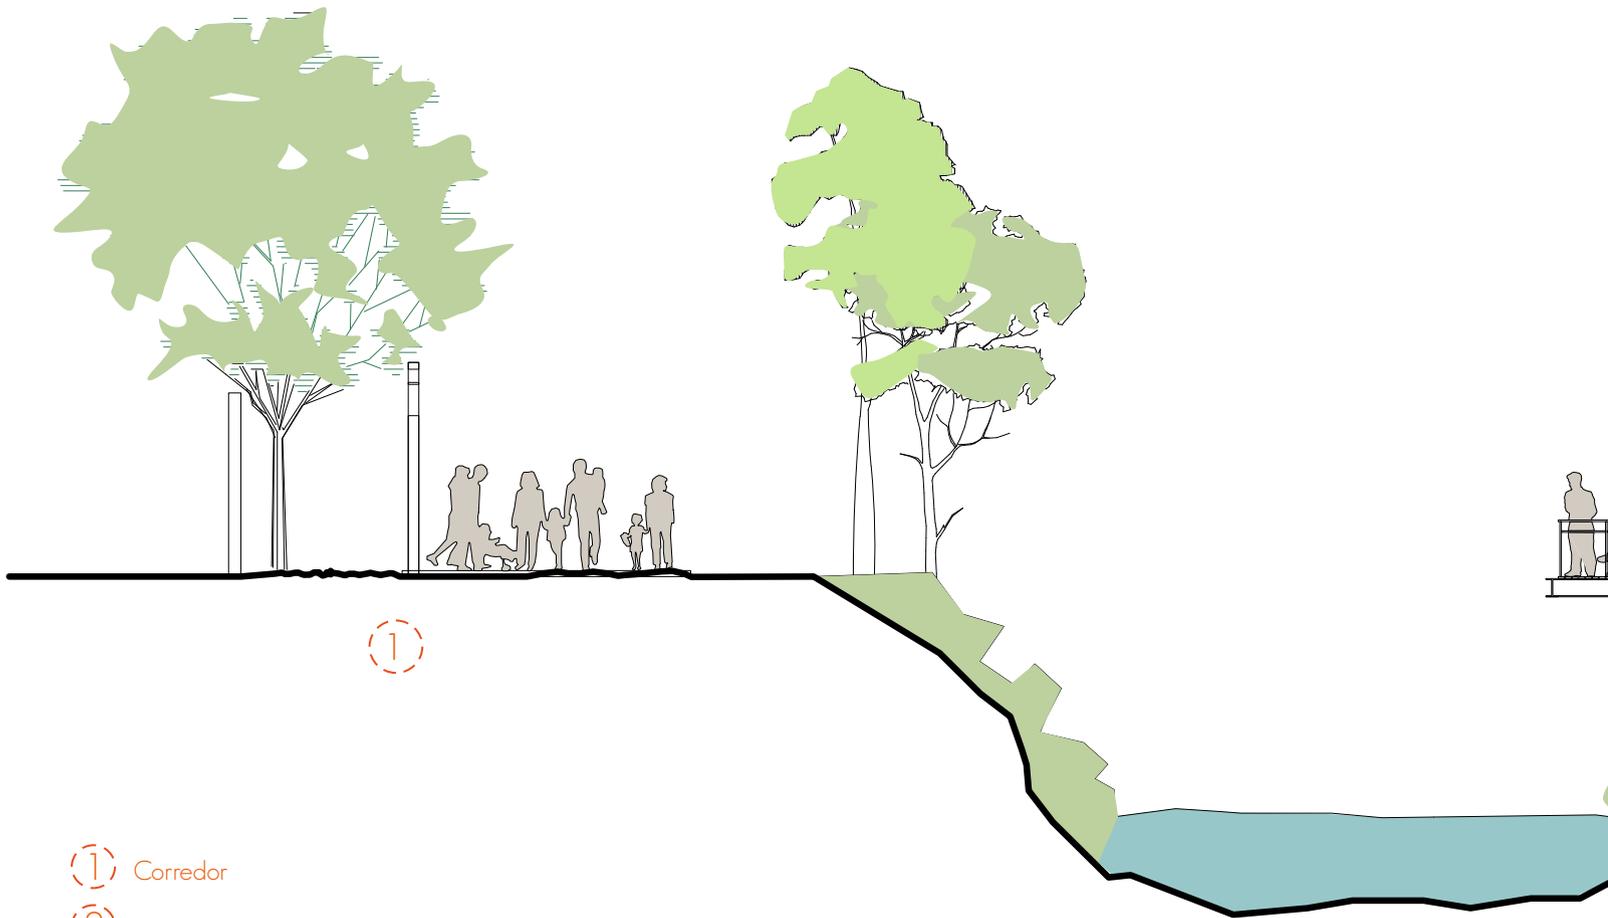
Corte del Paseo Apanquetzalco

- (1) Corredor
- (2) Mirador
- (3) Comercio
- (4) Ex-Hacienda

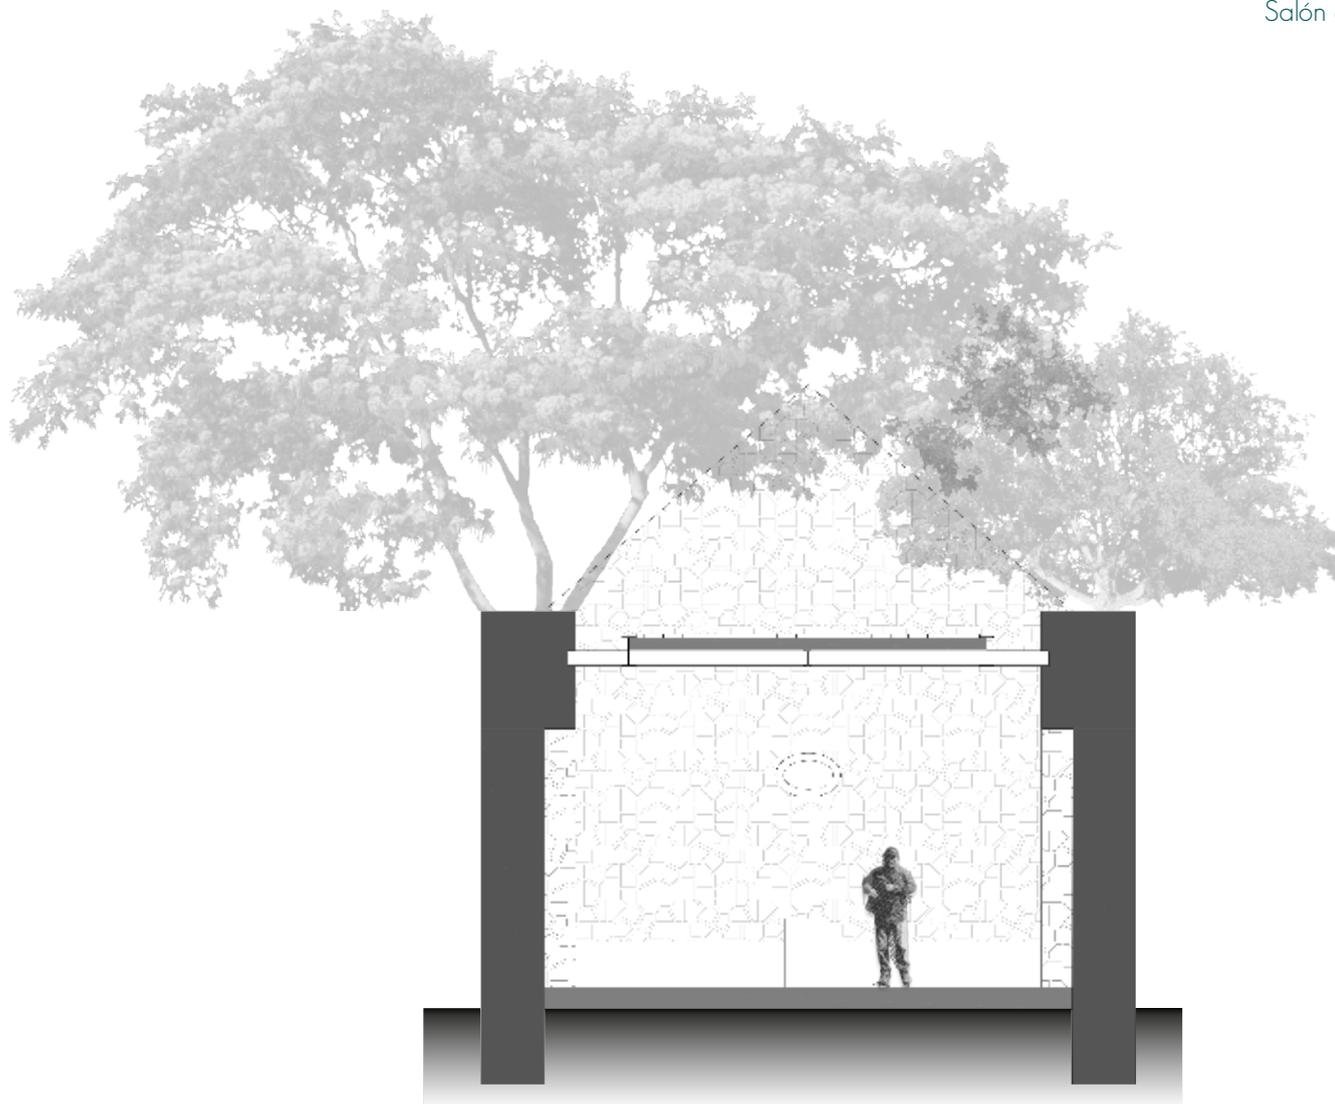
Corte 1-1'

Salón de usos múltiples

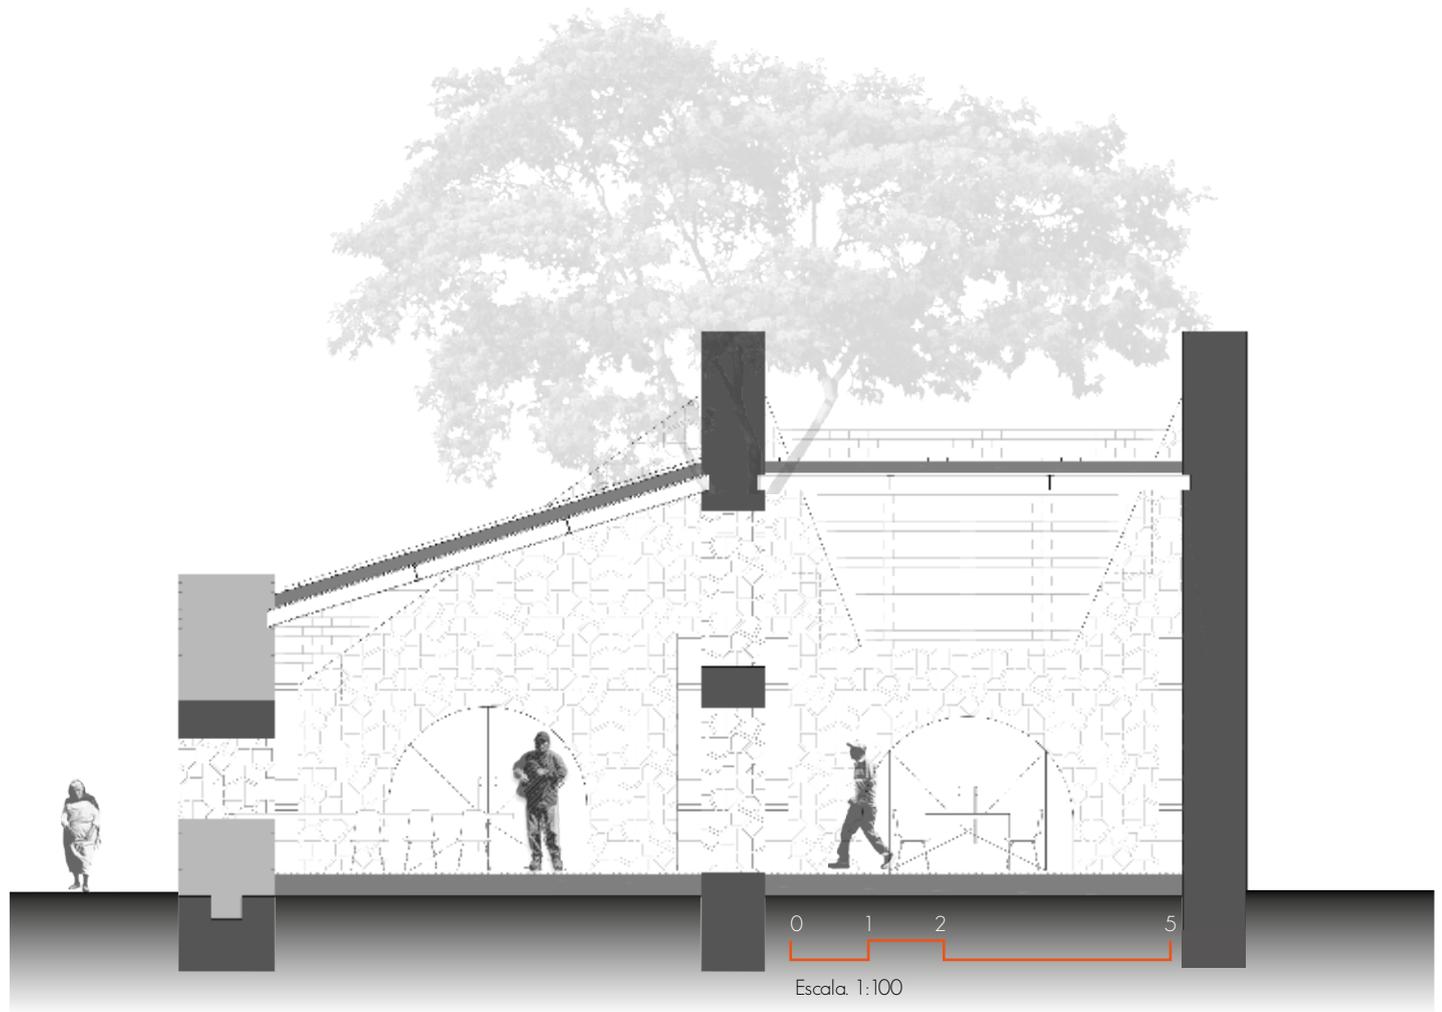
Corte 1-1'

Biblioteca

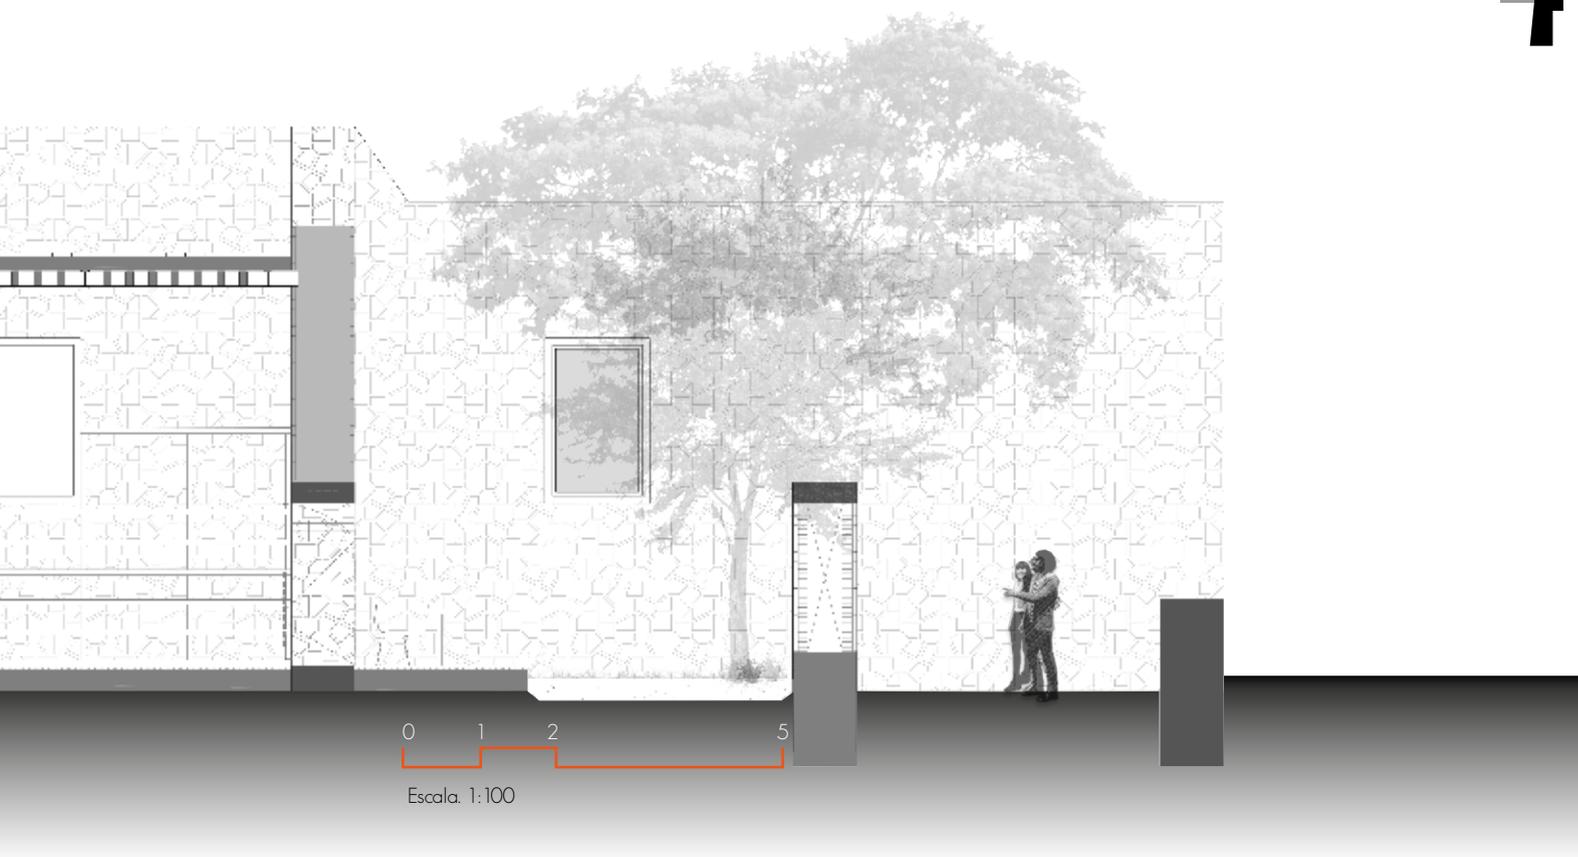
Corte 3-3'

Biblioteca

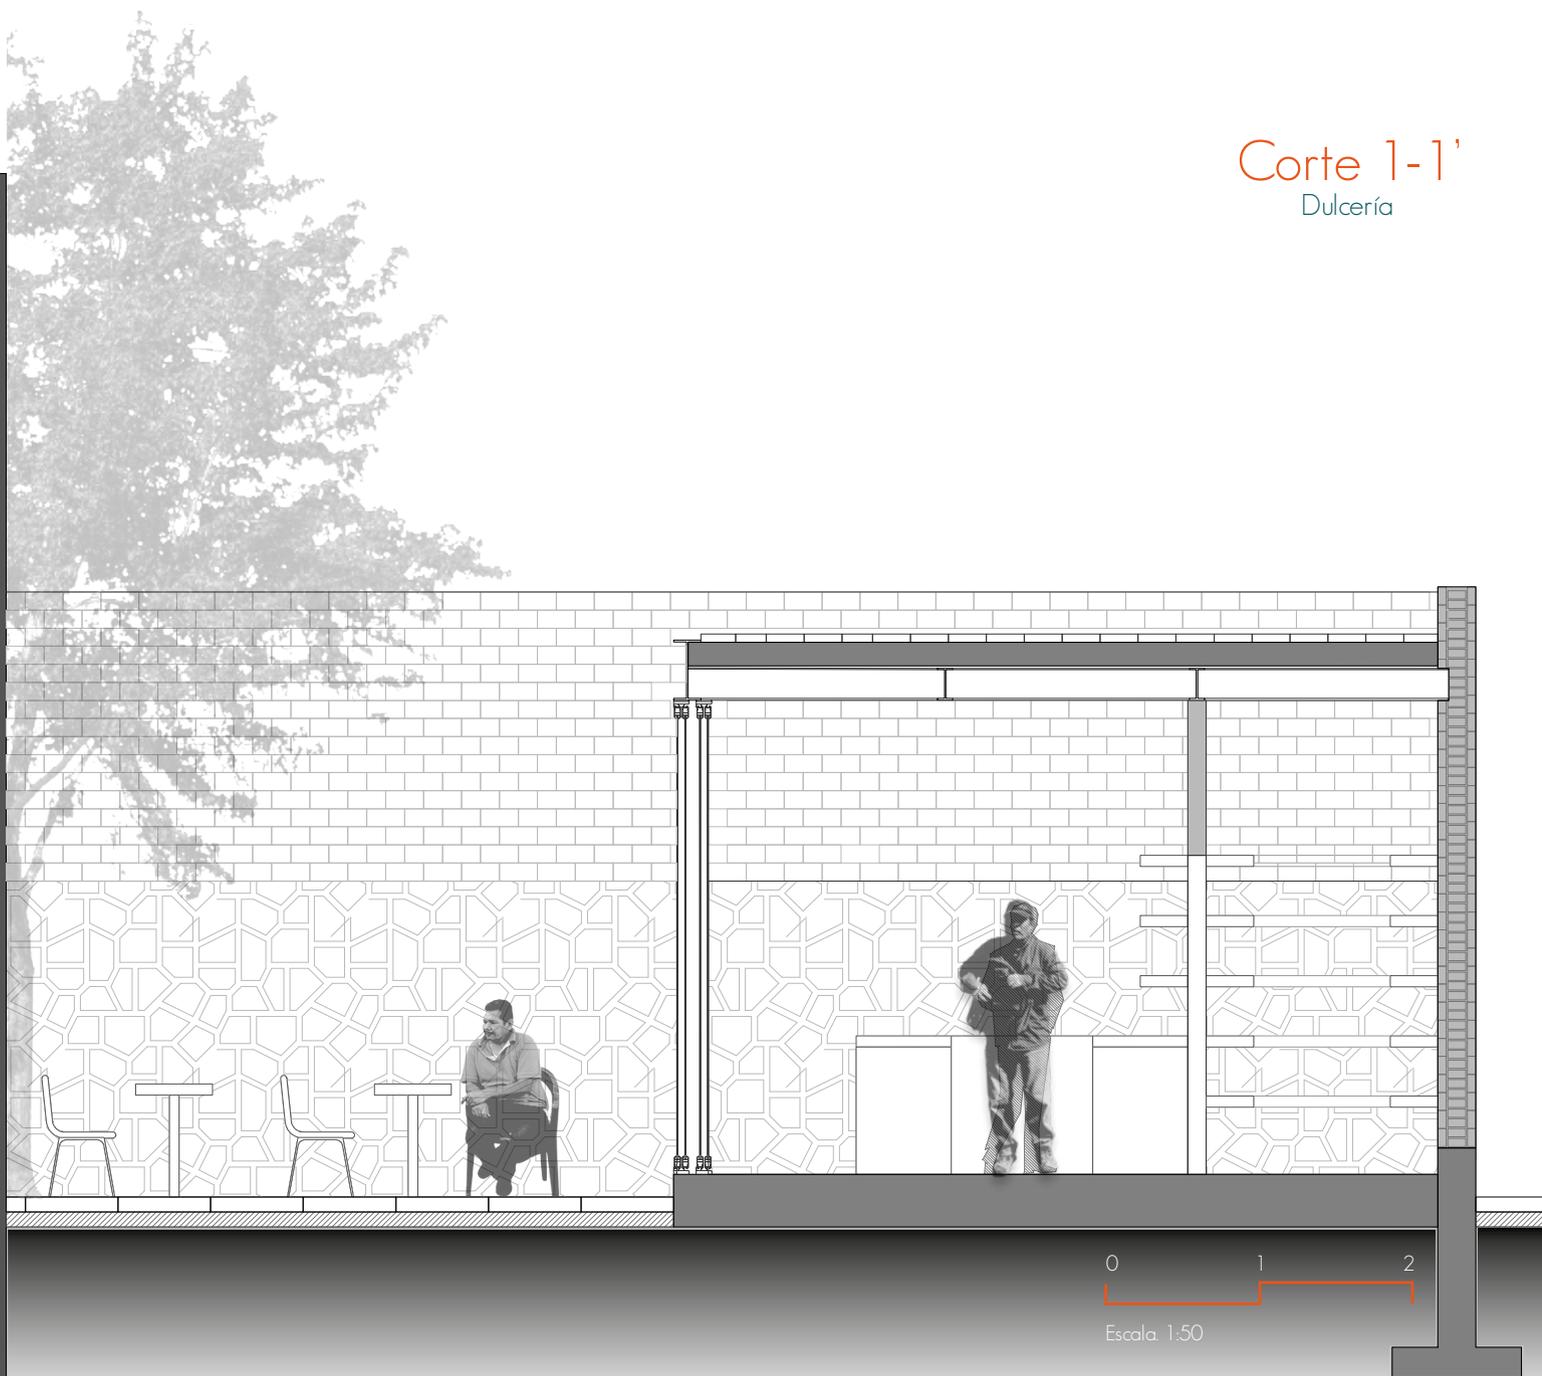
Corte 1-1'

Dulcería

La cubierta de los sanitarios se separa de los muros para mantener una ventilación cruzada, en el caso del muro que divide los sanitarios de la dulcería, la separación también permite tener entrada de iluminación cenital, que baña de luz el muro compuesto por dos etapas constructivas, una colonial y otra contemporánea

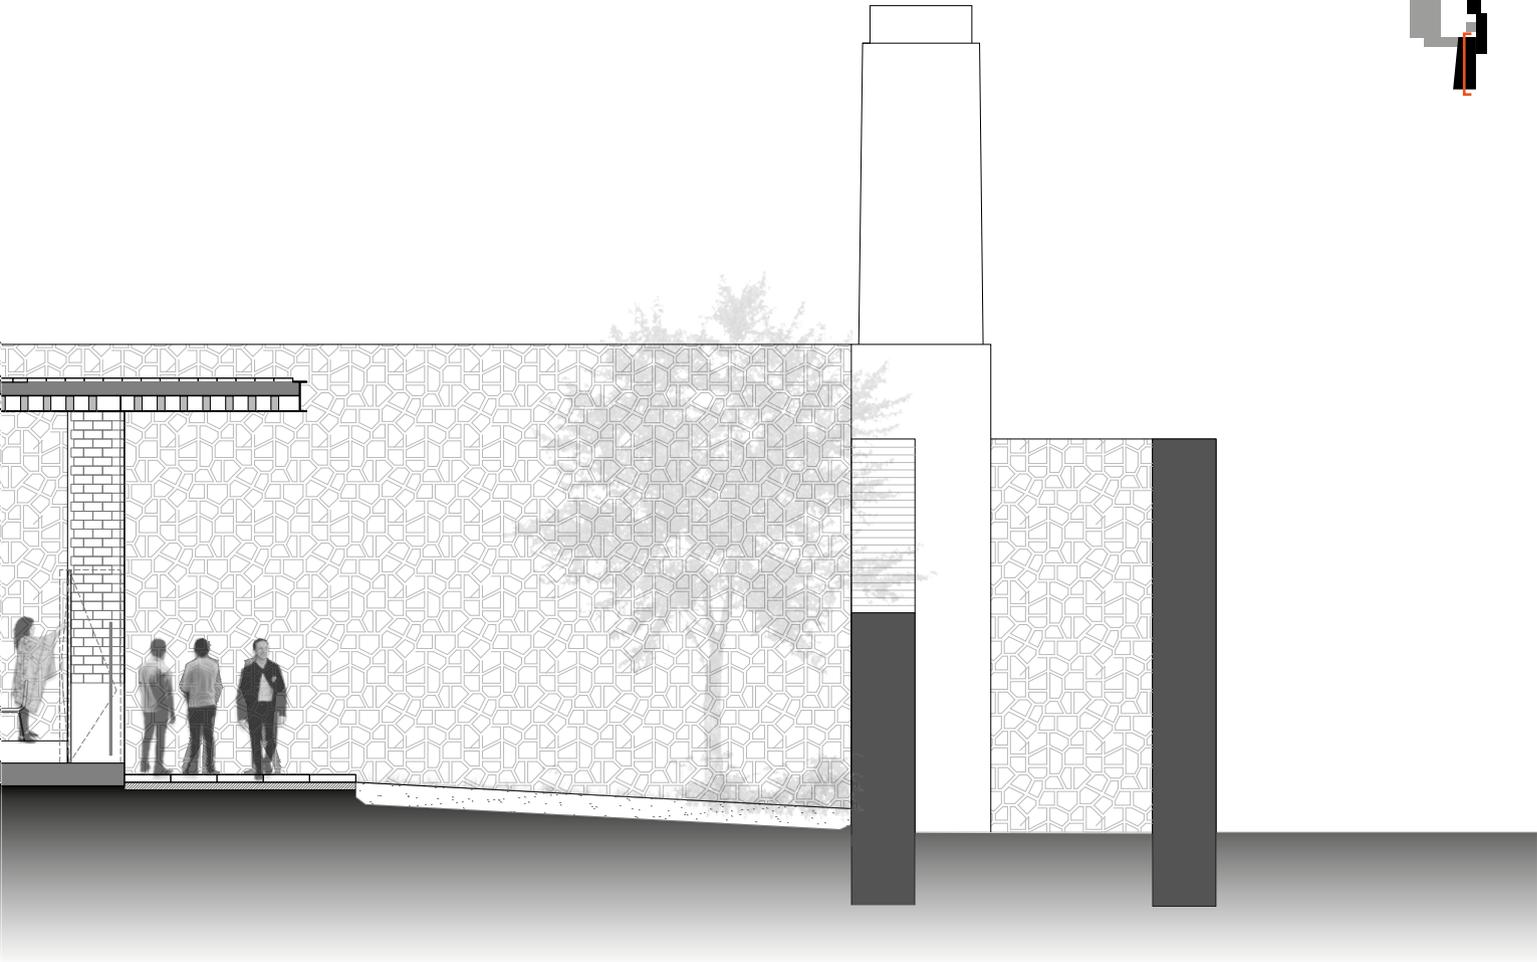
Corte 2-2'

Auditorio

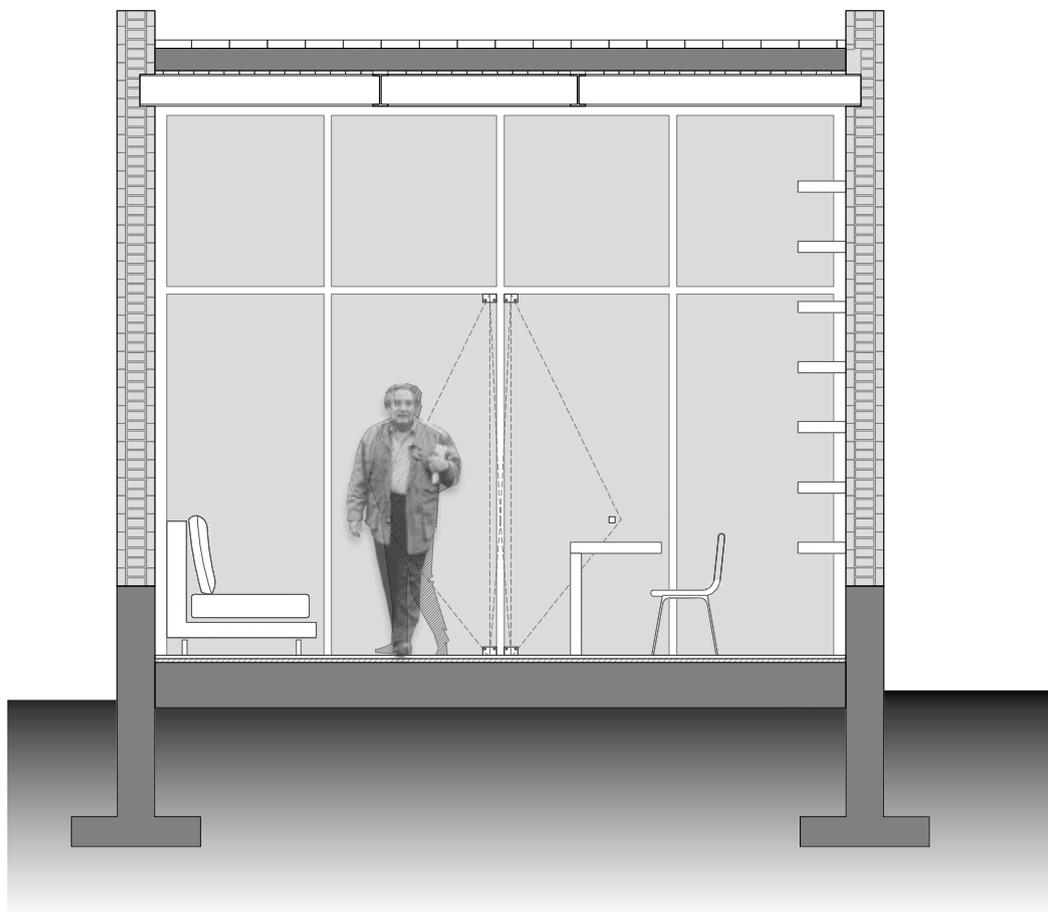
Corte 1-1'

Administración

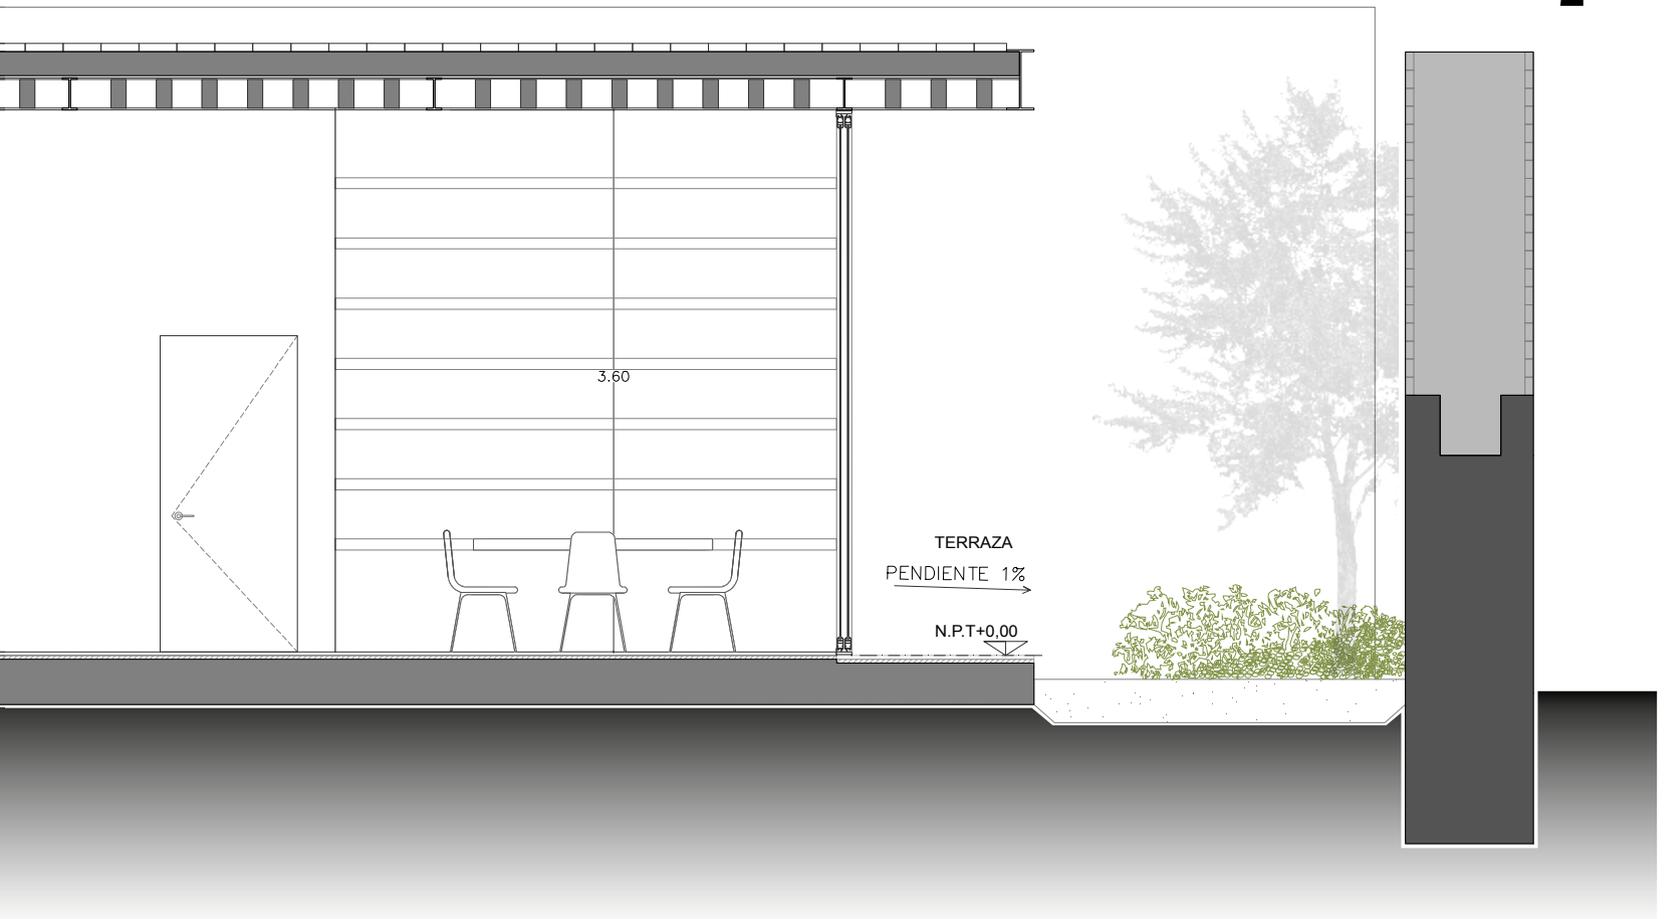
Corte 3-3'

Administración

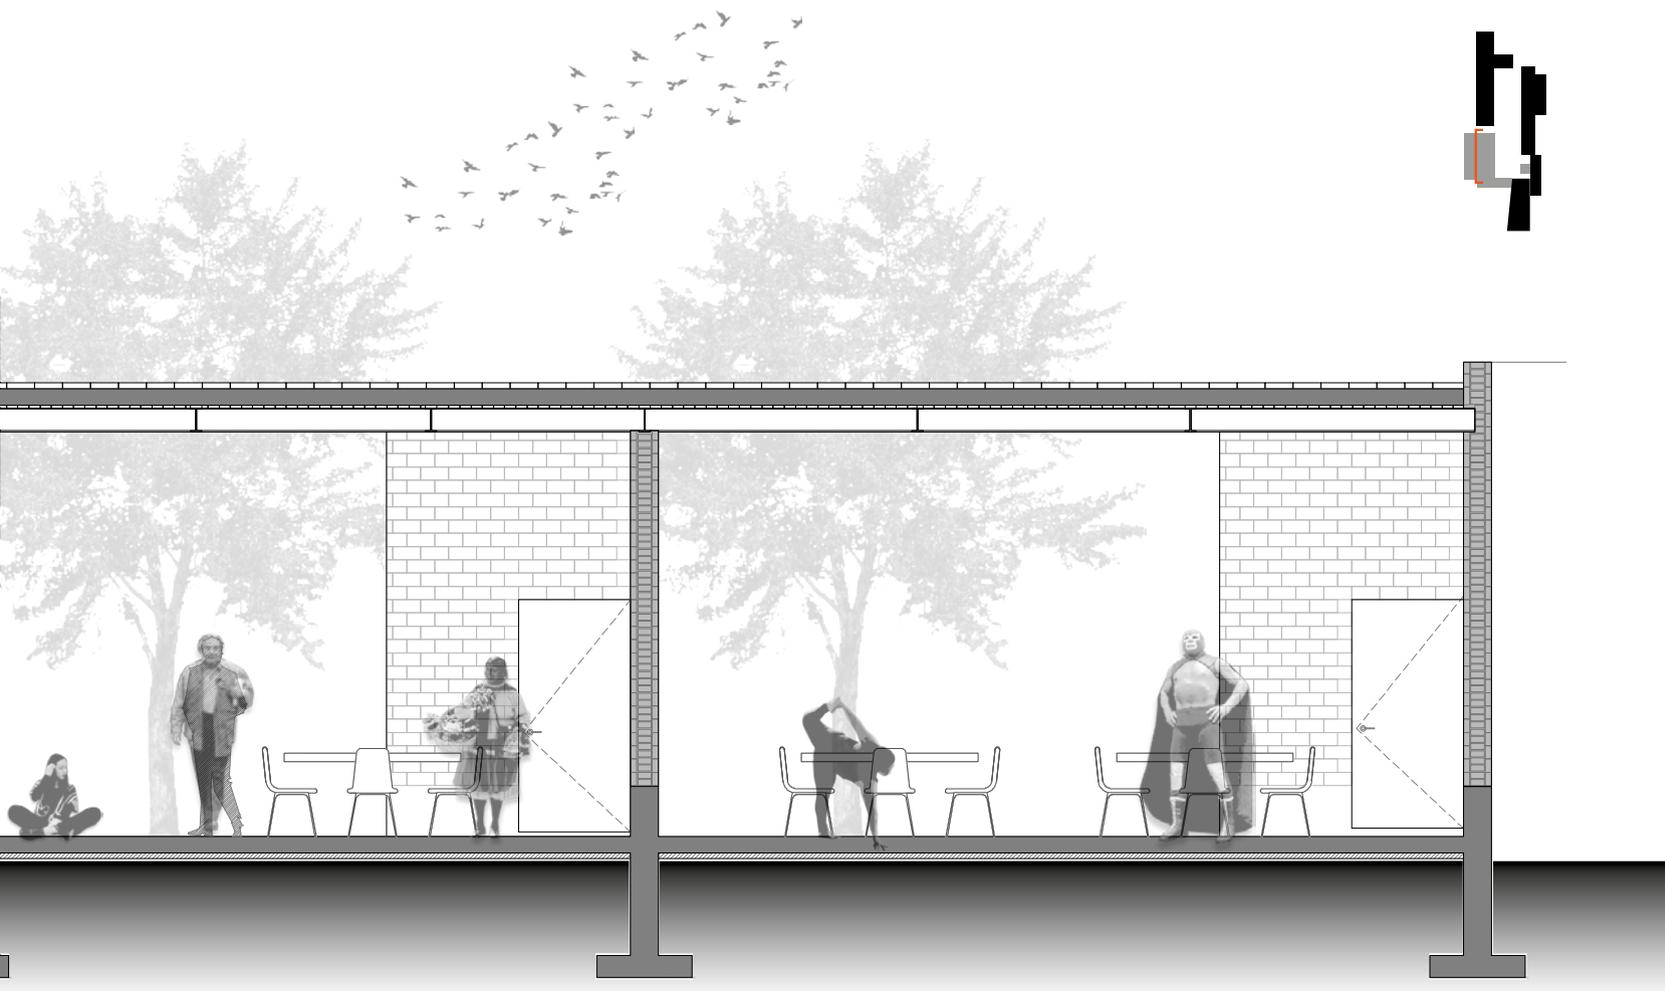
Corte 3-3'

Talleres
