Centro Comunal Apanquetzalco

Proyecto de intervención en la Ex Hacienda
Apanquetzalco, en Yauatepec, Morelos

Tesis que para obtener el título de Arquitecto
presenta:
Alejandro Arley Orduña

Universidad Nacional Autónoma de México
Facultad de Arquitectura, Taller Max Cetto

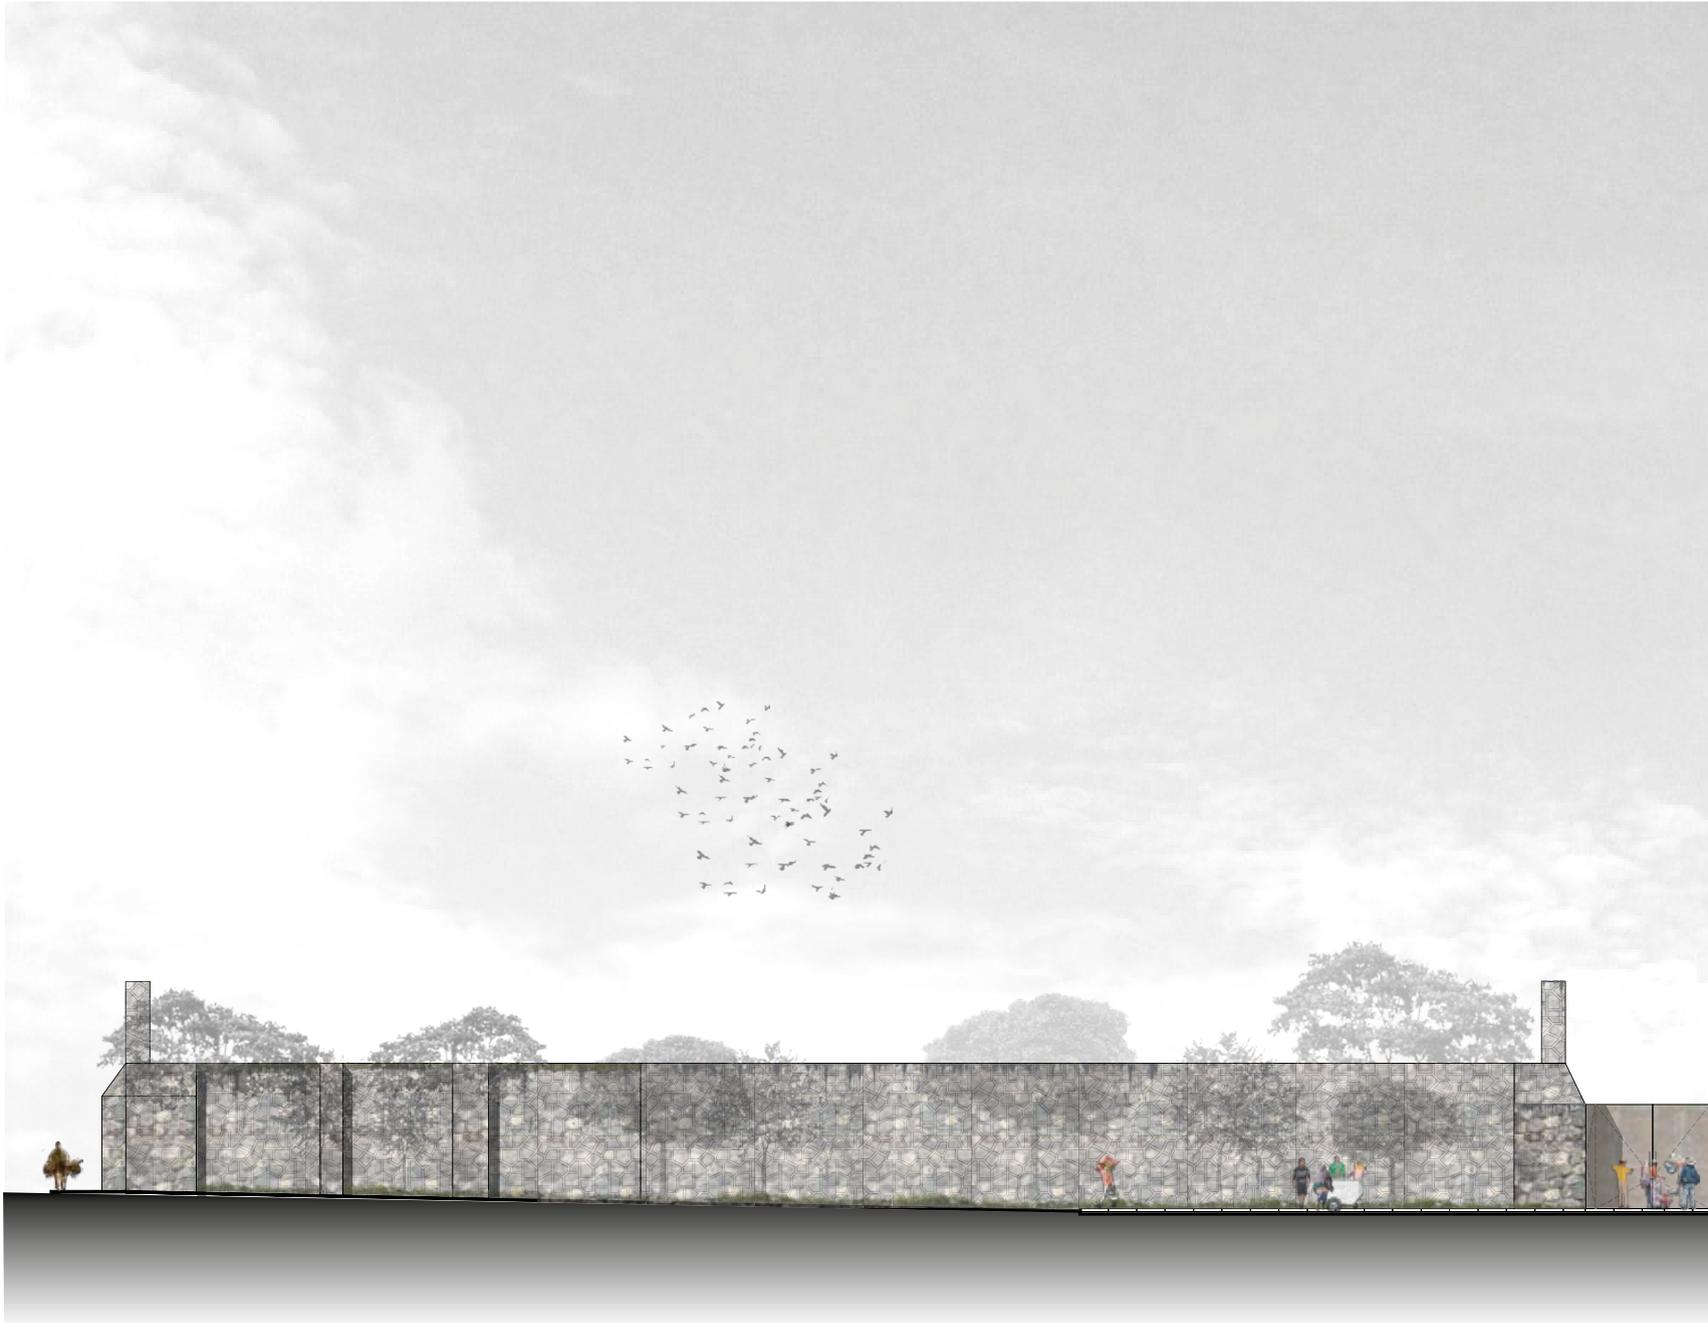
Fachada poniente

CCA
