*Rehabilitación de Inmueble con valor patrimonial, respuesta a transición de mejoramiento Urbano-Arquitectónico en el perímetro A del Centro Histórico de la CDMX. (2007-2017 Reubicación de Comercio Informal)*

Tesis que para obtener el título de Arquitecto presenta:

**Rehabilitación de Edificio Histórico, Usos Mixtos.**

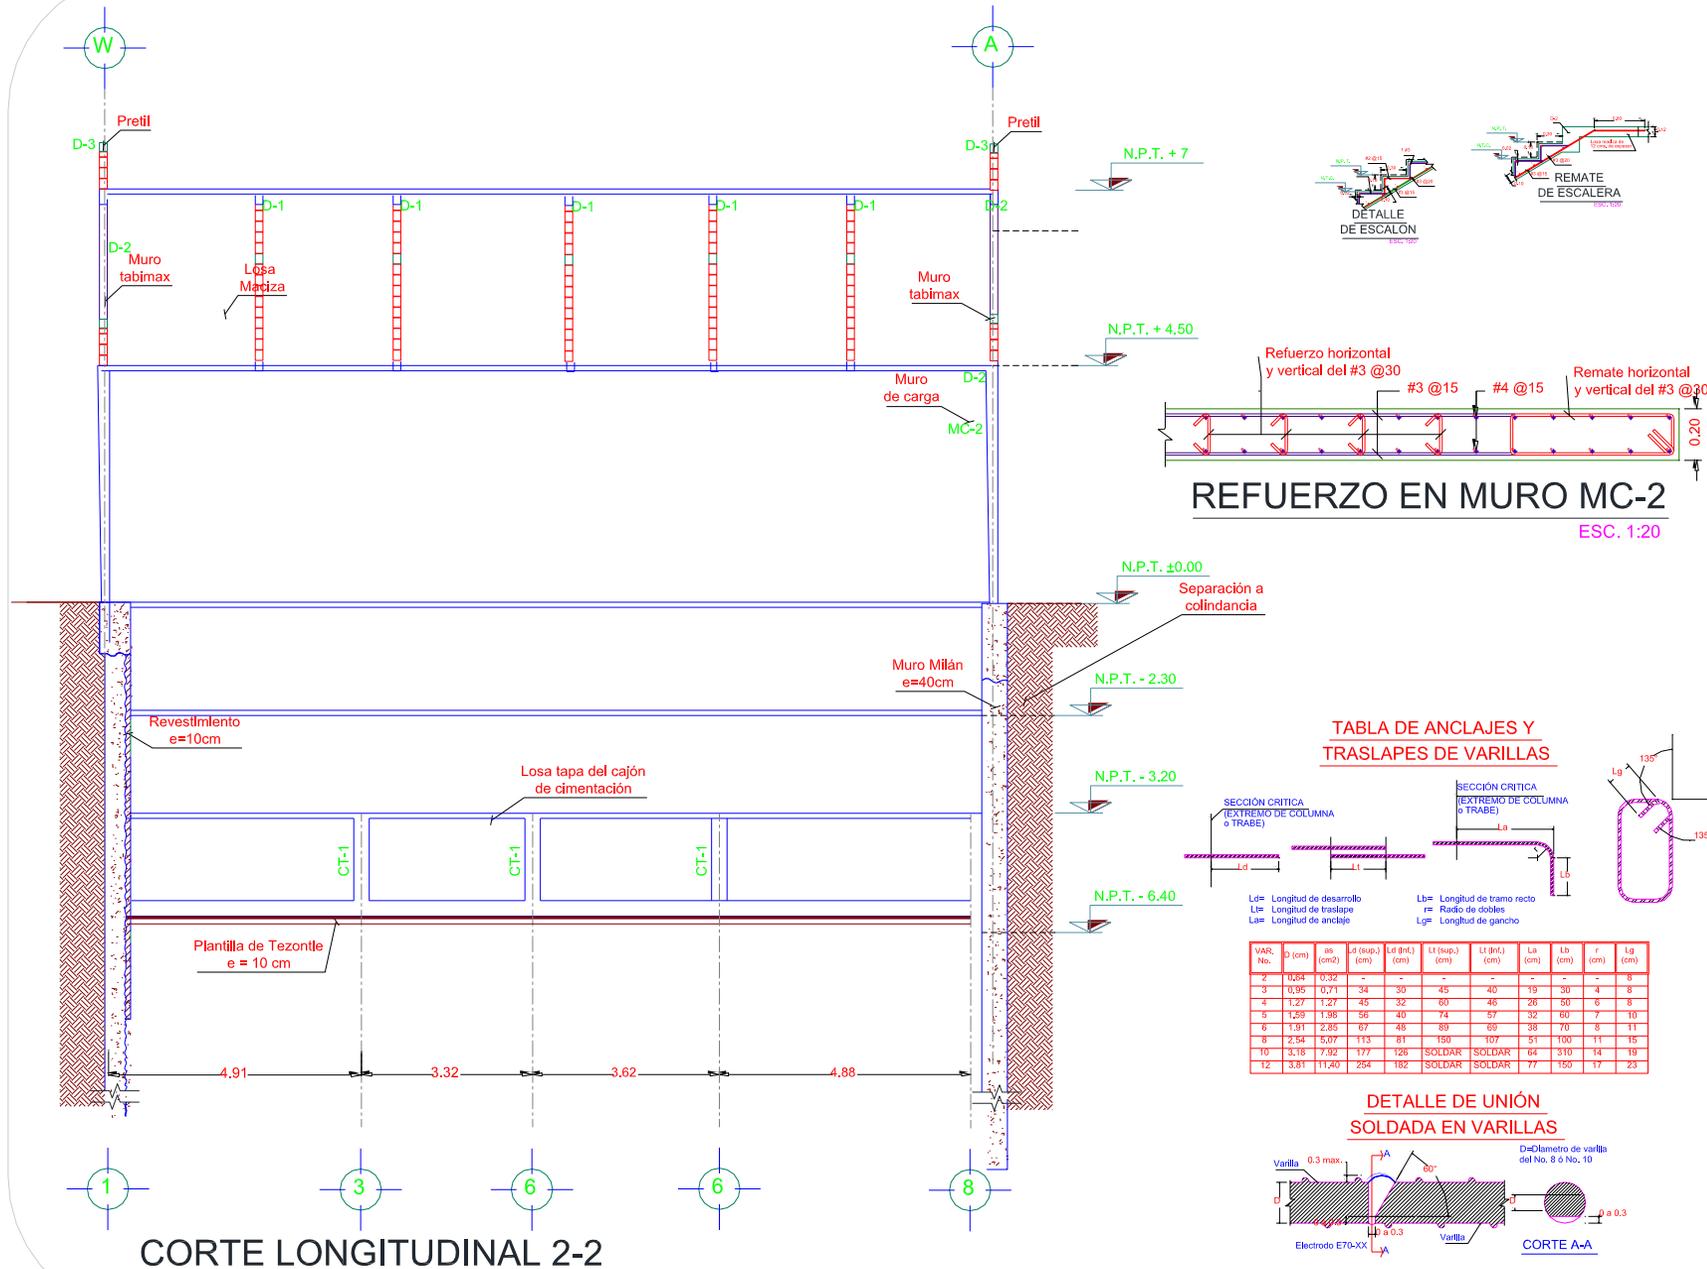
CORTE LONGITUDINAL 2-2

REFUERZO EN MURO MC-2  
ESC. 1:20
