LAS PRIVADAS COMO VIVIENDA PLURIFAMILIAR DE 1900 A 1930 EN SANTA MARÍA LA RIBERA.
LA CASA UNIFAMILIAR EN COLECTIVO PARA LA CLASE MEDIA MODERNA.

La casa unifamiliar
en colectivo para la
clase media moderna
Privada en calle Dr.
Enrique González
Martínez no. 212

Las privadas como vivienda
plurifamiliar de 1900 a 1930 en
Santa María la Ribera
*La casa unifamiliar en
colectivo para la clase media moderna*

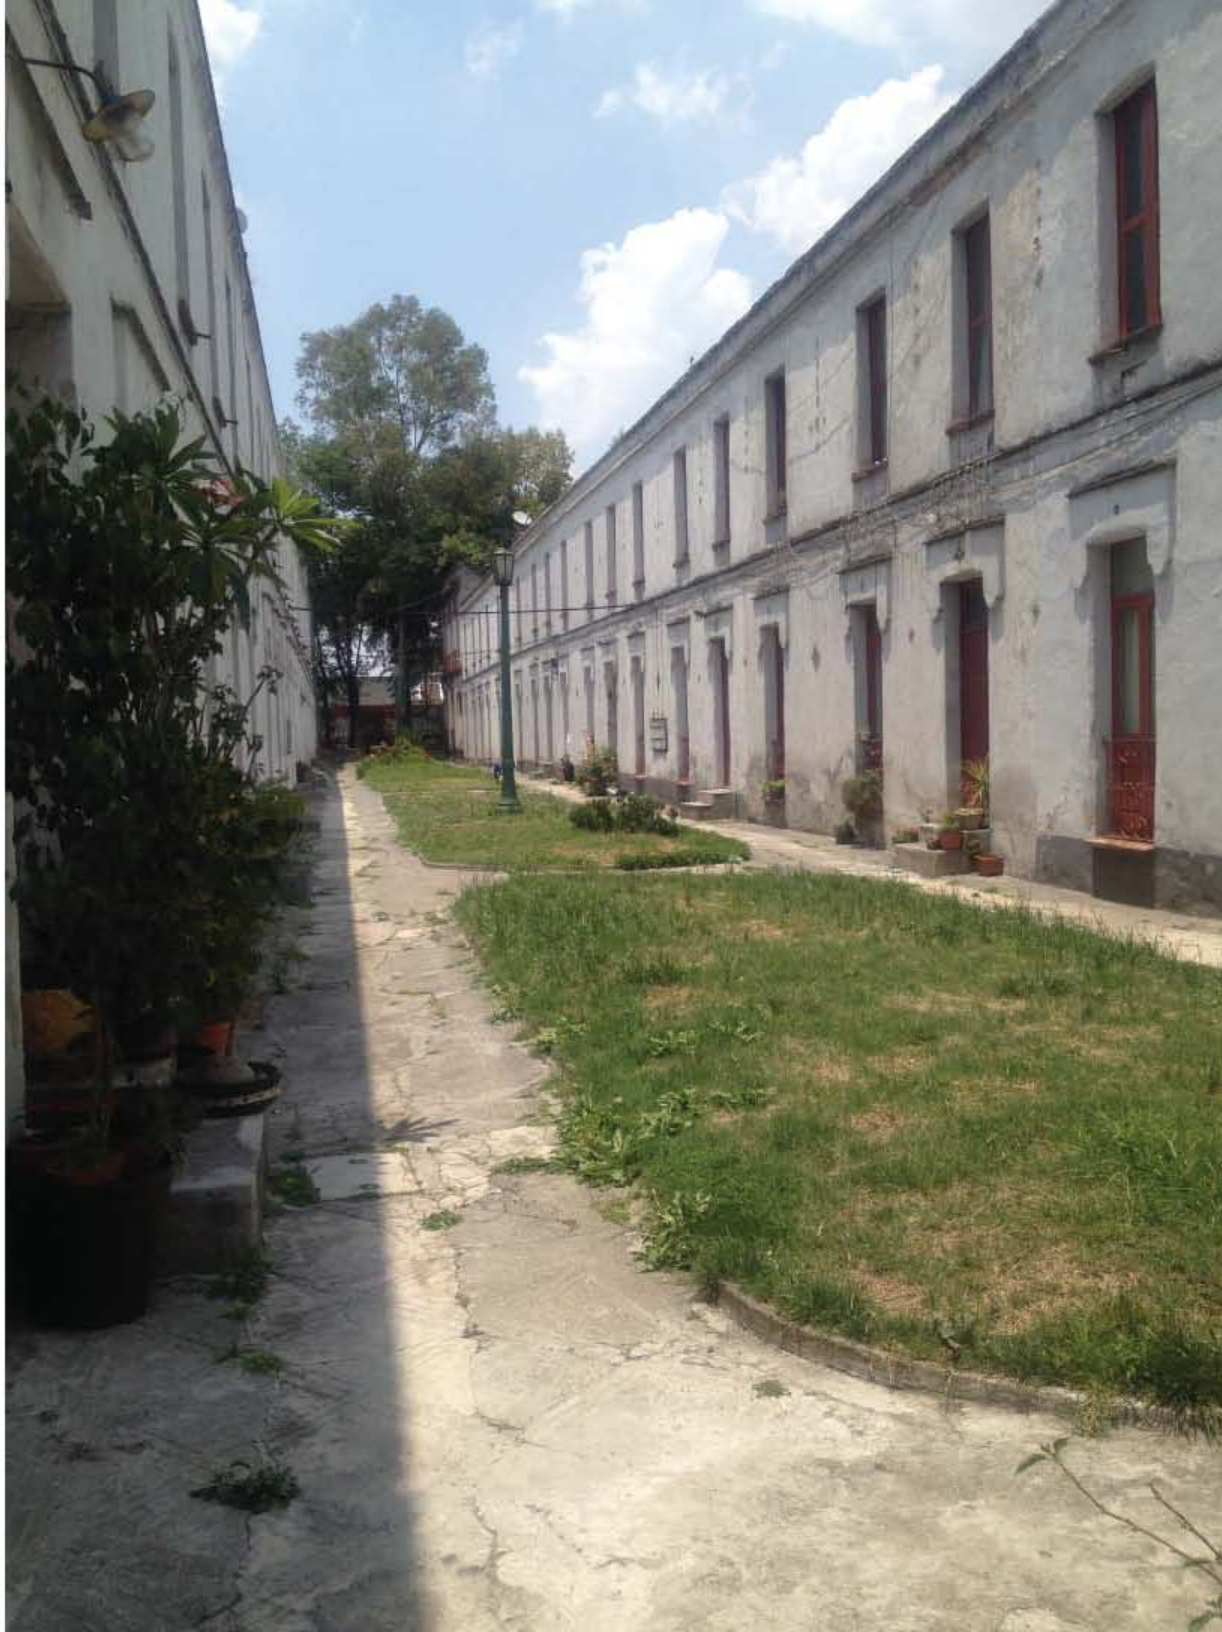
Ilustración 1. Casas en hilera en torno a una calle interior: privada en Av. José Antonio Alzate no. 62, año 2014.

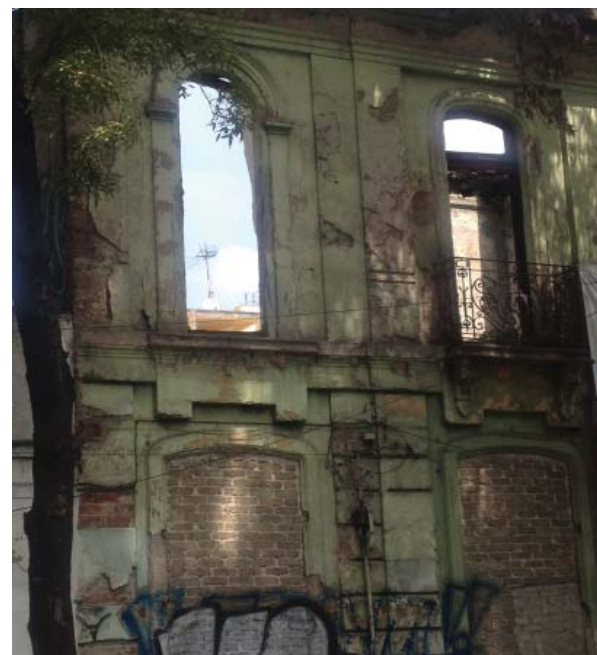
Ilustración 3. Detalle de abandono y pérdida del carácter arquitectónico de Edificio de departamentos, 2014.

Ilustración 3. Abandono y deterioro de Edificio de departamentos en calle Jaime Torres Bodet. Año de fotografía: 2014.

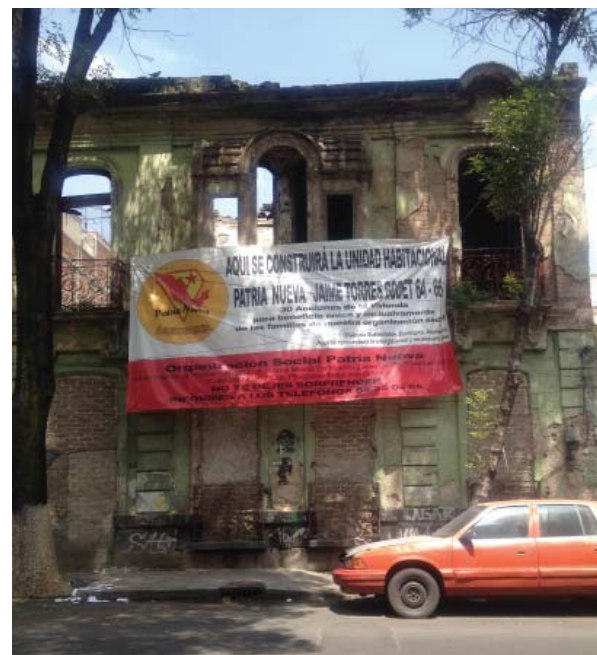
Ilustración 4. Edificio de departamentos en colapso, para construir una Unidad Habitacional ubicado en Jaime Torres Bodet antes Ciprés, año 2014.

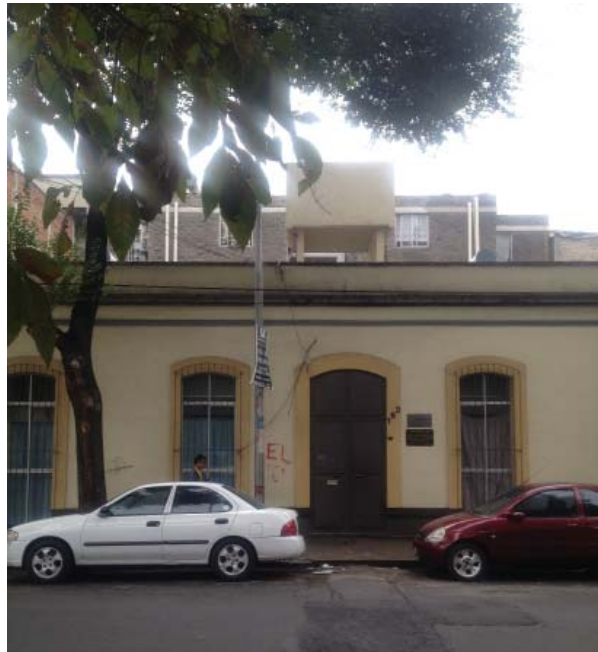
Ilustración 5. Permanencia de la primer cruja en casa unifamiliar, ubicada en Fresno no. 183, año 2014.

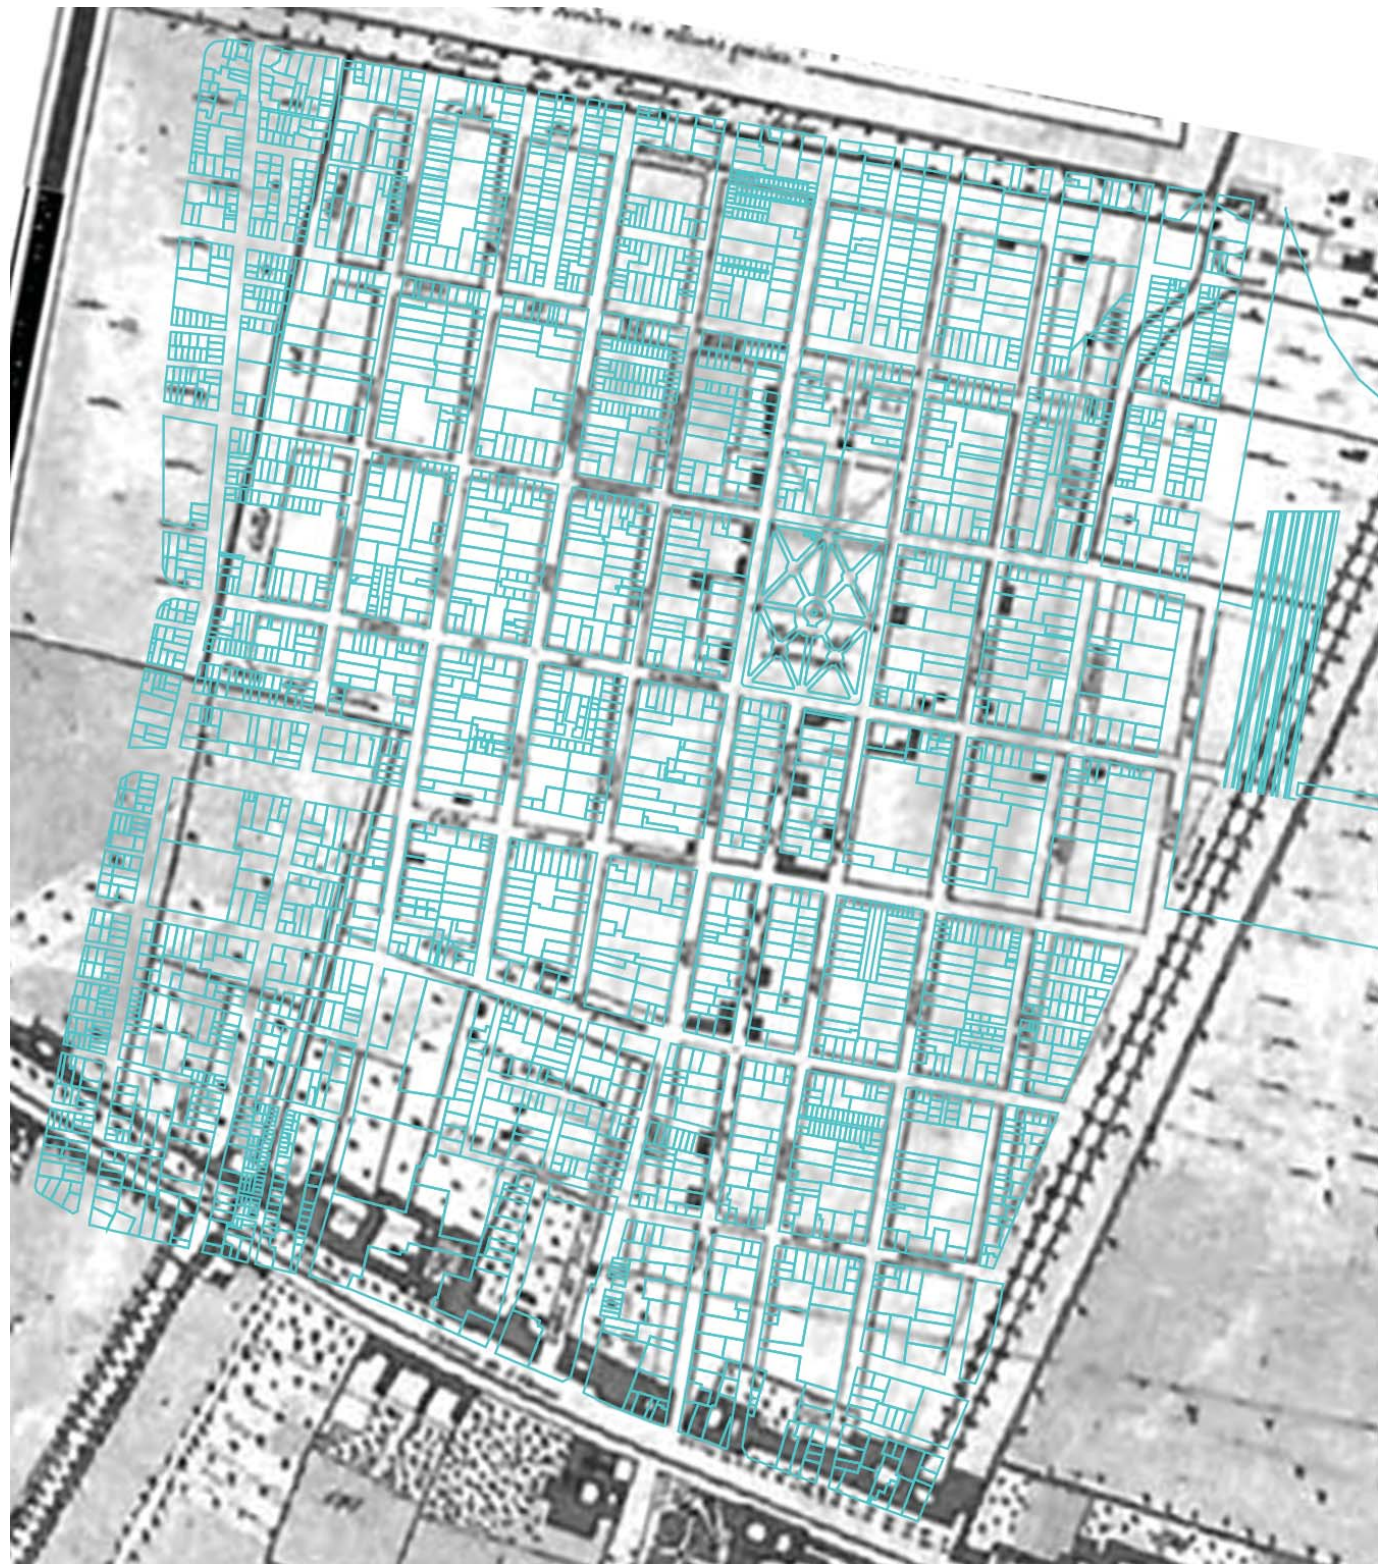
Ilustración 44. Sobreposición de planos catastrales, 1861-2006.

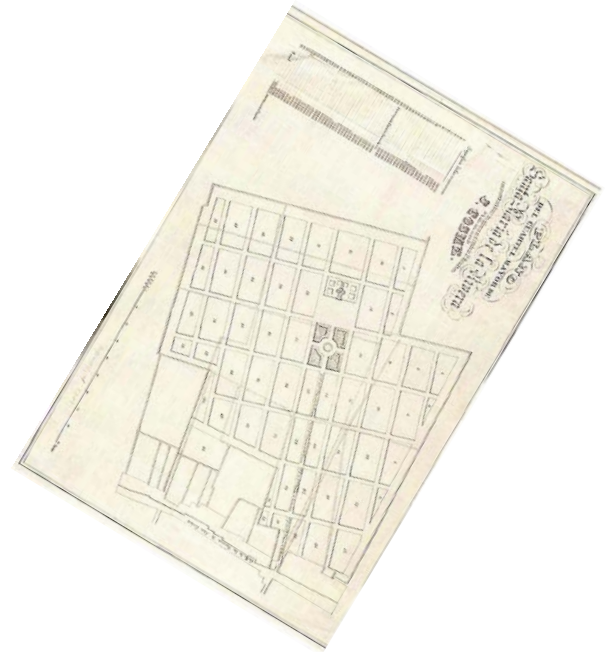
Ilustración 48. Plano del Cuartel Mayor de Santa María la Ribera, acotado a la orientación norte sur para visualizar el crecimiento de la colonia hacia la actualidad.

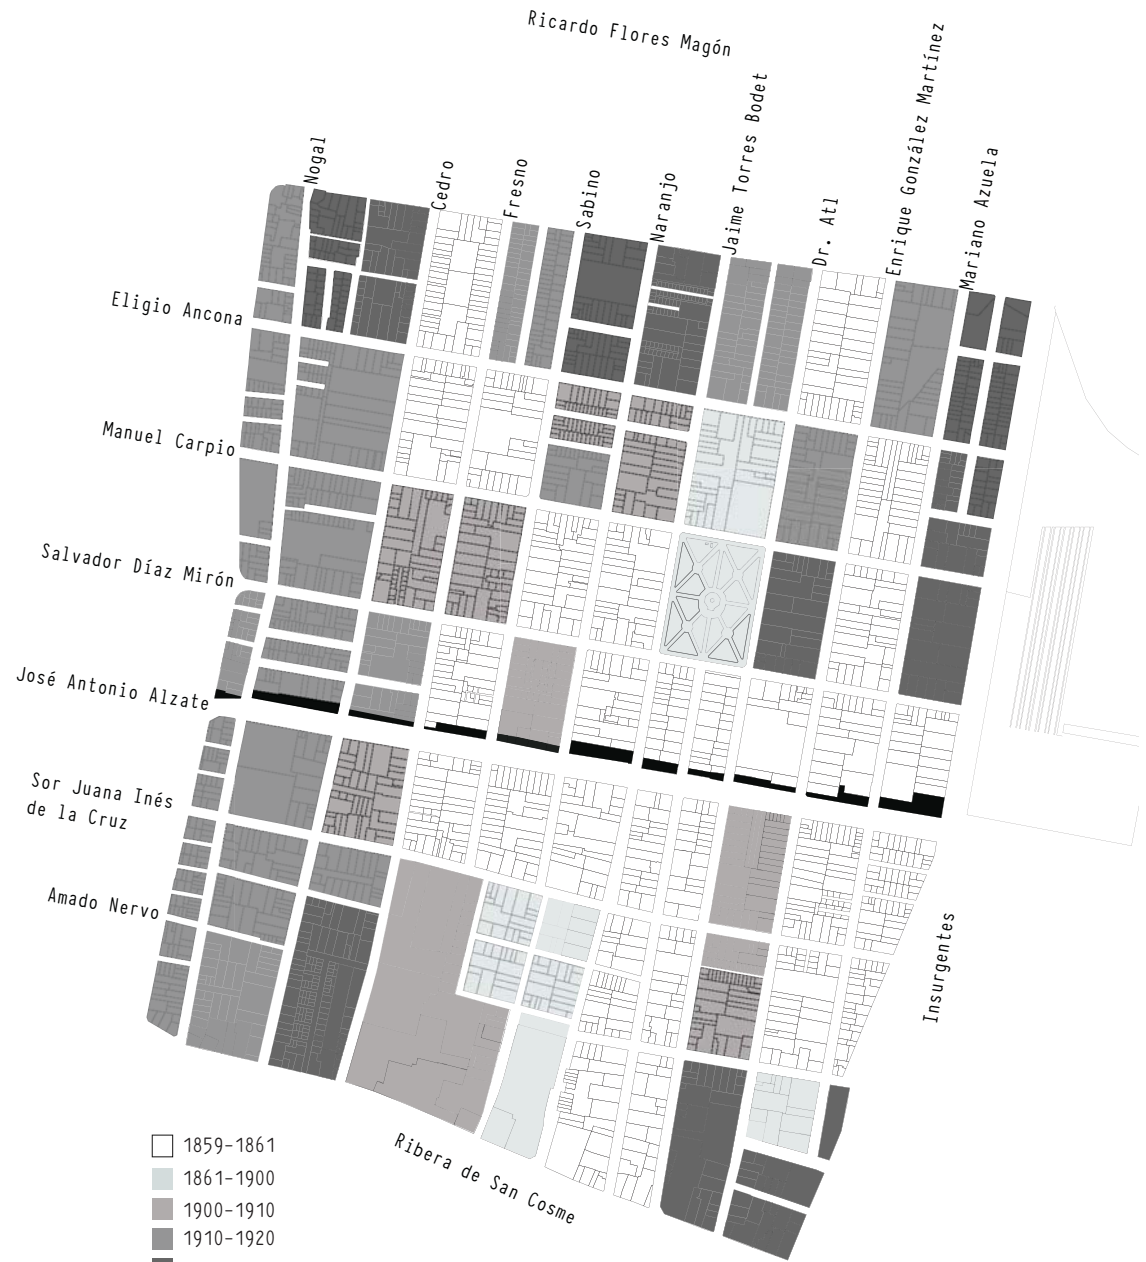
Ilustración 49. Plano de las etapas de modificación y fracción de las manzanas a lo largo del tiempo.

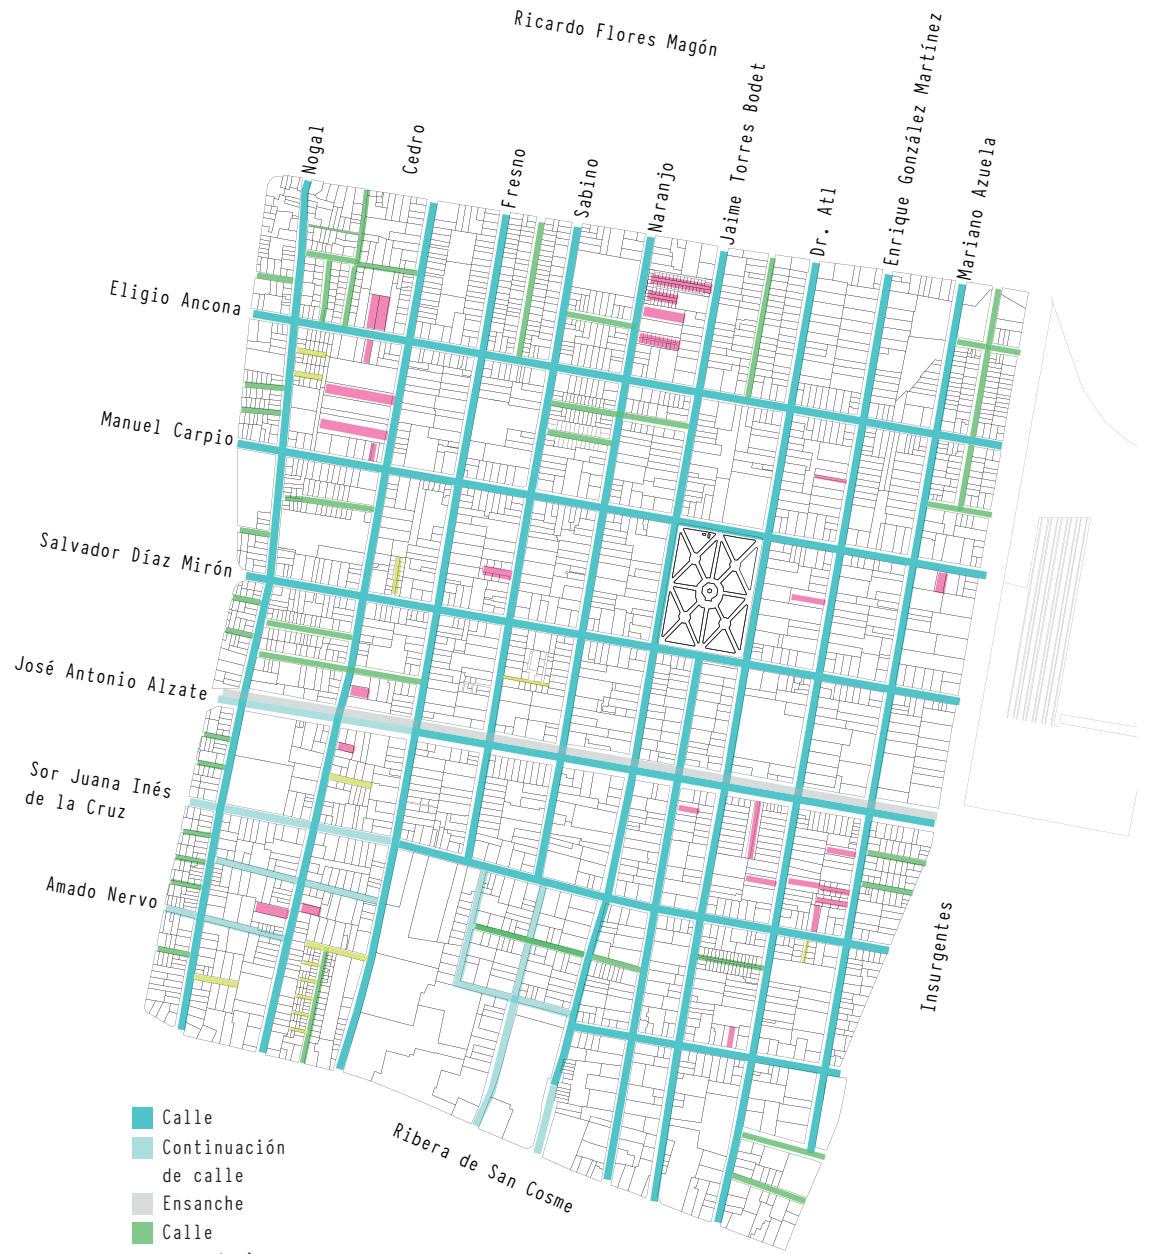
Ilustración 50. Plano de la identificación de red vial y entramado a consecuencia de la fracción de predios.

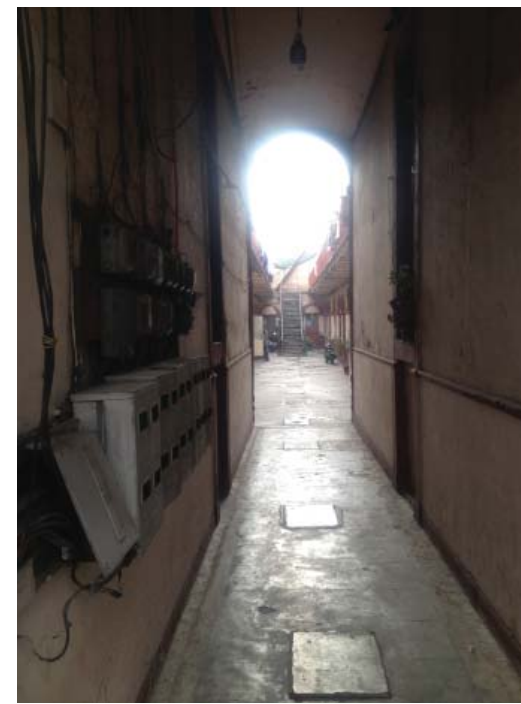
Ilustración 51. Vista interior de vecindad en EGM antes Chopo no. 179.

Ilustración 52. Esquema de vecindad basado en la caracterización de Vicente Martín Hernández.

Ilustración 53. Vecindad en calle EGM no. 179.

se comunican entre sí, en torno a un patio central que prosigue del eje de acceso. Esto a consecuencia de las dimensiones de los lotes de frente angosto y fondo largo. Los frentes de las casas presentan dos o más balcones y una entrada principal de gran tamaño propio al ingreso de coches, que a su vez es proporcional a la fortuna de los dueños. Los cuartos que dan a la calle son área pública como la sala y el recibidor. El cuarto de los padres era el mayor ubicado en esquina para tener control de los movimientos de los habitantes. Generalmente estas construcciones eran de una sola planta, aunque existieron de dos niveles o de un nivel con semi sótano. También existen ejemplos de casas en planta en “L” o de “alcayata” donde la zona pública se encuentra al frente, sobre la calle, la habitación en la parte central y los servicios al fondo del predio. Teniendo como espacio común el patio que prosigue del acceso principal. Es importante mencionar la tipología frecuente que alberga los conjuntos habitacionales, como el caso de vecindades, con un patio central y que a su alrededor se desarrollan los departamentos, o cuartos moradores del hombre.

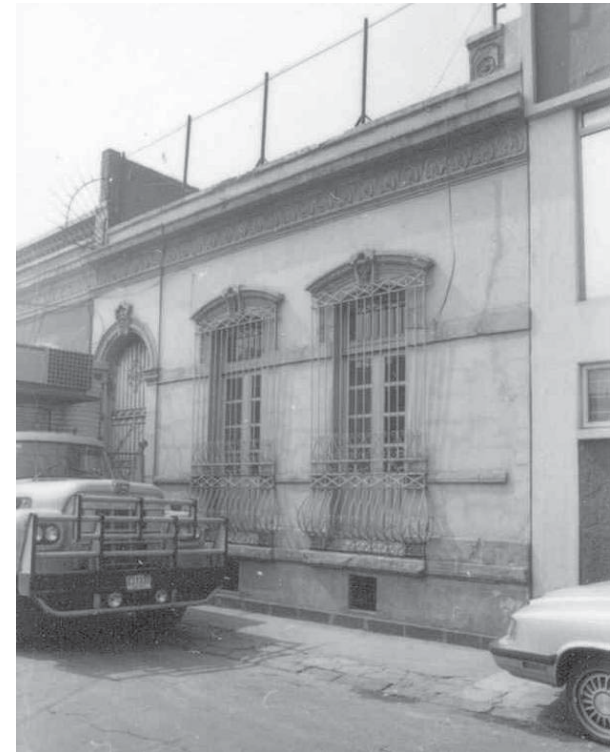
Ilustración 54. Casa Típica Unifamiliar en calle de Trébol no. 24

Ilustración 55. Esquema de casa unifamiliar en "C" basado en el análisis de Vicente Martín Hernández

Ilustración 56. Imagen tipológica y deterioro actual de una casa unifamiliar en la calle de Santa María la Ribera no. 146

Ilustración 56. Imagen tipológica y deterioro actual de una casa unifamiliar en la calle de Santa María la Ribera no. 146. Año de fotografía: agosto 2014.

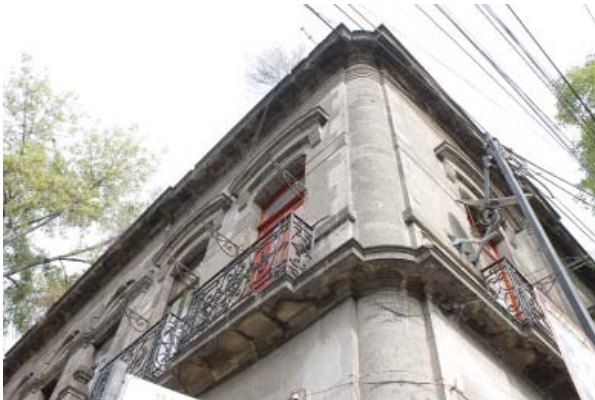
Ilustración 57. Detalle del Edificio de departamentos obra de J. Francisco Serrano en 1907.

Ilustración 58. Apunte arquitectónico de la fachada de Amado Nervo.

→ Edificio de departamentos
 Conjunto de viviendas de rentas medias situados en torno a uno o más patios, en los cuales se encuentran las escaleras que dan acceso a los distintos niveles [en algunos casos], las puertas y ventanas se abren sobre las galerías o corredores que los comunican a la calle. El cuerpo exterior de estos edificios ocupa toda la fachada y oculta la interior. También existen los edificios de departamentos concentrados sin patio, con habitaciones exteriores en los que las viviendas se agrupan en torno a una escalera interior y que sirve de acceso común. El siguiente ejemplo es el conjunto diseñado y construido por el Ingeniero y Arquitecto J. Francisco Serrano en la esquina de El Chopo, hoy Enrique González Martínez y La Violeta hoy Amado Nervo.

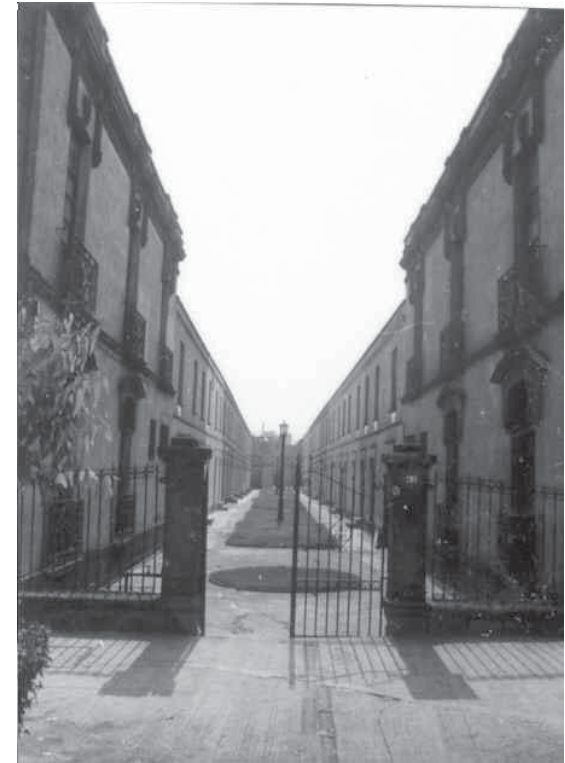
Ilustración 63. Perspectiva interior de la Privada Alzate.

Ilustración 64. Planta baja de caso de estudio, privada en EGM no. 212. Casa Mínima.

Ilustración 66. Esquema de vivienda unifamiliar mínima que conforman las privadas, basado en el análisis de Vicente Martín Hernández.

En su mayoría se componen de casas unifamiliares mínimas agrupadas en hilera. En el caso de la Privada en calle Dr. Enrique González Martínez el partido arquitectónico es equivalente al estudio de la arquitectura doméstica. A lo largo del recorrido de la colonia Santa María la Ribera se encontraron diversos tipos de Privada según la relación con la calle principal. Por lo que es necesario definir las en el siguiente capítulo.

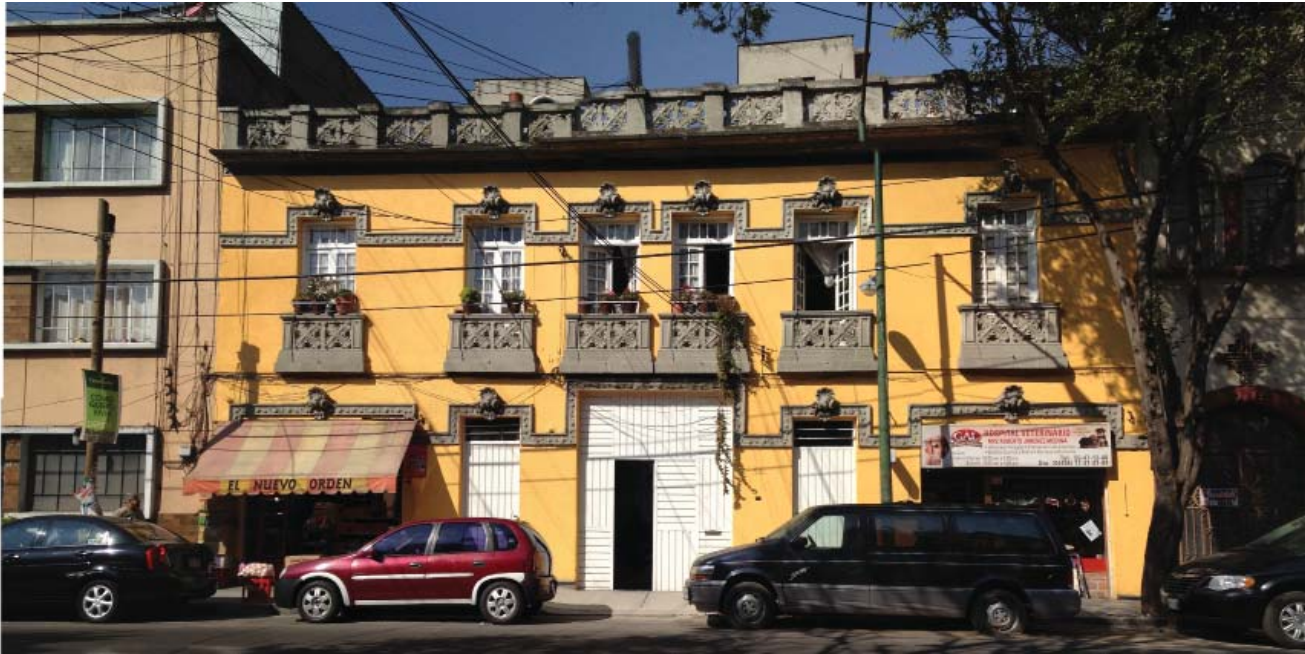
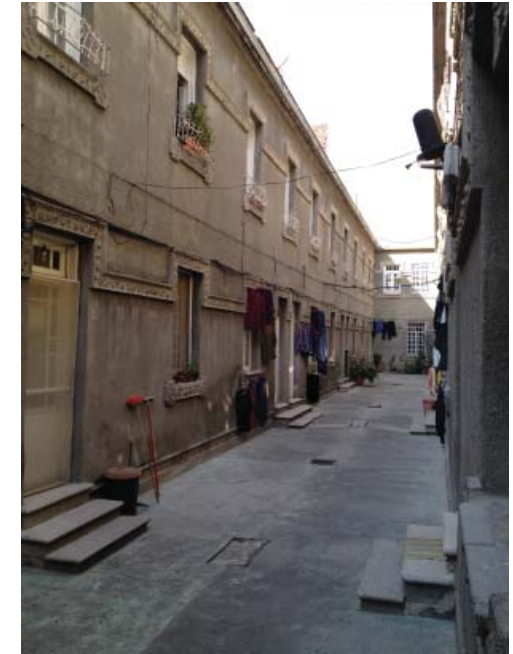
Ilustración 76. Privada en Cedro no. 56.

Ilustración 77. Interior de Privada en Cedro no. 56.

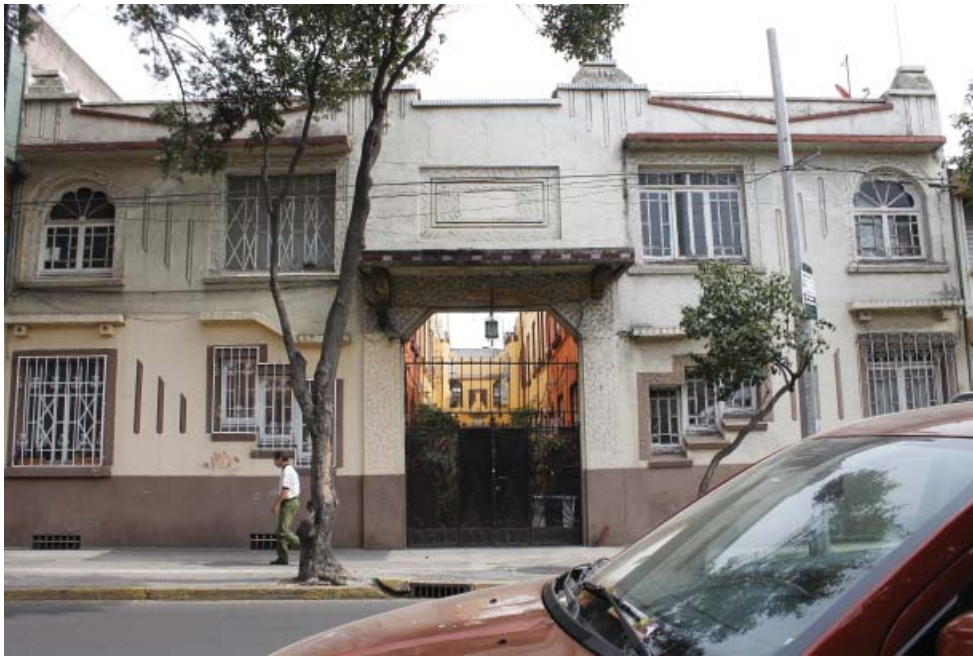
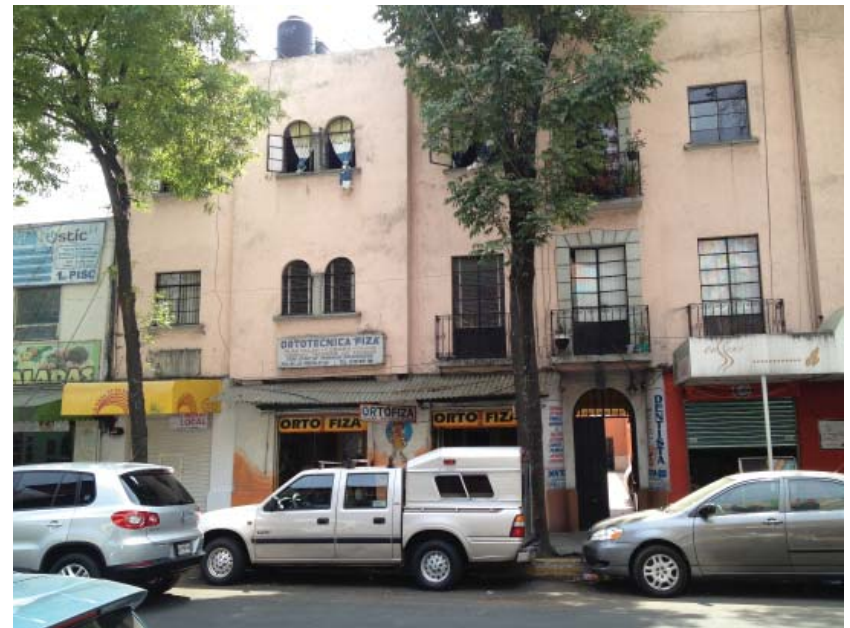
Ilustración 81. Privada en SMR no. 31.

Ilustración 82. Privada en SMR no. 107.

Ilustración 83. Interior de la Privada en SMR no. 107. Casas unifamiliares que actualmente se dividieron en renta de cuartos con áreas comunes.

Ilustración 84. Interior de la Privada en SMR no. 31.

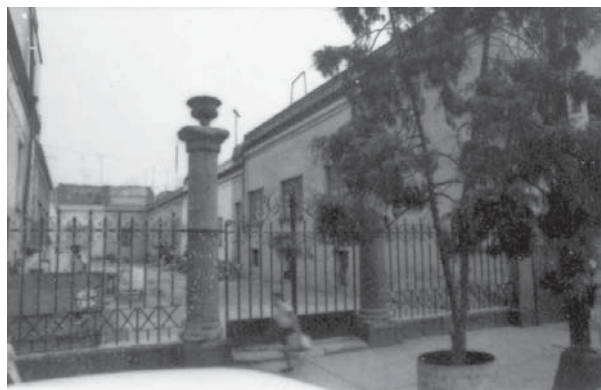
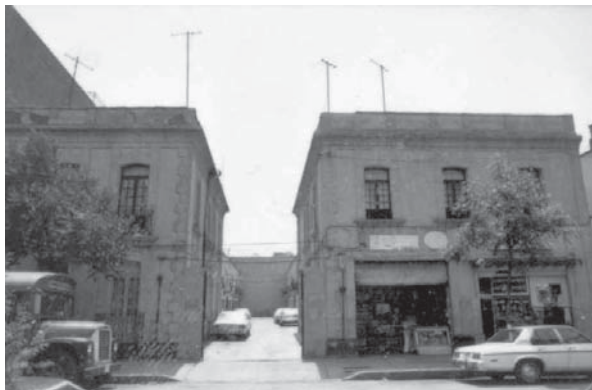
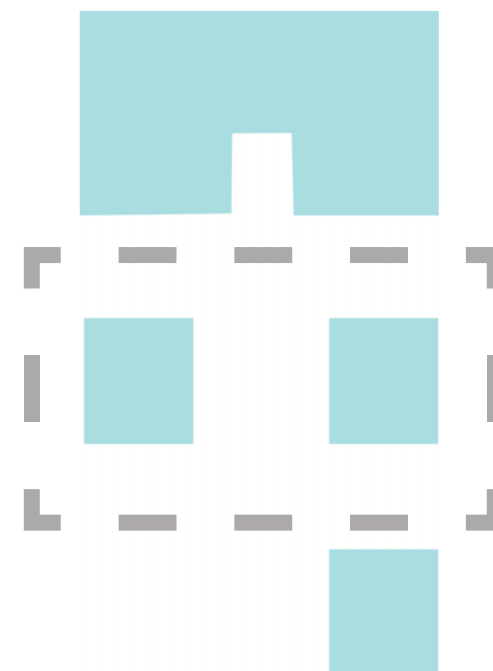
Ilustración 85. Esquema de relación sólido- vacío.

Ilustración 86. Privada en Sabino no. 172 en la década de 1980.

Dos casas unifamiliares principales que flanquean el acceso a la calle interior. Desarrollo de seis a veinte casas unifamiliares mínimas de dos niveles o departamentos en planta baja y alta. Cada vivienda consta de sala, comedor, cocina, cuarto de baño, costurero y dos recámaras.

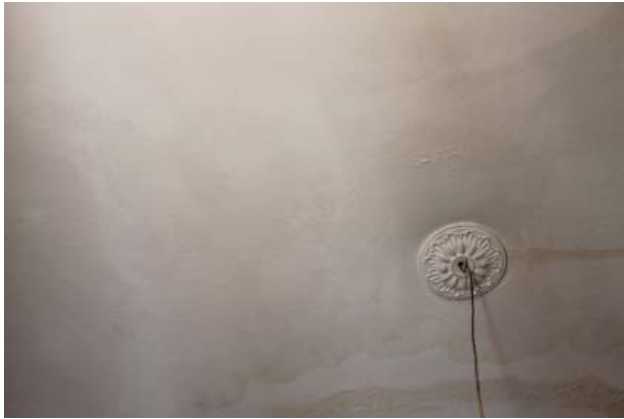
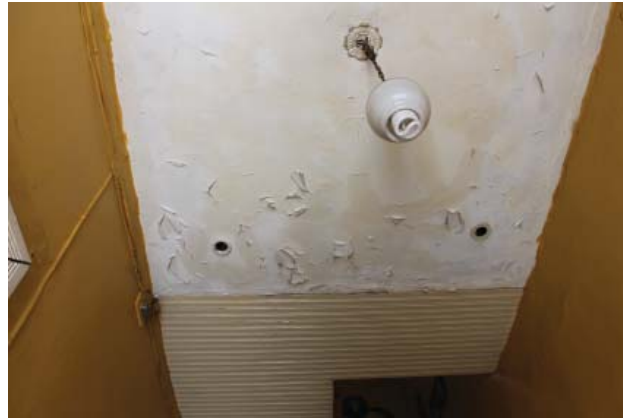
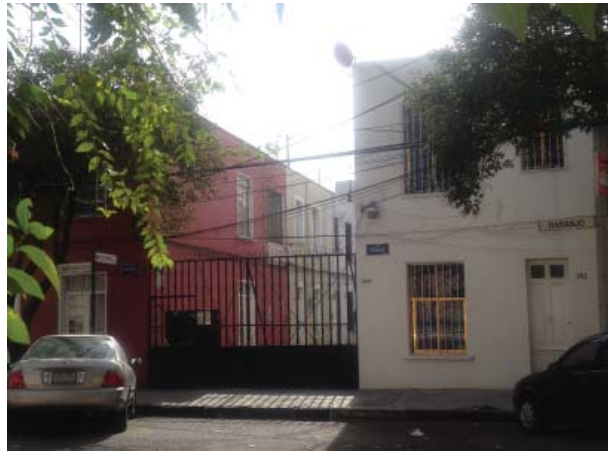
Ilustración 98, 99, 100. Detalle de rosetón y plafón en casa de Privada de Alzate.
Ilustración 101. Detalle de escalera en PA.
Ilustración 102. Privada Sidral.

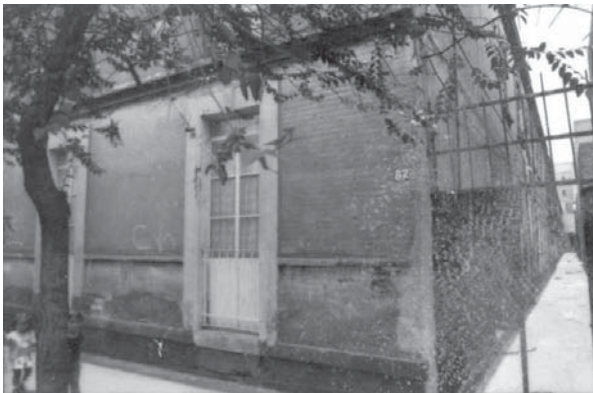
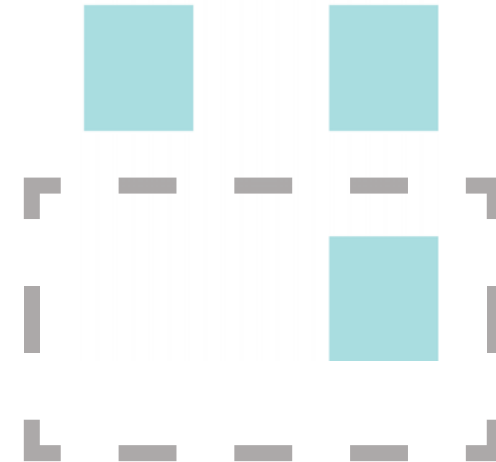
Ilustración 103. Privada en Mariano Azuela no. 80.

Ilustración 104. Privada en EGM no. 93.

Dos casas unifamiliares principales que flanquean el acceso a la calle interior. Desarrollo de seis a diez casas unifamiliares mínimas de dos niveles o departamentos en planta baja y alta. Cada vivienda consta de sala, comedor, cocina, cuarto de baño, costurero y dos recámaras, algunos casos cuarto de servicio en nivel azotea.

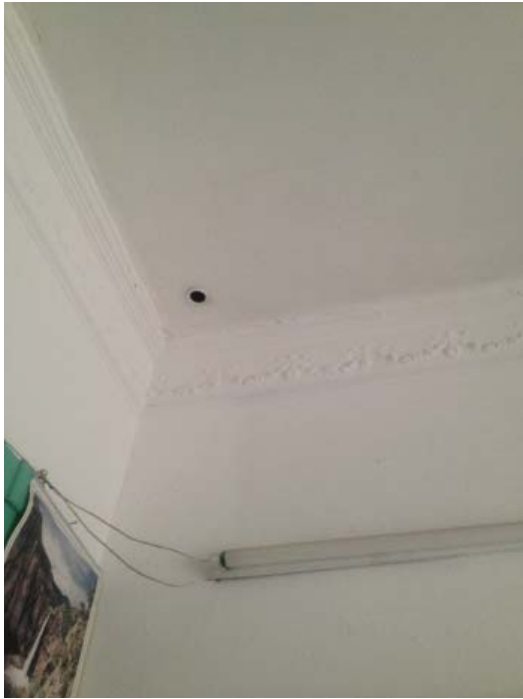
Ilustración 115. Detalle de respiradero, plafón y moldura de yeso en casa en Privada en EGM no. 212.

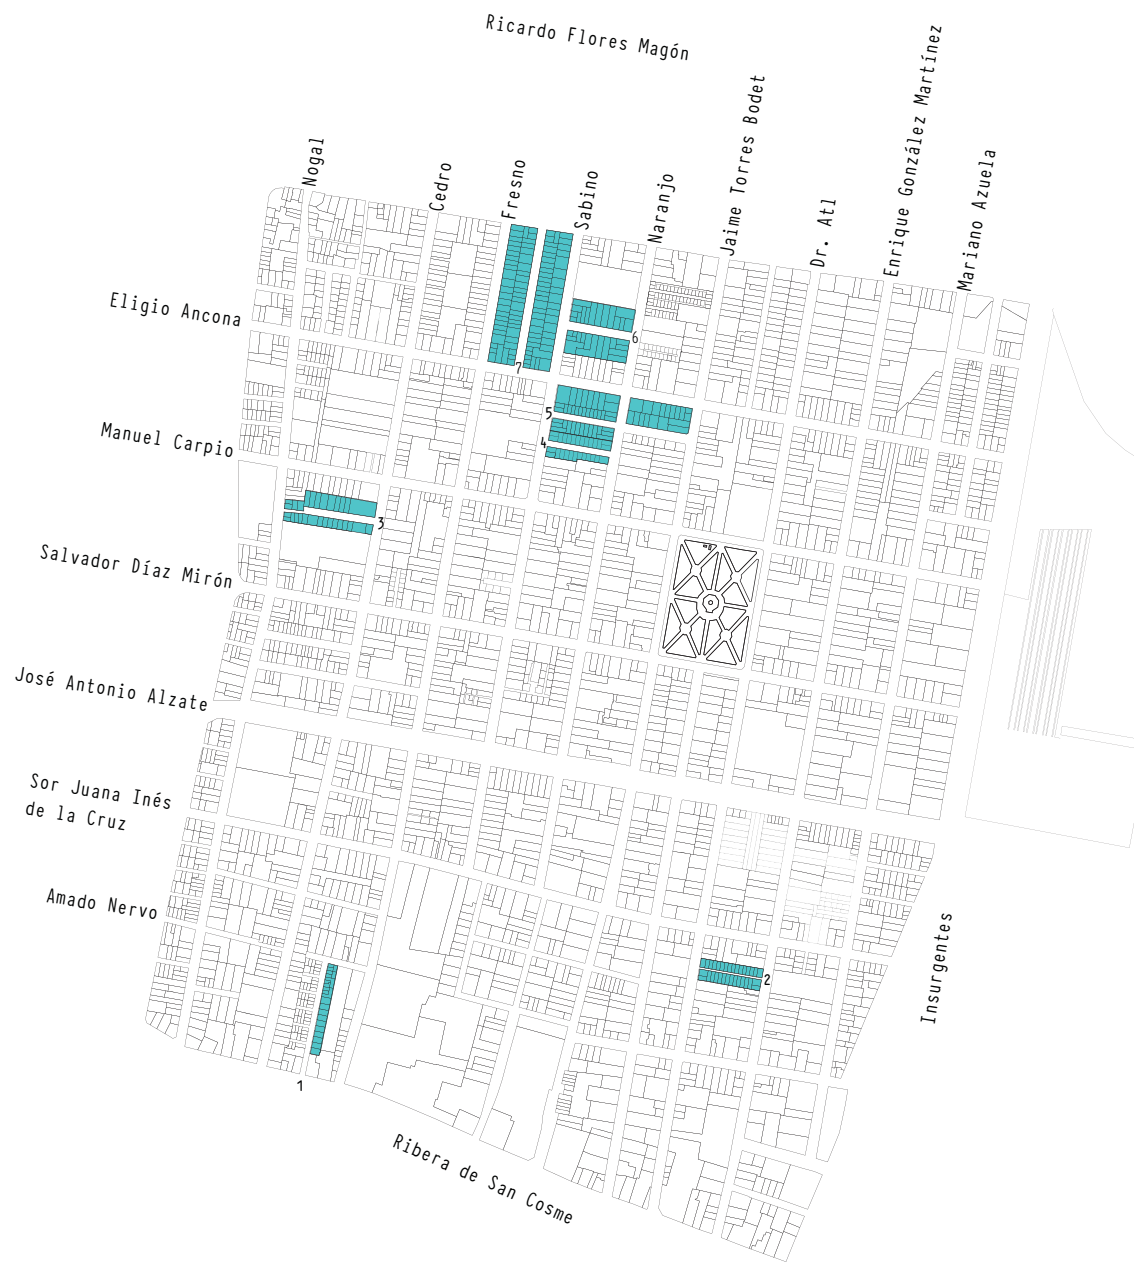
Ilustración 121. Plano de localización de calles secundarias en conjunto de casas en hilera con características compartidas en la colonia Santa María la Ribera.

1. Calle secundaria Avellano
2. Calle secundaria Chopo
3. Calle secundaria Mirto
4. Calle secundaria Loto
5. Calle secundaria Ma. Enriqueta
Camarillo de Pereyra
6. Calle secundaria Acacias
7. Calle secundaria Laurel

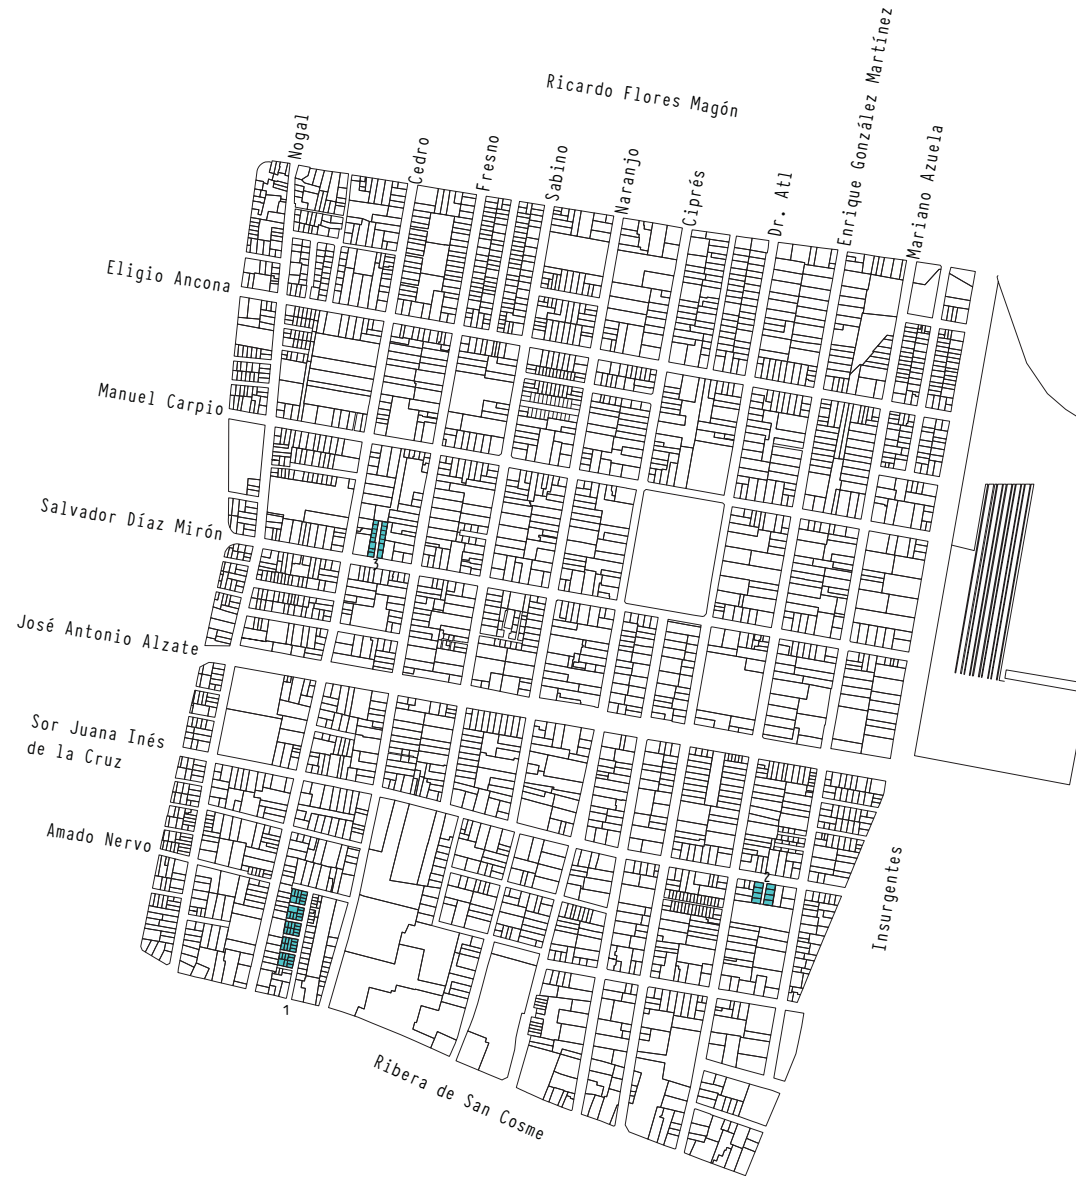
Ilustración 127. Plano de localización de callejones a partir de la fracción de predios en la colonia SMR.

1. Callejones de Avellano
2. Callejón de Sor Juana Inés de la Cruz
3. Callejón de Salvador Díaz Mirón

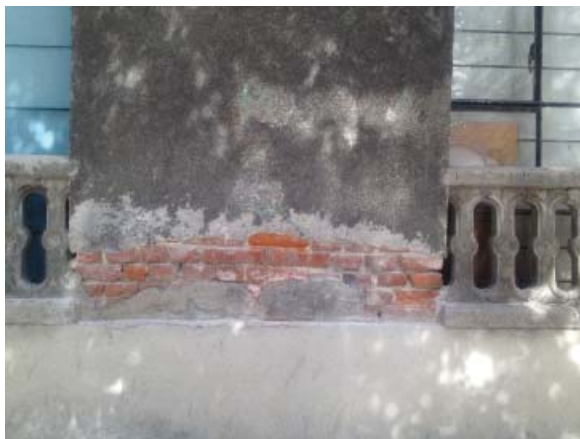
Fig. 93. Aparejo de mayor y menor.

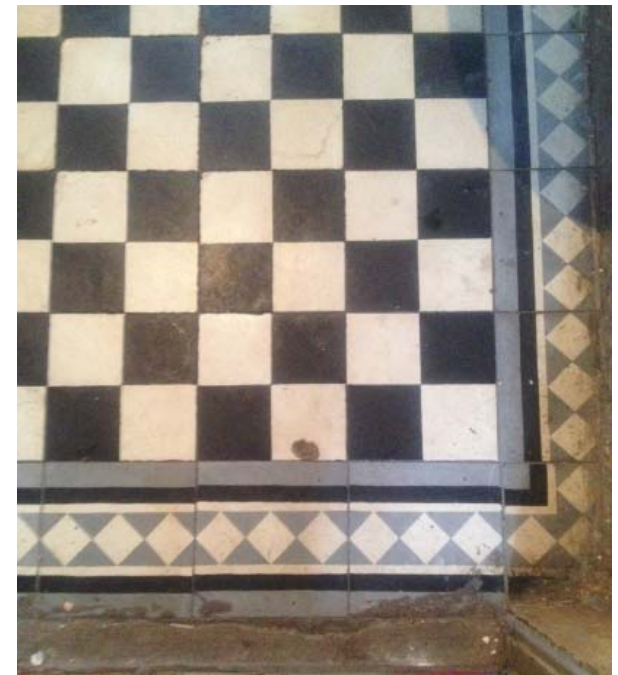
Ilustración 205. Despiece de piso de pasta en cuarto de baño en planta alta.

Ilustración 206. Detalle de piso de pasta.

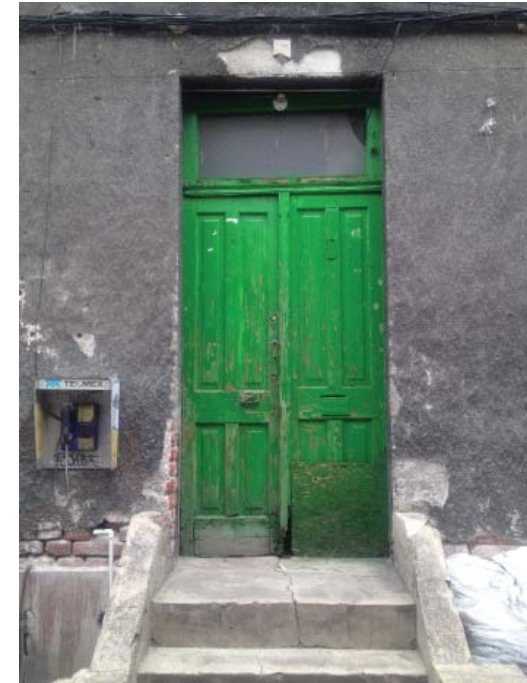
Ilustración 217. Detalle de puerta de madera de pino que más se conserva de entre las demás por lo que arroja aspectos importantes para la reintegración de las puertas de acceso.

En general un 75% de puertas y ventanas presentan resequedad y agrietamientos por rayos UV, pérdida de pintura vinílica por asoleamiento y en casi todos los casos se ha perdido totalmente la puerta de acceso (Casas: A, B, E, F, G, H, I), probablemente por causa física y biológica, física humedad por filtración de agua de lluvia lo que provoco la proliferación de vegetación parásita (biológica) y posteriormente presencia de insectos xilófagos que acabaron con la madera.

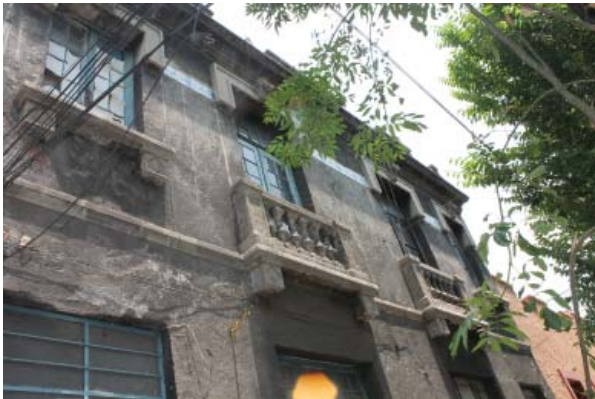
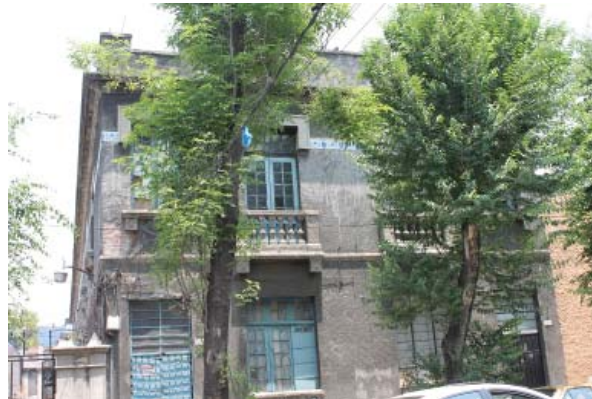
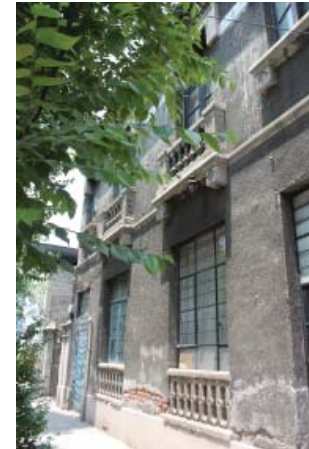
Ilustración 227. Plano de deterioros de fachada principal.

Ilustración 227. Plano de deterioros en fachada en calle principal. Año de dibujo: noviembre 2014.

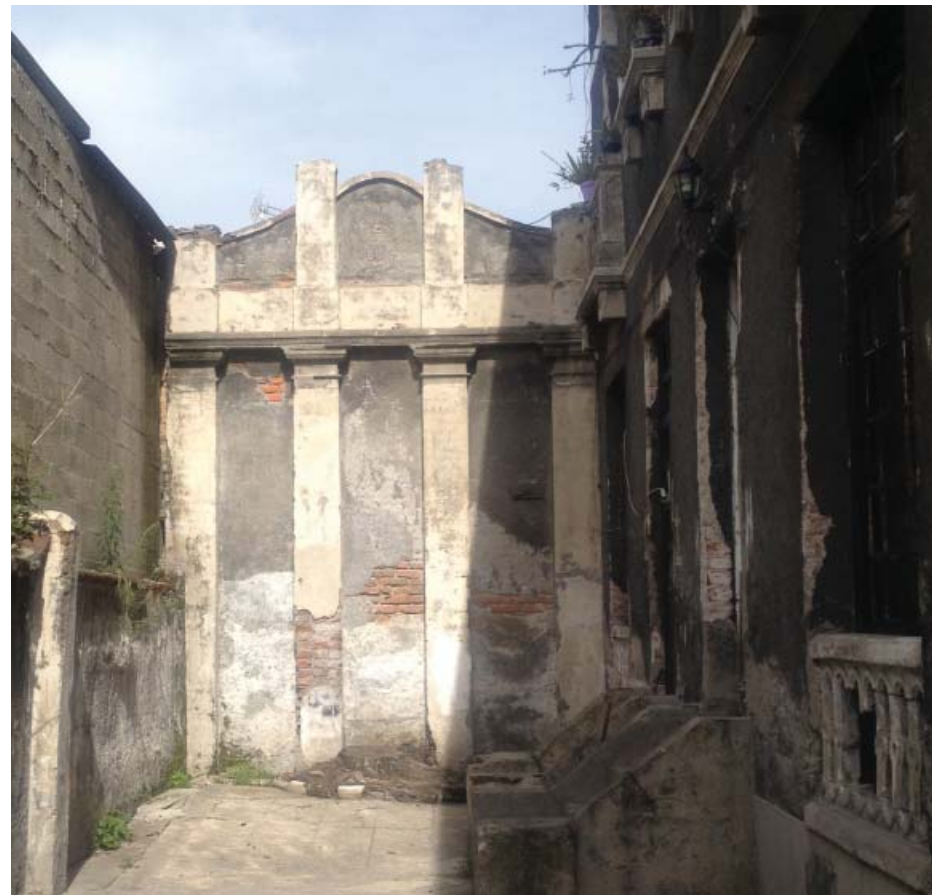
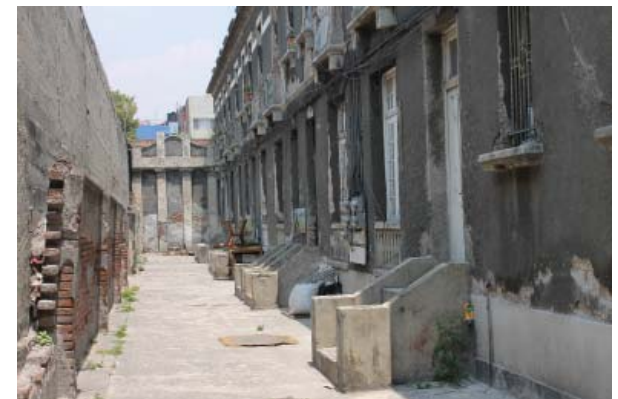
Ilustración 229. Detalle de deterioros en fachada principal.

Ilustración 229. Detalle de deterioros en fachada principal. Año de fotografía: mayo 2014.
