LAS PRIVADAS COMO VIVIENDA PLURIFAMILIAR DE 1900 A 1930 EN SANTA MARÍA LA RIBERA.
LA CASA UNIFAMILIAR EN COLECTIVO PARA LA CLASE MEDIA MODERNA.

La casa unifamiliar
en colectivo para la
clase media moderna
Privada en calle Dr.
Enrique González
Martínez no. 212

Las privadas como vivienda
plurifamiliar de 1900 a 1930 en
Santa María la Ribera
*La casa unifamiliar en
colectivo para la clase media moderna*

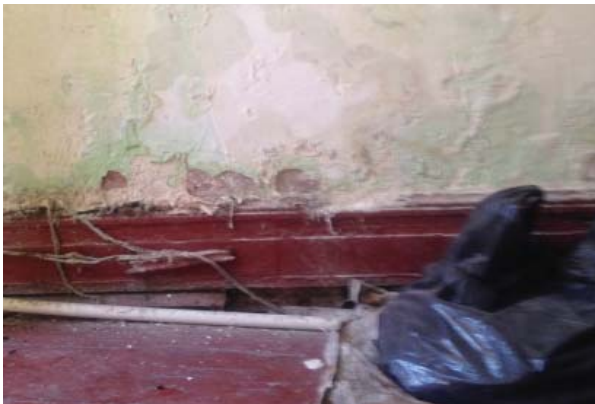
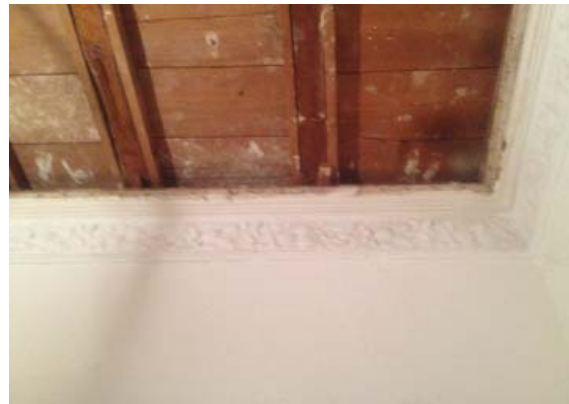
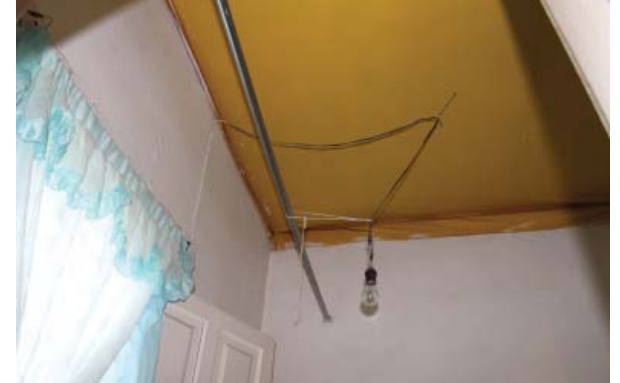
Ilustración 234. Cortes transversales para determinar los deterioros comunes a lo largo de las casas en la privada.

Ilustración 234. Cortes transversales para determinar los deterioros comunes a lo largo de las casas en la privada. Año de dibujo: noviembre 2014.

Entrepiso seco. Un 30% de Putrefacción de enlistonado por calor y humedad (condensación). Un 40% de presencia de sales en polines por humedad por filtración de agua de lluvia. Y en un 30% fractura de duela machimbrada por fuerzas externas. En algunos casos, en tres casas ya se ha perdido totalmente la duela de planta baja pues se ha rellenado el sótano y aplicado un firme de cemento.

Entrepiso húmedo. Un 40% de Putrefacción vigas de madera por humedad por condensación, filtración de fuga de instalación hidrosanitaria, o capilaridad de toma domiciliaria. Un 25% de presencia de sales en vigas por humedad por filtración de agua de lluvia, sobre todo en área de mechinales.

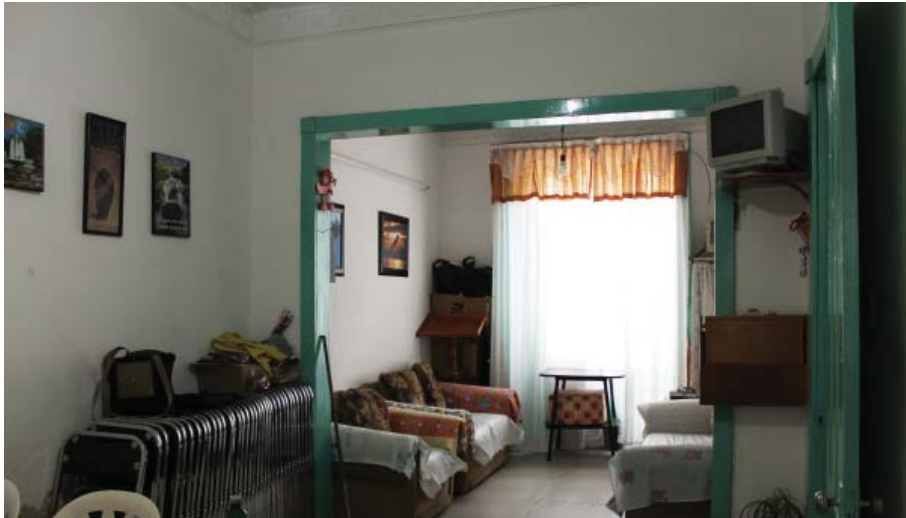
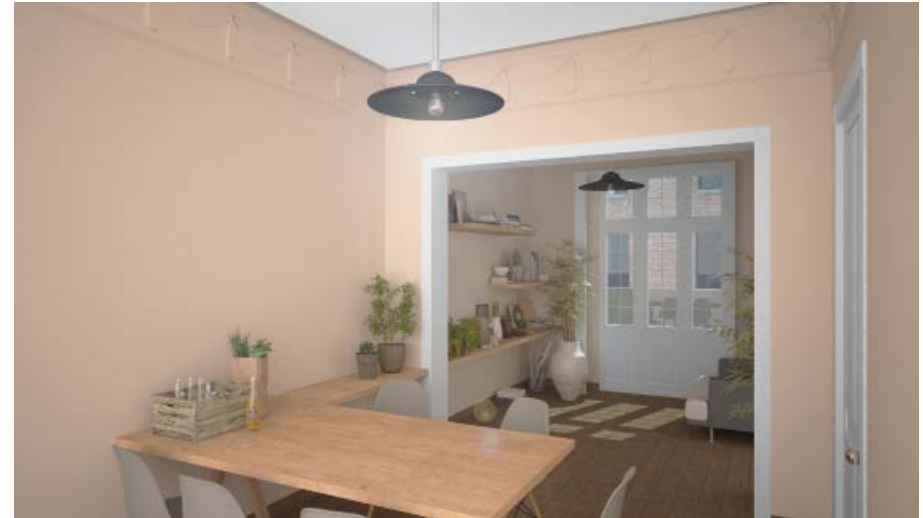
Ilustración 243. Perspectiva actual de sala comedor de una casa en la privada.

Ilustración 244. Perspectiva virtual del proyecto de conservación.

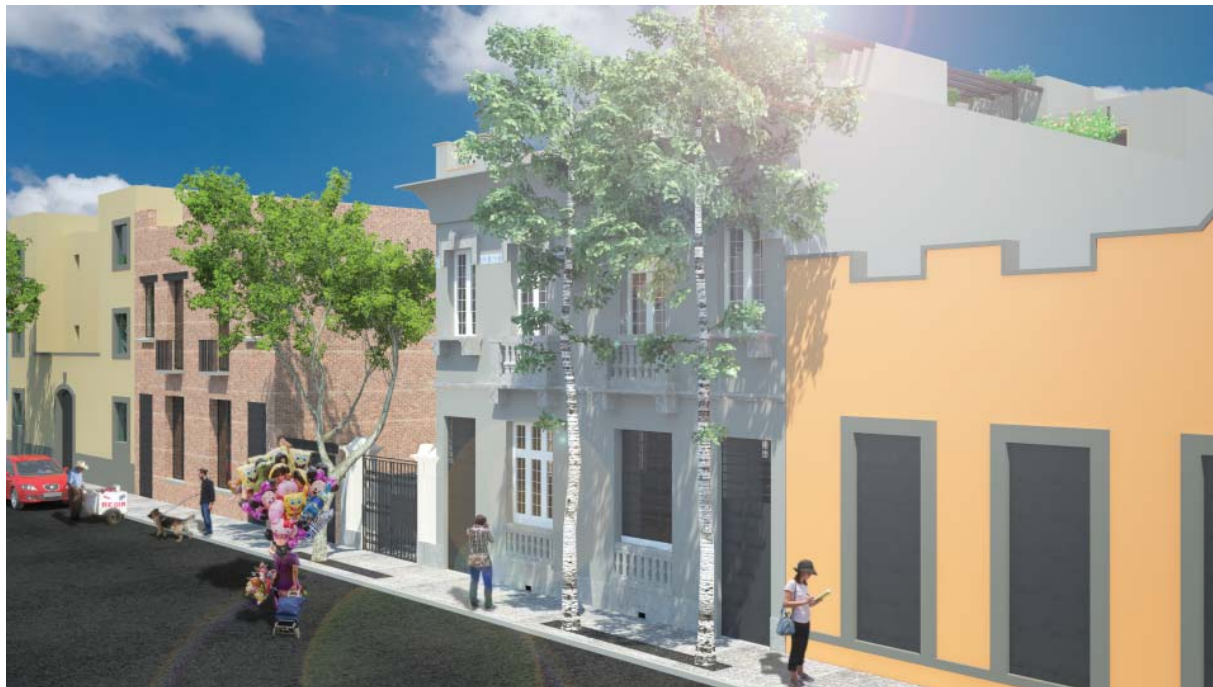
Ilustración 251. Perspectiva actual del contexto inmediato a la Privada en EGM no. 212.

Ilustración 252. Perspectiva virtual del contexto inmediato y la propuesta de conservación-integración.

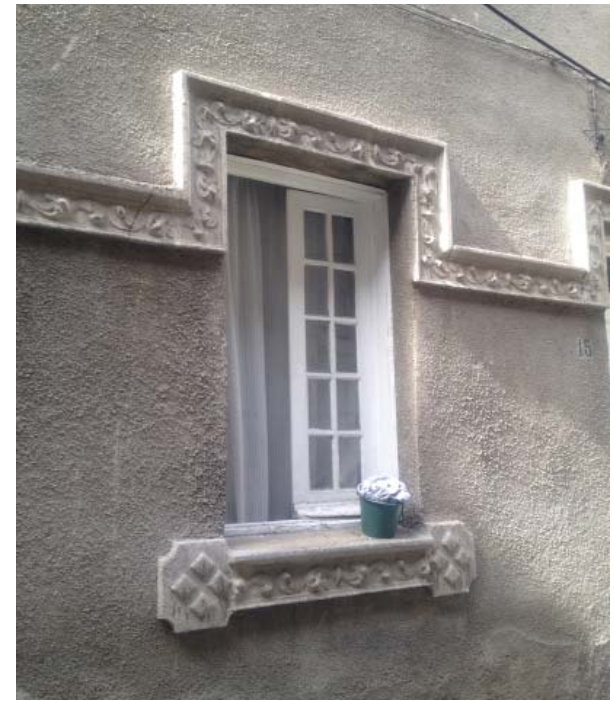
Ilustración 255. Detalle de ventana vidriera y enmarcamiento precolado de cemento.
Ilustración 256. Fin de la Privada.
