# **UNIVERSIDAD NACIONAL AUTÓNOMA DE MÉXICO**

## **LOS RESTOS MATERIALES EN LA ARQUITECTURA DE LOS CONVENTOS DE MONJAS EN LA CAPITAL DE LA NUEVA ESPAÑA**

**TESIS  
QUE PARA OPTAR POR EL GRADO DE  
DOCTOR EN ARQUITECTURA**

**CIUDAD DE MÉXICO, FEBRERO 2018**

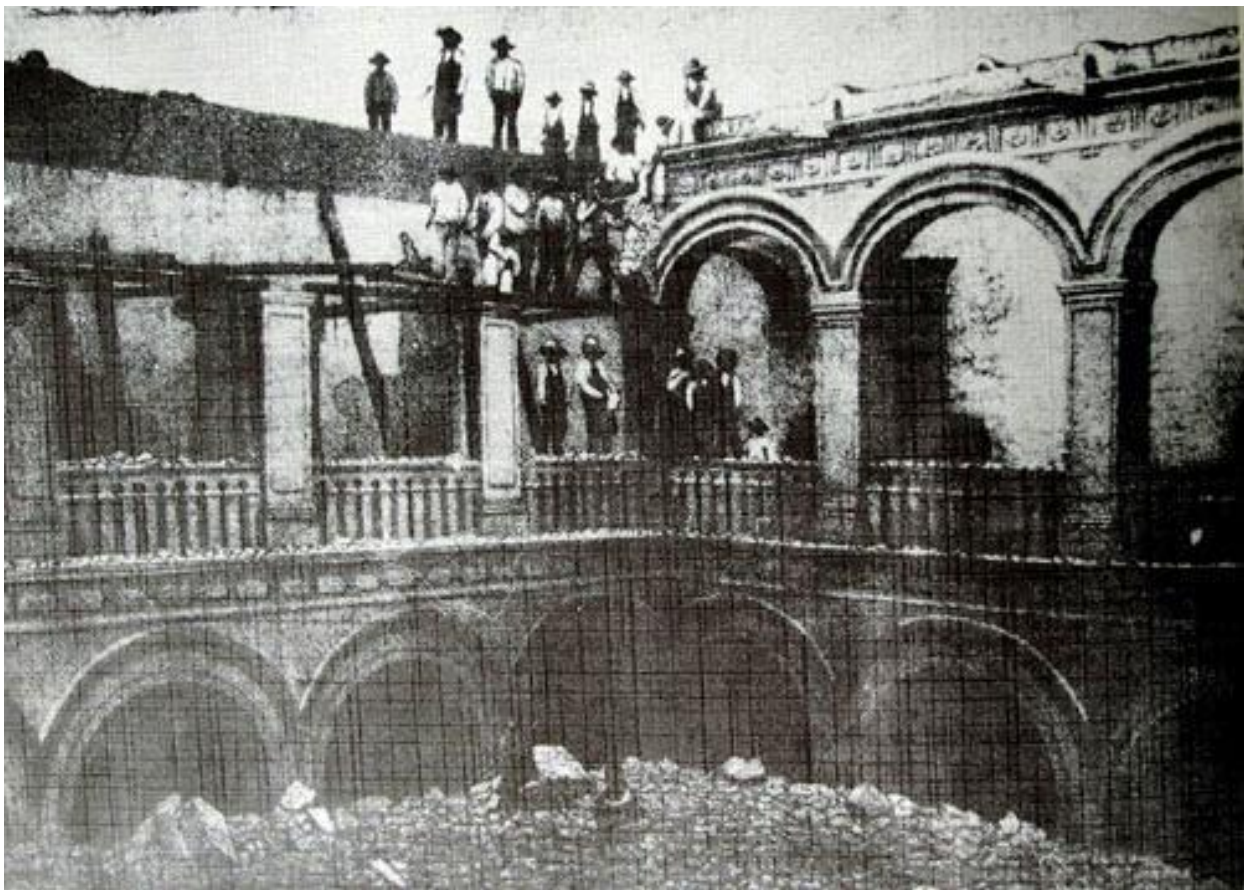
Ilustración 59. Demolición del claustro del Convento de San Lorenzo en 1879. Fuente: Libro de Oro de la ESIME, 1916-1966. Cortesía Ing. Sergio Barrera. Generación 52-55.

A pesar de los escombros, es evidente la poca altura de la arcada en planta baja, advirtiéndose el hundimiento del inmueble y los sucesivos rellenos del patio.

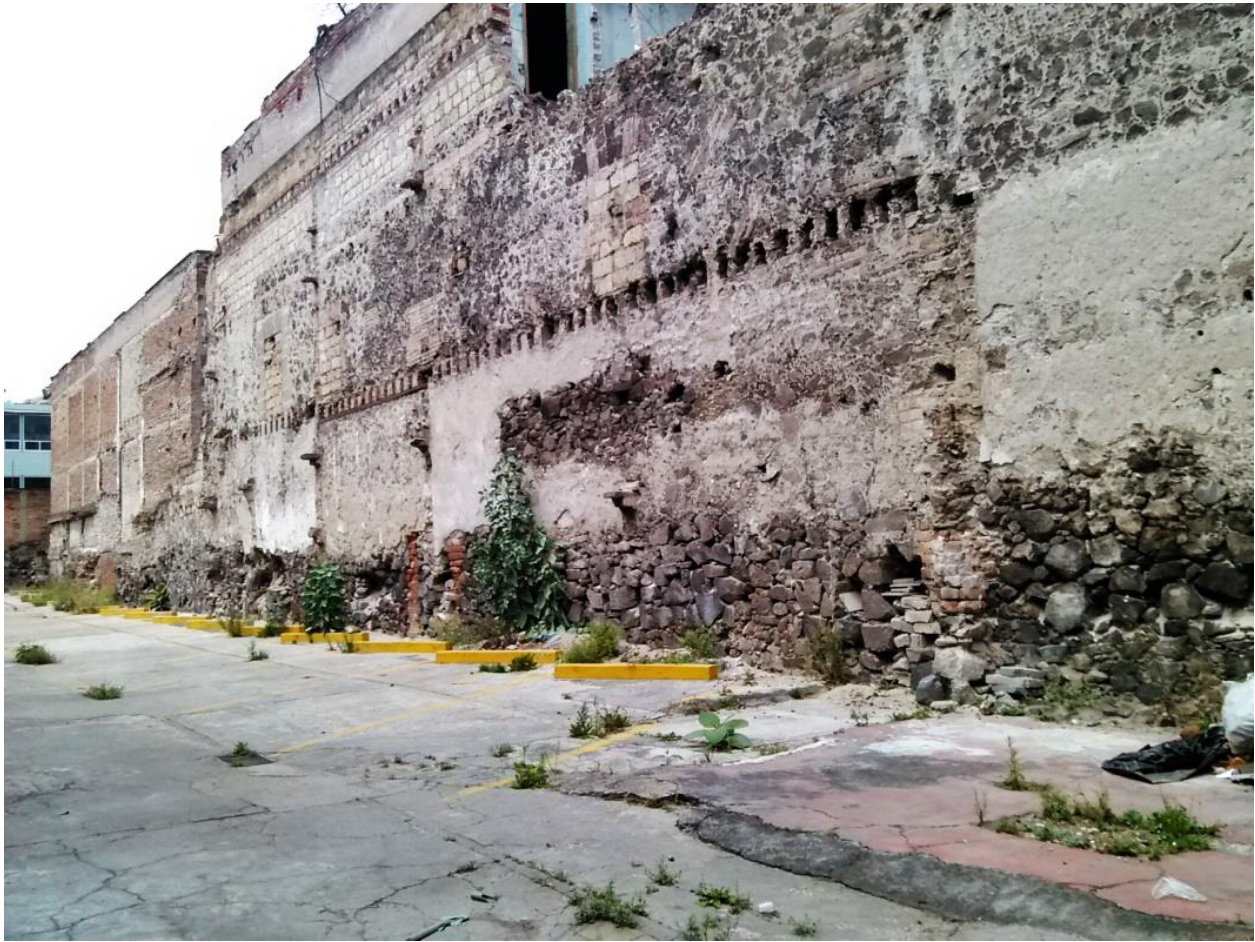
Ilustración 96. Barda norte de lo que fuera el Convento de San Lorenzo. Fotografía del autor, 2015.

Más que un vestigio, este elemento arquitectónico es un libro, donde todos sus partes desde materiales, aparejos, disposiciones, deterioros y alteraciones dan, de modo individual y como partes de un todo información de una historia. Pueden ser elementos rellenos, de relleno, transformados, añadidos o los huecos que otros ocuparon e incluso, las superficies entre ellos. Así, cada mechinal, remamposteos o reparaciones, vanos y huecos, enjarjes de arcos, aplanados, entre otros, son acciones unitarias que tienen relación en tiempo y espacio, de forma directa o indirecta, entre sí. El análisis de dichas relaciones es el objeto de la llamada “arqueología de la arquitectura”.

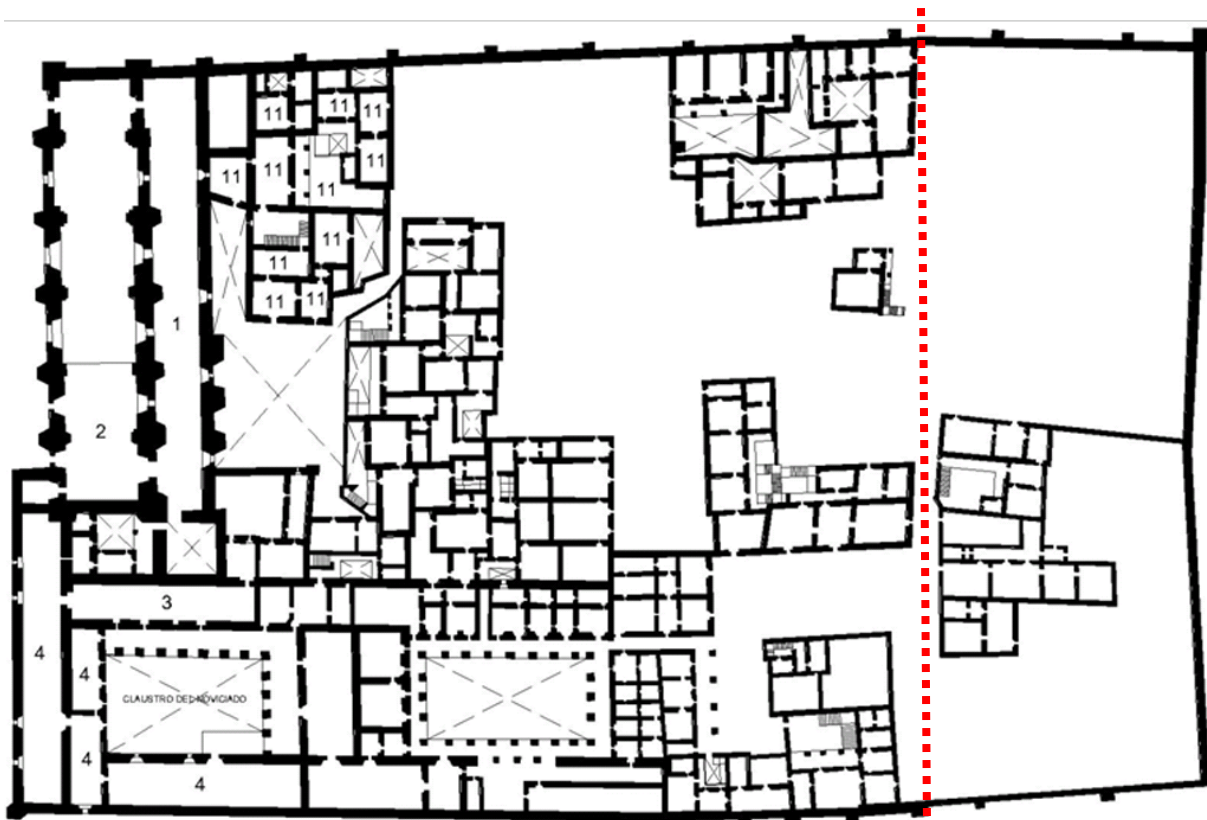
Ilustración 197. Reconstrucción hipotética (planta alta) del Convento de La Concepción.

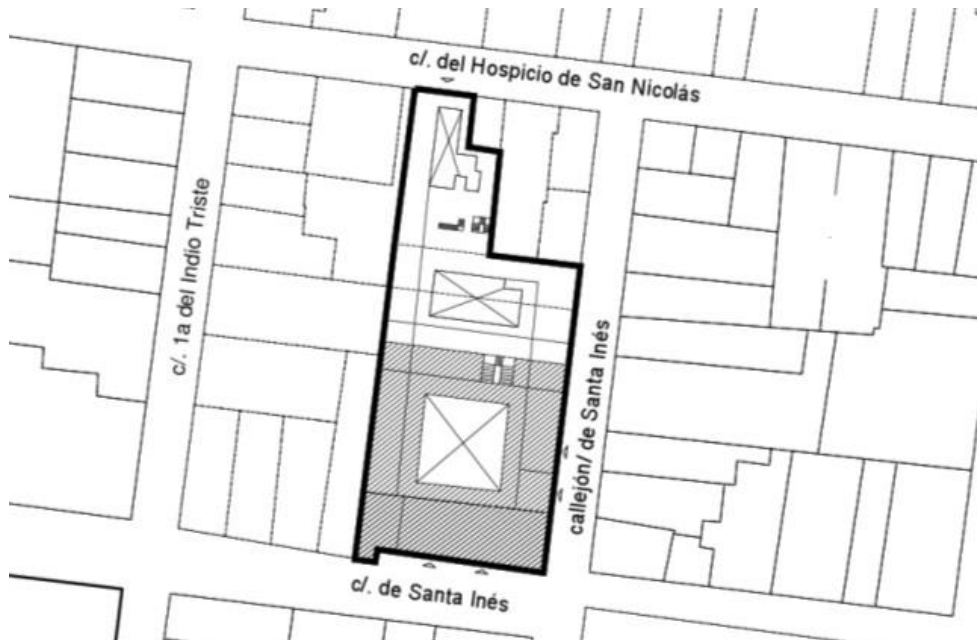
Ilustración 234. Planta esquemática del Convento de Santa Inés (C). Dibujo del autor, 2016.
