***“ESPACIOS ARQUITECTÓNICOS DE LA VIVIENDA EN LA CIUDAD DE MÉXICO EN LOS
AÑOS CUARENTA”***

Tesis teórica que para obtener el título de arquitecto presenta:

ESPACIOS ARQUITECTÓNICOS DE LA VIVIENDA EN LA CIUDAD DE MÉXICO EN LOS AÑOS 40.

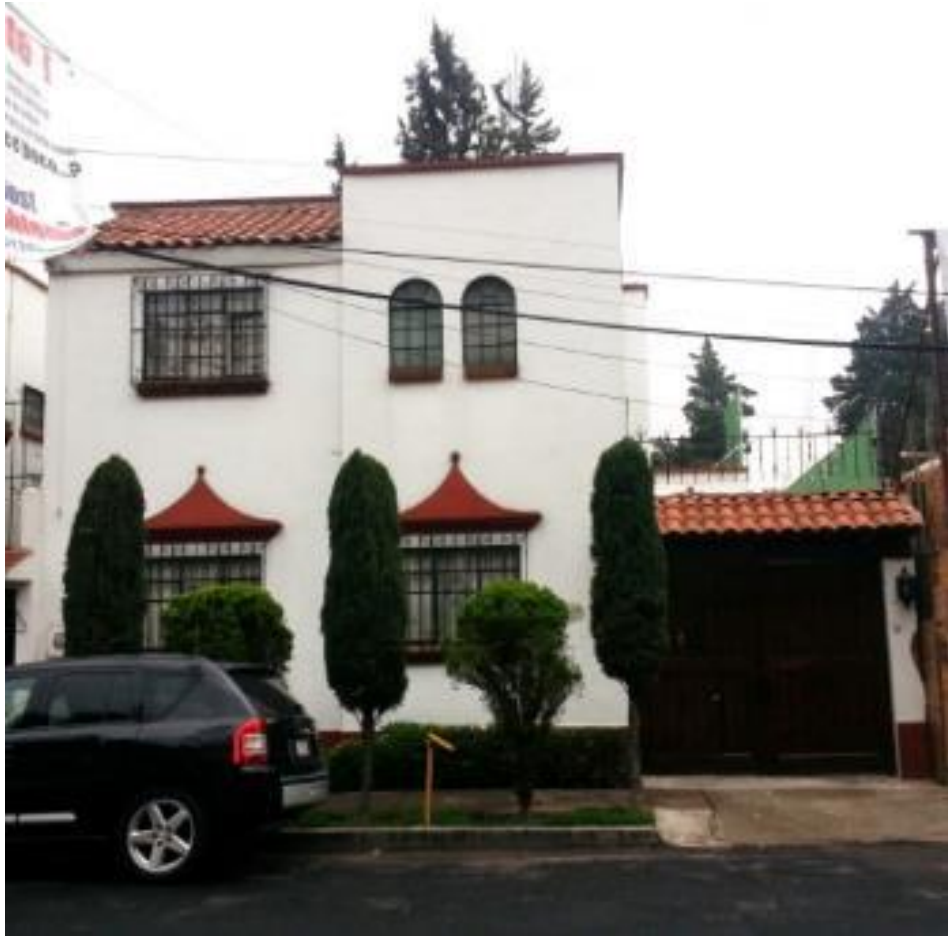
Fig. 1. Fachada.

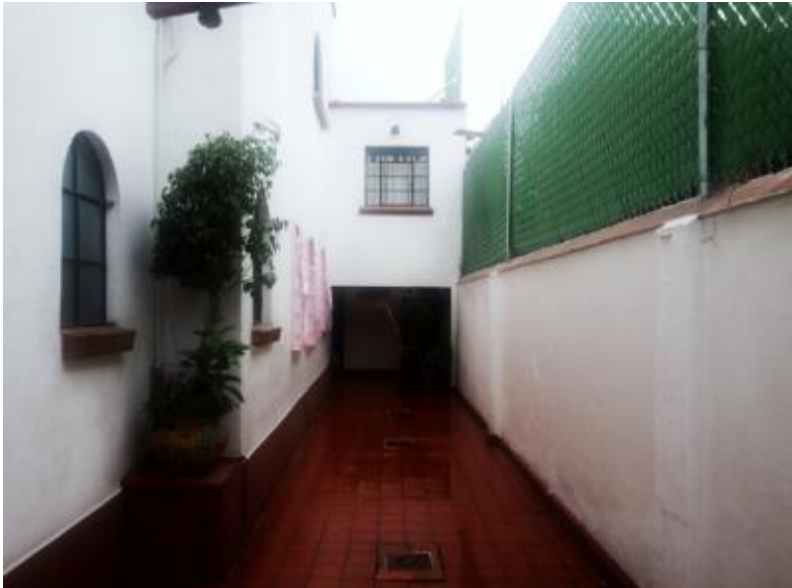
Fig. 2. Cochera (piso original).

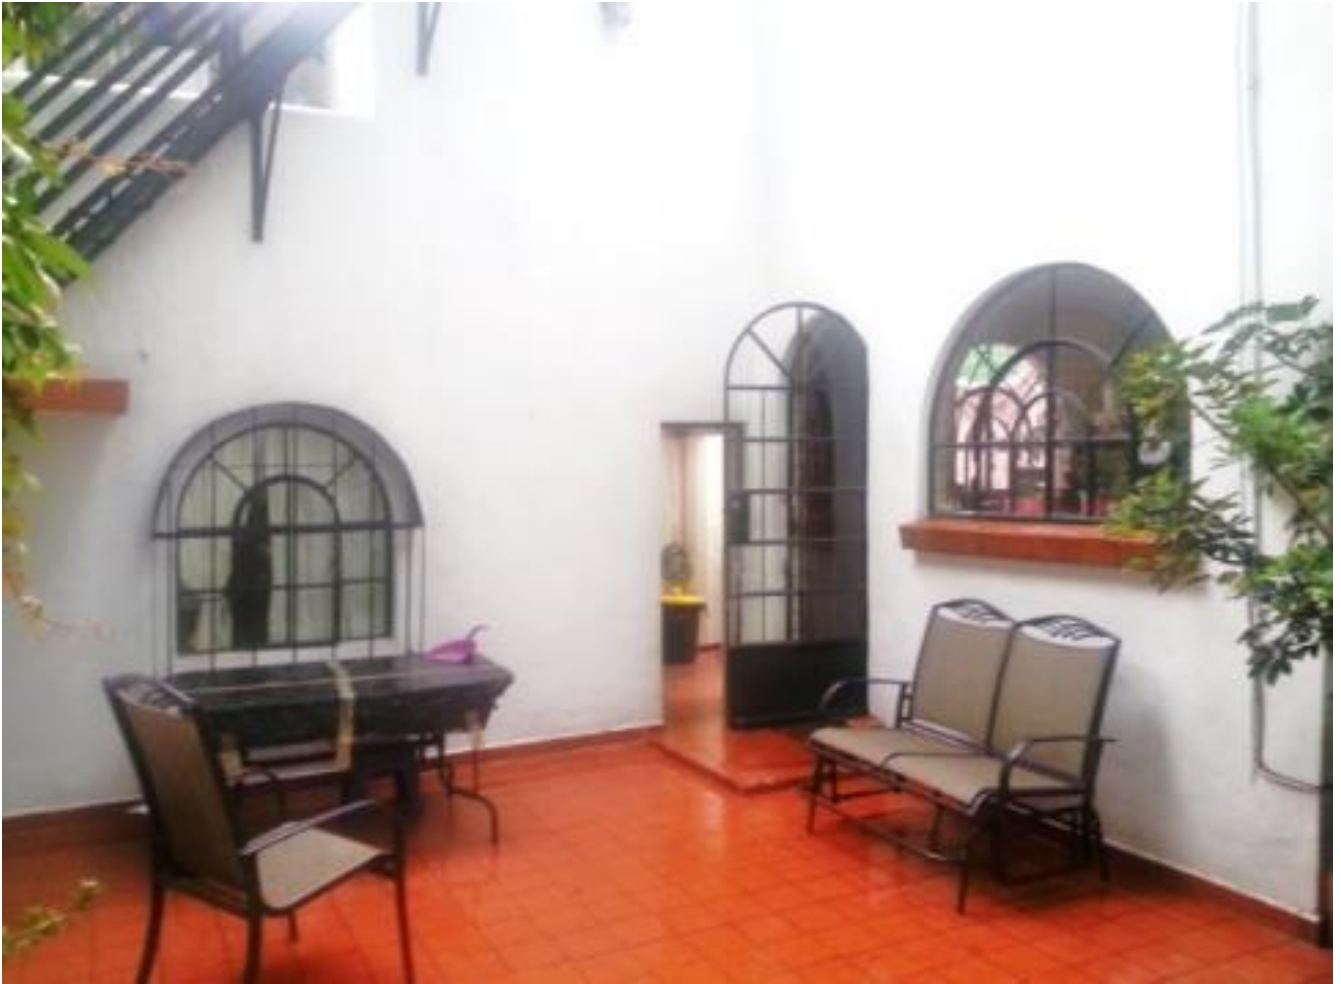
Fig. 3. Patio trasero (piso original).

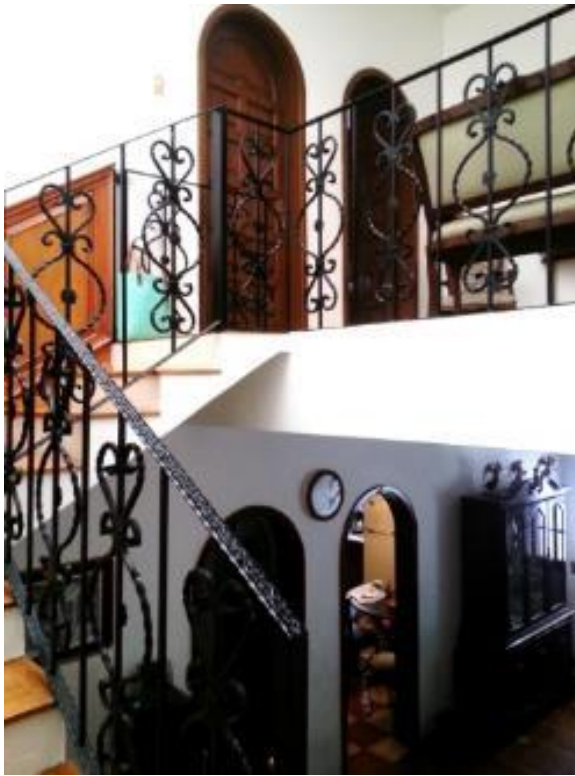
Fig. 11 y 12. Circulación vertical. (Ornamento en herrería, madera y antepecho).

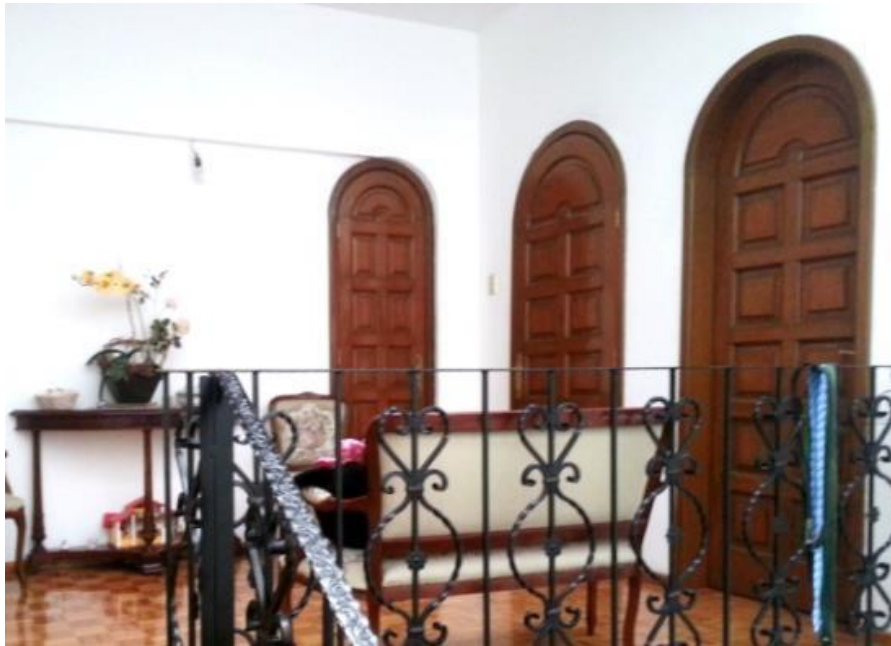
Fig. 13. Vestíbulo 1er nivel. (Puertas y ventanas son arcos de medio punto).

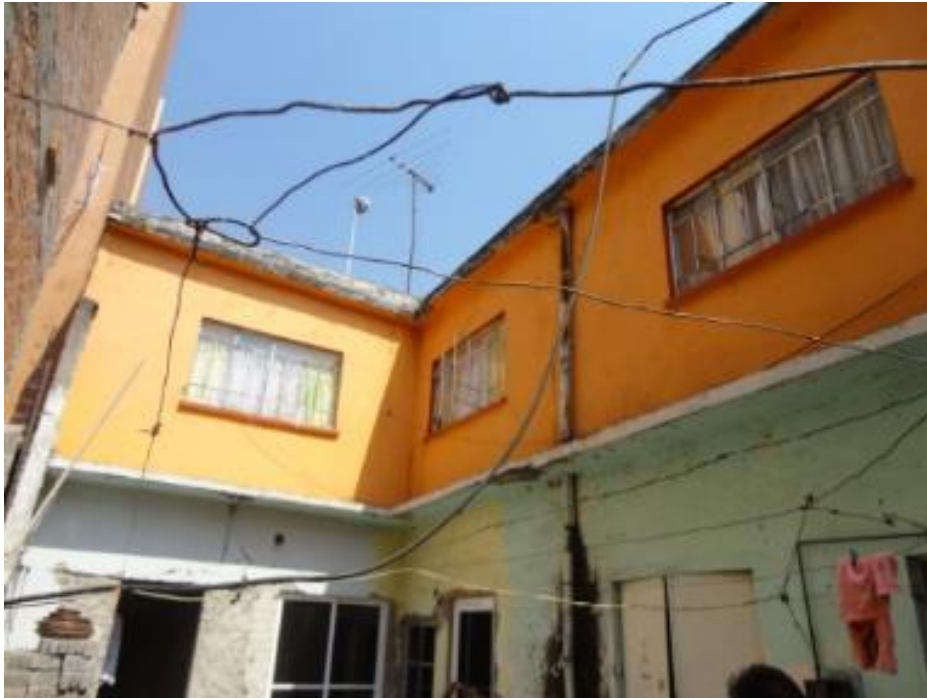
Fig. 28. Fachada interior
(Recamaras continuas en 1er Nivel)

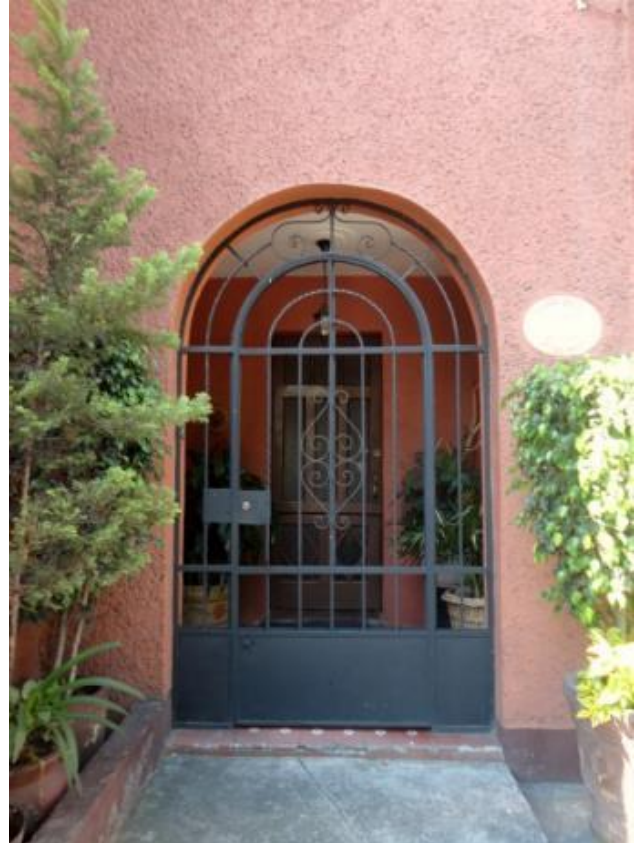
Fig. 46. Acceso principal (herrería original)

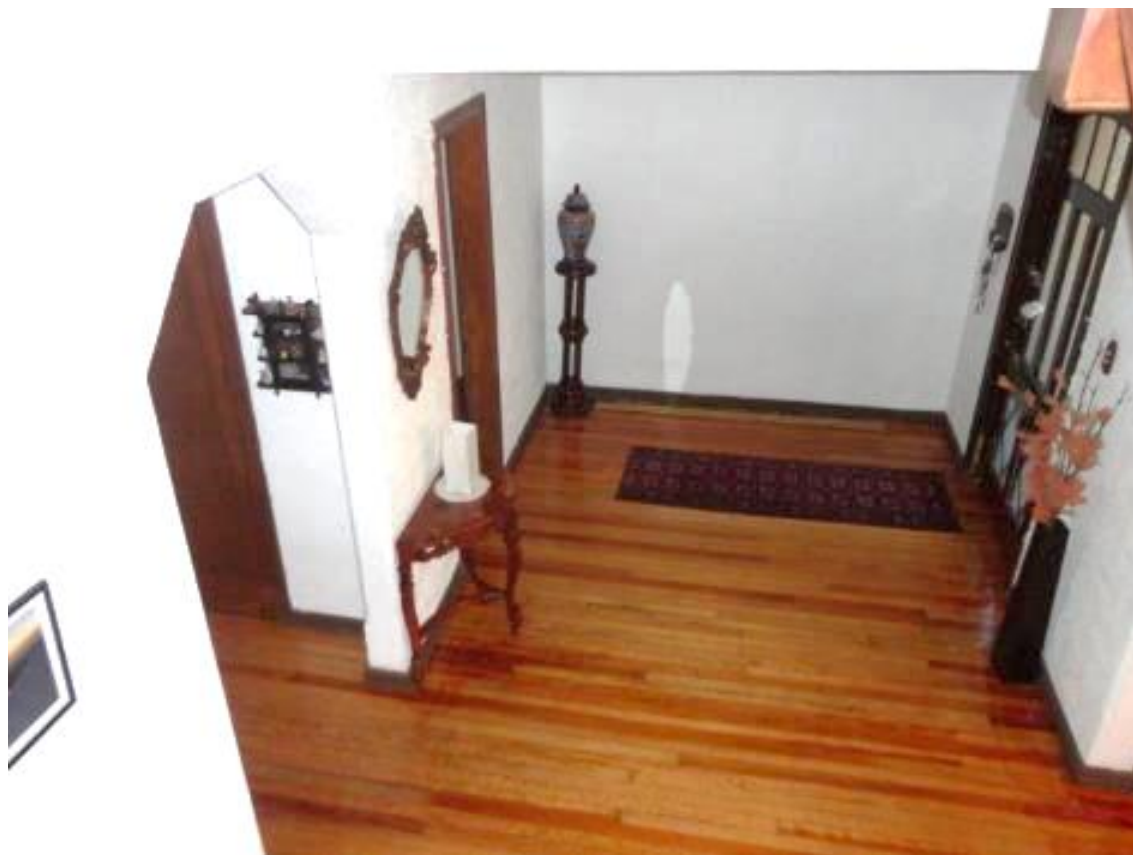
Fig. 47. Vestíbulo (duela de madera original)

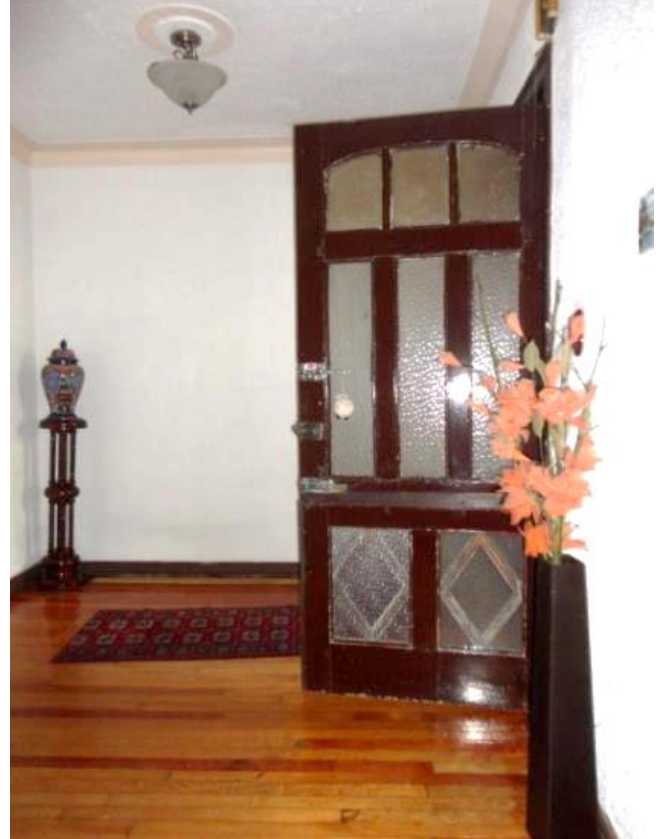
Fig. 51. Puertas de madera y cerraduras originales

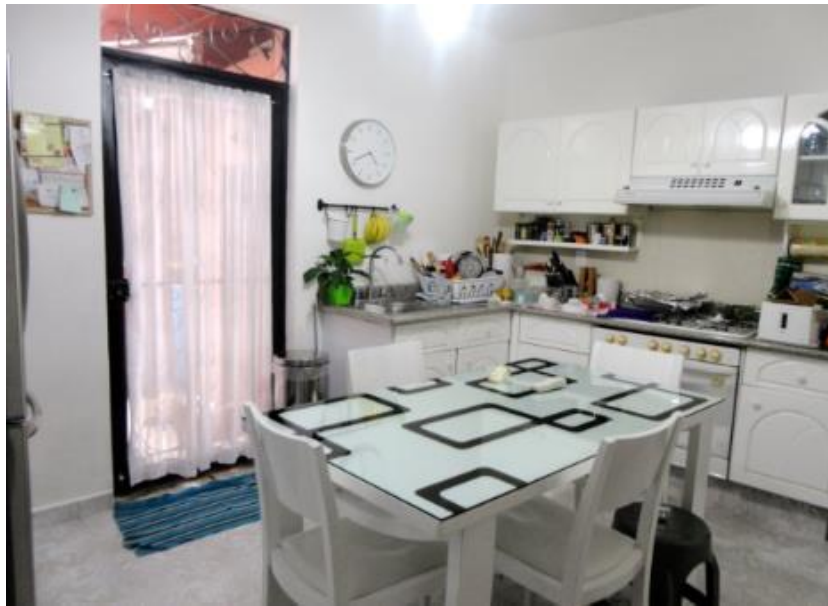
Fig. 54. Cocina con salidas a patio de servicio y garaje.

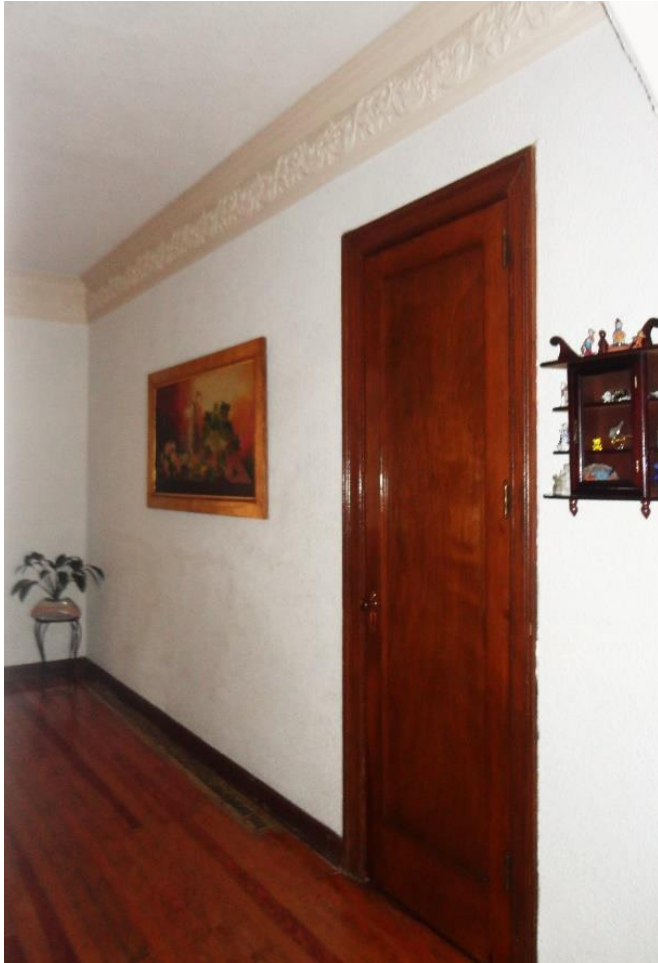
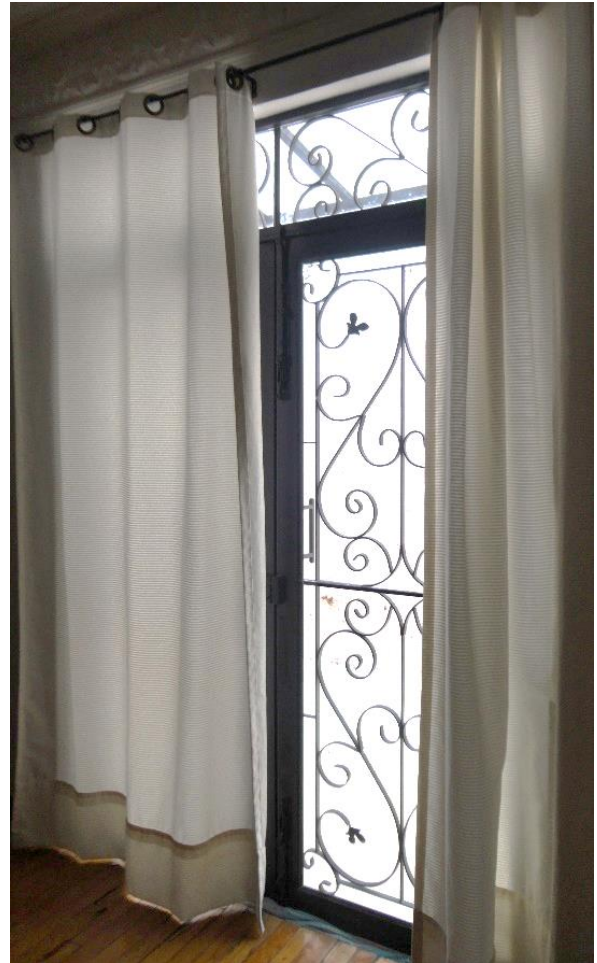
Fig. 56 y 57. Cada espacio tiene adornos, acabados y ornamentos, unos más que otros dependiendo la importancia de cada espacio. El mayor ornamento es en el comedor ya que es el espacio de mayor jerarquía. (Maderas, herrerías y antepechos originales).

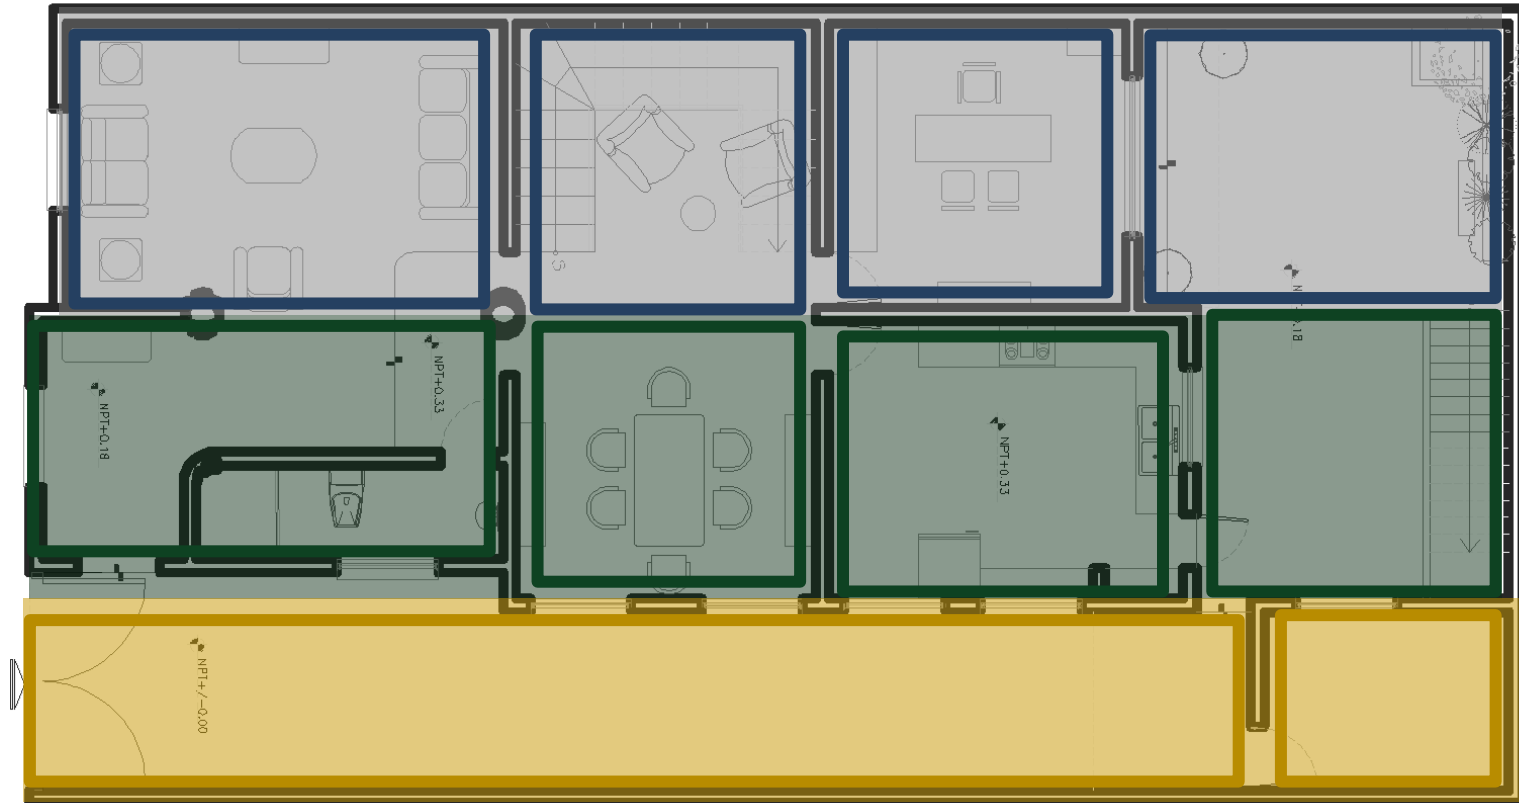
CASO DE ESTUDIO 1.
"CASA BARTOLACHE" PLANTA BAJA
BARTOLACHE 1134, COLONIA DEL VALLE.
BENITO JUÁREZ. CDMX
SUPERFICIO DEL PREDIO 193.30 M2

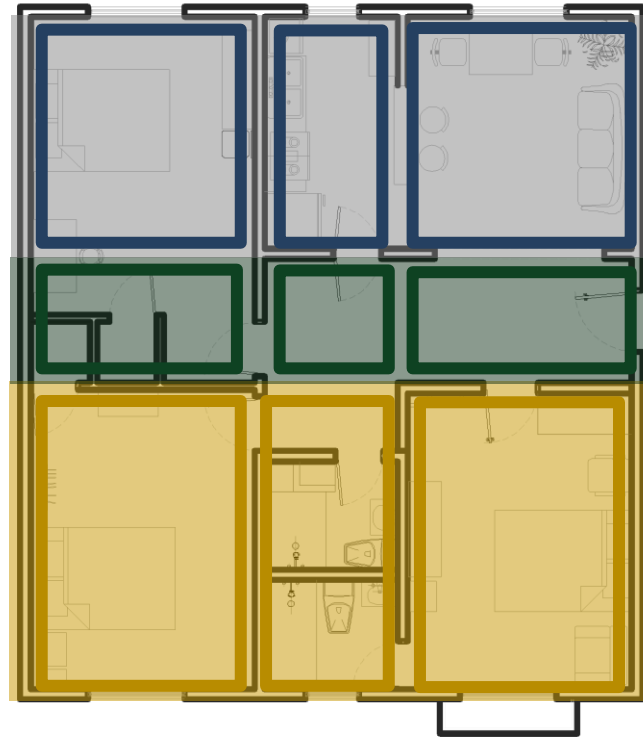
CASO DE ESTUDIO 5.
"DEPARTAMENTO CONDESA"

ALFONSO REYES 139, DEPTO 5, COL.
CONDESA. CDMX
