UNIVERSIDAD NACIONAL AUTÓNOMA DE MÉXICO
PROGRAMA DE MAESTRÍA Y DOCTORADO EN INGENIERÍA
INGENIERIA ELECTRICA – TELECOMUNICACIONES

REDES DE FIBRA ÓPTICA DE MONITOREO DE SALUD DE ESTRUCTURAS

TESIS
QUE PARA OPTAR POR EL GRADO DE:
DOCTOR EN INGENIERÍA

MÉXICO SEPTIEMBRE, 2018

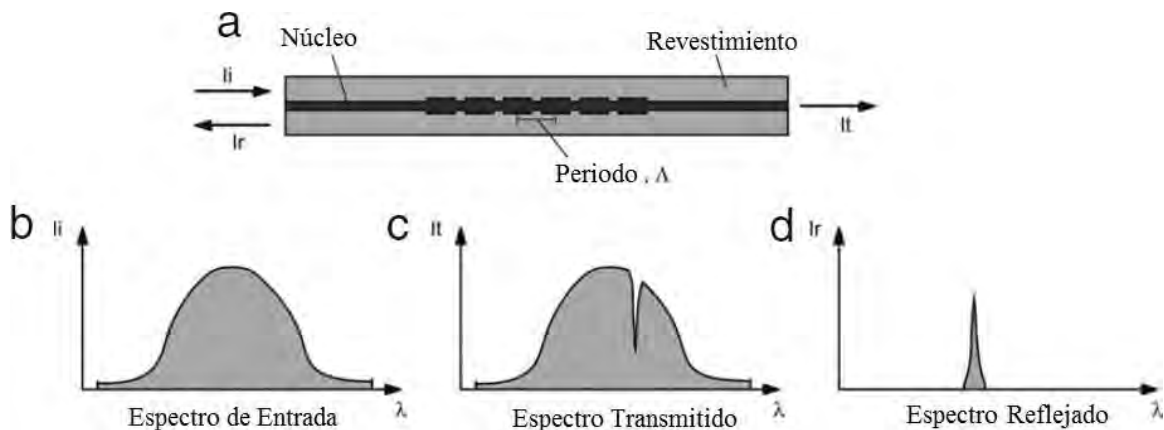
Figura. 1.3. Principio de funcionamiento de las FBG: a) Rejilla de Bragg, b) espectro de luz de entrada, c) espectro de luz transmitido, d) espectro de luz reflejado [16].

Una FBG actúa como un filtro de longitud de onda de reflexión selectiva que refleja solo la parte espectral que satisface la condición de Bragg con la longitud de onda del pico de reflectividad, expresada como: $\lambda_B = 2n\Lambda$; donde n es el índice de refracción efectivo del núcleo de la fibra óptica, y Λ es el periodo de división, se muestra en la Figura. 1.3. se muestra la parte restante del espectro de la luz de entrada cruza la FBG con ninguna alteración significativa.

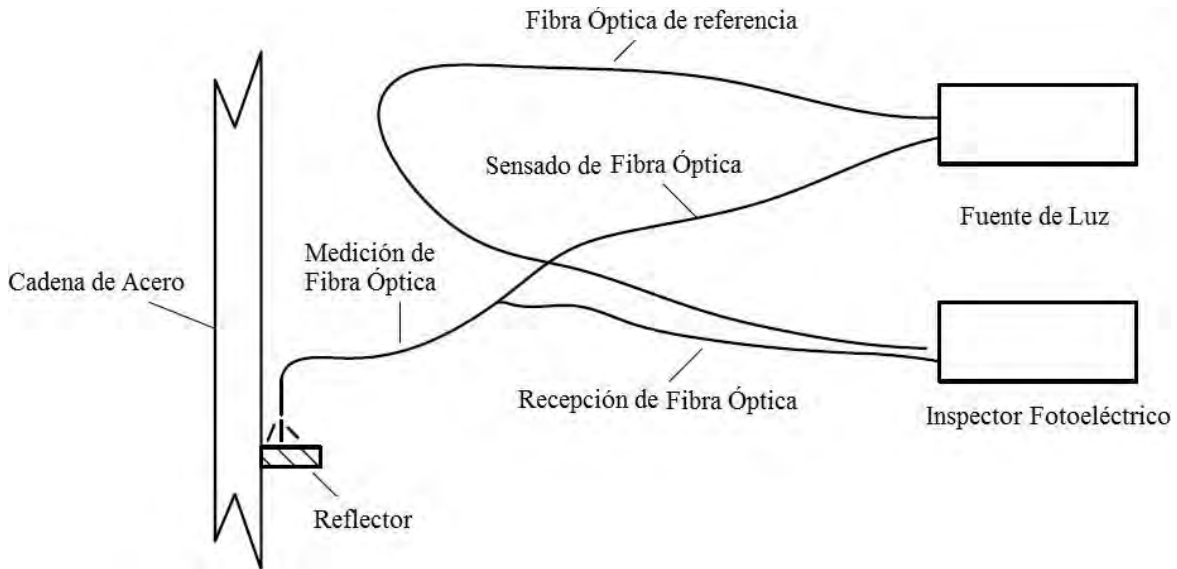
Figura. 1.11. Esquema del sensor de proximidad de fibra óptica [20].

Debido a que existe una relación casi lineal entre la intensidad de luz recibida y el desplazamiento fuerza/deformación, fue posible determinar la deformación de la barra de acero en la estructura de concreto reforzada. Sin embargo, la intensidad de luz recibida es muy sensible a la orientación mutua del reflector y la sonda fibra óptica, Figura. 1.11.

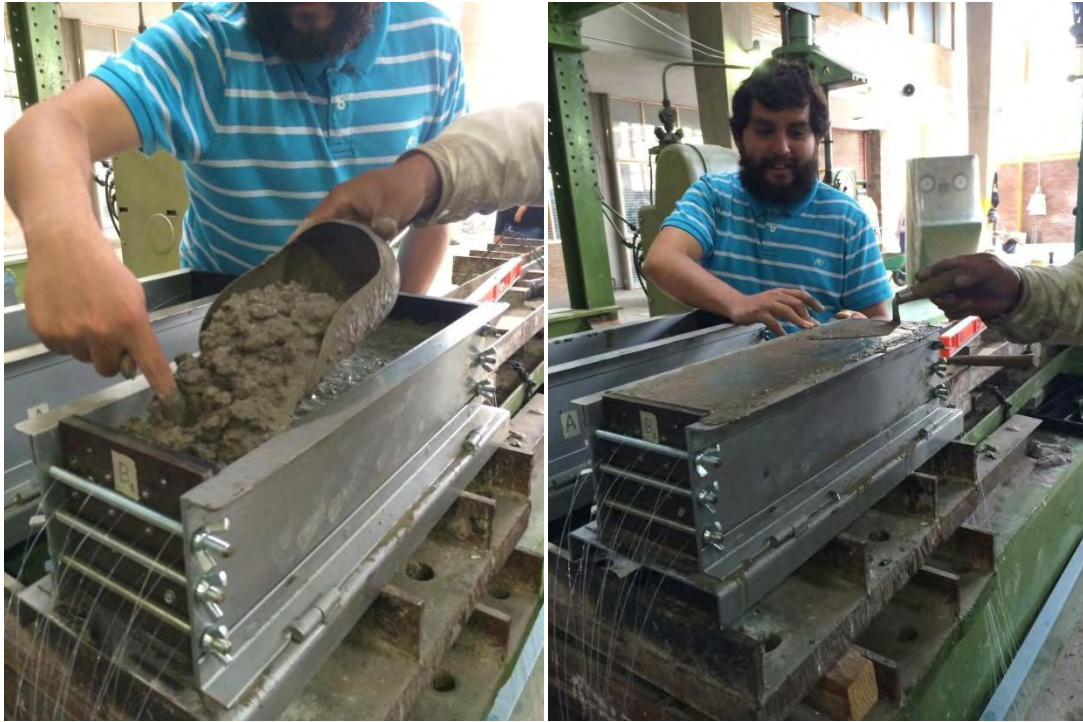
Figura 3.2. Fabricación y llenado de las vigas de concreto con diferentes tipos de fibras ópticas embebidas.

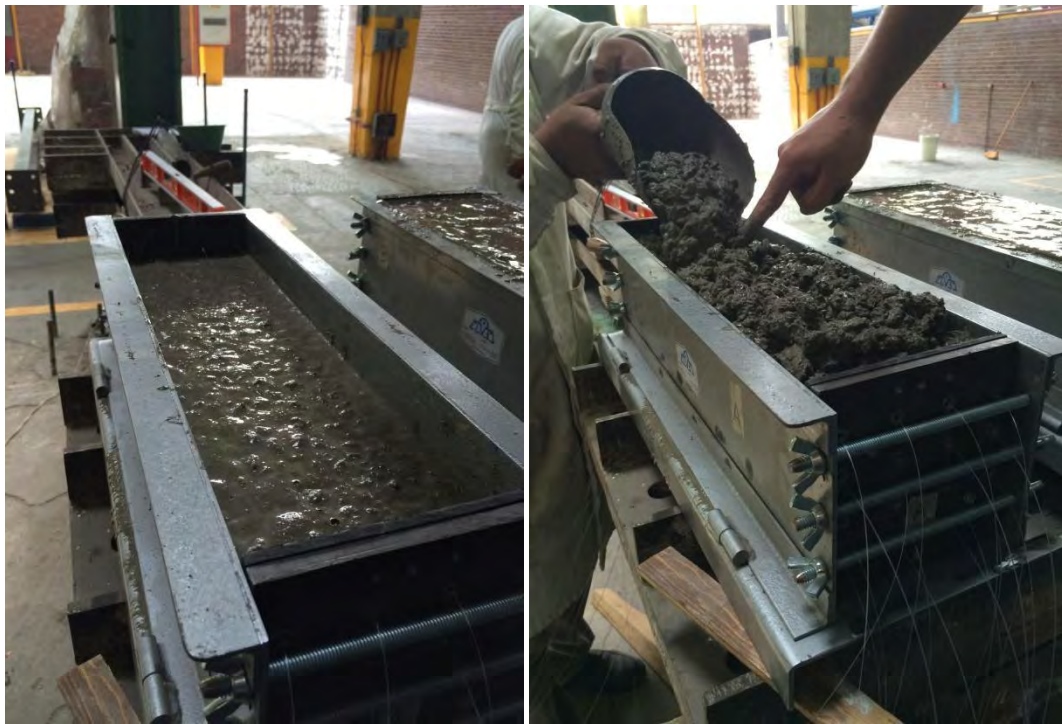
Figura 3.3. Fabricación y llenado del molde #3.

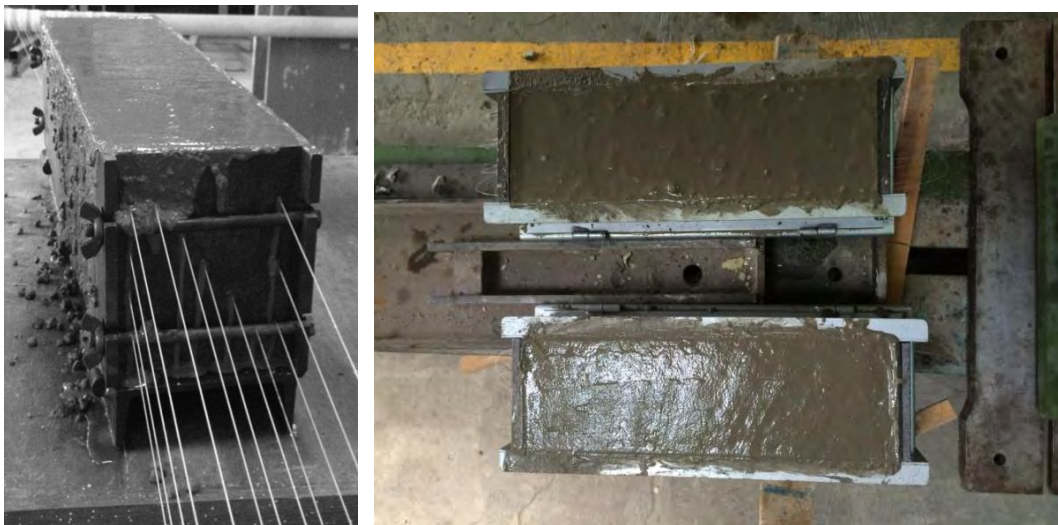
Figura 3.5. Tres Elementos Estructurales con fibras ópticas embebidas (Vigas #1, #2 y #3).

- ii. Una sección más del molde se llena, se incrustan las fibras ópticas y se vuelve a golpear el molde y con la varilla de punta de bola para sacar las burbujas de aire;
- iii. Este procedimiento se repite N veces hasta obtener el molde cubierto de la mezcla de concreto, Figura 3.4. En la Figura 3.5. se muestran los primeros tres elementos de concreto con fibras ópticas embebidas.

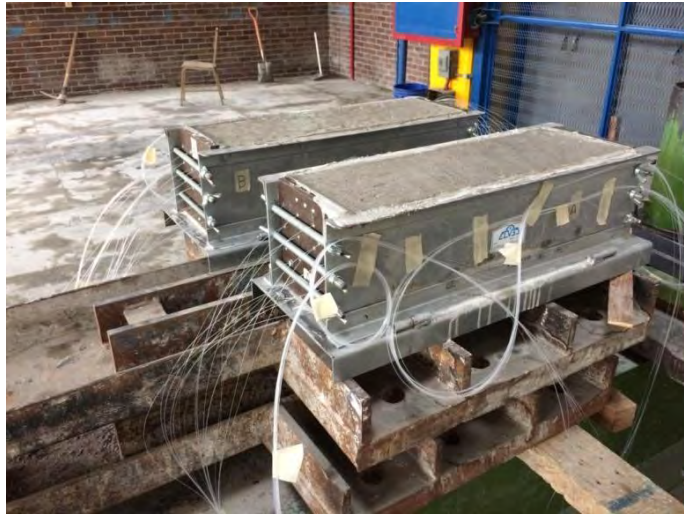
Figura 3.9. Elementos estructurales en los moldes después de 24 horas (Fotografía).

Después de 24 horas, se procede a desmontar el molde; posteriormente se lleva el elemento estructural de concreto a un cuarto especial donde se realiza el proceso de curado; es un cuarto húmedo donde se riega durante 28 días, Figura 3.9., Figura 3.10., Figura 3.11.

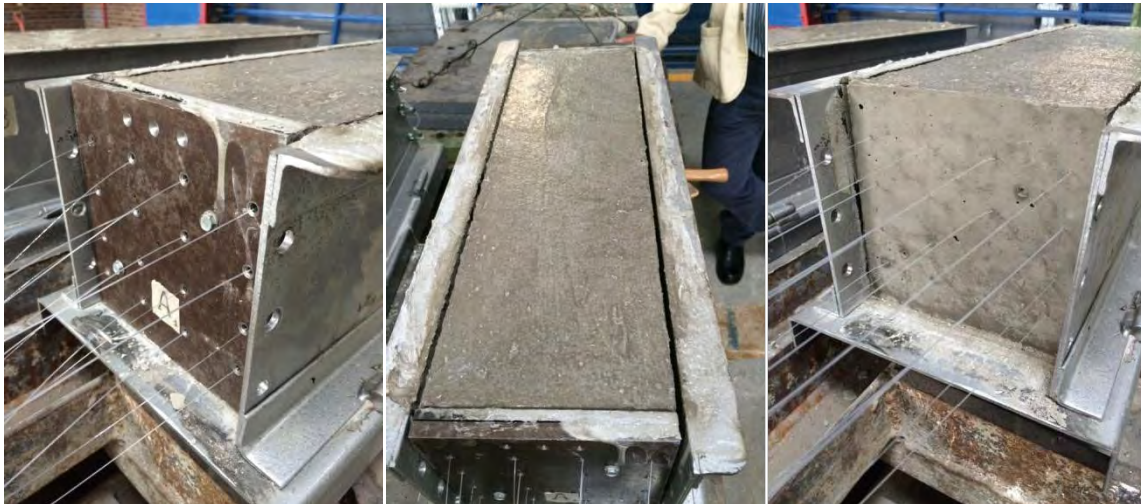
Figura 3.10. Secuencia del desmontaje del molde y placas laterales (Fotografía).

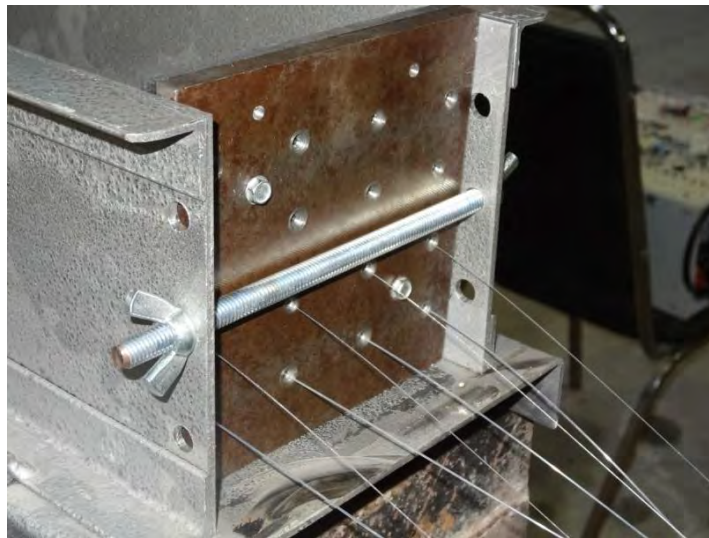
Figura 3.15. Ubicación de las Fibras Ópticas en el molde (Fotografía).

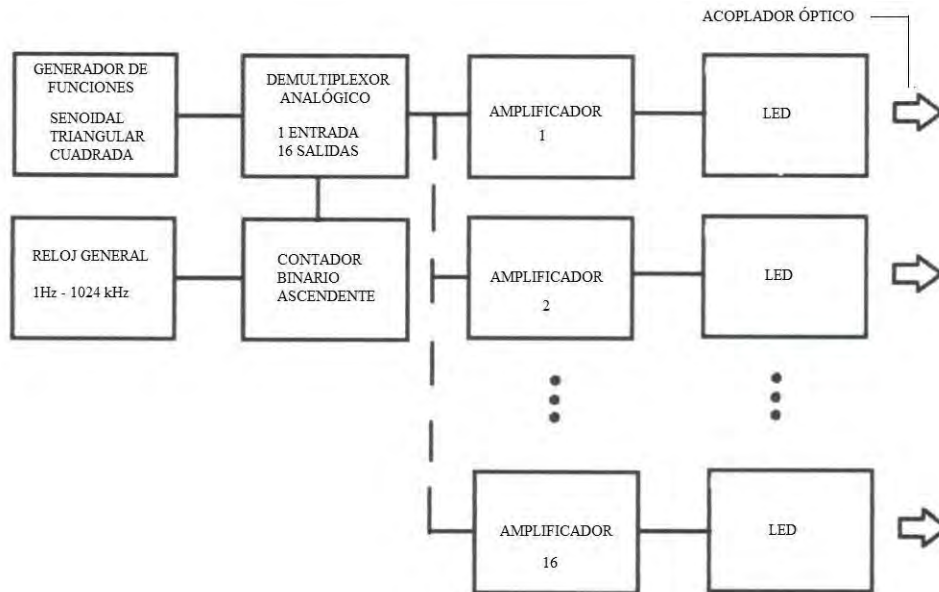
Figura 4.1. Diagrama de bloques del transmisor óptico con interrogación secuencial de 16 canales.

El diagrama de bloques de la variante del transmisor óptico del interrogador secuencial de 16 canales ópticos se muestra en la Figura 4.1 y el receptor óptico en la Figura 4.2.

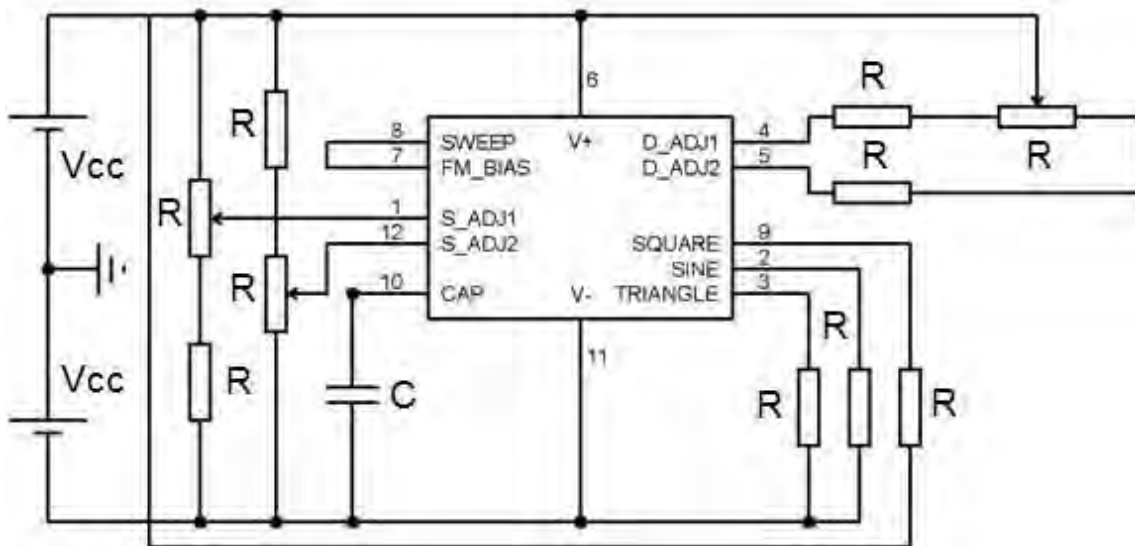
Figura 4.3. Diagrama Eléctrico del Generador de Funciones en forma genérica.

El generador de funciones es un Generador de Forma de Onda de Precisión/Oscilador Controlado de Voltaje. Es un circuito integrado monolítico capaz de producir onda senoidal, onda triangular, onda cuadrada y pulso de anchura variable con un mínimo de componentes externos. El diseño del generador proporciona una amplitud entre 100 mVpp a 5 Vpp para cualquier forma de onda. Se muestra el diagrama eléctrico de forma genérica en la Figura 4.3., donde R es una resistencia/potenciómetro variable, C un capacitor cerámico y Vcc una fuente con valor nominal $\pm 15V$.

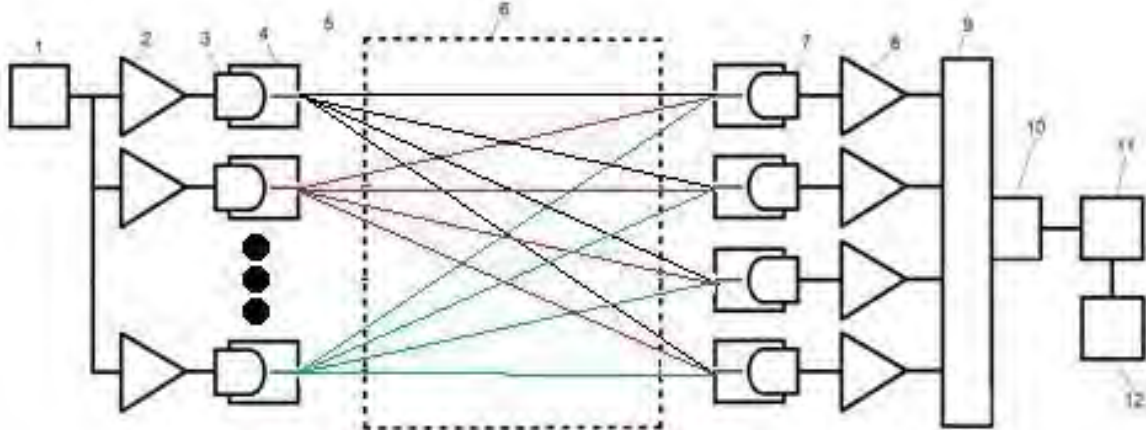
Figura 4.19. Diagrama de bloques de la red de fibras ópticas y un interrogador TDM de 16x4=64 canales ópticos (de fibra óptica) de medición. Cuenta con 16 transmisores ópticos y cuatro receptores ópticos, y adquisición de datos por medio de un DAQ de 4 canales paralelos marca Agilent. 1 – Generador de tres formas de onda (senoidal, triangular u cuadrada), 2 – amplificador de potencia (modulador), 3 –fuente de luz (LED), 4 – acoplador LED-fibra óptica, 5 – fibra óptica (canal de medición), 5´ – canal de referencia, 6 – elemento estructural, 7 – foto detector, 8 – amplificador de señal débil, 9 – DAQ de cuatro canales paralelos, 11 – computadora, 12 – software especializado (de Agilent).

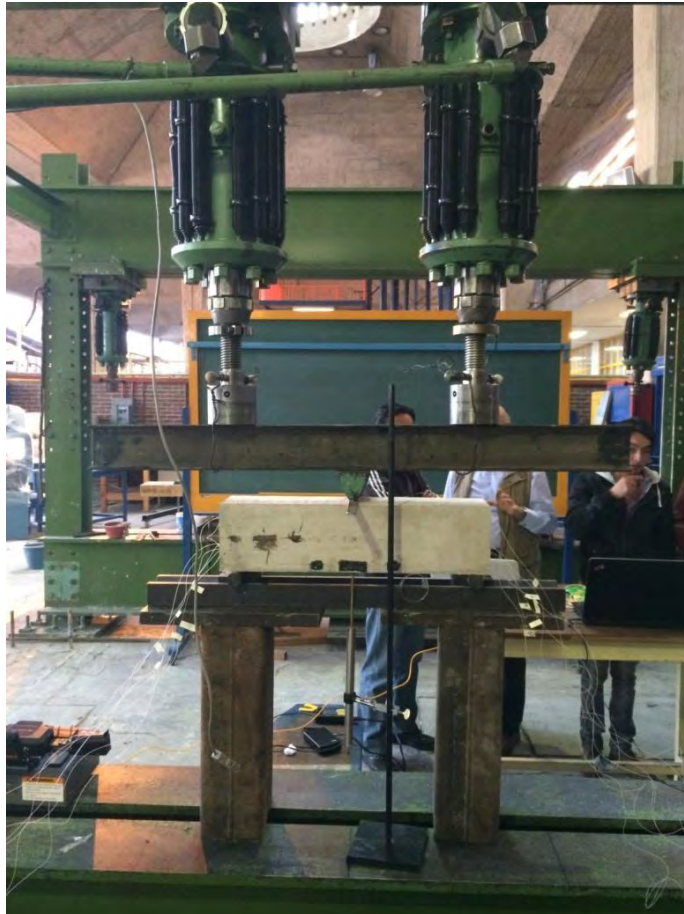
Figura 5.1. Arreglo del ensayo de elementos estructurales con fibras ópticas embebidas.

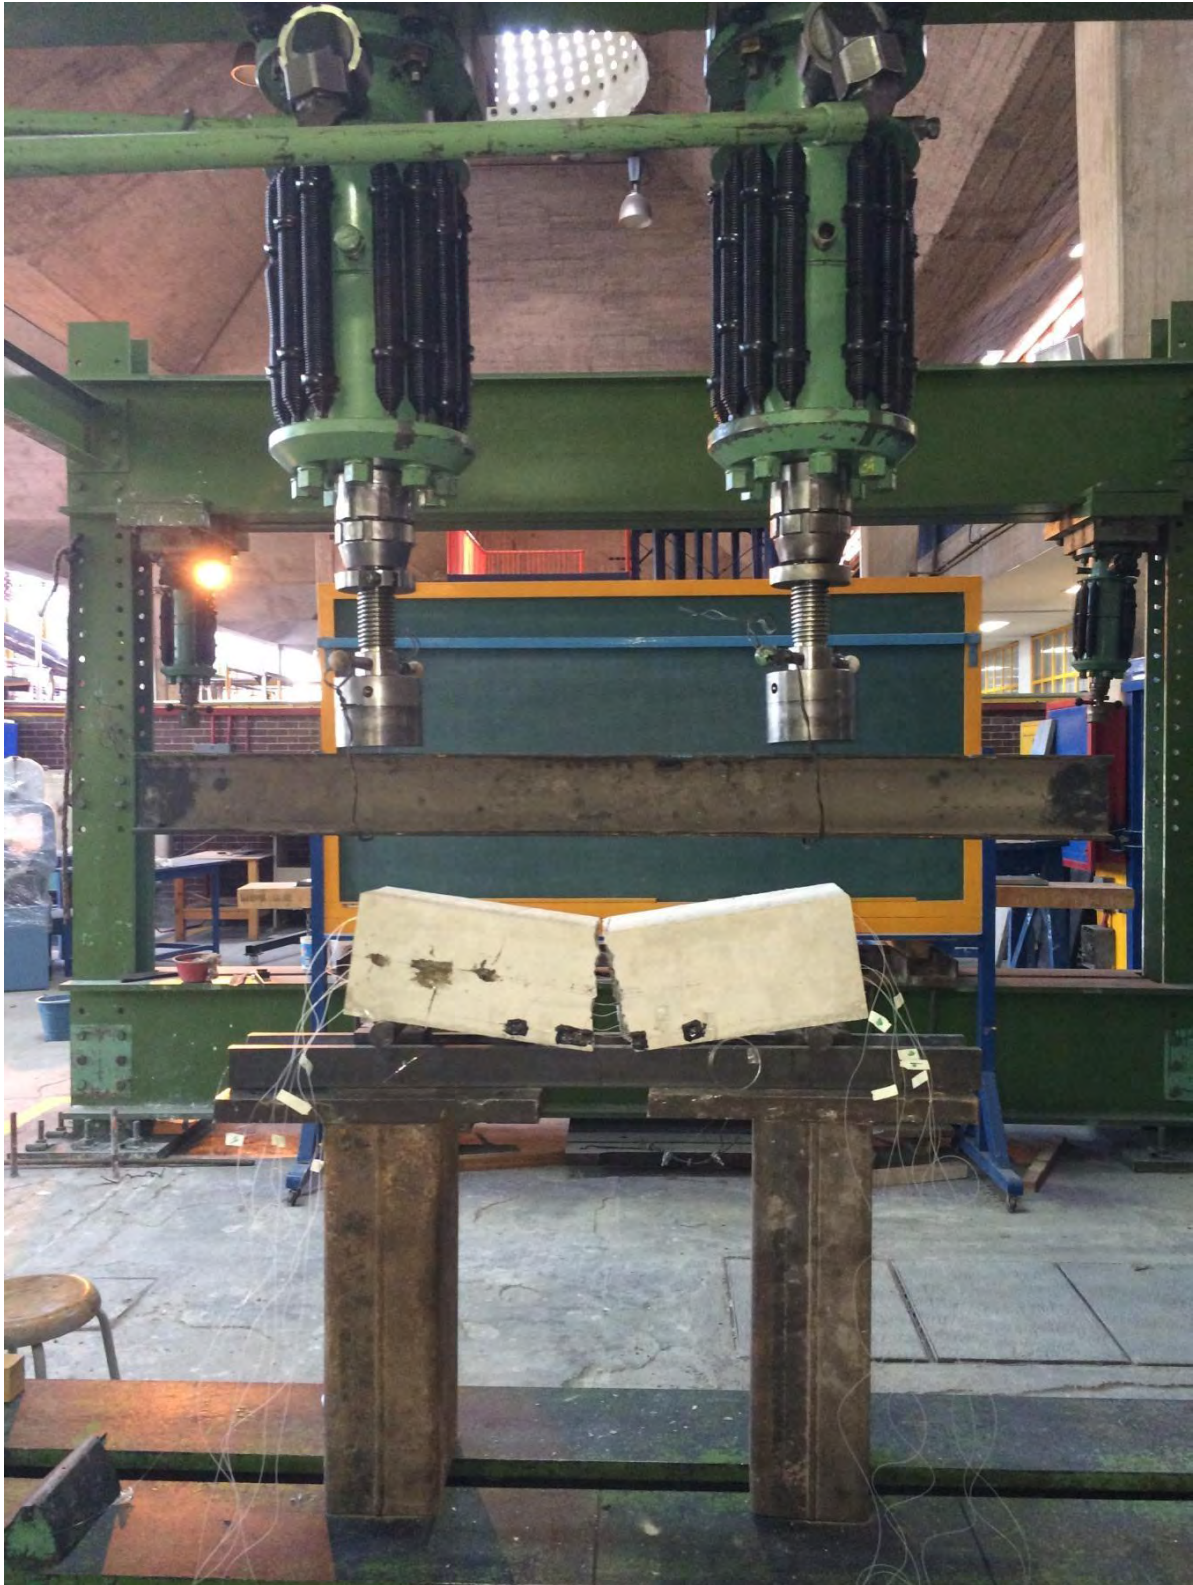
Figura 5.5. Viga de concreto con falla mecánica.

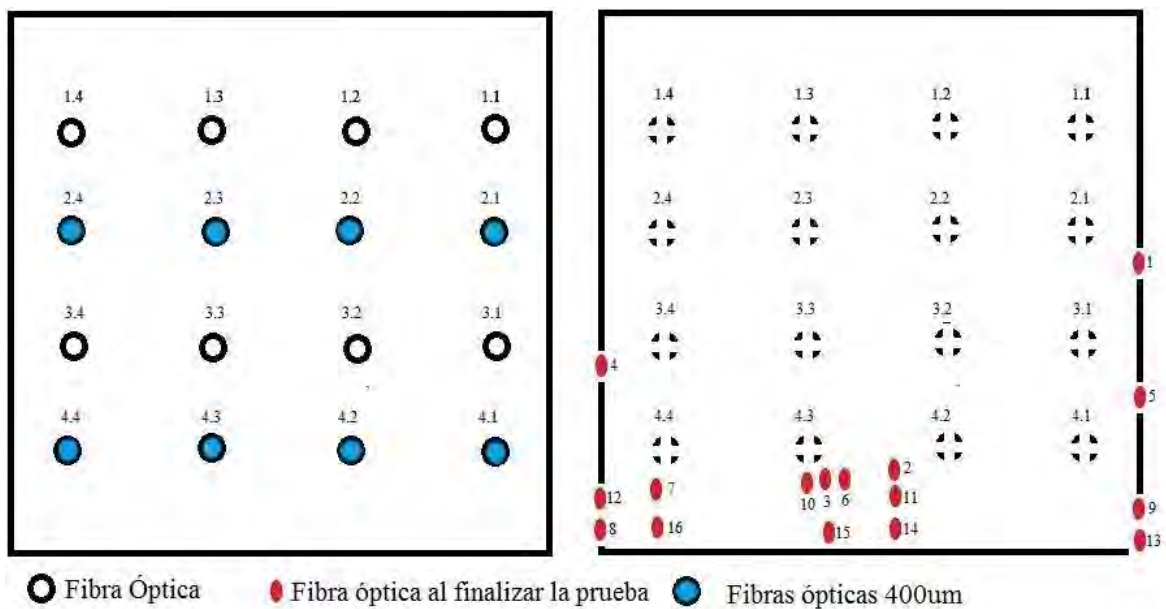
Figura 5.14. Ubicación de las fibras ópticas de diámetro de núcleo de 400µm en la viga de concreto #2.

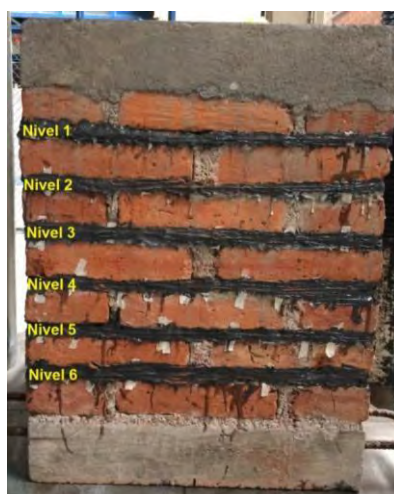
Figura 6.1. Pila de mampostería de tabique instrumentada con fibras ópticas.

La estructura a monitorear ya elaborada, se procedió a colocar las fibras ópticas entre los tabiques de concreto, se colocaron dos fibras ópticas en cada nivel. Se utilizaron fibras ópticas de 100 μ m, 200 μ m y 400 μ m de diámetro de núcleo; con una longitud física de seis metros cada fibra óptica. Las fibras ópticas se pegaron con un pegamento epoxílico de categoría industrial que se adhiere a diferentes tipos de materiales entre ellos el concreto; dicho pegamento epoxílico adquiere su máxima dureza después de 24 horas de haberlo utilizado. Al finalizar el pegado de las fibras ópticas se procedió a verificar que todas las fibras ópticas estuvieran intactas y listas para usarse, en caso contrario, volver a pegar otra fibra óptica sobre esa misma. El resultado preliminar usando una fuente de luz tipo LED, nos indicó, que todas las fibras ópticas transmitieron normalmente, es decir, hubo transmisión de la potencia óptica en el otro extremo de la fibra óptica, Figura 6.1. En la Tabla 6.1., se muestra la descripción general de las fibras ópticas.

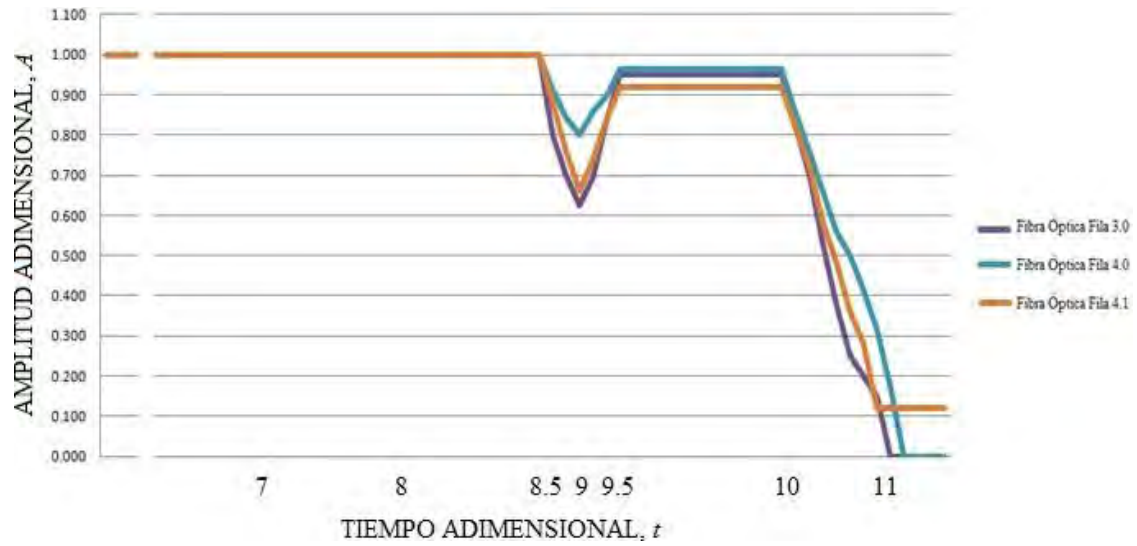
Figura 6.5. Amplitud adimensional de la señal en las salidas de las fibras ópticas del arreglo vs tiempo t , bajo la variación de la carga transversal mostrada en la Fig. 6.4.

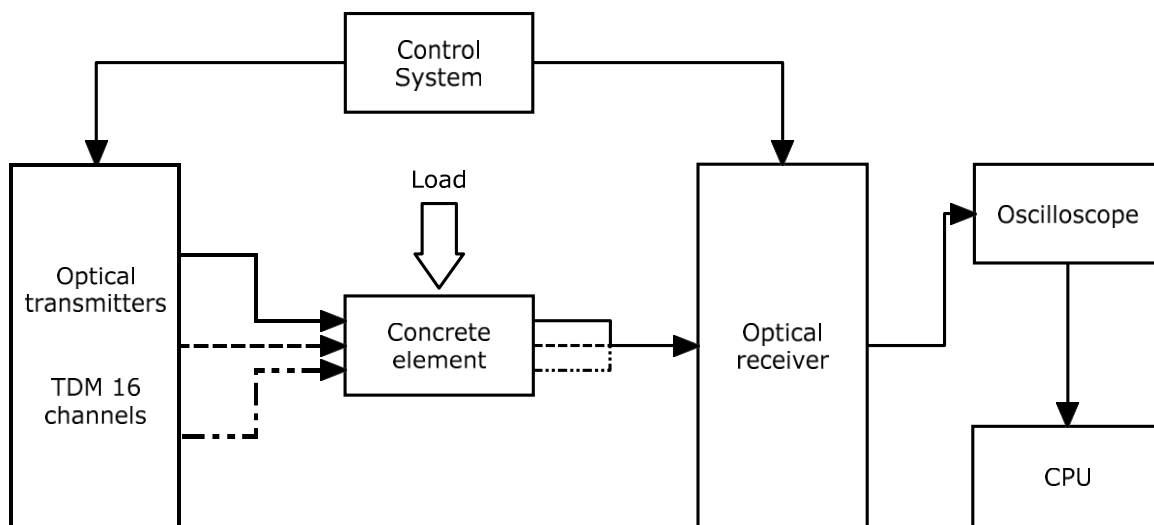
Figure 2. Block diagram for the ad-hoc optoelectronic monitoring system for concrete elements.

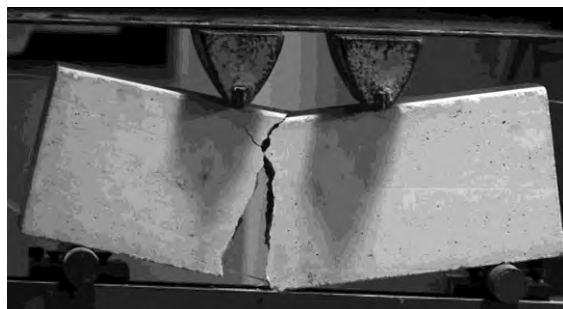
Figure 4. Flexural beam after failure.

taking place due to the external load. The development of said crack resulted in the rupture of the optical fibers and, consequently, a sharp drop in the optical signal. The rupture of the optical fiber was observed for a crack width of 0.5 mm, approximately.

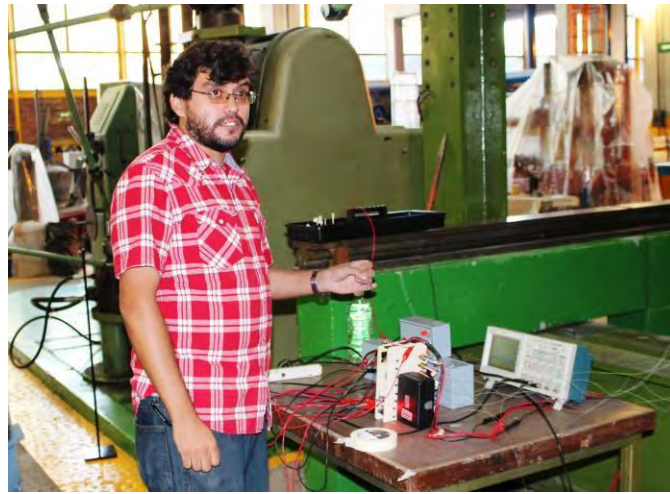
Figure 4. Optical interrogation and data acquisition system installed at the mechanical test laboratory.

Data acquisition of the fiber-optic arrays embedded in concrete beams was done using a time division mode (TDM). An optoelectronic interrogation system was designed, built and tested (Figures 3 and 4). Each optical fiber was coupled to its own source: a light emitting diode (LED) of a wavelength of 633 nm. The light sources were operated sequentially by means of a synchronizing clock and a de-multiplexer at a rate of several kHz. The outputs of all optical fibers were coupled to a TDM optical receiver. The multiplexed signal representing the amplitude of the output optical signal of each optical fiber in the array in time domain was converted to a digital form and stored for post-processing and analysis at a personal computer by a commercial data-acquisition unit (DAQ).

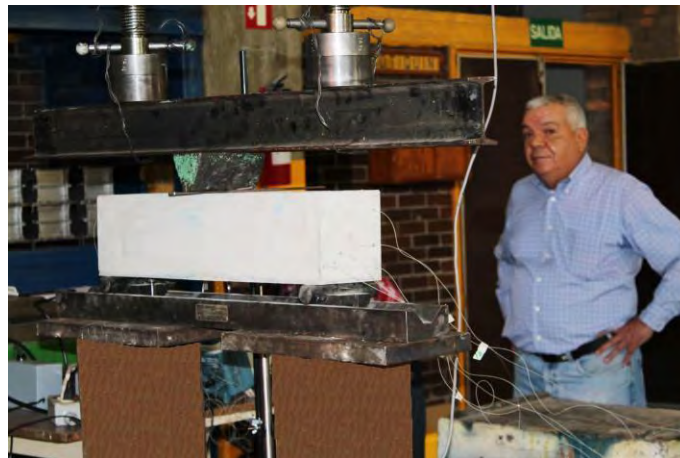
Figure 5. Reinforced concrete beam with the embedded optical fibers installed at the mechanical test facility.

The flexural load tests were carried out by means of a 50-ton Amstler universal machine capable of both static and dynamic loading (Figure 5). This was complimented with displacement sensors and digital data acquisition system. The

tests were conducted using load control under a uniform and monotonically increasing regime. The applied load and relating flexural beam displacement were recorded at load steps of 50 kg.

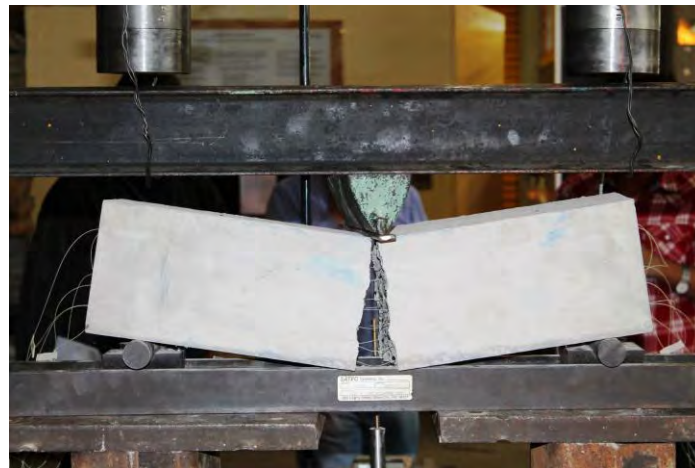
Figure 7. Flexural concrete beam with embedded thick optical fibers after failure.

Figure 7 shows the specimen after reaching its maximum load capacity. It can be observed that the optical fibers embedded in the specimen did not rupture when the specimen reached its maximum load capacity and failed. Instead, the optical fibers slipped inside the specimen and remained intact when it failed.

We attribute this phenomenon to the widening of the channels for optical fibers in concrete that presumably occurs during the solidification and curing of the concrete. The widening of the channels results in a weakening of the physical contact between the optical fibers and concrete. Such an increase in channel width is less in the case of small-diameter optical fibers. That is why large-diameter optical fibers are more susceptible to this effect than the small-diameter optical fibers¹.
