RECUPERACIÓN DE LA ARQUITECTURA DE TIERRA DEL SIGLO XIX “HACIENDA PULQUERA SAN DIEGO XOCHUCA EN EL ESTADO DE TLAXCALA”

TESIS
QUE PARA OPTAR POR EL GRADO DE
MAESTRÍA EN ARQUITECTURA

PRESENTA:
ARQ. MONTSERRAT PINEDA ESPEJEL

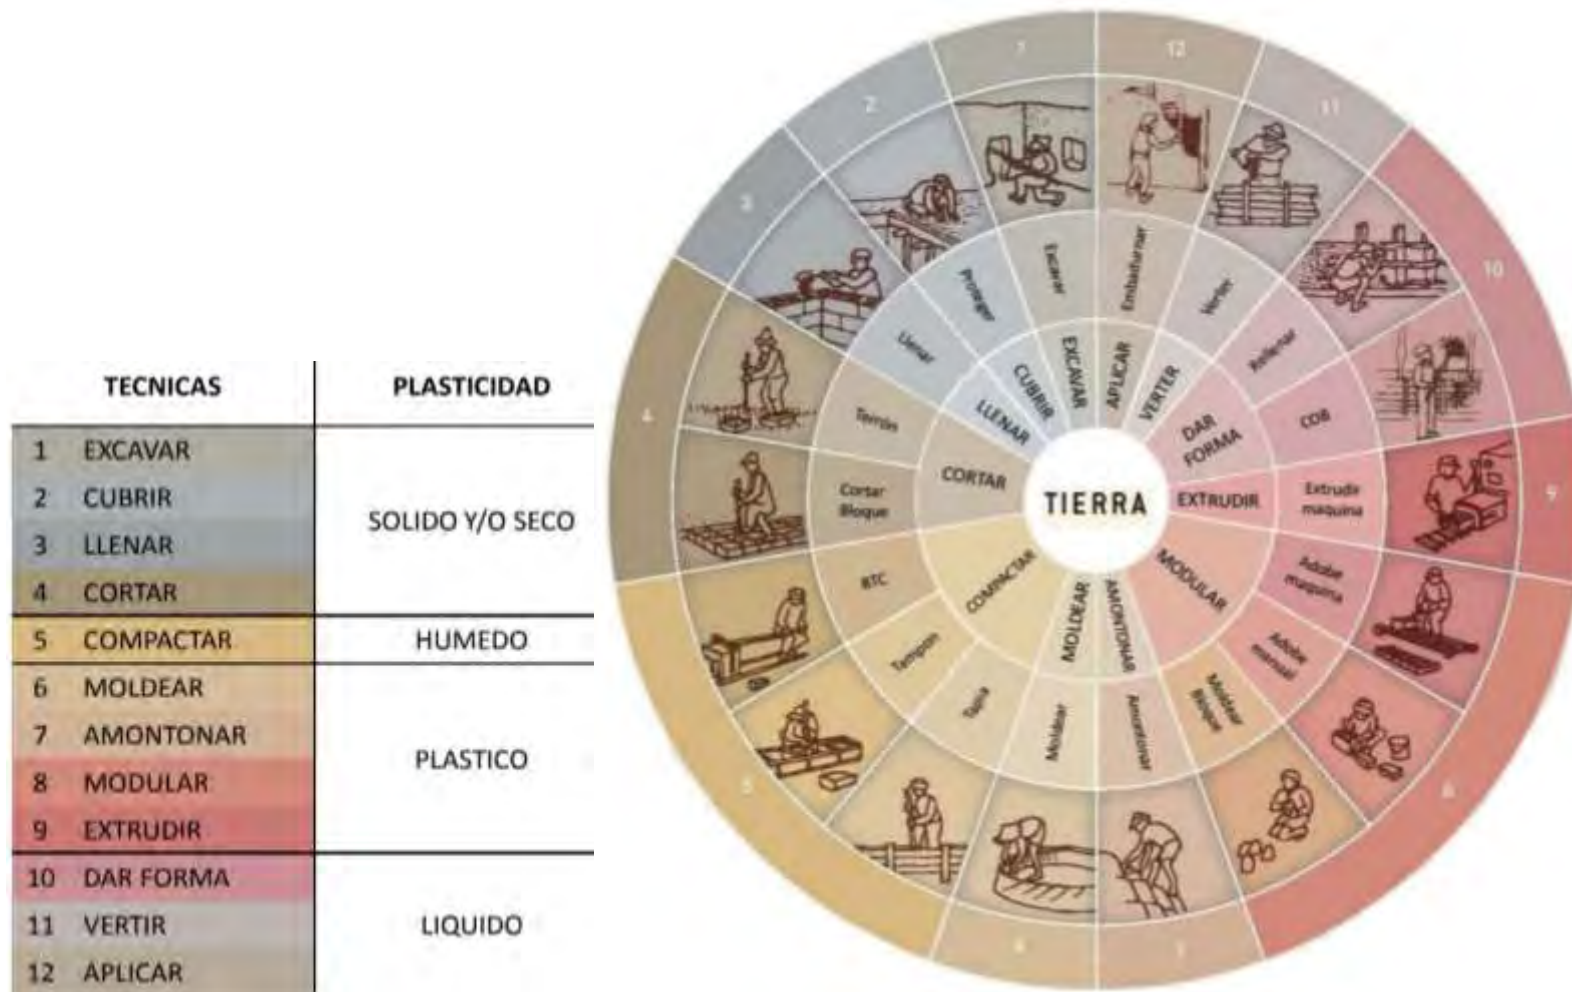
Figura 26 “Rueda de las Técnicas” Clasificación de las técnicas de construcción con Tierra de acuerdo con el estado del material y la manera en que se aplica (Gatti, 2012).

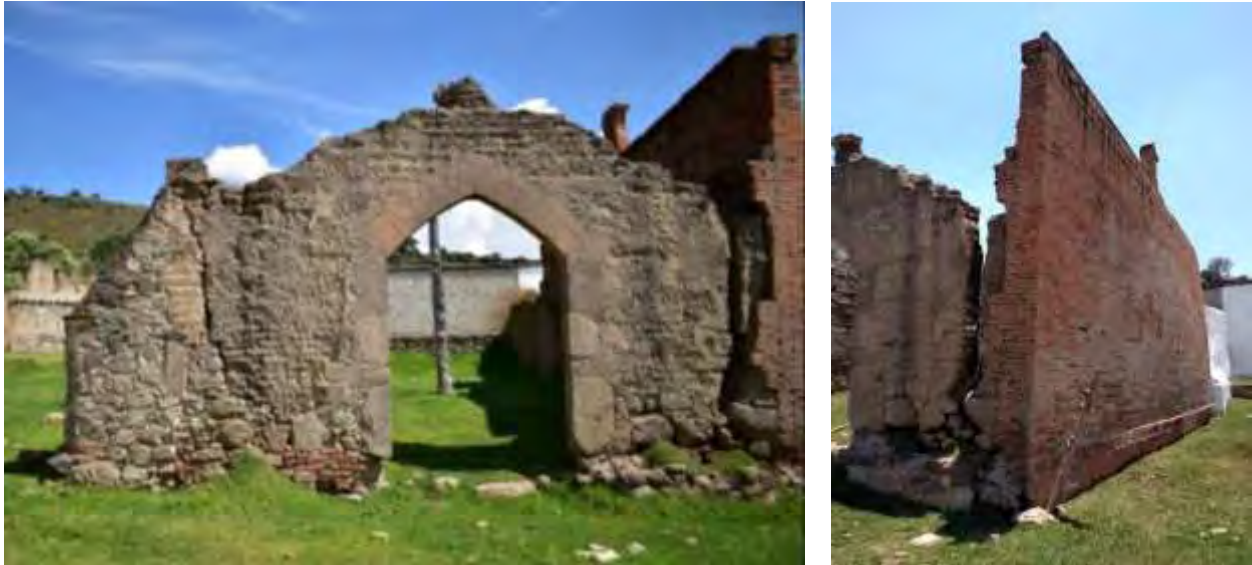
Figura 41 Fotografía vista frontal del Almacén de Carbón y vista lateral del frontón de ladrillo, 2016.

Está ubicado cerca de la Casa del Hacendado, este espacio también funciono como Troje, es donde se almacenaba el carbón o algún otro producto (alimento de los animales, por ejemplo). Actualmente se encuentra en desuso y ha sufrido muchos daños

a través del tiempo, se encuentra sin cubierta y ha perdido gran parte de su estabilidad. Es un espacio que tiene una gran altura ya que las necesidades que se tenían eran de almacenar y conservar en buen estado los granos o productos.

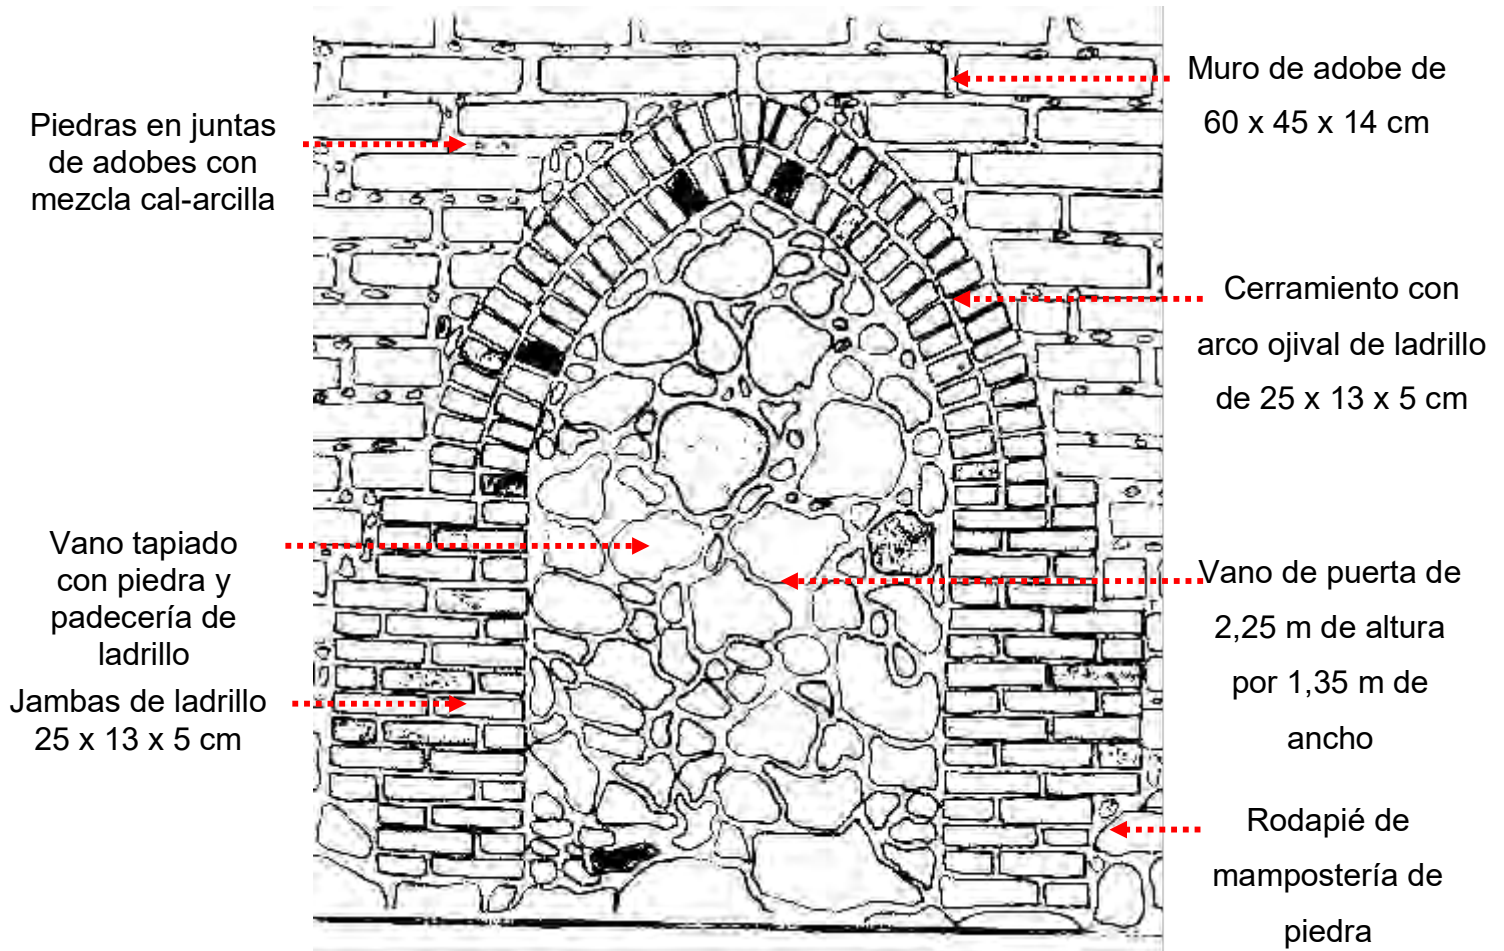
Figura 58 Croquis de vano de puerta con arco ojival tapiado.

El vano mostrado en la Figura 58 es diferente por su cerramiento en forma de arco ojival. El arco ojival también se encuentra en vanos de ventanas, los cuales cambian en cuanto a dimensiones dependiendo de su ubicación como en el Tinacal y en la Troje.

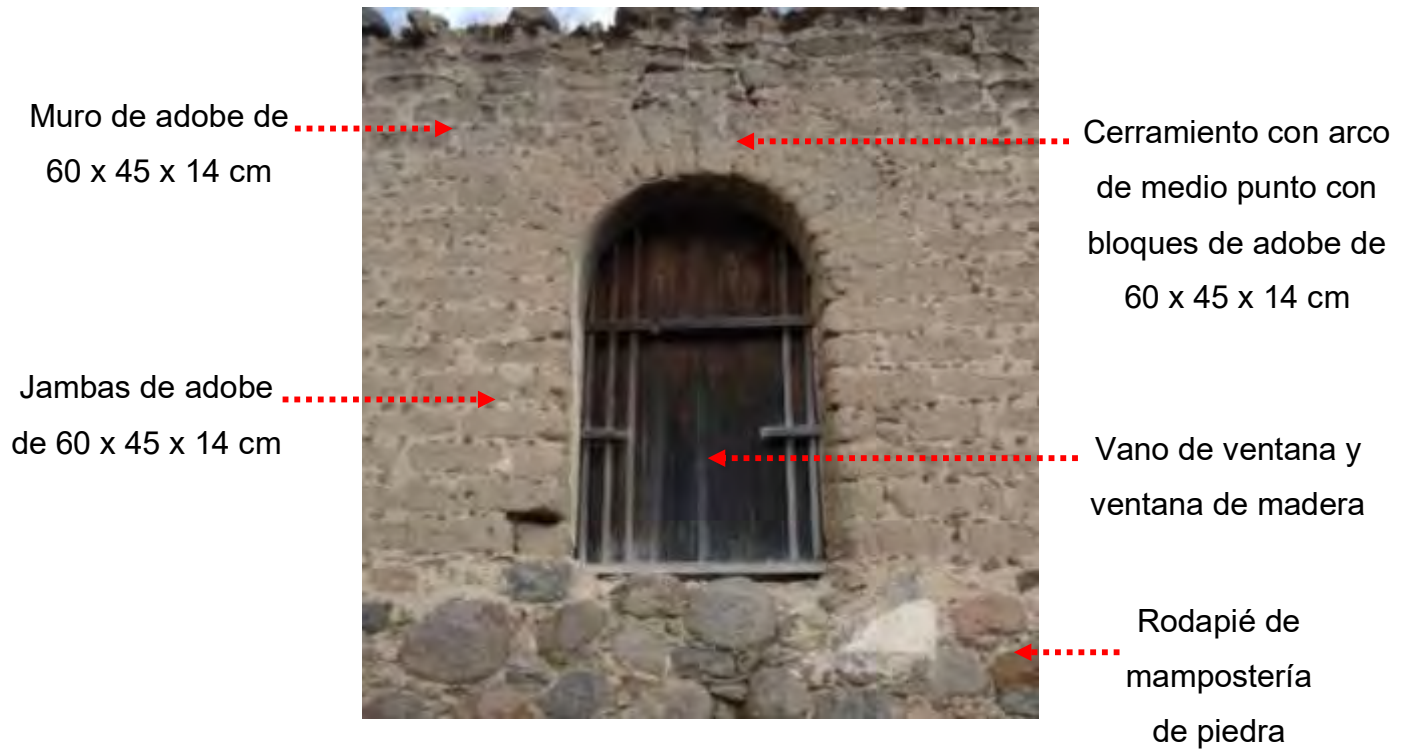
Figura 59 Fotografía exterior del vano con forma de arco de medio punto.

Los vanos de las ventanas son de dos tipos con diferentes características: uno es el óculo (también conocido como ojo de buey) y el otro es con arco de medio punto.

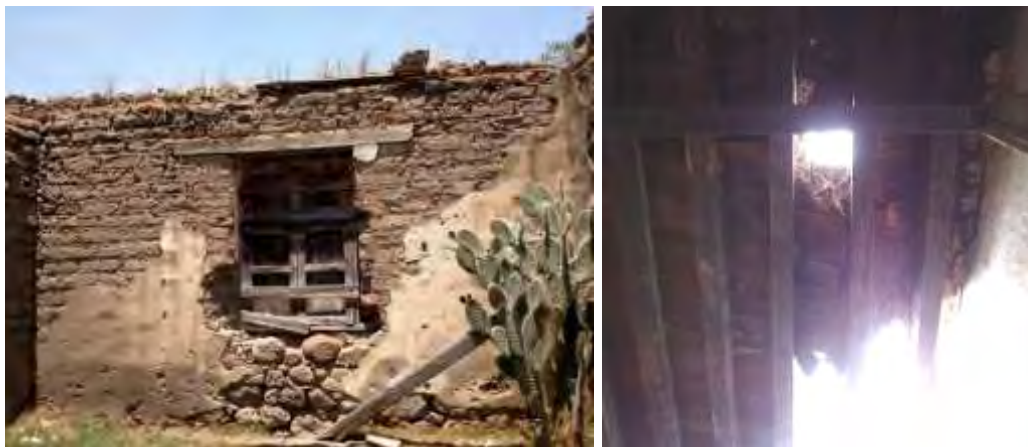
Figura 65 Muro con pérdida de aplanado e invasión de vegetación y cubierta con colapso en las Calpanerías, 2016.

- b) Muros: La cimentación se ve afectada debido a asentamientos del suelo provocando fisuras que abarcan todo el espesor del muro; desplome apreciable a simple vista; derrumbe de tabiques y cementantes en zonas de fisuras mayores; desprendimiento de piedras en base del muro; pérdida de aplanados en grandes áreas; manchas de humedad; crecimiento de vegetación dentro del muro; disgregaciones y desprendimiento de tabiques de arcilla y de adobe; erosión de muros; aparición de hongos, manchas de humedad, pérdida de color, pérdida de rigidez en juntas constructivas, fracturas y pandeo en elementos de madera (jambas y dinteles).

- c) Cubiertas: Pérdida total de la cubierta, debido al desplome de muros ocasionando a su vez separación de apoyos para el techo. Acumulación de tierra humedad, propiciando a su vez crecimiento de vegetación y poblaciones de insectos; pudrición de elementos de madera a causa de alta y constante exposición; fractura de vigas debido a acumulación de cargas adicionales en techos; aparición de

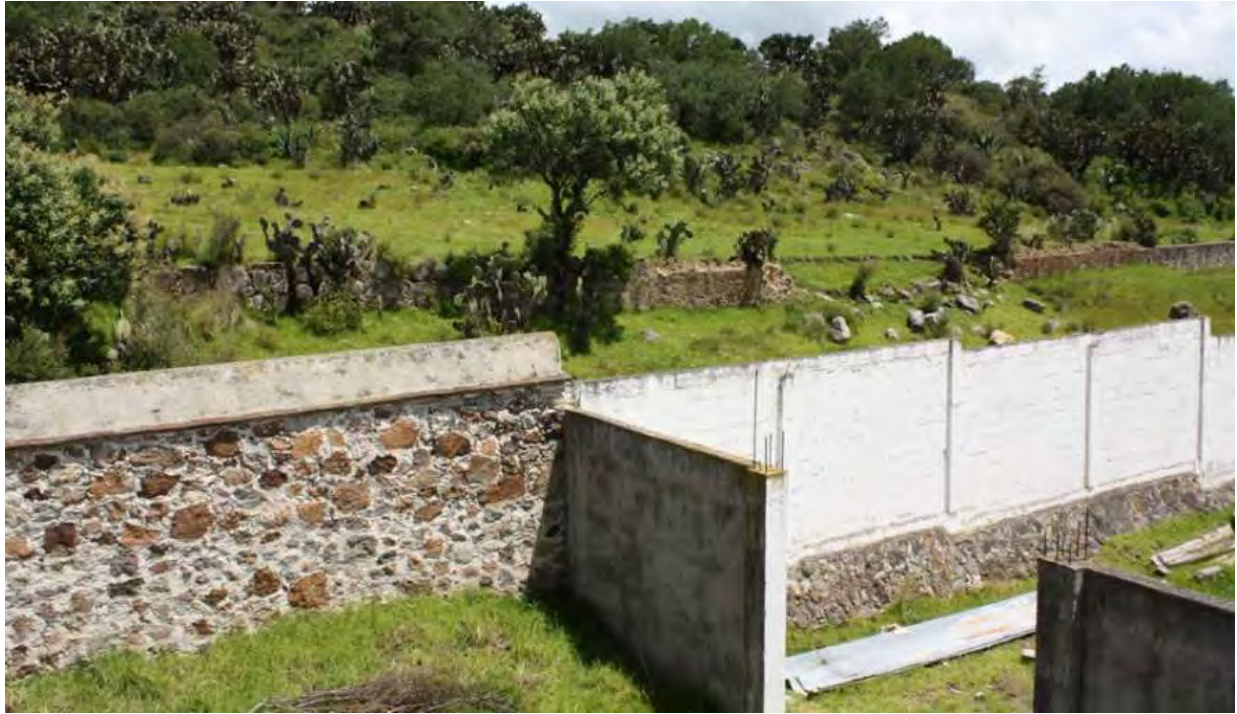
Figura 68 Tapia perimetral, 2016.

En el perímetro de la hacienda o también conocido como tapia perimetral se construyó un muro de block el cual fue adaptado años después de haberse construido la hacienda. Se puede apreciar el cambio de fábricas empleadas y hasta el cambio de sistema constructivo, así como el acabado o terminación de la parte superior del muro. El agregado de este muro fue por causas de seguridad y para tener el control del acceso al conjunto.

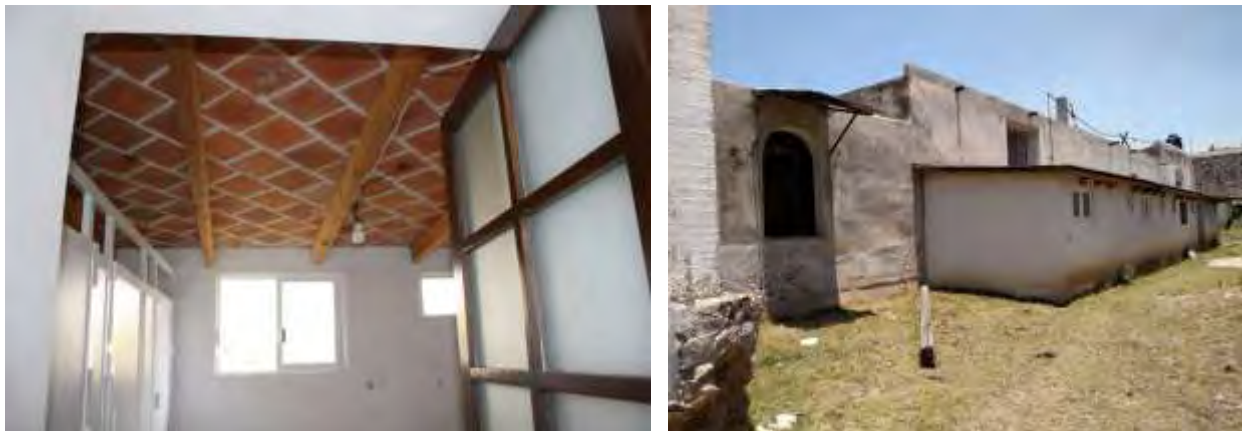
Figura 69. Vista interior y exterior de los núcleos de sanitarios en la Casa del Hacendado, 2016.

Otro agregado que se encuentra dentro de la casa del hacendado es la adaptación de núcleos sanitarios los cuales se encuentran en la parte trasera de la casa. El daño que ocasiona este tipo de adaptaciones es en primer lugar el integrar el espacio abriendo accesos, circulaciones, instalaciones, etc.

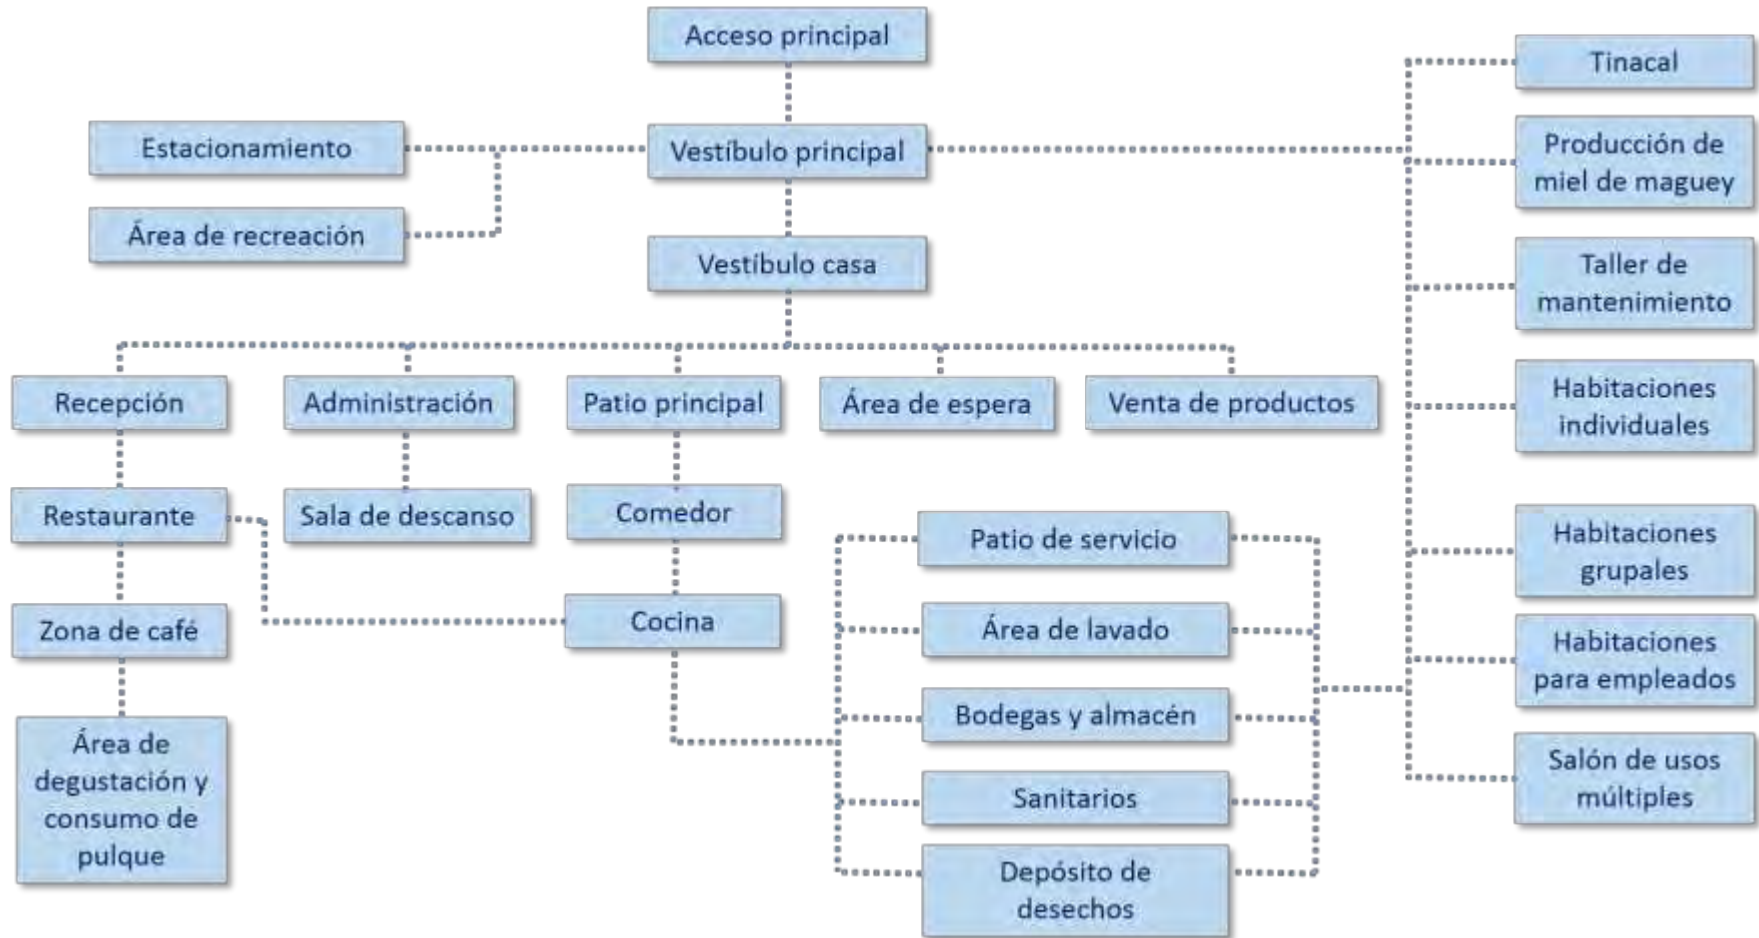
Figura 70 Diagrama de funcionamiento e interconexión de los espacios.

En el siguiente diagrama se desarrolla la propuesta de interconexión de los espacios que se proponen para el nuevo uso. El proyecto está planteado para realizarse en dos etapas la primera es la que se muestra en la Figura 71. La segunda es un planteamiento del diseño del acceso al conjunto desde la carretera principal, y así mismo sobre el estacionamiento que quedara para un proyecto futuro.

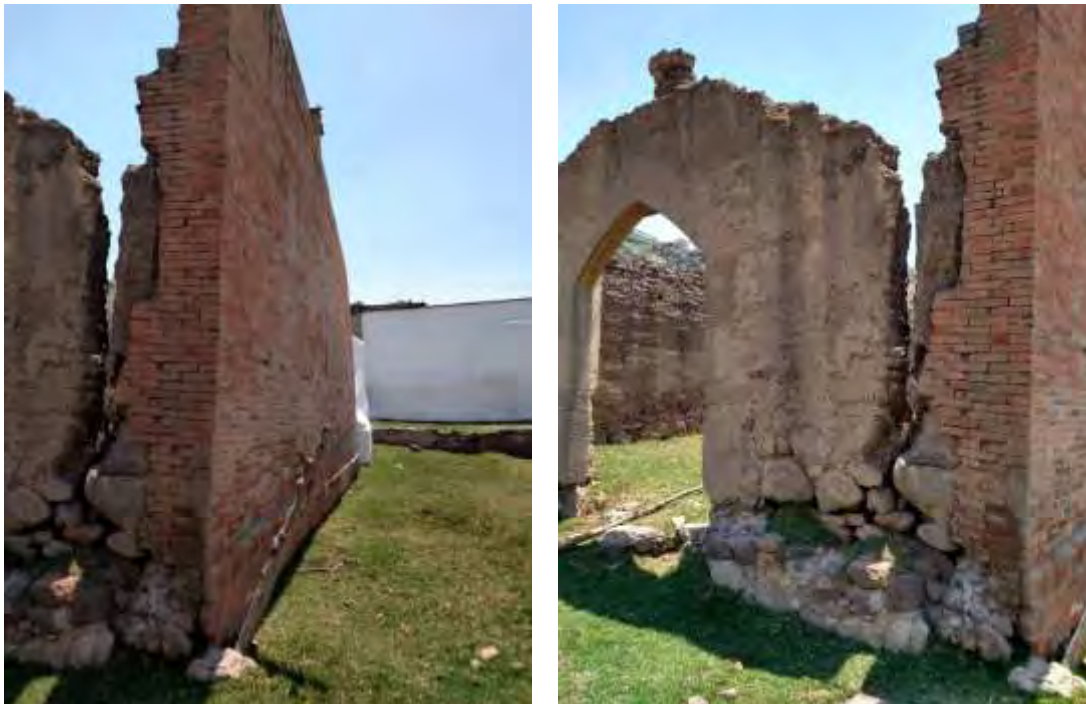
Figura 93 Daños del Almacén de Carbón.

A continuación, se mencionan los deterioros observados:

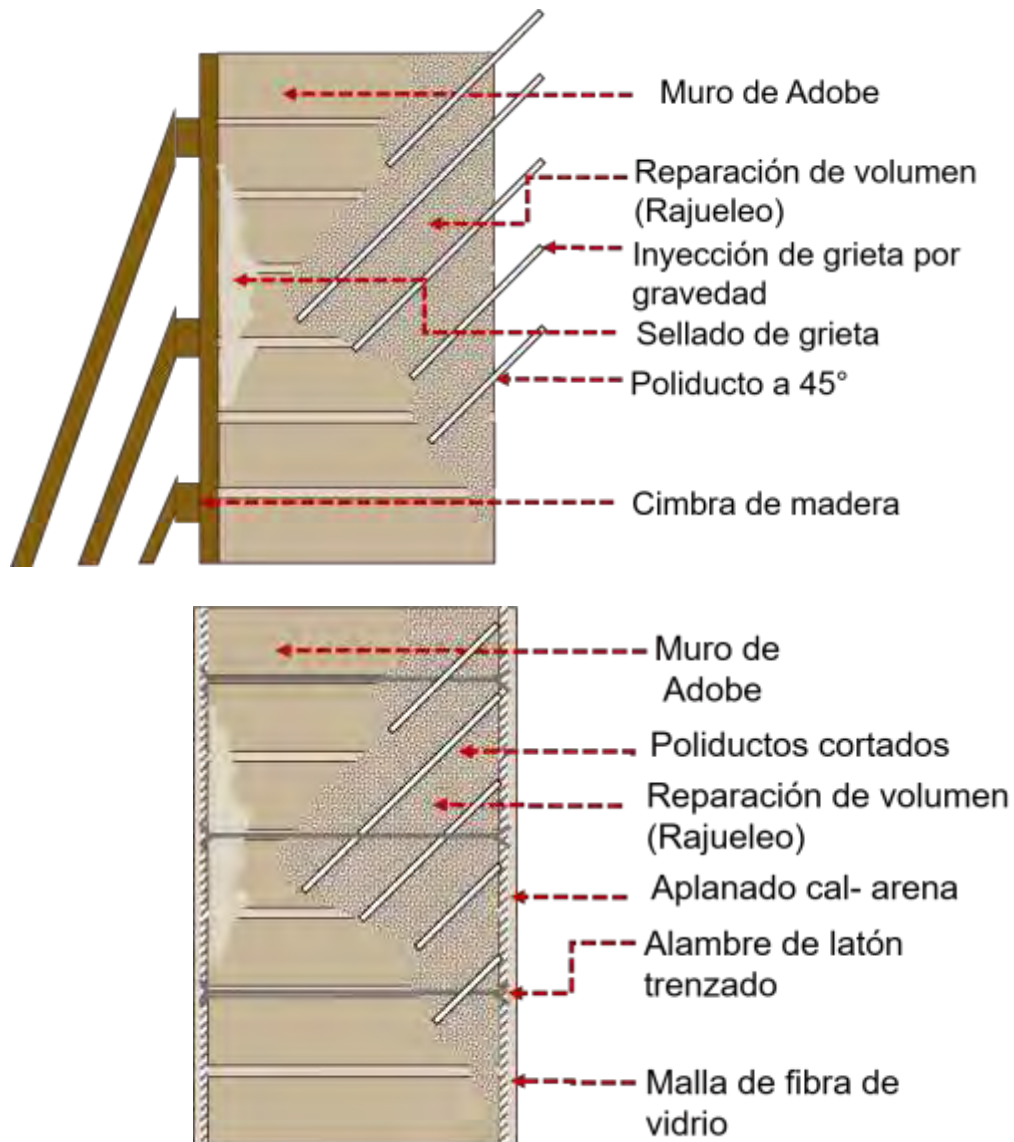
Figura 105 Inyección de grieta.

En el caso que se presente un daño muy severo en el muro como pérdida de volumen muy grande se plantea hacer una reconstrucción del volumen con rajueleo de adobe o de ladrillo. Después de este proceso pueden quedar algunas grietas visibles las cuales habrá que repararse.

Para las inyecciones de la grieta se realizará una limpieza y retiro del material suelto con aire por medio de una compresora. Después de asegurarse la limpieza se le realizará el sellado de la grieta del lado donde el daño no sea muy grande. Para el caso de la grieta que se presenta en la fachada del almacén de carbón, se pondrá una cimbra para evitar que el mortero se filtre del lado contrario al muro. Se colocarán poliductos a 45° en tramos de 60 cm ascendentes en toda la longitud de la grieta, para ayudar a que el mortero llegue hasta el centro del muro. En el caso donde se vaya a recuperar el volumen estos poliductos se pondrán antes de rellenar el muro con el rajueleo, dejándolos ahogados dentro del muro para después rellenar cualquier espacio

que no esté con mortero. El mortero que se vierta en la grieta por las boquillas de los poliductos tendrá una preparación a base de cal y arena en proporción 1 a 5, agregándole un aditivo Sikalatex© para mayor adherencia, fibras de polipropileno y se utilizara un expansor o estabilizador de volumen. Se procederá a la inyección por gravedad con un recipiente de mezclado manual. En caso de que las grietas sean de menor tamaño se inyectaran directamente sin utilizar los poliductos y se aplicara un mortero o resinas más fluidas utilizando jeringas automáticas de uso veterinarias (Prado Nuñez, 2000).

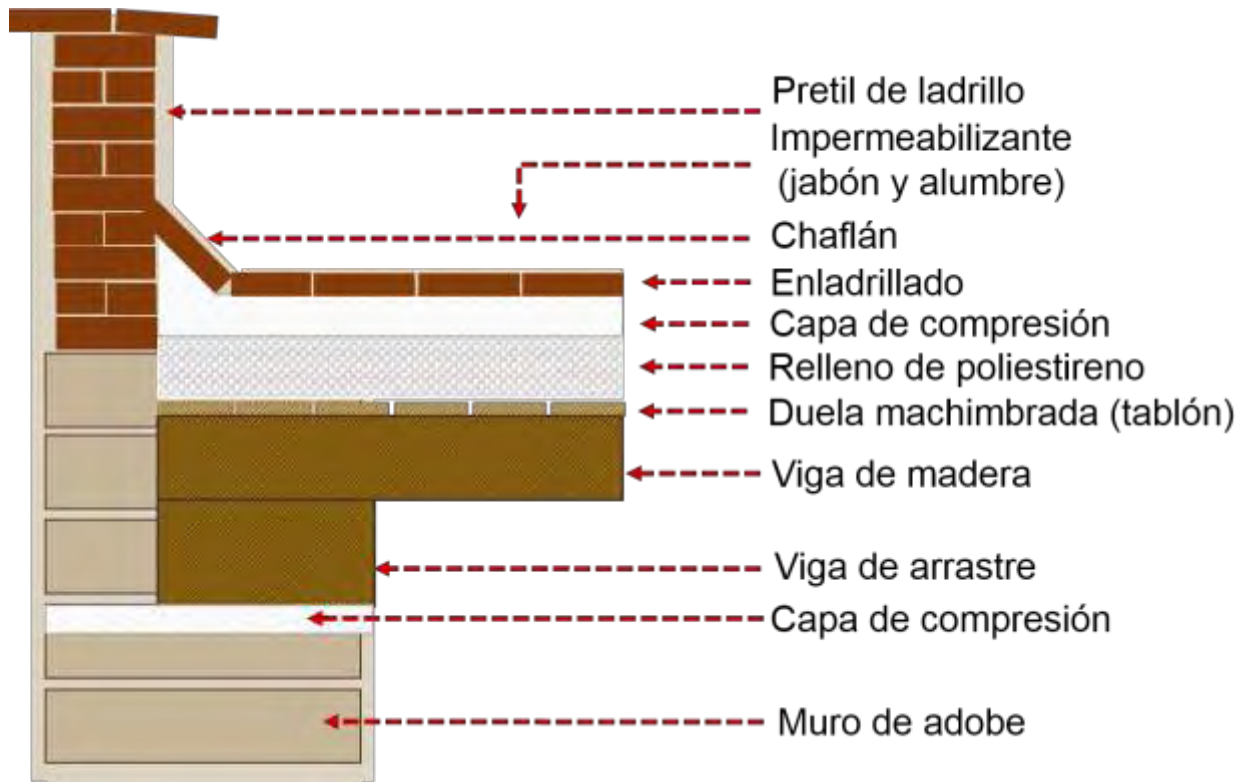
Figura 111 Detalle de pretil y cubierta segunda propuesta.
