LA HUELLA DEL AGUA AL SUR DE SALTILLO DE 1700 A 1750, LA ANTIGUA HACIENDA ENCARNACIÓN DE GUZMÁN.

TESIS QUE PARA OPTAR POR EL GRADO DE MAESTRO EN ARQUITECTURA PRESENTA:

ARQ. SERGIO NOE TORRES LUNA

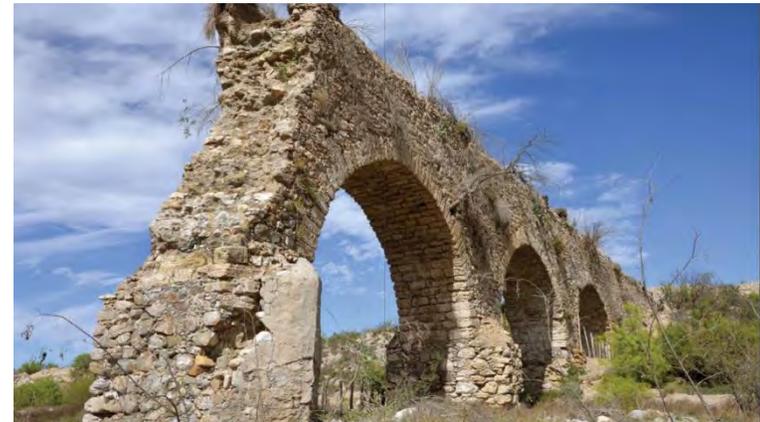
Ilustración 2. Acueducto de la Hacienda de Santa María del Rosario, Ramos Arizpe, Coahuila. Tomada del libro El Horizonte Fraccionado, Haciendas de Coahuila. Fotografía de Germán Siller.

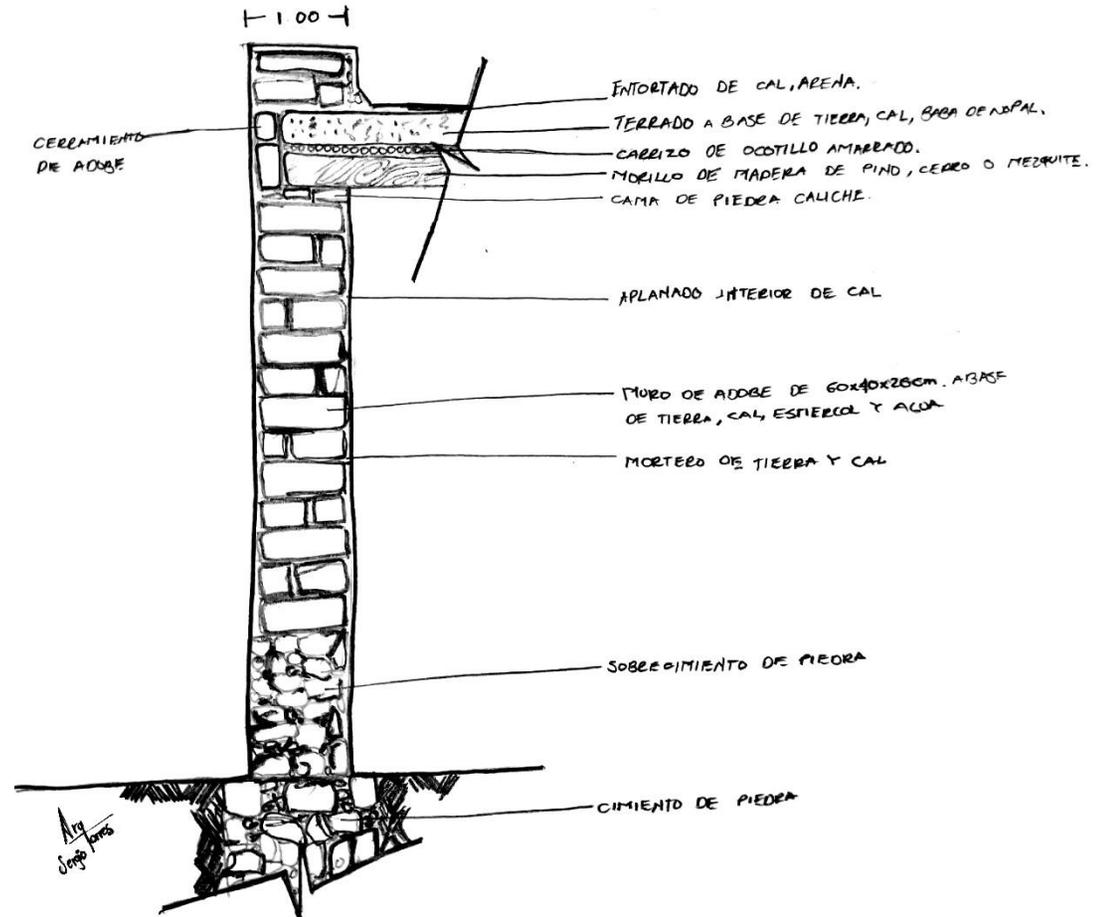
Ilustración 9. Corte por fachada de un muro de la casa grande. Dibujo sin escala de Arq. Sergio Noe Torres Luna, Abril 2017

En la casa principal de la hacienda se encontraron muros de un metro de espesor donde se observa el aparejo del adobe, además de utilizar la misma piedra de rostro y piedra azul con la que se contaba en el lugar. Las calpanerías, eran pequeños cuartos, donde los trabajadores, dormían y hacían su vida diaria, por lo que no necesitaban de mucho espacio, solo lo necesario para dormir y comer. Lo que es interesante en cuanto a su construcción son los grandes y pesados contrafuertes que se pueden ver aún, del mismo material de tierra y piedra, que ayudaban como soporte para evitar el volteo del muro y estabilizar la estructura general de adobe; resulta fácil de observar que la arquitectura de tierra era sencilla y sus trazos ortogonales se dan en la mayor parte de las haciendas de la región sur de Saltillo.

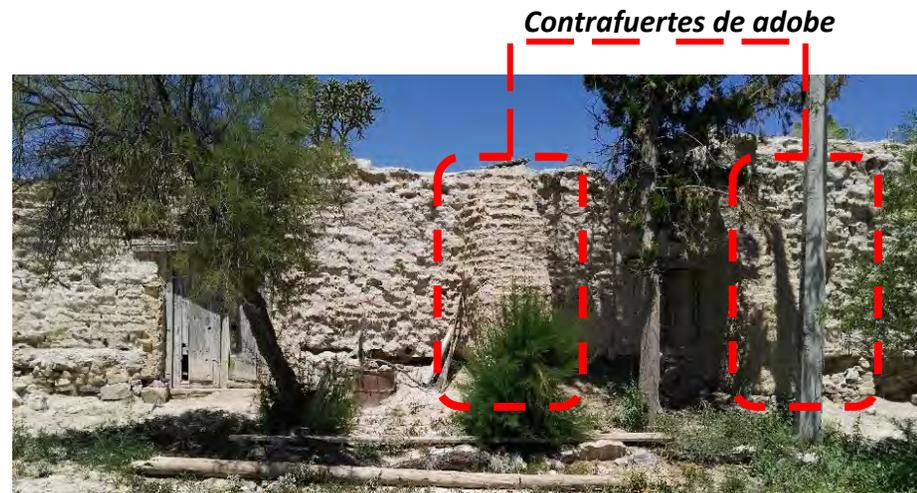
Ilustración 10. Sección de la fachada de las calpanerías, donde se marcan con rojo parte de los contrafuertes que se encuentran en la construcción. Fotografía: Arq. Sergio Torres Luna – Ing. Bernardo Reyes Zúñiga. Octubre 2016

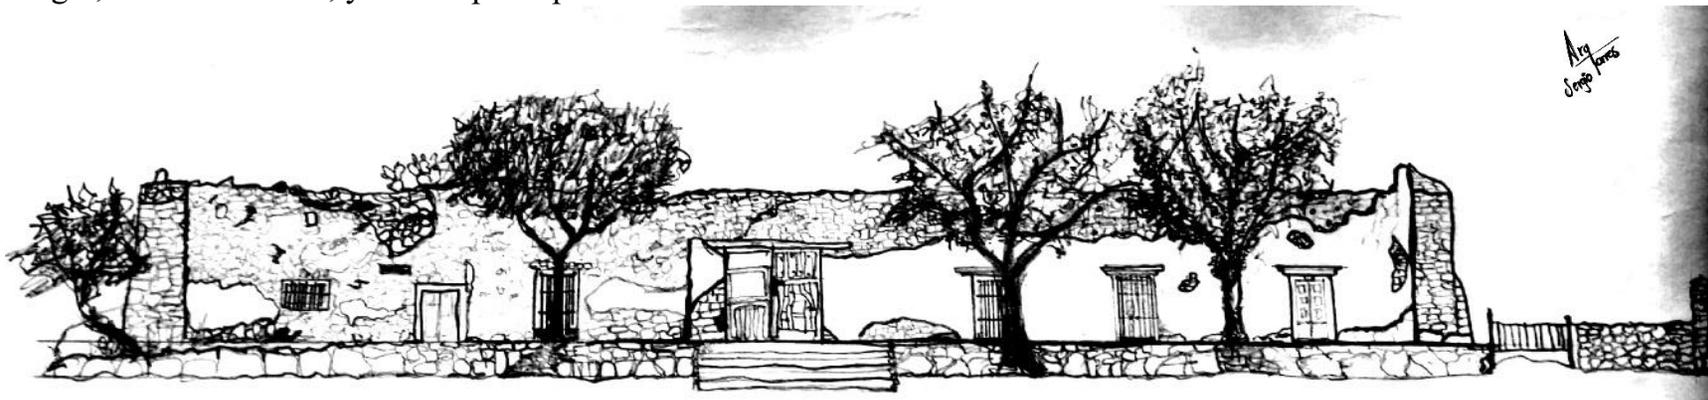
Ilustración 11. Fachada principal sur de la casa grande de la Hacienda Encarnación de Guzmán, en el dibujo se muestra como se encontró parte del conjunto hacendario, donde se puede observar el deterioro y los derrumbes que tiene el inmueble. Dibujo: Arq. Sergio Noe Torres Luna, Julio 2016

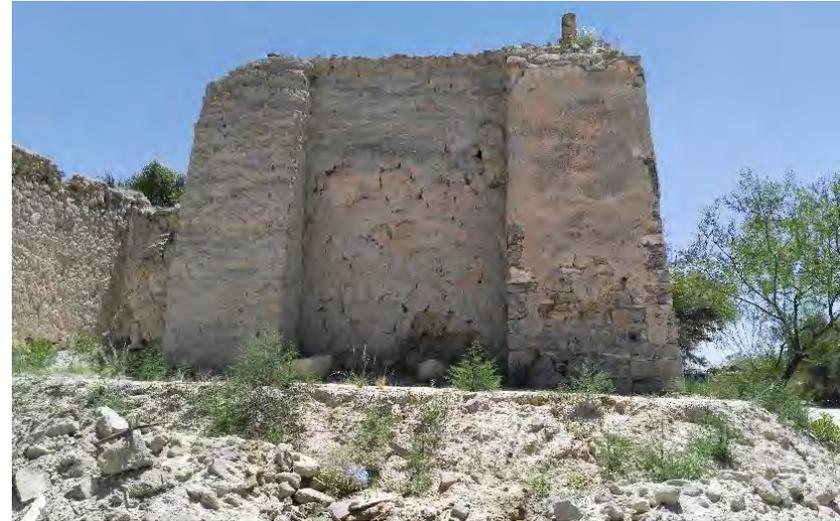
Ilustración 12. Sección de la fachada poniente de la casa grande de la Hacienda Encarnación de Guzmán. Fotografía. Arq. Sergio Torres Luna, Octubre 2016

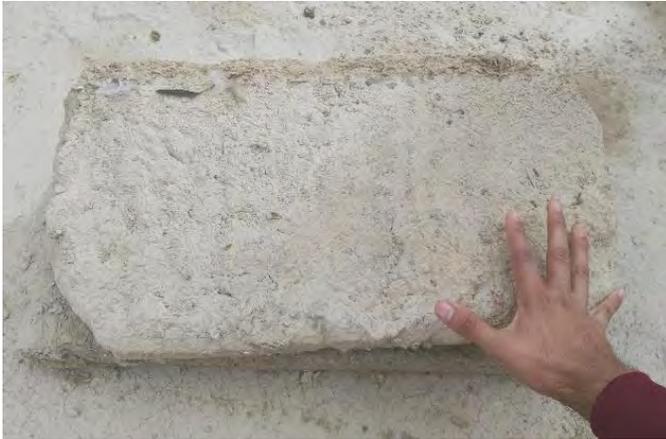
Ilustración 13. Pieza de adobe en la Hacienda Encarnación de Guzmán. Fotografía Arq. Sergio Torres Luna – Ing. Bernardo Reyes Zúñiga. Octubre 2016.

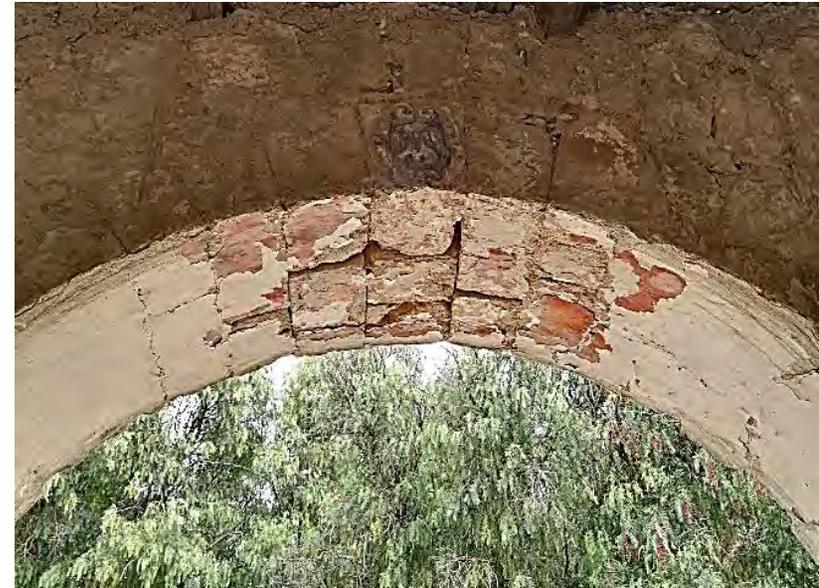
Ilustración 14. Arco del zaguán del acceso principal en la casa grande de Encarnación de Guzmán. Arco formado con cantera. Fotografía Arq. Sergio Torres Luna – Ing. Bernardo Reyes Zúñiga. Octubre 2016

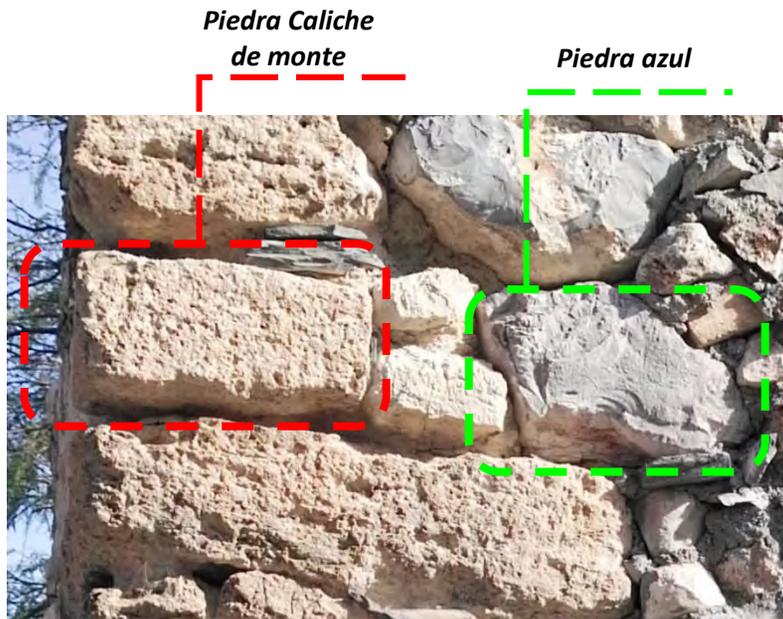
Ilustración 15. Diferencia de las piedras de construcción en la arquitectura vernácula norestense. En rojo Piedra Caliche y en color verde la Piedra azul. Fotografía Arq. Sergio Torres Luna – Ing. Bernardo Reyes Zúñiga. Marzo 2018

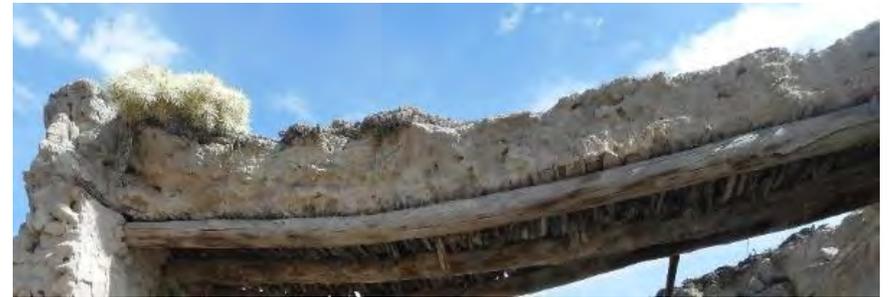
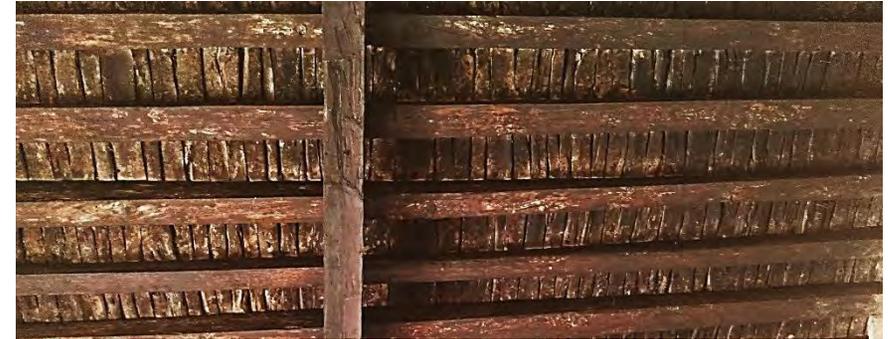
Ilustración 16. Tipos de Cubierta que se encuentran en la hacienda Encarnación de Guzmán, en la imagen superior se puede observar el terrado y parte de los carrizos de ocotillo que sostienen el terrado, en las calpanerías. En la imagen inferior el tablado de madera que se encuentra en la casa grande. Fotografías. Ing. Bernardo Reyes Zúñiga – Arq. Sergio Noe Torres Luna. Octubre – Diciembre 2016.

Menciona Jimmie L. King en su artículo sobre arquitectura vernácula del noreste de México que las cubiertas de terrado se soportan mediante vigas o troncos y sobre éstos se encuentran tres distintas formas de soportarlo. El primero consiste en tabletas de maderas conocidas como tejamanil, colocadas transversales o

diagonalmente sobre la vigería; la segunda, llamada sotol, consiste en colocar carrizo transversalmente sobre el morillo (tronco); el tercero, es la colocación de tablas sobre las vigas, llamado entablarado.

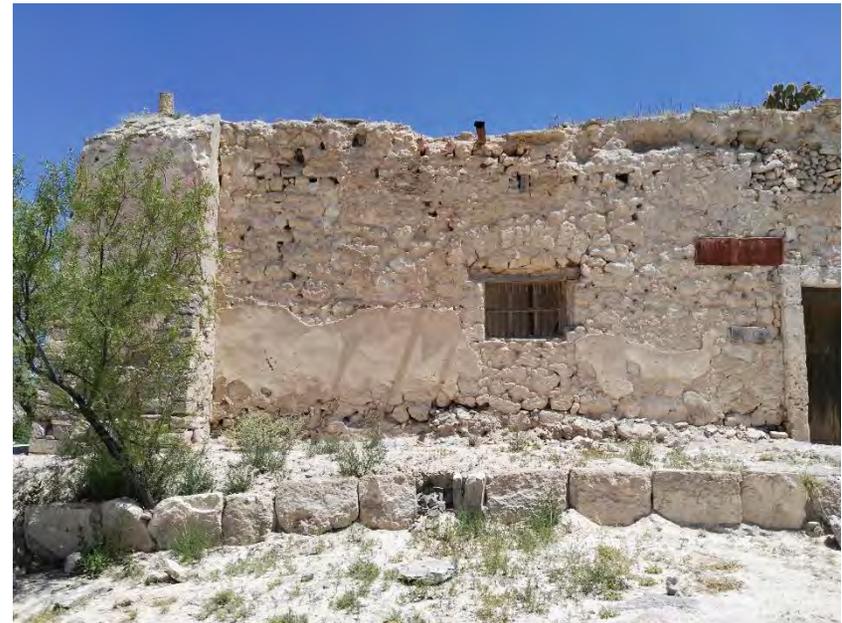
Ilustración 17. Sección de la fachada principal de la casa grande de la antigua Hacienda Encarnación de Guzmán, donde se observan las fábricas, es decir, el adobe, la piedra, y algunos aplanados de cal. Fotografía: Arq. Sergio Torres Luna – Ing. Bernardo Reyes Zúñiga. Octubre 2016

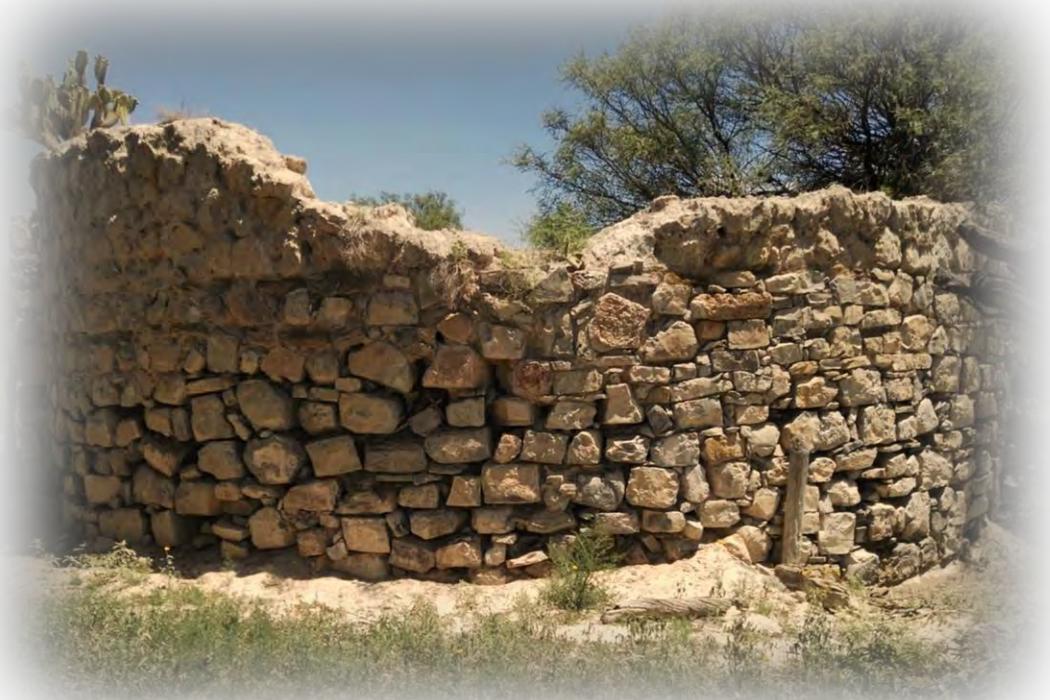
Ruina de la noria de sangre de la antigua Hacienda Encarnación de Guzmán. Fotoarafia: Ara. Seraio Torres, Octubre 2016.

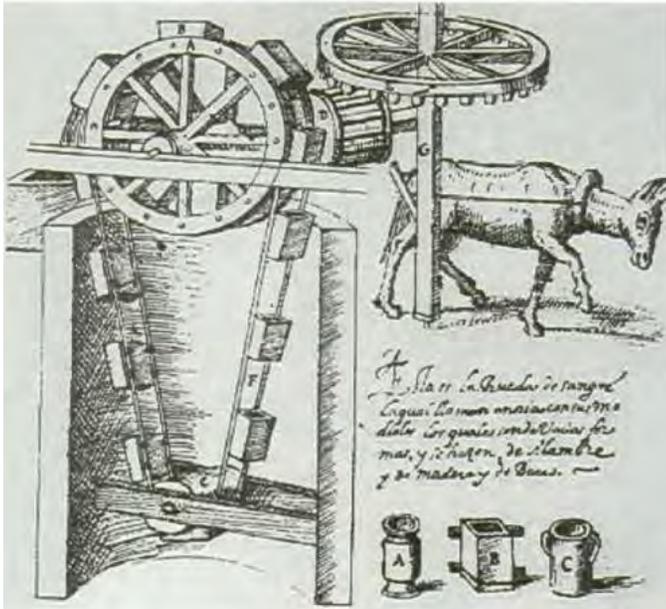
Ilustración 18. Detalle de las Norias de Sangre. Tomada del libro de *Mestizajes Tecnológicos y cambios Culturales en México*

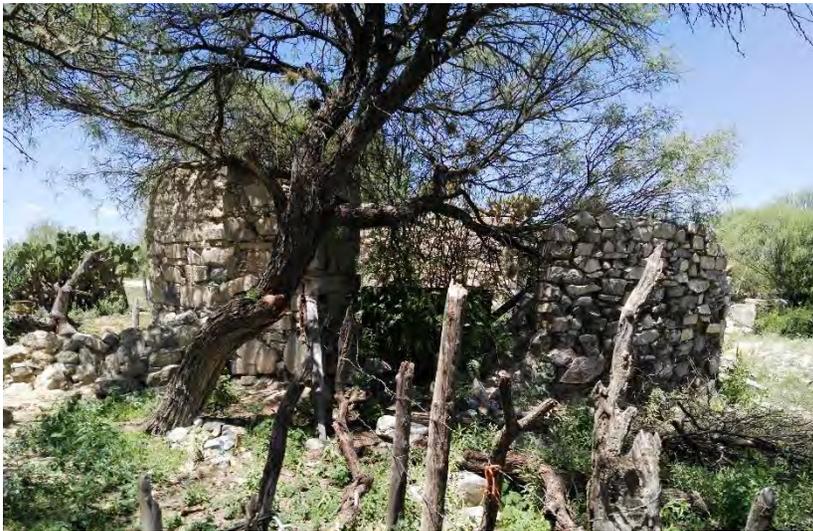
Ilustración 25. Estado actual de la noria de Encarnación de Guzmán. Fotografía, Arq. Sergio Noe Torres Luna, Julio 2016

embargo, al estar en el lugar, el estado de deterioro hizo que se complicara la observación, mediante fotografías se analizó cada una de las partes para ayudar a la comprensión de este conjunto hidráulico.

Su construcción se basa en piedra caliche de monte, piedra azul y piedra de rostro, mismas que se encuentran en la región del sur de Saltillo, en la noria se encuentra el pozo de donde se sacaba el agua, por el estado de ruina no tiene función, se cuenta con una pileta que era donde se almacenaba el agua, siendo el enlace para los abrevaderos, y estos servían para que los animales bebieran el agua; al igual que la noria, la pileta y los abrevaderos son de piedra caliche y piedra azul, y en su interior hay restos del bruñido de cal con el que estaban sellados para que el agua no se filtrara hacia la piedra.

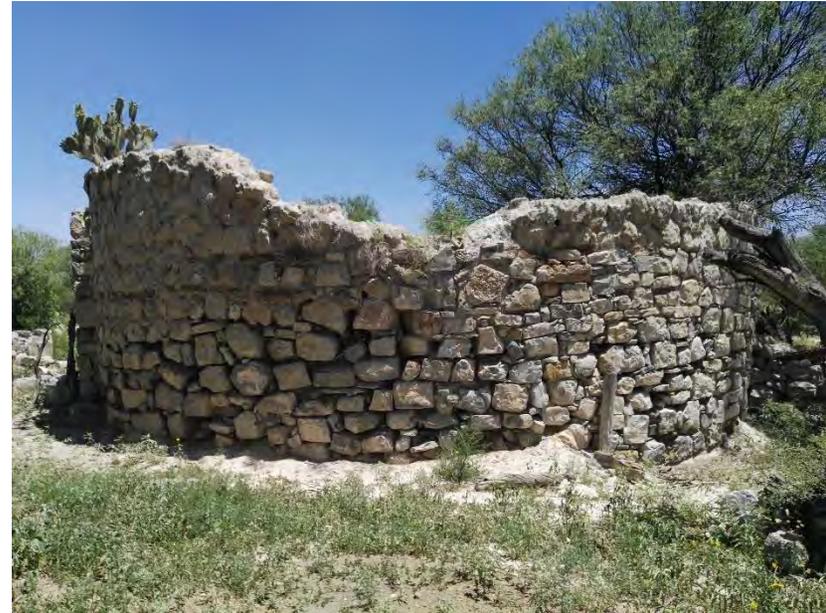
Ilustración 27. Noria de Sangre de la hacienda Encarnación de Guzmán. Fotografía. Ing. Bernardo Reyes. Octubre 2016.

Es importante precisar que las dimensiones con las que cuenta la noria son de seis metros de ancho y tres metros de altura aproximadamente, hasta donde la ruina se encuentra en la actualidad (ver ilustración 27), solamente de donde se encuentra el pozo, hay restos del adobe utilizado en la construcción, sin embargo el pozo del cual se extraía el agua, se encuentra tapado, por el paso del tiempo, y la vegetación que tiene a causa del abandono en el que se encuentra.

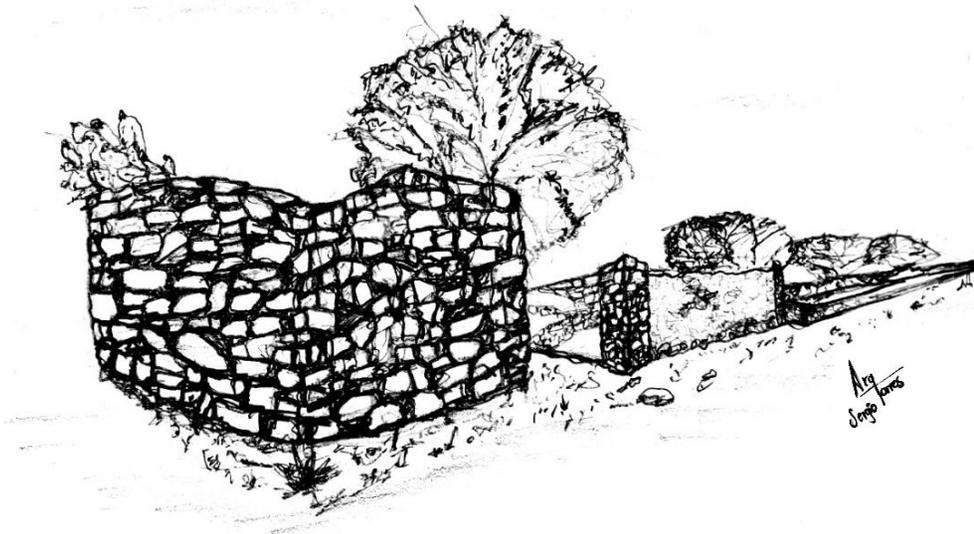
Ilustración 26. Croquis de lo que se encontró en la Noria de la hacienda Encarnación de Guzmán. Dibujo a lápiz por Arq. Sergio Torres Luna

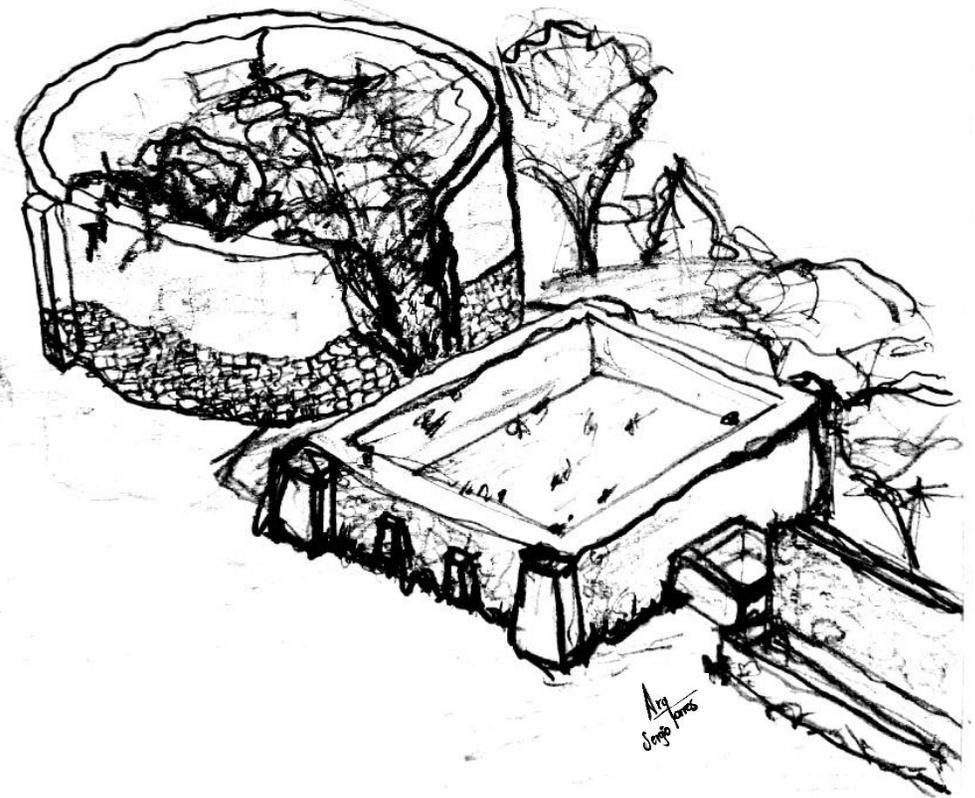
Ilustración 28. Croquis del estado actual de la noria de San Juan del Retiro, en Saltillo. Dibujo a lápiz por el Arq. Sergio Torres Luna

Las norias se encuentran en una misma zona, por lo que fue interesante *encontrarlas casi en una línea recta su ubicación*³⁵. La noria del ejido de San Juan del Retiro, se encuentra en abandono, como la de Encarnación de Guzmán, sin embargo, la construcción se ha mantenido, con algunos deterioros pero en su mayoría aun el conjunto hidráulico completo. El pozo es de un metro y medio de ancho y dos metros y medio de largo, también es de piedra caliche y piedra de rostro, en cuanto a su profundidad cuenta con quince metros hacia el fondo, es decir donde brota el agua, se encuentra tapado, en desuso y en

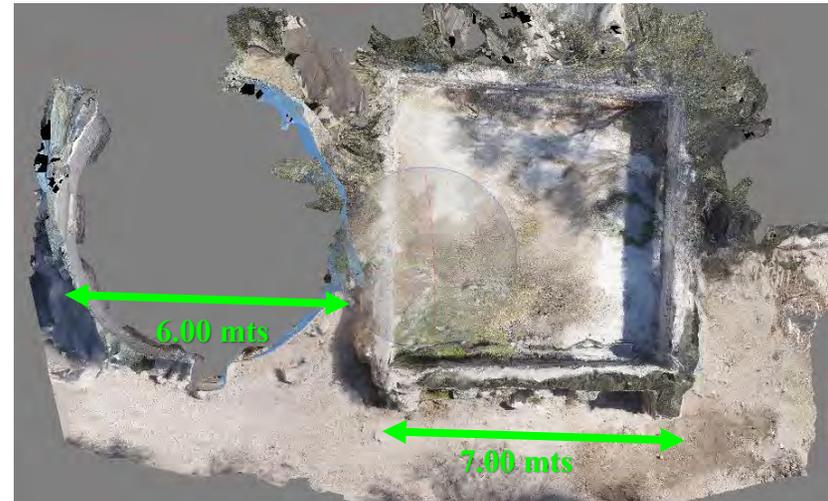
Ilustración 29 Fotogrametría realizada para la noria de San Juan del Retiro, Saltillo. Hecha por el Arq. Sergio Noe Torres Luna. Octubre 2017.

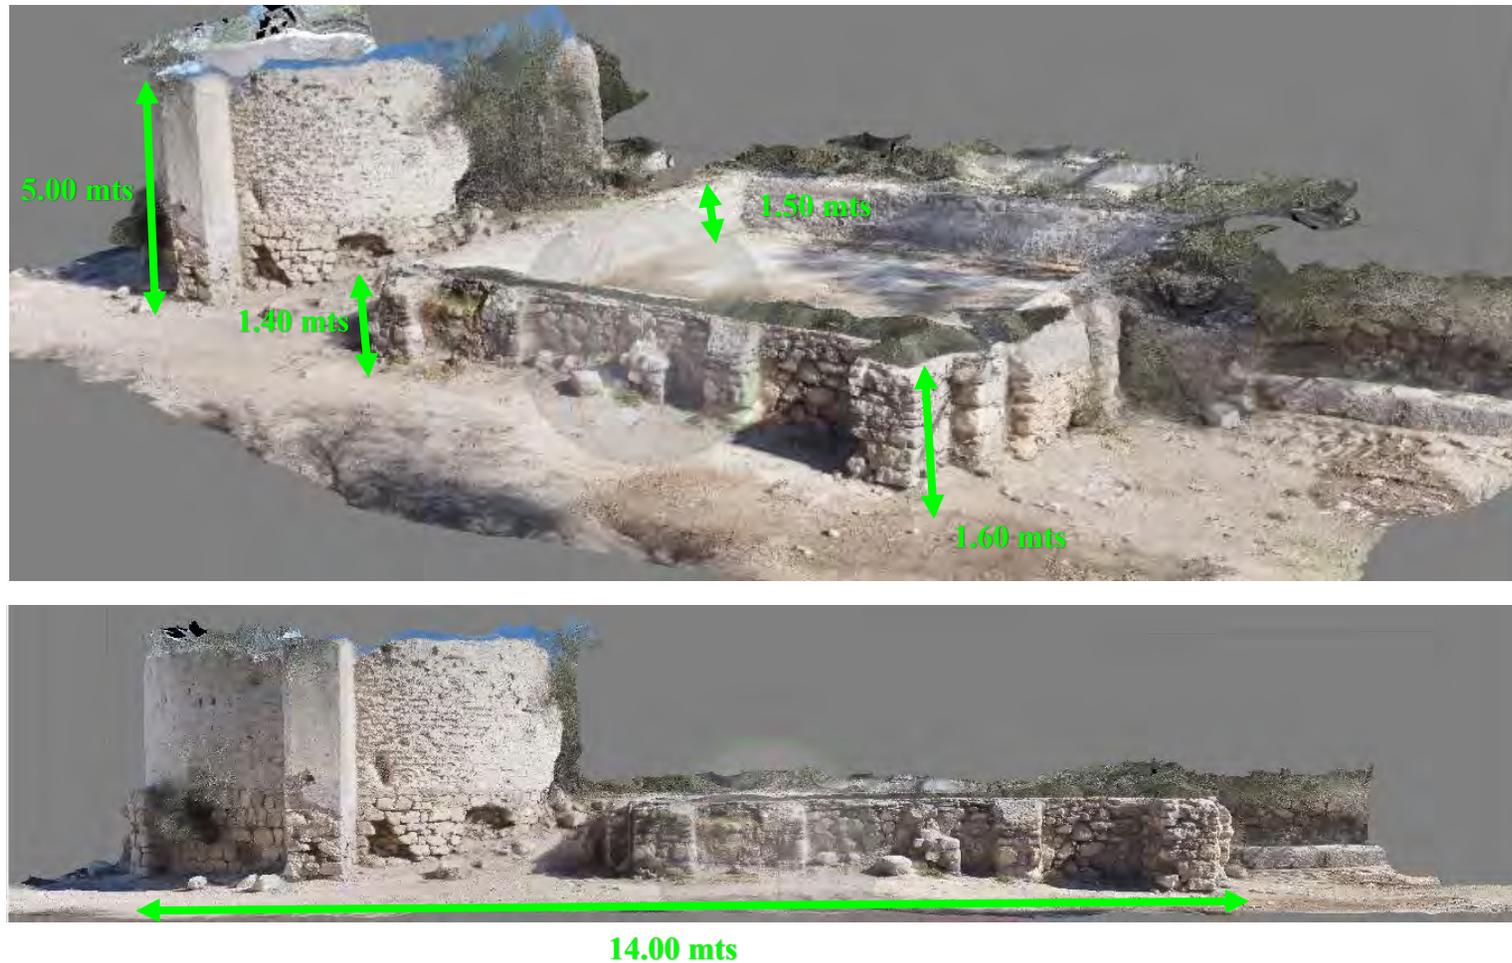
Ilustración 30. Fotogrametría de la Noria de San Juan del Retiro en Saltillo. Realizada por el Arq. Sergio Noe Torres Luna. Octubre 2017.

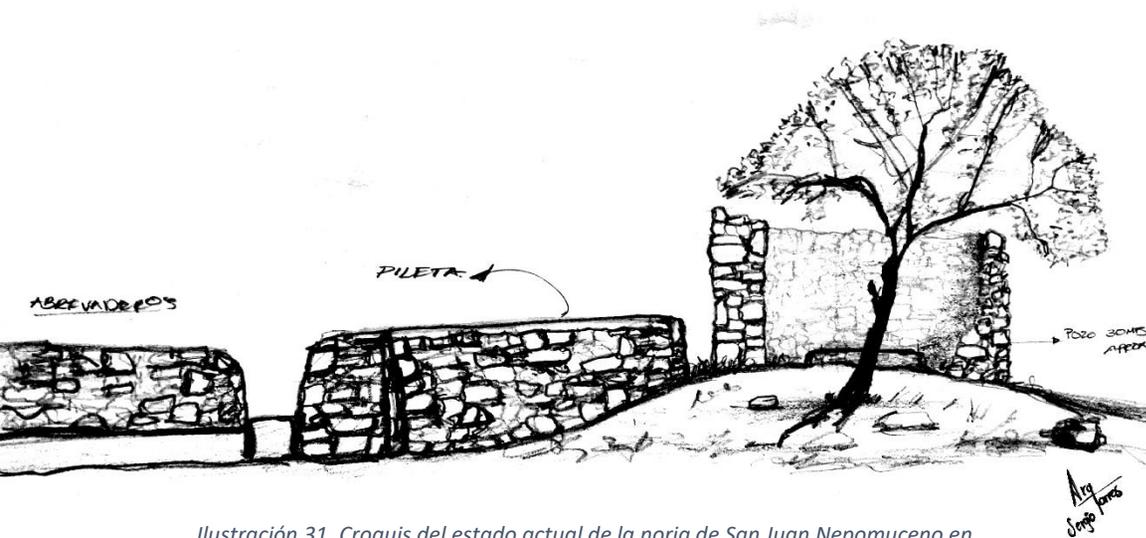
Ilustración 31. Croquis del estado actual de la noria de San Juan Nepomuceno en Saltillo, dibujo a lápiz por el Arq. Sergio Noe Torres Luna, Abril 2018.

desaparecido, el pozo se encuentra en buen estado de conservación, con medidas de un metro de ancho, por dos metros y medio de largo. A diferencia de las norias anteriores, esta tiene una profundidad de entre veinticinco y treinta metros, lo que muestra, que las corrientes y causes de agua en esta zona sean más profundas.

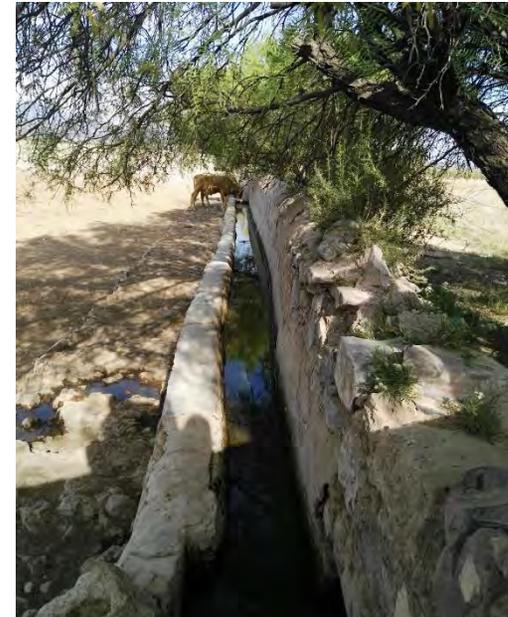
Ilustración 32. Abrevadero de la noria de San Juan Nepomuceno en Saltillo Coahuila. Fotografía: Arq. Sergio Noe Torres Luna. Abril 2018

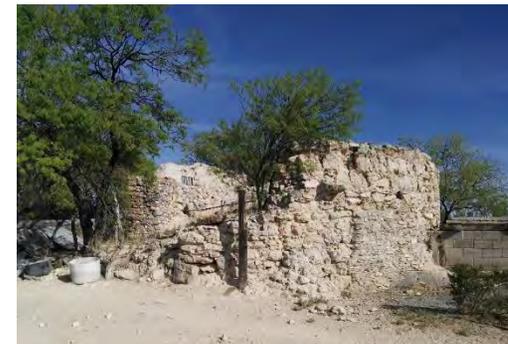
Ilustración 33. Noria de San Juan Nepomuceno. Fotografías: Arq. Sergio Noe Torres Luna, Ing. Bernardo Reyes Zúñiga. Abril 2018

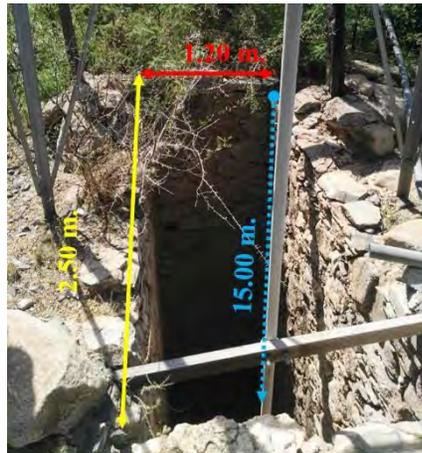
Ilustración 37. Análisis del pozo de la noria del tanque del Cerro en el ejido la Ventura, Saltillo. Fotografía: Arq. Sergio Noe Torres Luna. Abril 2018

En cuanto a los pozos de donde se extraía el agua del subsuelo, después de su búsqueda, se empezaba la excavación, de manera que al ir bajando se iba analizando el tamaño y forma que se debía dejar en el pozo, se construía en base a la misma piedra caliche de la región, hasta la profundidad que fuera necesaria, ya que en esta zona de

Saltillo los veneros de agua están de quince a treinta metros de profundidad aproximadamente. En el pozo de la noria de la ranchería del Tanque del Cerro, cercano a la noria de San Nepomuceno, se pudo comprobar mediante la inmersión de un cordón y una vara de ocotillo que la piedra en el pozo se colocó hasta los 15 metros de profundidad medidos de la cota de brote del agua. Fue en este pozo donde se pudo comprobar parte del material original, la piedra, y las dimensiones con las que se identificaron los pozos de las otras norias. También podemos observar dentro del pozo de la noria, se encontraron restos de lo que pudo ser una escalera de piedra para bajar.

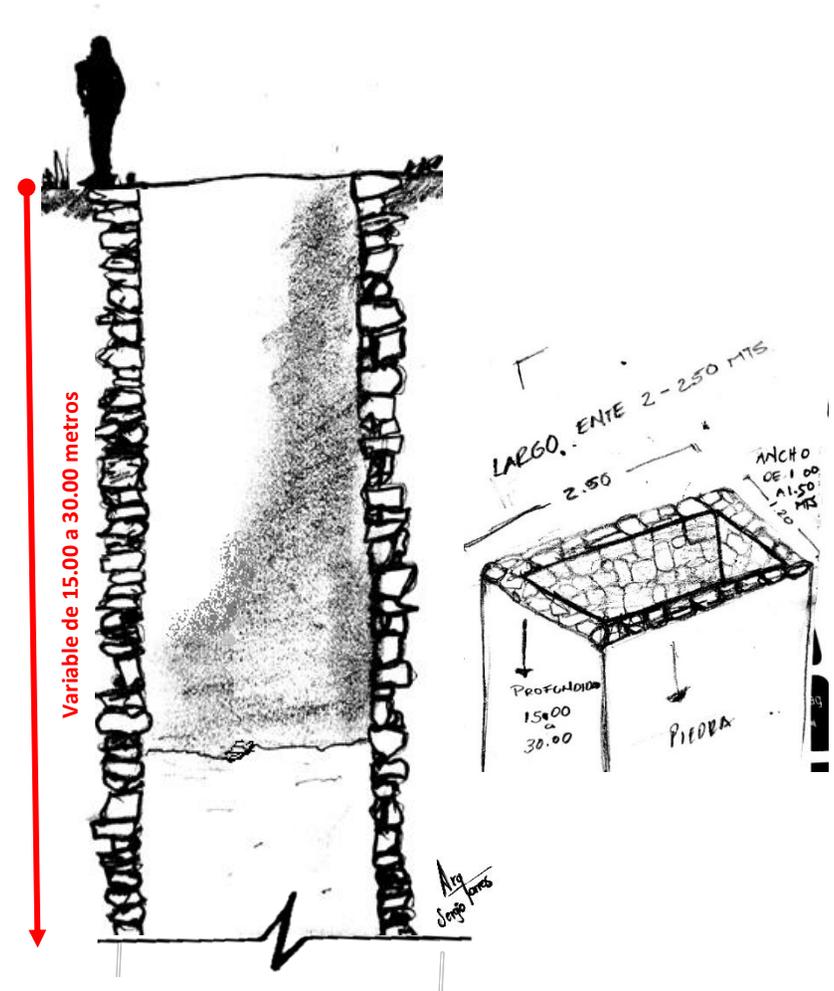
Ilustración 38. Croquis de hipótesis de un pozo para una noria. Croquis: Arq. Sergio Noe Torres Luna. Marzo 2018.

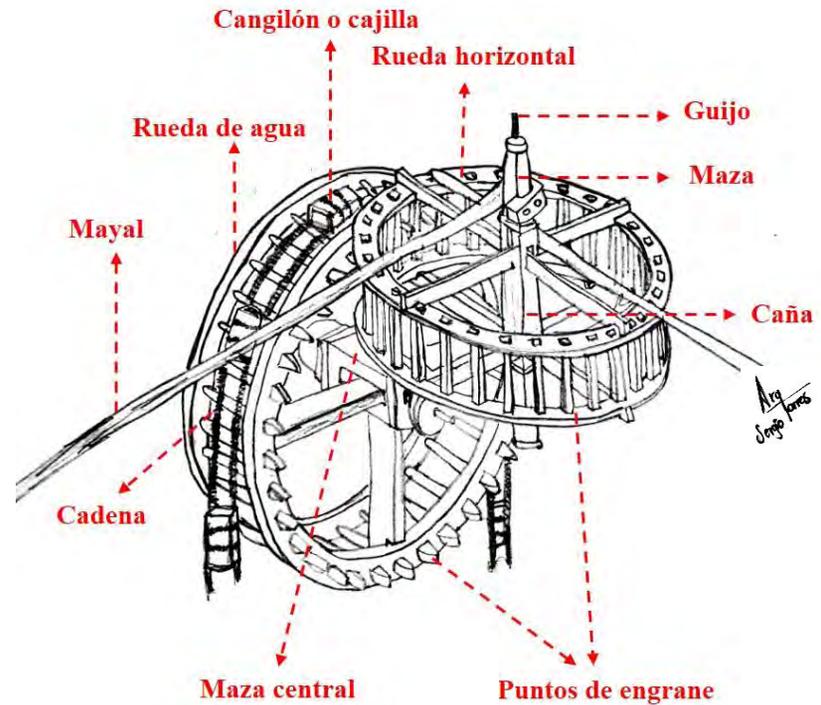
Ilustración 39. Dibujo de hipótesis del ingenio de madera utilizado para la extracción de agua en las norias, croquis del Arq. Sergio Torres Luna, basado del libro Los veintidós libros de los ingenios y de las maquinas. Juanelo Turriano, 1511-1583. Madrid. Turner. 1983 y del artículo La noria de San Nicolás. Paseo didáctico por elementos del patrimonio abulense.

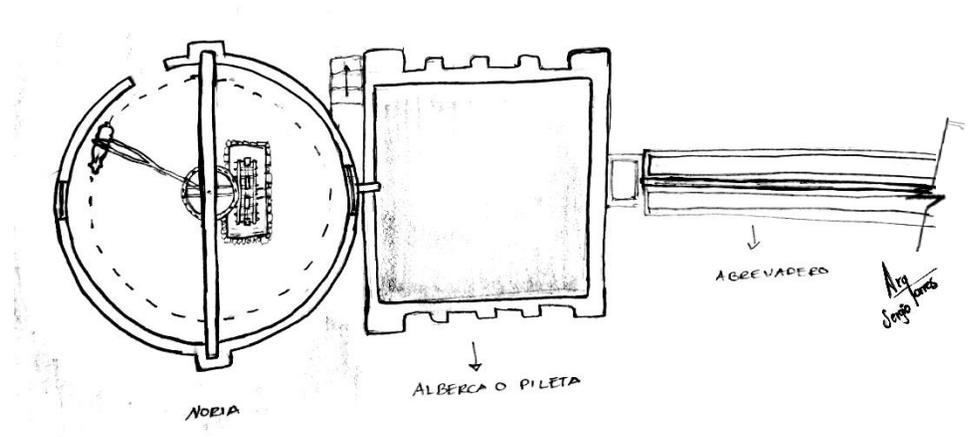
Ilustración 40. Vista en planta de cómo se conformaba una noria en el sur de Saltillo en el siglo XVIII. Croquis del Arq. Sergio Noe Torres Luna. Abril 2018

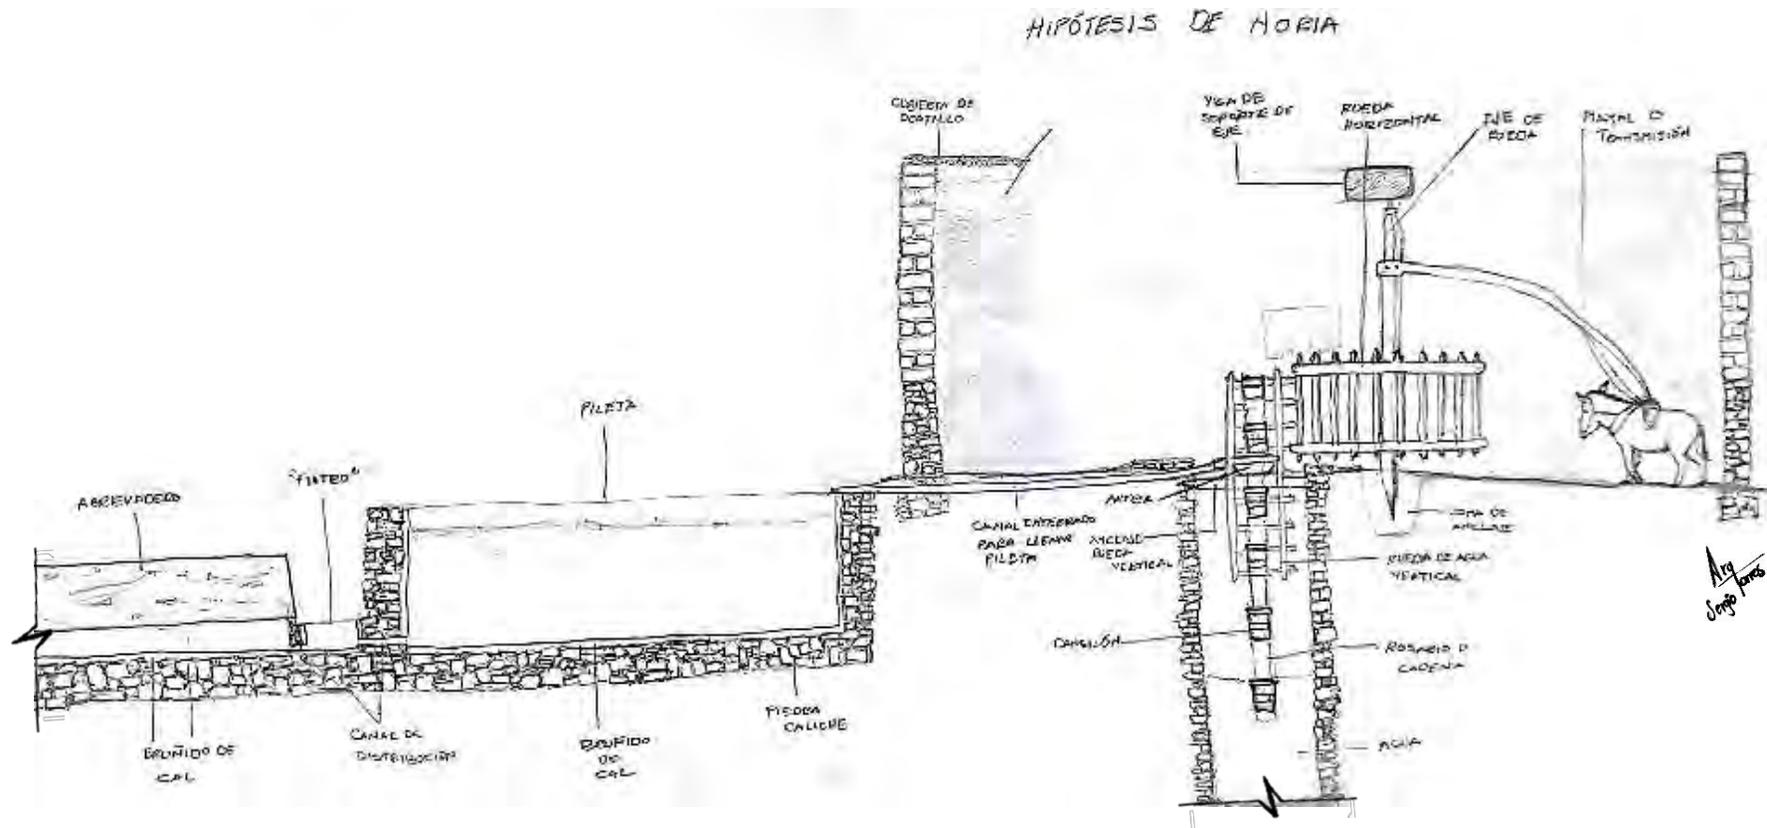
Ilustración 41. Dibujo de hipótesis de cómo funcionaba una noria una noria de Sangre al sur de Saltillo en el siglo XVIII. Vista en corte, croquis por el Arq. Sergio Noe Torres Luna. Abril 2018

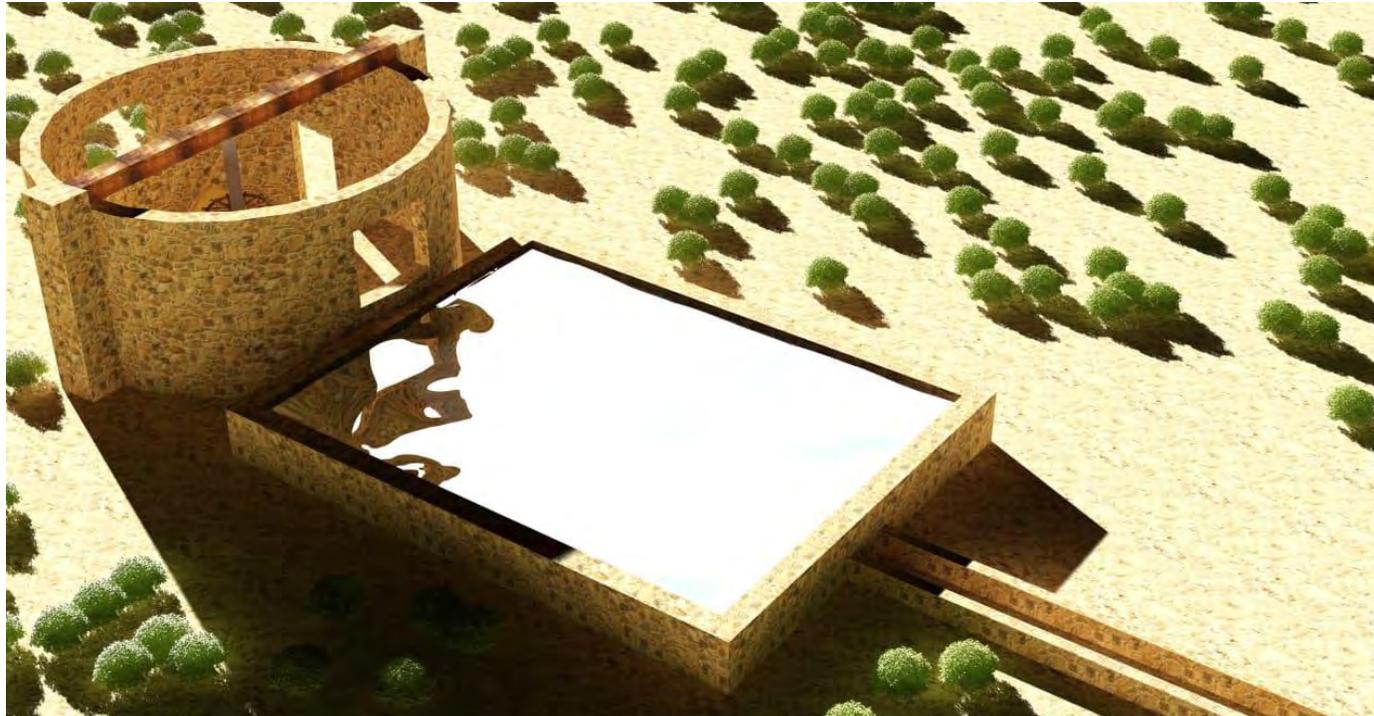
Ilustración 42. Imagen final de hipótesis general de la construcción de una noria de Sangre en el sur de Saltillo, en el siglo XVIII. Trabajo realizado por el Arq. Sergio Noe Torres Luna y la Arq. Lourdes Carvajal. Mayo 2018.

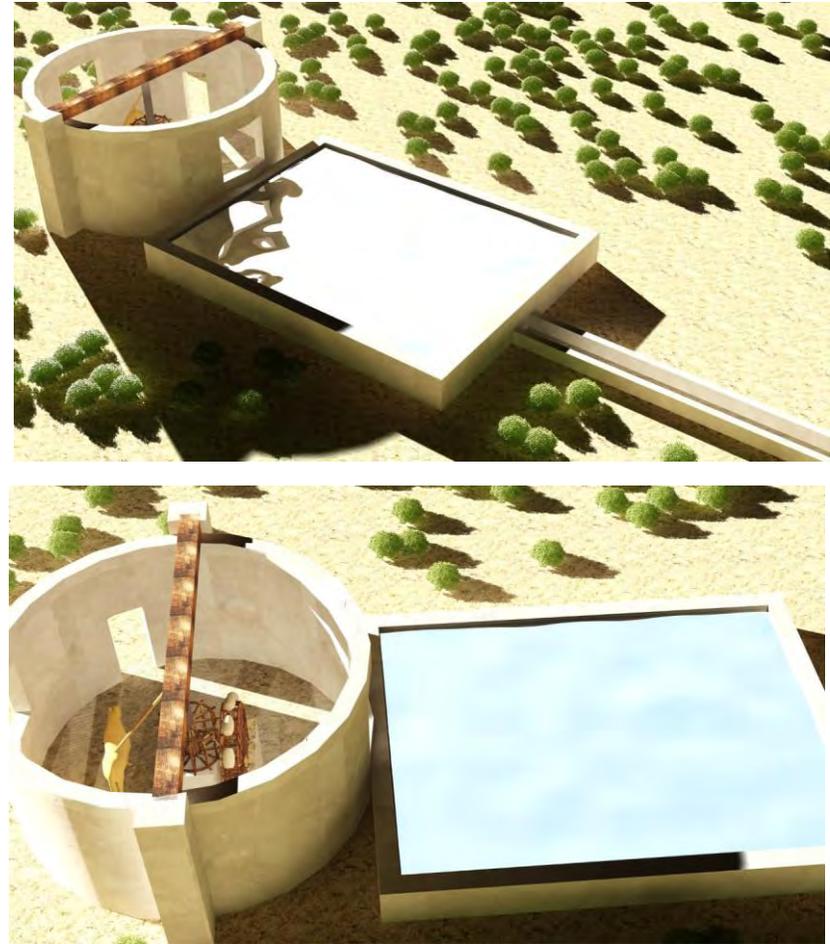
Ilustración 43. Visual final de hipótesis de una noria de sangre al sur de Saltillo, con acabados de cal en base a los registros encontrados en el lugar. Dibujo: Arq. Sergio Noe Torres Luna y Arq. Lourdes Carvajal. Mayo 2018.

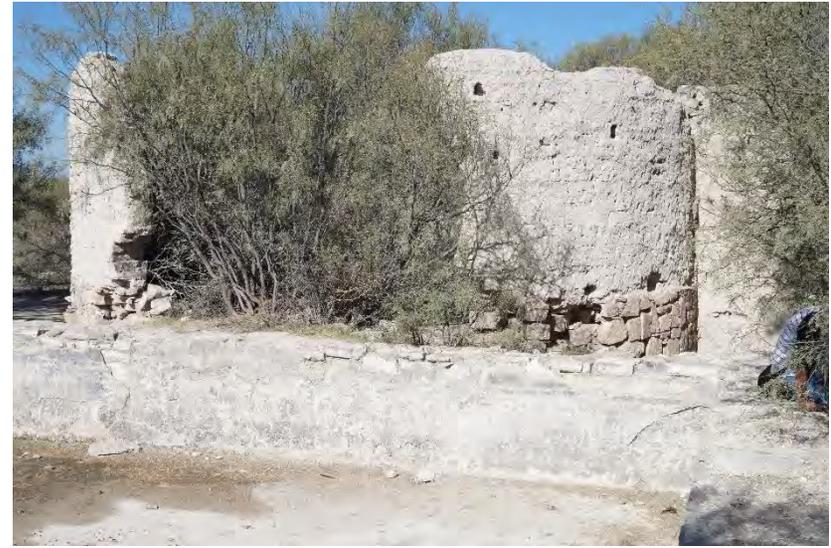
Ilustración 44. Imagen actual de la noria de San Juan del Retiro. Fotografía: Arq. Sergio Noe Torres Luna. Septiembre 2017

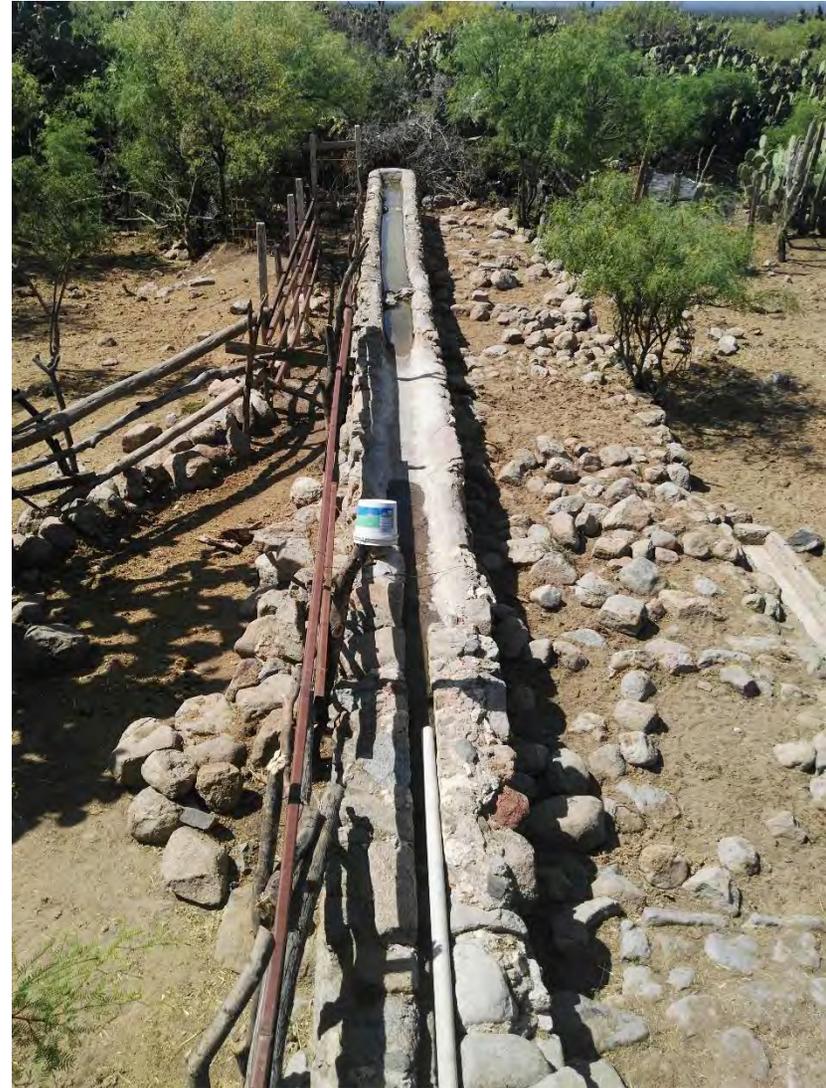
Ilustración 45. Abrevadero de la noria del Tanque del Cerro, en el ejido de la Ventura dentro del municipio de Saltillo, Coahuila. Fotografía: Arq. Sergio Noe Torres Luna. Abril 2018.

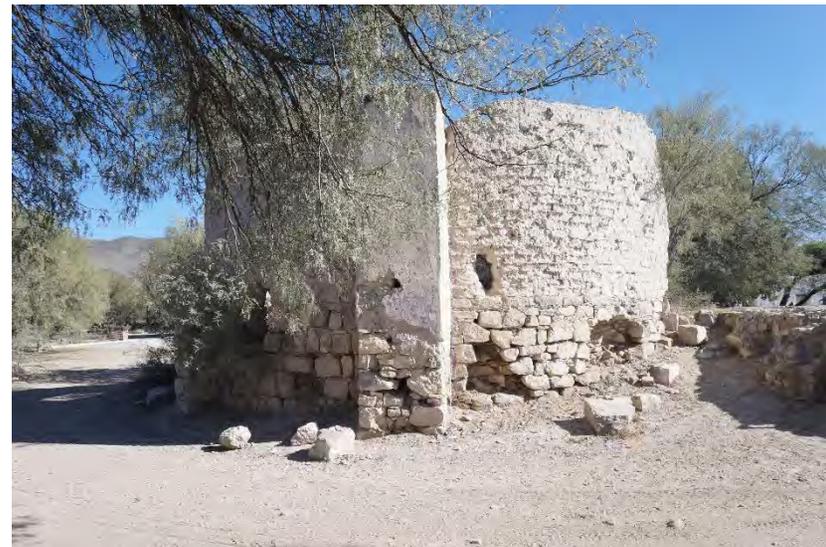
Ilustración 46. Noria de San Juan del Retiro. Fotografía: Ing. Bernardo Reyes Zúñiga. Septiembre 2017.

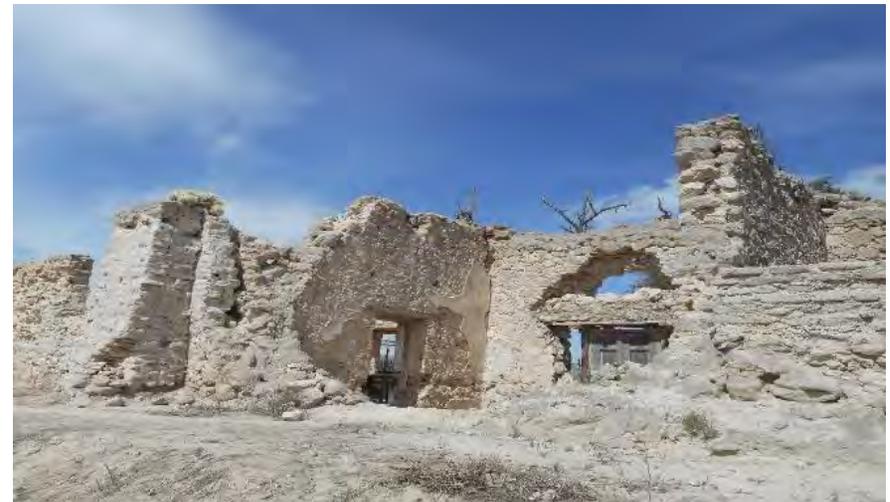
Ilustración 47. Estado actual de la crujía poniente de la casa grande de la antigua hacienda Encarnación de Guzmán. Fotografía: Arq. Sergio Noe Torres Luna. Octubre 2016.

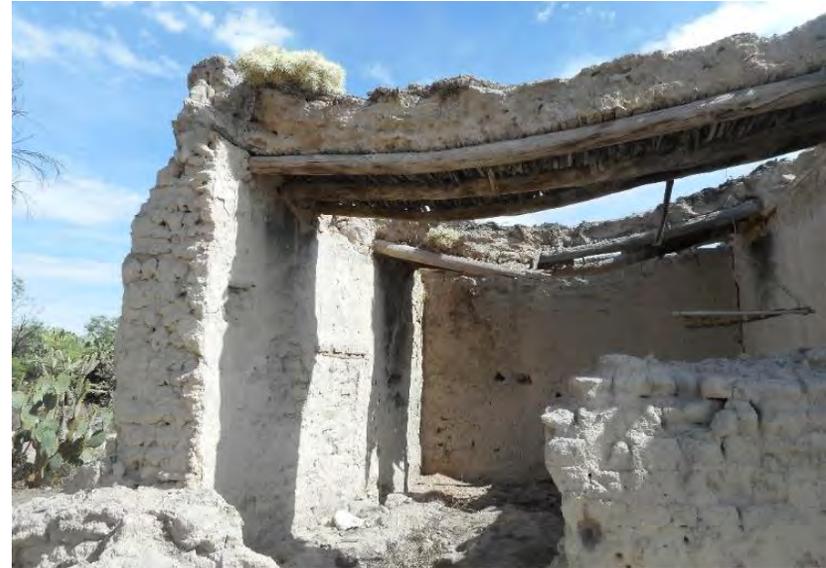
*Ilustración 48. La ruina como opción para consolidación y conservación.
Encarnación de Guzmán. Fotografía: Ing. Bernardo Reyes Zúñiga. Septiembre 2016.*

La necesidad de la conservación de la ruina de la arquitectura hidráulica, nos ayudaría a entender de manera completa lo que es parte de nuestro patrimonio, es por eso que se busca una liberación y consolidar lo que se tiene, para que con el paso del tiempo no vaya deteriorándose más este tipo de arquitectura, no solo de las norias, sino también del entorno de las construcciones alrededor de lo que fueron estas haciendas. Conforme a lo que se ha investigado y el propósito del cuidado de la arquitectura de tierra, se busca que los materiales originales no sean modificados, ni alterados, haciendo que el ambiente sea el mismo, sin que impacte de manera negativa el entorno.
