LA HUELLA DEL AGUA AL SUR DE SALTILLO DE 1700 A 1750, LA ANTIGUA HACIENDA ENCARNACIÓN DE GUZMÁN.

TESIS QUE PARA OPTAR POR EL GRADO DE MAESTRO EN ARQUITECTURA PRESENTA:

ARQ. SERGIO NOE TORRES LUNA

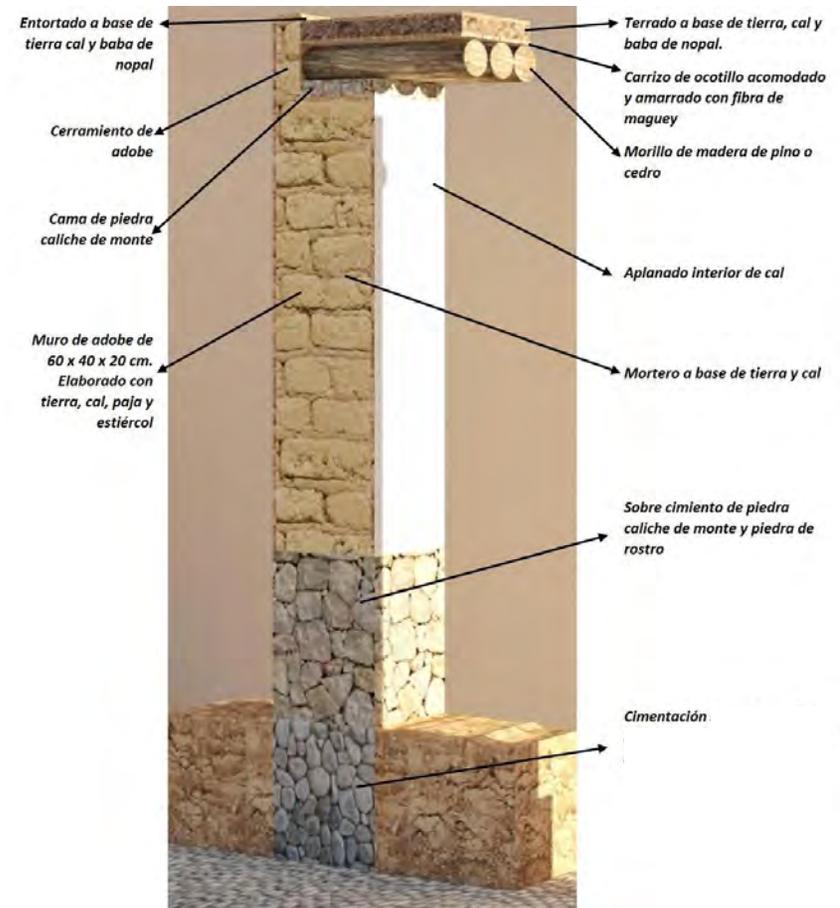
Ilustración 49. Corte de un muro y sus materiales de construcción en las hacienda Encarnación de Guzmán. Dibujo: Arq. Sergio Noe Torres Luna y Arq. Lourdes Carvajal. Noviembre 2017.

Conforme fue avanzando el análisis y el estudio de las construcciones de la antigua Hacienda Encarnación de Guzmán y dentro de los daños y deterioros que tiene este conjunto existe el colapso de muchos muros de adobe, lo que repercute tanto en las cubiertas de madera y tierra, como en los sobrecimientos de piedra, las puertas y ventanas de madera se han perdido, al igual que todo el aplanado de cal tanto interior como exterior. Entre los muros de adobe y las cubiertas que aún se encuentra en pie, existe vegetación parasita que está dañando más las construcciones.

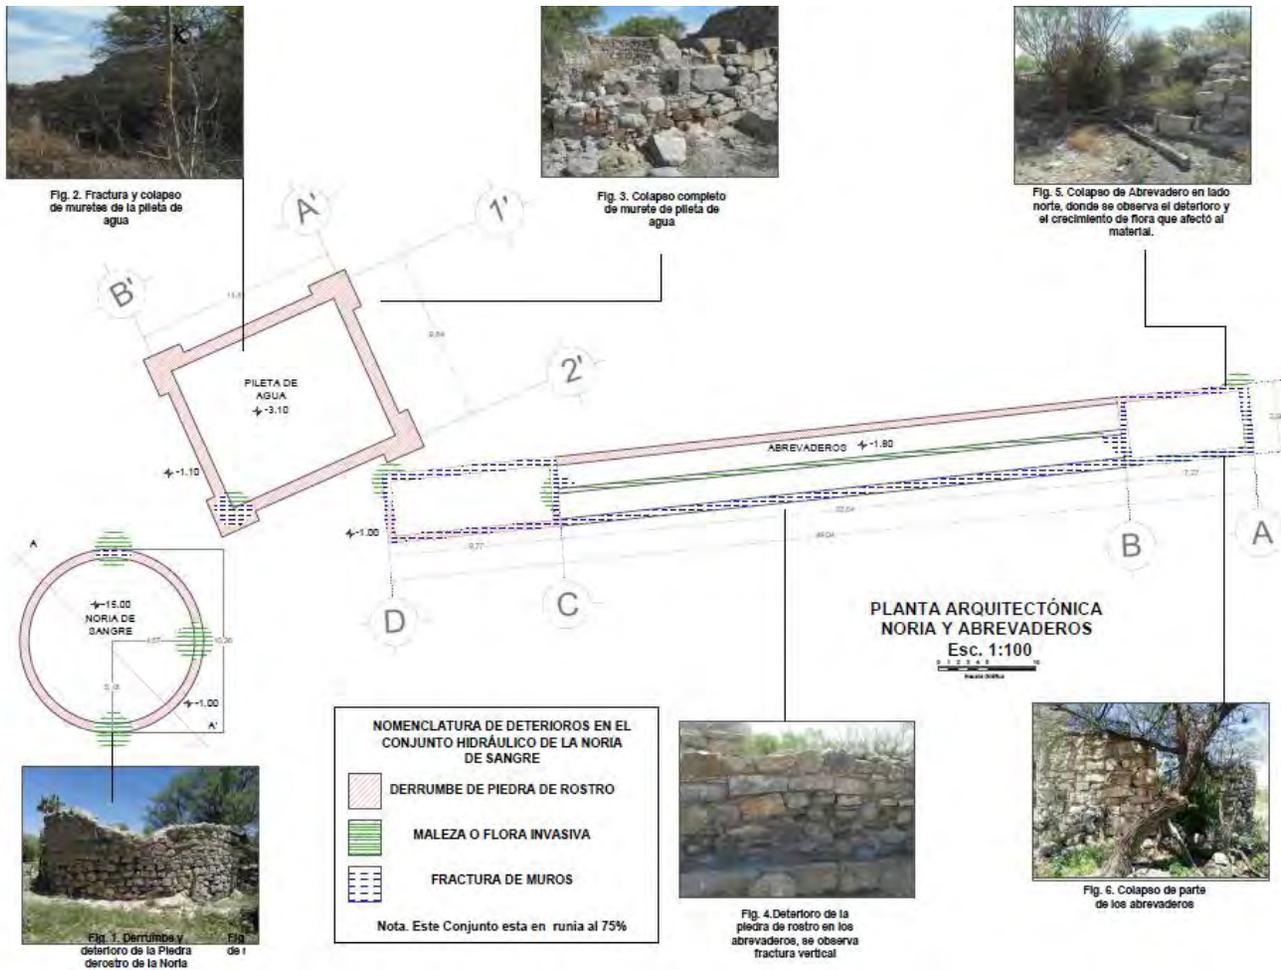
Ilustración 50. Daños y deterioros en la noria de Encarnación de Guzmán. Diciembre 2016.

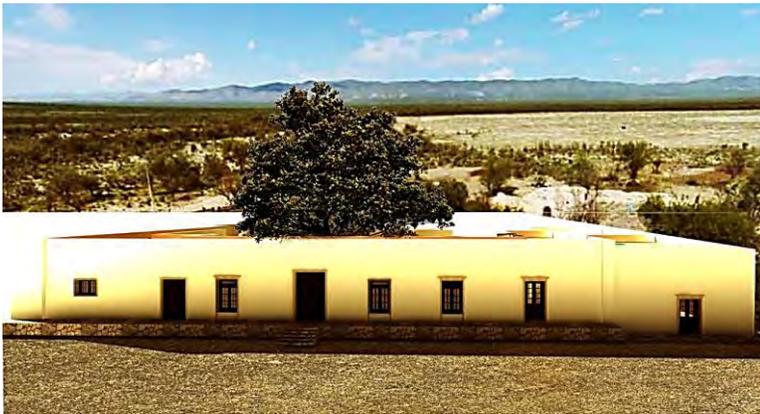
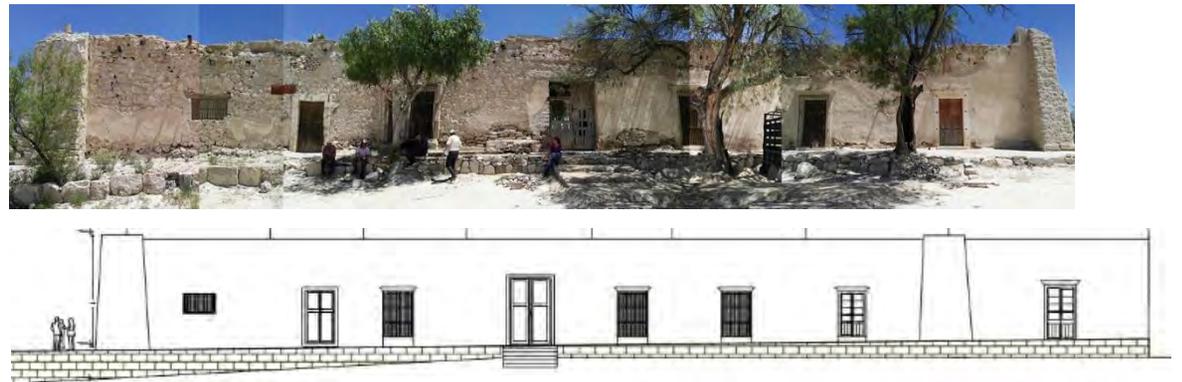
Ilustración 51. Acciones propuestas a realizar para la conservación de las fachadas de la hacienda Encarnación de Guzmán. Mayo 2017.

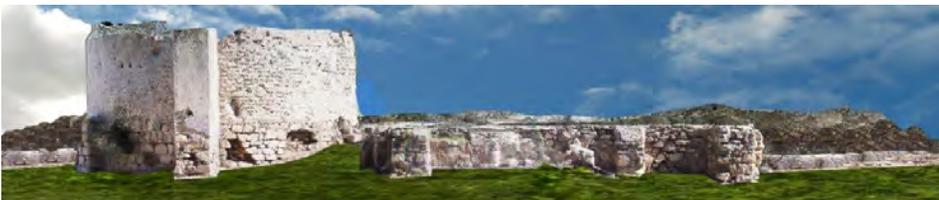
Ilustración 53. Propuesta de conservación de la ruina, visual ante la propuesta final.

Llegando a la conservación de la ruina en las norias, se busca solamente dejar consolidada la piedra, con limpieza de la misma, y baños de agua cal en la construcción de adobe, para que pueda preservarse por más tiempo, al igual de la pileta o alberca con su limpieza de la piedra y consolidación de los bruñidos existentes de cal. Al igual se busca dar una imagen de paisaje dentro del contexto de la población, dejando una estela de acero inoxidable en donde se explique qué fue, en qué año estuvo y cómo funcionó cada noria.

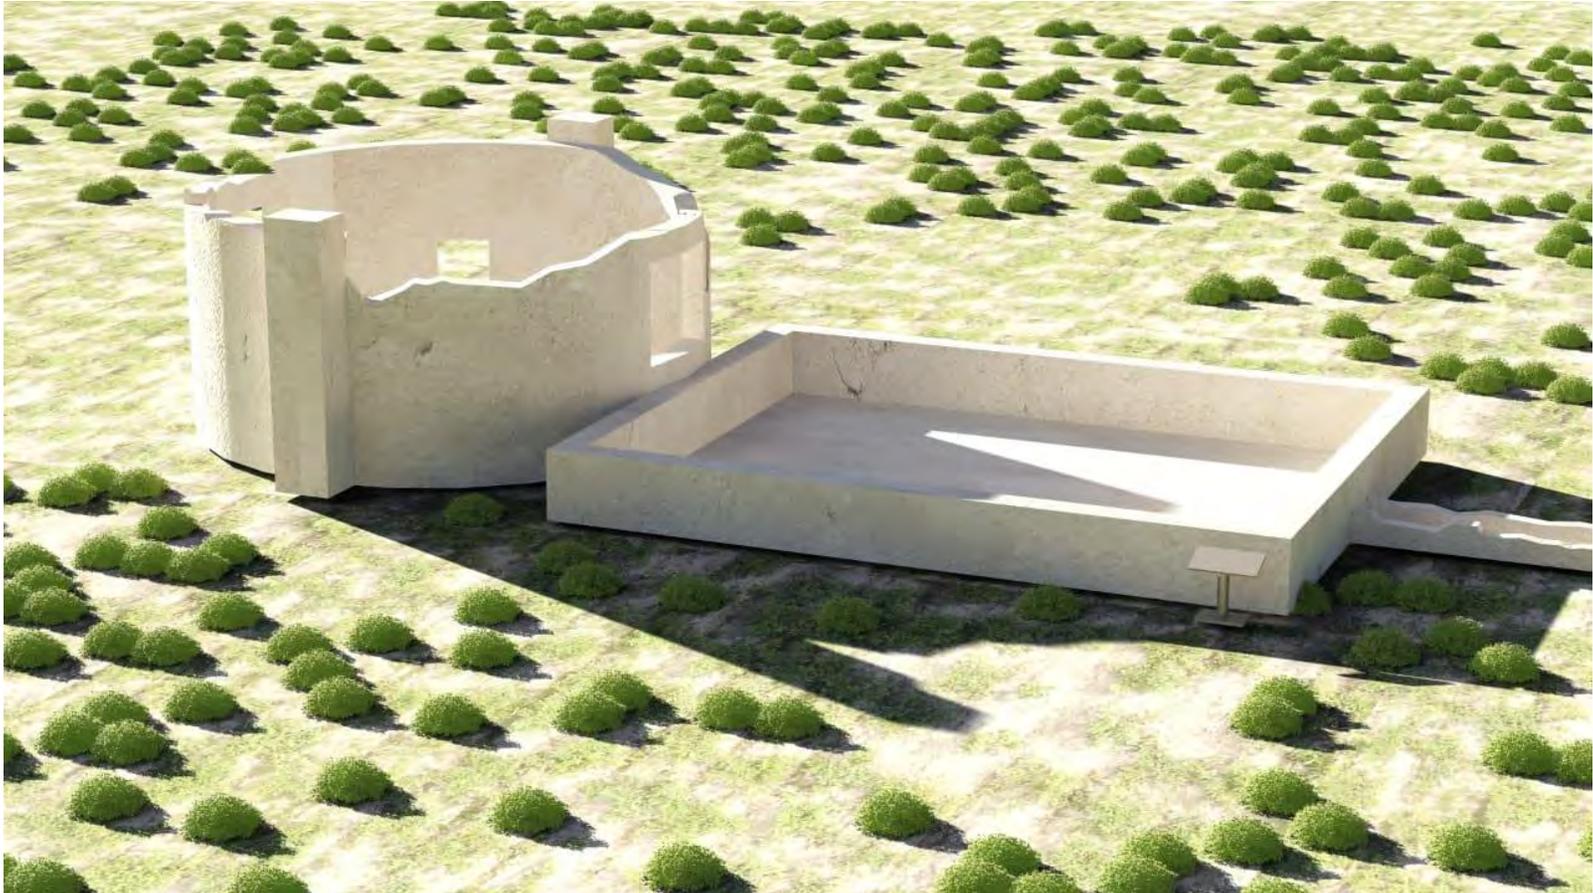
Ilustración 54. Propuesta de la conservación de la ruina para el caso de las tres norias de la investigación

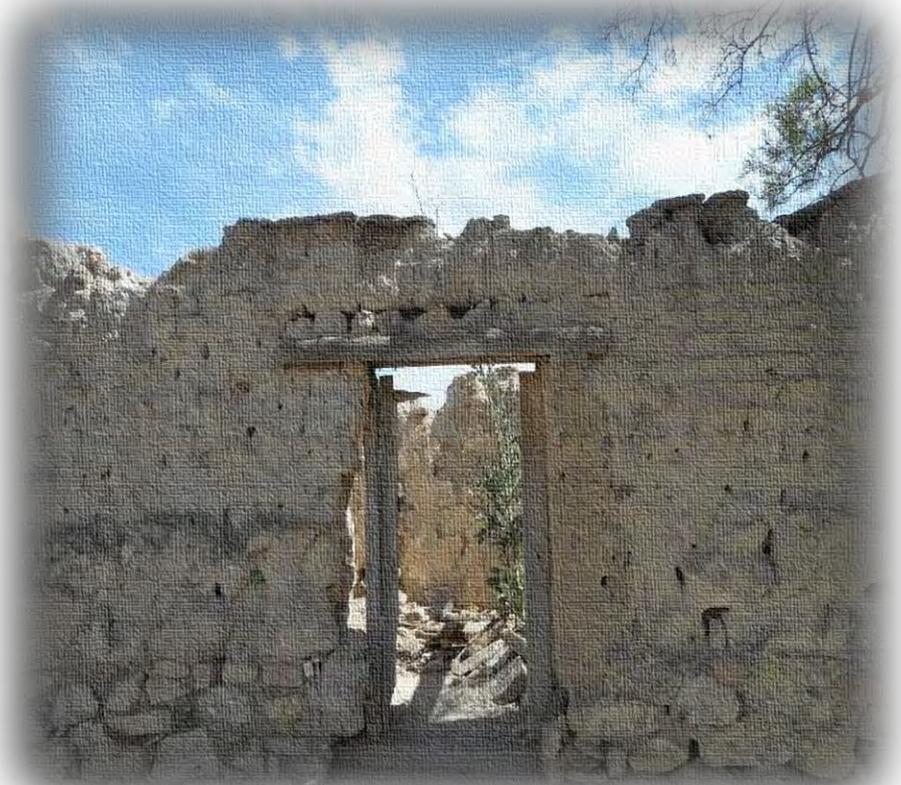
Muro de adobe y piedra, Hacienda Encarnación de Guzmán. Fotografía: Ina. Bernardo Reves. Septiembre 2017.

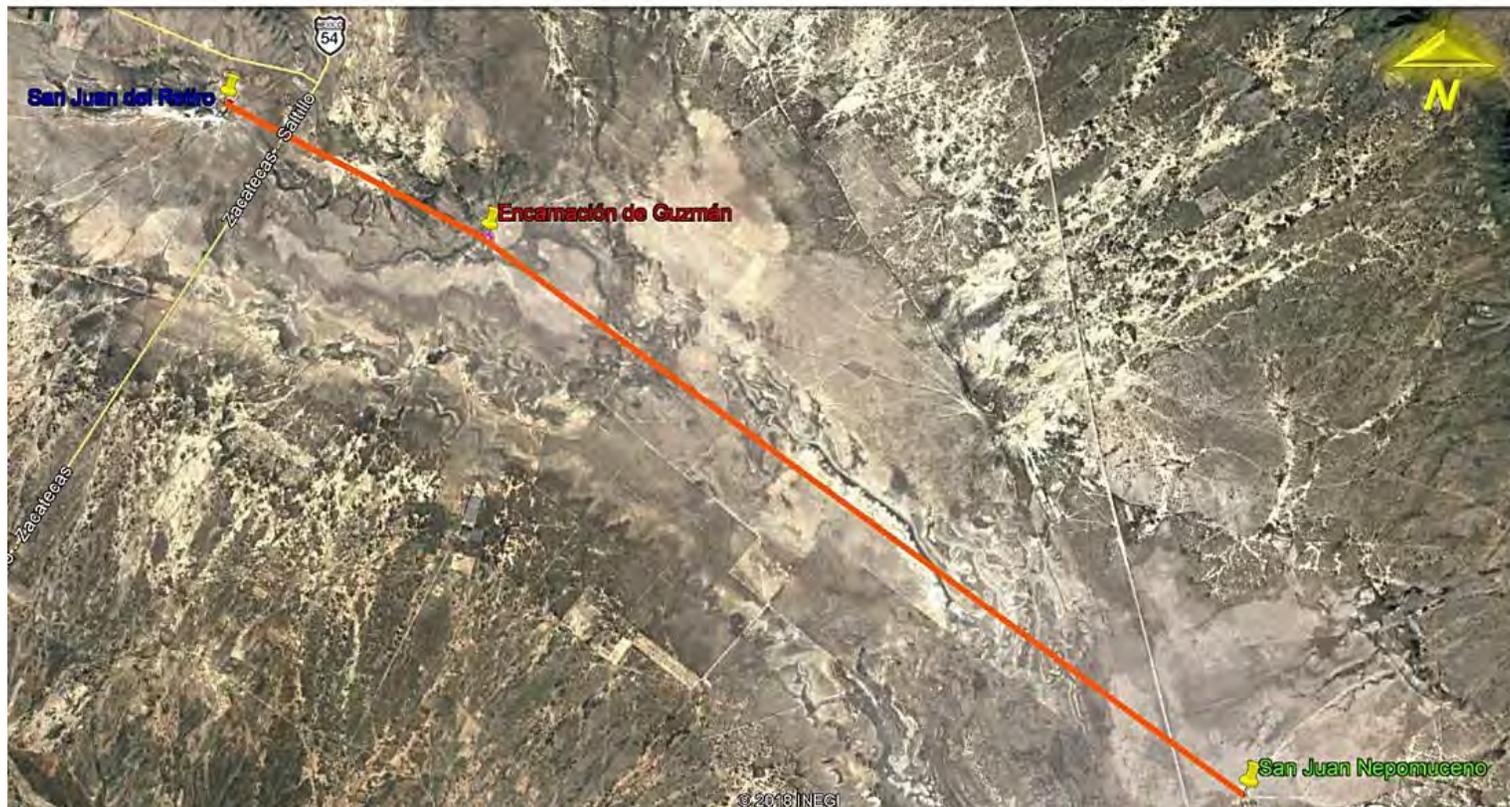
Ilustración 55. Ubicación de las tres norias y las haciendas, partiendo del análisis sobre la alineación. Imagen: Google Earth 2018

Durante la investigación se mencionó que una de las hipótesis es que las tres norias, la de la hacienda de Encarnación de Guzmán, la de la hacienda de San Juan del Retiro y de la ranchería de San Juan Nepomuceno, que era parte de la hacienda de San José de la Ventura se conectaban mediante un cauce de agua subterráneo

principal, cuando se analizó la ubicación de estas tres norias, se observó que se encuentran casi alineadas en un sentido (ilustración 55 y 56) lo que quiere decir que en la zona se pueden encontrar diversos mantos acuíferos que siguen distribuyendo las aguas subterráneas, sin embargo por medio de cartas y mapas del INEGI, se pudo comprobar

que cada una de estas norias se abasteció de un venero de agua distinto, por lo que las cantidades de cada noria eran diferentes.

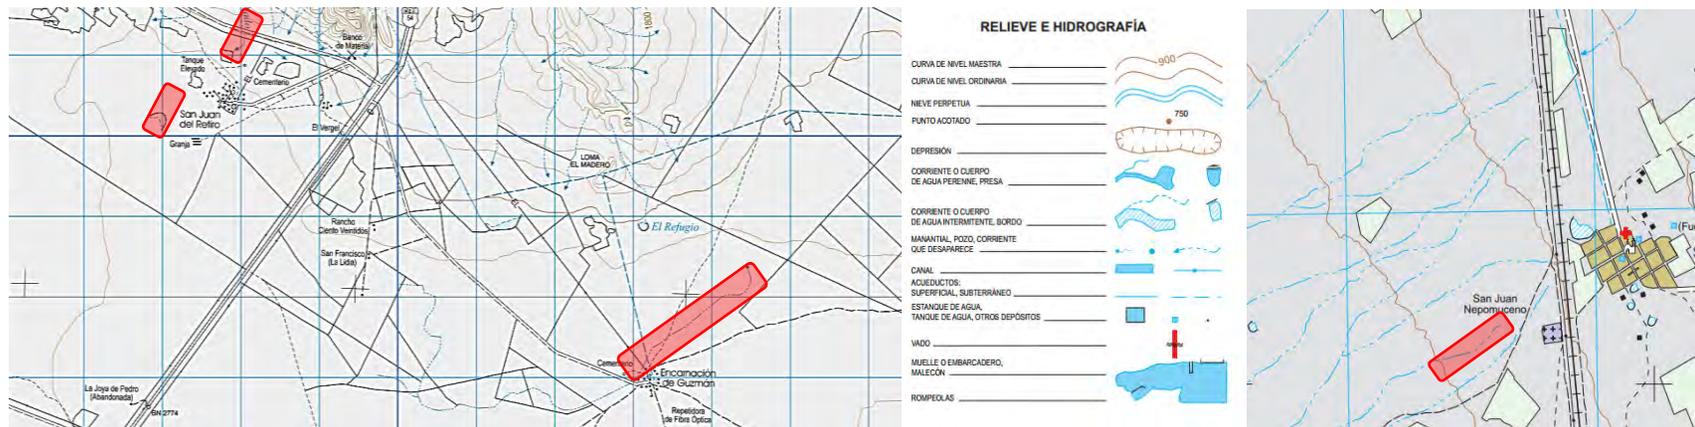
Ilustración 56. Comprobación de que cada noria se abastecía de un venero de agua independiente. INEGI Coahuila G14C53- G14C54d

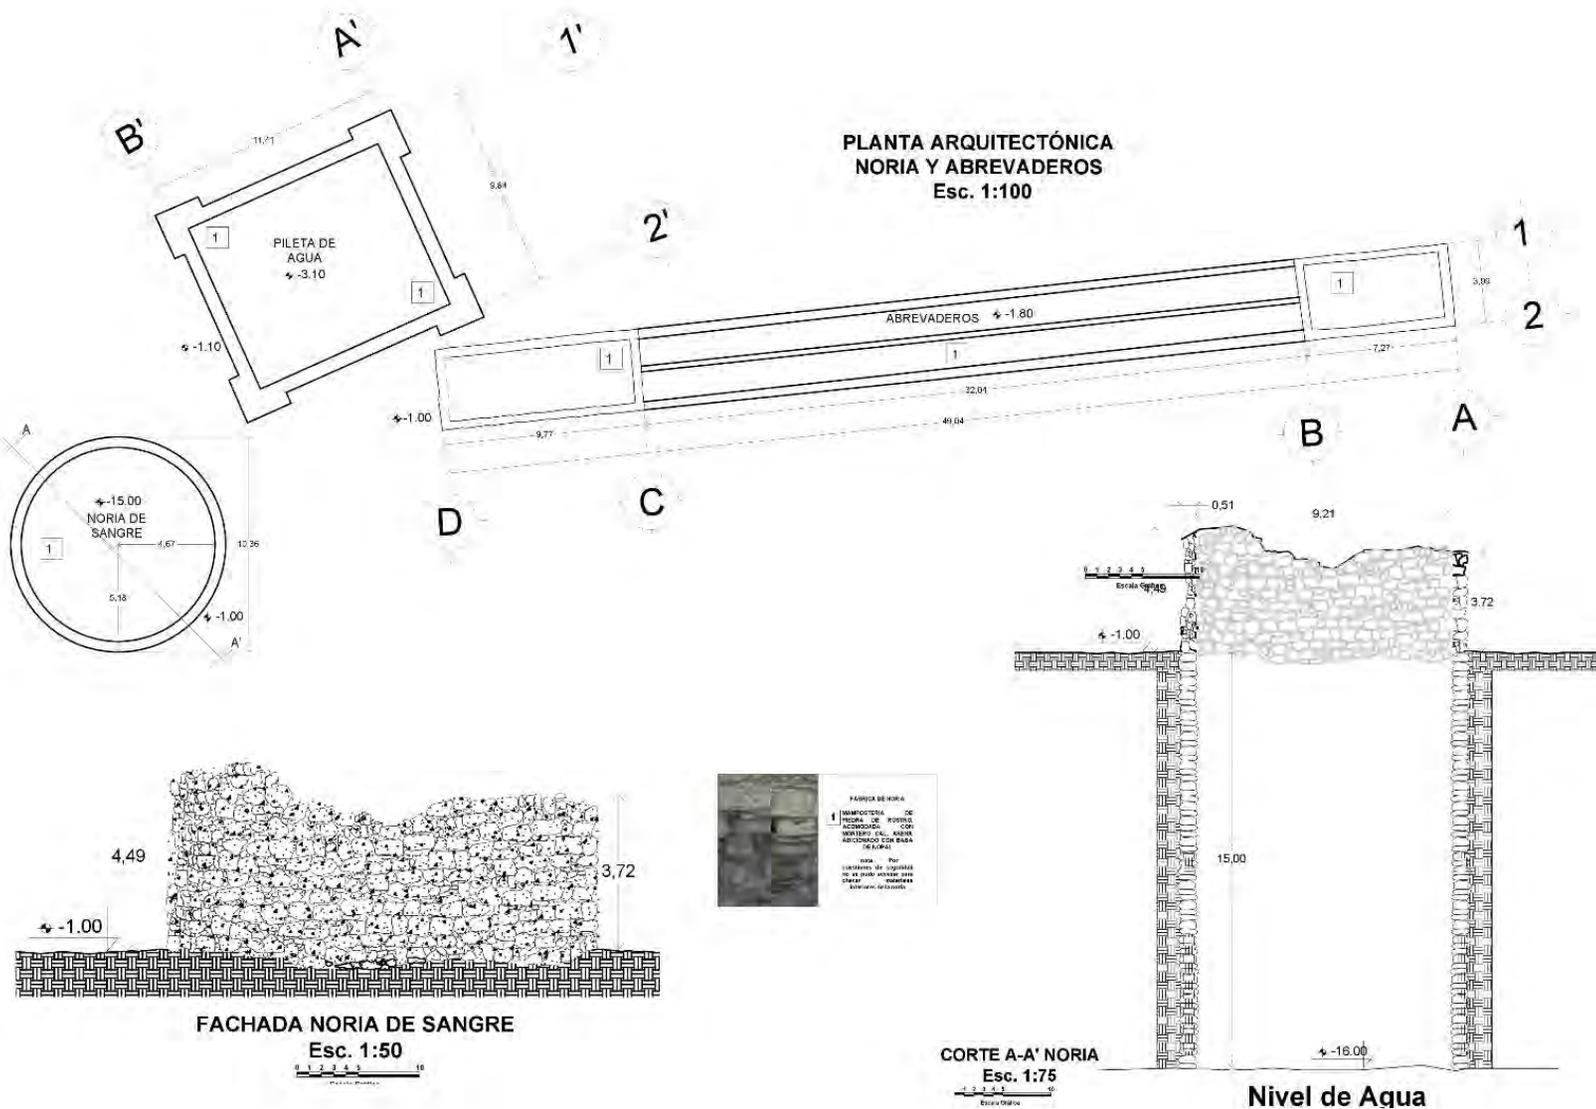
Plano 1. Fábricas de la noria de la hacienda Encarnación de Guzmán.

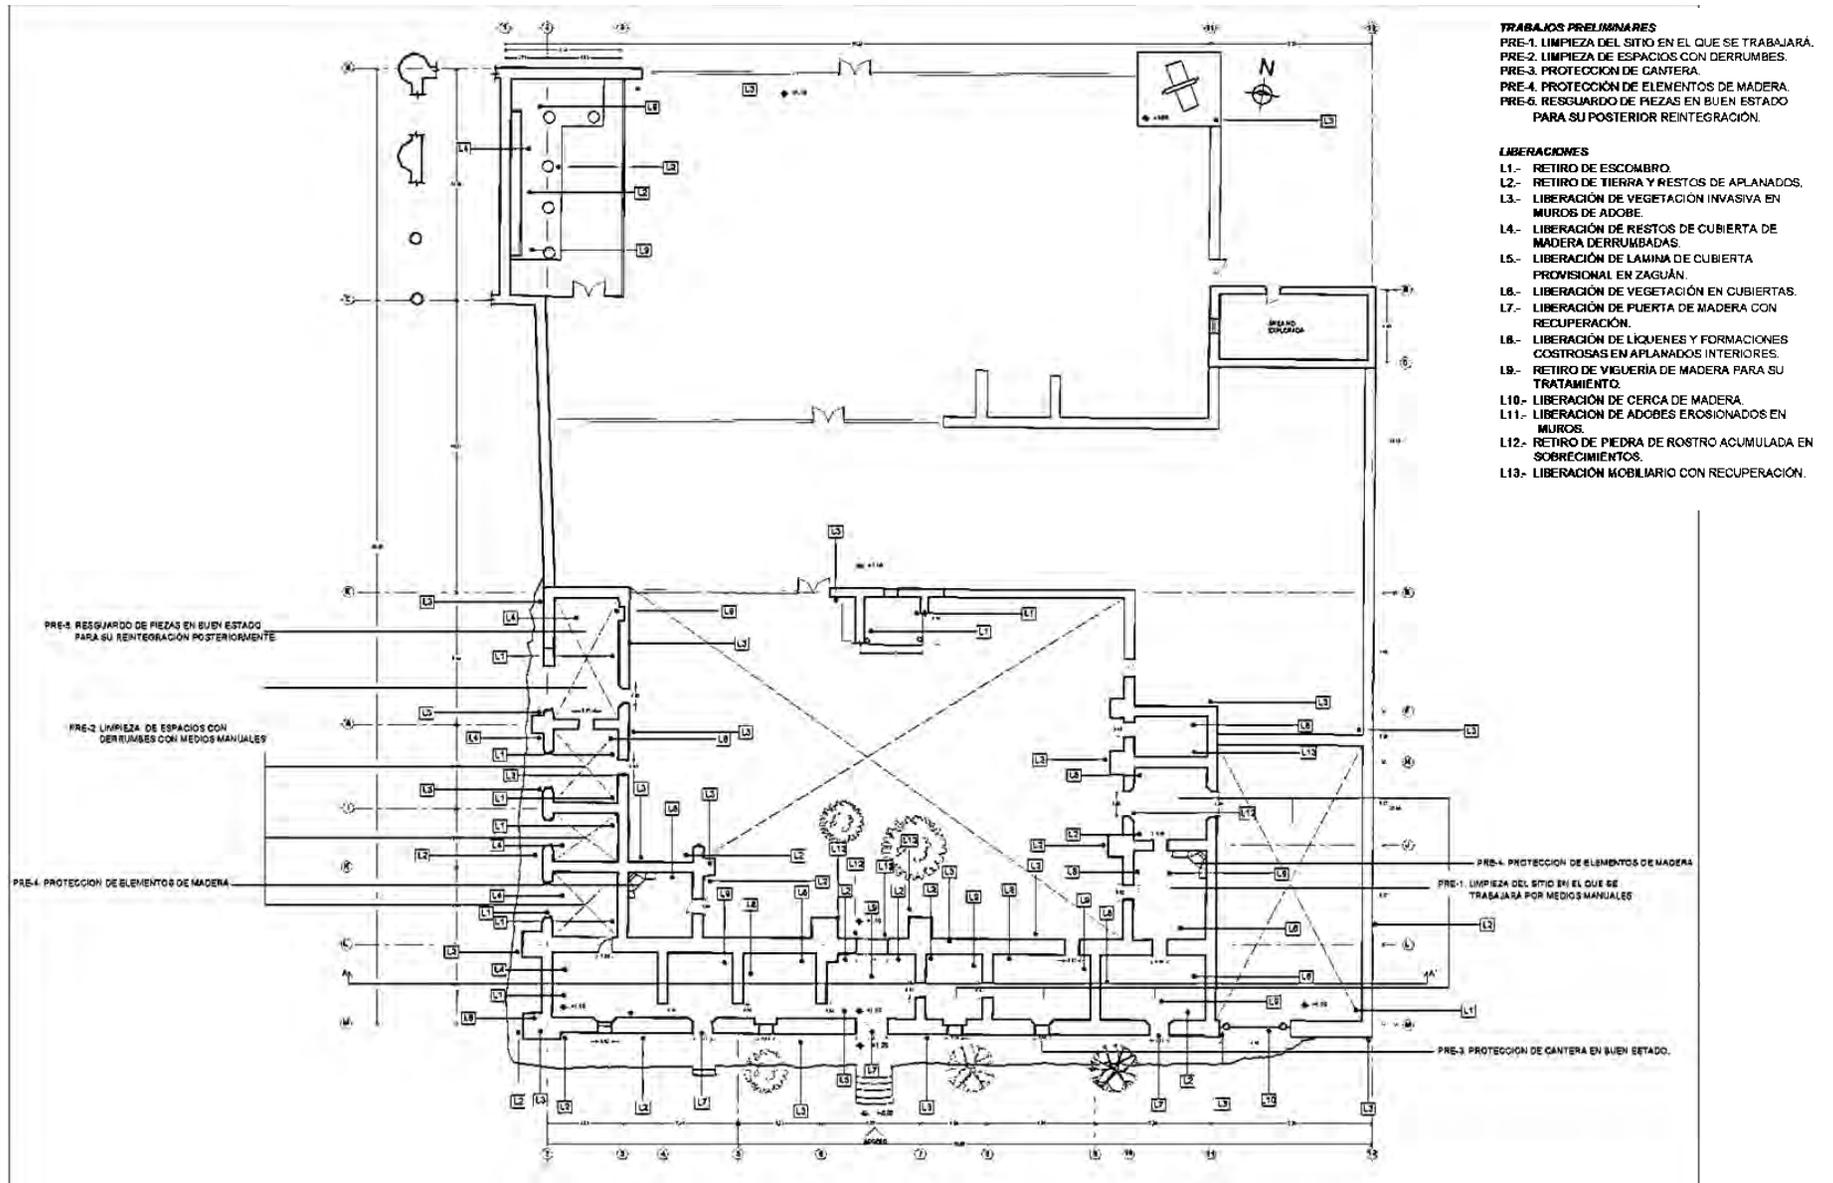
Plano 2. Propuesta de intervención (Liberaciones) en la hacienda Encarnación de Guzmán.

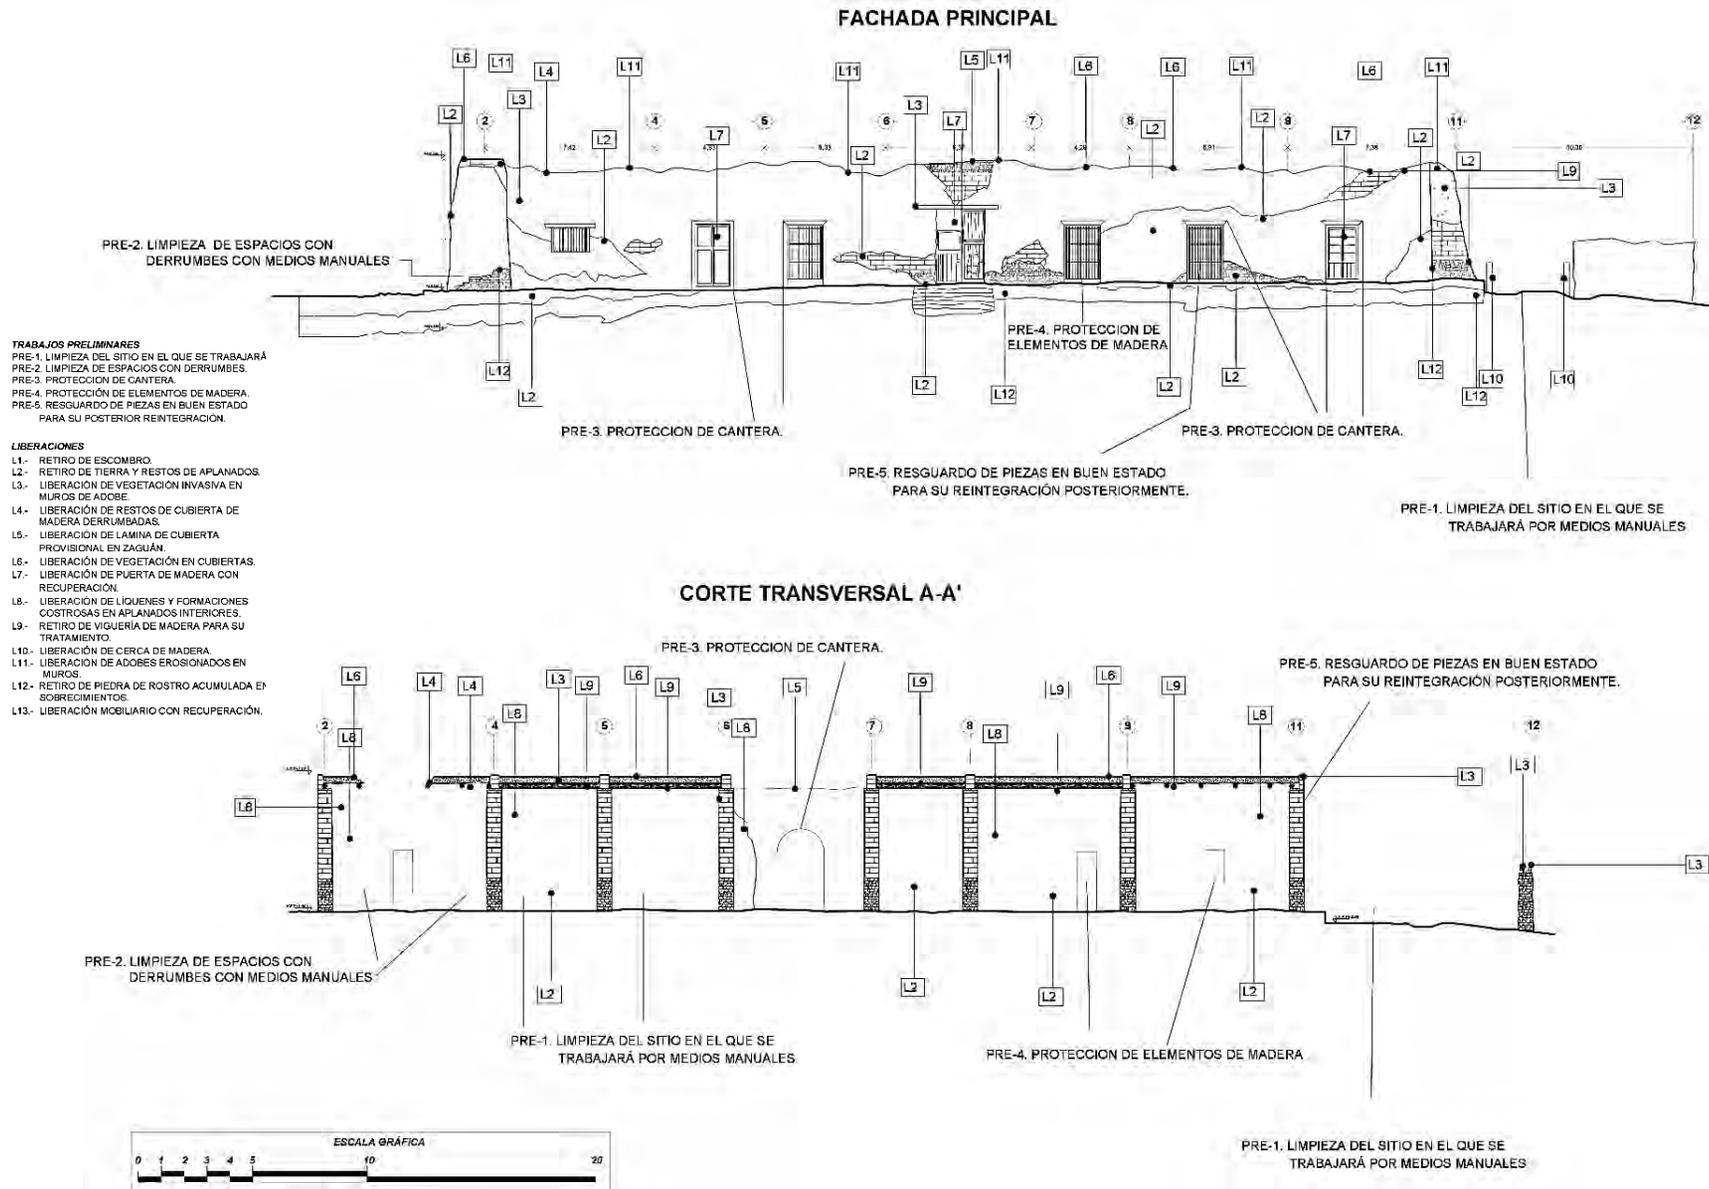
Plano 3. Propuesta de intervención (Liberaciones) en fachada de la casa principal de la hacienda Encarnación de Guzmán.

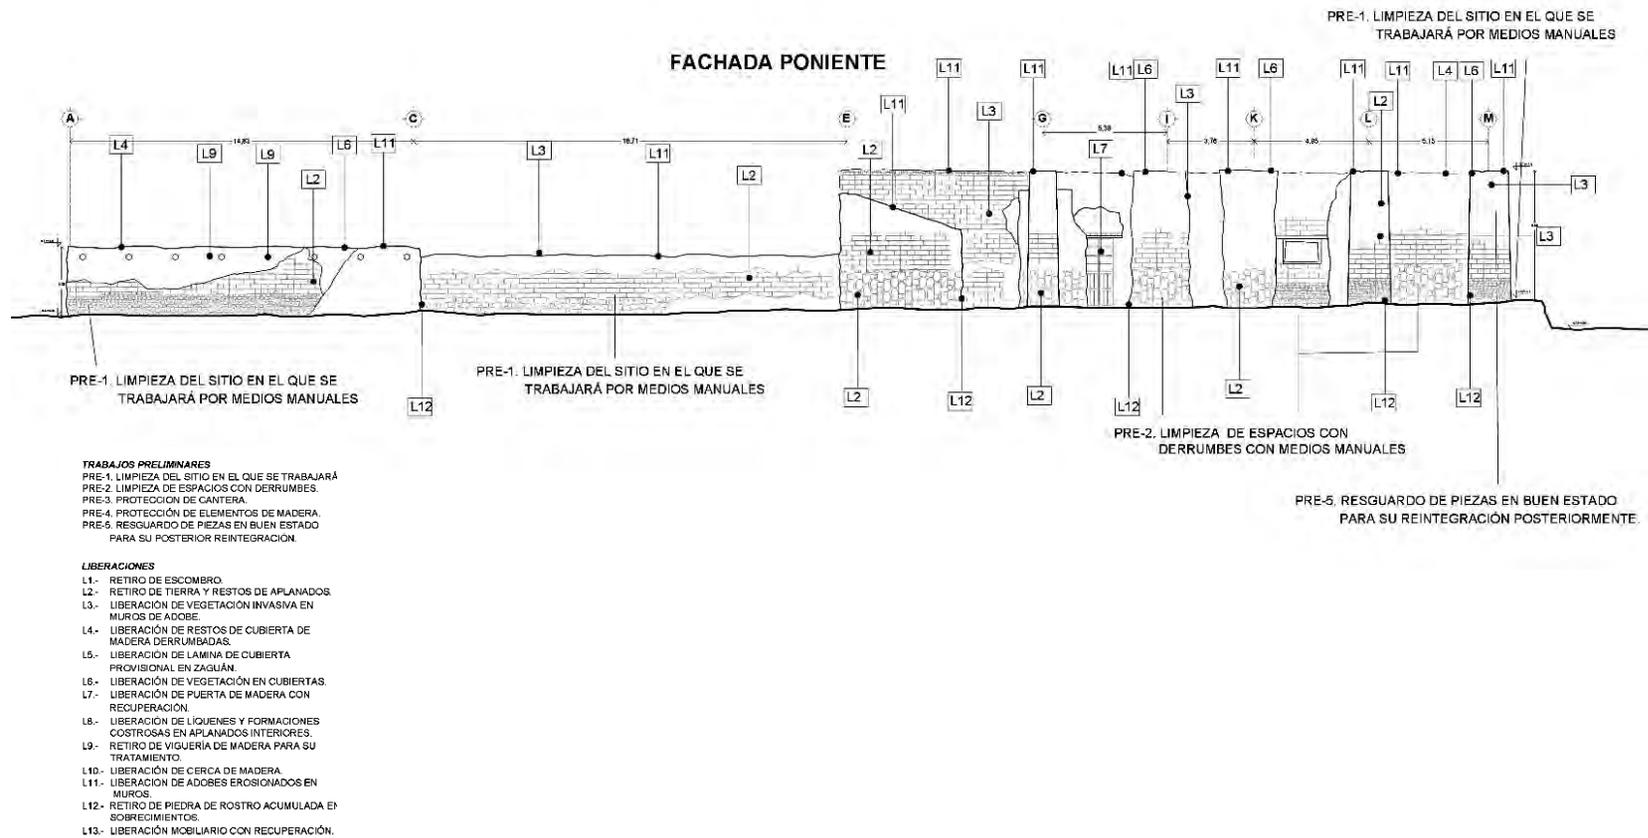
Plano 4. Propuesta de intervención (Liberaciones) en fachada de la casa principal de la hacienda Encarnación de Guzmán.

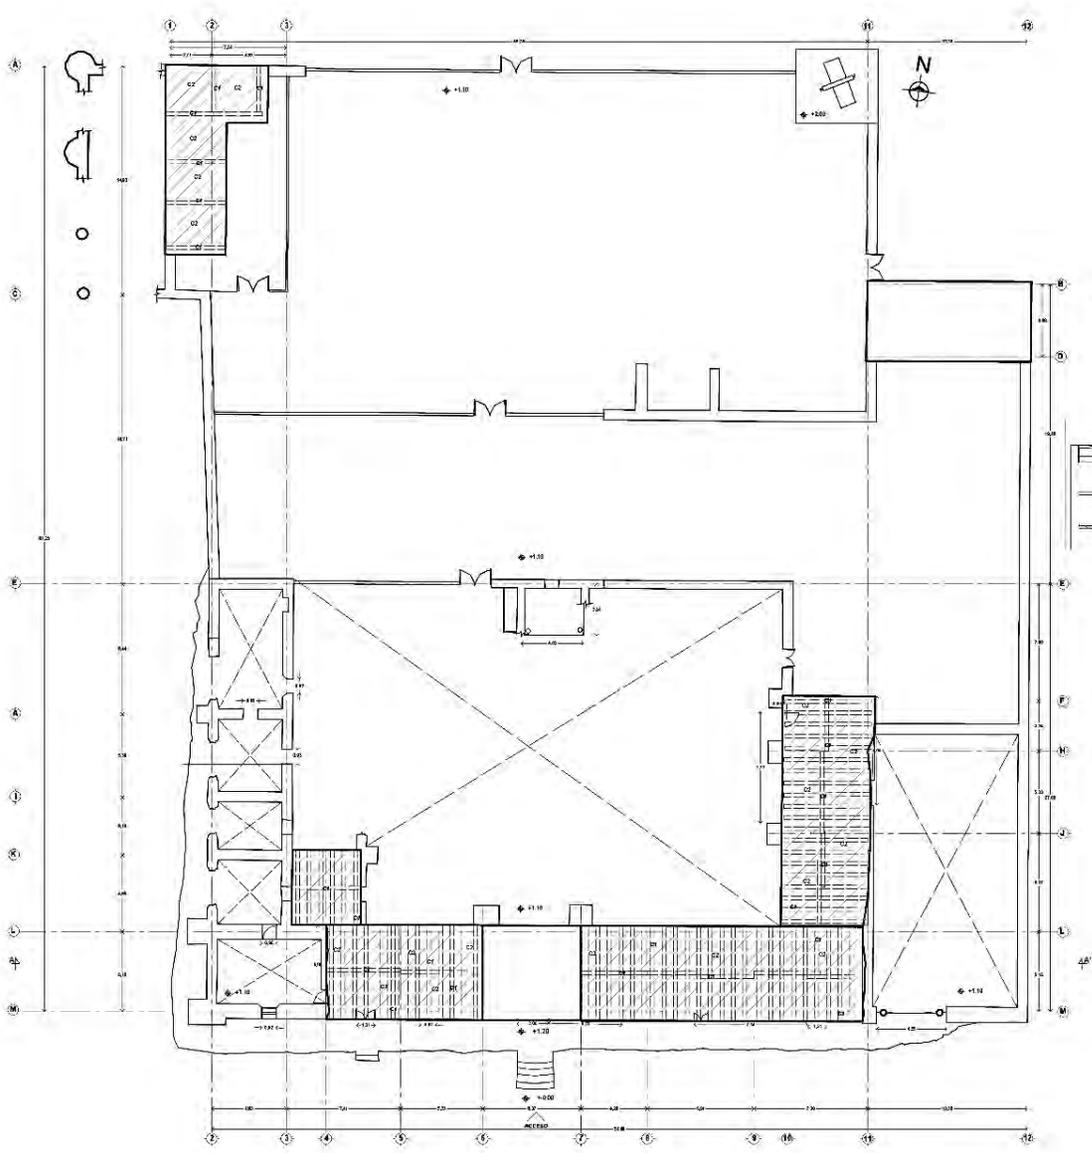
- C1- CONSOLIDACIÓN DE VIGUERIA DE MADERA Y CUBIERTA TABLADA A BASE DE INYECCIÓN DE MEZCLA DE ACERRIN Y ACETATO DE POLVINILO EN OQUEADES, PARA SUPOSTERIOR IMPREGNACIÓN CON BROCHA DE ACEITE DE LINAZA Y VIDA MADERA PARA LA PRESERVACIÓN DE LA MADERA.
- C2- CONSOLIDACION TERRADO EXISTENTE EN BUEN ESTADO, MEDIANTE LA COLOCACION DE TIERRA COMPACTADA, BABA DE NOPAL Y CAL.

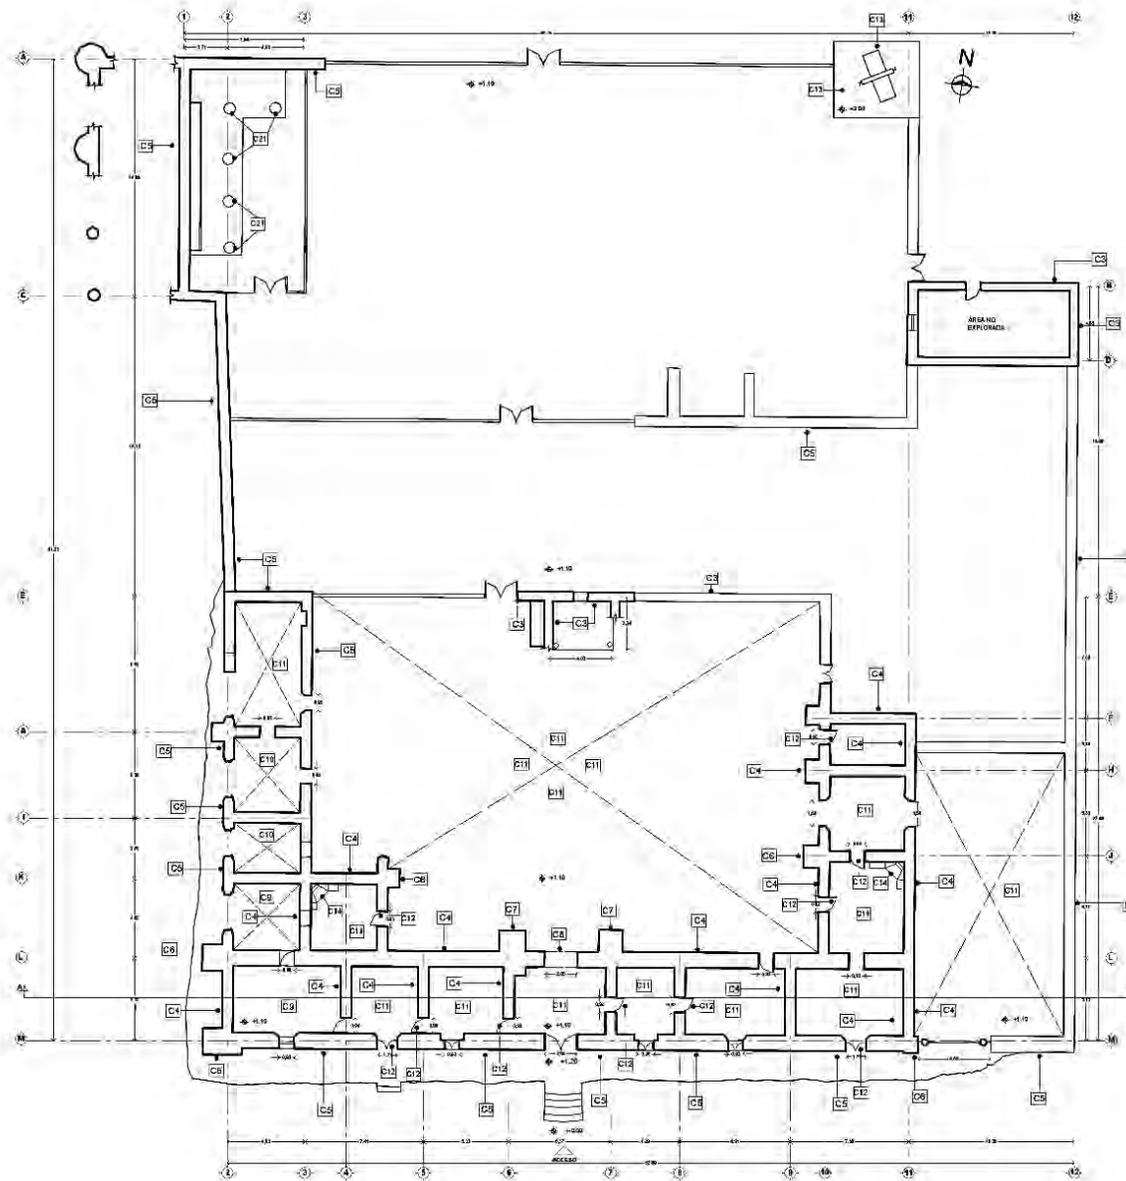
- C3. TRATAMIENTO SUPERFICIAL DE MURO DE ADOBE A BASE DE ASPERCIÓN DE AGUA Y BABA DE NOPAL.
- C4. CONSOLIDACIÓN DE MURO DE ADOBE A BASE DE RAJUEADO EN JUNTAS Y APLICACIÓN DE CAL CON BABA DE NOPAL.

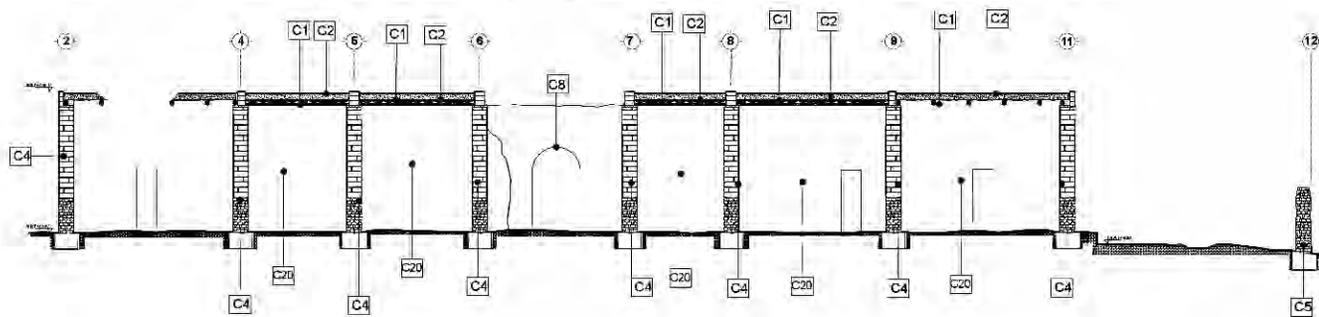
C1. CONSOLIDACIÓN DE VIGUERÍA DE MADERA Y CUBIERTA TABLADA A BASE DE INYECCIÓN DE ACETATO DE POLIVINILO EN OQUEDADES, PARA SU POSTERIOR IMPREGNACIÓN CON BROCHA DE ACEITE DE LINZA Y PENTACLOROFENOL PARA LA PRESERVACIÓN DE LA MADERA.
 C2. CONSOLIDACIÓN TERRAZO EXISTENTE EN BUEN ESTADO, MEDIANTE LA COLOCACIÓN DE BABA DE NOPAL EN LA PARTE SUPERIOR DEL TERRAZO, Y TIERRA COMPACTADA EN DONDE SEA NECESARIO RELLENAR.

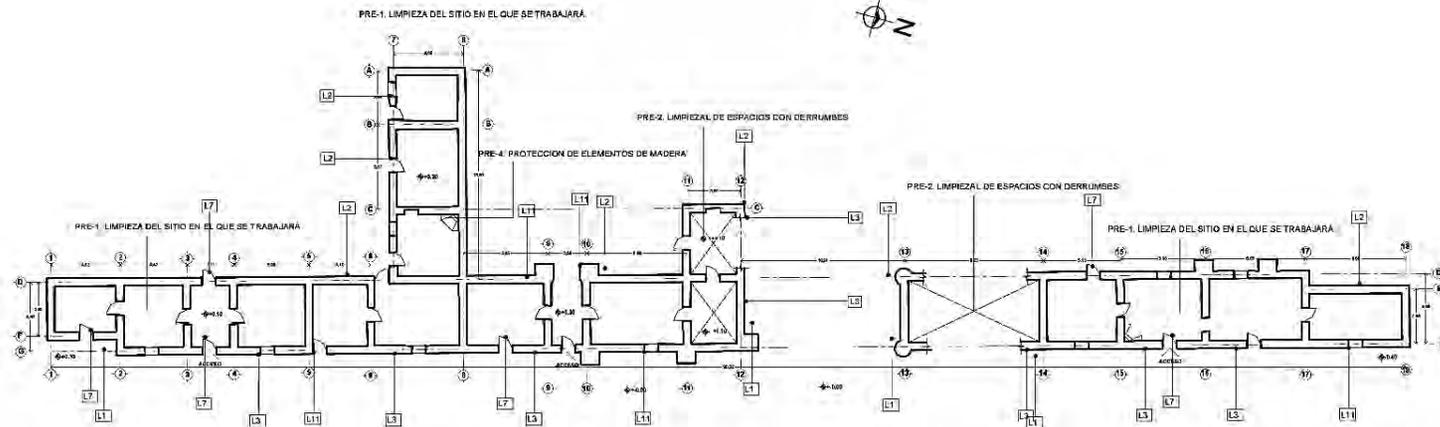
Plano 10. Propuesta de intervención (Liberaciones) en calpanerías de la hacienda Encarnación de Guzmán.

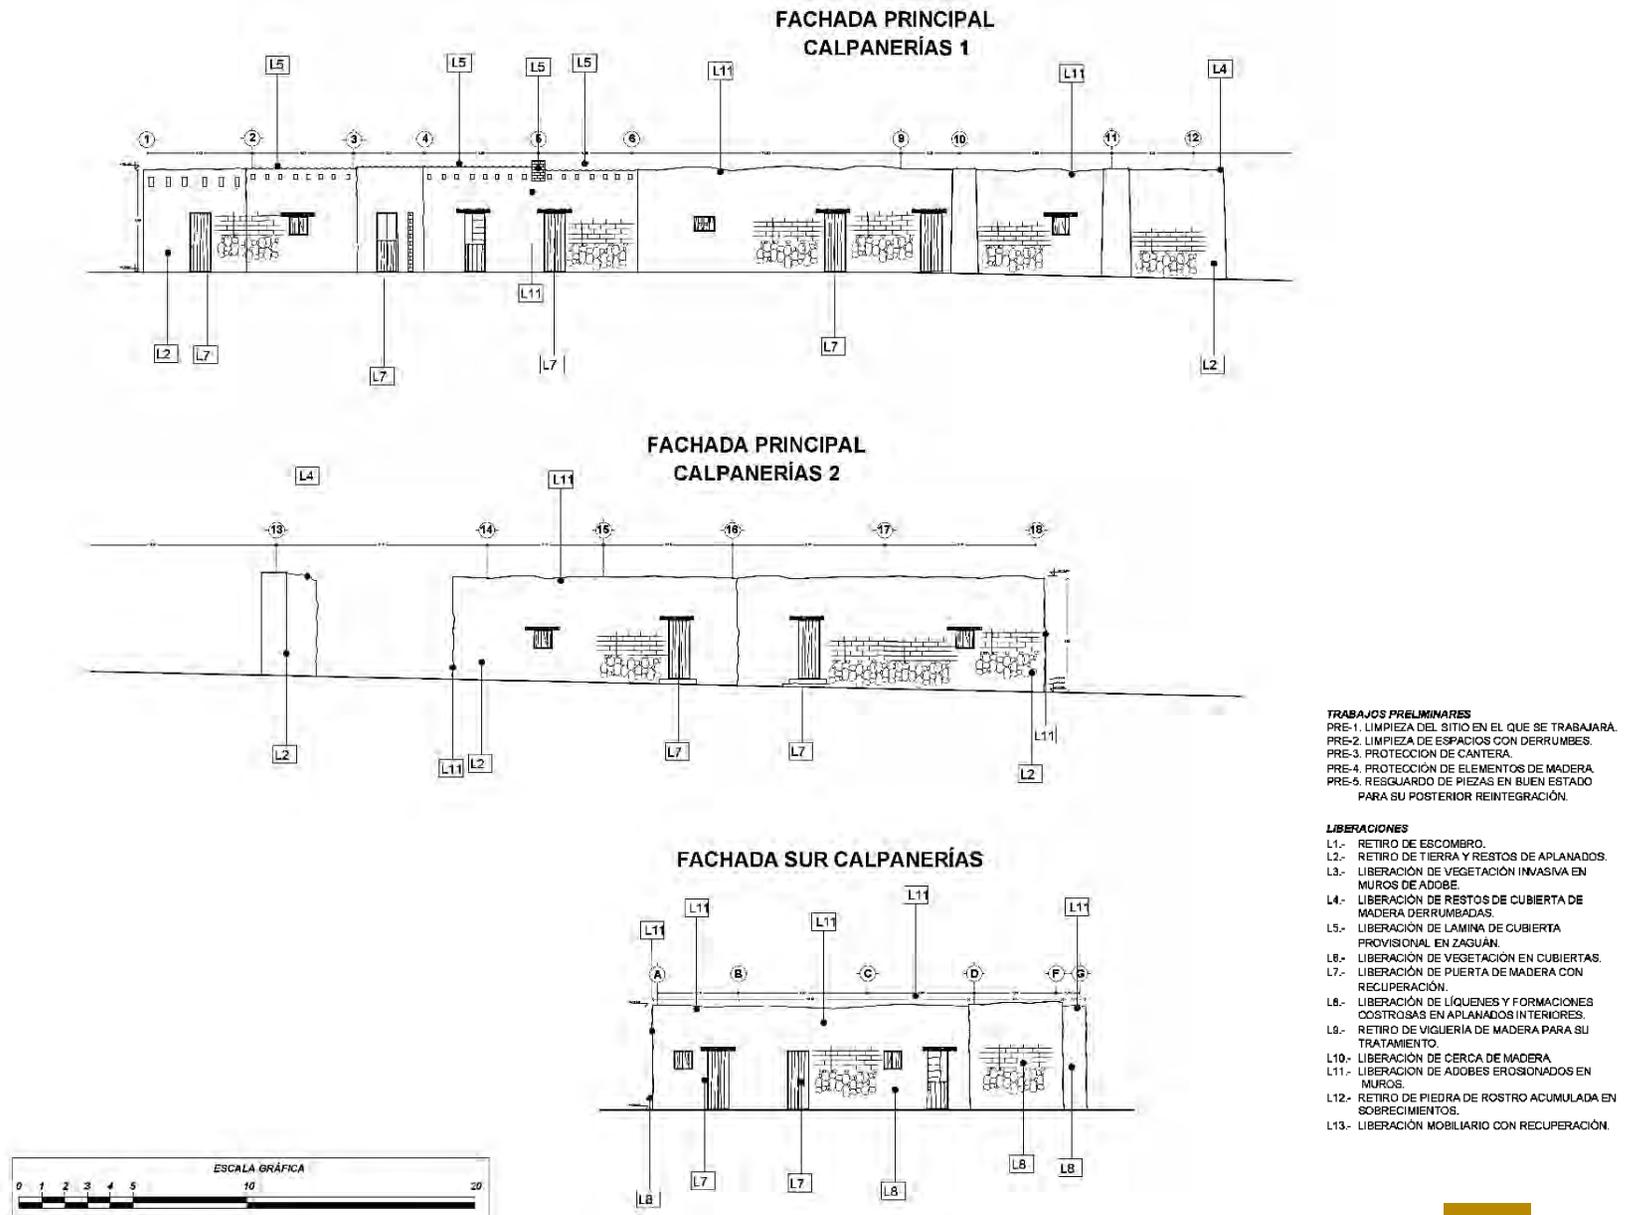
Plano 11. Propuesta de intervención (Liberaciones) en fachadas de calpanerías de la hacienda Encarnación de Guzmán.

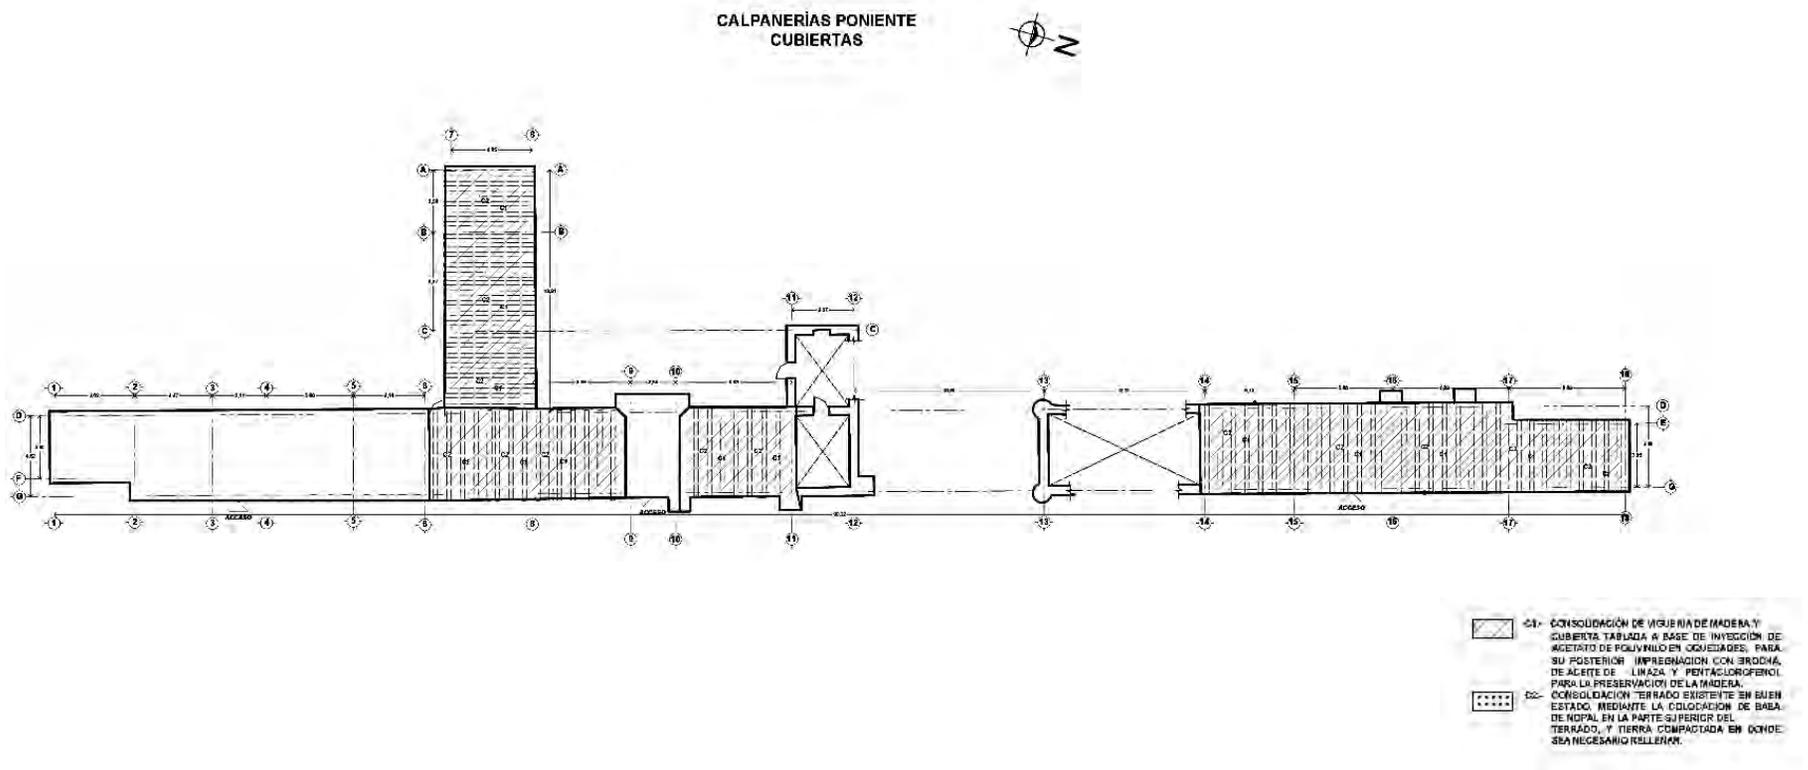
Plano 12. Propuesta de intervención (Consolidaciones) en calpanerías de la hacienda Encarnación de Guzmán.
