LA HUELLA DEL AGUA AL SUR DE SALTILLO DE 1700 A 1750, LA ANTIGUA HACIENDA ENCARNACIÓN DE GUZMÁN.

TESIS QUE PARA OPTAR POR EL GRADO DE MAESTRO EN ARQUITECTURA PRESENTA:

ARQ. SERGIO NOE TORRES LUNA

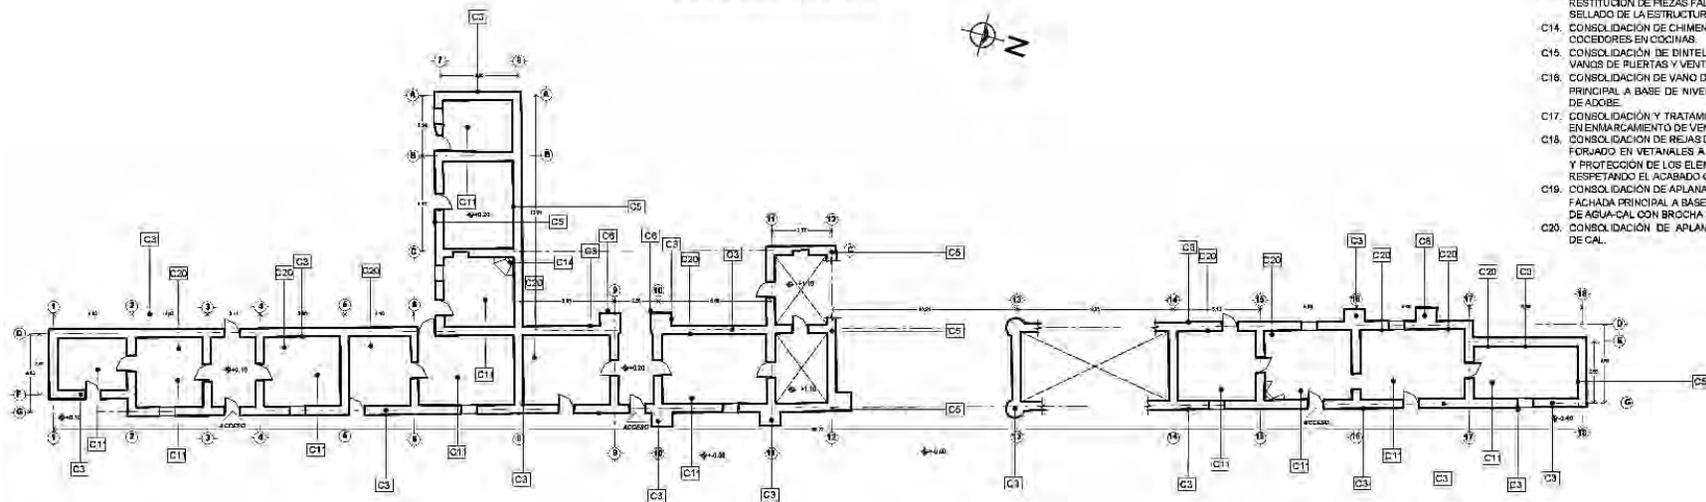
Plano 13. Propuesta de intervención (Consolidaciones) en calpanerías de la hacienda Encarnación de Guzmán.
