**Empleo de nopal (*Opuntia streptacantha*) para la
recuperación de cubierta vegetal y el control de
erosión en el Parque Ecológico Cubitos, Pachuca,
Hidalgo**

T E S I S

BIÓLOGA

2018

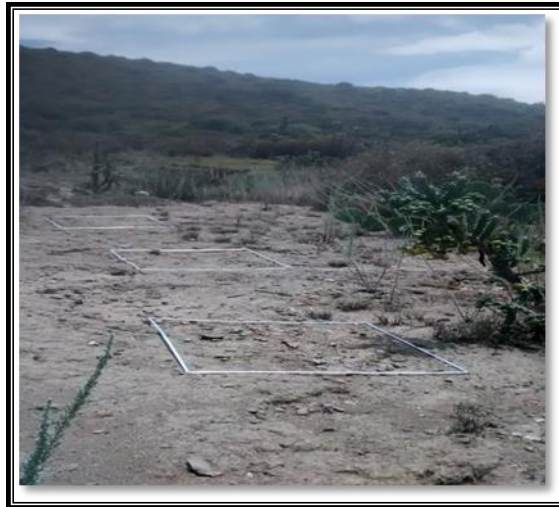
Figura 6. Zona de estudio seleccionada. Zona A

Se realizó un recorrido por el Parque Ecológico Cubitos PEC, seleccionando dos zonas de 24 m², zona A y zona B, respectivamente, las cuales presentaron escasa o nula cubierta vegetal y erosión del suelo (Figura 6).

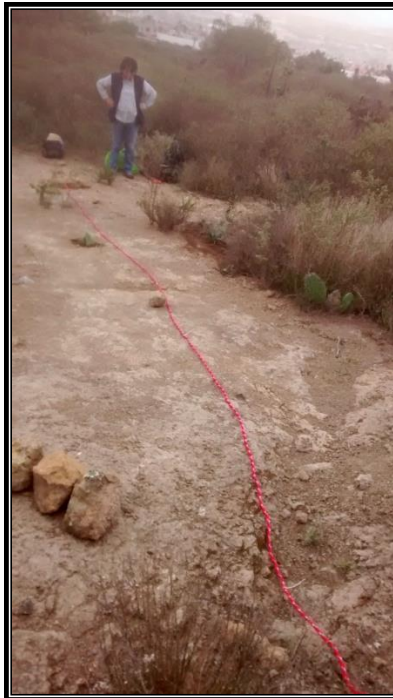
Evaluación del porcentaje de vegetación: Para evaluar el porcentaje de vegetación se hicieron líneas de intercepción, propuesto por Canfield. Este método se aplica para estudiar la vegetación densa dominada por arbustos y para caracterizar la vegetación graminoide (Canfield, 1941). El método de líneas de intercepción produce datos para cálculos de cobertura y frecuencia de especies (Smith, 1980). Se realizaron líneas de Canfield (Canfield, 1941) de 10 metros en cada zona de estudio (Figura 7), tomando en cuenta que dentro de la zona de estudio, la vegetación era nula o escasa, compuesta por herbáceas. En las líneas de muestreo, se procedió a contar todas las intercepciones o proyecciones de las plantas (ramas, tallos, hojas, flores) sobre la línea y se registró la información.

Figura 7. Evaluación del porcentaje de vegetación, por el método de Línea de Canfield.

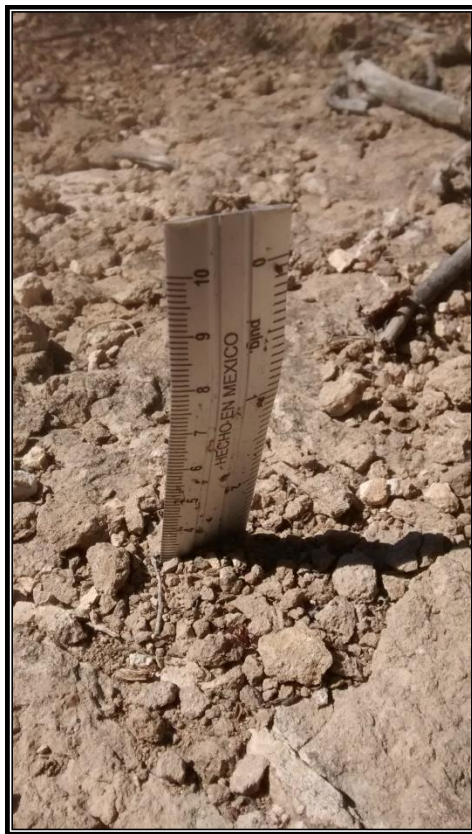
Evaluación de la erosión: Se evaluó la erosión del suelo por el método de estacas (reglas graduadas). Que es la modificación del método de los clavos con rondanas (Colegio de Postgraduados, 1991). Es un método directo para la

evaluación de la erosión hídrica (Figura 8), éste método suelen proporcionar datos precisos, pero algunas de las desventajas son, que es laborioso, requieren mucho tiempo y es costoso (Pando-Moreno, Gutiérrez-Gutiérrez, Maldonado-Hernández, Palacio-Prieto y Estrada-Catillón, 2003). Se utilizaron reglas de fierro de 10 cm de largo, las cuales se introdujeron en el suelo hasta la marca de los 3 cm. Se colocaron tres repeticiones en distintos sitios, con y sin vegetación

Figura 8. Colocación de reglas graduadas para el registro de la erosión.

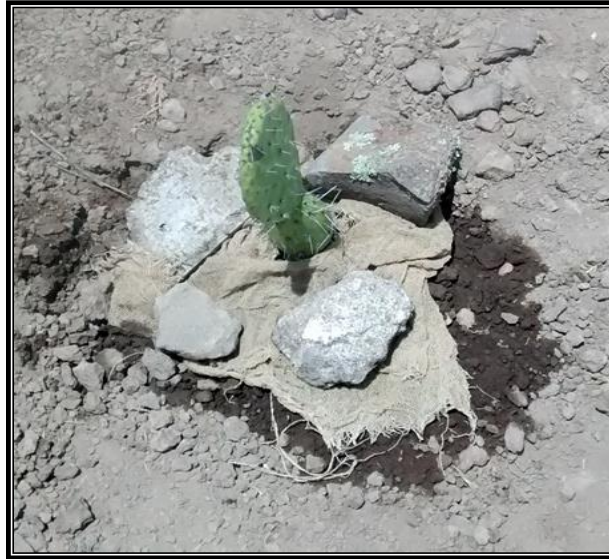
Acolchado: La técnica de los acolchados sirve para retener suelo y proporcionar humedad a las plantas. La implementación de la técnica consistió en remover un poco de suelo, hasta formar una cavidad de aproximadamente 20 cm de profundidad. En total se hicieron 12 cavidades, para cada uno de los ejemplares

de *Opuntia streptacantha*. Posteriormente se cubrió el sustrato con yute el cual se fijó al suelo con rocas, después de haber sido regada la planta, en la Figura 9 se puede observar un individuo con implementación de acolchado.

Figura 9. Implementación de acolchados.

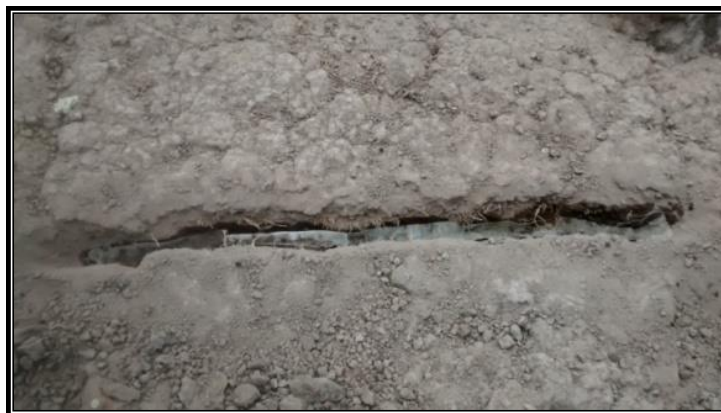
Zanjas de coronación para control de la erosión: Se realizaron 4 canales o surcos (Figura 10), en la parte alta del terreno con 8 cm de profundidad 80 cm de longitud y 10 cm anchura, con el fin de proteger las zonas de estudio de las lluvias fuertes y retener el suelo con el propósito de desviar el agua proveniente de las partes altas sin causar daños de erosión en partes bajas (FAO, 2000). Al final se midió con una regla, la disminución de la profundidad de dicha zanjas para observar la cantidad de suelo retenido.

Figura 10. Implementación de zanjas.

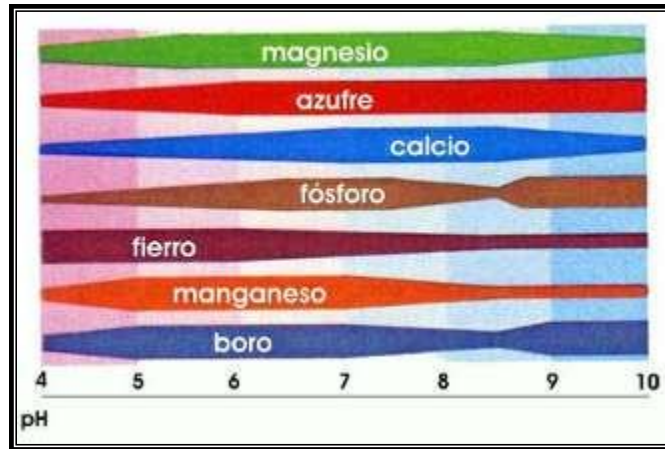
Figura 12. Disponibilidad de nutrientes en función del pH del suelo. Fuente: Ibáñez, 2018.

En la Figura 12 se puede apreciar los diferentes nutrientes y su disponibilidad, según el nivel de pH en el que se encuentren.

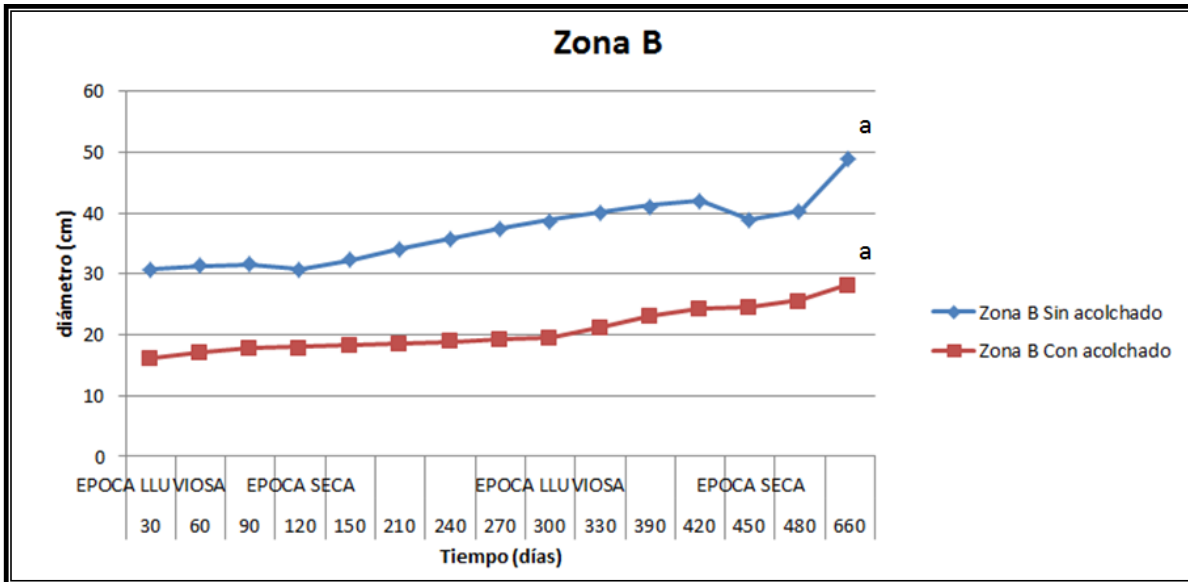
Figura 18. Diámetro promedio de los individuos, con acolchado y sin acolchado, donde podemos observar su evolución durante 660 días en la zona B. Las letras distintas representan las diferencias significativas entre las muestras ($p \leq .05$).

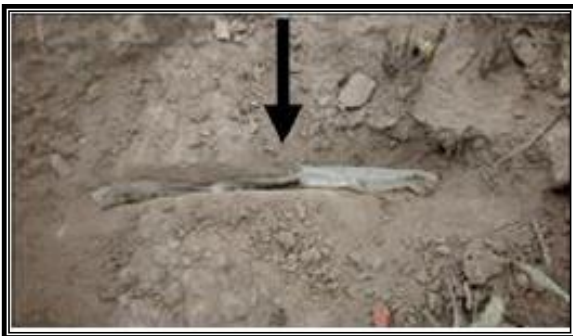
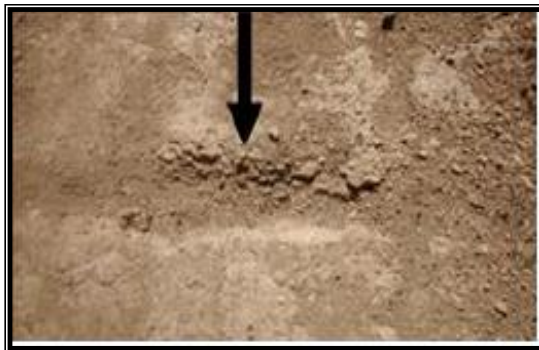
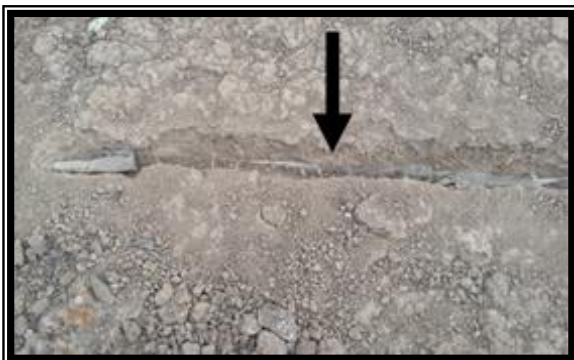
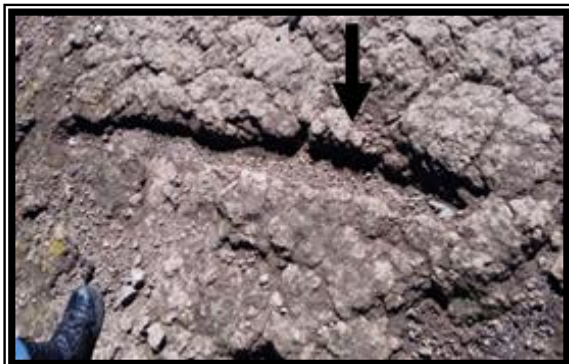
seco, la zona tiene lluvias intensas durante un periodo del año. Por este motivo se observa que en la época lluviosa es cuando se cubren completamente la mayoría de las zanjas. Por esta razón requiere elementos que atenúen el impacto directo de las lluvias y reduzcan la energía cinética del avance de las aguas de escorrentía tal como afirman Rivera, Sinisterra y Calle (2018). Por lo tanto, las zanjas fueron de gran ayuda para retener el suelo y detener el agua que venía de las laderas altas, protegiendo a los ejemplares plantados y evitando de esta manera la erosión del suelo.

Figura 21. Zanja 1 etapa inicial.

Figura 22. Zanja 1 etapa final.

Figura 23. Zanja 2 etapa inicial.

Figura 24. Zanja 2 etapa final.

Figura 25. Zanja 3 etapa inicial.

Figura 26. Zanja 3 etapa final.

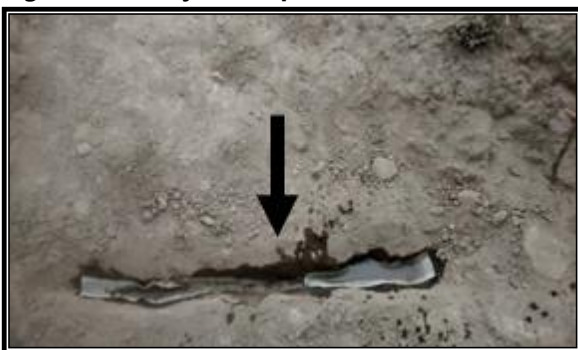
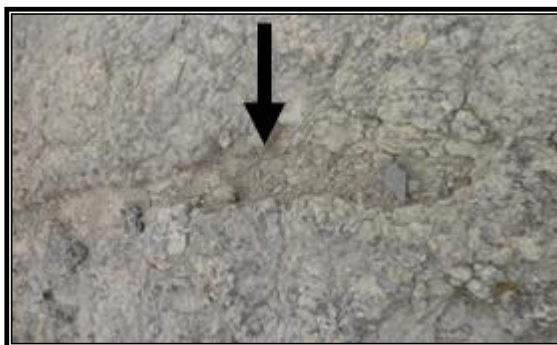
Figura 27. Zanja 4 etapa inicial.

Figura 28. Zanja 4 etapa final.

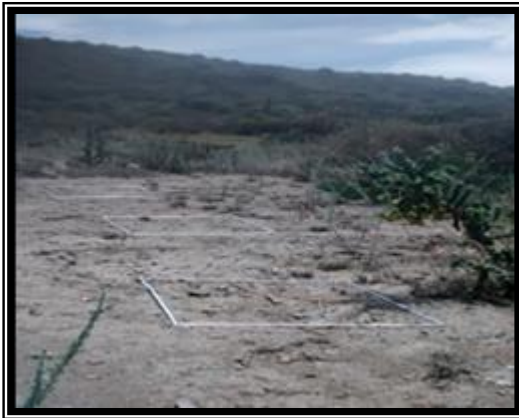
Figura 31. Zona A etapa inicial.

La cobertura vegetal inicial en la zona A era de 0% (Figura 31) y la final de 18.11% (Figura 32) por lo que hubo un aumento de la cubierta vegetal de 18.11%. En cuanto a la zona B la cubierta vegetal al inicio era de 18.85% (Figura 33) y la final de 30.50% (Figura 34). Lo cual indica que hubo un aumento de la cobertura vegetal del 11.65%. Este incremento de la cobertura vegetal dentro de ambas zonas fue debido a que se plantaron individuos de *Opuntia streptacantha*. Rey (2003) y Martínez-Casasnovas, Ramos, García-Hernández (2009) señalan que cuando el lecho de las cárcavas tienen una cubierta de vegetación superior al 30% éstas resultan casi inactivas o explican bajas tasas de erosión en este proyecto se llegó a obtener una cobertura vegetal de 18.85% para la zona A y 30.50% para la Zona B, lo que quiere decir que los efectos de erosión seguirán afectando a la Zona A en cierto grado el cual será menor para la Zona B

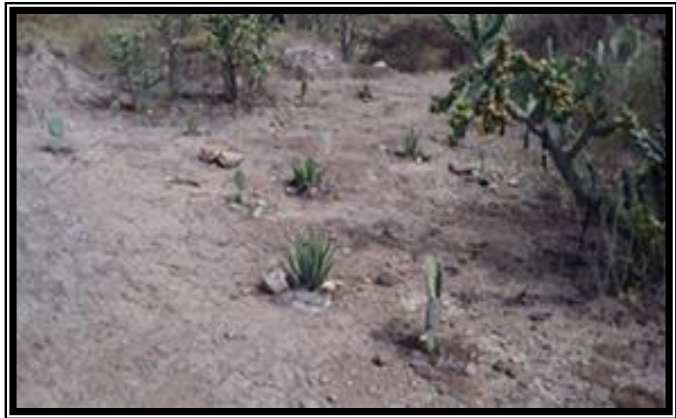
Figura 32. Zona A etapa final.

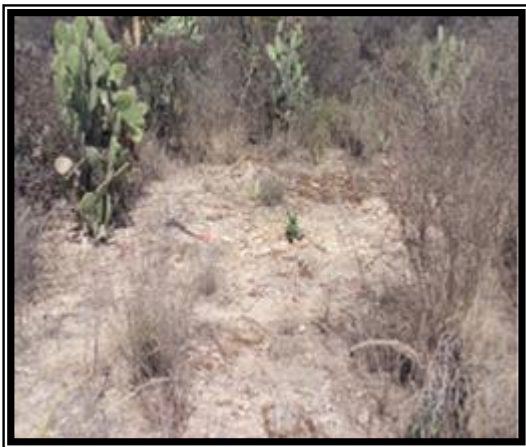
Figura 33. Zona B etapa inicial.

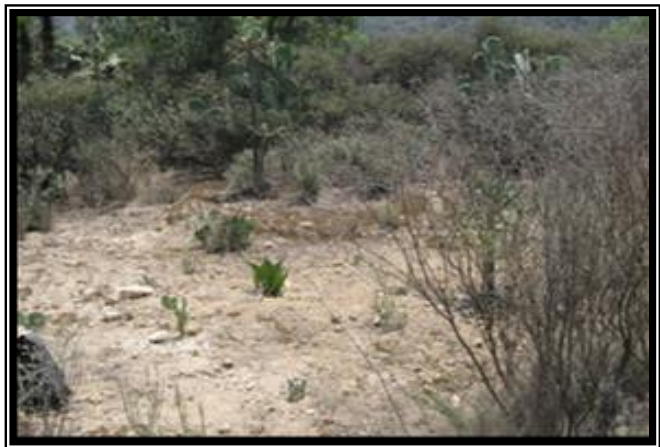
Figura 34. Zona B etapa final.
