**"EVALUACIÓN Y ANÁLISIS DE RIESGO POR
CORROSIÓN DE UN DUCTO DE ACERO MEDIANTE
INSPECCIÓN POR ULTRASONIDO"**

TESINA

Este trabajo presenta un análisis de riesgo para dos tramos de tubería real (subterránea/subacuática) con defectos importantes de corrosión analizados con ultrasonido, tomando en cuenta las condiciones geográficas por las que pasa el ducto, así como las características de manufactura del material.

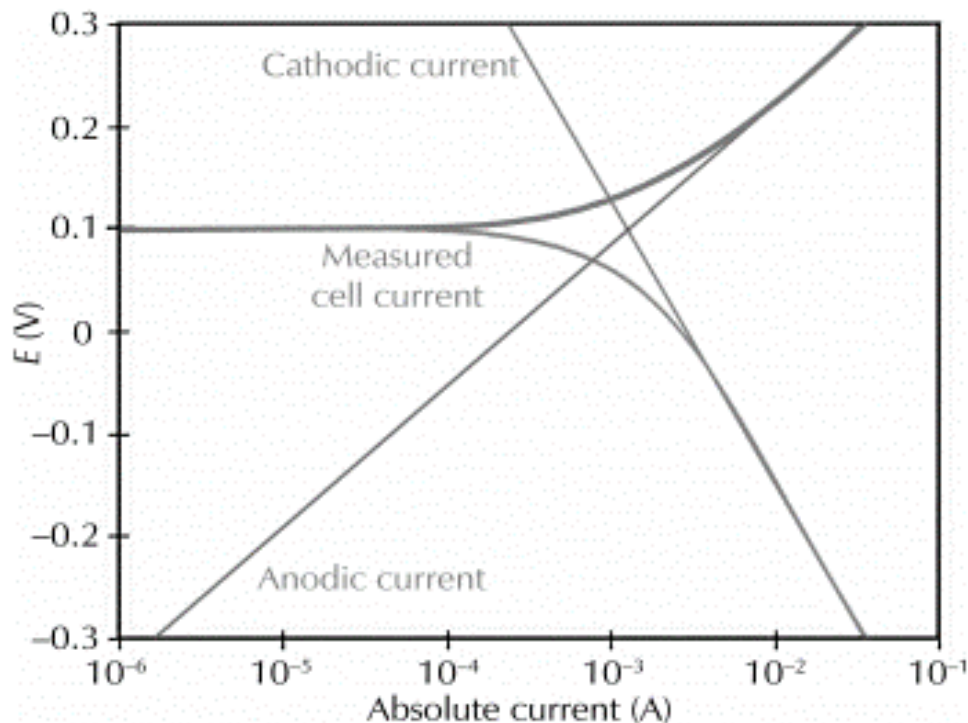
Figura 1. Curva de polarización (Diagrama de Tafel) [2]

Cuando el metal en contacto con un medio alcanza el potencial de corrosión la corriente neta (I_{neta}) es cero, puesto que $|I_{\text{anódica}}| = |I_{\text{catódica}}|$, y como ambas tienen signos opuestos resulta:

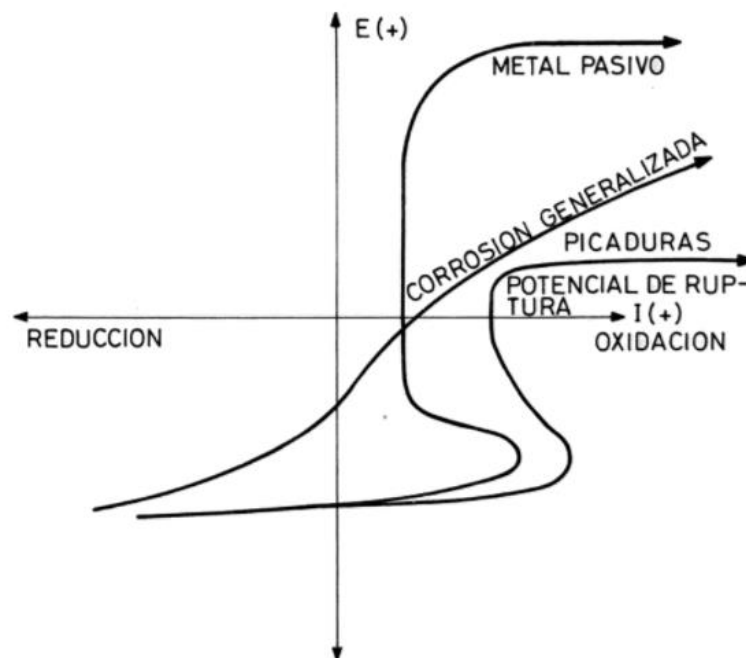
Figura 3. Ejemplos de curvas de polarización en función del tipo de corrosión que se genere sobre el metal [4]

En la figura 3 se muestran algunos ejemplos de curvas de polarización de: a) metales que sufren corrosión generalizada; b) que se pasivan, y c) que sufren corrosión por picaduras.

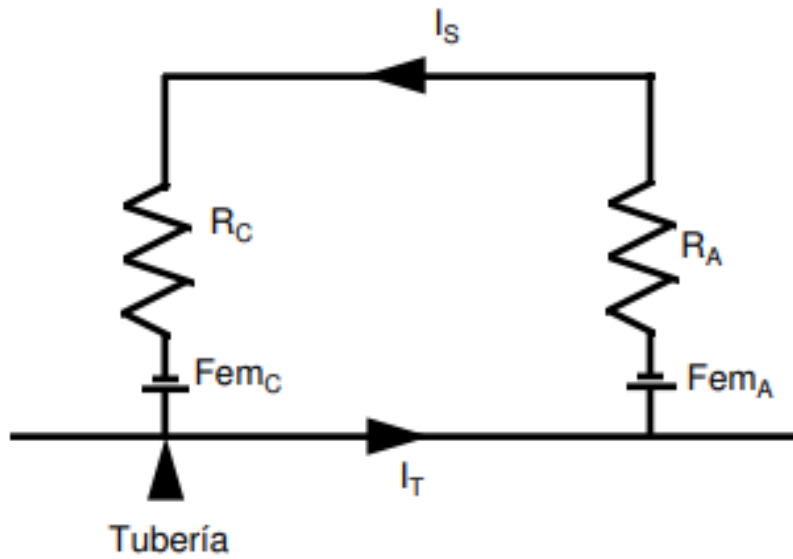
Figura 6. Celda de corrosión

Estos circuitos juntos representan una celda de corrosión en la cual Fem_C es el potencial del cátodo, R_C la resistencia del cátodo, Fem_A es el potencial del ánodo, R_A es la resistencia del ánodo y finalmente I es la corriente a través del circuito.

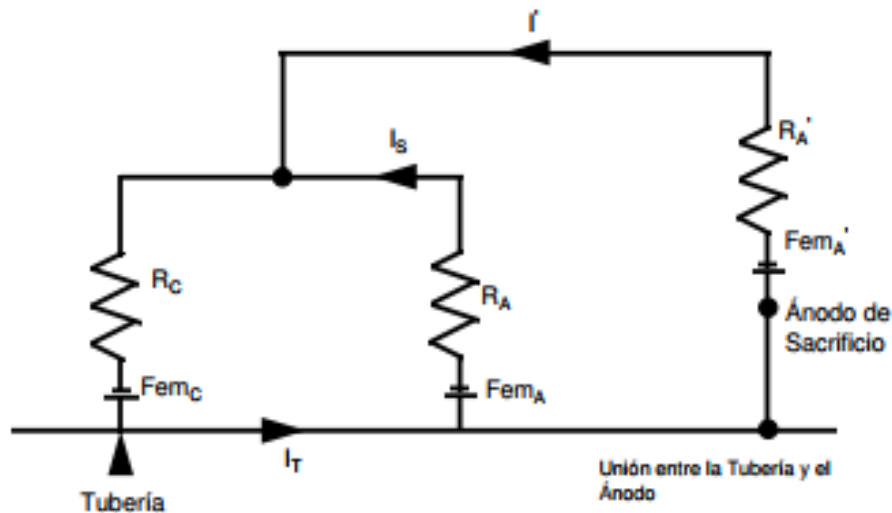
Figura 7. Celda de corrosión Circuito eléctrico equivalente

A diferencia del circuito de celda de corrosión, esta muestra una **FemA'** como potencial auxiliar del ánodo, una **RA'** como una resistencia auxiliar entre el ánodo y el suelo e **I'** como la corriente proveniente del ánodo externo.

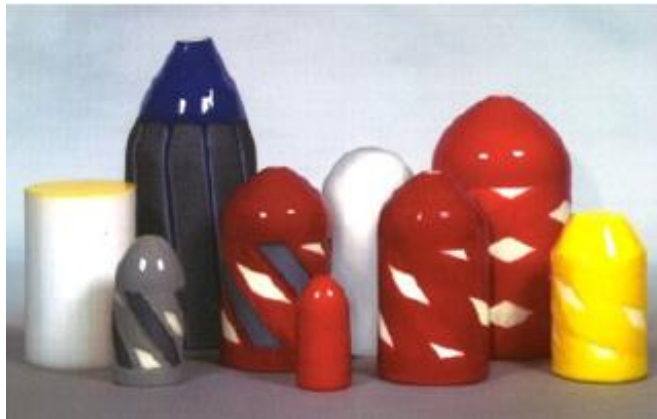
Figura 9. Cerdos de espuma cilíndricos

- Cerdo de espuma cilíndrico con una densidad baja.
- Cerdo de espuma cilíndrico con una densidad alta.
- Cerdo de limpieza con discos raspadores.
- Cerdo de limpieza con discos raspadores y disco de medición con un diámetro igual al mínimo agujero interno que pueda pasar la herramienta inteligente de inspección.
- Cerdo de limpieza con discos raspadores y disco de medición de 95% del diámetro interno del ducto.
- Cerdo de limpieza con discos raspadores y cepillos (hacer corridas hasta que el objetivo de limpieza sea alcanzado).

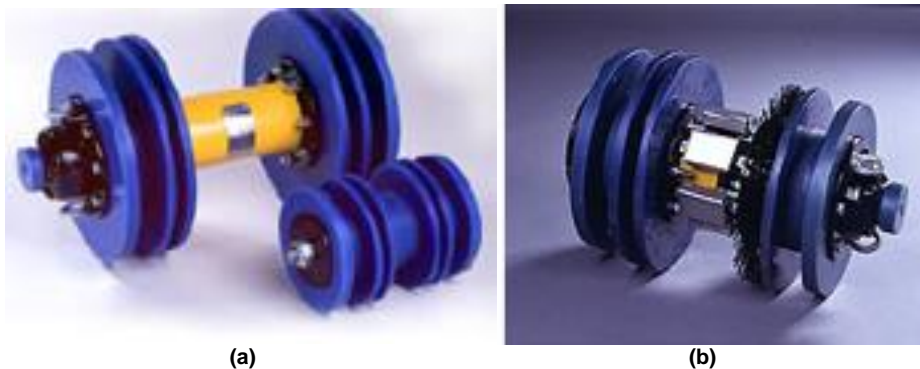
Después de un número convenido de corridas de limpieza con cerdos raspadores, cerdos de limpieza equipados con una combinación de discos raspadores y cepillos de alambres de acero realizan la última etapa de limpieza del ducto.

Figura 10. a) Cerdos de limpieza con discos raspadores, b) cerdos de limpieza con discos raspadores y cepillos de alambres de acero

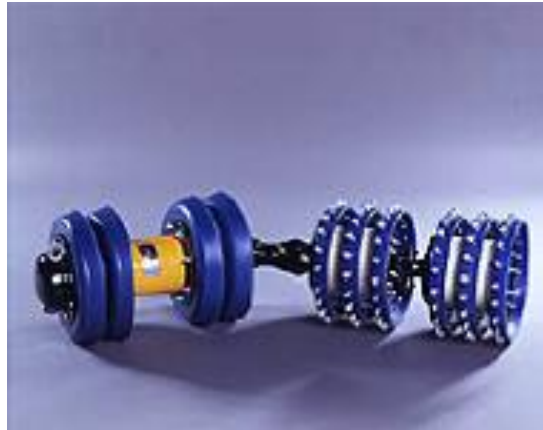
Figura 11. Cerdos de descascarillado

Para depósitos muy duros son removidos por cerdos de descascarillado. Estos cerdos son equipados con discos de uso pesado equipados con puntas de acero redondeadas y endurecidas.

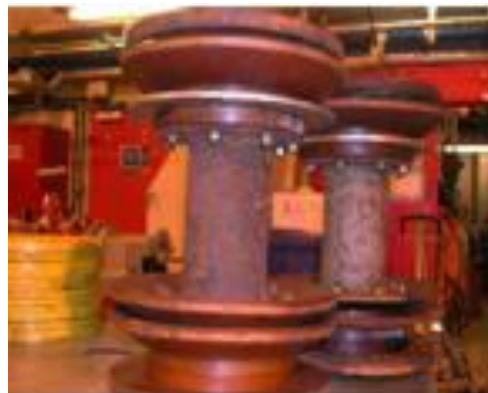
Figura 12. Discos de medición

Si el diámetro detectado es demasiado pequeño para no garantizar un libre paso a la herramienta de inspección, se deberá localizar dicho diámetro para realizar trabajos de reparación. Para localizar el defecto, un cerdo de caliper tendrá que utilizarse.

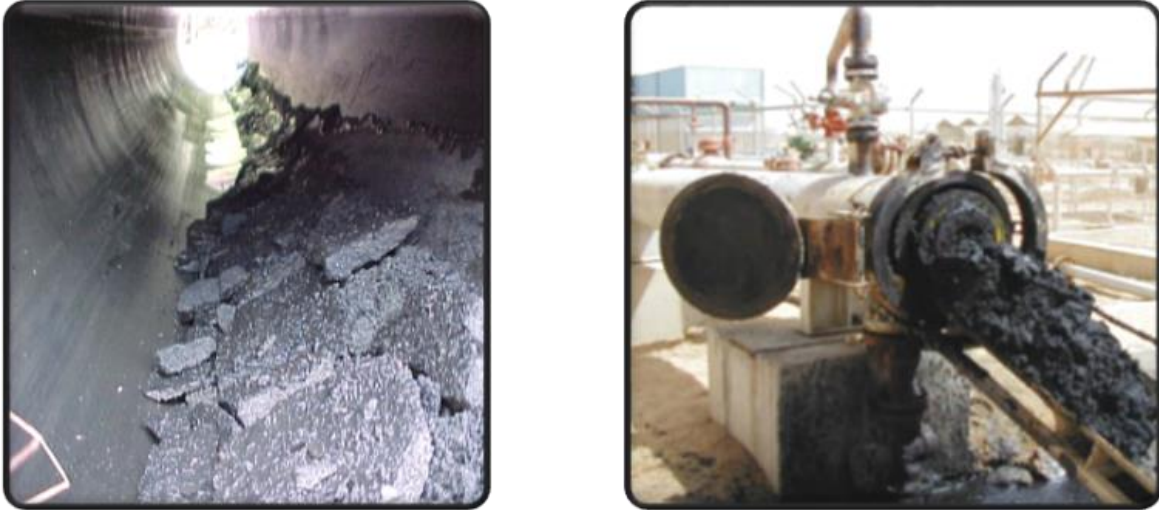
Finalmente se eliminan los depósitos, arcilla, arena, entre otros desechos de la pared interna de la tubería (figura 13). Si no se hace una limpieza correctamente y en su totalidad de la línea antes de la corrida del diablo de inspección, la herramienta de inspección sufre un desgaste excesivo, las ruedas de la herramienta se pueden bloquear y hay falla de los sensores de la herramienta instrumentada.

Figura 13. Eliminación de depósitos, arcilla, arena, entre otros desechos de pared interna de las tuberías

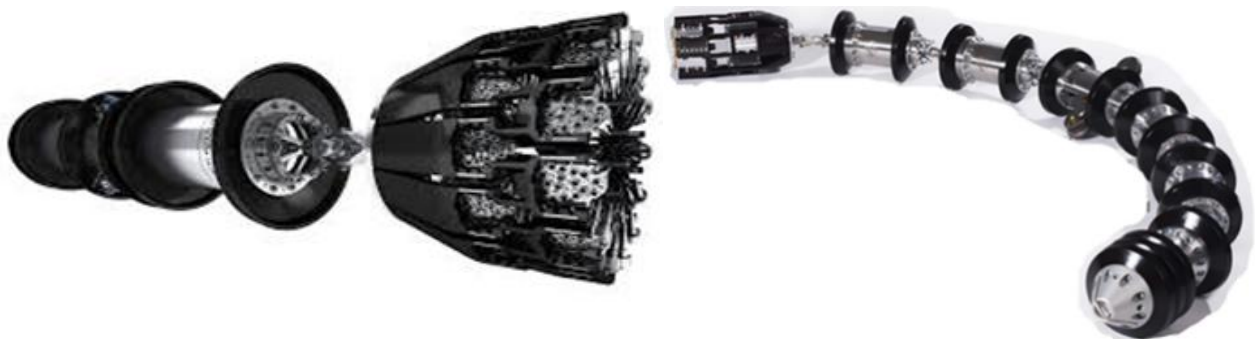
Figura 14. Diablo de inspección

Para realizar la inspección del ducto por ultrasonido se inserta en la tubería un diablo de inspección (figura 14), estos son dispositivos mecánicos que permiten la colecta de datos en todo el perímetro interno/externo y en la trayectoria total del ducto, para determinar el estado físico de la tubería.

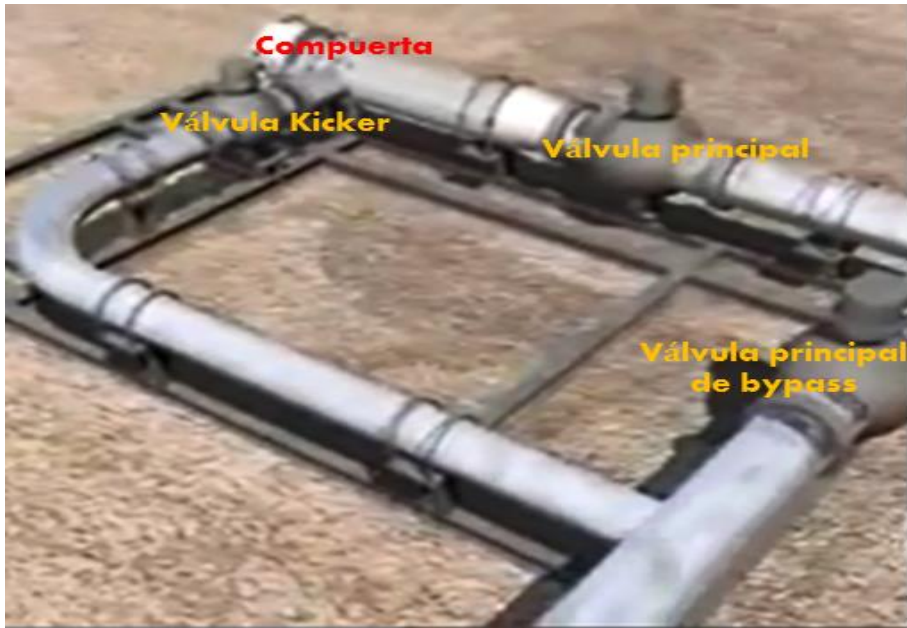
Figura 15. Esquema general de trampa de lanzamiento

A continuación, se muestra un esquema de la trampa de lanzamiento (figura 15) para su posterior descripción paso a paso.

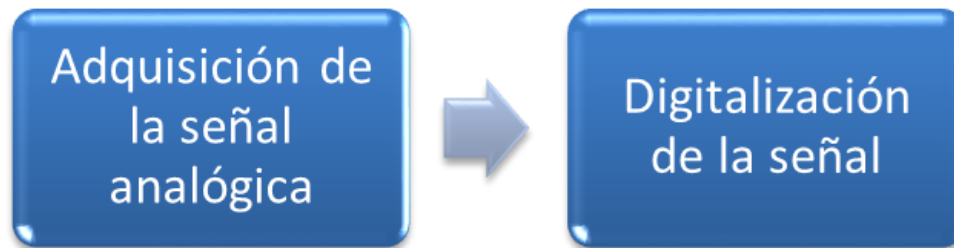
1. Adquisición de la señal analógica: El sensor recibe los ecos provenientes del tubo (ondas mecánicas) convirtiéndolos en voltaje.
2. Digitalización de la señal: La herramienta toma muestras de la señal de voltaje cada t segundos y guarda valores. La señal digital representa los valores positivos y negativos de la señal analógica original.

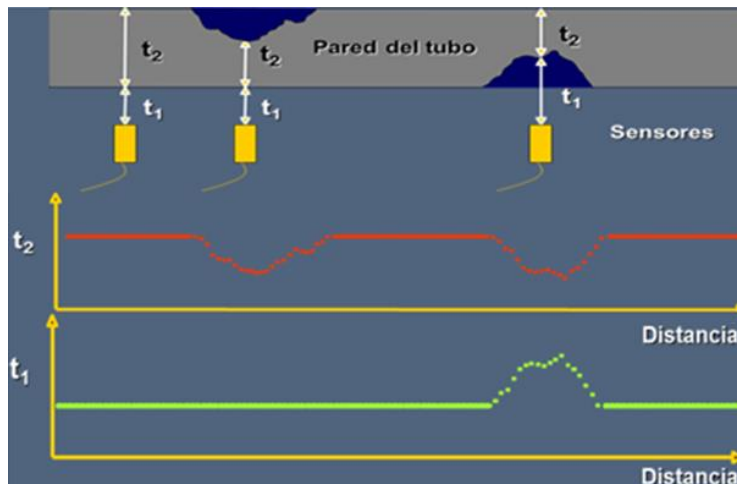
Figura 23. Perfil de profundidad de pérdidas externas e internas

Además de la detección de pérdidas de metal internas y externas, este método permite detectar otros tipos de anomalías como laminaciones, sedimentos y otras inclusiones, pues la señal ultrasónica también es reflejada por otras inhomogeneidades presentes en el interior de la pared de la tubería.

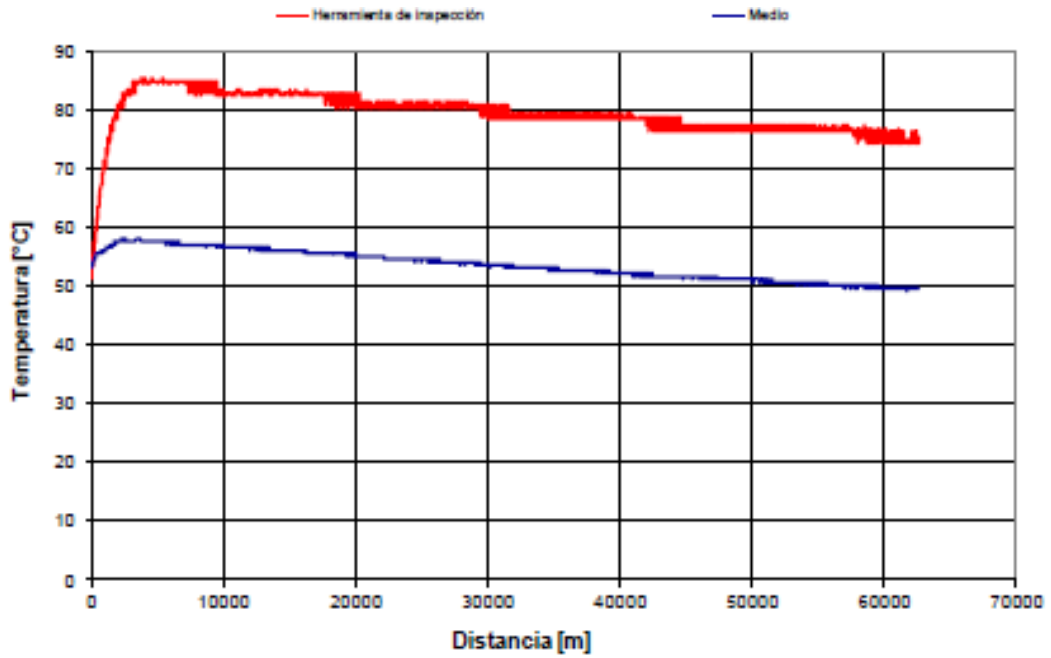
Algo que también contribuye a la velocidad de la herramienta es la temperatura, las gráficas 3 y 4 muestran que la herramienta recorrió la tubería a una temperatura mayor debido a que todo el recopilado y almacenamiento de datos genera un aumento de energía en la batería de la herramienta, mientras hace su recorrido almacena miles de millones de datos. En ambas gráficas el comportamiento es muy similar, a excepción de que existe una diferencia de 10°C en la herramienta de inspección y de aproximadamente 5°C en el medio entre ambas líneas, esto se debe a que el crudo de la línea A es calentado ligeramente para disminuir su viscosidad y que se tenga menos carga de bombeo.

Gráfica 1. Perfil de velocidad Línea A

Gráfica 2. Perfil de velocidad Línea B

Gráfica 3. Perfil de Temperatura Línea A

Gráfica 4. Perfil de Temperatura Línea B

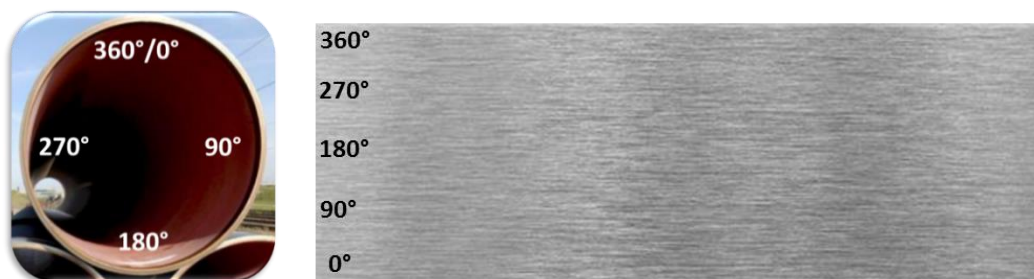
Figura 25. Posición circunferencial ($^{\circ}$) de tubos

Para un mejor entendimiento de las gráficas que se muestran posteriormente, la figura 25 muestra un tubo y sus respectivos grados ($^{\circ}$), y una vista del mismo tubo en forma de placa con sus respectivos grados ($^{\circ}$).

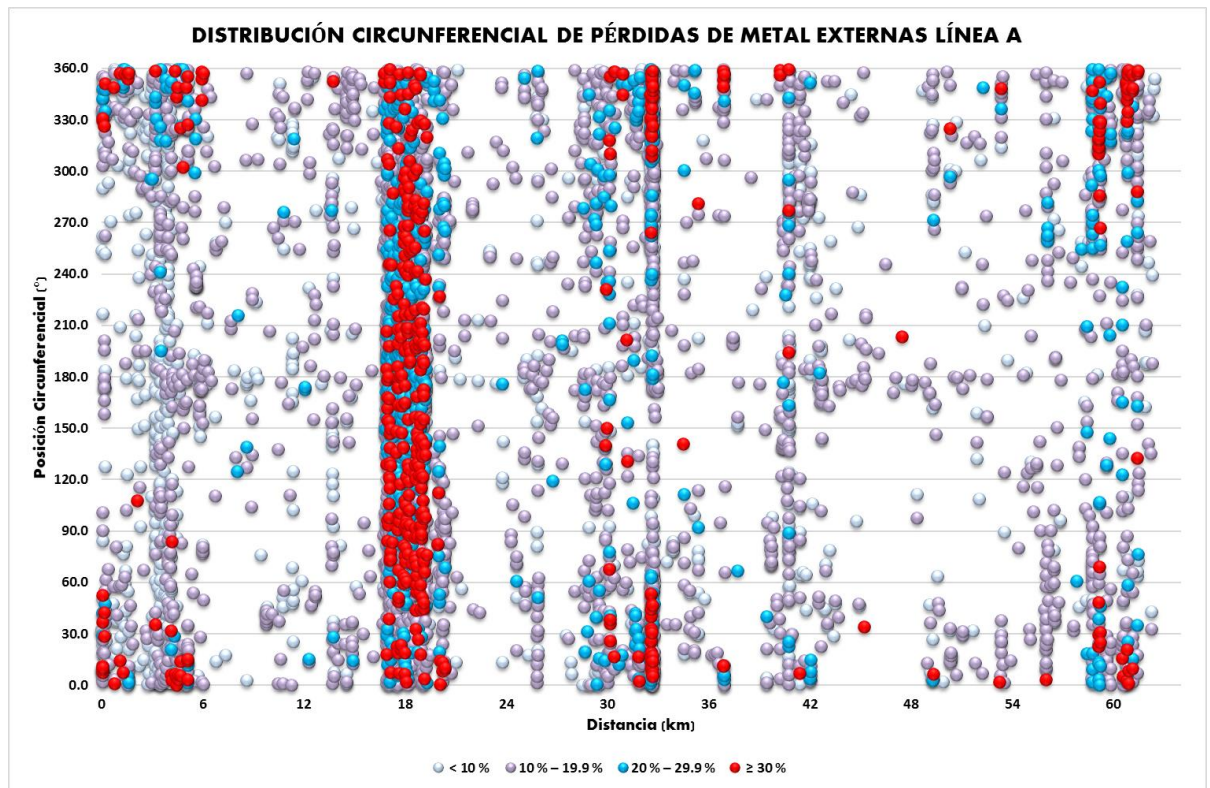
debido cuidado e intervención oportuna. En la gráfica 5 muestra que el intervalo de 12-18 km es el que posee mayor distribución de anomalías, mientras que, en las gráficas 6 y 7 se observa en ese mismo rango de distancia y de manera circunferencial la concentración de anomalías es en todo el tubo y con profundidades mayores a 3mm. En este último intervalo se tiene que en la distancia 18km presenta profundidades mayores debido a que se encuentran los encamisados (tabla 19), por lo tanto, las pérdidas que se localizan en esa área sin reparaciones son 10 pérdidas en un rango del 30-40%. Así que, al revisar las áreas con mayor presencia de pérdidas $\geq 30\%$ nos percatamos que de la distancia 0-6km y 30-33 km, se tienen 30 y 22 pérdidas de metal sin encamisado, pero en este caso el intervalo de profundidad va del 30-70%. Finalmente, en la distancia de 59-62 km, se tiene la pérdida de 80%, la cual fue seleccionada por la cliente para su verificación en campo y en caso de no pasar el factor estimado de reparación (FER) hacer una sustitución del tubo, un recubrimiento o un encamisado.

Gráfica 5. Distribución de pérdidas de metal externas Línea A
Número de características vs Distancia (km), profundidad en mm

**Gráfica 6. Distribución circunferencial de pérdidas de metal externas Línea A
Profundidad en mm**

**Gráfica 7. Distribución circunferencial de pérdidas de metal externas Línea A
Profundidad en %**

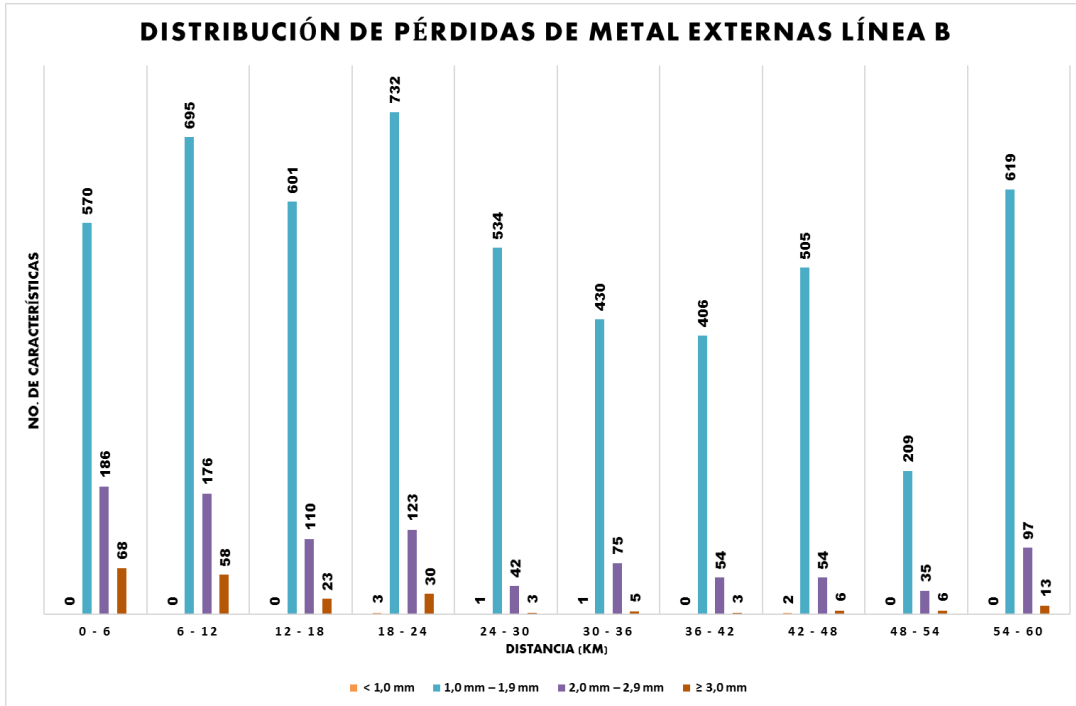
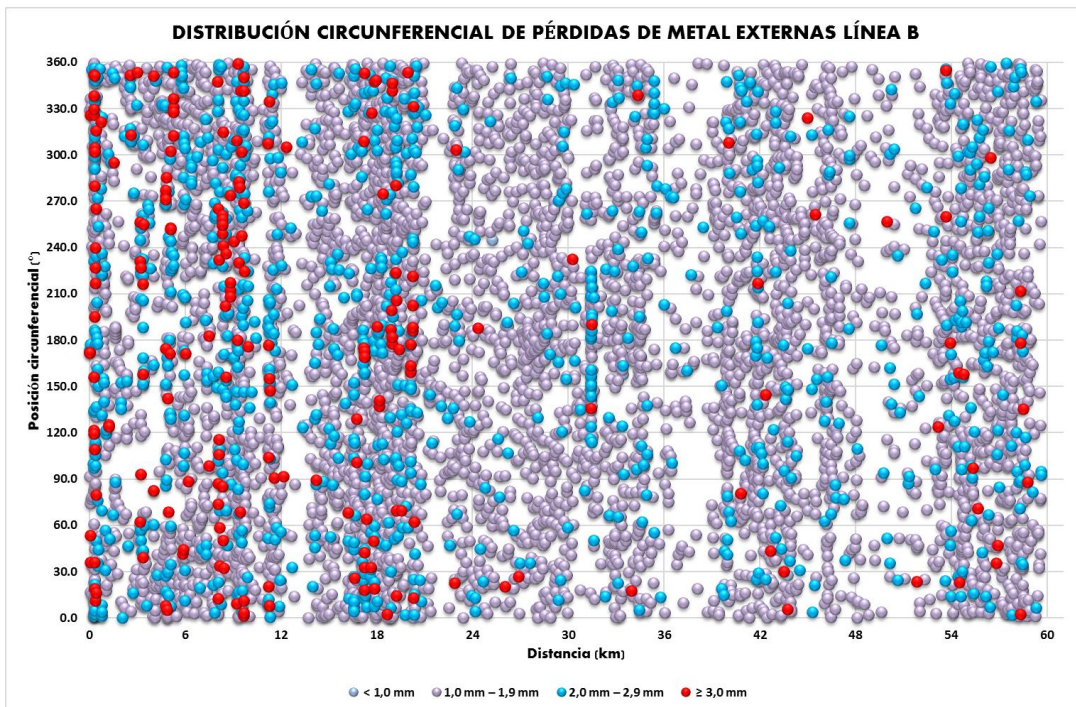
(reservas) esta línea no opera. Así que, para seleccionar alguna anomalía para la inspección en campo serían únicamente las que presentan un porcentaje $\geq 30\%$ (8 pérdidas de metal externas), de ahí el cliente selecciona de acuerdo a las características más relevantes: profundidad y tamaño.

Gráfica 8. Distribución de pérdidas de metal externas Línea B
Número de características vs Distancia (km), profundidad en mm

Gráfica 9. Distribución circunferencial de pérdidas de metal externas Línea B
Profundidad en mm

Gráfica 10. Distribución circunferencial de pérdidas de metal externas Línea B
Profundidad en %

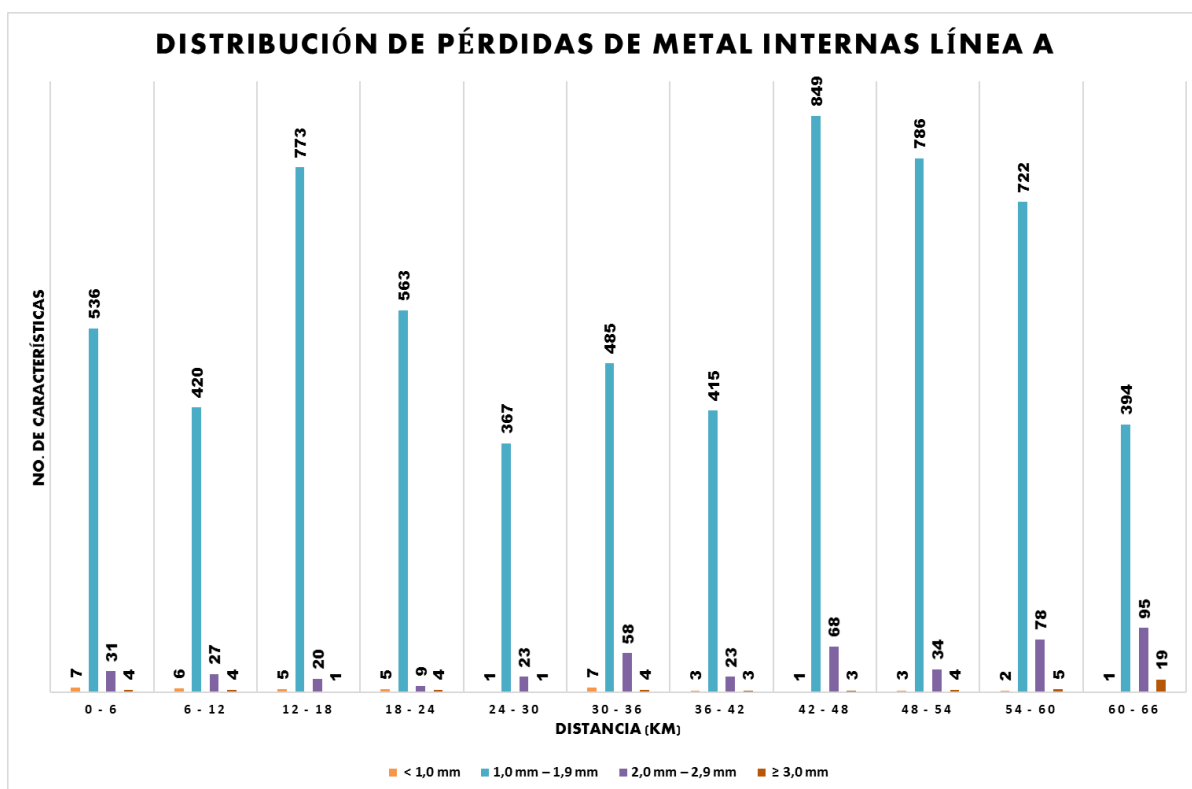
En esta línea se presenta pérdida interna en la parte inferior del tubo (gráficas 12 y 13), generada por agua congénita. El agua congénita es agua salada que se encuentra dentro de la roca, asociada a la presencia de hidrocarburos. Contiene sales disueltas, como cloruros de calcio y sodio, carbonatos de sodio, cloruros de potasio, sulfatos de calcio o de bario, entre otros; puede incluso contener algunos metales, puede viajar en la parte inferior (180°) del ducto o a los costados (90° y 270°).

Gráfica 11. Distribución de pérdidas de metal internas Línea A
Número de características vs Distancia (km), profundidad en mm

Gráfica 12. Distribución circunferencial de pérdidas de metal internas Línea A
Profundidad en mm

Gráfica 13. Distribución circunferencial de pérdidas de metal internas Línea A
Profundidad en %

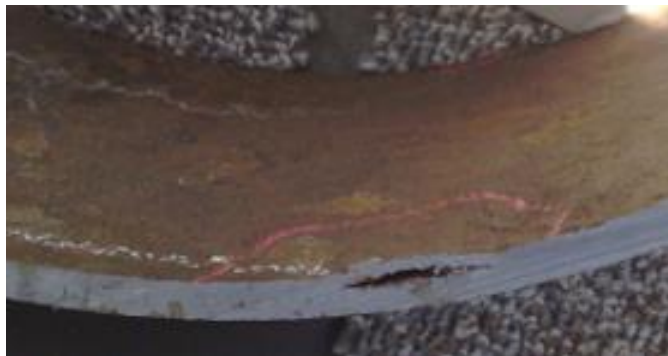
Figura 26. Ejemplo de laminación en tubería

Imperfección o discontinuidad con una separación de capas, que se entienden paralelas o angulares a la superficie de la pared del tubo (figura 26). Ocurren durante la producción de la placa o tira desde la que se fabrica la tubería. Los procedimientos modernos de fabricación y garantía de calidad deberían garantizar que cualquier defecto importante sea detectado y eliminado antes de que comience la construcción de la tubería. Sin embargo, muchas tuberías antiguas en todo el mundo están operando con anomalías tales como laminaciones que se considerarían inaceptables para las especificaciones de tuberías modernas.

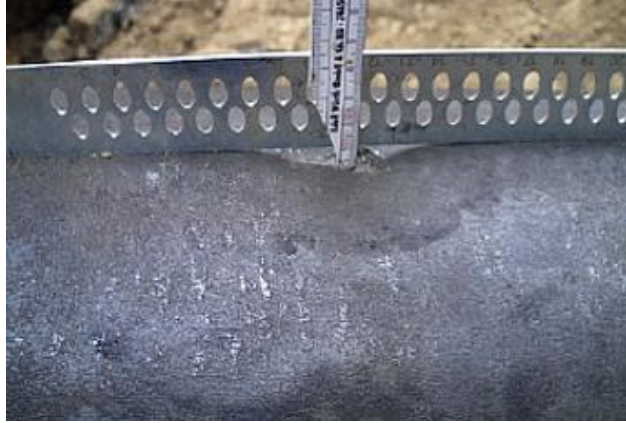
Figura 27. Ejemplo de abolladura en tubería

Una abolladura es una deformación hacia el interior de la pared de la tubería causado por fuerzas externas (figura 27), pero principalmente por golpes, por ejemplo, piedras y rocas (en la parte superior o inferior) que son presionados contra el oleoducto.

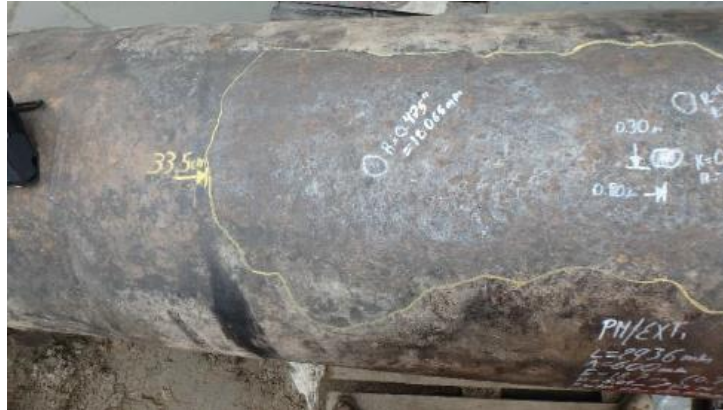
Fotografía 1. Aspecto general de la anomalía 1

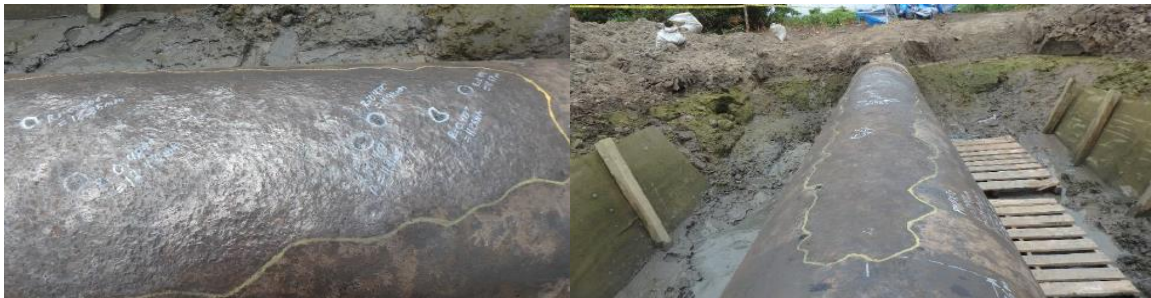
Fotografía 2,3. Aspecto general del dimensionamiento la anomalía 2

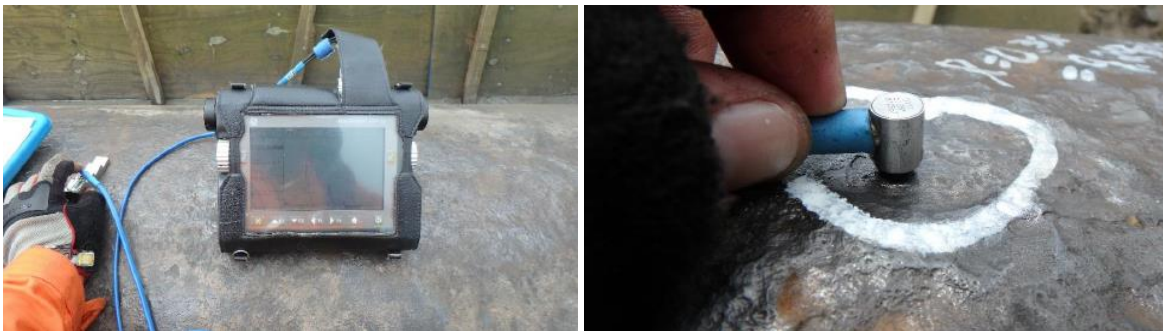
Fotografía 4,5. Ajuste en sitio del equipo de ultrasonido y medición del área de mayor profundidad en la anomalía 2

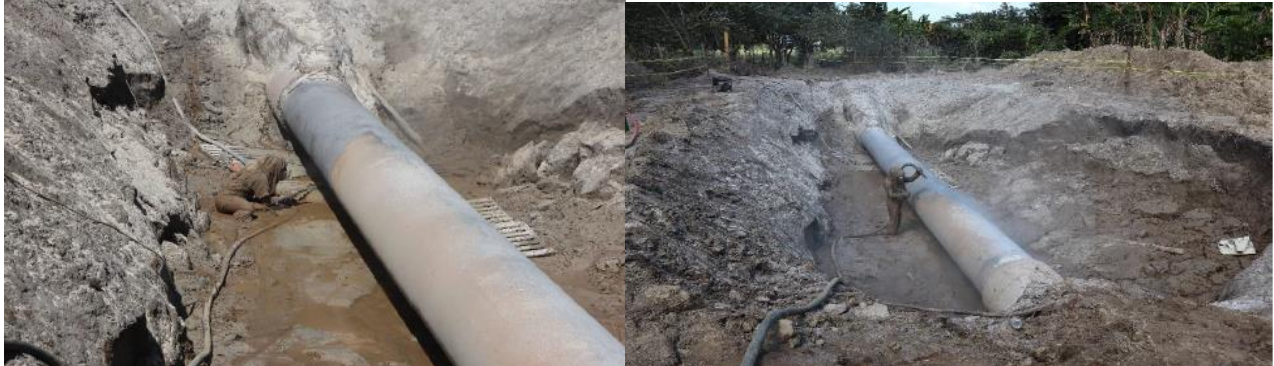
Fotografías 6,7. Limpieza de la superficie externa con chorro de arena.

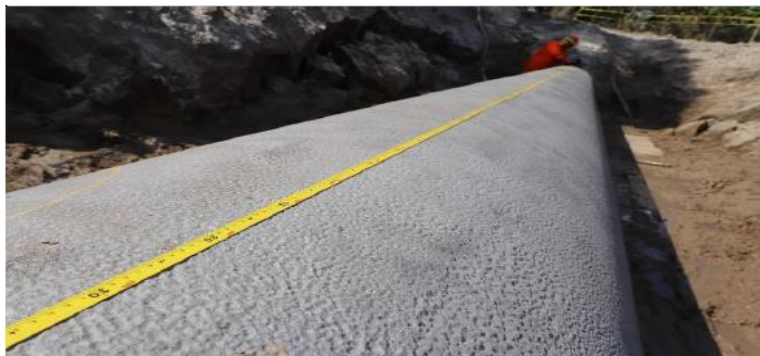
Fotografía8. Medición de la longitud de carrete y ubicación de referencias

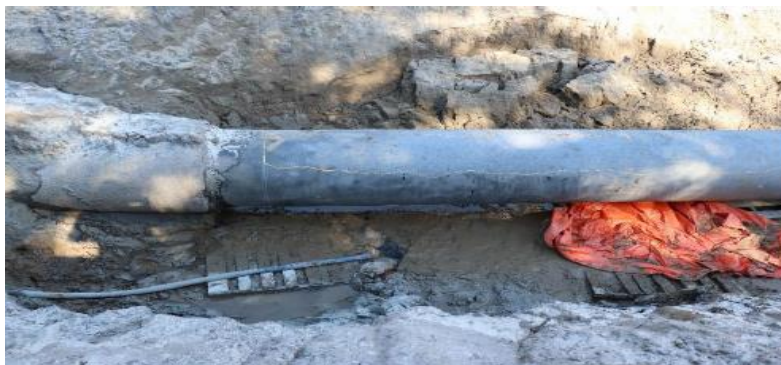
Fotografía 9. Vista general del carrete inspeccionado, se observa el área con pérdida de metal delimitada, dirección del flujo izquierda derecha.

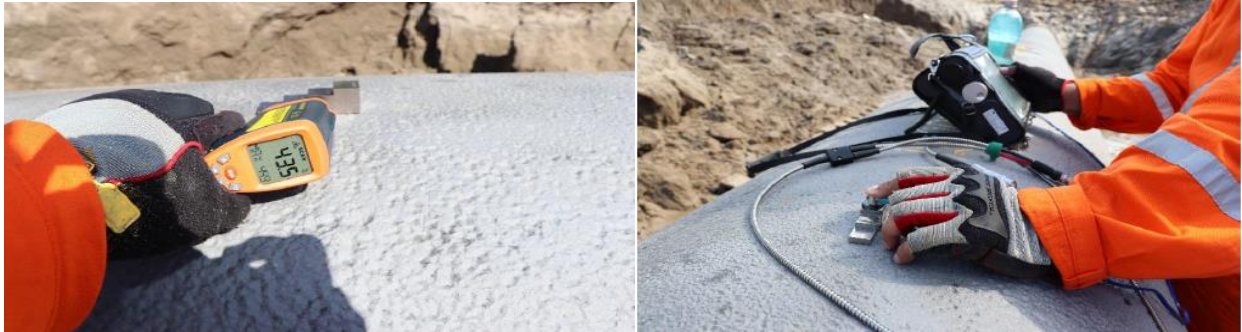
Fotografías 10,11. Preparación block de calibración previo a ajuste del equipo de UT y ajuste en sitio de equipo de ultrasonido portátil, haz recto

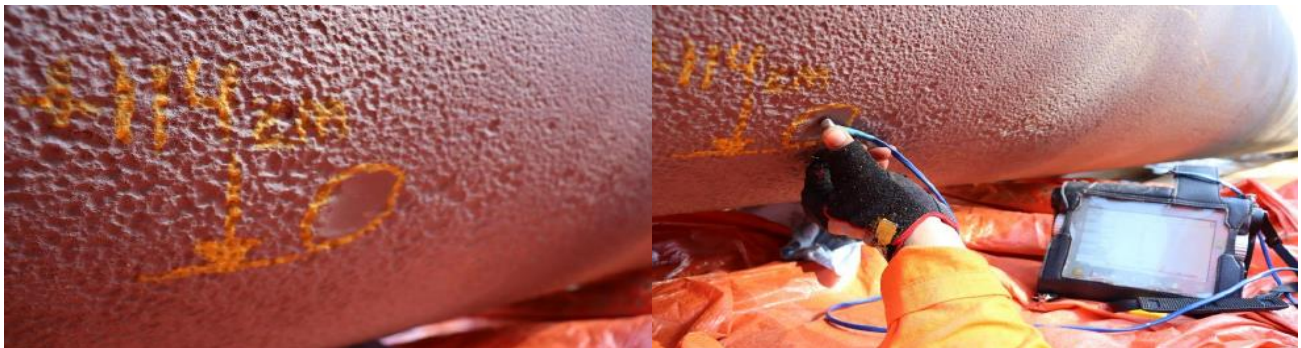
Fotografías 12,13. Detalle de una zona que presenta desbaste mecánico
Medición del espesor remanente en la zona con desbaste
