TÍTULO DEL TRABAJO
MÉTODO PRÁCTICO PARA LA INTERVENCIÓN EN CASAS CON ENTRESUELO
UN CASO DE ESTUDIO: REP. DE URUGUAY NÚM. 80, CDMX

TESIS QUE PARA OPTAR POR EL GRADO DE
MAESTRA EN ARQUITECTURA

MÉTODO PRÁCTICO PARA LA INTERVENCIÓN EN CASAS CON ENTRESUELO

Un caso de estudio:
República de Uruguay Núm. 80, CDMX

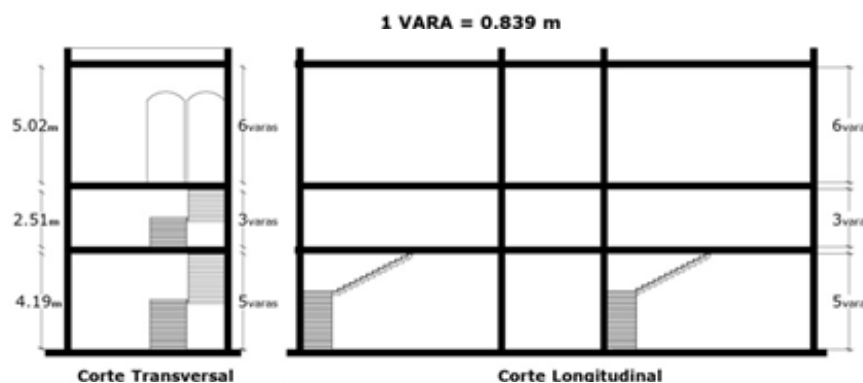
Fig. 1. Corte transversal y longitudinal de una casa con entresuelo.

Surgen como respuesta al auge comercial y a la demanda de la nueva economía de la burguesía en los siglos XVII-XVIII de la Nueva España. A la planta baja se le suma otro piso, el entresuelo, entre el piso bajo y el alto. La altura del entresuelo era menor que la planta alta, en proporción 1:5/6 la planta baja; 1:3/6 el entresuelo y 1:1 la planta alta.

Las distintas alturas con las que se construye una casa con entresuelo son: planta baja 5/6, entresuelo 3/6 y planta alta 6/6 en varas, este manejo de alturas provoca que en la parte media se genere un diafragma de rigidez horizontal, dándole estabilidad y seguridad estructural al inmueble. Evidencia de esto es que el inmueble de República de Uruguay Núm. 80 no presenta daños estructurales como grietas, asentamientos diferenciales y/o desplomes.

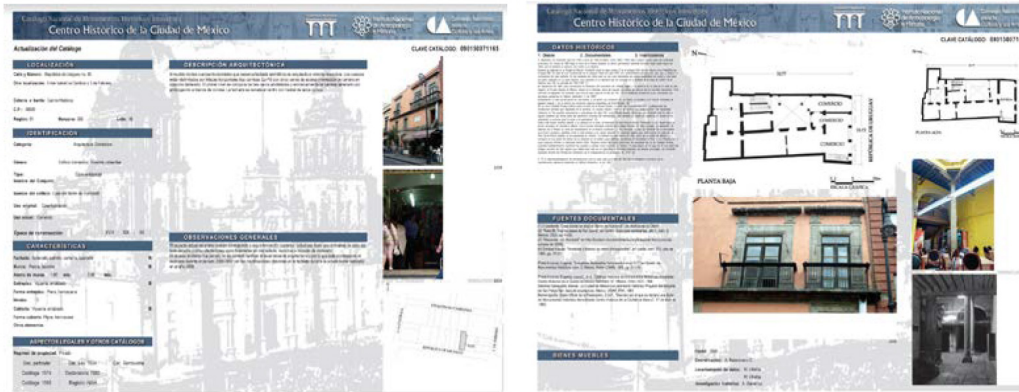
Fig. 3. Cédulas de catalogación del inmueble.
Fuente: I.N.A.H., Catálogo Nacional de Monumentos Históricos Inmuebles.

Valioso por su calidad arquitectónica de casa señorial, con planta baja, entresuelo y planta alta, con superficie de terreno de 517.00 m² y una superficie construida de 1,259.50 m²; corresponde a la modalidad de casa con entresuelo.

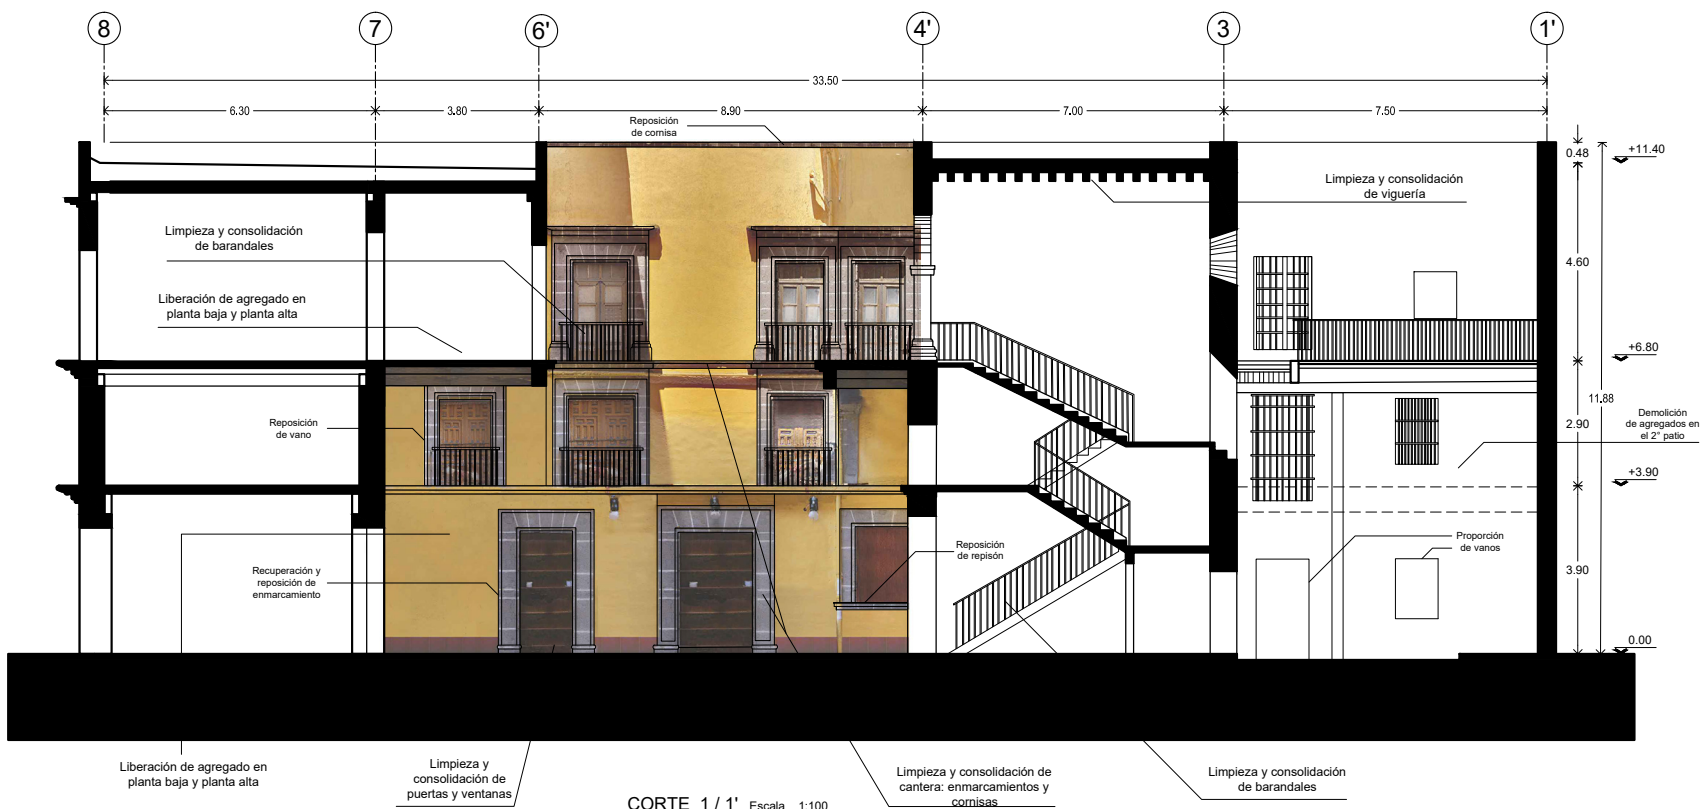
CORTE 1 / 1' Escala 1:100

PROYECTO DE INTERVENCIÓN	Dirección : Republica de Uruguay #80 CDMX		Proyecto : Arq. Ada Avendaño Enciso		PLANO No.: 03
		Plano : Cortes Arquitectónicos		Escala : S/E	Acotaciones : Metros
