UNIVERSIDAD NACIONAL AUTÓNOMA DE MÉXICO

Programa de Maestría y Doctorado en Arquitectura

Casa de las Águilas, un ejemplo de arquitectura habitacional producto del auge del café a principios del siglo XX en Santa Tecla, La Libertad, El Salvador.

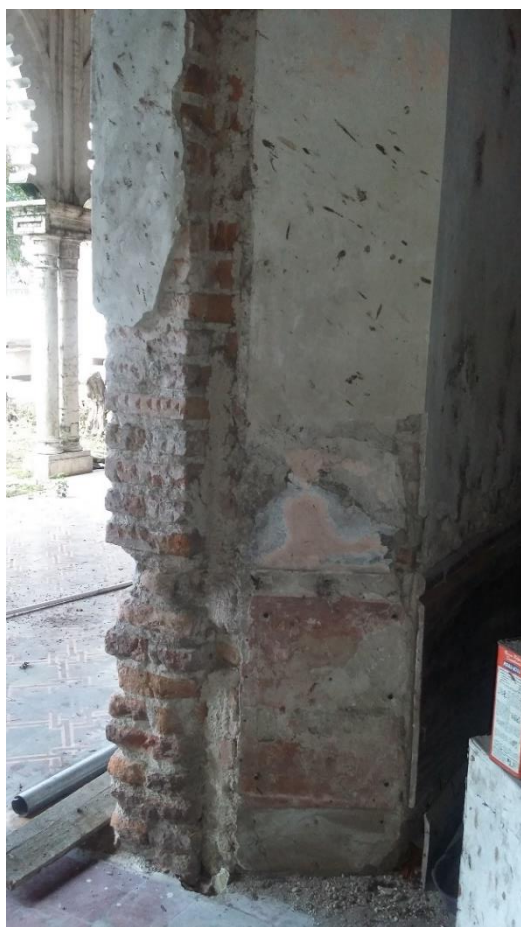
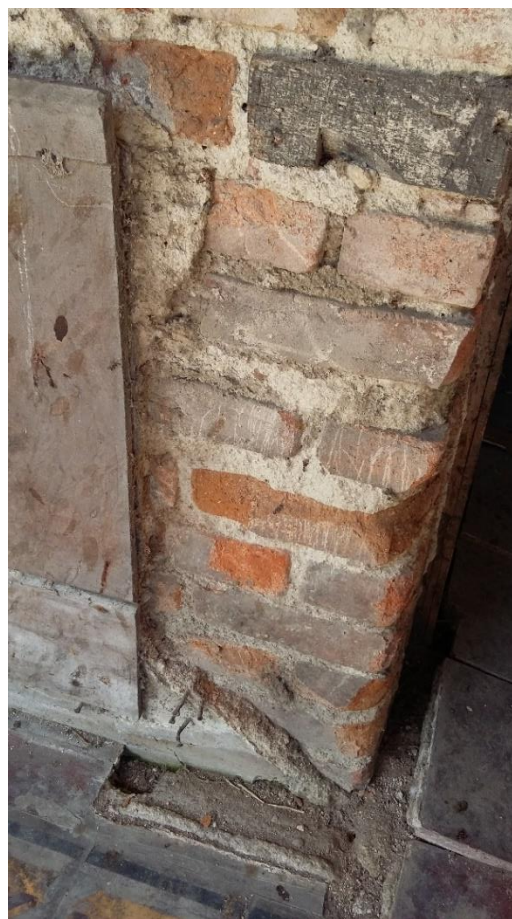
Los muros originales del inmueble se dividen en muros de tabique puesto de sogá y muros de bajareque. Los muros de tabique poseen piezas de distintas medidas como 26x10x5 y 25x12x6 cm, y su ancho oscila entre los 58 a los 80 cm. La altura promedio de estos muros varía entre 5.15 a los 5.70 mt, esto sin tomar en cuenta la cimentación.

Imagen 4 y 5. Muros de Tabique interiores con mortero cal-arena. Fuente: Tomada por Jéssica Gavidia en Enero 2017

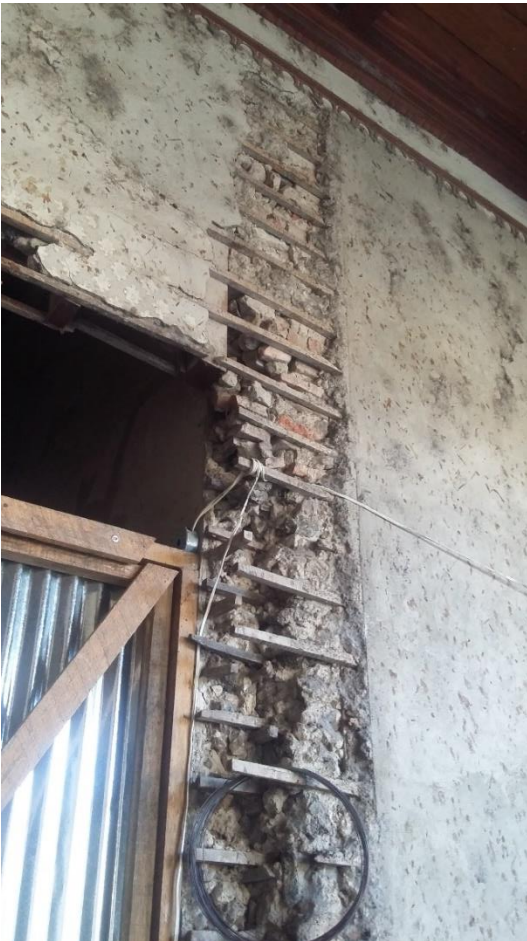
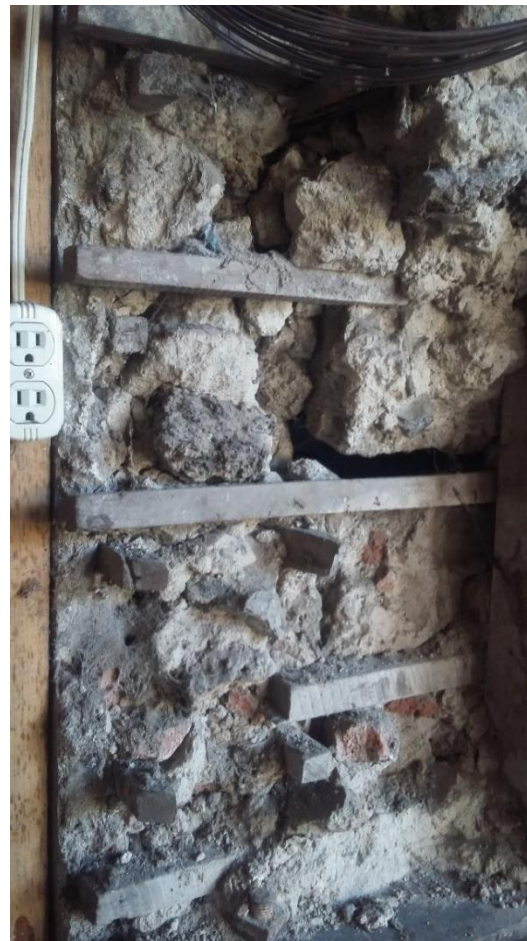
Los muros de bajareque se componen por una estructura de madera y se rellenan con adobe y pedacería de tabique. Las soleras o estructura principal del muro tiene medidas de 30 x 25 cm y las correas o estructura secundaria poseen secciones de 5 x 5 cm.

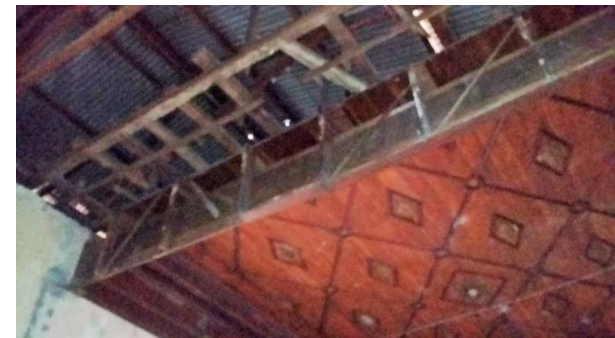
El inmueble cuenta con 8 tipos de cielos diferentes todos de madera, algunos son duelas de madera y otros son cielos artesonados de madera de caoba. Para sostener estos cielos se cuenta con un entramado de madera que se logra observar en los espacios en los que se han desplomado.

Imagen 8. Estructura de madera que sostiene los plafones de las diferentes habitaciones del objeto de estudio. Tomada por Jéssica Gavidia en Enero 2017

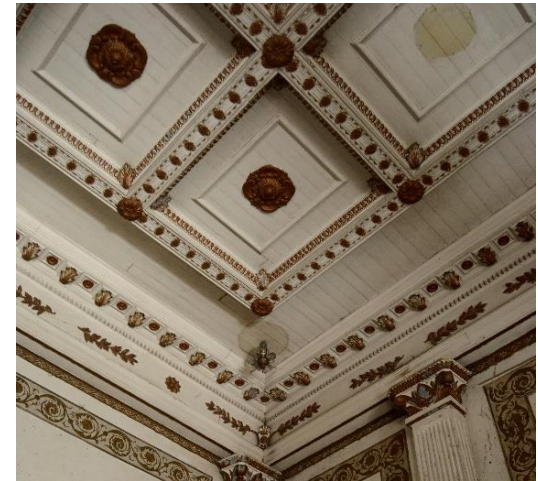
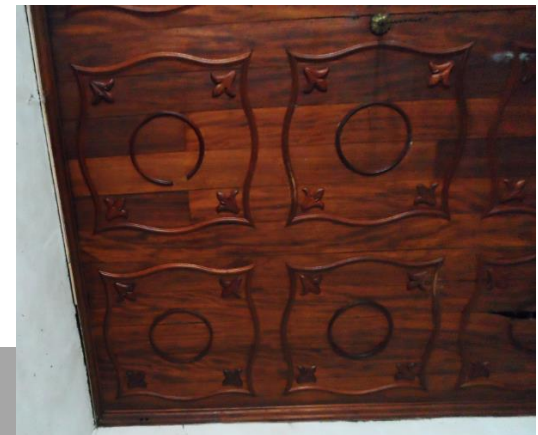
Imagen 9. Plafón artesonado de madera de la sala principal. Imagen 10. Plafón de madera de la Biblioteca del objeto de estudio Tomada por Jéssica Gavidia en Enero 2017

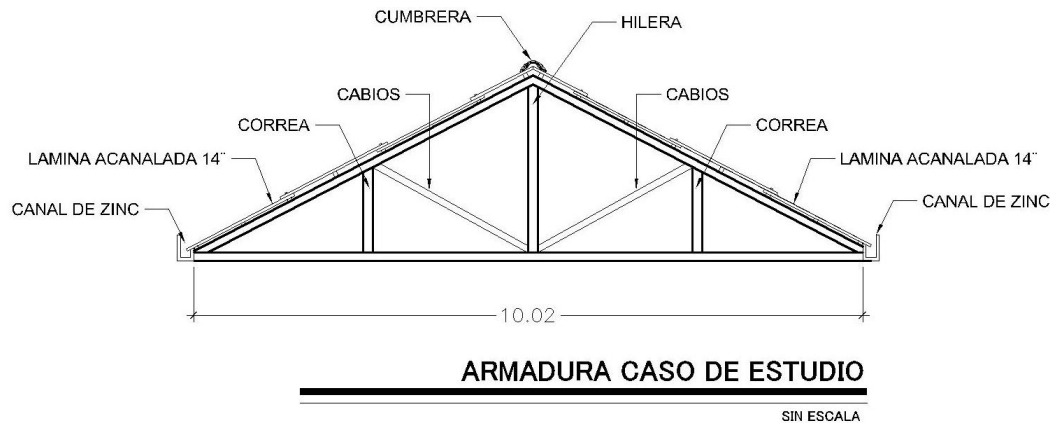
Se presenta la siguiente imagen donde se observa el procedimiento primordial para fijar una correa sobre un par consiste en apoyarla contra una pieza de madera llamada eji, especie de taco corto en forma de trapecio, que se clava al par con objeto de impedir el deslizamiento.

Imagen 12. Armadura utilizada para sostener el techo del objeto de estudio. Elaborada por Jéssica Gavidia en Mayo 2017.

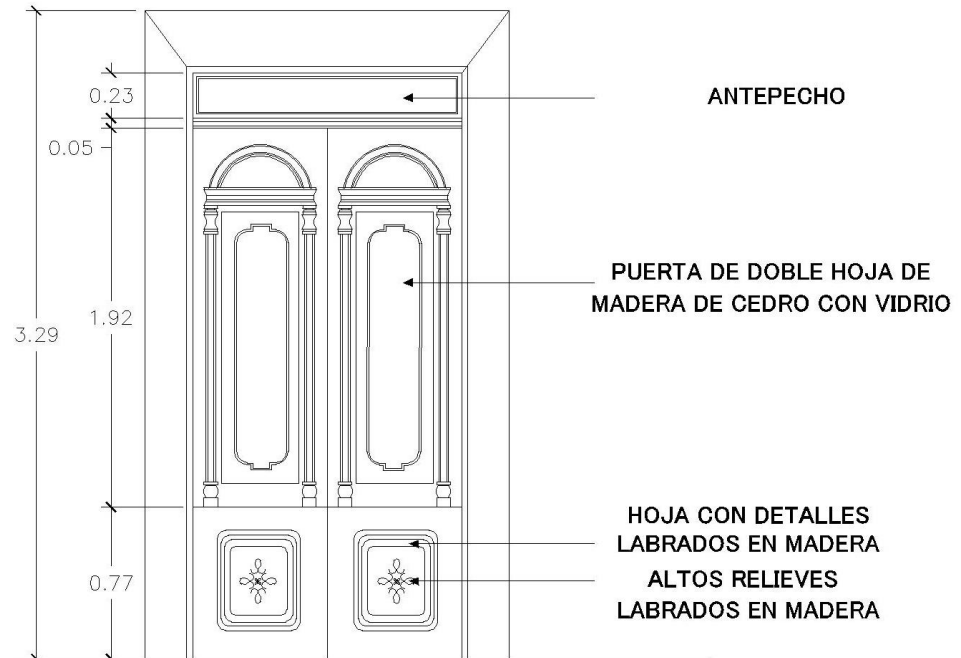
DETALLE PUERTA 1

Imagen 13. Detalle de puerta 1 de la Casa de las Águilas. Elaborado por Jéssica Gavidia en Mayo 2017.

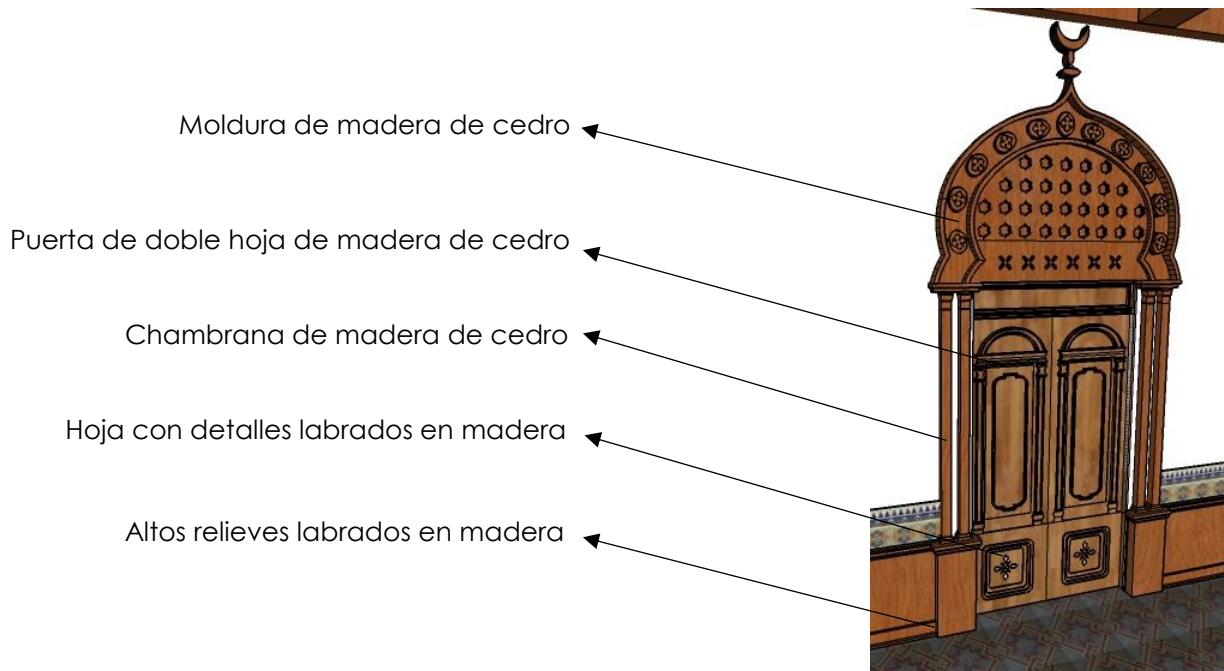
Imagen 14. Detalle de puertas interiores. Elaborado por Jéssica Gavidia en Mayo 2017.

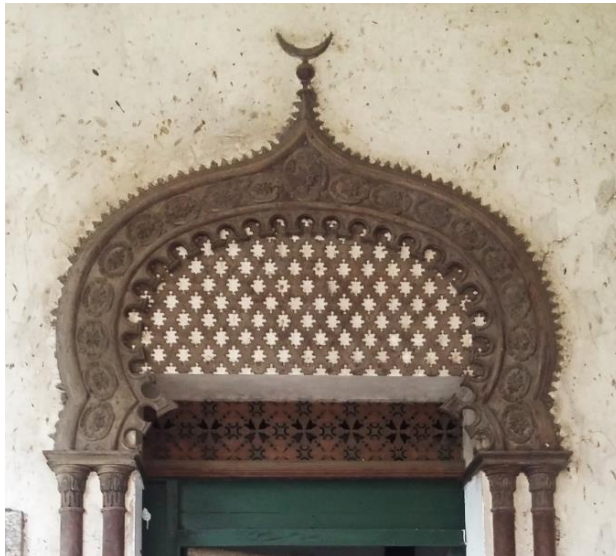
Imagen 16 y 17. Fotografías de los tipos de maderas caladas que poseen los enmarcamientos de las puertas interiores. Tomada por Jéssica Gavidia en Abril 2017.

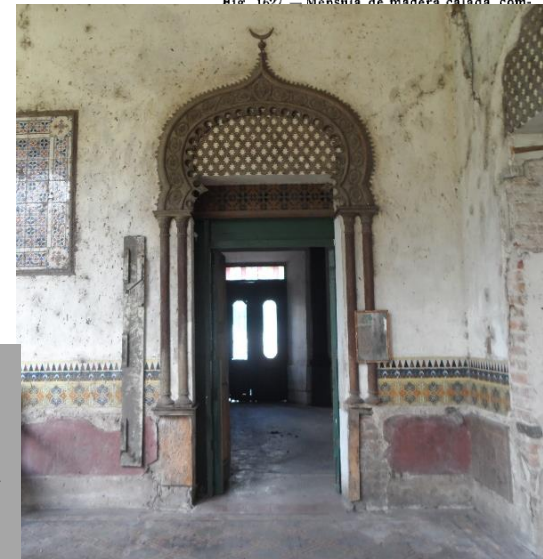
Enrejado de hierro forjado decorado con las iniciales del dueño original de la Casa Rafael Guirola.

En el trabajo de herrería se presentan las iniciales de los dueños originales, de ambos inmuebles. En el objeto de estudio son las iniciales "RG" por Rafael Guirola Duke, En el caso análogo se presentan la inicial de la familia Castañeda

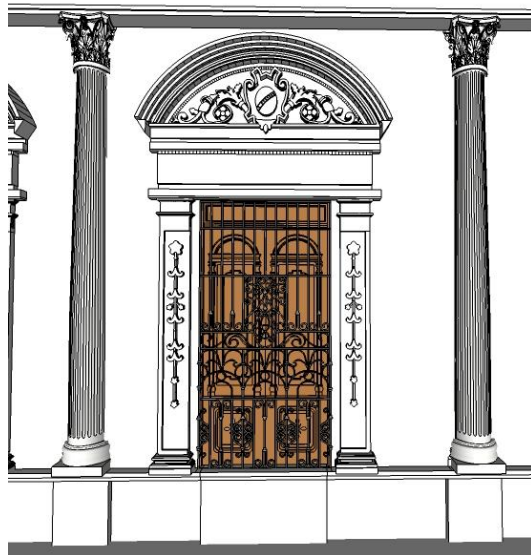
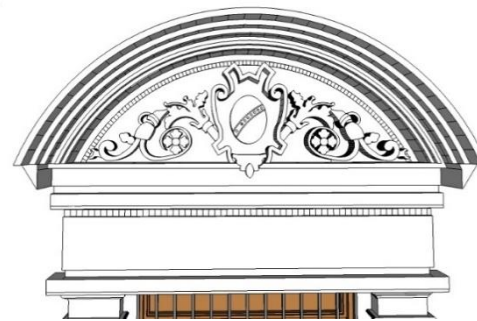
- Detalles Fachadas

Frontón de arco de medio punto rebajado (Estilo renacentista, carácter Decorativo)

Esculturas de Ángeles o escudos (Barroco, carácter decorativo)

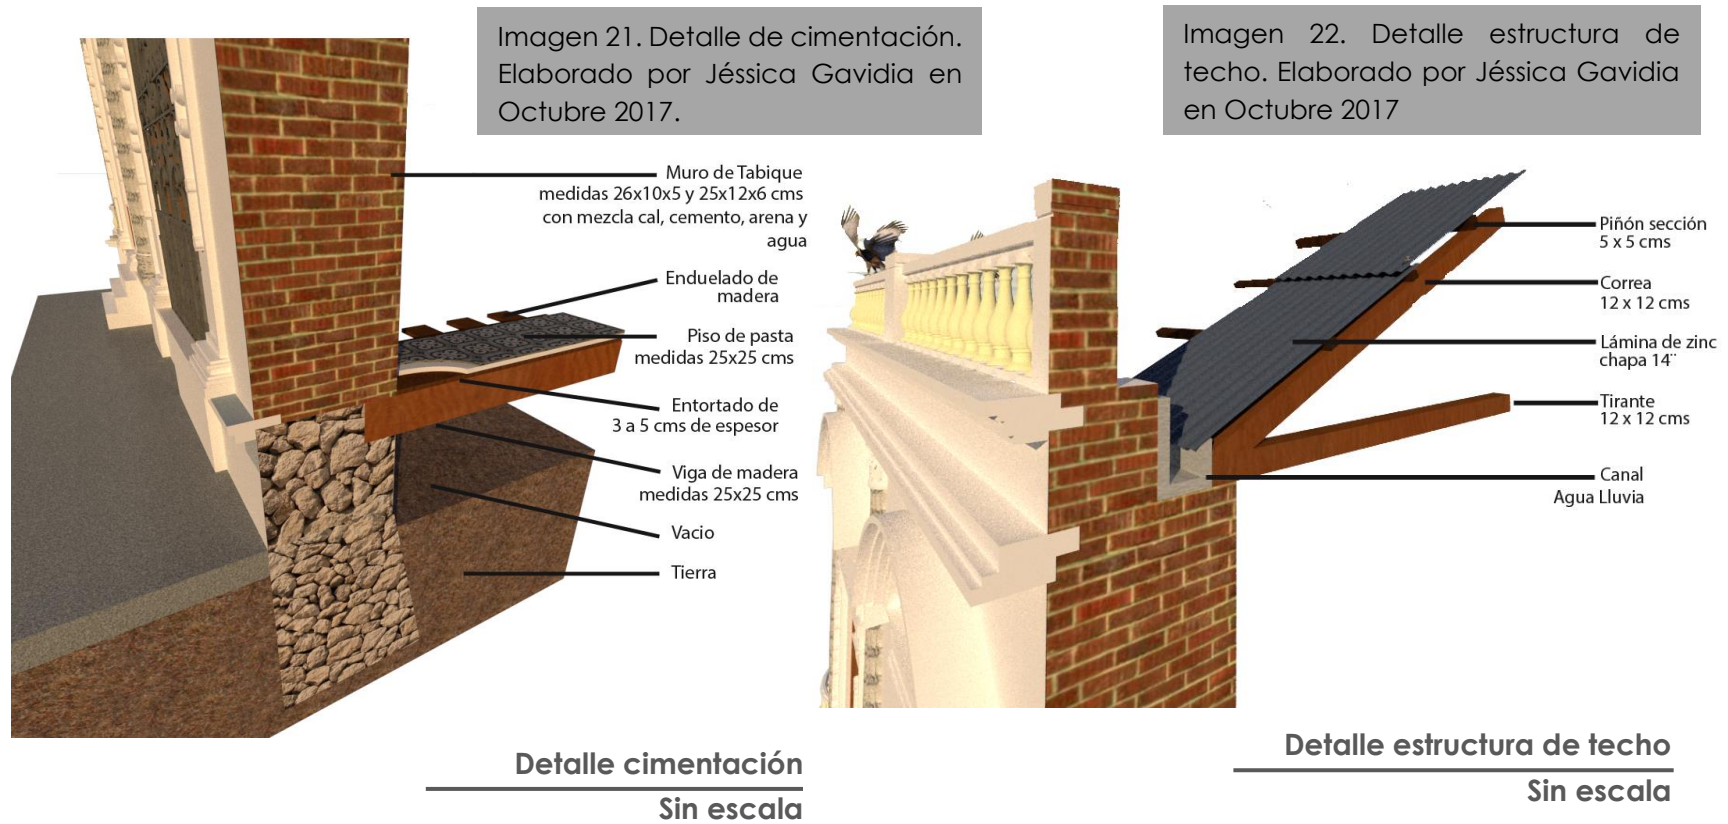
Corte por fachada
Sin escala

El detalle de cimentación y estructura de techo que se presenta a continuación es una hipótesis ya que no fue posible verificar la cimentación original ni subir al nivel del techo.

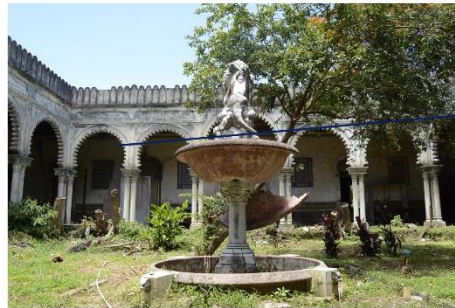
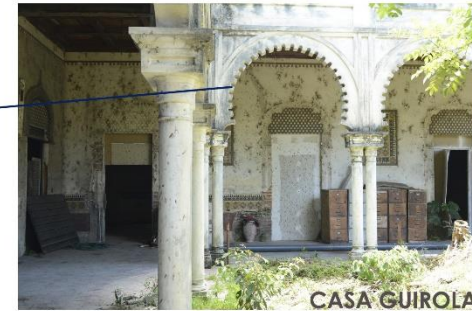
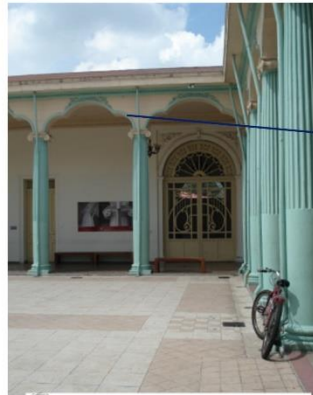
El Patio central de ambos inmuebles permite la libre circulación del aire y genera un microclima, donde la vegetación y la orientación contribuyen con esta característica. En el objeto de estudio el patio central se encuentra rodeado por arcos polilobulados que se sostienen por dobles columnas y en la casa Castañeda son columnas jónicas que sostienen arcos trilobulados.

En este espacio se destaca el contraste entre el exterior e interior de los inmuebles y los diferentes estilos arquitectónicos que posee cada uno que son características del movimiento ecléctico

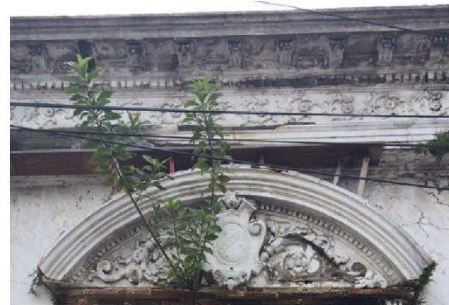
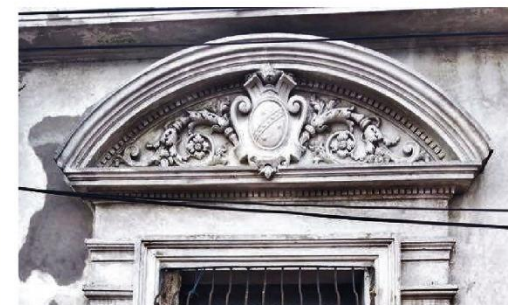
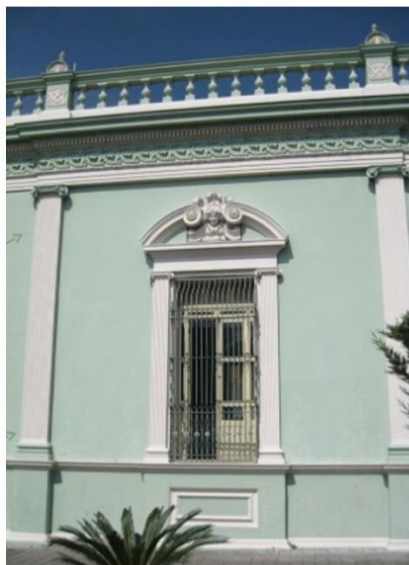
En ambos casos la cornisa está compuesta por una serie de molduras con detalles fitomórficos, geométricos y dentellones que son pequeños bloques usados como ornamento repetitivo en el saliente de la cornisa.

El frontón curvo presenta el escudo de cada familia y se encuentra adornado por figuras fitomórficas. En el caso de la casa Guirola las pilastras que sostienen el frontón se encuentran decoradas con hojas y frutos de la planta del café. En el caso análogo son pilastras jónicas las que acompañan al frontón curvo.

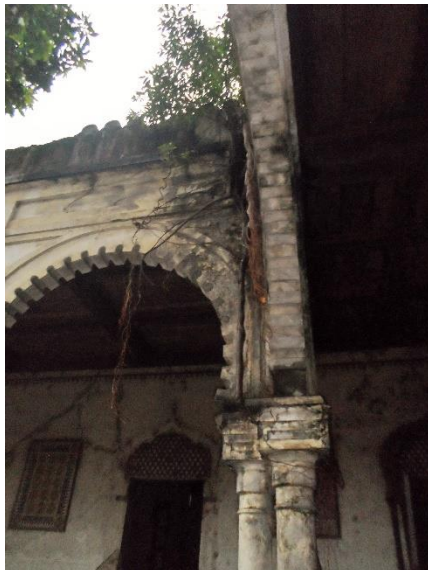
Imagen 33. Deterioro arcos en corredor interior. Tomada por Jéssica Gavidia en Agosto 2016.

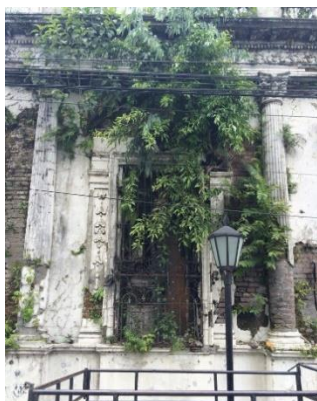
Imagen 35. Flora intrusiva en fachada Este. Tomada por Jéssica Gavidia en Agosto 2016.

La falta de mantenimiento al monumento ha permitido que la flora intrusiva haya causado serios daños a los muros, pisos y cornisas. En la fachada Este la flora ha logrado crecer considerablemente y sus raíces ponen en riesgo la estabilidad del muro, el mismo problema se observa en la cornisa, columnas y pilastras. Dentro del inmueble en el salón principal, se ha perdido el piso original y la flora crece bajo la estructura de madera que sostenía dicho piso.

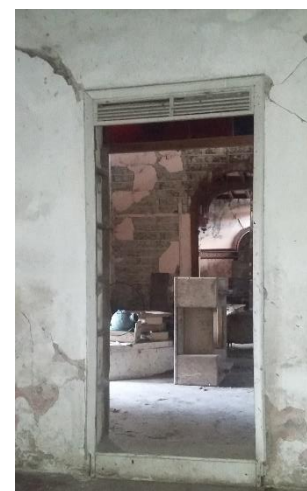
Las grietas y fisuras que presentan los muros del lado sur del monumento son en su mayoría causadas por tensiones diagonales que ocurren en el caso de un movimiento sísmico. Estas grietas y fisuras se presentan en los vanos pertenecientes a las puertas y en algunos casos se pueden observar a ambos lados del muro.

Imagen 34. Grietas en vanos de puertas. Tomada por Jéssica Gavidia en Julio 2016

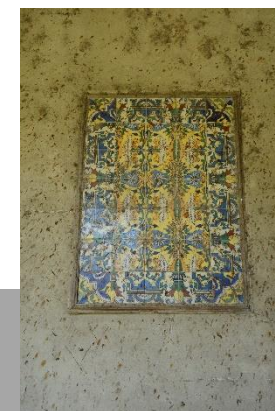
La fauna que se encuentra dentro del inmueble como murciélagos y palomas, junto con sus deyecciones se presenta como uno de los factores más importantes para el deterioro del inmueble. Problemas como el desgaste de la pintura y el rebalse de los canales de agua lluvia se debe a esta fauna intrusiva.

Imagen 36. Daños provocados por la fauna en el interior del inmueble. Tomada por Jéssica Gavidia en Julio 2016.

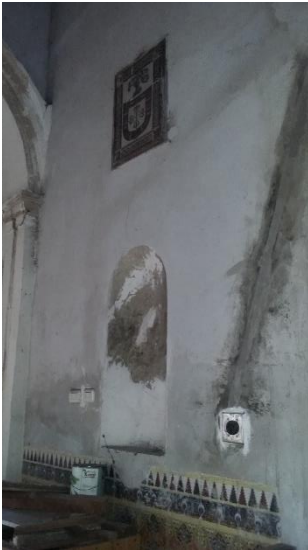
Con el afán de darle un uso al monumento se han realizado instalaciones eléctricas que al no cumplir con los principios de la restauración deterioran el inmueble. En la foto se puede observar como el cableado fue introducido dentro del muro sin tener la certeza si afecta en la estabilidad del mismo. Estas intervenciones para incluir instalaciones eléctricas son recientes y se presentan en el lado Este del inmueble ya que es donde se pretendía darle un nuevo uso.

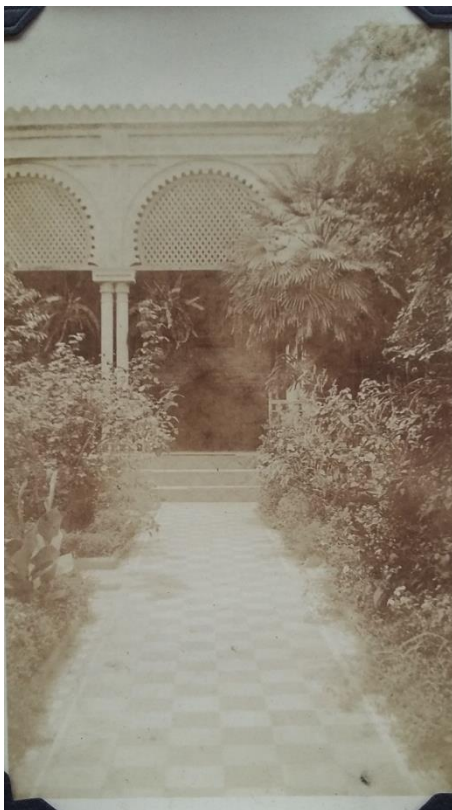
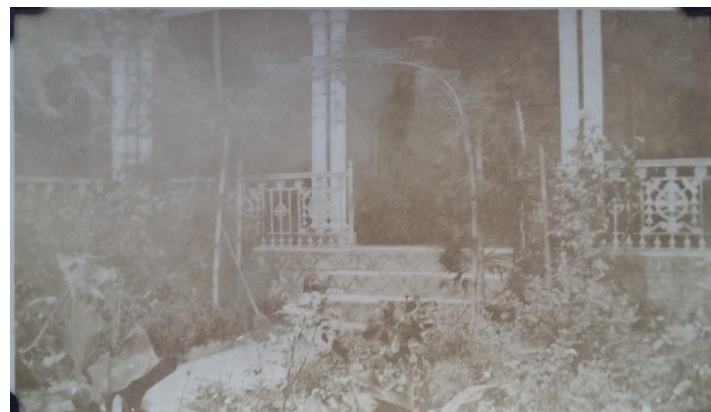
Trasladándonos al interior del inmueble, a pesar de que posee varios daños causados por la falta de mantenimiento, se pretende otorgarle un nuevo diseño al patio junto con su fuente al centro. Ya que este

Imagen 39 y 40. Fotografías del patio central de la Casa Guirola fechada en el año de 1933.
