**ARQUITECTURA ESCOLAR DEL PORFIRISMO:
ESCUELAS NORMALES**

TESIS TEÓRICA

6.4 Caso de Estudio: Palacio de la Autonomía, UNAM, Ciudad de México	126
<i>Etapas Constructivas e Históricas</i>	126
Planos Arquitectónicos	136
<i>Ficha de Catalogación</i>	142
Planos de Deterioros	147
<i>Restauraciones y Tratamientos</i>	151
Planos de Intervención	156
CONCLUSIONES	161
BIBLIOGRAFÍA	162

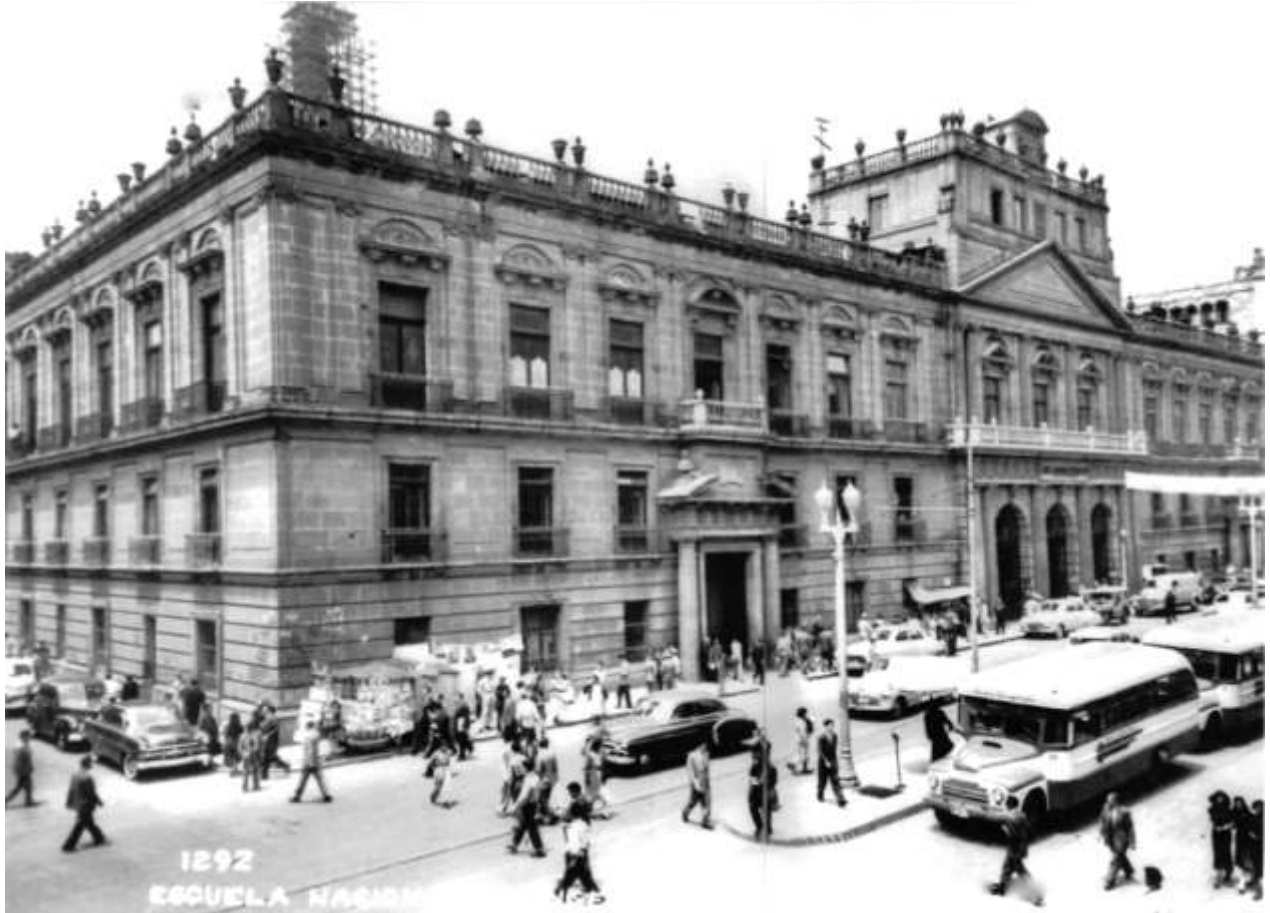
Fachada en perspectiva de Palacio de Minería, Secretaría de Educación Pública, México.

La tendencia de la continuidad se caracteriza por la serenidad, claridad y simplicidad con que se utilizaron los órdenes, podemos encontrar una combinación entre jónico, dórico, corintio, y la presencia de elementos de origen renacentista, así como toques personales del arquitecto y de otras regiones. Pero la estructura compositiva sigue teniendo una lógica clásica y siempre encontramos columnas clásicas como elemento estético formal distribuidor del espacio, tanto en fachada como en espacios interiores. A pesar de la presencia de elementos de origen renacentista y toques personales de otros orígenes. En este periodo es conocido como neoclásico, a pesar de que no propone nada diferente al clasicismo de otros siglos.

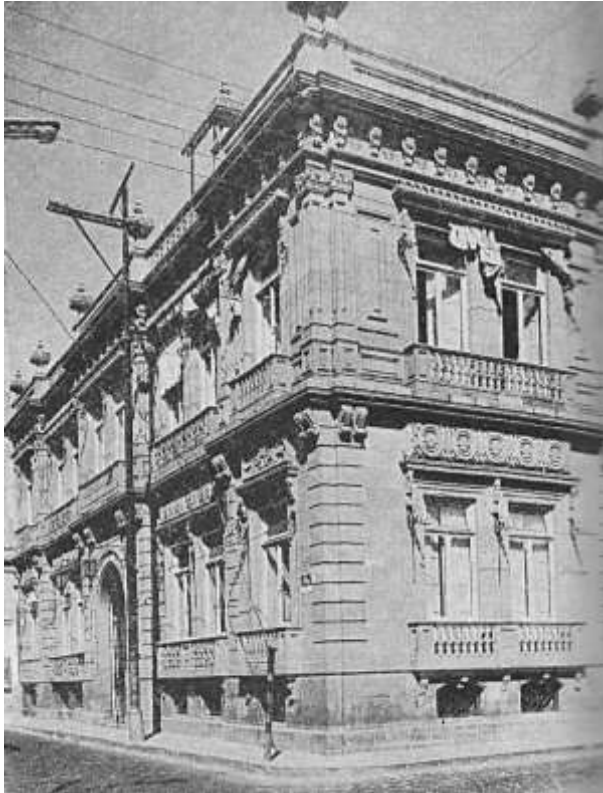
Podemos considerarlo como la apoteosis en la incorporación de diferentes tendencias y estilos ornamentales; existe un equilibrio entre ellos, ninguno predomina ni tiene más peso que otro. Vemos elementos clásicos, y características de diversas tendencias, pero ya no existe una intencionalidad de retorno a cierto estilo. Cada uno de los elementos empleados, conocidos o no, forman parte de un nuevo discurso.

Casa Ramón Martí, después Palacio Federal, San Luis Potosí, S.L.P., hacia 1892. Por Israel Katzman

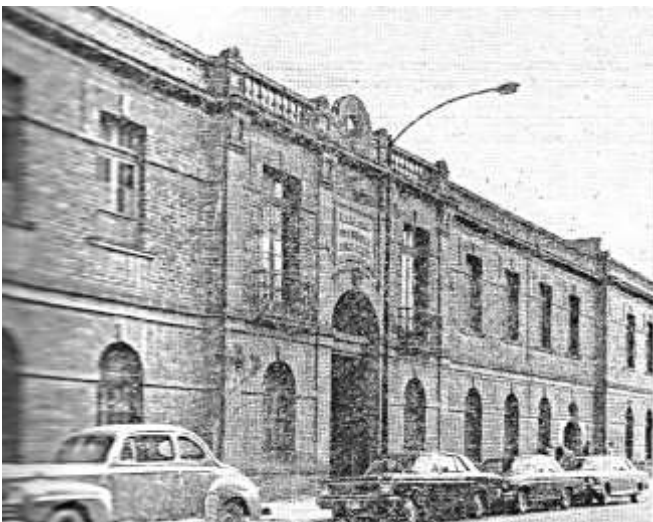
Como rezago de la tradición constructiva virreinal, es formalmente similar al utilitarismo, pero con la diferencia en la intencionalidad de ornamentación, misma que es sutil pero evidente. Esta tendencia se presenta principalmente en edificios de tipo civil y habitacional.

*Asilo de mendigos en Sadi Carnot
68. México, D.F. Antes de 1879.
Por Israel Katzman*

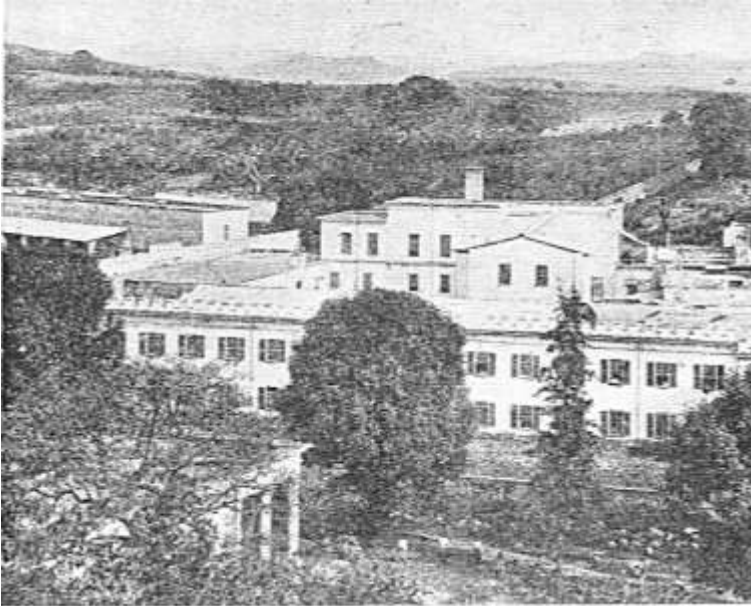
*Fábrica "Jauja", Tepic, Nayarit.
Antes de 1880. Por Israel Katzman*

Esta tendencia sigue la línea constructiva virreinal, como la tradicional simplificada, pero carece de intencionalidad ornamental, sólo reinterpreta la forma tradicional de hacer espacios, así como los materiales empleados, para generar lugares funcionales, por ende la mayoría de fábricas e infraestructura se desarrolló con esta estética.

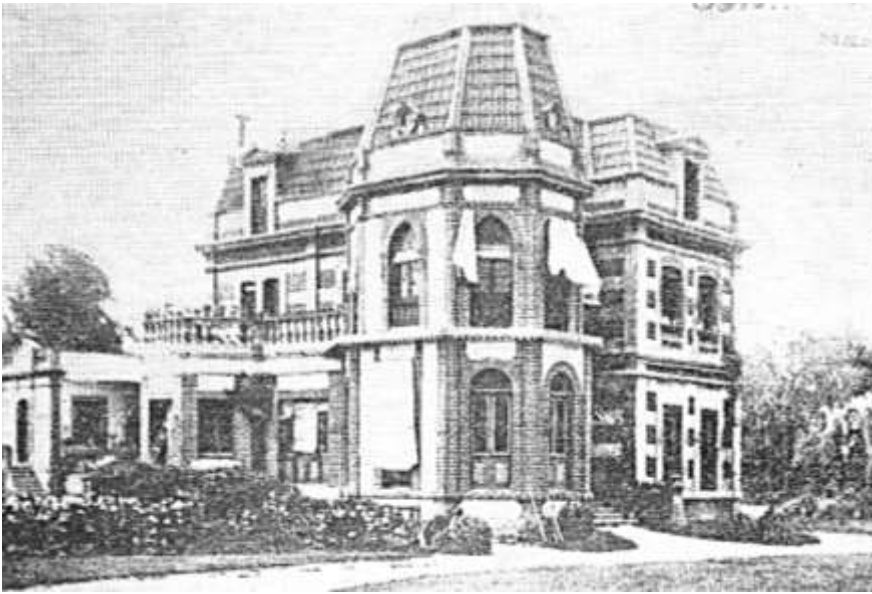
*Casa rumbo a Azcapotzalco, México, D.F. Antes de 1907.
Por Israel Katzman*

Empleado en residencias de campo, veraniegas y citadinas de colonias emergentes, rodeadas de espacios descubiertos y en quintas separadas; de contornos quebrados, casi nunca encerradas en un sólo rectángulo, con techos inclinados, generalmente con torres románicas de cubierta cónica o piramidal y con ornamentación variable: unas eclécticas, otras con vestigios clásicos y otras aprovechando simplemente el aparejo de los materiales. Con influencia del *cottage* suizo y las *villas*: francesas, tudor, italiana o gótica, todas reflejan el gusto por lo pintoresco y el confort de la vida campestre; mismo interés que vería su continuidad con integración de la quinta a la arquitectura de transición.

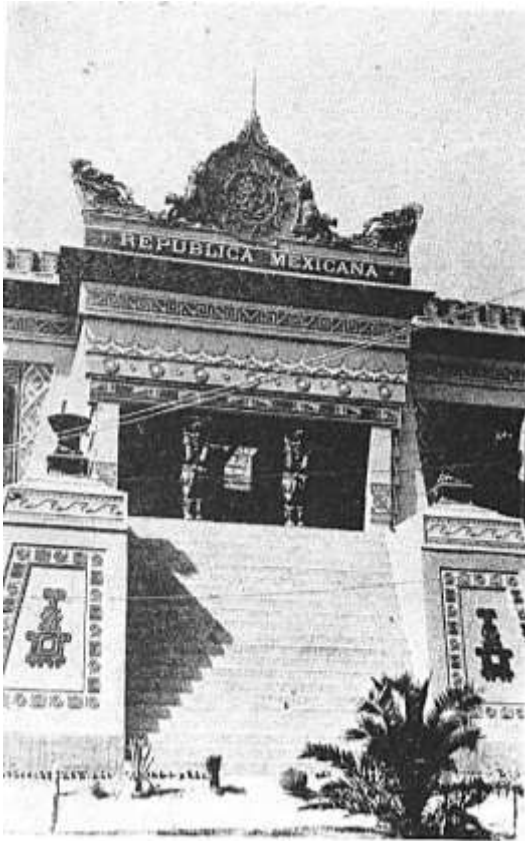
El retorno consiste en el empleo de ornamentación entresacada de las diferentes zonas arqueológicas conocidas en su momento, como Mitla, Tula, Uxmal y Palenque. Como un homenaje a nuestras culturas madre, el uso de ornamentos geometrizarantes, morfologías constructivas como el tablero-talud y sobretodo motivos, bustos, atlantes y esculturas aisladas a manera de copia o inspiradas en la estética: maya, teotihuacana, mexica y mixteca.

*Pabellón de México en la Exposición Internacional de París. Ingeniero civil y arquitecto Antonio M. Anza y arqueólogo Antonio Peñafiel, 1889.
Por Israel Katzman*

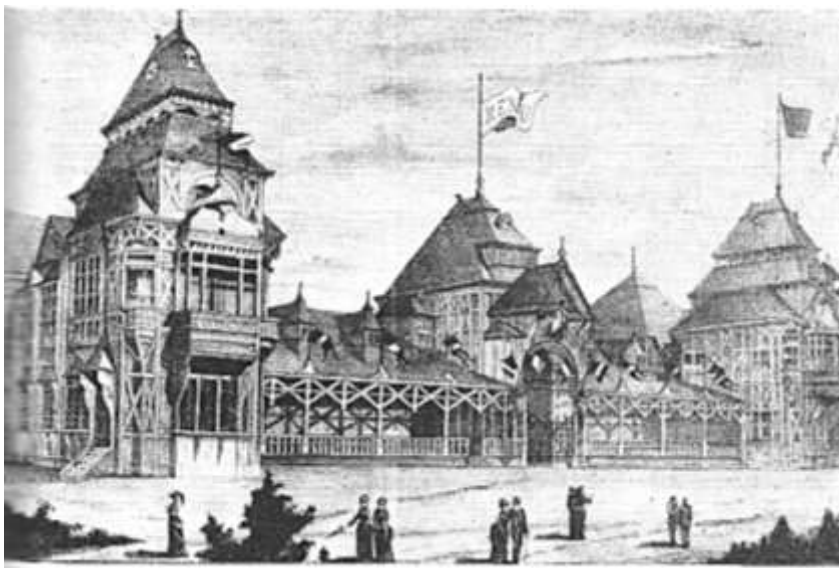
Proyecto del pabellón de México en la Exposición de Nueva Orleans. Arquitecto e ingeniero civil José Ramón Ibarrola. 1884. Por Israel Katzman

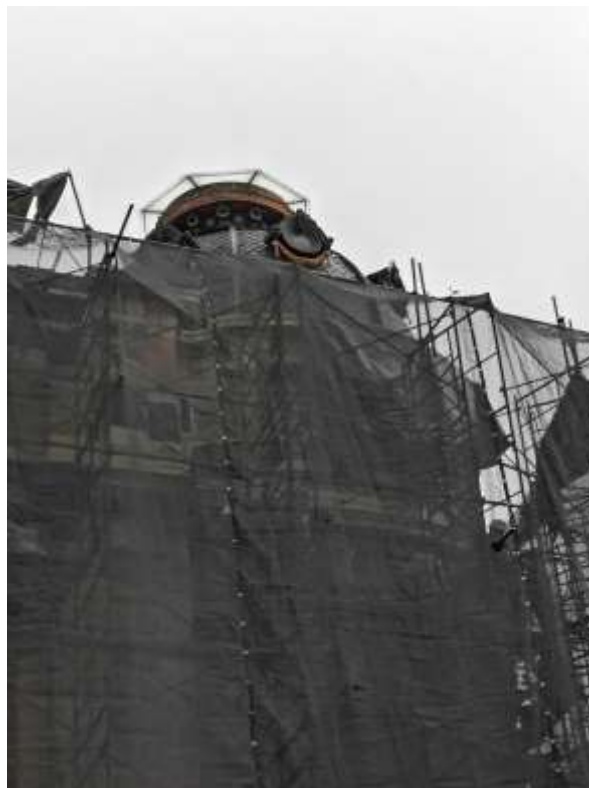
Andamiaje para Trabajos en Palacio de la Autonomía, UNAM, Agosto y Noviembre del 2018

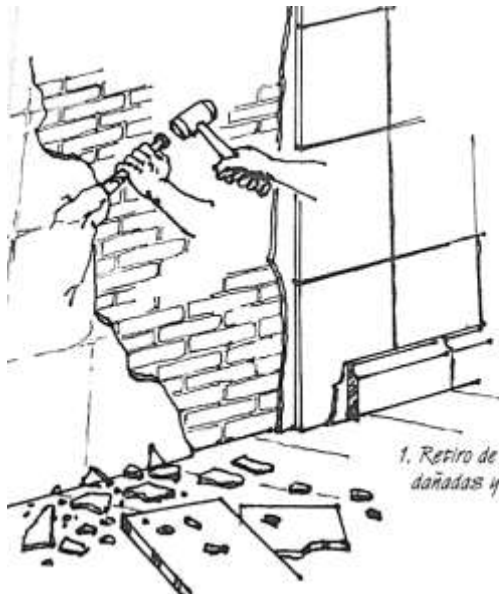
- **Chapeo:** se hace sobre la superficie degradada de un sillar, zoclo o cualquier paramento vertical o inclinado. Se abre caja, se busca la correspondencia de las juntas, se pone la chapa o plancha dependiendo de la profundidad más su mezcla correspondiente; es recomendable poner un "amarre" de latón a través de una perforación a 45° en las esquinas.

1. Retiro de piezas dañadas y base

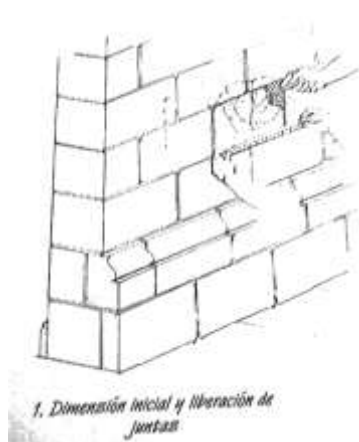
- **Sillares, balaustres, pasamanos, dovelas y otras piezas:** se reintegra una pieza de cantería cuyas dimensiones son relativamente grandes, se acepta esta pieza cuando el sillar o dovela se cambia por completo, la reintegración es de todo el elemento y la caja más profunda. Se busca correspondencia con juntas y líneas de sombra, y se debe sustituir momentáneamente por medio de cuñas metálicas o madera. Se fija usando desde mezcla de cal arena hasta pegamentos epóxicos y se recomienda el uso de anclas, amarres, espigas de alambre o varillas de latón.

1. Dimensionamiento inicial y liberación de juntas

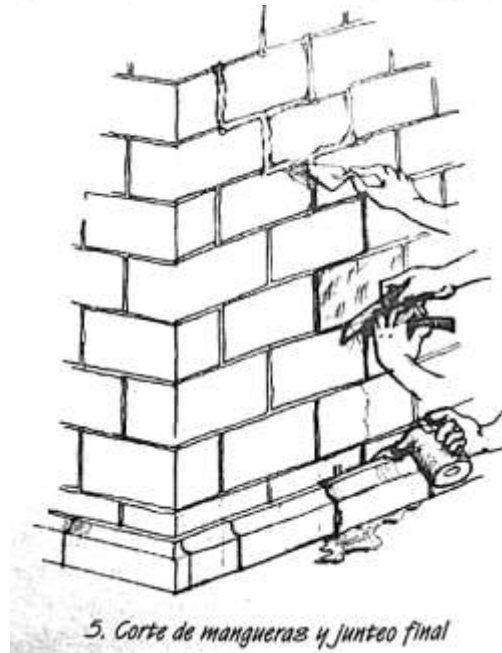
- **Inyección en grietas:** las grietas sobre piedra o cantera se pueden presentar siguiendo una junta entre los sillares o en el mismo cuerpo de la piedra o sillar, su ancho varía desde 4 o 5 mm de abertura o más. Cuando la grieta es ancha se puede inyectar un expansor.

5. Corte de mangueras y junteo final

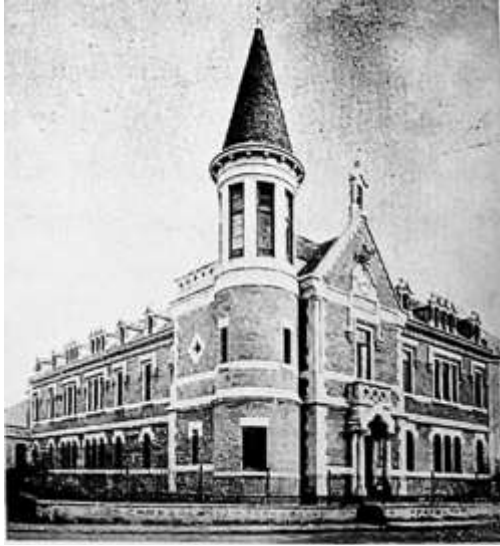
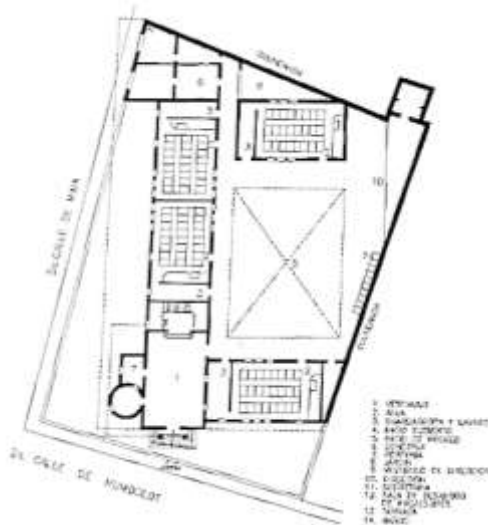
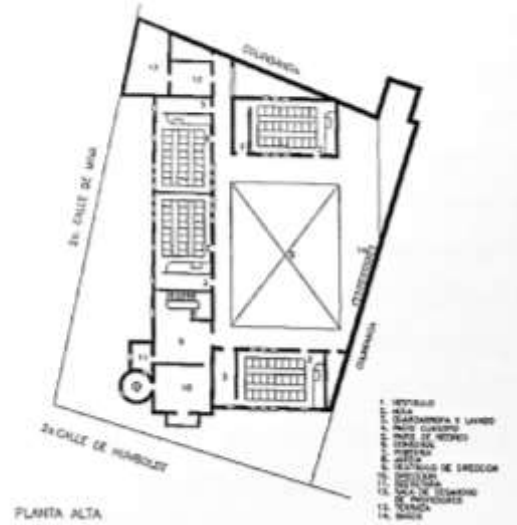
*Nicolás Mariscal
Escuela Primaria en la 2° calle de Mina y la 2°
calle de Humboldt, 1905.
México, D.F.*

*Planta baja y alta dibujada por Lozano, Edgar
Mariano, Archivo HAYUM, siglo XX.*

El único terreno que se excluye de estas "normas" es el que se encontraba en la esquina de Calle Sur y Poniente 12, donde el frente del edificio era paralelo a la calle, esto porque contaba con un reducido tamaño que no permite el desvío de los ejes. La regla vigente del diseño de estas escuelas era la libertad compositiva, pero implicaba tomar como posibilidad los principios y formas del acervo histórico que mejor se ajustarán al proyecto; en el proyecto de Mariscal se logra un partido simétrico en la intersección de las calles donde se encuentra la entrada y que sirve como eje compositivo para la distribución de los espacios de una manera uniforme, haciendo sobresalir dos cuerpos que limitan con la fachada, enmarcando y reafirmando el sentido de simetría. En otro de los terrenos la entrada se localiza en la calle y otro en la esquina enfatizando esta con un gran muro piñón.

Refutando los criterios expuestos por la asamblea que elaboró el programa arquitectónico, Mariscal brindó de iluminación bilateral las aulas de clase enriqueciendo el diseño y beneficiándose del calor del sur. El acceso a los salones se construyó de acuerdo a su propuesta, anticipando un guardarropa del cual se dudaba que sirviera para los alumnos cuyos recursos económicos eran escasos como para tener abrigos, también contó con un lavabo para asearse las manos que servía como colchón térmico, mediando la temperatura del salón respecto del exterior. Las escuelas disponían con un salón destinado para el dibujo que después podría servir para sala de actos, fiestas o salón de usos múltiples; a su vez tenían un

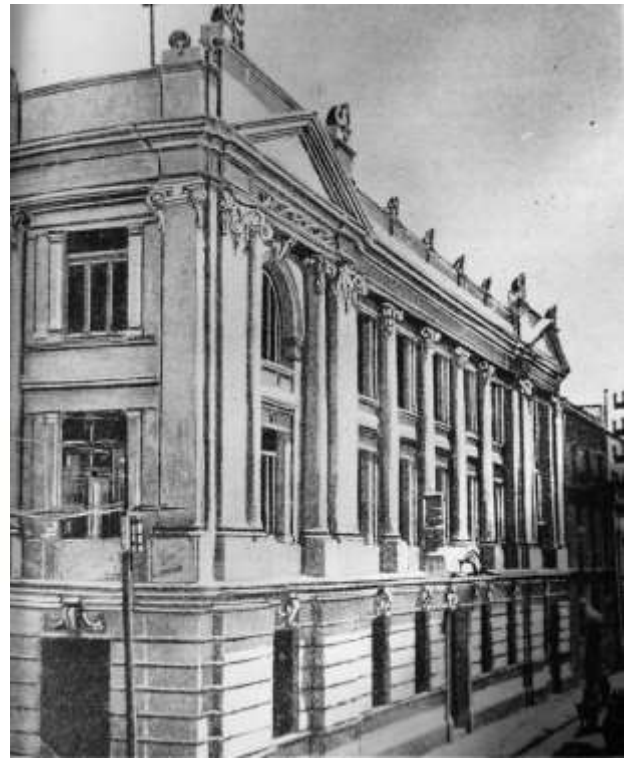
Escuela Nacional de Jurisprudencia, 1906-1908. Fachada y planta baja, México D.F., Manuel F. Álvarez, foto de Santos Narcio, Manuel en "Les edifices de l'instruction publique à Mexico, et l'état d'avancements officiels et particuliers jusqu'à", en 1909 México, Editorial Económica, 1910.

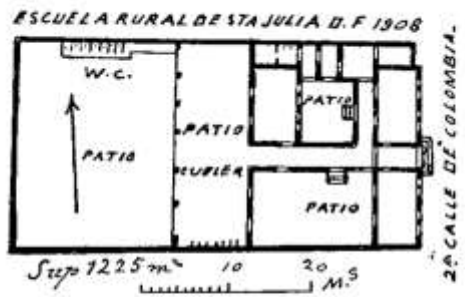
Escuelas rurales, 1907-1908, Plantas Álvarez, Manuel F., "Les edífices de l'instruction publique à Mexico, et l'état d'avancements officiels et particuliers jusqu', en 1909 México, Editorial Económica, 1910.

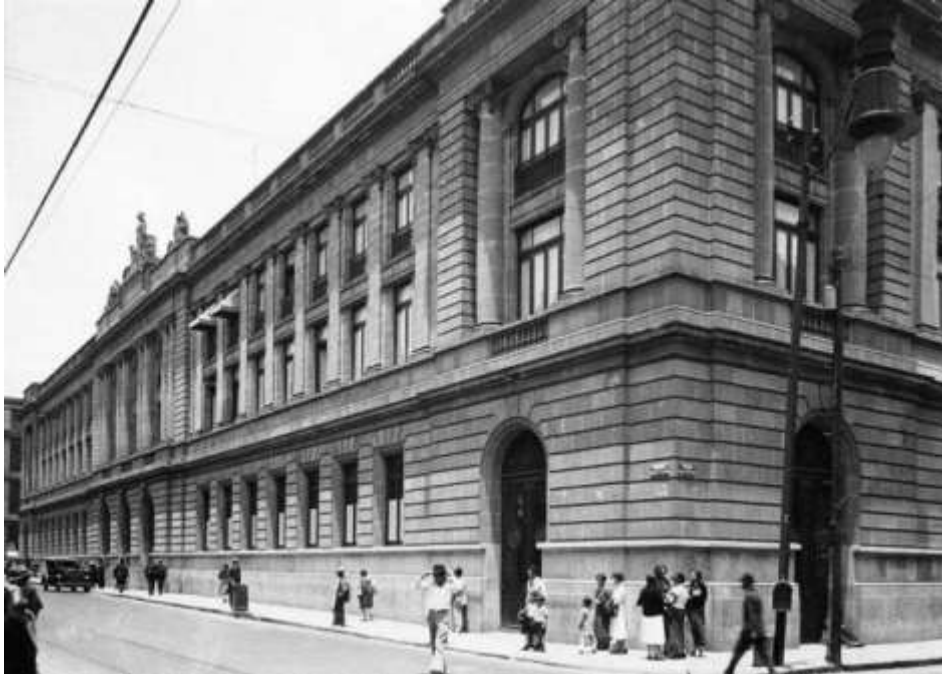
Foto del Actual Edificio de la SEP, por Arturo Bermúdez, página de internet de: OBRASWEB.

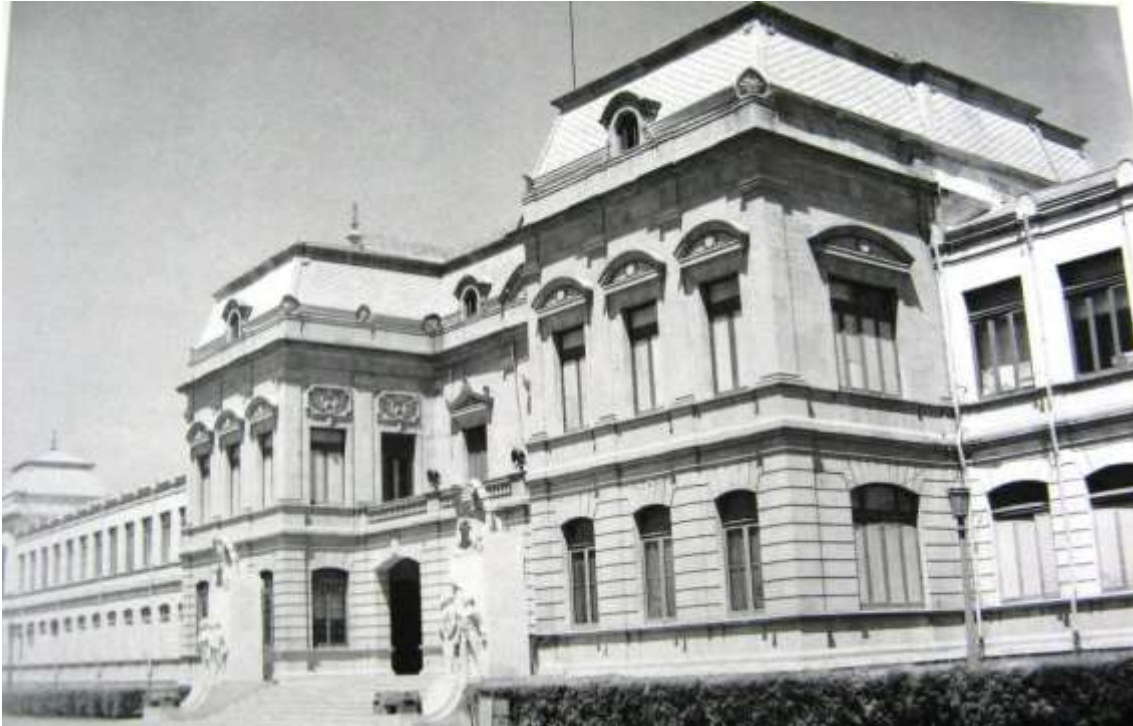
Escuela Nacional para Profesores; 1908-1910 (Posteriormente Colegio Militar) Tacuba, CDMX, Col. Luis Márquez Romay, Archivo Fotográfico IIE.

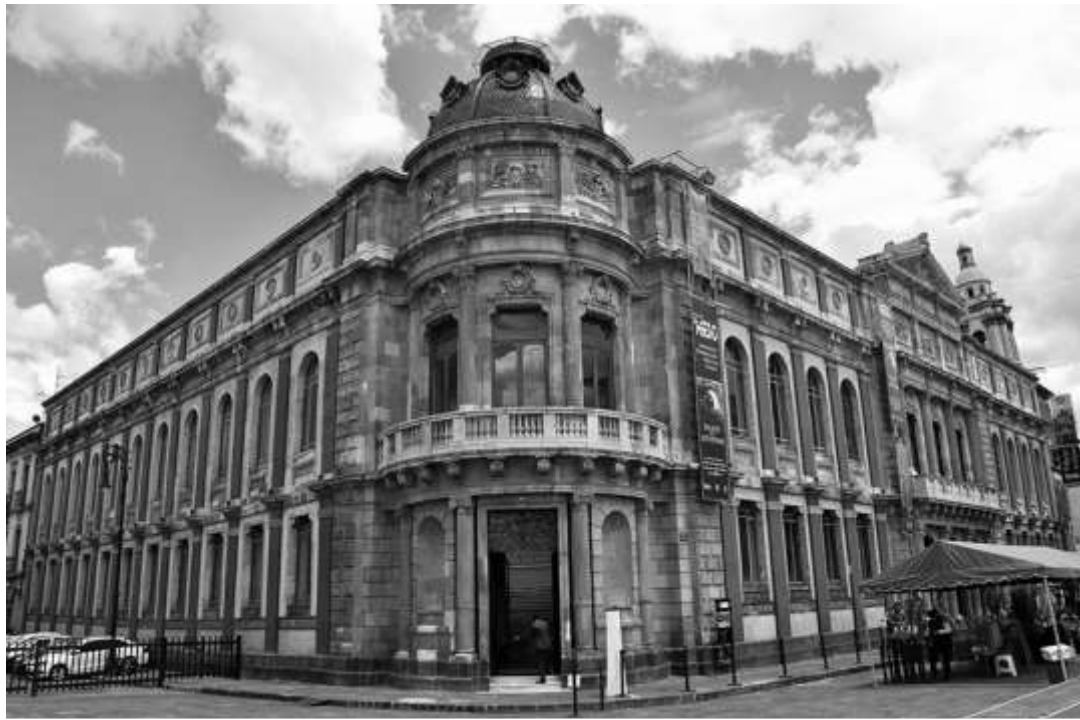
Fachada Actual del Palacio de la Autonomía, UNAM, Centro Histórico, CDMX.

La fachada norte tiene doce pilastras sin bases, con basamento escalonado corrido, fustes de sección rectangular y capiteles sin entablamento; estos elementos encuadran once ventanas con antepechos con cenefa de azulejos como adorno, jambas de azulejos policromos y dinteles sencillos con canecillos; en lugar de cornisa hay una faja recta que coincide con el espacio que ocupan los capiteles. En el piso superior las columnas, en igual número, cuentan con capiteles dóricos. Las ventanas son once con arco de medio punto encuadradas por antepechos sencillos. El remate se logra con la presencia de un gran ático, conformado a base de tableros rectangulares que tienen en su centro un medallón.³⁴
