**SAN MIGUEL: HISTORIA CONSTRUCTIVA DE UNA
PARROQUIA NOVOHISPANA**

TESIS

**QUE PARA OBTENER EL TÍTULO DE:
LICENCIADA EN HISTORIA**

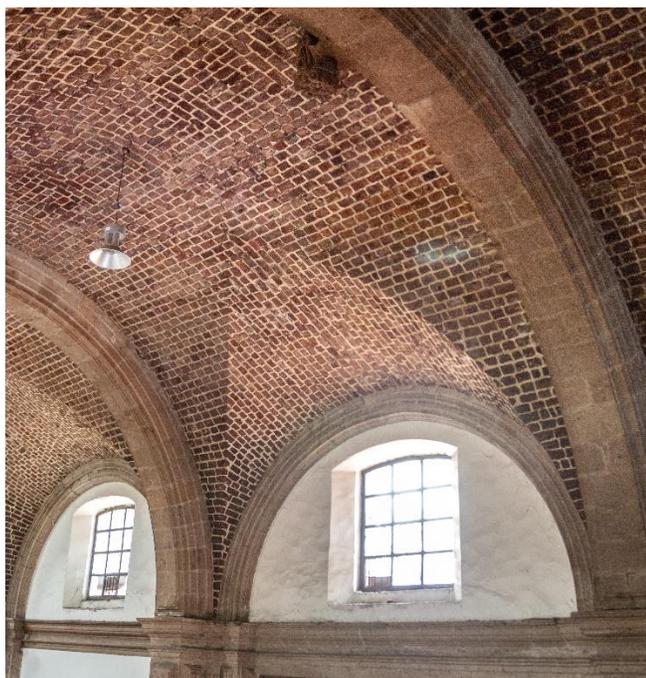
Figura 6. Bóveda de arista, detalle de las hiladas (fotografía: Brian Nolasco, 2018).

Es importante señalar que para la construcción se requiere de un módulo, éste es la relación de las partes con el todo según el sistema de proporción, que debe dar una armonía al edificio.³¹ En el caso de San Miguel, es viable que posea un sistema modular a partir del ancho de la nave, porque al repetirse tres veces se tiene la longitud de la misma. Esto se comprueba con ayuda de los planos existentes del edificio y se puede corroborar directamente en la iglesia.

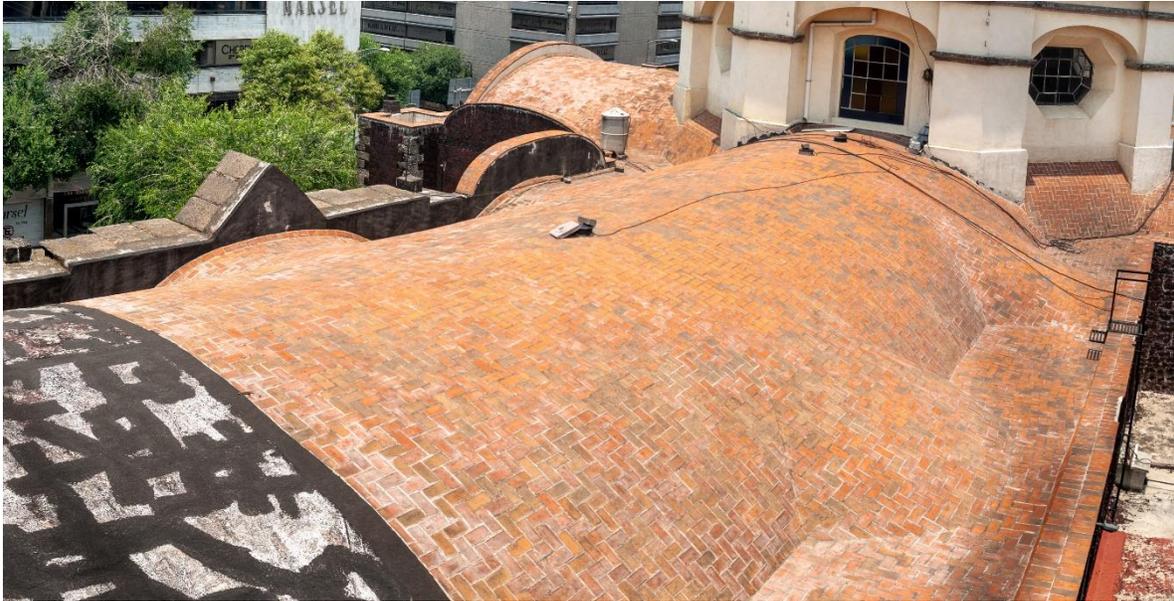
Figura 7. Recubrimiento de las bóvedas del templo de ladrillo y chapopote (fotografía: Brian Nolasco, 2018).

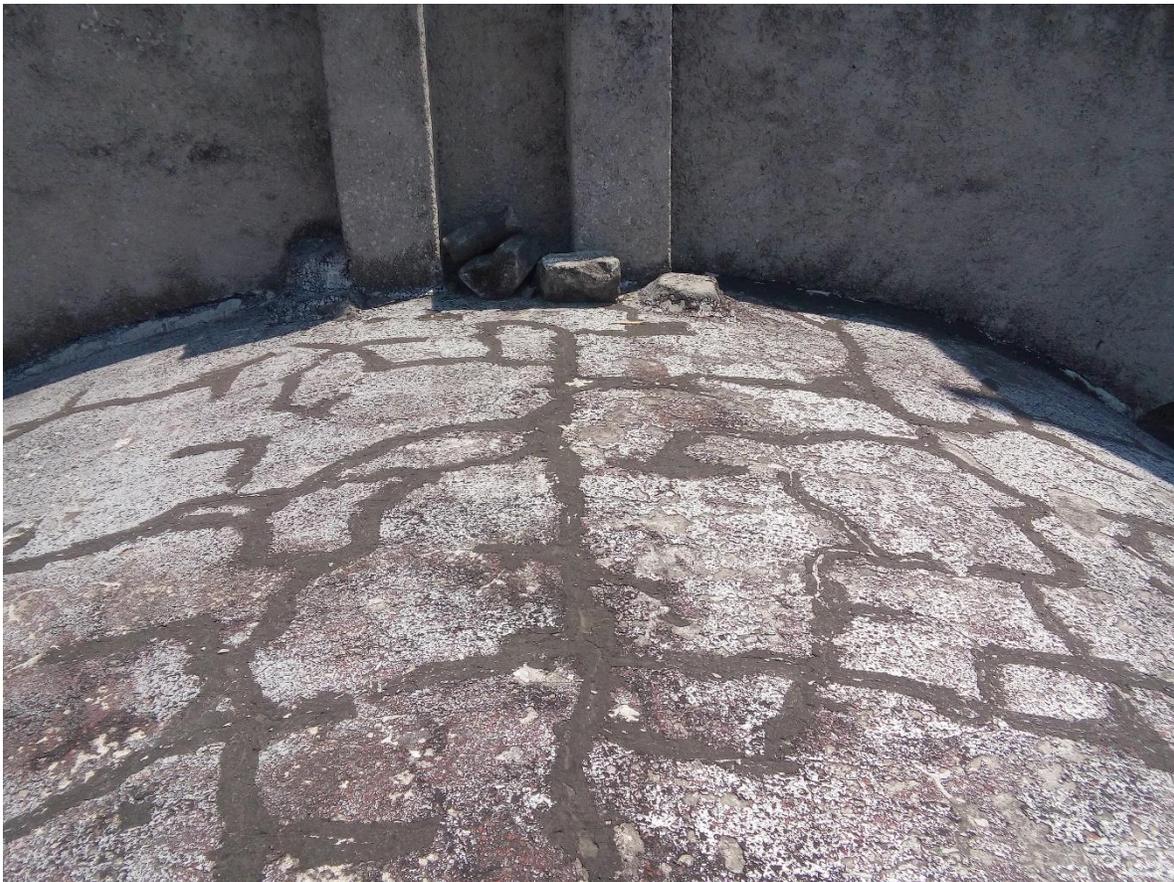
Figura 8. Detalle del impermeabilizante con chapopote en la bóveda del templo (fotografía: Leticia Domínguez, 2018).

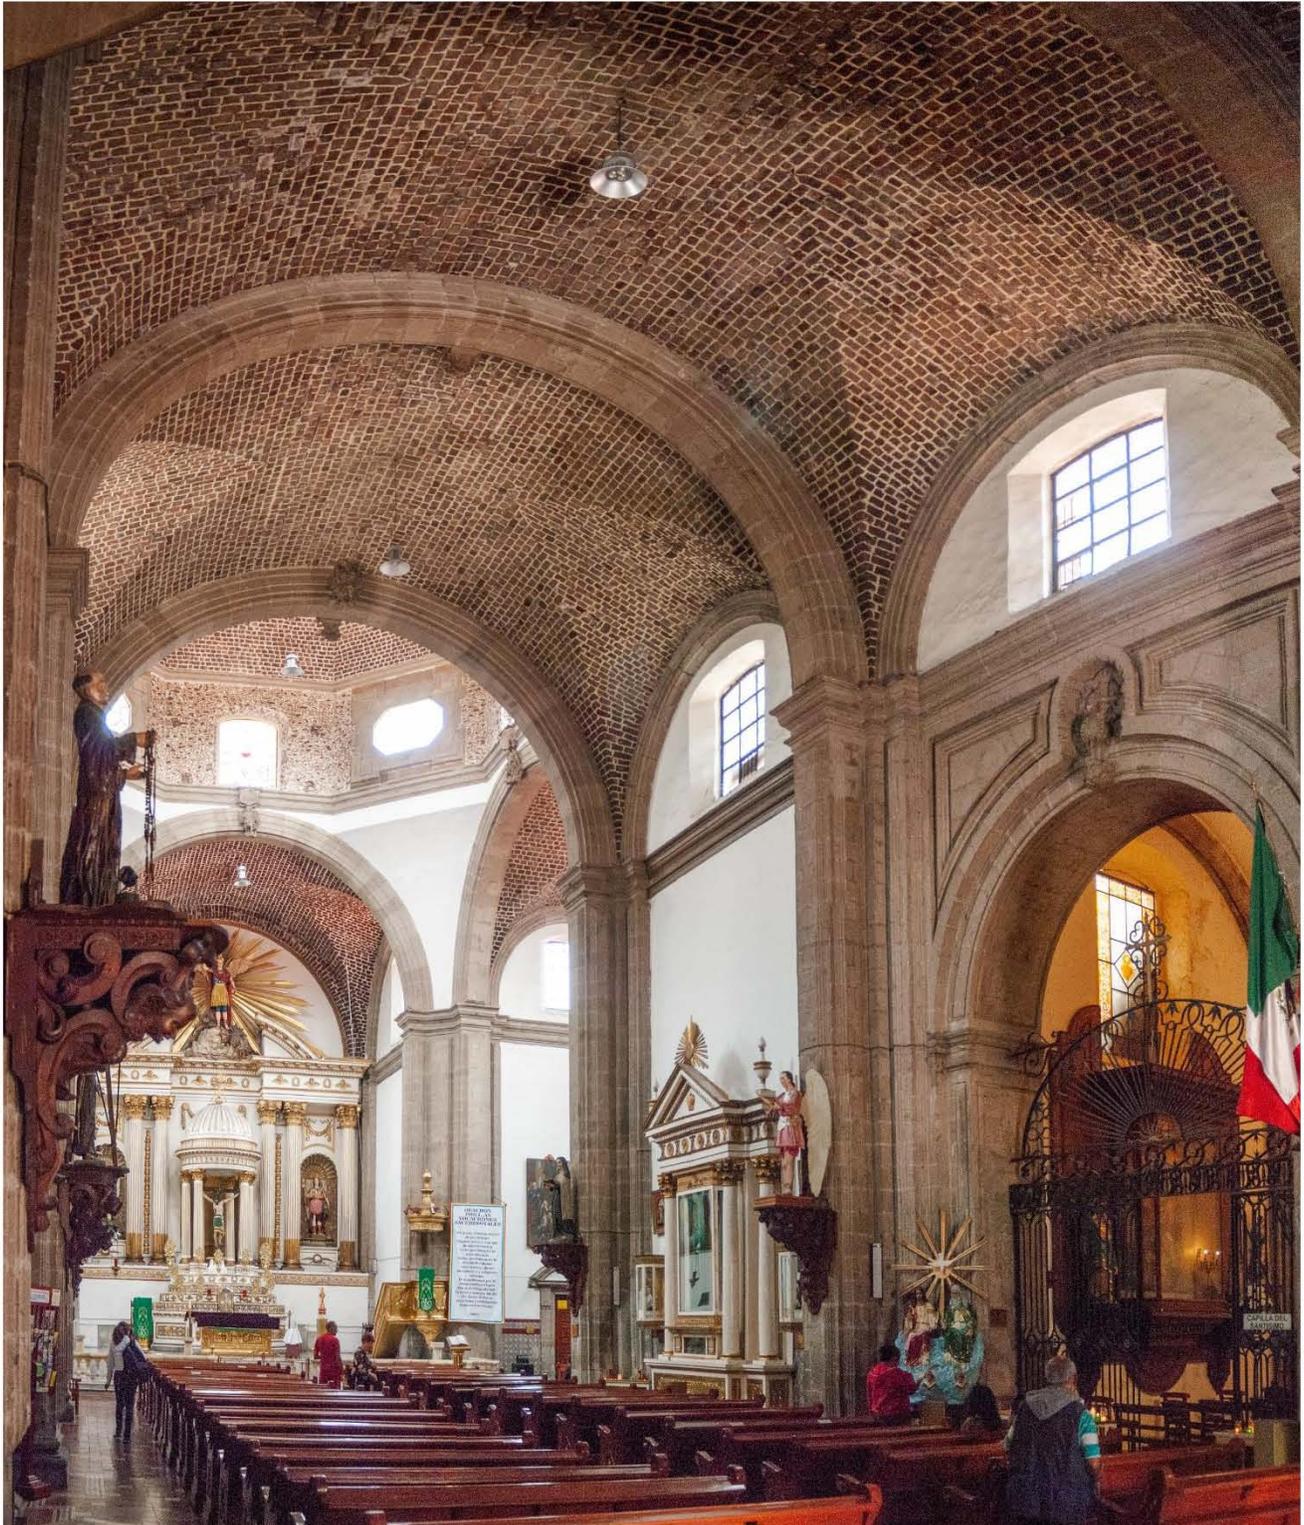
Figura 10. Interior de la nave con vista hacia el presbiterio (fotografía: Brian Nolasco, 2018).

La bóveda se dividió en cinco tramos, el primero pertenece al coro y al sotocoro; en el segundo se halla la unión con la primera etapa constructiva y el acceso lateral al templo del lado sur; en el tercero se encuentran los retablos laterales; en el cuarto tramo está el crucero y por último el ábside de forma rectangular. Cada uno está dividido por un arco fajón, el cual descansa sobre impostas y éstas en jambas, que a su vez hacen la función de pilastras (figuras 9-10). Los arcos están contruidos con estereotomía (corte de sólidos geométricos) y la roca empleada fue de chiluca, además, la piedra clave está decorada con un ángel debajo de una venera (figura 11). Probablemente la nave de la iglesia se terminó el año de 1699, ya que es en ese momento que se estableció el baptisterio y se colocó la pila bautismal. El baptisterio se encuentra en lo que fue el primer templo, lo que me permite inferir que ya existía el espacio adecuado para realizar las labores religiosas y así poder asignar nuevas funciones a los que ya existían.

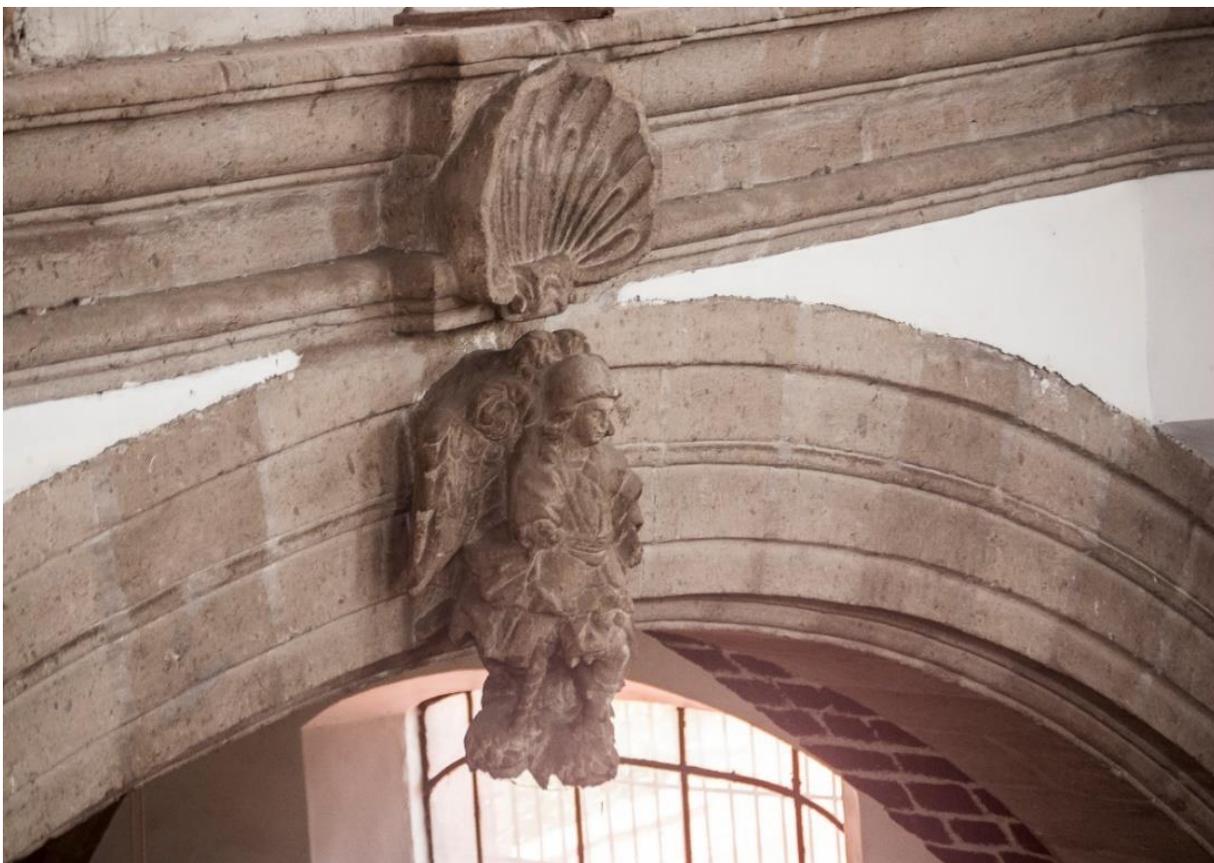
Figura 11. Detalle de la piedra clave del arco fajón (fotografía: Brian Nolasco, 2018).

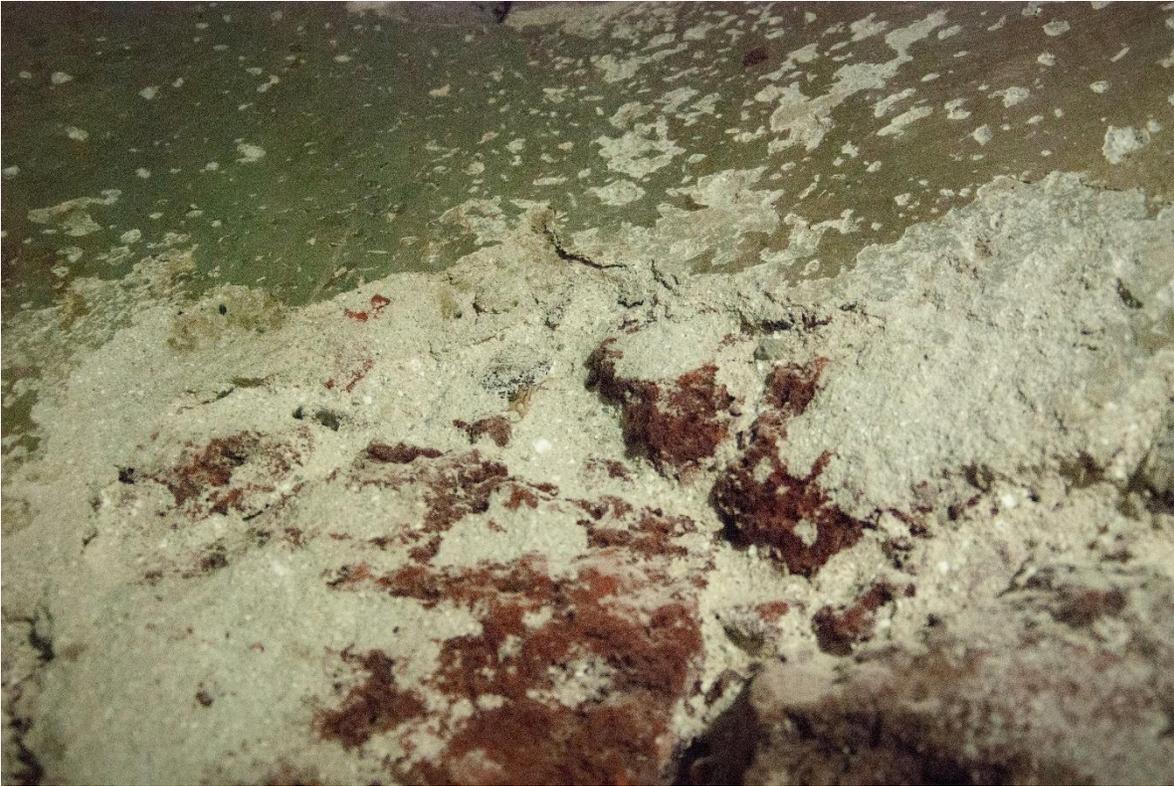
Figura 14. Detalle del aplanado del interior de la torre norte (fotografía: Brian Nolasco, 2018).

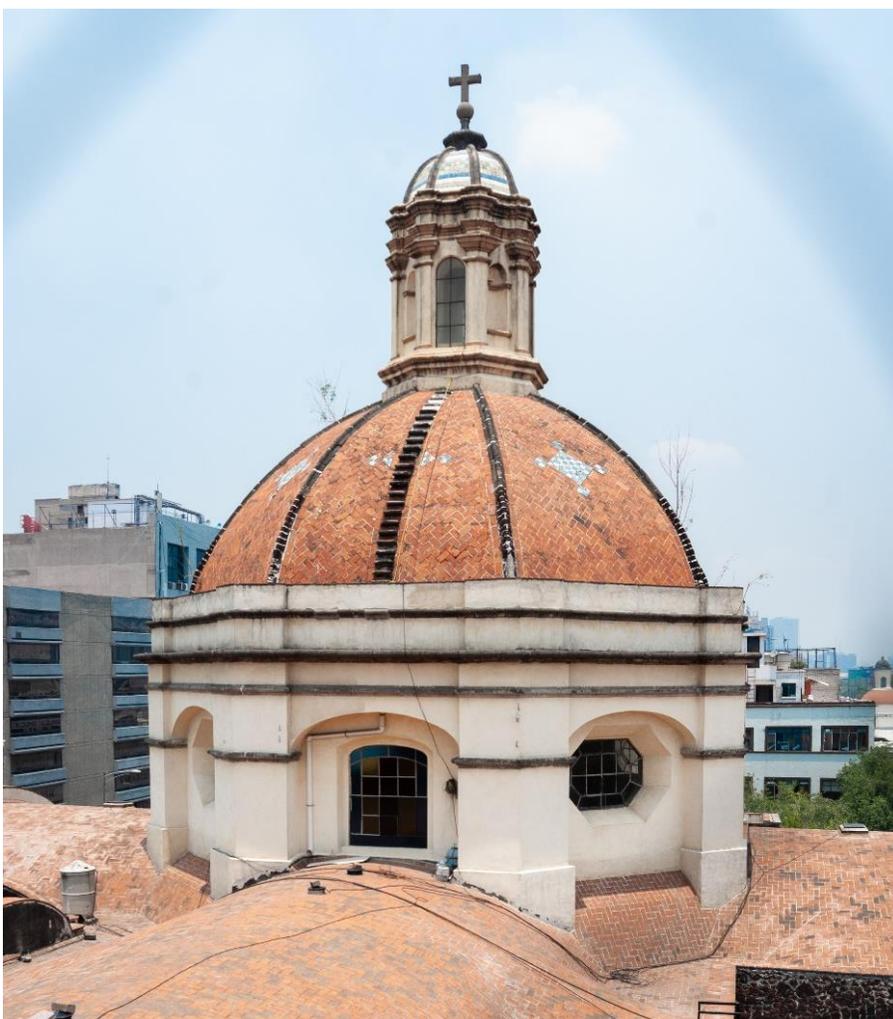
Fig. 28 Cúpula de la parroquia (fotografía: Brian Nolasco, 2018).

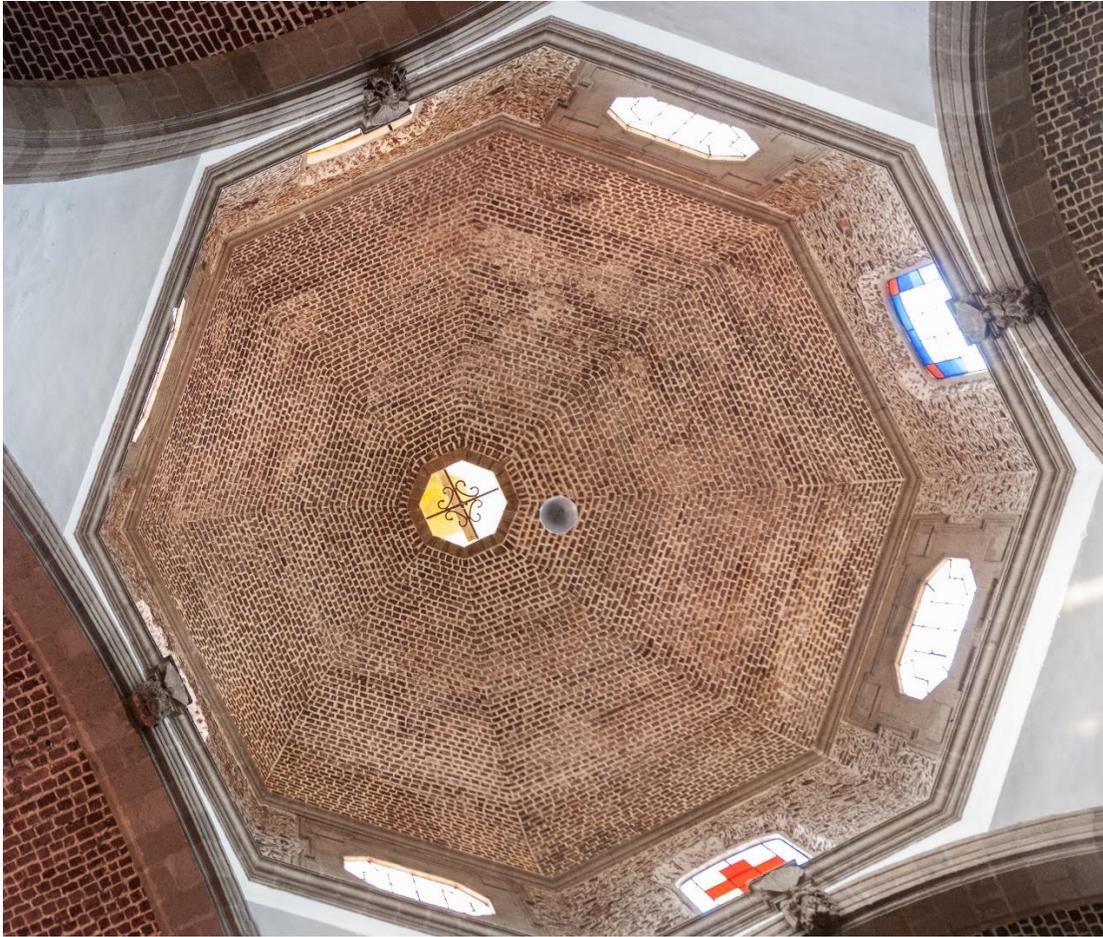
Fig. 29 Interior de la cúpula del templo (fotografía: Brian Nolasco, 2018).

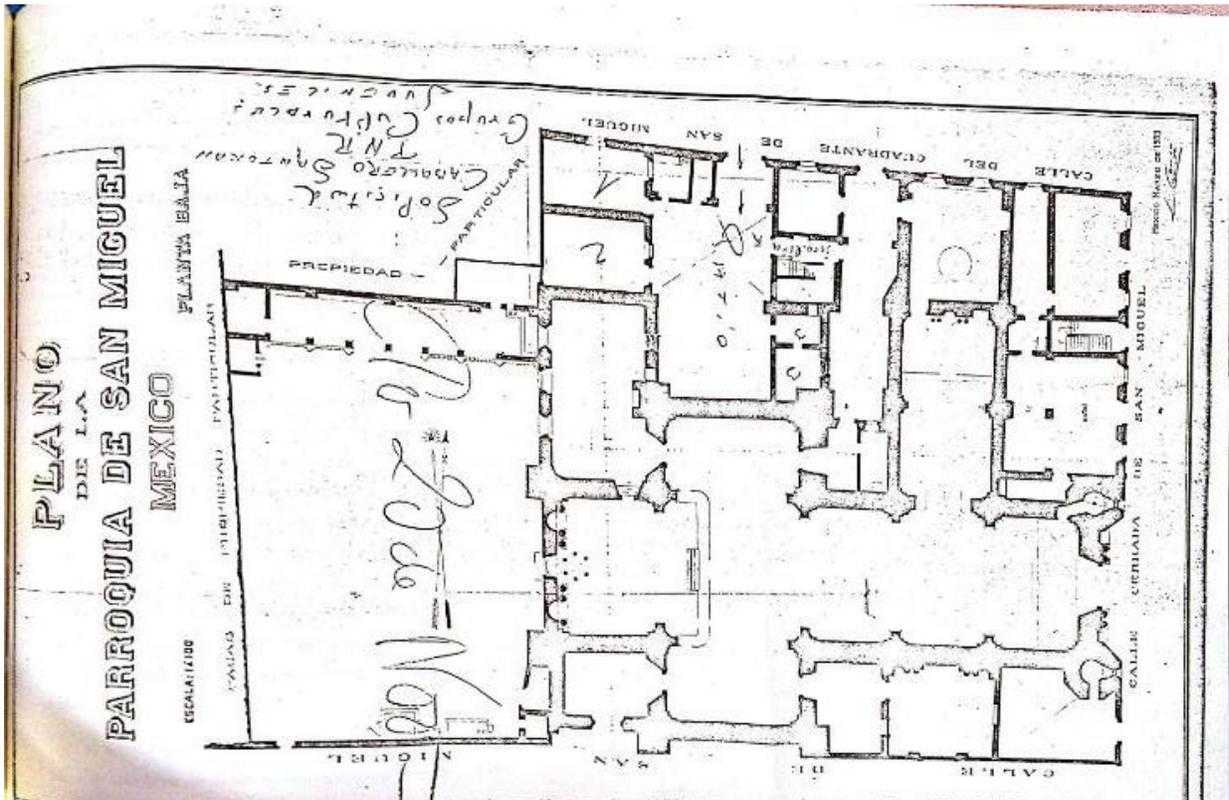
Fig. 33 Plano de la Parroquia de San Miguel de 1909 (fotografía: Leticia Domínguez, 2016).

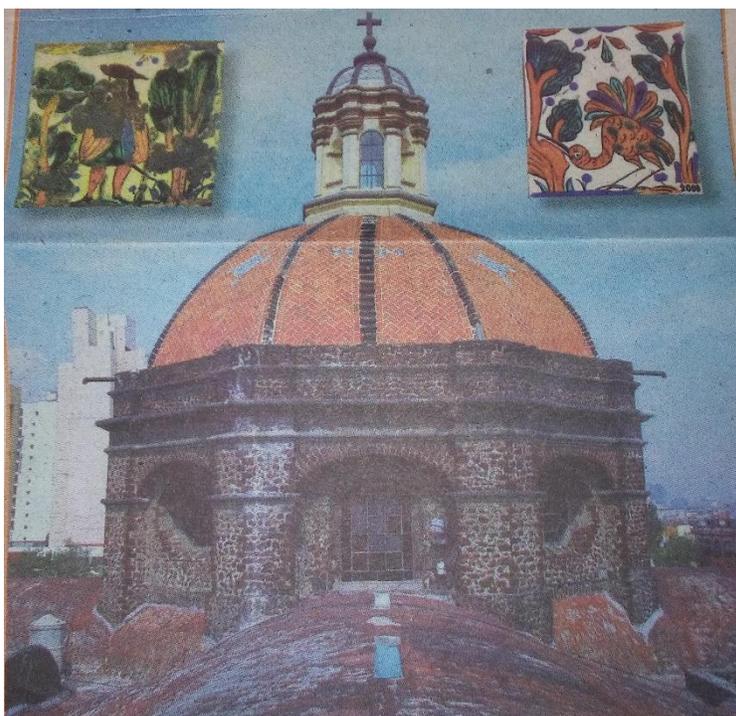
Fig. 212 Cúpula de la parroquia de San Miguel en el periódico *Reforma*, 2009 (registro fotográfico: Leticia Domínguez, 2018)

La cúpula del templo fue intervenida por la Dirección General de Sitios y Monumentos del Patrimonio Cultural a causa del deterioro sufrido por la humedad y por los movimientos telúricos, lo cual provocó el desprendimiento de la mampostería con los aplanados. Los trabajos iniciaron en enero del 2009,¹⁷² con el apoyo económico del Programa Operativo Anual.¹⁷³ Como producto de esta primera etapa se encontraron azulejos del siglo XVIII que decoraban la linternilla y retrataban escenas de la vida cotidiana o del paisaje, para su conservación se retiraron y se reemplazaron por piezas contemporáneas que simulaban el diseño original.¹⁷⁴ Asimismo, se retiraron los aplanados internos y externos de la cúpula, donde se colocó un refuerzo estructural de ladrillo y cantera¹⁷⁵ (figura 212). En este momento las piezas de cerámica esmaltada están resguardadas en una caja del archivo parroquial, en espera de un estudio profuso de estas representaciones dieciochescas (figuras 213-219).

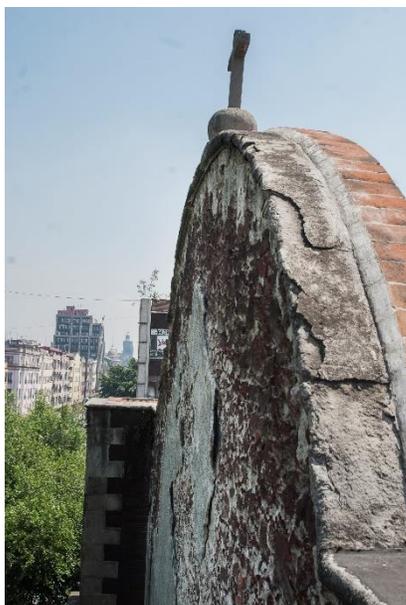
Fig. 222 Desprendimiento del aplanado del ábside (fotografía: Brian Nolasco, 2018).

En el presbiterio, la nave y el crucero se quitaron los aplanados de cemento con arena para completar la mampostería de tezontle y rellenar las grietas con cal hidratada, arena y un aditivo expansor. Después se puso un entortado de cal-hidra para posteriormente colocar el enladrillado y el impermeabilizante (figura 222). También se consolidó la cantera con una inyección de resina epóxica. Al finalizar se aplicó un sellador transparente en toda la bóveda.¹⁷⁹
