Centro Hídrico Comunitario

Piñicuaro-Moroleón, Guanajuato

Centro Hídrico Comunitario
Piñicuaro - Moreleón, Guanajuato

Tesis que para obtener el
título de arquitecto presenta:
Andrea Ana Karen Victoria Reyes
María José Barrera Pavón
Pedro Alberto Puentes García

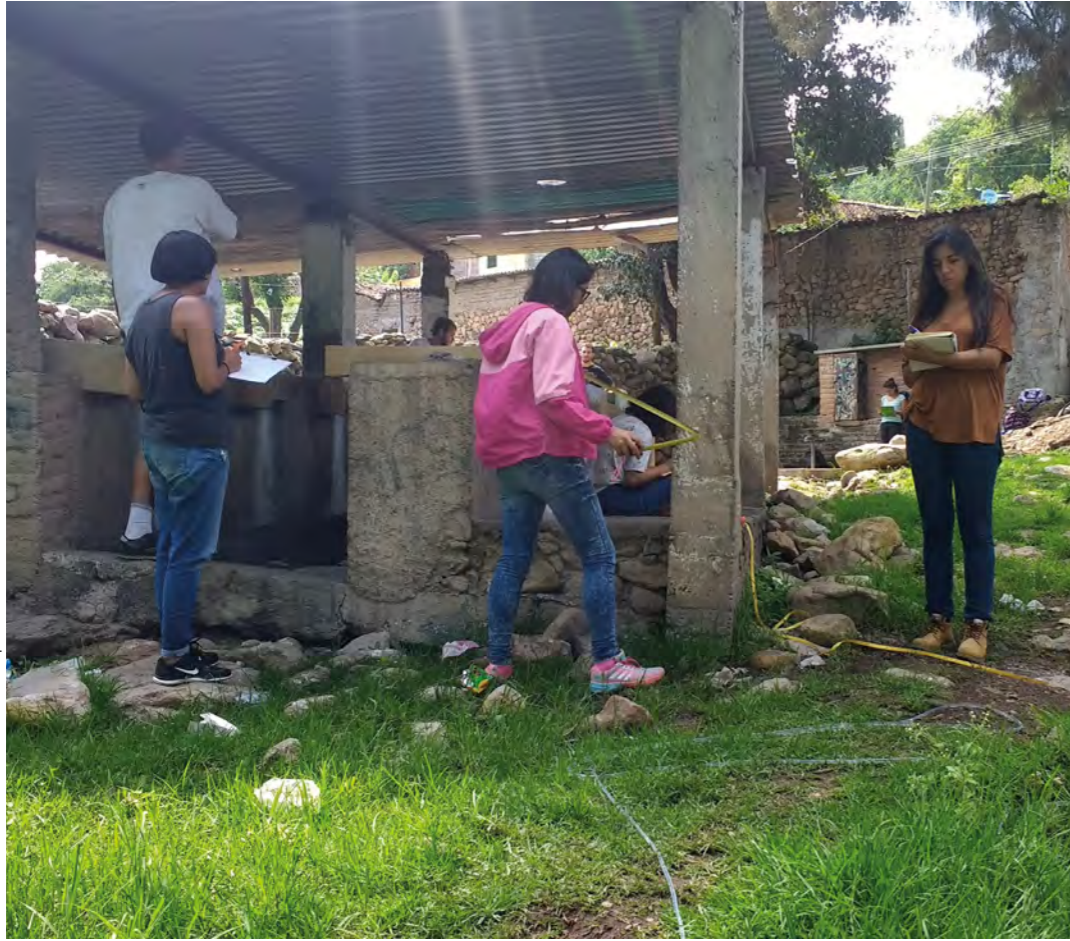
Medidas de infraestructura preexistente

LEVANTAMIENTO OJO DE "AGÜITA"

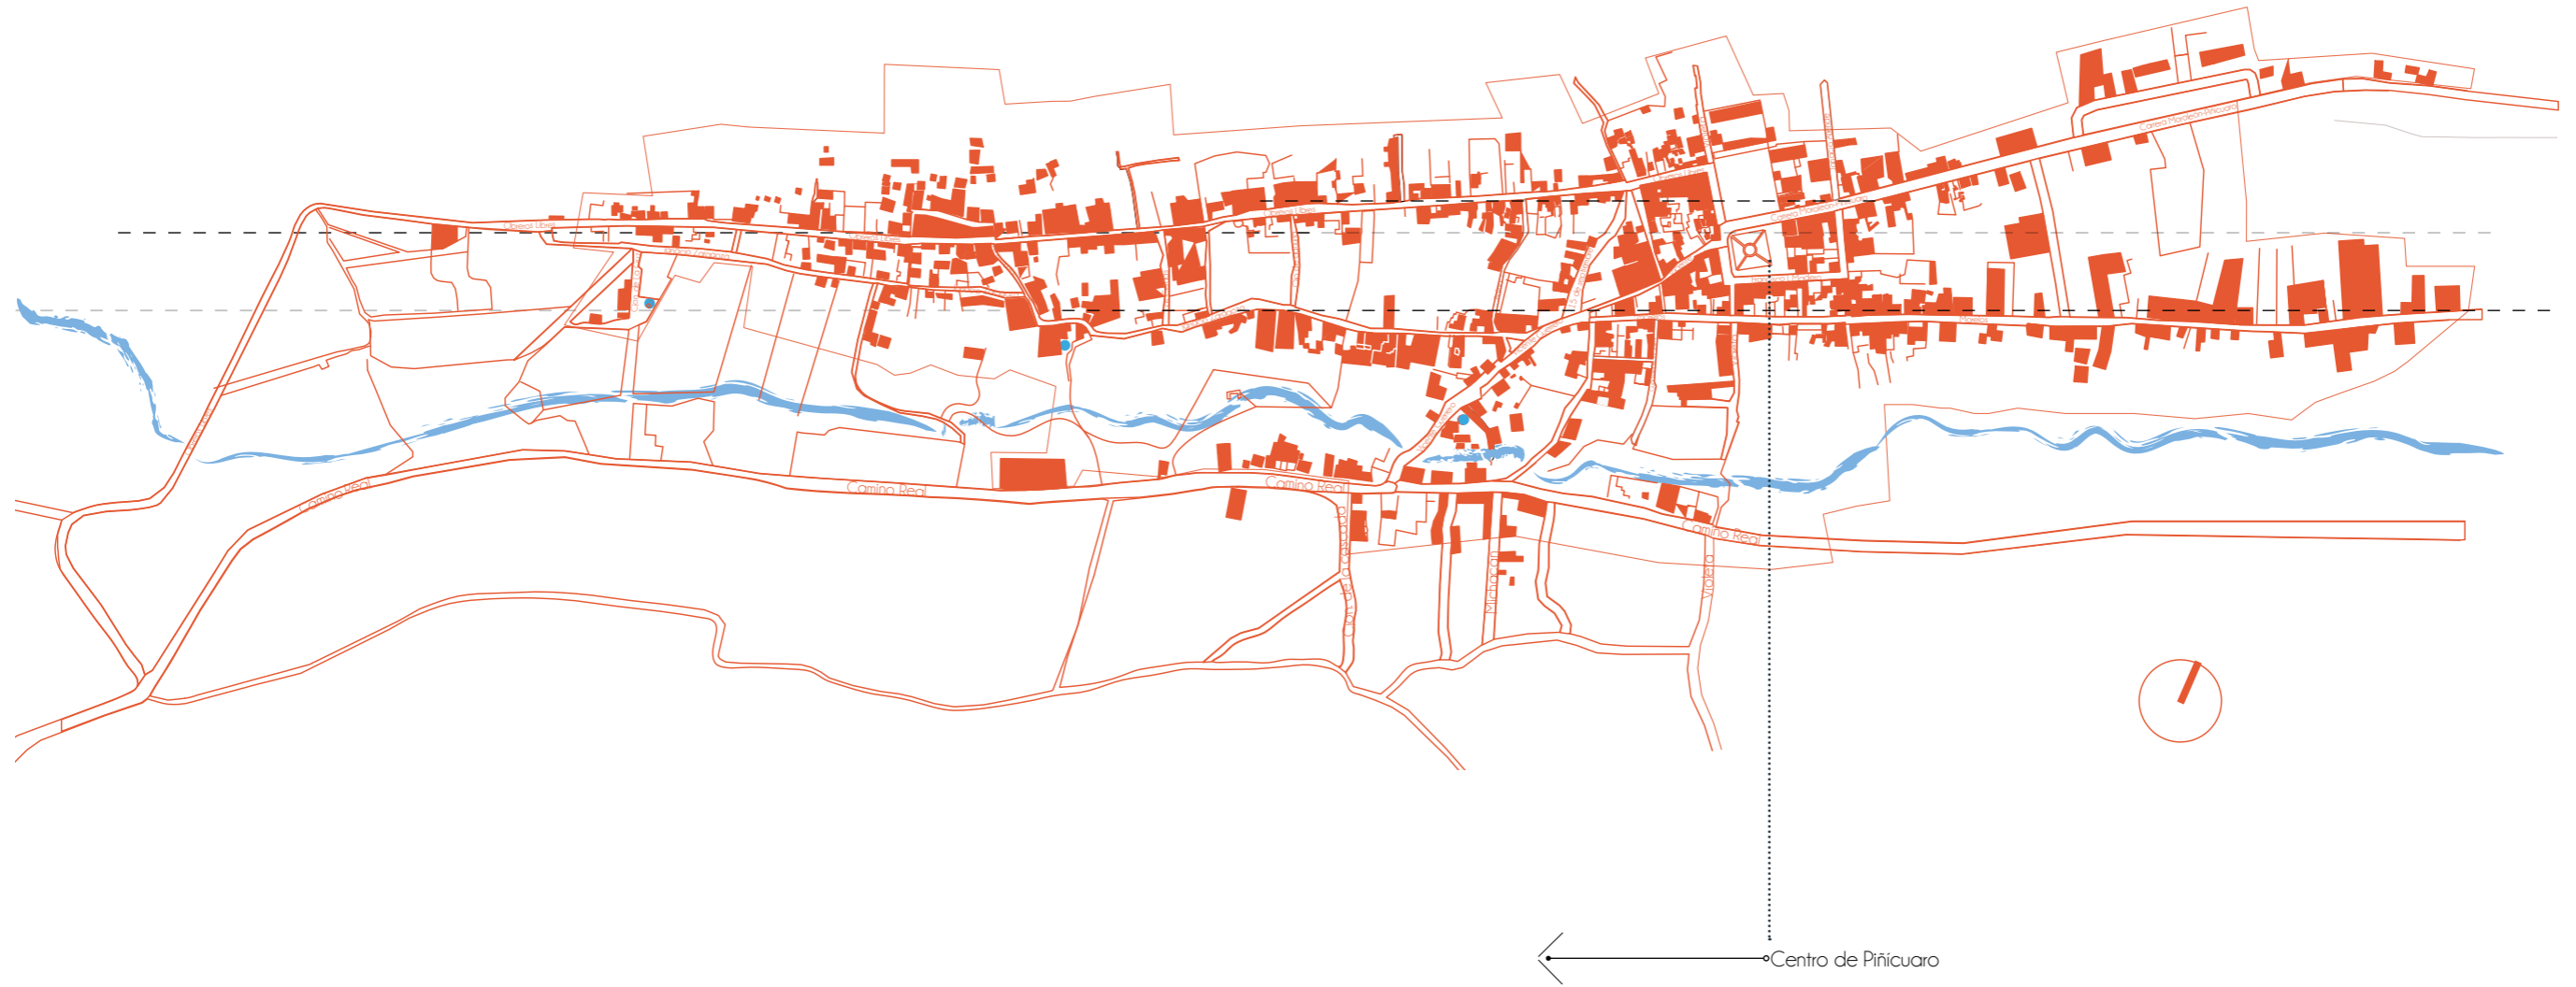
■ TRAZA TERRITORIAL _ PIÑICUARO

En el siguiente mapa de llenos y vacíos logramos apreciar que el crecimiento territorial de Piñicuaró ha sido a partir de sus vialidades principales y paralelo a la continuidad del arroyo Cuanamuco. Prevalciendo los vacíos en la mancha territorial, es el claro reflejo de la riqueza natural en ella.

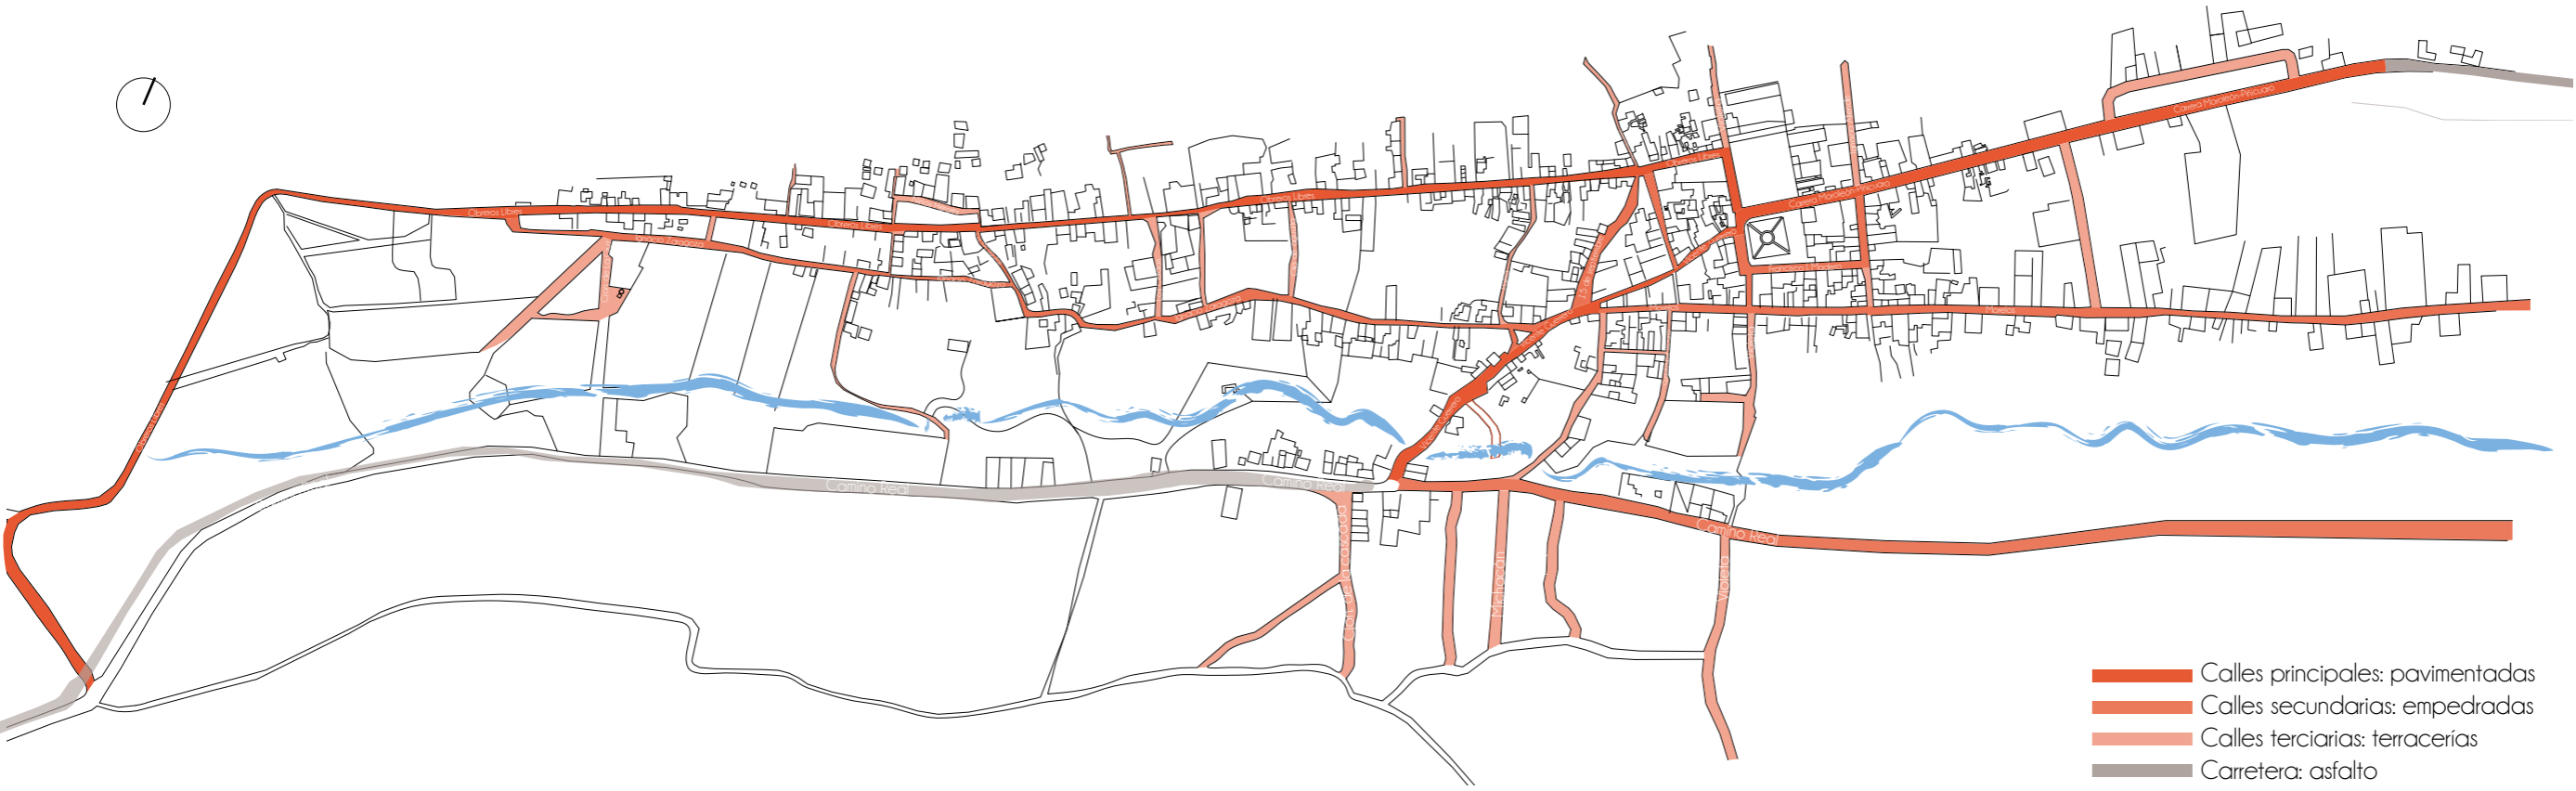
- Calles principales: pavimentadas
- Calles secundarias: empedradas
- Calles terciarias: terracerías
- Carretera: asfalto

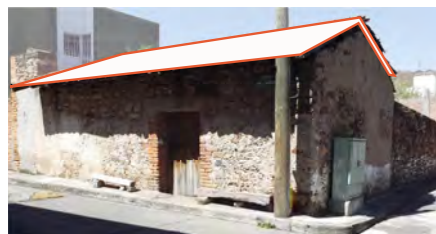
Cubierta Inclinada

Material: teja de barro canal
Acomodo: traslapado
Estructura: traves y largueros de troncos de madera.

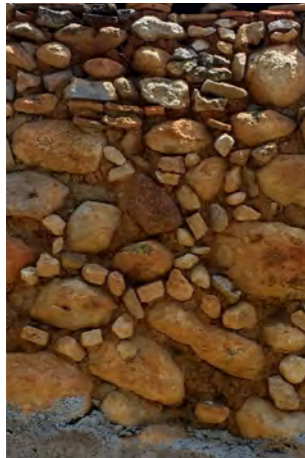
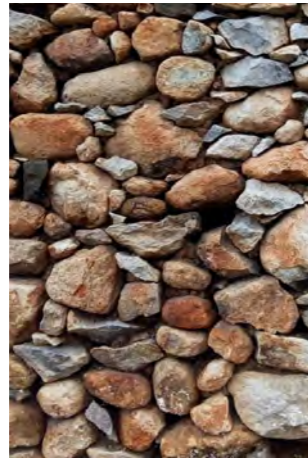
TIPOLOGÍA CONSTRUCTIVA
MUROS DE PIEDRA

El uso de la piedra en muros o cimentaciones es habitual ya que es un material que se encuentra en cualquier terreno a construir, dándole identidad a su tipología arquitectónica. Deben de construirse con un mínimo de .40m de espesor y 3.0m de alto.

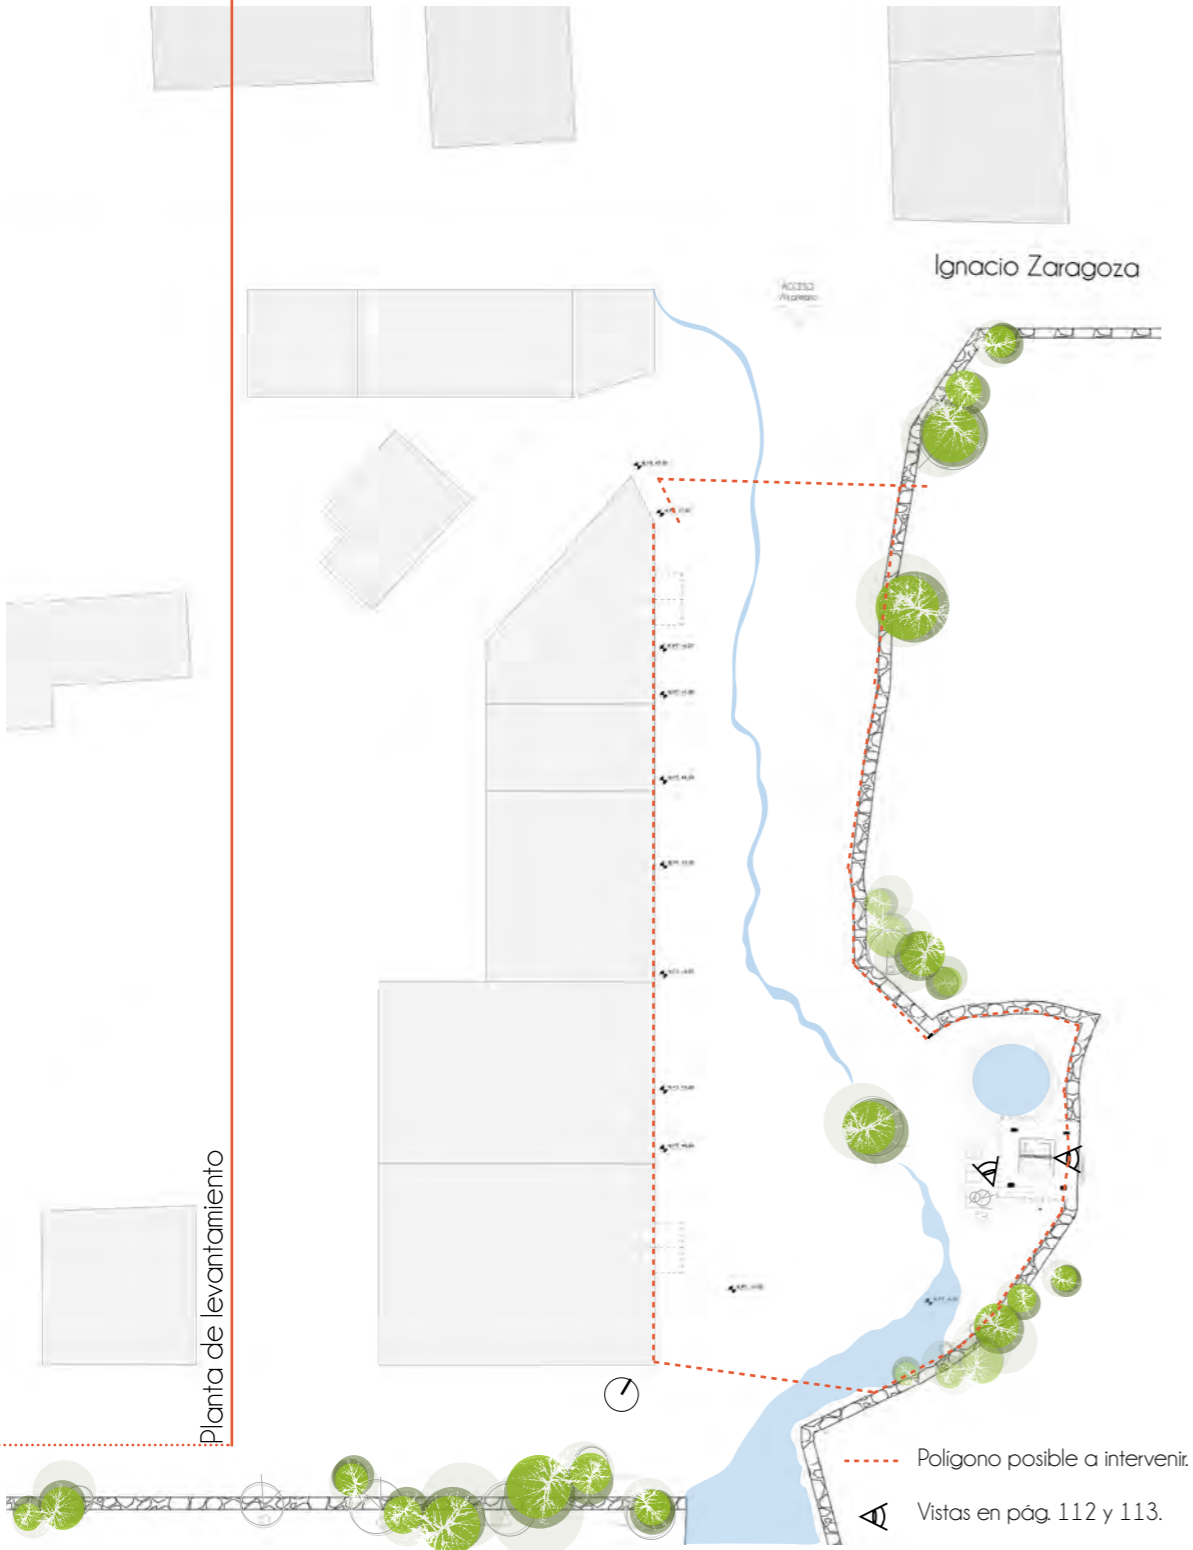
Levantamiento de estado antes de intervención.

Vista isométrica.

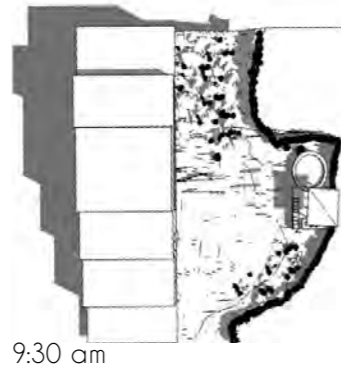
9:30 am

Se muestra un análisis del asoleamiento en el predio, para conocer de qué manera incide el sol durante el día y cuánto tiempo.

El sol incide favorablemente en la mayor parte del predio gracias a la ausencia de construcciones altas al oriente del predio, más en la mañana y en la tarde. Sin embargo, toda la mañana hasta las cuatro de la tarde en el acceso principal y la plaza no tienen sombra, dejando los lavaderos al rayo del sol. Y el único lugar con cubierta es donde se ubica la cruz,

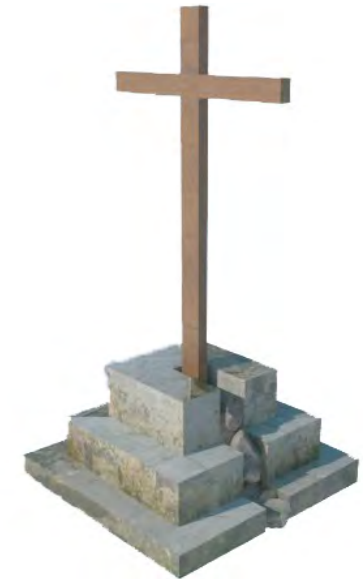
Isométrico. Mueble de la cruz

La cruz que se muestra, ha estado en el sitio por años como agradecimiento de la existencia del cuerpo de agua.

Es adornada cada 3 de mayo para su fiesta, esta hecha de madera, por lo que todo el tiempo esta bajo techo.

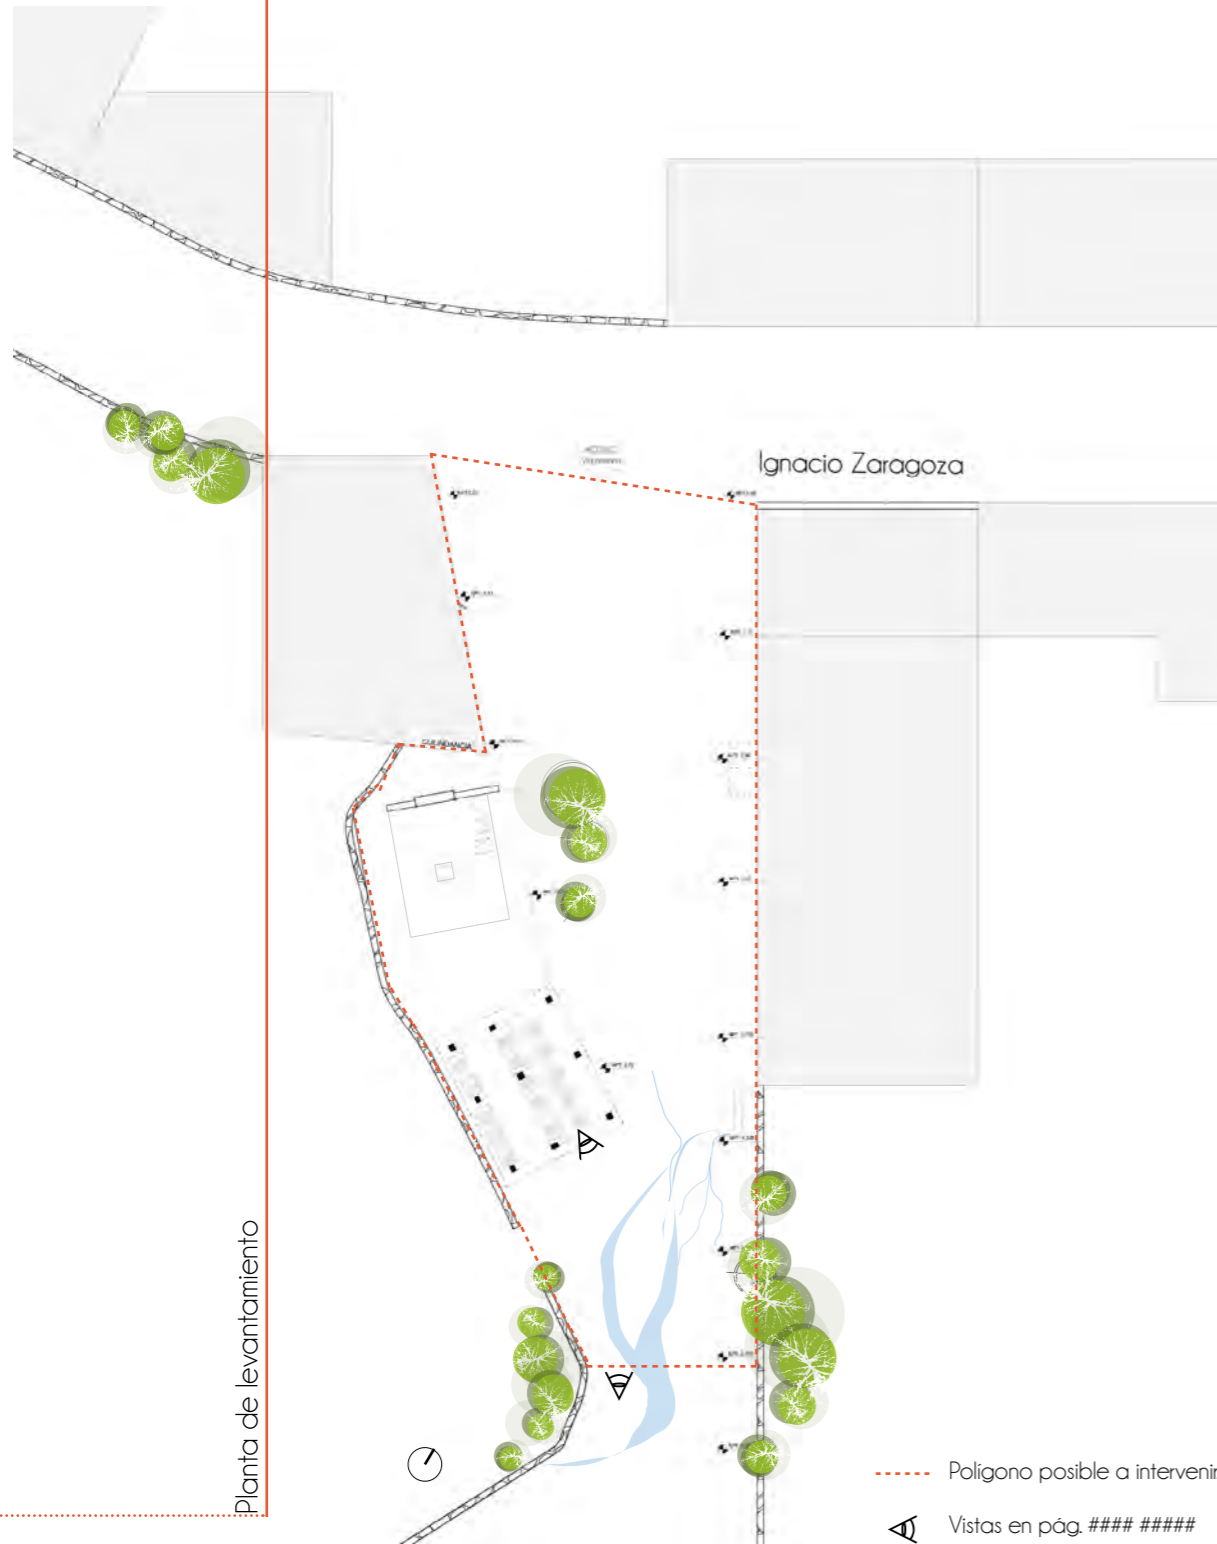
Levantamiento de estado actual

Vista isométrica del cuerpo de agua "Ojo de en medio".

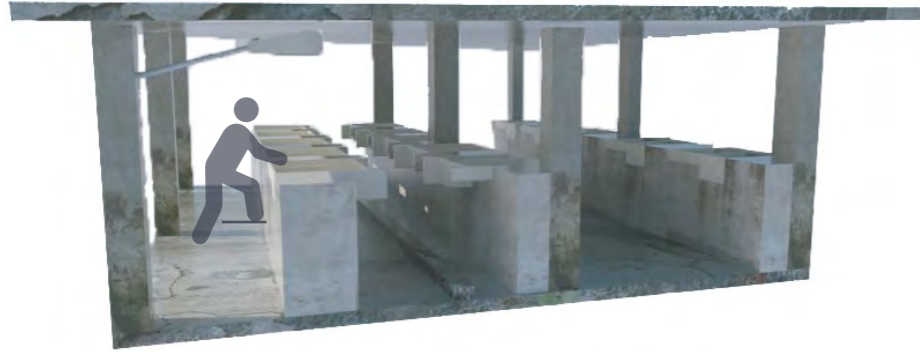
Isométrico. Tapa del cuerpo de agua

Podemos observar que este módulo de lavaderos comunitarios cuenta con mayor infraestructura y habitabilidad. Siendo un módulo que cuenta con alumbrado público, abasto de lavaderos y cubierta en la zona de lavado. Sin embargo, se encuentra en un estado deteriorado.

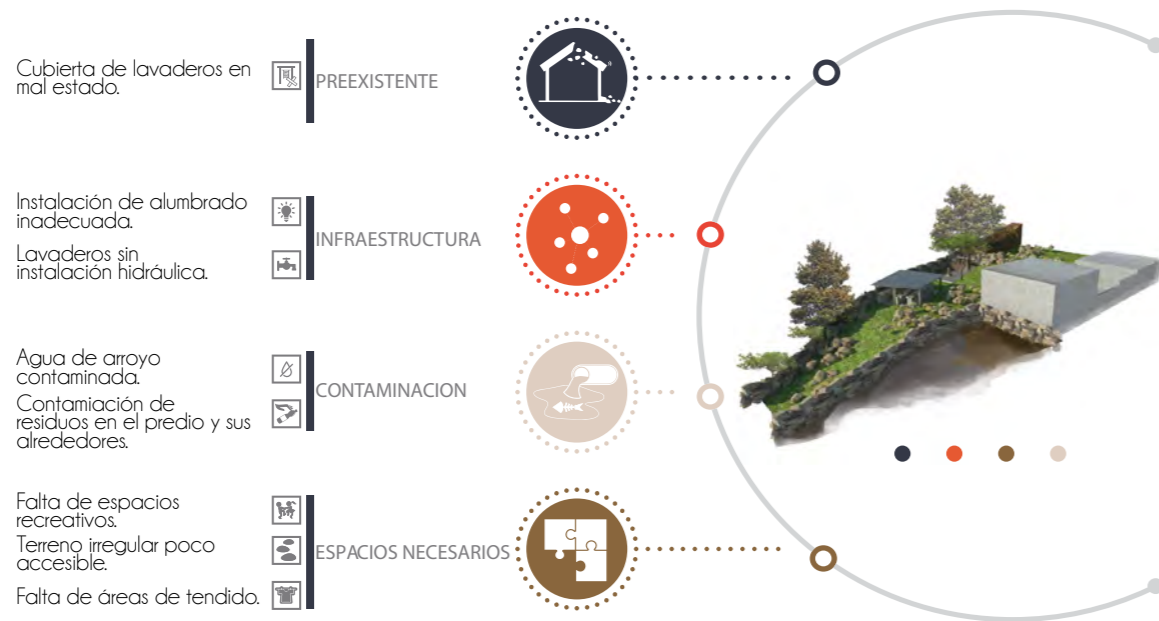
CUERPO DE AGUA "OJO DE AGÜITA" PROBLEMÁTICAS

Accesibilidad
El acceso al predio se encuentra en un estado natural, por lo que, es irregular y en temporadas de lluvias se hace más difícil y peligroso llegar al área de los lavaderos, ya que la mayor parte del suelo está conformado de piedra bola y al centro del predio se forma un pequeño riachuelo desde el acceso hasta la parre más baja.

Contaminación
Presencia de residuos orgánicos e inorgánicos. El agua jabonosa se incorporará al suelo y al riachuelo sin pasar por ningún filtro, contaminando aún más estos elementos naturales sin generar conciencia en los habitantes de la comunidad.

Infraestructura
La cubierta existente y el mobiliario de los lavaderos se encuentran en un estado inadecuado de deterioro. Los lavaderos carecen de una instalación hidráulica que le ayude a los usuarios a llevar agua del ojo de una mejor manera y la mayoría tiene algunas partes rotas y en mal estado.

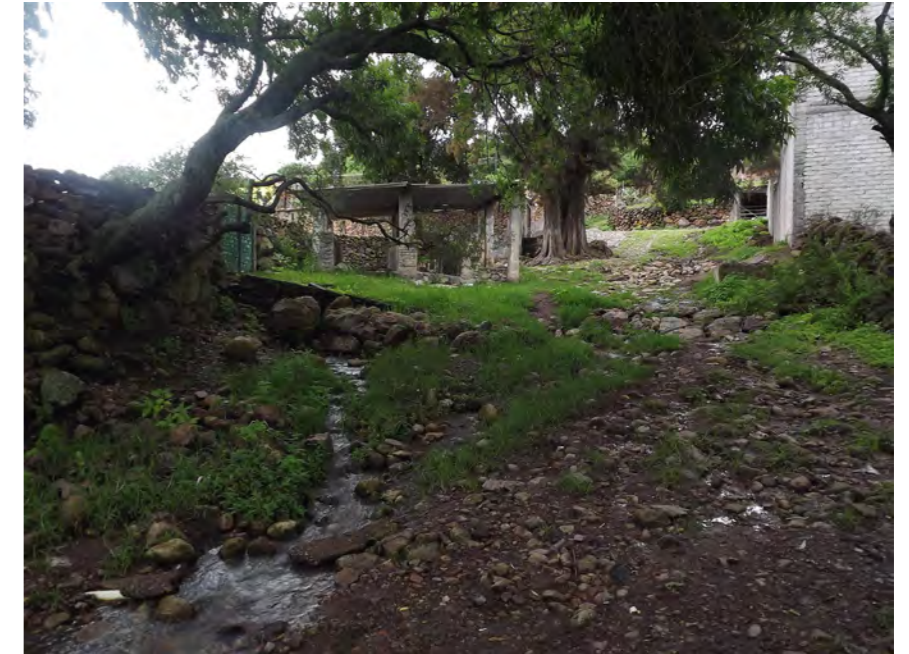
Vista general del cuerpo de agua “Ojo de en medio”.

Gracias a su ubicación, el ojo de agua cuenta con los servicios de iluminación pública, en la parte del acceso y en el área de lavado, incorporado a la infraestructura, permitiendo lavar en diferentes horas del día.

Cuenta con una cubierta de lámina en el área de lavado, para proteger a los usuarios al momento de hacer uso de los lavaderos comunitarios.

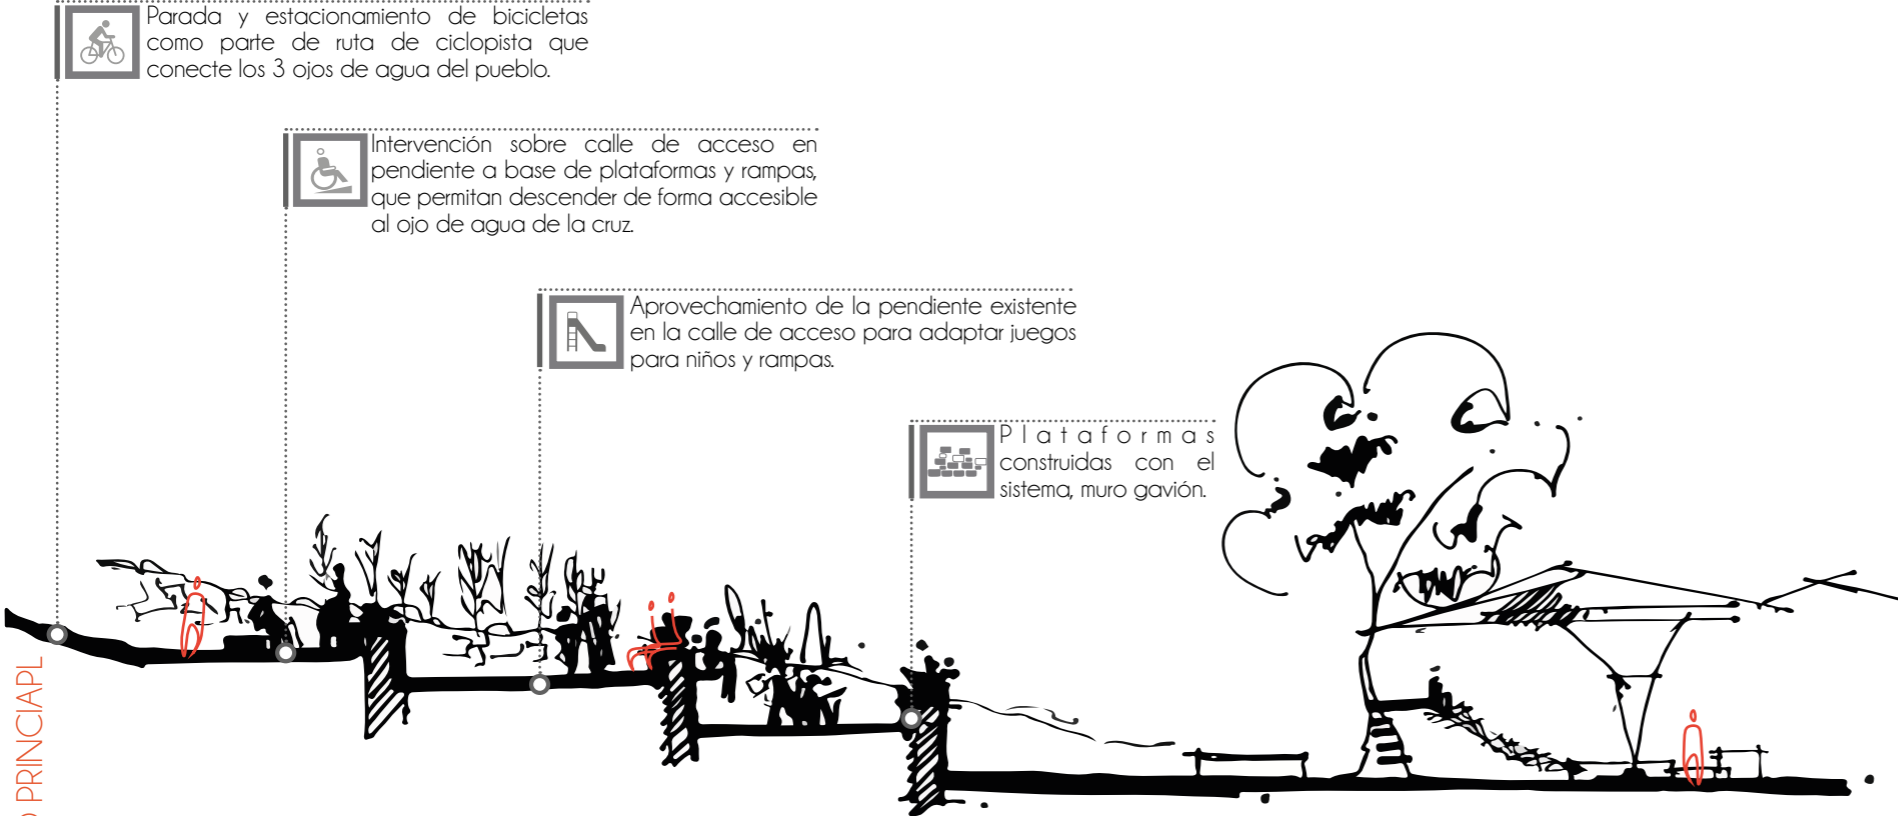
INTERVENCIÓN CALLE DE ACCESO PRINCIPAL

Parada y estacionamiento de bicicletas como parte de ruta de ciclista que conecte los 3 ojos de agua del pueblo.

Intervención sobre calle de acceso en pendiente a base de plataformas y rampas, que permitan descender de forma accesible al ojo de agua de la cruz.

Aprovechamiento de la pendiente existente en la calle de acceso para adaptar juegos para niños y rampas.

Plataformas construidas con el sistema, muro gavión.

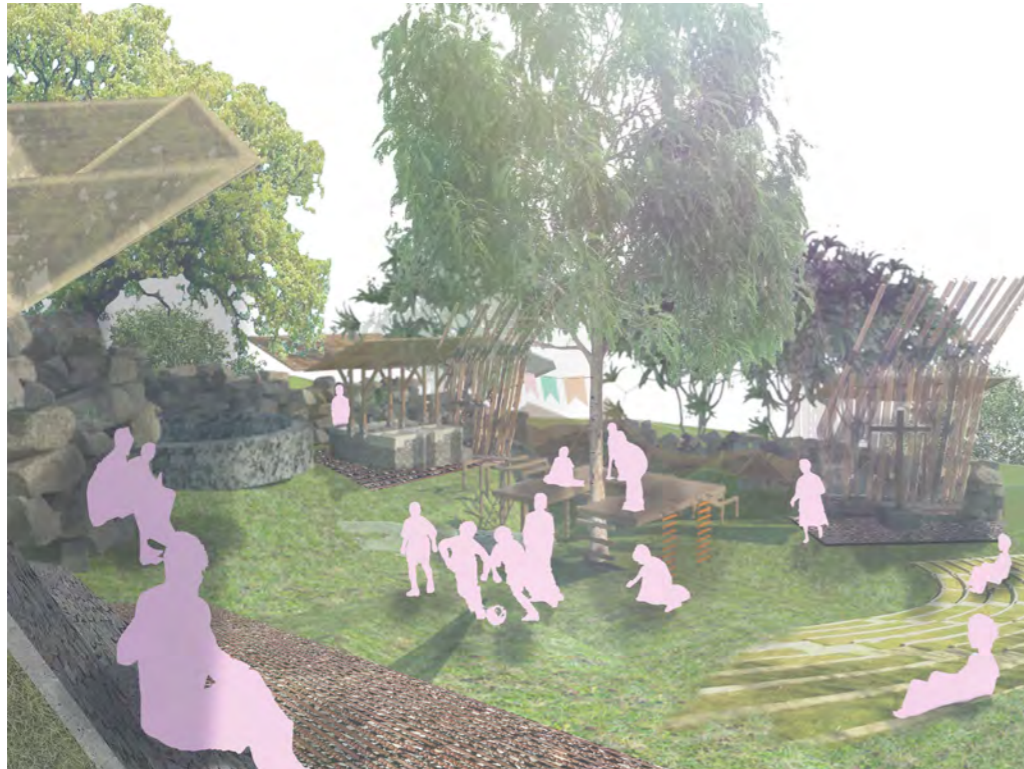
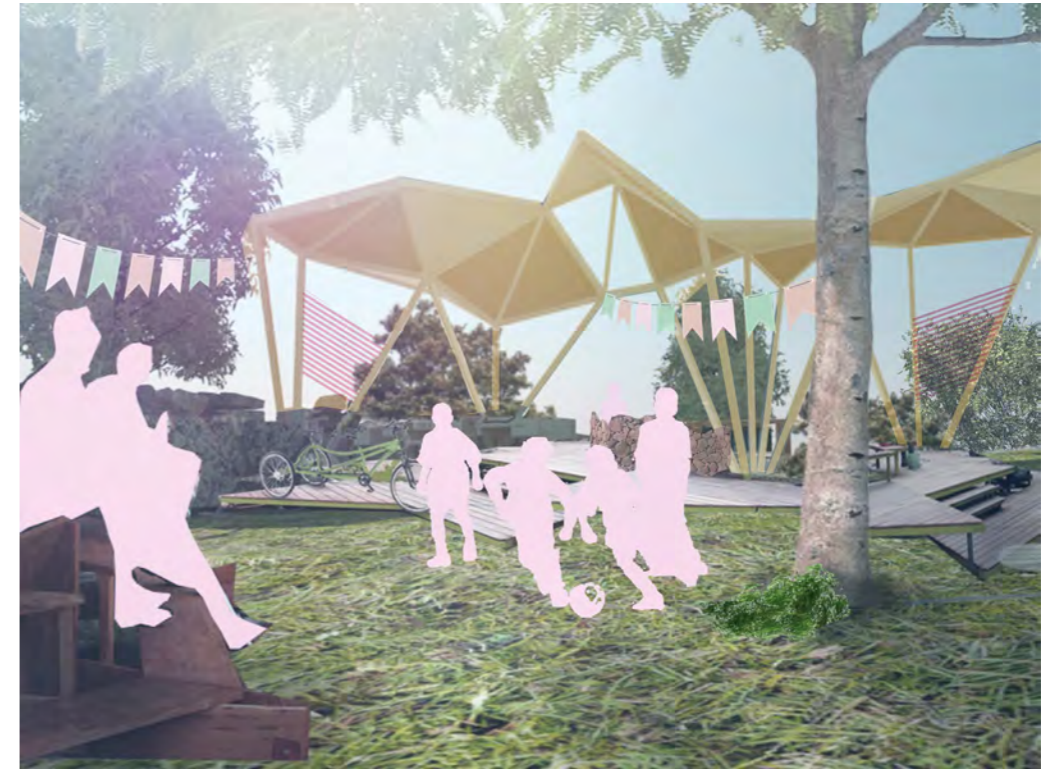
Área de lavado y secado cubierta
Lavaderos artesanales de uso tradicional cubiertos.

Trampa de grasas.

Para evitar olores la trampa de grasas debe contar con una tapa que permita, a su vez, la aeración.

El buen funcionamiento de este sistema requiere que se remueva la nata de grasa una vez al mes, utilizando una coladera.

Zona hídrica

Pileta de agua.
Almacenamiento de agua para sistema de captación de agua en cubiertas.

Biofiltro.

El sistema de biofiltros es versátil, adaptándose a cualquier requerimiento, siendo además, de un bajo costo de instalación y mantención.

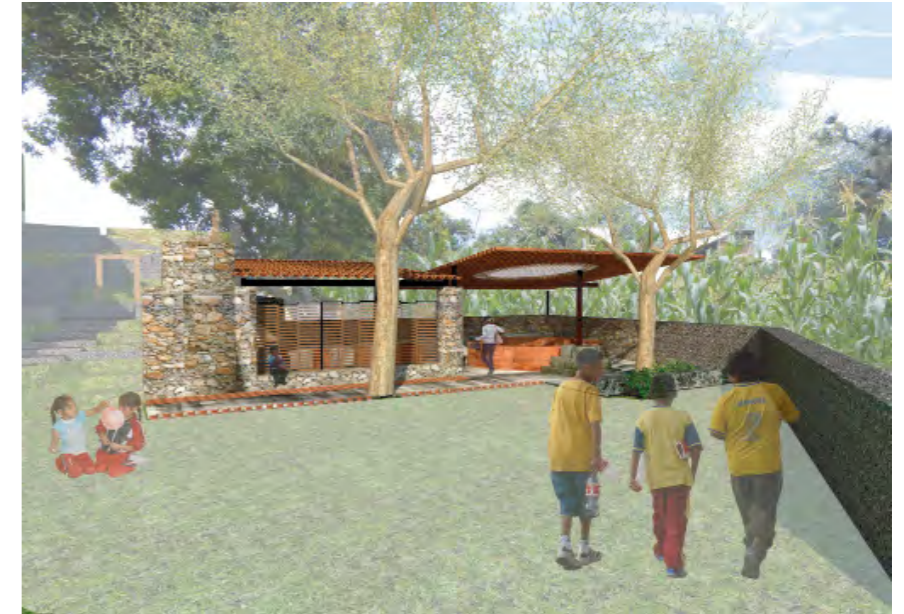
Concientizar a la comunidad sobre el cuidado del agua

Se propuso colocar de manera visible, sobre el tratamiento de piso, el recorrido del agua después de su uso para mostrar a los usuarios todo el proceso que recorre antes de incorporarse al arroyo.

En este espacio existirían filtros que limpiarían el agua y que se colocarían en conjunto con los habitantes de la comunidad, para concientizar sobre los problemas de agua y aprender una manera de cuidarla, principalmente los niños.

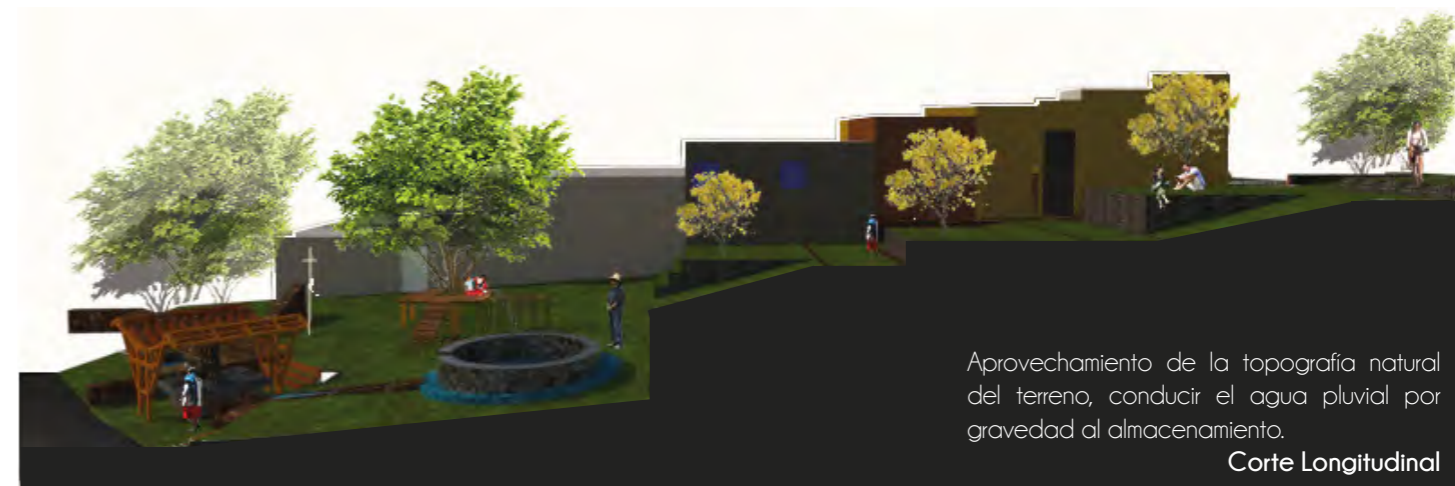
Corte Longitudinal

Aprovechamiento de la topografía natural del terreno, conducir el agua pluvial por gravedad al almacenamiento.

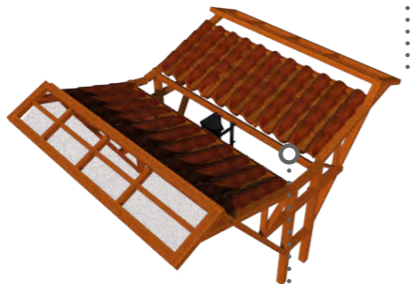
Trampa de solidos: No permite el paso de materia que no pueda pasar por los filtros.

Filtros: permiten que el agua de lluvia pase por un primer filtro de limpieza de material orgánico, como hojas de árboles, tierra etc.

La cubierta permite que las actividades correspondientes de los lavaderos se realicen de forma cómoda y apta al clima o posición solar, ya que por su forma no permite el paso de reflejos solares en ninguno de los sentidos de los lavaderos, además de que la forma a dos aguas invertidas ayuda a la recolección de agua pluvial, la cual que se filtra en la parte superior, dejando el agua libre de material orgánico de tamaño considerable, posteriormente, esta se almacena en una pileta central.

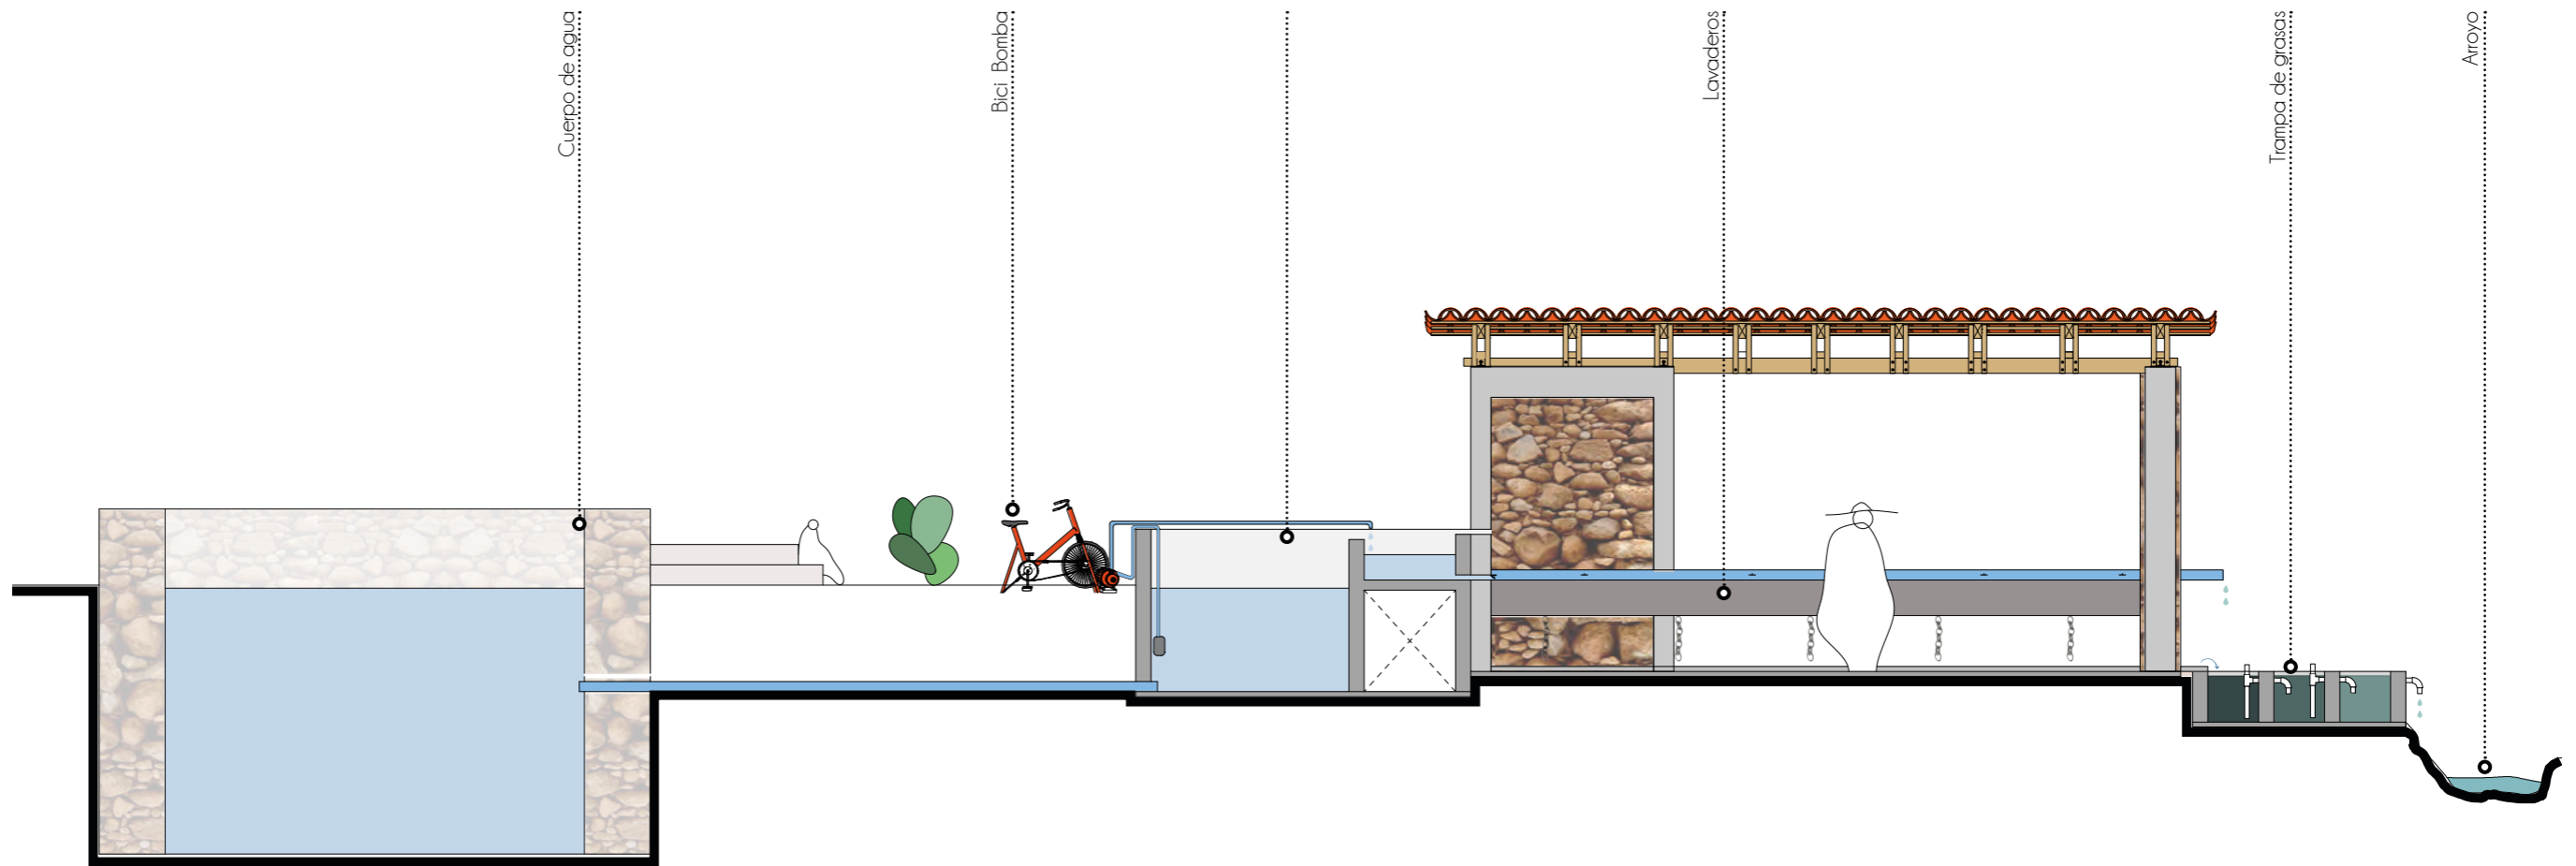
Corte Esquemático del recorrido del agua

ESQUEMA DE FUNCIONAMIENTO RECORRIDO DEL AGUA

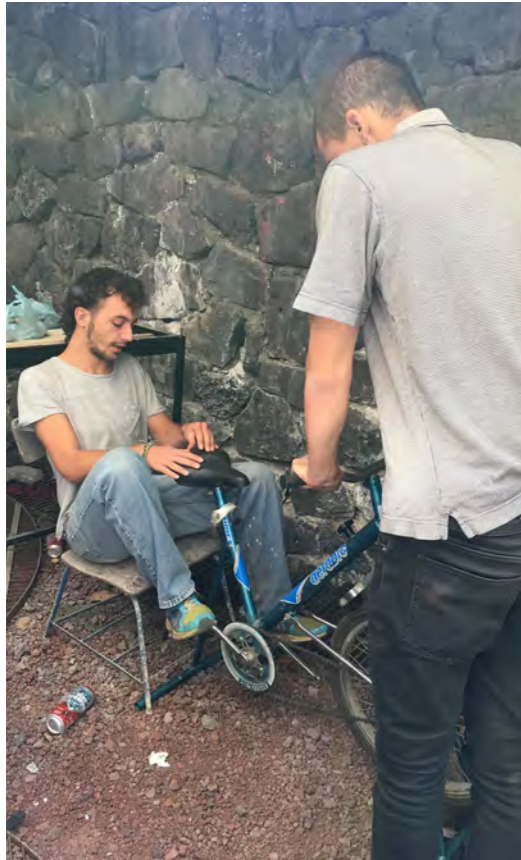
Pruebas. Mecánica de bici-bomba

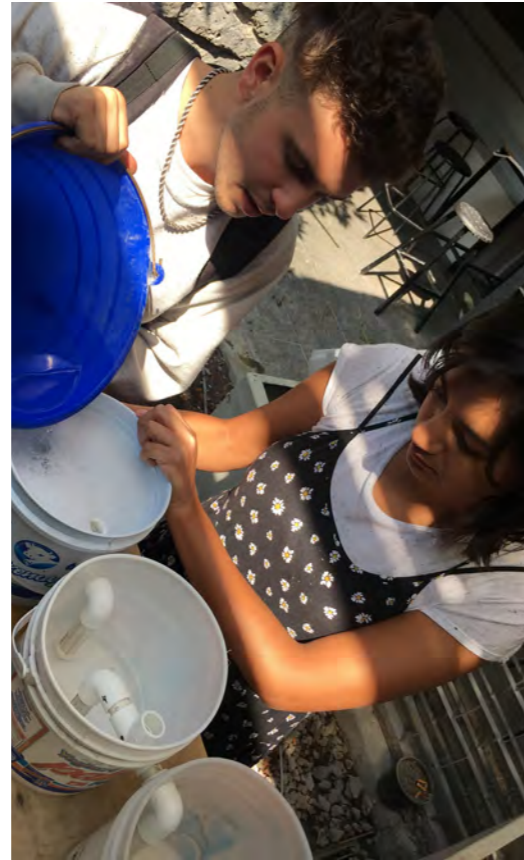
Experimento. Trampa de grasas

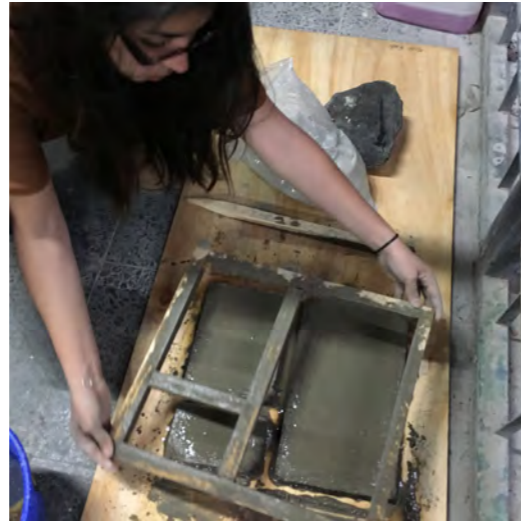
Indagación. Diseño de escalones

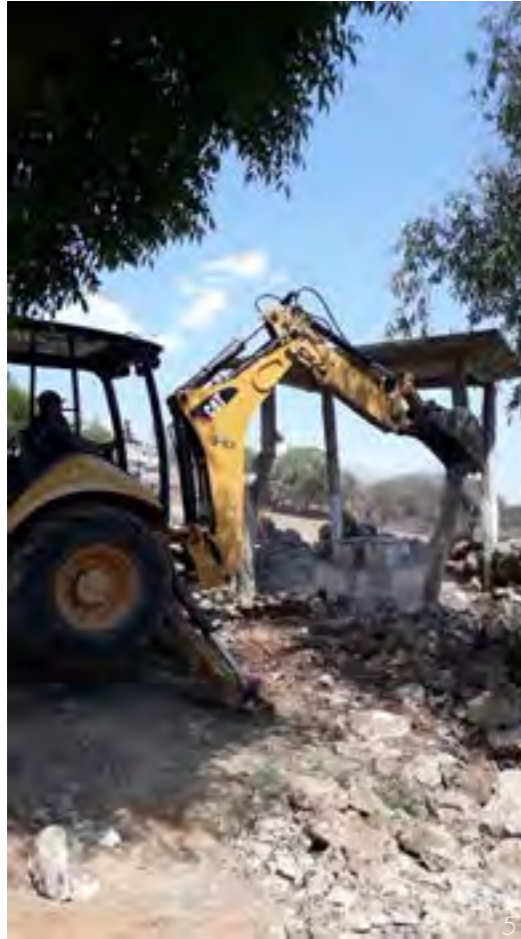
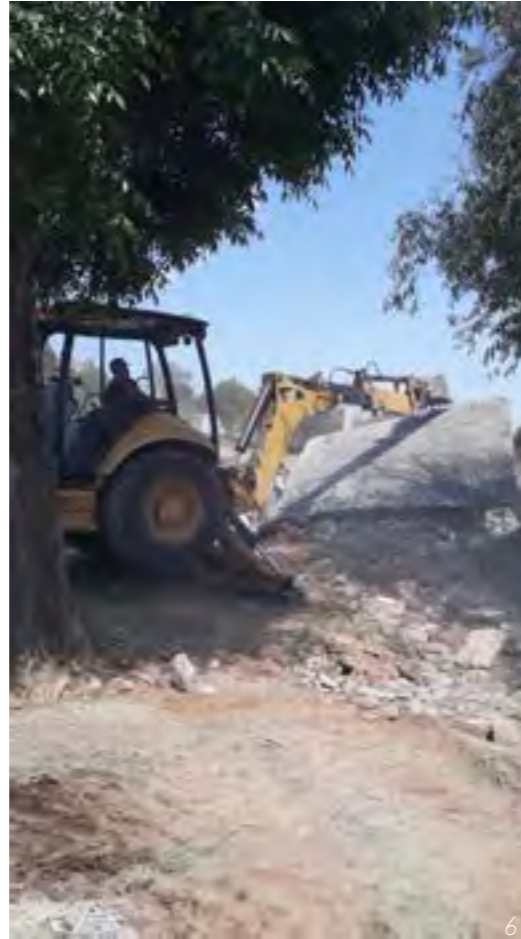
Los primeros trabajos consistieron en **retirar la basura del terreno, hierba en exceso y la demolición de las intervenciones preexistentes**, como la cubierta y la base de concreto que la comunidad había construido para la Cruz. (Imágenes 5 y 6)

5 y 6. Demolición de cubierta y base de la cruz.
7. Arq. Bernal supervisando trabajos de demolición.
8. Integrantes del LAASC recuperando varilla no oxidada.
9. LAASC, limpiando el terreno al rededor del ojo de agua.
