Centro Hídrico Comunitario

Piñicuaro-Moroleón, Guanajuato

Centro Hídrico Comunitario
Piñicuaro - Moreleón, Guanajuato

Tesis que para obtener el
título de arquitecto presenta:
Andrea Ana Karen Victoria Reyes
María José Barrera Pavón
Pedro Alberto Puentes García

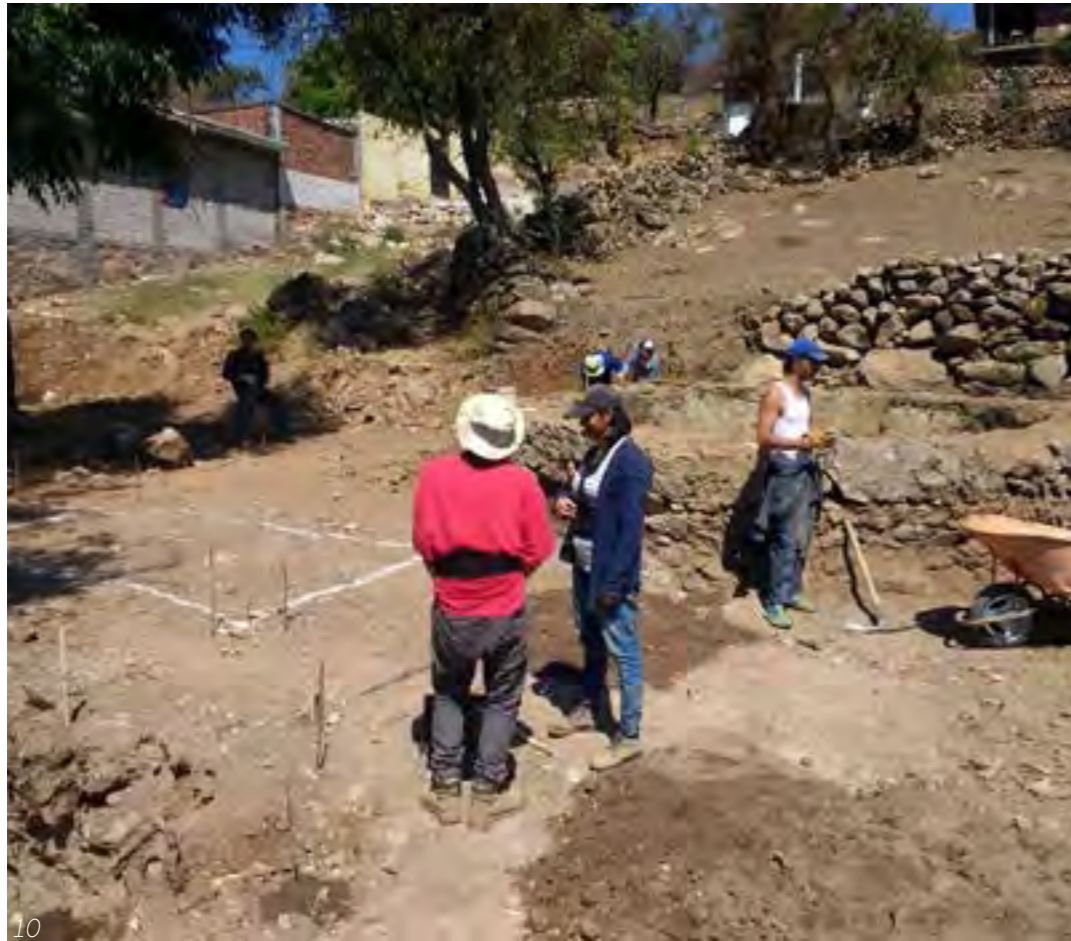
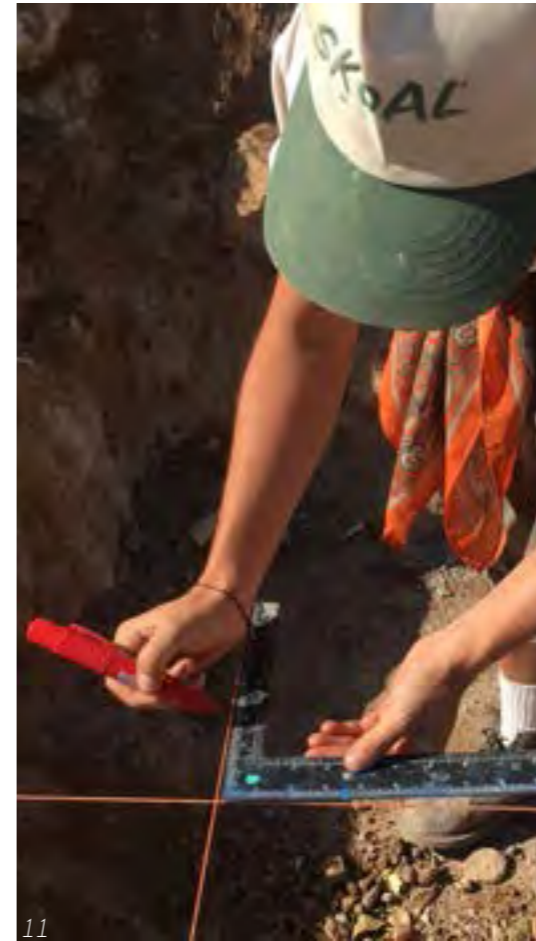
Posteriormente se comenzó con el **trazo** para plasmar sobre el terreno las guías y medidas necesarias para comenzar con la excavación e la cimentación. (imágenes 10 y 11)

10. Trazo para la excavación de zapatas.
11. Ramón rectificando medidas en hilos.

Para realizar el trazo completo utilizamos hilo de albañilería, estacas de madera y pedacería de **varillas recicladas**, martillos y mazos para clavar las estacas, longímetros, flexómetros, niveles de hilo y la manguera de nivel.

Después de tener todas las referencias, con estacas e hilo, utilizamos **cal para marcar líneas guía** del ancho necesario para la excavación, y así, tener una referencia visual del trazo sobre el terreno.

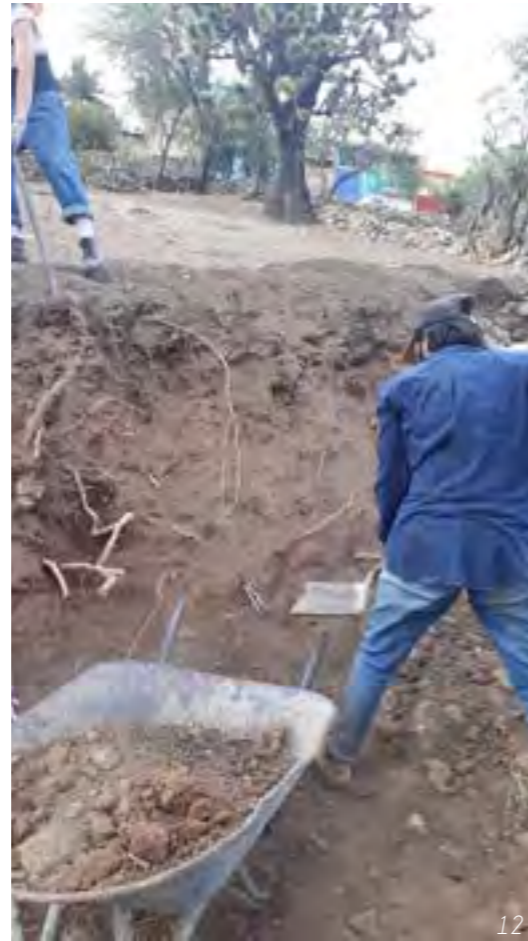
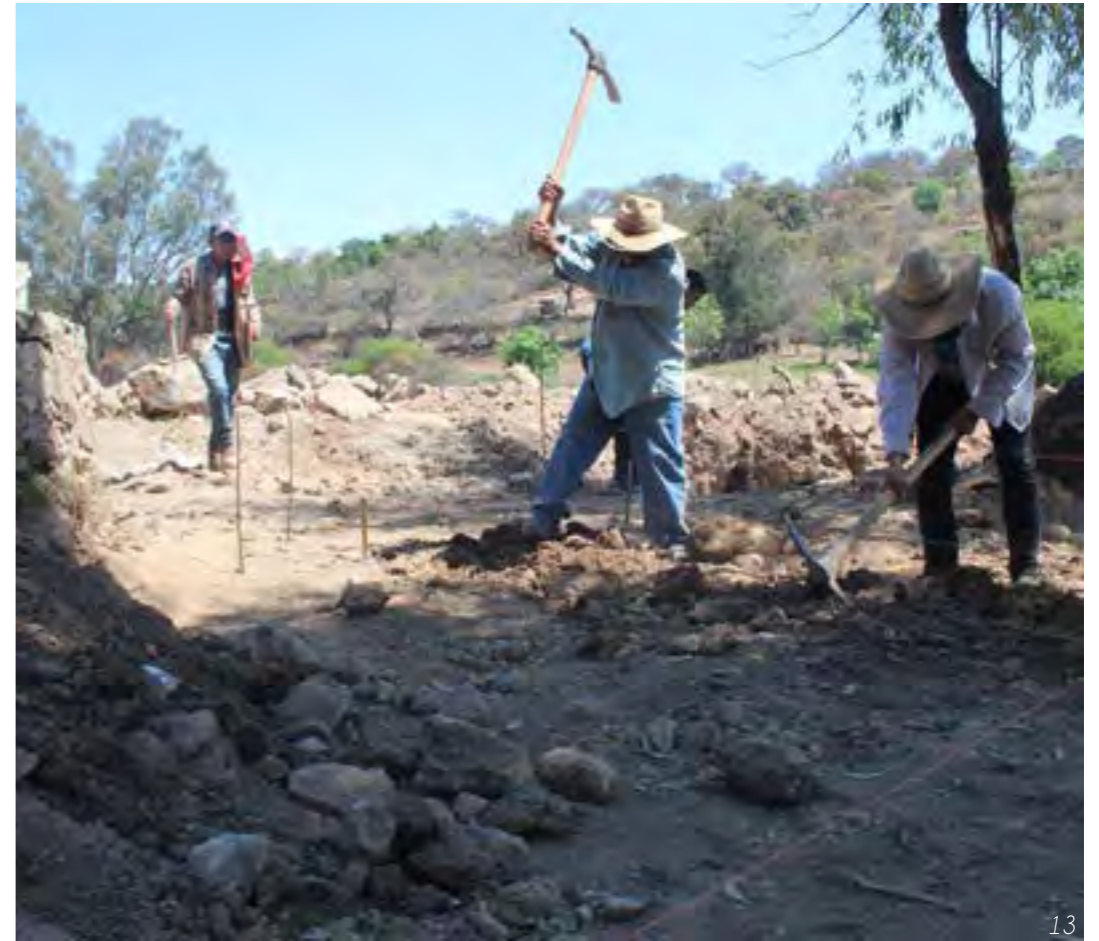
Terminado el trazo y nivelación, comenzamos con los trabajos para la **excavación** (imágenes 12 y 13).

12. Paola excavando para desplante de zapatas.
13. Excavación en el módulo ojo de agua.
LAASC + comunidad.

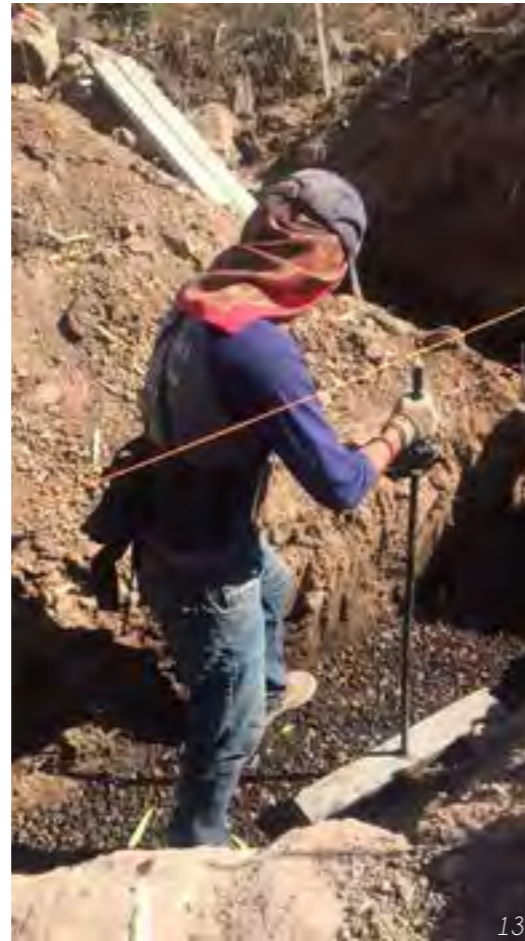
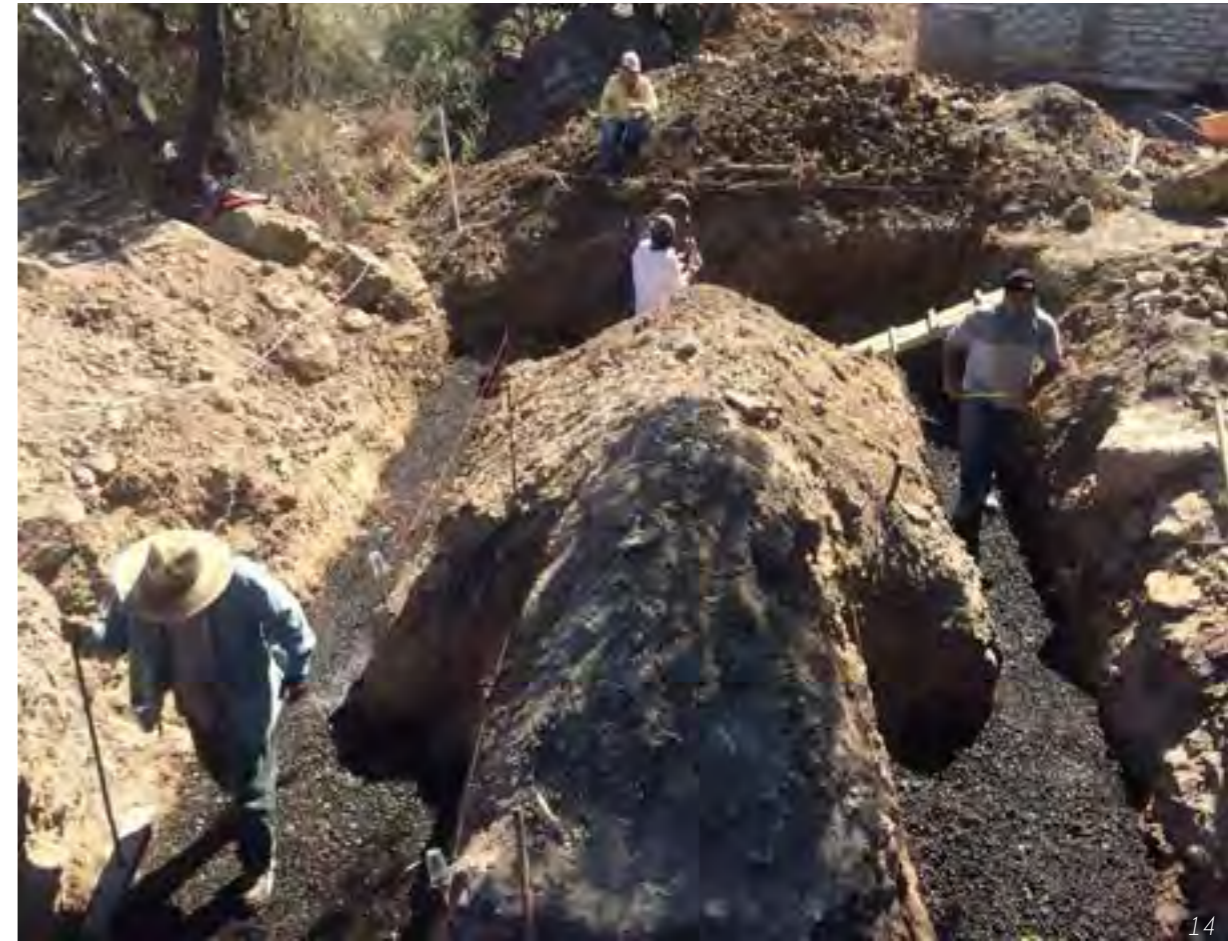
Se realizó de manera **manual** utilizando pisonos metálicos y de madera. (imagen 13)

Se apisonó toda la grava y se logró llegar al nivel necesario para posteriormente colocar una plantilla de concreto pobre, el nivel en cada punto se verificaba con plomos, flexómetros y el uso de la manguera de nivel. (imagen 14).

13. Pedro apisonando grava, usando pison de madera.
14. Nivelación y compactación de la plantilla de grava.
Comunidad + LAASC.

Después de alcanzar la profundidad necesaria para la cimentación de piedra en el área del módulo de servicios (0.90 m.) se llevó a cabo el **mejoramiento del suelo colocando una plantilla de grava** y tierra apisonada para nivelar cada punto de la zanja debido a que la excavación no fue consistente y en algunos puntos llegó a bajar más o menos (por lo mismo la plantilla de grava no era consistente).

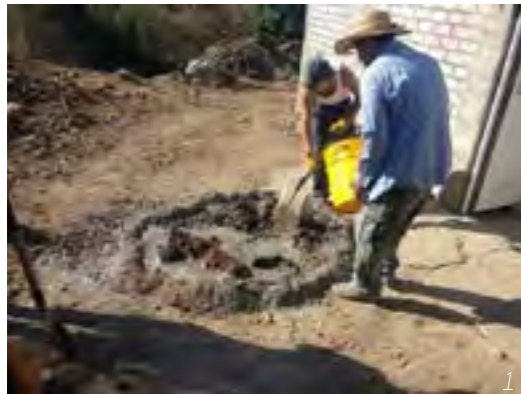
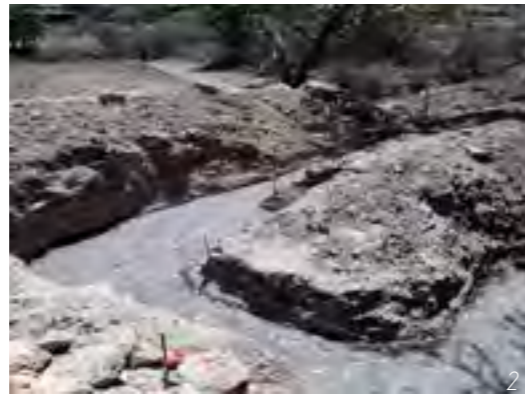
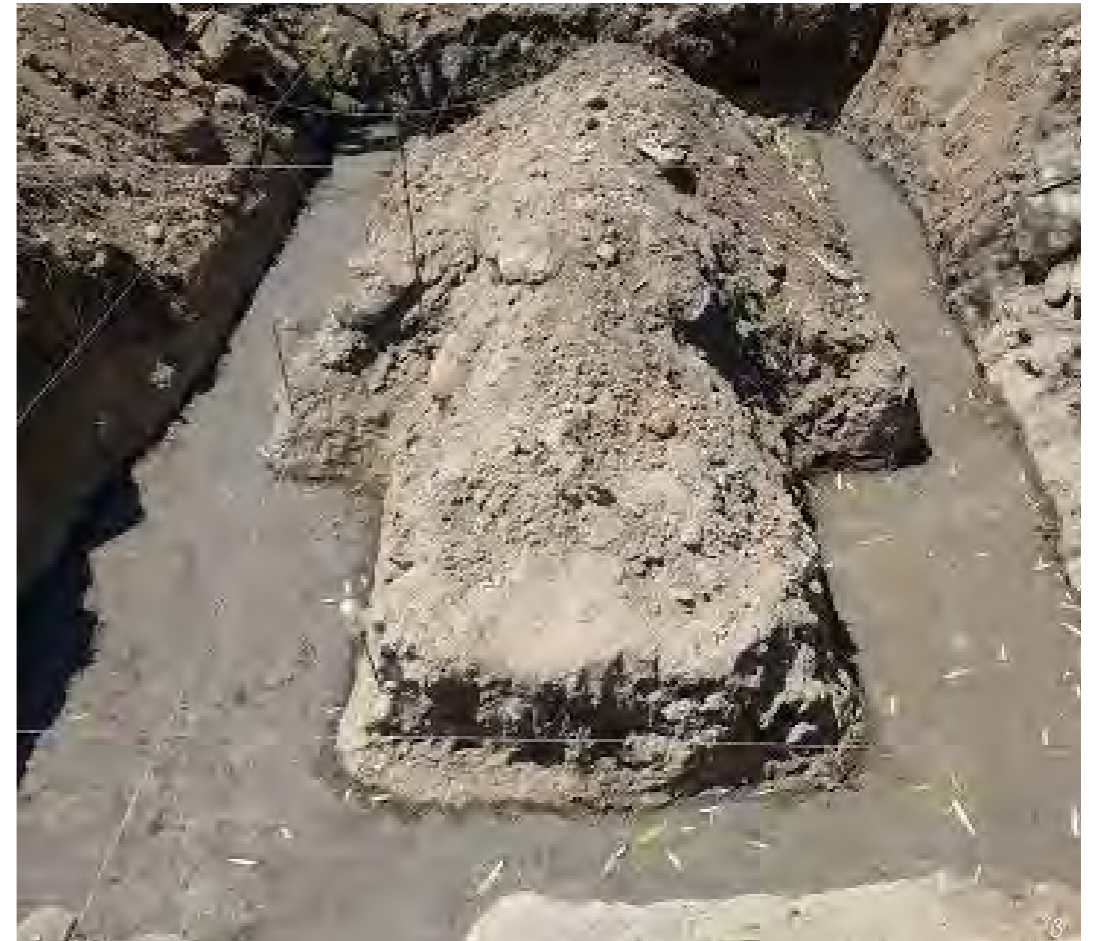
Se comenzó la semana colocando la **plantilla de concreto pobre** en el área de desplante de cimentación en los módulos, sobreponiéndola de la plantilla de grava. (imagen 2 y 3)

Una cuadrilla fue la encargada de preparar la mezcla en una parte del terreno con firme en el suelo (imagen 1) y otra cuadrilla se encargó de colocar pequeños trozos de varillas e hilos dentro de la excavación para indicar e ir verificando que se cumplieran con los 5 cm de espesor para la plantilla, utilizando plomos, flexómetros y la manguera de nivel.

1. Jerome y Don Marcelino preparando la mezcla.
2. Plantilla de concreto pobre en módulo hidrico.
3. Vista lateral de plantilla de concreto pobre en módulo hidrico.

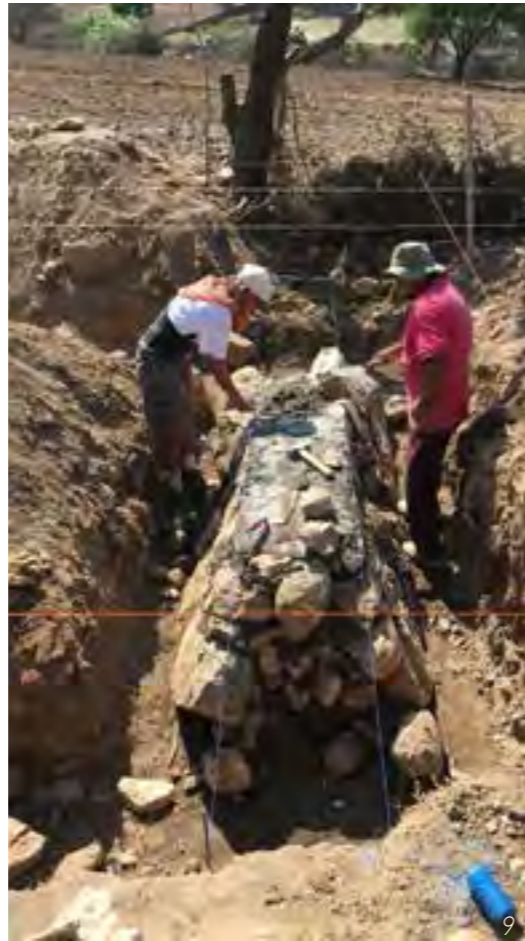
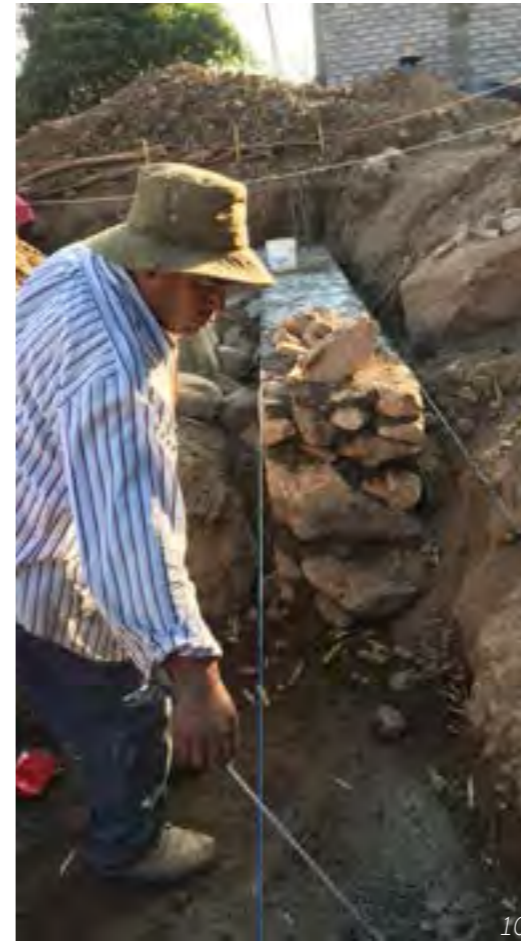
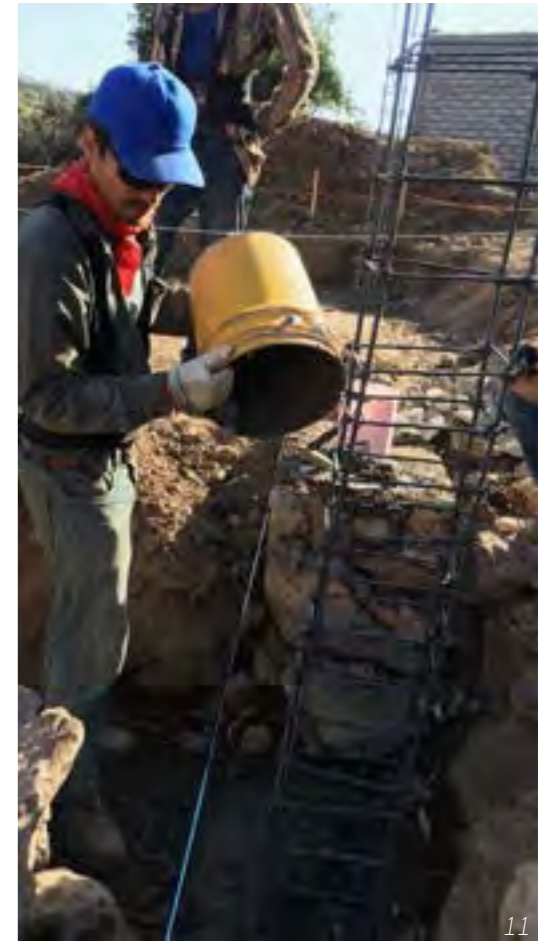
En esta etapa se formaron varias cuadrillas para realizar diferentes actividades; se trabajó **junto con maestros de obra de la comunidad con mayor conocimiento en pegado de piedra** y así la ejecución fuera la correcta para cumplir con las dimensiones preestablecidas. (imagen 9).

Otra cuadrilla se encargó de preparar la mezcla y llevarla constantemente a donde se estaba pegando piedra. (imagen 11).

9. Ramón ayudando a Iván en la primera zapata de mampostería.

10. Baltazar, de los que más conocían como trabajar la piedra, tomando medidas para elegir las piedras más factibles durante la cimentación.

11. Arq. Bernal en la cuadrilla de apoyo preparando el mortero para pegar la piedra.

La cimentación, al ser de mampostería, fue diseñada para que el ángulo que **forma el escarpio no fuese menor de 60° con relación a la horizontal y las piedras se colocaban de manera cuatrapeada para transmitir de manera correcta las cargas y evitar desplazamientos.**

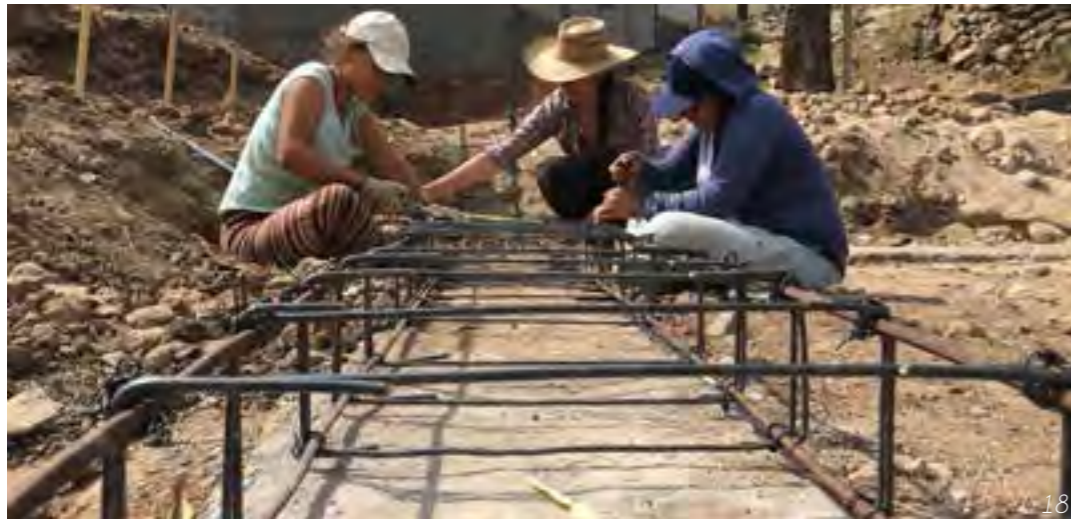
18

El armado de **contratrabes** se colocó en la parte superior de las coronas en la cimentación de mampostería, y se realizaron trabajos para **verificar los amarres de estribos y traslapes**.(imagen 18)

- 18. Andrea, Majo y Aleja colocando conratrabe sobre la corona de cimentación.
- 19. Diana amarrando estribos en la cuadrilla de armado de columnas.
- 20. Colocación de armados de columnas para desplante de zapata.
- 21. Nivelación de relleno a nivel de la corona de cimentación.

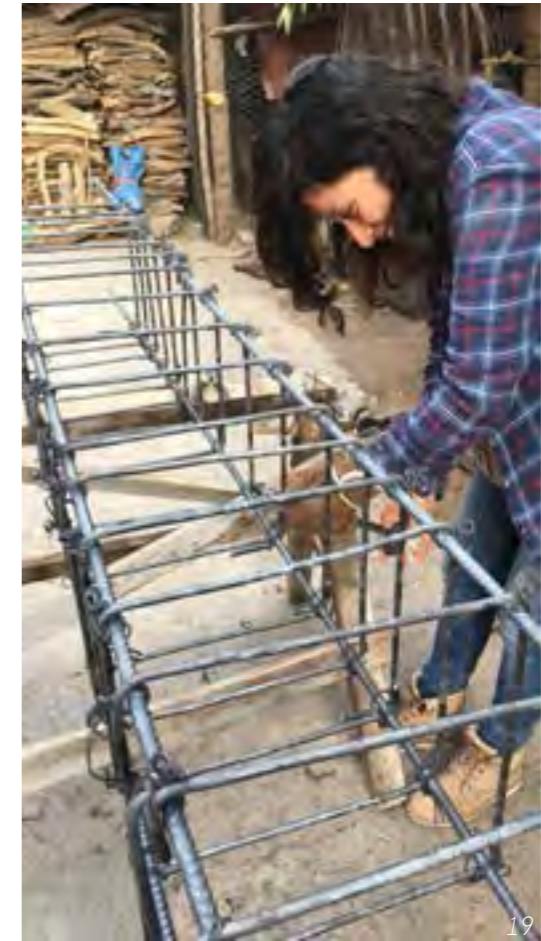
Se continuó trabajando con el acero para el **armado de columnas y contratrabes**, se cortaron las varillas a la altura necesaria considerando la altura del castillo, la parte que trabajaría junto con la cimentación y la parte con la que se unirían a las parillas (base). (imagen 19 y 20)

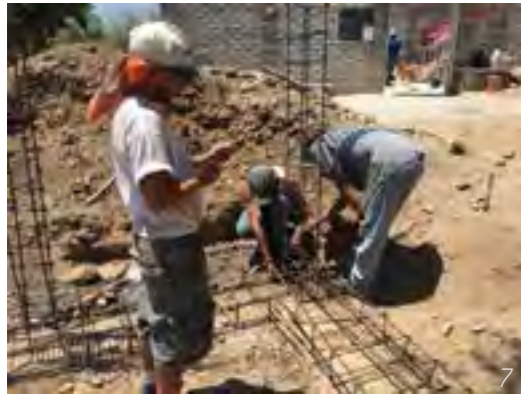
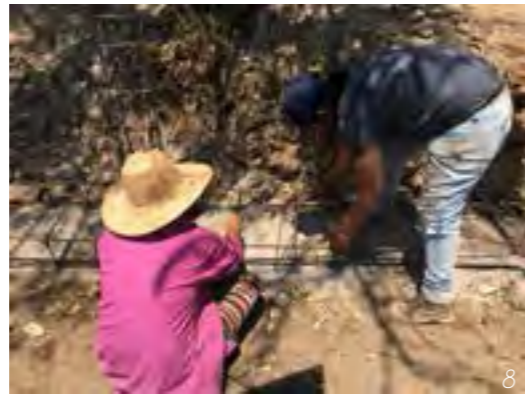
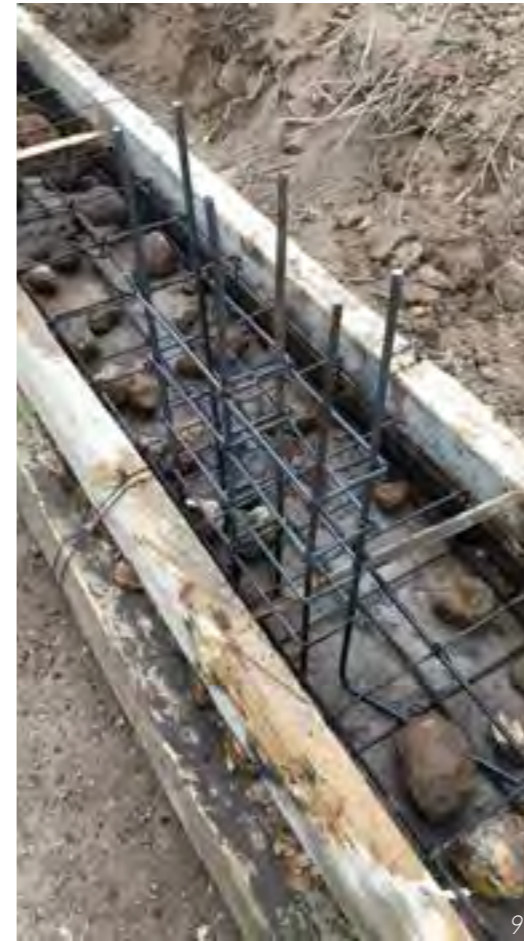
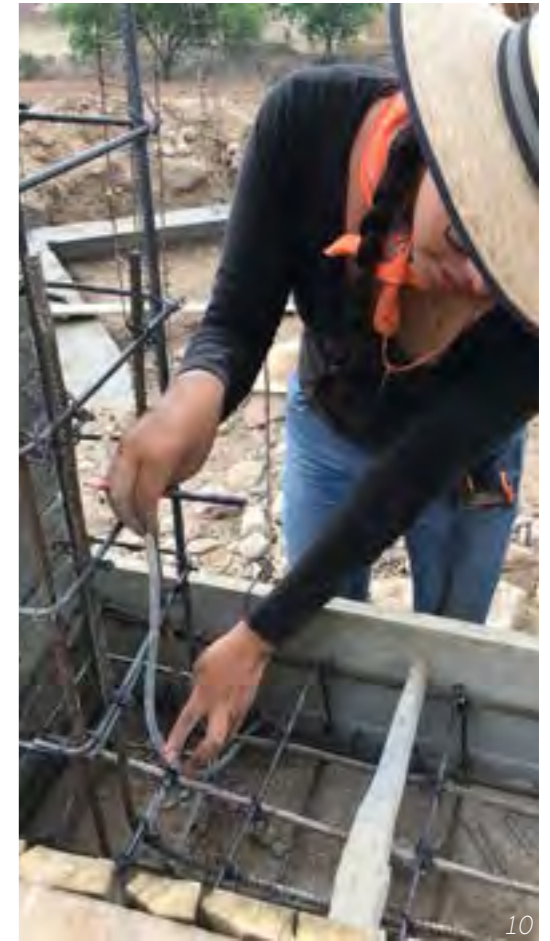
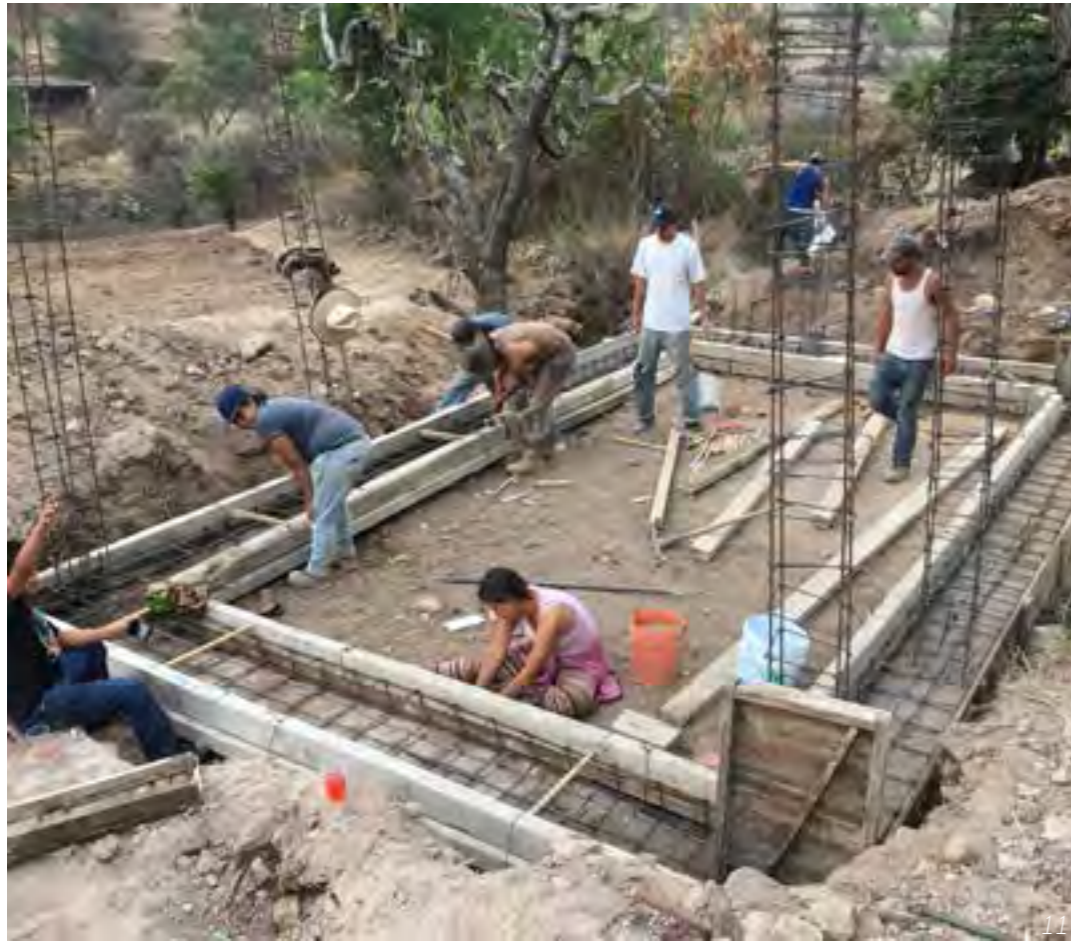
Al término de los trabajos de cimentación en el módulo del ojo de agua, una cuadrilla ya había **comenzado a colocar el armado de contratrabes** realizados con varilla de acero corrugado y estribos de alambrión, sobre la corona de cimentación en el módulo de servicios (imagen 6, 7 y 8).

Junto con el armado de contratrabes, se realizó el **armado de las ménsulas para la base de los lavaderos**, para que se traslapara con el armado de la contratabe. (imagen 9 y 10).

7. Ramón, Jero y Refugio trasladando contratrabes y columnas.
 8. Andrea y Aleja concluyendo el armado de contratrabes.
 9. Detalle de inicio de armado para ménsula de los lavaderos.
 10. Ana marcando niveles para el nivel terminado de colado.

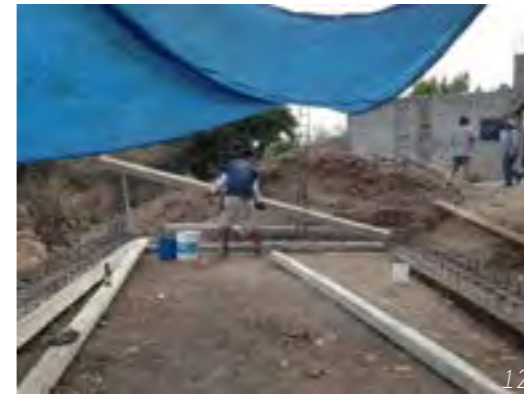
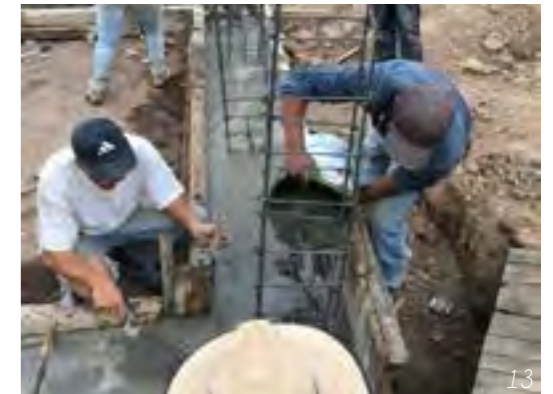
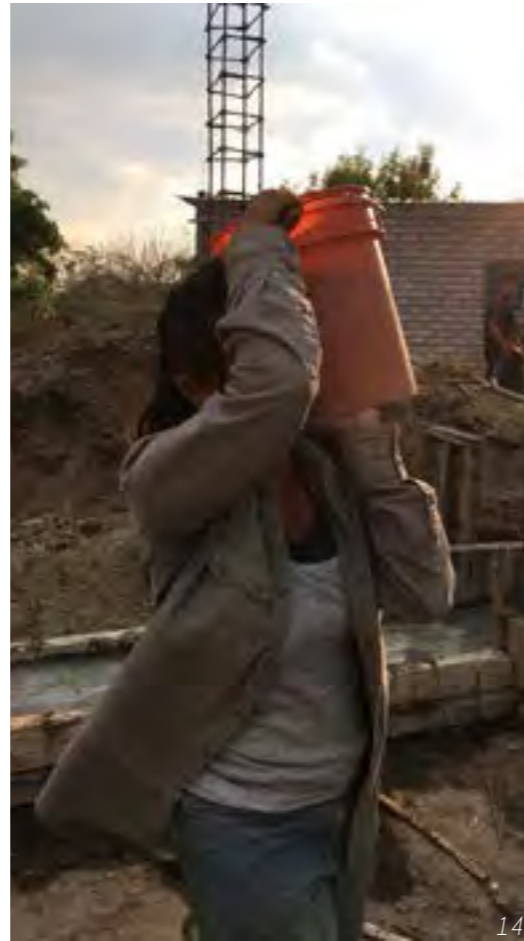
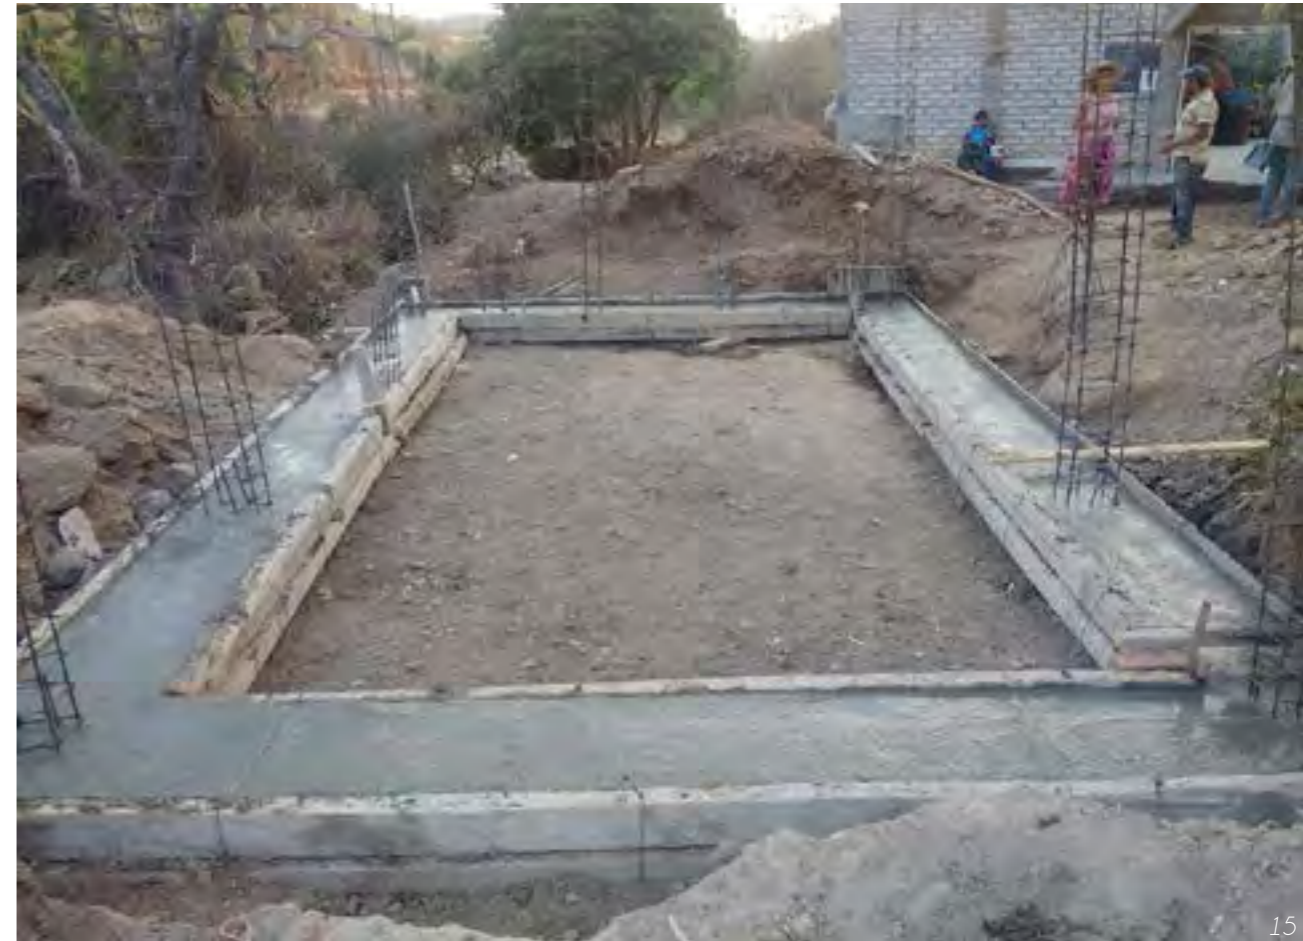
Después **cimbramos con madera la contratrabe**, por lo que se verificó que la madera a utilizar cumpliera con las medidas para colocarla de la manera donde, por sus medidas, rindiera más y se evitaran hacer uniones o juntar más de dos piezas. (imagen 11 y 12).
Se colocó un tratamiento de aceite quemado para evitar que se pegara la madera al concreto y los separadores necesarios para que pudieran resistir la fuerza del concreto al ser vertido.

Al día siguiente se realizó el **colado de contratraves en el módulo de servicios**, en el cual verificamos contantemente que las proporciones y humedad de la mezcla fueran las correctas, una cuadrilla se encargó del vaciado y **vibrado del concreto para que llegara a las partes más bajas**, así como, de nivelar constantemente el concreto. (imagen 13 y 14).

11. Verificación de estabilidad de la cimbra para que resistiera el vaciado del concreto. *Comunidad + LAASC*
 12. Arq. Álvaro colocando la cimbra para el colado de contratraves en el módulo hidrica.
 13. Íñigo, Diana y Refugio. Vaciado, vibrado de concreto y nivelación al colar la contratrabe.
 14. Paola boteando para el colado de contratraves.
 15. Término de colado de contratraves, módulo hidrica.

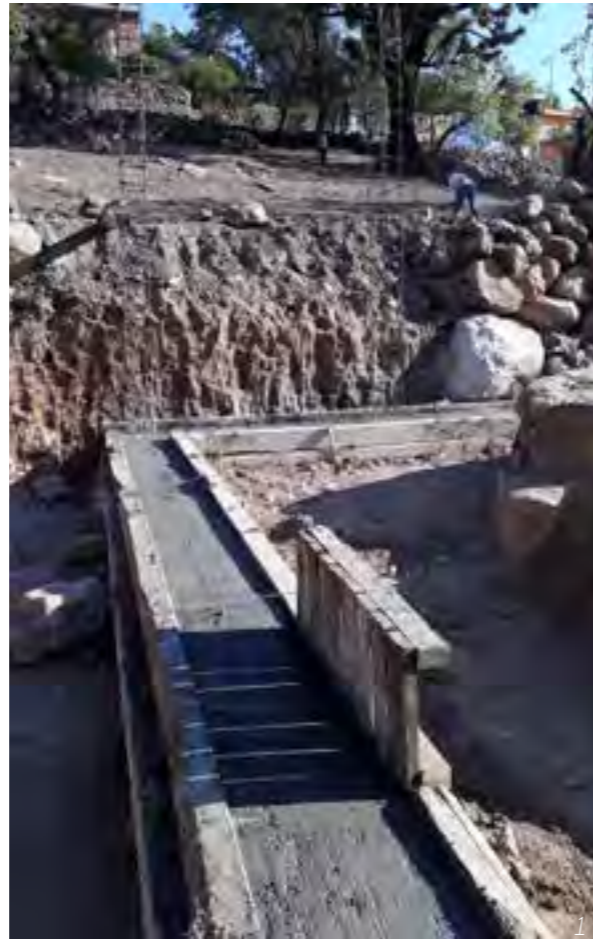
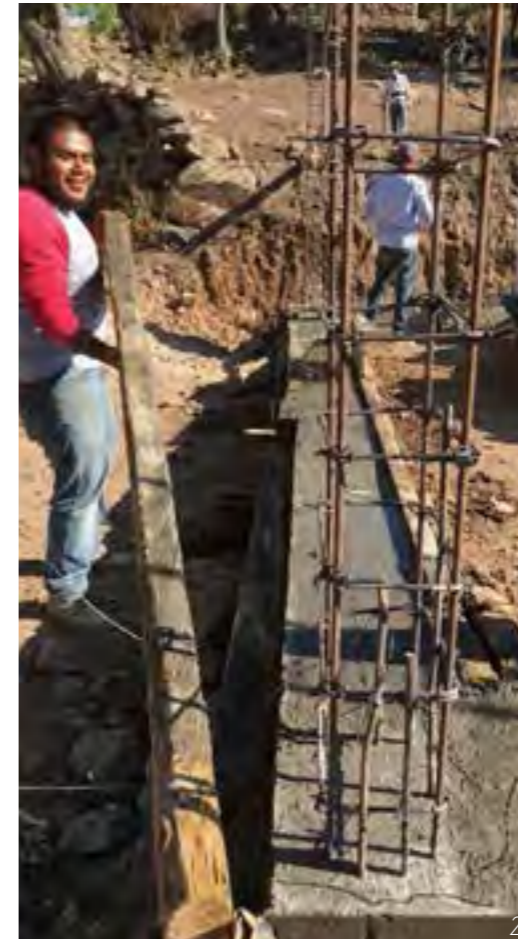
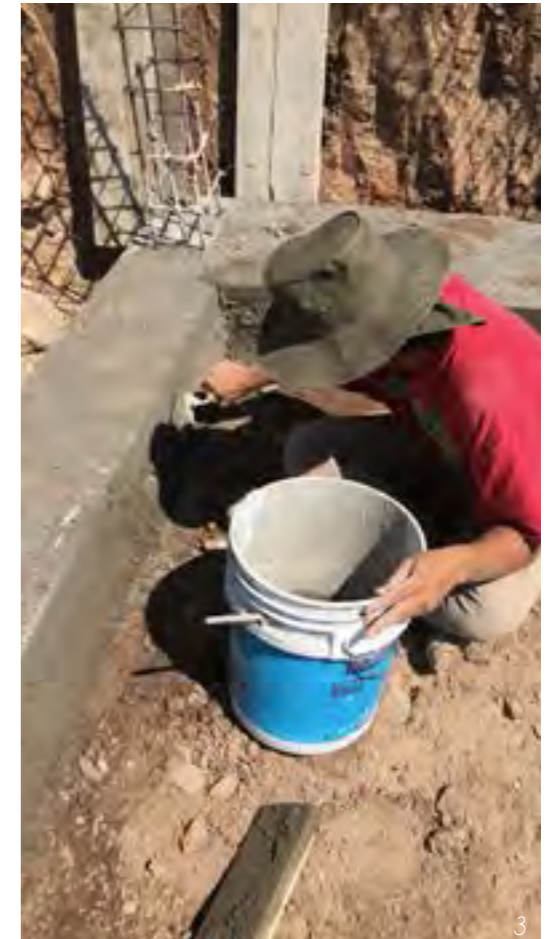
Para el colado de contratrabe se verificó las proporciones de la mezcla y se vibró correctamente el concreto al ser vaciado, mientras se nivelaba con cuchara, teniendo como guía: hilo en toda la contratrabe. Al retirar la cimbra **se repelló la contratrabe** (imagen 2, 3 y 4)

1. Colado de contratraves en el módulo ojo de agua.
2. Cabo y Pedro ecimbrando contratraves.
3. Tamayo repellando después de decimbre.
4. Arq. Álvaro preparando suelo para nivelación.
5. Niños y jóvenes de la comunidad recolectando piedras y moviendo tierra para nivelación de suelo.

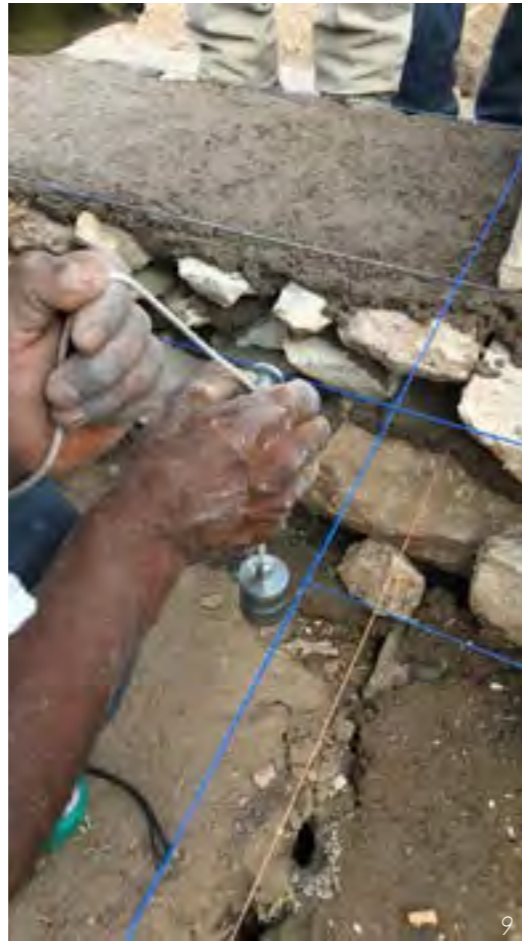
9

9. Uso del plomo para la construcción de escalones.
 10. Comunidad + LAASC pegando piedra para la conformación de la escalera en módulo hídrico.
 11. Detalle del muro de piedra que confina los escalones del acceso del módulo hídrico.
 12. Vista desde el módulo hídrico, mientras **hombres de la comunidad** trabajaba en la cuadrilla de escalera.

Los escalones del módulo hídrico cumplen con la función de **contener el agua** que se acumula en la plaza principal y de **mejorar la accesibilidad**.

Se construyeron con **pedra natural** del terreno y mortero, con un acabado aparente al igual que los muros de contención para terrazas en la pendiente de acceso.

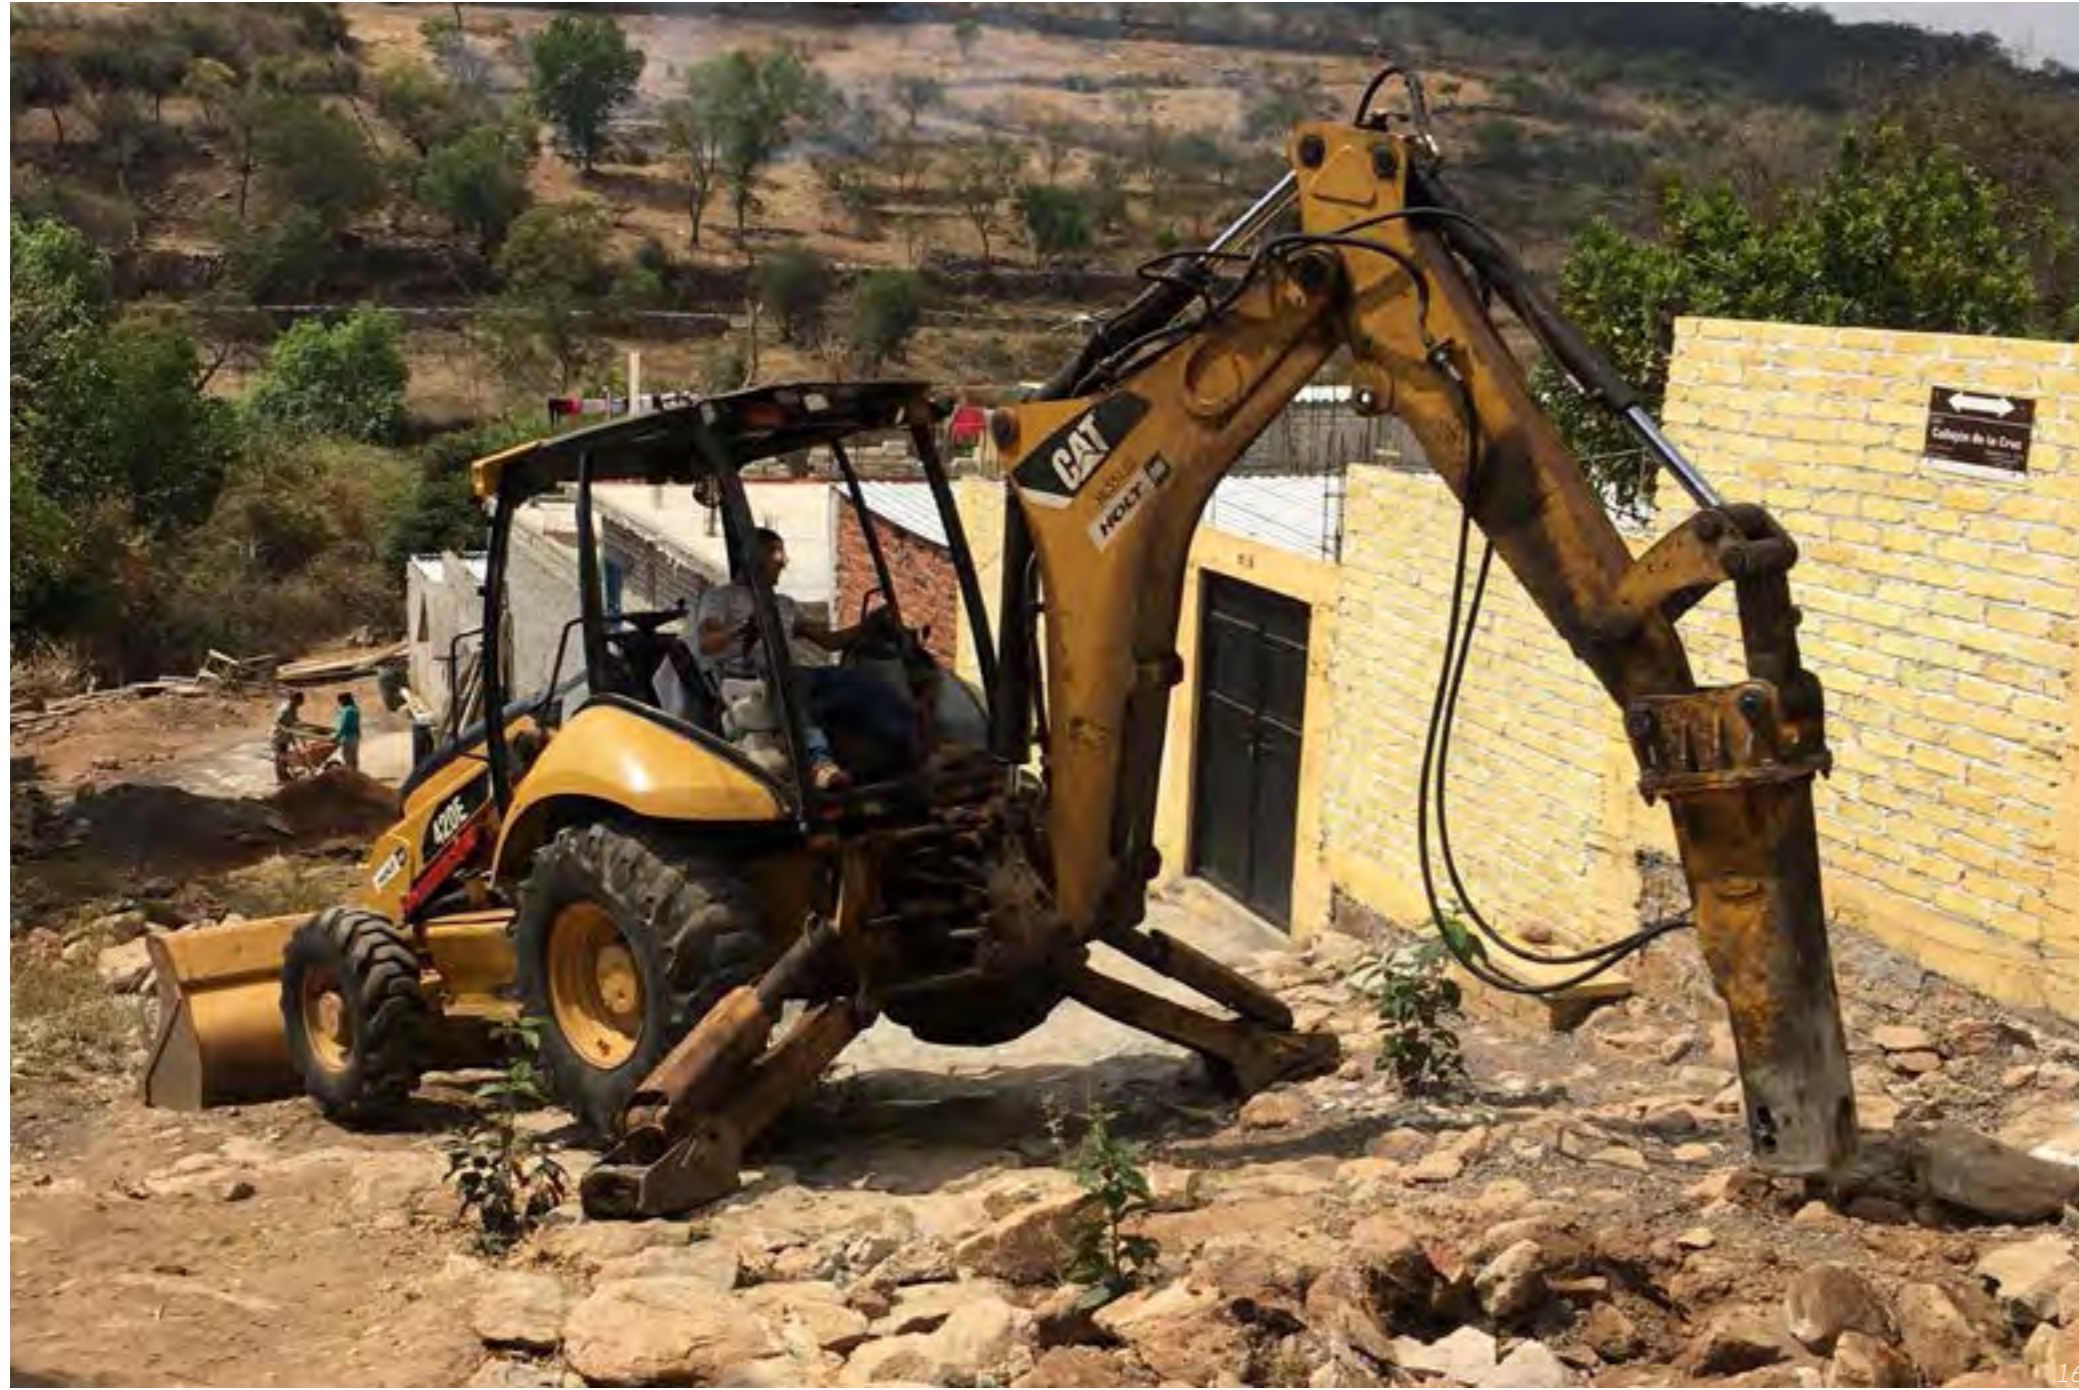
13. Diana y Paola colocando amado de piletas.
 14. Nivelación del firme de concreto en piletas.
 15. Majo verificando trabajo de pendiente.
 16. Maquinaria pesada, rompiendo piedra y nivelando parte de la pendiente del acceso.

Se continuaron con los trabajos en el **armado para las ménsulas**, las cuales son el soporte de los lavaderos. **Traslapando** el armado de los lavaderos con el armado de la ménsula, de las piletas y de dos columnas, (imagen 17).

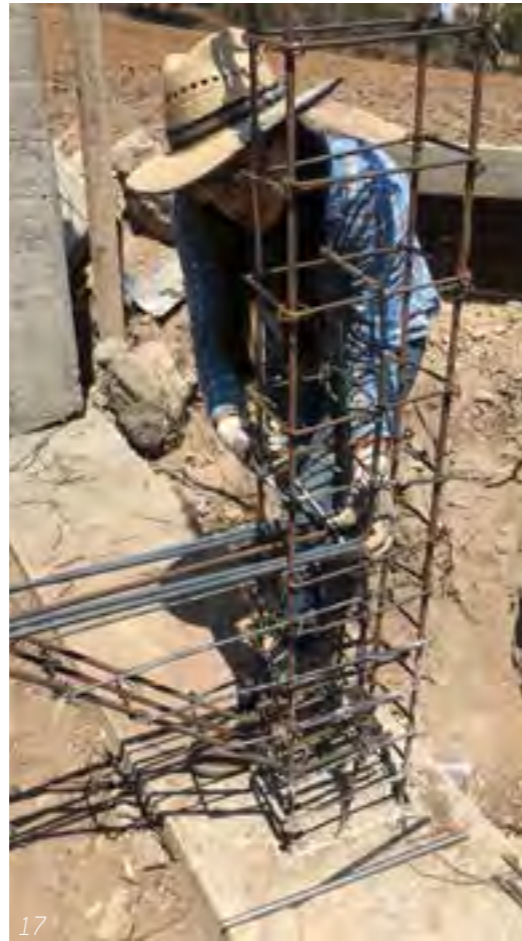
17. Ana traslapando ménsulas con columnas.
18. Diana doblando varilla para columpios.
19. Pruebas preliminares de resistencia de trabes, recibiendo una carga puntual.

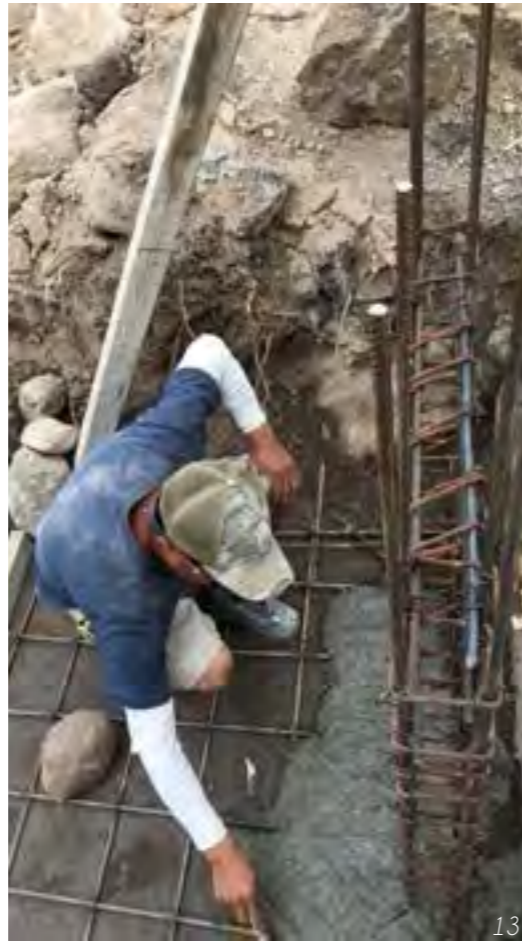
13

Después de terminar la cimentación de las piletas y su firme de concreto, **se comenzaron a levantar los muretes para delimitar la pileta y los armados de los castillos que darán soporte a los lavaderos**, ubicados junto a la pileta (imagen 13, 14 y 15).

13. Arq. Álvaro nivelando el firme de concreto para las piletas.

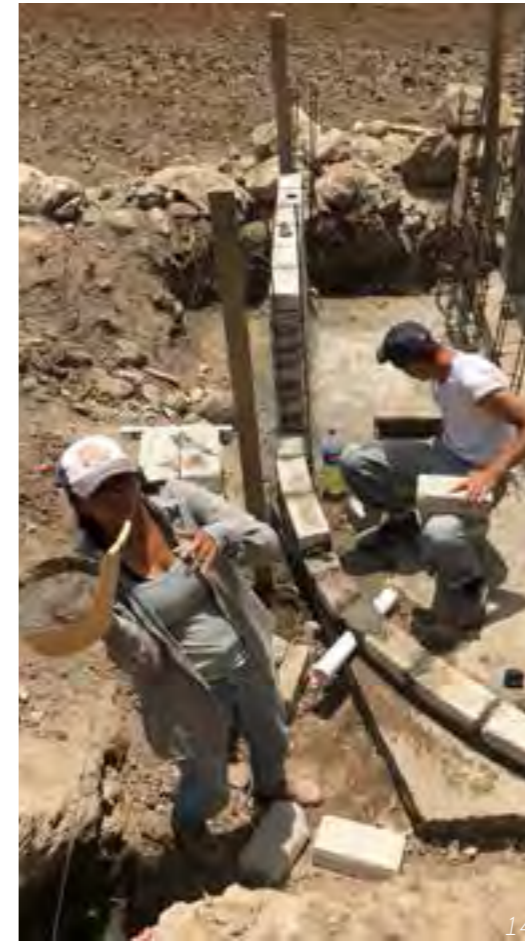
14

14. Paola e Ínigo levantando muretes de piletas.

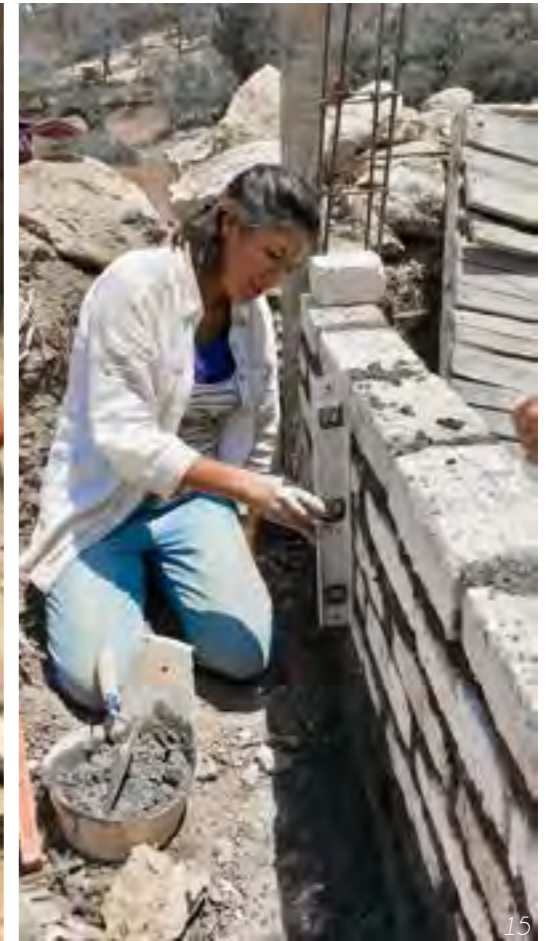
15

15. Paola verificando el nivel y plomo del muerte.

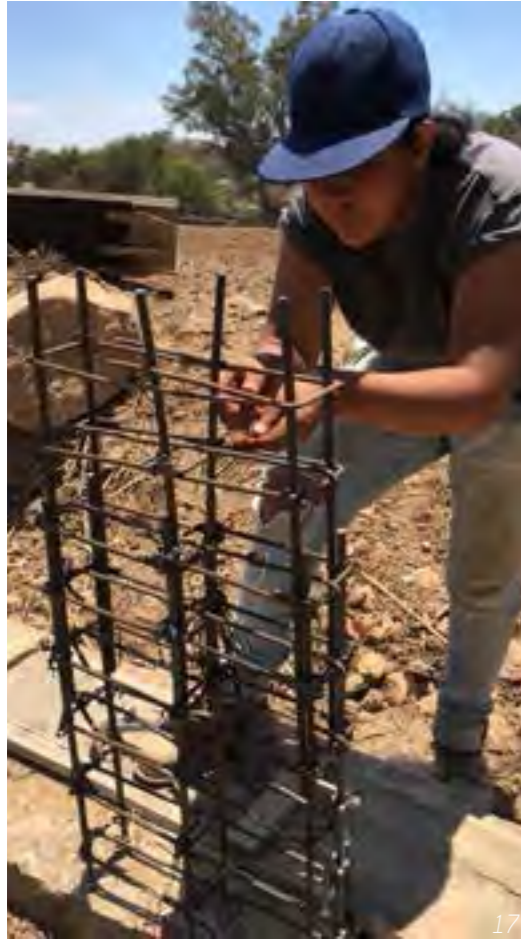
17

17. Aleja trabajando en armado de ménsulas.
 18. Paola cimbrando una ménsula para colada.
 19. Ramón descimbrando columna-ménsula.
 20. Maquinaria rompiendo piedra
 21. Vista de pendiente nivelada.
