Centro Hídrico Comunitario

Piñicuaro-Moroleón, Guanajuato

Centro Hídrico Comunitario
Piñicuaro - Moreleón, Guanajuato

Tesis que para obtener el
título de arquitecto presenta:
Andrea Ana Karen Victoria Reyes
María José Barrera Pavón
Pedro Alberto Puentes García

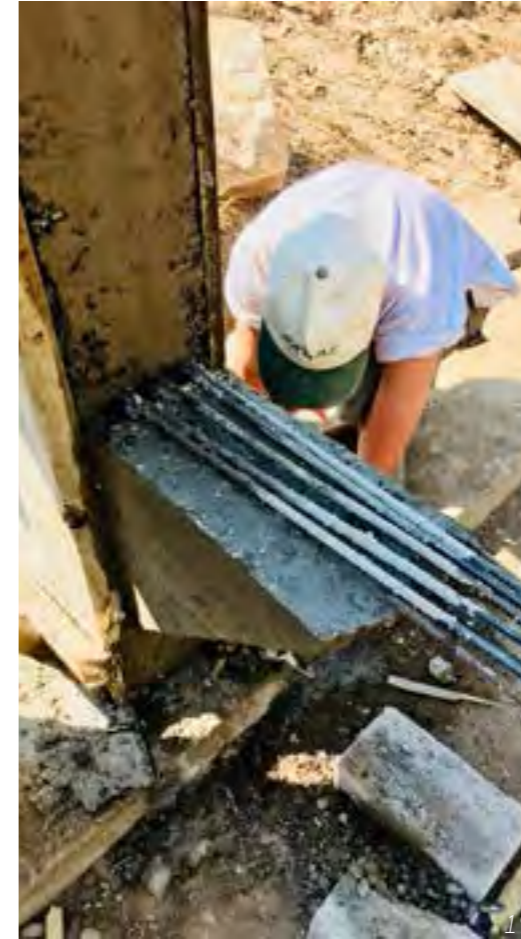
19

La primera ménsula se ancló y coló a una columna de módulo hidrico (*imagen 19*).

17. Aleja trabajando en armado de ménsulas.
 18. Paola cimbrando una ménsula para colada.
 19. Ramón descimbrando columna-ménsula.
 20. Maquinaria rompiendo piedra
 21. Vista de pendiente nivelada.

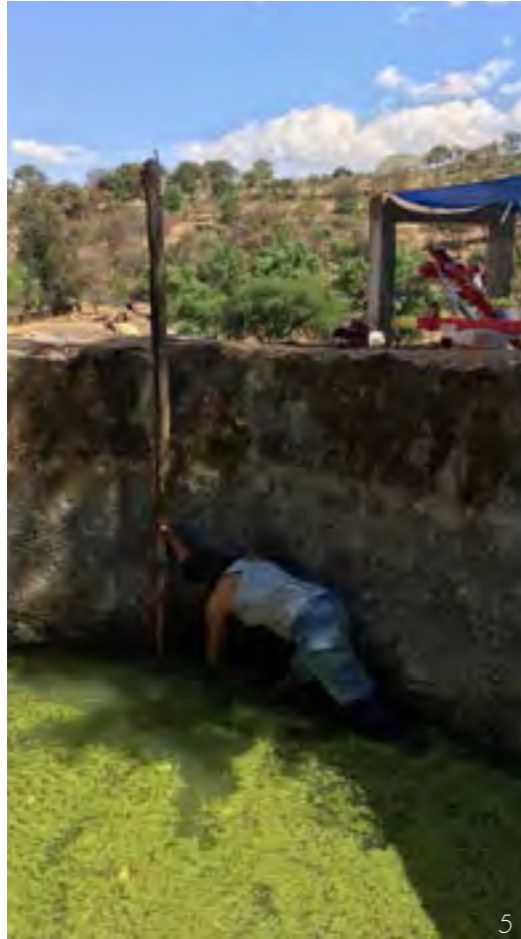
5

Al interior del ojo se perforó una pared, aprovechando un día donde el nivel de agua fue bajo (imagen 5, 6 y 8), mientras que al exterior se excavó para insertar la tubería de PVC necesaria que a futuro, quedará oculta (imagen 7).

1. Paola al interior midiendo el nivel de agua.
2. José perforando la pared del cuerpo de agua.
3. Íñigo excavando para la instalación hidráulica.
4. José y Paola en equipo limpiando perforación.

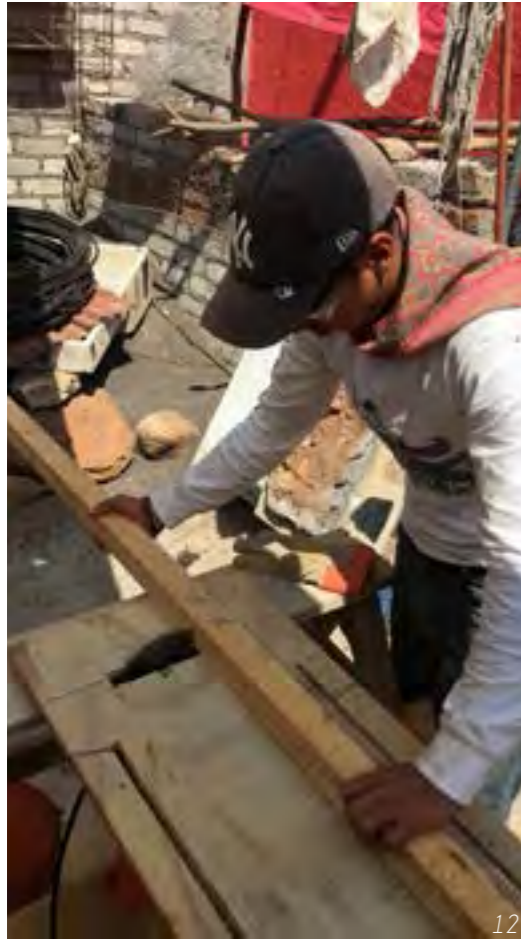
Se verificó constantemente las medidas para cortar cada pieza y que se cumpliera con el corte necesario para hacer los traslapes (15 cm) y la pieza que se unía posteriormente trabajara correctamente. Usamos: cierra eléctrica, cerruchos y formones para cortar las diferentes piezas (imagen 12 y 13).

- 12. Pedro cortando piezas de madera con cierra eléctrica.
- 13. Pedro rebajando con formón donde se harán los traspales.
- 14. Tamayo regresando la madera pandeada al proveedor.
- 15. Jerome coordinando trabajos para las estructuras de madera.

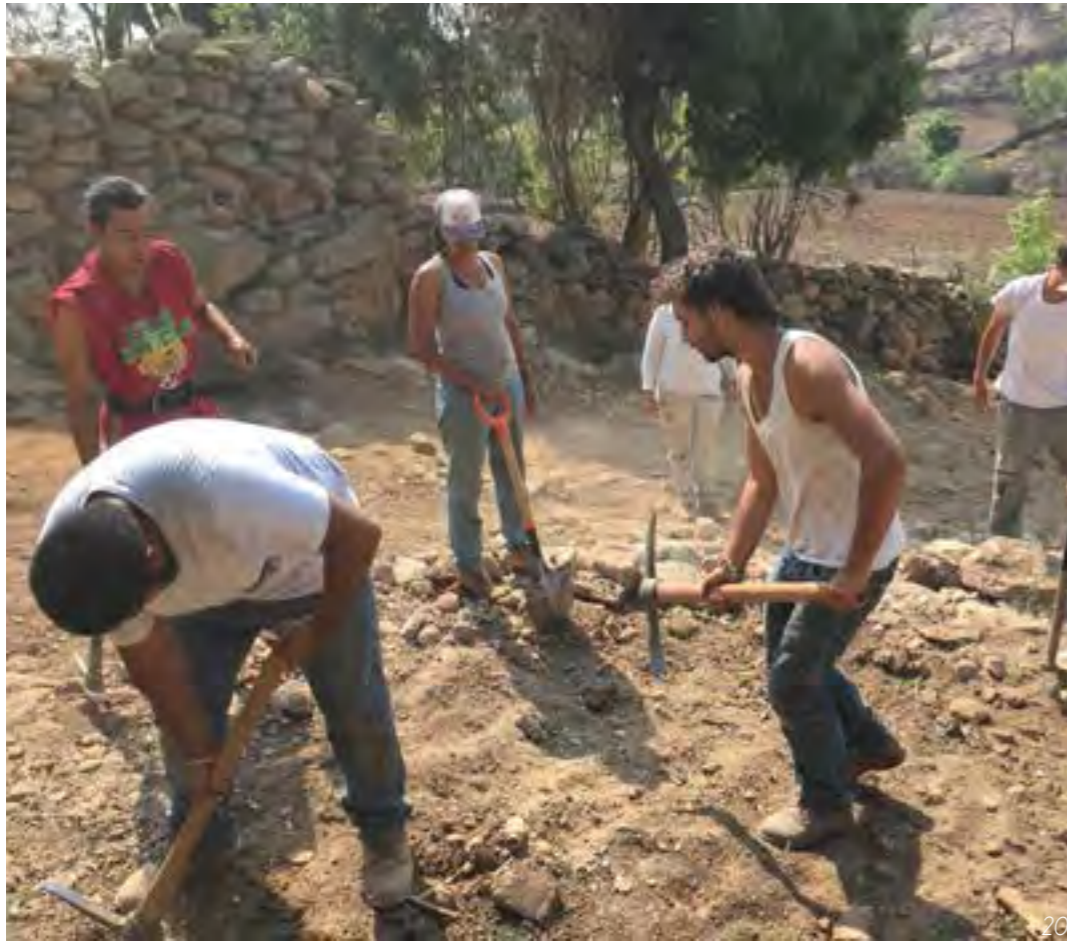
20

En esta semana se comenzaron **los primeros muros de contención para terrazas y escalinatas en la pendiente de acceso principal** (imagen 20).

20. LAASC realizando la excavación manual para muros de terrazas.
21. Comunidad+LAASC. Primeros muros de contención con piedra y mortero.

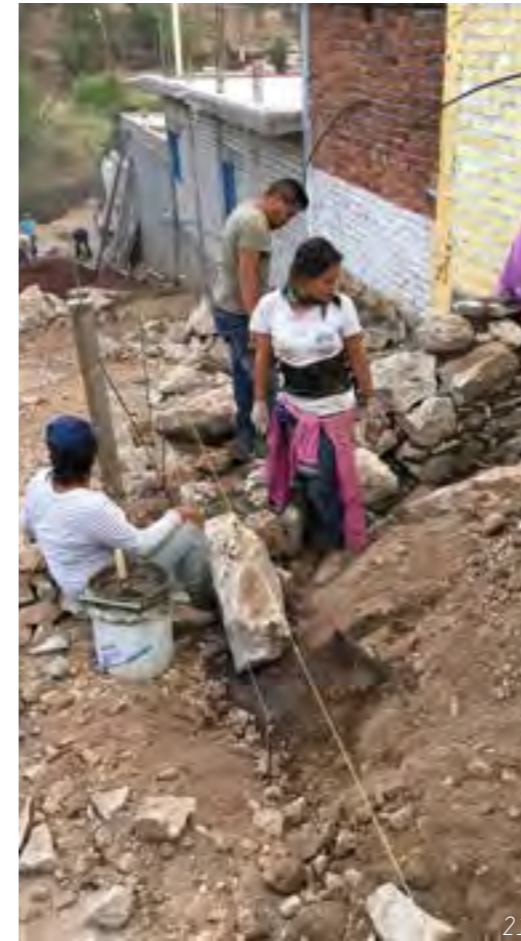
21

La cuadrilla encargada de estos trabajos se **complementó con integrantes de la comunidad que sabían trabajar la piedra** (imagen 21) y con el apoyo de maquinaria pesada por parte del municipio, la cual se encargó de continuar con los trabajos de nivelación del terreno, el movimiento de tierra y piedra.

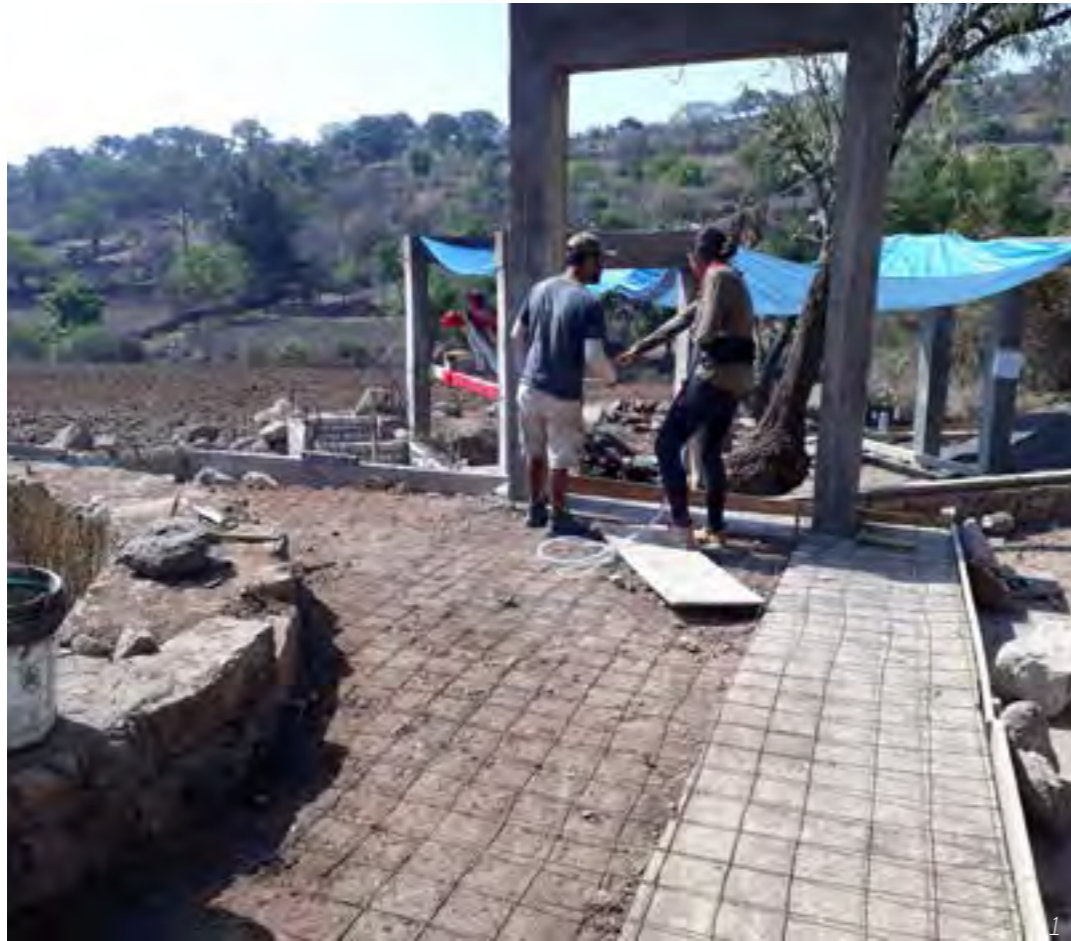
Una cuadrilla comenzó por preparar y verificar las proporciones de la mezcla (imagen 3) y otra de preparar el suelo, nivelando y compactando, después se realizó el armado reutilizando malla electrosoldada de 10 x10 cm. (imagen 1) la cual se colocó alrededor del cuerpo de agua, se fijó con pequeñas grapas de merma de varilla, y se colocó el nivel con hilo de albañilería para el firme.

1. Módulo ojo de agua con armado de malla electrosoldada y cimbra.
2. Andrea y niños de la comunidad recolectando piedras para relleno.
3. Comunidad + LAASC. Cuadrilla encargada de preparar la mezcla.
4. Paola verificando y nivelando el firme de concreto.
- 5 y 6. Don Baltazar liderando el pulido del firme.

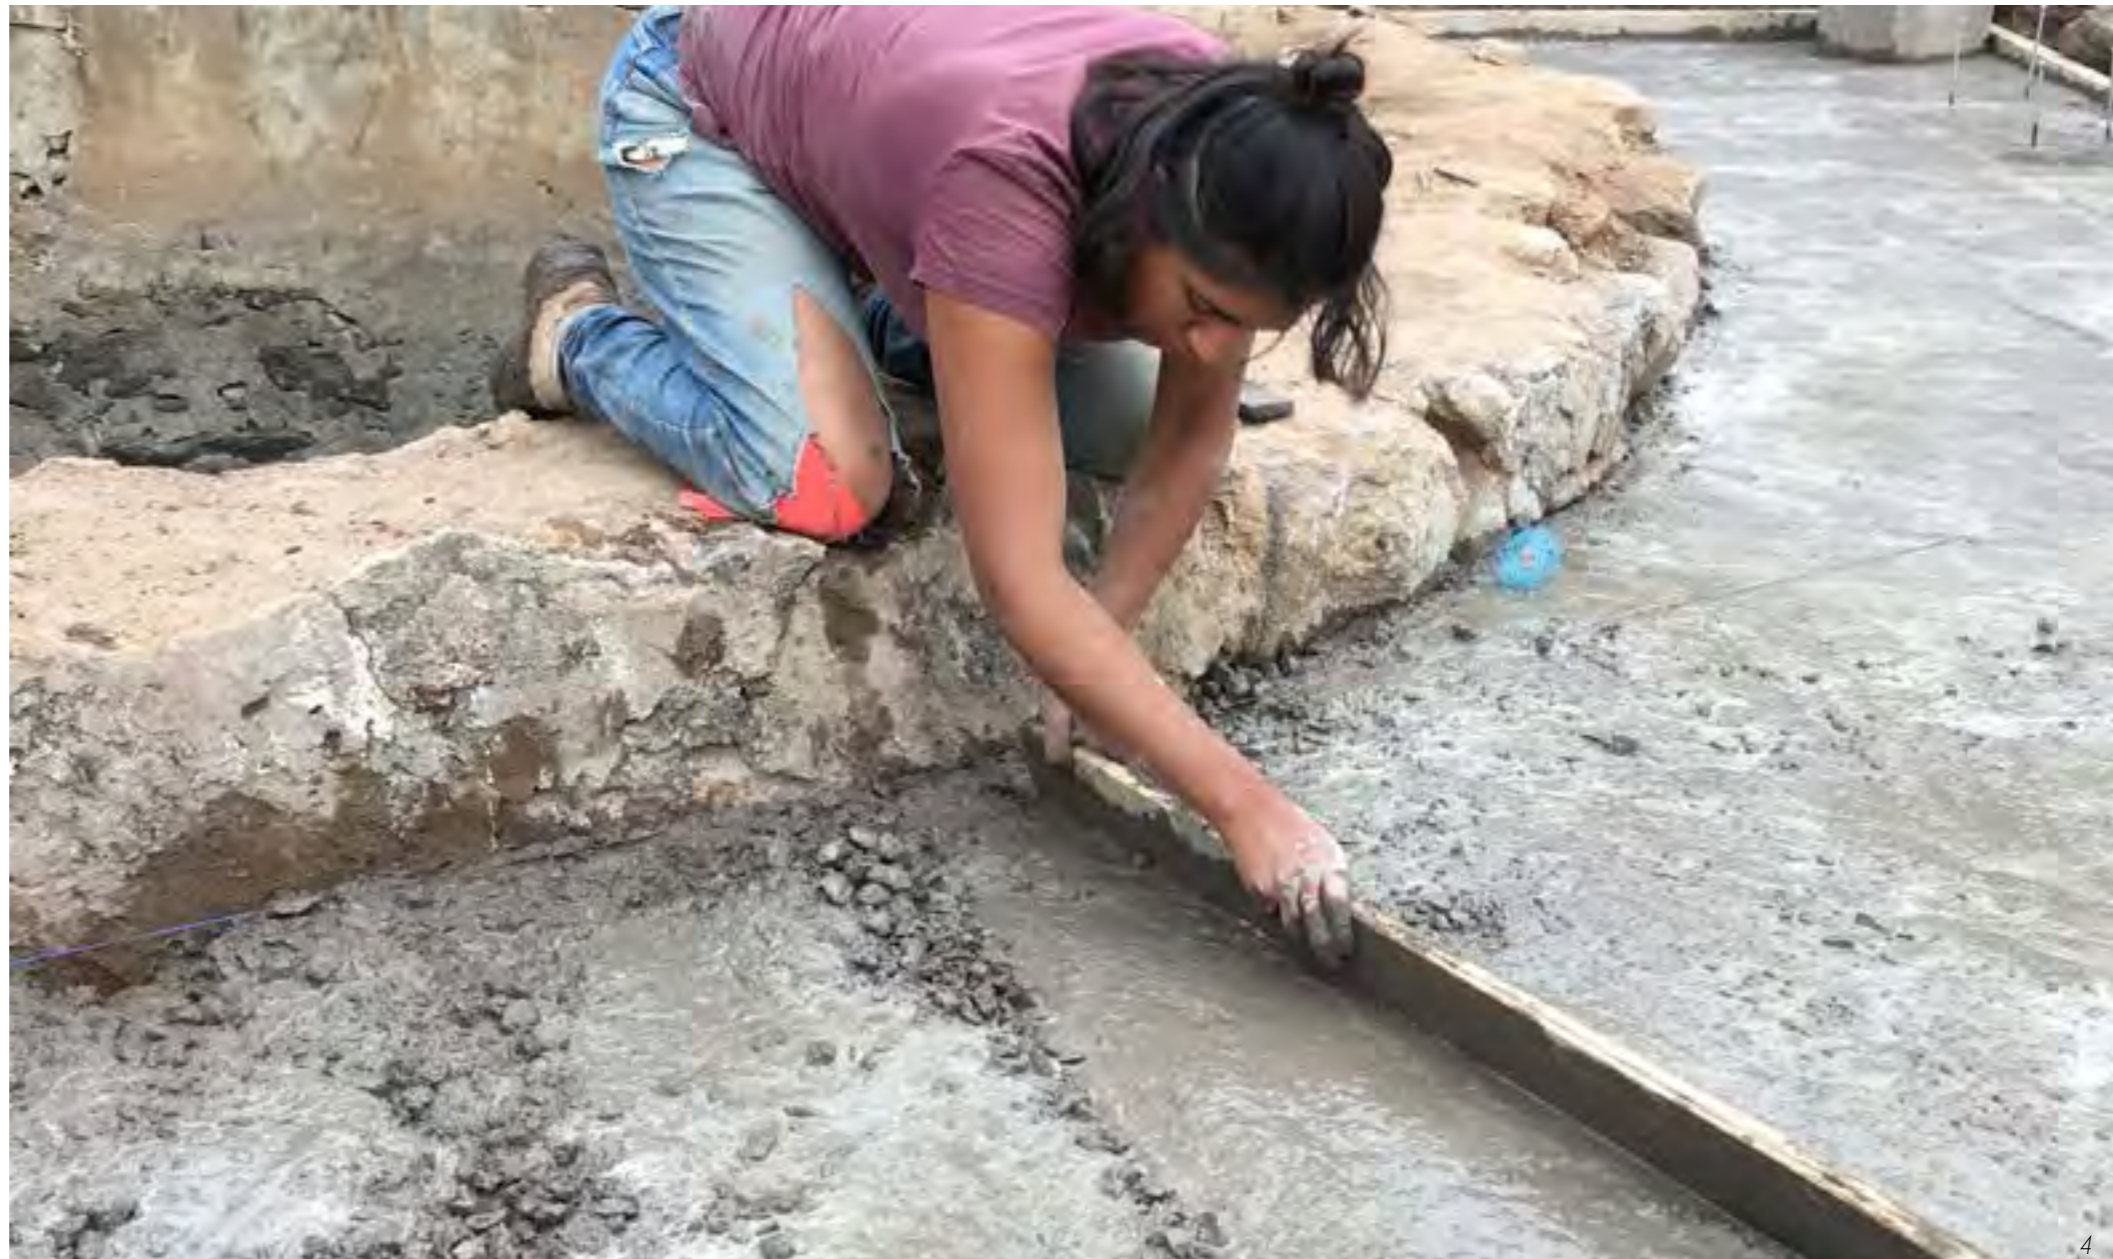
4

Después se realizó el pulido del piso para acabado aparente, para su mejor mantenimiento y una mayor resistencia a la intemperie (imagen 4, 5 y 6).

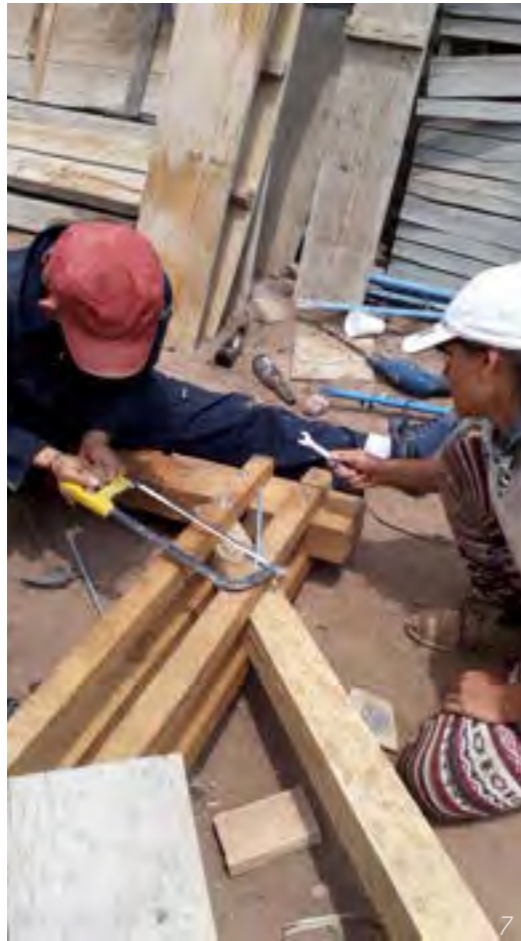
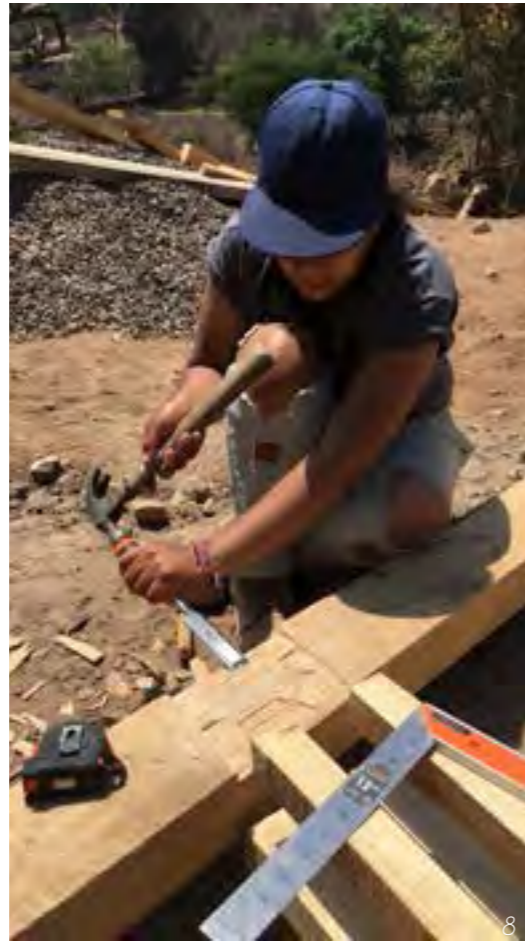
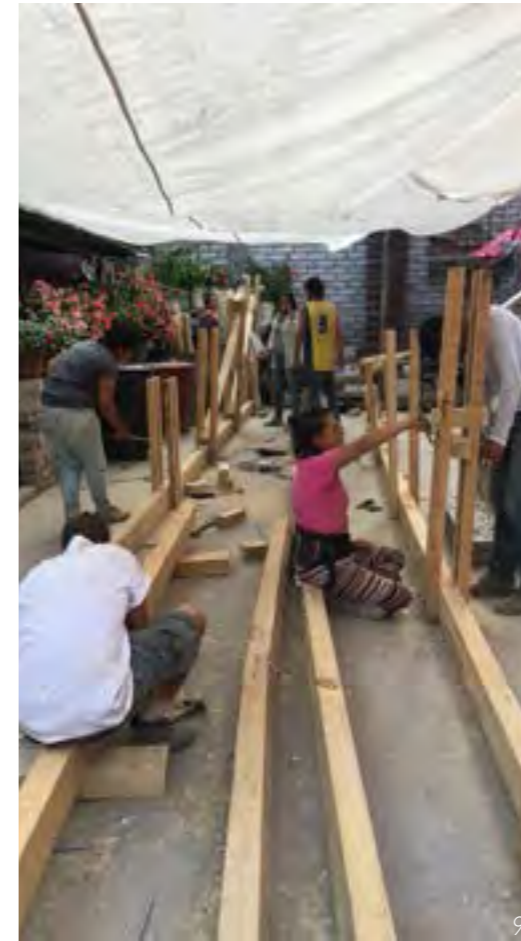
Al iniciar la semana la cuadrilla encargada de la cubierta continuó con los trabajos para conformar las primeras dos **armaduras de la cubierta que iría en área del ojo de agua** (imagen 7, 8 y 9).

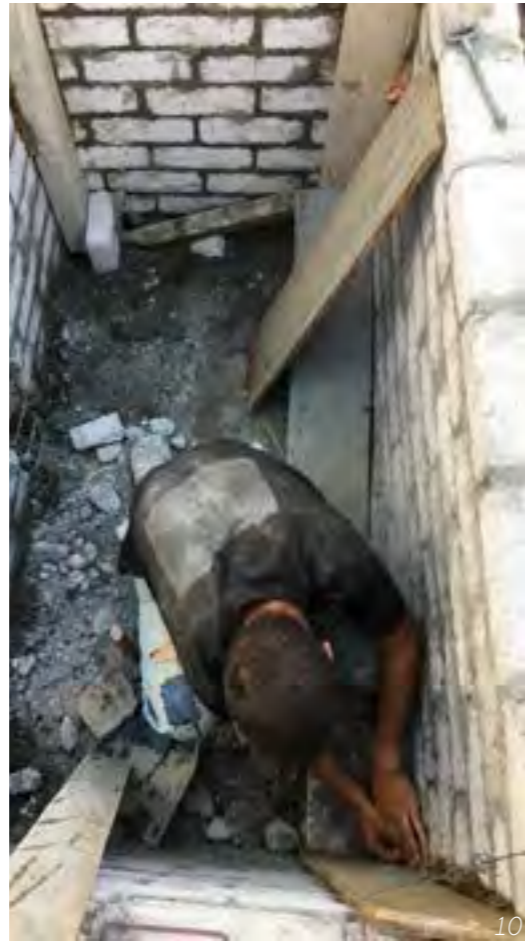
En la pileta, se terminaron de realizar los mueretes, por lo que se **colaron los castillos internos de la pileta y se colocó el armado de la cadena en la parte superior** (imagen 10 y 11).

10. Íñigo cimbrando en el interior de la pileta.
 11. Ramón, Íñigo y Saúl colocando el armado de la cadena en la parte superior de los mueretes.
 12. Íñigo colando los castillos de las piletas.
 13. Vista lateral del módulo hídrico, con avance de conceptos.

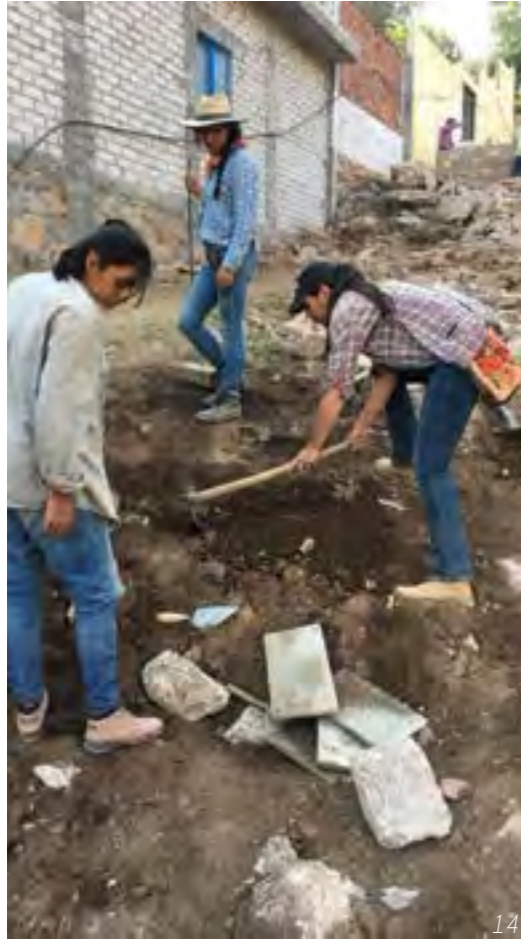
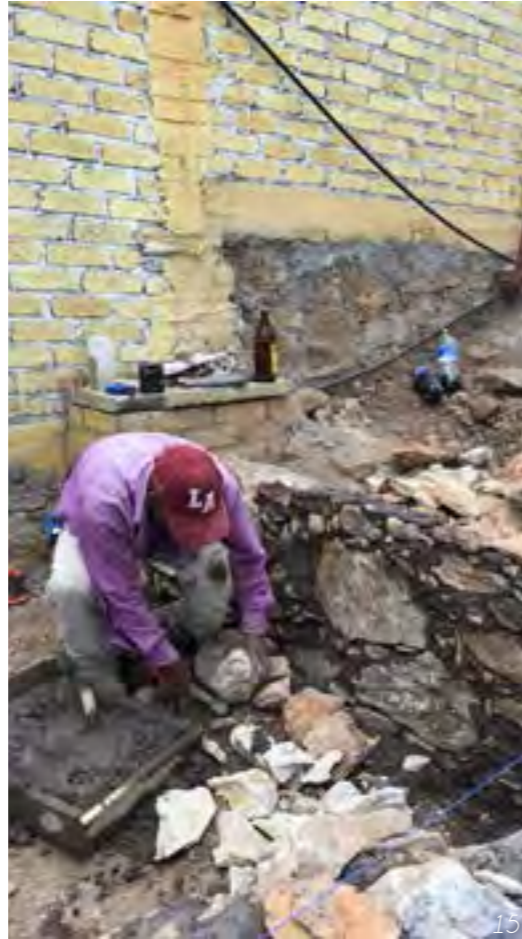
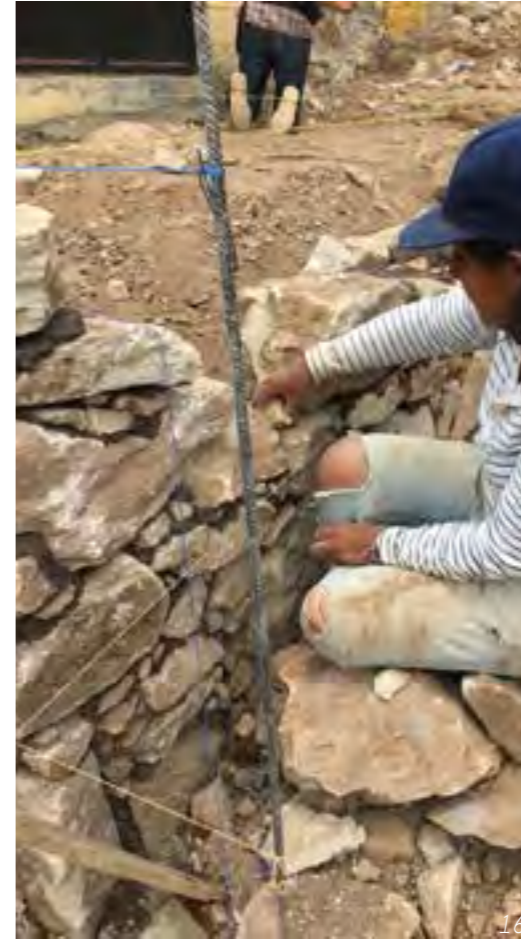
Continuamos con los trabajos **en los muros de contención de la bajada** y en el armado de las vigas secundarias de la estructura de cubierta (imagen 14, 15 y 16).

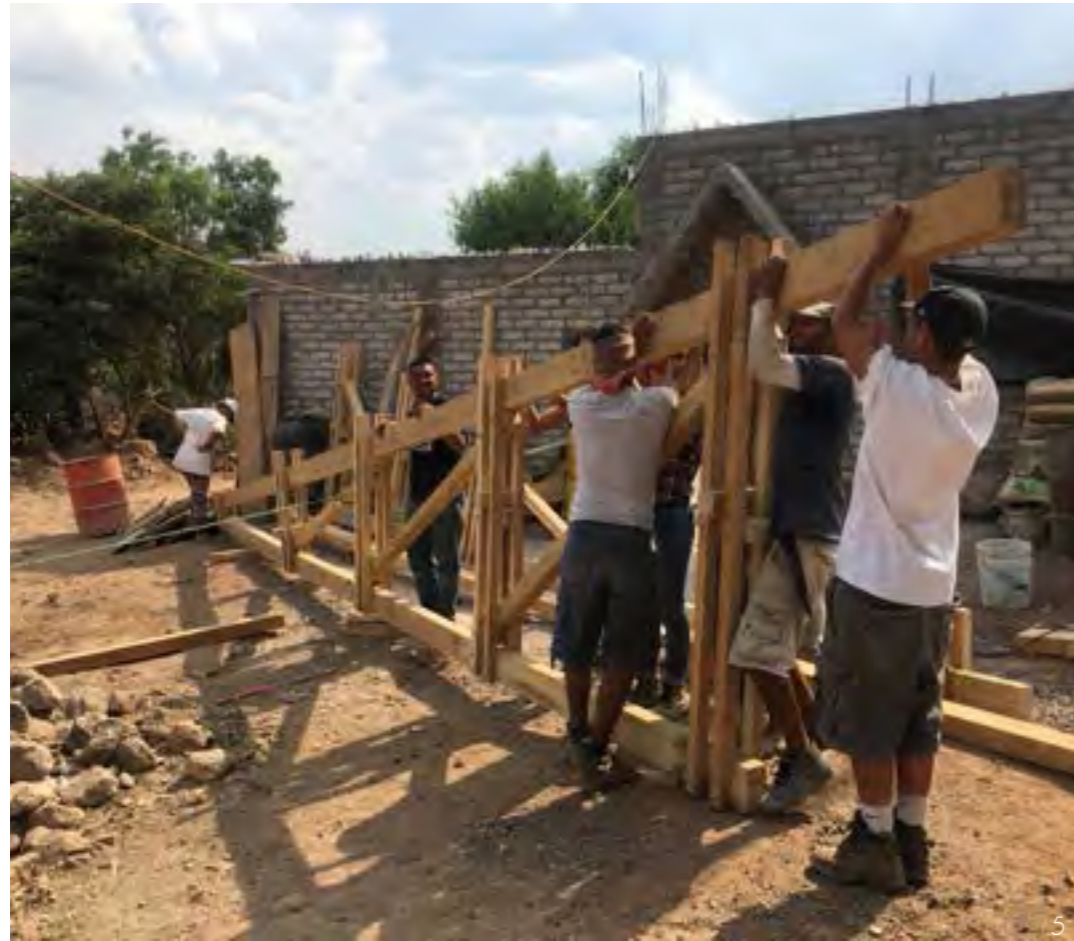
5

Al iniciar la semana la cuadrilla encargada de la cubierta **concluyó los trabajos del armado de las primeras dos armaduras** de la cubierta que se colocaron en el módulo ojo de agua (imagen 5).

- 5. Colocación de viga superior para hacer después los ensambles.
- 6. Ínigo, Pedro y Andrea trabajando en ensambles de la armadura.
- 7. Aleja y Ana marcando la colocación de las fajillas para ensambles.
- 8. Paola cortando cimbra para cadenas y banca con cierra mecánica.
- 9. Vista del módulo hidrico con el armado y cimbrado de las piletas.

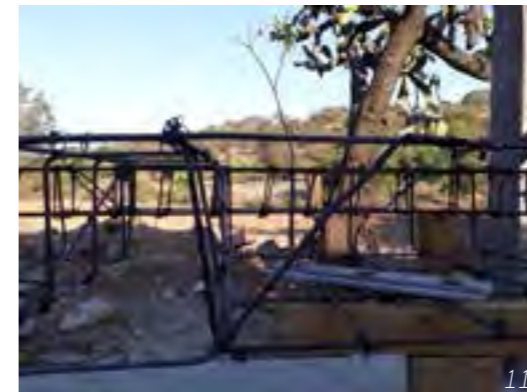
Continuamos con el **armado de la parrilla de los lavaderos**, anclado a los castillos en la parte lateral de la pileta y traslapados con el armado de las ménsulas, se reforzó con columpios a cada 1.50 m (imagen 10, 11 y 12).

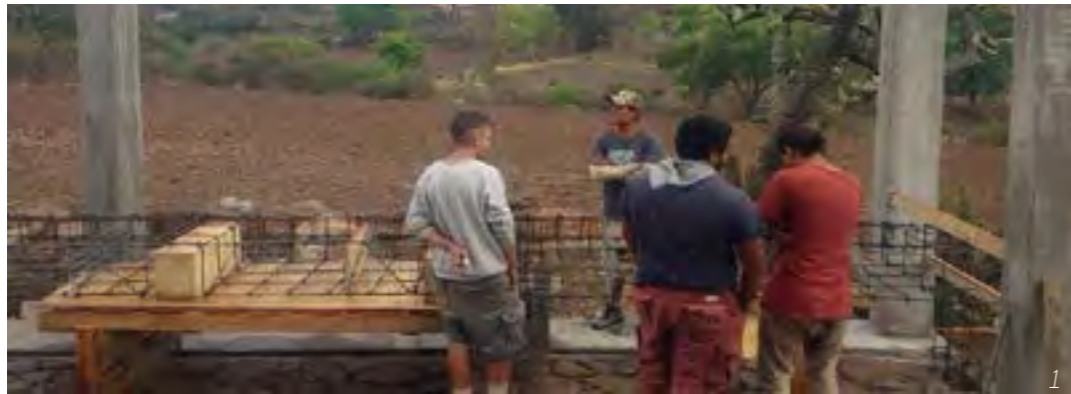
1

1. Después de realizar el armado de los lavaderos.
2. Colado de la cadena y la banca de las piletas.
3. Vista del armado terminado de los lavaderos.
4. Tamayo soldando anclaje del armado de los lavaderos.

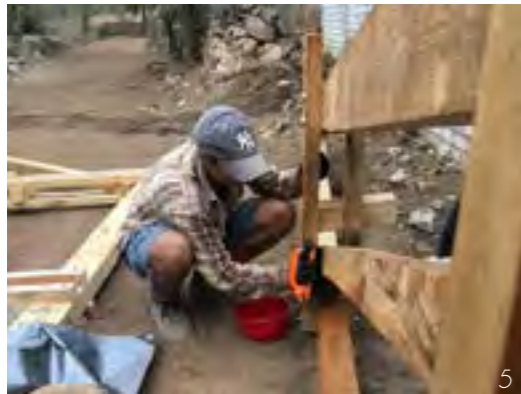
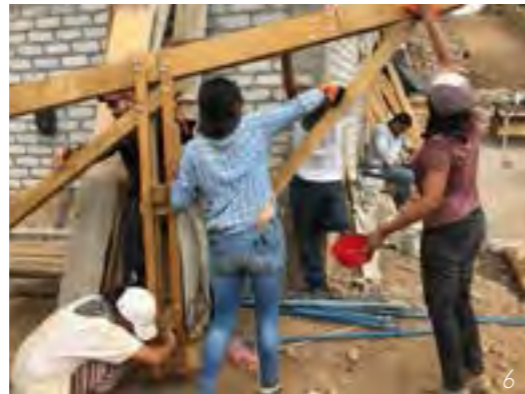
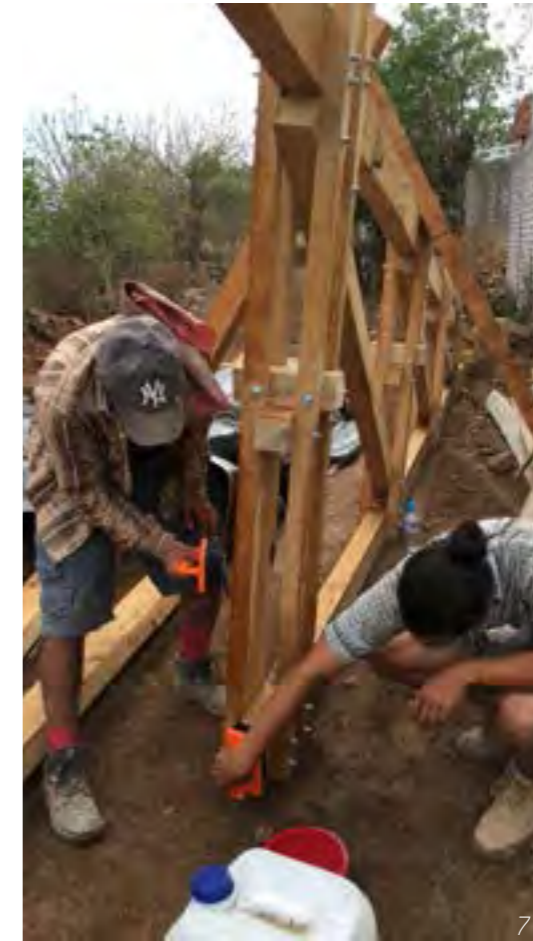
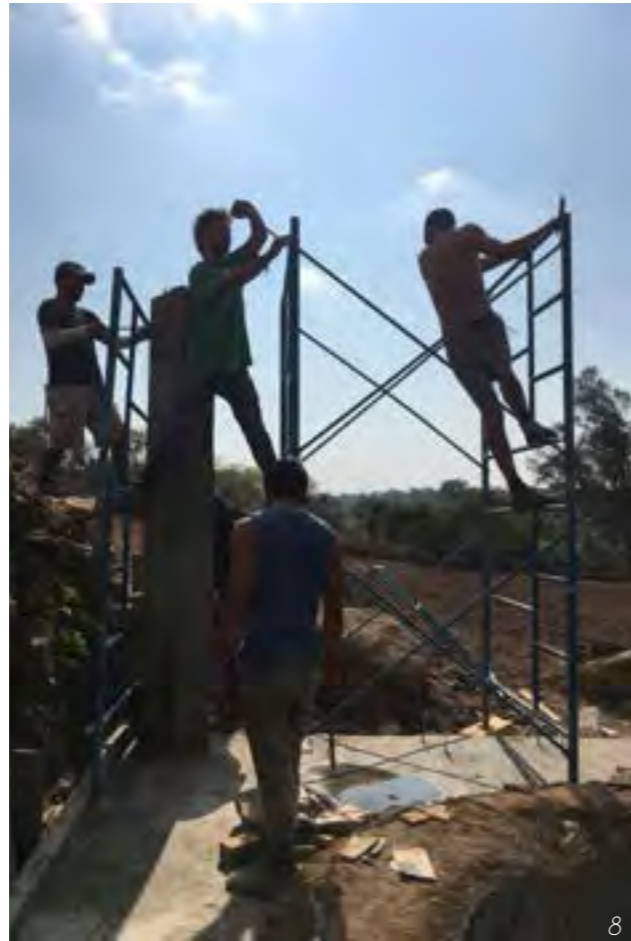
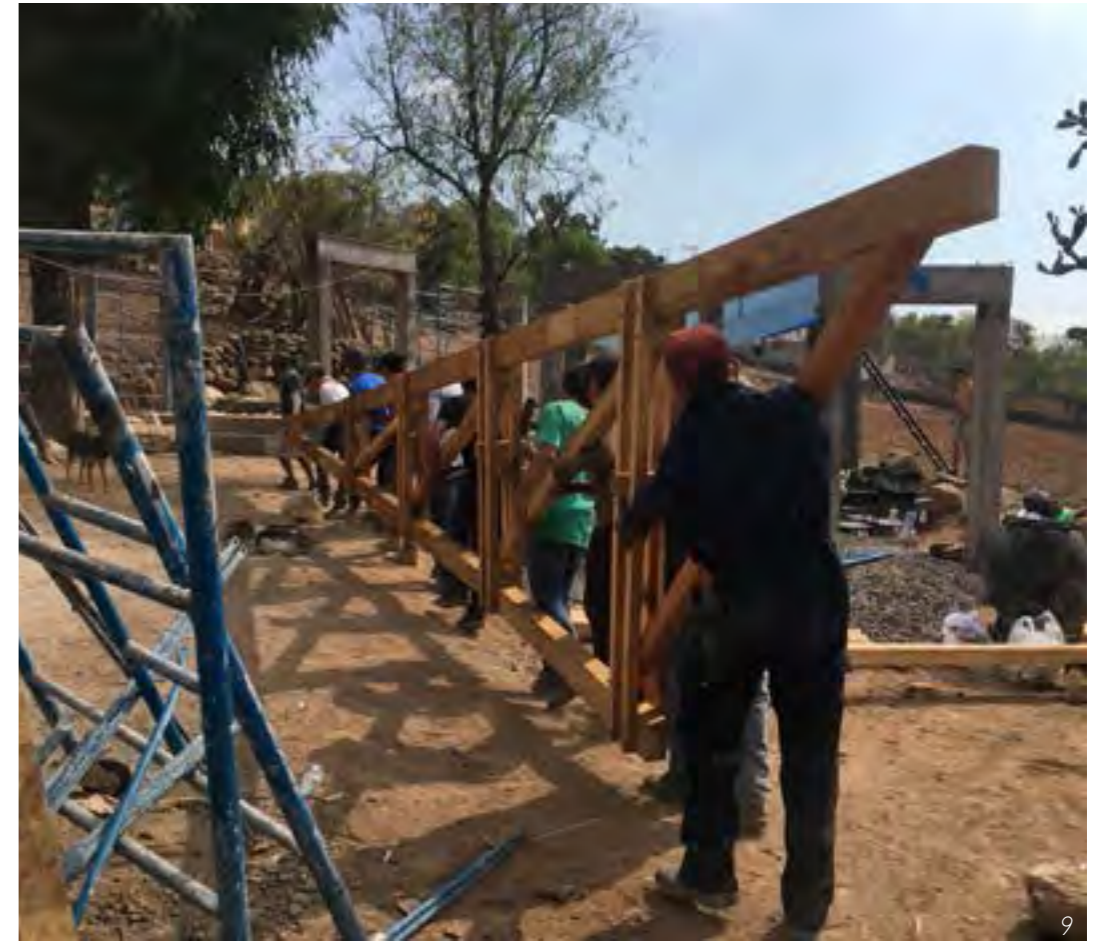
La cuadrilla que trabajaba en la estructura de las cubiertas, aplicó un **tratamiento de diesel** a las dos primeras armaduras que se terminaron de unir para montarlas en el módulo ojo de agua. Este tratamiento protegerá a la madera de plagas y de la intemperie (imagen 5, 6 y 7).

Para subir las armaduras **se montaron y fijaron andamios** asegurando su rigidez y evitando desplazamientos mientras se cargan y suben las armaduras. (imagen 8)

En esta etapa fue importante la **participación de la comunidad, que ayudaron a cargar y montar las armaduras**, de igual forma, la comunicación y coordinación entre el equipo de trabajo fue importante para realizar los trabajos de manera eficiente y segura (imagen 9 y 10).

5. Pedro aplicando el tratamiento de diesel a una armadura.
6. Andrea, Ana y Paola aplicando el tratamiento de diesel.
7. Aplicación de diesel entre las fajillas y uniones de las vigas.
8. Montaje de andamios en el módulo del ojo de agua.
9. Inicio del montaje de armadura. *Comunidad + LAASC.*
10. Vista de las primeras dos armaduras montadas.

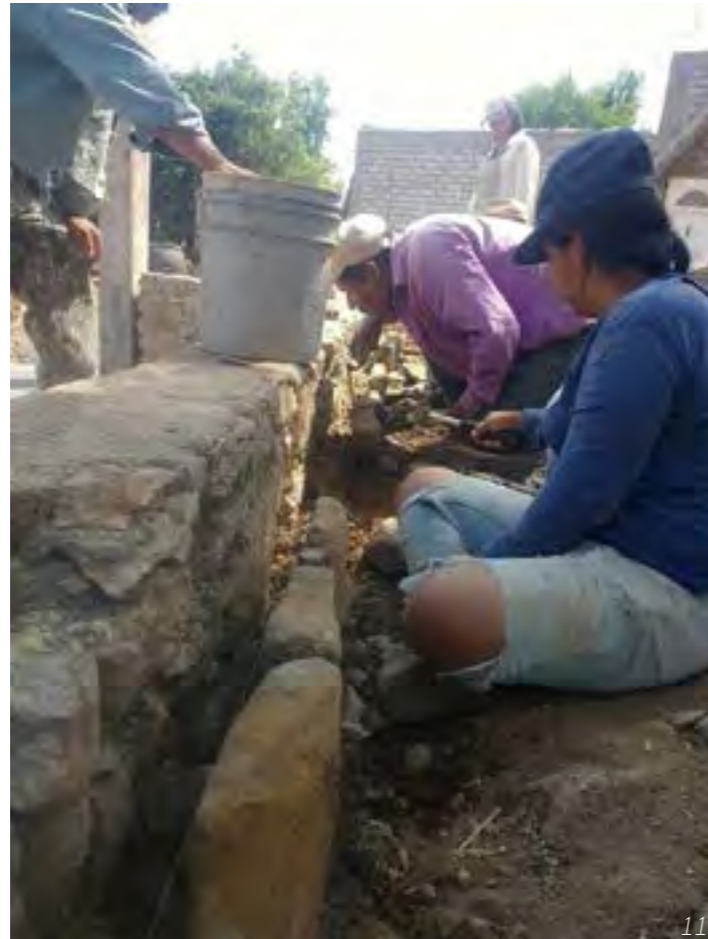
11

Se realizó una **canaleta con piedra laja** (imagen 11) y mortero en la parte superior de las **escalinatas de acceso al módulo de servicios** para que, en los días de lluvia, el agua que se junta en la plaza principal se pueda reincorporar al río; otra cuadrilla **construyó una jardinera**, con piedra del sitio y mortero, alrededor del árbol preexistente en el módulo de servicios, junto a la pileta. (imagen 12)

11. Aleja y José trabajando en la canleta de agua pluvial.

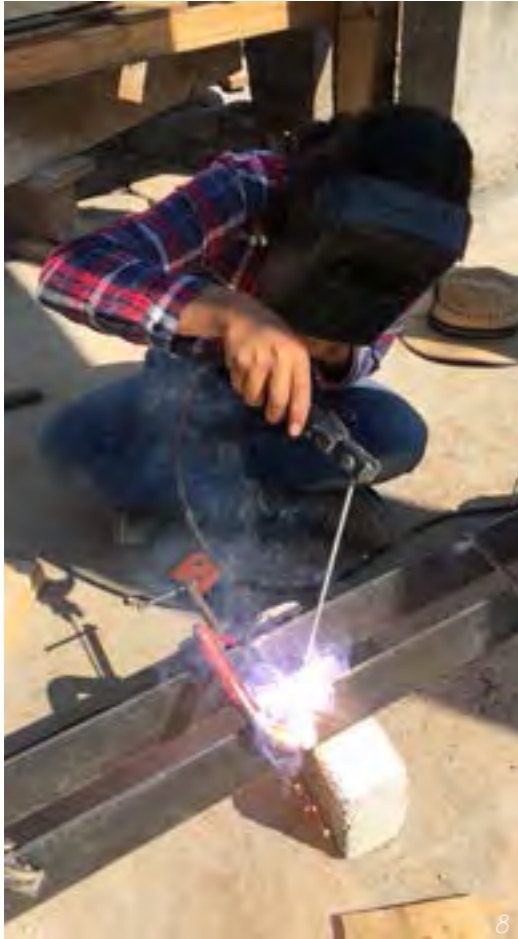
8

Trabajamos en la **canaleta de los lavaderos** por donde circula el agua que proviene del cuerpo de agua y alimenta a cada pileta de los lavaderos. Se **soldó solera metálica** usando una planta de luz pequeña que se logró comprar con la aportación monetario de algunos integrantes del laboratorio (imagen 8).

8. Ana soldando la canaleta de solera de los lavaderos.

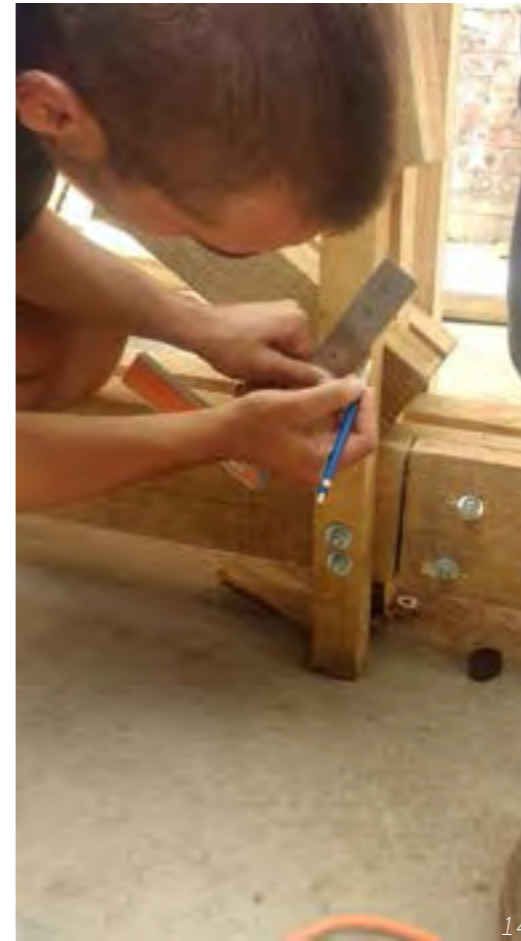
La cuadrilla encargada de la cubierta continuo con los trabajos de **traslape en vigas secundarias** y se **terminó de armar la armadura doble** (imagen 14 y 15) que iría al centro de la cubierta, por lo que también se le aplicó el tratamiento a la madera con diésel (imagen 16).

13. Ana afinando con formón para unir fajillas.
 14. Íñigo verificando medidas de las fajillas.
 15. Ramón aplicando diesel a la doble armadura.
 16. Vista hacia el módulo ojo de agua después de montar la doble armadura.

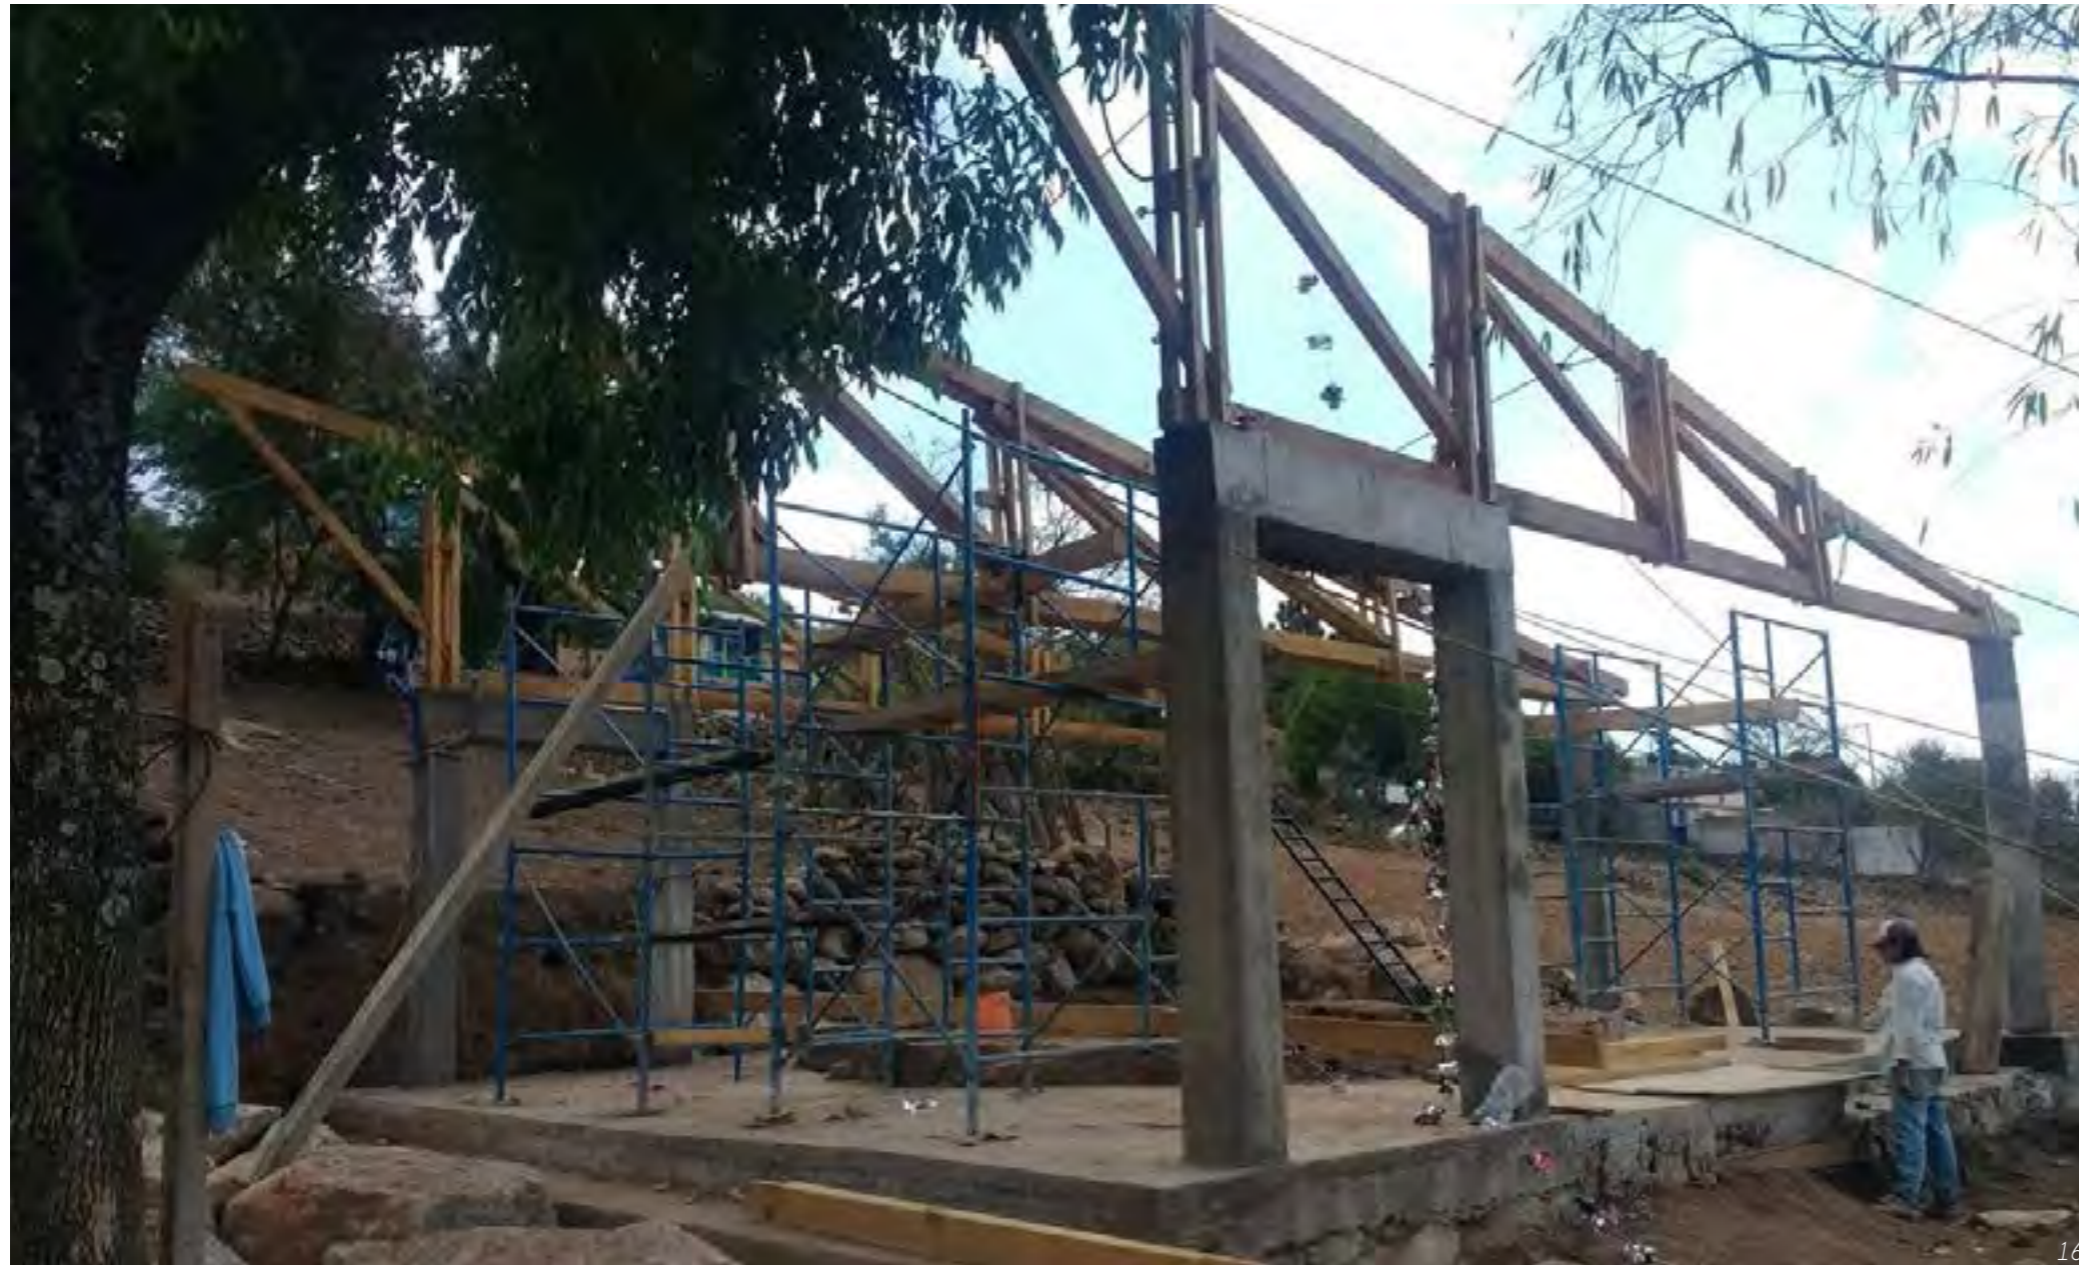
16

Mientras otra cuadrilla fue la encargada se **subir la armadura doble** a su posición en la cubierta; se montó al final del día con ayuda de la comunidad. De un lado se ancló a la columna central y del otro (volado) se montaron varios andamios para soportar la estructura y que permitieran subir y poder terminar de colocar el sistema de fajillas, así como el facilitar el ascenso y descenso de las herramientas en los siguientes días (imagen 17).

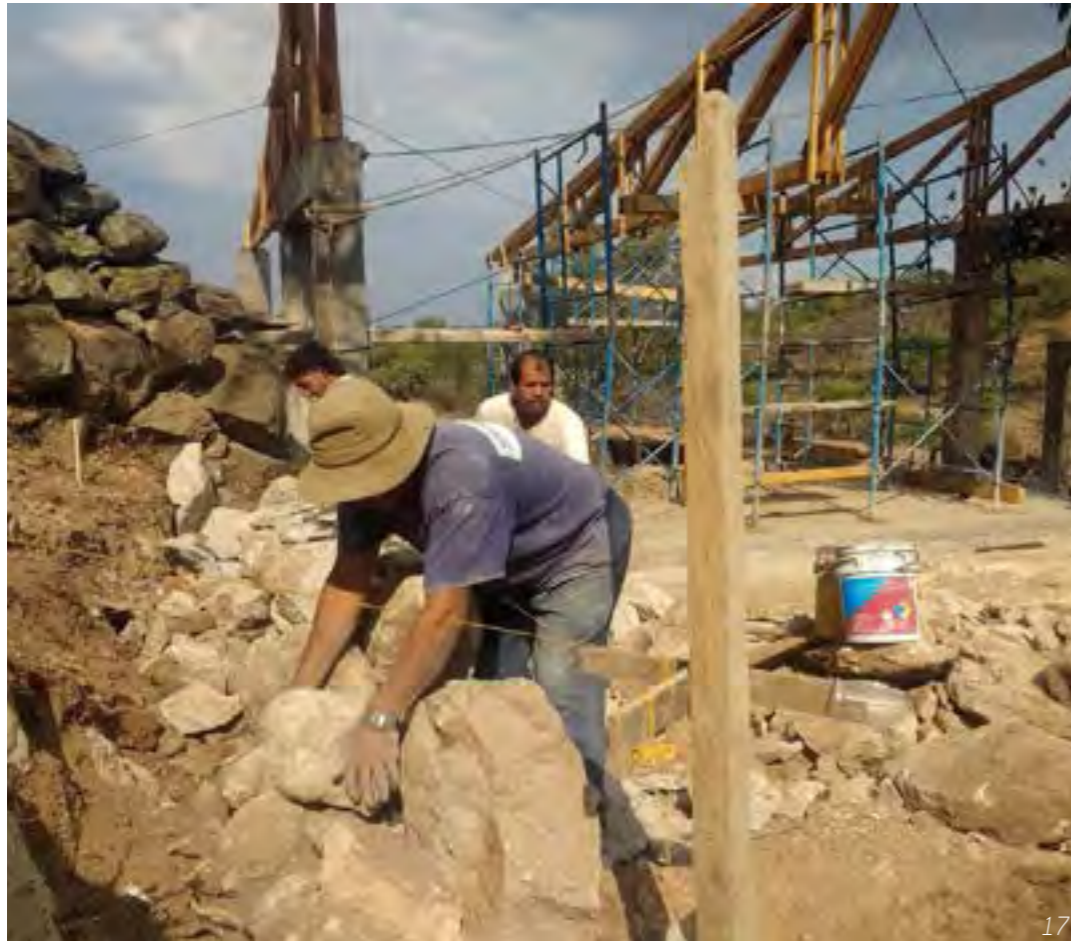
17

Mientras tanto, otra cuadrilla comenzó con los trabajos preliminares para las **gradas en la plaza principal**, donde termina la pendiente del acceso principal. (imagen 18 y 19)

17. Baltazar, Jerome y Marcelino trabajando en las gradas, acomodando piedras.
 18. Andrea colocando cuñas en el muro de grada para no dejar espacios intermedios.
 19. Baltazar y Jerome pegando piedra con mortero en gradas de la plaza principal.
 20. Don Rodolfo explicando como pegar y acomodar las piedras a Jerome.

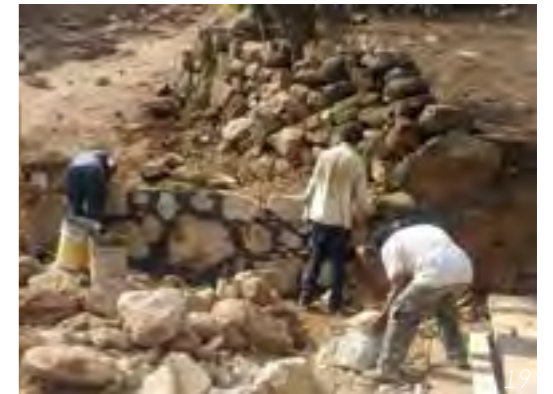
19

Se comenzó nivelando y trazando los diferentes muros con diferentes alturas para permitir a los usuarios tener un espacio para descansar y donde se puedan sentar, además de ayudar a la accesibilidad a la parte más baja del proyecto. Posteriormente se realizó la excavación manual de las zanjas y la movilización de piedras para los muros, para poder conformar los **muros pegando piedra con mortero** (imagen 20 y 21).

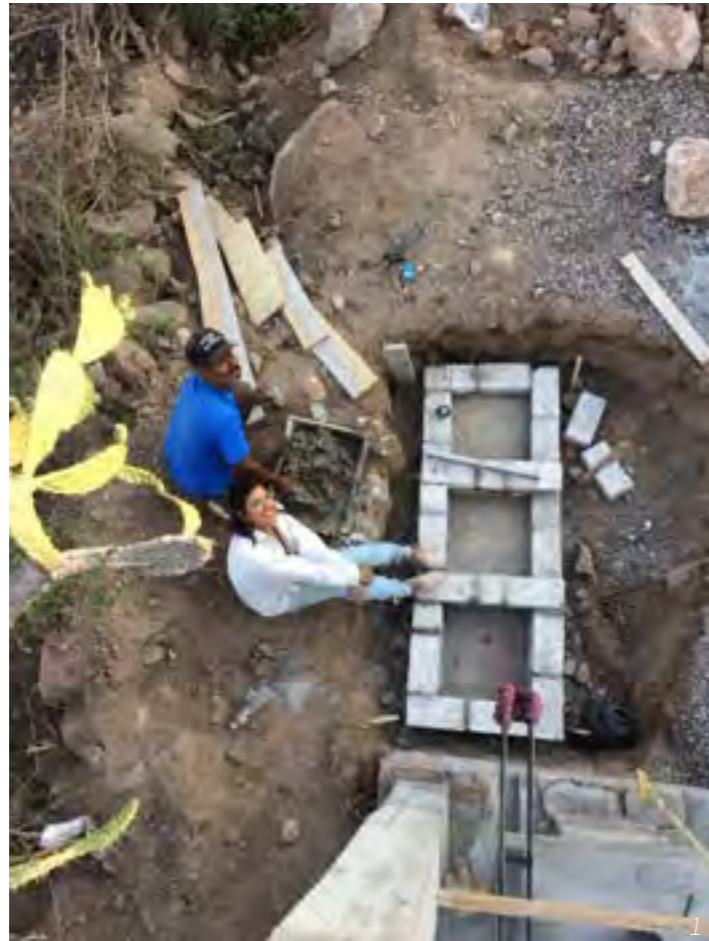
Los primeros días de esta semana se **confinaron las trampas de grasas** que limpiarán el agua jabonosa para reincorporar el agua de manera más limpia al río junto al predio (*imagen 1*). Éstos trabajarán por medio de vasos comunicantes.

Para esto, se levantaron muretes bajos de ladrillo pegados con mortero, en la parte lateral del módulo hídrico donde desembocan las canaletas de los lavaderos; **haciéndolos visibles** para que la comunidad tenga presente la importancia de cuidado del agua (*imagen 2 Y 3*).

1. Paola y Leonel pegando ladrillos para las trampas de grasas.
2. Supervisión de niveles de los muretes de las trampas de grasas.
3. Trampas de grasas con muretes terminados.
