Centro Hídrico Comunitario

Piñicuaro-Moroleón, Guanajuato

Centro Hídrico Comunitario
Piñicuaro - Moreleón, Guanajuato

Tesis que para obtener el
título de arquitecto presenta:
Andrea Ana Karen Victoria Reyes
María José Barrera Pavón
Pedro Alberto Puentes García

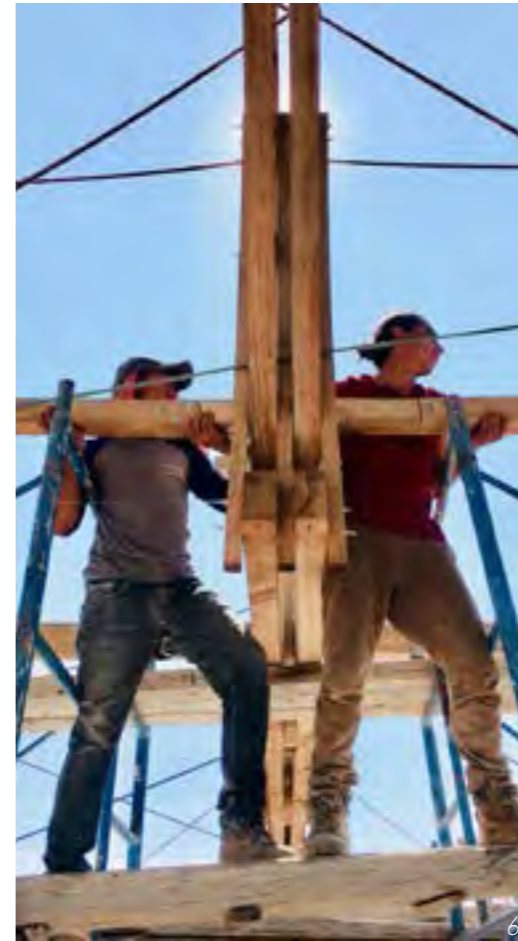
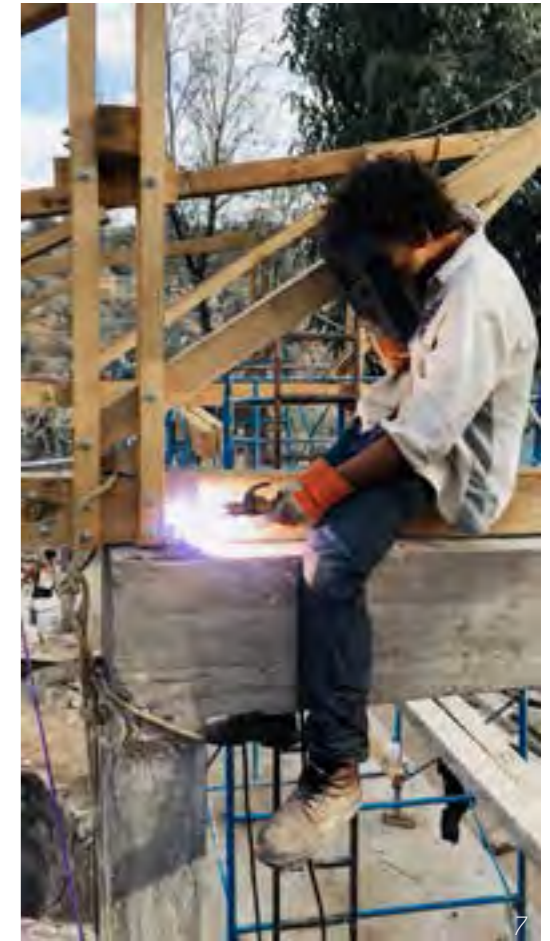
En los trabajos de la estructura para la cubierta del ojo de agua, se **soldaron y anclaron las armaduras principales** a los marcos rígidos de concreto y a las columnas de apoyo (imagen 4 Y 7).

4. Vista de la estructura del ojo de agua con vigas principales y secundarias.
5. Paola trabajando en la estructura, colocando largueros para el tejado.
6. Pedro y Tamayo trabajando en la cercha para unir las vigas.
7. Jerome soldando una armadura principal a la placa de acero.
8. Vista desde la bajada hacia el módulo del ojo de agua.

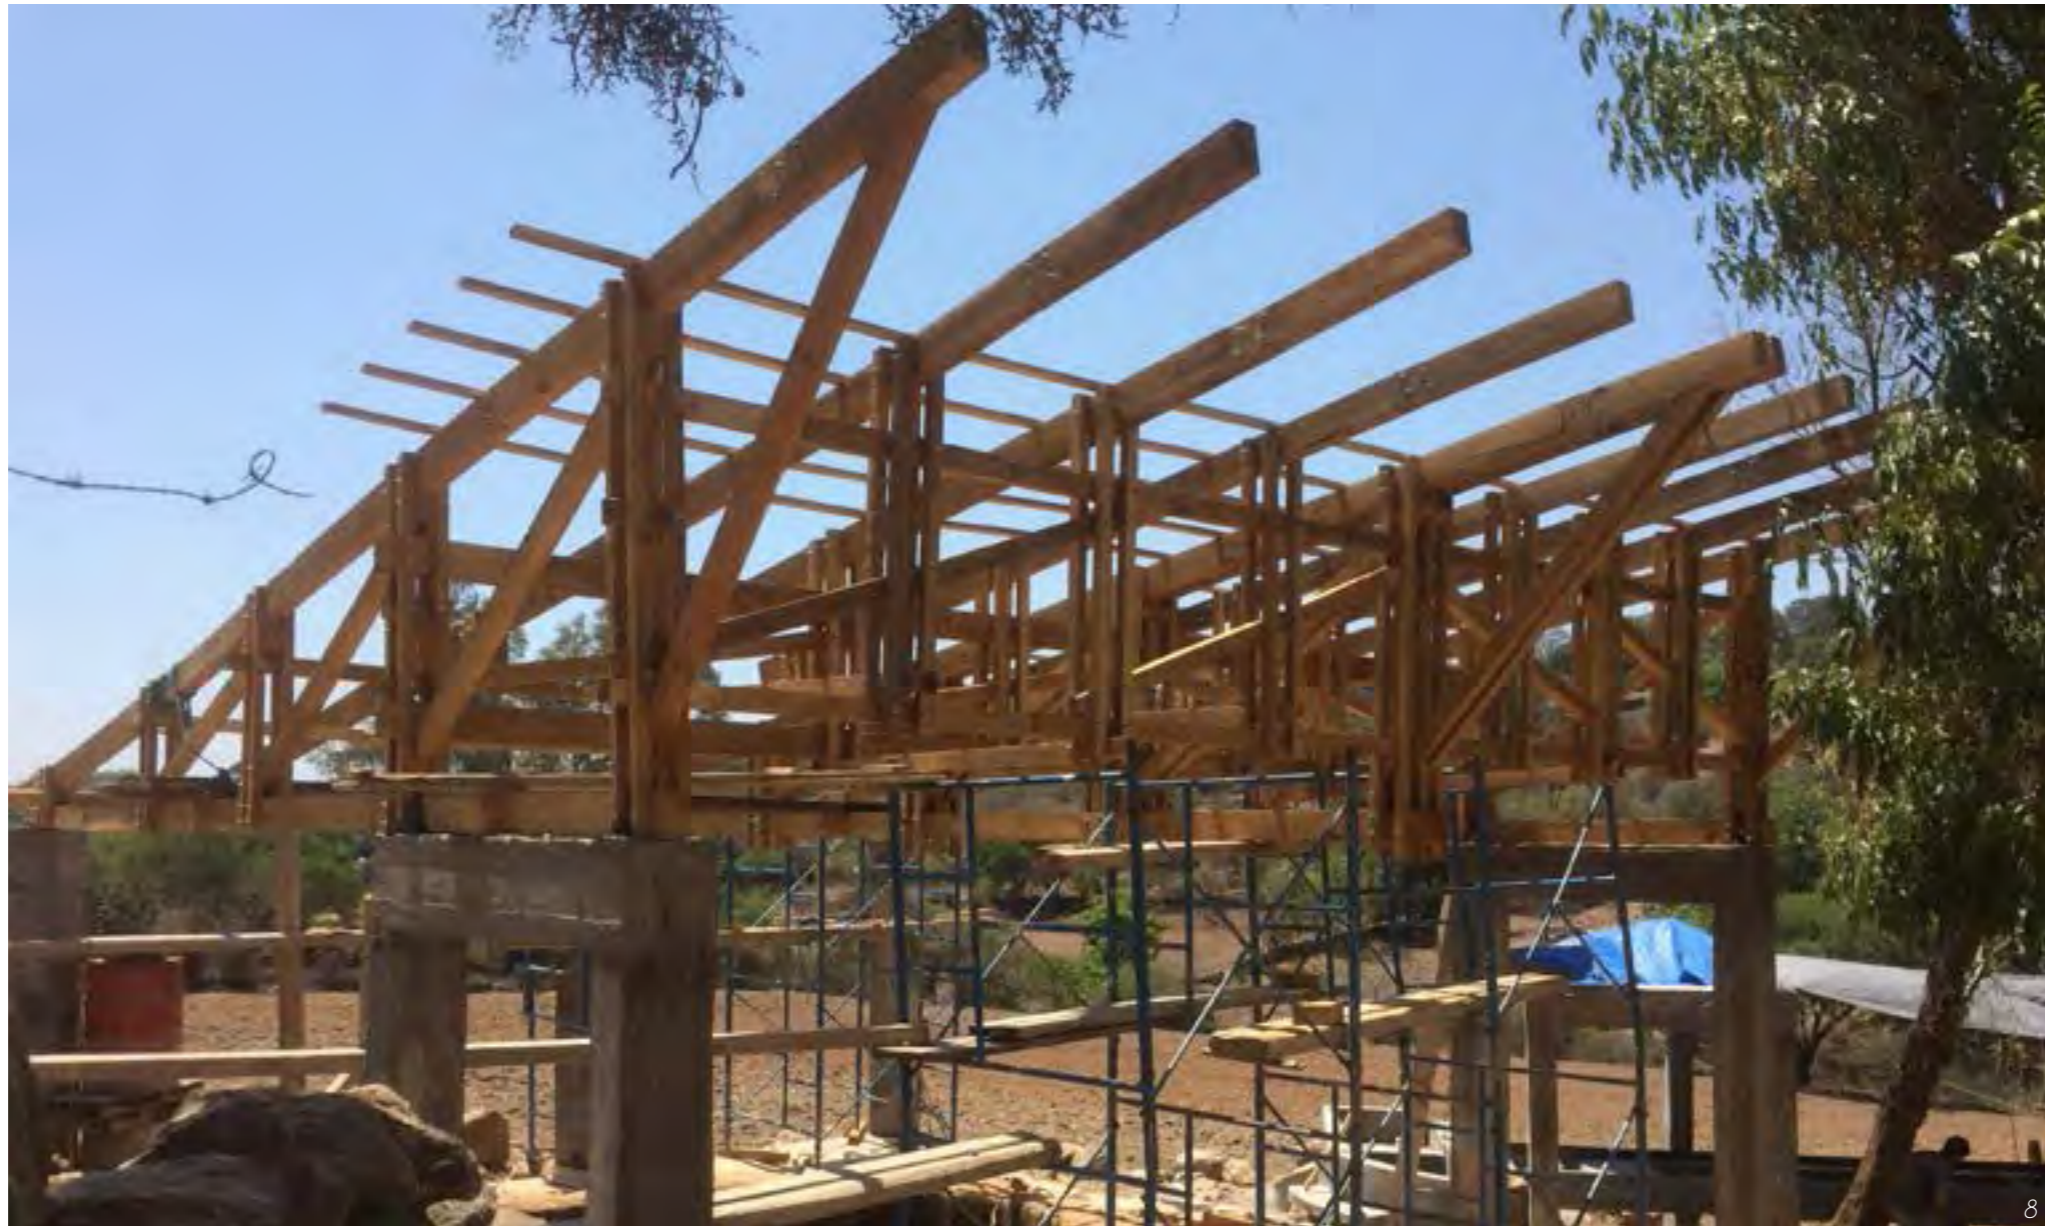
Posteriormente el equipo de trabajo inició con el **montaje y el armado de la cercha** y de las diagonales para unir las tres armaduras principales; en esta etapa fueron importantes las medidas de seguridad para trabajar en altura y para el manejo de herramienta (imagen 6).

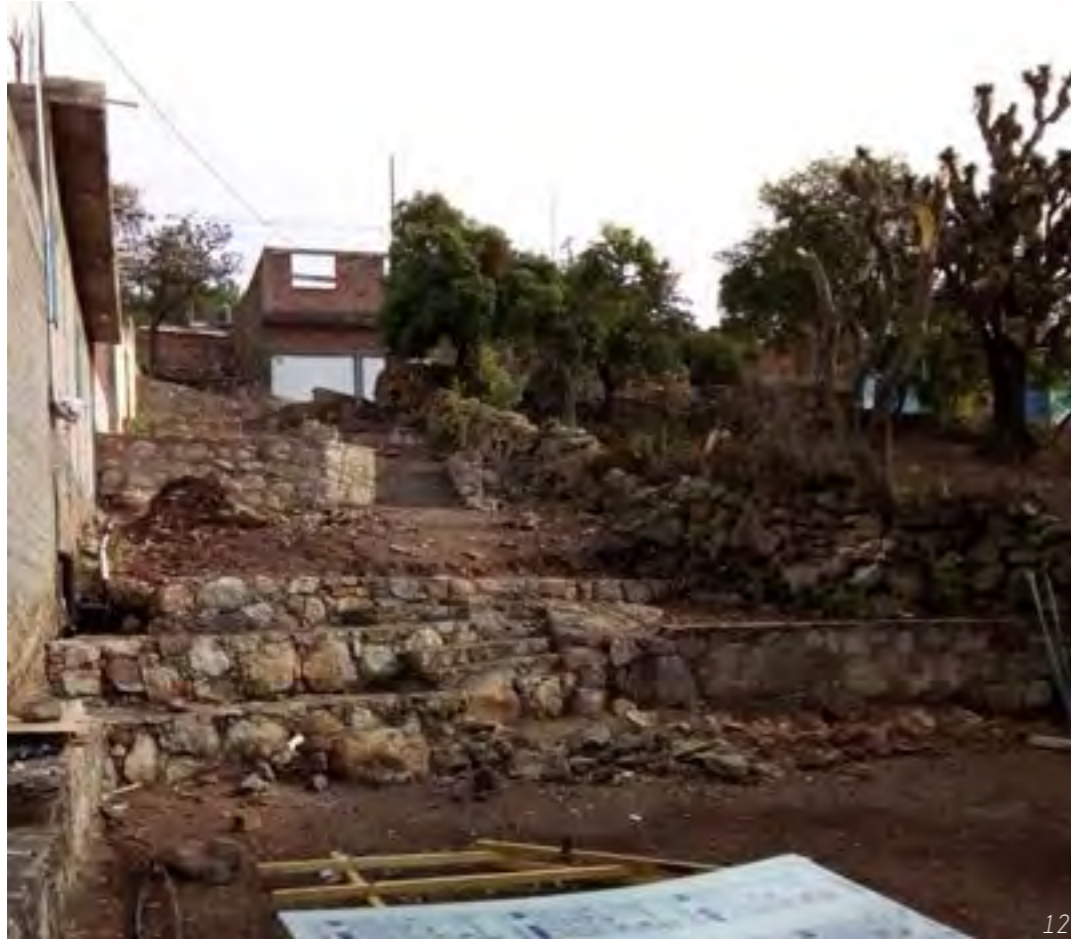
En la pendiente de acceso se avanzó en la **construcción de los muros de contención** junto a la plaza principal y en la conformación de los **escalones de piedra y mortero** (imagen 12, 13 14).

- 9. Don Baltazar explica y supervisa el acomodo de teja.
- 10. Paola y Jerome acomodando teja en la cubierta.
- 11. Paola continuando con el tejado.
- 12 y 13. Avance en la construcción de gradas y terrazas.
- 14 y 15. José trabajando en los escalones del acceso.

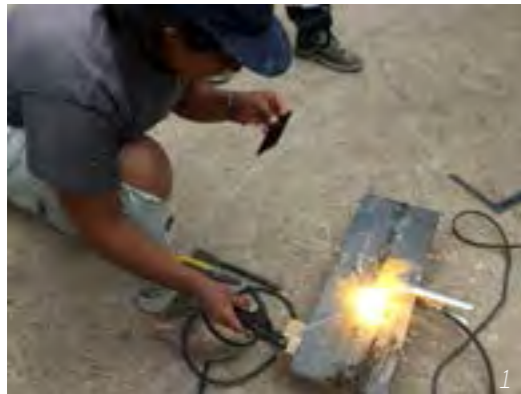
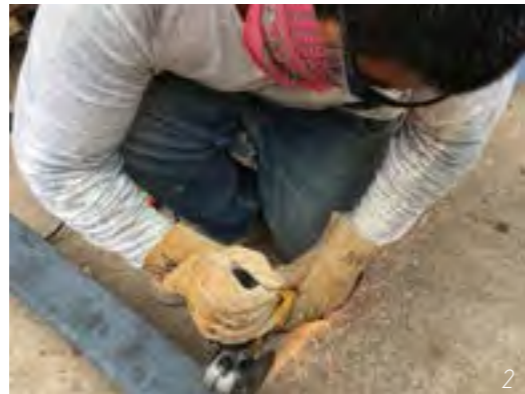
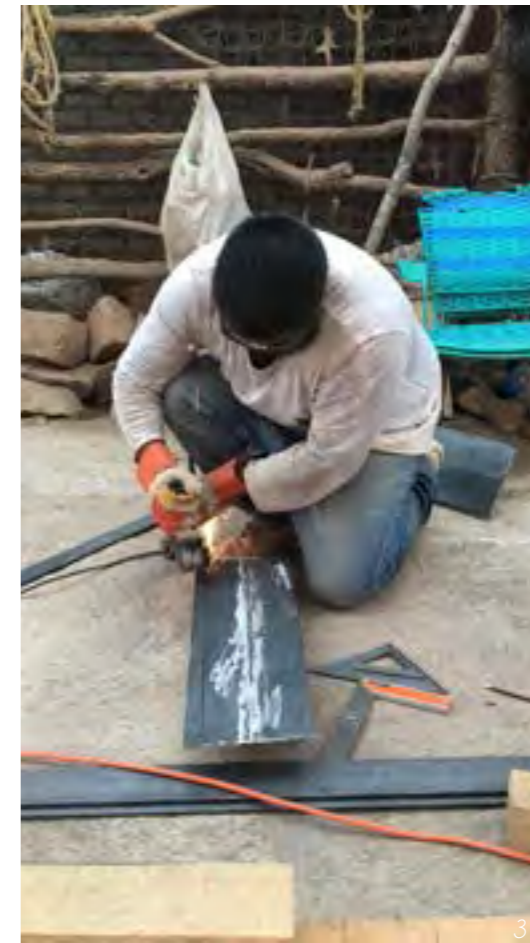
Al iniciar la semana se **cortaron y soldaron soleras metálicas que sirve como tapa** del mueble de la cruz que se encuentra ahogado en el firme del módulo ojo de agua. Esta tapa servirá para que el mueble de la cruz no se moje, ni se empiece acumular basura. (imagen 1, 2 y 3).

1. Aleja soldando una solera metálica.
2. Cabo cortando piezas de soleras.
3. Cabo cortando merma de pieza.
4. Montaje de la cercha para la estructura del módulo hídrico. *Comunidad + LAASC.*

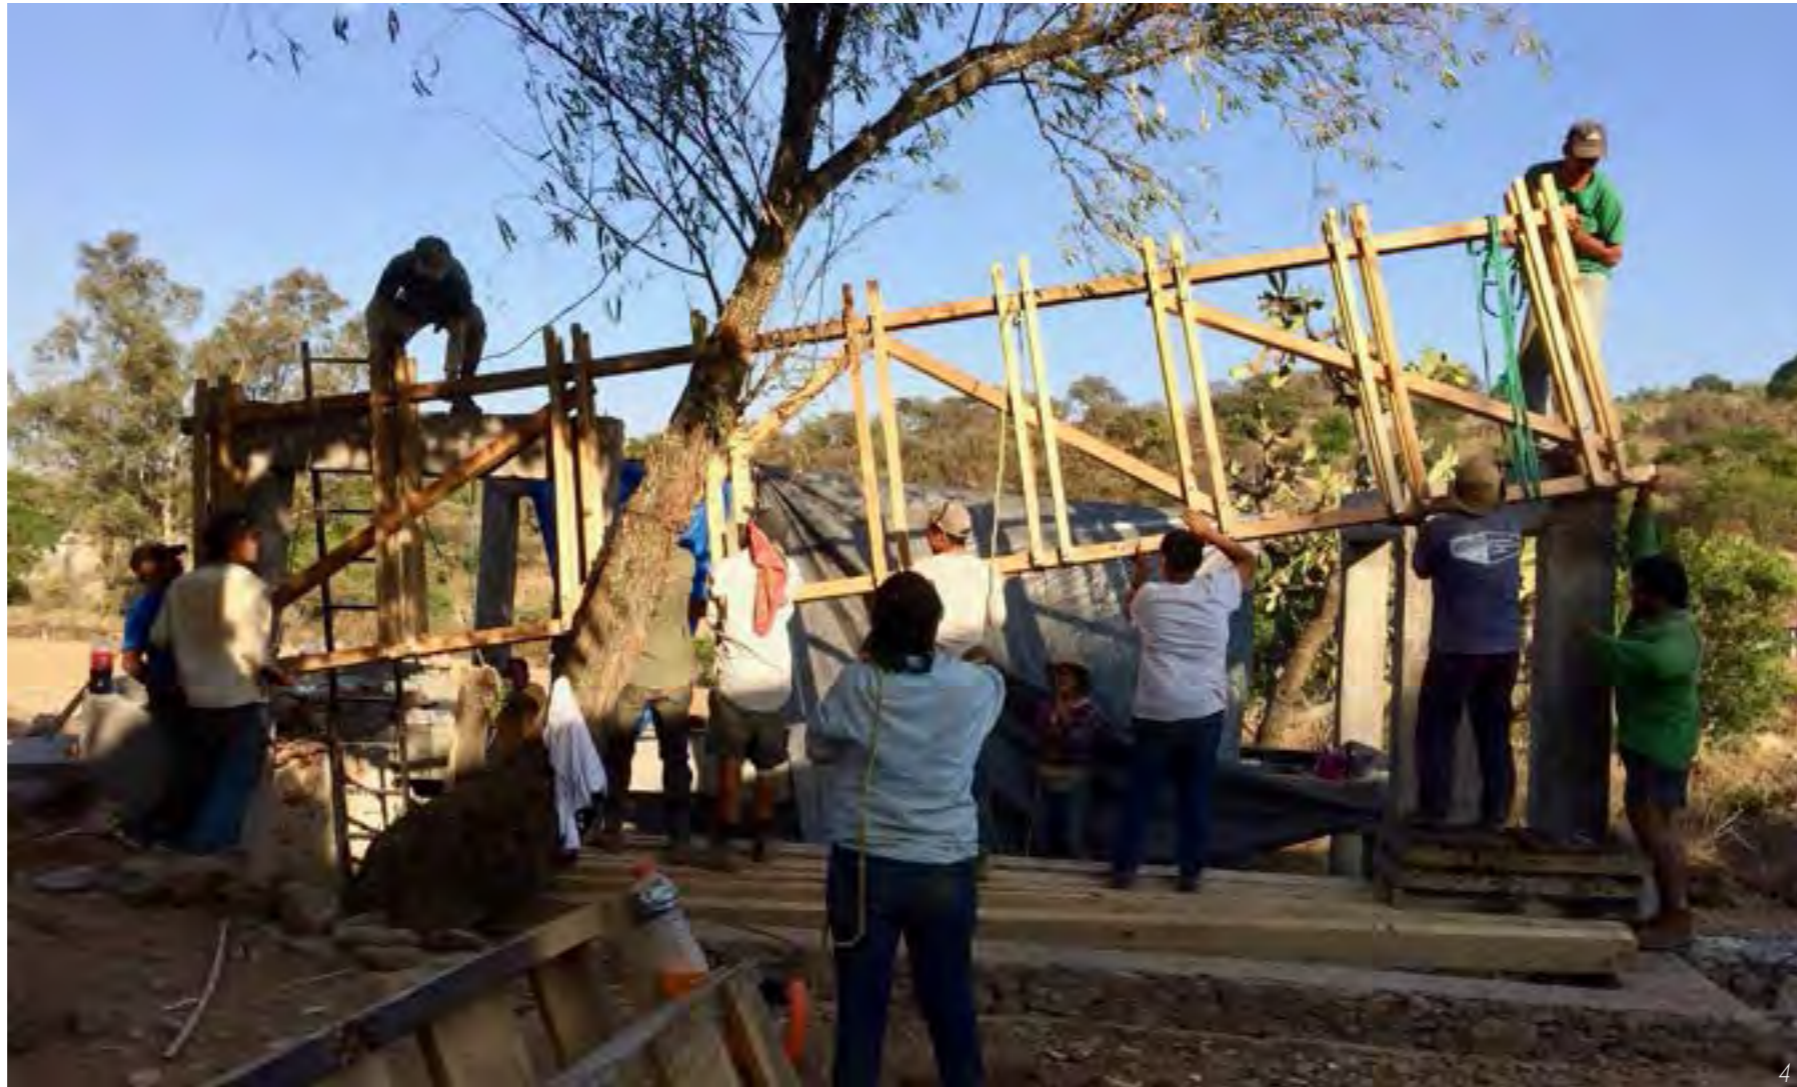
Al tener la **cercha de madera montada sobre los marcos rígidos de concreto**, comenzamos a fijarla soldando las placas de solera metálica y uniendo a la madera con espárragos, rondanas y tuercas. (imagen 6 y 8).

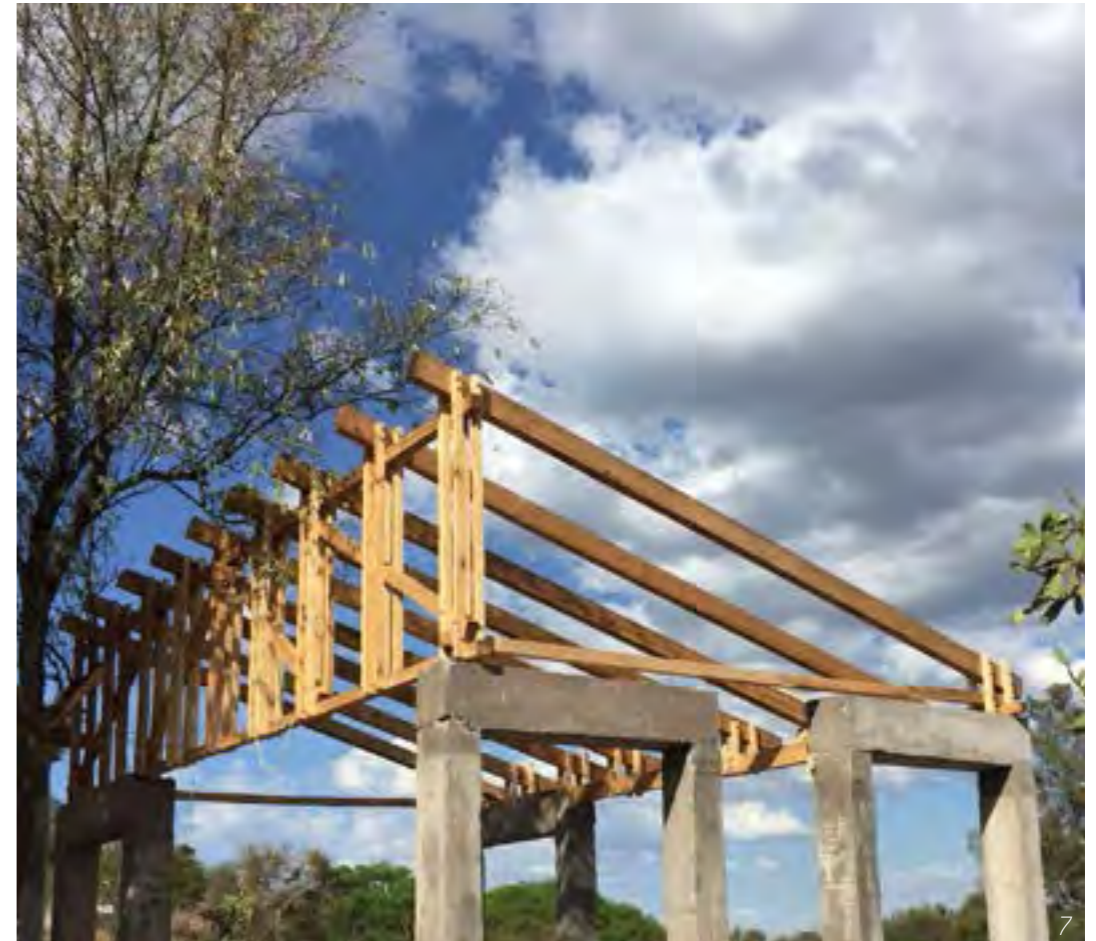
Después colocamos las vigas secundarias en el transversalmente y se unieron a la cercha y a la viga principal con el mismo sistema de fajillas que utilizamos en la cubierta del módulo ojo de agua (imagen 5 y 7).

7. Cubierta de madera del módulo de servicios, cercha principal, vigas secundarias y sistema de fajillas.

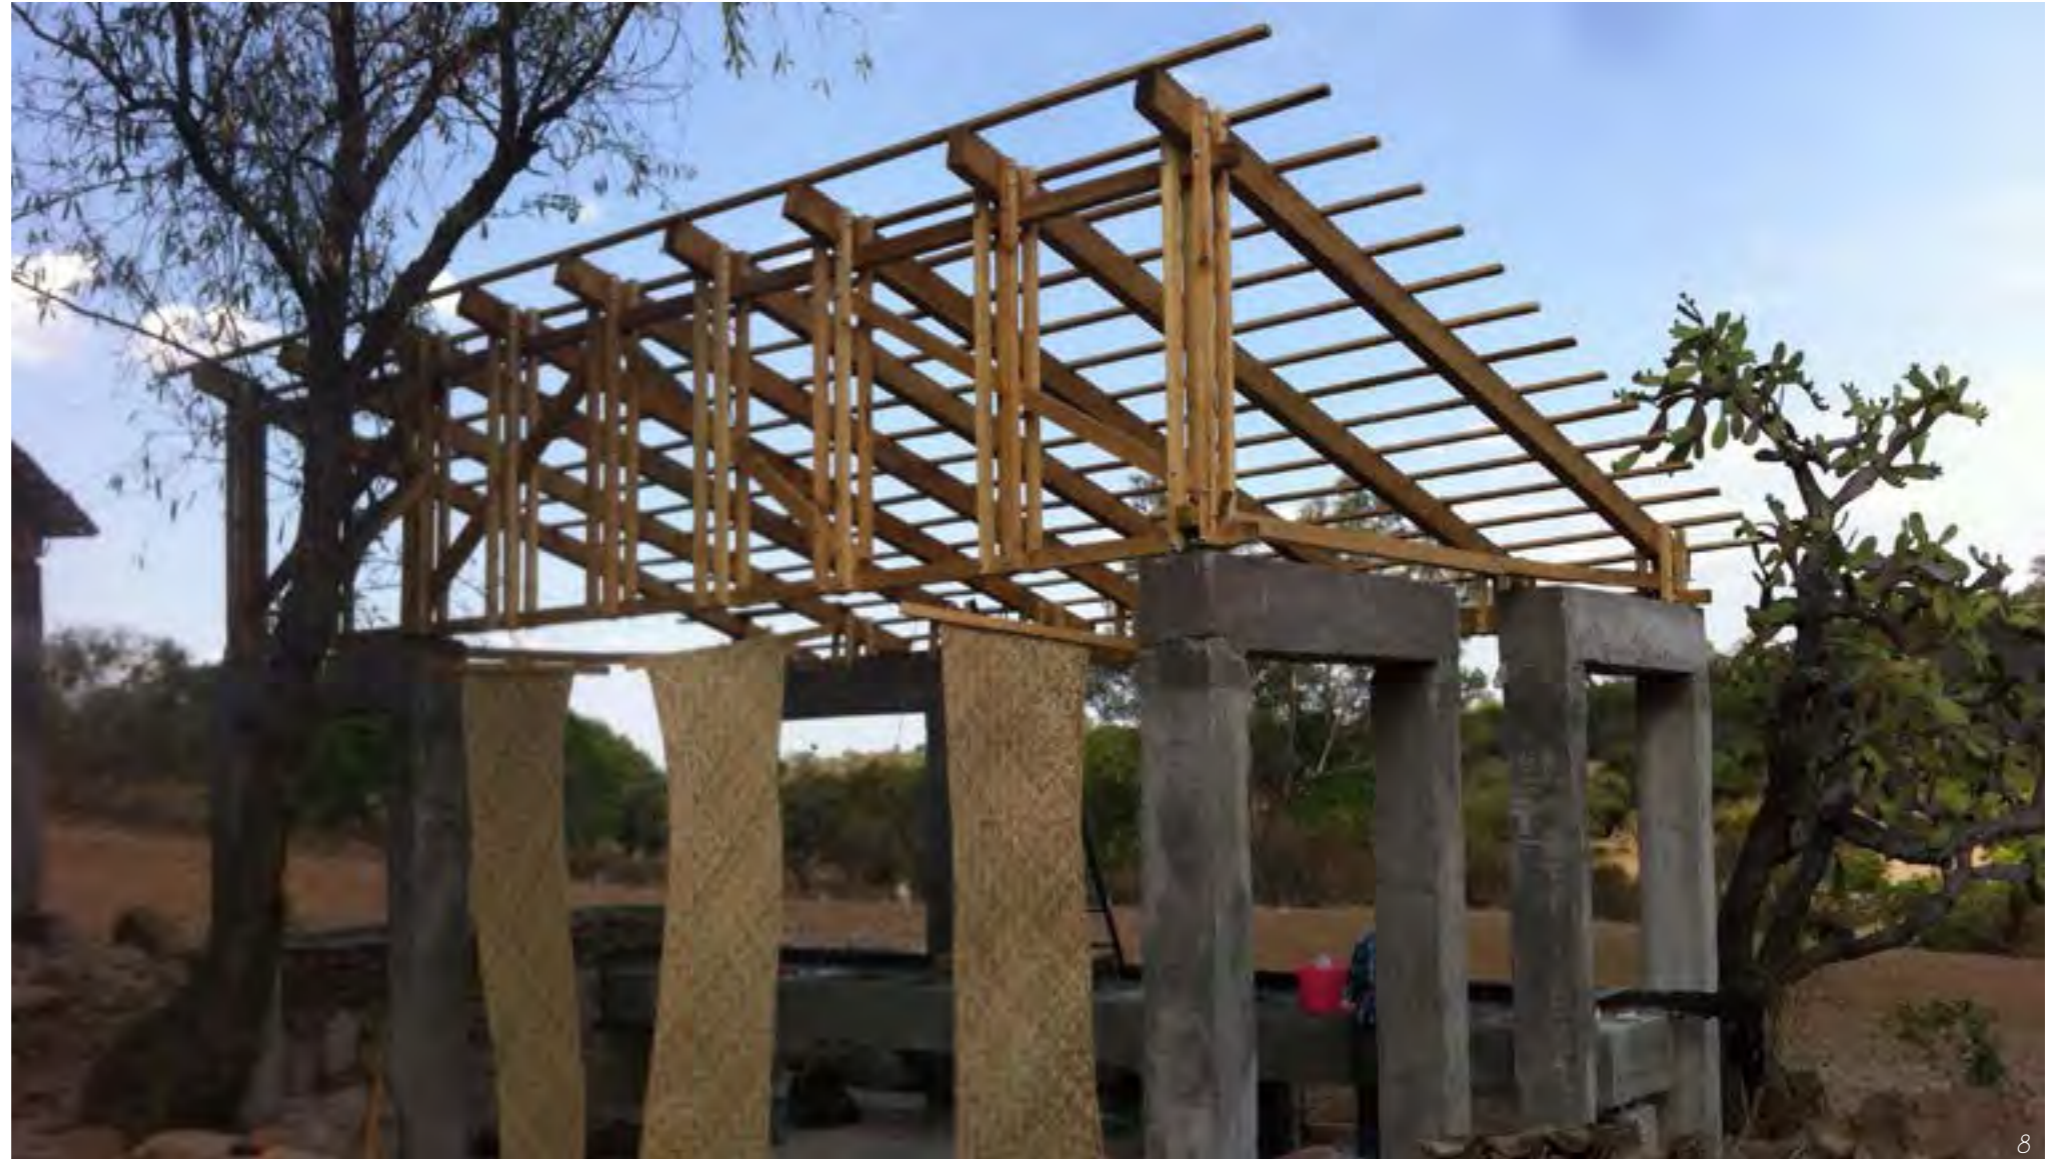
En esta semana comenzamos con los **trabajos para los muros de piedra** (imagen 11). Utilizamos la misma piedra natural del terreno, se requirió el apoyo de maestros de obra de la comunidad con mayor conocimiento en el pegado de piedra. Preparamos la mezcla con arcilla especial que se obtiene de los cerros cercanos, la cual se debe cernir para posteriormente agregarle agua, generando una pasta de color café que seca y pega la piedra (imagen 9).

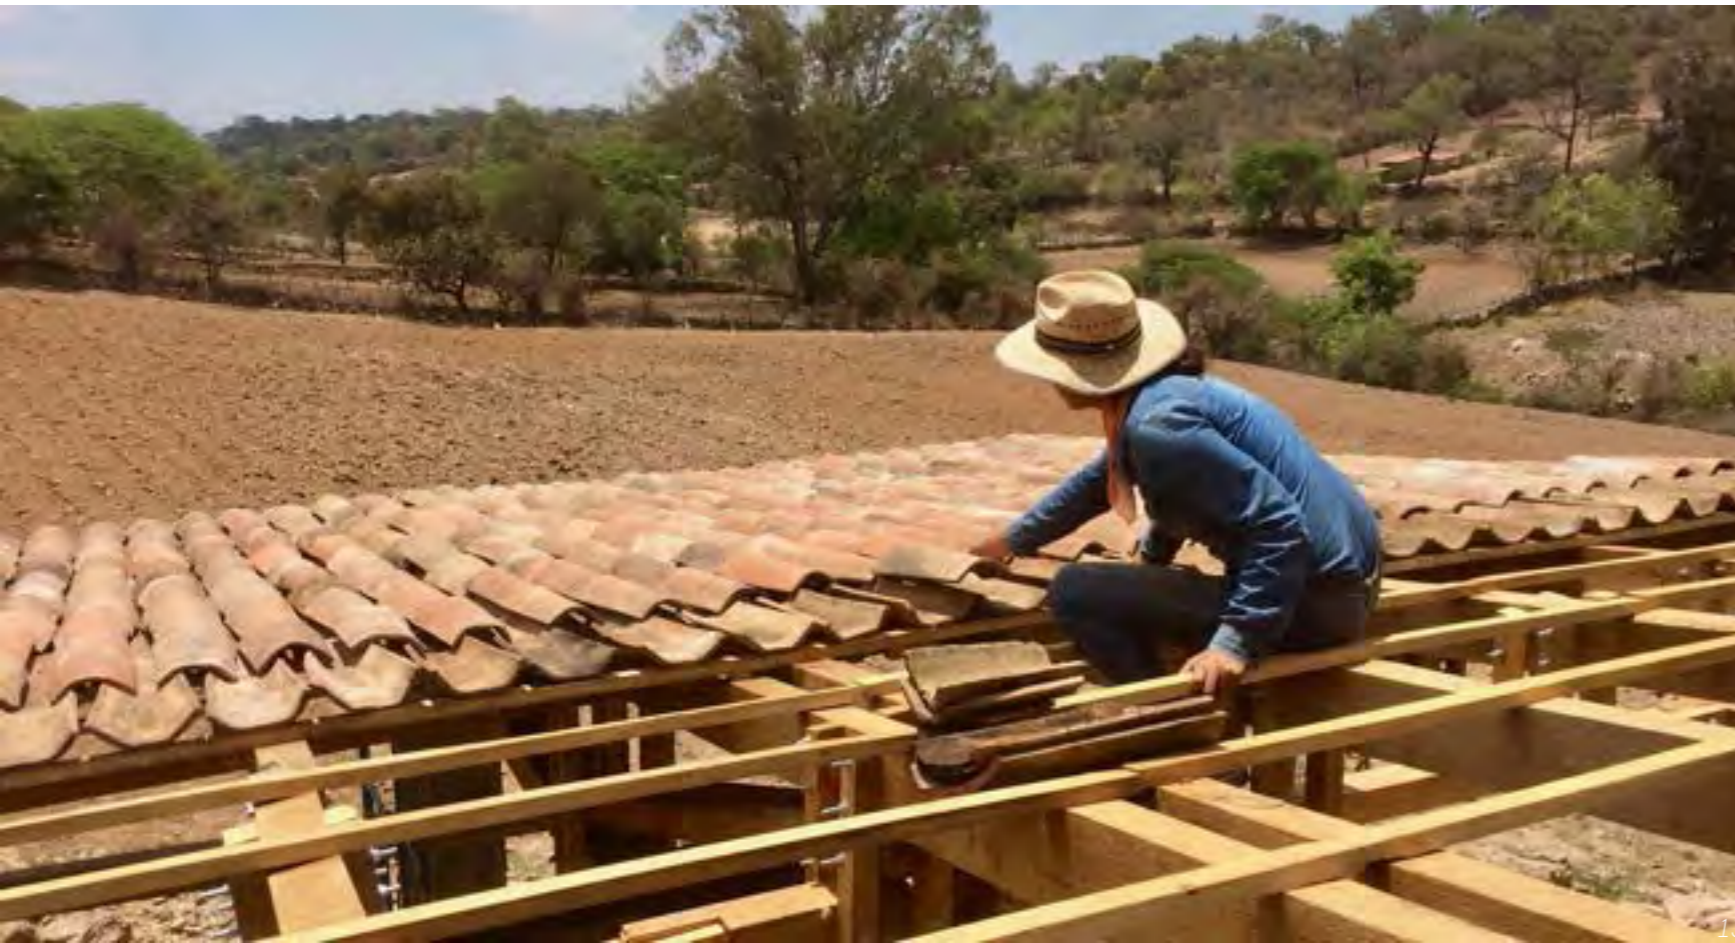
En el acceso principal se concluyeron los trabajos **de esclaones y muro de piedra**, en la primera terraza (imagen 12 y 13). A la par, durante la semana se **continuó colocando teja en las cubiertas de ambos módulos** (imagen 14).

9. José mezclando arcilla con agua para pegar la piedra.
10. Baltazar y José trabajando en el primer muro de piedra.
11. José, Majo y Andrea, culminando la primera terraza.
12. Vista de primera terraza de la pendiente terminada.
13. Ana colocando teja en el módulo del ojo de agua.
14. Detalle de muro interior con piedra laja y bola.

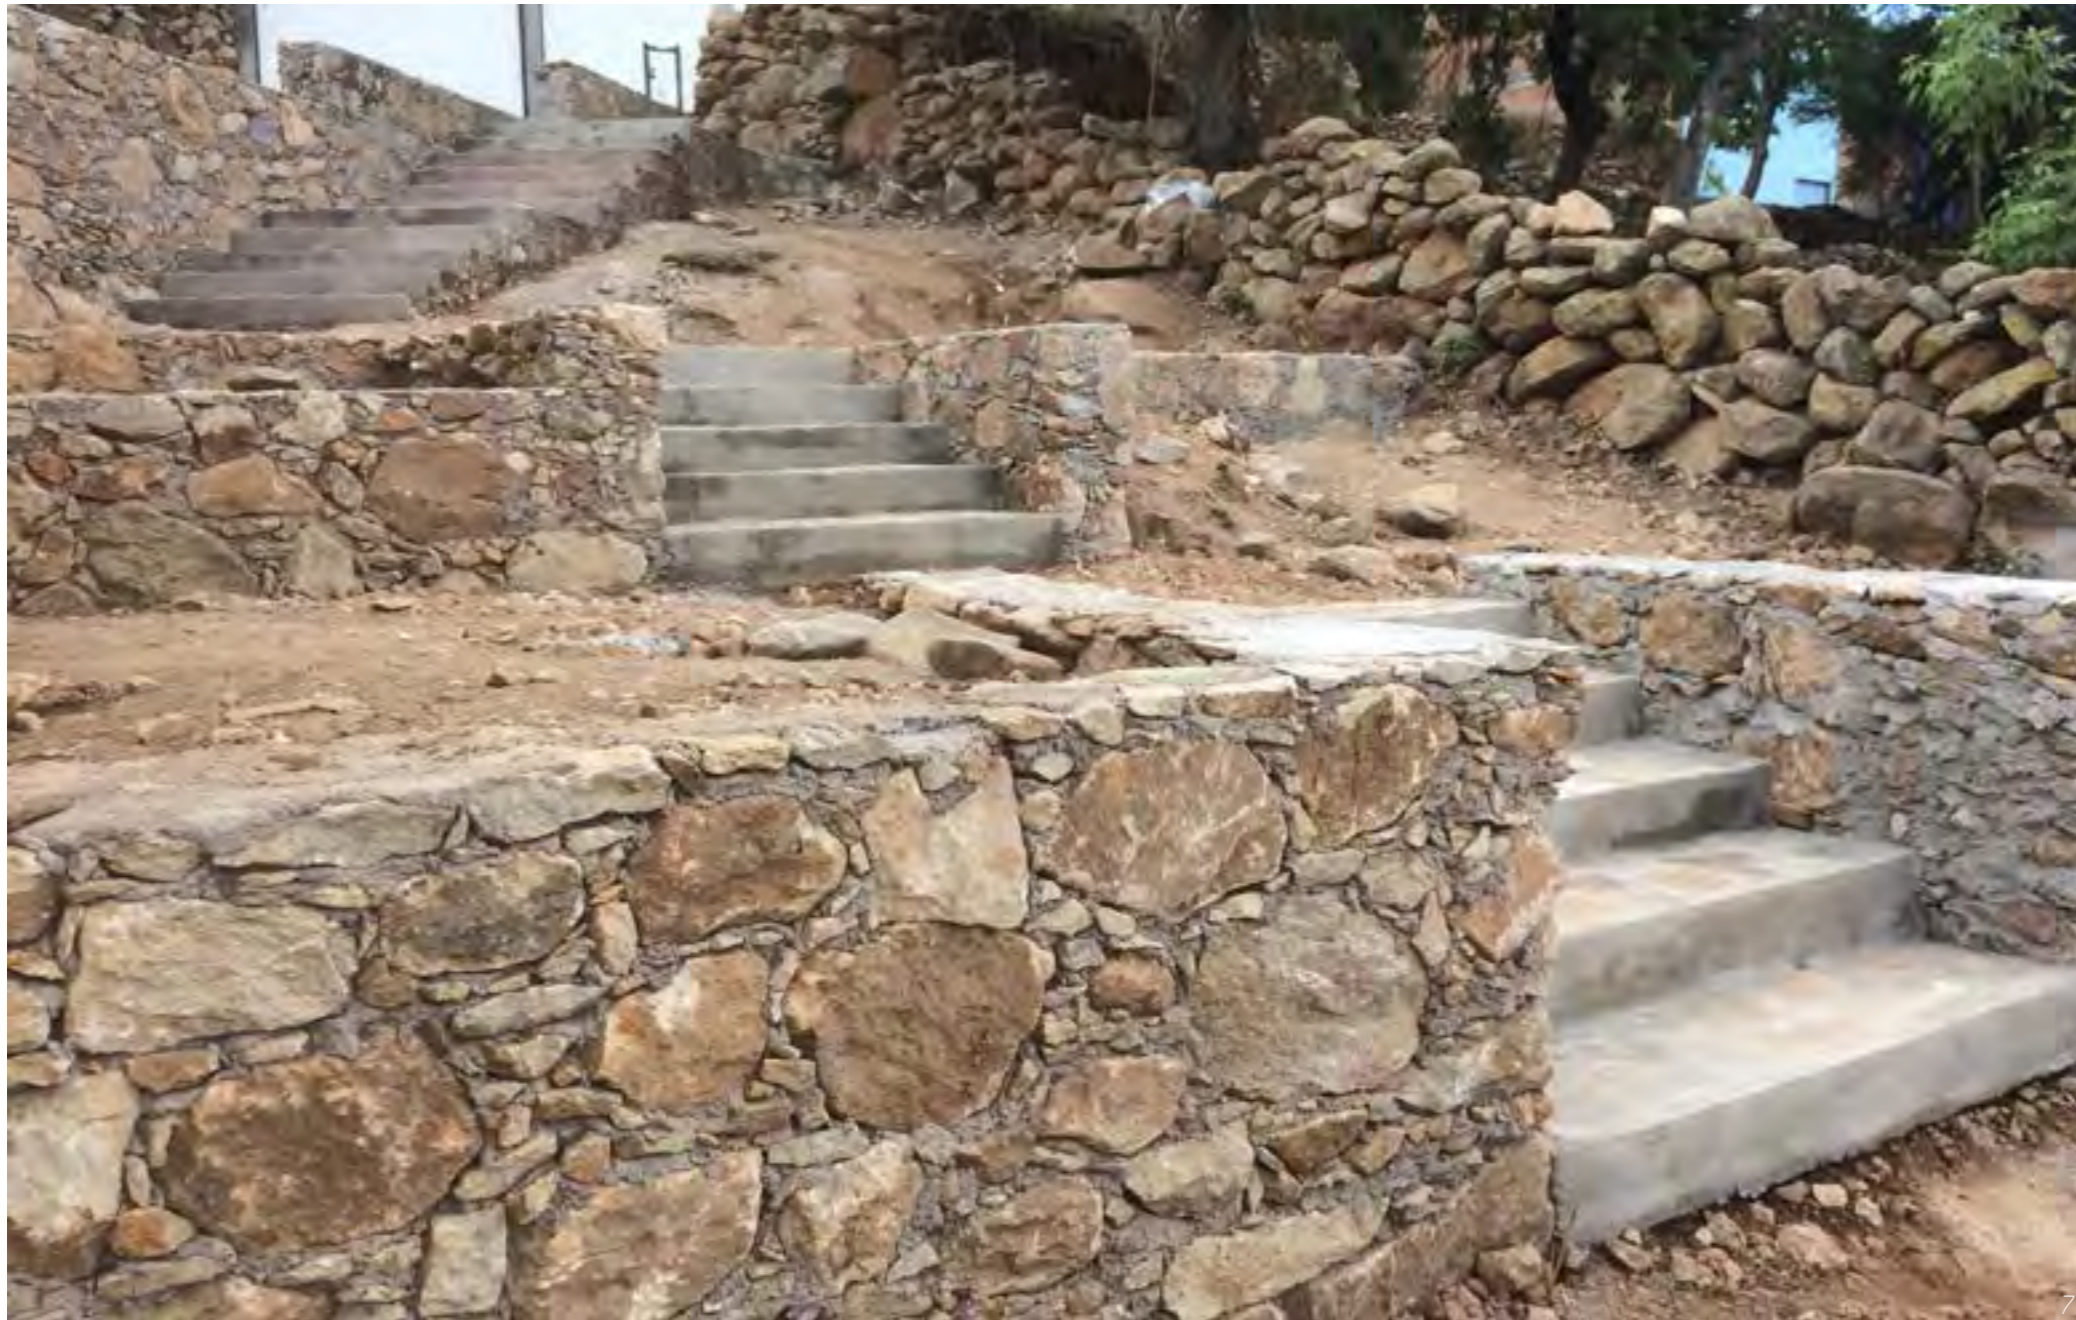
Esta semana **concluimos** los trabajos en los **muros de contención, las escalinatas y los escalones de piedra y mortero** en las terrazas del acceso principal (imagen 4). Se realizó la limpieza de las terrazas y de los escalones. (imagen 5 y 6).

- 4. Vista de las escalinatas y terrazas del acceso principal.
- 5. Nico limpiando una escalinata de piedra terminada.
- 6. Mike limpiando una escalinta al haberla concluido.
- 7. Vista de tres terrazas terminadas con sus escalinatas.

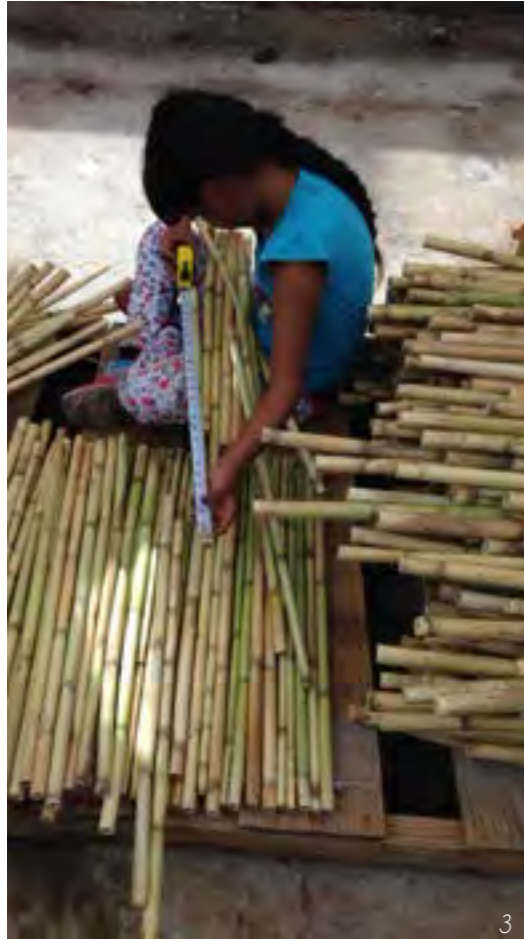
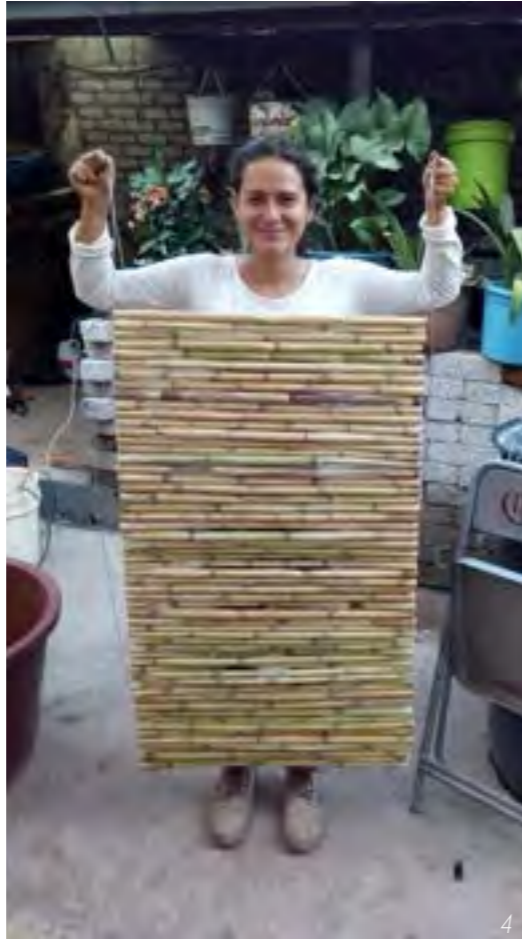
Posteriormente se introducía un tramo de cable de acero para ir conformando las cortinas y las hamacas de carrizo. (imagen 4 y 5).

En esta semana se terminaron las primeras cortinas de carrizo para celosías, que se colocaron en el módulo hídrico. (imagen 3 y 4).

4. Cortina base para celosías en módulo hídrico.
5. Andrea terminando hamaca para mobiliario.
6. Conchita* haciendo cántaros para luminarias.

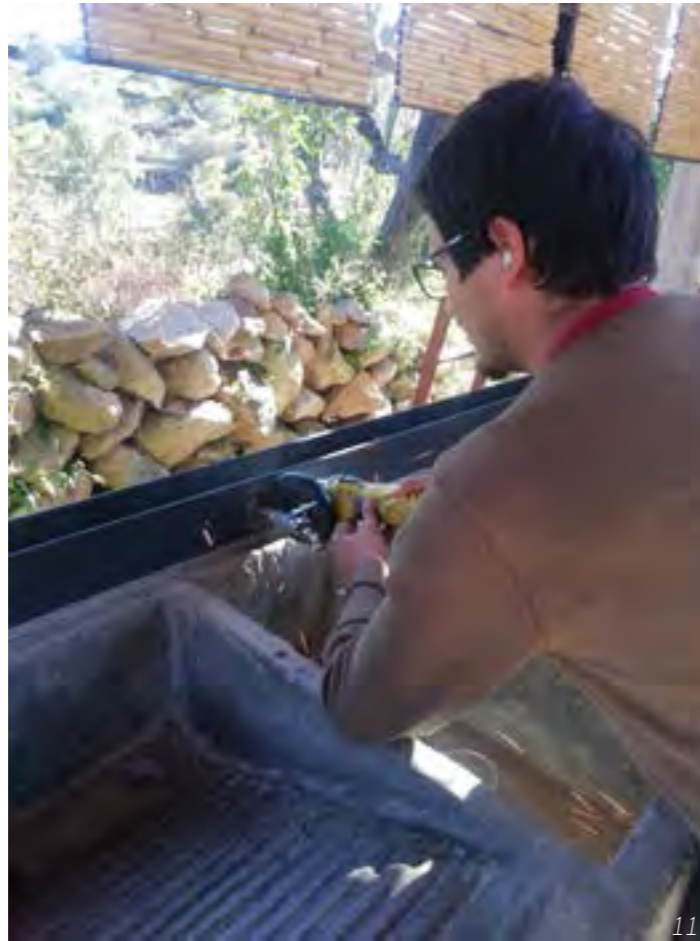
11. Arq. Bernal desbastando unión de las llaves.

Para terminar la semana, **se culminó la instalación hidráulica de los lavaderos**, colocando las llaves de paso y soldando detalles de la canaleta de solera. (imágen 11 y 12).

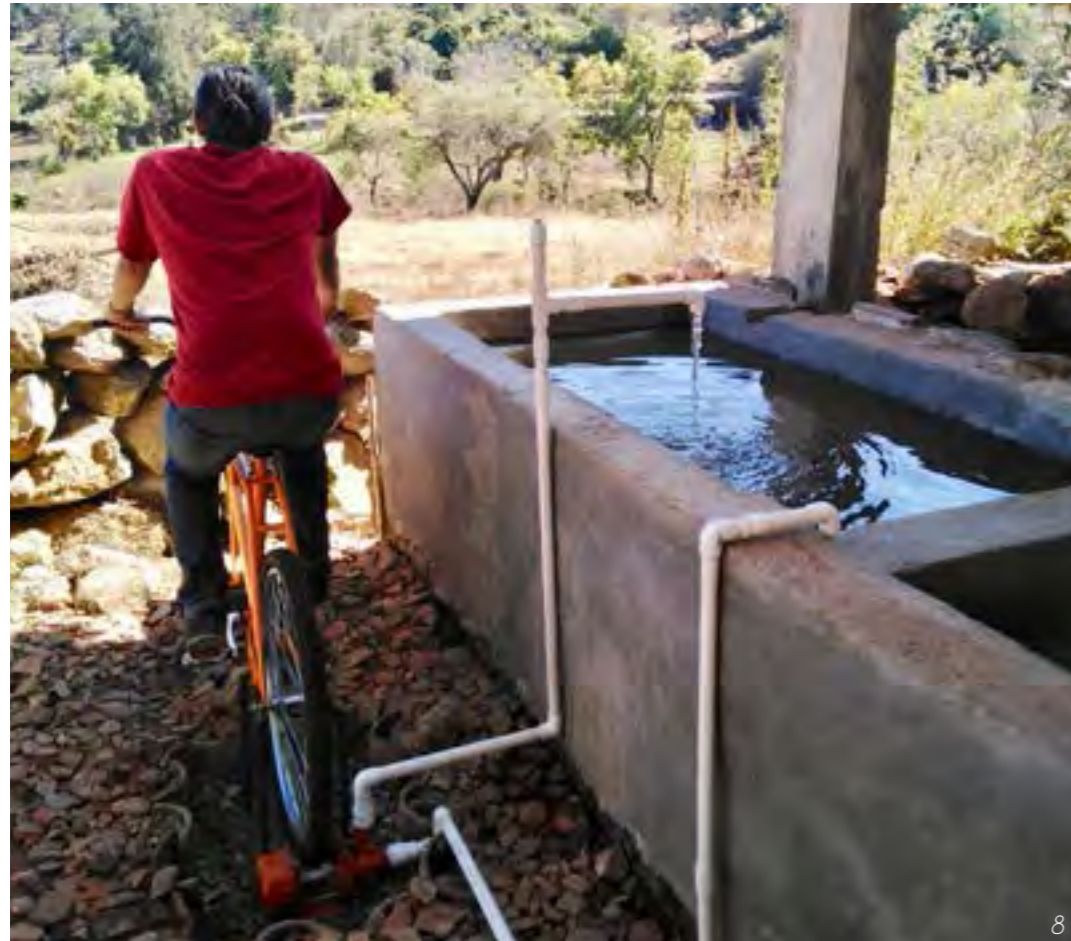
8

Finalmente **se instaló la bici - bomba**, la cual traslada de una pileta a otra el agua para que después corra por la canaleta que abastece a los lavaderos. (imagen 8,9 y 10).

Para la instalación **de la bici-bomba** se utilizó una bomba mecánica que trabaja a través de la fuerza mecánica del pedaleo de la bici y es así como se logra trasladar el agua de de una pileta que funciona como cisterna a otra pileta que abastece a la canaleta de los lavaderos. Este traslado es a través de tubos de PVC.
