UNIVERSIDAD NACIONAL AUTÓNOMA DE MÉXICO
FACULTAD DE ARQUITECTURA
TALLER CARLOS LEDUC MONTAÑO

ZACATEPEC - CIUDAD
“RECUPERACIÓN DE LA PARROQUIA SANTIAGO APÓSTOL”
ZACATEPEC, MORELOS MÉXICO

TESIS QUE PARA OBTENER EL TÍTULO DE ARQUITECTA PRESENTA:
DIANA RUIZ TORRES

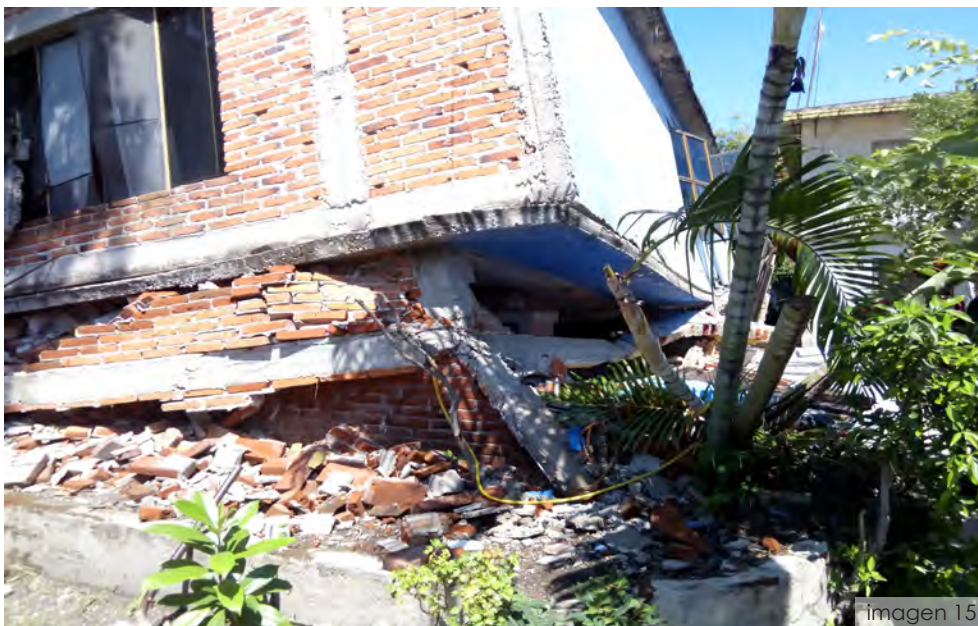
imagen 15

Vivienda colapsada en la calle Vía Central

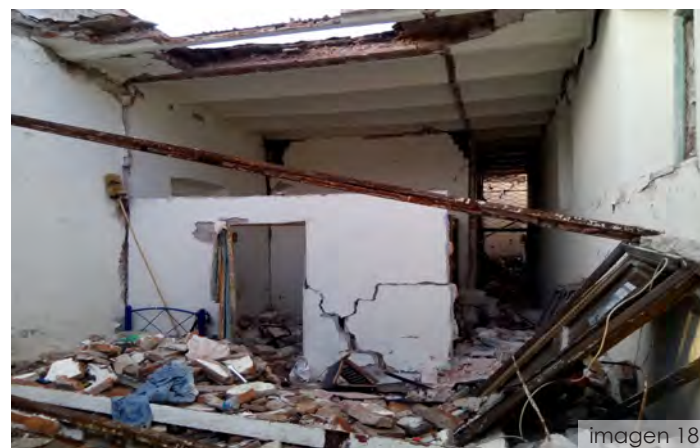
imagen 17

Interior de vivienda en el basamento de la Parroquia

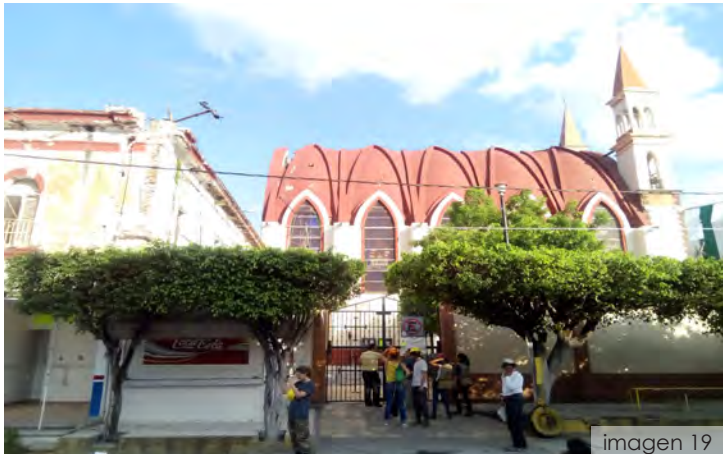
imagen 19

Fachada lateral de la Parroquia Santiago Apóstol

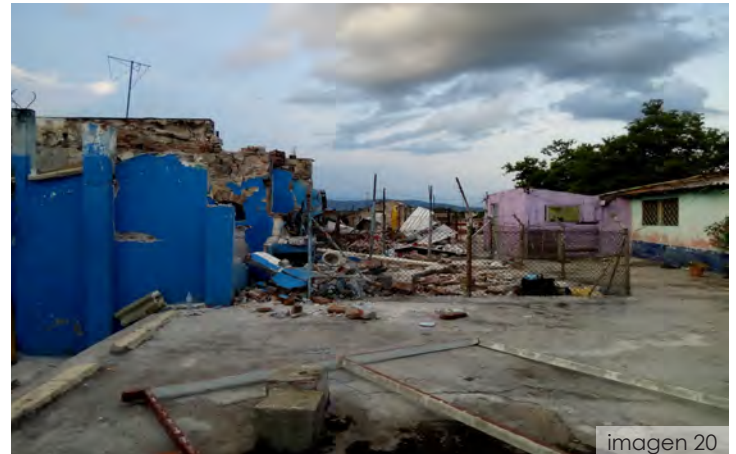
imagen 20

Viviendas en planta alta del basamento de la Parroquia

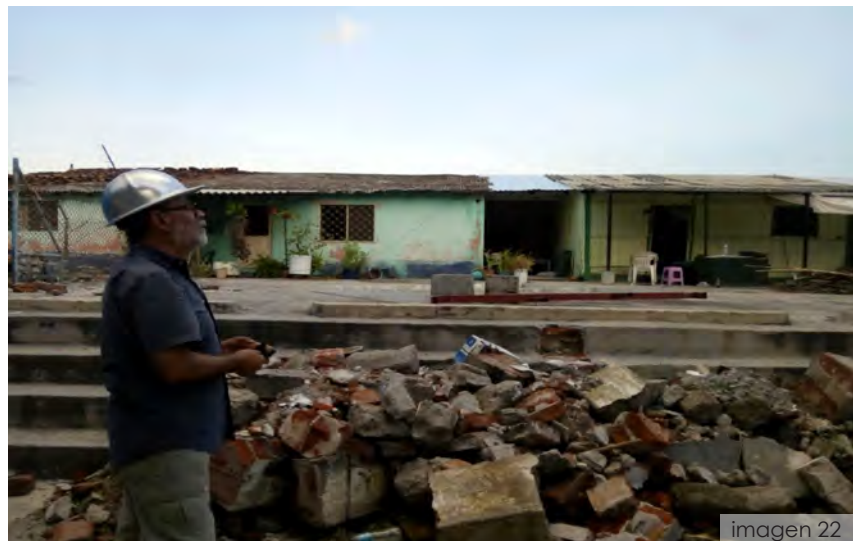
imagen 22

Viviendas en planta alta del basamento de la Parroquia

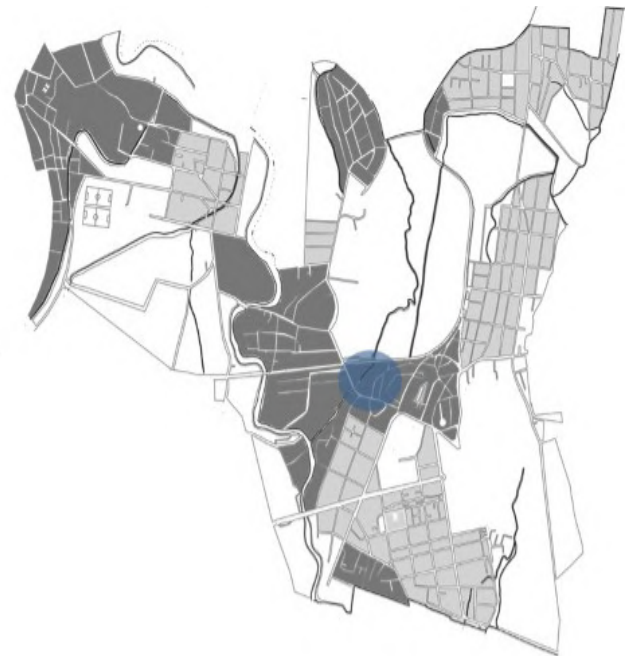
Crecimiento de Zacatepec en la primera etapa

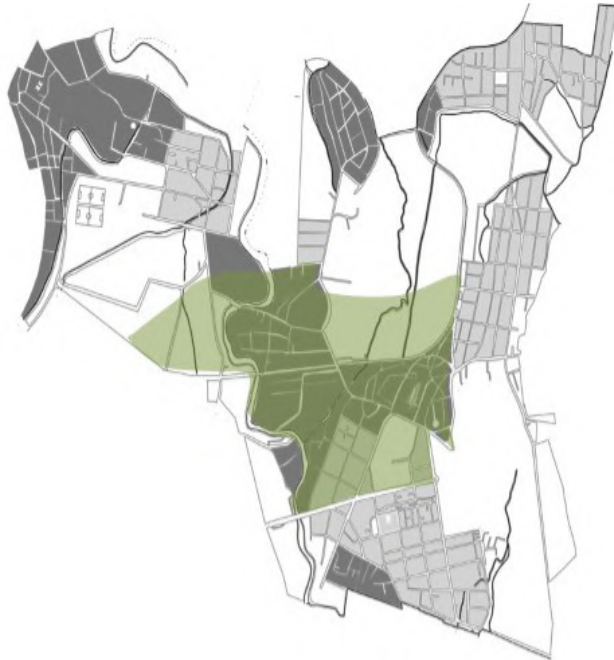
Crecimiento de Zacatepec en la segunda etapa

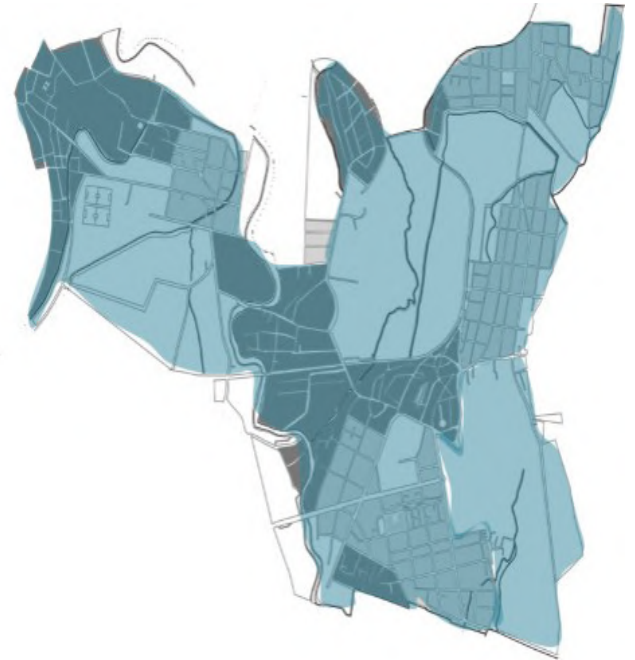
Crecimiento de Zacatepec en la segunda etapa

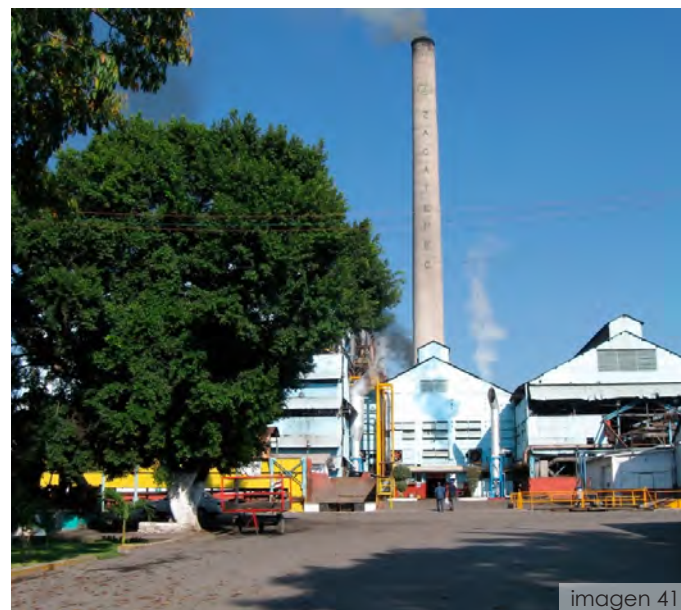
imagen 41

El “chacuaco” es la gran chimenea que tenía el ingenio antes del sismo, éste era el ícono representativo del ingenio y de la industria cañera en general.

Le dio identidad y personalidad al pueblo de Zacatepec. El terremoto del 19 de septiembre del 2017 fue devastador para la región sur del estado de Morelos. A las 13:14 horas, Zacatepec vio derrumbarse en partes el famoso "Chacuaco" del ingenio azucarero Emiliano Zapata. Junto con él, parte de la historia que dio origen al nacimiento de esta colectividad.

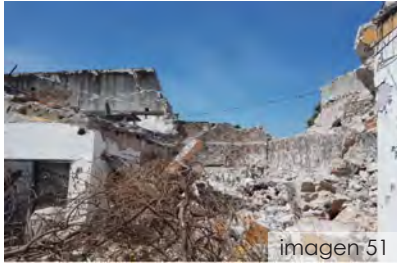
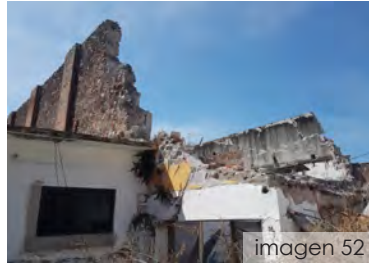
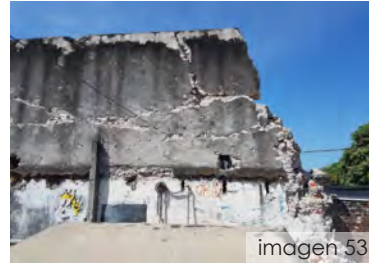
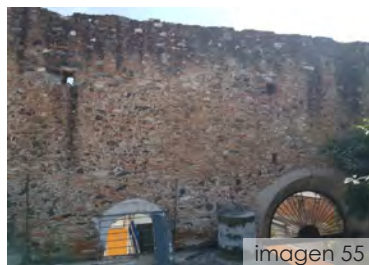
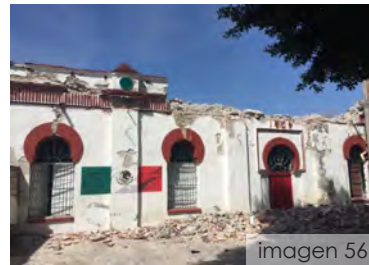
Las viviendas que se encuentran adosadas al muro sufrieron grandes daños debido al desprendimiento de partes de éste. Algunas colapsaron y la mayoría tienen daños estructurales, por lo que no pueden volver a ser habitadas.

Después del sismo del diecinueve de septiembre, la ciudad de Zacatepec sufrió graves daños, afectando el patrimonio y zonas habitacionales. En el caso del muro de la ex hacienda, las viviendas allí ubicadas invadieron los espacios de la construcción antigua, lo que ocasionó que las nuevas construcciones, afectarán al muro. Las viviendas ahí localizadas se encuentran en peligro de colapso y es, por la seguridad y el confort de los habitantes, que proponemos reacomodar y reubicar las viviendas con una adición de áreas verdes y descanso, zonas de esparcimiento que mejoraran la imagen urbana y promoverán la resignificación.

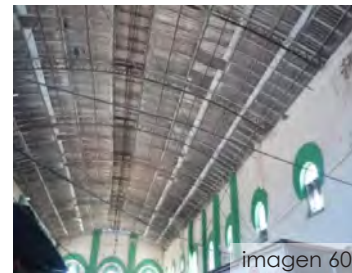
imagen 60

A partir de la primera ampliación que se realizó, el mercado fue perdiendo su valor histórico ya que dicha obra no respetó la tipología y altura para no afectar la fachada, ocasionando que la fachada este no sea posible visualizarse.

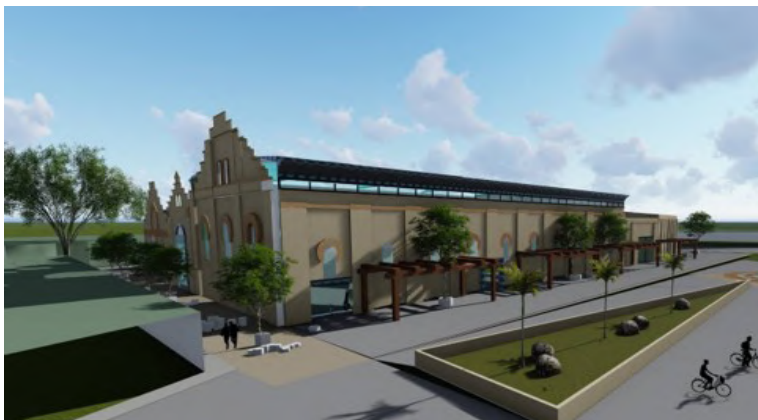
vista exterior del contexto inmediato

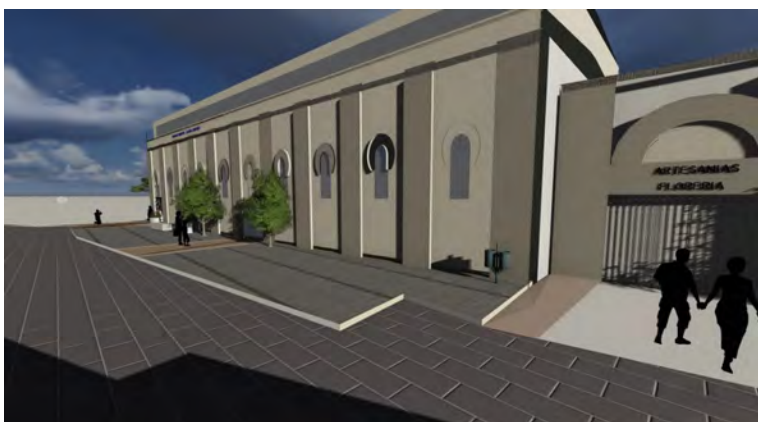
acceso al mercado

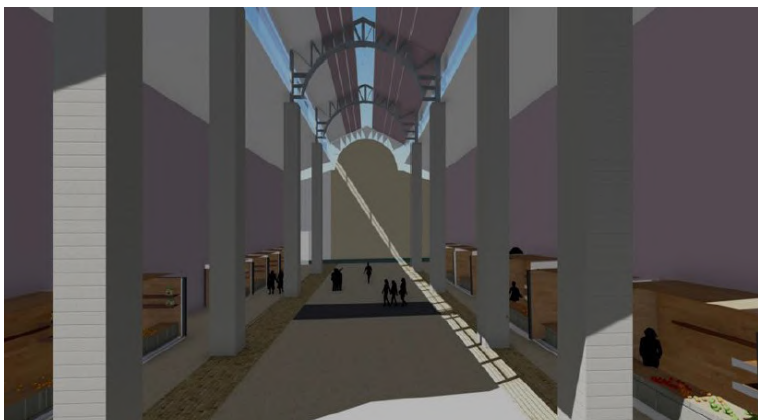
interior del mercado

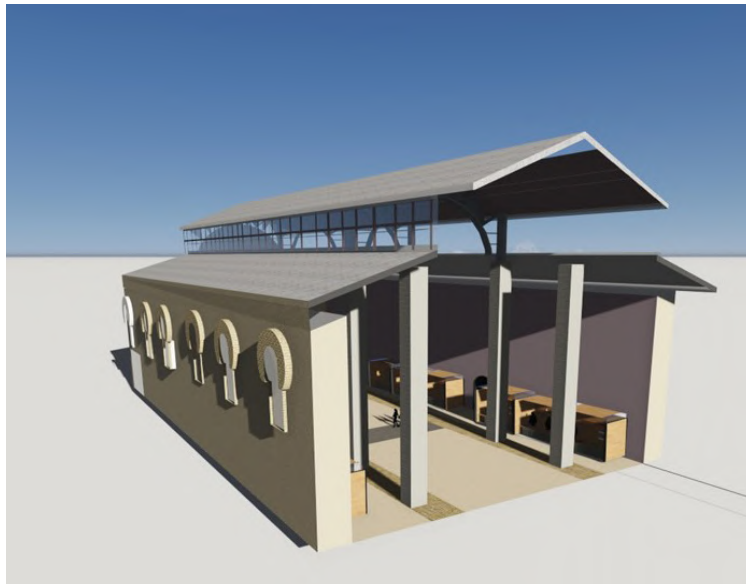
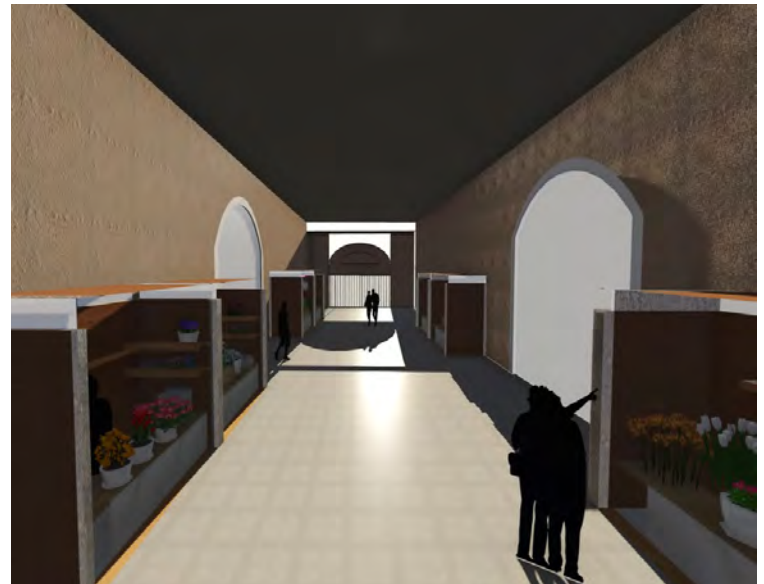
isométrico propuesta de la cubierta y reorganización del interior del mercado

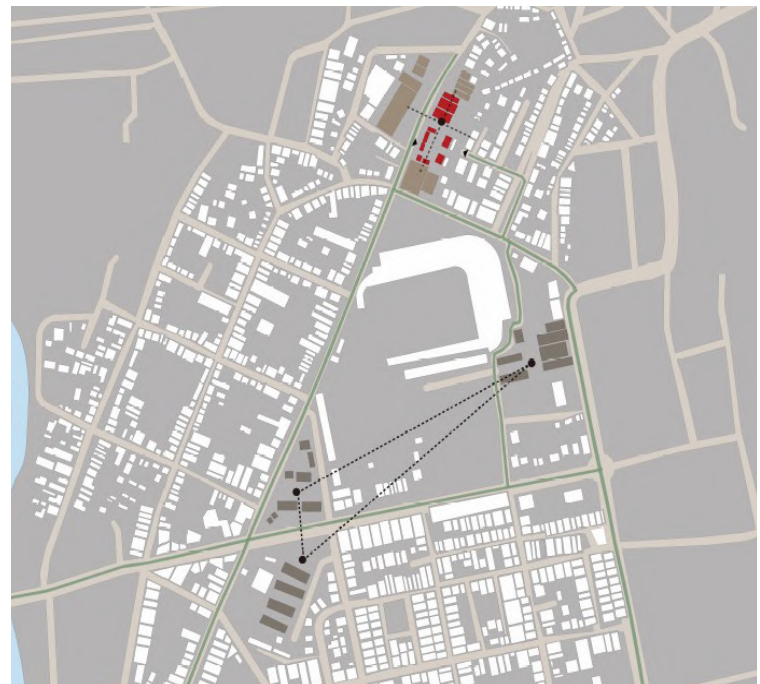
- Vías de acceso
- ▲ Accesos
- Relación con edificios colindantes
- Relación de escuelas

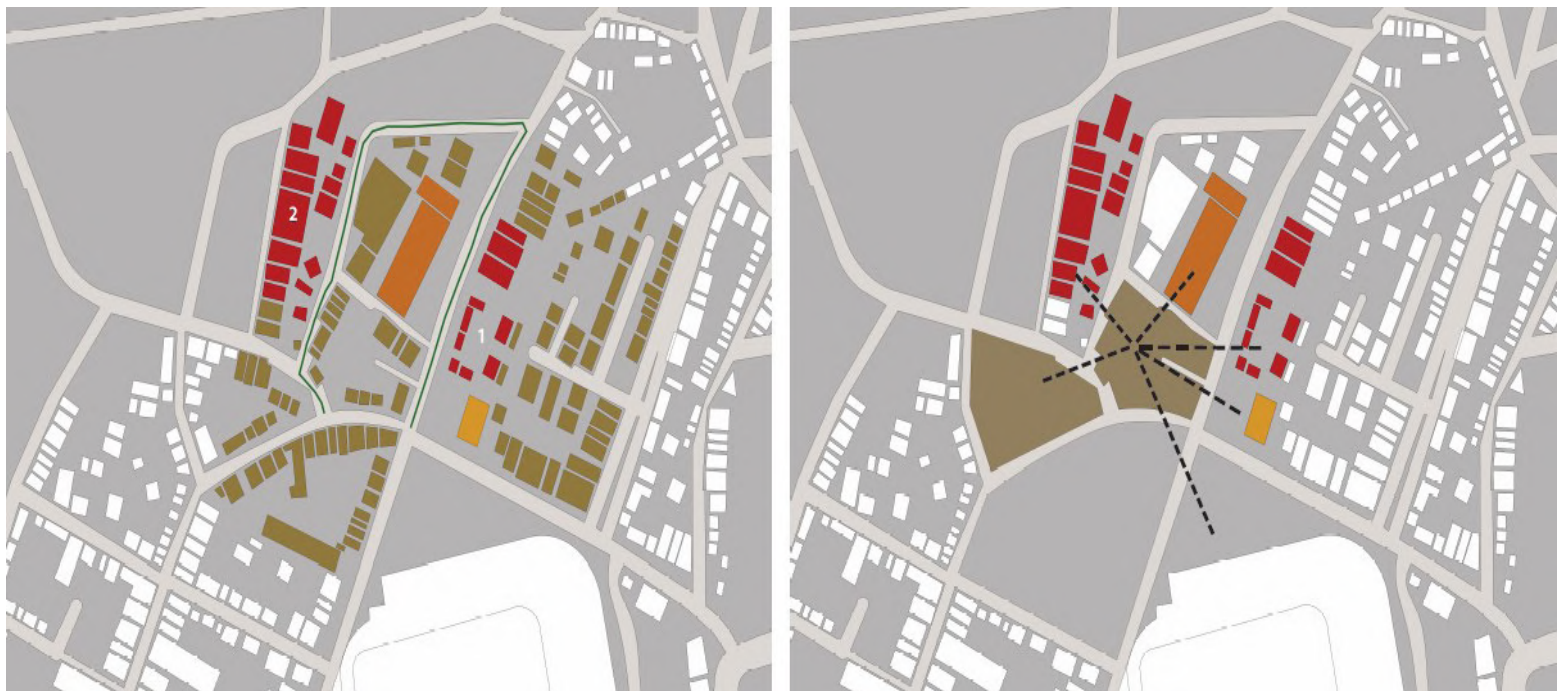
- Ex Hacienda
- Iglesia de Zacatepec
- Mercado
- Casa habitación
- Ruta de intervención (espacio público)

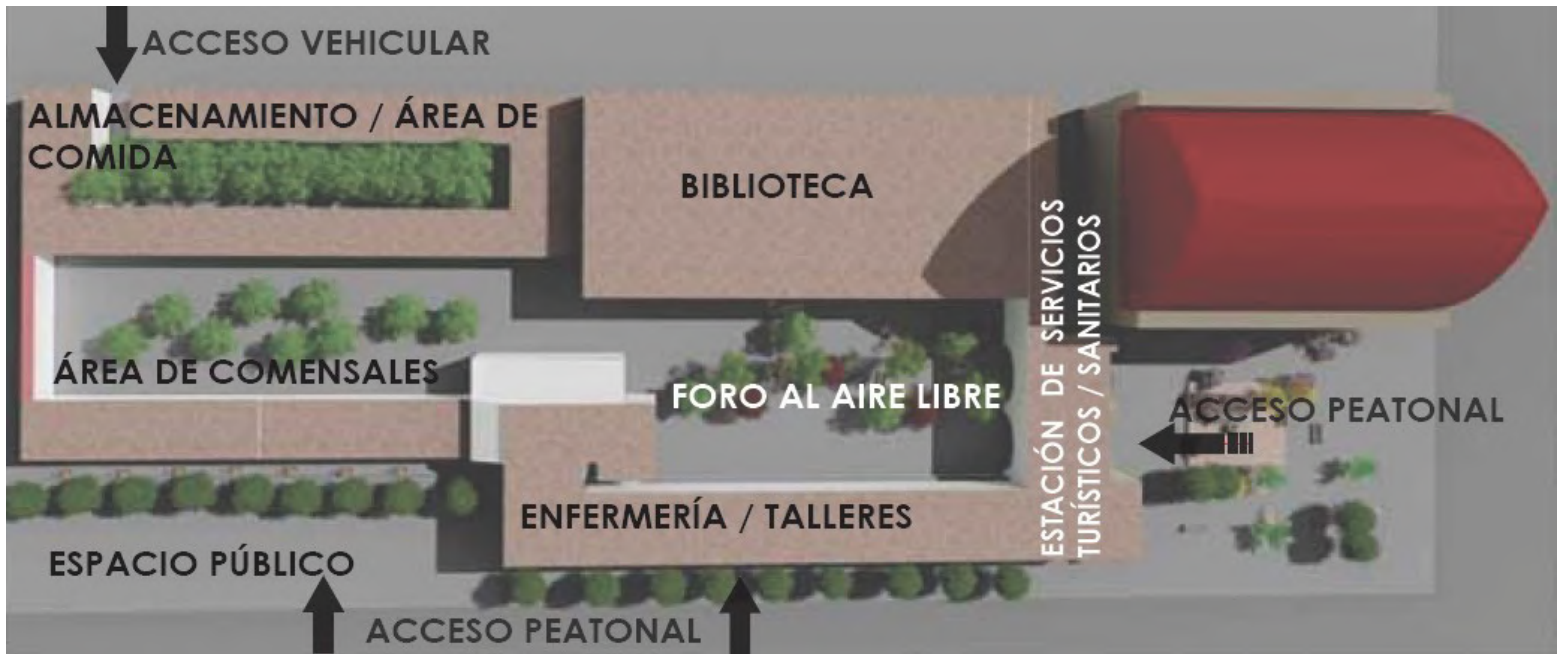
- Ex hacienda
- Iglesia de Zacatepec
- Mercado
- Espacio liberado (bisagra urbana)

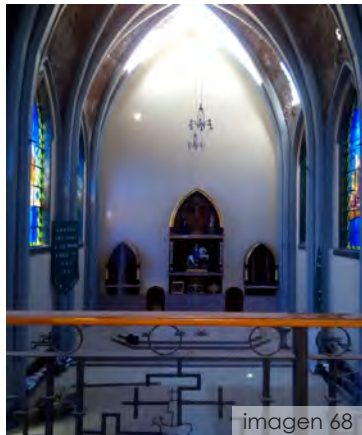
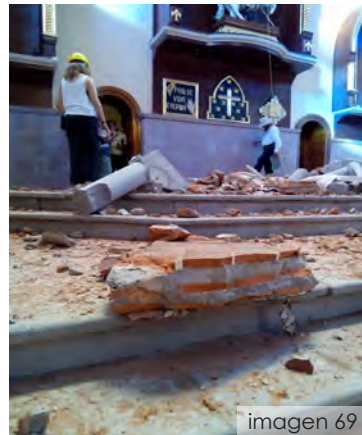
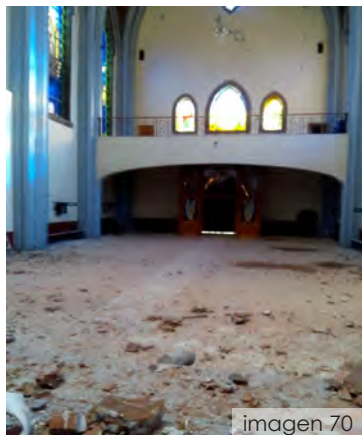
El terremoto del 19 de septiembre del 2017 fue devastador para la región sur del estado de Morelos. A la 13:14 horas, Zacatepec se sacudió con la fuerza de 7.1 grados en la escala Richter provocando serios daños en el municipio. La Parroquia de Santiago Apóstol es uno de los lugares que fueron afectados por dicho desastre natural.

- Presencia de grietas en convergencias o nodos de elementos transmisores de carga
- Destrucción de parte de las bóvedas de la cubierta
- Separación entre los elementos estructurales y muros

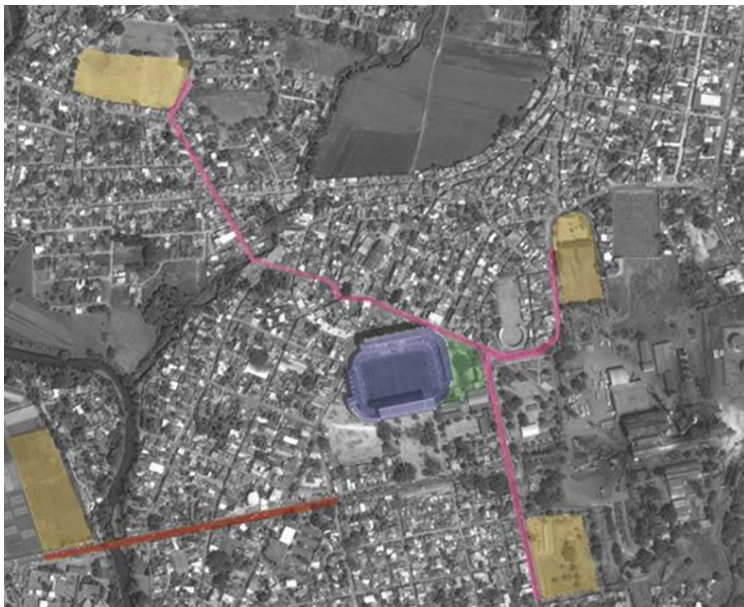
- **Estacionamientos:** El acondicionamiento de espacios para el uso de estacionamiento que a su vez funcionen de espacio público dotado de estaciones de servicios turísticos (Restaurante, baños, módulos de información y comercio).
- **Rutas de movilidad T1:** Circuito cerrado de bicicletas que permitan la movilidad del estadio a los estacionamientos
- **Rutas de movilidad T2:** Circuito cerrado de bicicletas y autobús que permitan la movilidad del estadio a los estacionamientos.
- **Parque del frontón**
- **Diseño acústico del estadio**

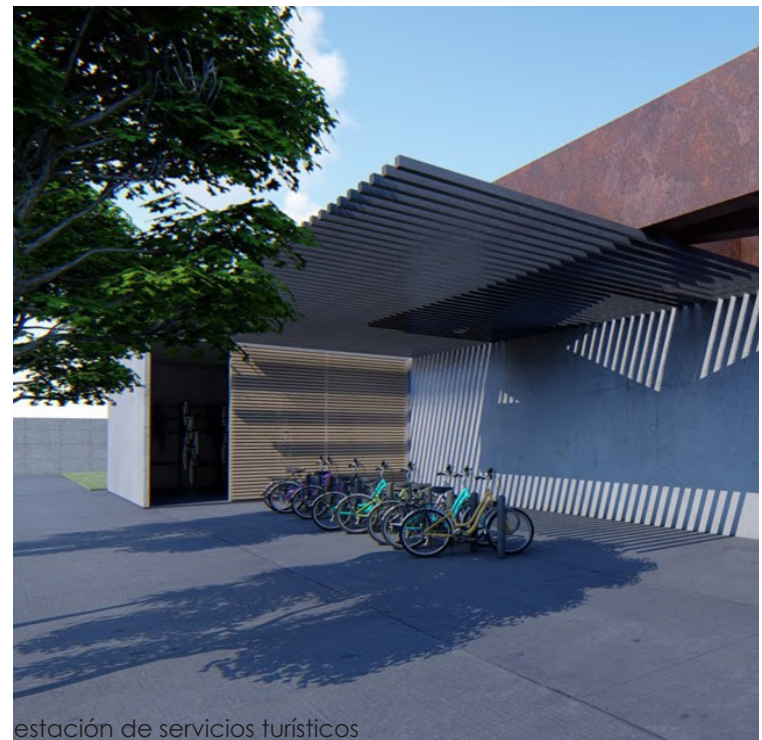
estación de servicios turísticos

Cada estacionamiento tendrá una estructura adecuada a sus características en base a una zonificación modular que le permita ser similar a los demás estacionamientos.

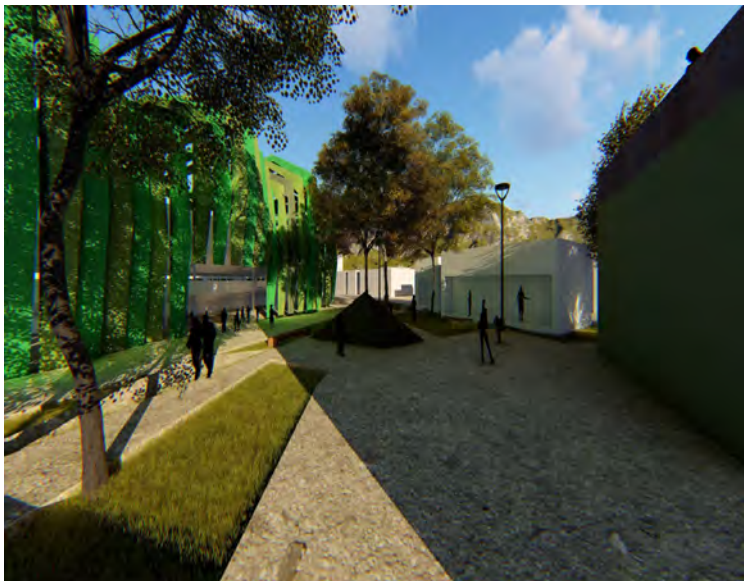
propuesta de accesos y relación con el espacio público

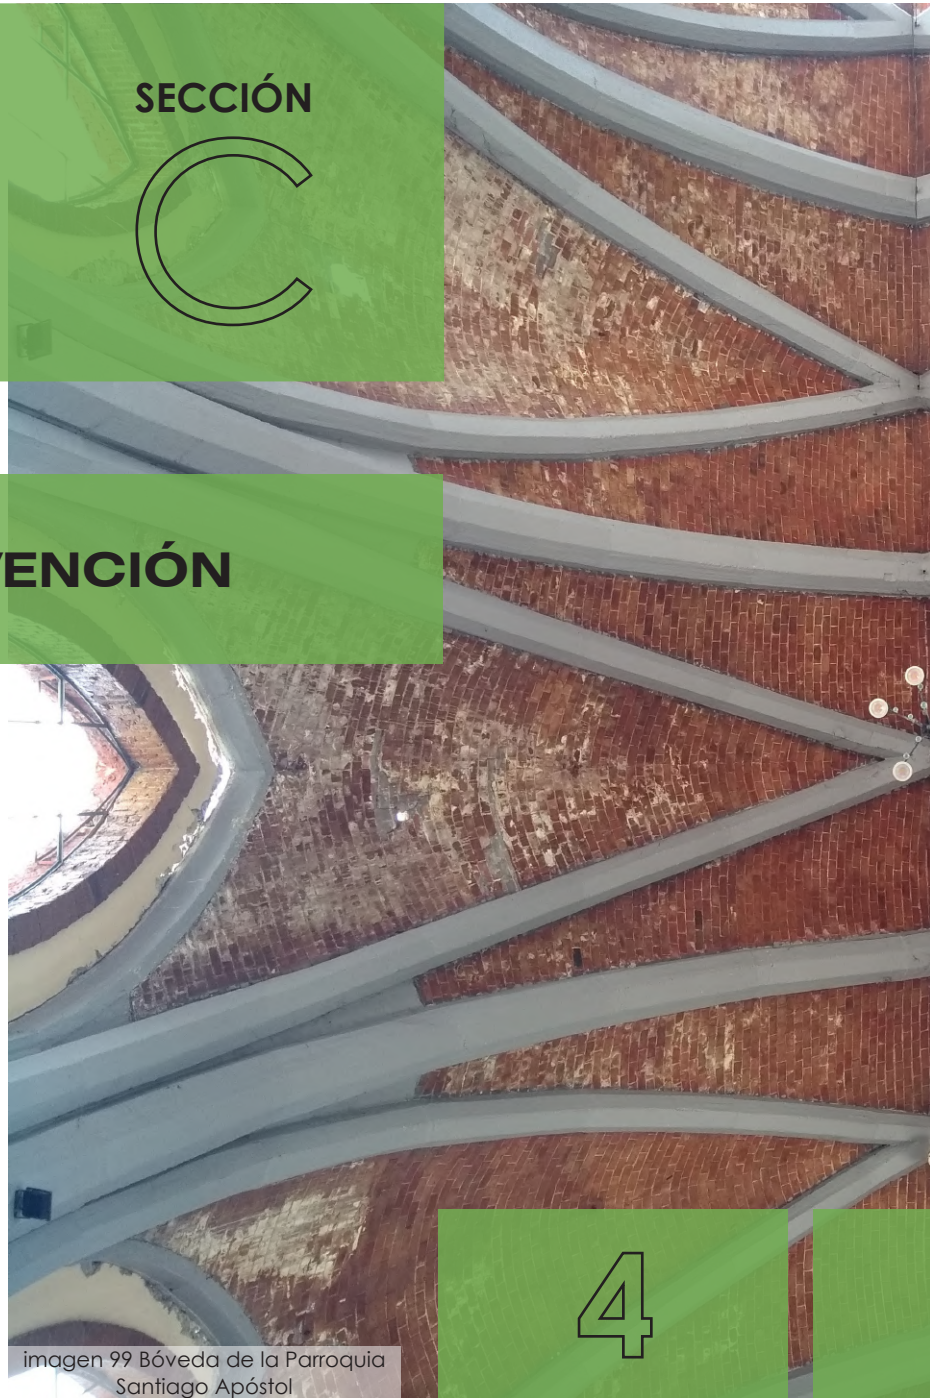
imagen 99 Bóveda de la Parroquia Santiago Apóstol

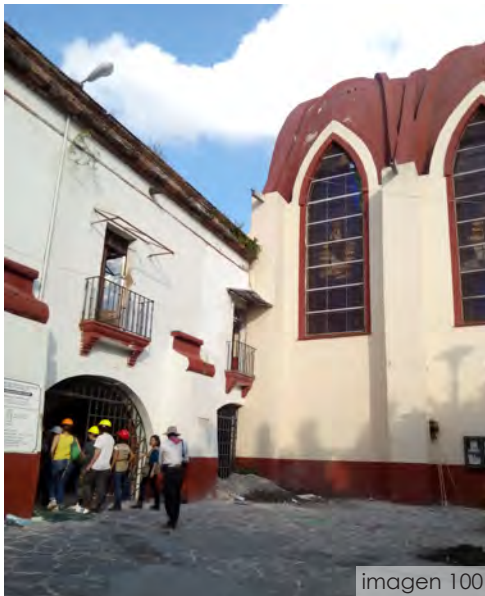
imagen 100

Atrio de la parroquia.

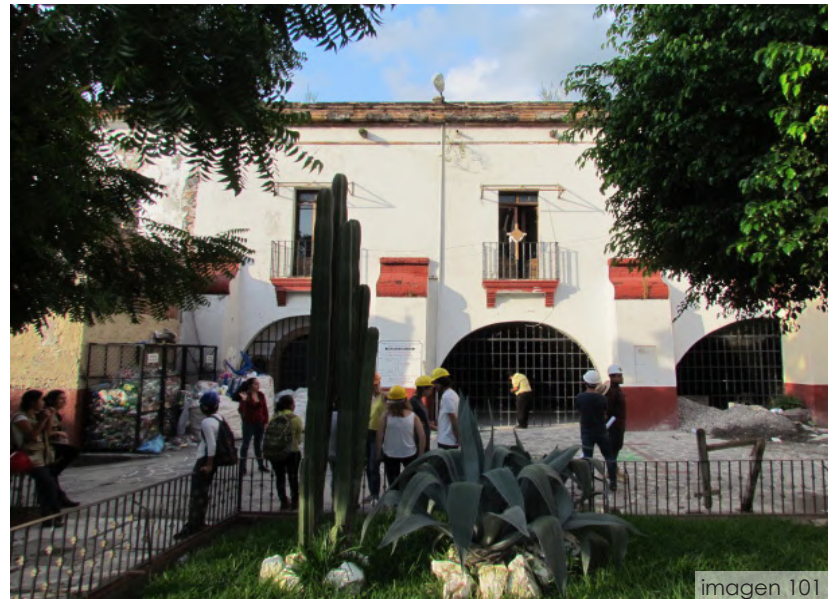
imagen 101

Atrio de la parroquia.

- Presencia de grietas que atraviesan el muro de la fachada principal.
- Ruptura del muro en algunas partes de la fachada principal.

- Liberación de energía sísmica .
- El muro de la fachada principal no esta anclado con las torres
- Presencia de humedad y falta de mantenimiento.
- Peso excesivo de la cubierta.

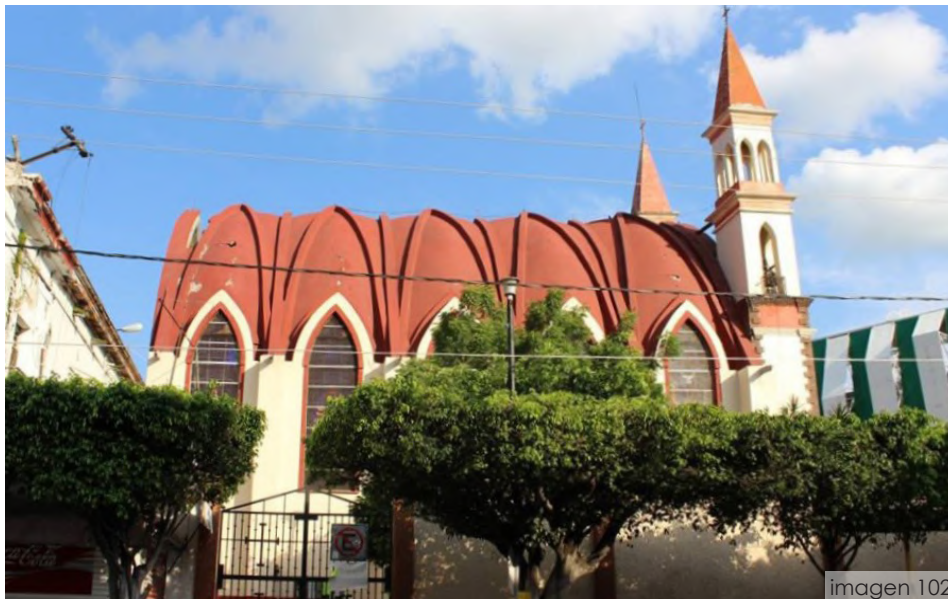
imagen 102

Vista lateral de la Parroquia

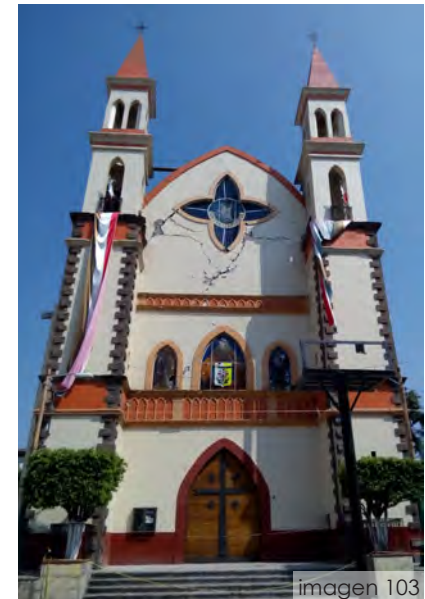
imagen 103

Fachada principal de la Parroquia

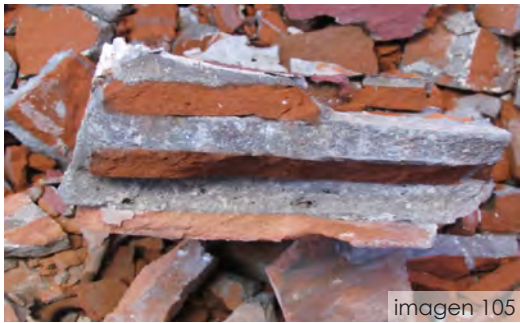
imagen 105

Bóveda existente

- Presencia de grietas en convergencia o nodos de elementos transmisores de carga (nervaduras con columnas y columnas con arcos).
- Desprendimiento de la plementería.
- Desprendimiento de acabados principalmente en muros.

- Liberación de energía sísmica .
- El muro de la fachada principal no esta anclado con las torres.
- Presencia de humedad y falta de mantenimiento.
- Peso excesivo de la cubierta.

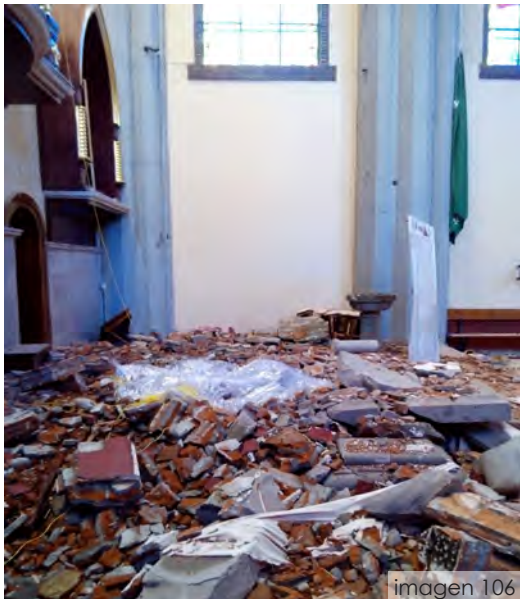
imagen 106

Elementos de la cubierta

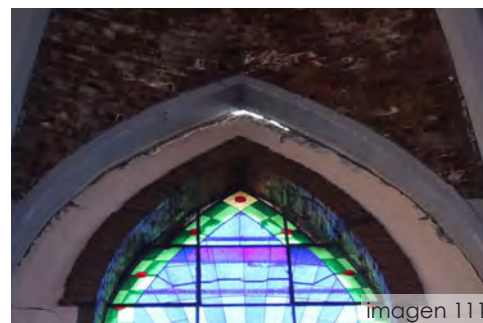
imagen 111

Desprendimiento de muro lateral

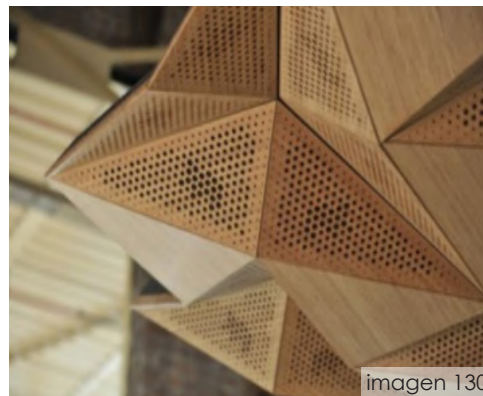
imagen 130

Resonadores de cavidad múltiple de madera con distintas formas geométricas

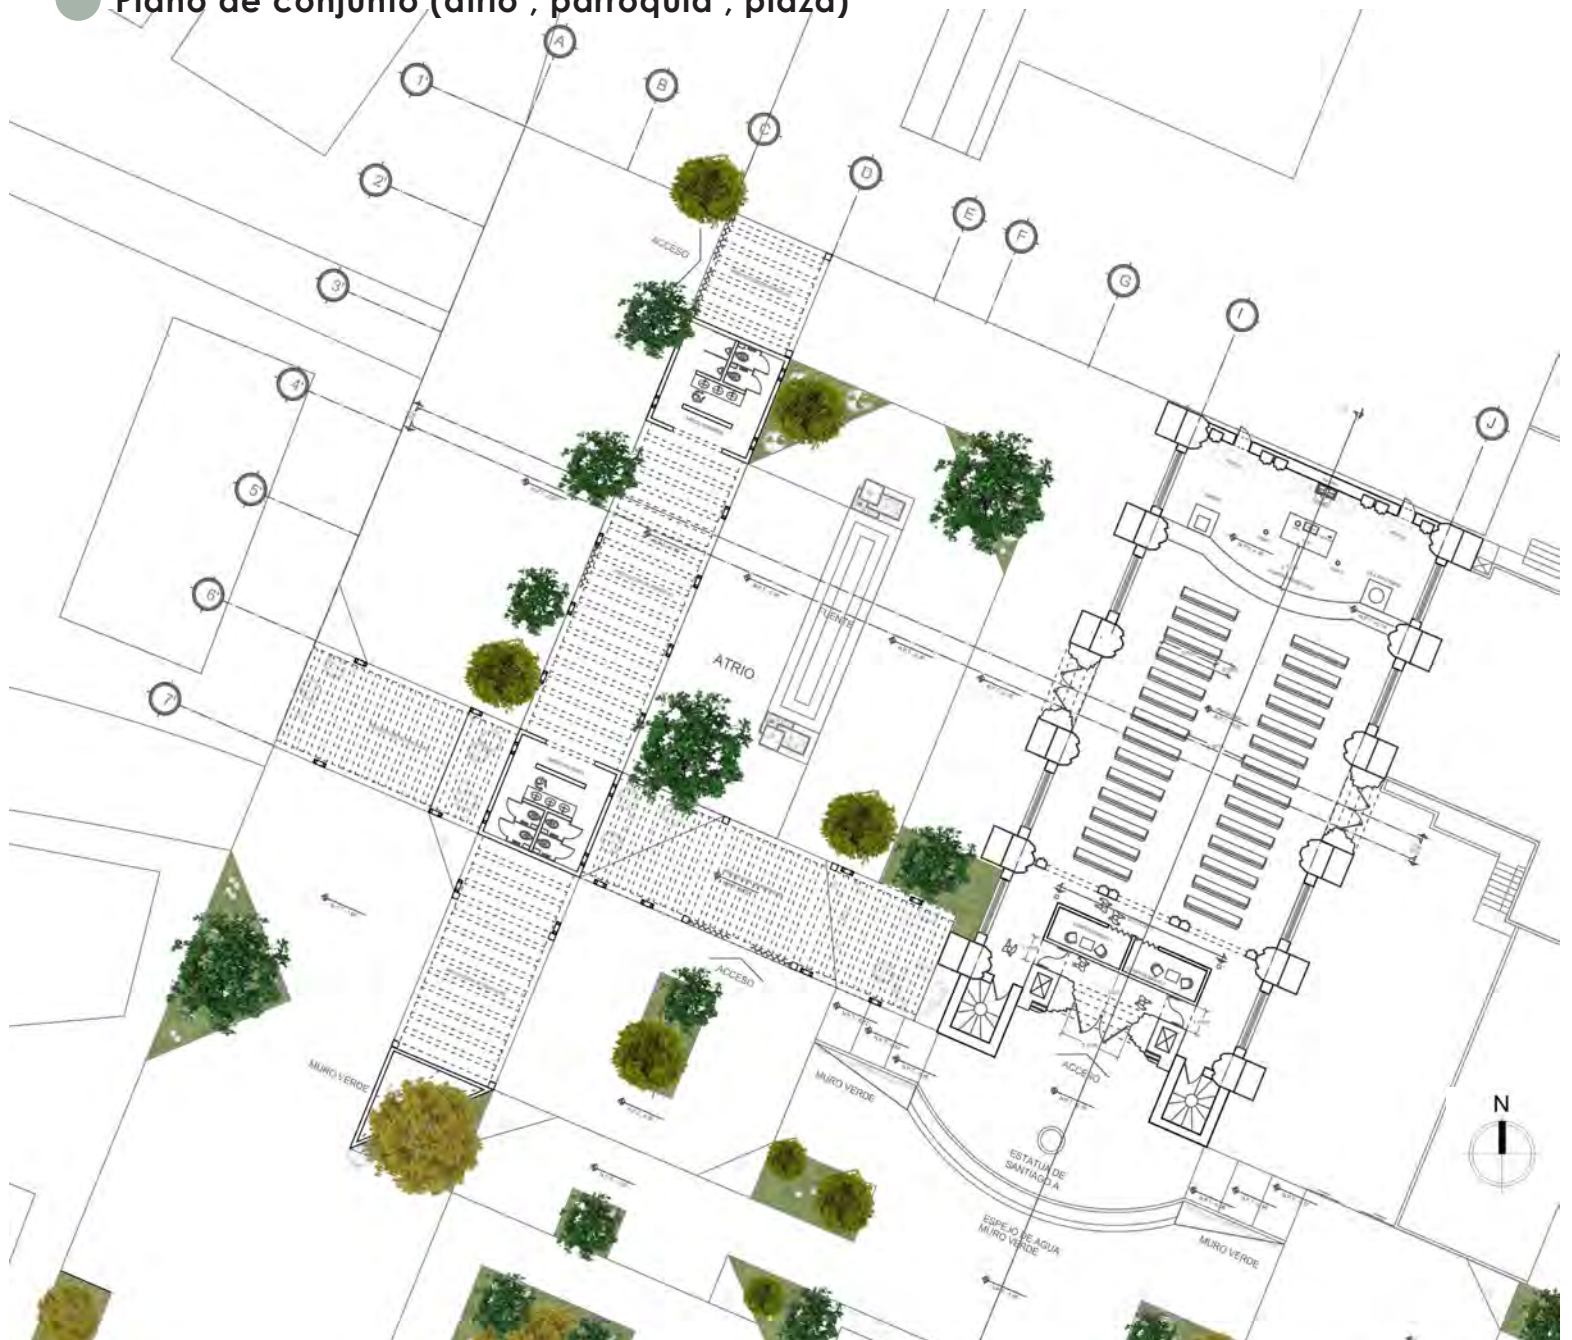
● Plano de conjunto (atrio , parroquia , plaza)

La propuesta urbana tiene que ver con el rediseño de del atrio y las plazas en torno a la parroquia, consta de 3 etapas.

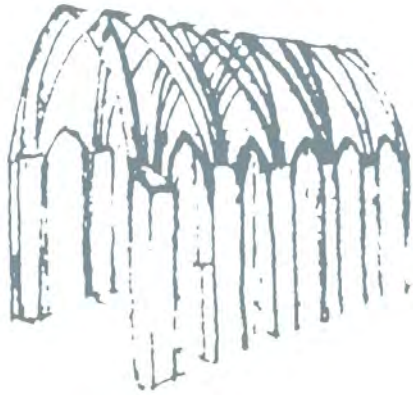
imagen 135
estructura

La reposición de la bóvedas de plementería de la cubierta será realizada a base del sistema tradicional de bóvedas de tabique tipo cuña colocado vertical y con un aparejo de espiga en la costilla central de los gajos, colocando en la parte externa una capa de compresión de 5 cm de concreto armado por temperatura con malla lack o ferrocemento y finalmente un acabado de impermeabilizante y de ser posible con métodos tradicionales.

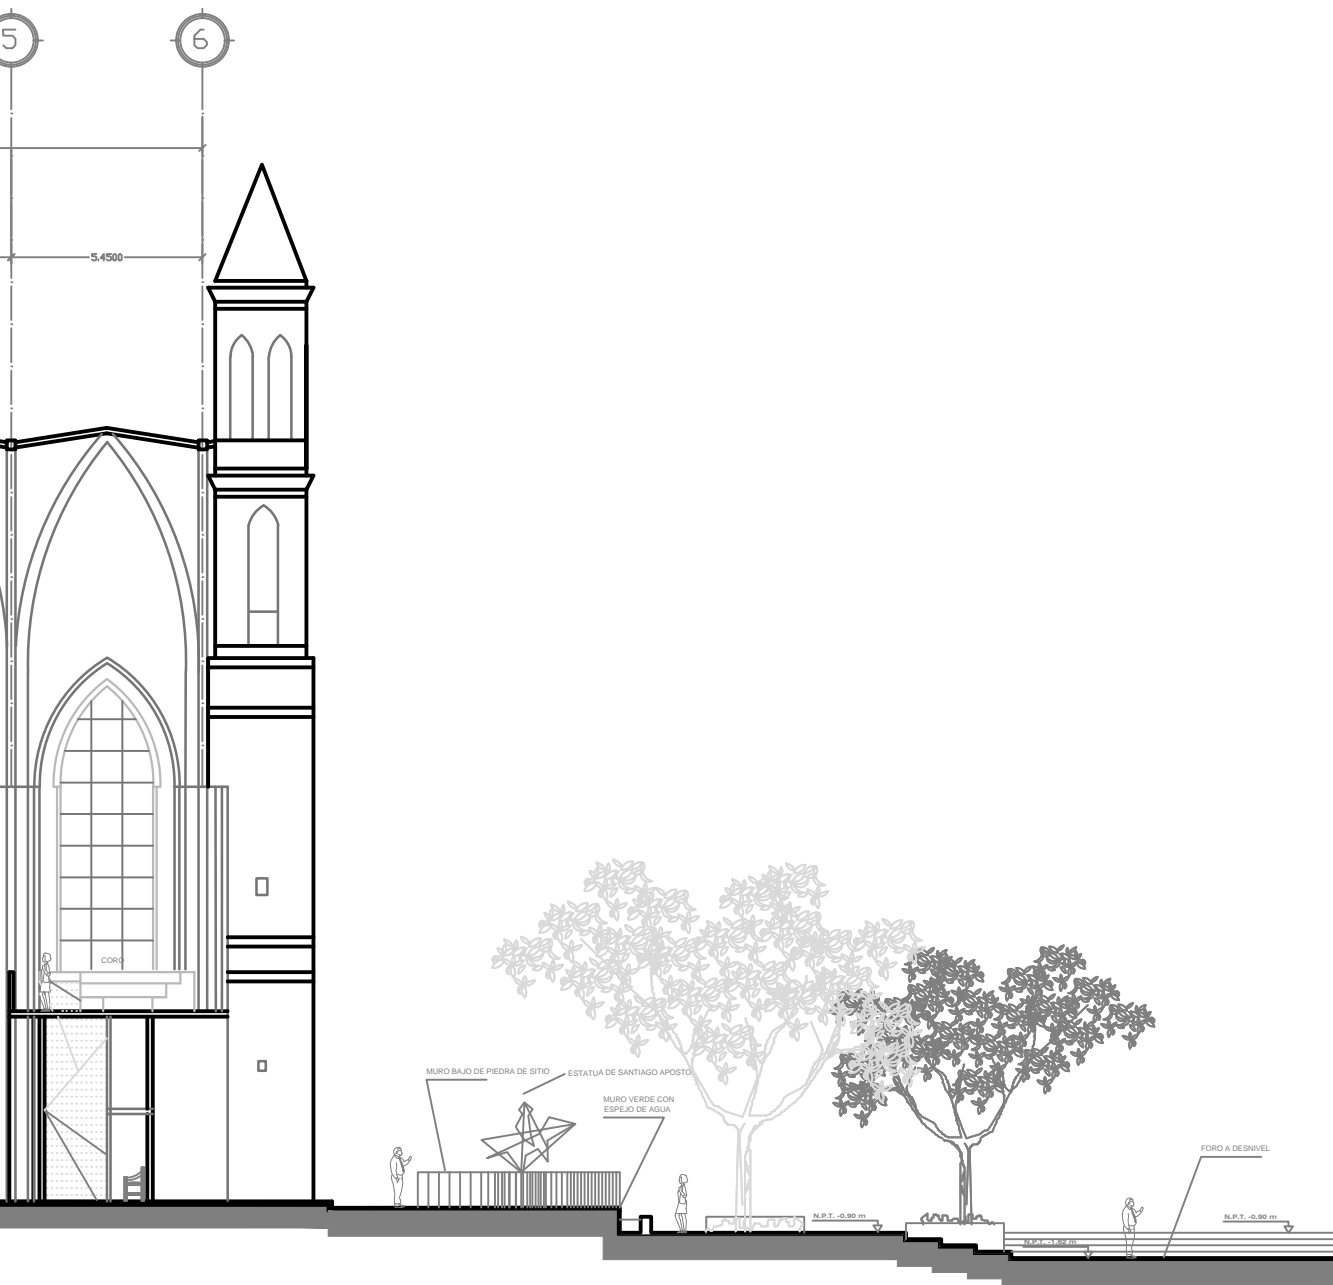
CORTE LONGITUDINAL

● CORTE
ESC. 1:200

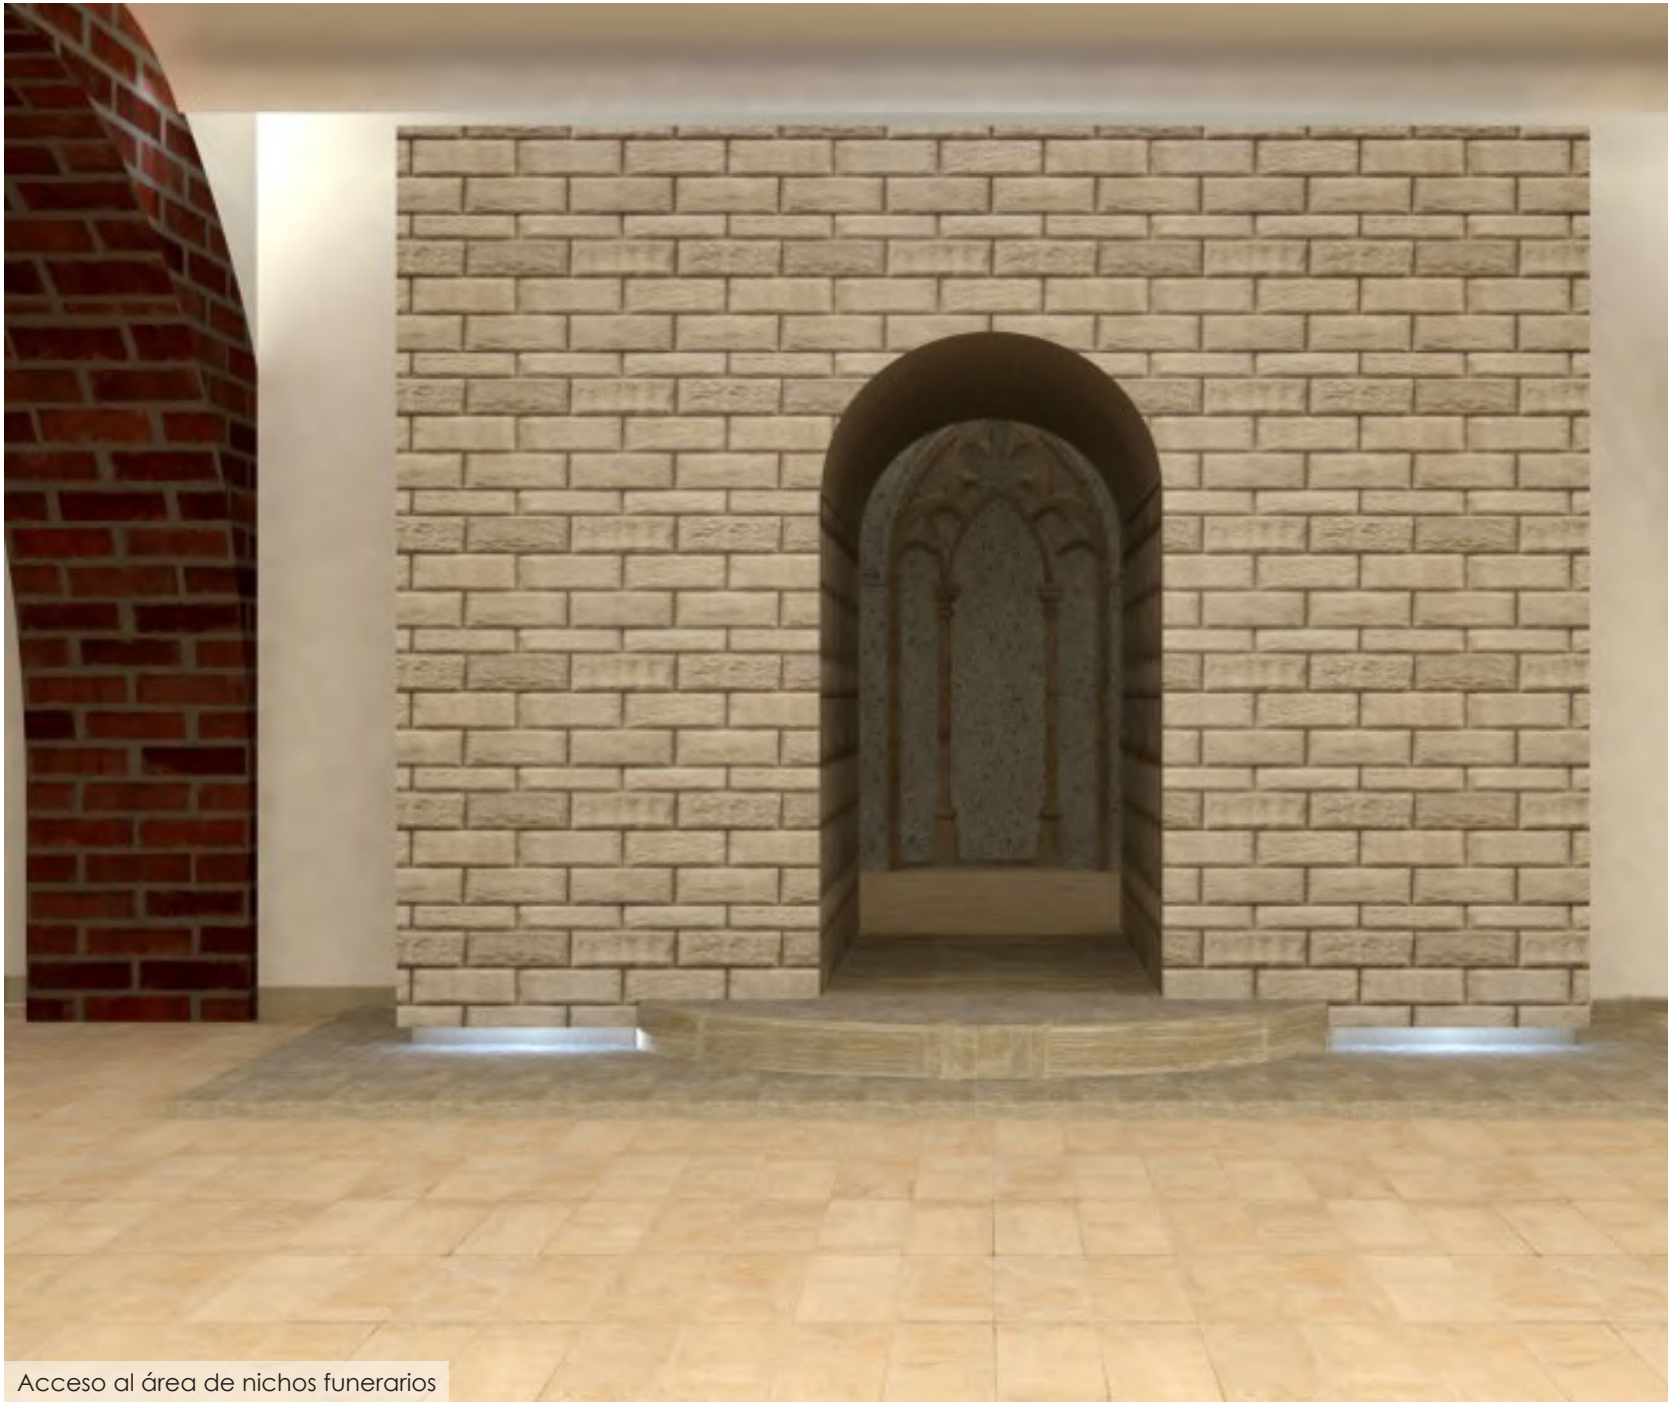
Área total.....	113.69 m ²
Área de circulación.....	70.78 m ²
Total de nichos.....	382 m ²
Medidas de nicho.....	40 x 40 x 50 m ²

Acceso al área de nichos funerarios
