UNIVERSIDAD NACIONAL AUTÓNOMA DE MÉXICO
FACULTAD DE ARQUITECTURA
TALLER CARLOS LEDUC MONTAÑO

ZACATEPEC - CIUDAD
“RECUPERACIÓN DE LA PARROQUIA SANTIAGO APÓSTOL”
ZACATEPEC, MORELOS MÉXICO

TESIS QUE PARA OBTENER EL TÍTULO DE ARQUITECTA PRESENTA:
DIANA RUIZ TORRES

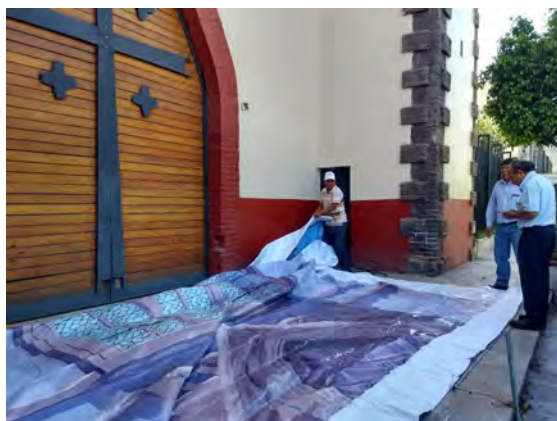
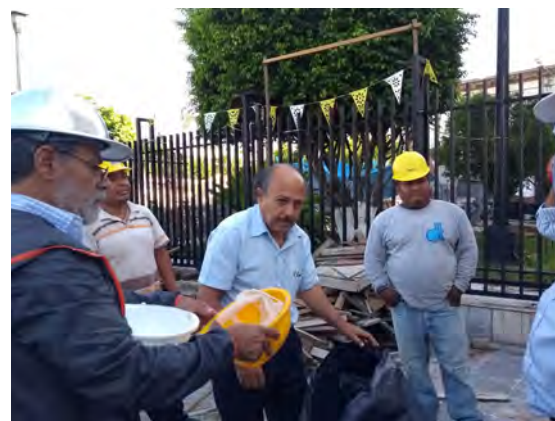
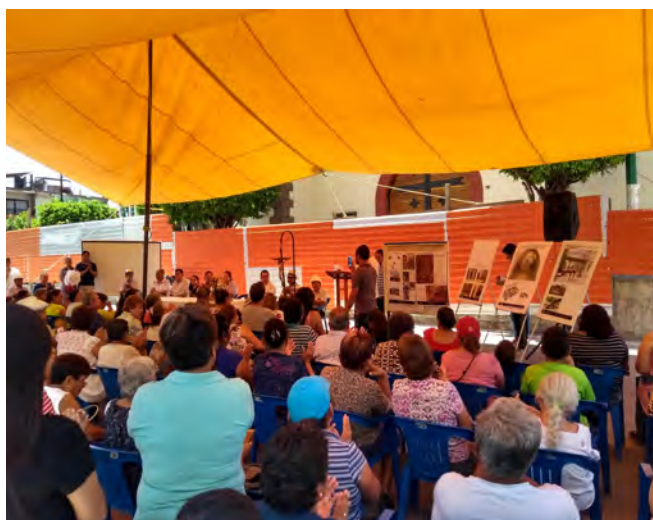
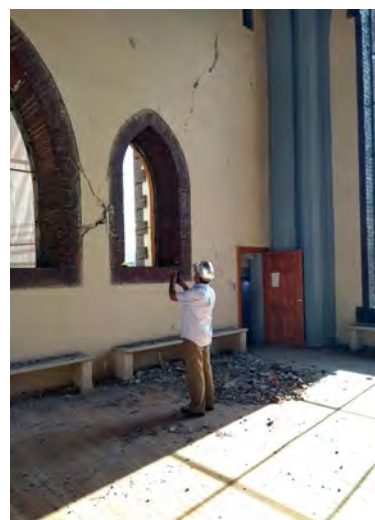
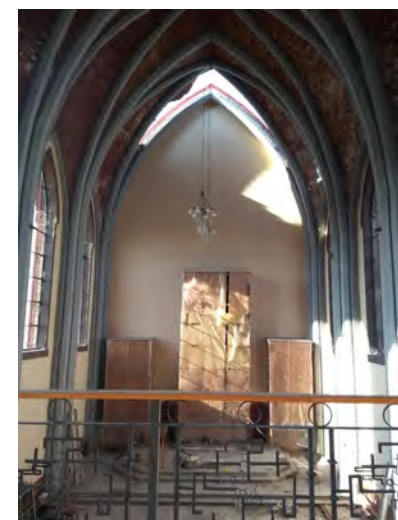
1

En esta fecha se dan por terminados los trabajos correspondientes al reforzamiento de las torres de campanario.

Se hace notar que al tiempo de las reparaciones se fue verificando el estado estructural ; Haciendo las reparaciones adecuadas a las escaleras existentes; asimismo se fue dejando una instalación eléctrica para colocar iluminación interior de las torres.

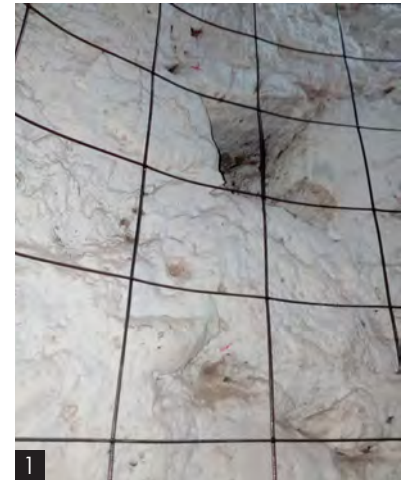
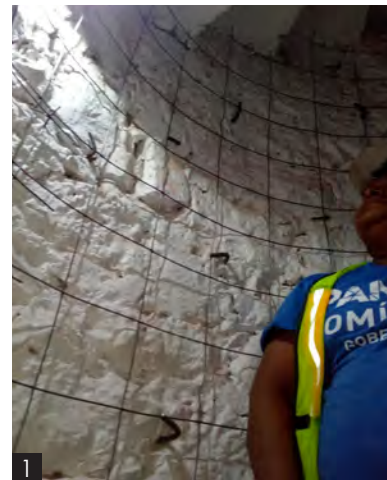
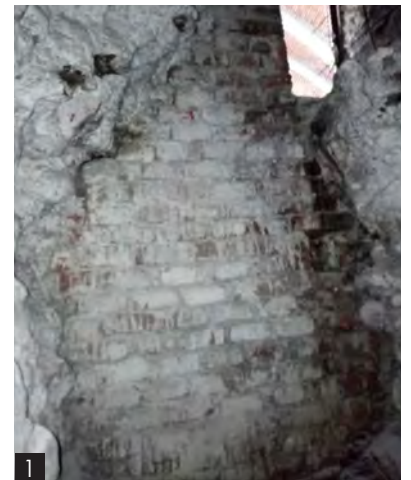
2

1. Levantamiento arquitectónico, ubicación y evaluación de las condiciones en que se encuentran los daños a los distintos elementos estructurales.
2. Remoción de aplanados en contrafuertes y en diversos puntos para evaluar las grietas y los daños aparentes en los muros de mampostería.
3. Continuación de los trabajos de reforzamiento interno de las torres de campanario a base de mallalac, y concreto lanzado, 200kg/cm²
4. Excavación a diferentes niveles de profundidad, en la base externa de los contrafuertes para localizar niveles de posibles formación de oquedades y condiciones de asentamientos diferenciales en el subsuelo.

RETIRO DE LOS VITRALES DE TODOS LOS VENTANALES

COLOCACIÓN DE PROTECCIONES DE MADERA EN LAS RETABLOS DEL ALTAR PRINCIPAL.

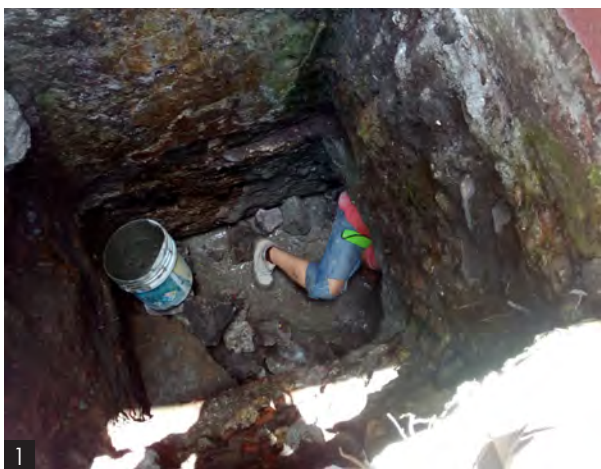
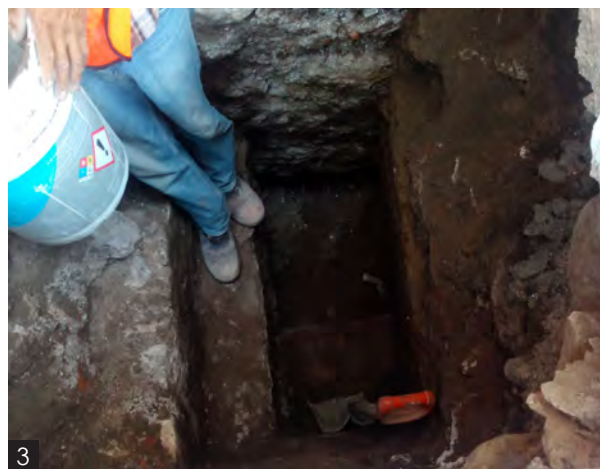
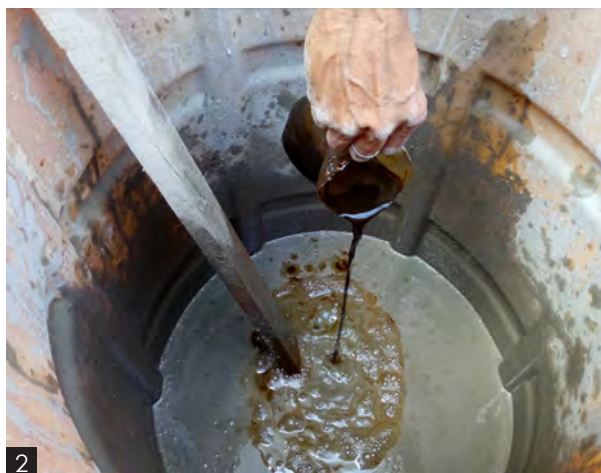
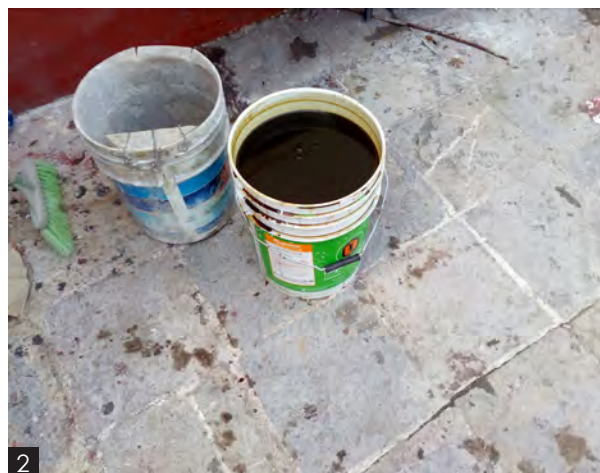
4

REVISIONES EN LAS ZONAS AGRIETADAS EN MUROS Y CONTRAFUERTES.

1. Remoción de aplanados en contrafuertes y en diversos puntos para evaluar las grietas y los daños aparentes en los muros de mampostería.
2. Se acuerda retirar el aplanado en la totalidad de los contrafuertes con el objeto de evaluar la posibilidad de dejarlos con acabado aparente .

5. Se colocaron testigos de yeso en las grietas de la fachada principal para el seguimiento y la verificación permanente del comportamiento de los daños .cabe señalar que a la fecha (16 de noviembre) no han presentado ningún corte ni fractura.

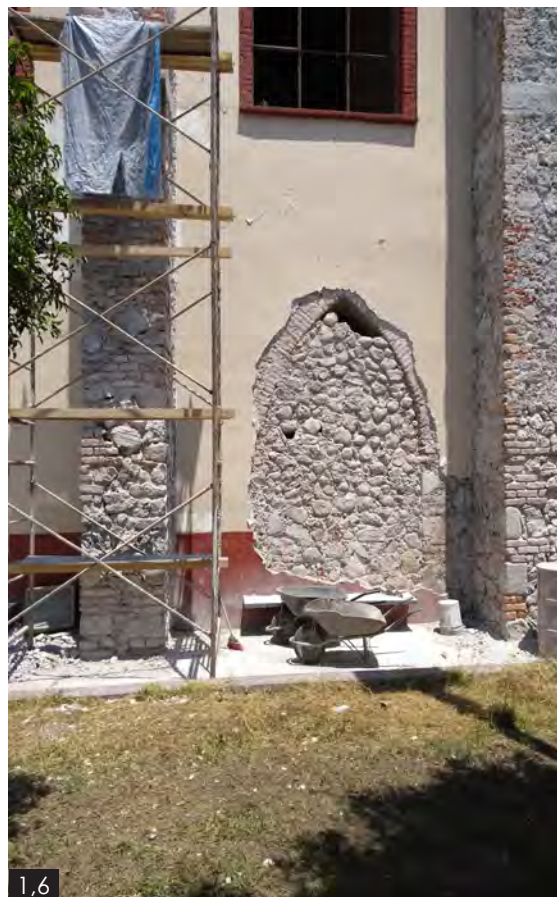
6. Se encontró la existencia de una puerta tapiada a base de muro de mampostería de piedra bola .

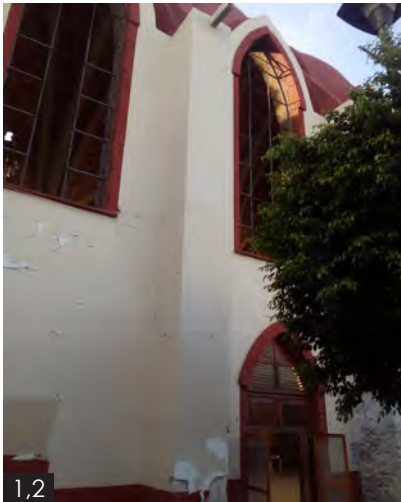
1,2

1. En los trabajos de retiro de aplanados en muros se detectó que una de las grietas había sido provocada por la presencia de una antigua puerta clausurada a base de piedra pero sin la consolidación adecuada, lo que provocó el desprendimiento del relleno en el muro de mampostería de piedra entre los ejes 5 y 6.
2. Armado de andamios metálicos para demolición de ventana en el eje B 3,4.

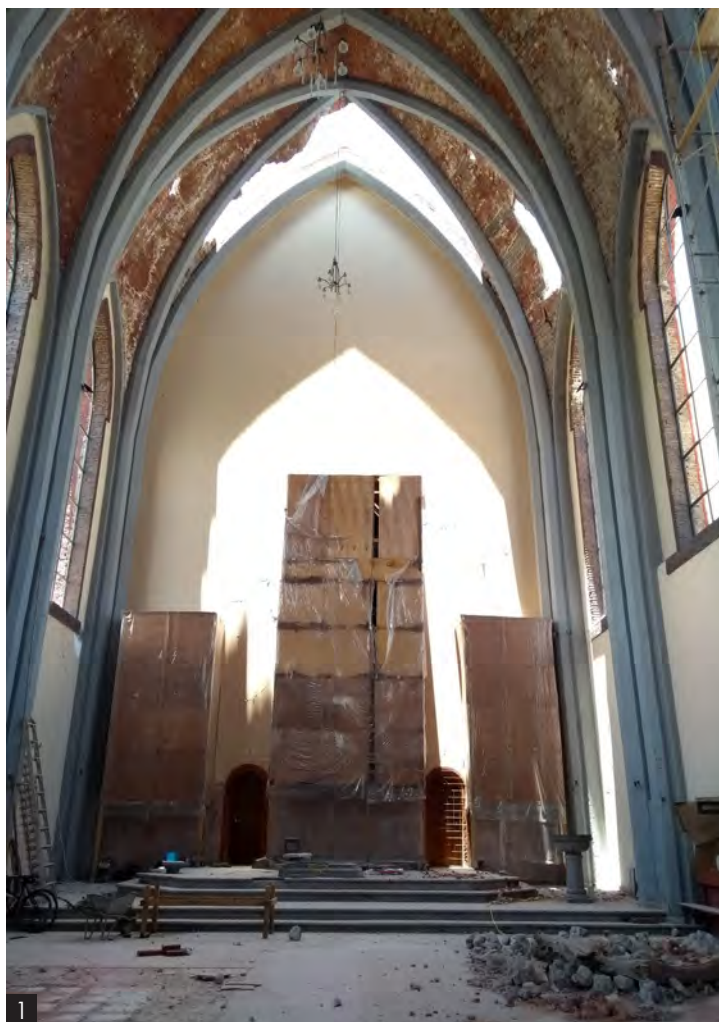
1. Se da inicio a los trabajos de demolición de las bóvedas de ladrillo de la cubierta de la nave.
2. Supervisión de demolición de la primera bóveda (eje 1,2)
3. Se recibió en la obra el primer lote de andamios metálicos cédula 40 (estructural que servirán para la construcción de la bóvedas).
4. Revisión de testigos que se colocaron en grietas de la fachada principal para verificar que no existan movimientos.

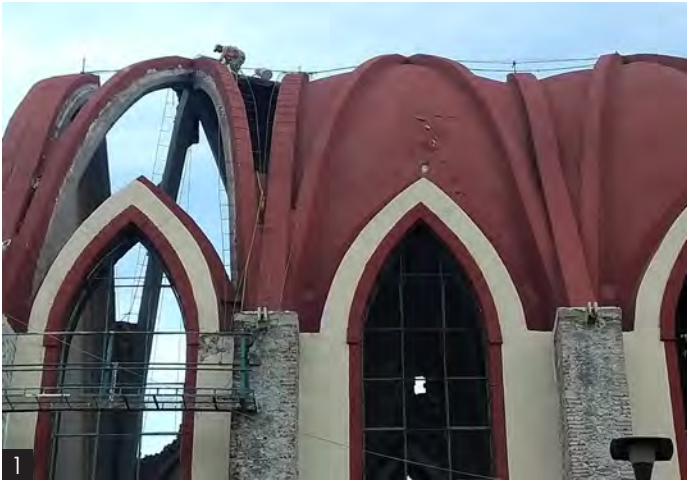
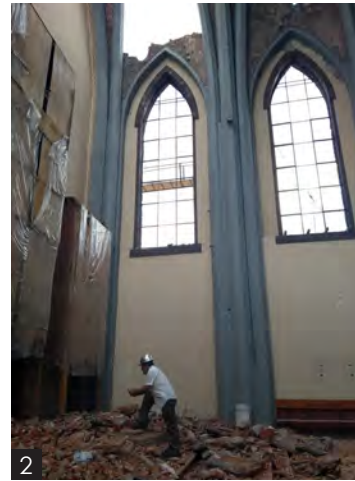
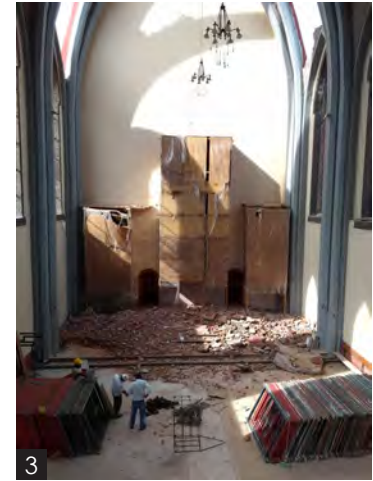
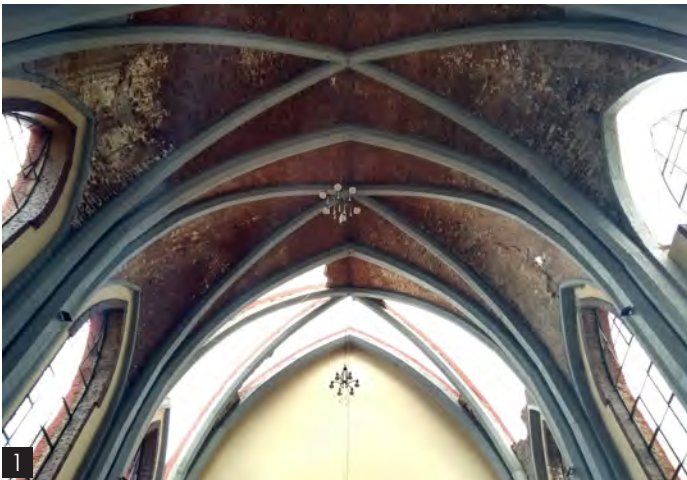
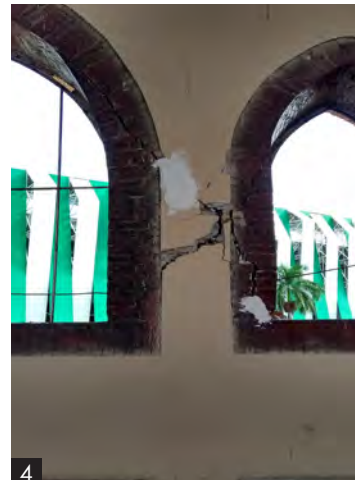
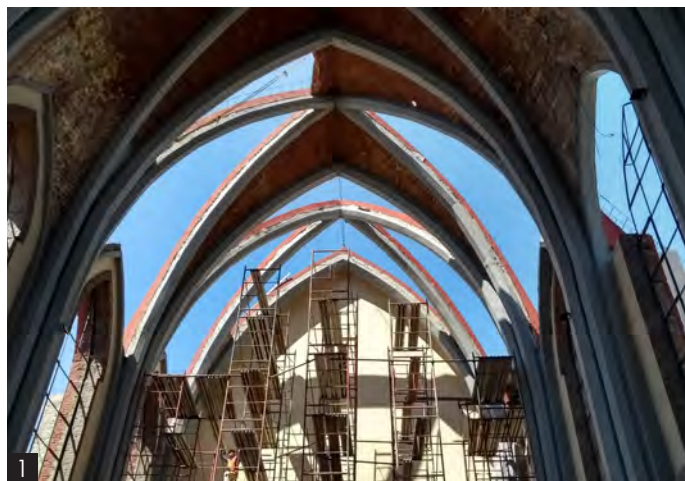
1. Una vez demolidos los dos primeros entre ejes se decide la permanencia de la bóveda existente en el tercer entre eje con el objeto de reforzar la estabilidad de las nervaduras que conforman los arcos de la estructura; dicha sección será demolida una vez que se hayan reconstruido las bóvedas de las secciones anteriores .
2. Se inicia el hizamiento y la instalación de la primera sección de andamios que servirán como plataforma para la reconstrucción de las bóvedas
3. Las dos hamacas alquiladas serán utilizadas como plataforma de seguridad para apoyar la ejecución de los trabajos de demolición .
4. Con el objeto de amortiguar la caída libre de los bloques producto de la demolición de las bóvedas se usaron colchones viejos.

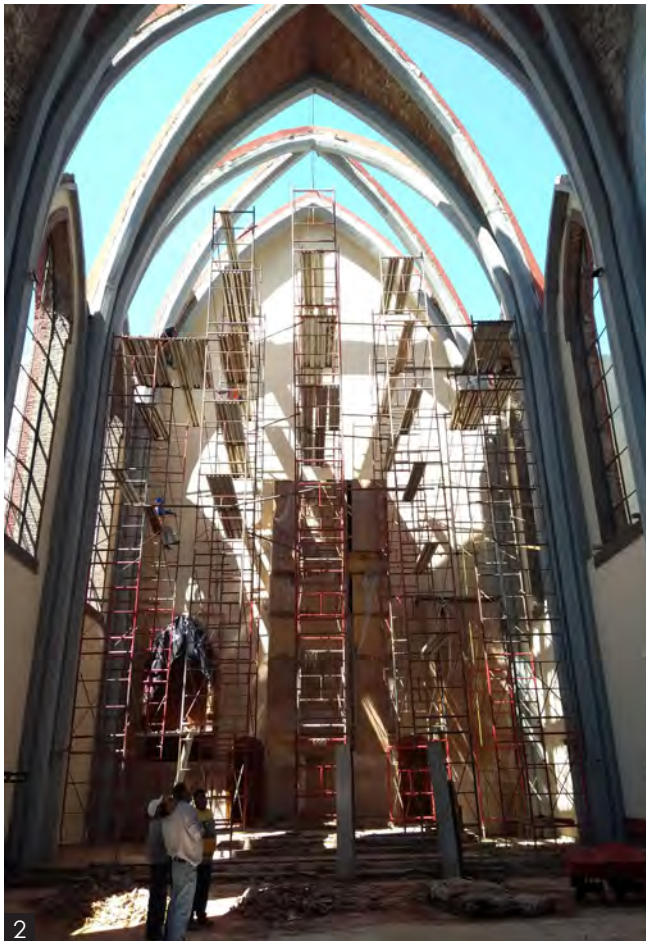
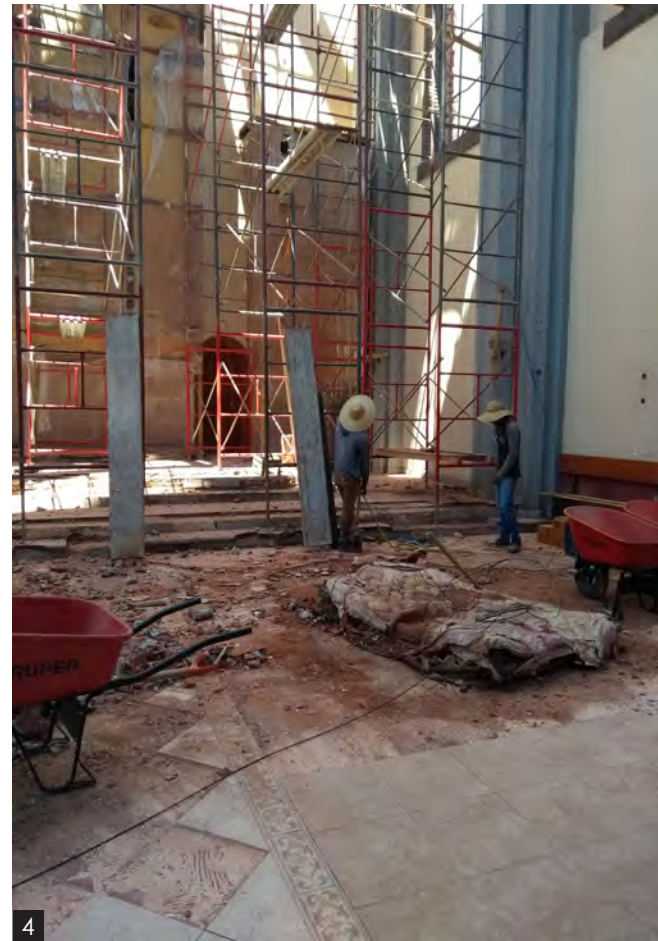
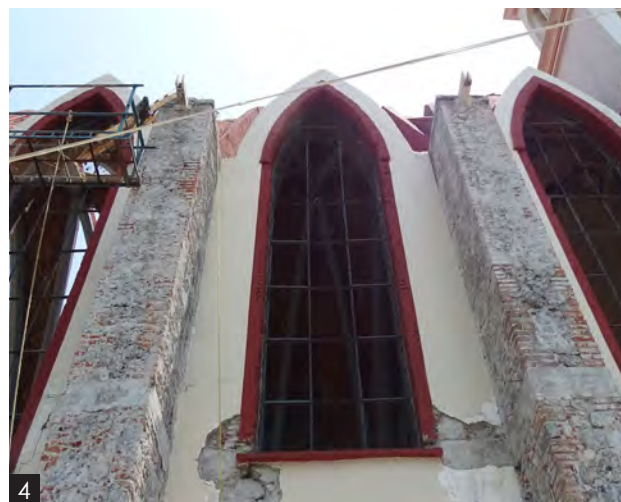
1. Se revisó el comportamiento de las grietas de la fachada principal constatando que no se encontraba ninguna irregularidad, los asesores hicieron recomendaciones para el procedimiento de demolición del muro de piedra fracturado de la fachada principal.
2. Se estableció la estrategia para la definición de la capa de compresión de las bóvedas de la cubierta.
3. Se revisaron las alternativas para el reforzamiento para el muro ábside en el altar. Y los asesores de la UNAM recomendaron el sistema que será utilizado para el reforzamiento del muro.
4. Los asesores recomendaron completar el peralte de las trabes en la base de los ventanales las cuales fueron rebajadas modificando su comportamiento estructural
5. Se revisaron las condiciones en las que se encuentra la unión entre el basamento de la ex-hacienda y la nave principal de la iglesia

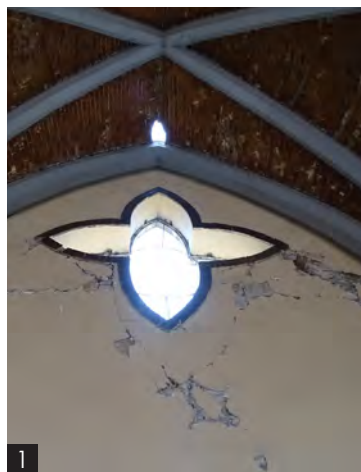
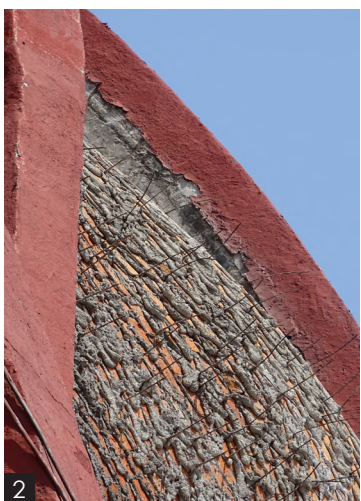
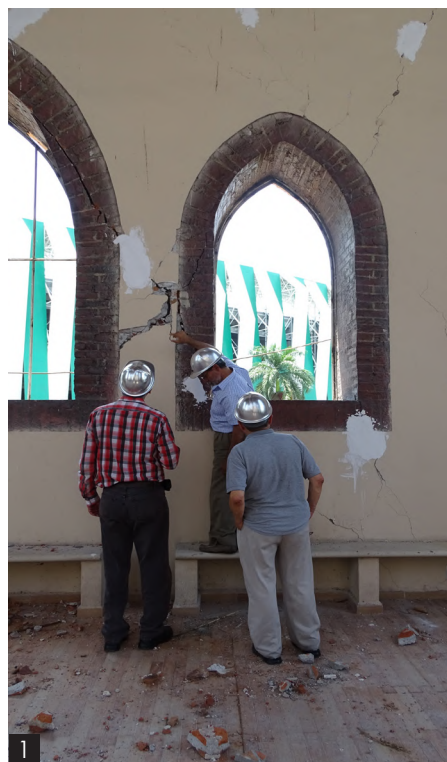
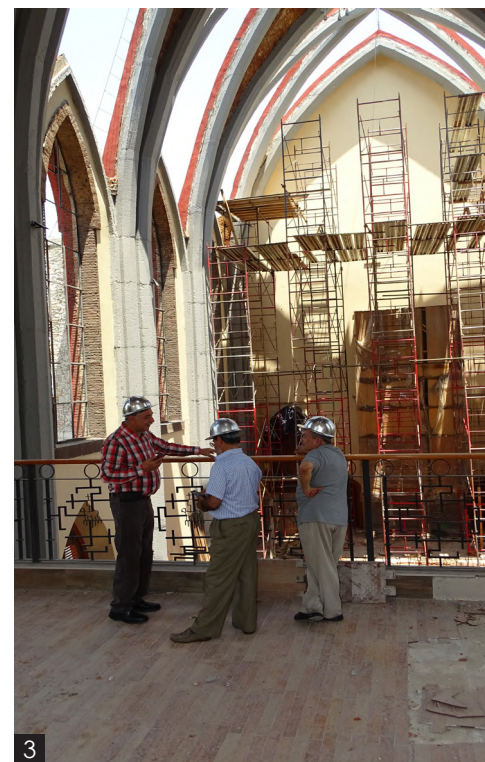
EL ANÁLISIS DEL COMPORTAMIENTO ESTRUCTURAL Y DE LA FALLAS QUE PROVOCARON LOS DAÑOS MÁS SEVEROS EN LA FACHADA NOS INDICAN QUE PRECISAMENTE LA FORMA DEL ROSETÓN (CUADRIFOLIO) FUE QUIEN PROVOCÓ LA FRACTURA DE LA MASA DEL MURO DE MAMPOSTERÍA.

ASIMISMO SE CONSTATÓ QUE ORIGINALMENTE ERA DE MAYORES DIMENSIONES Y EN ALGÚN MOMENTO SE REDUJO. LOS MATERIALES Y EL PROCESO CONSTRUCTIVO DE CONSTRUCCIÓN FUERON REALIZADOS EN FORMA DEFECTUOSA ; RAZÓN POR LA CUAL LA FACHADA SE FRACTURÓ Y SE ENCUENTRA A PUNTO DE COLAPSO.

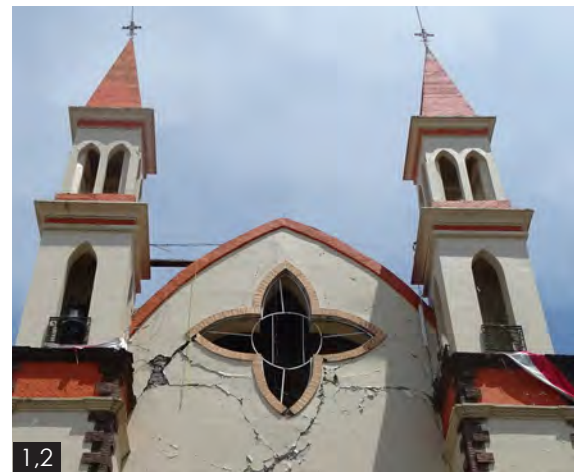
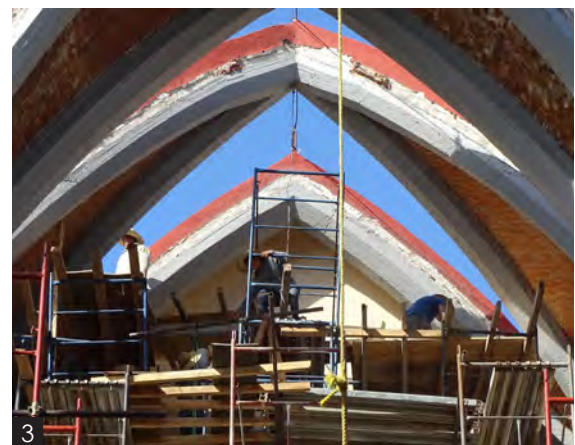
1. Se revisaron a detalle las condiciones en las que se encuentra la construcción de la fachada principal constataando irregularidades en la geometría de original.
2. Se decidió el procedimiento de reforzamiento antes , durante y después de la demolición del muro de la fachada principal; se acuerda reforzar con una capa de concreto armado con malla a manera de recubrimiento en el cuerpo exterior de las torres de campanario.
3. Se confirma con los bovederos la forma y estructura definitiva del diseño del aparejo de construcción de las bóvedas; asimismo se define el sistema de sujeción a base de alambres en las juntas de las hiladas de la cuña , mismos que servirán para amarrar el armado de la capa de compresión.
4. Con esta fecha se considera que la demolición de las bóvedas se encuentra en un 30% de avance.

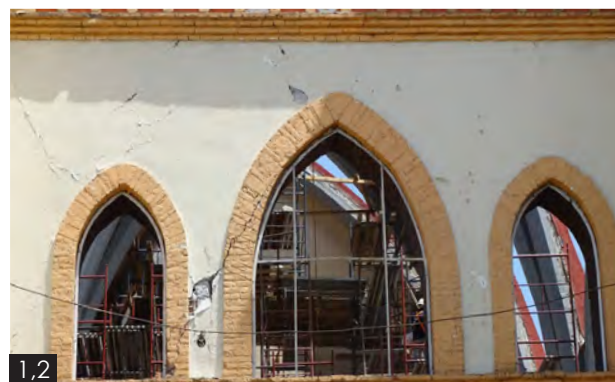
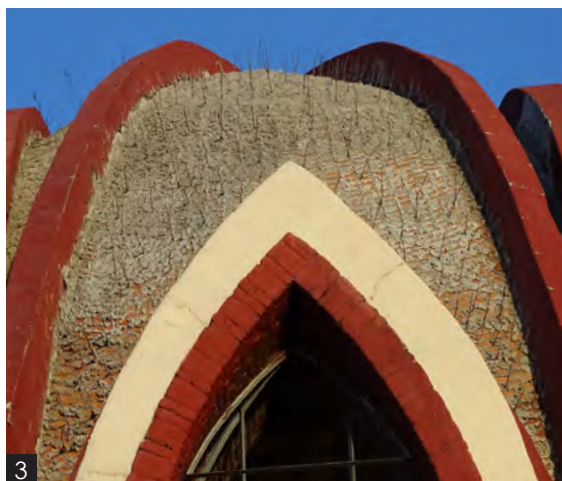
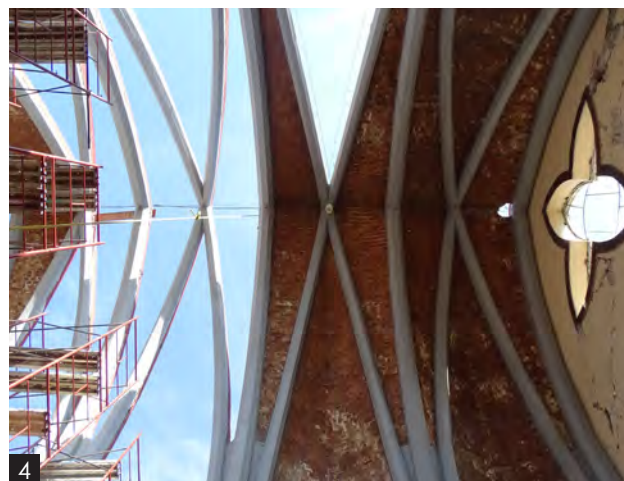
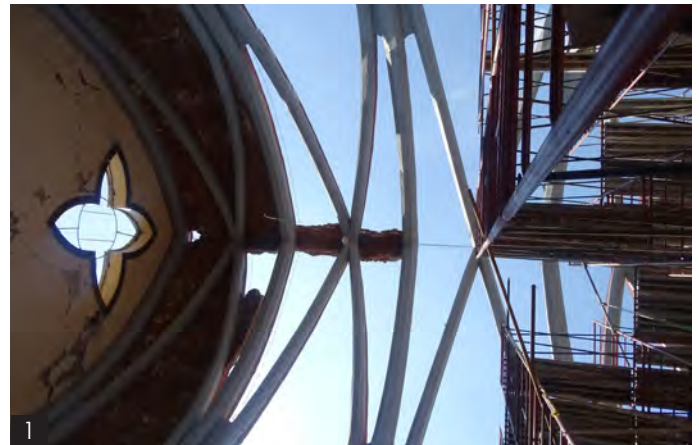
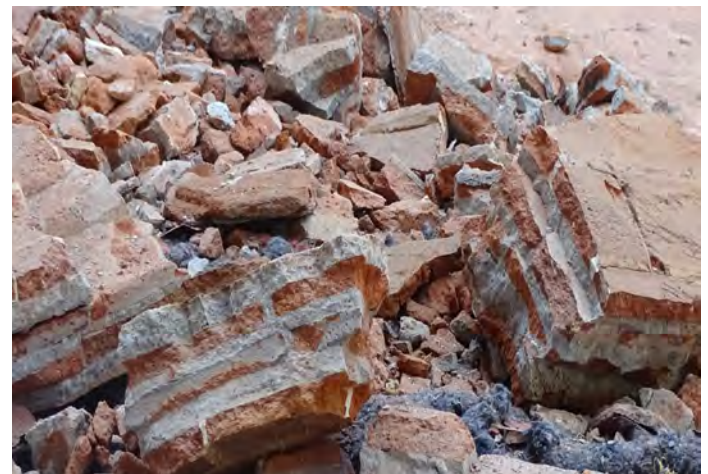
UNA VEZ REALIZADA LA DEMOLICIÓN DE LOS ENTRE EJES 5 Y 6 SE ENCONTRÓ QUE LA TÉCNICA CONSTRUCTIVA DE LA BÓVEDAS ERA DISTINTA A LA DEL RESTO DE LA CUBIERTA . ESTABAN CONFORMADAS DE CUATRO CAPAS DE LADRILLO LO QUE REPRESENTA UN ESPESOR DE 45CM; LO CUAL REPRESENTABA UNA MAYOR CARGA MUERTA CONSIDERABLE.

1. Con esta fecha se considera un avance del 80% de los trabajos de demolición de las bóvedas en la nave principal.
2. Se observa que el procedimiento y la técnica aplicada para la demolición se ha logrado sistematizar y eficientar el avance en los trabajos .
3. Se recomienda reforzar con apuntalamiento la losa de entrepiso en el coro o para garantizar su resistencia al impacto de los bloques de demolición
4. Se supervisan los resultados de la forma acordada de remate en la cumbre de las bóvedas a base de un prisma que será variable de acuerdo a las condiciones de nivelación en que se encuentran los arcos de las nervadura.

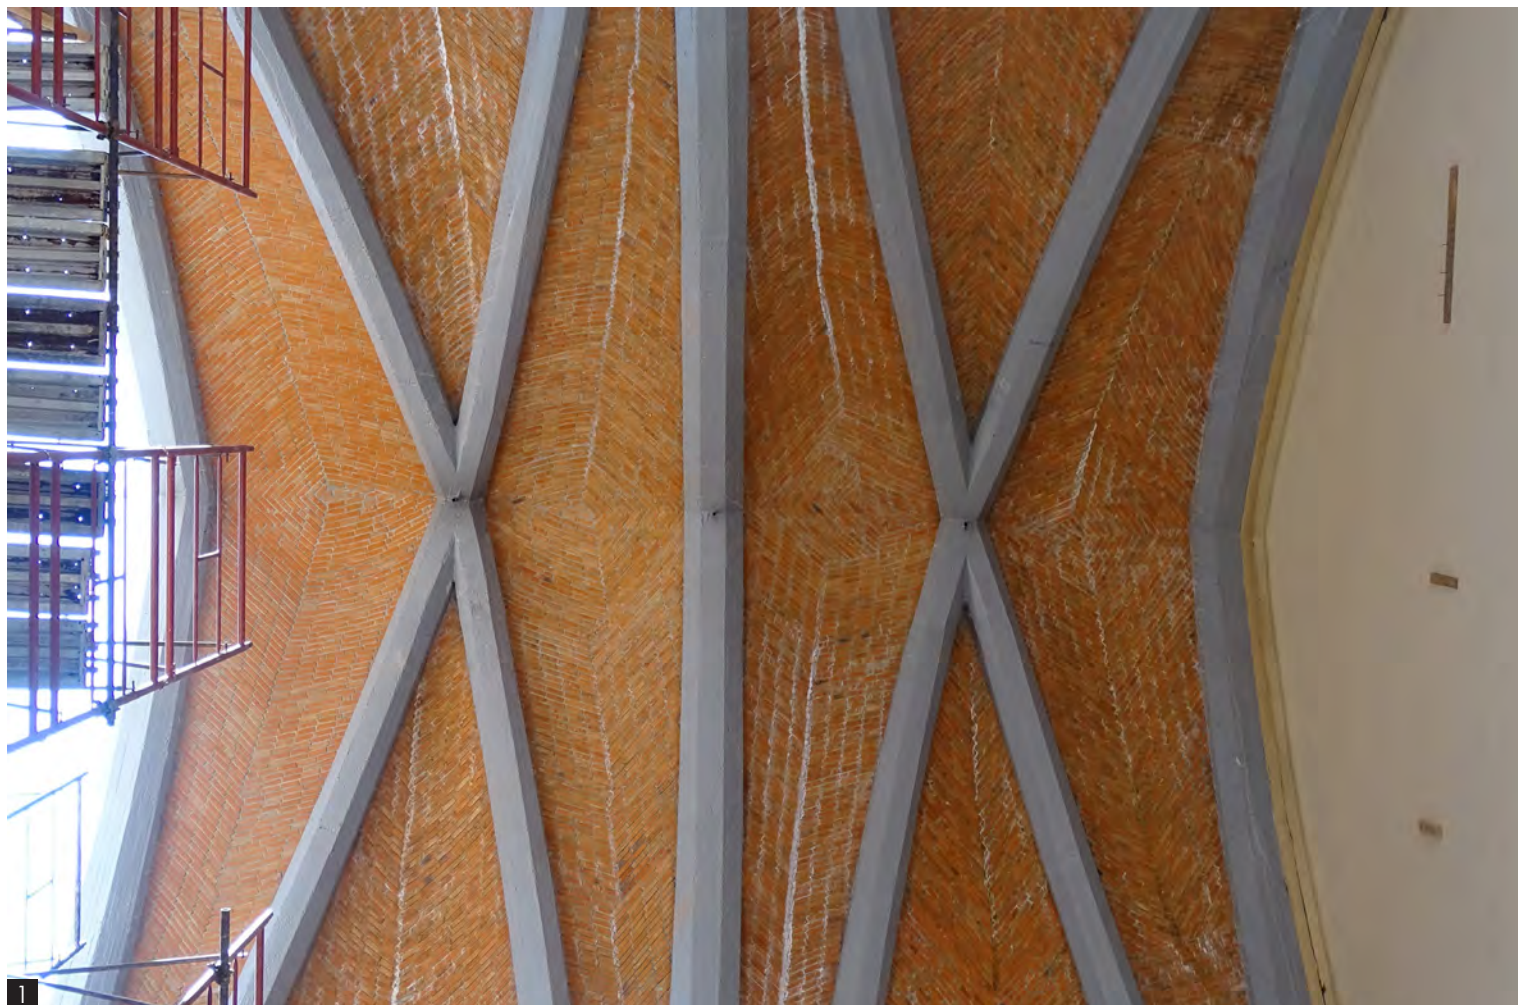
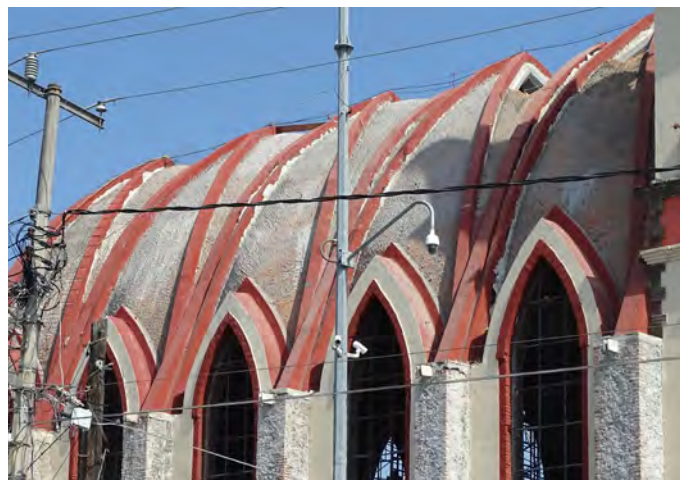
a) Diferencias de nivel entre los dos segmentos de arco que le dan origen algunos de ellos ; lo cual provoco discontinuidad geométrica en la traza de la doble curvatura del segmento de bóveda (eje A 3,4). Defectos en la alineación entre las nervaduras de la cubierta y el arco ojival del muro lo cual provoco falta de continuidad geométrica en el sentido vertical en el segmento del eje 5,6. En todos los casos se debieron a las condiciones originales de la alineación, nivelación y geometría en las nervaduras existentes .

Cabe señalar que las condiciones geométricas de las nervaduras prevalecen desde el origen de la construcción de la iglesia; y a eso se debe probablemente el tratamiento distinto de los espesores de las bóvedas en los últimos entre ejes (ver ficha 28 sep).

b) Se acordó tomar las medidas procedentes en cada uno de los casos para garantizar en todo momento que con el colado de las capas de compresión se garantice la continuidad estructural de los segmentos mencionados

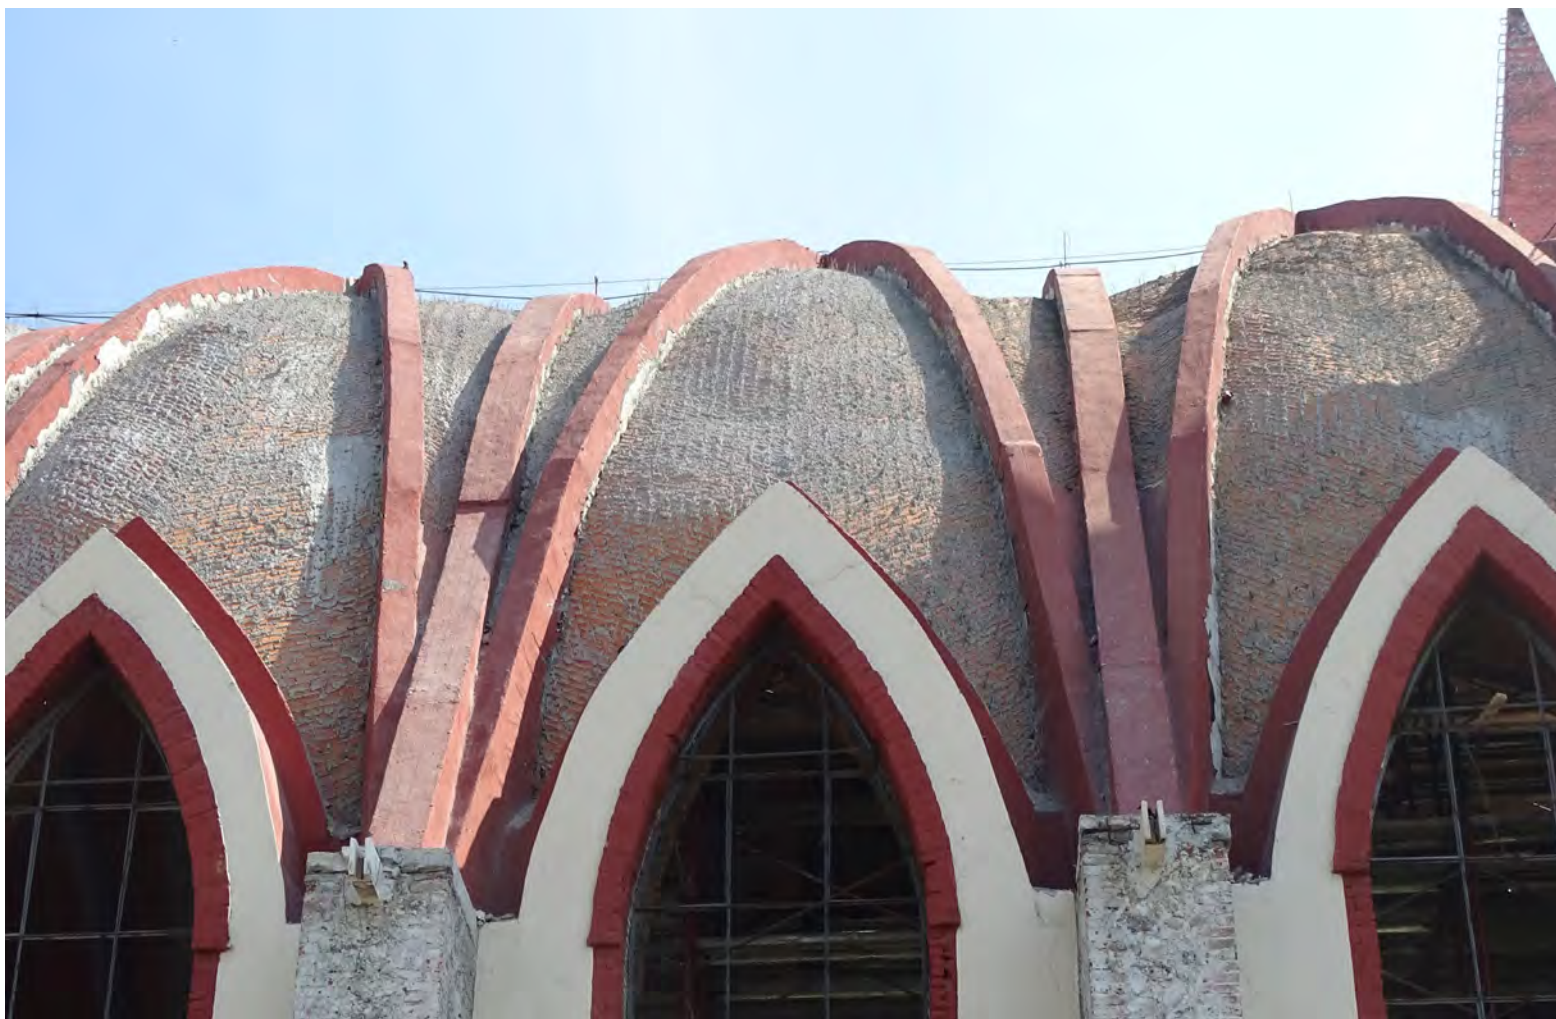
1. Se realiza la verificación de los "Testigos" en el interior de la Fachada Principal, corroborando que no se localiza ninguna variación en la estabilidad del muro.
2. Se realizó el Levantamiento del Muro en el cual, en las revisiones de los agrietamientos detectados se encontró una puerta tapiada.
Se toma la decisión de ubicar y desarrollar ahí la propuesta para el Diseño del Confesionario.

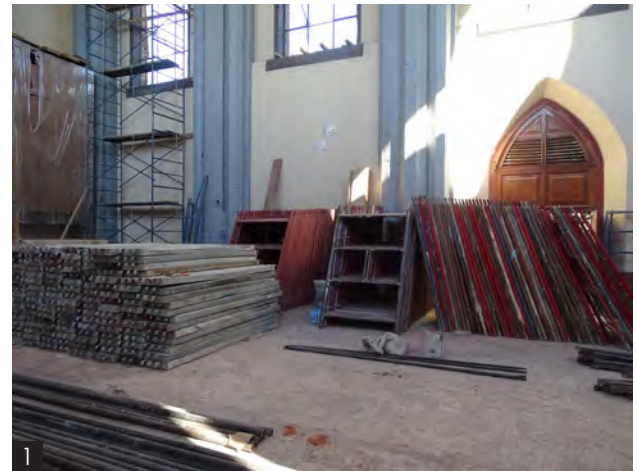
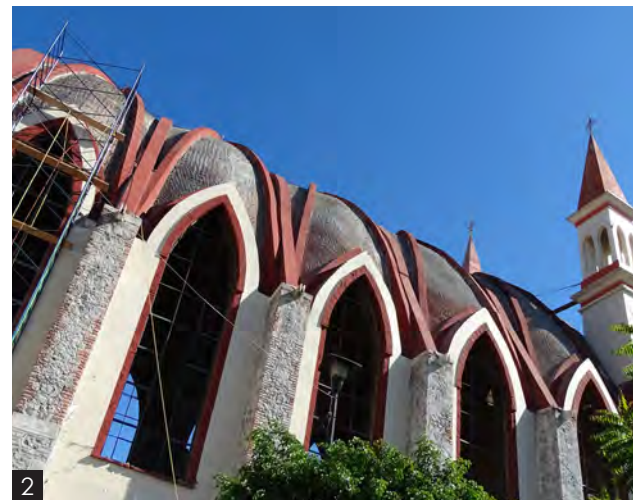
1. Durante esta semana se concluyen los trabajos de manufactura de las Bóvedas y se ejecutan los correspondientes a el desarmado y retiro dela estructura de andamiaje.
2. Se define y se inicia la especificación para el Colado de la Losa capa de Compresión ; a base de un armado de emparillado de varillas de 3/8 a cada 30 cm.en la capa baja y un refuerzo de Malla electrosoldada de 6-6-10-10, en la capa superior .
3. Se definen las características del Concreto a base de la incorporacion de "Gravilla" Ligera aprox.de 1/16
4. Se registra un ligero despostillamiento de la cornisa de uno de los Retablos laterales , a pesar de las protecciones en los trabajos de desarme del andamio.

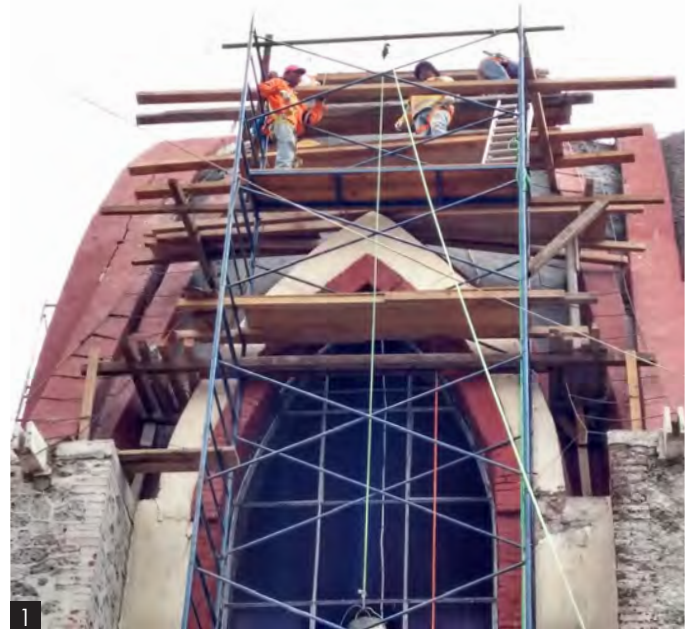
1. Se toma la decisión de descartar el procedimiento propuesto de "Colado de concreto Lanzado"; debido al alto costo de su ejecución .
2. Se define la estrategia de iniciar el colado de las capas de compresión de las Bóvedas de manera simultanea en ambos lados de la cubierta de la Nave.
3. La Constructora establece el diseño y la estrategia para sistematizar el colado y agilizar los trabajos eficientando los recursos existentes, se considera tomar las precauciones posibles para regularizar algunas de las deformaciones geométricas resultantes en la doble curvatura de algunos de los gajos de la bóveda.
4. Se inicia la fabricación de algunos elementos de herrería a base de Varilla (canastillas, escaleras,) para ser utilizados en el Proceso de colado

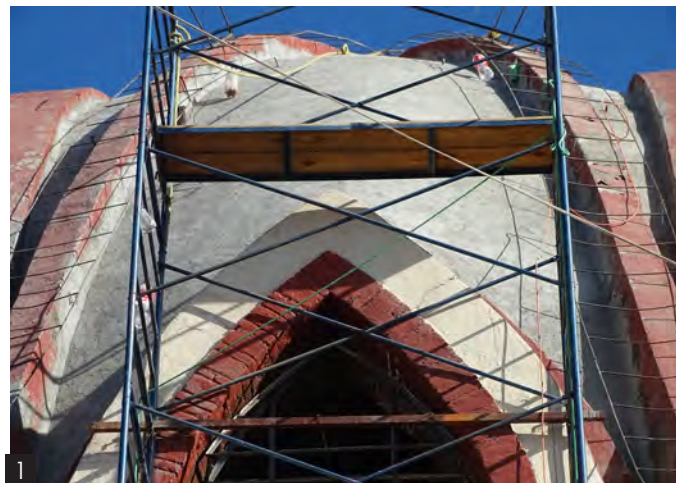
1. Se presentan las primeras terminaciones del acabado de las bóvedas y se revisan algunas alternativas del "acabado final" (impermeabilizante).
2. Se continúa con la fabricación y utilización de las "escalerillas " de varilla en el andamiaje del colado.
3. Se hace la recomendación de que no se devaste el acabado externo de la bóveda para que no se dañe la resistencia de las juntas.

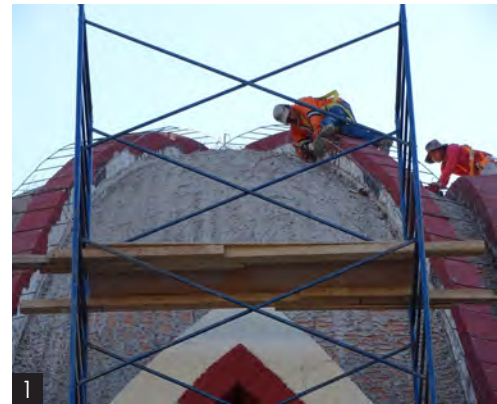
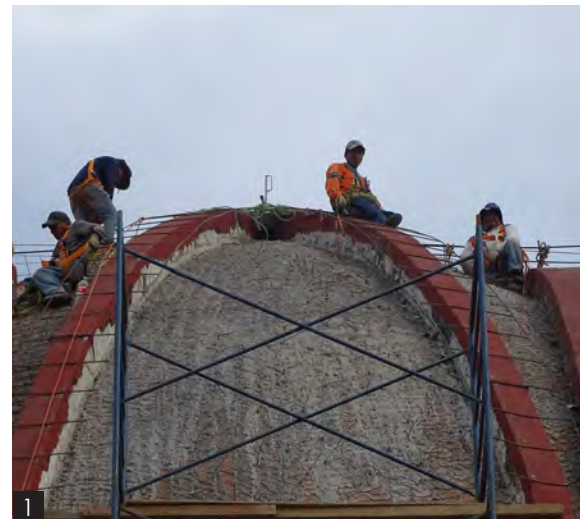
1. Se continua con el colado de la capa de compresión del segundo entreje.
2. Se llevara el mismo procedimiento de colado, haciéndolo de manera alterna; en ambos extremos de la nave para no recargar irregularmente el peso en los costados.
3. A partir de esta fecha se tomara el tiempo de ejecución de los trabajos del colado manual; para revisar que los resultados del análisis comparativo de costos ha sido el adecuado.

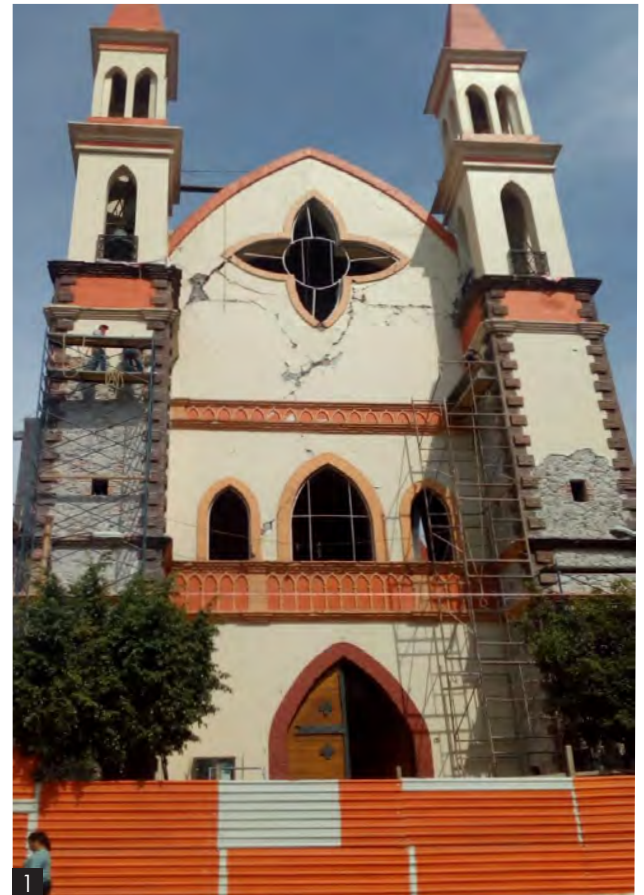
1. Con la incorporación de mayor cantidad de personal en la obra se iniciaron los trabajos en la fachada principal , que consisten en el retiro de los aplanados para la localización de agrietamientos y posibles fracturas en los muros de las torres campanario.

2. Se ejecuto el "tapiado" a base de tabique de la puerta lateral en la torre oriente

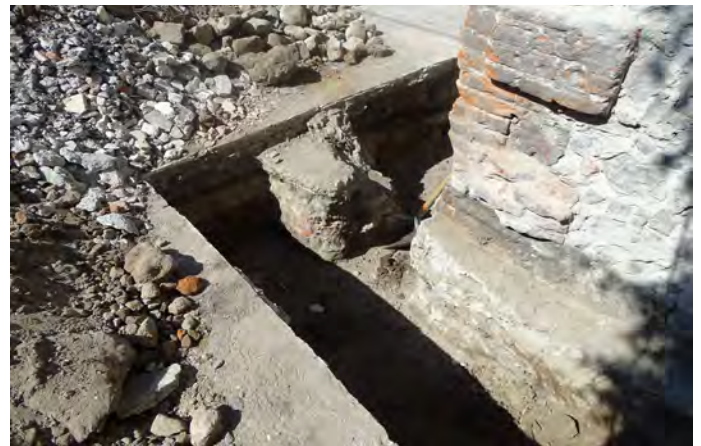
1. En base al análisis estructural realizado en la facultad de arquitectura se acuerda este procedimiento; cuyas especificaciones generales se entregaran lo mas pronto posible.

2. Se acuerda la colocación de una zapata corrida de concreto armado perimetral a las torres y a el muro de la puerta principal que servirá para reforzar y apoyar el muro de refuerzo en el acceso principal.
