**Evaluación Post-Ocupacional de las Modificaciones  
a las Barreras Arquitectónicas en una Institución  
de Educación Superior.**

**T E S I S**  
**QUE PARA OBTENER EL TÍTULO DE**  
**LICENCIADO EN PSICOLOGÍA**  
**P R E S E N T A**  
**Emanuel Rivera Canales**

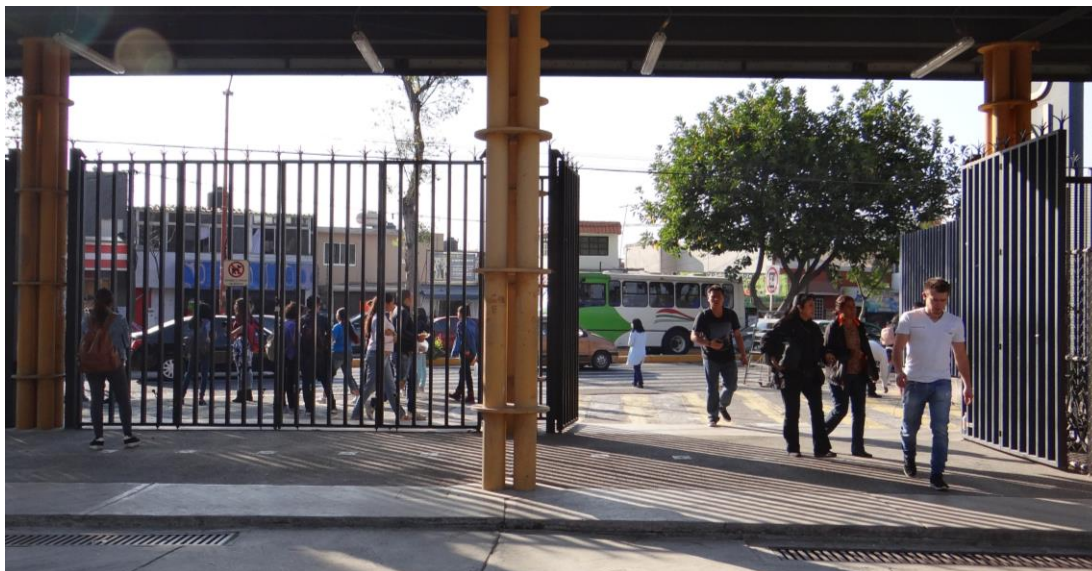
**Foto 1. Puertas de la Entrada Principal.**

La **Entrada Principal** (Tabla 2) fue valorada por la mayoría de los participantes como funcional, cuando se valoró como limitada o problemática fue en relación a la petición de abrir ambas rejas debido a la aglomeración (Foto 1).

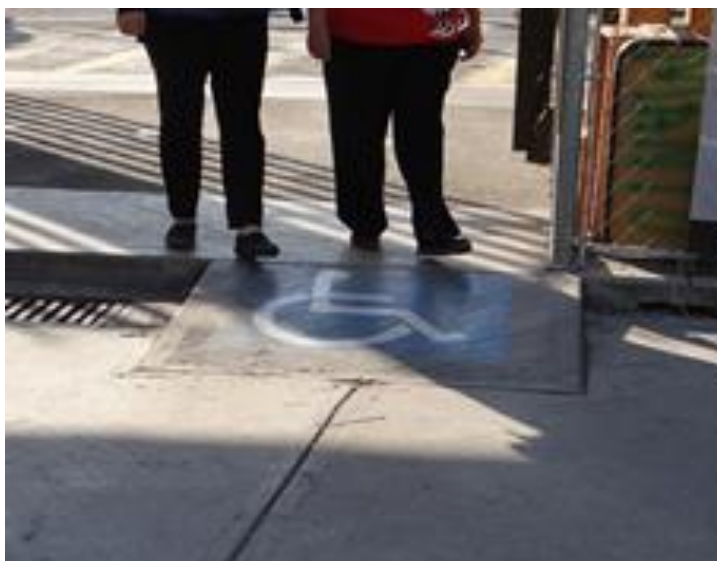
**Foto 2. Rampa para silla de ruedas.**

Esta misma aglomeración suele propiciar que la única rampa para silla de ruedas en la entrada principal sea bloqueada parcial o totalmente debido a su reducida superficie (Foto 2).

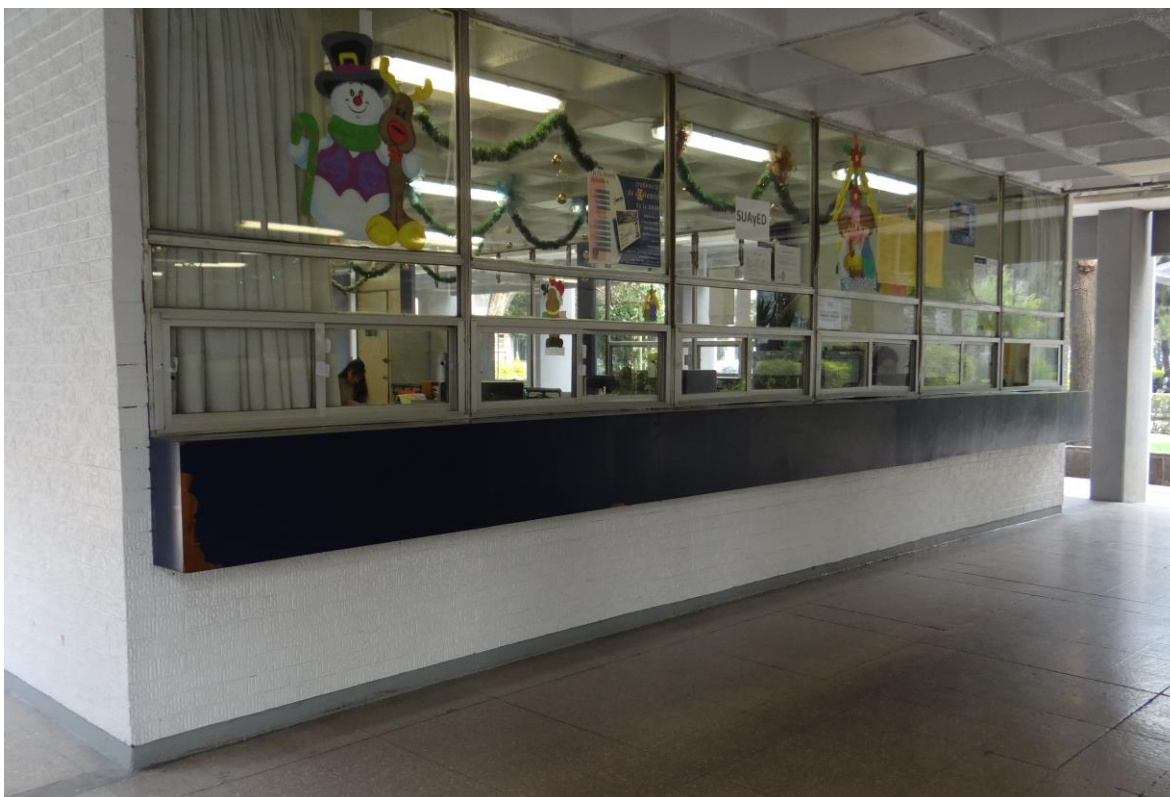
**Foto 3. Barra de atención de Servicios Escolares.**

El área de **Servicios Escolares** (Tabla 3) se valoró como funcional en su mayoría, dos participantes la valoraron como problemática considerando que se debía reducir la altura de la barra de atención, la cual tiene una altura de 1.05 mtrs. y que de acuerdo con las normas de accesibilidad presentadas por la INIFED (2014), debiera tener una altura máxima de 80 cm en la cubierta superior y 75 cm libres en el espacio inferior del mueble con respecto al nivel de piso terminado (Foto 3).

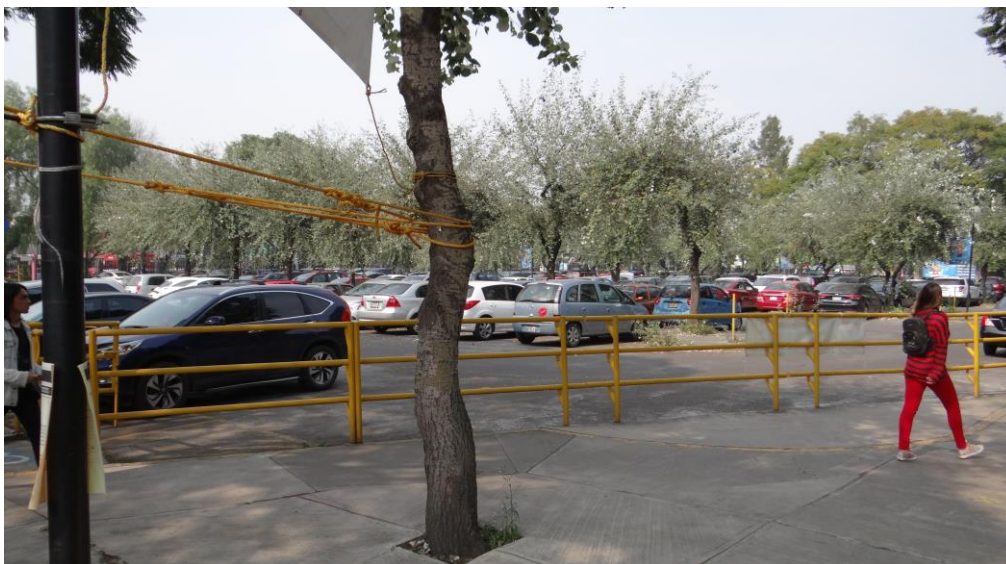
**Foto 4. Estacionamiento principal.**

En la valoración de la accesibilidad de los cuatro diferentes **estacionamientos dentro de la FES** (Tablas 25, 26, 27 y 28) [**Principal, Oriente, el de la Unidad de Seminarios y el de la CUSI**]; los participantes valoraron al Estacionamiento Principal como el más accesible, al no tener accesos problemáticos o imposibles (Foto 4).

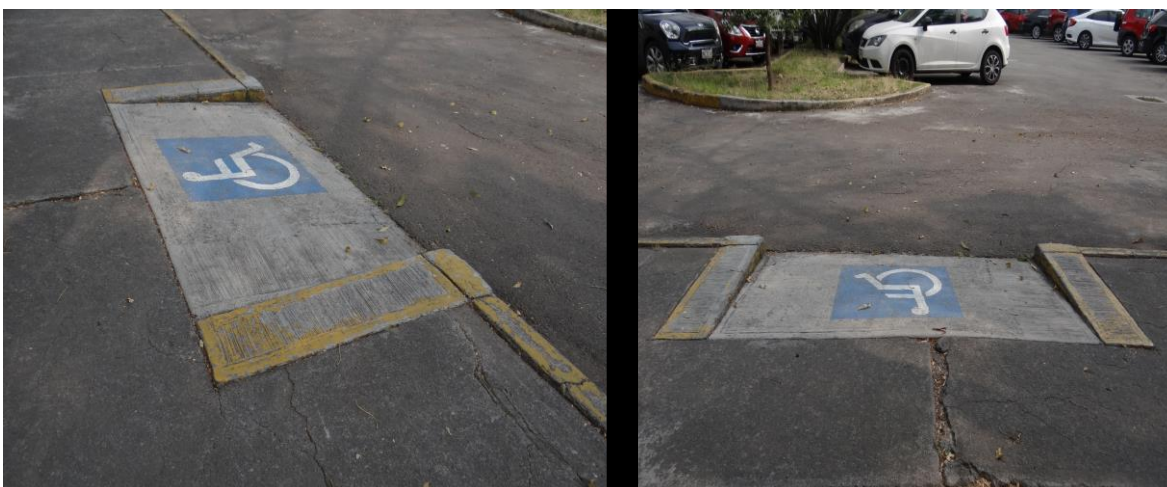
**Foto 5. Dos de las rampas de los Estacionamientos.**

Para el caso de los tres estacionamientos restantes, no existen señalamientos adecuados para el acceso de PcD, además de que algunas rampas que no cuentan con la inclinación adecuada o se encuentran deterioradas (Foto 5).

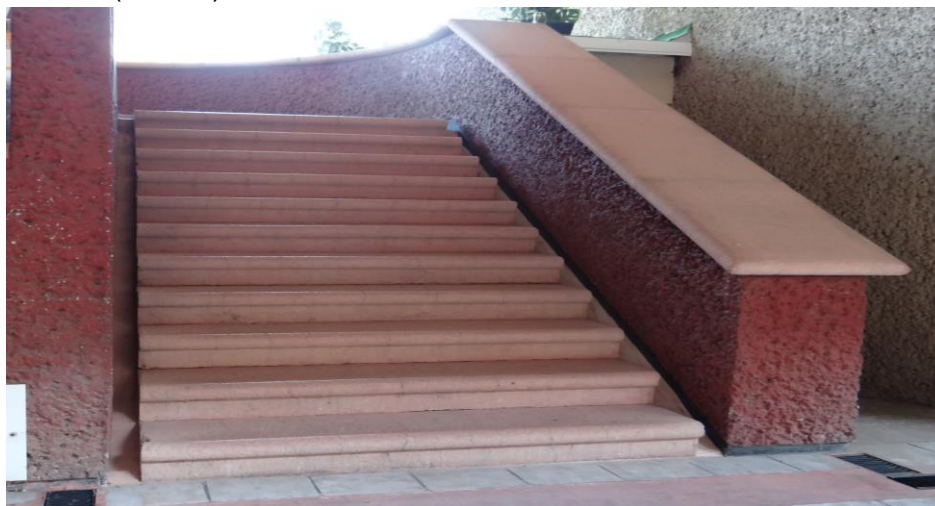
**Foto 6. Escaleras de la Unidad de Seminarios.**

La accesibilidad dentro de la **Unidad de Seminarios** (Tabla 35) fue valorada por la mayoría de los participantes como funcional, cuando se calificó limitada fue haciendo énfasis en la necesidad de instalar pasamanos en las escaleras, el acceso para silla de ruedas al primer piso resulta imposible de manera autónoma al no existir elevador.(Foto 6).

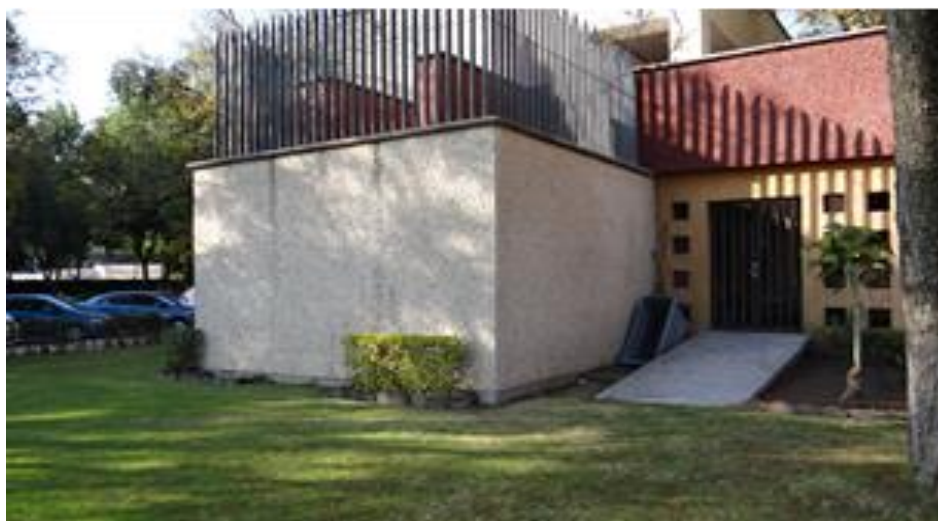
**Foto 7. Rampa de acceso a la Unidad de Seminarios.**

En el caso de la accesibilidad para silla de ruedas, existe una rampa a un costado del edificio; sin embargo, carece de dos componentes fundamentales: de un sendero adecuado (se tiene que pasar sobre el pasto para llegar a la rampa) y señalamientos que indiquen su existencia (Foto 7).

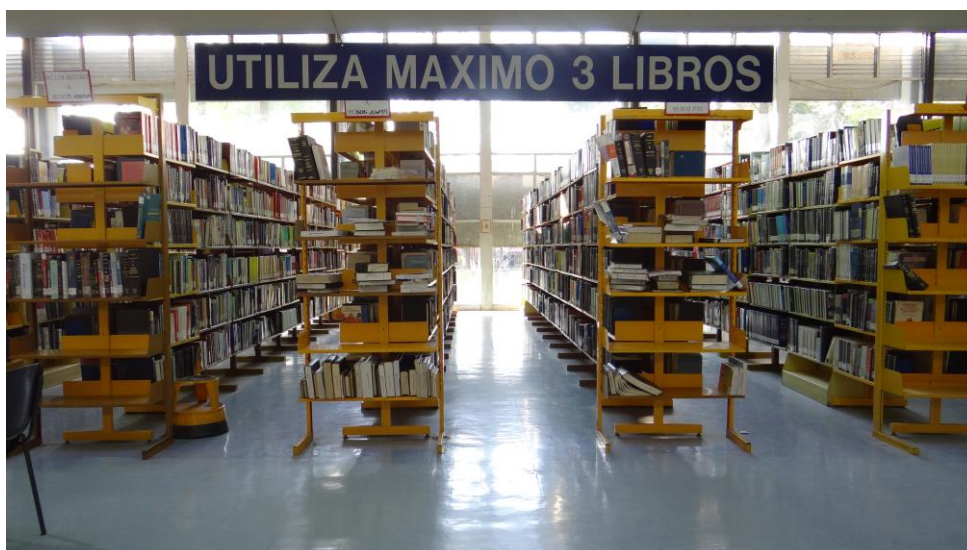
*Foto 8. Espacio entre estantes.*

Un caso similar al de la Unidad de Seminarios, es el de la **Biblioteca** (Tabla 4), ya que el acceso a pisos superiores resulta imposible para silla de ruedas por lo que resulta necesaria la instalación de un elevador; pese a esta situación, la Biblioteca cuenta con una accesibilidad funcional en la mayoría sus áreas, únicamente hubo dos consideraciones: El espacio entre estantes, se consideró reducido para sillas de ruedas (Foto 8) y en cuanto a las escaleras, estas no cuentan con un barandal ergonómico, además de contar con un peralte elevado. (Foto 9)

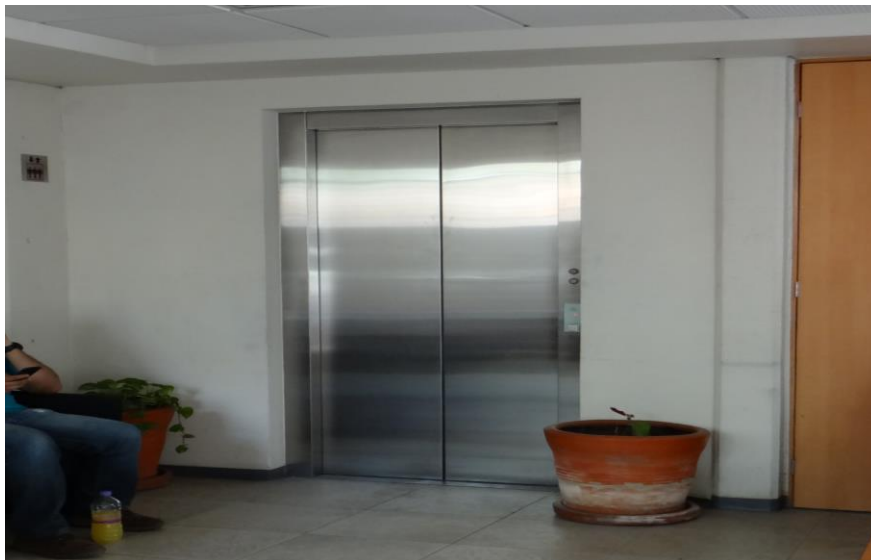
*Foto 10. Elevador de la Torre de Tutorías.*

La **Unidad Académica de Tutorías y Educación a Distancia** o mejor conocida por la comunidad iztacalteca como “Torre de Tutorías” (Tabla 5), es un buen ejemplo de como pudiera ser la accesibilidad en la Biblioteca; si bien, ambos complejos cuentan con escaleras para el acceso a pisos superiores, en La “Torre de Tutorías” está la opción del uso del Elevador (Foto 10), por lo que fue de los edificios mejor evaluados de las instalaciones de la FES Iztacala.

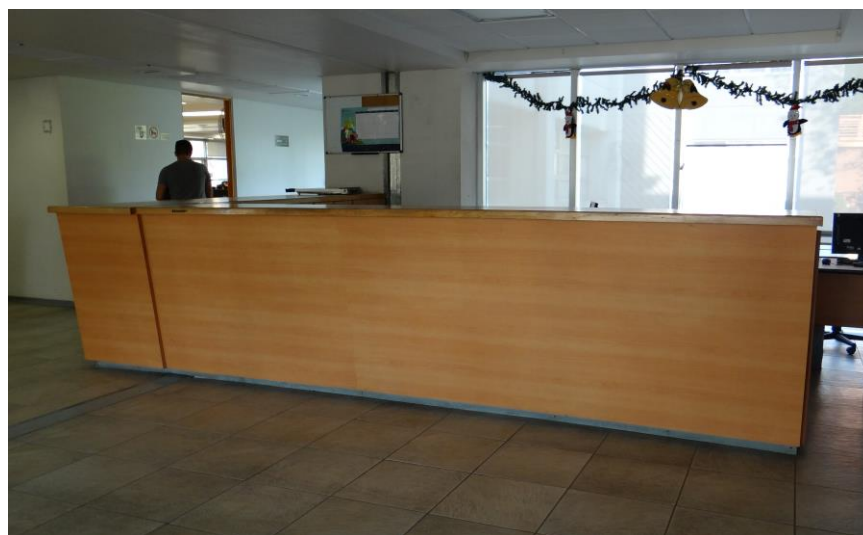
*Foto 11. Barra de atención.*

Únicamente se consideró la barra de atención del primer piso como muy alta, teniendo una altura de 1.17 mtrs. (Foto 11)

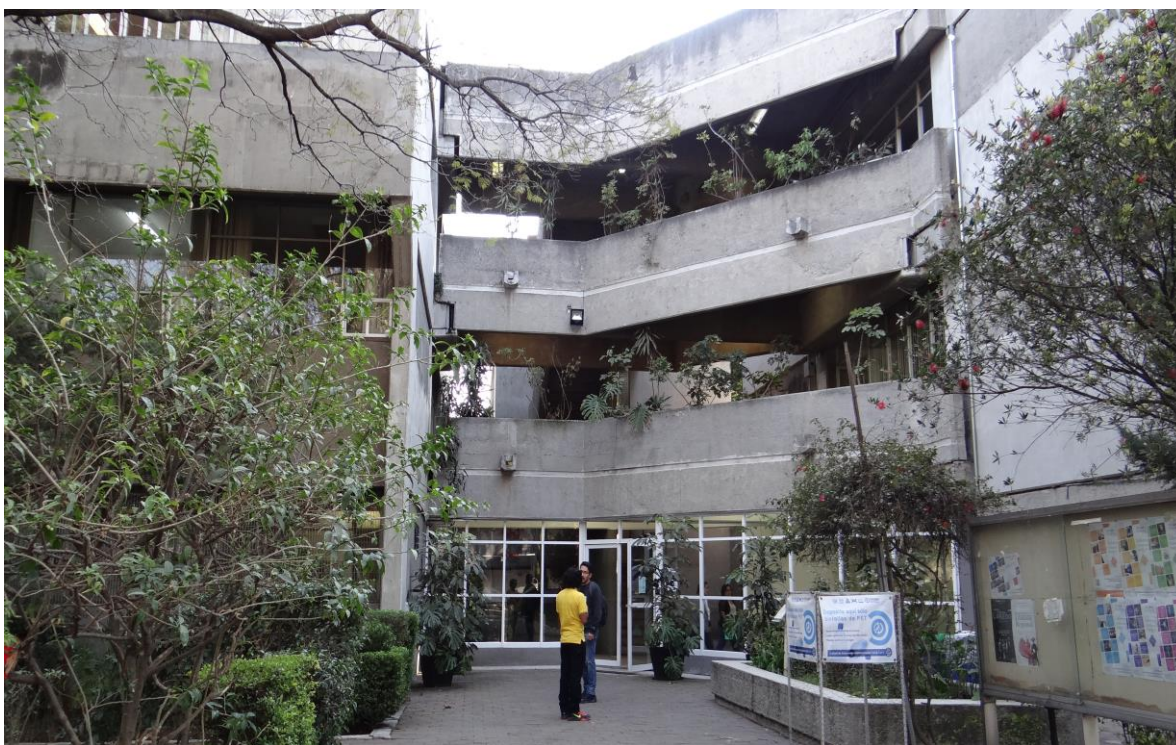
*Foto 12. UIICSE.*

El edificio de la **Unidad de Investigación Interdisciplinaria en Ciencias de la Salud y la Educación (UIICSE)** (Tabla 6) es otro edificio que no cuenta con elevador para el acceso autónomo al primer y segundo piso por parte de usuarios de silla de ruedas (Foto 12), en el caso de las escaleras, los participantes comentaron la necesidad de la instalación de barandales.

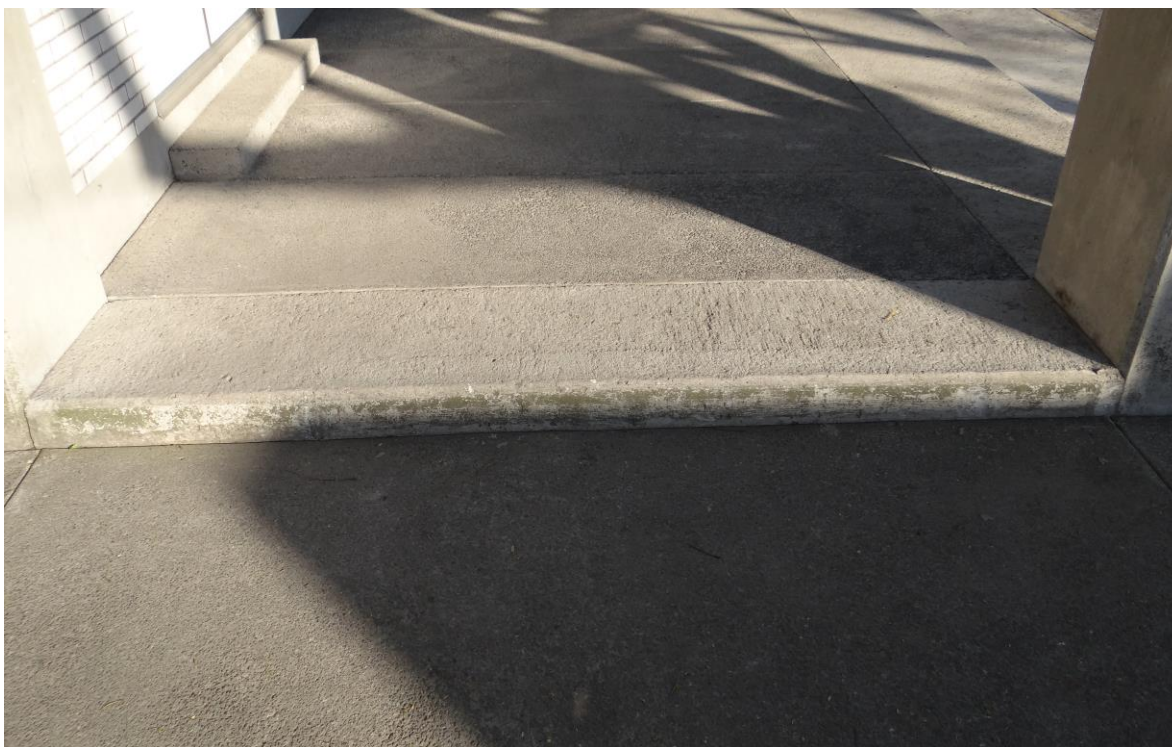
El edificio de la **Unidad de Investigación en Biomedicina (UBIMED)** (Tabla 7) y el de la **Unidad de Biotecnología y Prototipos (UBIPRO)** (Tabla 8) fueron calificadas como funcionales en su accesibilidad, únicamente en el caso de la UBIMED existe un pequeño escalón de 6cm para su acceso (Foto 13), por lo que la disposición de una rampa haría totalmente funcional su acceso.

**Foto 13.** Escalón de 6cm en pasillo de la UBIMED.

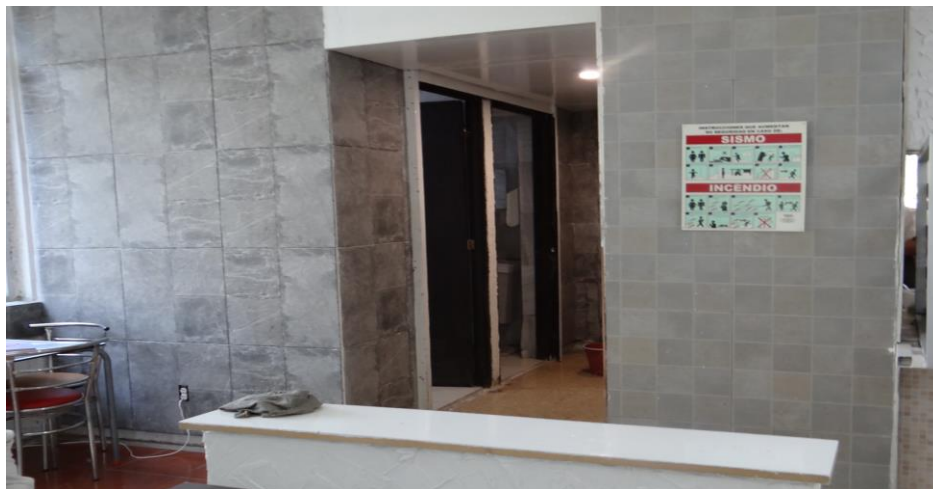
**Foto 14. Baños de la Cafetería Principal.**

La **Cafetería Principal** (Tabla 33) cuenta con una accesibilidad funcional, tanto en sus pasillos como en la barra de atención; sin embargo, tanto el baño como el pasillo fueron calificadas con accesibilidad limitada, porque su acceso es muy estrecho (Foto 14).

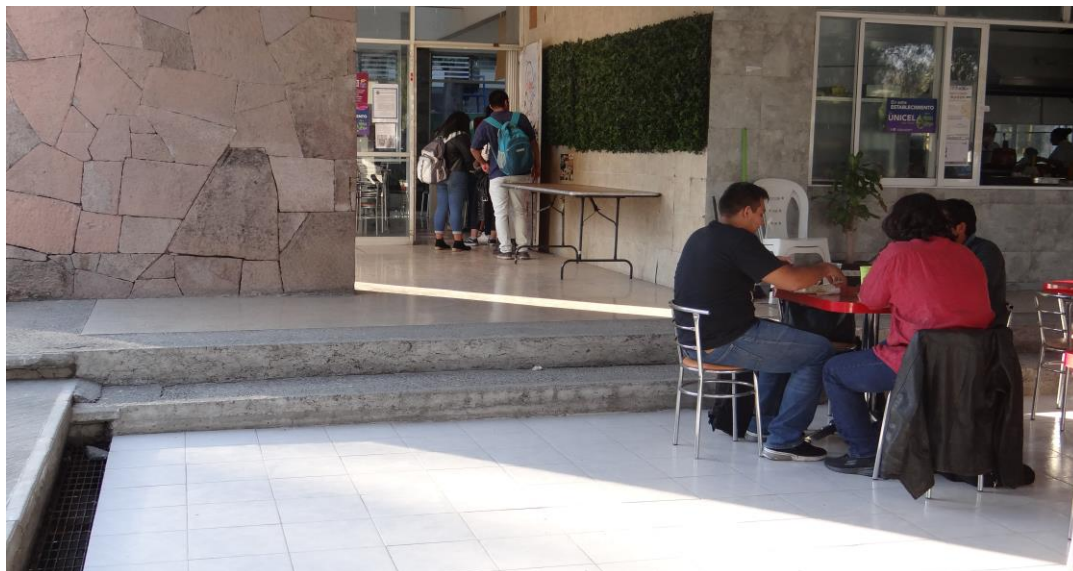
**Foto 15. Escalones en las mesas del exterior.**

En el caso del área adyacente al comedor, donde se ubican las mesas en exterior, existe un par de escalones que no permiten el acceso autónomo para usuarios con sillas de ruedas (Foto 15).

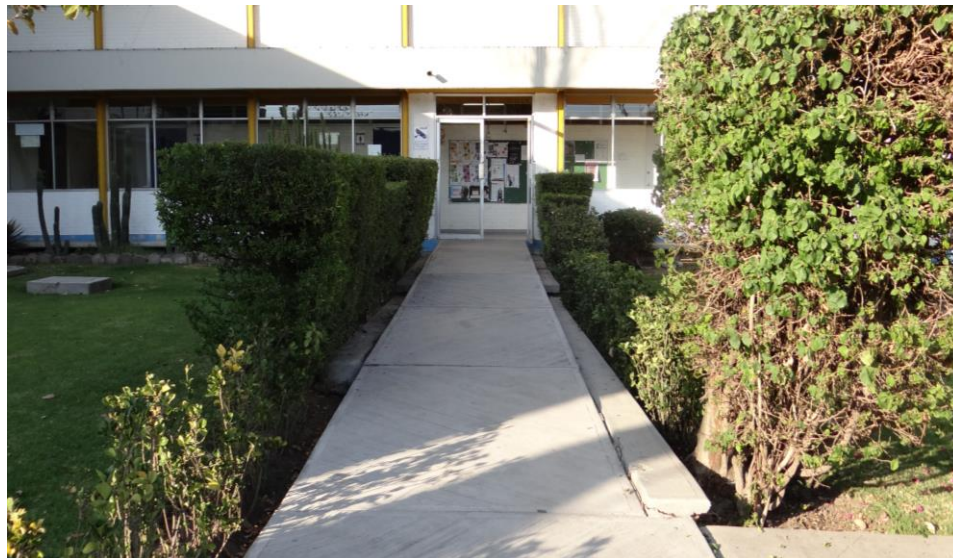
*Foto 17. Rampa de Acceso a la CUSI, desde el estacionamiento.*

El acceso a la **Clínica Universitaria de Salud Integral (CUSI)** (Tabla 36) fue calificado como funcional, la rampa de la entrada principal tiene una inclinación de 8° y las puertas son amplias (Foto 17).

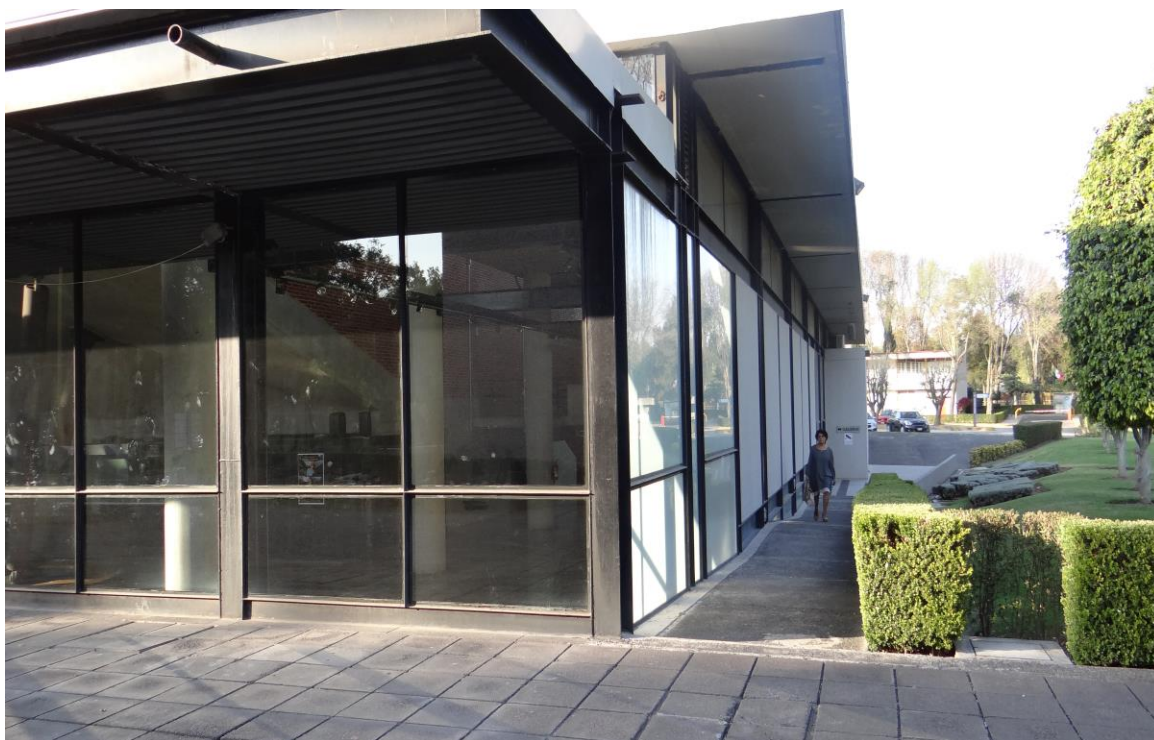
El **Centro Cultural** (Tabla 32) es en su totalidad funcional para PcD, sin embargo, no cuenta con señalamientos que indiquen la ubicación de la rampa de acceso para silla de ruedas, ya que está localizada en un costado no visible localización de la misma no está a simple vista. (Foto 21)

**Foto 21.** Rampa de acceso al Centro Cultural.

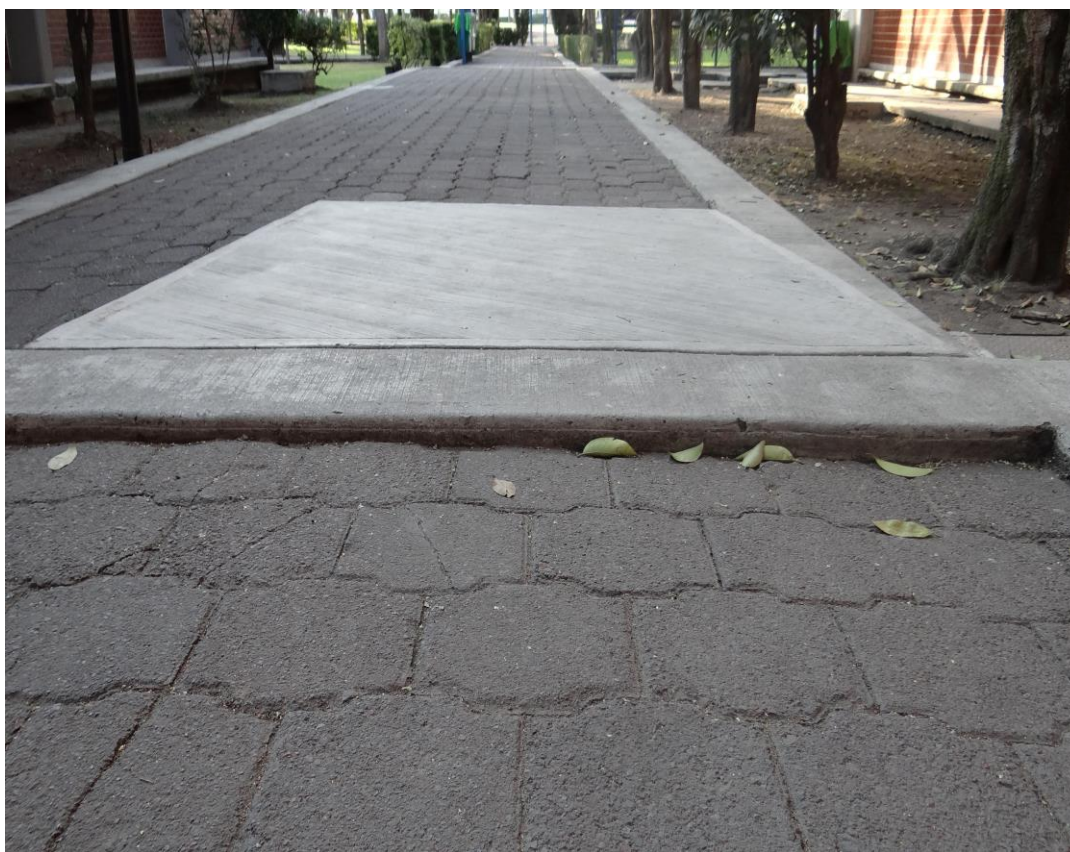
La accesibilidad al **Gimnasio de Pesas** (Tabla 30) y sus vestidores (Tabla 31) fue considerada como funcional casi en su totalidad, únicamente un participante calificó el acceso a las regaderas como problemático. Dos participantes calificaron las rampas como limitadas, comentando que existía un desnivel en el adoquín. (Foto 22)

**Foto 22.** Desnivel en el adoquín.

comentarios en relación a este material, proponiendo su sustitución por concreto, como ha ocurrido en algunas áreas de los andadores, el relieve que suele presentar el adoquín, muchas veces en forma de baches o salientes son causa de accidentes no solo para las PcD, situación que fue corroborada por el Servicio Médico de la FES Iztacala, comentando que en el 2018 hubo 16 casos de peatones sin discapacidad aparente que sufrieron caídas debido al deterioro del adoquín. Fue esta situación la que incentivó la creación del “Plano de Identificación de Barreras Arquitectónicas”, el cual puede convertirse en una importante herramienta para posteriores evaluaciones, puesto que durante la realización del walkthrough, se puede ocupar en conjunto con el cuestionario de evaluación de la accesibilidad, para identificar más específicamente la localización de las barreras arquitectónicas, inclusive, el plano puede servir para la realización de mapas cognitivos del traslado diario de las PcD para tener un registro de las áreas de mayor afluencia.

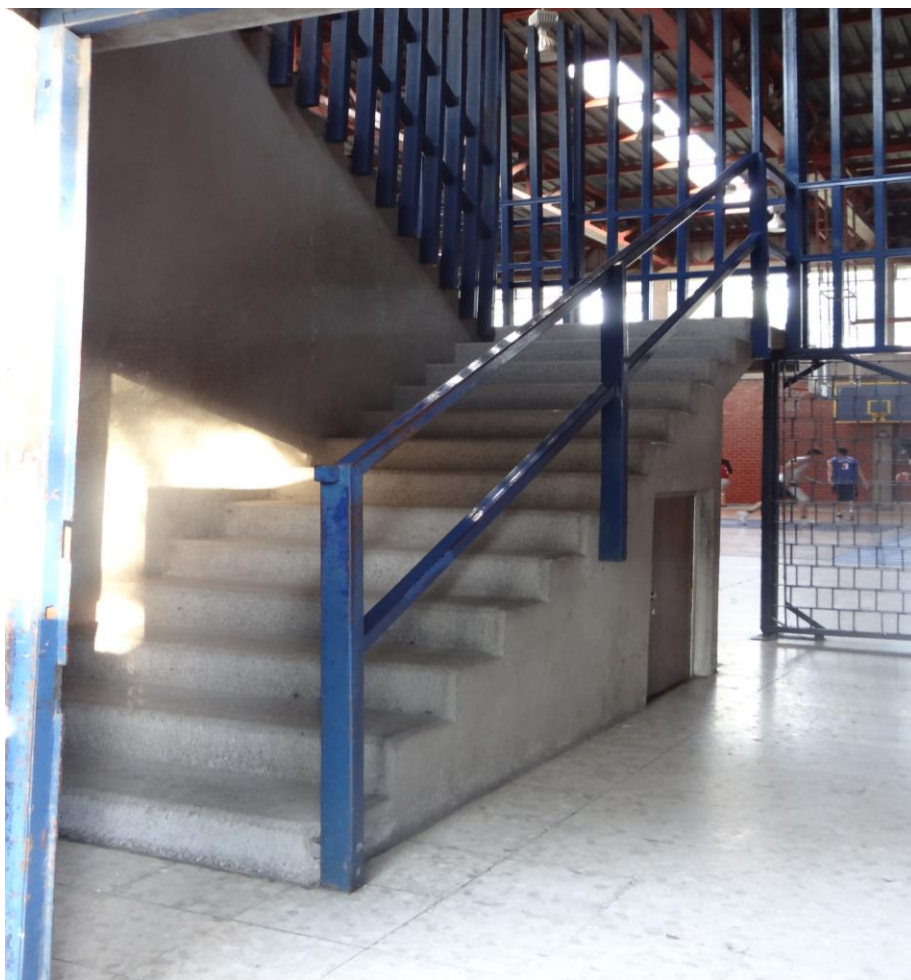
**Foto 23. Acceso a gradas.**

El acceso al **Gimnasio Principal** (Tabla 29) [rampas y puertas] fue calificado por todos los participantes como funcional, el acceso a gradas (Foto 23) fue calificado por tres participantes como limitado, dado que falta un barandal para apoyo y fue calificado como imposible dado que no existe una opción de acceso para sillas de ruedas de manera autónoma.

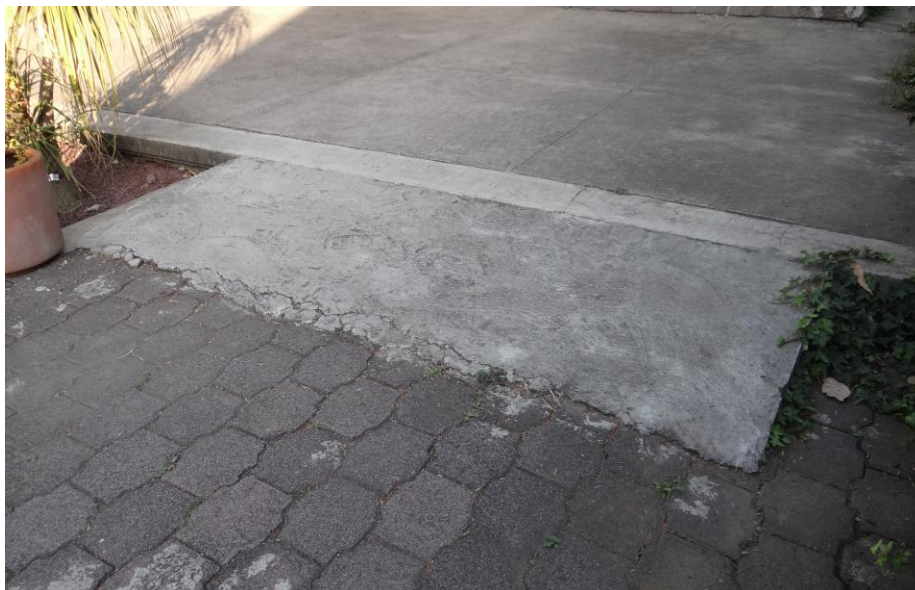
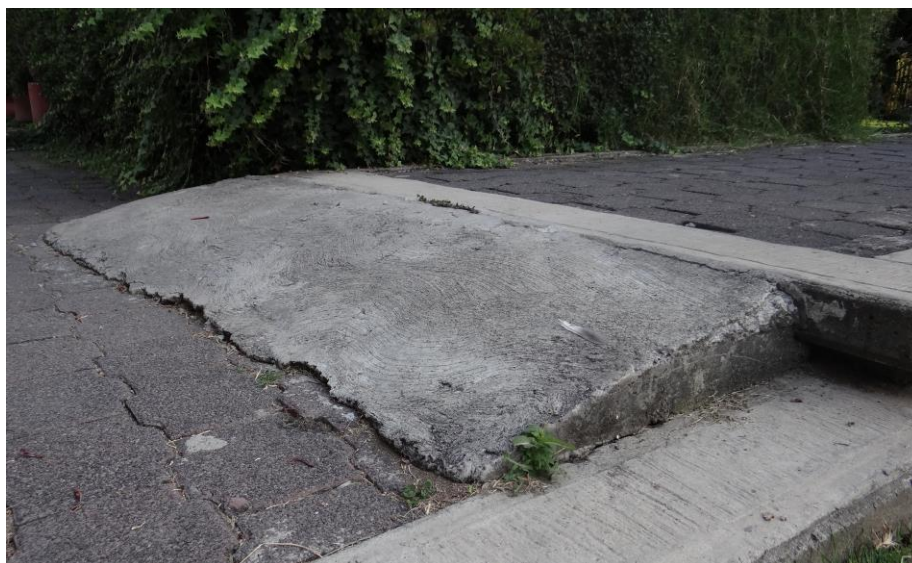
*Foto 24. Rampa del Jardín Botánico.*

En el **Jardín Botánico** (Tabla 11) la accesibilidad se calificó como funcional, sin embargo, las rampas fueron calificadas por cuatro participantes como limitadas e imposibles por un participante; puesto que no cuentan con una superficie lisa, ni una inclinación adecuada, además de presentar grietas, estas rampas son el mejor ejemplo de las construidas dentro de la FES para el traslado de carros de basura y diablitos, mas no para sillas de ruedas (Fotos 24 y 25)

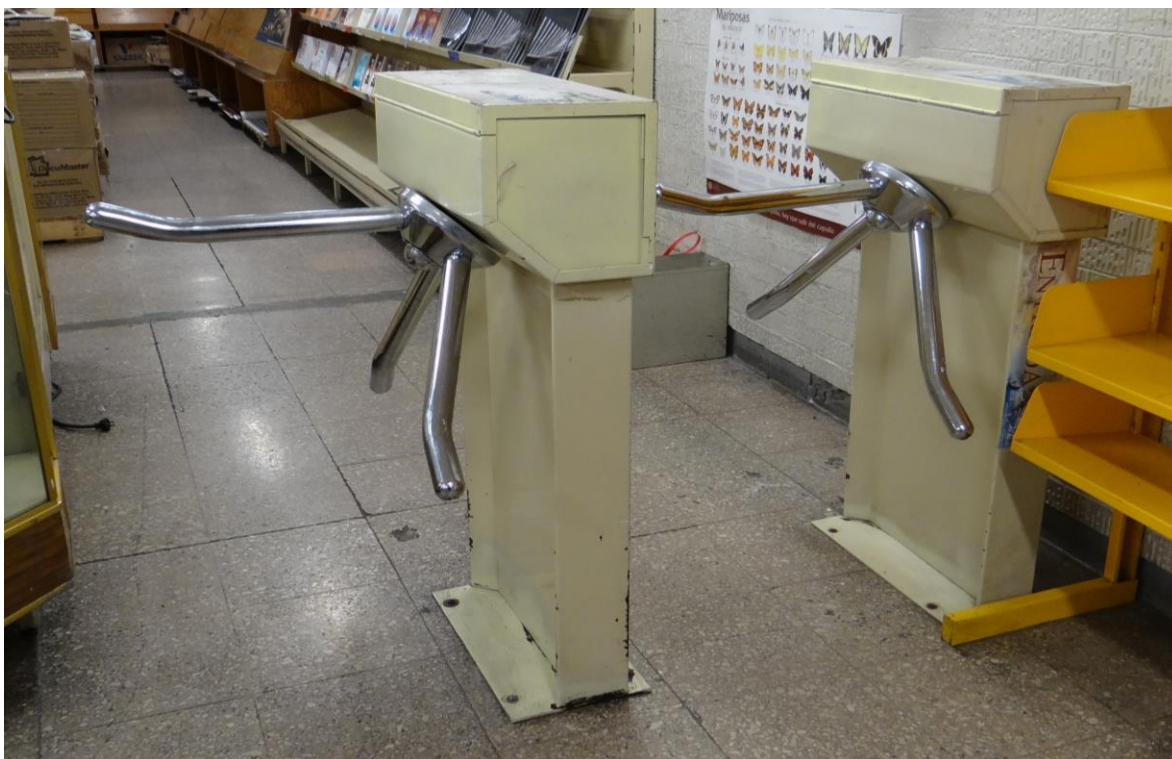
**Foto 26. Torniquetes de la Librería.**

La **Librería** (Tabla 12) fue calificada en su mayoría como accesible; sin embargo, no existe un acceso para personas con sillas de ruedas, únicamente se encuentra el acceso por torniquetes, por lo que el participante con silla de ruedas evaluó esta área como imposible. (Foto 26)

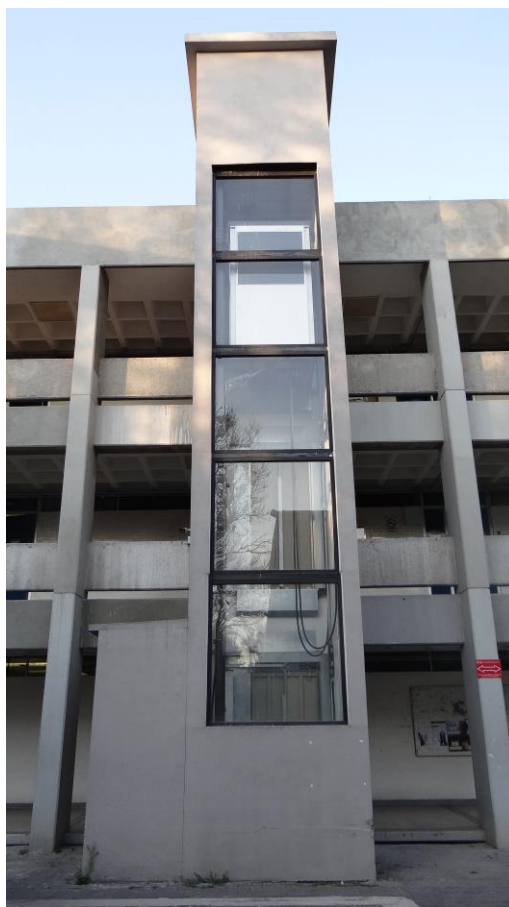
**Foto 27. Diseño general de elevadores en edificios de aulas y laboratorios.**

En cuanto a los **Edificios de Aulas y Laboratorios** (Tablas 10, 13, 15, 16, 17, 18, 19, 20, 21, 22, 23, 24), al contar con una estructura similar, las valoraciones fueron similares. Los puntos en común son que la accesibilidad a pisos superiores es funcional, dada la existencia de elevadores (Foto 27). En el caso de las escaleras diseñadas bajo normas de accesibilidad (Foto 28), fueron consideradas como funcionales, mientras que en las de concreto (Foto 29) algunas se mencionaron como accesibilidad limitada dado que el peralte o la huella se encuentran a desproporción. Las puertas de los salones (Foto 30) se identificaron como funcionales; sin embargo, el acceso para silla de ruedas se calificó como problemático, existieron comentarios en común en cuanto a las uniones entre edificios (Fotos 31 y 32), mencionándose que en algunas existe un relieve que puede resultar problemático.

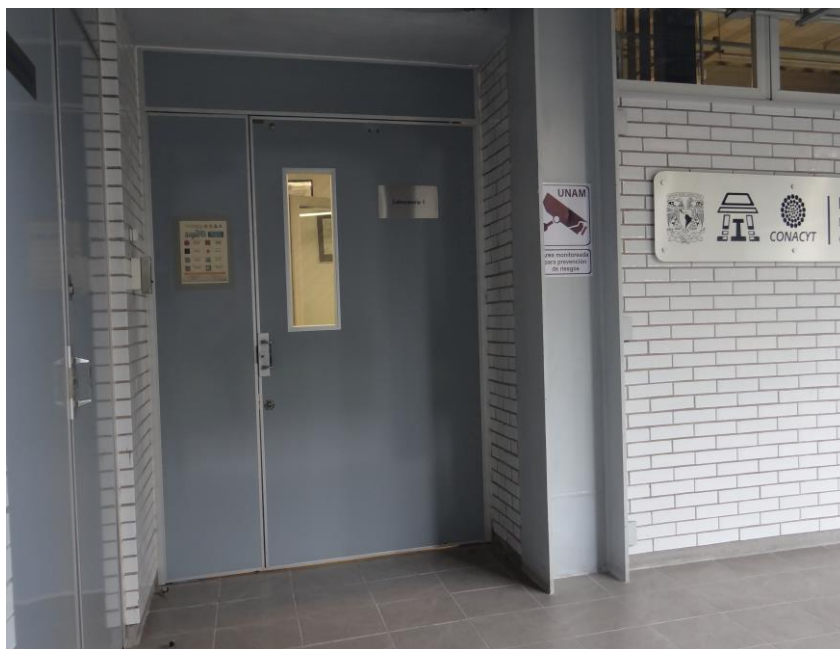
*Foto 30. Puerta de laboratorio del A4, con normas de accesibilidad.*

Cabe destacar que el **Edificio A4** (Tabla 19) [construido en 2016] fue calificado en su totalidad como accesible, este edificio fue diseñado y construido bajo normas de accesibilidad; tomando en cuenta a usuarios de sillas de ruedas, el edificio cuenta con puertas anchas en aulas y laboratorios (Foto 30), así como una rampa a un costado de su pasillo (Foto 31)
